O PAVILHÃO OCA 2 DA UNIVERSIDADE DE BRASÍLIA: A ADAPTAÇÃO DO PATRIMÔNIO MODERNO ÀS EXIGÊNCIAS DE ACESSIBILIDADE UNIVERSAL

Ferreira, Oscar Luís^{1*}, Máximo, Marco Aurélio da Silva²

1: Faculdade de Arquitetura e Urbanismo - FAU
Universidade de Brasília - UnB
oscar@unb.br

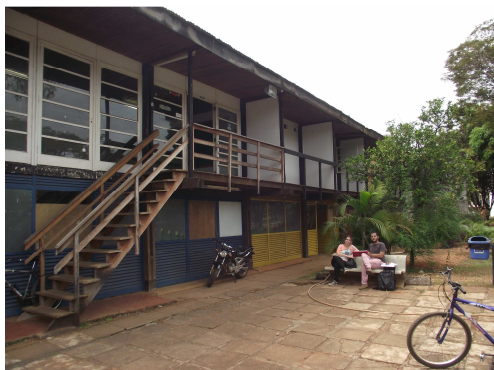
A edificação conta com duas escadas para acesso ao pavimento superior, sendo a interna (original) e uma externa localizada na fachada Oeste (Figura 3) adicionada na década de 1990 com a instalação do PIJ. Nenhum dos quartos e seu mobiliário foi preservado, bem como, há dúvida quanto ao material que compõe as divisórias do pavimento superior. Após sucessivas mudanças de uso, o pavilhão recebeu um “puxado” (anexo) em alvenaria na fachada Leste, cuja cobertura além de exigir a retirada da varanda

Figura 3: Fachada Oeste (Frontal) – Acesso ao pavimento superior. Figura 4 – Fachada Sul – OCA-2
Fotos: Oscar L. Ferreira.

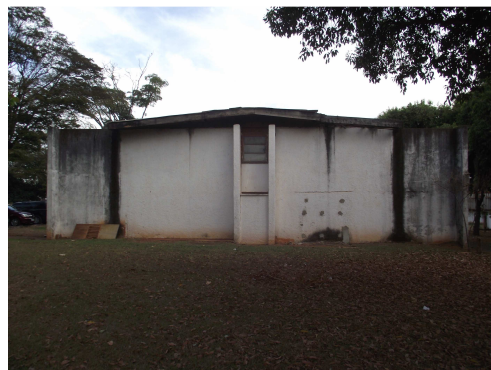
A edificação possui duas fachadas iguais, Norte e Sul (Figura 4), conformadas por empenas de alvenaria convencional. O crescimento de uma árvore de grande porte ao lado da fachada Norte propiciou a formação de recalque diferencial que danificou não apenas a empena, mas dois módulos da estrutura de madeira. Sua retirada conteve o recalque, no entanto, as trincas e fissuras formadas ainda estão presentes. A edificação apresenta hoje fissuras no piso de cimento queimado do térreo, deslocamento de tábuas do pavimento superior, ausências e destacamentos de tábuas do forro. O OCA-2 apresenta ainda sinais de patologias vinculadas ao entupimento de calhas, como o apodrecimento de várias peças de madeira com posterior desabamento de trechos tanto do forro como da cobertura. Todas essas manifestações patológicas exigem intervenção imediata para conservação adequada da edificação.
