Congresso Brasileiro de Patologia das Construções

MAPA DE DANOS DE COBERTURA EM IMAGEM ADQUIRIDA POR DRONE

Palavras-chave: inspeção predial; aerofotogrametria; cobertura plana; manutenção.

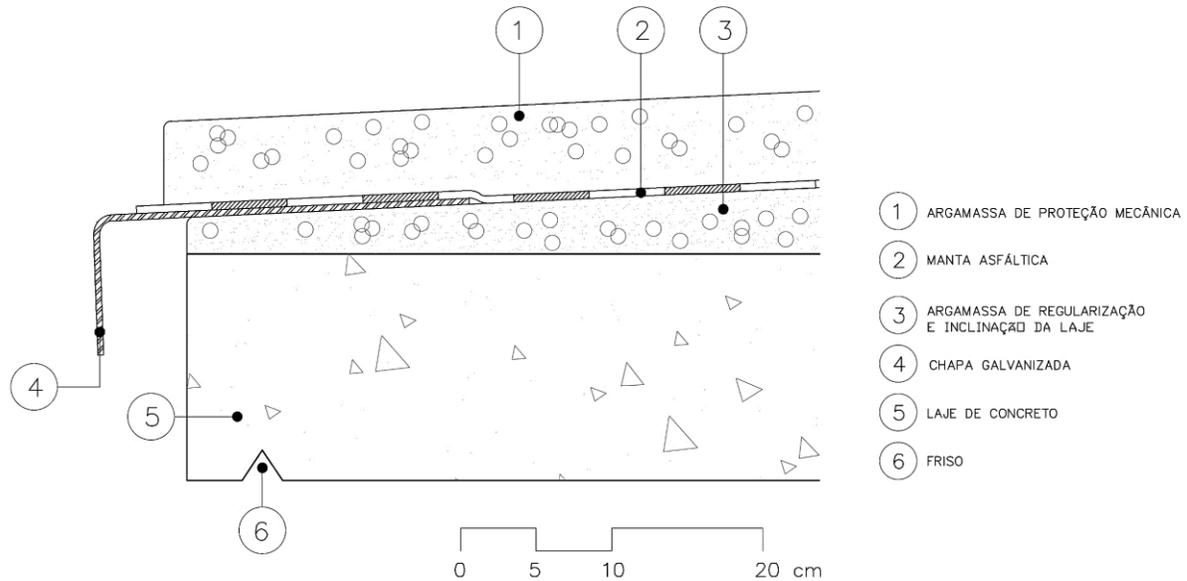
O detalhe *as built* (Figura 2) mostra que as chapas galvanizadas de pingadeira estão inseridas entre a camada de regularização da laje de concreto e a proteção mecânica da impermeabilização, sob a manta asfáltica, de forma a garantir sua eficiência e evitar que seus pontos de fixação sobre a laje se tornem possíveis pontos de percolação de água e infiltração.

Figura 2 – Detalhamento *as built* das pingadeiras do CDS/UnB, constituídas por chapas de aço galvanizado. Fonte: Aciole *et al.* (2024).

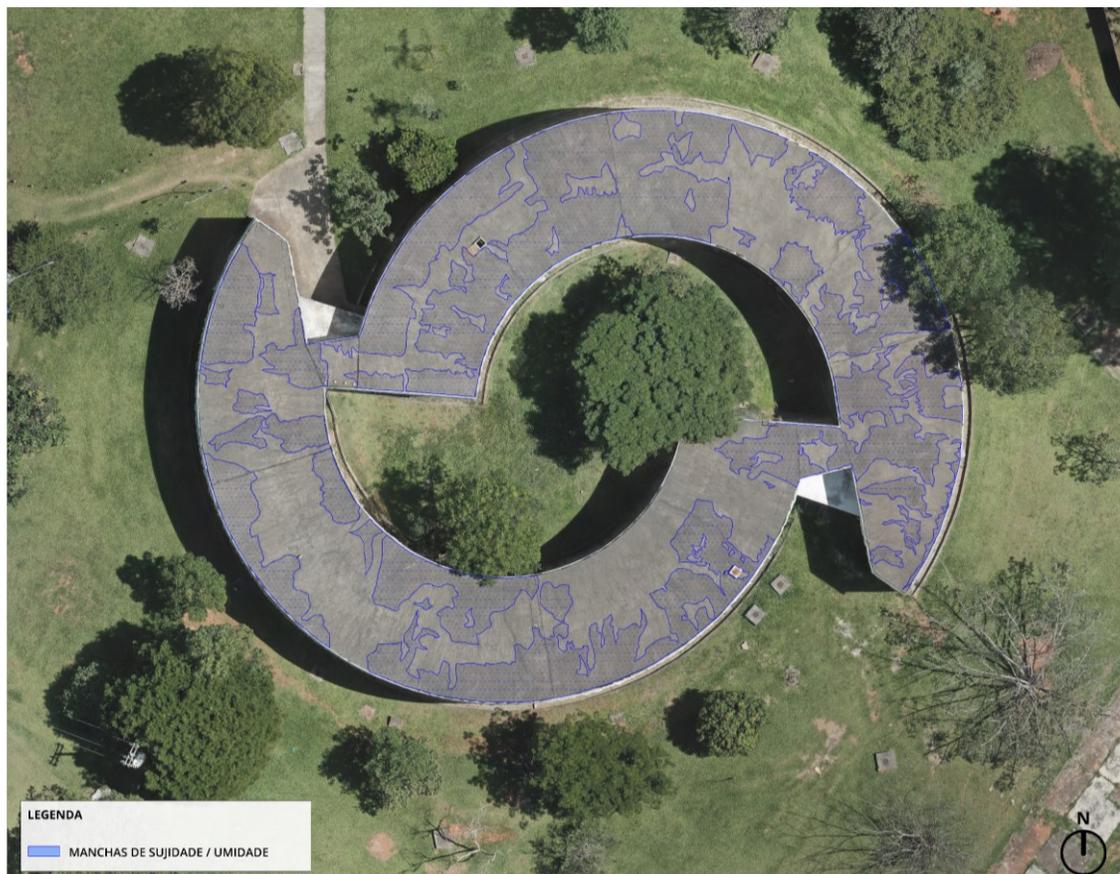
A Figura 4 apresenta o mapa de danos construído a partir de ortoimagem capturada com o drone no final do período chuvoso. Nele são identificadas as principais manchas que acometem o sistema de cobertura, com destaque para as manchas de sujeidade por deposição de partículas e lavado diferencial, além de manchas de umidade decorrentes do acúmulo de águas pluviais por problemas de direcionamento do escoamento.

Figura 4 – Mapa de danos da cobertura do Centro de Desenvolvimento Sustentável: destaque para as manchas de umidade e sujeidade. Fonte: os autores.

As manchas de coloração mais clara, do centro às bordas, em toda a extensão da cobertura, são aquelas ocasionadas pelo carreamento de sujidades, enquanto as manchas de coloração mais escura, que se depositam junto às extremidades das curvas que conformam o edifício, sinalizam pontos de retenção de umidade.

A extensão, a forma e as dimensões das manchas de sujidade reconhecidas no mapa de danos demonstram que, em certos trechos, o escoamento e drenagem das águas pluviais acontece conforme previsto em projeto, já que é possível identificar, através das manchas uniformes, o caminho percorrido do divisor de águas em direção às pingadeiras nas extremidades da cobertura plana.

Por outro lado, as configurações das manchas de umidade, com coloração escura, formato irregular e concentradas junto às extremidades dos blocos, apontam deficiências no escoamento e retenção de umidade que, se não corrigidos, podem ocasionar percolação de água e problemas de infiltração. Ao observar a configuração das manchas, percebe-se que o escoamento das águas pluviais passa a acompanhar o formato semicircular do edifício, tendendo ao movimento dado pelas irregularidades da superfície.

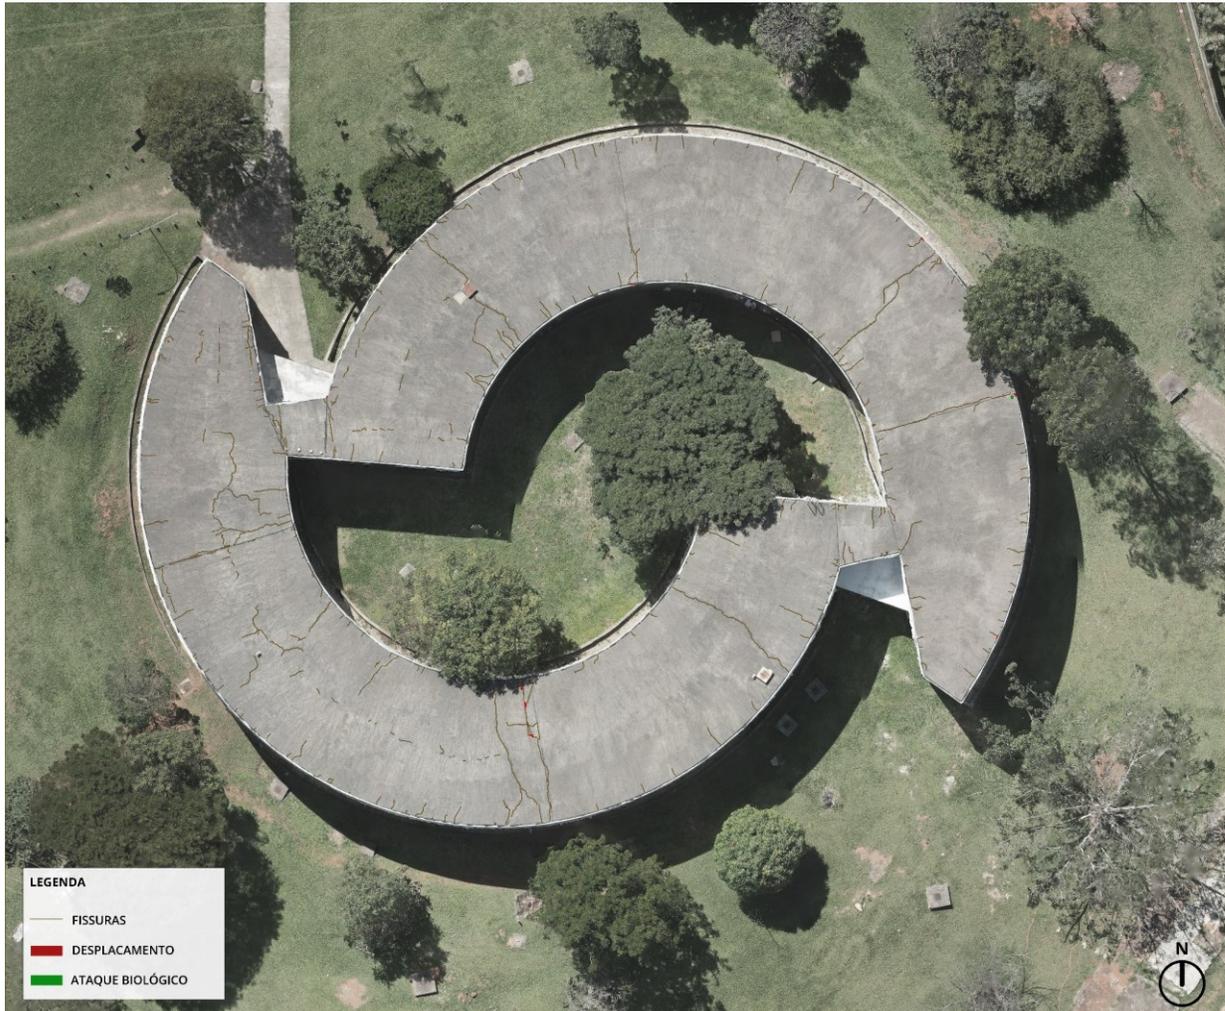
O mapa de danos da Figura 5, elaborado a partir de ortoimagem capturada com o drone no início do período de estiagem, apresenta anomalias identificadas como fissuras, deslocamentos e manchas de ataque biológico.

Figura 5 – Mapa de danos da cobertura do Centro de Desenvolvimento Sustentável: destaque para as fissuras, deslocamentos e manchas de ataque biológico. Fonte: os autores.

Dentre as fissuras, destacam-se as fissuras transversais de uma borda à outra, fissuras longitudinais juntas ao divisor de águas (cumeeira) e fissuras distribuídas ao longo das extremidades da proteção mecânica (curvas interna e externa).

Os deslocamentos ocorrem, em geral, junto às fissuras e nas extremidades da cobertura plana, em trechos onde a variação higrotérmica ocasiona tensões que rompem a camada de proteção mecânica. Já o ataque biológico acontece junto à arborização existente e é resultado da decomposição de matéria orgânica (folhas e pequenos galhos) que se depositam sobre a superfície da proteção mecânica, em ambiente úmido e sombreado.

O mapa de danos também aponta que as fissuras transversais nas extremidades da proteção mecânica obedecem determinada frequência e ritmo, já que possuem espaçamento, comprimento e espessura mais ou menos uniforme. Por estarem localizadas entre os segmentos retilíneos que conformam a curvatura do edifício, sempre na mudança de direção dos panos, sua ocorrência está relacionada não apenas aos efeitos da variação higrotérmica, mas também aos movimentos diferenciados em decorrência da geometria, que tendem a abrir ou expandir de forma não-linear estruturas com formato circular/semicircular. Outra possível causa é a dilatação diferenciada entre a argamassa de proteção mecânica e a chapa galvanizada de pingadeira ao longo do perímetro da cobertura, cujas tensões chegam a ocasionar deslocamentos.

No caso das fissuras transversais que vão de uma borda à outra, posicionadas a aproximadamente metade do vão definido pelas juntas de dilatação estrutural do edifício, sua configuração, espessura e frequência denotam o comportamento em uso, na tentativa de segmentar a cobertura em panos menores. Como há apenas quatro juntas de dilatação na camada de proteção mecânica e que correspondem às juntas de dilatação estrutural do edifício, as tensões ocasionadas pelos efeitos da variação higrotérmica resultam em deslocamentos da camada de proteção mecânica e o rompimento da manta de impermeabilização em alguns trechos – identificados através das manchas de umidade no forro de gesso do pavimento imediatamente abaixo.

Outras fissuras também são identificadas nos trechos correspondentes aos divisores de água e próximos às juntas de dilatação estrutural do edifício. A presença de manchas escuras sinaliza a percolação de água através das frestas, tornando o sistema de cobertura suscetível à umidade e a ação deletéria de fluidos. Tal constatação reforça a necessidade de um correto dimensionamento das juntas de dilatação, tanto na laje quanto na camada de proteção mecânica, a fim de ali viar as tensões provenientes da movimentação estrutural por variação higrotérmica, reduzindo, assim, os riscos de fissuração. Esta prática, no entanto, ainda é pouco aplicada aos projetos de impermeabilização, já que a norma brasileira ABNT NBR 9575:2010, apesar de recomendar a execução de juntas de dilatação na camada de proteção mecânica, não especifica qual o dimensionamento a ser adotado.

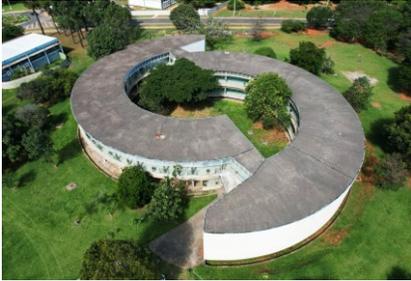
Manifestação patológica	Comentário	Foto
Manchas de umidade e manchas de sujidade	Decorrente do carreamento de partículas de poeira e/ou poluição aderidos à superfície por ação das águas pluviais ou a retenção pontual de umidade por deficiências de escoamento e erros de execução técnica, que resultam na presença de fungos emboloradores e manchas escuras em toda a extensão da cobertura, especialmente na porção final das curvas que conformam o edifício.

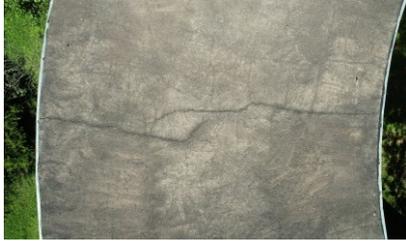
Fissuras transversais de extremidade à outra	A variação higrotérmica associada ao reduzido número de juntas de dilatação conduzem a grandes tensões de movimentação estrutural, ocasionando fissuras transversais na argamassa de proteção mecânica, que vão de uma extremidade à outra do edifício, na tentativa de subdividir os panos de proteção mecânica da cobertura.

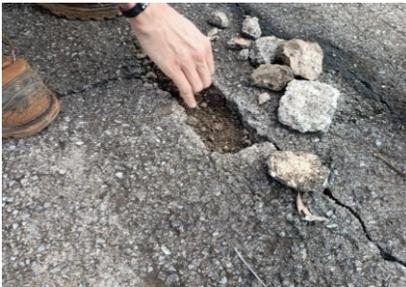
Desplacamento	As tensões provenientes da dilatação estrutural por variação higrotérmica adquirem tamanha intensidade em alguns trechos, que são capazes de provocar deslocamentos da camada de proteção mecânica e ruptura da manta de impermeabilização, como indicam as manchas de umidade e infiltração encontradas no forro de gesso (teto) do pavimento superior.

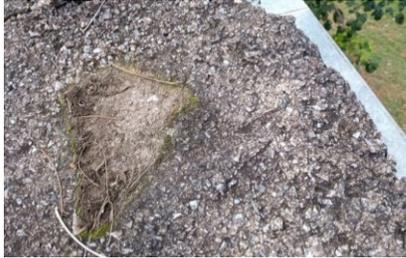
Ataque biológico	Por estar inserida numa região de intensa arborização, algumas folhas que se depositam sobre a camada de proteção mecânica em trechos sombreados e com retenção pontual de umidade, acabam favorecendo a colonização biológica e o desenvolvimento de bolores, musgos e vegetação parasita.
