**MÉTODO PARA ESTIMATIVA DO NÍVEL DE INCOMPLETUDE  
EM FACHADAS DE CONCRETO APARENTE**

**PROGRAMA DE PÓS-GRADUAÇÃO EM ARQUITETURA E  
URBANISMO**

**TESE DE DOUTORADO EM ARQUITETURA E URBANISMO**

**BRASÍLIA/DF: MARÇO DE 2025**

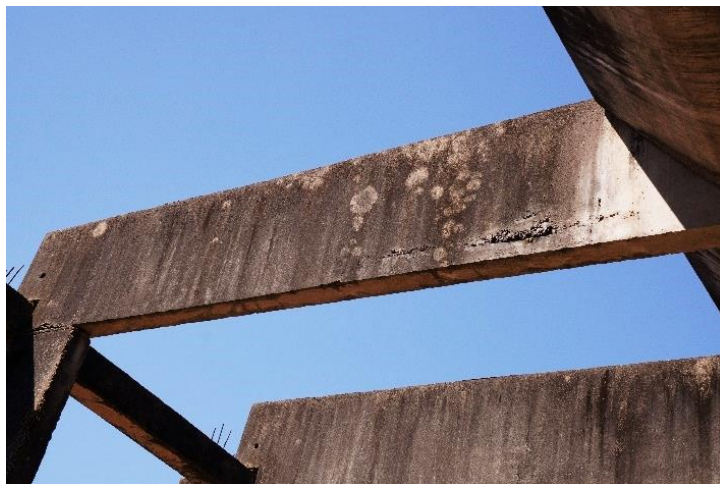
Em relação à cor do concreto aparente, pode-se dizer que sua incidência no concreto branco causa o maior contraste possível de cor e, portanto, o maior impacto possível sobre a integridade de elementos com essa tonalidade. Mesmo nos concretos cinzas, observa-se ainda um grande impacto desse dano pela ocorrência de alto contraste de cor entre as manchas e a superfície de concreto.

Figura 34 – Manchas de crosta negra no concreto aparente.  
Fonte: da autora.

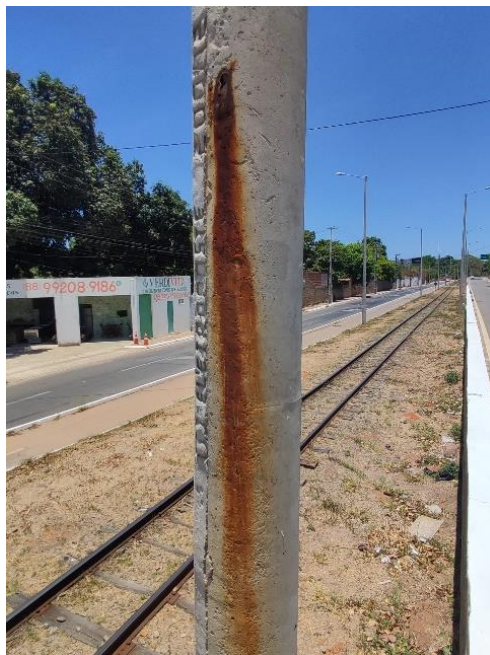
Assim como as manchas escuras, esse tipo de dano possui alto nível de percepção visual no elemento, pois as manchas possuem grande contraste de cor em relação à tonalidade do concreto aparente, permitindo que o dano seja percebido no elemento pelo observador tanto a curta distância como a longa distância, assim como as manchas de crosta negra. Quanto mais clara for a tonalidade do concreto aparente em que estas incidem, maior será o contraste de cor e também maior a perda de integridade observada. Em geral, esse dano também possui grande impacto visual tanto no concreto branco, como no concreto em tonalidades cinza claro.

Figura 35 – Mancha de corrosão no concreto aparente.  
Fonte: da autora.

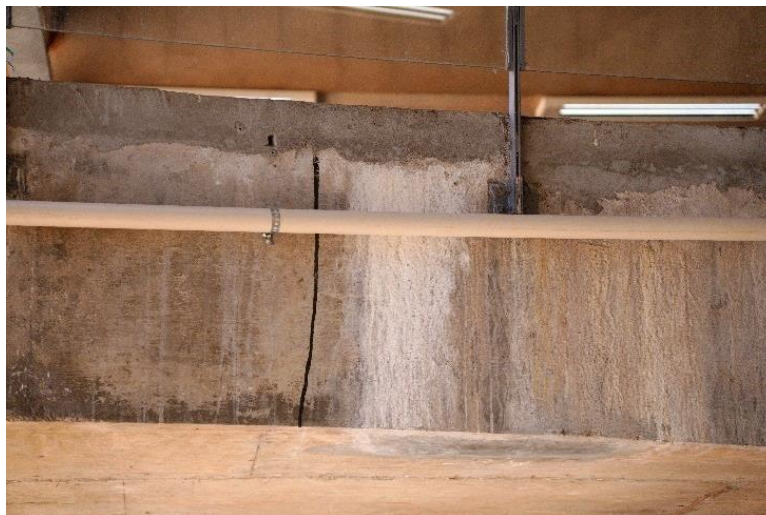
As manchas ocasionadas por eflorescências (Figura 36) consistem na ocorrência de um material esbranquiçado na superfície do concreto, devido aos produtos alcalinos e ao hidróxido de cálcio depositados na superfície. Seu nível de percepção visual no elemento é menor do que o das manchas escuras e das manchas de corrosão, pois a variação de cor que esse dano gera no elemento, com manchas mais claras e esbranquiçadas, promove lacunas visuais menos perceptíveis pelo observador, principalmente a maiores distâncias. Consiste na formação de um depósito salino na superfície como resultado da exposição às intempéries. O depósito desses sais que cristalizam na superfície do concreto é gerado por meio da lixiviação para a superfície de água percolada no interior do concreto. Tipo 1 (pó branco pulverulento e solúvel em água), Tipo 2 (depósito branco com escorrimento, pouco solúvel em água, que na presença de ácido apresenta aspecto de efervescência) e o Tipo 3 (depósito branco, solúvel em água e com efeito de expansão) (UEMOTO, 1988).

Figura 36 – Manchas de eflorescência em uma laje de concreto aparente.  
Fonte: da autora.

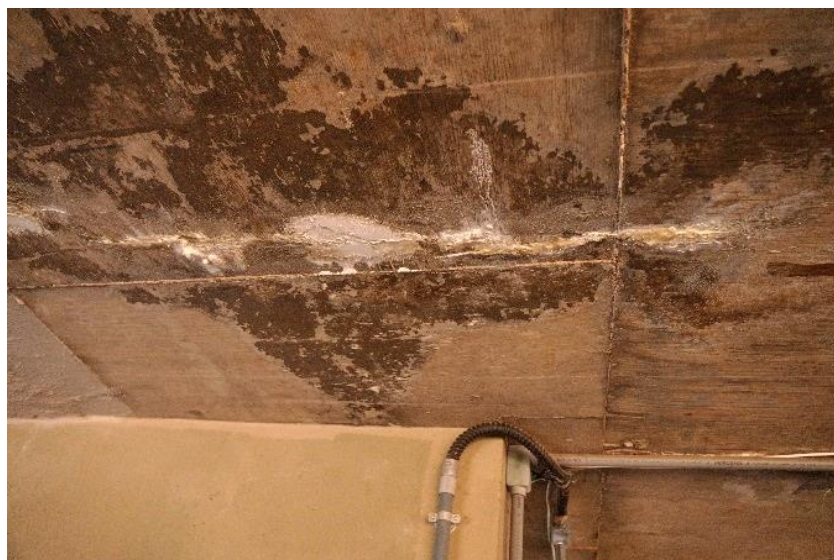
A mancha por umidade (umidade de obra, terreno, condensações, precipitação, vazamentos entre outras causas fortuitas) é uma mancha de médio a alto contraste que afeta qualquer região do elemento (também em forma de goteiras ou lâminas) com acúmulo de umidade (CARVALHO, 2018).

Figura 37 – Manchas de umidade incidentes em uma laje de concreto aparente.  
Fonte: da autora.

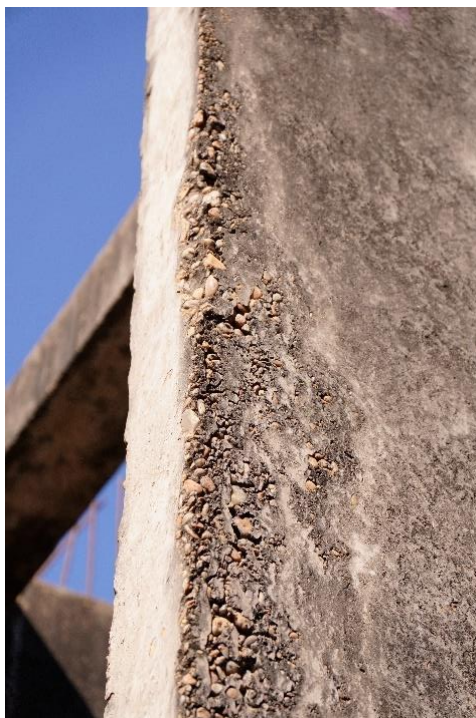
O dano falha de concretagem é ocasionado pela deficiência na concretagem da peça com exposição de agregados na superfície do elemento (Figura 38). Podem ocorrer situações em que não somente os agregados ficam expostos, como também há a possibilidade de exposição das armaduras dos elementos estruturais.

Figura 38 – Falha de concretagem na borda de um pilar com leve exposição de agregados no concreto aparente.

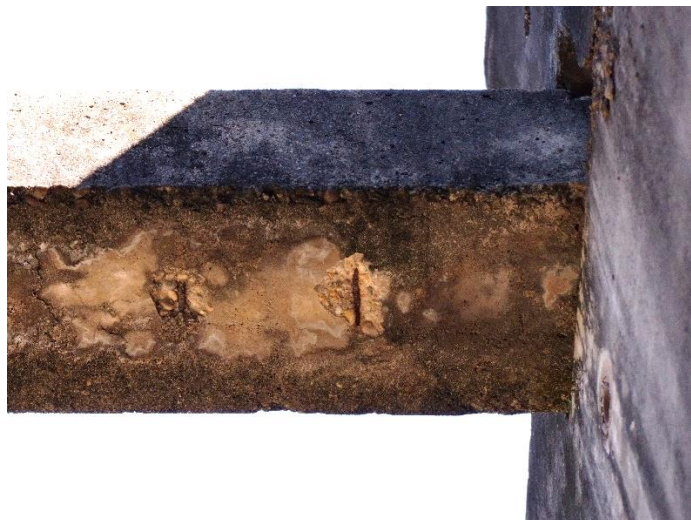
Em relação à cor, quando apenas os agregados ficam expostos, o contraste visual se torna menor em concretos cinzas e maior em concretos brancos, devido à cor em tons de cinza ou marrom que estes apresentam. Quando as armaduras se tornam expostas, o contraste de cor que esse dano possui é maior ainda, pois as armaduras colocadas no concreto, em geral, possuem uma tonalidade mais escura que a superfície de concreto aparente, gerando maiores perdas de integridade e maior percepção visual mesmo a maiores distâncias (Figura 39).

Figura 39 – Falha de concretagem com exposição de agregados e de armadura na viga de concreto aparente.

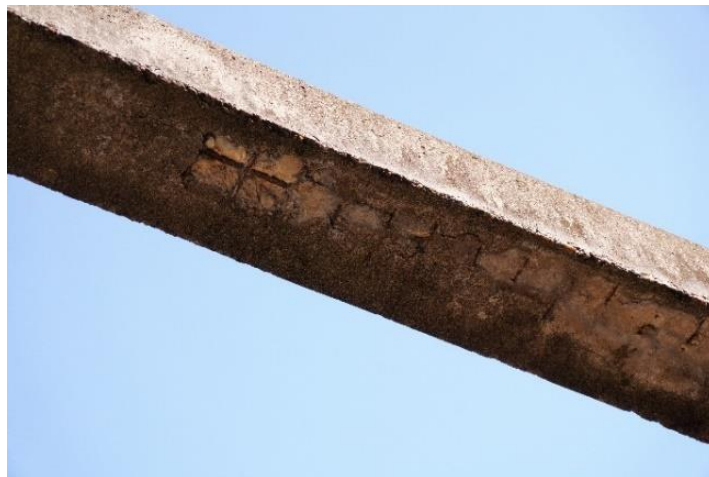
ou mais fatores como choques, movimentações térmicas, pressão ou expansão das armaduras no interior do concreto (corrosão) (Figura 40).

Figura 40 – Desplacamento incidente na parte interior de uma viga de concreto aparente.  
Fonte: da autora.

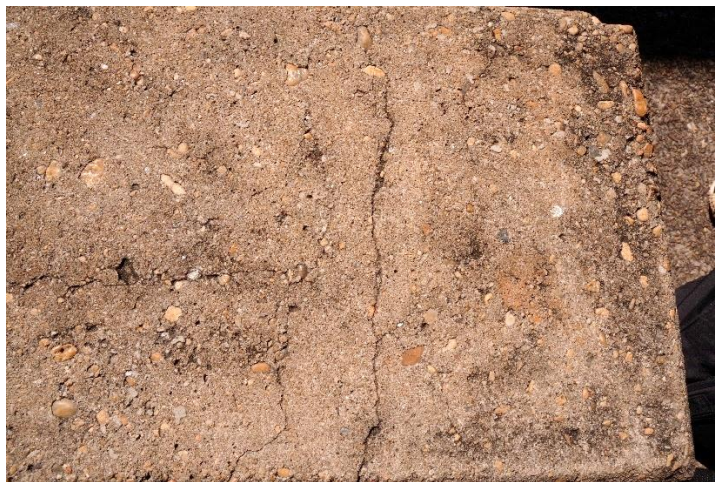
Fissuras com aberturas até 0,5 mm possuem baixo nível de percepção visual tanto a curtas distâncias como a longas distâncias (Figura 41). Como promovem uma perda pequena de material na superfície sem exposição de agregados e armaduras, geram lacunas visuais pouco perceptíveis ao observador e, portanto, pouco contraste e pequena perda de integridade.

Figura 41 – Fissuras de pequena abertura no concreto aparente.  
Fonte: da autora.

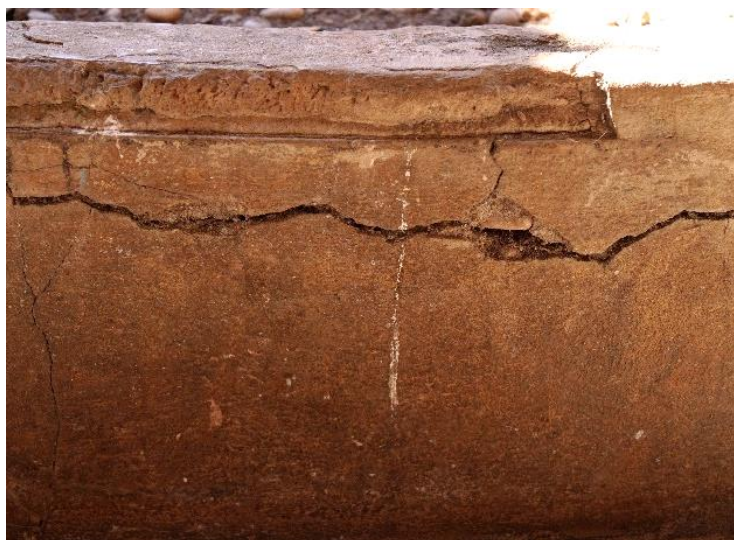
as fissuras podem gerar impacto por cor ou por textura, dependendo do tamanho da espessura das aberturas. Somente as fissuras de maiores aberturas promovem perda de material suficiente para mostrar a parte interna do concreto, gerando contraste de cor em relação à superfície.

Figura 42 – Trincas de maiores aberturas no concreto aparente.  
Fonte: da autora.

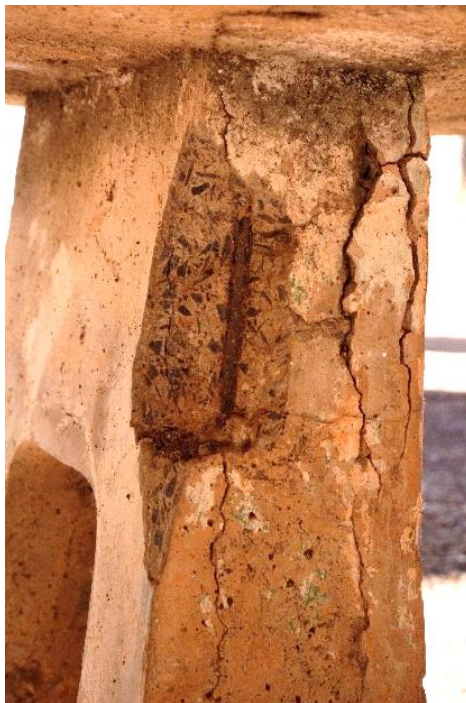
Promove além da modificação do formato e alinhamento do elemento, também a possibilidade de relevantes perdas de seção, sendo essas alterações de alto nível de percepção (Figura 43).

Figura 43 – Sinais de esmagamento no elemento de concreto aparente.  
Fonte: da autora.

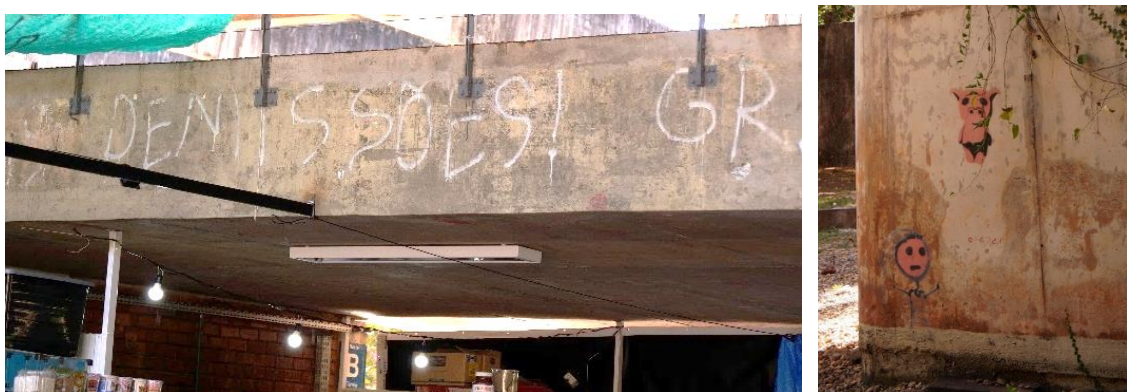
Esse tipo de dano é caracterizado pela realização de pichações e desenhos na superfície de concreto aparente (Figura 44). Tais danos em geral ocasionam contraste de cor em relação à superfície em que incidem e seu impacto sobre a integridade está relacionado com a cor dos desenhos e pichações e o nível de contraste que proporcionam em relação ao fundo de concreto aparente.

Figura 44 – Pichações e desenhos na superfície de concreto aparente.  
Fonte: da autora.

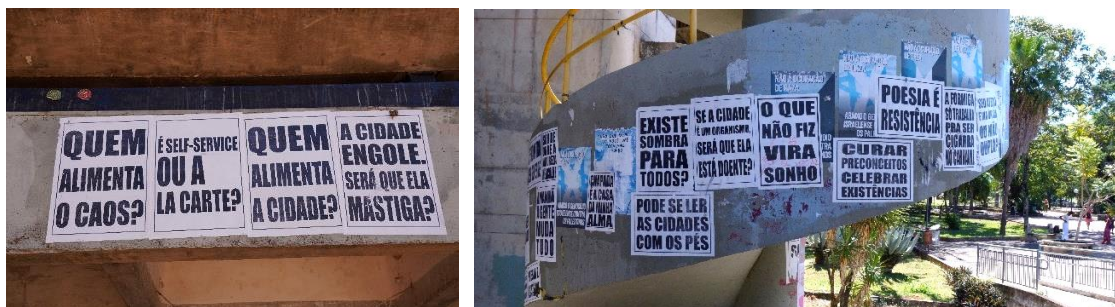
Dano que consiste na fixação de cartazes colados na superfície de concreto (Figura 45). Assim como no caso das pichações e desenhos, esse tipo de dano, em geral, ocasiona contraste de cor em relação à superfície em que incide e seu impacto sobre a integridade está relacionado com o nível de contraste que proporciona em relação ao fundo de concreto aparente.

Figura 45 – Cartazes colados no concreto aparente.  
Fonte: da autora.

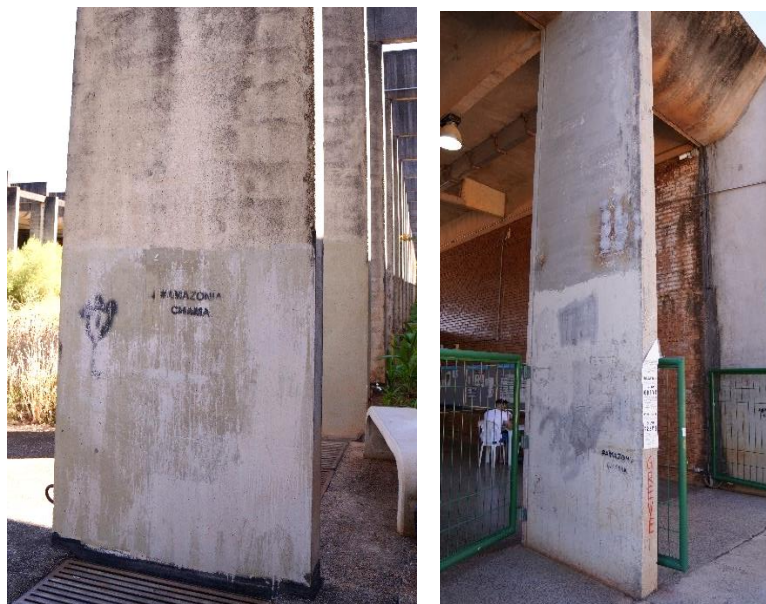
A pintura é uma ação humana de colocação de tinta na superfície do concreto aparente que pode ser feita por motivos de proteção da superfície ou até mesmo com finalidades estéticas (Figura 46). O impacto desse dano na integridade possui relação direta com o contraste de cor que ocorre em relação à coloração do concreto original.

Figura 46 – Pintura em tonalidade clara no concreto aparente.  
Fonte: da autora.

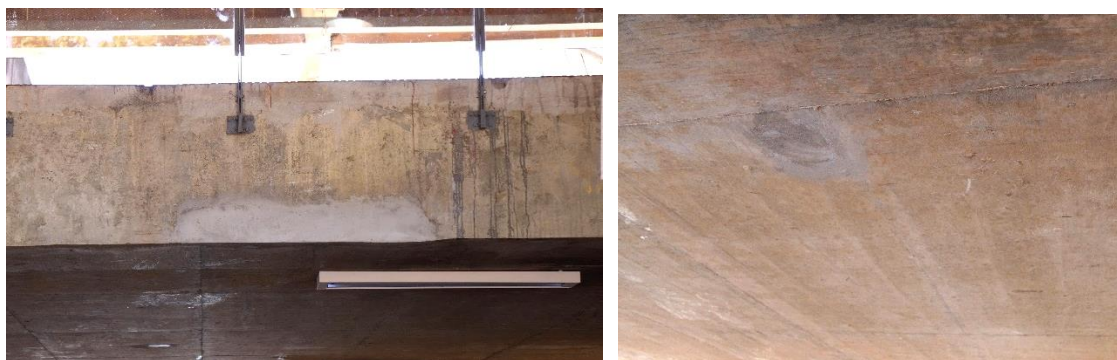
Figura 47 – Preenchimentos de argamassa em elementos de concreto aparente.  
Fonte: da autora.

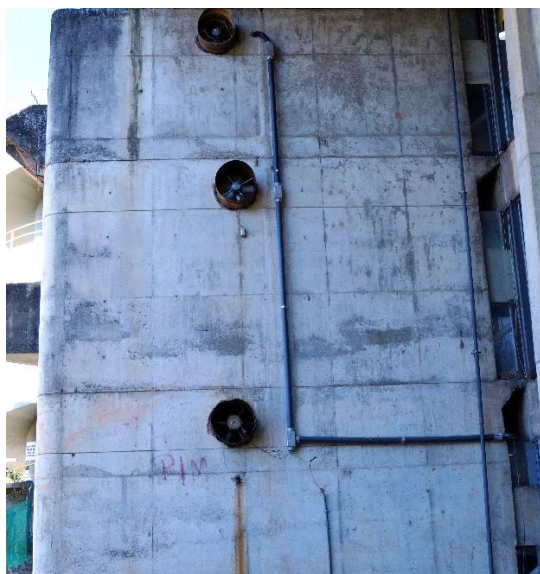
Figura 48 – Tubulações e eletrodutos externos em parede de concreto aparente.  
Fonte: da autora.

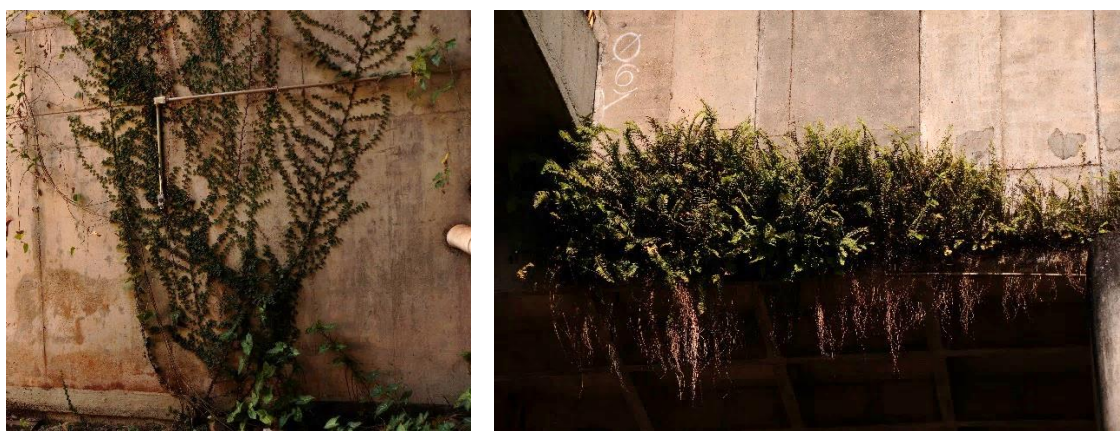
Figura 50 – Vegetação incidente em elementos de concreto aparente.  
Fonte: da autora.

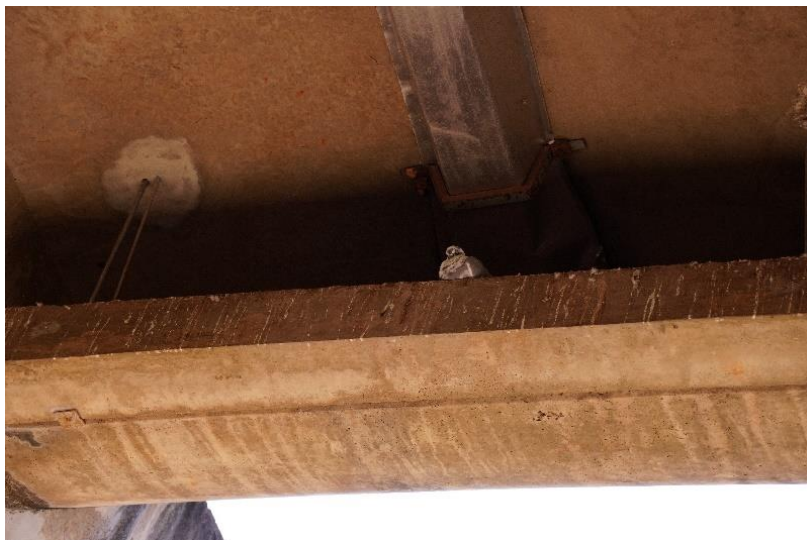
Figura 52 – Acúmulo de dejetos animais na superfície de concreto aparente.  
Fonte: da autora.

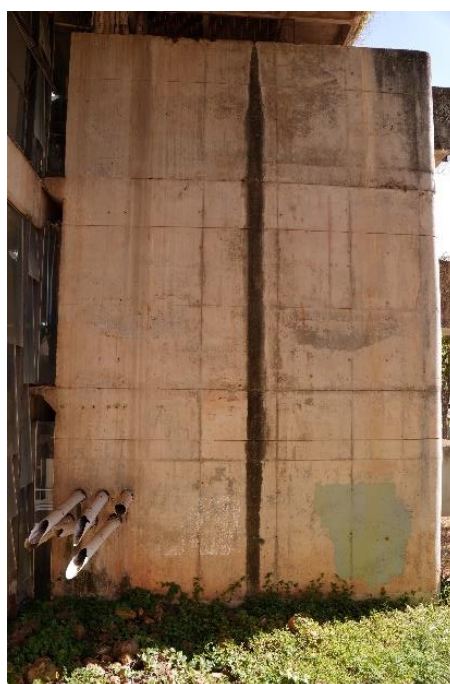
Figura 67 – Mancha de crosta negra ( $C_i = 1$ ).  
Fonte: da autora.

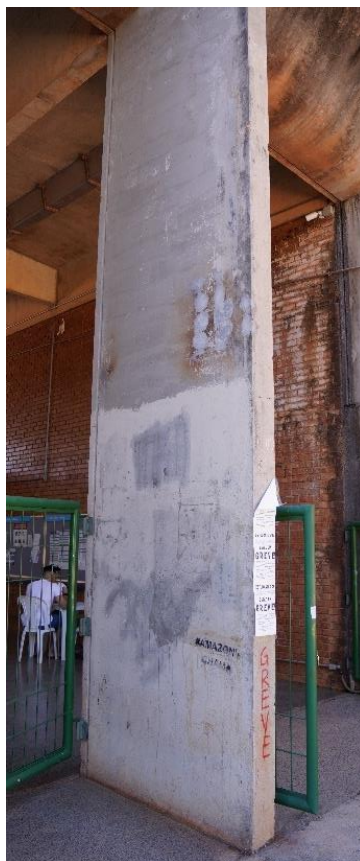
Figura 68 – Mancha de crosta negra ( $C_i = 2$ ).  
Fonte: da autora.

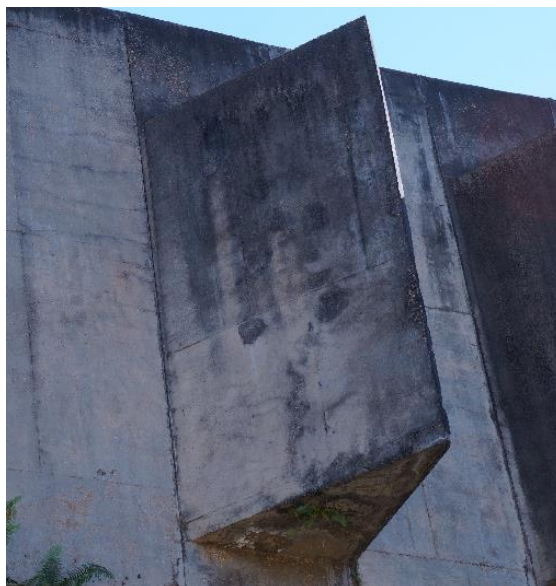
Figura 69 – Mancha de crosta negra ( $C_i = 3$ ).  
Fonte: da autora.

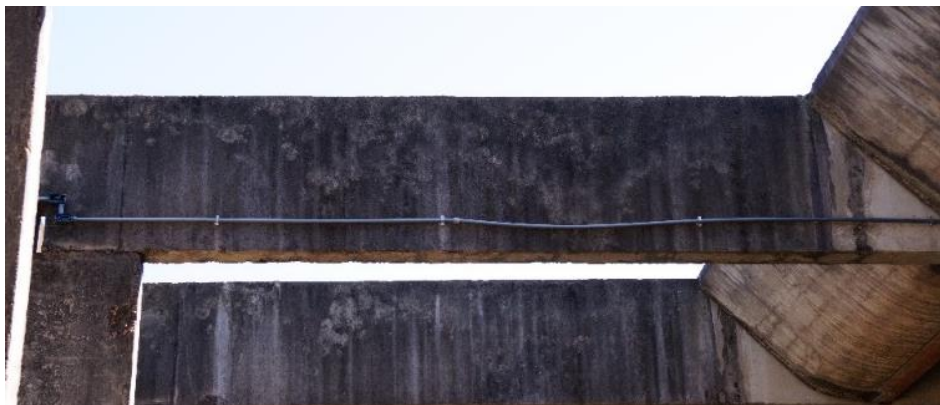
Figura 70 – Mancha de crosta negra ( $C_i = 4$ ).

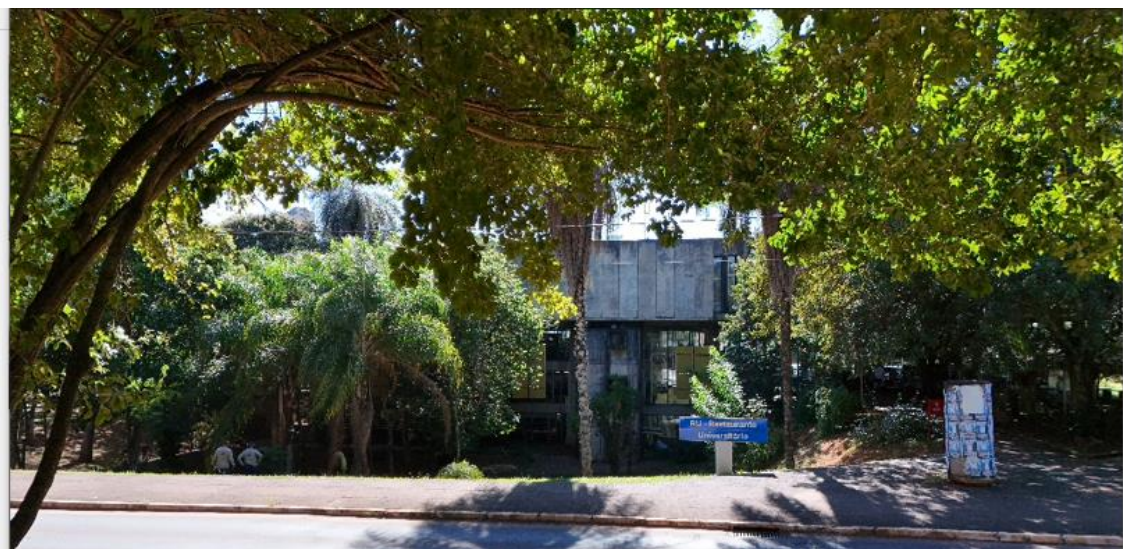
Figura 85 – Alta incidência de vegetação na fachada voltada para a orientação sudoeste.

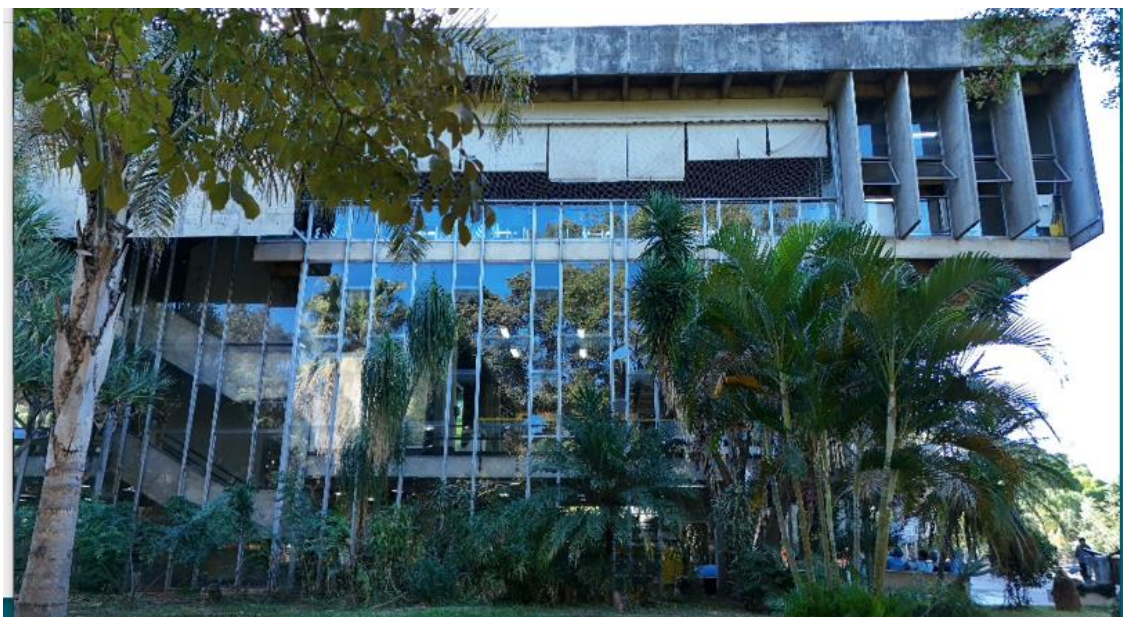
Figura 87 - Média incidência de vegetação na fachada voltada para a orientação sudeste.

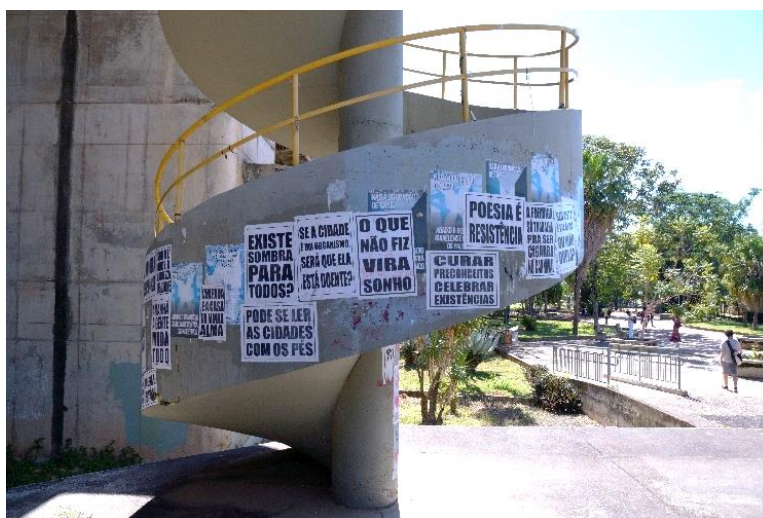
Figura 119 – Pintura cinza claro e cartazes na escada E1 da fachada nordeste.

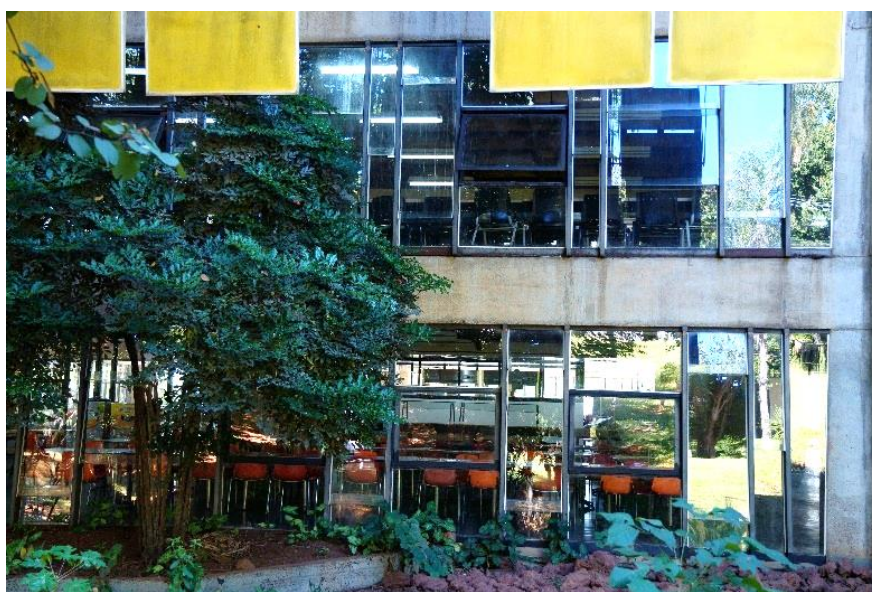
Figura 127 – Presença de vegetação próxima a vigas e pilares na fachada sudoeste.
