Impacto de um programa de avaliação da qualidade da imagem nos serviços de mamografia do Distrito Federal*

Impact of a program of diagnostic imaging quality control in mammography centers of the Federal District, Brazil

Resumo **OBJETIVO:** Esta pesquisa visou a avaliar a qualidade dos serviços de mamografia do Distrito Federal e o impacto de uma intervenção de inspeção e capacitação. **MATERIAIS E MÉTODOS:** Foram estudados 41 serviços de mamografia no Distrito Federal no período de 2000 a 2002. A intervenção consistiu na inspeção inicial seguida de um treinamento e notificação oficial da Vigilância Sanitária. Os resultados de qualidade da imagem foram comparados “antes” e “depois” da intervenção. **RESULTADOS:** O estudo demonstrou que dos 36 serviços que completaram a pesquisa, nenhum estava acima de 90% de conformidade antes da intervenção. Após a intervenção, dez unidades atingiram mais de 90%. As principais melhorias foram em relação aos chassis, compressão da mama e visualização de microcalcificações. **CONCLUSÃO:** Apesar de o Distrito Federal dispor de muitos serviços, na sua maioria não eram de qualidade. A intervenção foi eficaz para a melhoria da qualidade, porém, tor

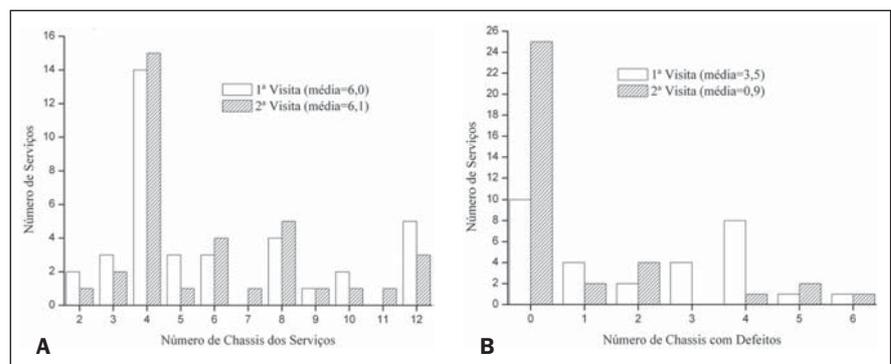
Figura 1. Desempenho dos chassis antes e depois da intervenção.

Na Figura 1A pode ser vista a distribuição do número de chassis utilizados nos serviços. Observa-se que não houve modificação desse número entre a primeira e a segunda visitas técnicas. Em contrapartida, a Figura 1B demonstra, claramente, que o número de chassis com defeitos apresentou uma modificação acentuada, principalmente no número de serviços que possuíam todos os seus chassis sem defeitos, que passou de 10 na primeira visita para 25 na segunda visita.

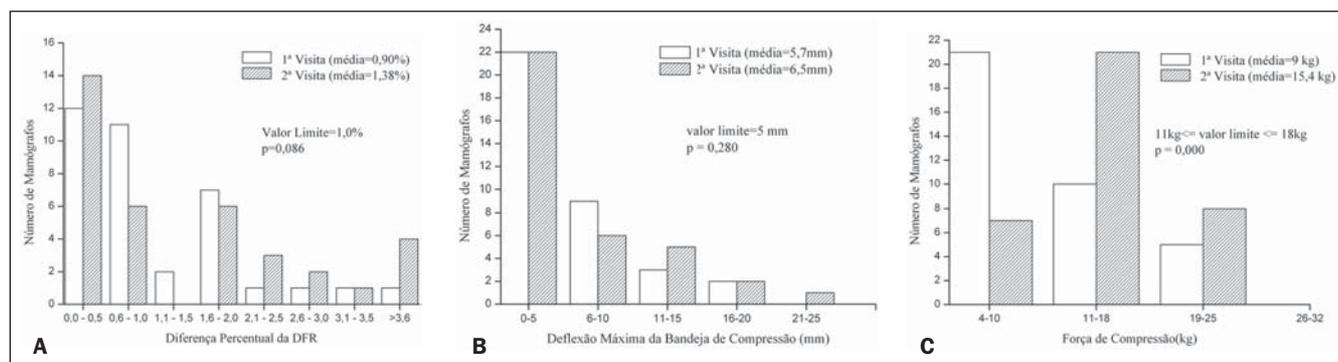
Figura 2. Desempenho dos mamógrafos antes e depois da intervenção.

Em relação ao desempenho dos parâmetros técnicos dos mamógrafos avaliados nas duas visitas, observa-se, na Figura 2A, que os resultados da medida do alinhamento entre o campo de raios-X e a parede to-

rática das pacientes não apresentaram melhora em termos estatísticos ($p = 0,086$). O mesmo ocorreu em relação à medida da deflexão máxima da bandeja de compressão da mama, que não apresentou diferença estatisticamente significativa ($p = 0,280$) entre as duas visitas técnicas, como mostra a Figura 2B. O terceiro parâmetro avaliado — força de compressão — apresentou diferença significativa ($p = 0,000$) entre as duas avaliações. Na Figura 2C pode ser visto que a conformidade para o parâmetro força de compressão aumentou de 7 para 20 mamógrafos entre a primeira e segunda avaliações.

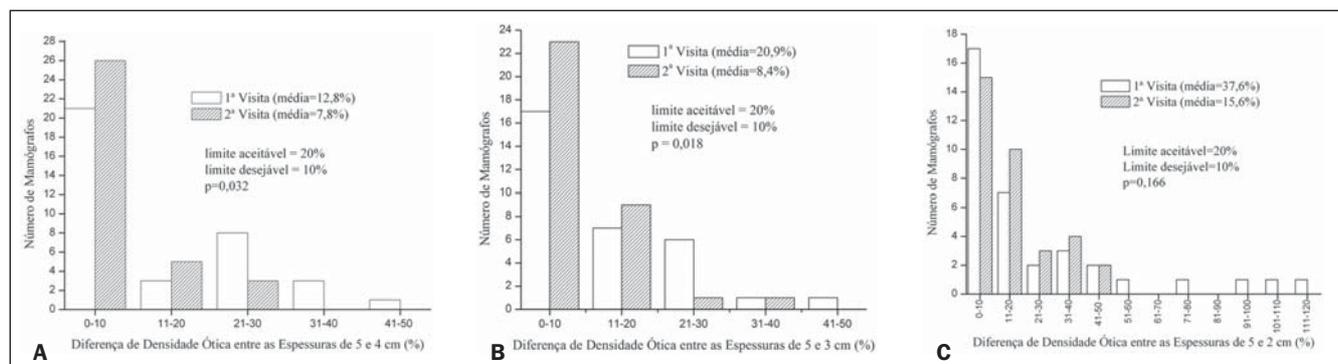
Figura 3. Resultado das medidas do controle automático da exposição com o simulador mamográfico antes e depois da intervenção.

A operação correta do sistema de controle automático da exposição dos mamógrafos é fundamental para a prática da mamografia e é um aspecto da cadeia de produção da imagem que foi avaliado nesta pesquisa. Na Figura 3 são apresentados os resultados das medidas das diferenças entre as densidades óticas obtidas quando mamas de espessuras de 5 cm, 4 cm, 3 cm e 2 cm são radiografadas.

Pode ser visto, também na Figura 3, que houve melhora significativa em termos

estatísticos para a operação do controle automático de exposição dos mamógrafos, compensando de modo mais correto o enegrecimento das imagens para as mamas de 4 cm e 3 cm de espessura. Para as radiografias de mamas de 2 cm de espessura, no entanto, não houve melhora no desempenho deste dispositivo.

Foi observado que a diferença de densidade ótica entre as espessuras de mama de 2 cm e 5 cm foi o item que apresentou maior desajuste. Esta mesma situação é relatada na literatura. LaFrance et al.⁽¹¹⁾ discutiram resultados semelhantes e concluíram que o desempenho incorreto do dispositivo de controle automático da exposição pode ser associado à modificação do espectro de energias do feixe de raios-X causado pela atenuação dos tecidos da mama (endurecimento do feixe), à falha de reciprocidade (manter o enegrecimento constante para tempos de exposição cada vez mais curtos) da resposta do filme radiográfico ou a uma corrente gerada no próprio circuito na ausência de exposição à radiação. Segundo esses autores, o efeito dominante é o de endurecimento do feixe. Este efeito pode ser explicado da seguinte maneira: à medida que a espessura da mama aumenta, o feixe de raios-X emergente, após atravessá-la, torna-se mais penetrante e um maior percentual de fótons é transmitido através da tela intensificadora e do filme radiográfico, incidindo sobre o sensor do

dispositivo automático de compensação. Em resumo, quanto maior a espessura da mama, maior o endurecimento do feixe e maior a quantidade de energia absorvida pelo sensor em relação à energia absorvida pelos chassis. Com isso, à medida que a espessura da mama diminui, aumenta o enegrecimento do filme e vice-versa.

De acordo com o que foi discutido e com os resultados deste trabalho, o ponto crítico do desempenho do dispositivo de controle automático da exposição é a manutenção do enegrecimento do filme entre as espessuras de mama de 2 cm e 5 cm.

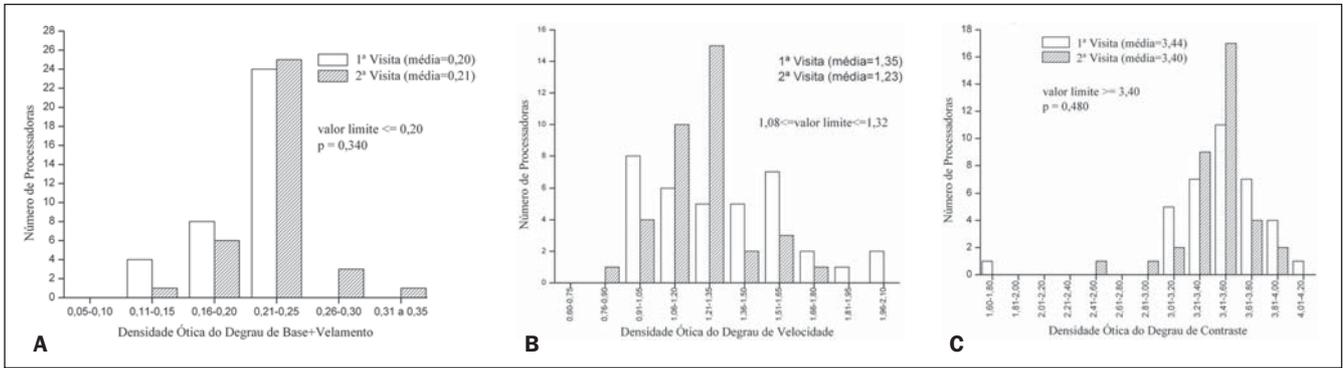
Figura 4. Desempenho das processadoras automáticas antes e depois da intervenção.

O desempenho das processadoras automáticas de filmes foi avaliado por meio de um teste sensitométrico que mede as densidades óticas em três pontos distintos de uma escala de tons de cinza, com 21 degraus óticos. Os pontos de medida foram: o degrau de base de velamento, o degrau de velocidade e o degrau de contraste. Pode ser vista, na Figura 4A, que a densidade de base e velamento das mamografias, tanto na primeira como na segunda visitas, estava dentro do valor limite na grande maioria dos serviços, não revelando diferença estatisticamente significativa ($p = 0,340$) entre as duas distribuições deste parâmetro. Em relação à medida da densidade ótica do degrau de velocidade, observa-se, na Figura 4B, que houve variação estatisticamente significativa ($p = 0,034$) dos resul-

tados da primeira para a segunda avaliação e que houve aumento da frequência, de seis para 15, do número de processadoras operando dentro da faixa recomendada para este parâmetro.

Para a densidade ótica do degrau de contraste observa-se, na Figura 4C, que tanto a diferença entre as duas distribuições não foi estatisticamente significativa ($p = 0,480$) como não houve aumento do número de processadoras em conformidade com o valor limite deste parâmetro.

Em relação à avaliação do desempenho das processadoras, constatou-se que, embora o percentual de unidades que se apresentaram em conformidade tenha passado de 28% na primeira visita técnica para 61% na segunda visita, esta é a principal fonte de perda da qualidade das mamografias. Este resultado encontra-se de acordo com dados da literatura. Hendrick et al.⁽¹²⁾ relataram que em cerca de 47% dos serviços de mamografia não-aprovados no Programa de Acreditação do Colégio Americano de Radiologia havia falhas relacionadas ao desempenho da processadora. Anteriormente, Galkin et al.⁽¹³⁾ já haviam relatado resultados semelhantes. Cerca de 40% das processadoras avaliadas apresentaram variação excessiva do seu desempenho durante um período de 15 dias. Segundo os autores, esta foi a razão principal da variação na qualidade das imagens e da dose entre os estabelecimentos que participaram de um programa regional de detecção precoce do câncer de mama nos Estados Unidos.

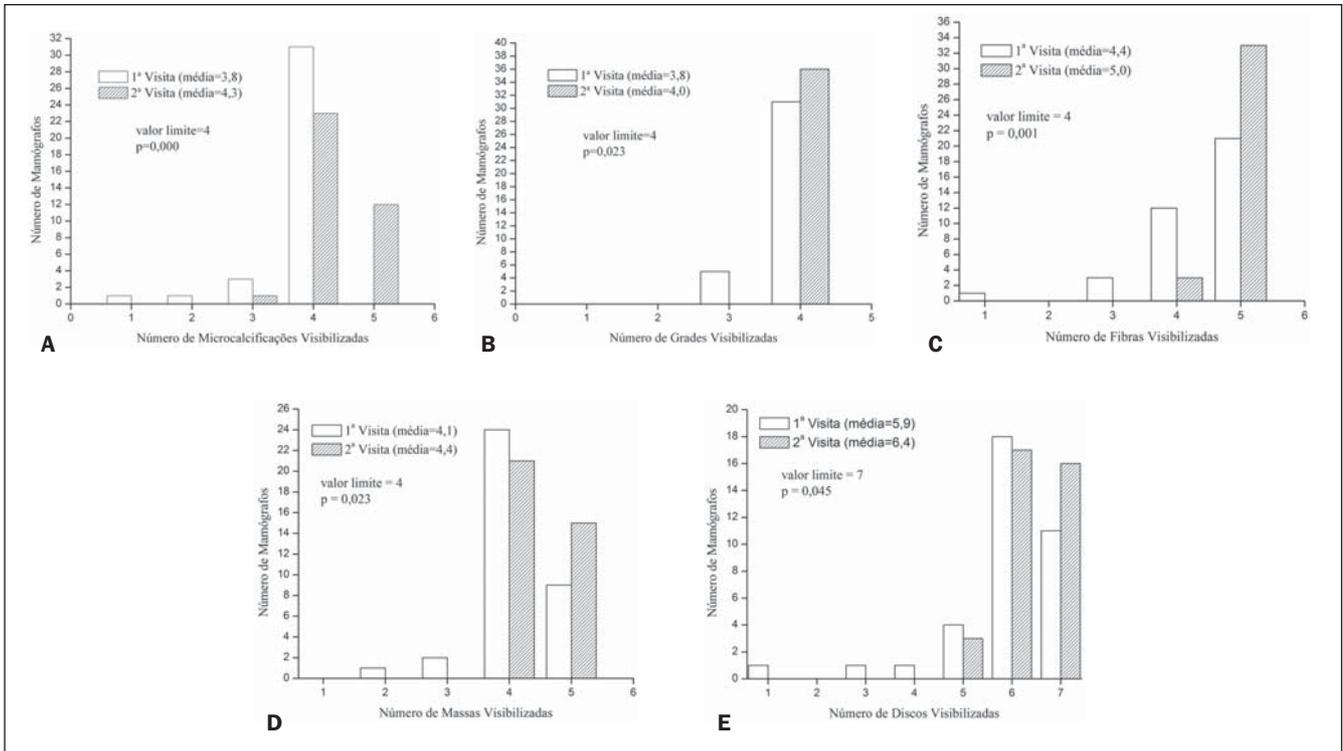
Figura 5. Parâmetros de qualidade da imagem antes e depois da intervenção.

Em relação à avaliação dos parâmetros de qualidade final da imagem de um simulador radiográfico de mama registrado no filme radiográfico, a Figura 5 mostra os resultados para a visualização de detalhes de imagem importantes em mamografia. Nessa figura pode ser visto que para microcalcificações, massas, grades, fibras e discos de baixo contraste os resultados apresentaram melhora estatisticamente significativa entre as avaliações da primeira e segunda visitas.

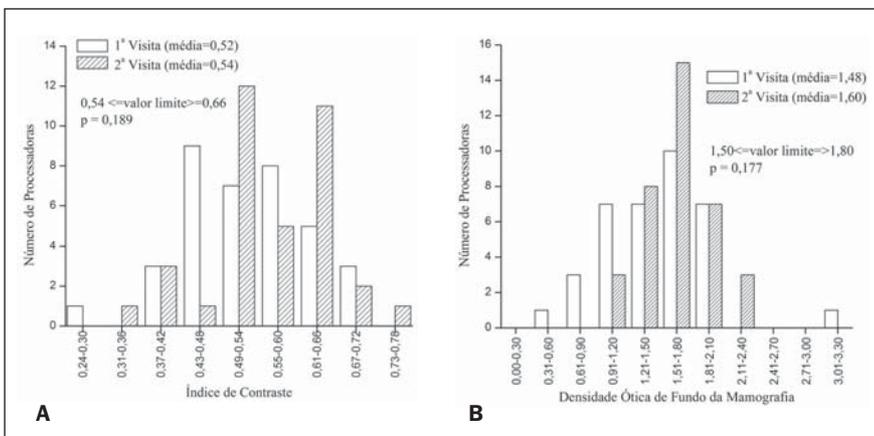
Figura 6. Indicadores da qualidade da imagem antes e depois da intervenção.

Ainda em relação aos demais indicadores de qualidade da mamografia, pode ser observado na Figura 6 que, embora tanto

os resultados relativos ao índice de contraste da imagem como os relativos à densidade ótica de fundo da imagem não tenham apresentado diferença estatisticamente significativa ($p > 0,05$), houve aumento da frequência de processadoras em conformidade com as faixas de valores recomendadas para estes parâmetros.

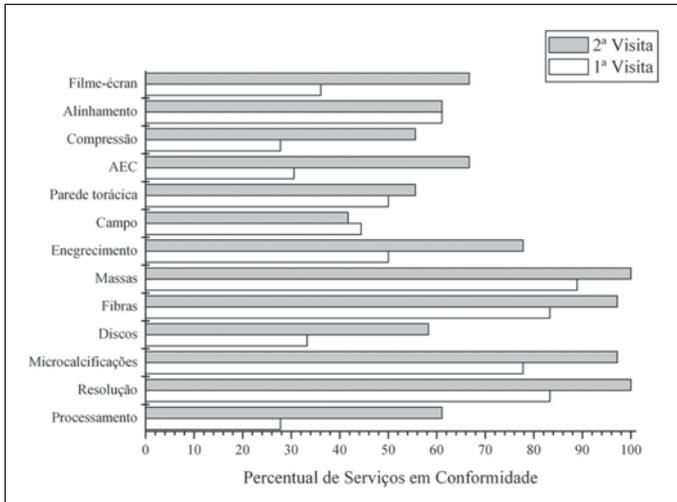
Figura 7. Percentual do número de serviços de mamografia do Distrito Federal que apresentaram conformidade dos parâmetros de qualidade nas primeira e segunda visitas técnicas.

Considerando os testes de qualidade aplicados, a Figura 7 mostra o percentual de serviços que apresentaram conformidade para cada parâmetro analisado. Com referência ao processamento dos filmes radiográficos, que mesmo apresentando aumento do número de serviços em confor-

midade, de 28% para 61%, verifica-se que ainda é um ponto crítico da cadeia de produção da imagem em mamografia. Isto é confirmado pela visualização dos discos de baixo contraste que, por ocasião da primeira visita técnica, se apresentou conforme em 33% dos serviços e na segunda visita, em 58% dos serviços. Assim, ficou comprovado que o limite de visualização das imagens desses objetos de teste é o indicador de qualidade da imagem que mais fielmente retrata a qualidade do processamento radiográfico.

Os demais resultados dos indicadores de qualidade da imagem mostram que as imagens das grades metálicas e das microcalcificações são muito pouco ou quase nada afetadas pelo processamento, já que são objetos de alto contraste, e que as imagens das fibras e das massas tumorais, por serem relativamente espessas, em termos de mamografia, também são pouco afetadas pelo processamento.

O percentual de serviços em conformidade para estes quatro indicadores de qualidade da imagem passou de cerca de 80% na primeira visita técnica para cerca de 100% na segunda visita técnica.

Os resultados dos itens referentes ao desempenho do mamógrafo e o resultado da avaliação do sistema de registro da imagem, que é o indicador do estado operacional dos chassis radiográficos (contato filme/écran), mostram que, embora tenha havido melhora da primeira para a segunda

visita técnica, o percentual de serviços que apresentou conformidade nestes itens ficou abaixo ou ao redor de 60%.

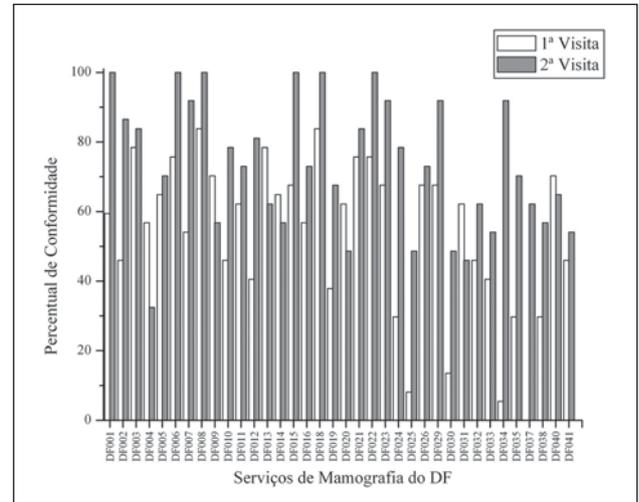
Figura 8. Percentual de conformidade da qualidade da imagem antes e depois da intervenção.

A Figura 8 mostra o percentual de conformidade segundo os testes aplicados nesta pesquisa. Na avaliação do impacto da intervenção nos 36 serviços de mamografia avaliados, a média do percentual de conformidade da qualidade da imagem aumentou de 53,61% para 73,19% entre a primeira e a segunda visitas. Conforme aplicação do teste *t* para amostras pareadas, ao nível de significância de 5% e com 35 graus de liberdade, a diferença entre as médias mostrou-se significativa, tendo a intervenção influenciado na melhoria da qualidade da imagem dos serviços de mamografia.

Os resultados de desempenho do mamógrafo mais importantes obtidos nesta pesquisa foram os referentes ao dispositivo de controle automático da exposição do

filme radiográfico. Pode ser observado, na Figura 8, que embora o percentual de serviços de mamografia que apresentaram conformidade neste item tenha aumentado de 30% na primeira visita técnica para 66% na segunda visita, ainda é necessário que diversos mamógrafos em operação no Distrito Federal sejam ajustados pelos técnicos de manutenção dos equipamentos.
