**ANÁLISE DAS CONDIÇÕES DE ACESSIBILIDADE PARA PESSOAS
COM MOBILIDADE REDUZIDA NOS COMÉRCIOS LOCAIS DO
PLANO PILOTO DA CIDADE DE BRASÍLIA**

DISSERTAÇÃO DE MESTRADO EM TRANSPORTES

**PUBLICAÇÃO: T.DM – 023 /2012
BRASÍLIA/DF: SETEMBRO-2012**

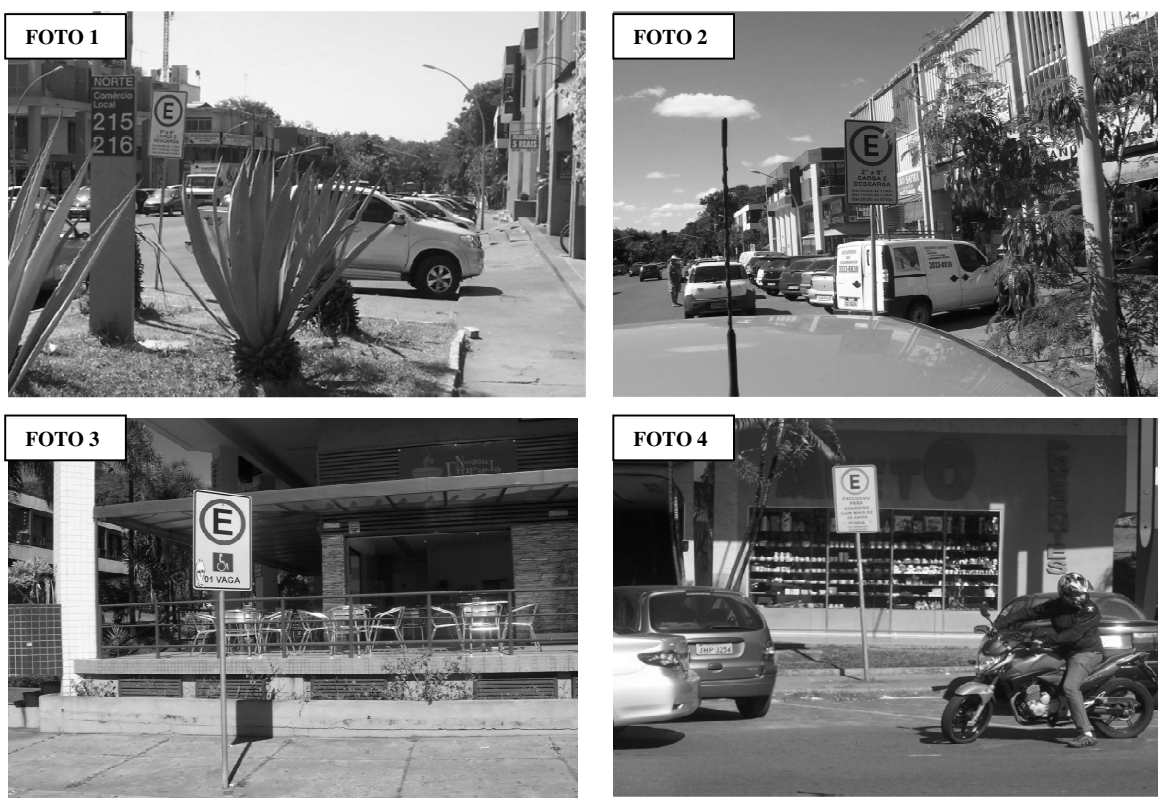
Figura 4.3- Fotos das vagas de descarga e carga, V1 e V4

Todavia, a situação que nunca é respeitada, já que as vagas sempre estão ocupadas por veículos de passeios (Fotos da Figura 4.3), dessa forma os veículos de carga estacionam em qualquer local vago ou em fila dupla, procurando preferencialmente um local defronte à loja onde farão a entrega de mercadorias. A vaga para deficiente físico, V2, está localizada ao lado

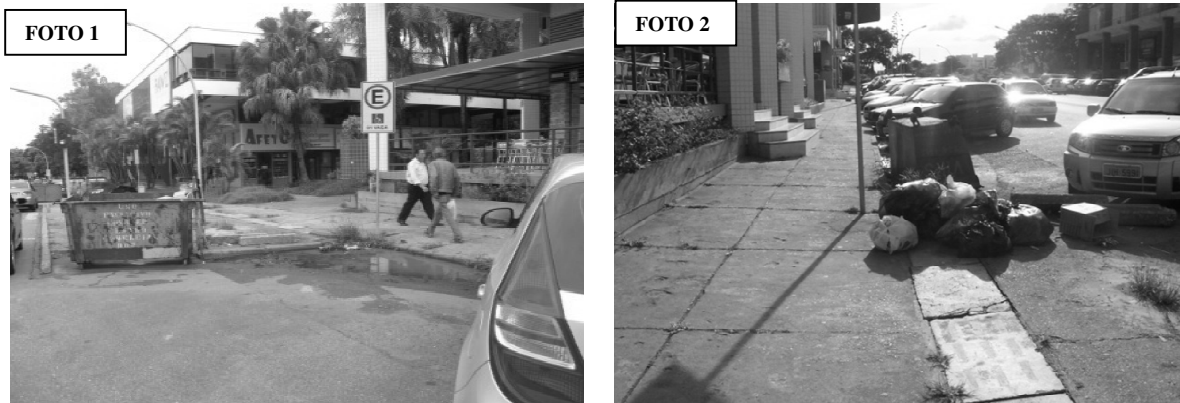
esquerda da passagem de pedestre, extremo direito do Bloco B, não tem rampa de acesso para a calçada e, exatamente, pelo lado que desce o motorista tem um espaço para colocação de caçamba.

Figura 4.4- Fotos da vaga de deficiente físico

A situação se agrava, em época de chuva, pois se forma uma grande poça de água (Fotos da Figura 4.4). Essas fotos foram tiradas em momentos diferentes e sempre se observou irregularidades no local.

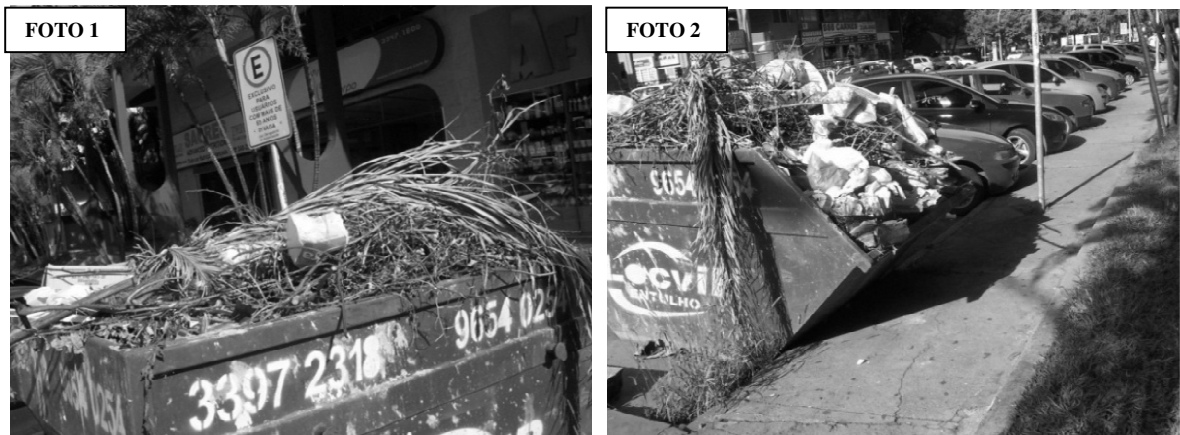
Figura 4.5- Fotos 1, vaga de idoso; Foto 2, caçamba fora do seu local

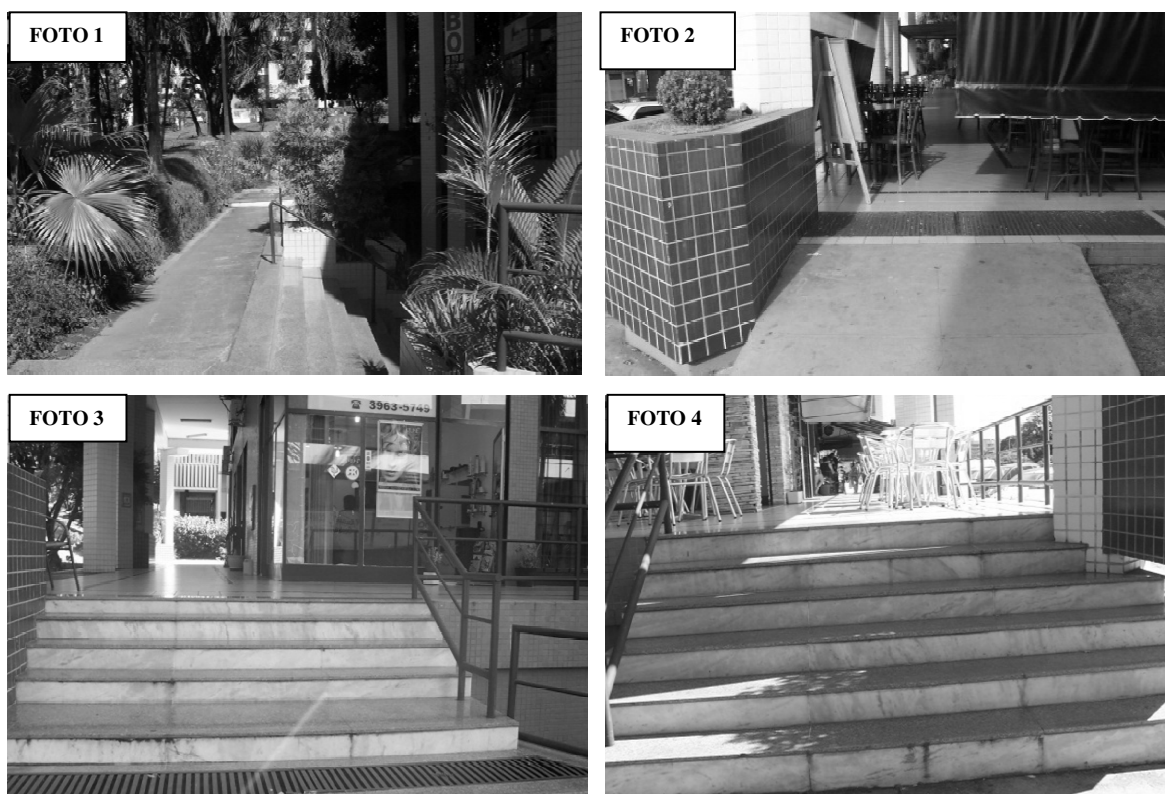
prejudicado pela loja de serviços de alimentos que fica nessa esquina, deixando o mobiliário espalhado na calçada frontal e lateral do bloco (Fotos 2 e 3 da figura 4.12). A lona de proteção contra o sol também dificulta o acesso. No meio desses blocos existe uma área verde bem cuidada e separada por um caminho de acesso feito de blocos de concreto de 0,30 m de largura, como alternativa para as pessoas que descem da quadra residencial SQN 215 (Foto 4 da Figura 4.12).

Figura 4.12- Foto 1, vista da calçada lateral Oeste do Bloco B; Fotos 2 e 3, obstáculos no acesso à calçada do Bloco e; Foto 4, caminho de acesso

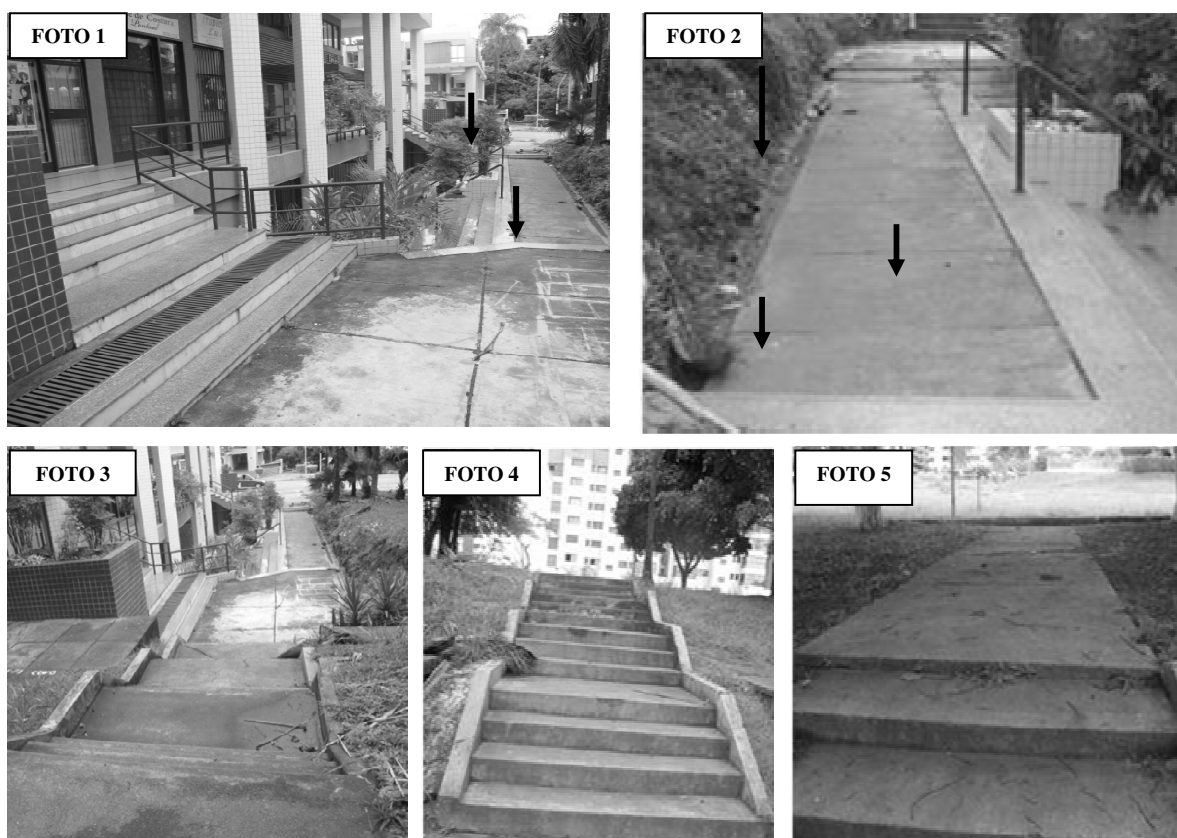
Por exemplo, nessa lateral do bloco B, contíguo à escada, tem-se a entrada para o subsolo. O acesso é feito por duas escadarias de cascata com bocel e com corrimãos, somente num dos extremos (215NBE4 e 215NBE5), como se mostra na Foto 3 da Figura 4.14. O piso da base da calçada da escada 215NBE3 não tem o mesmo nível que o piso da calçada da base das escadarias do subsolo e também, com a base da outra escadaria de acesso (215NBE6) no extremo Sul. E ainda existe um desnível entre essa calçada e a base de início da escada.

Figura 4.15- Foto1 e 3, Foto 2, continuação da escada, Foto 2, acesso ao bloco B; Foto 4, escada com quatro lances; Foto 5, calçada A

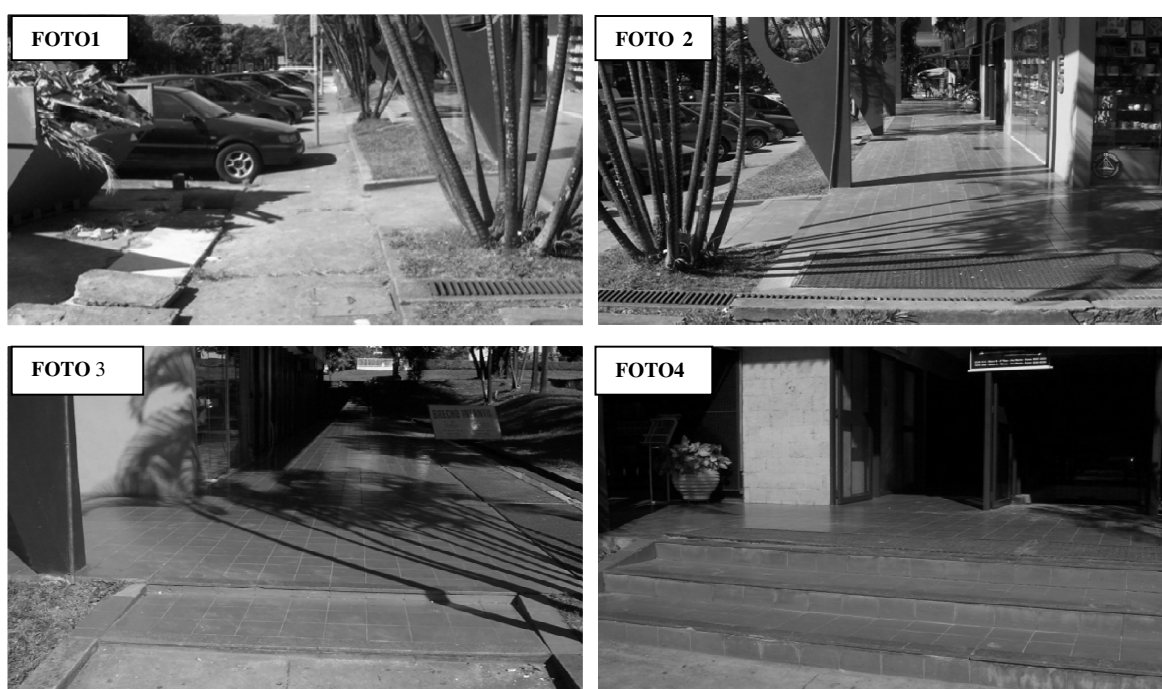
A integração do Bloco C com o B se dá por meio de um caminho de blocos de concreto (Foto 1 da Figura 4.16), paralelo à calçada principal e no mesmo nível da base da escada (código 215BE3). Todo o contorno da calçada do Bloco comercial, em análise, tem um meio fio (Foto 3 da Figura 4.16), interrompendo a continuidade do piso desse caminho (Foto 2 da Figura 4.16). Essa calçada funciona, também, como um corredor de pedestre, pois, sai quase na mesma linha da faixa de pedestre e está integrada à calçada A, por meio do caminho de acesso G, que é uma escada cascata (código 215NCE1). Entre os Blocos B e C há uma área verde.

Figura 4.16- Calçada frontal do Bloco B

Na parte frontal da calçada do bloco C há três escadas: 215NCE2, 215NCE3 e 215NCE4. Os jardins construídos em frente ao bloco B avançaram sobre a calçada principal. As dimensões das escadas deste bloco comercial se apresentam na Tabela 4.5 e nas Fotos 1, 2, 3 e 4 da Figura 4.16.

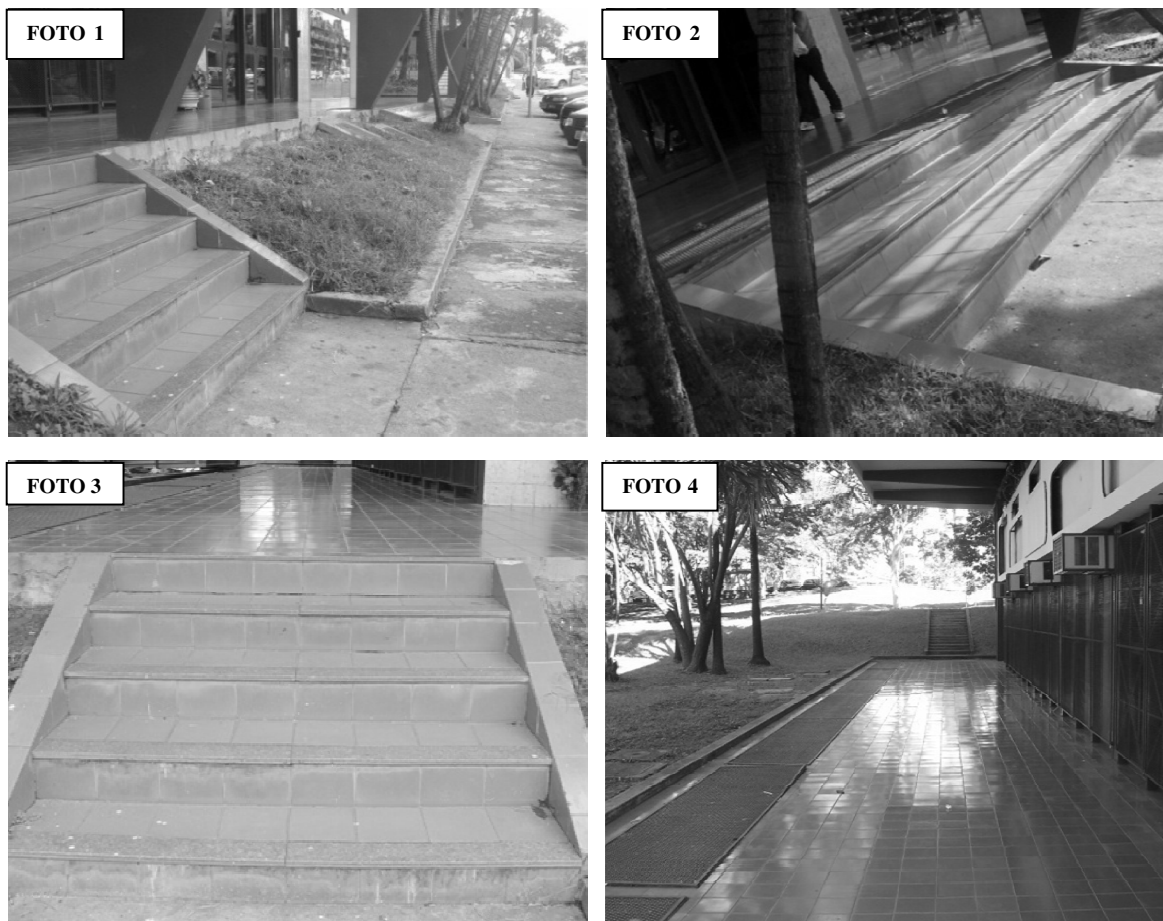
Figura 4.17- Fotos 1, 2 e 3, Calçadas Leste e acesso; Foto 4: Acesso

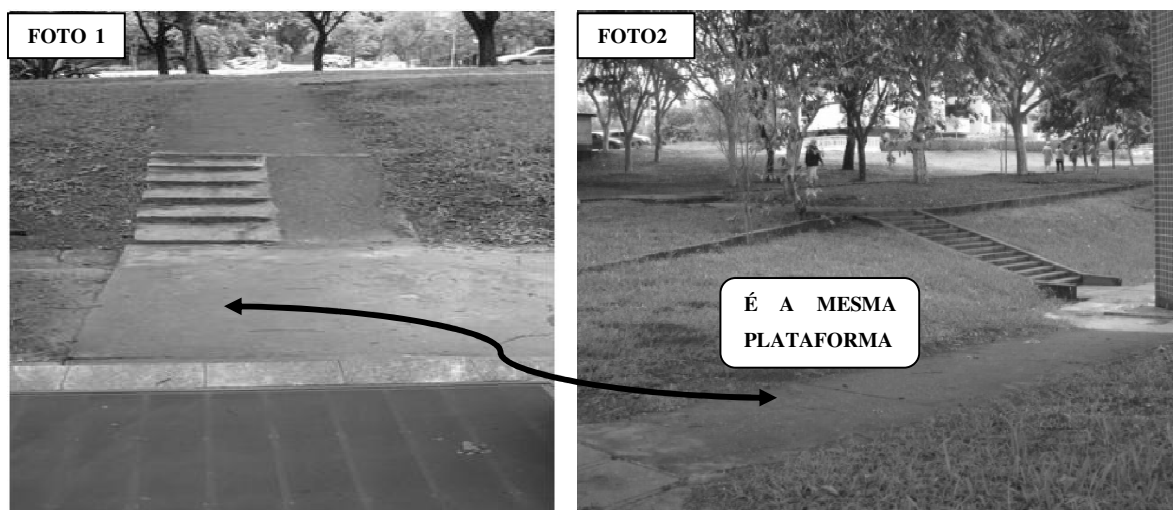
As fotos 1 e 2 são os acessos localizados nas partes laterais oeste e sul do bloco D. A Foto 1 da Figura 4.24 mostra a escada e a rampa, sendo que nas escadas faltam corrimãos. A base da escada não é integrada com calçada interna ao bloco. A rampa tem a inclinação fora da norma de 16,37%. A Foto 2 da Figura 4.24 é continuidade do acesso (Foto 1 da Figura 4.24) na parte Sul do Bloco D que é interligado com calçada interna ao bloco, como pode ser observado na Figura 4.24.

Figura 4.24: Fotos 1 e 2, acesso na parte lateral Oeste e Sul

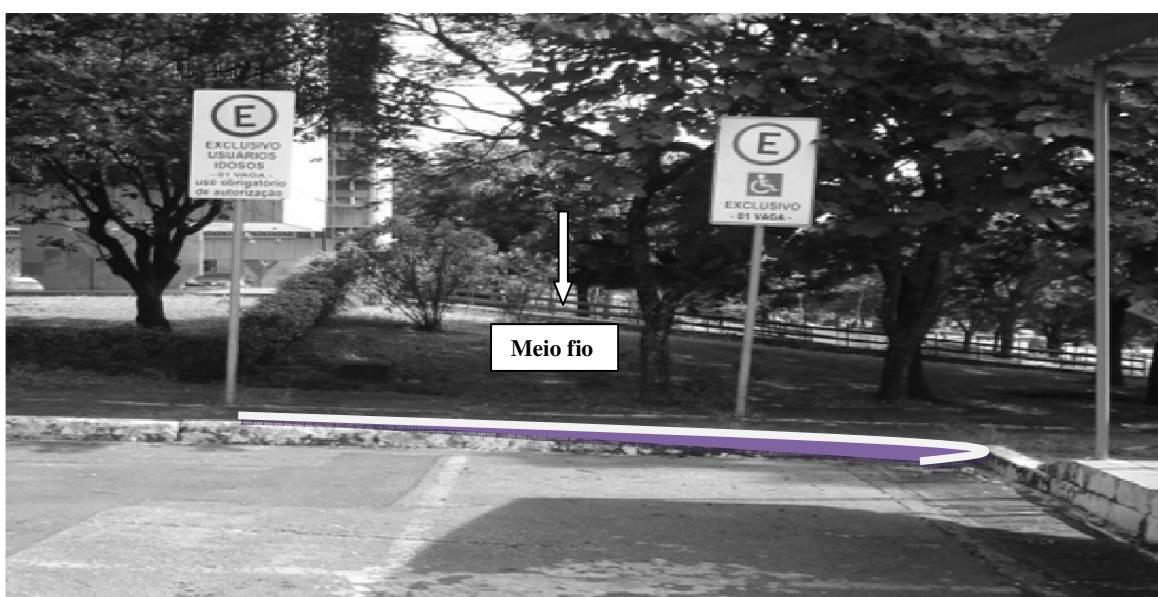
Nas duas vagas para idosos e PNE localizadas na parte lateral do Bloco A, não existem nem rampa, nem rebaixamento de calçada. Além disso, o meio fio que fica na frente das vagas é elevado, com 0,18 m de altura. Este estacionamento lateral Oeste dificulta a entrada das PMR, como apresentado na figura 4.26.

Figura 4.26- Vagas para idosos e deficientes

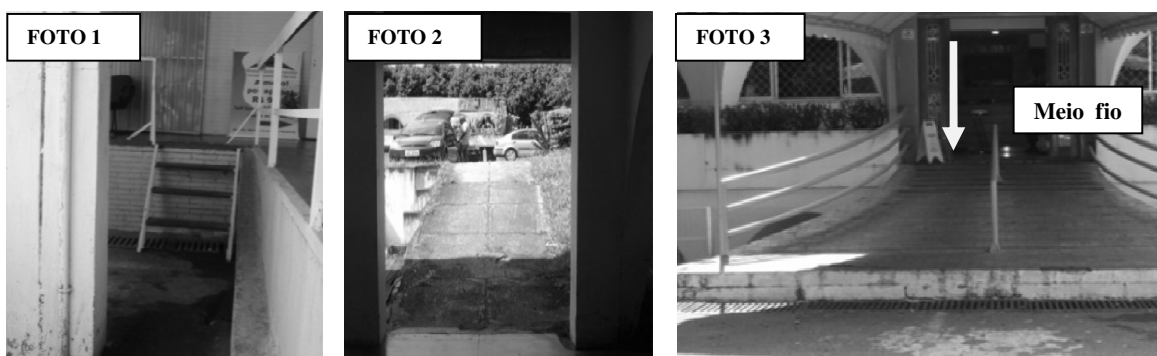
O acesso ao bloco A apresenta dificuldade para as pessoas com mobilidades reduzidas e também para pessoas não deficientes. A escada (206NAE1) localizada na parte Sul do bloco A é de metal, pequena, com cascata vazada de 3 degraus e espelhos irregulares que variam entre 0,20 a 0,28 m, além de pisos irregulares (0,20 a 0,28 m) como pode ser observado na Foto 1 da Figura 4.28. Em frente a este bloco (ou parte Norte) existe uma rampa 206NAR1 (inclinação de 21,25%) com piso de concreto, onde falta corrimão. O patamar é integrado com a calçada do bloco, com largura de 2,14 m e comprimento de piso de 9 metros, como pode-se observar na Foto 1 da Figura 4.28. A rampa 206NAR2 tem 23,63% da inclinação, não sendo integrada à calçada externa, com elevação de piso de 0,30 m, conforme a Foto 3 na Figura 4.28.

Figura 4.28- Foto 1, escada 206NAE1; Foto 2, rampa 206NAR1; Foto 3, rampa 206NAR2

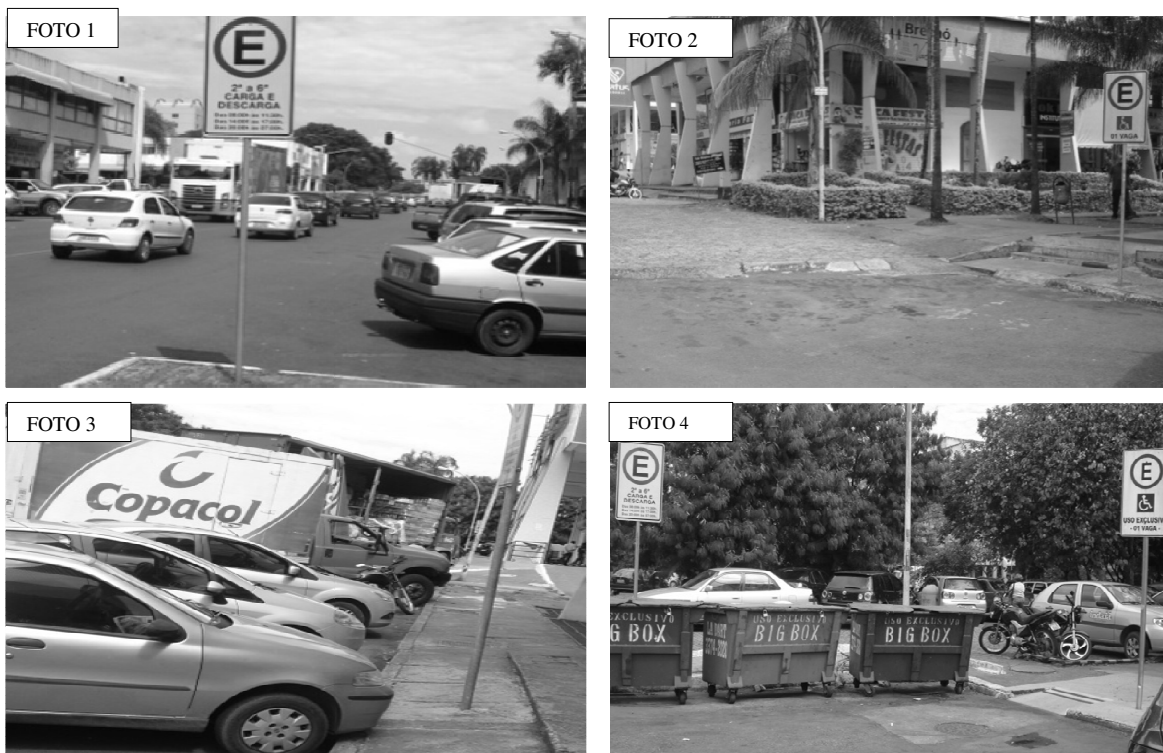
A quadra CLN 106 tem acesso principal na parte Norte dos blocos. Existe uma vaga de carga e descarga localizada na calçada principal do Comercio Local em frente do Bloco D, identificado com o código V4, como pode-se observar na Foto 1 da Figura 4.39. A calçada principal Norte tem uma lixeira, identificado com código L3 que fica no acesso J, separa o Bloco C e o Bloco B, e também existe uma vaga (V3) para pessoas com necessidades especiais na Foto 3 da Figura 4.39, sendo que acesso dificulta as PNE, como pode-se observar na Foto 2 da Figura 4.39. A vaga para pessoas de terceira idade ou para idosos (V2), localizada na calçada principal Norte, em frente ao bloco C, impossibilita o acesso às lojas. As lixeiras (L4) e vagas para PMR (V4) ficam em frente ao Bloco D, como pode-se observar na Foto 4 da Figura 4.39.

Figura 4.39- Foto 1, vaga (V1); Foto 2, lixeira L3 e vaga (V3); Foto 3, vaga para idoso (V2);
Foto 4, lixeira (L4) e vaga (V4)

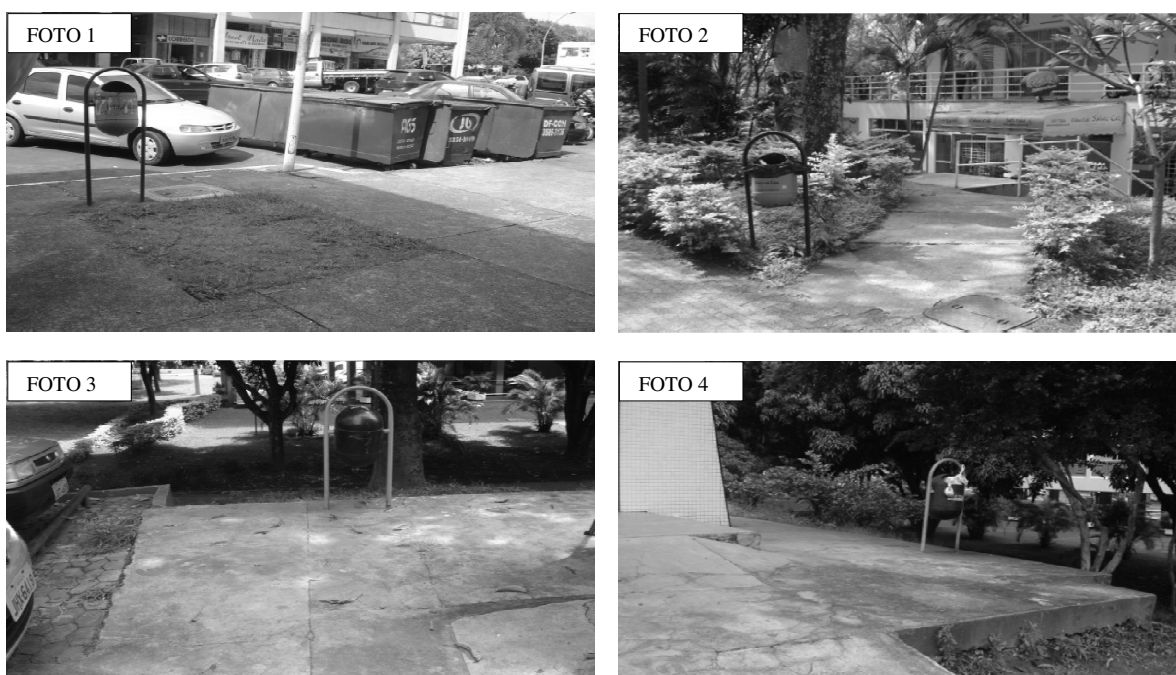
Na quadra CLN 106, encontram-se as lixeiras (L2) no acesso principal entre dois Blocos A e B, que se configuram como barreiras no sistema de circulação das PMR, como pode-se observar na Foto 1 da Figura 4.40. No lado posterior da parte norte do bloco A existe uma lixeira, como pode-se observar na Foto 2 da Figura 4.40. A lixeira L5 é localizada ao lado posterior norte ao Bloco D. As calçadas estão quebradas e o meio fio é alto. Tudo isso dificulta a circulação e o acesso para PMR, como pode-se observar na Foto 4 da Figura 4.40.

Figura 4.40- Foto 1, lixeiras L2; Foto 2, lixeira L7; Foto 3: lixeira L5; Foto 4, lixeira L5

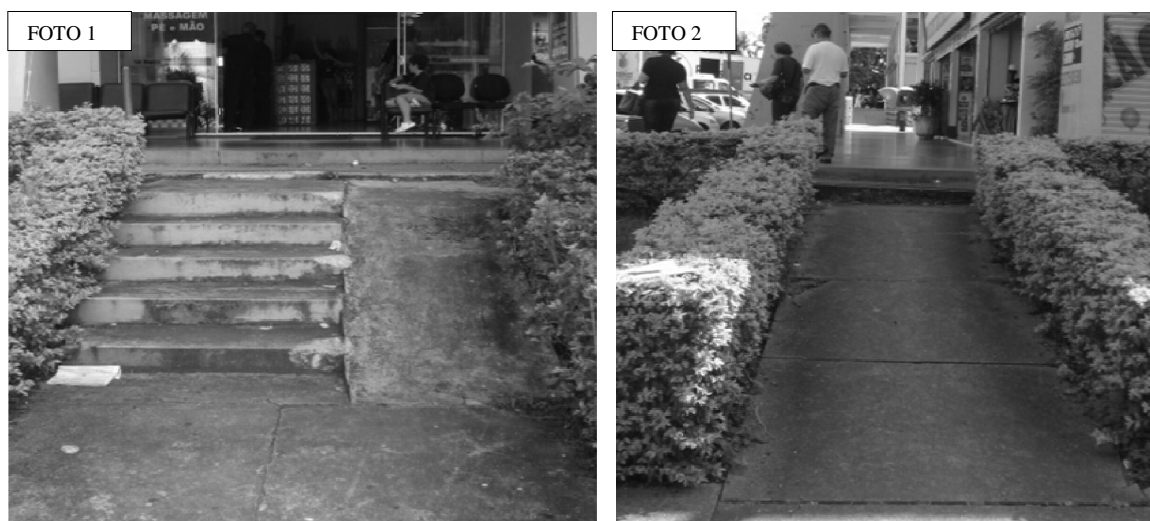
A escada 106NCE4 e rampa 106NCR3 ficam na lateral Leste do Bloco C. Elas têm corrimão, a rampa tem 30,38% da inclinação, base da escada é integrada com acesso J, como pode-se observar na Foto 1 da Figura 4.53. Na escada 106NCE5, localizada na parte Sudeste do Bloco C, não existe integração, pois tem elevação do piso de 0,16 m, como pode ser apreciado na Foto 2 da Figura 4.53.

Figura 4.53- Foto 1, Escada 106NCE4 e Rampa 106NCR3; Foto 2, Escada 106NCE5

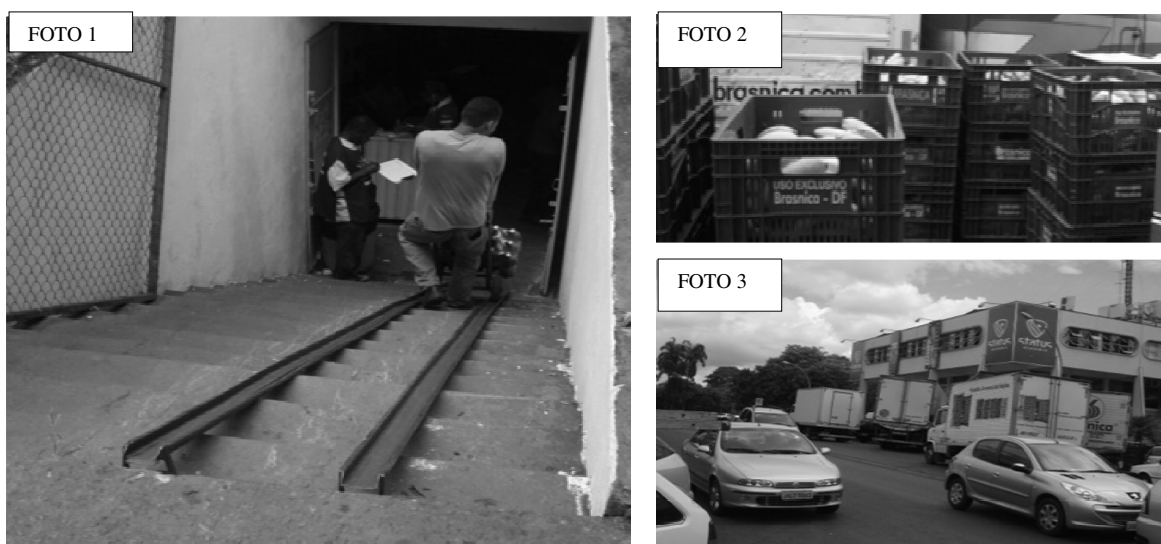
A escada (código 106NDE5) fica na lateral Leste do Bloco D no subsolo é cansativa e longa. Ela apresenta dois trilhos no meio de degraus e dificulta a subida e descida para PMR, como pode-se observar na Foto 1 da Figura 4.57. Tem vaga de carga e descarga, usada por muitos caminhões que atrapalham o trânsito e a circulação das PMR, como pode-se observar na Foto 2 e 3 da Figura 4.57.

Figura 4.57- Foto 1, Escada 106NDE5; Fotos 2 e 3, área de carga e descarga de caminhões

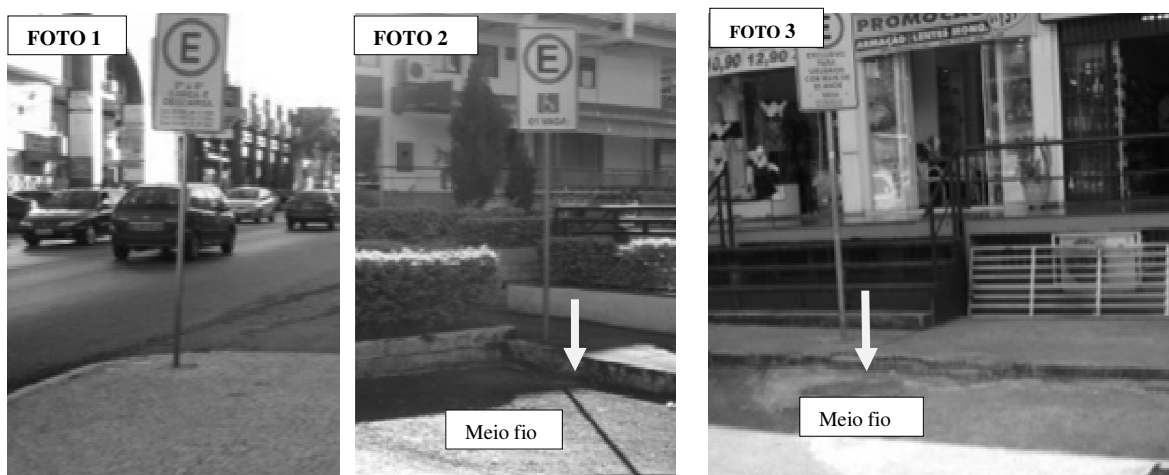
Não existe nenhuma rampa neste local, como pode ser observado na Foto 2 da Figura 4.59. A Foto 3 da Figura 4.59 tem vaga para idoso e lixeira localizada no Sul do bloco D. Neste local existe meio fio que dificulta a entrada para MPR nas lojas.

Figura 4.59- Fotos 1, Vaga V1 para carga e descarga; Foto 2, Vaga para deficiente; Foto 3, Vaga para idoso e Lixeira

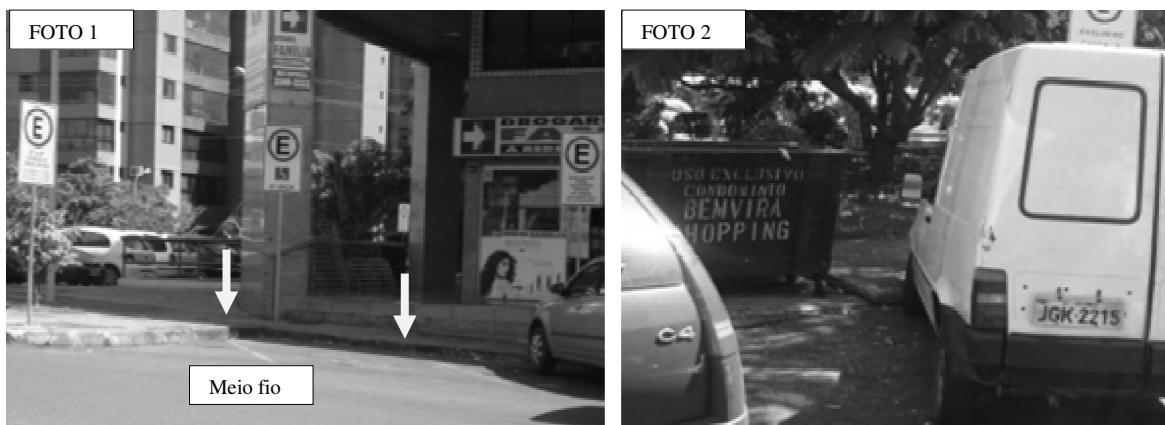
As vagas para carga e descarga, idoso e deficiente são localizadas na mesma calçada principal na frente do Bloco A. Tem meio fio da altura de 0,21 m, o que dificulta a circulação para PMR, como pode ser observado na Foto 1 da Figura 4.60. No mesmo local encontra-se lixeira fora do local, o que também dificulta a circulação para PMR, como se observa na Foto 2 da Figura 4.60.

Figura 4.60- Foto 1, Vaga para carga e descarga, Vaga para idoso e Vaga para deficiente; Foto 2, Vaga de carga e descarga

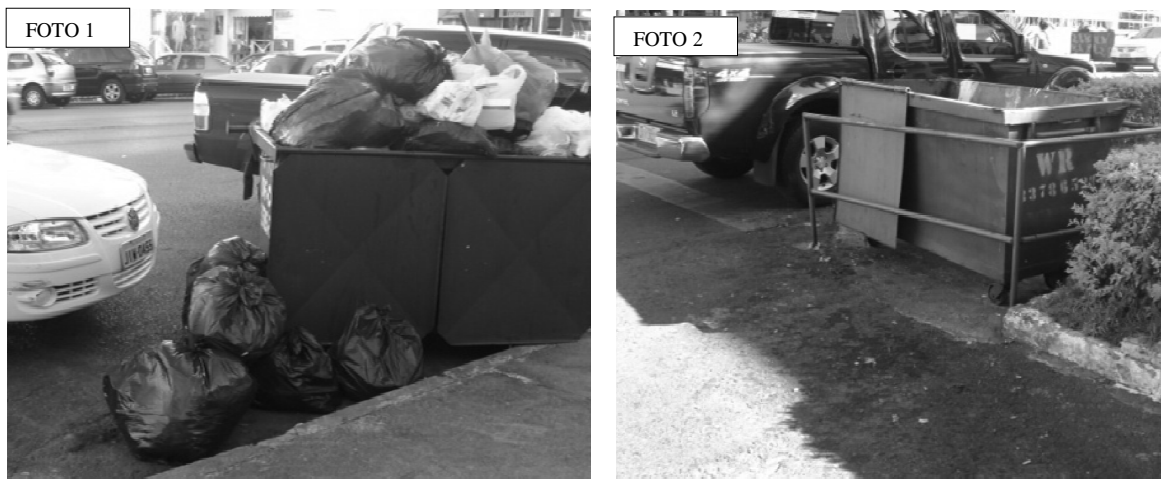
Mobilidade Reduzida que frequentam esta quadra. A lixeira toma grande espaço da calçada principal na Foto 2 da Figura 4.62.

Figura 4.62- Foto 1, Lixeira (L2); Foto 2, Lixeira (L3)

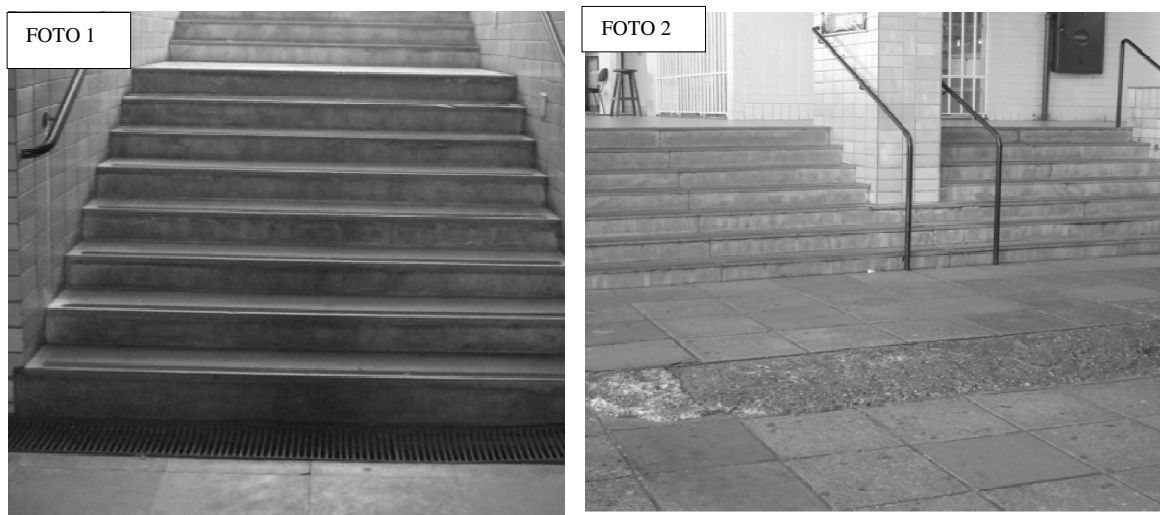
A escada 311NCE12 tem dois lances: o primeiro lance tem 7 degraus com a dimensão de patamar 1,217 m, os espelhos irregulares. O segundo lance tem 4 degraus, patamar não integrado com a calçada principal, como mostra na Foto 1 da Figura 4.74. As escadas 311NCE13 e 311CE14 são focalizadas na parte Leste ao Bloco C com 6 degraus, a base não integrada porque tem elevação de piso 0,09 m (Foto 2 da Figura 4.74).

Figura 4.74- Foto 1: Escada 311NCE12 com dois; Foto 2: Escada 311NCE13

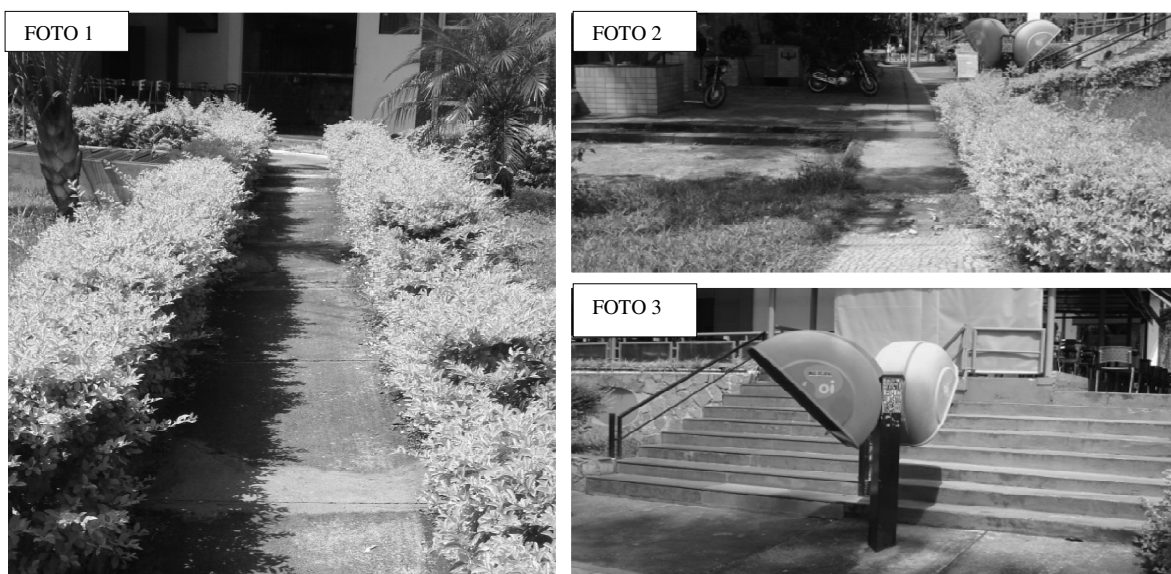
Acesso F, na parte Sul do bloco D, é integrado com calçada de bloco, como se mostra na foto 1 na Figura 4.76. Existe o acesso G localizado na parte Norte do bloco. As escadas (311NDE3 e 311NDE4) são localizadas na parte lateral Leste, porém tem uma escada interdita e outra escada tem integração parcial de calçada de bloco. Estas escadas dificultam a circulação das PMR (Figura 4.76).

Figura 4.76- Foto 1, Acesso F; Foto 2, Acesso G; Foto 3, Escada 311NDE3 e 311NDE4

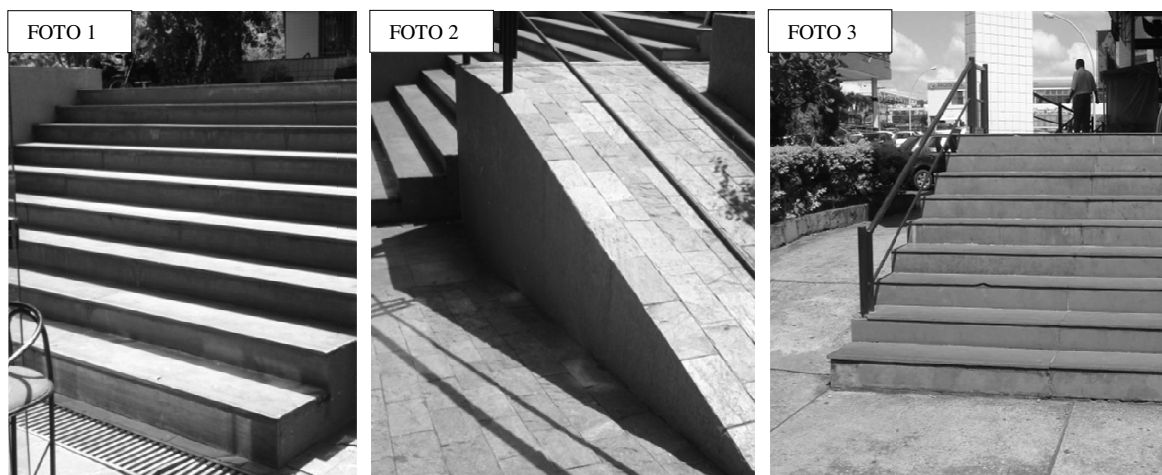
integrada com calçada de bloco, e a base é integrada com a calçada principal de bloco, como pode ser observado nas Fotos 1, 2 e 3 da Figura 4.77.

Figura 4.77- Foto 1, Escada 311NDE5; Foto 2: Rampa 311NDR2; Foto 3: Escada 311NDE6

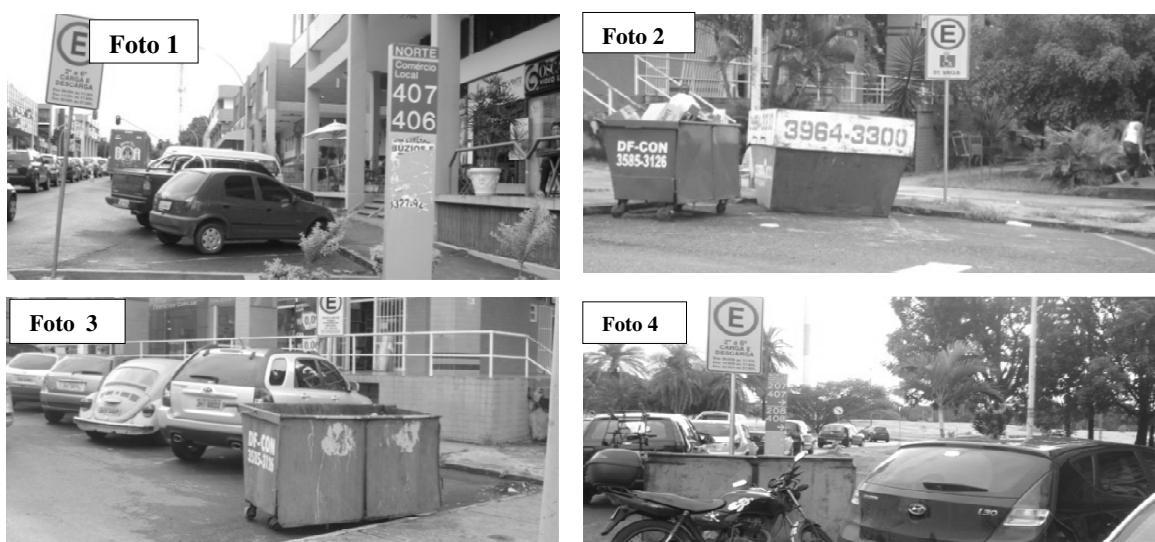
A vaga de carga e descarga V1 é localizada na parte Sul do Bloco E, em frente ao estacionamento. A Foto 2 da Figura 5.2 mostra uma vaga para as pessoas deficientes junto às lixeiras L1 localizadas na parte Sul. A localização desta vaga para deficiente tem meio fio com altura de 0,20 m. Ele dificulta a entrada das PMR no bloco. Além disso, as lixeiras dificultam a circulação das PMR, como se observa na Figura 5. 2. A Foto 3 da Figura 5.2 mostra a vaga para idoso, junto à lixeira L2 na parte do Bloco C, que tem meio fio da altura de 0,19 m. A Foto 4 da Figura 5.2, mostra a vaga de Carga e descarga V4 junto à lixeira L5 localizada na parte Sul do Bloco A. A lixeira fica na frente da vaga para carga e descarga, dificultando o estacionamento de veículos.

Figura 5. 2- Foto 1, Vaga de carga e descarga; Foto 2, Vaga para deficiência; Foto 3: Vaga de idoso; Foto 4: Vaga de carga e descarga V4

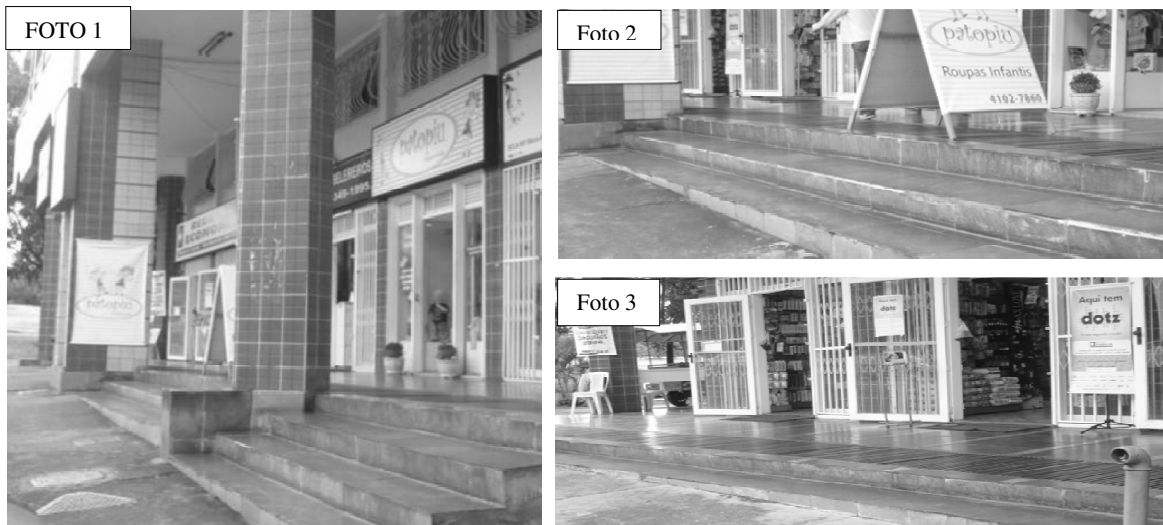
Existem 3 escadas na calçada principal na parte Sul do Bloco A: a escada 407NAE1 tem 3 degraus, sem corrimão, a largura é de 4,20 m, espelho 0,18 m e piso 0,39 m, como pode-se observar na Foto 1 da Figura 5.4. A escada 407NAE2 tem 2 degraus, sem corrimão, a base integrada, a largura 5,73 m, espelho 0,18 m e piso 0,50 m, como pode-se observar na Foto 2 da Figura 5.4. A escada 407NAE3 tem 1 degrau, sem corrimão, a base integrada, o patamar integrado com as lojas, largura 5,41 m, o espelho 0,16 m e piso 0,47 m, como mostram na Foto 3 da Figura 5.4. Na frente do Bloco A não existe a rampa e a vaga para PNE.

Figura 5.4- Foto 1, Escada 407NAE1; Foto 2: Escada 407NAE2; Foto 3, Escada 407NAE3

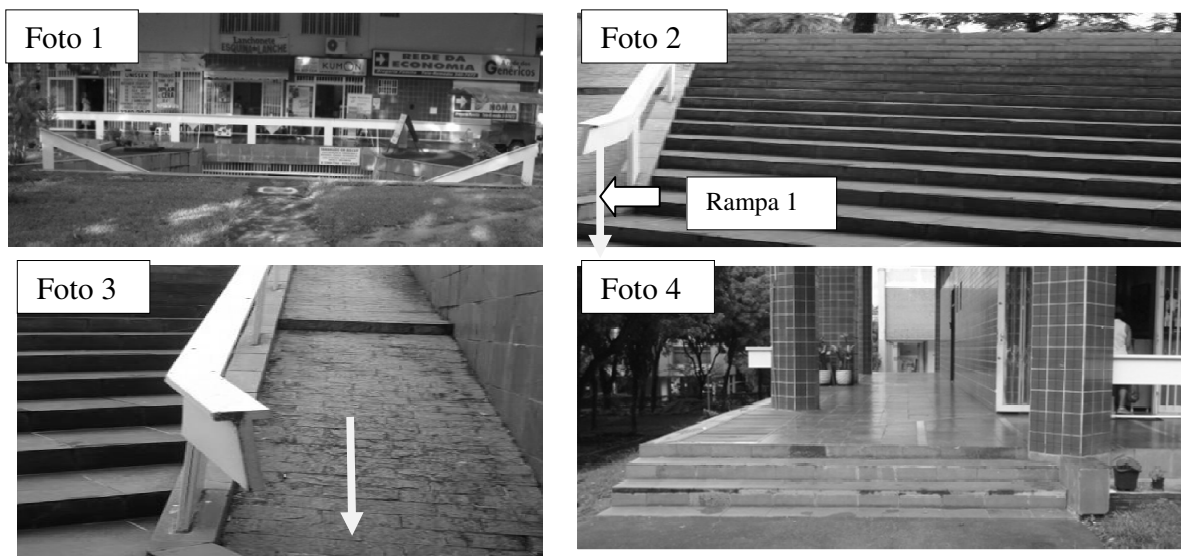
Na parte lateral Oeste do Bloco A existe uma grande escada e duas rampas ao lado da escada. A Foto 1 da Figura 5.5 mostra o acesso B para descer a rampa 407NAR1 com 53,17% de inclinação, largura de 0,96 m e comprimento de 7,72 m. A escada 407NAE4 tem 16 degraus, piso 0,405 m como mostra Foto 2 da Figura 5.5. A Foto 2 da Figura 5.5 mostra a rampa 407NAR2 com 53,17% e comprimento de 7,72 m junto com uma parte da escada 407NAE4, como pode ser observado na Foto 3 da Figura 5.5. A Foto 4 da Figura 5.5 mostra o acesso C que leva até a escada 407NAE5, com 2 degraus, sem corrimão, largura de 4,36 m e piso de 0,408 m, como apresenta a Figura 5.5. As rampas 407NAR1 e 407NAR2 tornam difícil o acesso às PMR.

Figura 5.5- Fotos 1,2 e 3, Acessos nas rampas e escadas ao bloco A

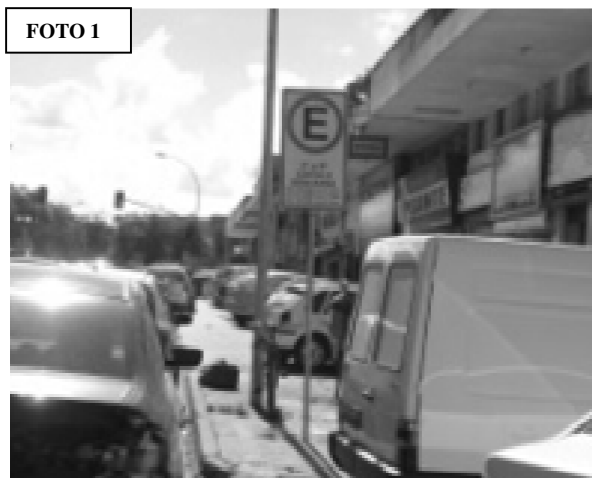
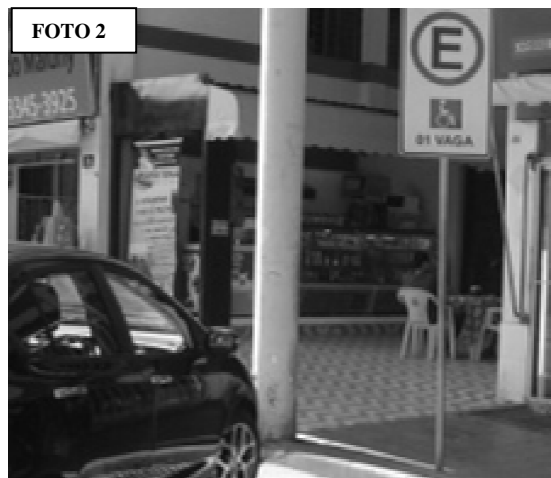
A Foto 1 da Figura 5.24 mostra uma vaga de carga e descarga localizada na parte frontal do Bloco A. O local é pequeno, os caminhões de cargas ficam na pista para carregar as mercadorias, como pode ser visto na 5.24. A Foto 2 da Figura 5.24 mostra vaga para deficiente em frente ao bloco B. Não há rebaixamento de meio fio no local e na rampa para acessar na calçada interna ao bloco.

Figura 5.24- Foto 1, Vaga de carga e descarga; Foto 2, vaga para PNE

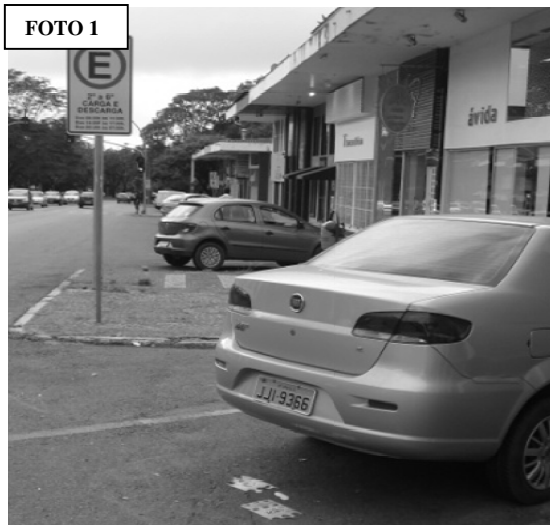
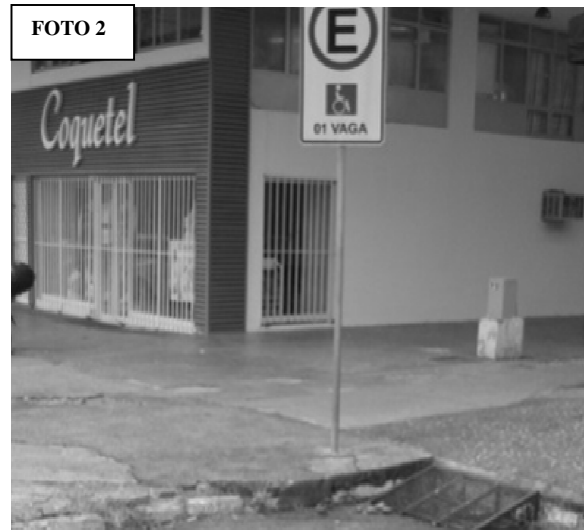
A vaga para carga e descarga é localizada na frente do Bloco A, com espaço pequeno para estacionamento de veículos, como mostra a Foto 1 da Figura 5.36. A vaga para deficiente tem meio fio, com altura de 0,18 m e também tem uma pequena rampa 206SCR1(ver pagina 149) com inclinação de 27,35%, como mostra na Foto 2 da Figura 5.36.

Figura 5.36- Foto 1, vaga para carga e descarga; Foto 2, vaga para deficiente e rampa 206SCR1

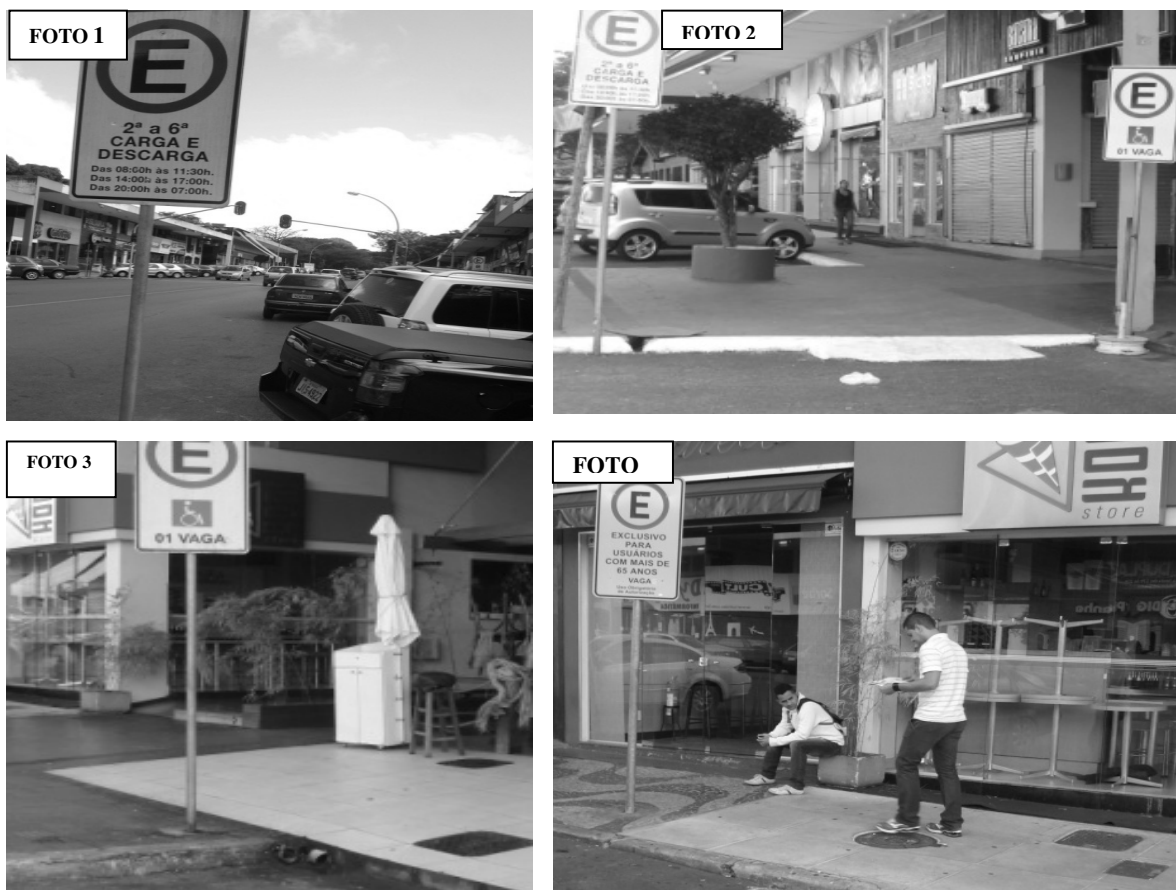
As vagas de carga e descarga, localizadas de frente aos blocos têm espaços pequenos que dificultam o estacionamento de outros carros na quadra (Fotos 1 e 2 da Figura 5.47). A Foto 2 da Figura 5.47 mostra a vaga para deficiente. A Foto 3 da Figura 5.47 tem vaga para deficiente, mas existe o meio fio da altura de 0,15 m. Há falta de rampa nesta parte do bloco para dificultar o acesso para PMR. A Foto 4 da Figura 5.47 tem vaga para idoso com rebaixamento da calçada do bloco, como mostra na Figura 5.47. As duas vagas especiais da quadra 209 do Comércio Local Sul, (Fotos 2 e 3 da Figura 5.47) são acessíveis para as Pessoas com Mobilidade Reduzida. Quanto às Fotos 1 e 4 da Figura 5.47 nota-se a dificuldade da acessibilidade para as Pessoas com Mobilidade Reduzida.

Figura 5.47- Fotos 1, 2, 3 e 4, Vagas para carga e descarga, deficientes e idosos

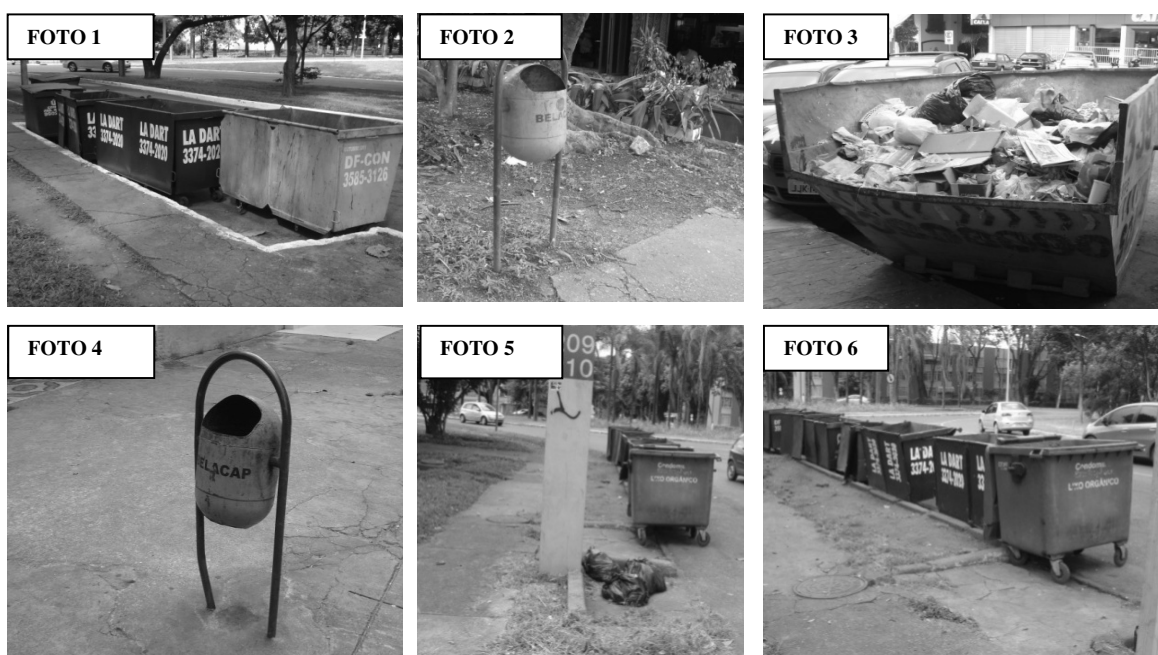
A localização das lixeiras na quadra 209 do CLS não dificulta o acesso para as Pessoas com Mobilidade Reduzida, pois as lixeiras são afastadas das vagas para as PMR (deficientes e idosos). O único problema que existe nesta parte da quadra é a falta de manutenção, como pode ser visto na Figura 5.48.

Figura 5.48- Fotos 1, 2, 3, 4, 5 e 6, lixeiras
