**ANÁLISE DAS CONDIÇÕES DE ACESSIBILIDADE PARA PESSOAS
COM MOBILIDADE REDUZIDA NOS COMÉRCIOS LOCAIS DO
PLANO PILOTO DA CIDADE DE BRASÍLIA**

DISSERTAÇÃO DE MESTRADO EM TRANSPORTES

**PUBLICAÇÃO: T.DM – 023 /2012
BRASÍLIA/DF: SETEMBRO-2012**

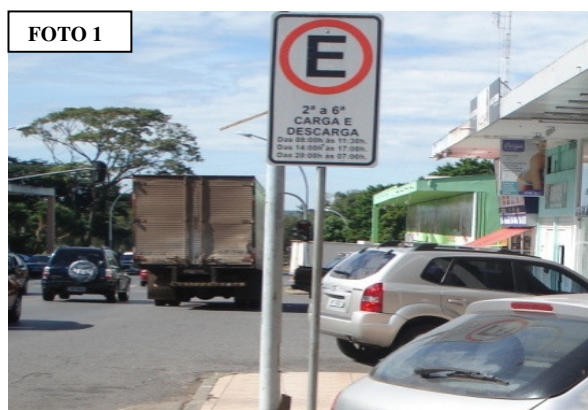
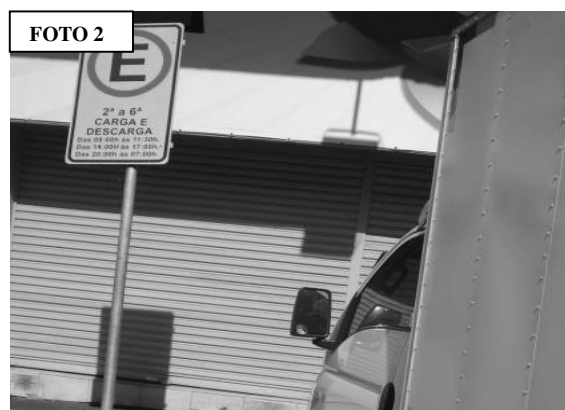
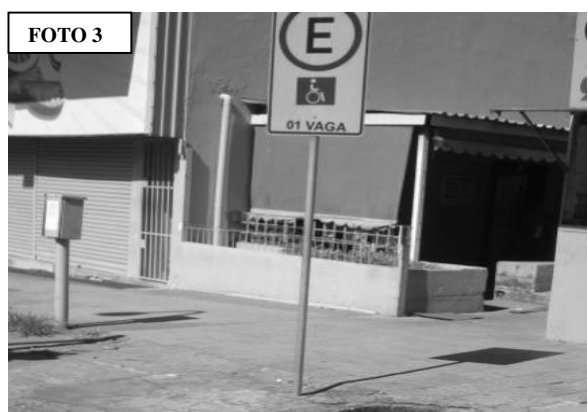
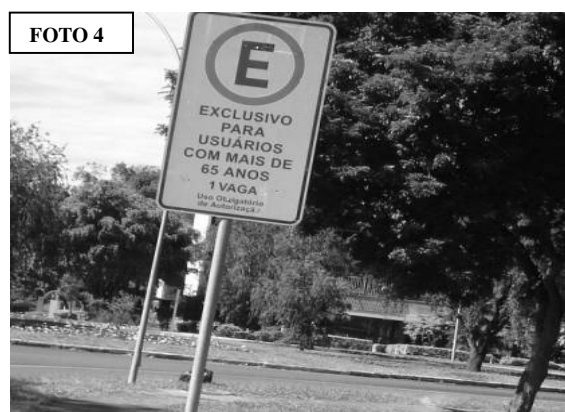
As Fotos 1 e 2 da Figura 6.2 são as vagas para cargas e descargas com espaços pequenos, sendo que a presença constante de caminhões dificulta o trânsito e prejudica o acesso das PMR às suas vagas. As Fotos 3 e 4 da Figura 6.2 são as vagas para deficientes e idosos.

Figura 6.2: Fotos 1 e 2, as vagas para cargas e descargas; Fotos 3 e 4, vagas para deficiente e idoso

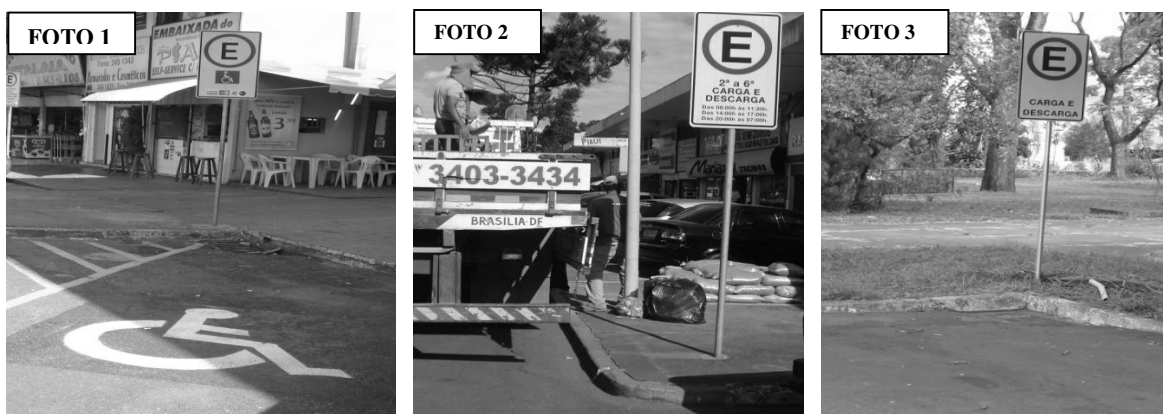
A vaga para deficiente localizada em frente ao meio fio, tem altura de 0,17 m e não tem rampa (Foto 1 da Figura 6.16). A vaga para carga e descarga tem pequeno espaço, como mostra a Figura 6.16. O estacionamento é pequeno e afastado ao Bloco D, os acessos de uso restrito, tais como, carga e descarga, acesso a equipamentos de medição não necessitam obrigatoriamente atender às condições de acessibilidade (ABNT NBR 9050).

Figura 6.16- Foto 1, vaga (V) para deficiente; Foto 2, Vaga (V) para carga e descarga; Foto 3, vaga para carga e descarga.

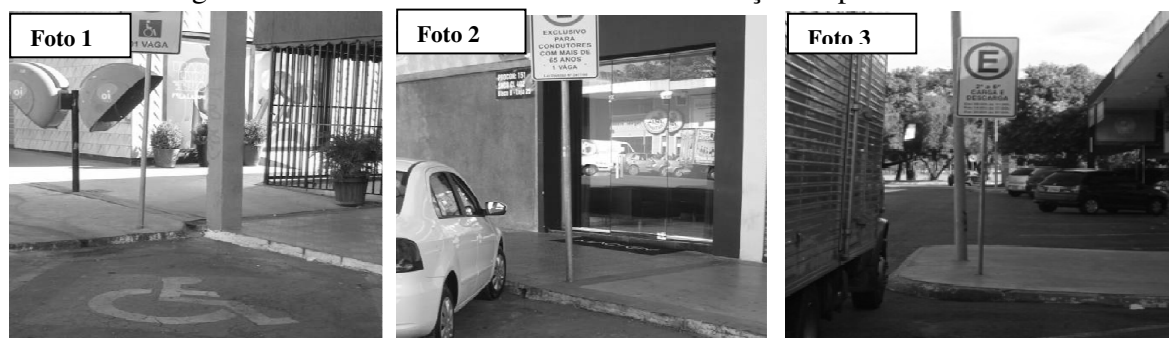
A vaga V1 é localizada diante do Bloco C, com meio fio de 0,15 m nos dois lados da vaga. Não há rampa para acesso das pessoas deficientes às lojas como apresenta na Foto 1 da Figura 6.25. A vaga (V2), para idoso, apresenta o mesmo problema: falta de rampa perto da vaga, meio fio com altura de 0,15 m, como pode-se observar na Foto 2 da Figura 6.25. Na vaga (V3) para carga e descarga o espaço do estacionamento é pequeno, como pode ser observado na Foto 3 da Figura 6.25. Os caminhões dificultam a circulação de pedestres e das PMR.

Figura 6.25- Foto 1, vaga 1 (V1) vaga para deficiente; Foto 2, Vaga (V2) para Idoso; Foto 3, carga e descarga
