**ESTUDO DO DESEMPENHO OPERACIONAL E DE
SEGURANÇA EM HELIPONTOS ELEVADOS SOB O
ENFOQUE DA MANUTENÇÃO PREDIAL – UMA
CONTRIBUIÇÃO À INSPEÇÃO ESPECIALIZADA**

ALEXANDRE MAGNO DE CAMPOS DUTRA

DISSERTAÇÃO DE MESTRADO EM ARQUITETURA E
URBANISMO

BRASÍLIA/DF
2021

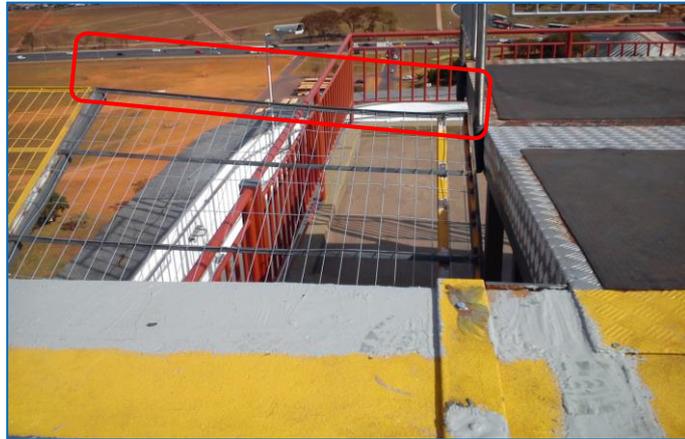
Figura 43 – Longarina e reforço deformados após o 1º teste de carga

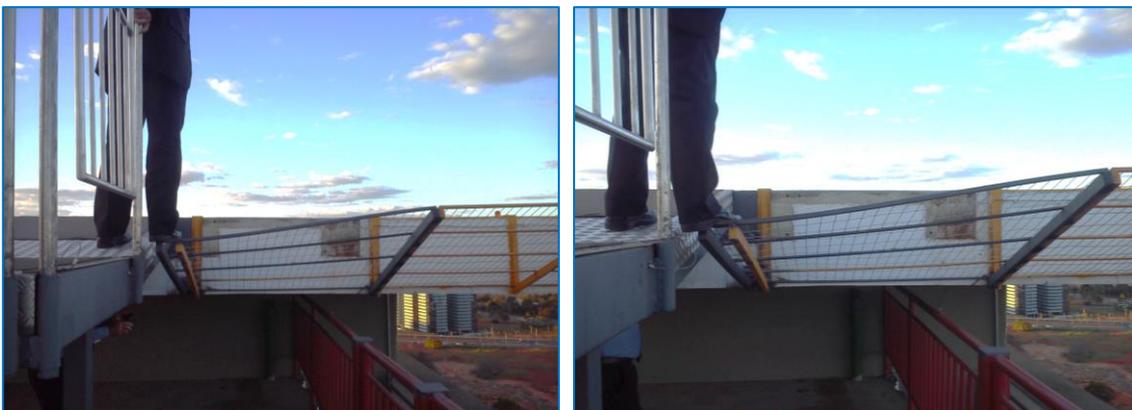
Figuras 44 e 45 – Aplicação de carga na longarina da grade de segurança de heliponto e no reforço durante o 2º ensaio

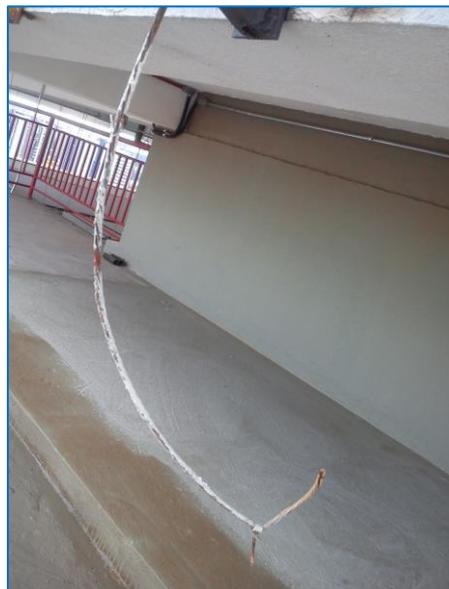
Figuras 46 – Um dos locais onde a cordoalha de cobre da gaiola de Faraday foi cortada por ocasião do deslocamento da rampa de acesso ao heliponto

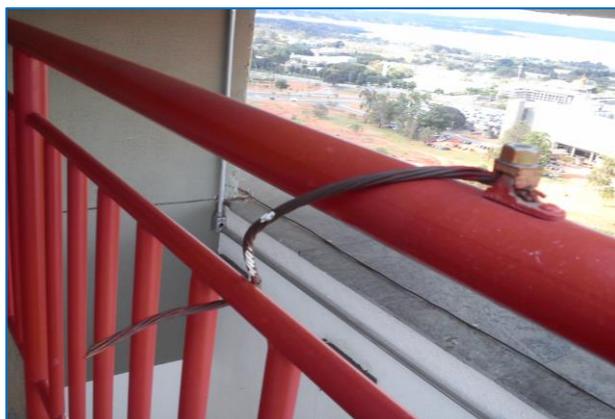
Figuras 47 – Local de corte do aterramento da gaiola de Faraday fixado no guarda-corpo

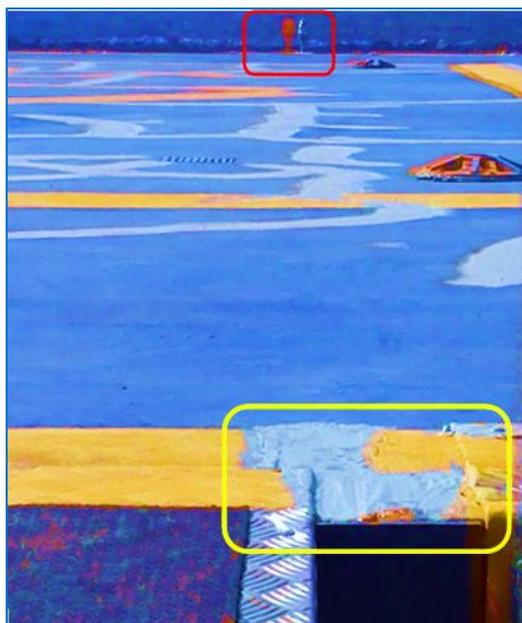
Figura 49 – Áreas destacadas em vermelho e amarelo mostrando o alinhamento original das Luzes de Perímetro

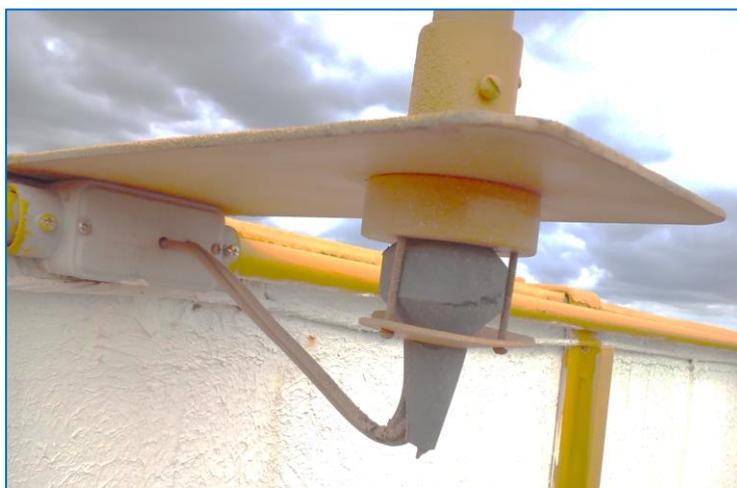
Figura 50 – Situação do cabeamento e bulbo emborrachados de luminária SN05

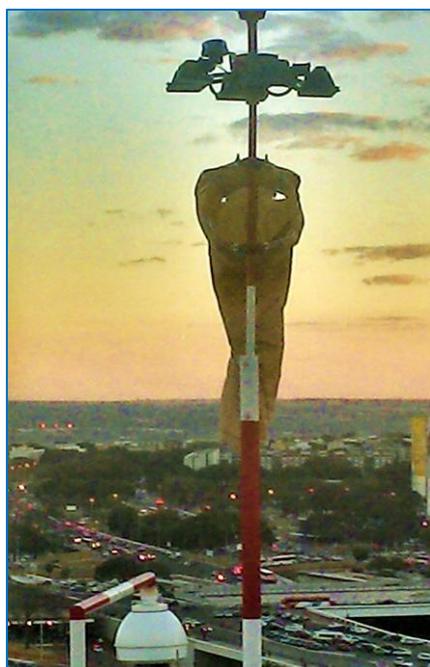
Figura 51 – Cone de vento danificado devido à exposição ao tempo além do previsto pela garantia do fabricante

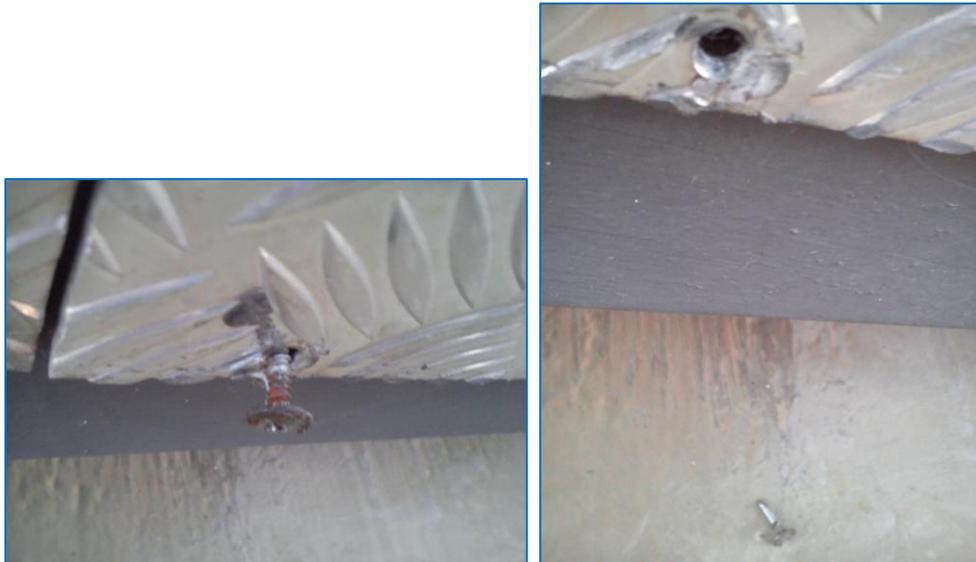
Figuras 54 e 55 – Rebite de fixação das folhas de aço à longarina da rampa de acesso ao heliponto com perda total de função

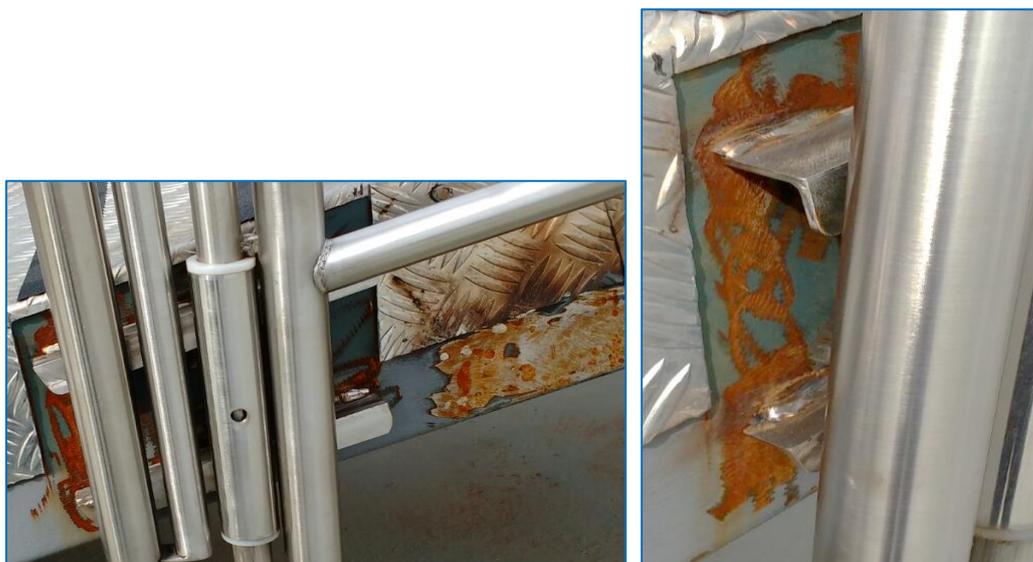
Figuras 56 e 57 – Pontos esmerilhados, lixados e/ou raspados e pontos de solda sem acabamento ou proteção

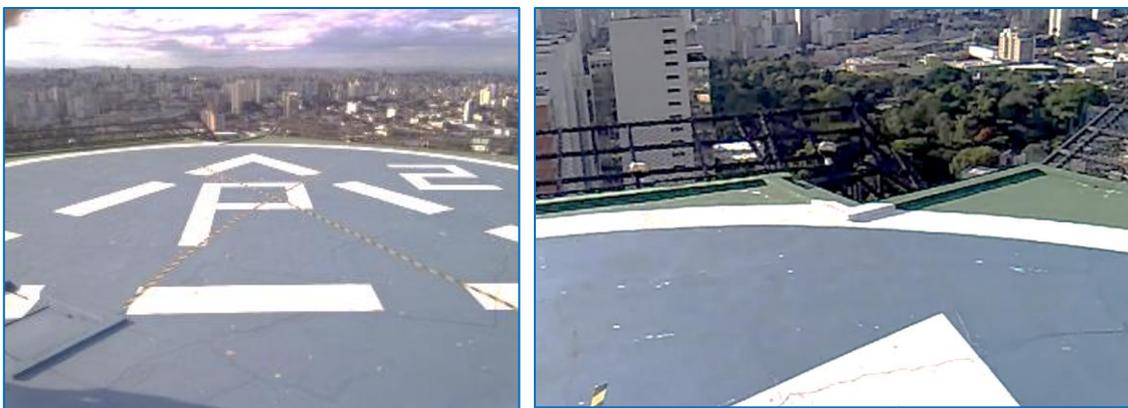
Figuras 66 e 67 – Sinalização horizontal e fissuras na TLOF

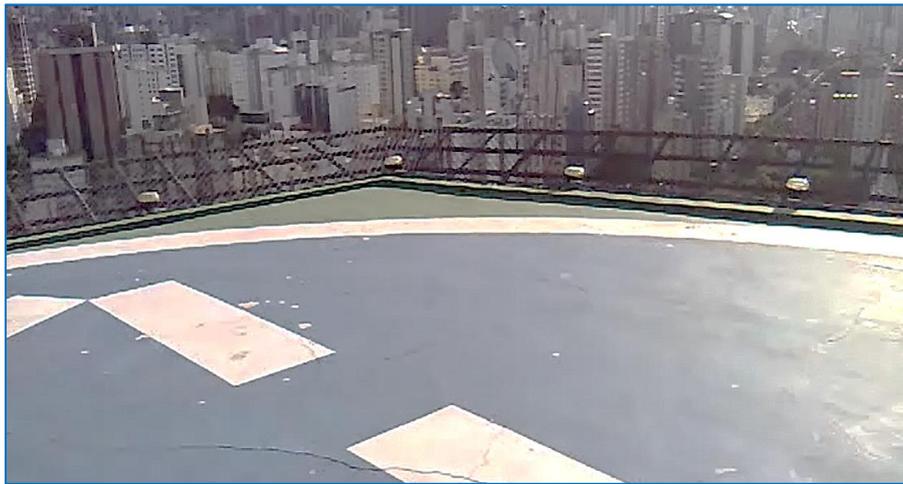
Figura 68 – Sistema de iluminação irregular da FATO

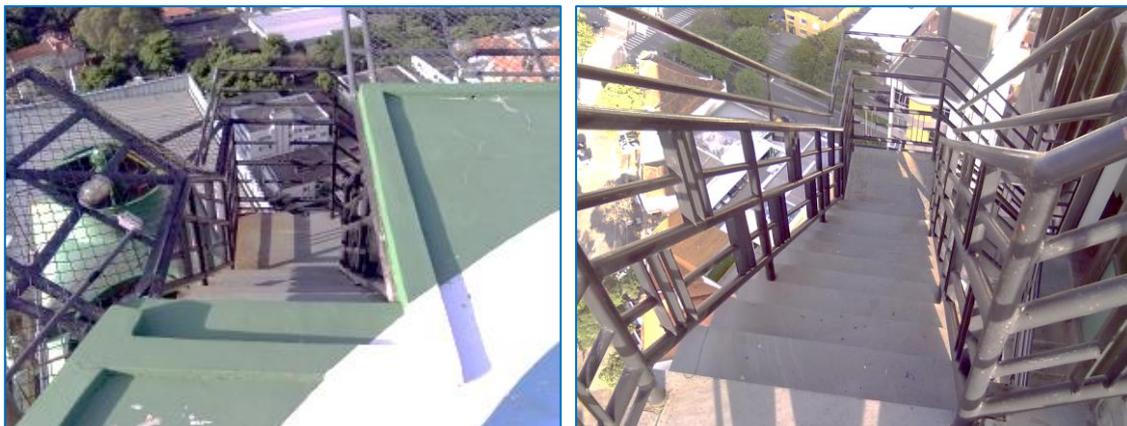
Figuras 69 e 70 – A escada apresenta um alto nível de periculosidade aos usuários

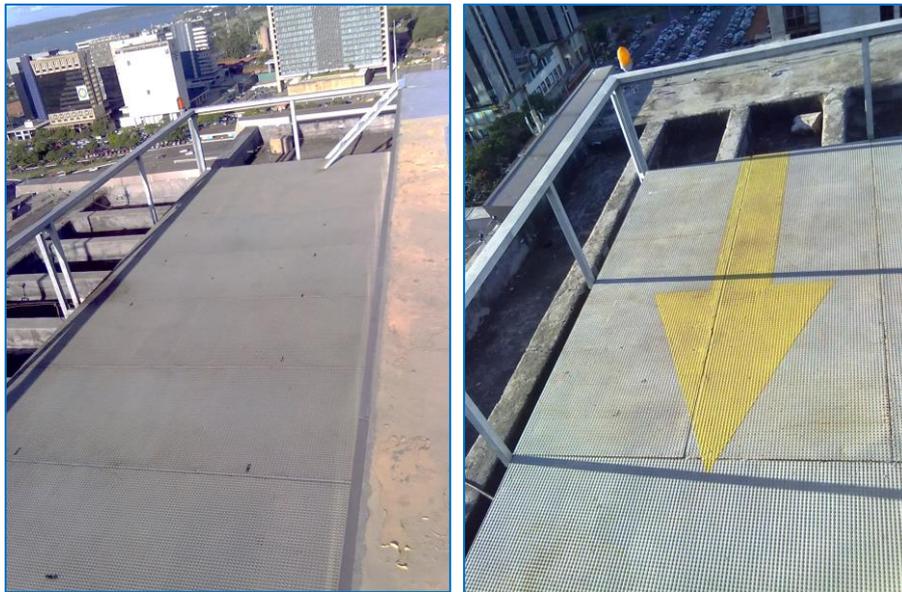
Figuras 75 e 76 – Uso extensivo de chapas de aço xadrez compondo a FATO

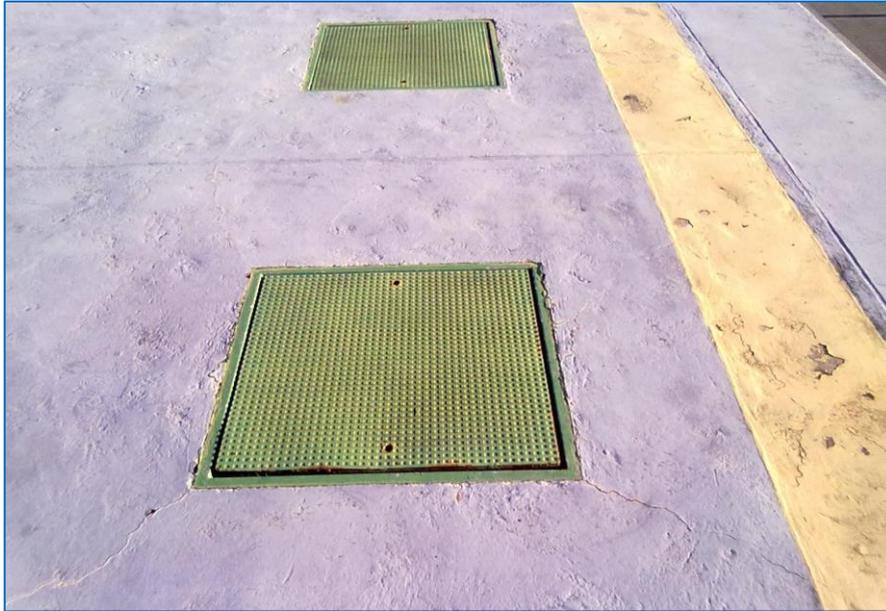
Figura 77 – Alçapões das caixas d’água localizados na TLOF

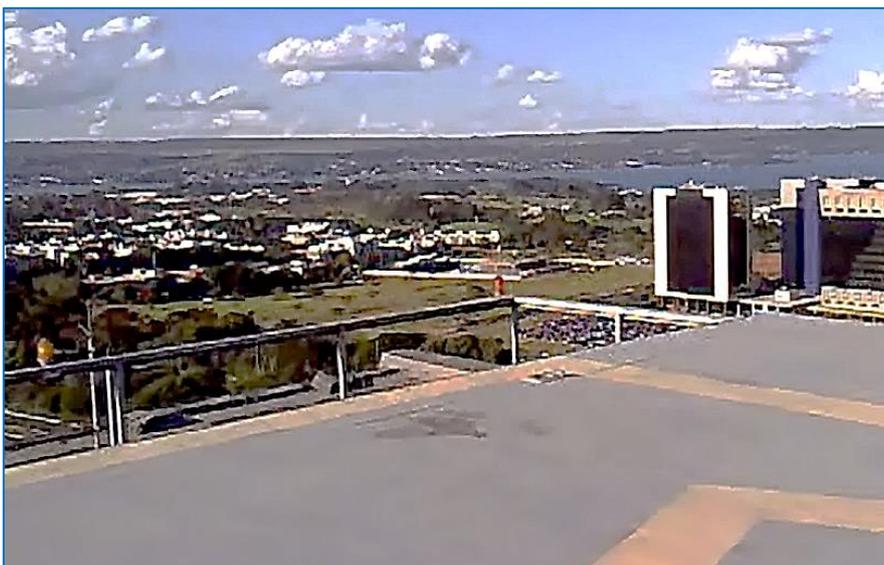
Figura 78 – Manchas na pintura da TLOF ocasionadas por empoçamento de água

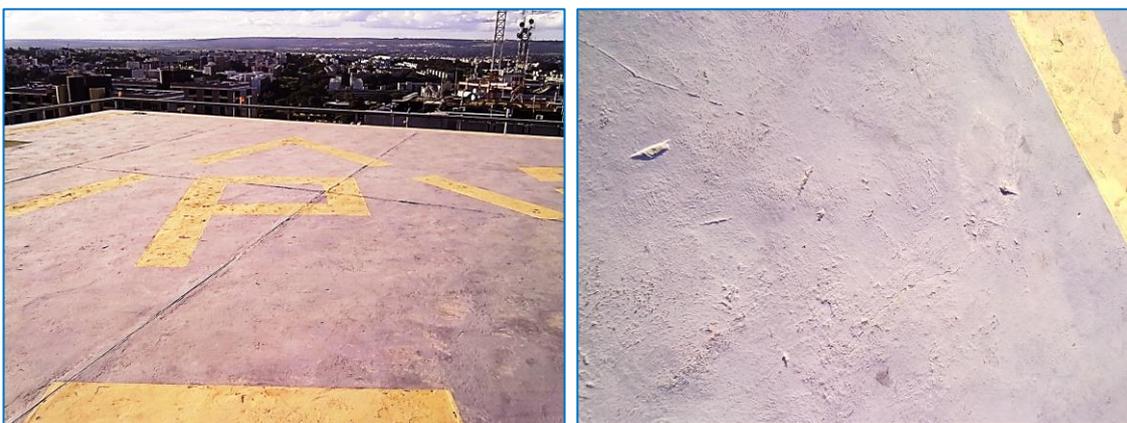
Figuras 79 e 80 – Manutenção ruim de mossas oriundas da operação de aeronaves

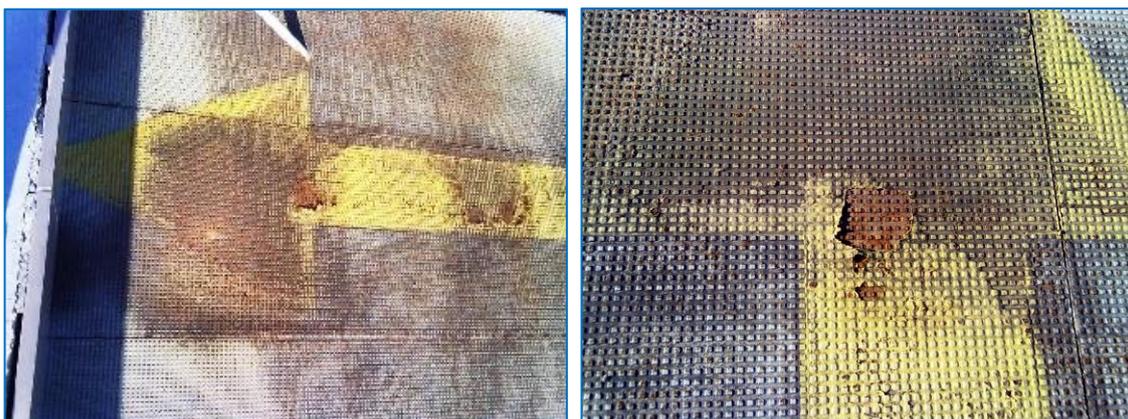
Figuras 81 e 82 – Estado precário de manutenção da FATO, afetando a pintura de uma das setas de orientação de alinhamento

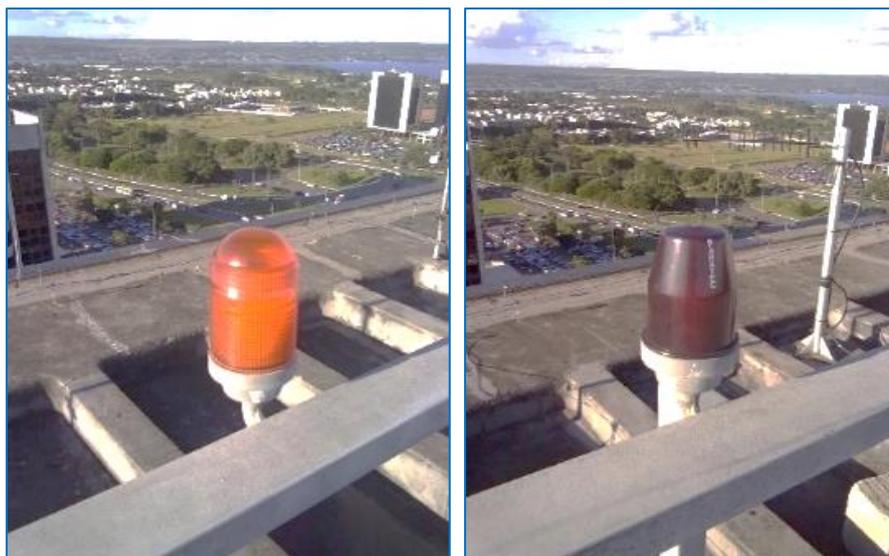
Figuras 83 e 84 – Uso simultâneo irregular de globo prismático em borosilicato padrão e filtro SN06

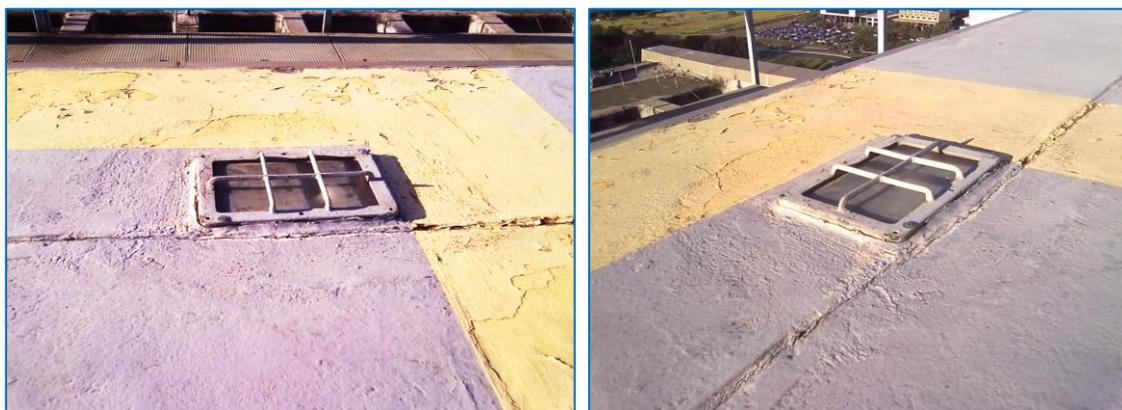
Figuras 85 e 86 – Luminárias embutidas despadronizadas

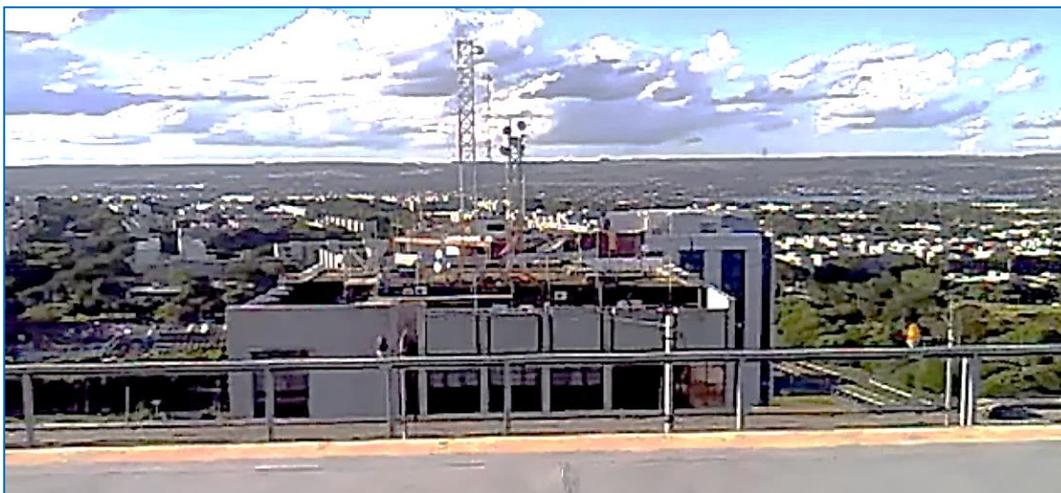
Figura 87 – Proximidade de edifício vizinho, mostrando as antenas e repetidoras de rádio, telefonia celular e internet instaladas em sua cobertura

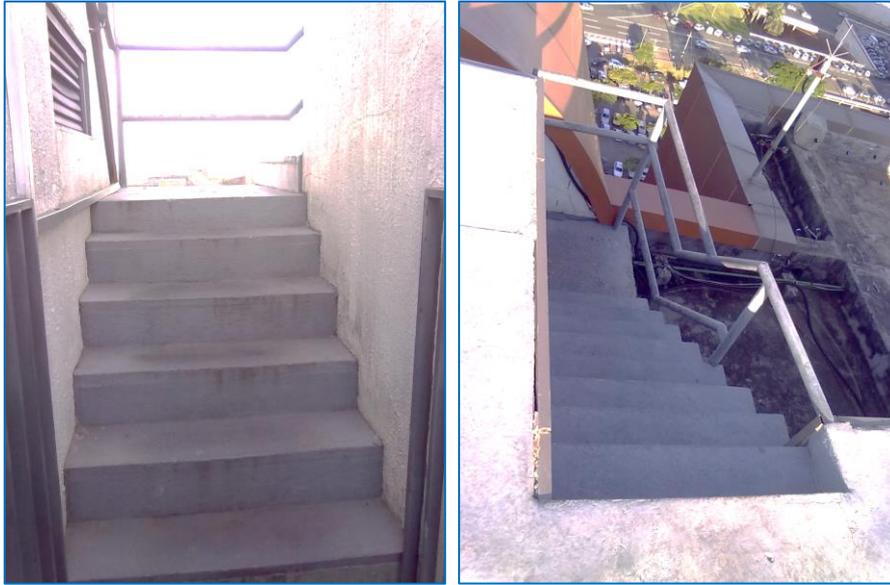
Figuras 88 e 89 – Escada em alvenaria para acesso à plataforma do heliponto fora da norma de acessibilidade

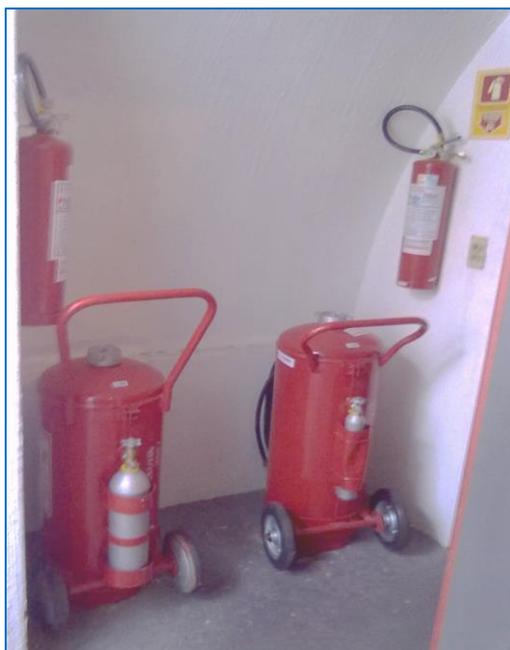
Figura 94 – Extintores em número inferior ao exigido pela legislação, armazenados no andar de serviço embaixo da escada de acesso à PDC
