**MÉTODO DE AVALIAÇÃO DO ESTADO DE
CONSERVAÇÃO DE ESTRUTURAS PRÉ-FABRICADAS DE
CONCRETO ARMADO: ESTUDO DOS PILARES DO ICC
NORTE DA UNIVERSIDADE DE BRASÍLIA**

DEFESA DE MESTRADO EM ARQUITETURA E URBANISMO

BRASÍLIA/DF: JUNHO – 2022

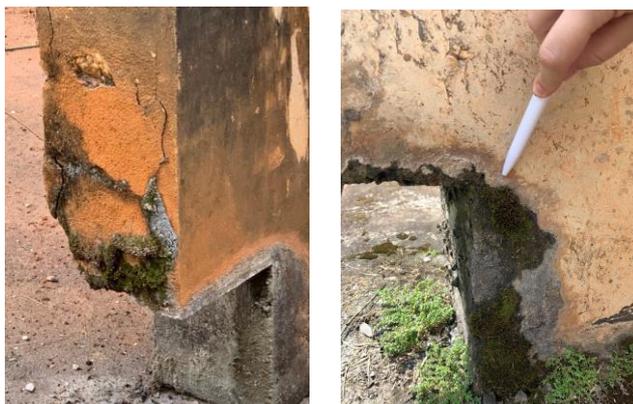
Figura 7 – Pilares com presença de manchas de umidade e bolor.
Fonte: Autora (2021).

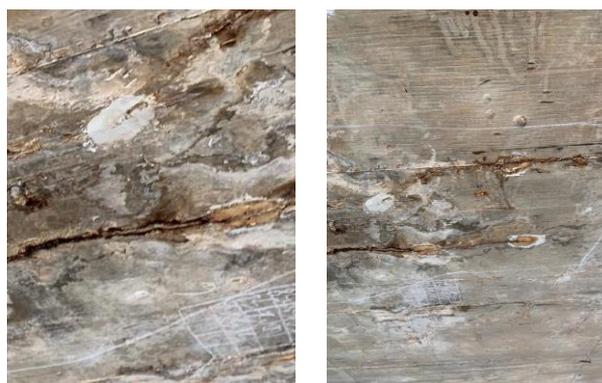
Figura 8 – Sinais de eflorescência na laje do mezanino do ICC Norte.
Fonte: Autora (2021).

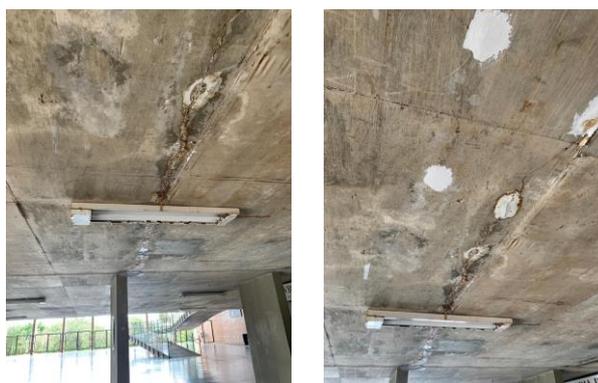
Figura 9 – Presenta de fissura na laje do mezanino do ICC Norte.
Fonte: Autora (2021).

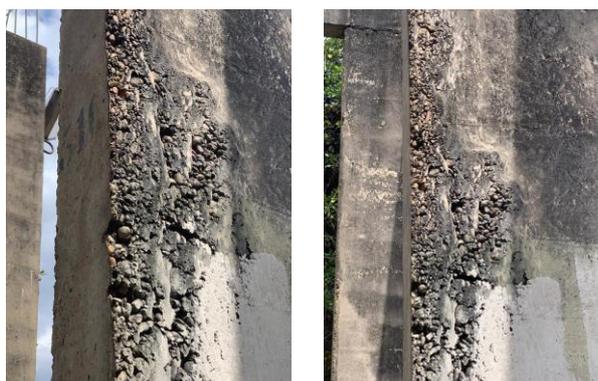
Figura 10 – Pilares com ninhos de concretagem.
Fonte: Autora (2021).

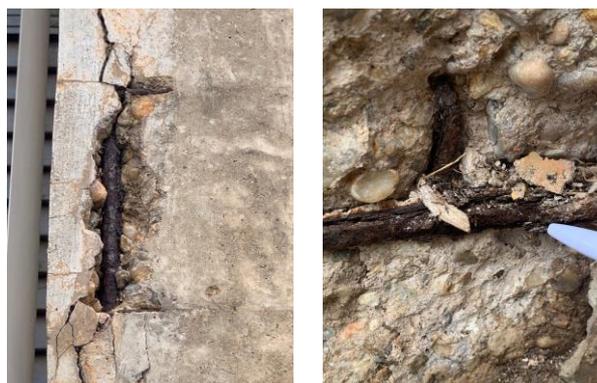
Figura 11 – Pilares com presença de corrosão em suas armaduras.
Fonte: Autora (2021).

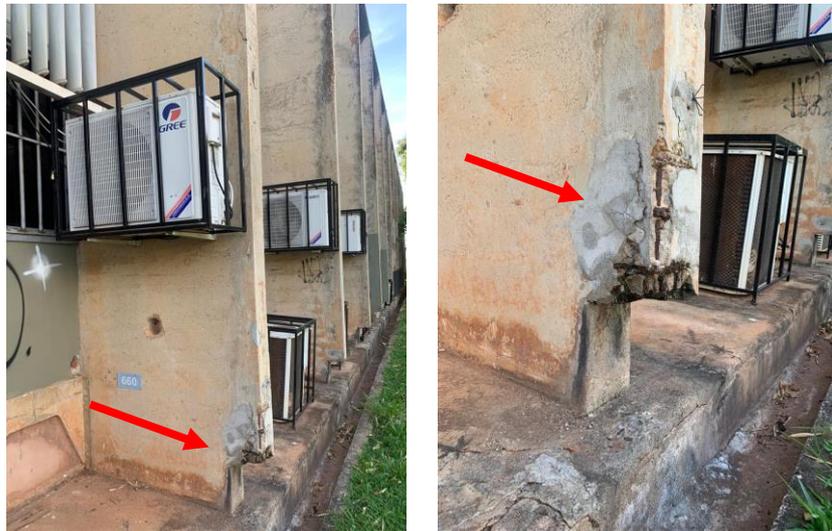
Figura 41 – Presença de tubulação de ferro fundido nos pilares.
Fonte: Autora (2021).

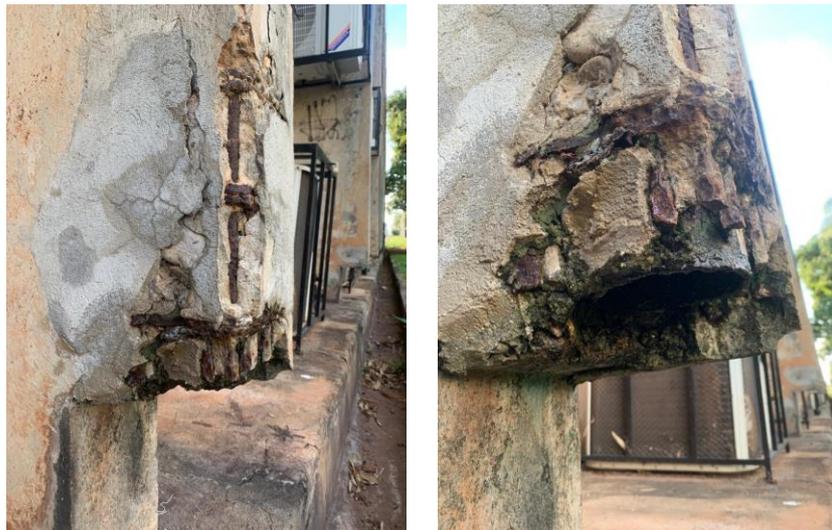
Figura 42 - Presença de tubulação de ferro fundido nos pilares.
Fonte: Autora (2021).

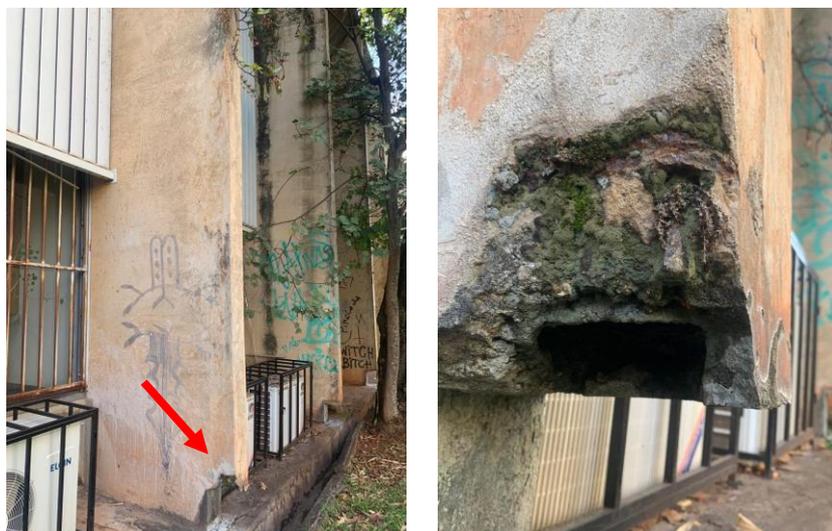
Figura 43 - Presença de tubulação de ferro fundido nos pilares.
Fonte: Autora (2021).

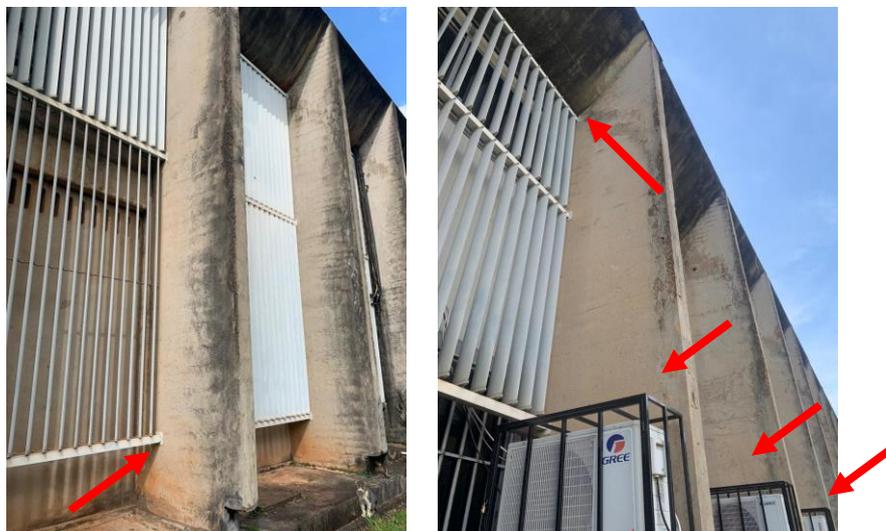
Figura 44 – Brises, suportes e grades de proteção fixados diretamente nos pilares das fachadas externas.

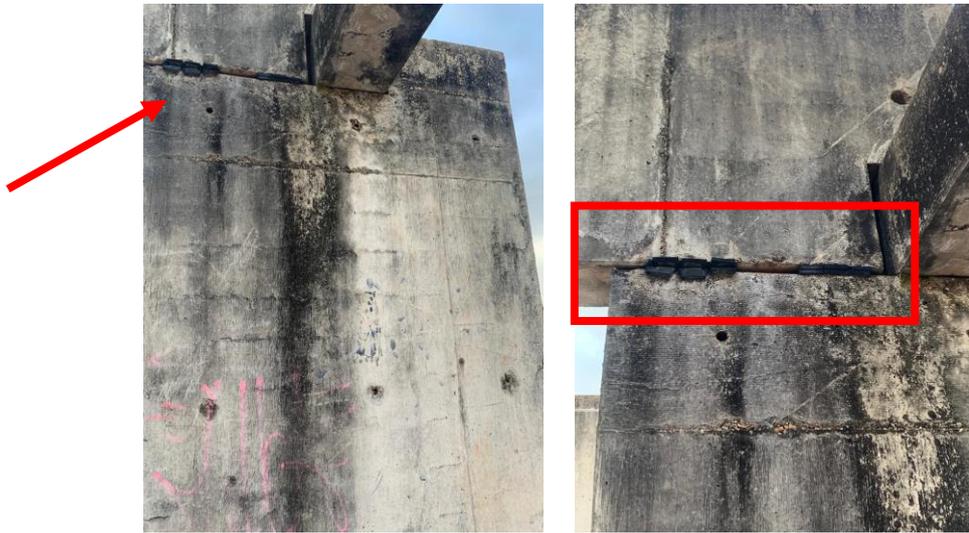
Figura 45 – Desgaste do aparelho de apoio entre o pilar e a viga superior - Alinhamento B.
Fonte: Autora (2021).

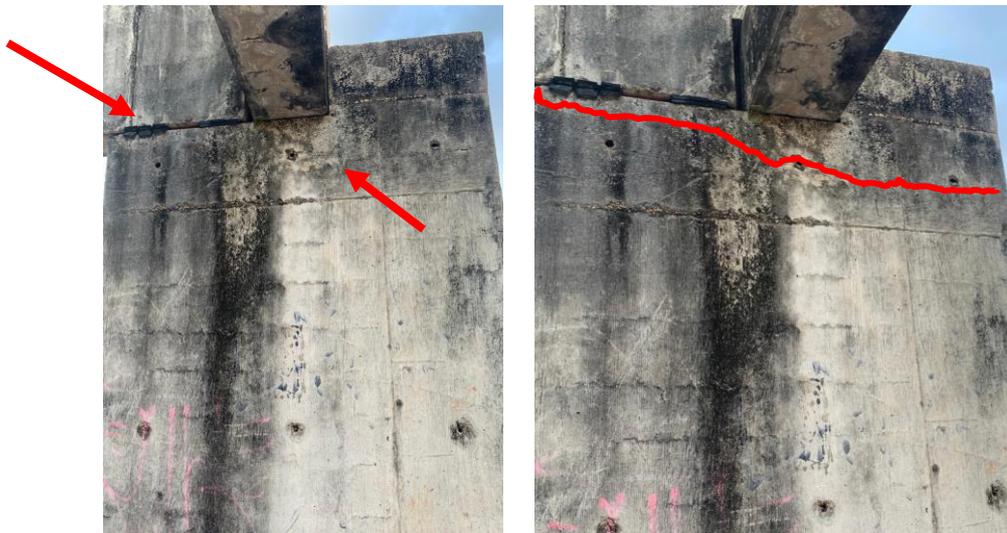
Figura 46 – Desgaste do aparelho de apoio e presença de trinca/fissura em pilar - Alinhamento B.
Fonte: Autora (2021).

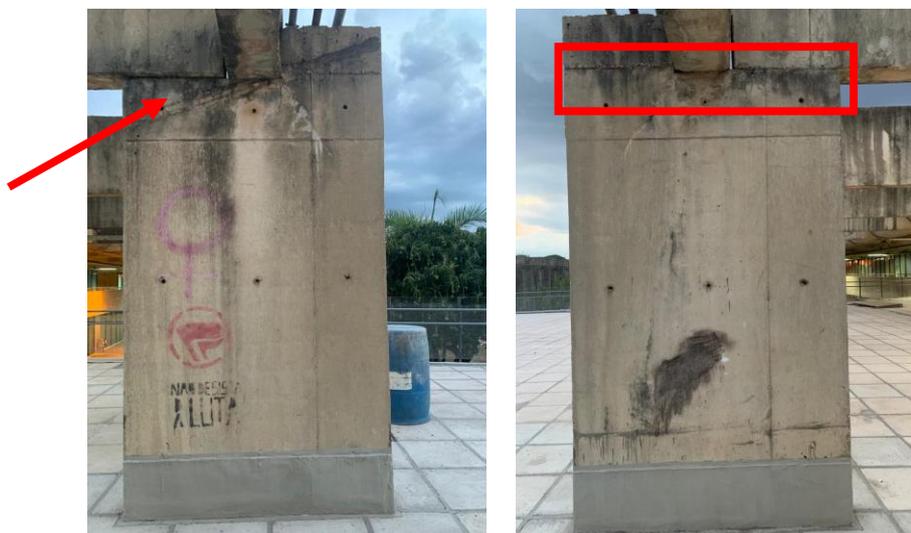
Figura 47 - Ausência do aparelho de apoio entre o pilar e a viga superior - Alinhamento C.
Fonte: Autora (2021).

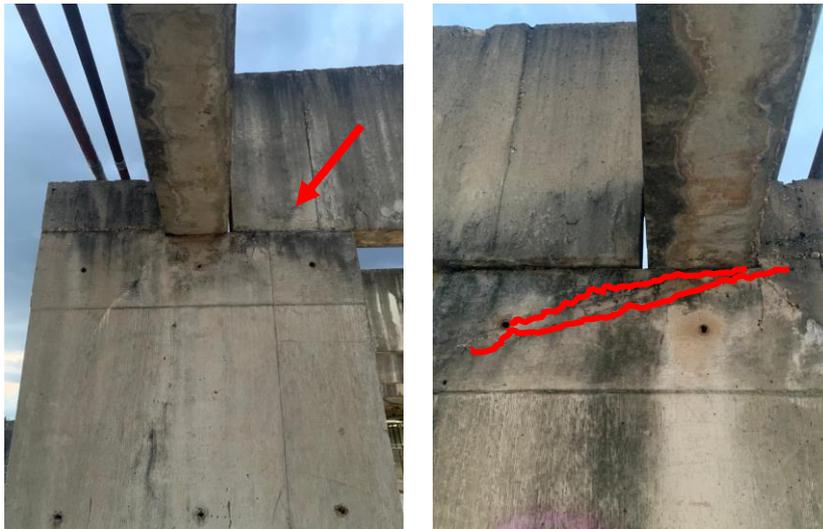
Figura 48 – Ausência do aparelho de apoio e presença de trinca/fissura em pilar - Alinhamento B.
Fonte: Autora (2021).

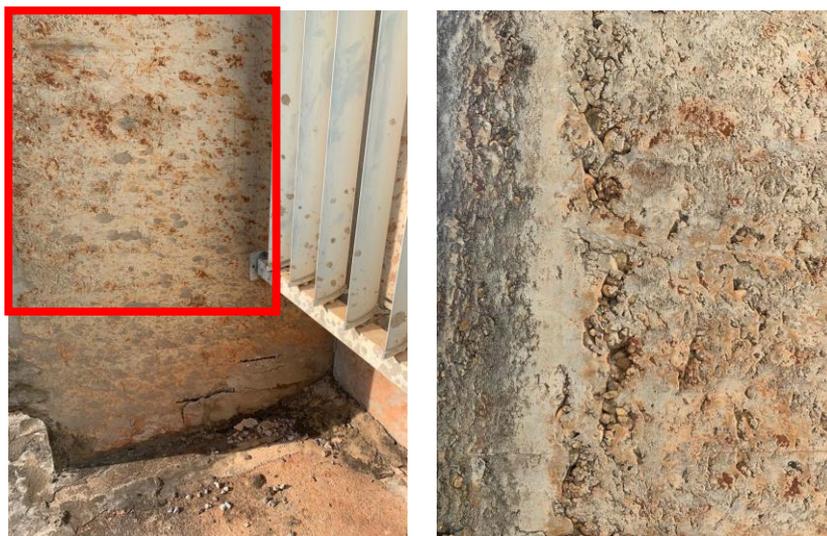
Figura 49 - Presença de ninhos de concretagem nos pilares - Alinhamento A.
Fonte: Autora (2021).

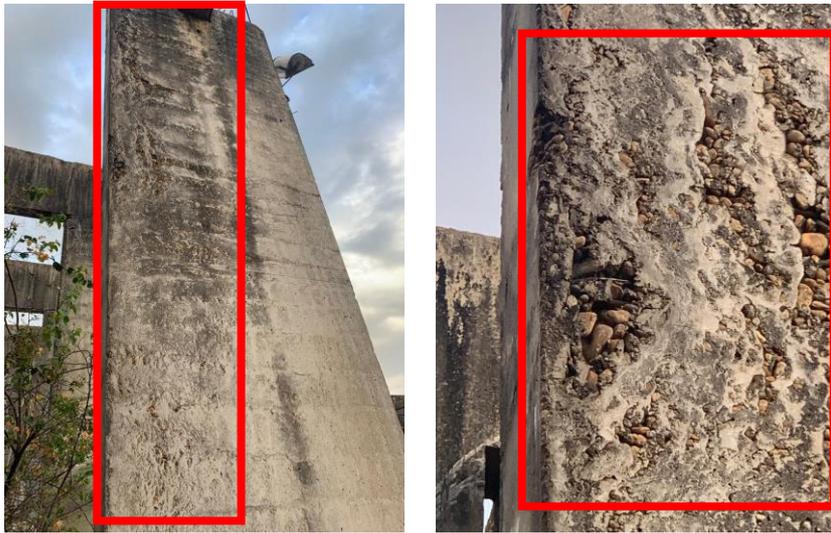
Figura 50 - Presença de ninhos de concretagem nos pilares - Alinhamento B.
Fonte: Autora (2021).

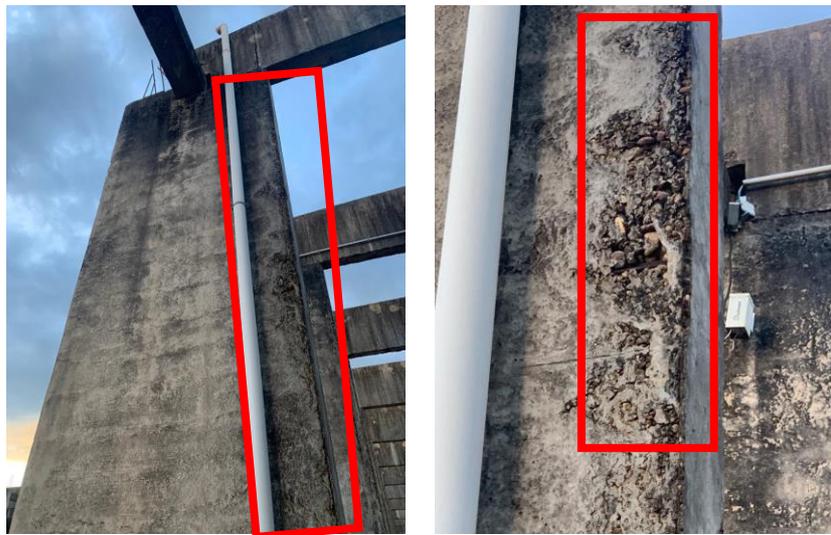
Figura 51 - Presença de ninhos de concretagem nos pilares - Alinhamento C.
Fonte: Autora (2021).

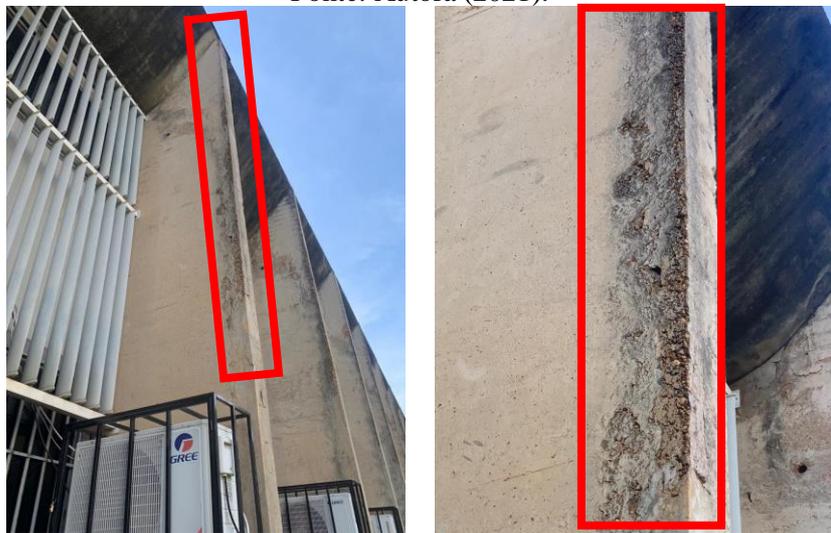
Figura 52 - Presença de ninhos de concretagem nos pilares - Alinhamento D.
Fonte: Autora (2021).

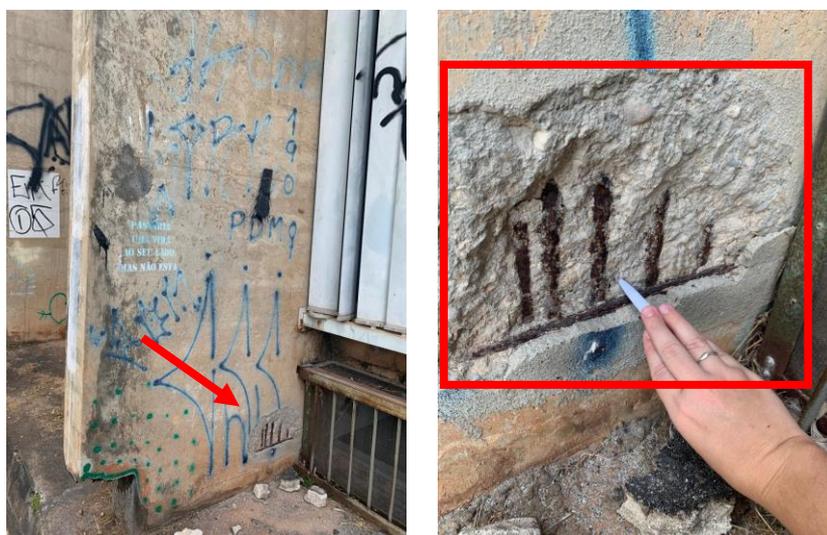
Figura 53 – Presença de deslocamento do concreto e corrosão das armaduras tendo como estimulador a presença de ninhos de concretagem – Alinhamento D.
Fonte: Autora (2021).

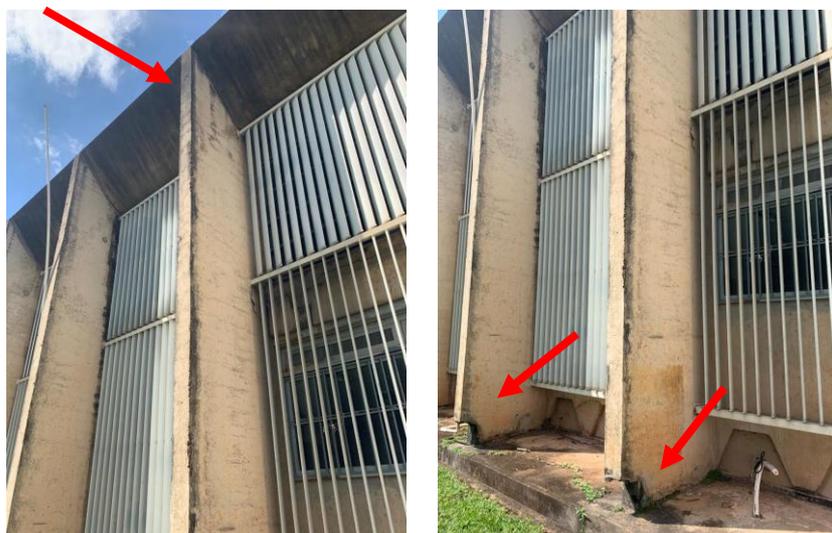
Figura 54 – Presença de manchas de umidade e bolor nos pilares – Alinhamento A.
Fonte: Autora (2021).

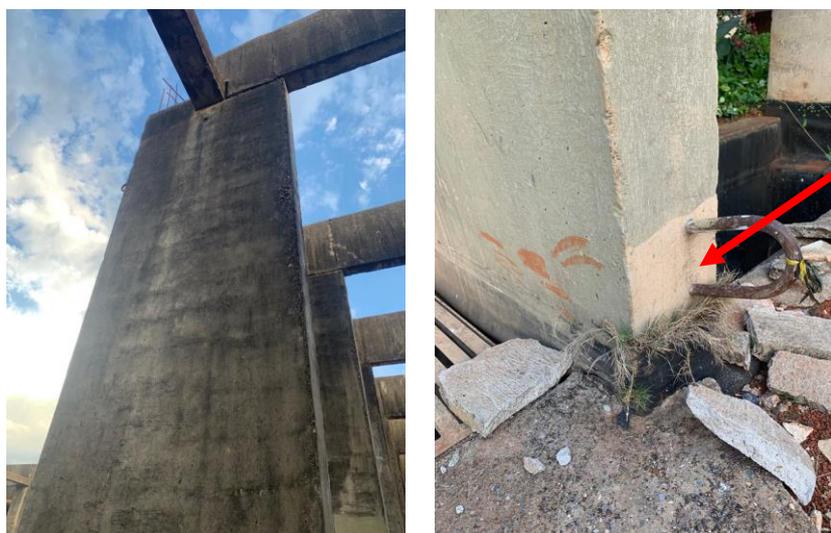
Figura 55 – Presença de manchas de umidade e bolor nos pilares – Alinhamento C.
Fonte: Autora (2021).

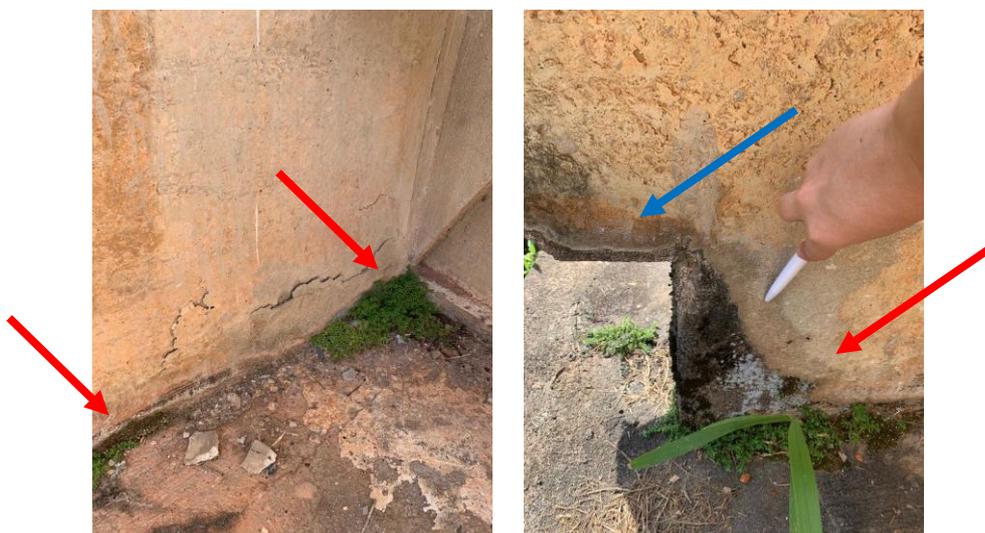
Figura 56 – Presença de manchas de umidade e bolor nos pilares – Alinhamento A.

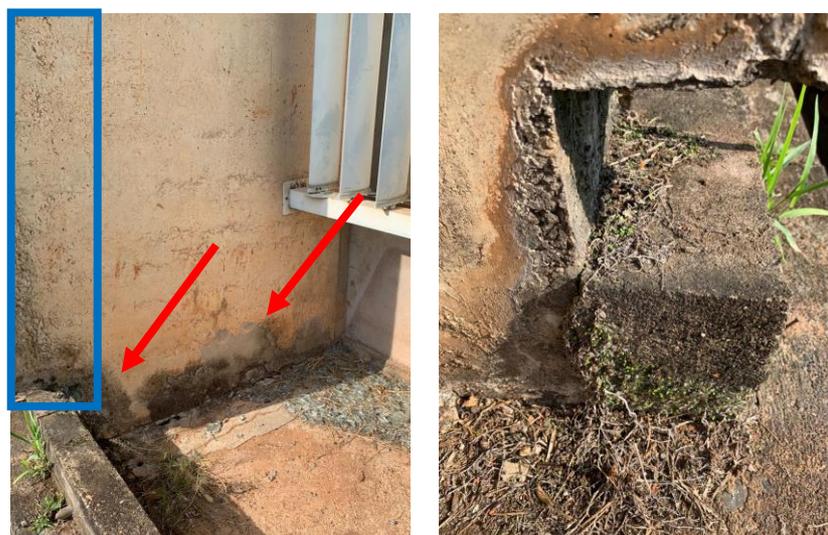
Figura 57 – Presença de manchas de umidade e bolor nos pilares – Alinhamento A.

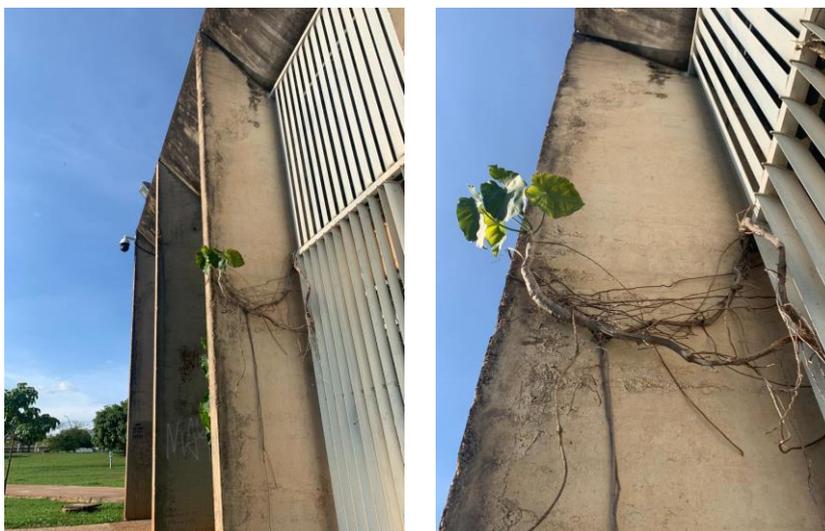
Figura 58 - Presença de vegetação (trepadeiras) nos pilares - Alinhamento A.
Fonte: Autora (2021).

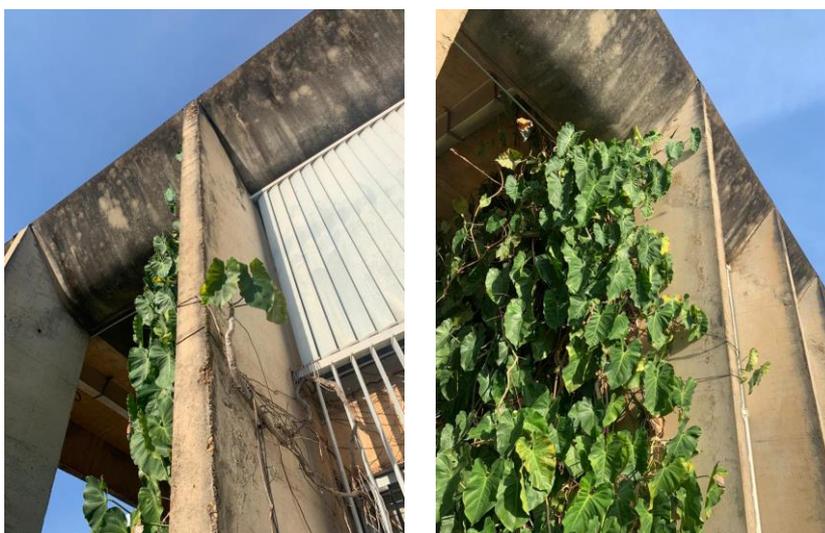
Figura 59 - Presença de vegetação (trepadeiras) nos pilares - Alinhamento A.
Fonte: Autora (2021).

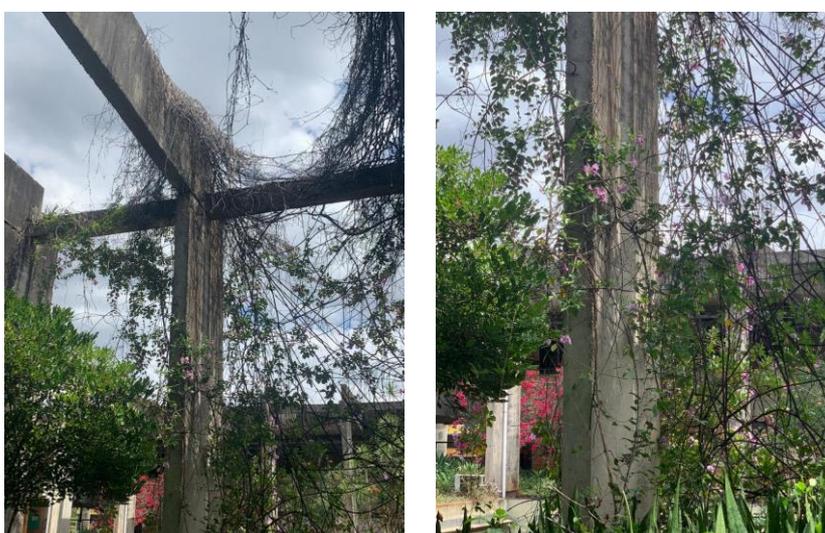
Figura 60 - Presença de vegetação (trepadeiras) nos pilares - Alinhamento C.
Fonte: Autora (2021).

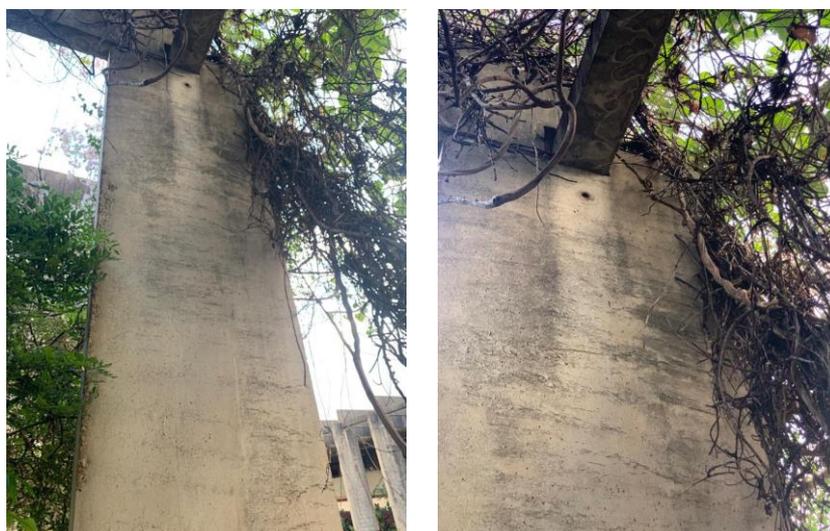
Figura 62 - Presença de vegetação (trepadeiras) nos pilares - Alinhamento C.
Fonte: Autora (2021).

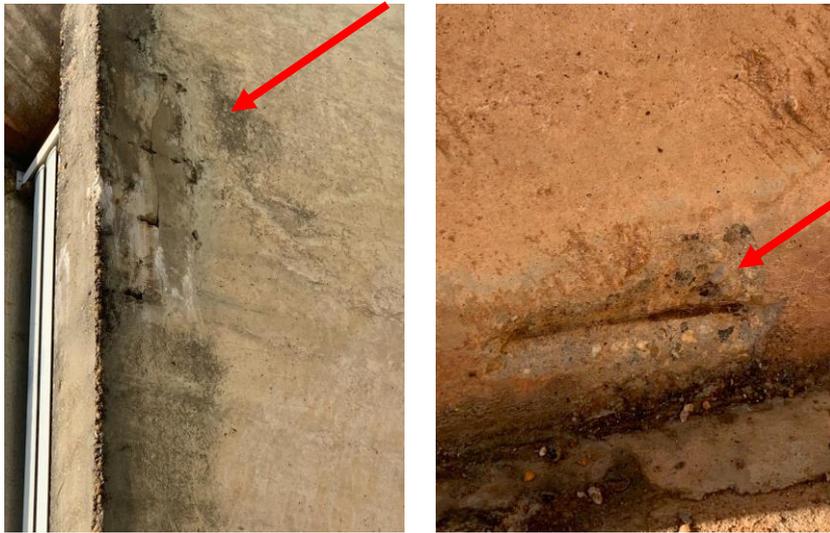
Figura 63 - Presença de corrosão das armaduras sem perda de seção nos pilares - Alinhamento A.
Fonte: Autora (2021).

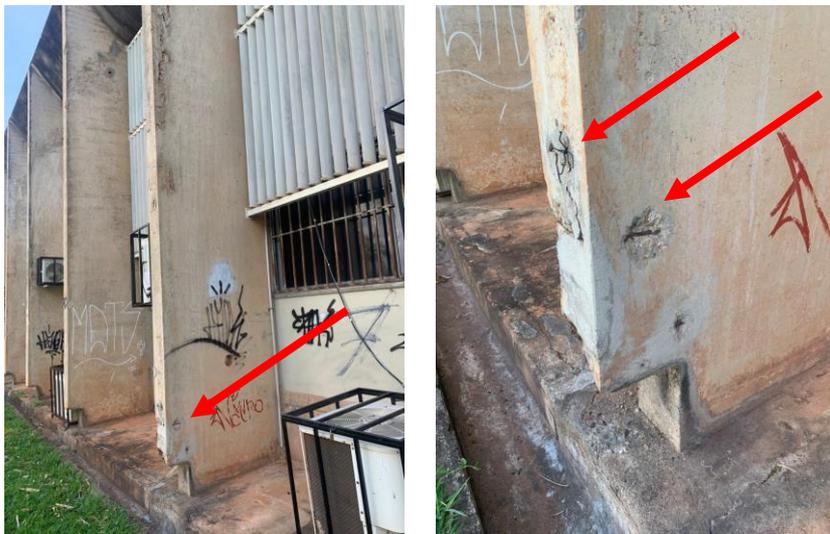
Figura 64 - Presença de corrosão das armaduras sem perda de seção nos pilares - Alinhamento D.
Fonte: Autora (2021).

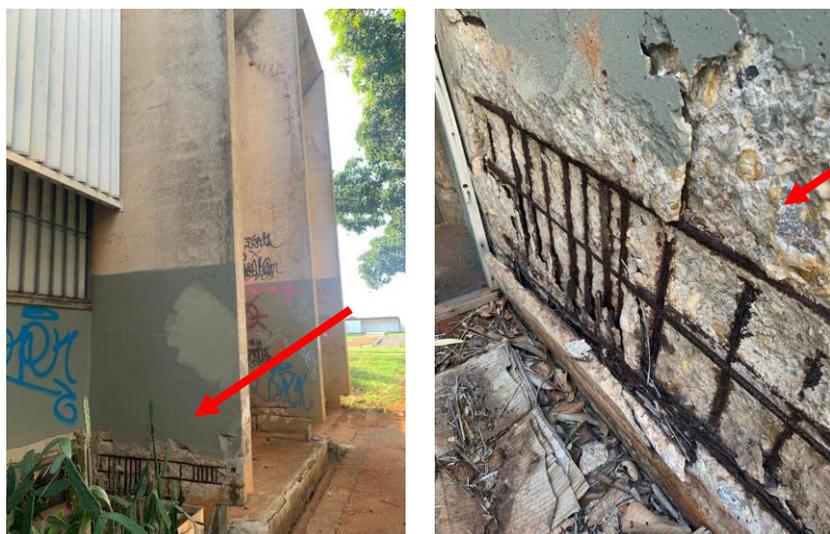
Figura 65 - Presença de corrosão das armaduras com perda de seção nos pilares - Alinhamento D.
Fonte: Autora (2021).

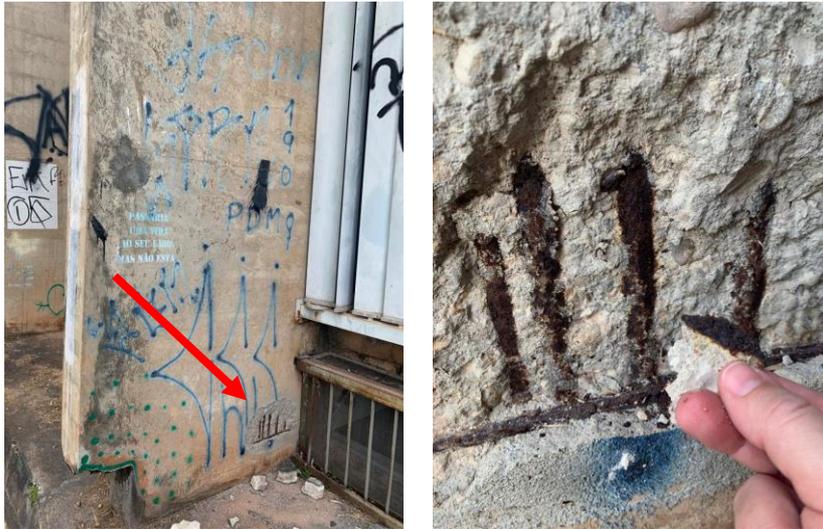
Figura 66 - Presença de corrosão das armaduras com perda de seção nos pilares - Alinhamento D.
Fonte: Autora (2021).

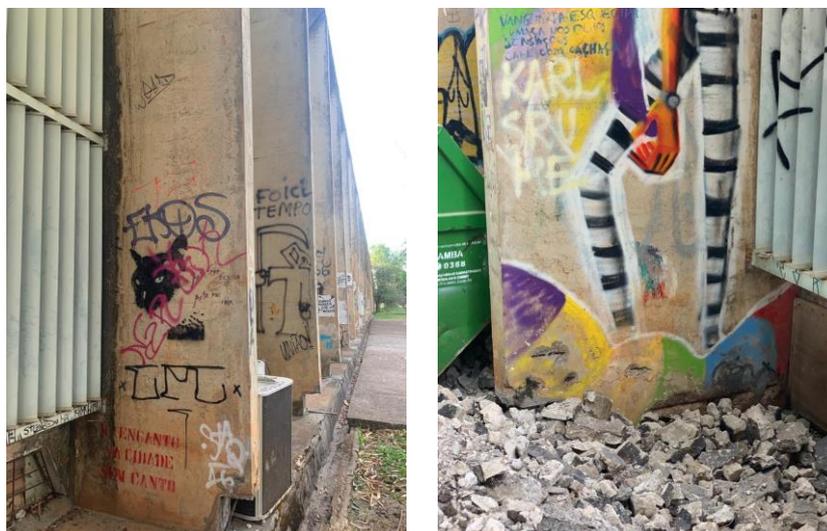
Figura 67 - Presença de pichações e pinturas nos pilares - Alinhamento D.
Fonte: Autora (2021).

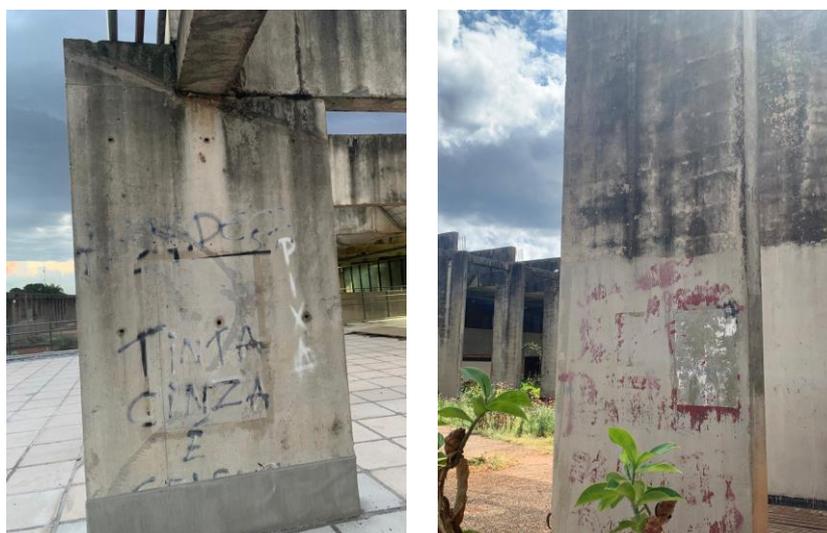
Figura 68 - Presença de pichações, pinturas e colagens nos pilares - Alinhamento C.
Fonte: Autora (2021).

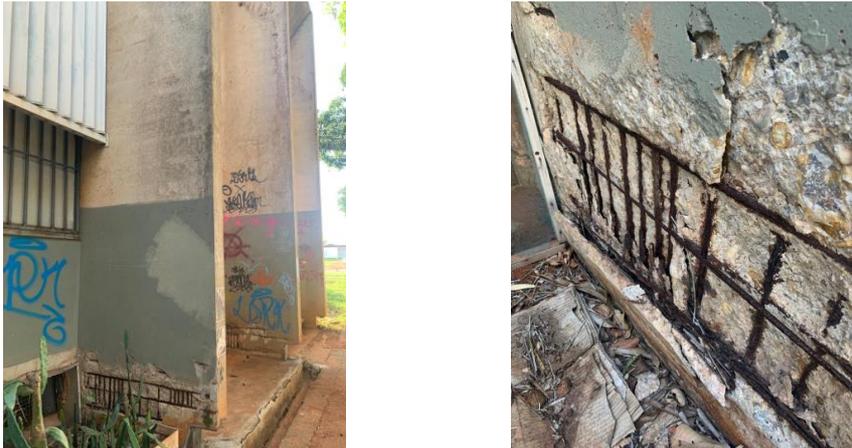
<p>Causas prováveis do(s) dano(s): Dano mais crítico é corrosão das armaduras com perda de seção. Causa provável da corrosão é a carbonatação. Observação: a presença de cloretos pode ser comprovada por meio de ensaio com aspersão de solução contendo nitrato de prata.</p>
<p>Mecanismos de degradação do(s) dano(s): Reação expansiva do processo de corrosão.</p>
<p>Possíveis efeitos (Efeito potencial da falha): A reação expansiva do processo de corrosão pode continuar acelerando a corrosão das armaduras, enfraquecendo a estrutura do elemento como um todo devido à diminuição da resistência do elemento à tração. A expansão das armaduras pode causar fissurações, deslocamento do concreto, perda de aderência entre a armadura e o concreto e em casos extremos, pode ocasionar colapso da estrutura.</p>
<p>Classificação de Severidade (S): 5</p>
<p>Classificação de Ocorrência (O): 5</p>
<p>Classificação de Detecção (D): 3</p>
