# Estado de conservação de fachada-cortina modernista: estudos estatísticos dos fatores que afetam o padrão de envelhecimento natural

*State of conservation of a modernist curtain wall: statistical studies of factors that affect the natural aging pattern*

Tatiana Renata Pereira Jucá

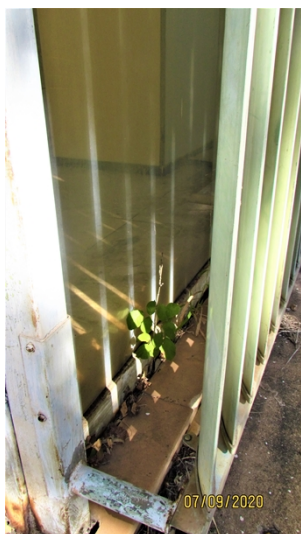
(c) Encontro com o nível do solo

estado mais intenso de corrosão, principalmente pelo contato dos montantes e das guias de aço da base da fachada-cortina apoiados diretamente sobre o contrapiso, que ocorre no nível de soleira (sem elevação ou rodapé), facilitando a percolação de água e concentrando a umidade daquela região.

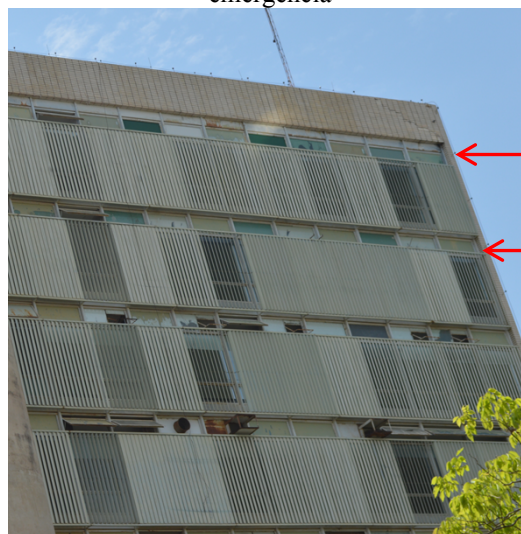
(d) Encontro com a fachada norte

As fachadas-cortina foram projetadas encaixadas nas empenas (fachadas cegas) e na platibanda, de forma que as interfaces e vinculações ao corpo do edifício ficassem protegidas da ação da chuva (ver Figura 4d). No entanto, a forma do edifício sem pilotis favorece a degradação dos pavimentos em contato com o solo de forma mais precoce do que os demais pavimentos.

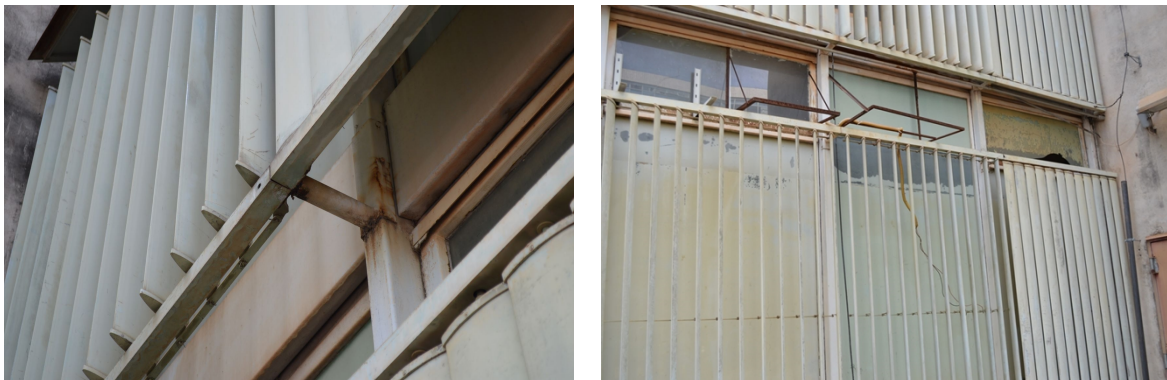
Figura 8 – Elementos aderidos à fachada

O sistema de sombreamento com brises de alumínio fixado à fachada-cortina foi soldado nos montantes (Figura 8a). Parte dessas aletas não funciona mais em decorrência da deposição de sujeira e de produtos de corrosão acumulados entre elas e as partes metálicas que compõem o brise. Os suportes metálicos para a instalação de aparelhos de ar-condicionado tipo janela podem ser visualizados na Figura 8b. Esses suportes foram soldados às travessas da fachada-cortina e já apresentam sujidades e depósitos de produtos de corrosão.

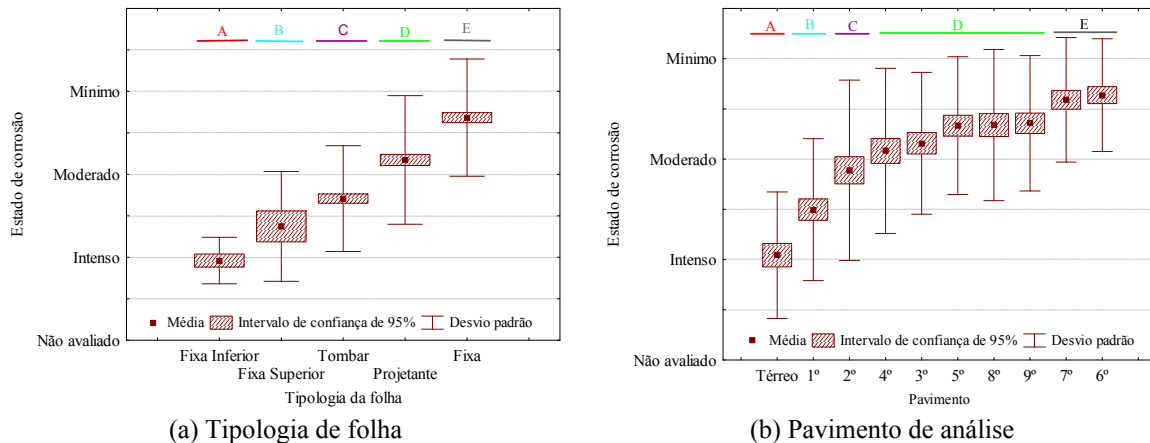
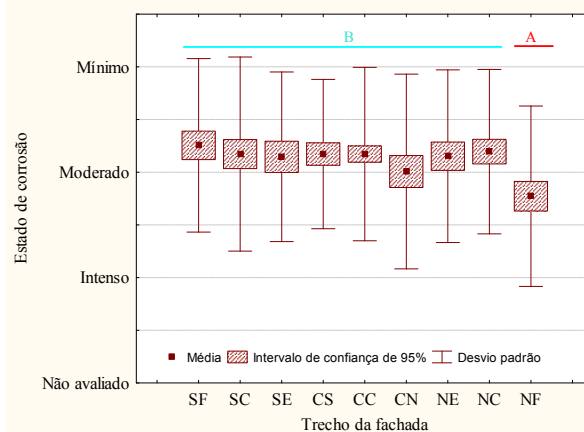
Figura 9 - Estado de corrosão

A tipologia fixa foi a que apresentou o melhor comportamento à corrosão, seguida da projetante (folha superior entre o 1º e o 9º pavimentos) e de tombar (folha inferior entre o 1º e o 9º pavimentos) – ver Figura 9a. Os piores resultados foram observados nas tipologias fixa superior e fixa inferior, ambas localizadas no pavimento térreo, cujas médias se aproximaram mais do estado de corrosão intensa.

O teste de Tukey indicou cinco grupos distintos entre si. Os diferentes estados de corrosão são explicados pelo posicionamento e pela condição de exposição e uso das folhas. As folhas fixas superior e inferior, localizadas no pavimento térreo, apresentaram o pior estado de corrosão, fato que se explica em razão do maior contato do pavimento térreo com a umidade, tanto da chuva, quanto a oriunda das regas dos jardins próximos e das operações de limpeza de piso. Isso ratifica a afirmação do Committee on Curtain Wall Systems of the Architectural Engineering Institute of the American Society of Civil Engineers (2013) de que a água é a principal causa das manifestações patológicas. As folhas fixas localizadas entre o 1º e o 9º pavimentos são aquelas que não sofrem as ações de manuseio dos usuários, o que lhes causaram poucos danos ao longo do tempo. Por sua vez, as folhas projetantes se aproximam do estado moderado de corrosão, possivelmente pelas vinculações para fixação dos suportes de ar-condicionado em diversos módulos. A tipologia folha de tombar, em estado de corrosão entre moderado e intenso, revela a influência das operações de limpeza do piso, em geral realizadas diariamente, dado que se tratava de ambiente de escritório.

Na Figura 9b se apresenta como o pavimento em que as esquadrias se encontram instaladas influencia o estado de corrosão. O teste de Tukey apresentou cinco grupos estatisticamente distintos, dependendo da localização das esquadrias em diferentes alturas no edifício. O pavimento térreo foi aquele que apresentou o

Quanto à importância do estado de corrosão, após o térreo (agrupamento A), surge o 1º pavimento seguido pelo 2º pavimento. O 1º pavimento (agrupamento B) teve boa parte dos ambientes identificados na inspeção visual como ambulatórios e salas voltadas para atendimento à saúde, o que demandaria mais assepsia do local. No 2º pavimento (agrupamento C) havia uma área de cozinha do tipo industrial que abastecia o refeitório, cujo ambiente exige operações de limpeza mais frequentes e com produtos que agredem mais os elementos metálicos. Os pavimentos intermediários e superiores – do 3º ao 9º – são aqueles menos suscetíveis à corrosão (agrupamentos D e E). Ressalta-se que, embora a laje de cobertura do edifício apresentasse perda de estanqueidade decorrente de problemas no telhado e no sistema de impermeabilização, o detalhe arquitetônico da platibanda que se projeta do plano da fachada (ver Figura 4d) foi capaz de proteger a parte superior da fachada-cortina, evitando a passagem das águas pluviais.

O teste de Tukey para a variável *trecho da fachada* é mostrado na Figura 9c. Quando foi avaliado o estado de corrosão em relação ao trecho da fachada, notou-se que as médias se apresentaram próximas ao estado moderado de corrosão. Os estados de corrosão em relação aos trechos da fachada não apresentaram diferença estatística significativa, excetuando-se o trecho NF. Mesmo apresentando-se distinto do restante dos trechos – que não apresentam diferenças estatísticas significativas nas múltiplas comparações –, o trecho NF é influenciado pela chuva dirigida mais intensa na fachada norte, que tende a concentrar mais umidade, visto que os ventos predominantes são menos intensos na direção oeste, conforme indicado nos estudos de Zanoni, Sanchez e Bauer (2018) para a cidade de Brasília. Os trechos da fachada-cortina conexos às escadas de emergência de concreto aparente e às áreas de banheiros não influenciaram o estado de corrosão, se comparados aos demais ambientes usados como escritório.

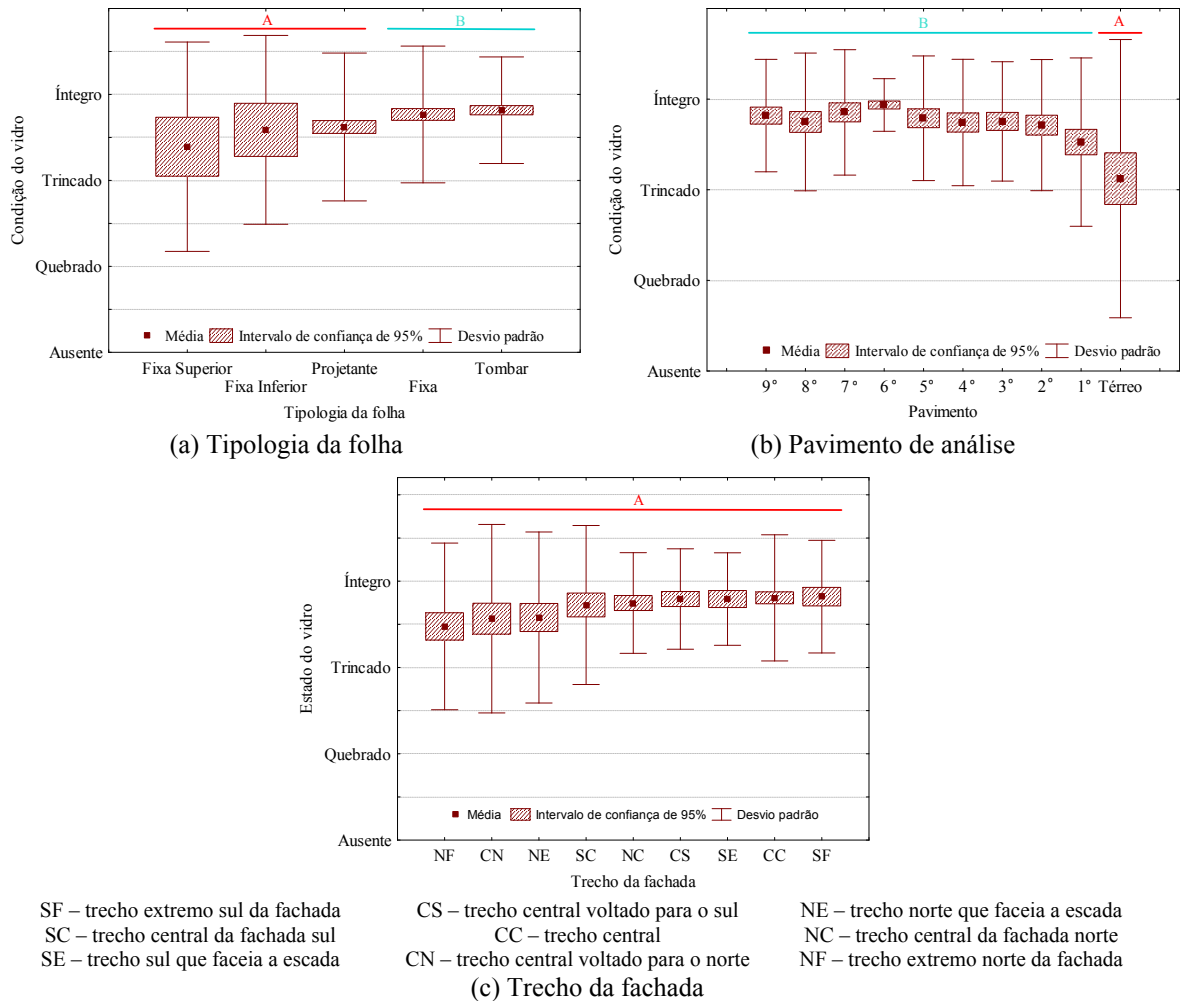
Figura 10 - Condição do vidro

A Figura 10a apresenta de que forma a condição do vidro é influenciada pela tipologia da folha e indica a formação dos agrupamentos decorrentes da aplicação do teste de Tukey. Pelos resultados, as tipologias de folhas fixas e de tombar apresentaram vidros mais íntegros, não havendo diferenças estatísticas entre as duas tipologias, quando aplicado o teste de Tukey (agrupamento B). Já as tipologias projetante, fixa inferior e fixa superior formam um agrupamento distinto (agrupamento A), cuja média se aproxima mais da condição vidro trincado. Porém, as tipologias fixa superior e inferior mostraram maior variabilidade no intervalo de confiança e no desvio padrão em relação às outras tipologias.

As falhas de integridade do vidro estão relacionadas a seu uso inadequado ou a acidentes, pois podem ocorrer choques entre pessoas e a mobília com a superfície envidraçada ou mesmo o manuseio brusco das folhas móveis. Outra possibilidade é a corrosão dos perfis de aço, ou mesmo do bagueite, que pode resultar em produtos expansivos e perda de seção, fragilizando as vinculações com o vidro, como indicado pelo Committee on Curtain Wall Systems of The Architectural Engineering Institute of the American Society of Civil Engineers (2013). Nesse caso, o vidro perde estabilidade ao vibrar com as pressões de vento.

A Figura 10b apresenta o resultado de como a condição do vidro é influenciada pela localização dos pavimentos pelo teste de Tukey. Quando se analisa a condição do vidro da fachada oeste em relação à sua distribuição ao longo dos pavimentos, é possível notar um comportamento semelhante entre o 9° e o 1° pavimentos (agrupamento B), indicando na média haver mais vidros íntegros. Já o pavimento térreo apresentou o pior comportamento e diferenças em relação aos outros andares. No pavimento térreo, o desvio padrão também é maior, mostrando haver distinção entre o comportamento desse pavimento e o dos demais (agrupamento A).

Uma das explicações para a ocorrência de mais vidros trincados no pavimento térreo, que o distinguiu dos demais, é o fato de terem ocorrido manutenções corretivas à medida que danos nos vidros dos andares mais altos eram percebidos, visto que, além de comprometer a estanqueidade do interior dos ambientes, o vidro também é responsável pela segurança dos ocupantes. Outra possibilidade é que os danos no vidro possam ter sido causados pela corrosão dos perfis, que se mostrou mais intensa no térreo em função de haver mais contato do pavimento com a umidade. Os produtos de corrosão são expansivos e geram tensões diferenciais nos vidros, podendo provocar sua ruptura.

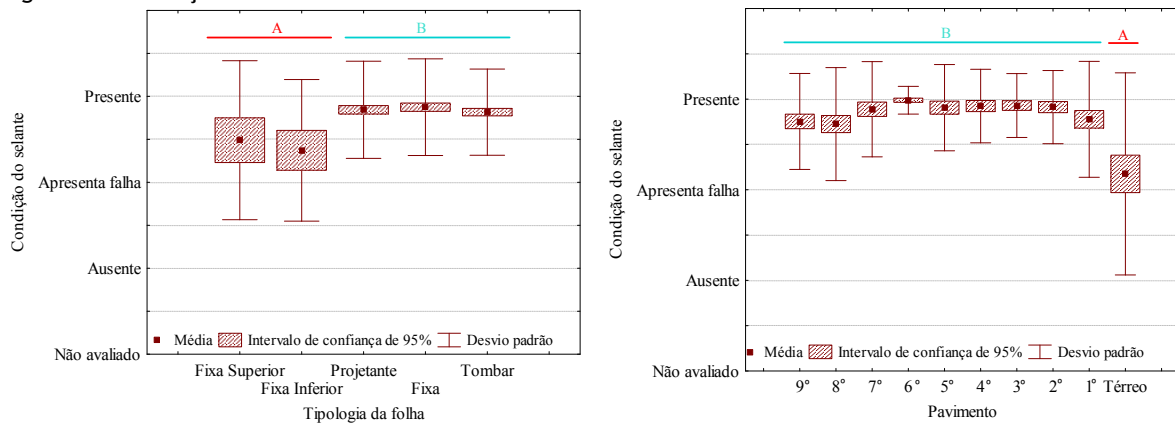
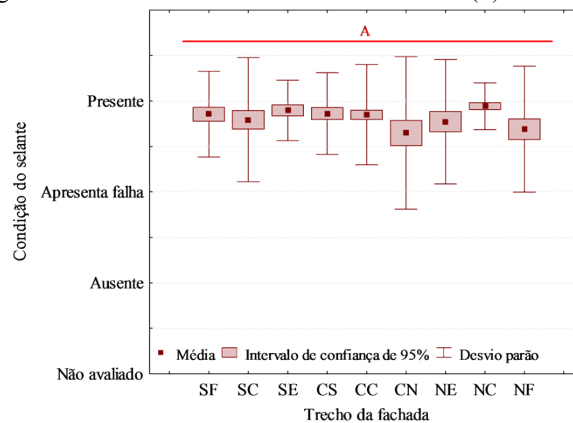
Figura 11 - Condição do selante

A ausência do selante pode levar à perda de estanqueidade pela penetração de água da chuva pela fachada-cortina, danificando os pisos em madeira e parquet, inclusive com infiltrações para os andares inferiores. Em decorrência das manutenções realizadas para a reposição do selante, foram observados pontos com excesso de material aplicado, o que indica que as ações de manutenção não foram feitas por equipe especializada e que somente buscavam melhorar as condições de estanqueidade da fachada-cortina. A condição do selante das folhas fixa inferior e fixa superior podem ter influenciado o estado de corrosão dos elementos metálicos e das condições do vidro, já que esses também apresentaram os piores comportamentos no pavimento térreo.

Além de uma pior condição para o selante, o pavimento térreo também apresentou um pior estado de conservação em relação à corrosão e ao estado de integridade do vidro. O microclima na fachada oeste pode influenciar esse comportamento do pavimento térreo, devido à maior presença de umidade decorrente das chuvas e da rega dos jardins, além da pouca circulação do vento na orientação oeste, comprometida ainda pela barreira formada pelo edifício configurado arquitetonicamente como uma barra e sem pilotis.

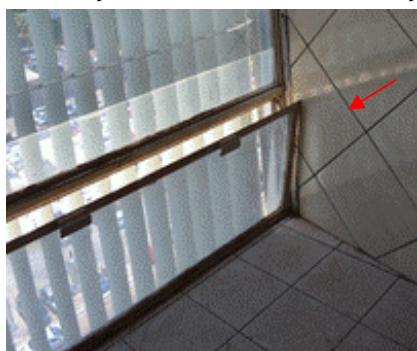
(a) Funcionamento precário da folha de tombar

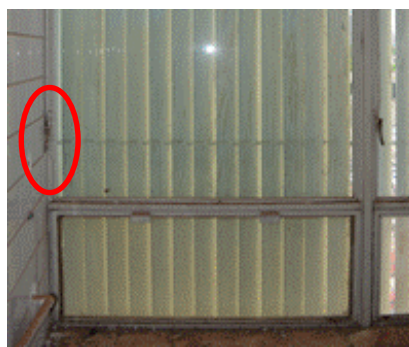
(b) Dificuldade de acionamento do puxador

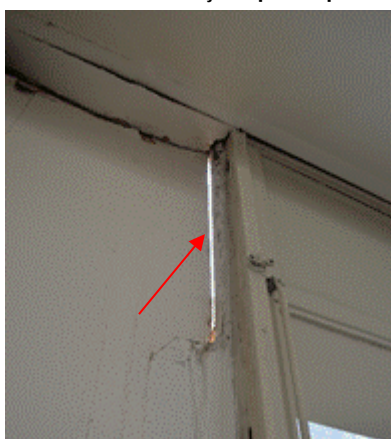
Os encontros entre a fachada-cortina e as escadas de emergência, que foram executadas posteriormente à construção original, não apresentam acabamento adequado. Nas interfaces entre as paredes de concreto e os quadros metálicos, ocorre a penetração de água de chuva e de limpeza do pavimento superior. A perda da estanqueidade em decorrência da penetração de água pelas frestas existentes (Figuras 14a e 14b) compromete o uso do ambiente interno e acelera os mecanismos de degradação.

(a) Fresta entre a fachada-cortina e as escadas de emergência

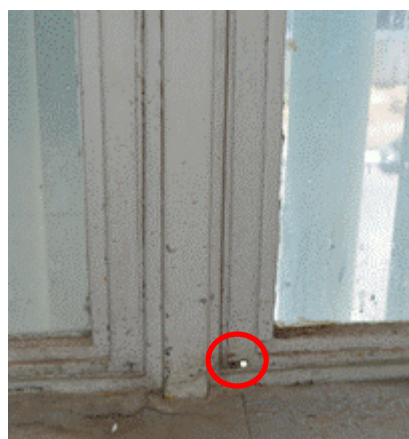
(b) Fresta decorrente da produção dos quadros

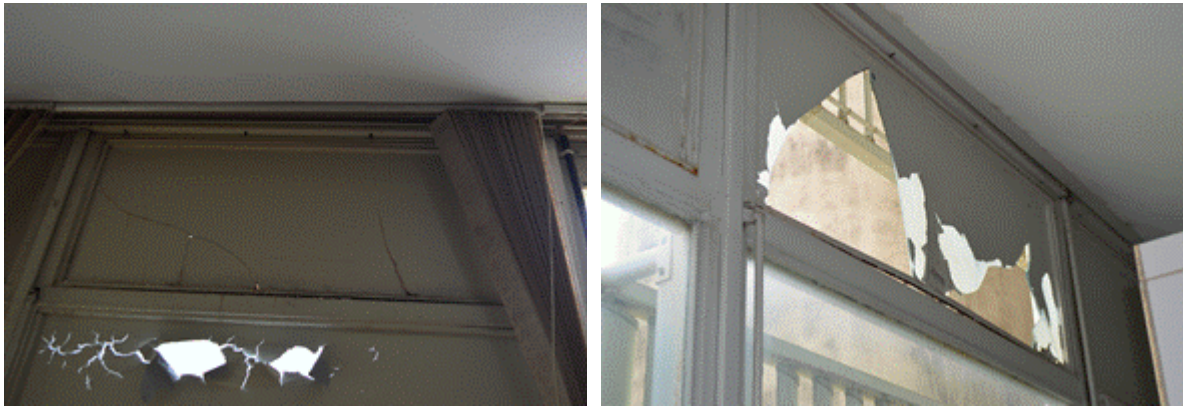
Figura 17 - Exemplos de manutenção precária

Embora a maior parte da fachada-cortina seja composta por vidro, material facilmente lavável, os panos de vidro sem pintura ou aplicação de película fotoprotetora revelam a sujidade impregnada na fachada. Por sua vez, os vidros pintados apresentam descascamento, além de trincas que podem comprometer as condições de estanqueidade da vedação. (Figura 17a).

Os vidros quebrados (Figura 17b) alertam para o risco de queda de pedaços remanescentes sobre os usuários do edifício ou inclusive sobre os transeuntes. A deformação do baguete pode ter exercido pressão no vidro, ocasionando sua ruptura.

(a) Vidro trincado encaixilhado

(b) Vidro quebrado com risco de queda
