**REABILITAÇÃO DA PONTE BRAGHETTO:
ASPECTOS HISTÓRICOS, CONSTRUTIVOS E DE
CONSERVAÇÃO**

Paulo Robert Santos Machado

Dissertação apresentada ao Programa de Pós-Graduação da Faculdade de Arquitetura e Urbanismo da Universidade de Brasília como requisito parcial à obtenção do título de MESTRE em Arquitetura e Urbanismo.

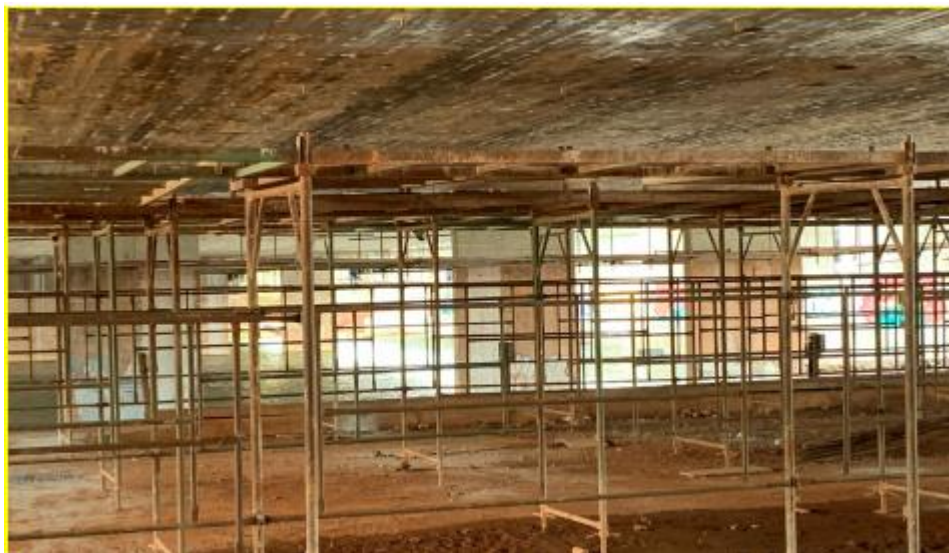
Figura 6 – Vista da face inferior do tabuleiro central – danos ocasionados pela humidade

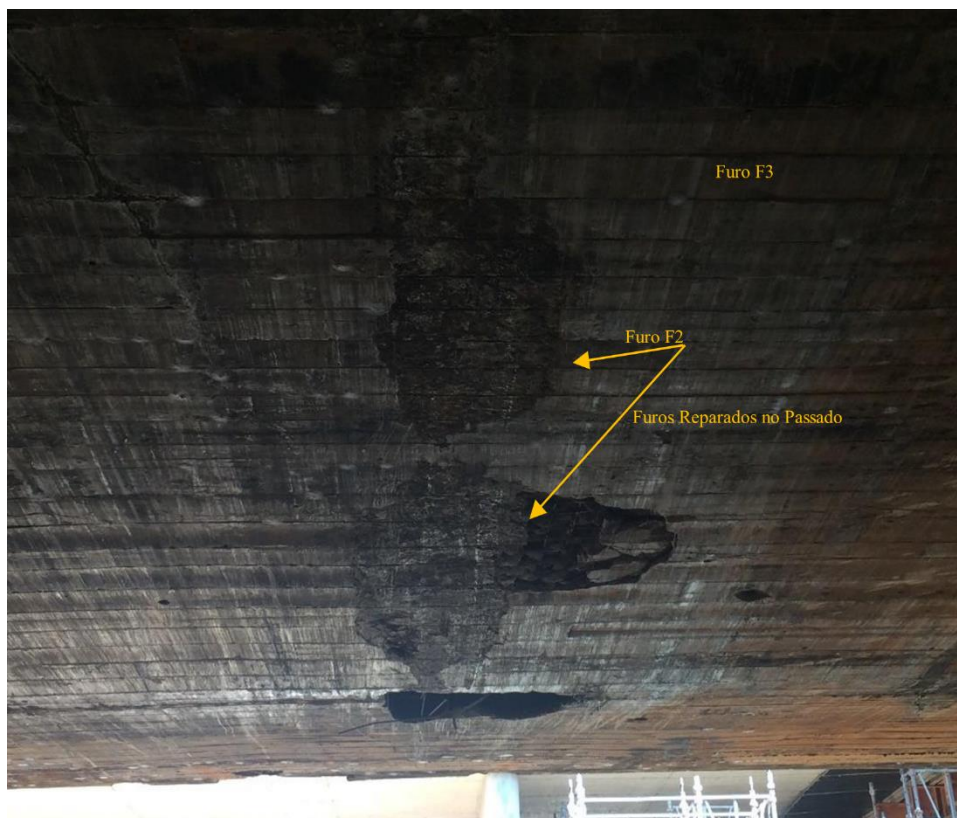
Figura 47 – Furos na Laje Inferior do Tabuleiro (F2, F3 e Furos Reparados)

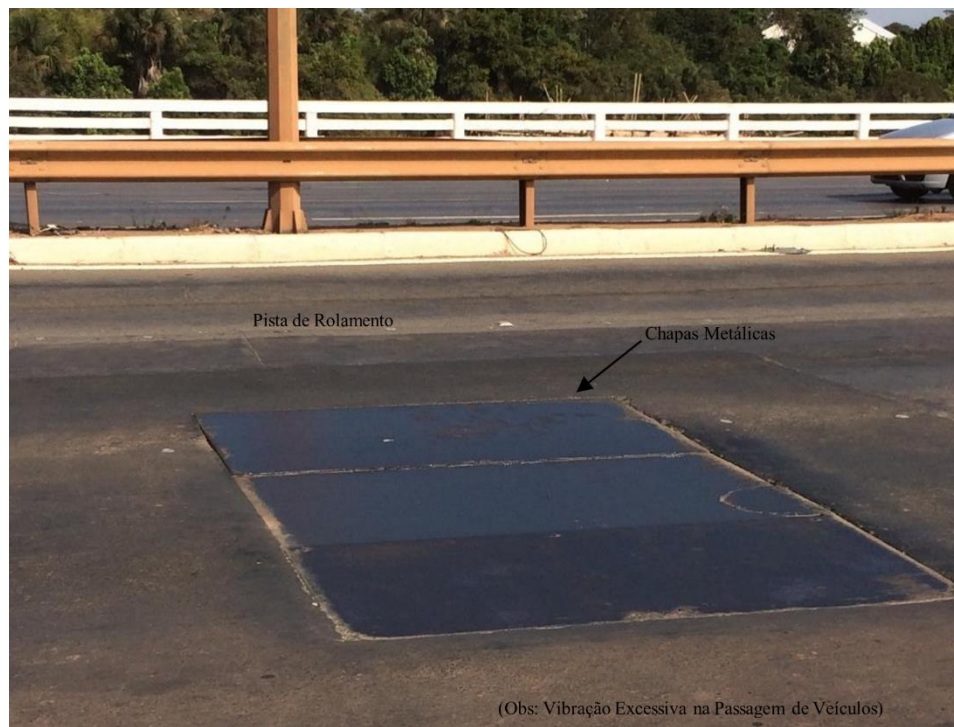
Figura 54 – Laje Superior do Tabuleiro – Eixos E3 a E4 Chapa Metálica p/ Vedar Furo Existente na Laje

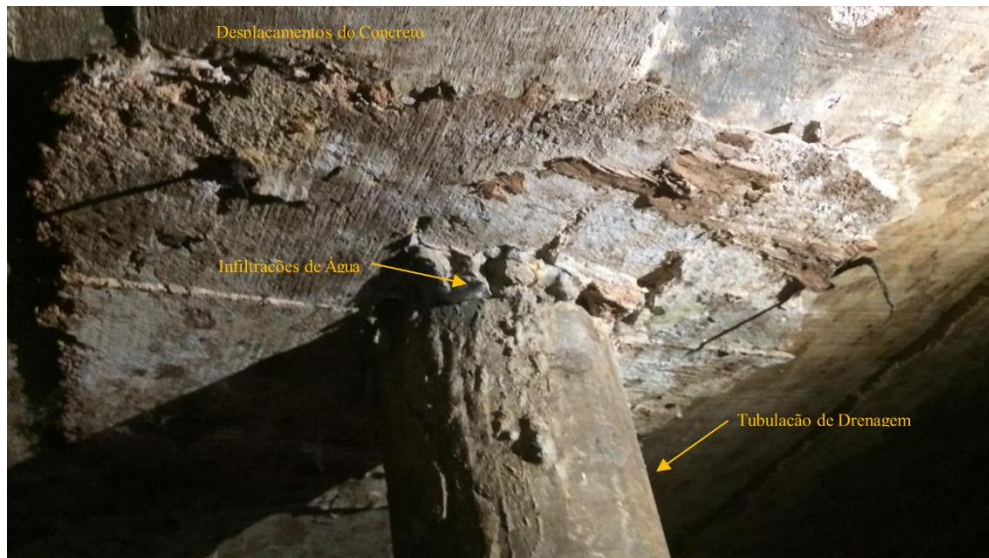
Foram detectados muitos pontos com infiltração caracterizados pela ocorrência de passagem ou acúmulo de água junto a poros do concreto, fissuras, falhas ou aberturas na superfície causadas em especial por água da chuva do sistema de drenagem. Esses pontos de infiltração acabaram causando carreamento de materiais, ferrugem e coloração alaranjada no concreto.

Figura 56 – Infiltrações de Água e Carbonatação do Concreto. Tubulações de Drenagem Desativadas da Galeria Celular entre VL1 e VL2

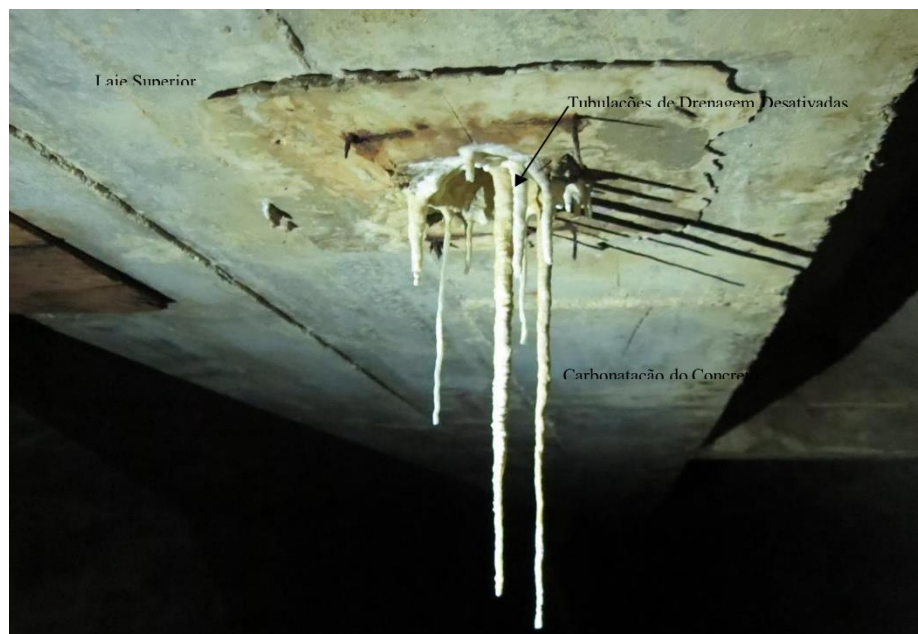
Figura 57 – Tubulações de Drenagem – Infiltrações de Água e Deslocamentos do Concreto. Encontro da Tubulação de Drenagem com Laje de Topo

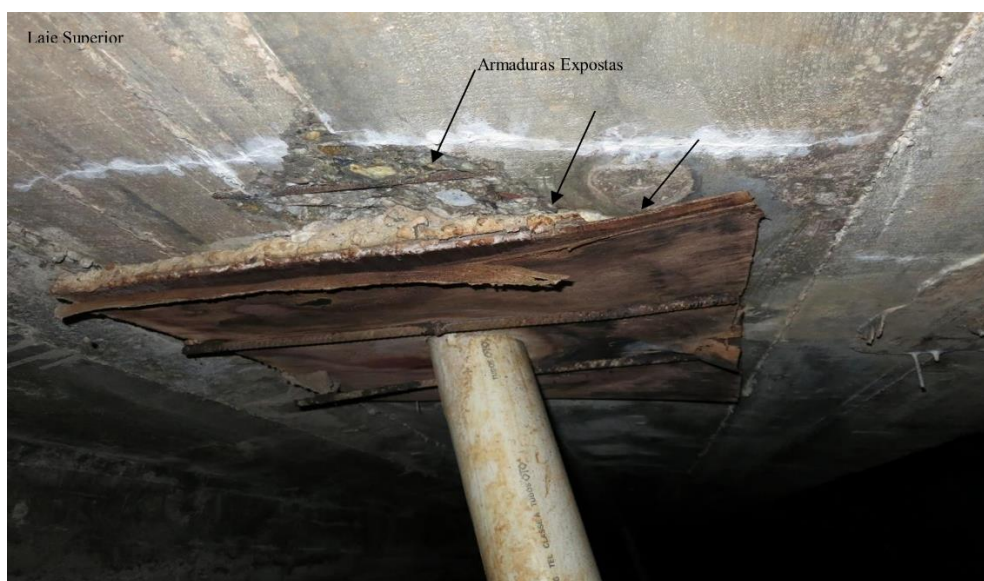
Figura 58 – Tubulações de Drenagem - Infiltrações de Água e Deslocamentos do Concreto

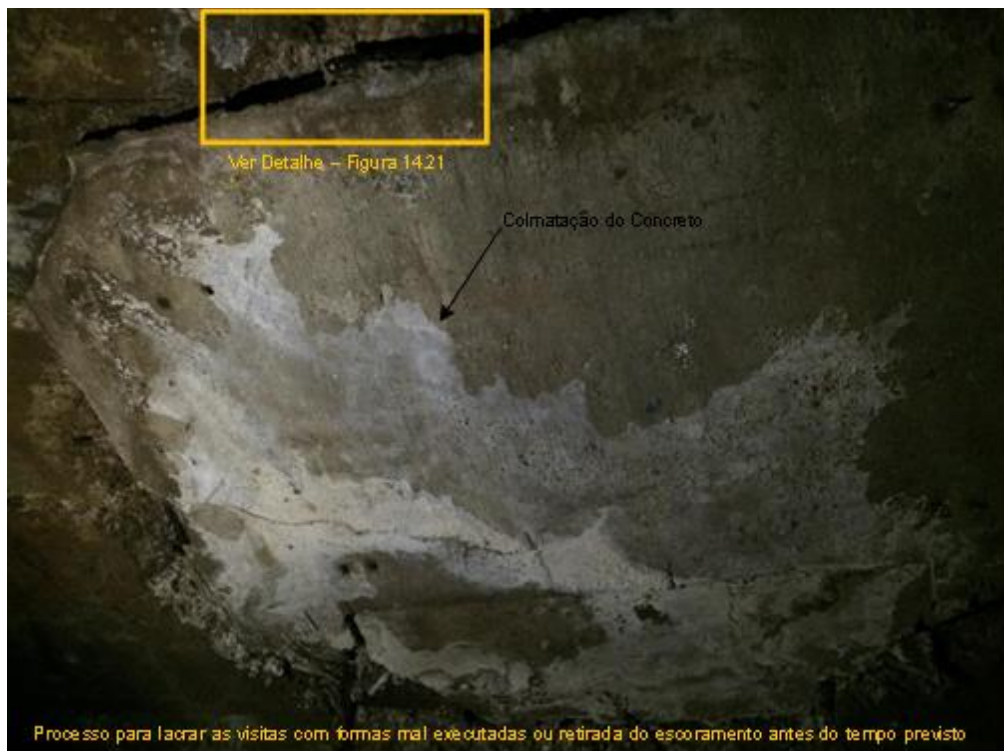
Figura 63 – Deslocamentos do Concreto na Laje Superior. Observação: Locais de acesso que foram lacrados

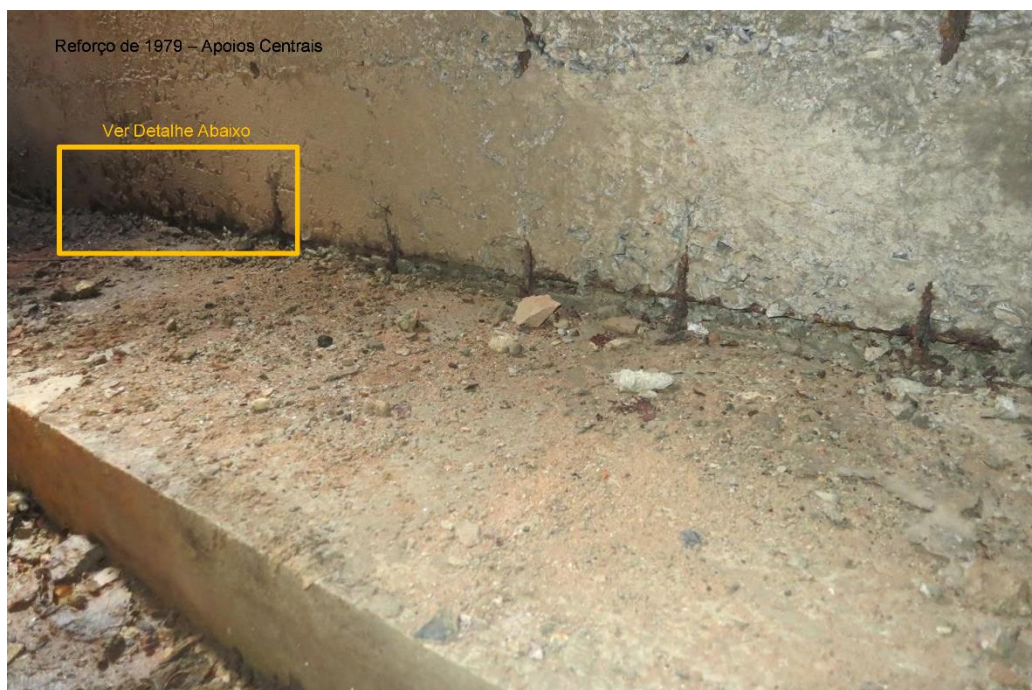
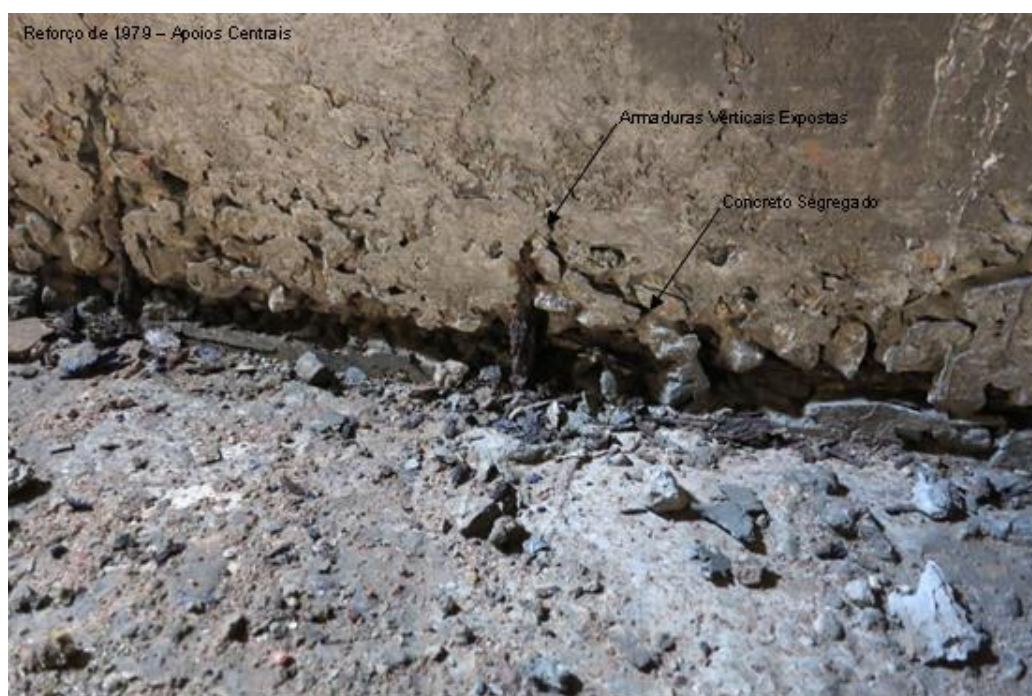
Figuras 66 – Regiões com Concreto Segregado, Baixo Cobrimento e Armaduras Expostas

Muitas dessas manifestações patológicas, como corrosão, tiveram sua gênese devido ao pequeno cobrimento de armadura que era previsto na norma NB1 de 1960, quando da realização da construção da ponte Braghetto.

Metodologia geral para a recuperação do cobrimento de concreto para as armaduras expostas e corroídas:

- Cortar todo o concreto deteriorado até atingir uma camada de concreto sã e homogêneo para total exposição da armadura utilizando rebarbadores, martelos de baixa potência ou manualmente com uso de marretas e ponteiros;
- Apicoar todas as faces do concreto mesmo que não apresentem anomalias para receber o cobrimento de recomposição e homogeneização;
- Escovar energicamente todas as armaduras com perda de seção $\leq 10\%$ da seção original e aplicar *primer* anticorrosivo à base de zinco (ARMATEC ZN);
- Substituir as armaduras com perda de seção $> 10\%$ da seção original. As barras que irão substituir os trechos de armadura afetadas serão solidarizadas à estrutura através de solda, transpasse ou chumbamento com adesivo epoxídico respeitando-se critérios normativos de ancoragem das armaduras;

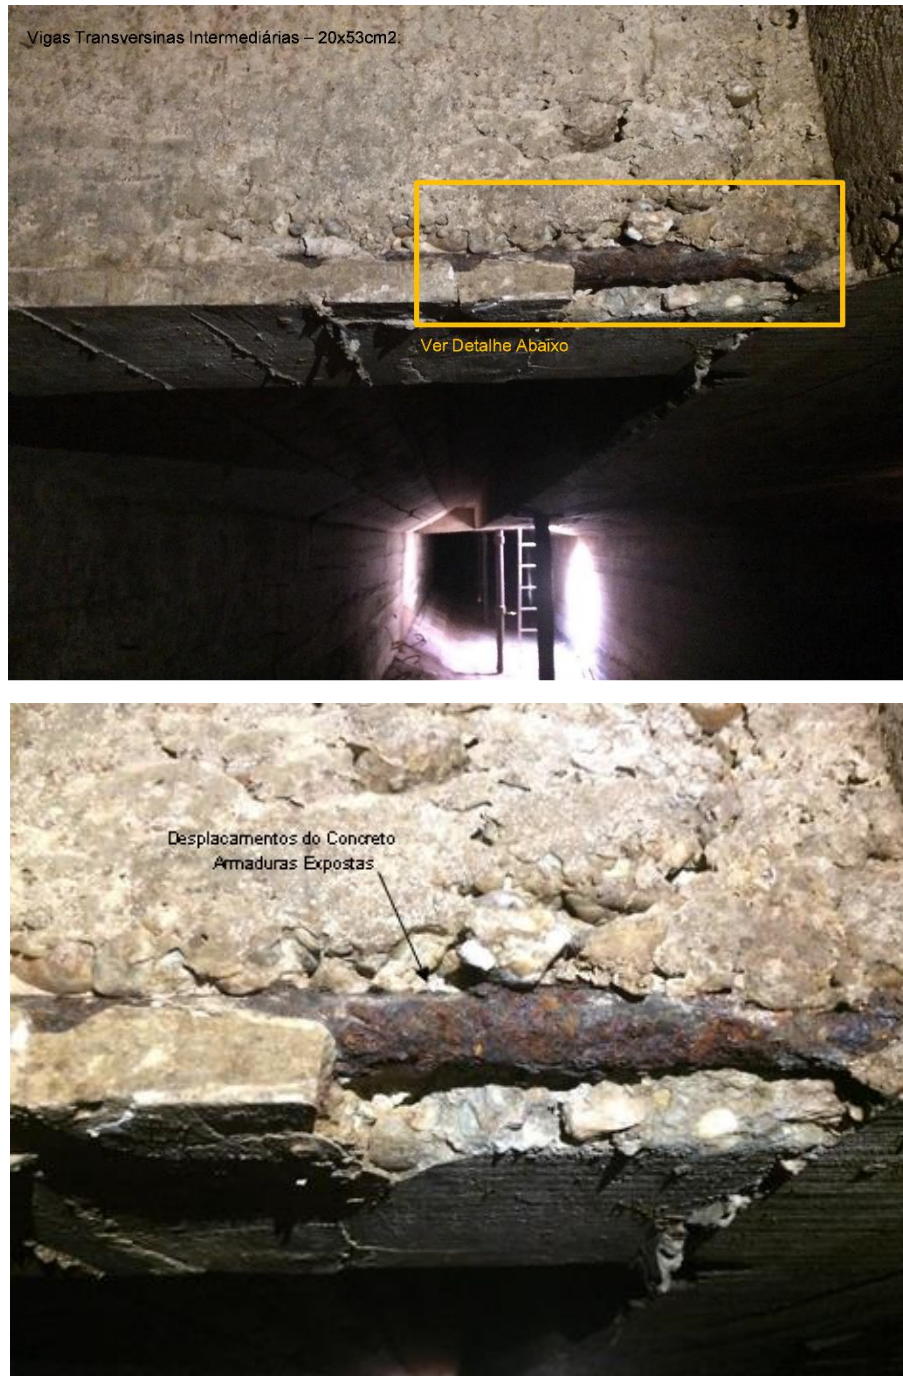
Figuras 67 – Regiões com Baixo Cobrimento e Armaduras Expostas Vigas Transversinas de Topo

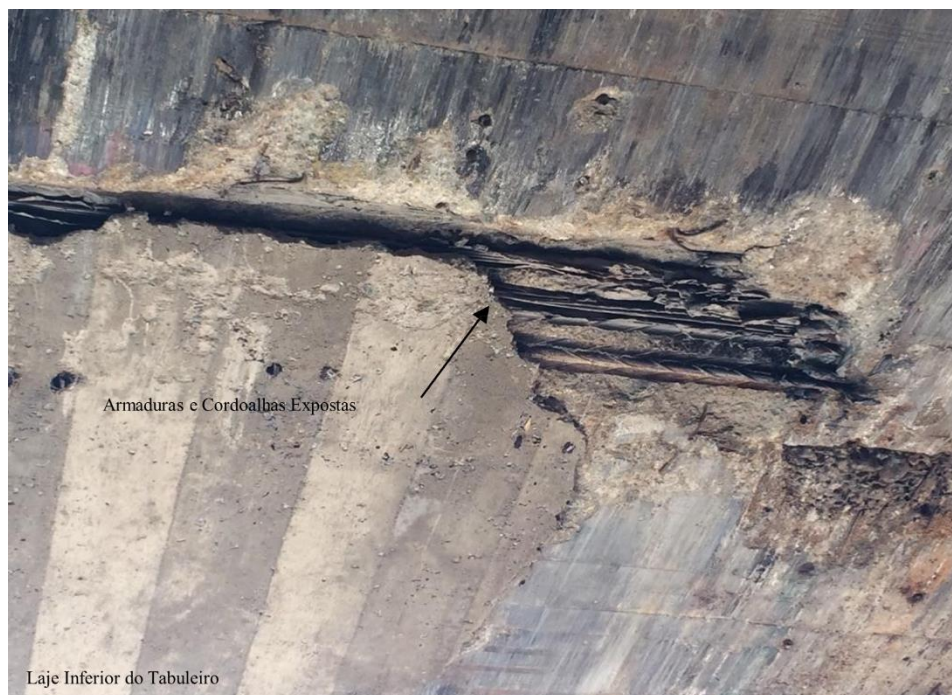
Figura 68 – Armaduras Passivas e Cordoalhas de Protensão Expostas Laje Inferior do Tabuleiro (Colisão de Veículos)

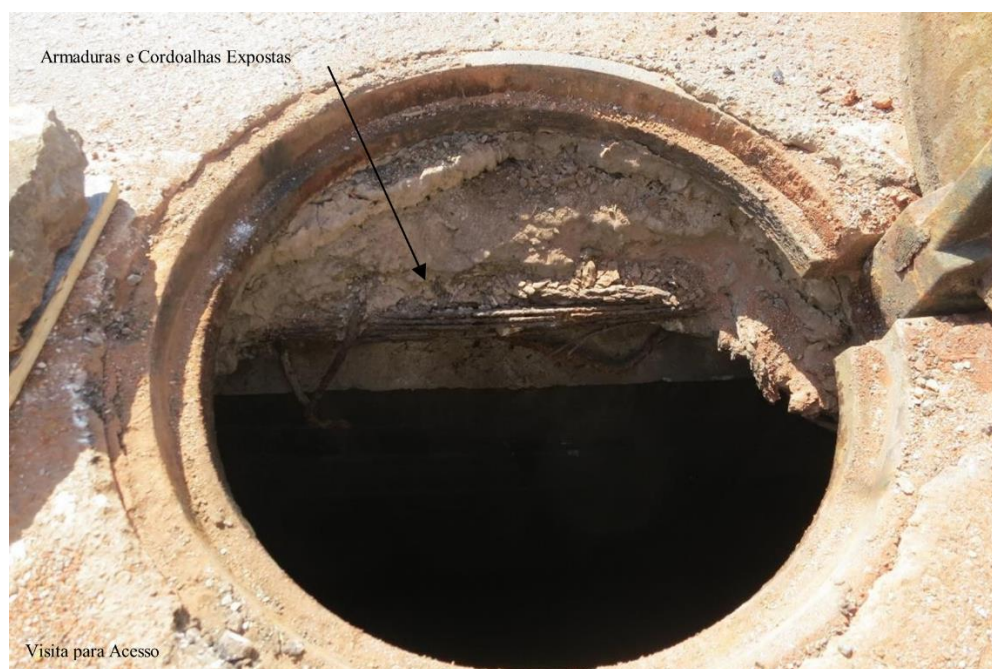
Figura 69 – Armaduras Passivas e Cordoalhas de Protensão Expostas
Laje Superior do Tabuleiro (Quebra da Mísula da Longarina para colocação de Visita)

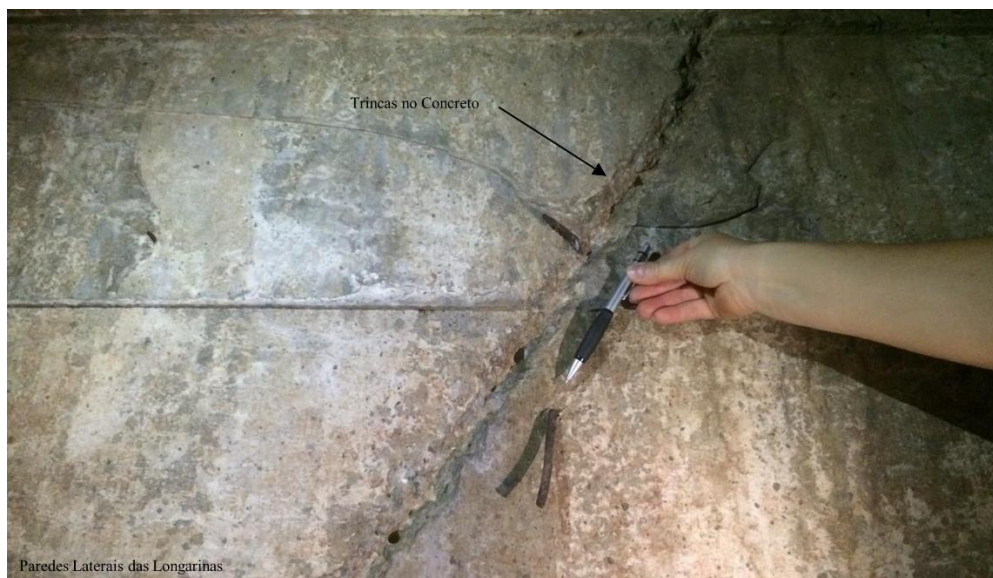
Figura 70 – Trincas na Face Interna das Galerias Celulares

Metodologia geral do tratamento de trincas e fissuras com injeção de resina a base de epóxi:

- Secar a trinca/fissura com jato de ar;
 - Selar as superfícies da trinca/fissura para impedir o epóxi de vazar quando da injeção;
 - Fazer furos ao longo da trinca/fissura espaçados de 10 a 30cm e ligeiramente mais profundos que a altura da trinca/fissura;

- Introduzir tubos plásticos nos furos com pontas salientes de cerca de 10cm e fixados no selante;
 - Fazer a injeção do epóxi em um tubo de cada vez, começando pelo inferior se a trinca/fissura for vertical e por uma das extremidades se a trinca/fissura for horizontal. Nessa fase, todos os outros tubos estarão com a extremidade externa obturada;

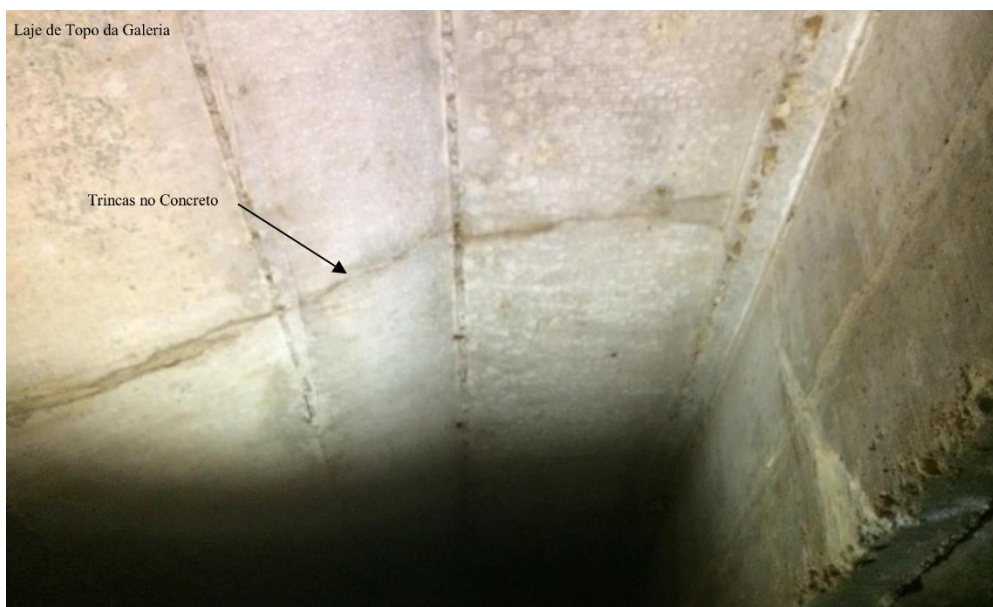
Figura 71 – Trincas na Face Interna das Galerias Celulares

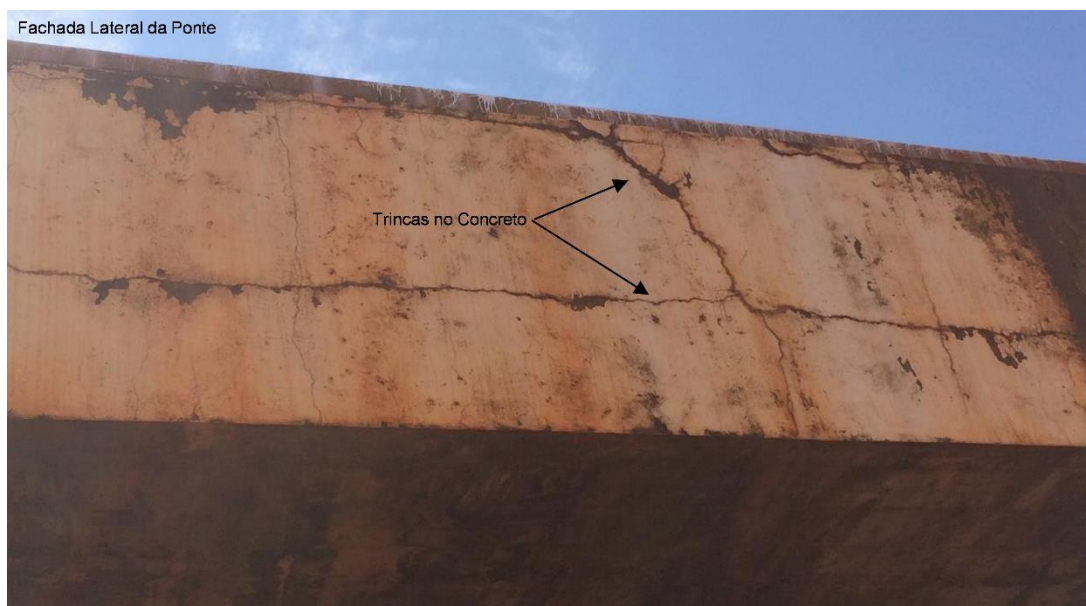
Figura 72 – Trincas na Fachada Externa da Ponte

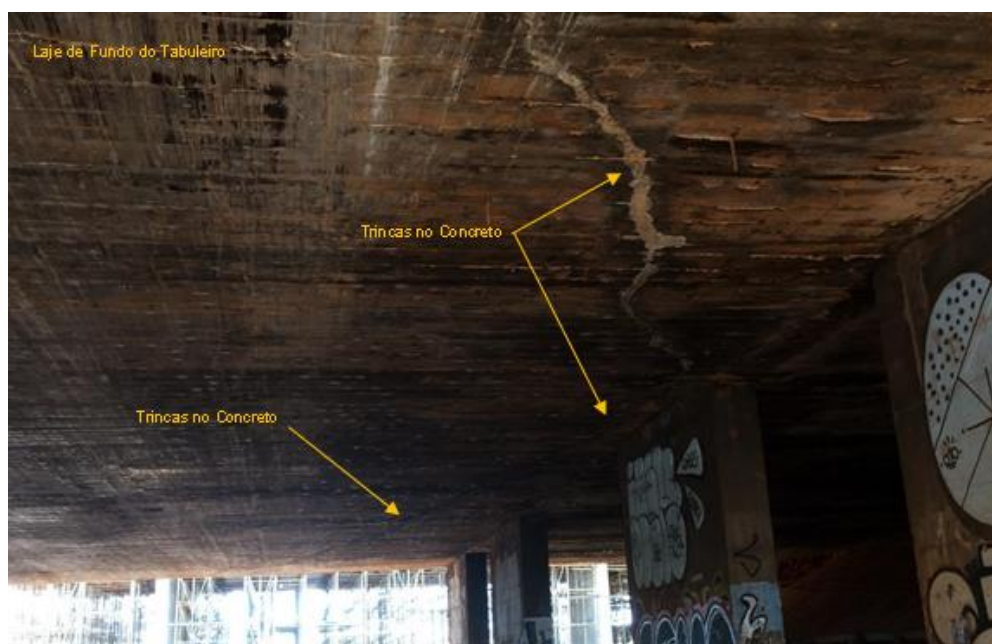
Figura 73 – Trincas na Laje de Fundo do Tabuleiro da Ponte. (Observação: Sinais de Resina Epóxi para Preenchimento das Trincas no Passado)

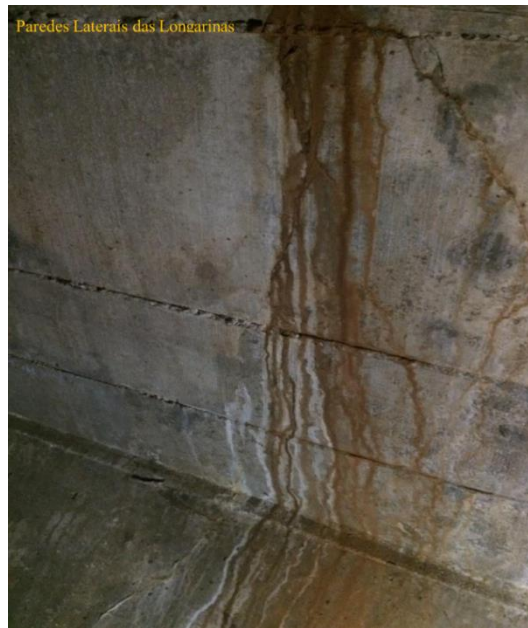
Figura 74 – Trincas nas Paredes das Longarinas. Pontos de Infiltração, Carreamento de Material, Ferrugem e Coloração Alaranjada no Concreto

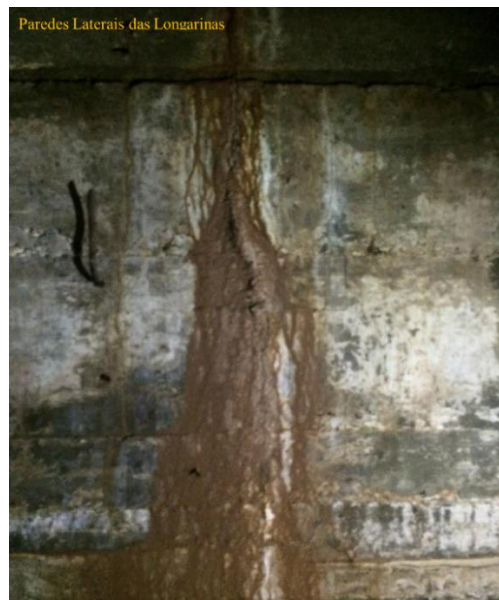
Figura 75 – Trincas nas Paredes das Longarinas. Pontos de Infiltração, Carreamento de Material, Ferrugem e Coloração Alaranjada no Concreto

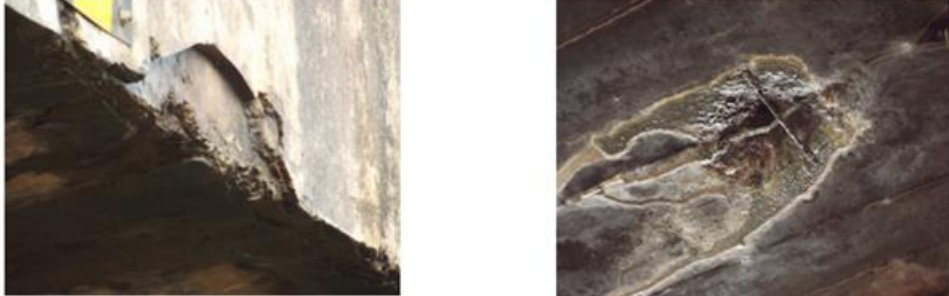
Figura 131 – Danos na laje inferior do caixão perdido
