**AVALIAÇÃO DAS CONDIÇÕES DE ACESSIBILIDADE**  
**PARA PESSOAS COM DEFICIÊNCIA VISUAL EM**  
**EDIFICAÇÕES EM BRASÍLIA – ESTUDO DE CASOS**

**AVALIAÇÃO DAS CONDIÇÕES DE ACESSIBILIDADE PARA  
PESSOAS COM DEFICIÊNCIA VISUAL EM EDIFICAÇÕES EM  
BRASÍLIA – ESTUDO DE CASOS**

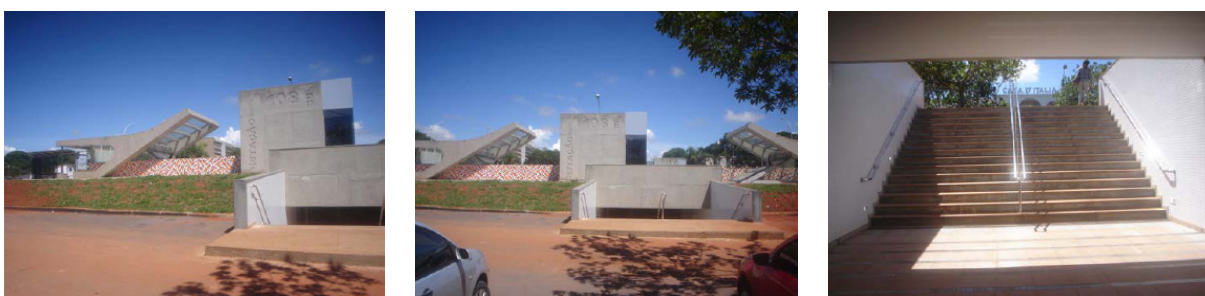
A ilustração 8 demonstra a falta de sinalização do estacionamento disponibilizado para a Estação de Metrô 108 Sul:

Ilustração 8 – Fotos do acesso e estacionamento da Estação de Metrô 108 Sul.

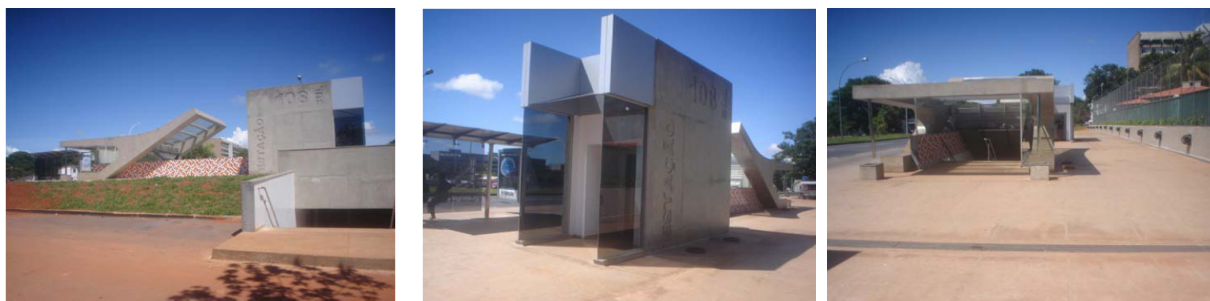
A ilustração 14 demonstra a ausência de sinalização visual adequada e de sinalização tátil nos acessos da Estação 108 Sul:

Ilustração 14 – Fotos dos acessos da Estação de Metrô 108 Sul sem a sinalização recomendada pela norma técnica.

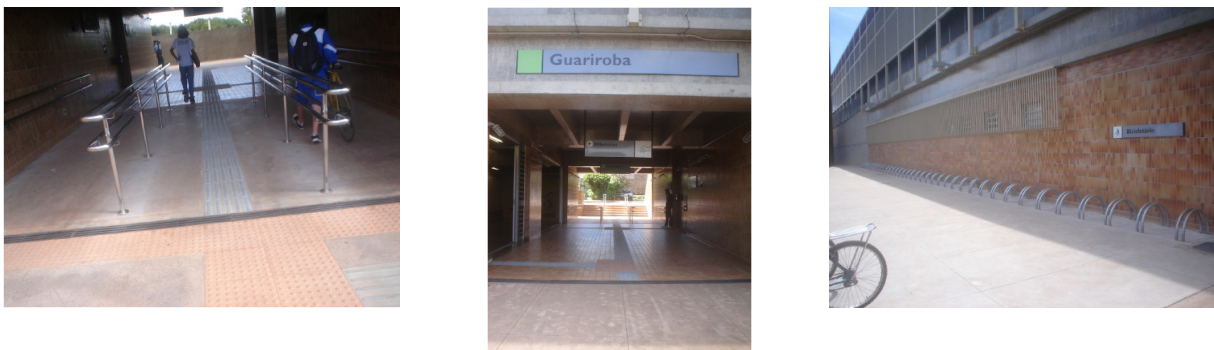
A ilustração 15 apresenta os acessos da Estação Guariroba com sinalização incompleta:

Ilustração 15 – Fotos dos acessos da Estação de Metrô Guariroba sem a sinalização recomendada pela norma técnica.

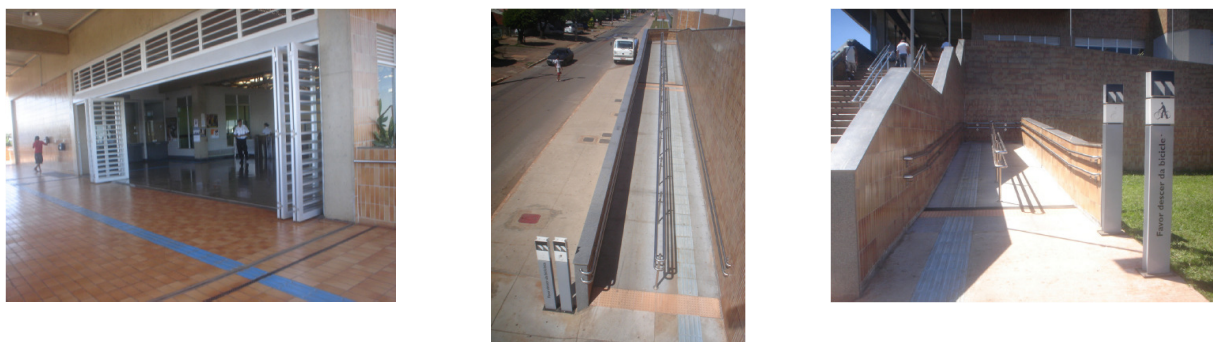
Ilustração 16 – Fotos dos acessos da Estação de Metrô Terminal Ceilândia sem a sinalização recomendada pela norma técnica.

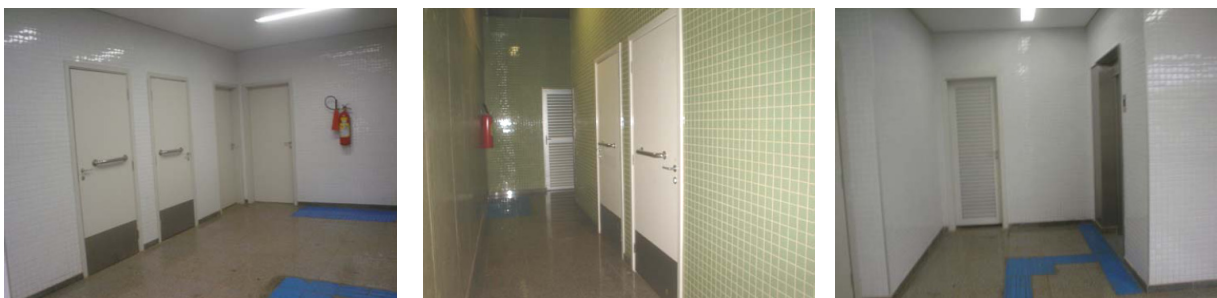
A ilustração 20 exibe fotos das portas sem sinalização localizadas na Estação 108 Sul:

Ilustração 20 – Fotos das portas da Estação de Metrô 108 Sul sem sinalização de acordo com a norma.

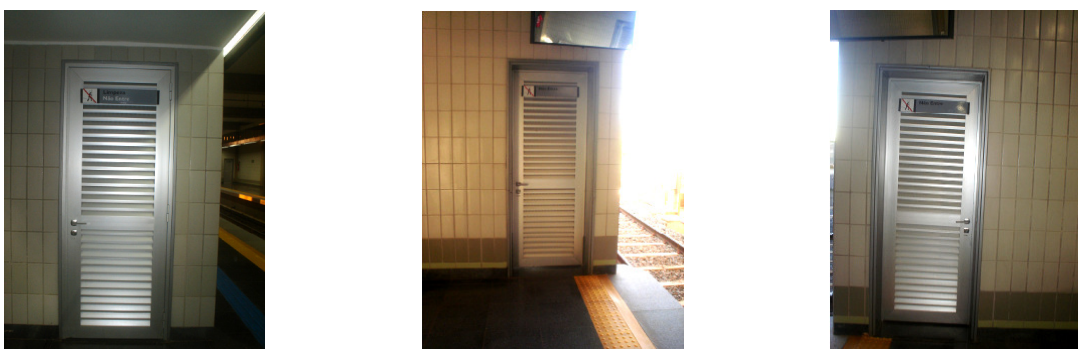
A ilustração 22 mostra as portas, com a sinalização incorreta, localizadas na Estação Terminal Ceilândia:

Ilustração 22 – Fotos das portas da Estação de Metrô Terminal Ceilândia com sinalização incorreta.

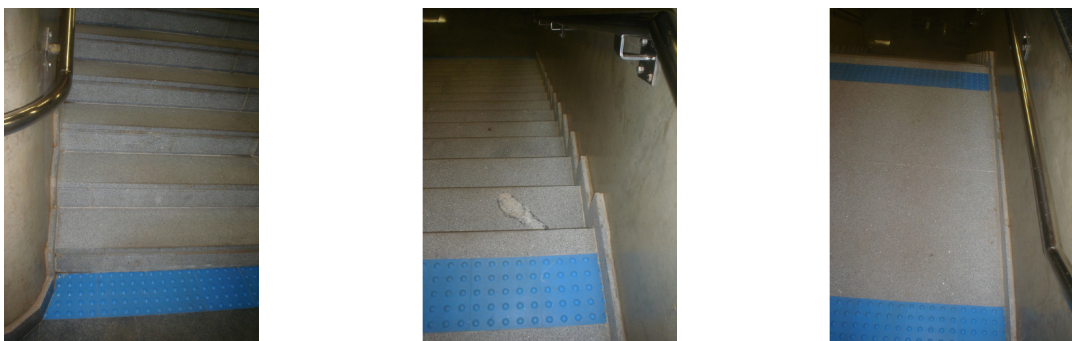
Ilustração 24 – Fotos das escadas da Estação de Metrô Guariroba com sinalização com piso tátil, mas sem a sinalização de degraus.

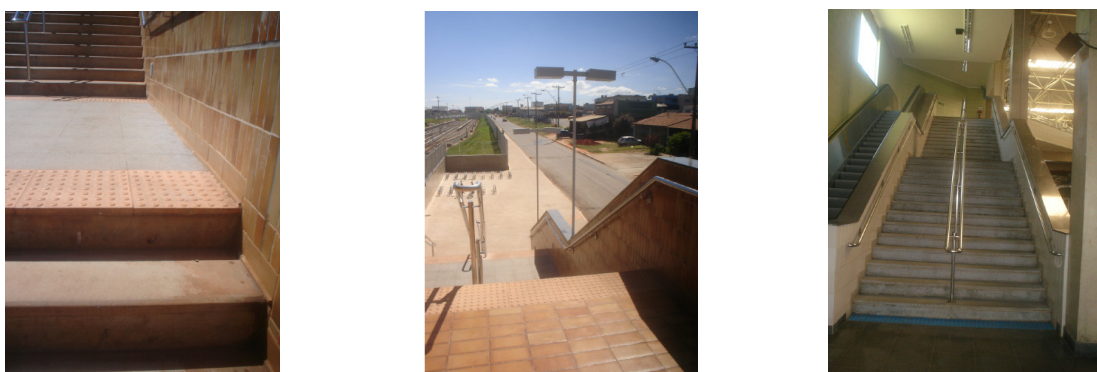
Ilustração 25 – Fotos das escadas da Estação de Metrô Terminal Ceilândia com e sem a sinalização adequada.

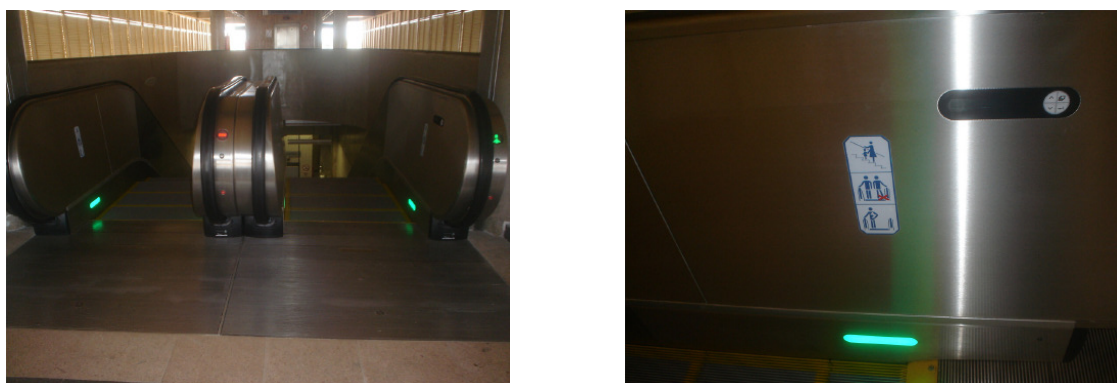
Ilustração 37 – Fotos das escadas rolantes da Estação de Metrô Guariroba sem a sinalização exigida pela norma técnica.

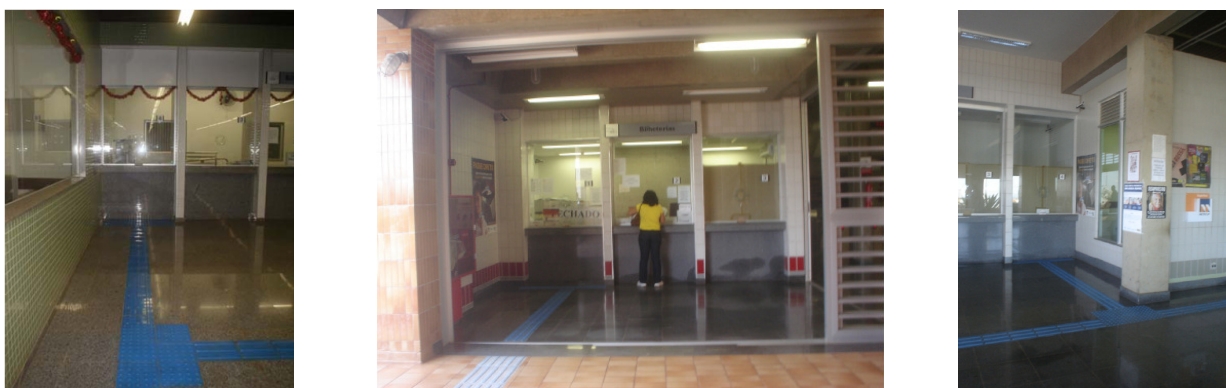
Ilustração 42 – Fotos das bilheterias de atendimento a pessoa com deficiência visual sinalizadas com piso tátil direcional e de alerta, mas sem funcionário para realizar o atendimento, nas estações de metrô 108 Sul, Guariroba, e Terminal Ceilândia, respectivamente.

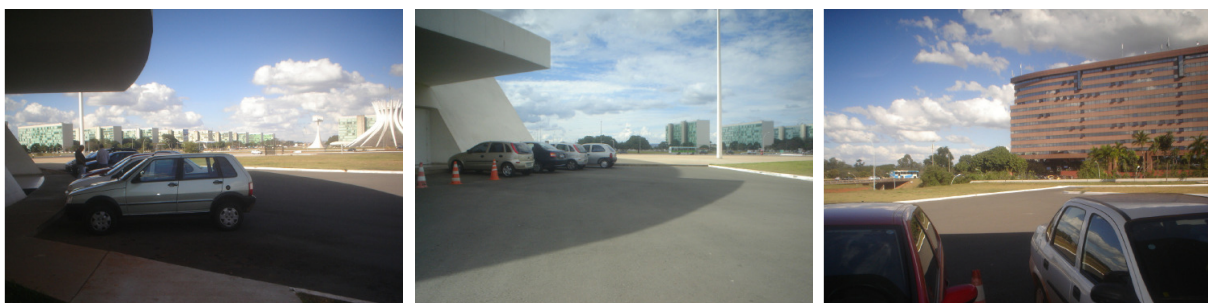
Ilustração 48 – Fotos do estacionamento do Museu Nacional sem a sinalização recomendada pela norma técnica.

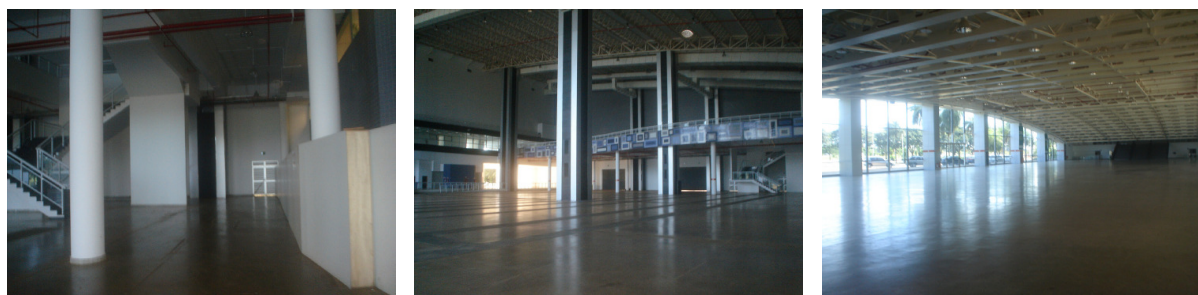
Ilustração 53– Fotos da área interna do Centro de Convenções sem a sinalização adequada.

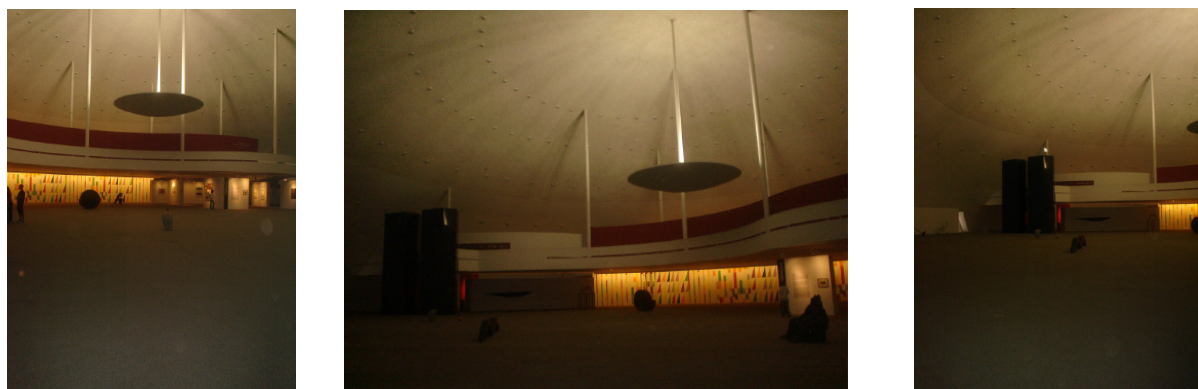
Ilustração 54 – Fotos da área interna do Museu Nacional sem a sinalização adequada.

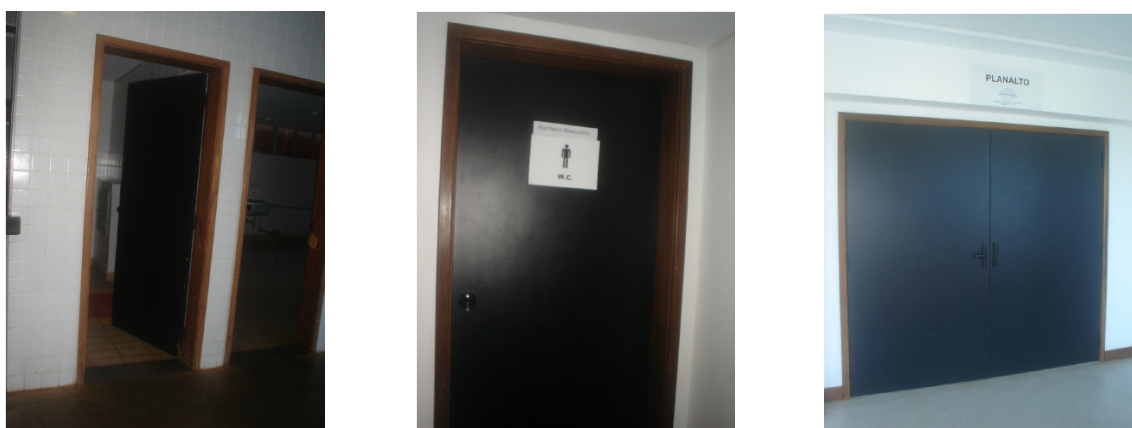
Ilustração 56– Fotos das portas do Centro de Convenções sem a sinalização adequada.

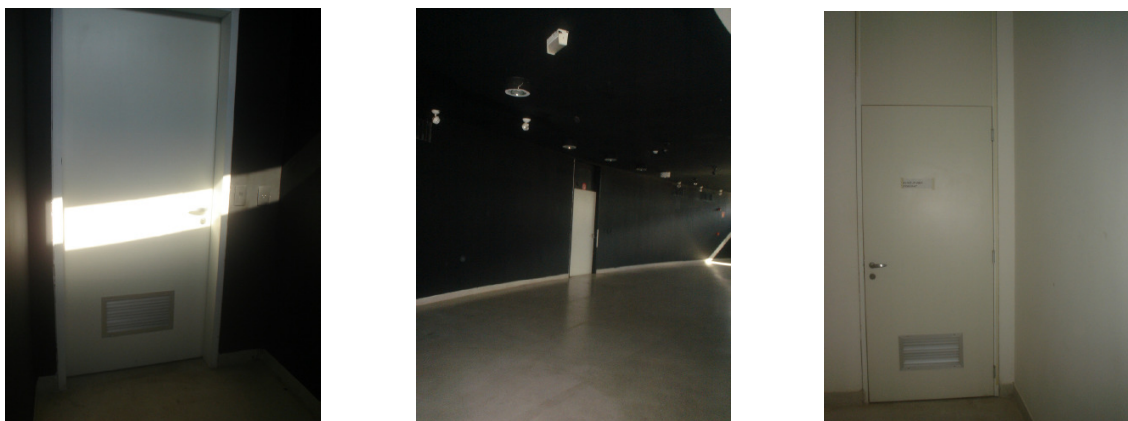
Ilustração 57 – Fotos das portas do Museu Nacional sem a sinalização adequada.

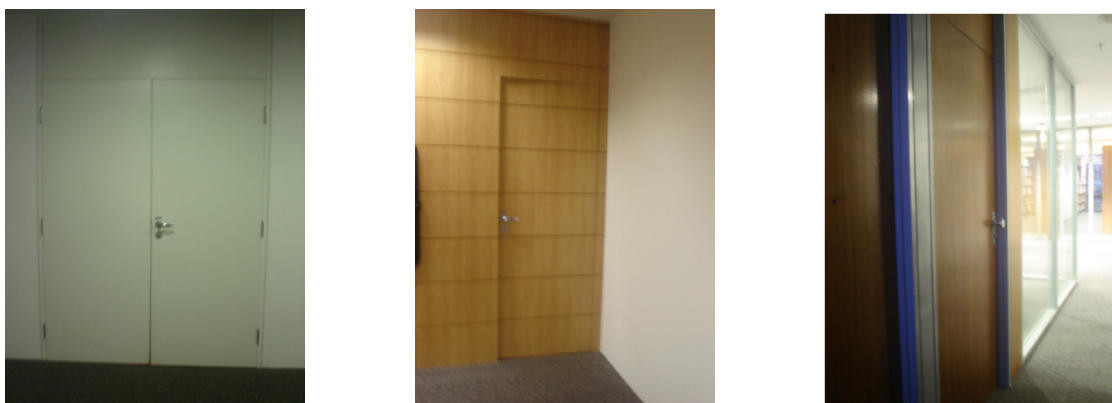
Ilustração 58 – Fotos das portas da Biblioteca Nacional sem a sinalização adequada.

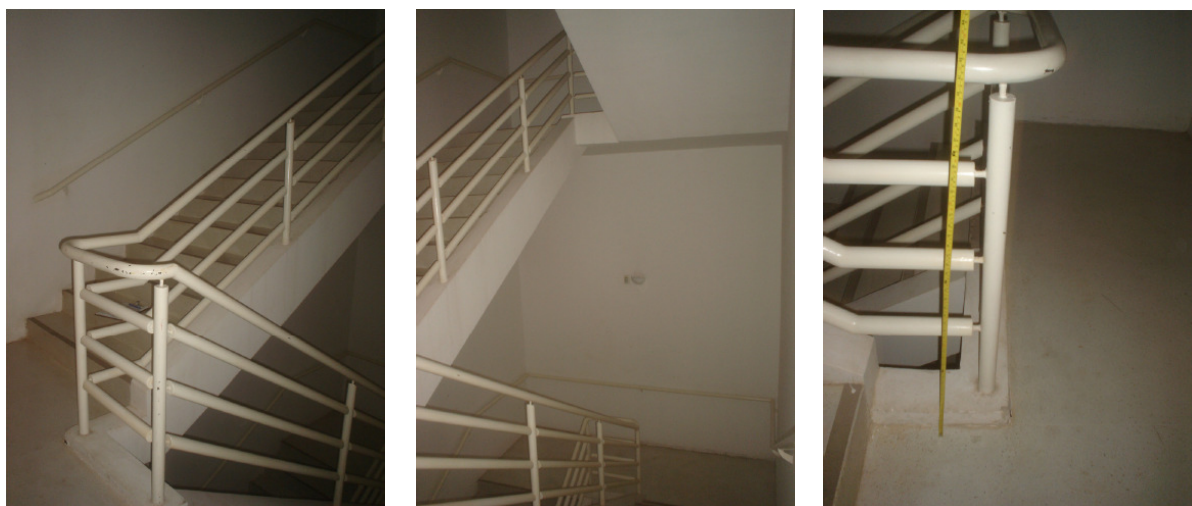
Ilustração 61 – Fotos das escadas fixas da Biblioteca Nacional sem a sinalização recomendada pela norma técnica.

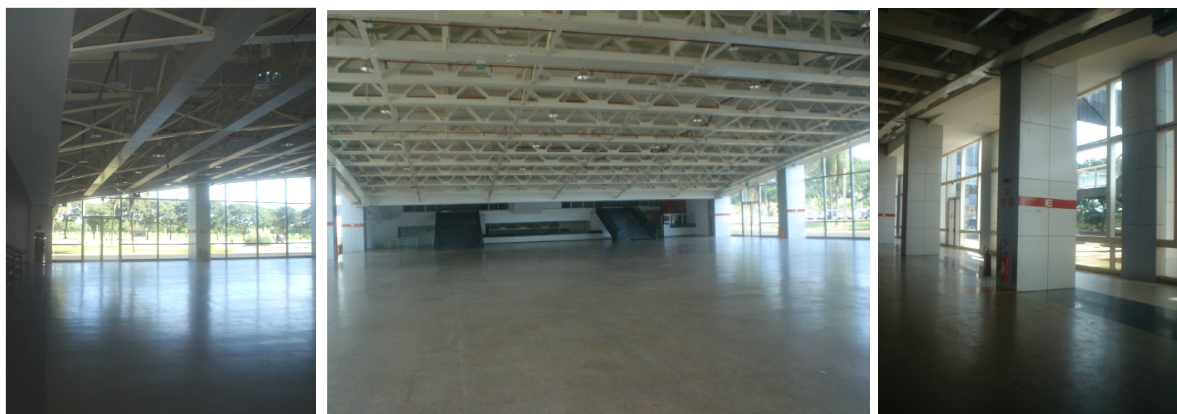
Ilustração 62 – Fotos do piso do Centro de Convenções sem a sinalização tátil.

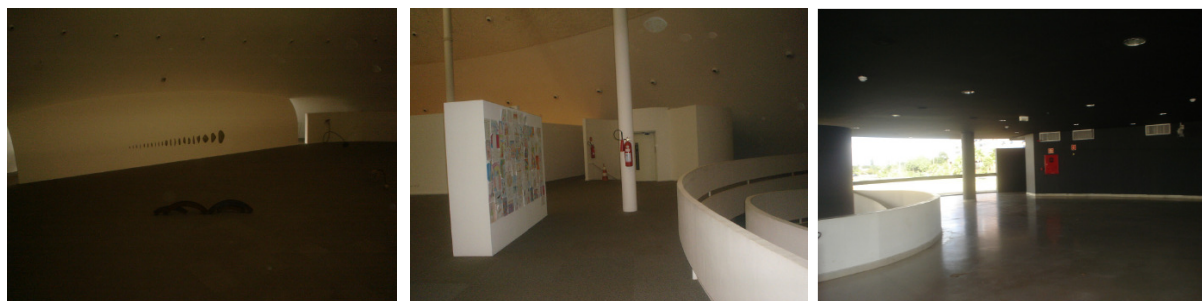
Ilustração 63 – Fotos do piso do Museu Nacional sem a sinalização tátil.

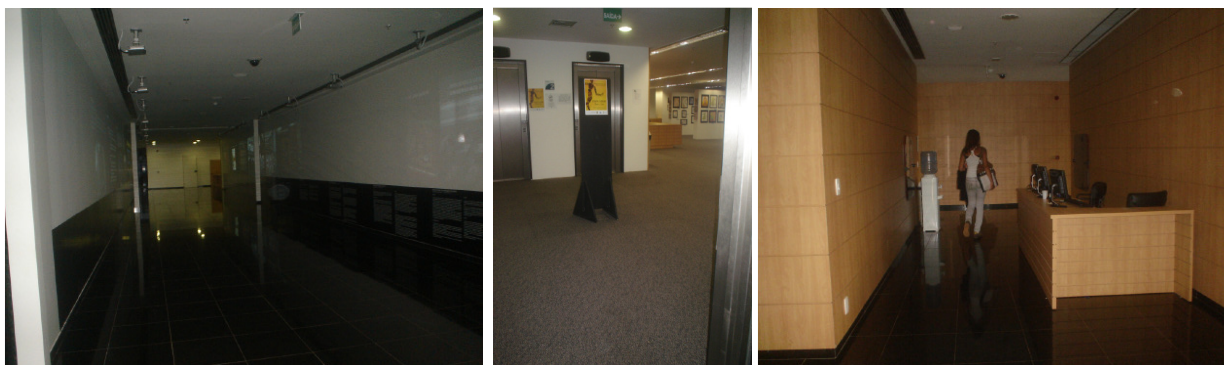
Ilustração 64 – Fotos do piso da Biblioteca Nacional sem a sinalização tátil.

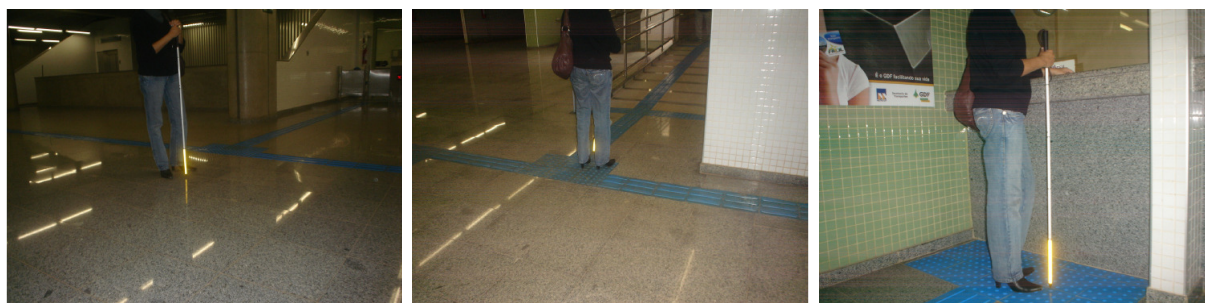
Ilustração 75 – Fotos dos cruzamentos de pisos táteis e bilheteria com piso tátil, mas sem atendente, passeio acompanhado com Isabel na Estação de Metrô 108 Sul.

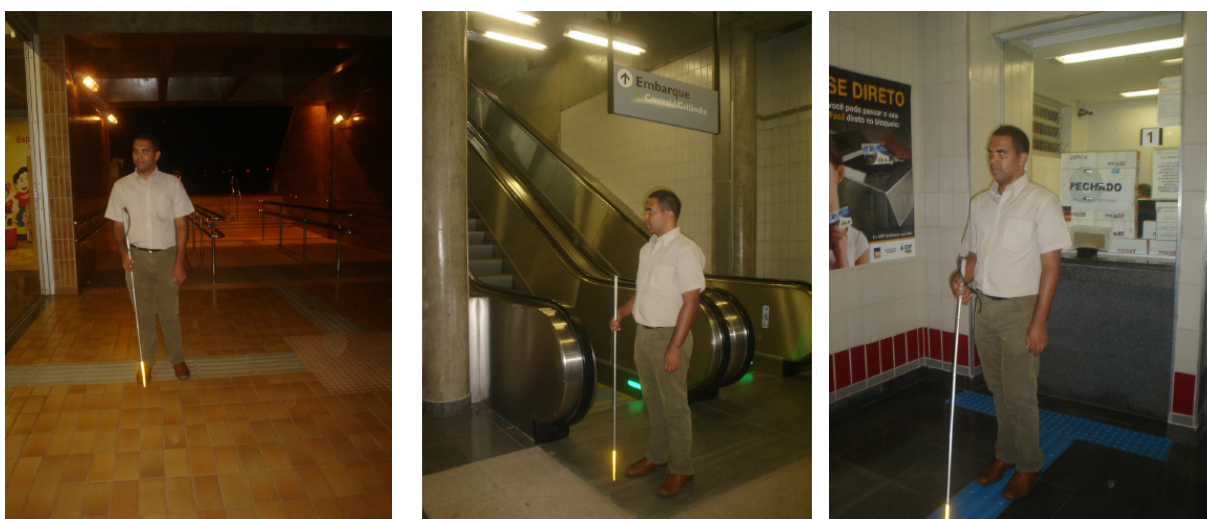
Ilustração 77 – Fotos dos cruzamentos de pisos táteis, escada rolante sem piso tátil e bilheteria com piso tátil, mas sem atendente, passeio acompanhado com Gabriel na Estação de Metrô Guariroba.

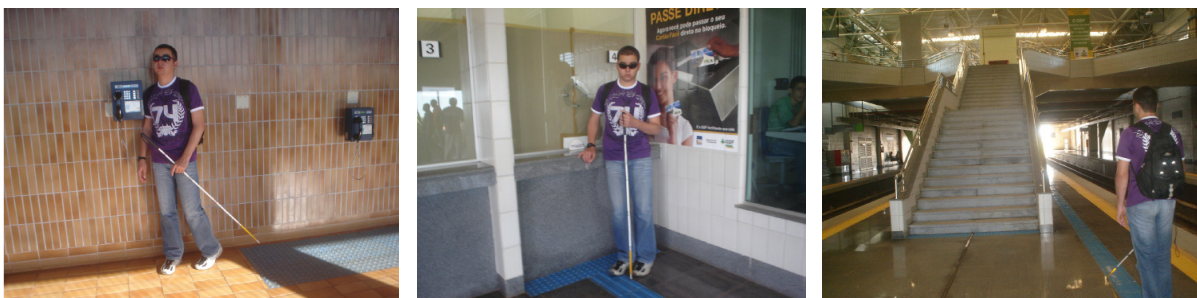
Ilustração 79 – Fotos de orelhão sem sinalização, bilheteria com piso tátil, mas sem atendente, e piso tátil não é direcionado para as escadas fixas, passeio acompanhado com João na Estação de Metrô Terminal Ceilândia.

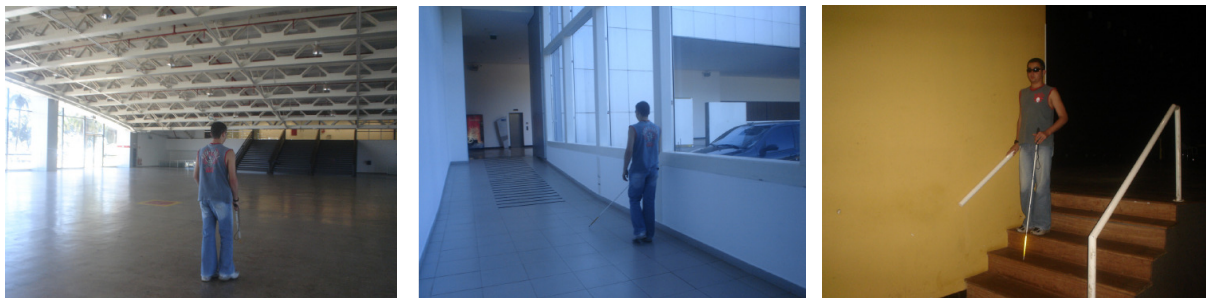
Ilustração 80 – Fotos dos espaços sem a sinalização tátil no piso e extensão incorreta do corrimão, passeio acompanhado com João no Centro de Convenções.

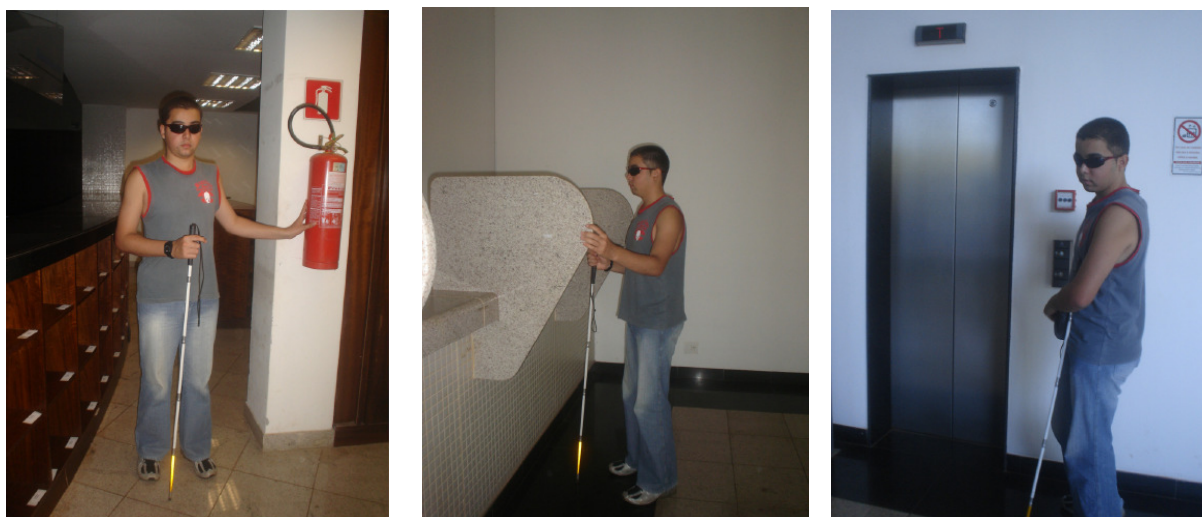
Ilustração 81 – Fotos dos obstáculos suspensos e elevador sem a sinalização tátil no piso, passeio acompanhado com João no Centro de Convenções.

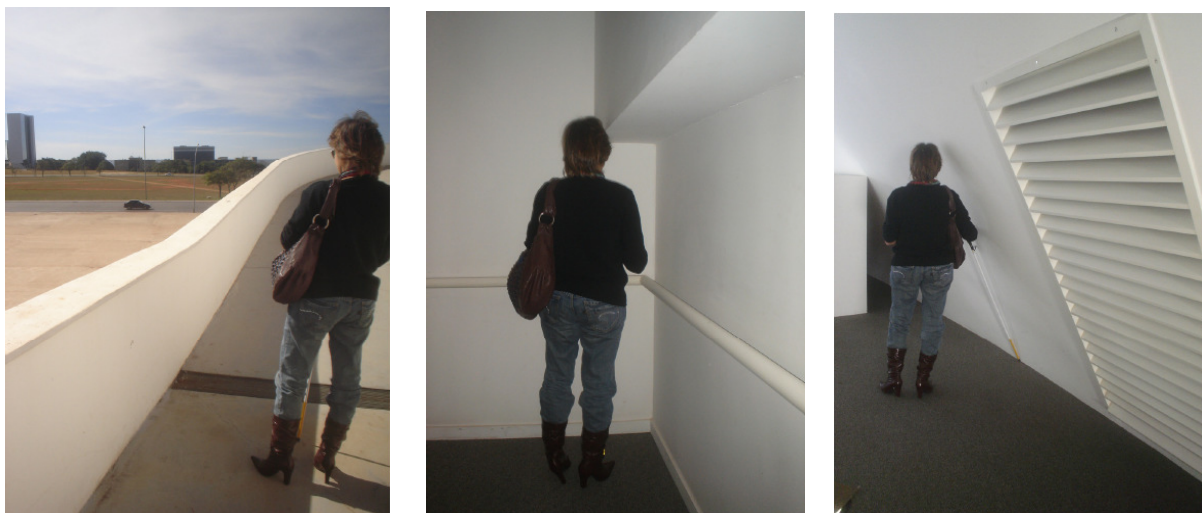
Ilustração 82 – Fotos de rampas sem corrimão, reentrâncias na parede da escada que leva até os banheiros da área de exposições e a parede inclinada do museu que prejudica a segurança de uma pessoa com deficiência visual, passeio acompanhado com Isabel no Museu Nacional.

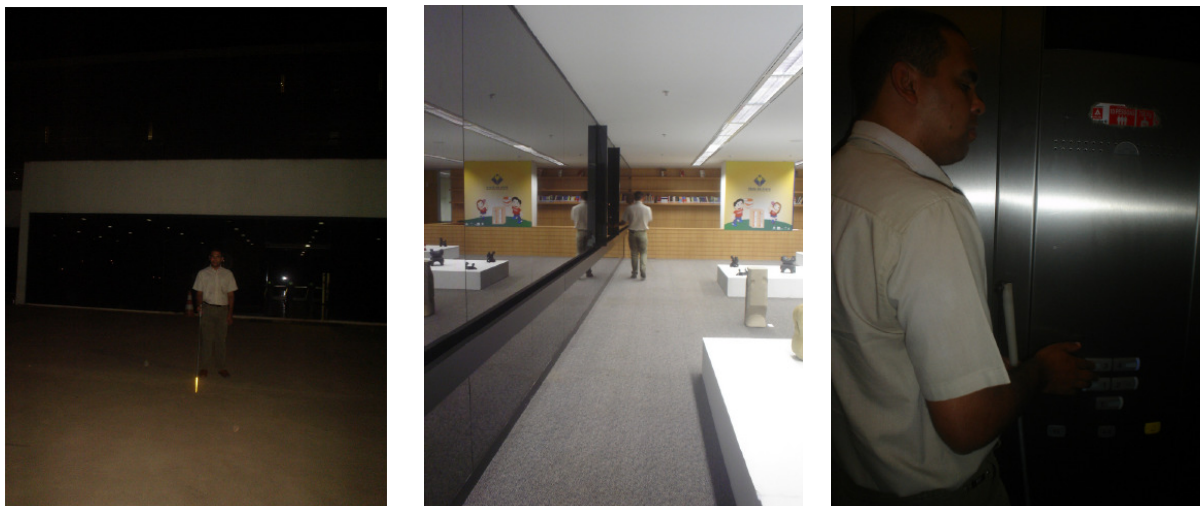
Ilustração 84 – Fotos da área externa e interna da biblioteca sem sinalização tátil de piso e elevador com botoeiras em braille, passeio acompanhado com Gabriel na Biblioteca Nacional.
