**A ESTRUTURA DO TEATRO NACIONAL CLAUDIO
SANTORO EM BRASÍLIA: HISTÓRICO DE PROJETO,
EXECUÇÃO, INTERVENÇÕES E ESTRATÉGIAS
PARA MANUTENÇÃO**

**DISSERTAÇÃO DE MESTRADO EM ESTRUTURAS E
CONSTRUÇÃO CIVIL**

PUBLICAÇÃO: E.DM – 006A/09

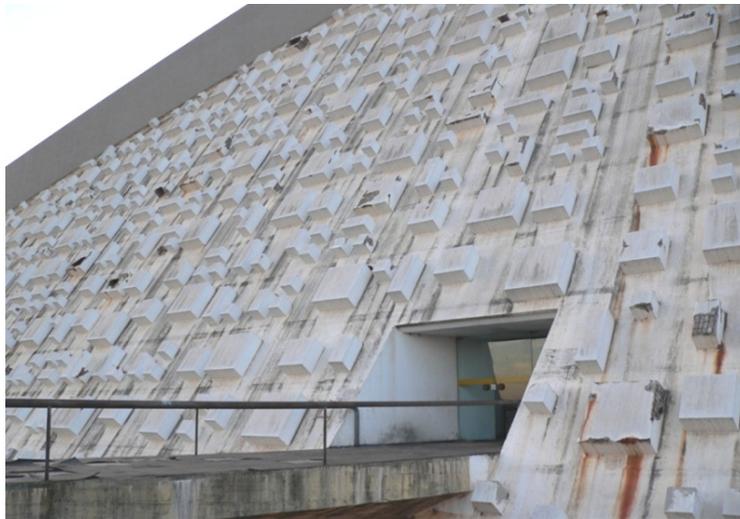
Uma reforma iniciada no ano de 2008, está sendo realizada nas fachadas norte e sul do Teatro, que são compostas do painel de volumes cúbicos do artista Athos Bulcão, e apresentavam um alto grau de deterioração do concreto com muitas manchas de corrosão provenientes das armaduras dos blocos (Figuras 4.23 e 4.24).

Figura 4.23: Manchas de corrosão dos blocos da fachada sul (ESTEVEES, 2008)

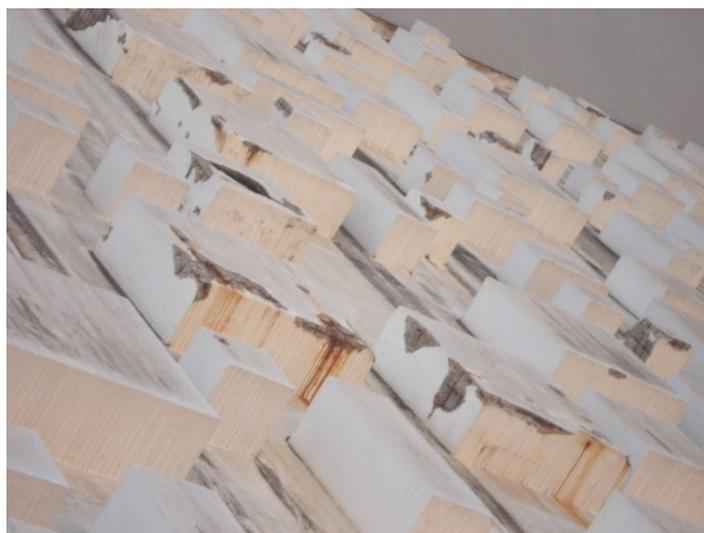
Figura 4.24: Detalhe de manchas de corrosão das armaduras dos blocos da fachada sul (ESTEVEES, 2008)

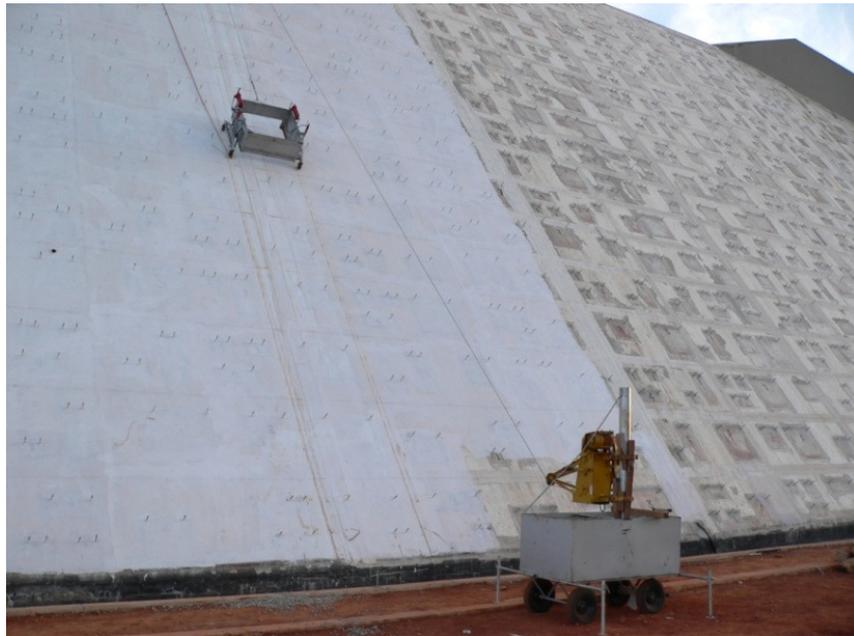
Figura 4.25: Reforma da fachada norte do Teatro (ESTEVES, 2008)

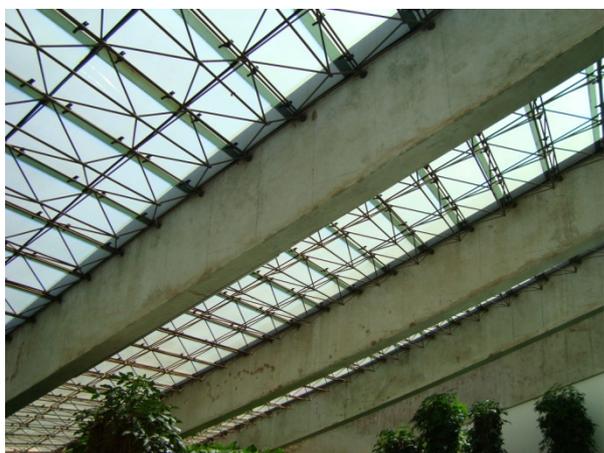
c) Viga do foyer da Villa-Lobos
Manchas superficiais – $F_i = 2$
Corrosão das armaduras – $F_i = 2$

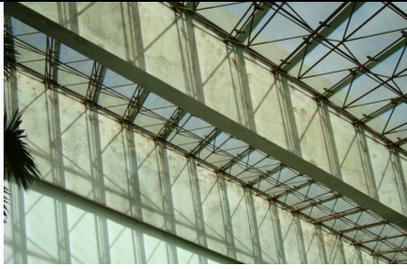
Cobrimento deficiente	3	1	2,4		
Contaminação por cloretos	4	0	0		
Corrosão das armaduras	5	2	8		
Desagregação	3	0	0		
Desplacamento	3	0	0		
Eflorescência	2	1	1,6		
Falhas de concretagem	2	1	1,6		
Fissuras	2	1	1,6		
Flechas	5	1	4		
Manchas	3	2	4,8		
Sinais de esmagamento	4	0	0		
Umidade	3	2	4,8		
GRAU DE DETERIORAÇÃO DO ELEMENTO, G_{de} = 14

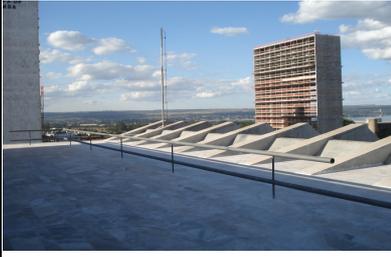
Cobrimento deficiente	3	1	2,4		
Contaminação por cloretos	3	0	0		
Corrosão das armaduras	5	2	8		
Desagregação	3	0	0		
Desplacamento	3	0	0		
Eflorescência	2	0	0		
Falhas de concretagem	2	0	0		
Fissuras	2	1	1,6		
Flechas	5	1	4		
Manchas	3	0	0		
Umidade	3	1	2,4		
GRAU DE DETERIORAÇÃO DO ELEMENTO, G_{de} = 13				G_{de} < 15: Nível de Deterioração BAIXO Estado aceitável - Manutenção Preventiva

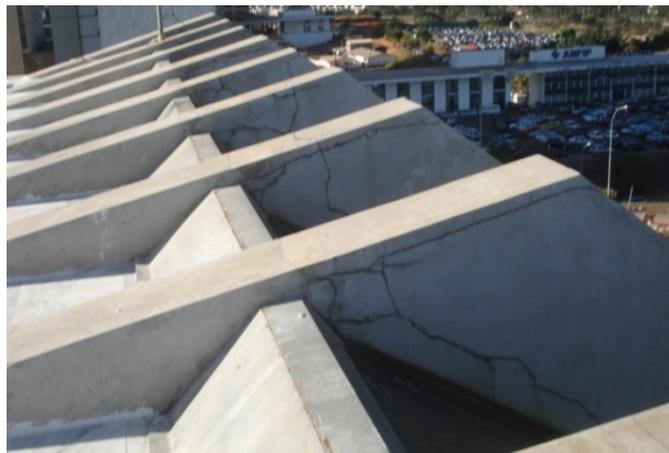
Figura 6.1: Fissuras no encontro da laje com as vigas das fachadas leste e oeste
