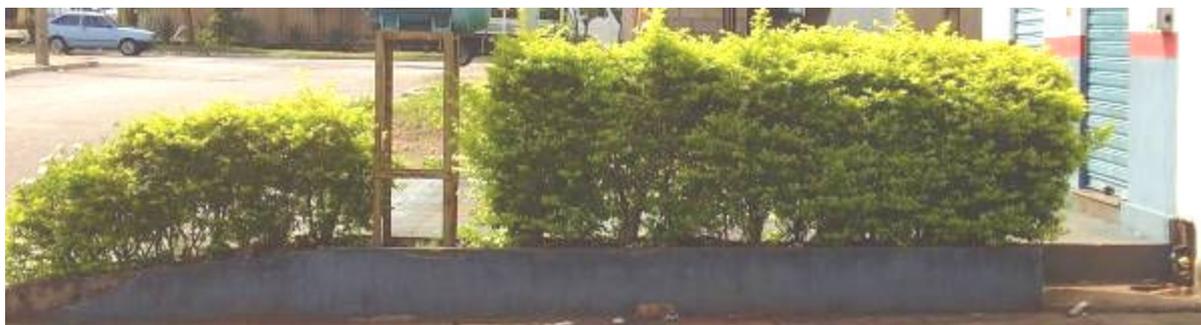
materiais para sua construção, falta de nivelamento das calçadas, instalação inadequada de vegetação obstruindo a passagem do pedestre - como mostra a figura 3.8 - inexistência total de calçada em vários trechos analisados, dentre outros.

Figura 3. 8 – Instalação de vegetação, impedindo a circulação

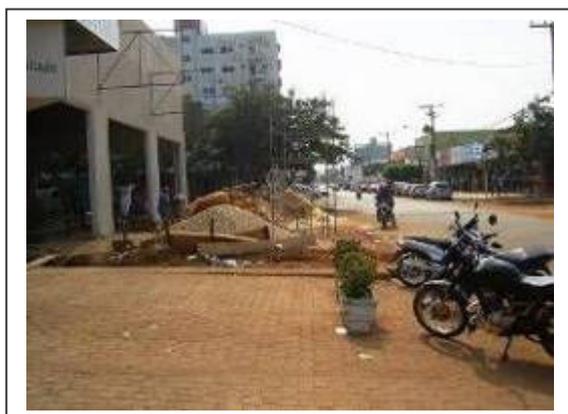
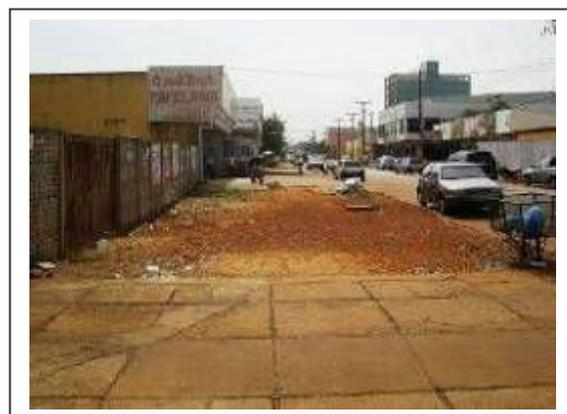
Rua NE-1 (a) – Calçada obstruída, falta pavimentação.

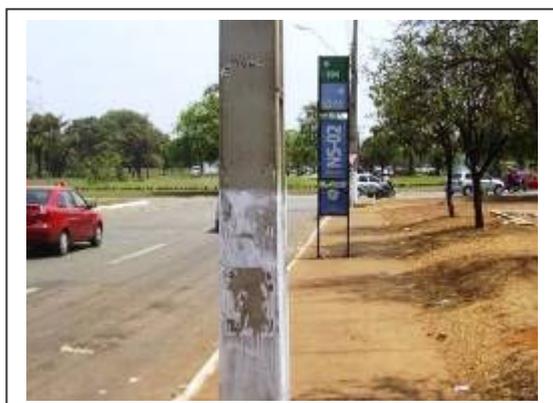
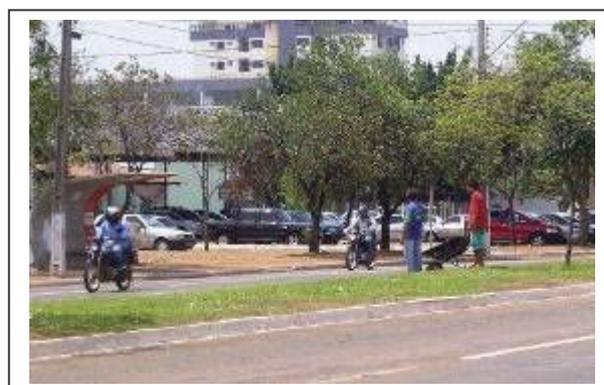
Avenida NS-2 (b) – Calçada obstruída, travessia difícil para pedestre no canteiro central.

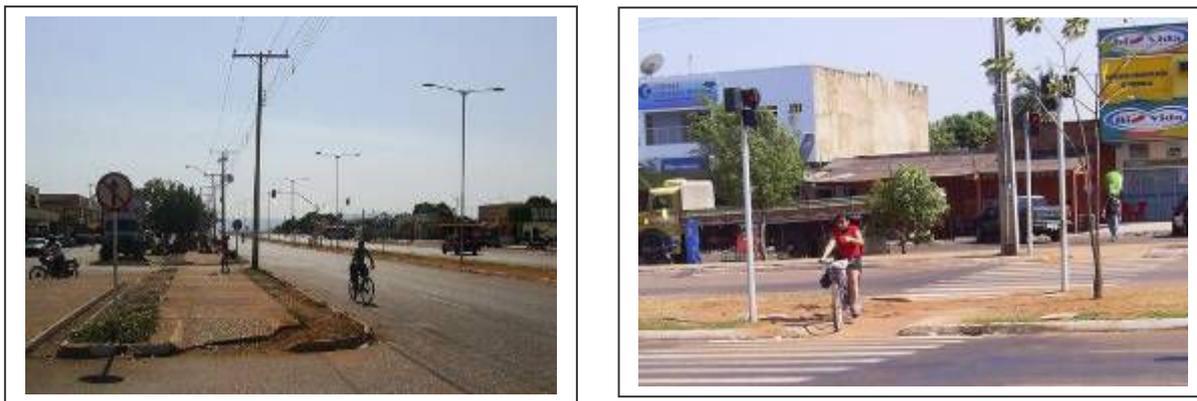
Avenida LO-27 (c) – Rebaixamento da guia é inadequado nos pontos de travessia.

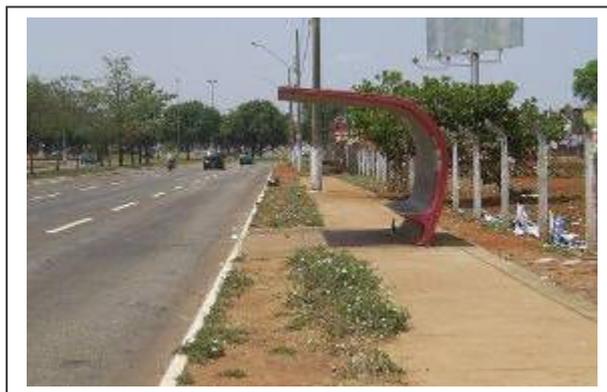
Existem duas paradas de ônibus, uma em cada sentido da via, atraindo uma grande quantidade de pessoas ao transporte coletivo. Quanto às paradas de ônibus, em ambos os lados, o que se observa é que não há nenhum tratamento específico que proporcione segurança ou conforto ao pedestre, como mostra figura 4. 10.

Figura 4. 10 – Parada de ônibus na Avenida NS-2 trecho entre LO-1 e LO-3

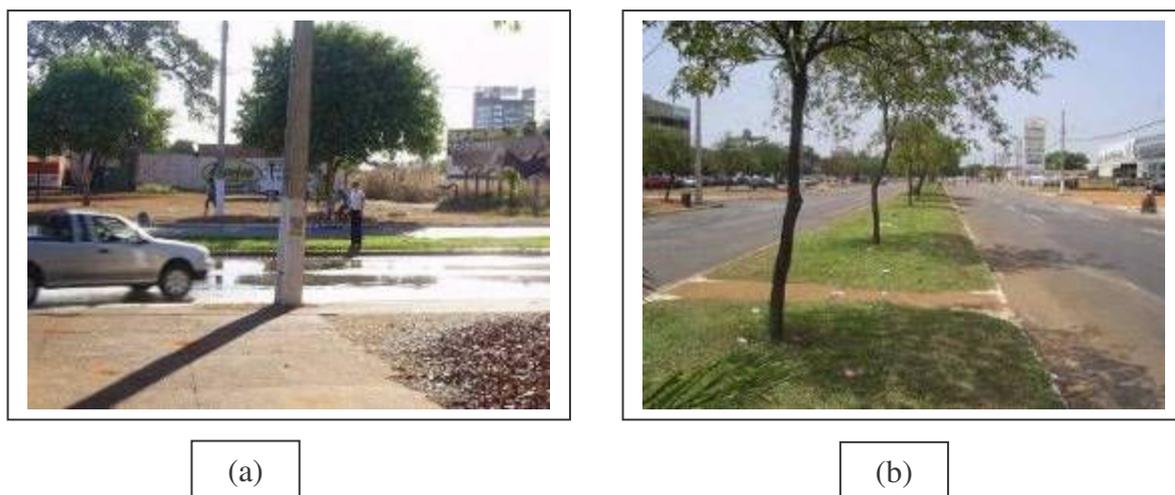
4.12, itens a,b). Próximo a rotatória, a exclusividade é do carro, local impróprio para travessia do pedestre ou ciclista. No entanto foi observado que muitos se aventuravam a atravessar a avenida neste ponto, por se sentirem mais seguros, visto que as rotatórias possuem um amplo espaço.

Figura 4. 12 – Travessia complicada próximo as rotatórias e no canteiro central.

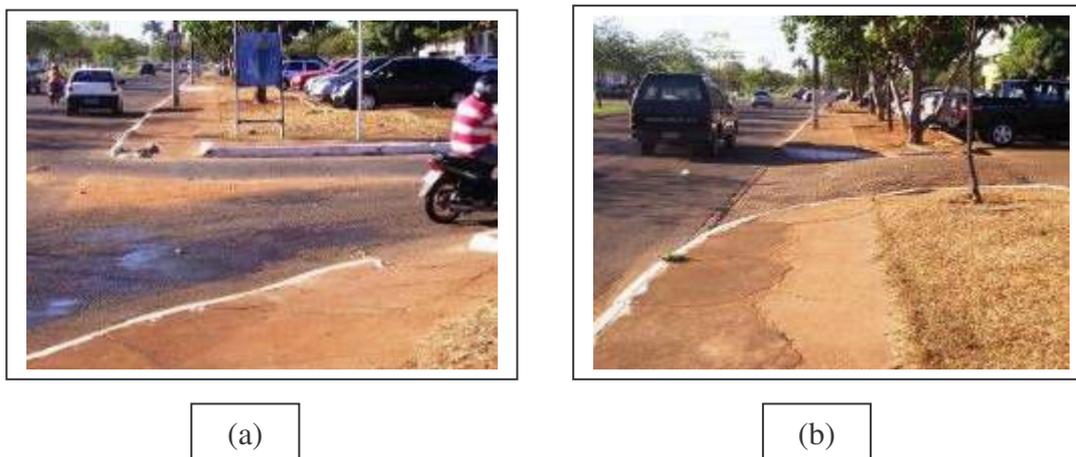
Na interseção da Avenida NS-2 com as ruas de acesso local, falta colocar sinalização horizontal - faixa de pedestre com rebaixamento adequado do meio fio para a travessia dos transeuntes. A entrada dos estacionamentos é irregular e sem rebaixamento da guia não permitindo uma transposição adequada e segura para o pedestre (figura 4.13, itens a,b).

Figura 4. 13 – Intersecção com rua de acesso local e entrada para estacionamento no trecho da Avenida NS-2.

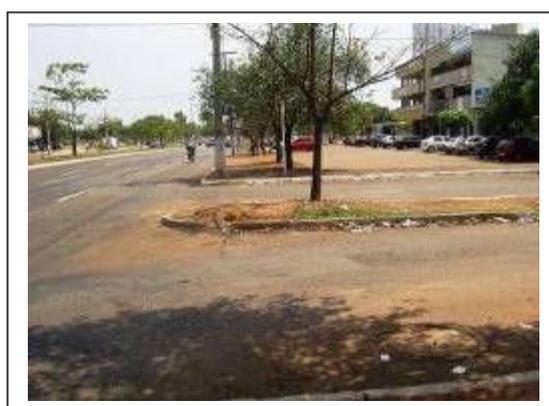
No cruzamento da via NS-2 com a Rua de acesso local SE-9, existe um canteiro central com largura aproximada de 2,28 metros, neste caso, é desaconselhável o uso do canteiro central, visto que a Rua SE-9 possui apenas 16 metros de largura. Além disso, não há neste canteiro central um local apropriado para deslocamento seguro do pedestre, causando desconforto ao se tentar atravessar a via neste ponto, de acordo com a figura 4.14.

Figura 4. 14 – Canteiro central na intersecção da via NS-2 com a Rua SE-9.

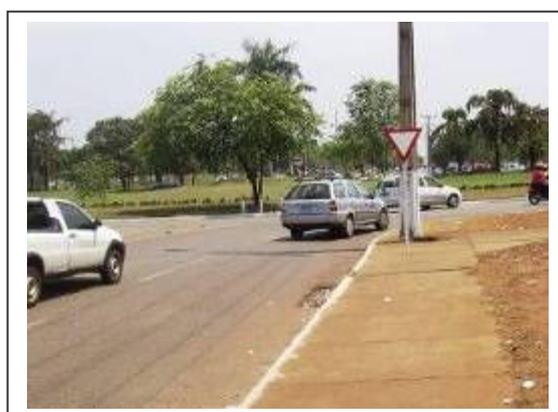
Como citado acima, falta sinalização horizontal. Quanto à sinalização vertical, observa-se a presença de placas, em bom estado de conservação, indicando a preferência para quem está na rotatória, só que alocadas de forma inadequada na calçada, obstruindo a passagem do transeunte, como mostra a figura 4.15.

Figura 4. 15 – sinalização vertical em local inadequado.

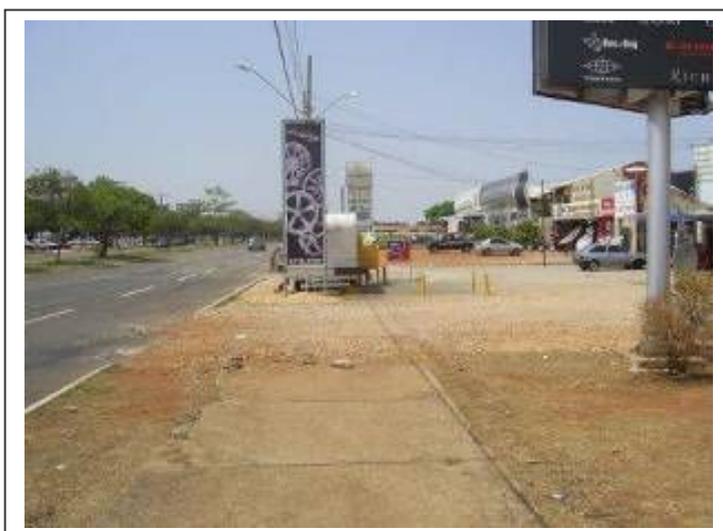
Existe calçada em parte do trecho analisado dos dois lados da rua. Onde há calçada, foi observado que o material empregado era o concreto. As condições físicas da calçada são ruins, isto porque existe muita irregularidade no pavimento da calçada. A largura efetiva da calçada é de 2,00 metros e a altura do meio fio é de 0,17 metros. De um lado da via, sentido LO-1 para LO-3 a situação é mais precária: muitos obstáculos interferem na circulação do pedestre e falta calçada, como mostra a figura 4.16.

Figura 4. 16 – Obstáculos, calçada em estado ruim de conservação.

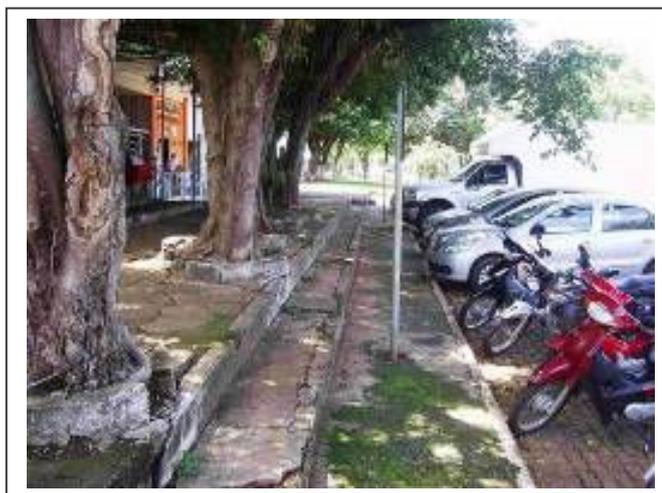
No sentido LO-3 para LO-1, existe calçada em frente a todo o comércio. No sentido contrário, não (LO-1 para LO-3, como demonstrou a figura 4.16). Apesar de apresentarem um bom estado de conservação, nos locais onde existem, as calçadas são desniveladas e obstruídas por diversos elementos, tendo o pedestre que enfrentar sobe e desce. Quanto à largura, pôde-se verificar que é variável, em algumas partes do trecho, de forma que cada comerciante utiliza-se dessa área como lhe convém, o que dificulta uma padronização desses espaços. (figura 4.17)

Figura 4. 17 – Calçada adjacente ao comércio Avenida NS-2, sentido LO-3 para LO-1.

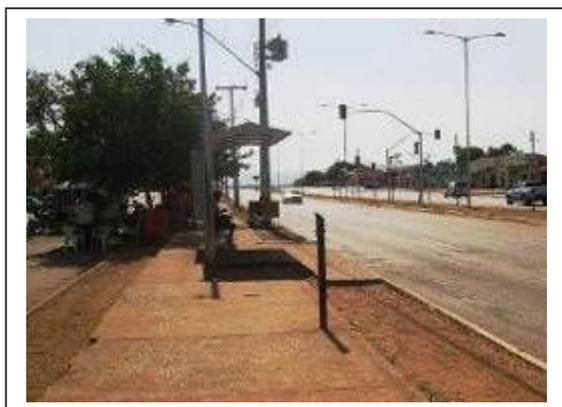
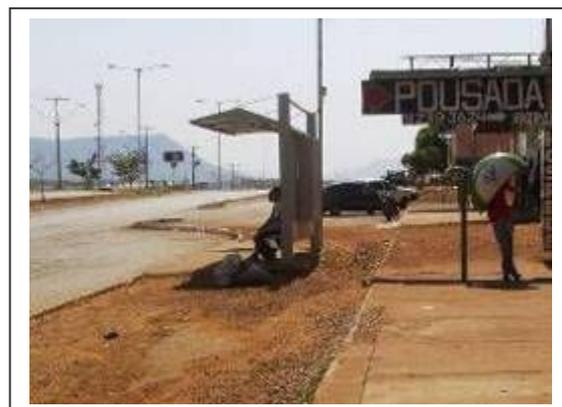
Apresenta-se comércio na área adjacente a este trecho da Avenida LO-27, gerando fluxo de circulação de pessoas. Existem duas paradas de ônibus, uma em cada sentido da via. Quanto às paradas de ônibus, em ambos os lados, o que se observa é que não há nenhum tratamento específico que proporcione segurança ou conforto ao pedestre, como mostra a figura 4.19, itens a, b.

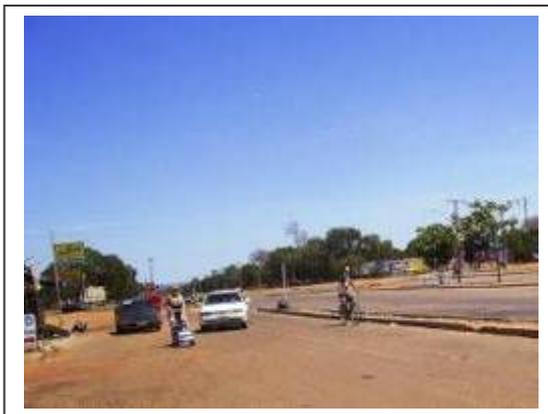
Figura 4. 20 – Situação em que pedestre e ciclista circulam pelo estacionamento na Avenida LO-27.

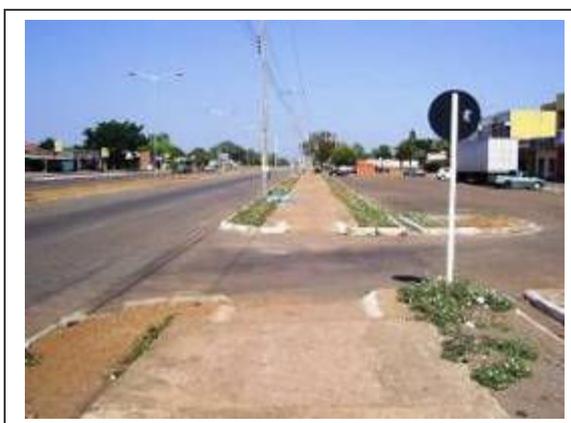
No sentido Avenida NS-10 para NS-4, existe calçada em todo o trecho; no sentido oposto, não há esta calçada entre a avenida e o estacionamento, de forma que o trânsito de pedestres e ciclistas é separado por um canteiro de aproximadamente 0,70m. Onde há calçada (sentido NS-10 para NS-4), foi observado que o material empregado era o concreto. As condições físicas da calçada podem ser consideradas boas. A largura efetiva da calçada é de 2,00 metros, e a altura do meio fio é de 0,20 metros. Neste trecho não existem obstáculos como vegetação ou postes atrapalhando a circulação, e as guias são rebaixadas na entrada dos estacionamentos. No entanto, no local onde há o rebaixamento, verificam-se irregularidades, que causam desconforto a pedestres e ciclistas, e que necessita de tratamento adequado, como mostra a figura 4.21.

Figura 4. 21 – Rebaixamento de guia na via LO-27, calçada delimitada pela via e estacionamento.

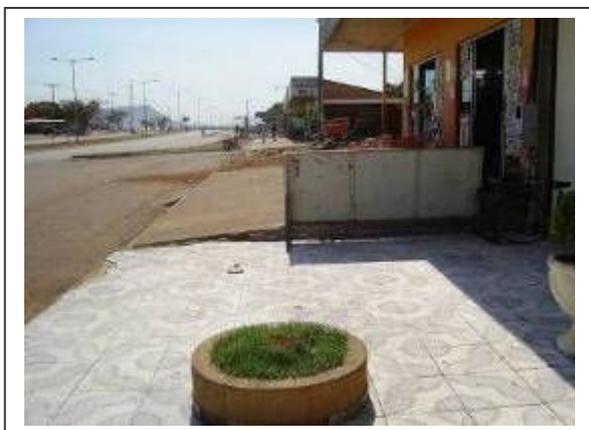
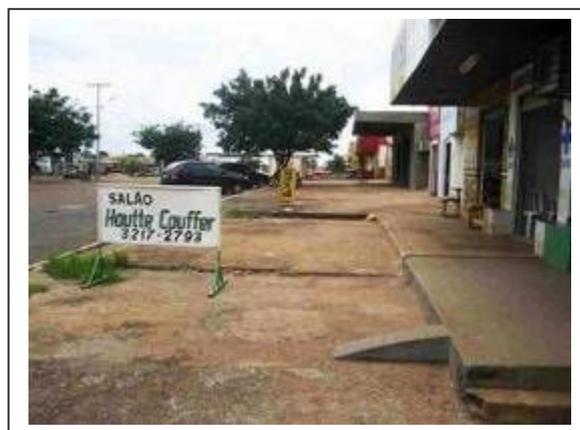
A calçada adjacente ao comércio na LO-27 é irregular e desnivelada nos dois sentidos, tendo o pedestre que enfrentar os mais variados obstáculos, como mostra figura 4.22, itens a,b. Em alguns trechos ainda não há calçada. A calçada possui uma largura de 5 metros, e a altura do meio-fio varia bastante. Foi possível observar que, assim como a Avenida NS-2, cada comerciante utiliza-se dessa área como lhe convém, o que dificulta a padronização desses espaços.

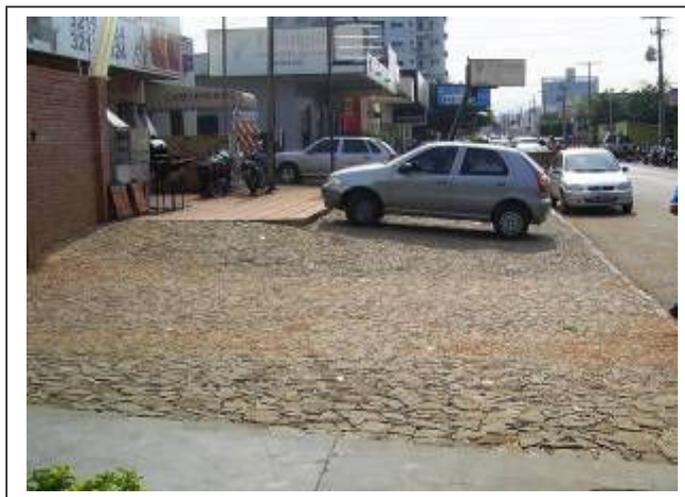
O material empregado na concepção das calçadas era dos mais variados, como concreto, blocos pré-moldados, dentre outros, como mostra a figura 4.25. As condições físicas da calçada, em todo o trecho é variável. Em alguns pontos pode ser considerada boa, em outros se encontra em péssimo estado de conservação.

Figura 4. 25 – Tipo de material empregado na calçada, na Rua NE-1.

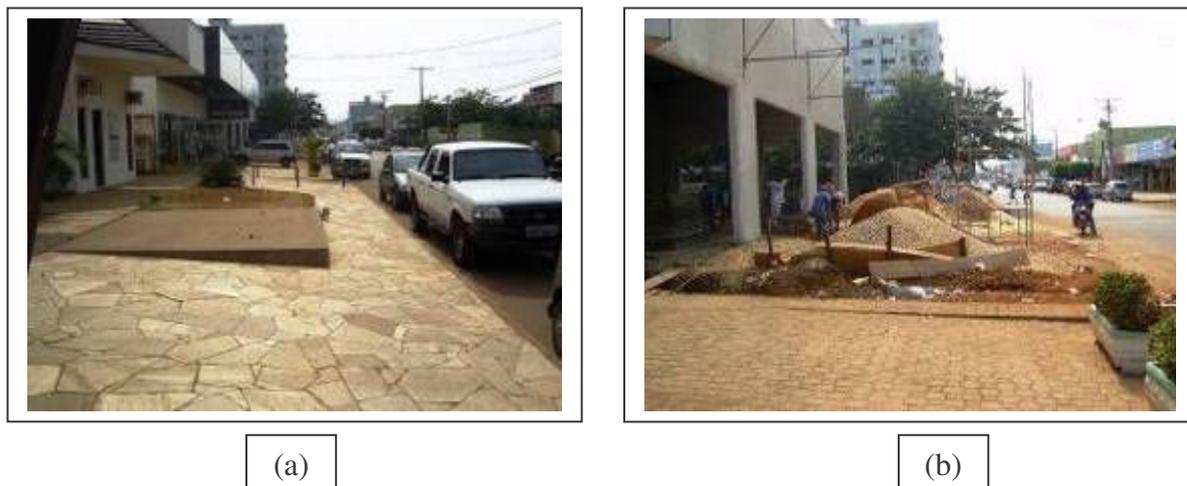
Percebe-se que em alguns pontos onde há sinalização vertical de trânsito, a mesma se encontra em condições desfavoráveis, já que as placas estão ora encobertas por vegetação ora quebradas. No trecho em análise, existe uma escola voltada para a educação infantil e ensino fundamental. Aí foi observada à existência de faixa para pedestre e sinalização vertical em estado de conservação regular, como mostra a figura 4.27.

Figura 4. 26 – Obstáculos existentes na calçada da Rua NE-1.

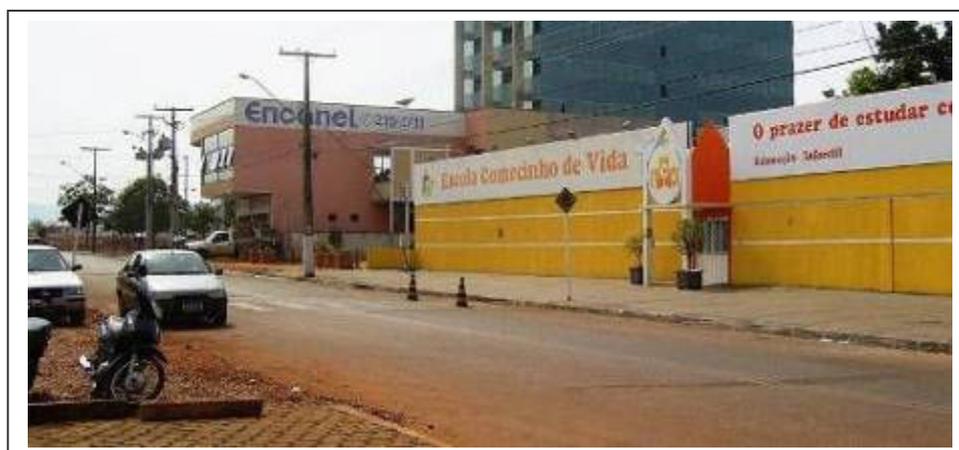
Figura 4. 27 – Faixa de pedestre em frente a escola na Rua NE-1.

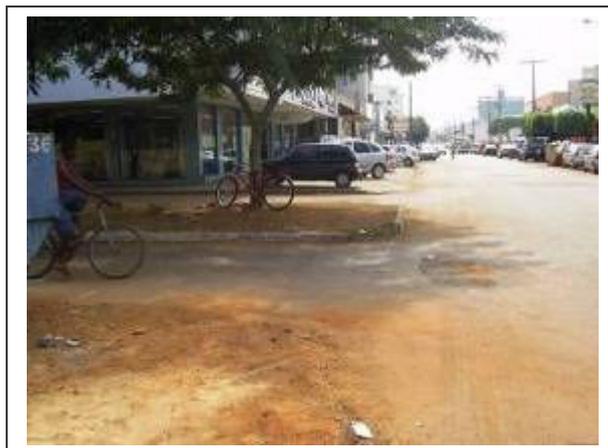
A travessia de pedestres é complicada, principalmente nos pontos de intersecção da Rua NE-1 com as ruas de pedestres e a Rua NE-4. Nestes cruzamentos, não há nenhum tipo de sinalização de trânsito que priorize a passagem do pedestre. Além disso, pessoas com mobilidade reduzida teriam dificuldades extremas para atravessar, já que não há rebaixamento da via nesses locais. O canteiro central presente nas intersecções é um fator que atrapalha, isto se deve ao fato de que essa estrutura foi projetado sem cuidados específicos e fora dos padrões normativos, para garantir segurança ao pedestre ou ciclista, conforme figura 4.28.

Figura 4. 28 – Travessia complicada no cruzamento da Rua NE-1 com rua de pedestre.
