**ANÁLISE EXPERIMENTAL DO REFORÇO HÍBRIDO DE VIGAS “T” DE
CONCRETO ARMADO COM COLAGEM EXTERNA DE COMPÓSITOS
DE FIBRA DE CARBONO E DE VIDRO**

**DISSERTAÇÃO DE MESTRADO EM ESTRUTURAS
E CONSTRUÇÃO CIVIL
DEPARTAMENTO DE ENGENHARIA CIVIL E AMBIENTAL**

**FACULDADE DE TECNOLOGIA
UNIVERSIDADE DE BRASÍLIA**

BRASÍLIA/DF: AGOSTO – 2012

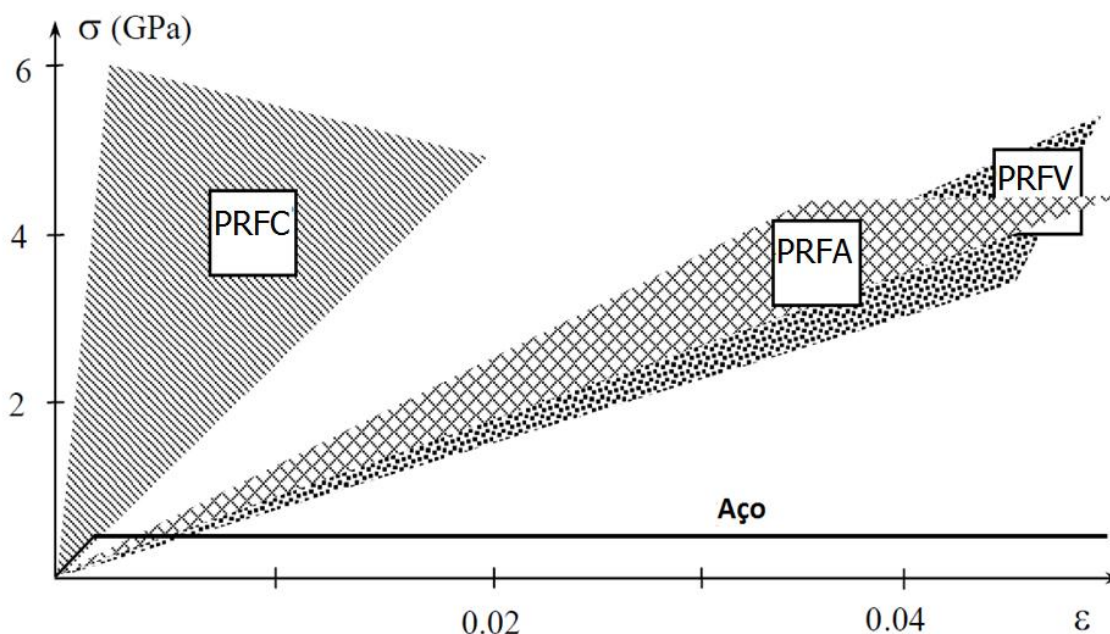
Figura 2.2 – Gráficos tensão-deformação das fibras (*Bulletin 14 FIB:2001*)

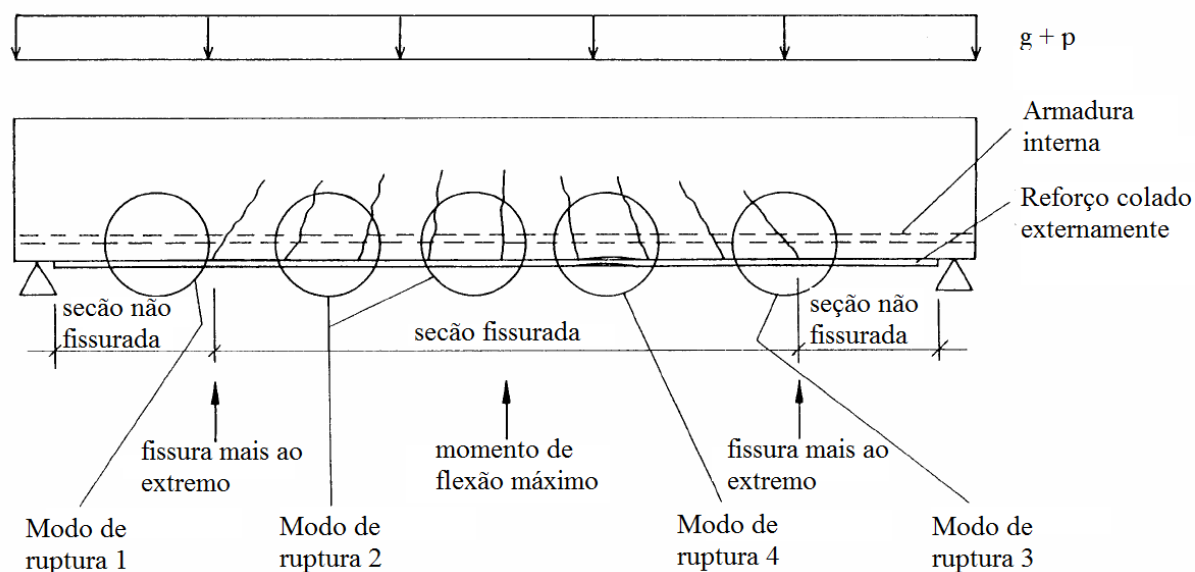
Figura 2.8 – Diferentes modos de ruptura vigas CA. (*Bulletin 14 FIB:2001, Fig. 4-9*)

- Modo 1: descolamento em uma zona de ancoragem sem fissuração.
- Modo 2: descolamento causado por fissuras de flexão.
- Modo 3: descolamento causado por fissuras de cisalhamento.
- Modo 4: descolamento causado pela irregularidade da superfície de concreto.

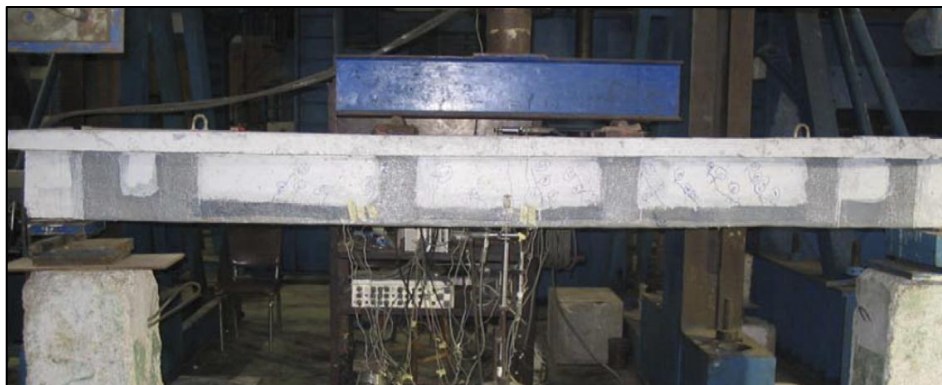
Figura 2.14 – Esquema do ensaio (Hosny et al., 2006)

As vigas foram submetidas a carregamento cíclico até a ruptura, com duas cargas concentradas em 375 mm a partir do meio da viga (Figura 2.14) e usando controle da deformação. As cargas de ruptura das amostras foram de 100, 116,5, 127,2, 117,3, 125,25, 169,7 e 110,25 kN das vigas F00 a F06, respectivamente. A capacidade de carga máxima das vigas F01 a F06 aumentou 16,5%, 27,2%, 17,3%, 25,3%, 69,7% e 10,3%

A ruptura da amostra de referência foi dúctil, pois a deflexão na ruptura foi 12 vezes a deformação no escoamento de reforço de aço. Usando fibras de carbono (PRFC) resultou em uma ruptura muito menos dúctil, onde a deformação no final foi de apenas 2,5 a deformação no escoamento de aço. Adicionando combinação de PRFC e PRFV poderia atingir uma ductilidade de 6,0, que é 2,4 vezes a ductilidade das vigas com um tipo de PRF laminados.

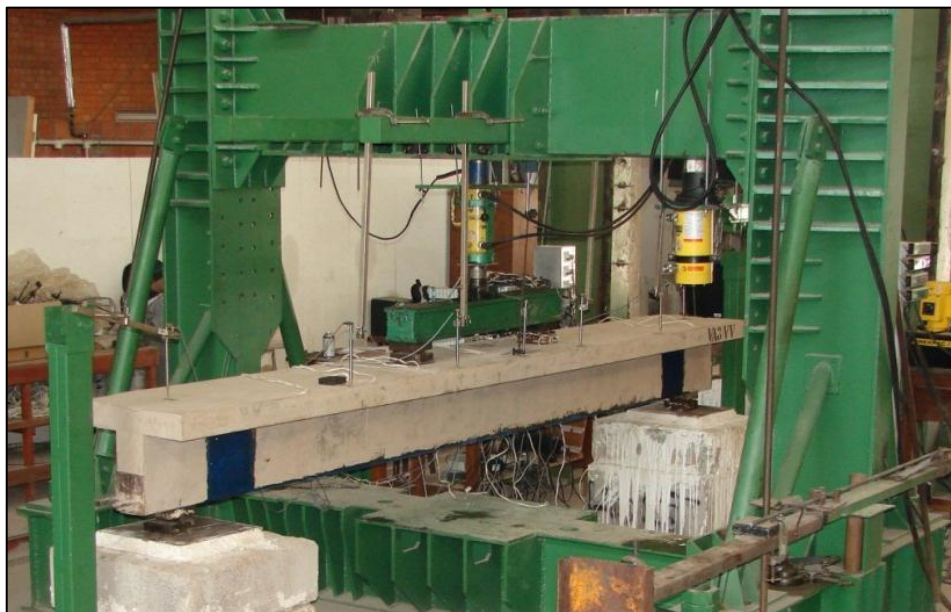
Figura 3.3 – Esquema de ensaio

A carga foi aplicada de forma incremental até a ruptura, sendo medida com uma célula de carga com capacidade de 500 kN, ligada a um mostrador digital. A célula de carga é montada em linha com o cilindro hidráulico com capacidade de 1.000 kN montado no pórtico de ensaios do Laboratório de Estruturas da Universidade de Brasília, acionado por uma bomba hidráulica manual com capacidade de carga de 500 kN (*Enerpac*), como mostra a Figura 3.3.

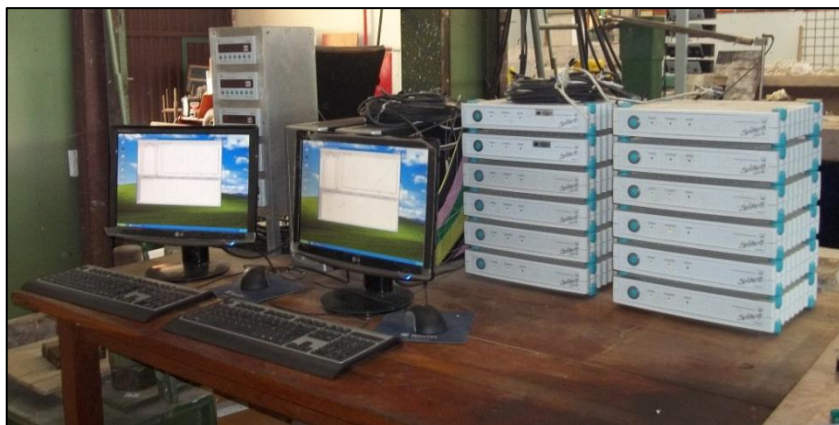
Figura 3.7 – Sistema de aquisição de dados (Spider8)

Todas as deformações medidas nos diferentes materiais foram registradas por um sistema de aquisição de dados fabricado pela HBM (*Hottinger Baldwin Messtechnik*), constituído por unidades de leitura eletrônica denominadas *Spider8* (Figura 3.7) e um programa de

gerenciamento destas unidades designado como *CatMan*. Nos módulos *Spider8* são ligados os extensômetros em $\frac{1}{4}$ de ponte, os defletômetros e a célula de carga. O programa *CatMan* permite fazer uma leitura direta dos dados experimentais. Na tabela 3.7 apresenta-se a nomenclatura de cada um dos extensômetros colados nos diferentes materiais.

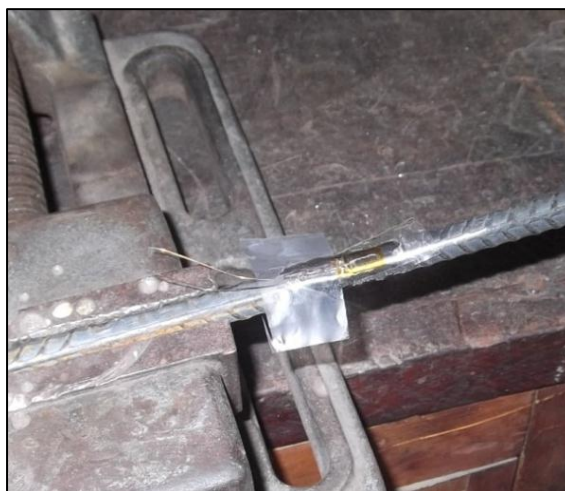
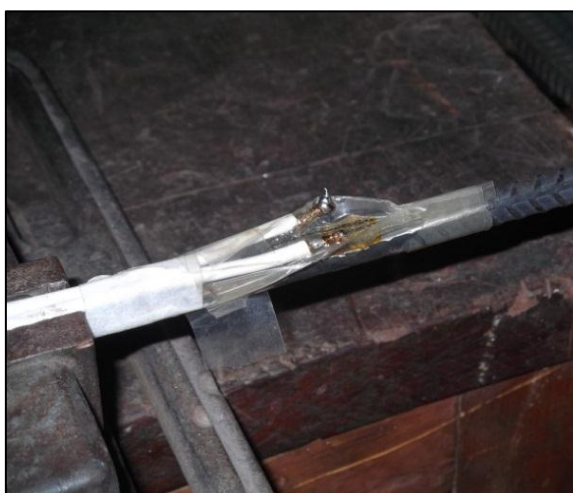
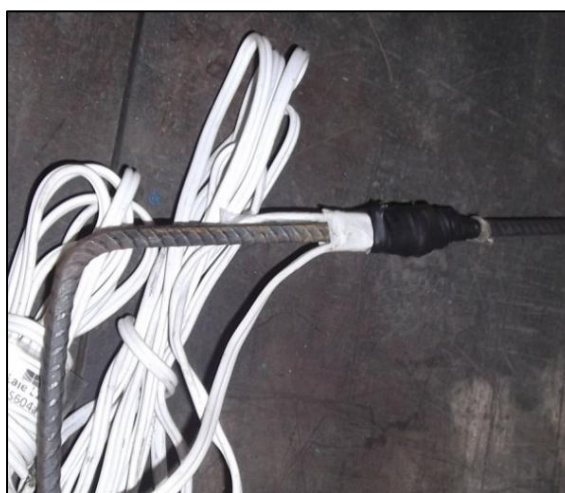
Figura 3.9 – Processo de colagem dos Extensômetro no aço

(b) Colagem do extensômetro

(c) Soldagem dos fios

(d) Proteção do extensômetro

O procedimento para a colagem dos extensômetros foi o seguinte: lixamento da superfície do aço (Figura 3.9 (a)), limpeza com álcool isopropílico, fixação dos extensômetros com cola tipo cianoacrilática da marca *Super Bonder* (Figura 3.9 (b)), por último a solda dos fios (Figura 3.9 (c)). Para a proteção dos extensômetros foi aplicada uma camada de resina epoxídica flexível da marca *Araldite*, posteriormente uma proteção mecânica a base de silicone envolvida com uma fita isolante de autofusão (Figura 3.9 (d)).

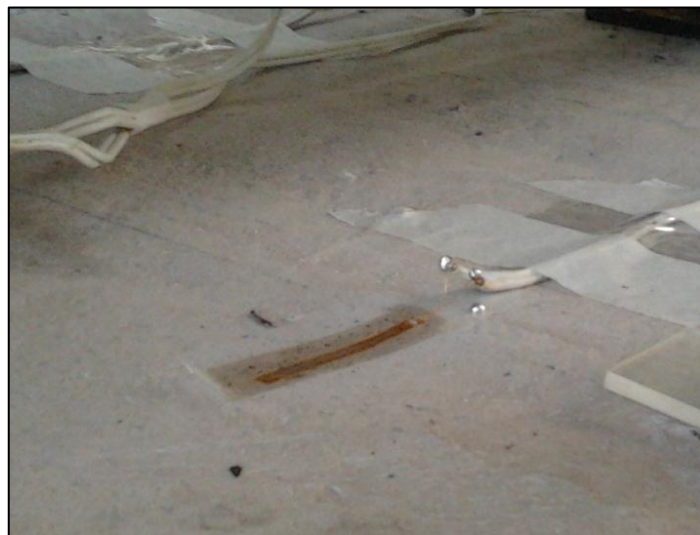
Figura 3.11 – Colagem do extensômetro elétrico no concreto

O processo para a colagem dos extensômetros consistiu na preparação da superfície do concreto por meio de lixamento e limpeza com jato de ar comprimido. Posteriormente, os extensômetros foram fixados com cola tipo cianoacrilática da marca *Super Bonder*, como mostra a Figura 3.11.

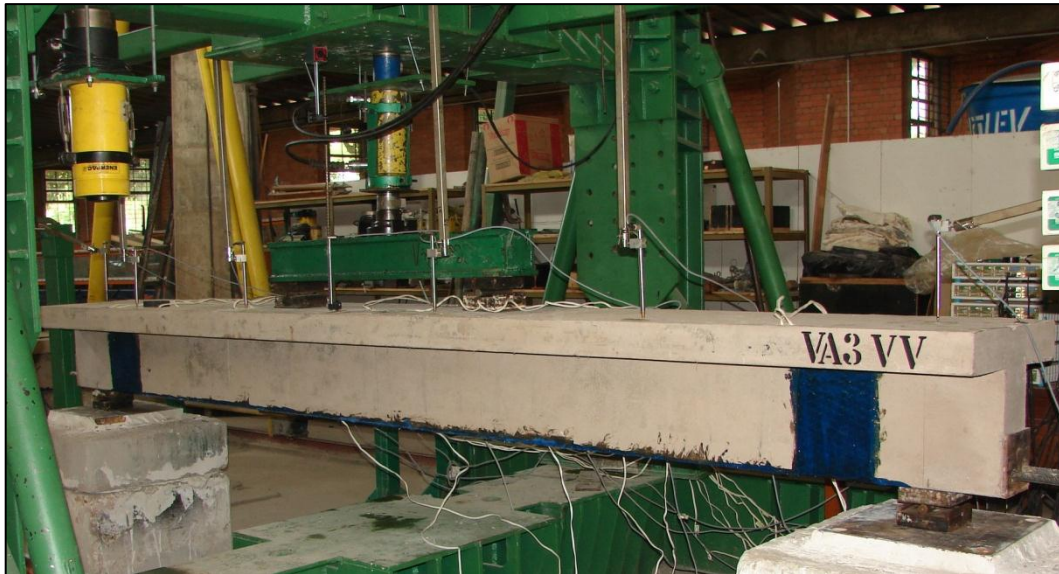
Figura 3.14 – Vista dos defletômetros

Os deslocamentos verticais foram medidos por meio de sete (7) defletômetros indutivos, da marca HBM, instalados no meio da viga, nos dois pontos de aplicação de carga e a 75 cm depois do apoio, como mostram as Figuras 3.14 e 3.15. Para medir eventuais deslocamentos verticais foram colocados defletômetros sobre os dois apoios.

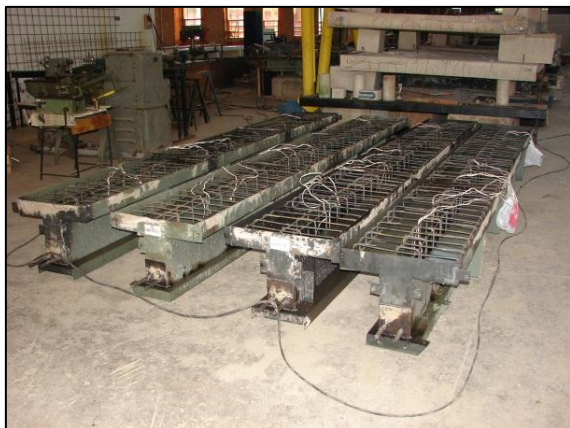
Figura 3.16 – Detalhe das formas

montagem das formas e confecção das armaduras, as vigas foram concretadas utilizando concreto usinado fornecido em caminhão betoneira de resistência estimada de projeto de 40 MPa, dosado na central. As Figuras 3.16 a 3.17 ilustram mais detalhes.

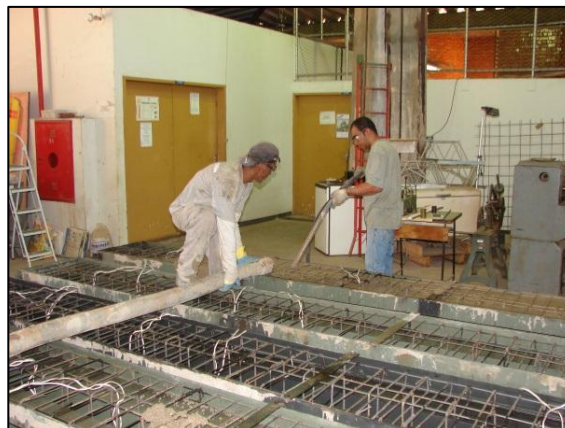
Figura 3.17 – Concretagem

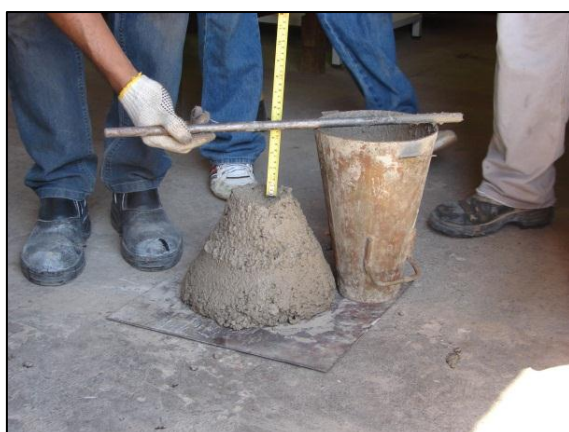
Figura 3.18 – Ensaio de tronco de cone

Na etapa de concretagem foram feitos testes de abatimento de tronco de cone para a verificação da consistência do concreto, onde se obteve o resultado de 12,0 cm de abatimento (Figura 3.18). Além disso, foram moldados 40 corpos de prova cilíndricos de 10 cm x 20 cm, para realização dos ensaios de compressão simples, tração por compressão diametral e módulo de elasticidade (Figura 3.19).

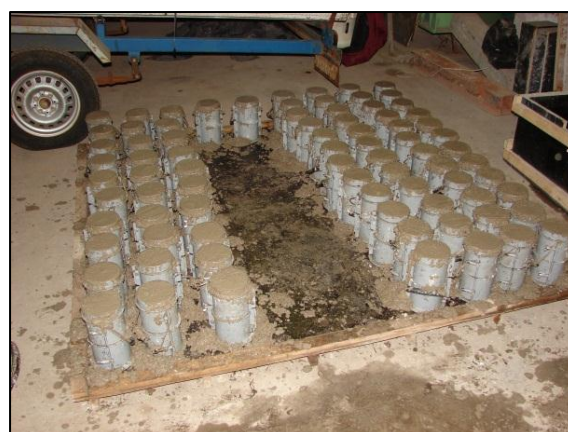
Figura 3.19 – Corpos de Prova

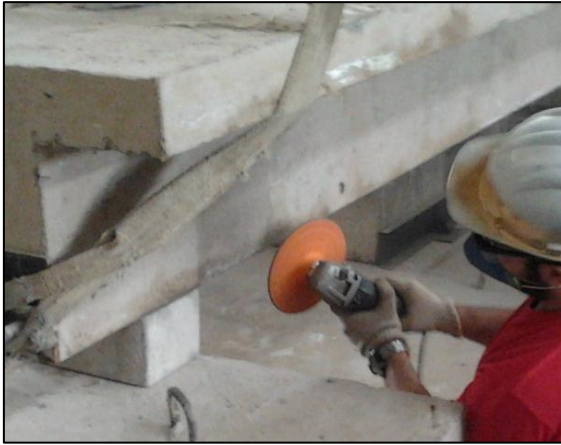
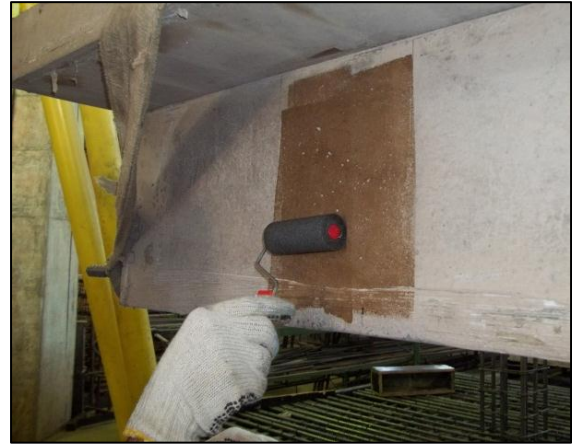
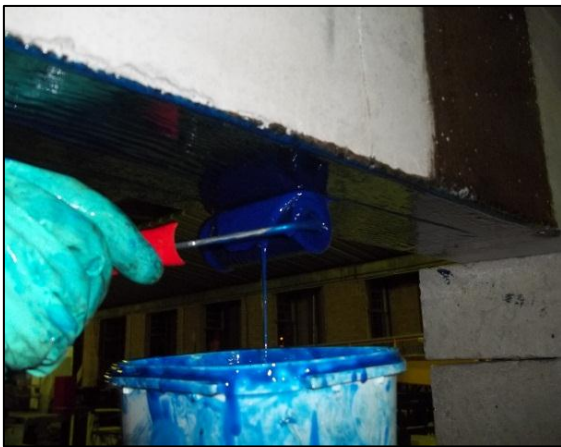
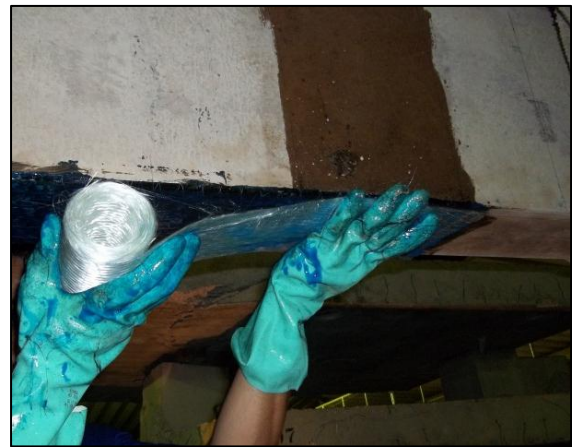
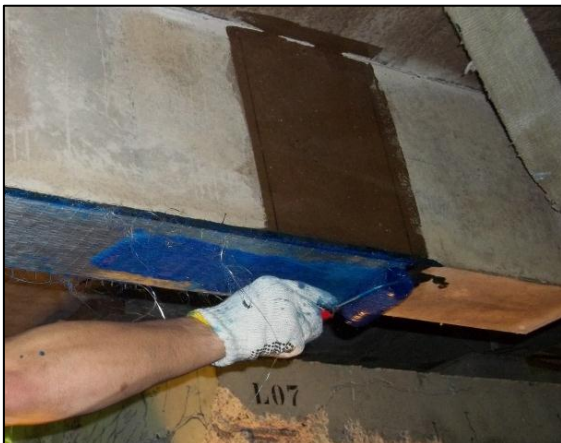
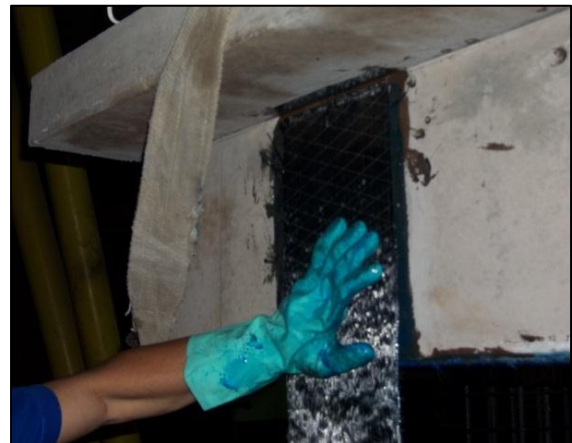
Figura 3.20 – Processo para aplicação do reforço

(a) Preparo da superfície

(b) Aplicação do primer

(c) Aplicação do saturante

(d) Colocação da fibra

(e) Aplicação do saturante sob a fibra

(f) Colocação da ancoragem

- Aplicação da última camada de *MBrace Saturant* (resina saturante) sobre as ancoragens, distribuído uniformemente com rolo.

A figura 3.20 ilustra os procedimentos citados anteriormente.

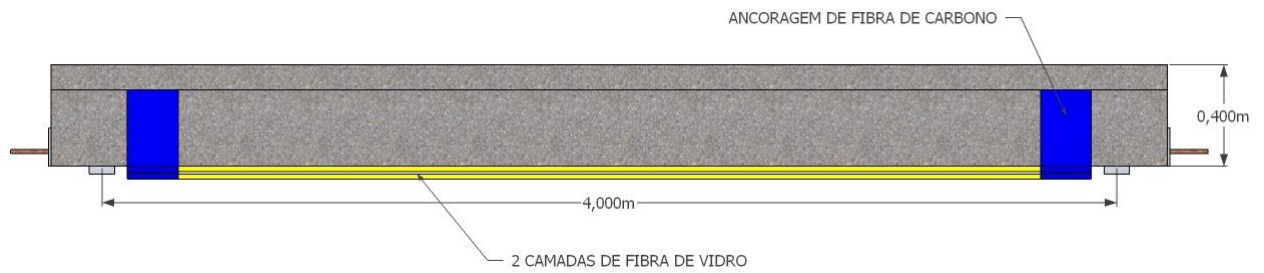
Figura 3.23 – Configuração de colagem da fibra viga VA3 - VV

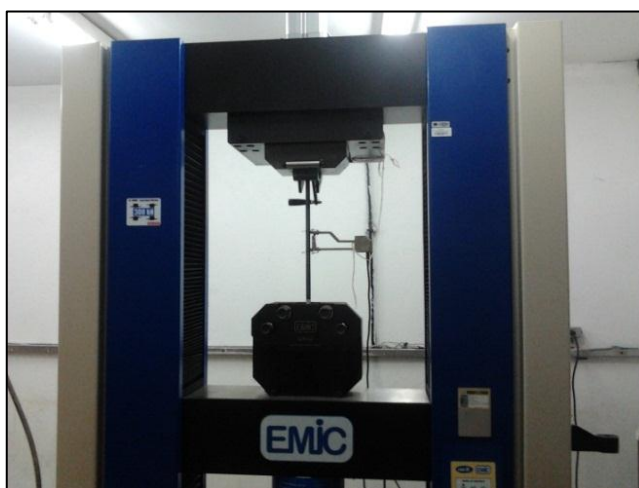
Figura 4.1 – Ensaio de caracterização do aço

As vigas foram confeccionadas com armadura de aço tipo CA 50. Os diâmetros utilizados foram: 20 mm para a armadura principal de flexão, 8 mm para os estribos da armadura principal de cisalhamento e 6,3 mm para os estribos na mesa e porta-estribos. Seguindo a norma ABNT NBR 6152:2002, foram ensaiadas à tração três (3) amostras aleatórias de 500 mm de comprimento, para cada diâmetro das barras de aço.

Os ensaios foram realizados no Laboratório de Ensaio de Materiais do Departamento de Engenharia Civil e Ambiental da UnB. Foi utilizada a Máquina Universal de Ensaio, modelo DL 30000 (capacidade de 300 kN) da marca EMIC e um extensômetro mecânico EMIC modelo EE09 para medir as deformações das barras. Foram seguidas as recomendações da norma ABNT NBR 6892:2002. A figura 4.1 apresenta os detalhes do ensaio.

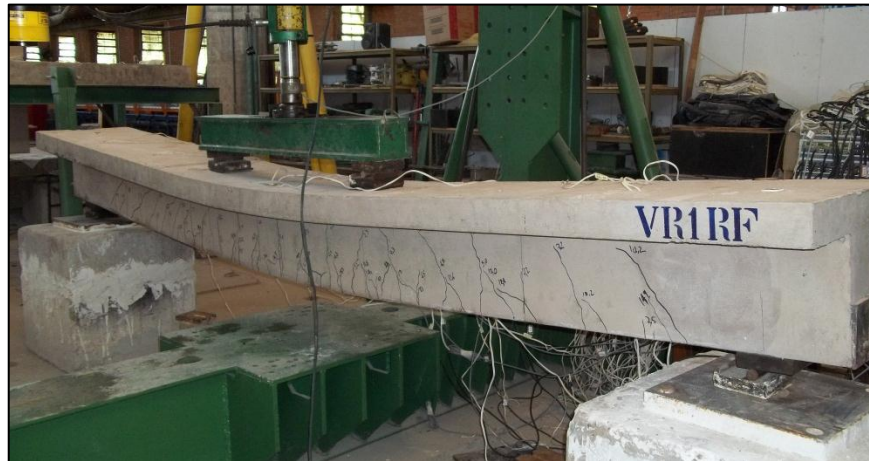
Figura 4.5 – Viga VR1 - RF após o ensaio

A viga de referência VR1 – RF foi carregada até seu estado limite último apresentando a ruptura por deformação plástica excessiva da armadura de flexão. A carga máxima aplicada foi de 159,6 Kn. Na Figura 4.5 é apresentada a viga após a execução do ensaio.

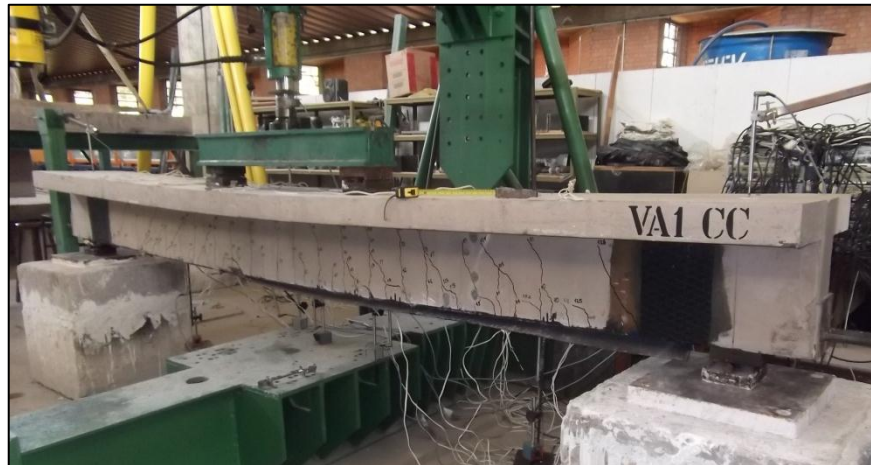
Figura 4.11 – Viga reforçada VA1 - CC após o ensaio

A viga VA1 – CC foi carregada até ocorrer a ruptura por descolamento do reforço de PRF na superfície do concreto, localizada no lado norte. A carga de ruptura foi de 188,2 kN. A Figura 4.11 mostra depois da execução do ensaio.

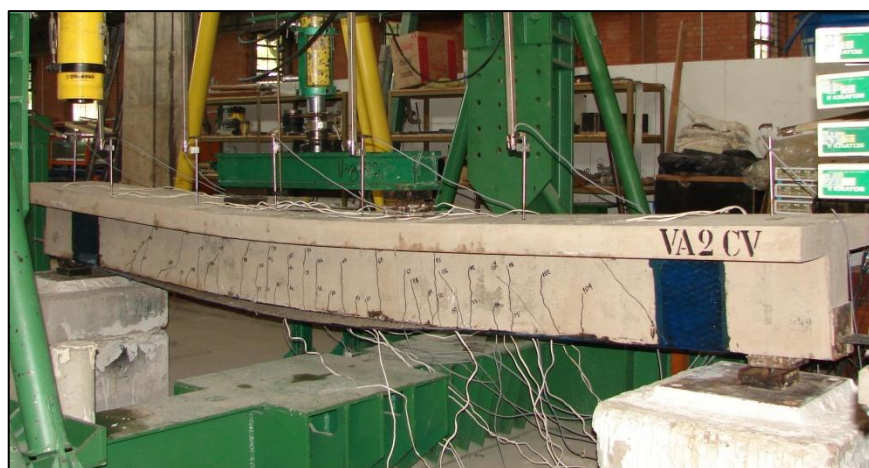
Figura 4.18 – Viga reforçada VA2 - CV após o ensaio

A viga VA2 – CC foi carregada até ocorrer a ruptura por descolamento do reforço de PRF na superfície do concreto, localizada no lado sul. A carga última foi de 184,0 kN, na Figura 4.18 é apresentada a viga após a execução do ensaio.

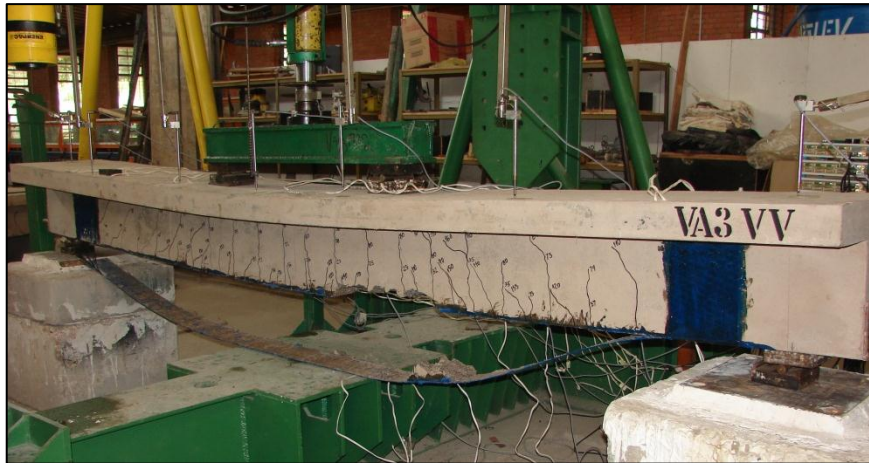
Figura 4.25 – Viga reforçada VA3 - VV após o ensaio

A viga reforçada VA3 - VV teve uma carga de ruptura de 185,8 kN. O tipo de ruptura apresentado foi delaminação por cisalhamento/tração da camada de concreto (delaminação do cobrimento), que se iniciou pelo lado sul da viga. A Figura 4.25 mostra a viga reforçada após a ruptura.

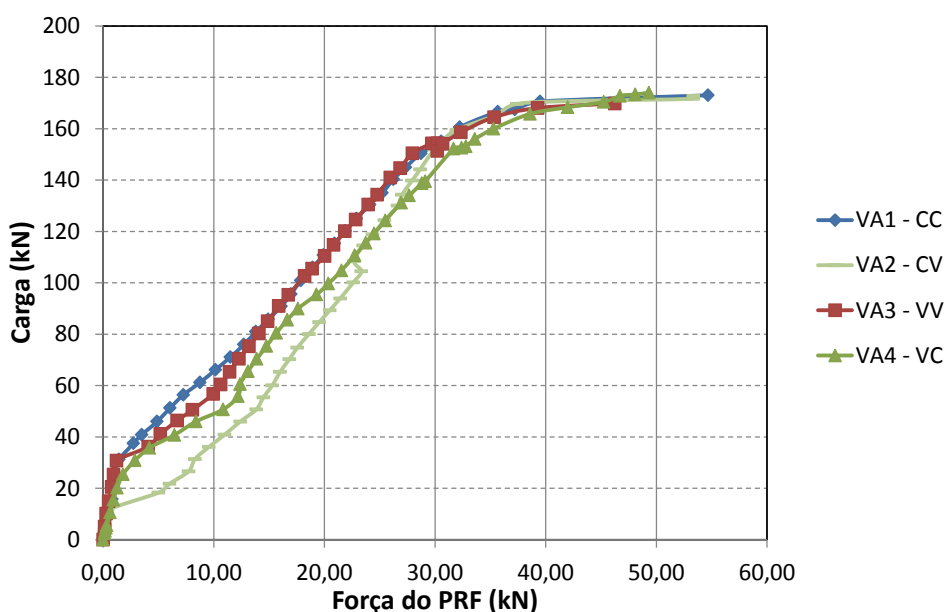
Figura 5.14 – Gráfico carga-força do PRF das vigas reforçadas
