**AVALIAÇÃO DE BENS PATRIMONIAIS VIA MODELOS ACOPLADOS DE
DEPRECIÇÃO E SIGNIFICÂNCIA CULTURAL: O CASO DO CEF-
METROPOLITANA, NÚCLEO BANDEIRANTE DF**

DISSERTAÇÃO DE MESTRADO EM ARQUITETURA E URBANISMO

AVALIAÇÃO DE BENS PATRIMONIAIS VIA MODELOS ACOPLADOS DE DEPRECIÇÃO E SIGNIFICÂNCIA CULTURAL: O CASO DO CEF-METROPOLITANA, NÚCLEO BANDEIRANTE DF

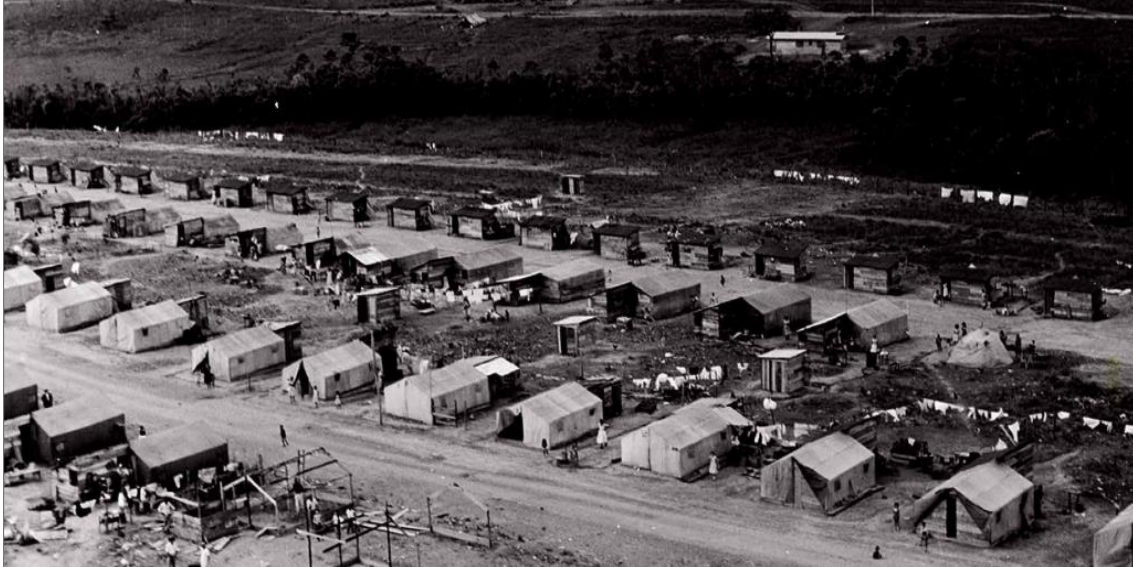
Figura 3: Acampamentos pioneiros no Distrito Federal
(DISTRITO FEDERAL, 2016)

Em consequência, os primeiros acampamentos temporários passaram a fazer parte da paisagem da região. Segundo Distrito Federal, (2016) para celeridade das edificações dos primeiros assentamentos, as técnicas construtivas e os materiais utilizados foram os mais viáveis e disponíveis, especialmente a madeira, por possuir um caráter temporário e podendo ser facilmente desmontado após a conclusão das obras. (Figura 3)

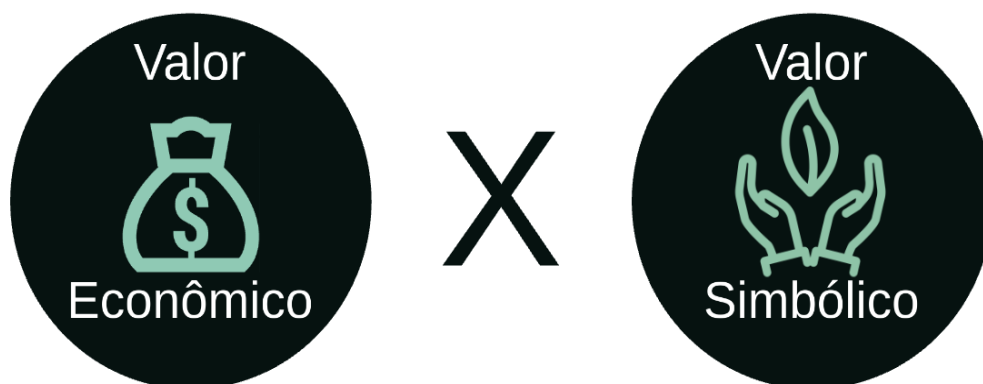
Figura 5: Valor Econômico X Valor cultural simbólico
Fonte: Autora

A tomada de decisão no campo da conservação do patrimônio claramente envolve valores multidimensionais que exigem uma gama de diferentes conhecimentos. Boa parte do impasse está na percepção antagônica que existe entre o valor cultural simbólico e o valor econômico do Patrimônio Cultural (Figura 5).

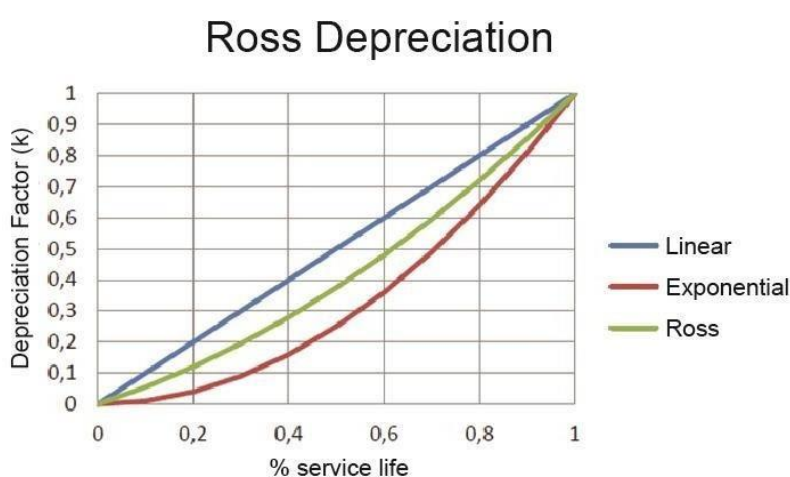
projetada. O fator de depreciação (k) é obtido dividindo a idade pela vida útil resultando em um diagrama linear. Este método é válido para alguns casos, porém não é considerado muito eficiente quando se trata de imóveis e edificações, pois pode fornecer resultados muito imprecisos. De acordo com este método, as instalações com 20% da vida útil projetada seriam 20% depreciadas e a 40% da vida útil seriam 40% depreciadas. No entanto, a degradação não é constante. Os elementos de construção demoram muito para começar a se deteriorar e acelerar com o tempo, especialmente sem manutenção (PIMENTA, 2011).

Figura 8: Comparação do método Linear, Exponencial e Ross (SANTORO; PANTOJA, 2019; p.60)

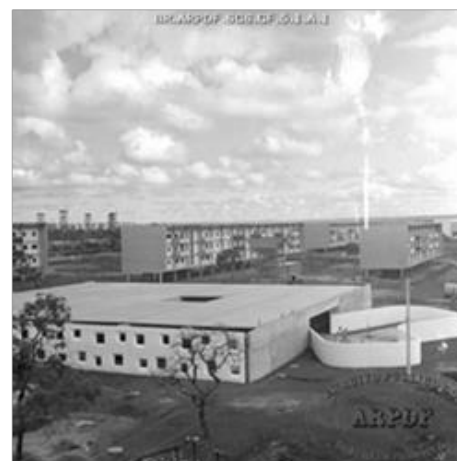
Figura 9: Análise de Significância – CMP (FERREIRA, 2021)

Para a avaliação do Isc - Índice de Significância Cultural - A seguinte proposta de Avaliação do Patrimônio Construído foi originária do trabalho conjunto do professor Dr. Oscar Ferreira da FAU – UnB baseado dos estudos de pesquisa da Professora Flaviana Lira FAU – UnB, de acordo com os critérios do Conservation Managemet Plan (Figura: 9).

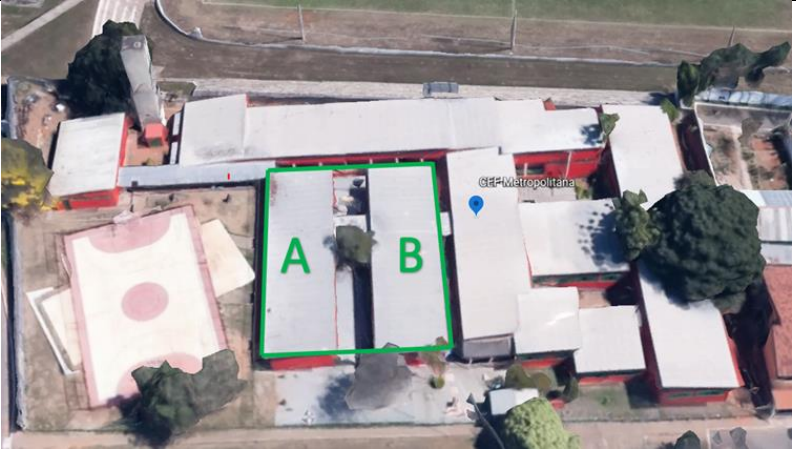
Figura 13: CEF-Metropolitana (Google Earth)

Endereço: Rua 01, lote 06, Praça da Metropolitana	
Data da Construção: 20/04/1959	
Área edificada: 3700 m ²	
Área do Terreno: 10200 m ²

Originado do Projeto de Pesquisa Desenvolvimento Regional, Governo e Pós-Pandemia, está sendo aplicada ao estudo de escolas públicas com interesse patrimonial no Distrito Federal no âmbito do Grupo de Pesquisa do Fundo Nacional de Desenvolvimento Escolar – FNDE. O levantamento teve por finalidade descrever as conformidades técnicas, funcionais, dos componentes construtivos e equipamentos das áreas externas e internas da CEF-Metropolitana (Figura 13), localizada na Rua 01, lote 06, Praça da Metropolitana, CEP 71730-11-, Brasília - DF.

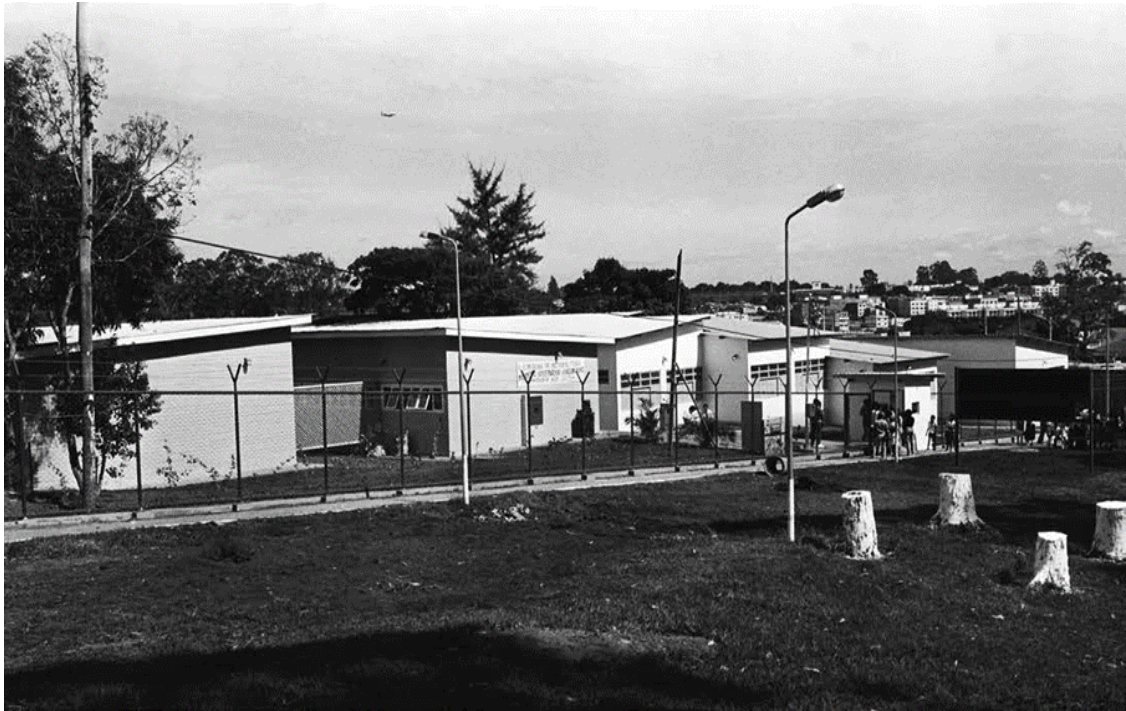
Figura 15: Escola Metropolitana (DISTRITO FEDERAL, 2016)

Em 1957, nesta aldeia, foram construídas uma igreja, a igreja Nossa Senhora Aparecida e uma escola. Inaugurada em 1959 o CEF Metropolitana (Figura 15), foi edificada em madeira, atendia 162 alunos matriculados (DISTRITO FEDERAL, 1984). O Centro de Ensino Fundamental Metropolitana foi uma das primeiras escolas construídas no Distrito Federal pela Novacap, além de outras

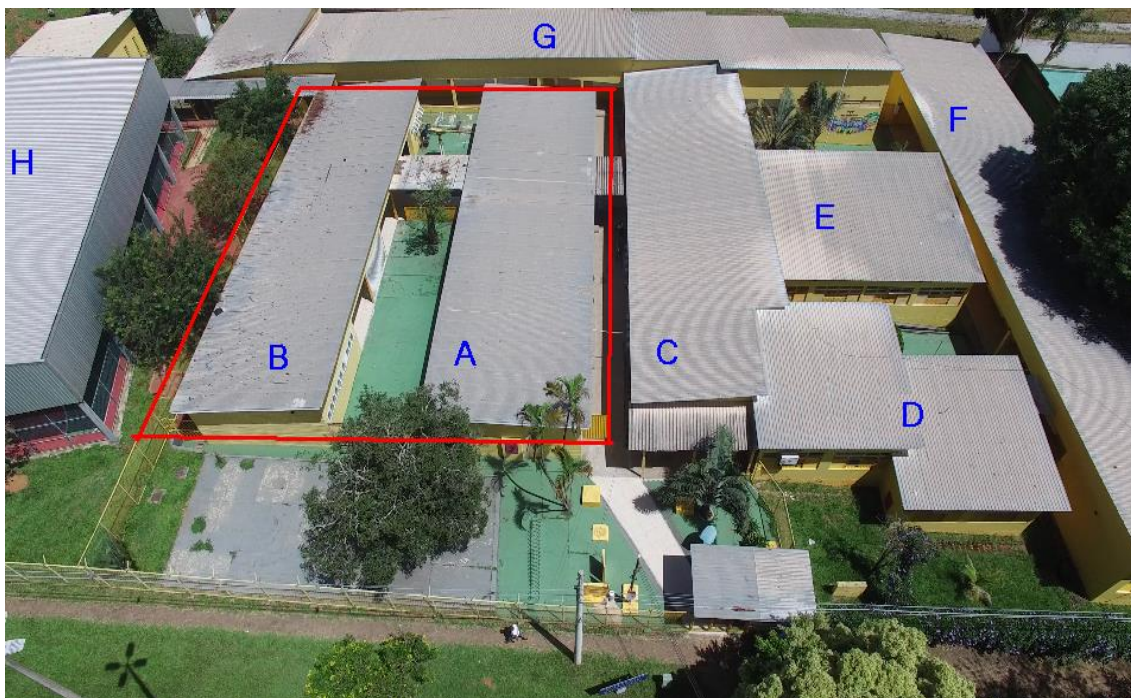
*Figura 16: Módulos A e B, originais de 1959
(FNDE/UNB, 2021)*

Com reforma e ampliação em 1980 para atender ao crescimento da região e a demanda dos centros de ensino na região, alguns blocos sofreram alterações e adições, como a substituição de madeira por vedações de alvenaria tradicional, atualmente conta com 8 módulos de edificações (Figura: 16). Somente os módulos A e B possuem referências originais datadas 1959.

Apesar do seu tombamento a CEF Metropolitana passou por diversas intervenções ao longo dos anos. Após a reforma na década de 1990, a escola manteve o estado original de apenas dois blocos de madeira, acrescentando novos blocos e um ginásio edificado em estrutura metálica. Devido a estas intervenções a autenticidade da escola Metropolitana se restringe aos blocos A e B (Figura 16), onde a estrutura e a vedação, são de madeira e manteve seus aspectos originais, sendo os mais representativos dessa tipologia.

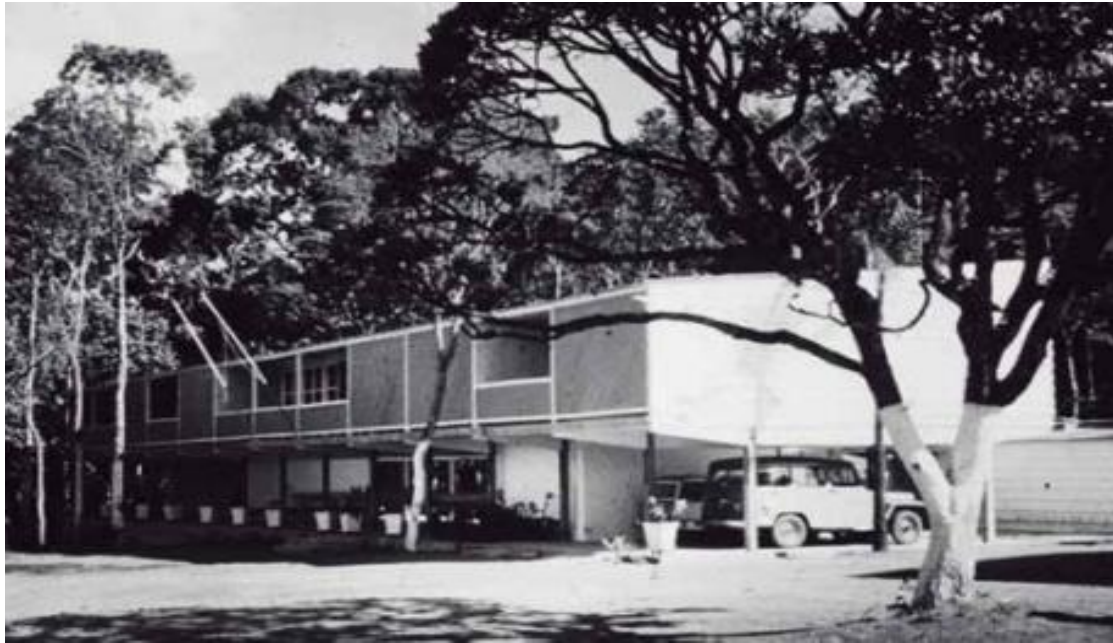
Figura 21:Catetão (DISTRITO FEDERAL, 2016)

Como citado anteriormente a CEF- Metropolitana foi uma edificação construída em caráter temporário, com a intenção de ser desmontada após a conclusão da construção de Brasília. Embora não tenha sido concebida com a intenção de valor artístico, o sistema construtivo passou a representar um estilo representativo da época e que está inserida em uma linguagem de mais edificações históricas edificadas com identidades semelhantes, como é o caso do Catetão (Figura:21), Museu da História Candanga (Figura 22) e diversas capelas (Figura 23) construídas no distrito federal. Tal estilo passou a ser

reconhecido como estilo arquitetônico, passível de ser preservado, pois exemplifica uma técnica, estilo particular (DISTRITO FEDERAL, 2016).

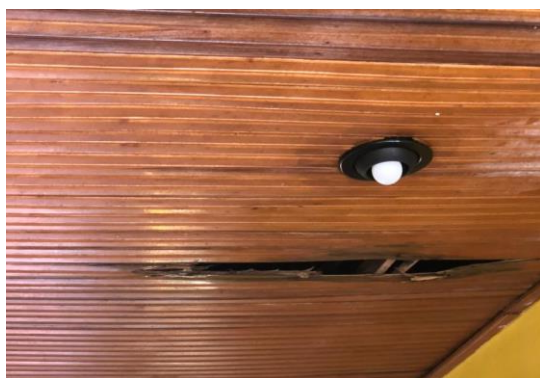
Figura 28:Forro danificado (FNDE/UNB, 2021)

Os danos vistoriados na estrutura de suporte do telhado estão concentrados prioritariamente nos módulos A e B. Os materiais construtivos originais exigem maior atenção pois possuem vida útil curta, exigindo maior investimento em manutenção e conservação. A estrutura de suporte deve ser reprojetaada possibilitando a intervenção correta da equipe de manutenção e limpeza.

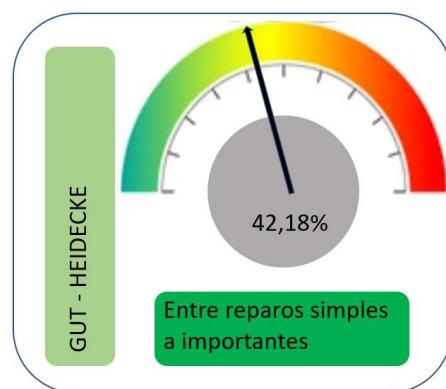
Gráfico 2: Sistema de COBERTURA -Estrutura de Suporte

COBERTURA	G	U	T	F_H	F_F	GUT*FH (%)
Estrutura de Suporte	A	A	B	F	2/3	42,18%

O subsistema Estrutura de suporte atingiu 42,18% no estado de degradação GUTH, o estado de conservação está entre reparos simples e reparos importantes conforme gráfico 1

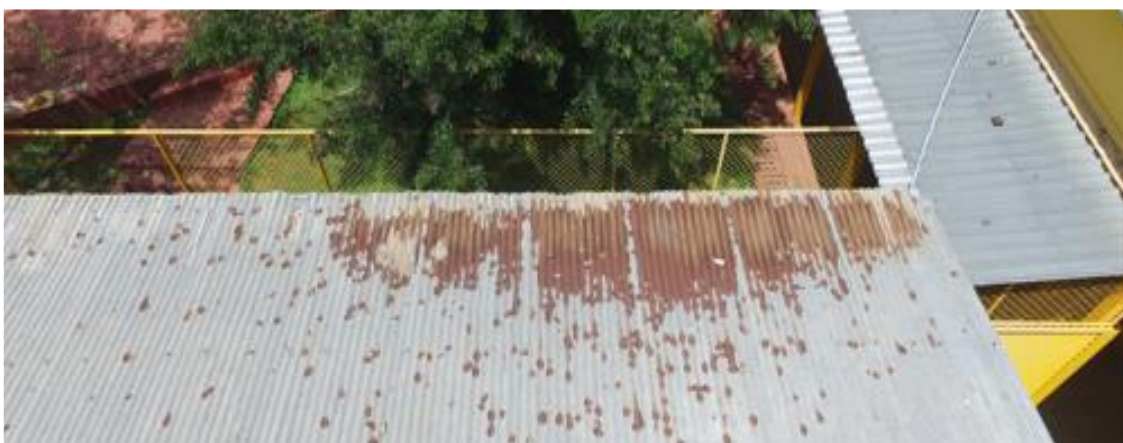
Figura 30: Estado de degradação -Telhas (FNDE, 2021)

As telhas de todo o empreendimento apresentam desgaste natural com vida útil ultrapassada (Figura 30). Existem pontos colapsados, impossibilitando o uso inclusive de salas de aula. O estado de conservação reparos importantes é decorrente da extensão do dano, necessitando de intervenção técnica da equipe de patrimônio na escolha do material, projeto e gestão da equipe da escola na condição de uso.

O subsistema Telhas atingiu 53,41% no estado de degradação GUT-H. O estado de conservação reparos importantes é decorrente da extensão do dano, necessitando de intervenção técnica da equipe de patrimônio na escolha do material, projeto e gestão da equipe, conforme gráfico 2.

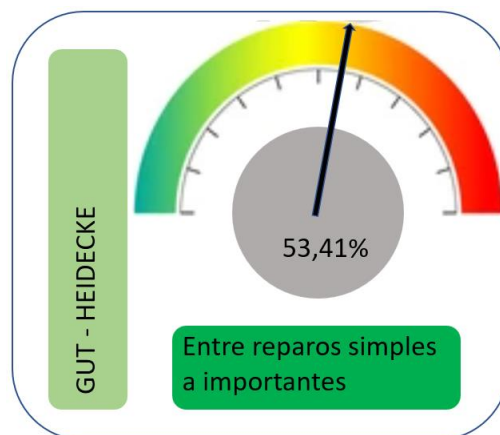
Gráfico 3: Sistema de COBERTURA -Telhas

COBERTURA	G	U	T	F_H	F_F	GUT*FH (%)
TELHAS	A	T	B	G	1/3/6	53,41%

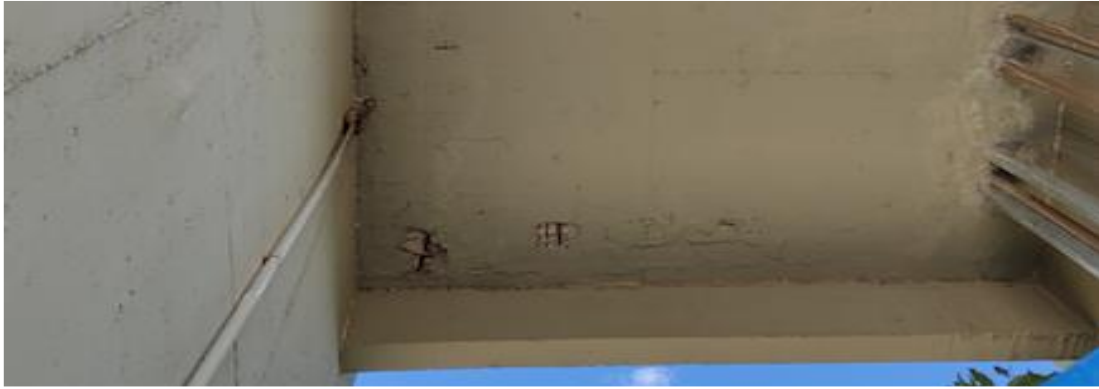
Figura 31: Infiltração na laje de fundo do reservatório (FNDE/UNB, 2021)

Conforme informações coletadas com os gestores do empreendimento, durante muito tempo a escola era alimentada por rede direta da CAESB, motivo pelo qual os recursos de custeio foram utilizados em outros sistemas também críticos e emergenciais.

O subsistema Reservatório atingiu 55,48% no estado de degradação GUT-H. O estado de conservação reparos importantes e sem valor, por necessitar de reforço estrutural dos elementos de concreto e inspeção especializada. Com isto apresenta-se gráfico 3.

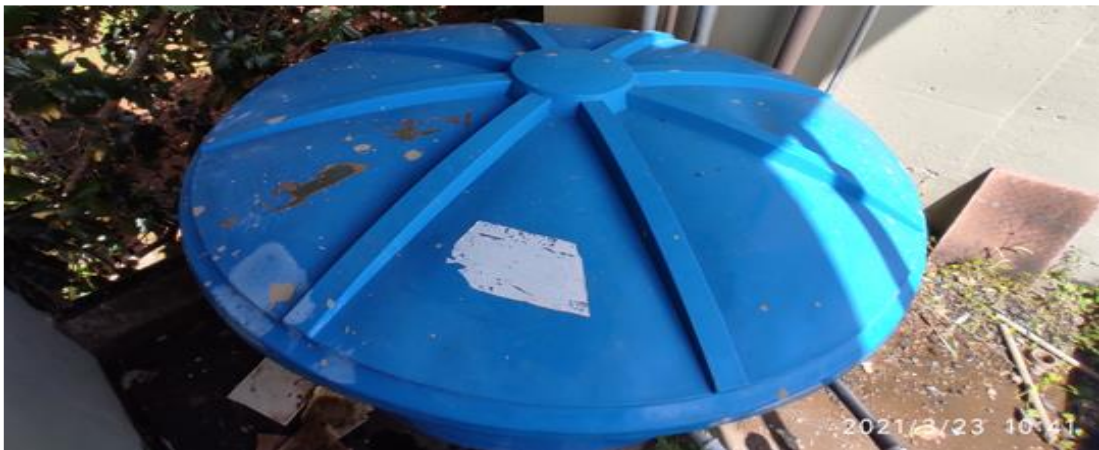
Figura 32: Caixa d'água em fibra de vidro (FNDE/UNB, 2021)

Com a crise hídrica ocorrida foram instaladas caixas de água de fibra de vidro (figura 32), a título de contenção emergencial e manutenção das atividades escolares.

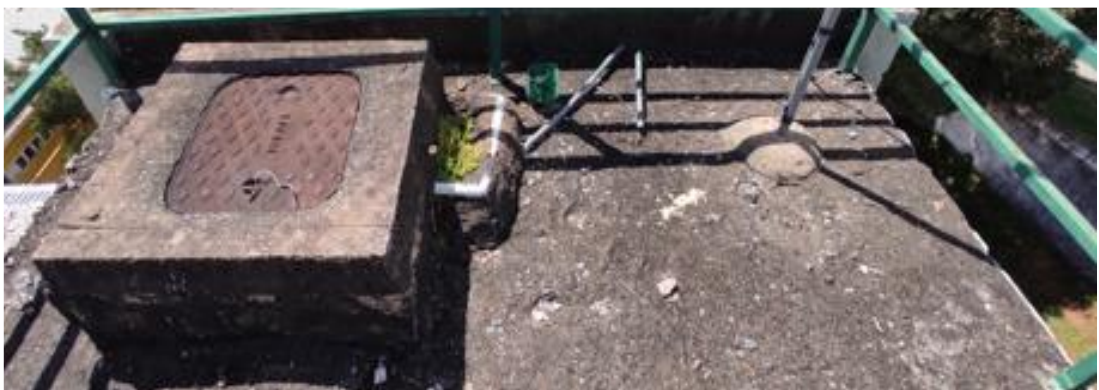
Figura 33: Reservatório da CEF-Metropolitana (FNDE/UNB, 2021)

Em condições normais, reservatórios de concreto possuem durabilidade e vida útil extensa (figura 33, desde que a manutenção atenda a periodicidade correta com substituição programada do sistema de impermeabilização.

COBERTURA	G	U	T	F_H	F_F	GUT*FH (%)
RESERVATÓRIOS	A	A	B	H	7	55,48%

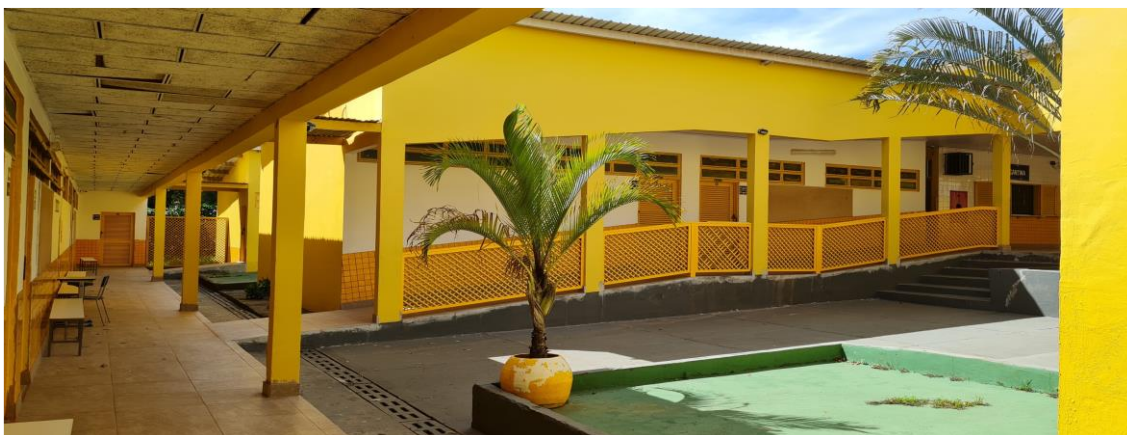
Figura 34: Pintura área interna (FNDE, 2021)

Composto de pigmentos orgânicos e inorgânicos tem por objetivo a proteção dos substratos. Neste sistema, serão considerados na avaliação os componentes como massa corrida, textura e pigmentação, fora os danos ocasionados por abaloamentos e mossas. Segundo informações colhidas durante a anamnese a pintura (Figura 34 e 35) é efetuada com frequência anual, a equipe de gestão mantém o subsistema de pintura em bom estado de conservação. (FNDE/UNB, 2021). A pintura de piso possui desgaste normal, com perda da coloração, mas não há sinais de danos face ao período de pandemia e ausência de alunos na escola. Na área externa (Figura: 36), os muros de divisa necessitam de reparos e há presença de danos decorrentes de infiltrações do solo.

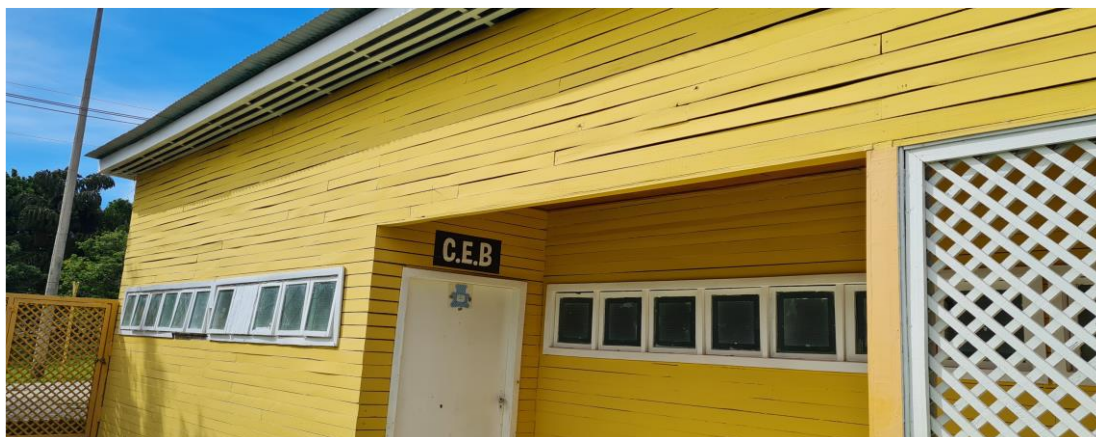
Figura 35: Pintura área externa (FNDE/UNB, 2021)

O estado de conservação entre nova e regular, pois, alguns danos só poderão ser sanados definitivamente após intervenções mais profundas no sistema de drenagem e paisagismo (Figura 36). Dentre outros materiais atributos do CEF Metropolitana encontra-se a pintura. Tradicionalmente, a pintura é um atributo parte da solução de proteção e artística da obra de arquitetura. Especificamente, no caso do CEF, a cor é parte da identidade da escola com seu entorno e parte da expressão da Vila Metropolitana e das construções remanescentes em madeira.

O subsistema Pintura atingiu 15,05% no estado de degradação GUT-H. O estado de conservação entre nova e regular, pois, alguns danos só poderão ser sanados definitivamente após intervenções mais profundas no sistema de drenagem e paisagismo. Conforme gráfico 5.

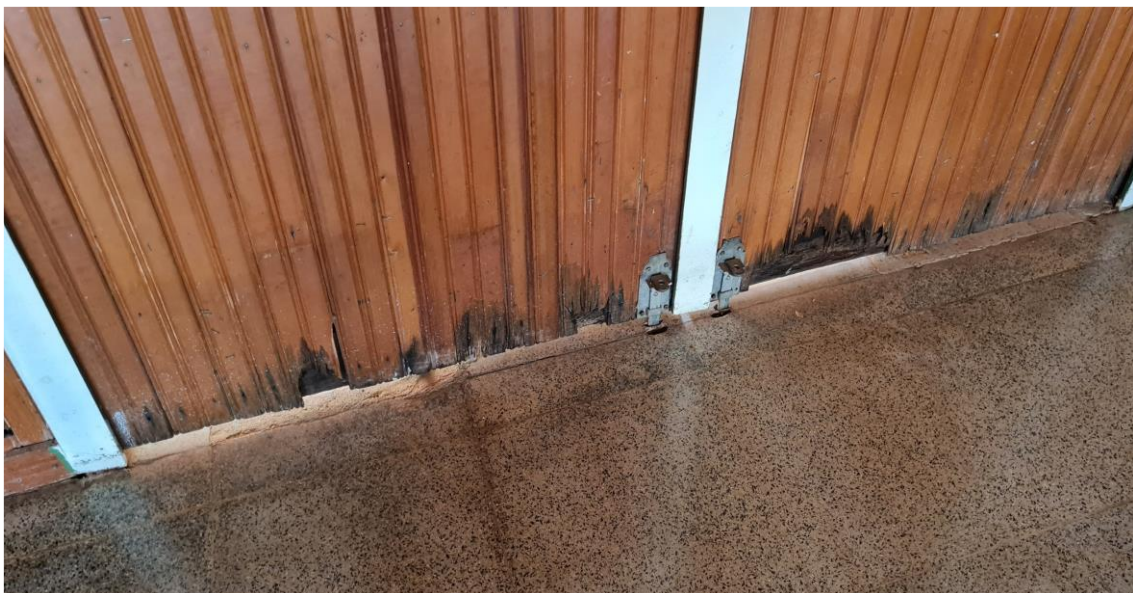
Figura 37: Lambri de Madeira afetado por cupins (FNDE/UNB, 2021)

Foi considerado alvenaria todos os sistemas construtivos que atendem como função de vedação ou segmentação dos ambientes internos e externos, independente do material construtivo. Nos módulos A e B as paredes em lambri estão apodrecidas, com perda de linearidade e presença de agentes de degradação biológicos como fungos e cupins de forma metastática (Figura 37).

Dado a grande quantidade de agentes de degradação, principalmente nos sistemas de vedação construídos em madeira, a análise deste subsistema apresenta-se no gráfico 6.

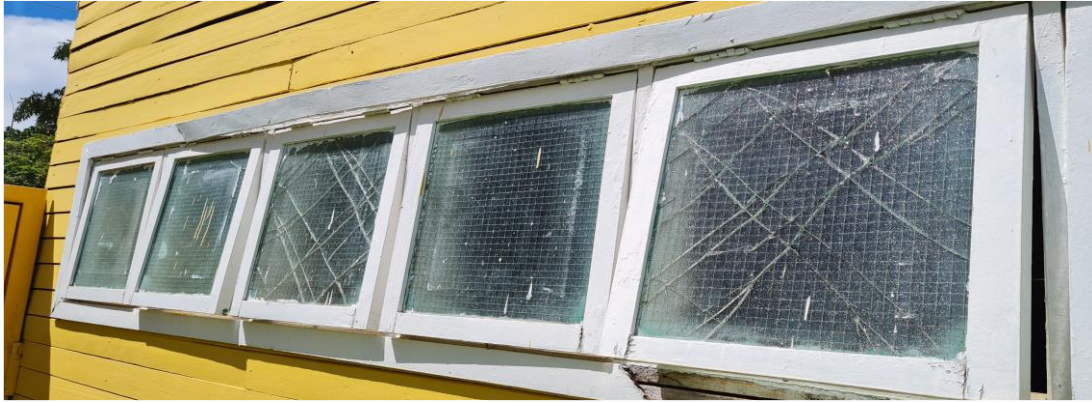
Figura 38: Esquadrias com vidro aramado (FNDE, 2021)

Composto não só das esquadrias, a inspeção deste item verifica o desempenho e o estado de conservação ainda de caixilhos e componentes móveis como dobradiças, trincos fechaduras. Estão inclusos portas, janelas, basculantes e demais sistemas complementares do sistema de vedação. Nos módulos A e B, áreas com características de patrimônio cultural, possuem trincas nos vidros aramados (Figura 38). Conforme dados coletados com os gestores, há grande dificuldade de repor o elemento por descontinuidade fabril e pouca oferta do material no mercado. (FNDE/UNB, 2021)

O subsistema Esquadrias atingiu 51,26% no estado de degradação GUT-H. O estado de conservação está qualificado como reparos importantes com a análise deste subsistema apresentado no gráfico 7.

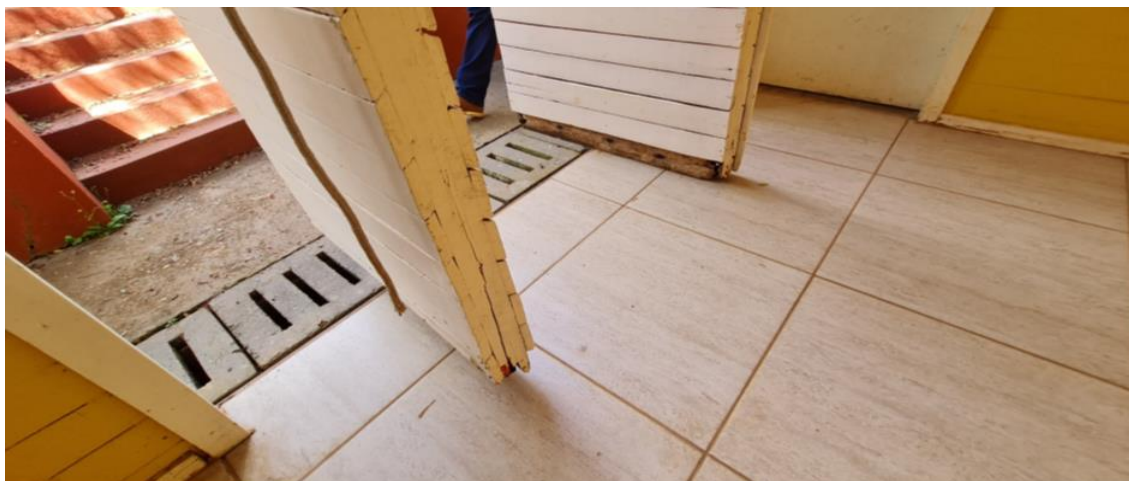
Figura 41: Portas em pivô central (FNDE/UNB, 2021)

A técnica do tabicado é utilizada na confecção das portas pivotantes de madeira da fachada Nordeste do Bloco B (Figura 41). As peças de madeira foram pintadas na cor branca e tanto a técnica como a forma de abertura e fixação das portas, em pivô central, destoam dos sistemas utilizados na década de 1950 e 1960, período de construção da escola. Provavelmente, estas esquadrias foram adicionadas posteriormente.

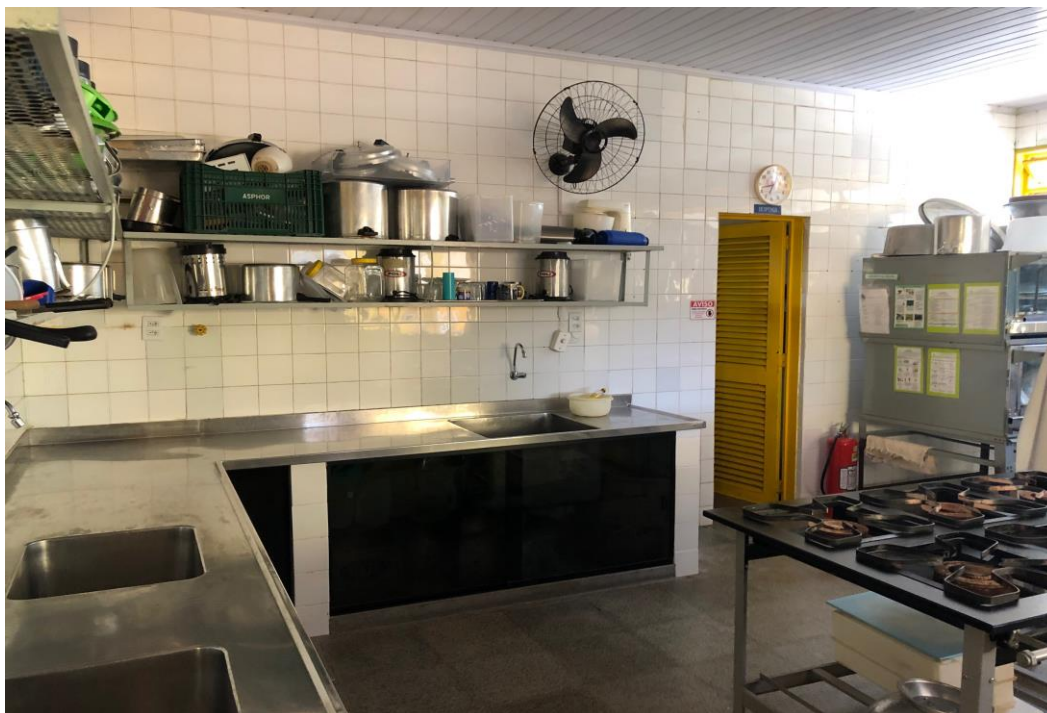
Figura 42: Cantina - Revestimento Cerâmico (FNDE, 2021)

São elementos utilizados com objetivo de reter a água, com capacidade de impermeabilização e proteção dos elementos de vedação. Neste relatório foram agrupados elementos com função decorativa, independente do material de base. Os módulos C a G possuem barramento nos corredores e pátios revestidos de cerâmica, também presente nas áreas molhadas e molháveis dos banheiros, cantina (Figuras 42 e 43) (FNDE/UNB, 2021).

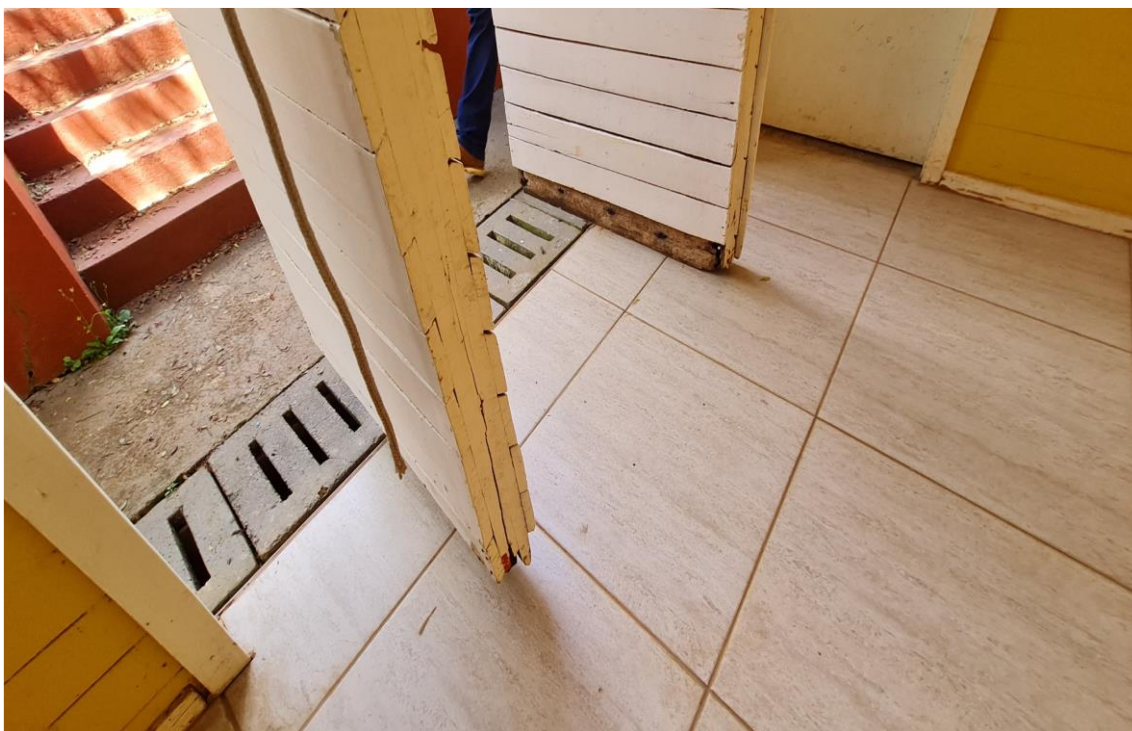
Figura 44: Portas fora de padrão para rotas de fuga e PNE (FNDE, 2021)

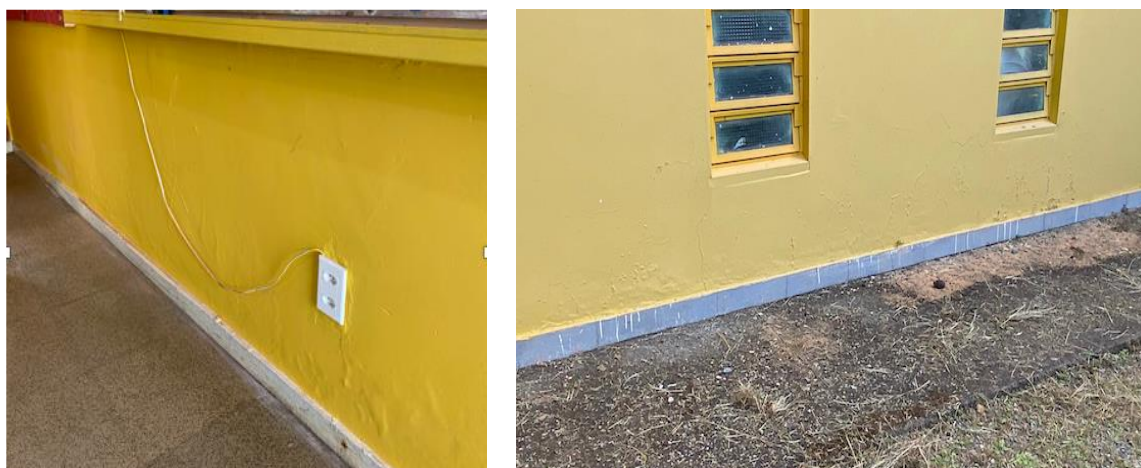
Figura 46: Alvenarias com sinais de percolação (FNDE, 2021)

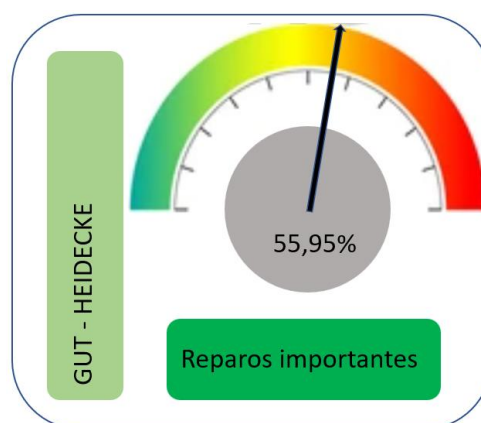
Gráfico 10: SVVIE - Alvenaria de Base

SISTEMA DE VEDAÇÕES VERTICAIS	G	U	T	F_H	F_F	GUT*FH (%)
SVVIE - Alvenaria de Base	A	A	M	G	7	55,95%

O subsistema Alvenaria de Base atingiu 55,95% no estado de degradação GUT-H, sendo que o estado de conservação foi avaliado em reparos importantes, pois o agente de degradação está mitigado, a análise deste subsistema apresenta-se no gráfico 10.

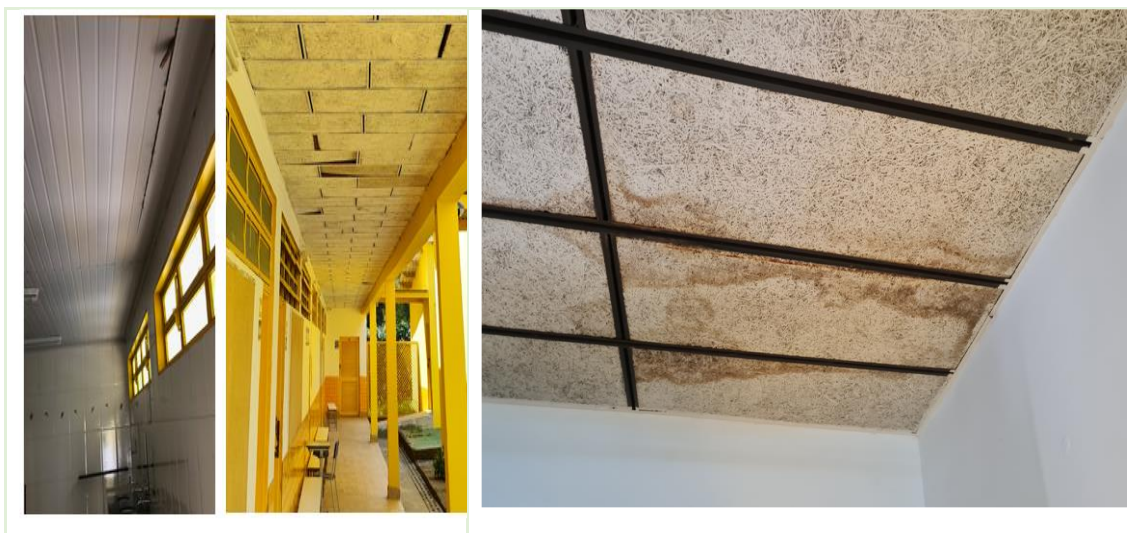
Nos demais módulos, construídos na década de 80, foram instalados forro tipo pacote e pvc (Figura 48). Nos dois casos, encontramos sinais de infiltrações antigas e sujidades. Ainda foi aferido que o conforto acústico e térmico está comprometido pela vida útil avançada do elemento. No forro de pvc, área de banheiros dos alunos, encontramos danos aparentes ocasionados por animais acima do forro.

Figura 48: Forro tipo pacote e PVC (FNDE, 2021)

As deficiências acústicas e térmicas do forro qualificação do estado de degradação foi avaliado em regular e reparos simples.

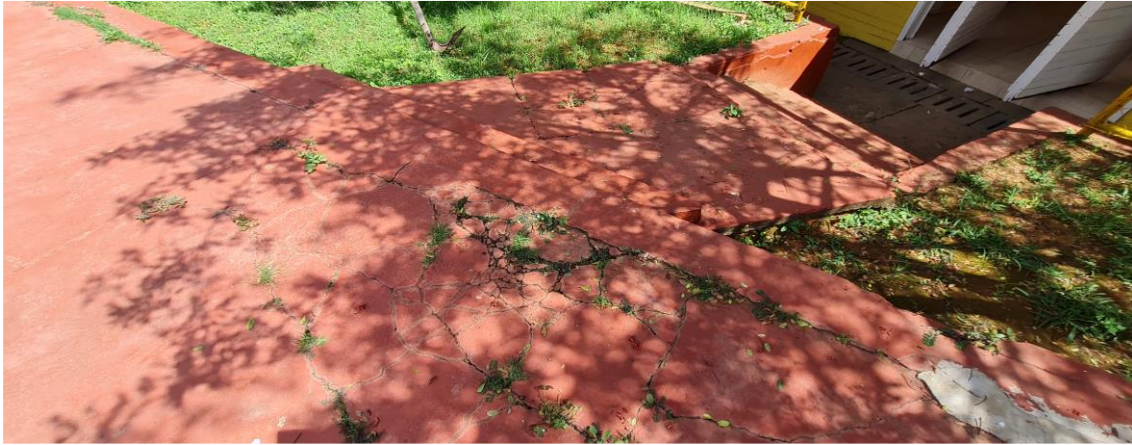
Figura 49:Revestimento de piso área externa com rachaduras (FNDE/UNB, 2021)

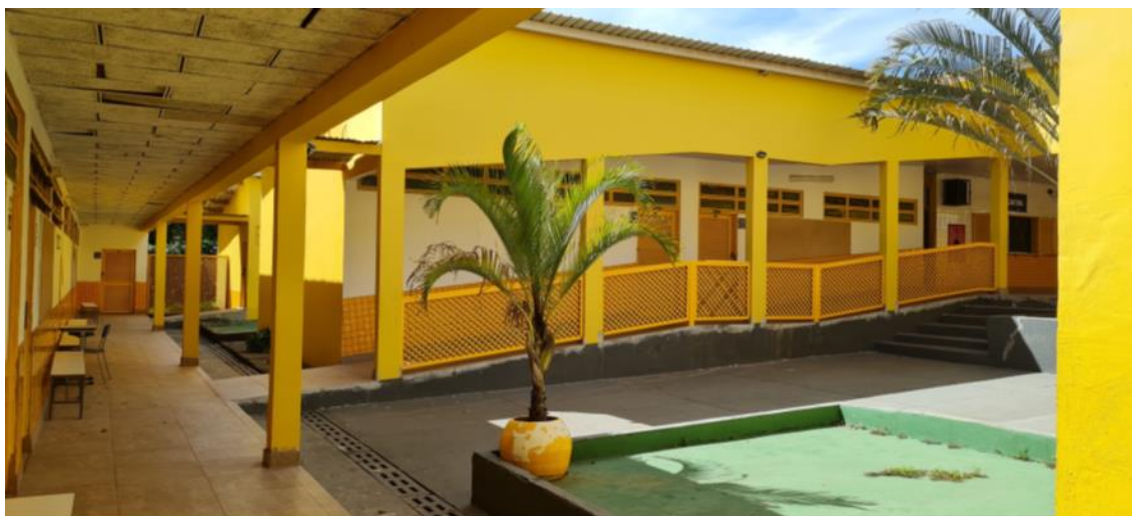
Conforme informações dos gestores há manutenção recorrente para conservação da coloração das áreas de acesso ao ginásio e passeios de maior circulação dos alunos (figura 50).

Figura 50:Piso interno-área descoberta (FNDE/UNB, 2021)

SISTEMA DE REVESTIMENTO - PISO	G	U	T	F_H	F_F	GUT*FH (%)
PISO – Interno – área descoberta	B	M	M	B		25,08%

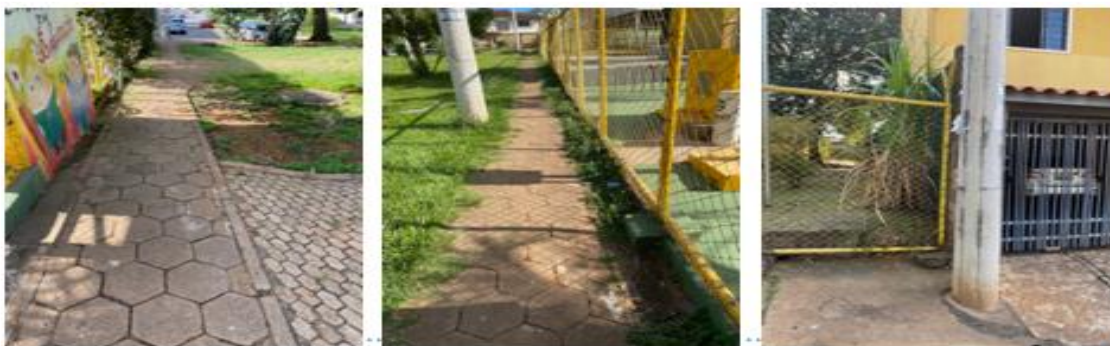
O passeio externo de acesso da comunidade a escola está degradado (figura 51), com grande número de reparos pontuais.

Figura 51: Passeios área externa de acesso a CEF-Metropolitana (FNDE/UNB, 2021)

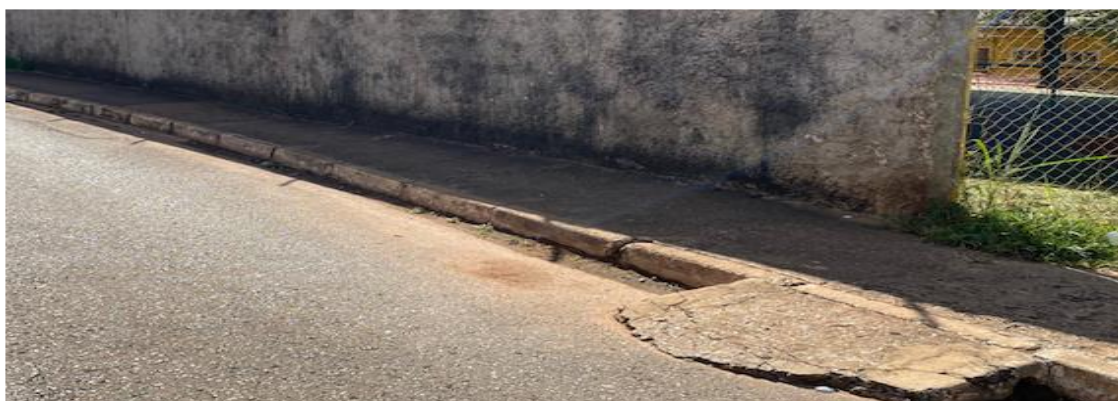
No perímetro externo, muro de divisa da escola o passeio é estreito e dificulta a acessibilidade de crianças e portadores de necessidades especiais (Figura 52).

Figura 52: Passeio externo junto ao muro (FNDE/UNB, 2021)

SISTEMA DE REVESTIMENTO - PISO	G	U	T	F_H	F_F	GUT*FH (%)
PISO – Passeios Externos	A	A	M	G		55.95%

Estes dados vistoriados levaram a quantificar o estado de degradação em 55,95% uma vez que apesar de existir o passeio externo, possui baixo desempenho.

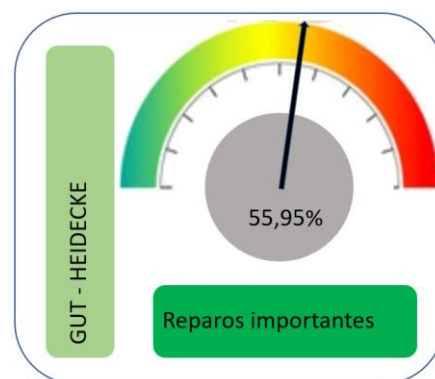
Gráfico 14: PISO – Passeios Externos

O estado de conservação indica reparos importantes conforme gráfico 14.

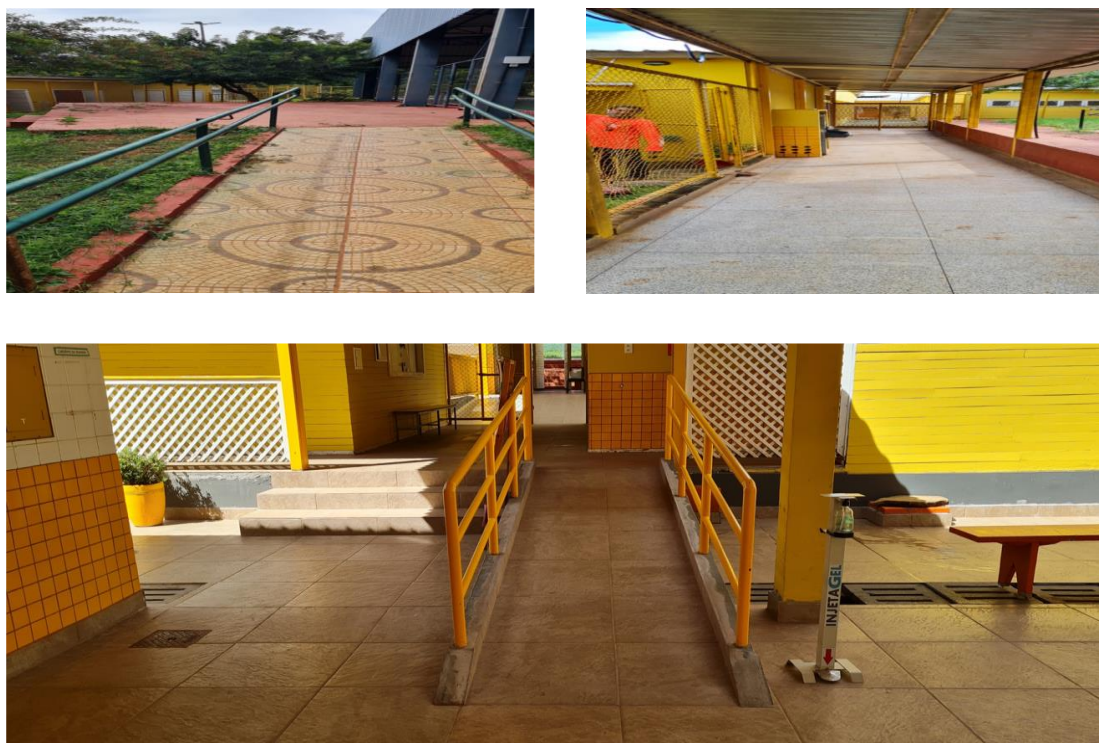
Há rampas de acesso internas na escola, em sua maioria estão preservadas e tiveram o piso preparado para acesso a cadeirantes (Figura 53).

Figura 53: Rampas de acessibilidade (FNDE/UNB, 2021)

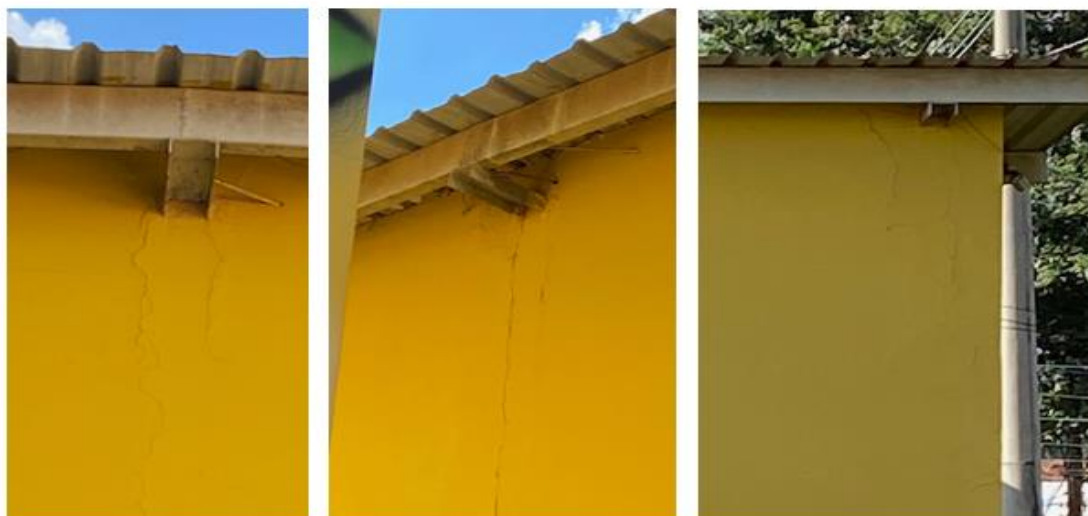
recebidos da laje para o pilar ou ainda para transmitir uma carga concentrada. Durante a vistoria foram encontrados elementos com a função estrutural de vigas em dois grupos: O primeiro em perfil metálico dobrado a frio (Figura 55), o segundo em concreto armado.

Figura 55: Vigas metálicas aparentes (FNDE/UNB, 2021)

Há sinais de cisalhamento na base de suporte da viga metálica de suporte das telhas em diversos locais dos módulos D, E, F e G. Em todos os casos verificados, a viga apoia-se diretamente sobre elementos sem o devido distribuição das cargas. Na área edificada em concreto, não foram encontrados danos aparentes ou indícios de degradação.

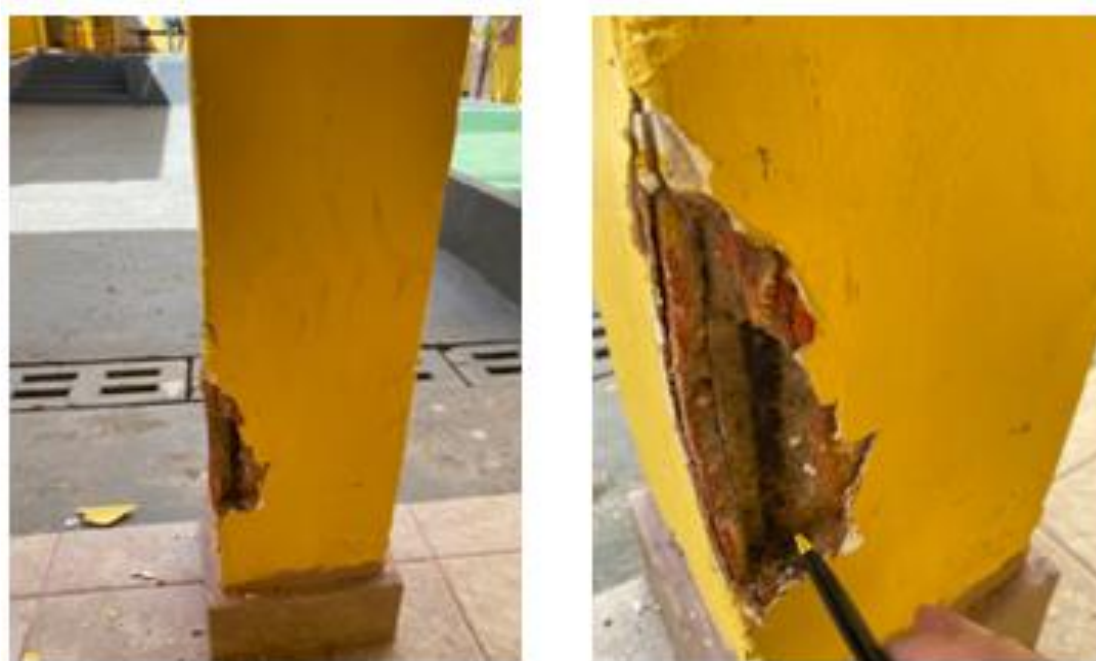
Figura 56: Pilar com despassivação (FNDE/UNB, 2021)

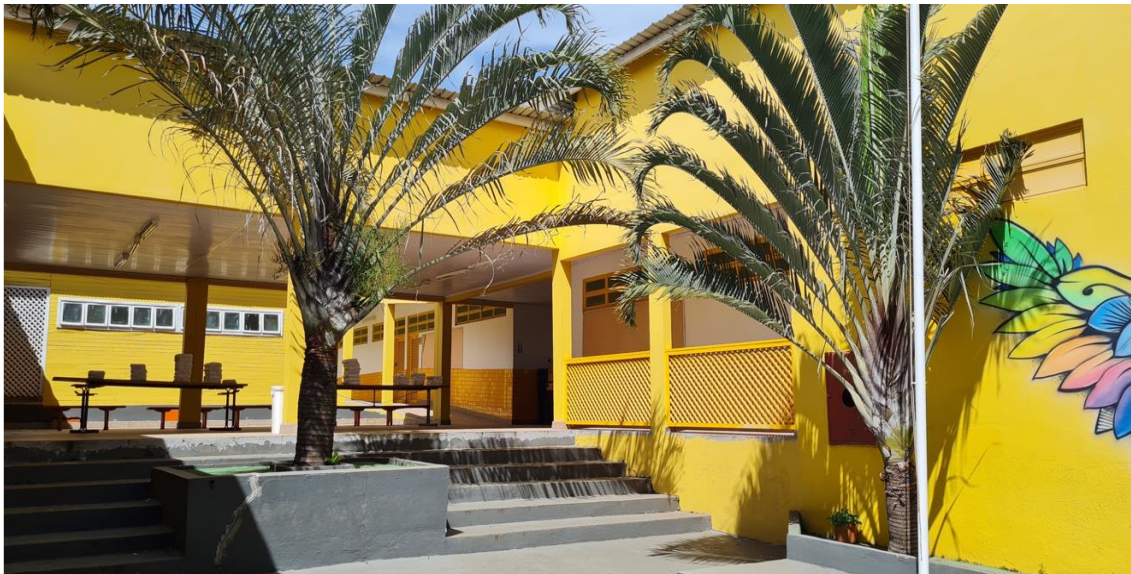
A parte interna da escola possui jardins cercados por muretas (Figura 57), parte dos danos apresentados nos tópicos de vedações verticais e piso decorrem das espécies de plantas que ocupam este espaço. Sugerimos que seja feita uma inspeção especializada, indicando quais espécies podem ser cultivadas nesta condição, a fim de evitar os danos vistoriados.

Falhas no plantio e proteção da grama e falta de proteção e procedimentos de jardinagem são erros comuns. Embora constitua o projeto da construção, o item vistoriado foi classificado com valor de uso para este atributo. Esse fato mostra que o desenho e a organização da paisagem escolar podem ser substituídos pela introdução de móveis, sinais táteis e manutenção de sistemas de drenagem, e pela introdução de sistemas de captação e armazenamento de águas pluviais para uso posterior.

Figura 57: Jardim Interno (FNDE/UNB, 2021)

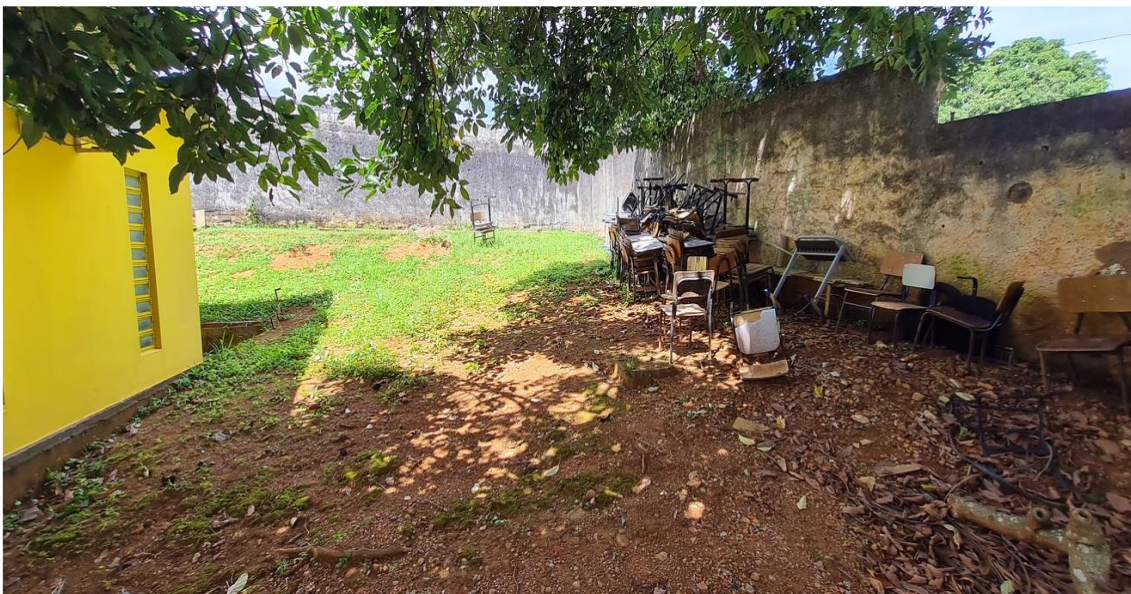
Na parte do ginásio e áreas ao redor, encontramos parte do jardim sendo ocupado como depósito de dejetos e ausência de gramado (Figura 58), o que possibilita a proliferação de insetos, inclusive venenosos.

Figura 58: Jardim externo (FNDE/UNB, 2021)

O solo encontra-se adensado, impossibilitando a manutenção do gramado. Nestes casos, a percolação da água retarda aumentando o volume superficial no caso de chuvas. Este é um dos efeitos que propicia inundações como as descritas pelos gestores.
