**AVALIAÇÃO DE BENS PATRIMONIAIS VIA MODELOS ACOPLADOS DE
DEPRECIÇÃO E SIGNIFICÂNCIA CULTURAL: O CASO DO CEF-
METROPOLITANA, NÚCLEO BANDEIRANTE DF**

DISSERTAÇÃO DE MESTRADO EM ARQUITETURA E URBANISMO

AVALIAÇÃO DE BENS PATRIMONIAIS VIA MODELOS ACOPLADOS DE DEPRECIÇÃO E SIGNIFICÂNCIA CULTURAL: O CASO DO CEF-METROPOLITANA, NÚCLEO BANDEIRANTE DF

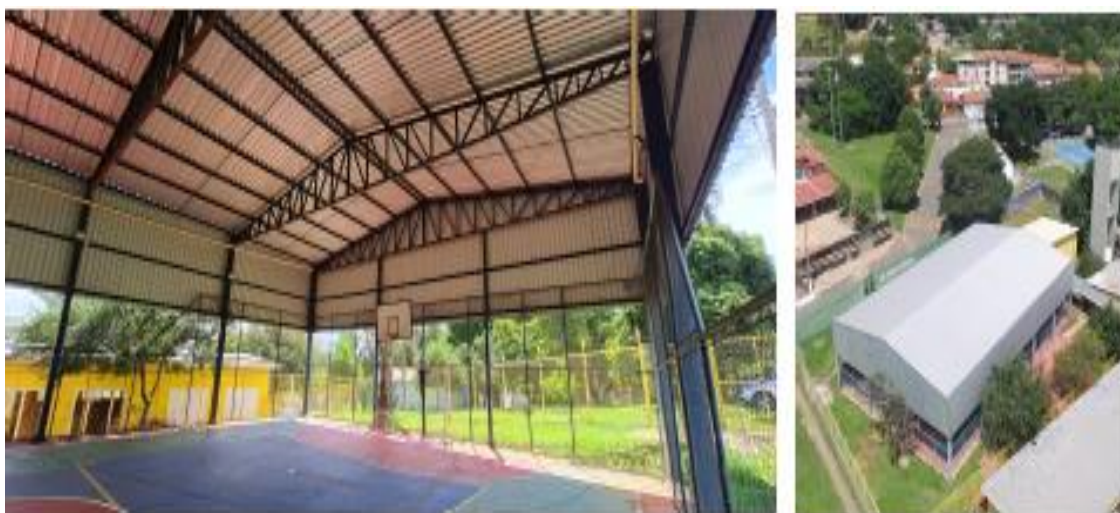
Há a quadra coberta, amplamente utilizada para atividades esportivas e espaço de recreação nos intervalos da aula (Figura 59). A área é recente e ainda possui estado de conservação nova.

Figura 59: Ginásio coberto (FNDE/UNB, 2021)
