**UNIVERSIDADE DE BRASÍLIA
INSTITUTO DE GEOCIÊNCIAS**

**CARACTERIZAÇÃO DAS ESTRUTURAS GEOLÓGICAS
E ESTIMATIVAS DA RESISTÊNCIA AO
CISALHAMENTO DAS DESCONTINUIDADES NA
MINERAÇÃO DE COBRE DE TINTAYA, PERÚ.**

DISSERTAÇÃO DE MESTRADO Nº 208

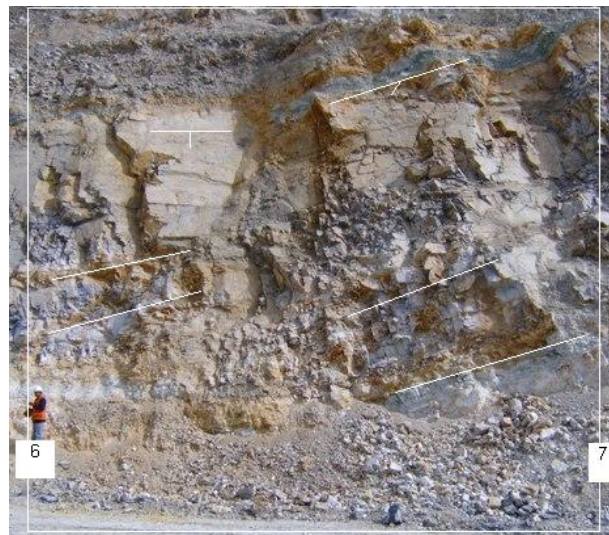
Figura 4.3: Mapeamento em janelas de amostragem. A fotografia corresponde a uma janela de amostragem com dimensões de 15 x 15 m (altura e comprimento). A rocha corresponde a calcário pouco intemperizado, onde identifico, como descontinuidades, os planos de estratificação sub – horizontais com direção de mergulho contrário ao talude, gerando um sistema de juntas subparalelo à direção de mergulho do talude com um mergulho forte produzindo escorregamentos planos.

O mapeamento geotécnico foi realizado na área da mina, utilizando janelas de amostragem na face dos taludes com dimensões de 15x15m (Fig. 4.2 e Fig. 4.3). A filosofia de amostragem utilizada foi seletiva, registrando as descontinuidades representativas e sistemáticas, e descrevendo de cada uma: A *atitude*, ou orientação espacial dos planos estruturais, utilizando a nomenclatura mergulho e direção de mergulho; A *persistência*, ou comprimento das estruturas planas estimado por comparação visual da altura da janela de amostragem com a extensão do traço de cada descontinuidade; O *espaçamento*, que é a distância entre planos estruturais de uma mesma família, é obtido pela relação inversa da frequência de descontinuidades (e.g. $f = 4/m$ resulta em 0.25m de espaçamento); A *rugosidade*, ou grau de irregularidade e aspereza da superfície de descontinuidade que é comparada com perfis padrão (ISRM, 1978; Barton, 1974, 1977) e quantificada pelos índices J_r e JRC_{10} ; O grau de *intemperismo* ou grau de decomposição da rocha que é descrito pelo índice J_a (Barton, 1974) e a tabela padrão (ISRM, 1978). Para a estimativa da *resistência* à compressão não confinada e do grau de *percolação* da água, tanto para o caso das paredes quanto para o preenchimento das descontinuidades, utilizei-me das tabelas-padrão existentes na literatura (ISRM, 1978) (Fig. 4.4).

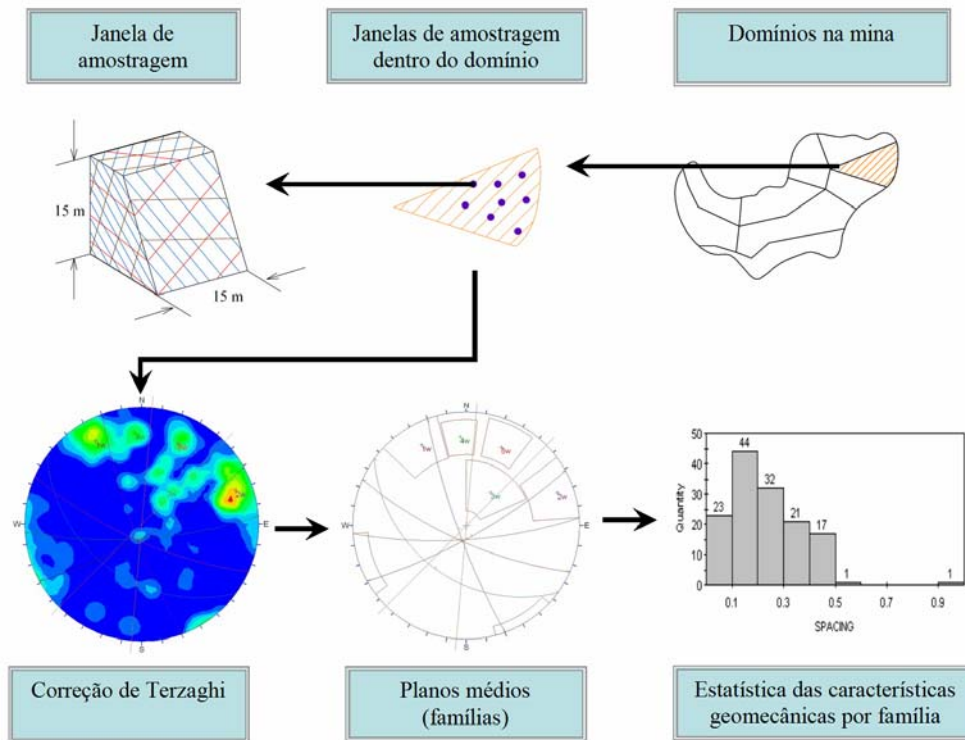
Figura 4.5: Diagrama ilustrando a metodologia utilizada na descrição quantitativa de discontinuidades. Notar a definição dos setores na área da mina, o mapeamento geotécnico utilizando janelas de amostragem (15x15m). O método utilizado expõe famílias dentro de um setor, após a correção de Terzaghi. O último quadro, mostra a estatística das características geomecânicas para cada família definida.

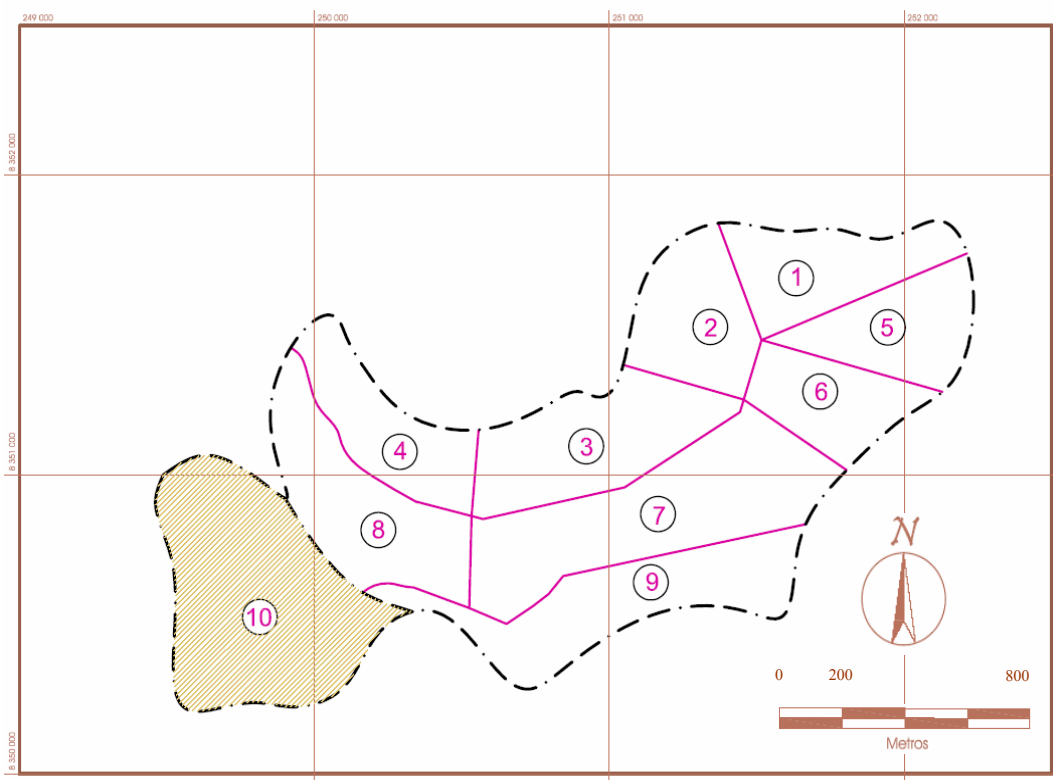
Figura 4.7: Mapa com a delimitação de setores. Os números arábicos são utilizados no texto para a descrição de cada setor.

O **Setor 4**: Localizado ao extremo Oeste de Chabuca, litologicamente dominado por monzonito com alguns diques de andesito e latito, e estruturalmente com falhas de orientação NE e ~NS. O setor é delimitado pelo dique de andesito de orientação ~NS no extremo Leste, e o contacto com o calcário no extremo Sul. O rio Tintaya influi na área produzindo infiltração e causando um maior intemperismo no maciço em relação aos setores 1, 2 e 3.

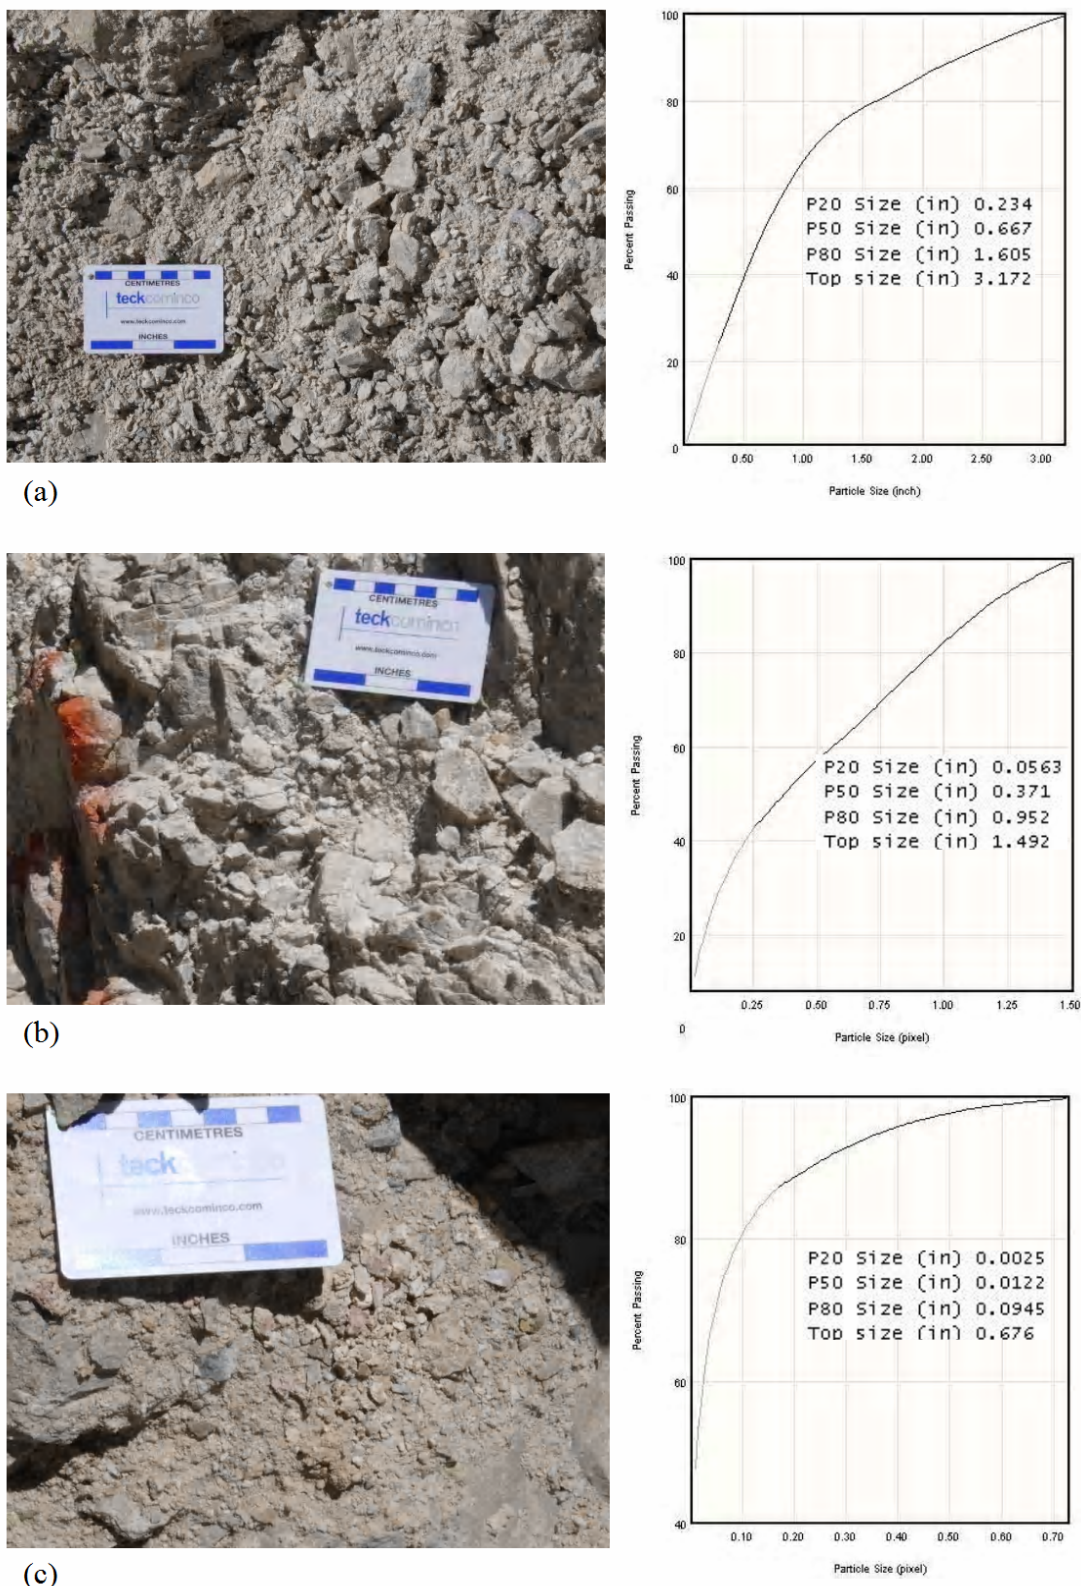
Figura 4.10: Alguns preenchimentos de falhas em monzonito, onde há rocha triturada e partículas de menor tamanho. As curvas granulométricas da direita foram processadas no software Split, e correspondem aos tamanhos de partículas, que variam de grânulo grosso a areia fina. Nas fotos, para um 50% de peneirado, os tamanhos são: (a, b) grânulo médio, (c) e areia média. Note-se também que os fragmentos de rocha maiores são angulosos e de baixa esfericidade.

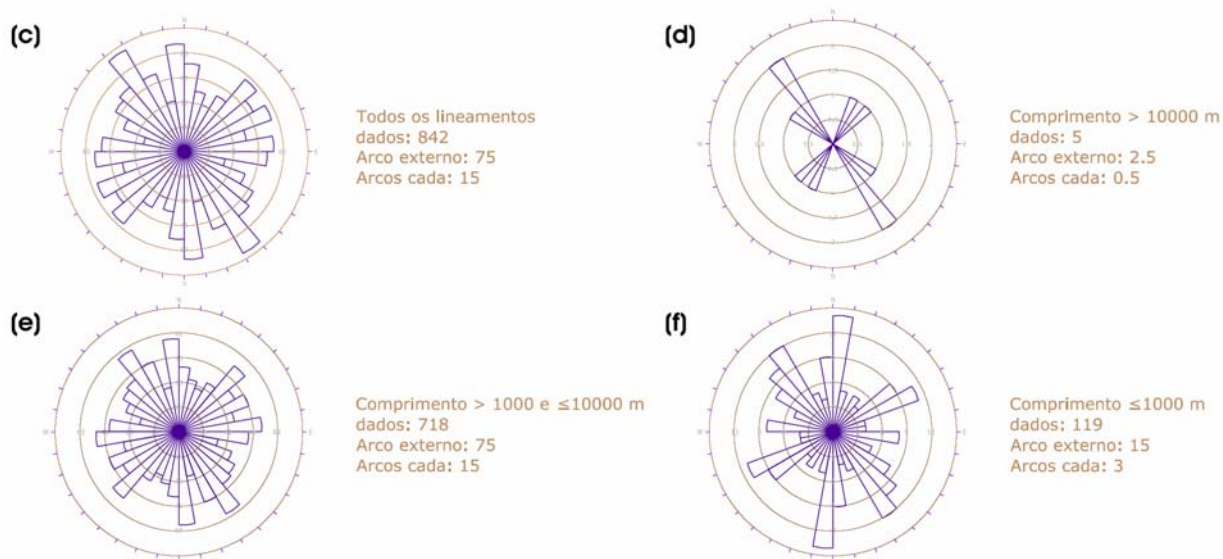
Figura 3.3: (c) Diagrama de roseta para todos os lineamentos, (d) digramas de roseta referentes ao comprimento dos traços > 10 km, (e) >1 km e < 10 km, (f) < 1 km (f). Notar que os círculos concêntricos não têm a mesma escala, devido à variação da população.

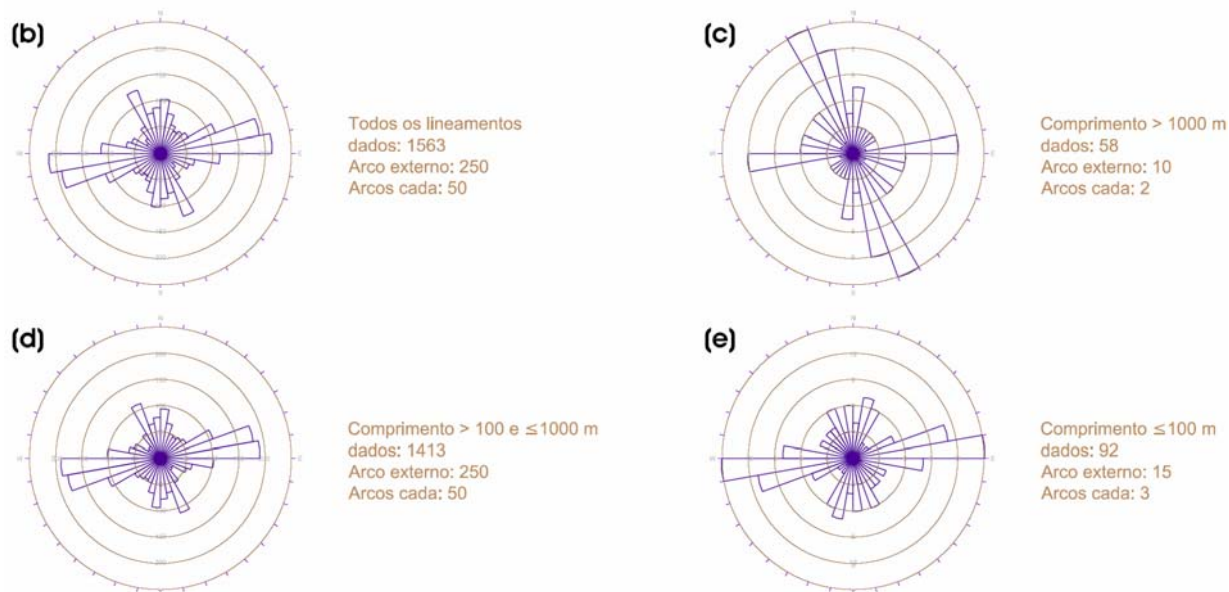
Figura 3.4: (b) Diagrama de roseta para todos os lineamentos. Diagramas de roseta referentes a comprimento dos traços: (c) > 1 km (c), > 0.1 km, e (e) < 1 km (d), e < 0.1 km (e). Notar que os círculos concêntricos não têm a mesma escala, devido à variação da população.

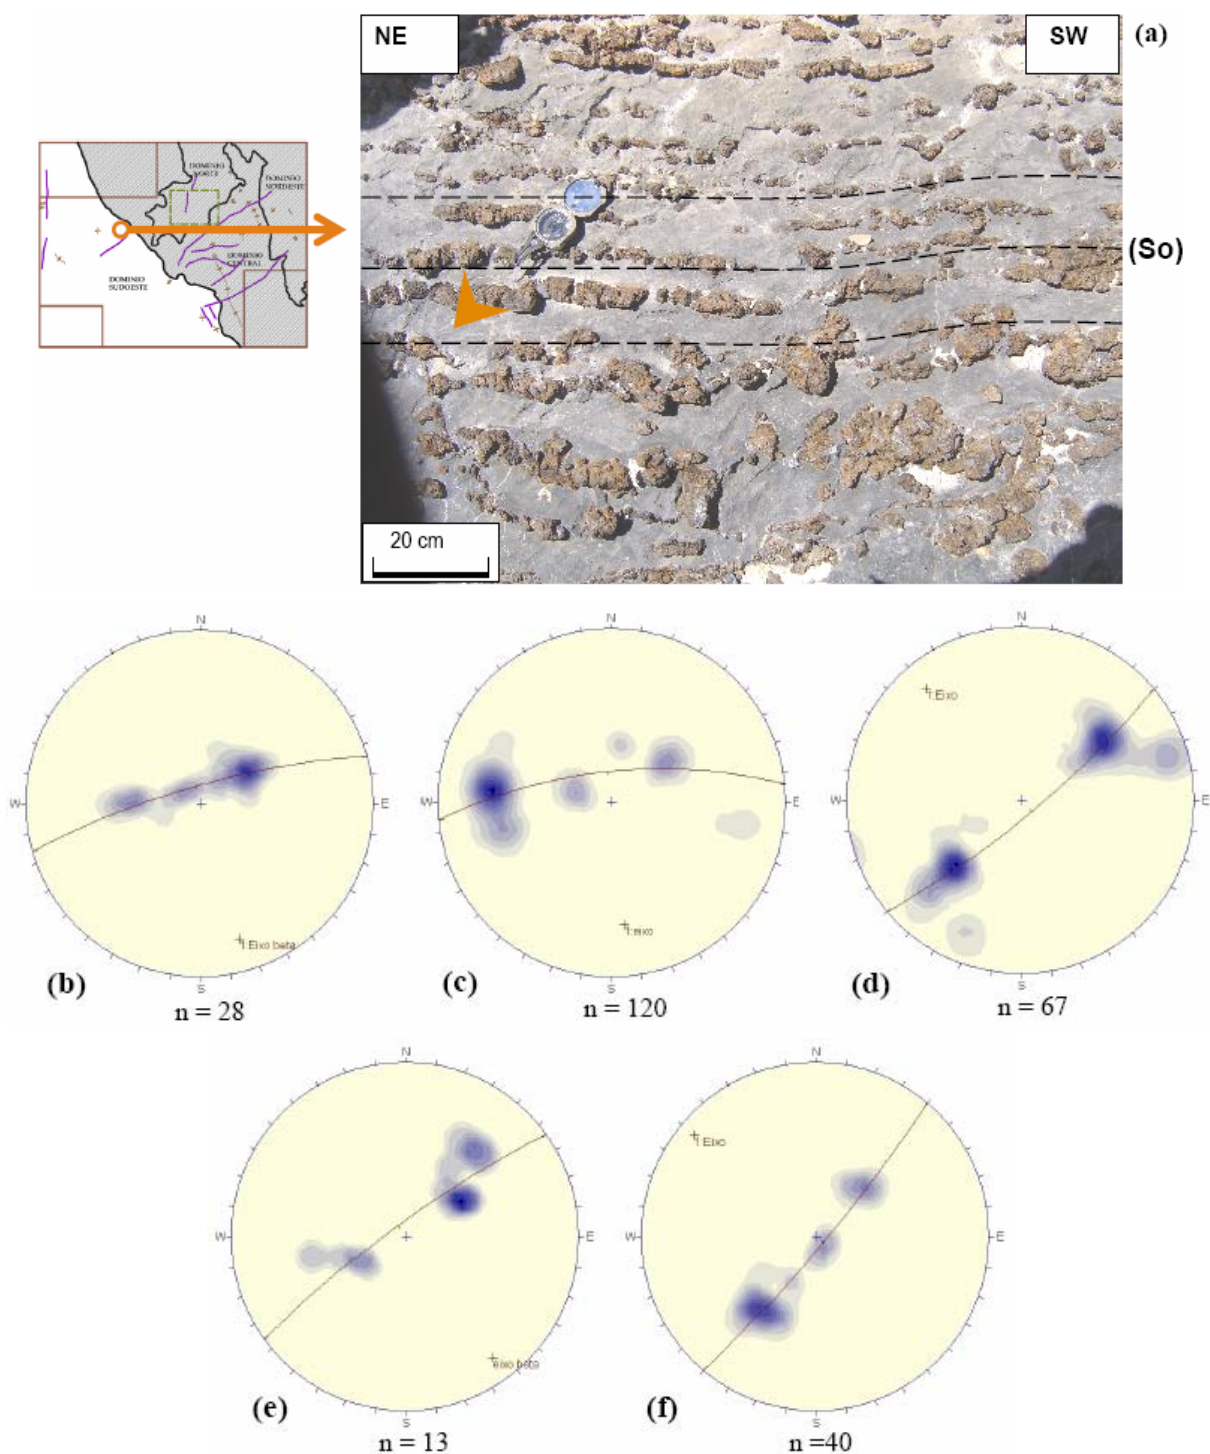
Figura 3.18: Dobramentos do Domínio Sudoeste: Em (a) camadas de calcário do Cerro Cconcco na localidade de Hunipampa exibindo nódulos de silexito ferruginoso de cor marrom. Dobramentos do calcário na localidade de Lopinaria, com eixo de atitude 164/12 (b), no cerro Cconcco com eixo 174/20 (c), na localidade de Antapaccay, com eixos de atitude 320/10 (d) e 144/09 (e), e o Anticlinal do cerro Saihuaccata de eixo 310/06 (f). Notar que o quadrinho da esquerda corresponde à Fig. 3.5 (a).

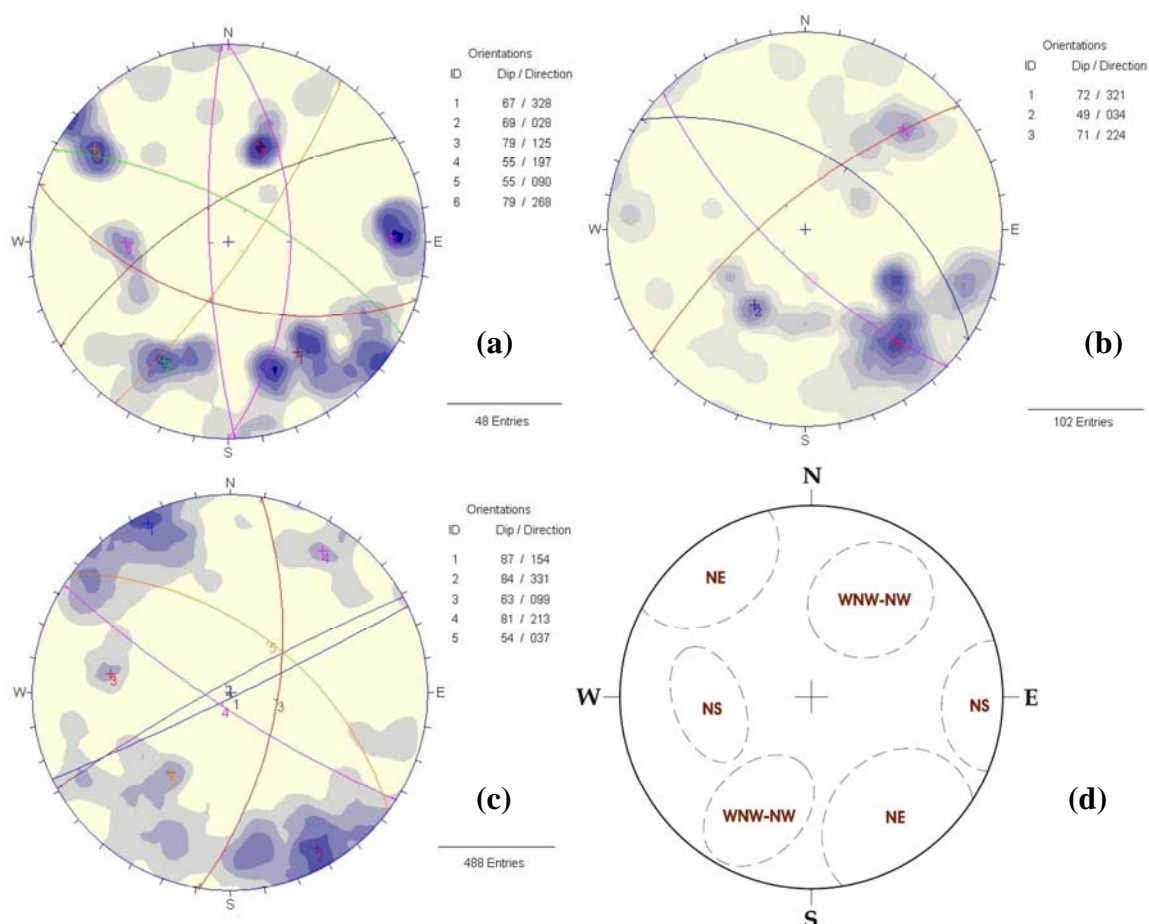
Figura 3.28: Estereogramas ilustrando a ocorrência dos sistemas de falhas nos litotipos hornblenda diorito (a), calcário (b) e monzonito (c). Diagrama explicativo dos sistemas de falhas (d). Notar que o sistema NE destaca-se em todos os litotipos, seguido pela família de falhas NW, enquanto as falhas NS parecem definir-se melhor no diorito.

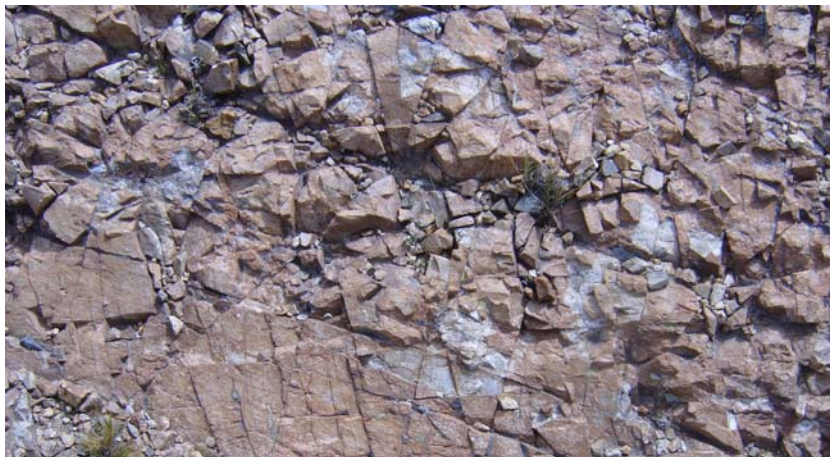
Figura 2.5: Exemplo do intenso fraturamento do quartzo–arenito da Formação Soraya (foto da encosta NW do Cerro Condorsayana)

Esta formação, por ter comportamento rúptil, mostra uma tendência superficial a uma alta frequência de fraturamento e, conseqüentemente, a uma alta permeabilidade secundária (Fig. 2.5).

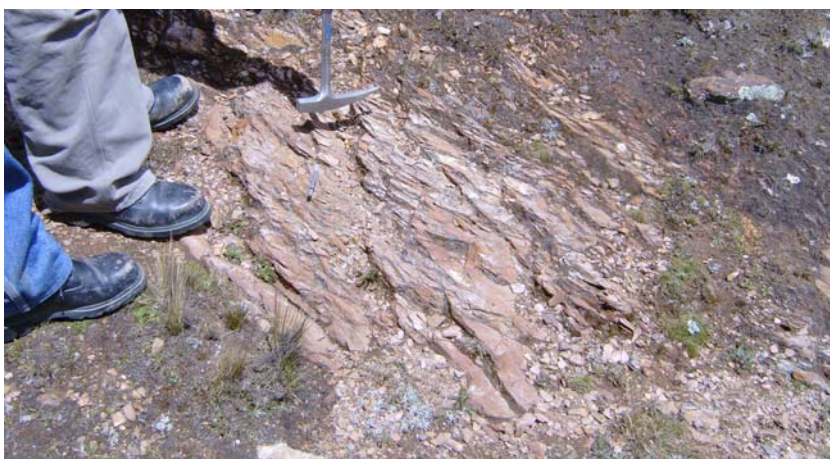
Figura 2.6: Pelito vermelho com intercalações de lamito e arenito cinza de grau fino da Formação Mara (foto da encosta leste do Cerro Condorsayana)

Tem uma espessura de 480 m, constituída por três membros, sendo que o primeiro membro está constituído por pelito marrom e verde intercalado com arenito branco; o segundo membro constituído por quartzo-arenito; o terceiro membro formado de pelito vermelho com intercalação de lamito e arenito cinza de grão fino (Fig. 2.6).

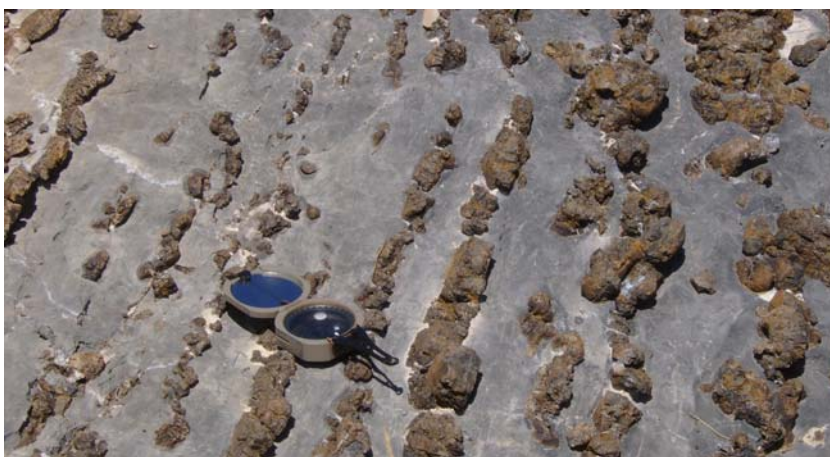
Figura 2.7: Calcários com nódulos de silexto ferruginoso da Formação Ferrobamba (foto na localidade de Huinipampa).

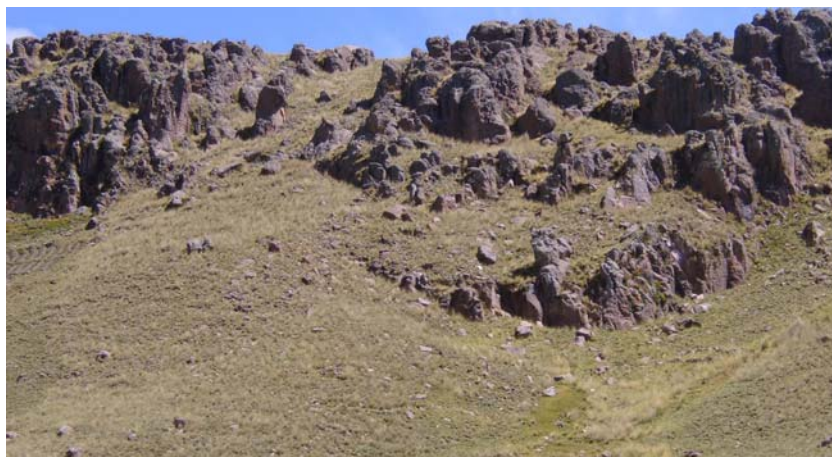
Figura 2.8: Andesitos do Grupo Barroso exposto na localidade de Antapaccay. O afloramento mostra uma população de juntas sub-verticais muito persistentes.

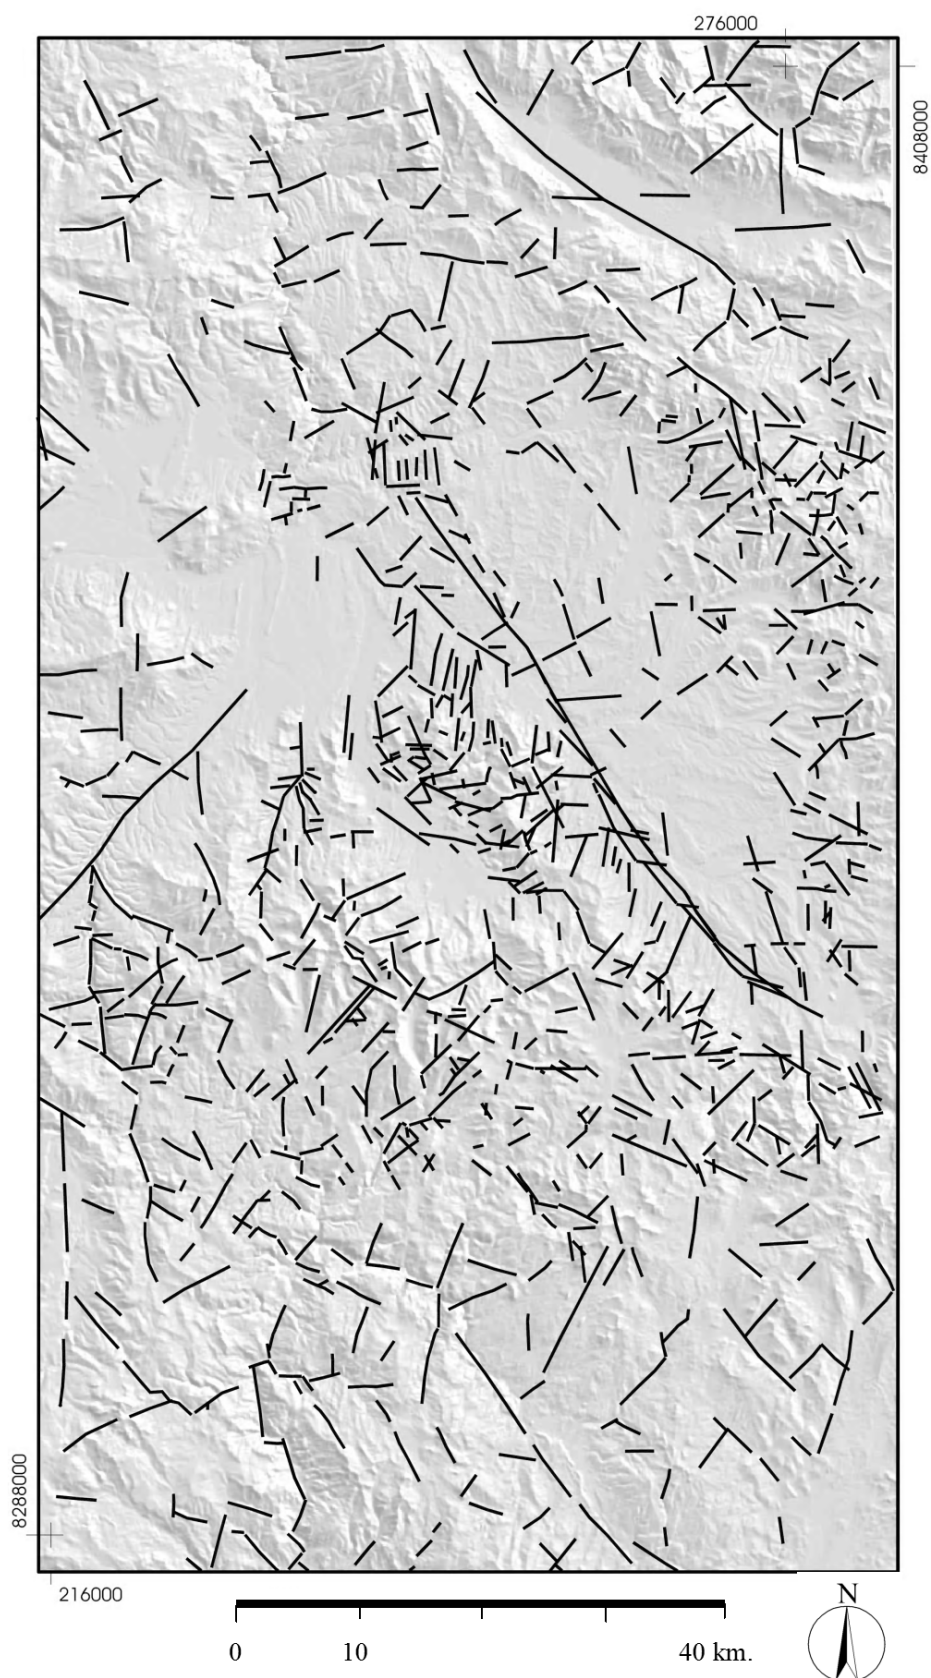
Figura A.1: Lineamentos regionais traçados, utilizando a imagem digital de terreno “Shuttle” na escala 1:100,000 com direção inicial de iluminação de 030°. A imagem foi obtida da internet (Universidade de Maryland).
