**ESTUDOS DA EROSÃO NO AMBIENTE  
URBANO, VISANDO PLANEJAMENTO E CONTROLE  
AMBIENTAL NO DISTRITO FEDERAL.**

**DISSERTAÇÃO DE MESTRADO EM CIÊNCIAS FLORESTAIS**

**Brasília/DF: fevereiro 2012**

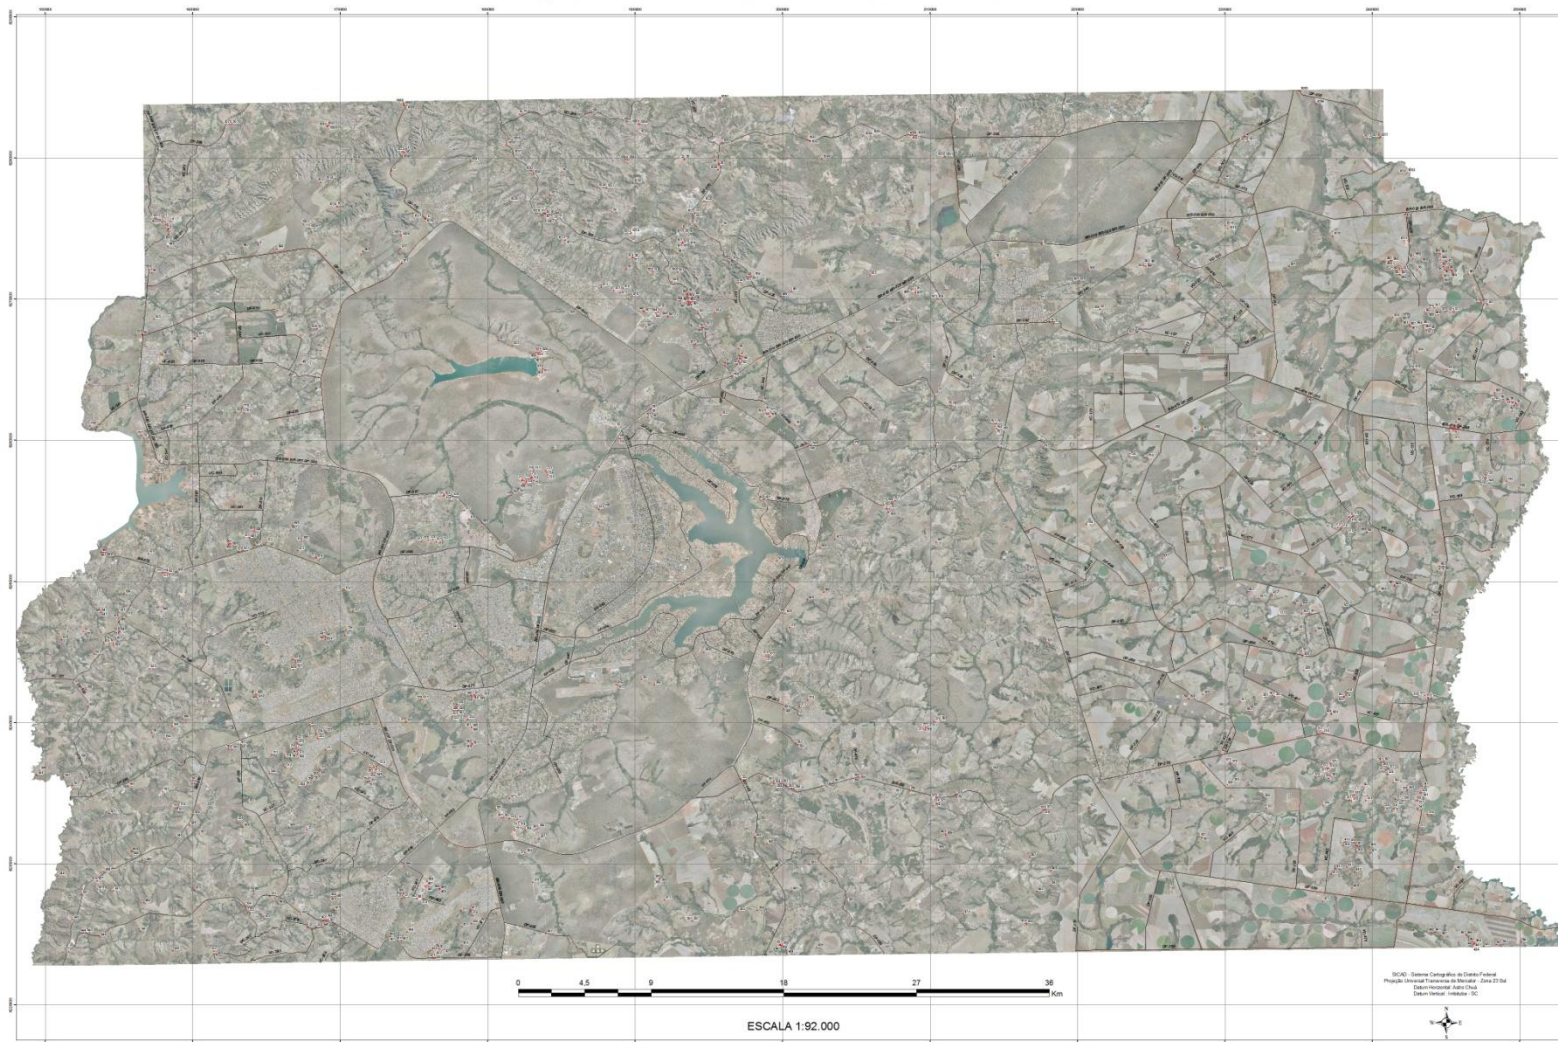
Figura 10 - Voçorocas e Ravinas no Distrito Federal  
(Fonte: OLIVEIRA 2009)

O estudo foi baseado de acordo com o Mapa de Voçorocas e Ravinas de 2009 (OLIVEIRA, 2011), Figura 10, no qual foram marcados 1094 pontos de erosões. E para a realização das visitas a campo foram selecionados três pontos por cada Região Administrativa do Distrito Federal, que no total foram 10: Taguatinga, Samambaia, Recanto das Emas, Riacho Fundo, Santa Maria, Gama, Ceilândia, Sobradinho, Noroeste e Planaltina.

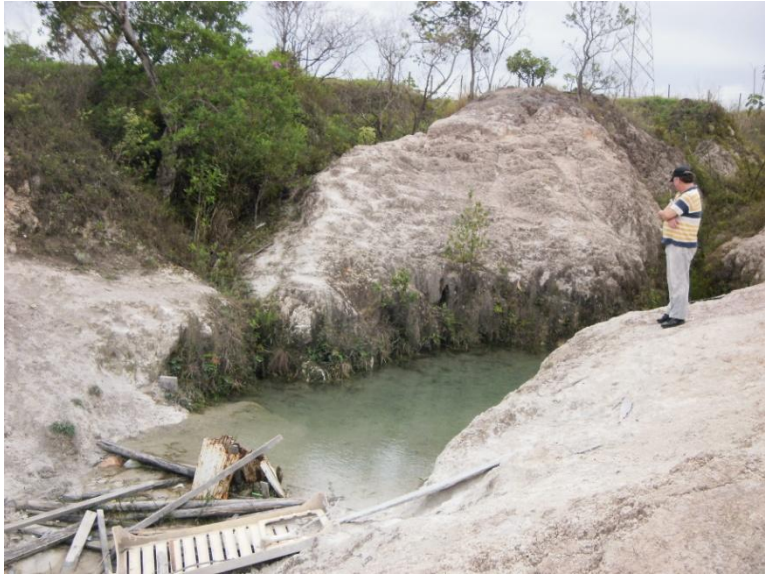
<b>FICHA DE CADASTRO DE EROSÕES</b>	
LOCALIZAÇÃO DA EROÇÃO: DF -095 (EPCL) – Taguatinga.	DATA: 21/10/2011
BACIA HIDROGRÁFICA	Rio Descoberto
GEOLOGIA	Grupo Paranoá – Unidade Ardósias
GEOMORFOLOGIA	
PEDOLOGIA	Gleissolo Háptico
DECLIVIDADE	8 a 30%
CARACTERÍSTICAS	Erosão antiga, grande parte revegetada por espécies pioneiras. Afloramento de nascentes. Solo instável. Recebe grande volume de água
IMAGEM

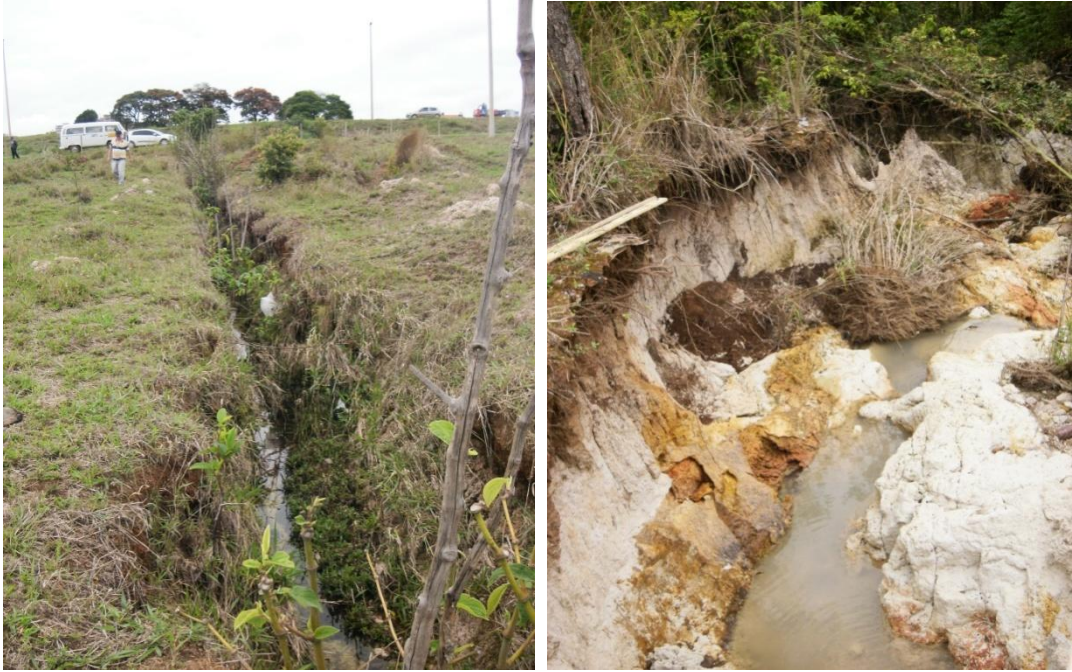
<b>FICHA DE CADASTRO DE EROSÕES</b>	
LOCALIZAÇÃO DA EROSÃO: DF -095 (EPCL) – Taguatinga.	DATA: 21/10/2011
BACIA HIDROGRÁFICA	Rio Descoberto
GEOLOGIA	Grupo Paranoá – Unidade Ardósias
PEDOLOGIA	Gleissolo Háptico
DECLIVIDADE	8 a 30%
CARACTERÍSTICAS	Existe obra de captação de águas pluviais que foi não concluída, deixando a área instável. Formação de sulcos que propiciaram a formação de uma erosão.
IMAGEM

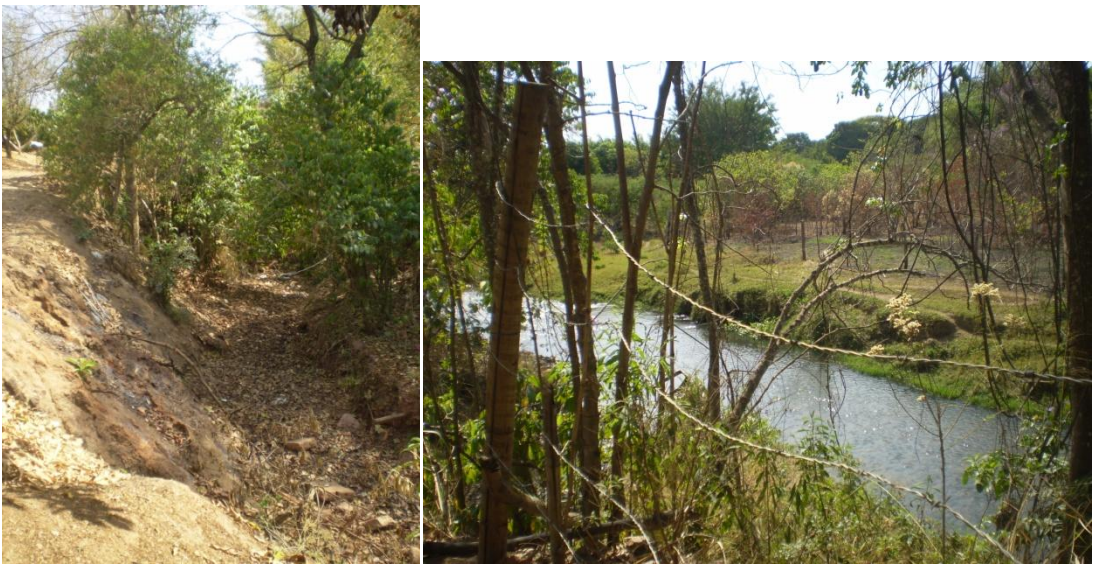
<b>FICHA DE CADASTRO DE EROSÕES</b>	
LOCALIZAÇÃO DA EROSÃO: Colônia Agrícola Riacho Fundo, chácara 25 A, Riacho Fundo	
DATA: 30/09/2011	
<b>BACIA HIDROGRÁFICA</b>	Rio Corumbá
<b>GEOLOGIA</b>	Grupo Paranoá – Unidade Ardósias
<b>PEDOLOGIA</b>	Cambissolo háplico
<b>DECLIVIDADE</b>	8 a 30%
<b>CARACTERÍSTICAS</b>	Erosão com mais de 40 anos, na época de chuva desce muita água do setor. A dona da área já fez várias reclamações aos órgãos públicos, mas nunca obteve resultado, já teve que mudar seu empreendimento de lugar para não desabar.
<b>IMAGEM</b>

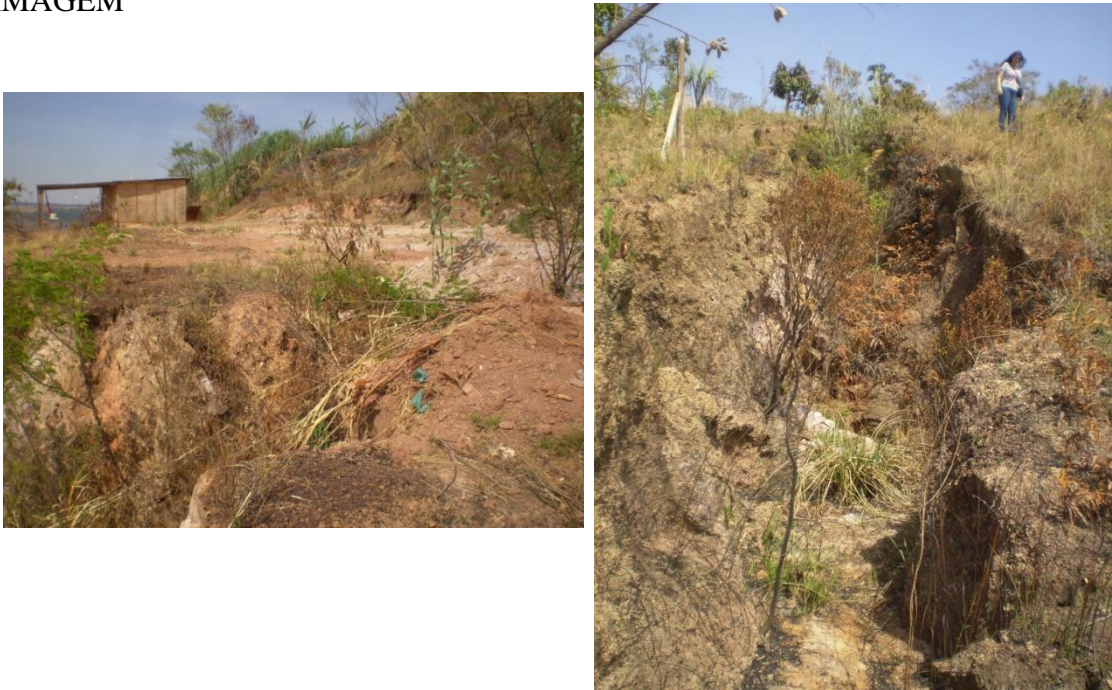
<b>FICHA DE CADASTRO DE EROSÕES</b>	
LOCALIZAÇÃO DA EROSÃO: Avenida Cedro, Riacho Fundo	
DATA: 30/09/2011	
BACIA HIDROGRÁFICA	Rio Corumbá
GEOLOGIA	Grupo Paranoá – Unidade Ardósias
PEDOLOGIA	Cambissolo háplico
DECLIVIDADE	8 a 30%
CARACTERÍSTICAS	<p>Área com grande declividade.</p> <p>Solo fragilizado, com retirada de terra.</p> <p>Ocupação irregular.</p> <p>Não possui sistema de captação de águas pluviais.</p> <p>Com muitos ravinamentos de vários tamanhos.</p>
<p>IMAGEM</p> <div style="display: flex; justify-content: space-around;">

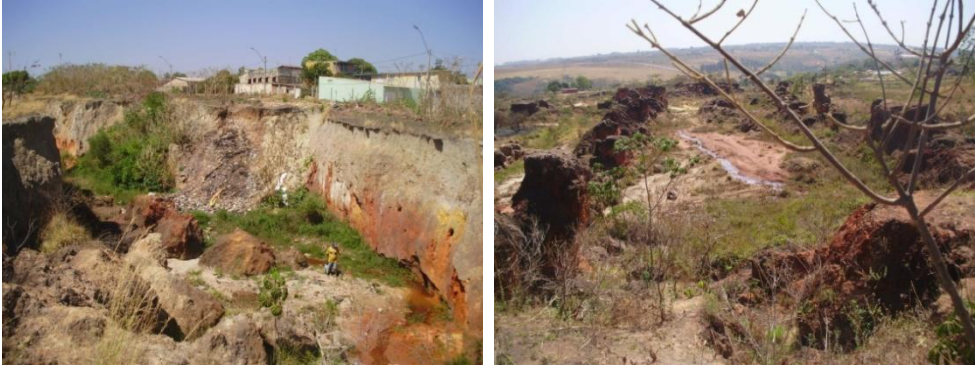
<b>FICHA DE CADASTRO DE EROSÕES</b>	
LOCALIZAÇÃO DA EROSÃO: Condomínio Privê, Ceilândia –DF.	
DATA: 16/09/2011	
<b>BACIA HIDROGRÁFICA</b>	Rio Descoberto
<b>GEOLOGIA</b>	Grupo Paranoá – Metarritmitos Arenosos
<b>PEDOLOGIA</b>	Cambissolo háplico
<b>DECLIVIDADE</b>	8 a 30%
<b>CARACTERÍSTICAS</b>	Erosão com aproximadamente 18 anos. Até o presente momento nunca foram realizadas obras de contenção, apenas o isolamento da área pela defesa civil. Moradores alegam que desce grande volume de água na área.
<b>IMAGEM</b>

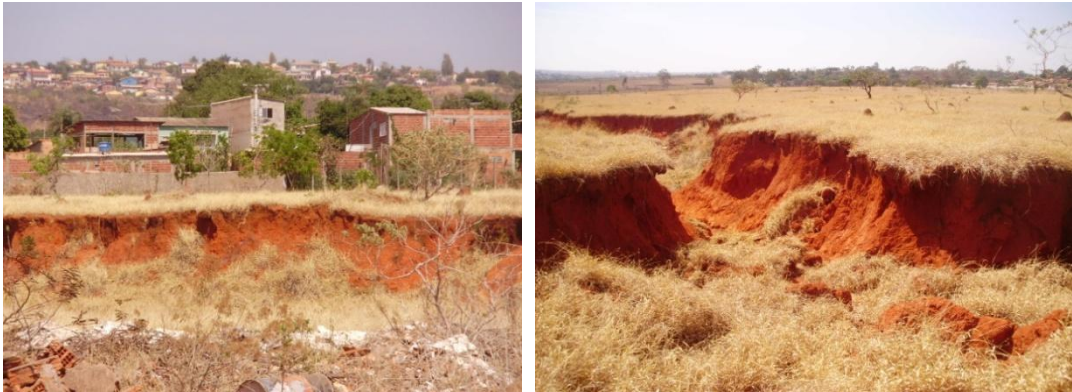
<b>FICHA DE CADASTRO DE EROSÕES</b>	
LOCALIZAÇÃO DA EROSÃO: DF-045, próximo ao condomínio Jd. América, Sobradinho.	DATA: 23/09/2011
BACIA HIDROGRÁFICA	Rio São Bartolomeu
GEOLOGIA	Grupo Paranoá – Unidade pelito carbonatada – Lentes de carbonatos
PEDOLOGIA	Latossolo vermelho
DECLIVIDADE	8 a 30%
CARACTERÍSTICAS	Erosão localizada em pasto com vegetação de cerrado campo limpo e sujo. Área que sofreu retirada de terra, possivelmente abandonada, com aumento natural do processo erosivo.
<p><b>IMAGEM</b></p> <div style="display: flex; justify-content: space-around;">

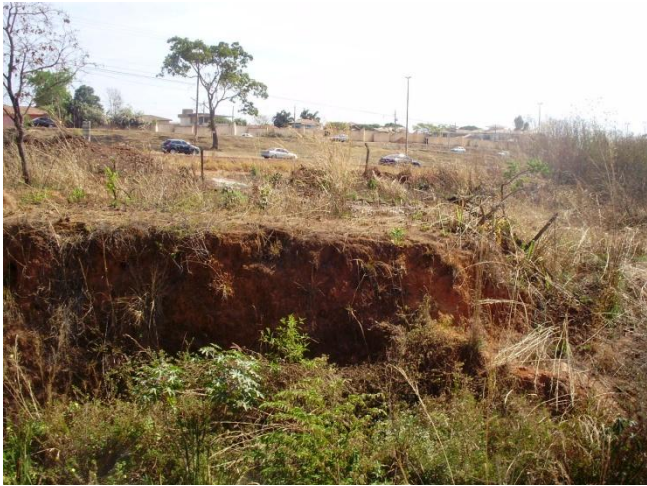
<b>FICHA DE CADASTRO DE EROSÕES</b>	
LOCALIZAÇÃO DA EROSÃO: BR-020, Sobradinho, DF.	DATA: 23/09/2011
BACIA HIDROGRÁFICA	Rio São Bartolomeu
GEOLOGIA	Grupo Paranoá – Unidade pelito carbonatada – Lentes de carbonatos
PEDOLOGIA	Cambissolo háplico
DECLIVIDADE	8 a 30%
CARACTERÍSTICAS	<p>Erosão próxima a BR-20, a comércios e residências. Com mais de 10 anos, grande parte já está revegetada por espécies pioneiras. A montante possui tubulação para captação pluvial, o que provavelmente vem aumentando a erosão.</p> <p>Nenhuma obra de contenção foi realizada até o presente momento.</p>
<b>IMAGEM</b> <div style="display: flex; justify-content: space-around;">

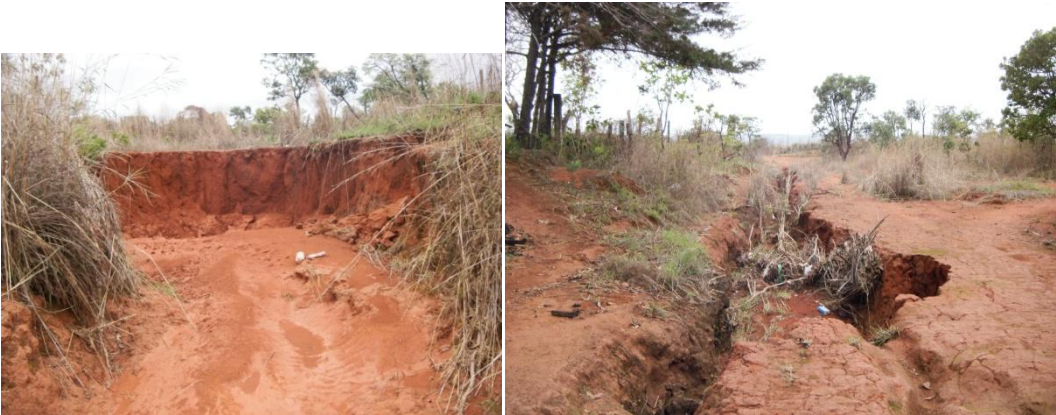
<b>FICHA DE CADASTRO DE EROSÕES</b>	
LOCALIZAÇÃO DA EROSÃO: BR 479/DF-259, Paranoá – DF.	DATA: 21/10/2011
BACIA HIDROGRÁFICA	Rio São Bartolomeu
GEOLOGIA	Grupo Paranoá – Metarritmitos Argilosos
PEDOLOGIA	Latossolo vermelho
DECLIVIDADE	8 a 30%
CARACTERÍSTICAS	Área que faz margem com a DF-259 e o Condomínio Mansões Entre Lagos, começou a apresentar pequenos processos erosivos, por causa da velocidade das águas pluviais, fizeram bacias de contenção, mas a remediação não foi satisfatória.
<b>IMAGEM</b>

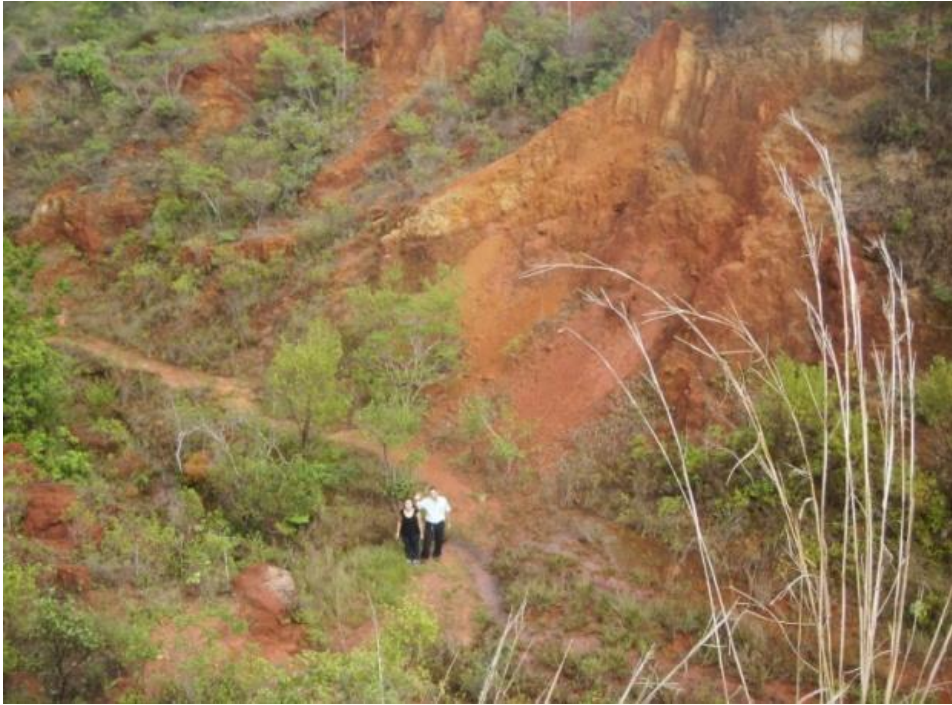
<b>FICHA DE CADASTRO DE EROSÕES</b>	
LOCALIZAÇÃO DA EROSÃO: Qr 516, Conjunto F, Santa Maria – Distrito Federal	DATA: 25/11/2011
BACIA HIDROGRÁFICA	Rio Corumbá
GEOLOGIA	Grupo Paranoá – Metarritmitos Arenosos
PEDOLOGIA	Latossolo vermelho
DECLIVIDADE	8 a 30%
CARACTERÍSTICAS	Voçoroca com mais de 30 anos, com afloramentos de nascentes, nenhum tipo de contenção ou obra realizada por Governo ou particular. Sistema de drenagem pluvial precário e insuficiente.
<p>IMAGEM</p>

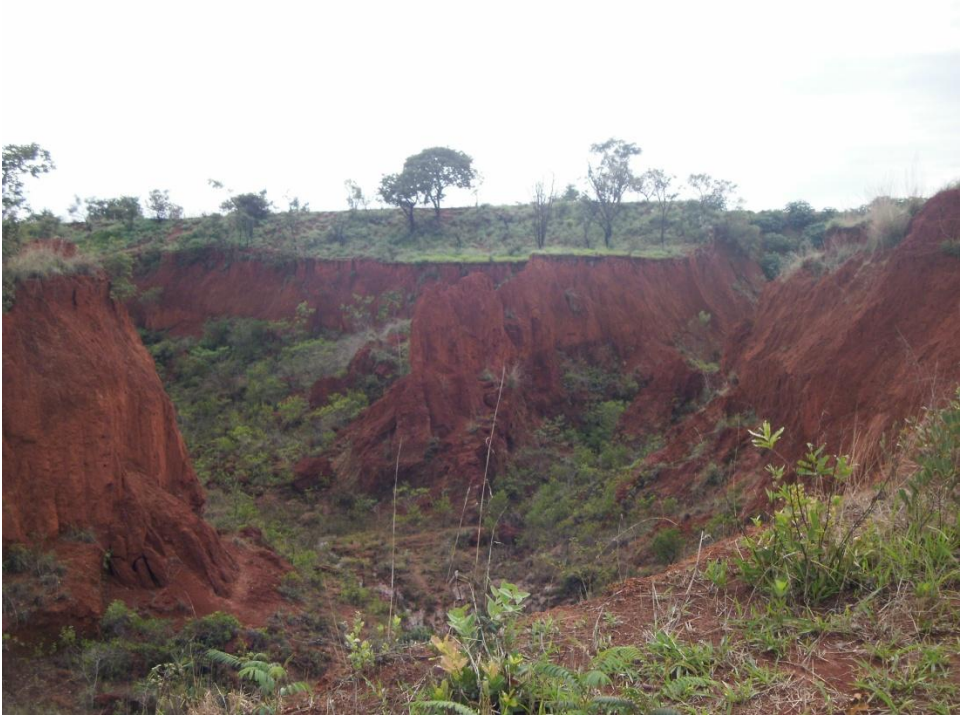
<b>FICHA DE CADASTRO DE EROSÕES</b>	
LOCALIZAÇÃO DA EROSÃO: DF-290, Santa Maria - DF	DATA: 25/11/2011
BACIA HIDROGRÁFICA	Rio Corumbá
GEOLOGIA	Grupo Paranoá – Metarritmitos Arenosos
PEDOLOGIA	Latossolo vermelho
DECLIVIDADE	8 a 30%
CARACTERÍSTICAS	Segundo moradores, a erosão tem mais de 10 anos, começou quando ainda não havia sistema de captação de águas pluviais no setor, mas continua crescendo por falta de remediações.
<p>IMAGEM</p>

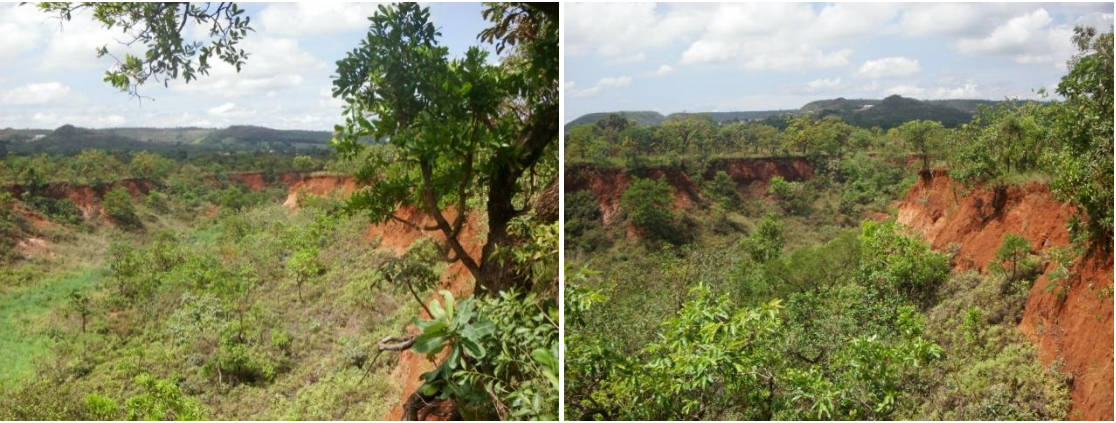
<b>FICHA DE CADASTRO DE EROSÕES</b>	
LOCALIZAÇÃO DA EROSIÃO: DF-290, próximo a Caesb, Gama – Distrito Federal.	
DATA: 25/11/2011	
BACIA HIDROGRÁFICA	Rio Corumbá
GEOLOGIA	Grupo Paranoá – Unidade Quartzito
PEDOLOGIA	Latosolo vermelho amarelo
DECLIVIDADE	>30%
CARACTERÍSTICAS	Voçoroca com mais de 30 anos, grande parte já está revegetada por espécies pioneiras. Faz parte da Reserva ecológica do Gama, mas parte desta área foi invadida por particulares.
<b>IMAGEM</b>

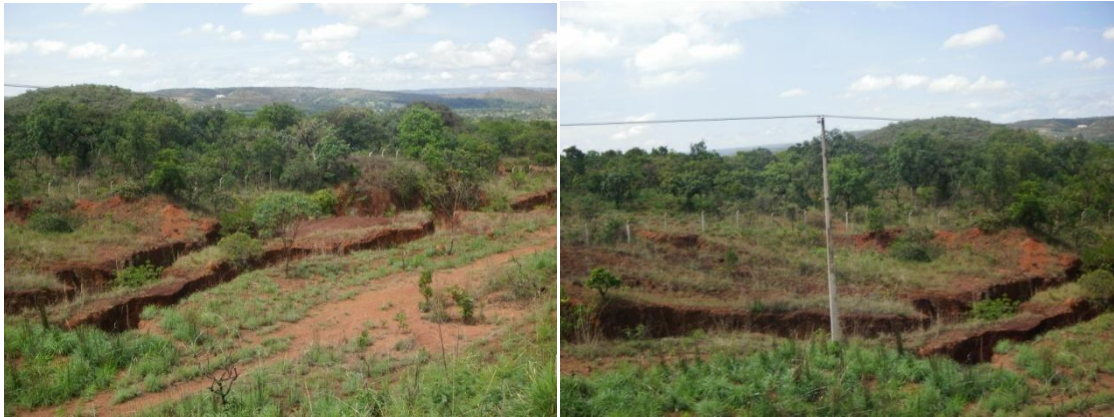
<b>FICHA DE CADASTRO DE EROSÕES</b>	
LOCALIZAÇÃO DA EROSÃO: DF-290, Parque Recreativo do Gama – Distrito Federal.	
	DATA: 25/11/2011
<b>BACIA HIDROGRÁFICA</b>	Rio Corumbá
<b>GEOLOGIA</b>	Grupo Paranoá – Unidade Quartzito
<b>PEDOLOGIA</b>	Latossolo vermelho amarelo
<b>DECLIVIDADE</b>	>30%
<b>CARACTERÍSTICAS</b>	O Parque Recreativo do Gama (Prainha) foi criado em 1984 como área de proteção ambiental, com fauna e flora típicas do cerrado brasileiro, com brejos, nascentes, minas e olhos d'água, mas atualmente encontra-se com grande parte invadido por particulares e sem mão de obra suficiente para cuidar do parque. Possui ao longo de sua área algumas erosões antigas e sem previsão de obra de contenção, apenas aumentando com o passar dos anos.
<b>IMAGEM</b>

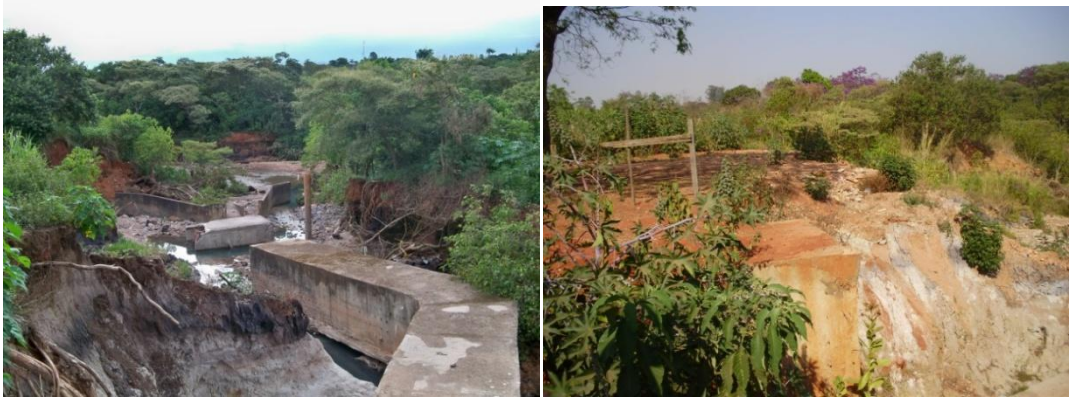
<b>FICHA DE CADASTRO DE EROSÕES</b>	
LOCALIZAÇÃO DA EROSÃO: Área da Relevante Interesse Ecológico (Arie) JK, em Samambaia – Distrito Federal.	DATA: 09/09/2011
BACIA HIDROGRÁFICA	Rio Descoberto
GEOLOGIA	Grupo Paranoá – Metarritmitos Arenosos
PEDOLOGIA	Latossolo vermelho amarelo
DECLIVIDADE	8 a 30%
CARACTERÍSTICAS	Voçoroca com mais de 15 anos, localizada na Arie JK, possui graves problemas com o sistema de águas pluviais, que foi insuficiente para o volume de água e acabou cedendo e criando uma voçoroca que vem aumentando a cada chuva. Possui famílias que invadiram a área e moram ao lado da erosão.
IMAGEM
