**AVALIAÇÃO QUANTITATIVA DA DEGRADAÇÃO E VIDA
ÚTIL DE REVESTIMENTOS DE FACHADA – APLICAÇÃO
AO CASO DE BRASÍLIA/DF**

**TESE DE DOUTORADO EM ESTRUTURAS
E CONSTRUÇÃO CIVIL
DEPARTAMENTO DE ENGENHARIA CIVIL E AMBIENTAL**

**FACULDADE DE TECNOLOGIA
UNIVERSIDADE DE BRASÍLIA**

**PUBLICAÇÃO: E.TD - 006A/14
BRASÍLIA/DF: DEZEMBRO – 2014**

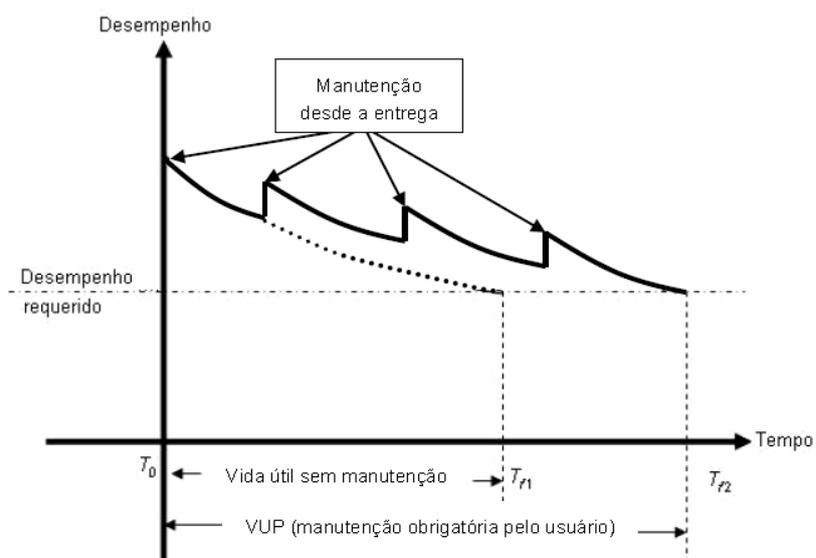
A Figura 2.1 mostra a relação entre desempenho e o tempo em vida de edifícios. A garantia da vida útil de projeto (VUP) está diretamente relacionada às ações de manutenção. É necessário salientar a importância da realização integral das ações de manutenção pelo usuário, sem o que se corre o risco de a VUP não ser atingida. Por exemplo, um revestimento de fachada em argamassa pintado pode ser projetado para uma VUP de 25 anos, desde que a pintura seja refeita a cada 5 anos, no máximo. Se o usuário não realizar a manutenção prevista, a VU real do revestimento pode ser seriamente comprometida. Ou seja, as eventuais patologias resultantes podem ter origem no uso inadequado e não necessariamente em uma construção falha (ABNT NBR 15575-1:2013).

Figura 2.1 – Desempenho ao longo do tempo (ABNT NBR 15575-1:2013)

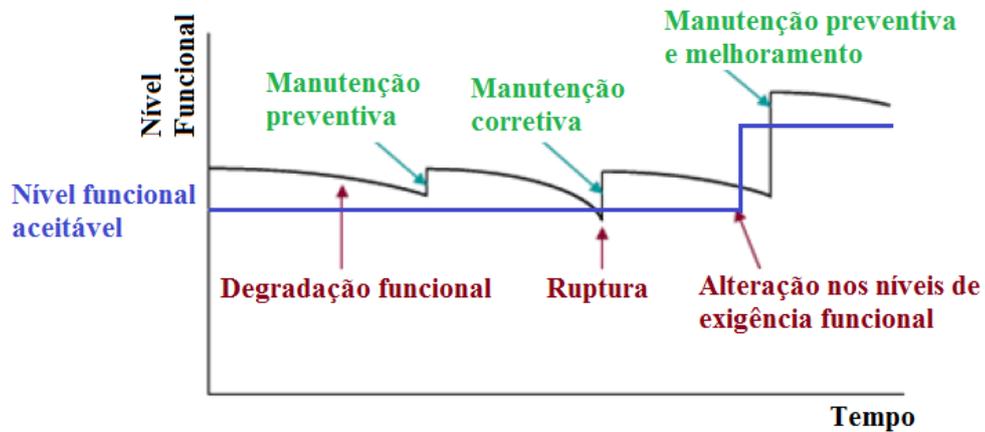
Figura 2.2 – Influência das atividades de manutenção no cumprimento dos níveis mínimos aceitáveis (adaptado de Takata *et al.*, 2004)

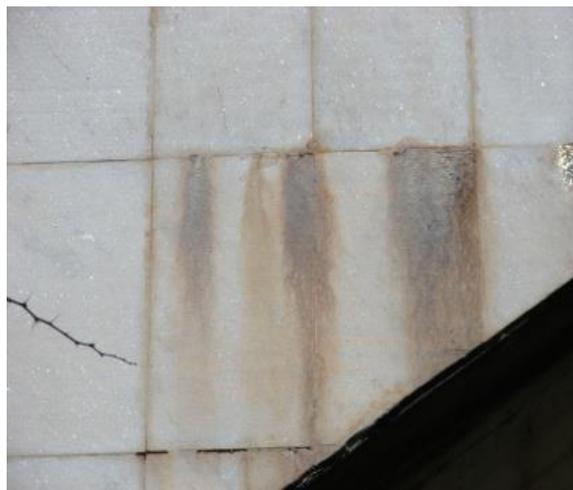
A umidade presente nas fachadas pode ter origem na fase de execução da obra ou durante o uso do edifício e se manifesta, conforme mostra a Figura 2.9, através de manchas e bolhas de umidade, corrosão, bolor, fungos, algas, líquens, eflorescências, descolamentos de revestimentos, friabilidade da argamassa por dissolução de compostos com propriedades cimentícias, fissuras e mudança de coloração dos revestimentos (SATO *et al.*, 1997).

Figura 2.9 – Manchas no revestimento cerâmico (LEM- UnB, arquivo fotográfico).

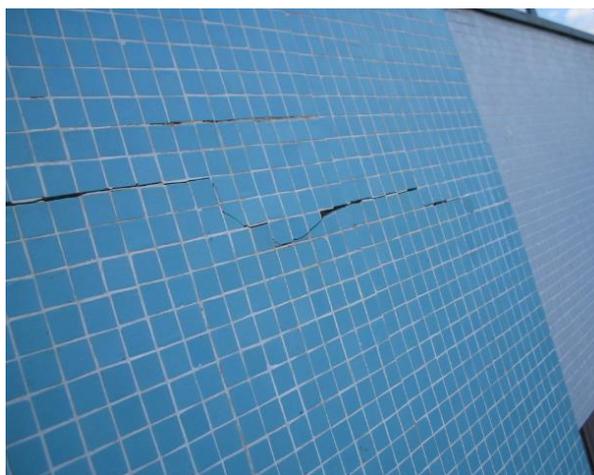
As fissuras (Figura 2.10) em edificações são manifestações patológicas decorrentes dos mecanismos de alívio de tensões pelas alterações dimensionais, deslocamentos e variações de volume ao longo do período em serviço, podendo ser decorrentes de processos físicos-mecânicos ou químicos (CARASEK, 2007). Na maioria das vezes o problema não está no revestimento, mas na base sobre a qual o mesmo foi aplicado.

Figura 2.10 – Fissuras em revestimento cerâmico (LEM- UnB, arquivo fotográfico)

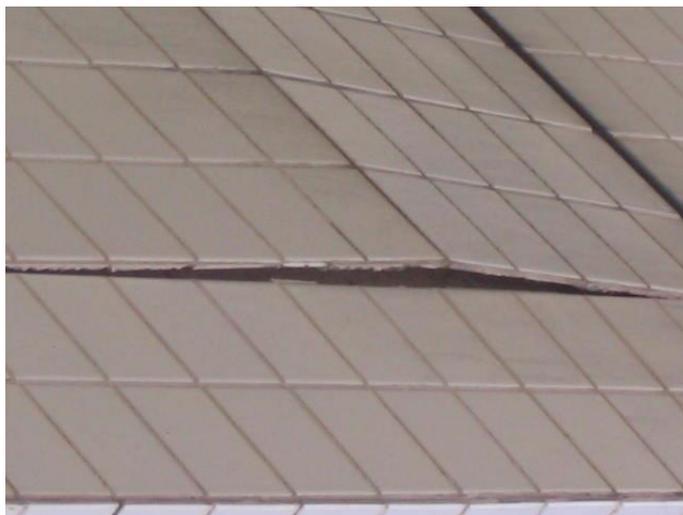
A perda de aderência pode ser entendida como um processo em que ocorrem falhas ou ruptura na interface dos componentes cerâmicos com a camada de fixação ou na interface desta com o substrato, devido as tensões surgidas ultrapassarem a capacidade de aderência das ligações. Os sintomas podem ser observados, inicialmente, a partir da repercussão de um som oco em alguns componentes, seguido do descolamento dos mesmos (Figura 2.11), podendo ocorrer, eventualmente, o descolamento imediato (SABBATINI e BARROS, 2001).

Figura 2.11 – Descolamento de placas cerâmicas (LEM- UnB, arquivo fotográfico).

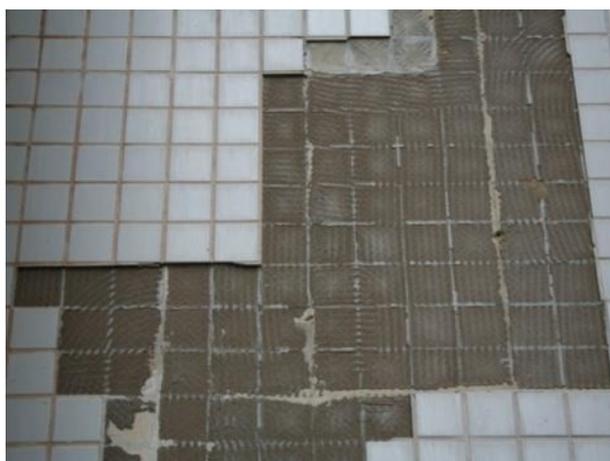
A manifestação patológica mais avaliada e que apresenta maior risco é o deslocamento de elementos cerâmicos (Figura 2.12). Esta manifestação pode ser considerada a mais perigosa por causar danos à integridade física e material (LUZ, 2004).

Figura 2.12 – Região de deslocamento de elementos cerâmicos (LEM- UnB, arquivo fotográfico).

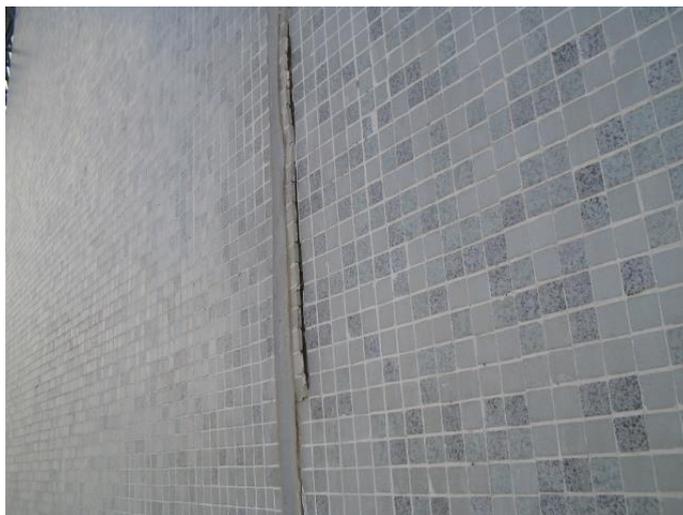
A deterioração das juntas de assentamento (Figura 2.13) pode ocorrer entre outras razões devido a impactos nas regiões de encontro especialmente com as esquadrias; pela ação das intempéries (insolação, ação da água) (SARAIVA, 1998); fadiga do rejunte por ciclos higratérmicos; envelhecimento, manifestado nas resinas de origem orgânica pela alteração da cor; especificação e/ou uso e aplicação errônea do rejunte que podem implicar em elevada porosidade superficial e baixa resistência mecânica; infiltração de produtos potencialmente agressivos e água. Todos estes fatores podem implicar em fissuração e posterior queda do rejunte da fachada.

Figura 2.13 – Falha na junta (LEM-UnB, arquivo fotográfico).

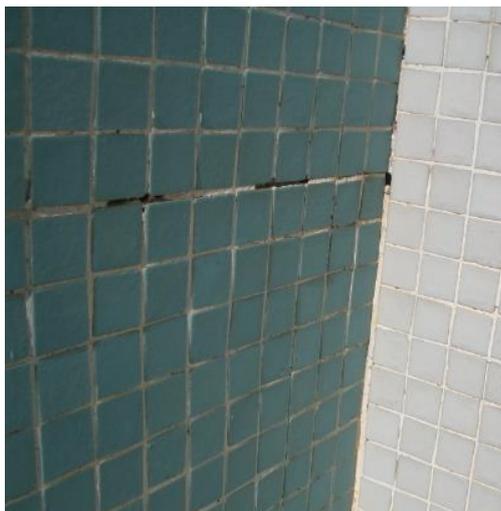
Figura 2.14 – Falha de rejunte (LEM-UNB, arquivo fotográfico).

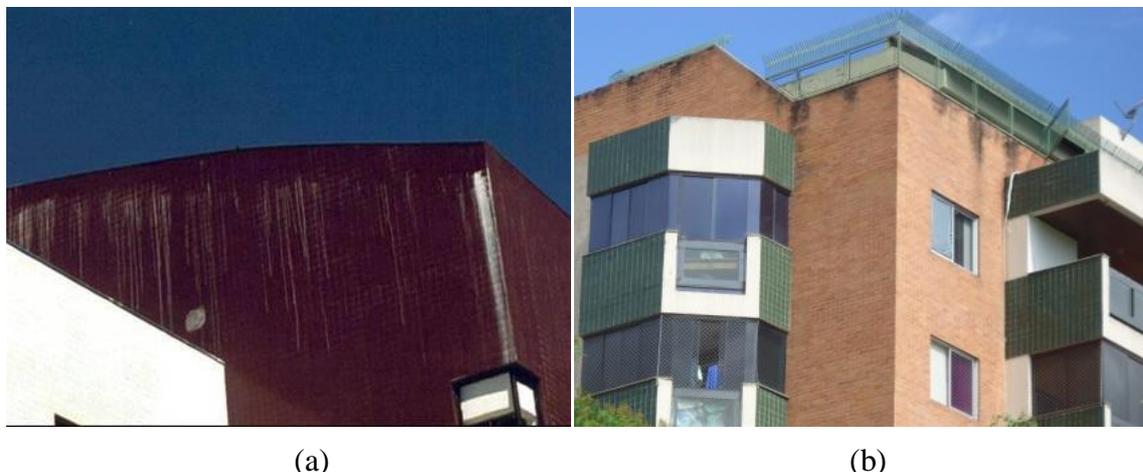
Figura 2.15 – (a) Eflorescências e (b) Manchas nas fachadas com revestimento cerâmico.

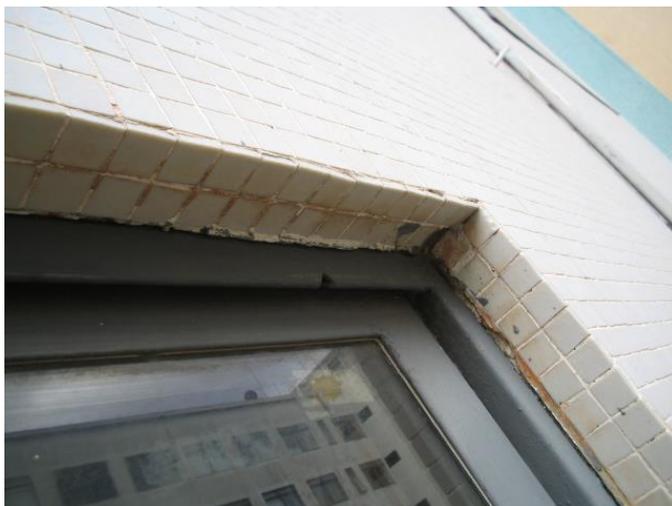
Figura 2.16 – Detalhe de falha de vedação (LEM- UnB, arquivo fotográfico).

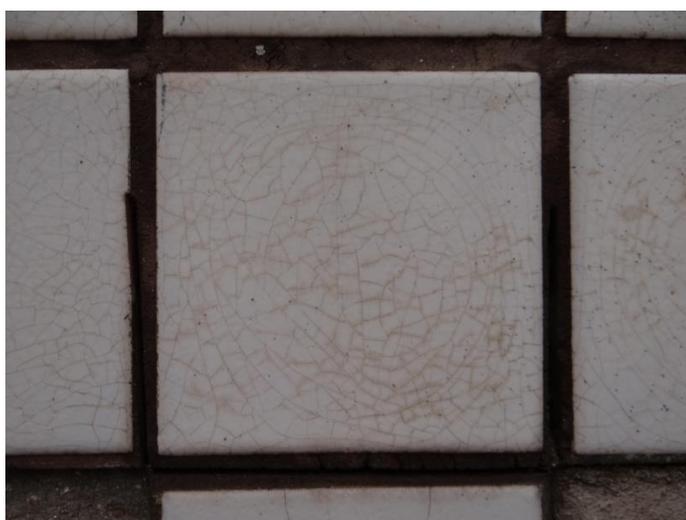
Figura 2.17 – Detalhe de cerâmica gretada (LEM- UnB, arquivo fotográfico).

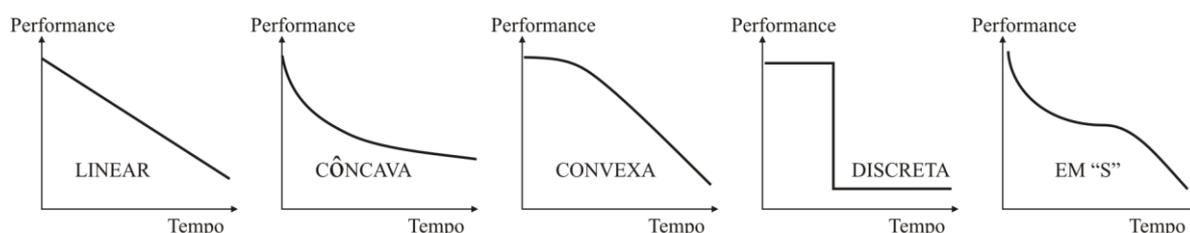
Figura 3.1 – Curvas de degradação (adaptado de Shohet *et al* (1999) e Gaspar (2009)).

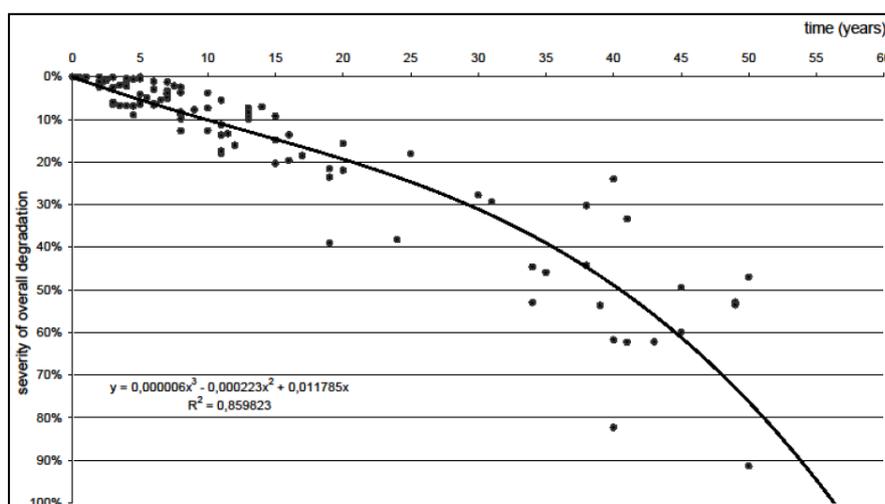
Figura 3.2 – Diagrama de dispersão e curva de degradação média de 100 resultados de campo, expressando o Nível Geral de Degradação (NGD) ao longo do tempo (GASPAR; BRITO, 2011).

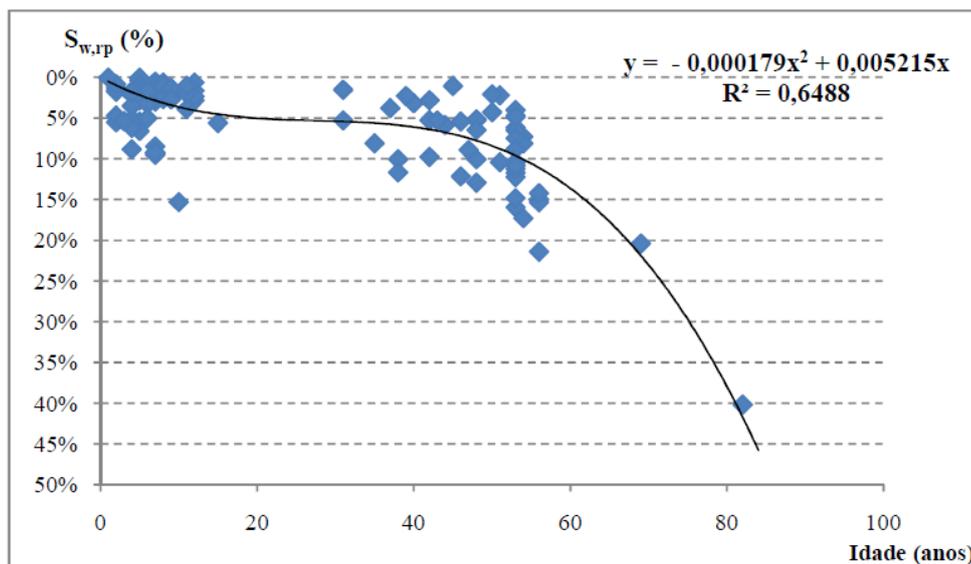
Figura 3.3 – Curva de degradação com o valor da severidade da degradação ($S_{w,rp}$) obtida a partir de cento e vinte casos analisados no trabalho de campo (SILVA, 2009).

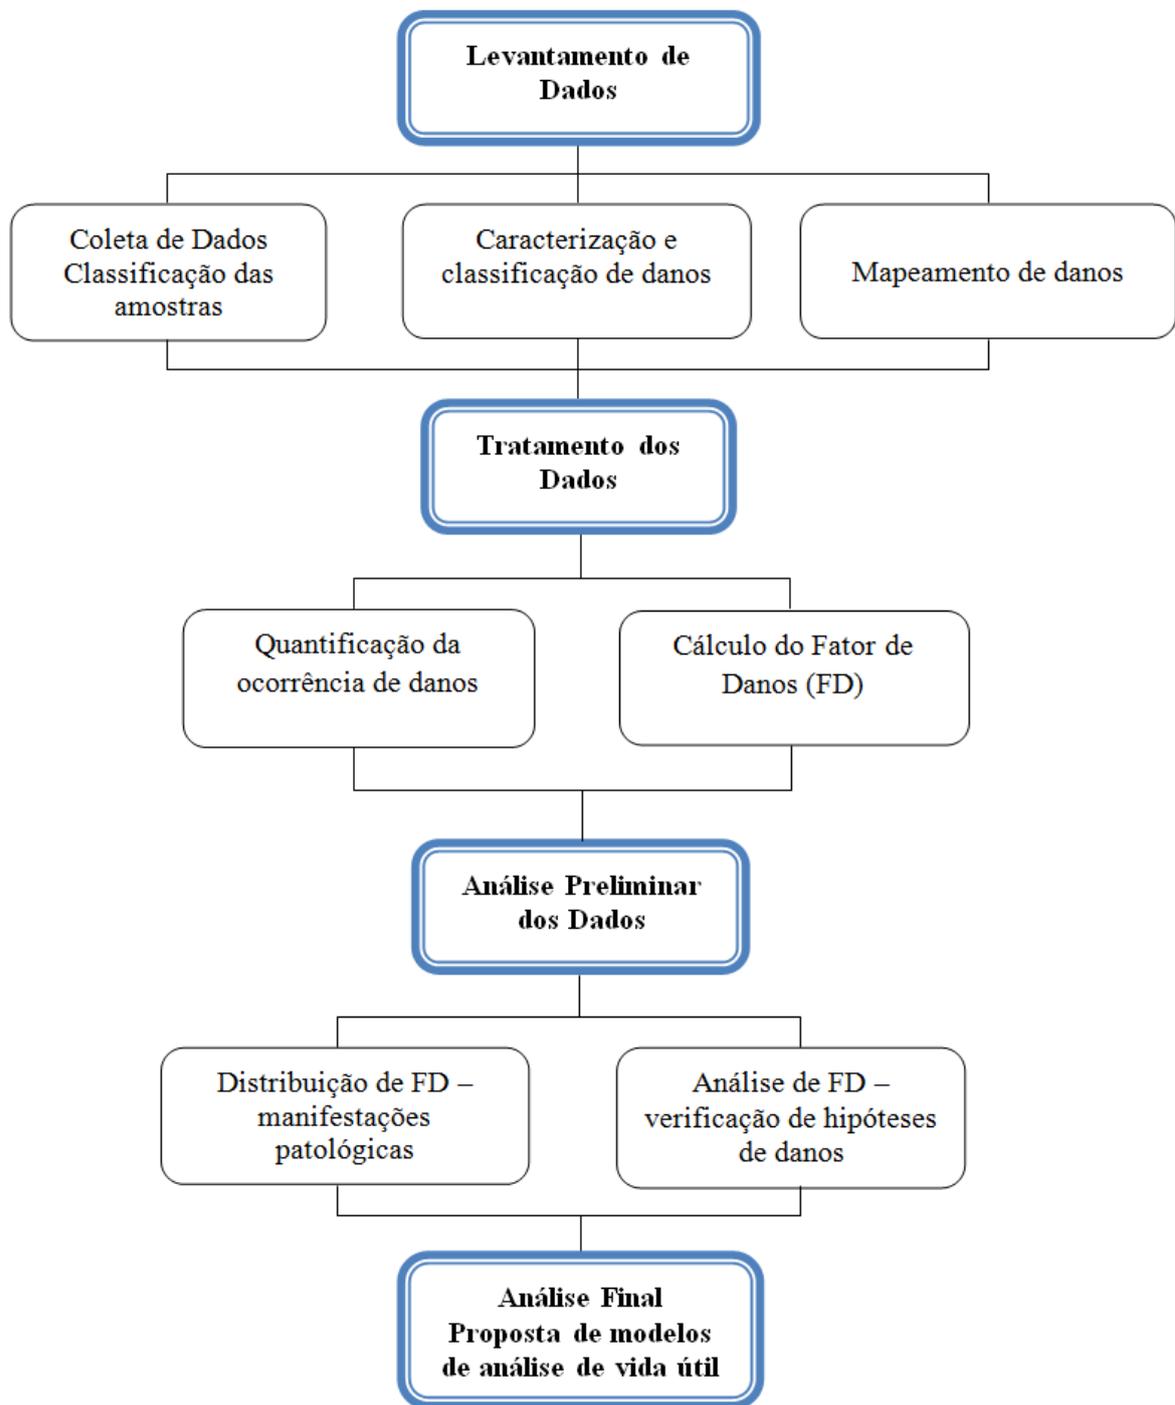
Figura 4.1 – Fluxograma da metodologia adotada neste estudo.

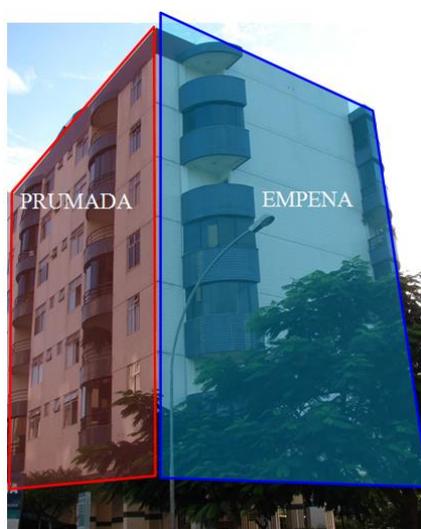
Figura 4.3 – Identificação da prumada e empena em uma amostra de fachada.

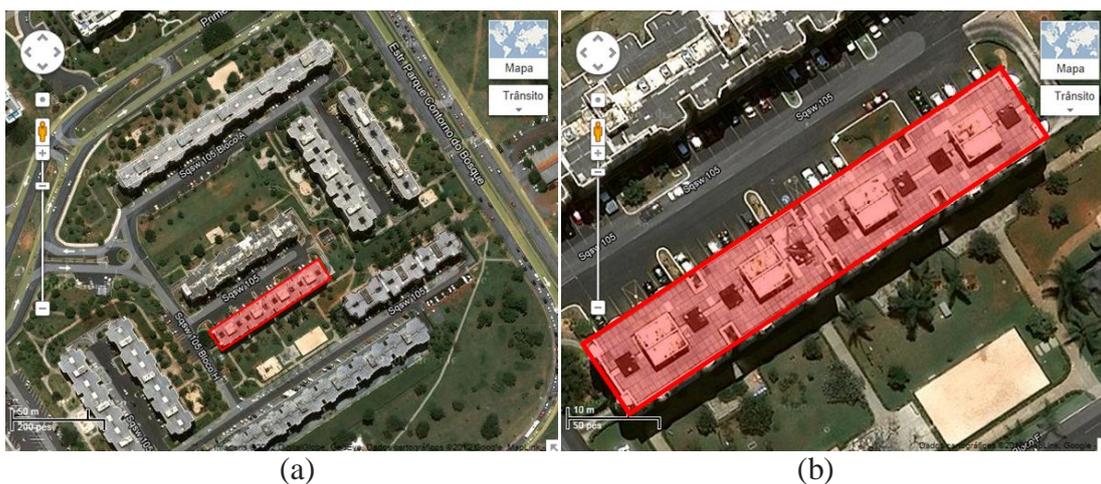
Figura 4.5 – Imagem com localização e detalhe da amostra ER-011.

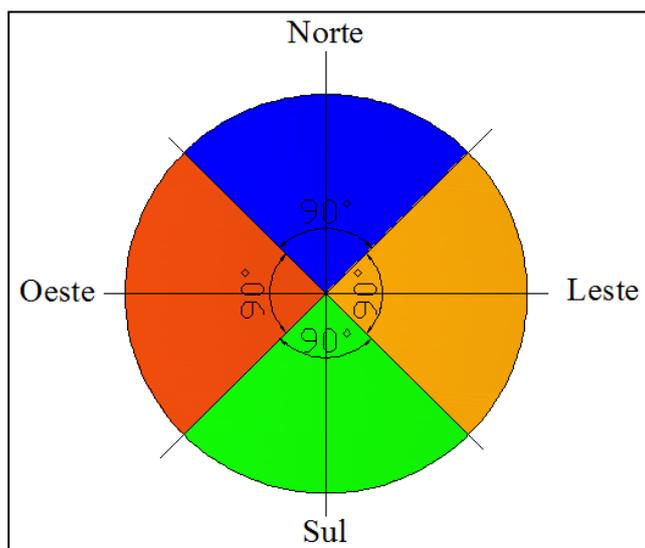
Figura 4.6 – Amplitude dos quadrantes Norte (N), Leste (L), Sul (S) e Oeste (O) para classificação da orientação das amostras de fachadas.

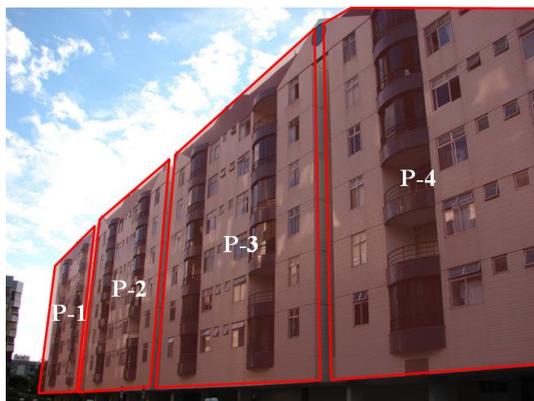
Figura 4.8 – Divisão da amostra de fachada (ER – 011) em quatro prumadas (P-1, P-2, P-3 e P-4) entre as juntas de movimentação estrutural.

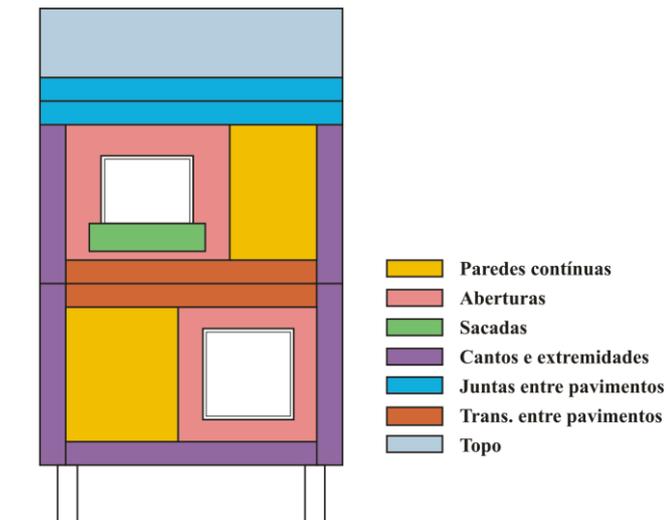
Figura 4.9 – Representação esquemática das regiões de análise tipo numa fachada (Adaptado de Gaspar e Brito (2008) e Antunes (2010)).

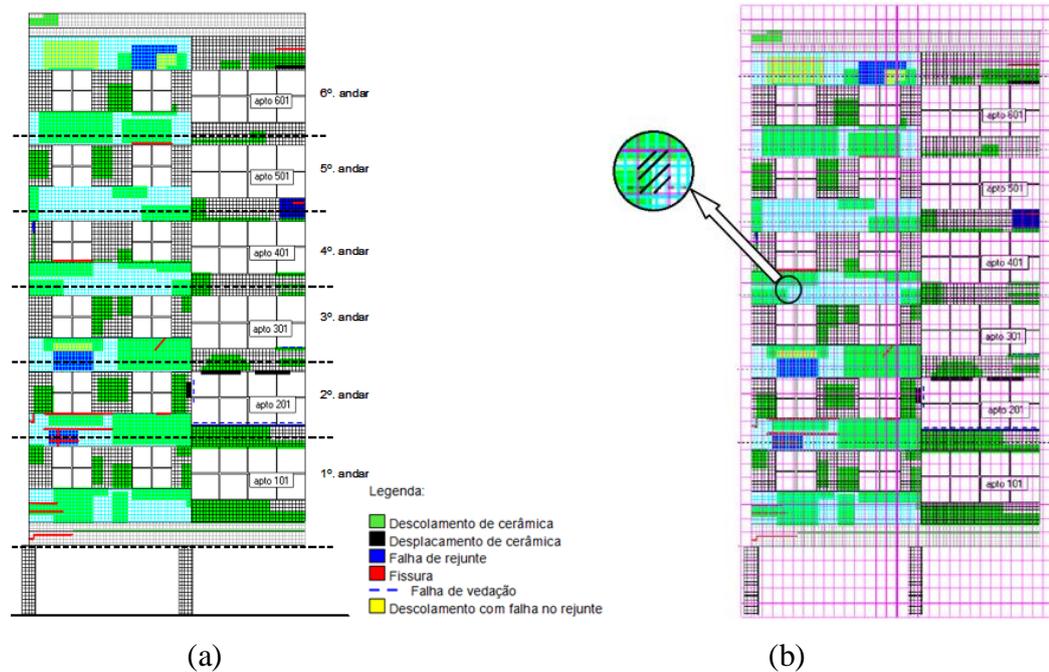
Figura 4.10 – Esquema de mapeamento de danos (a) e sobreposição de malha nos mapeamentos das fachadas analisadas com detalhe de uma unidade de área de dano.

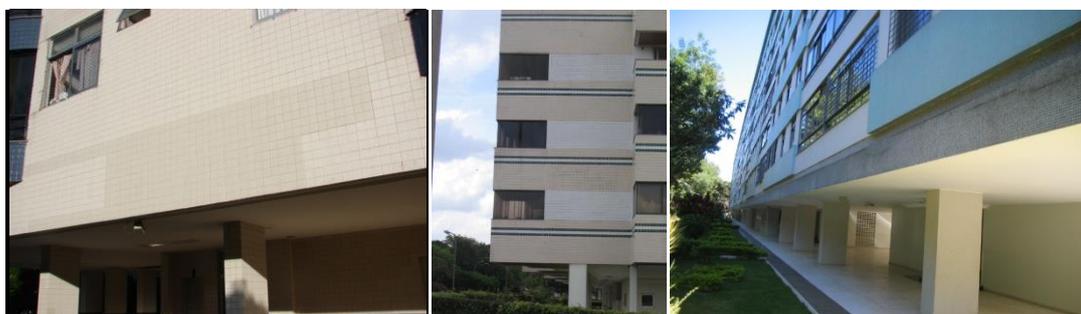
Figura 4.11 – Detalhe do posicionamento recuado dos pilares dos edifícios de Brasília.

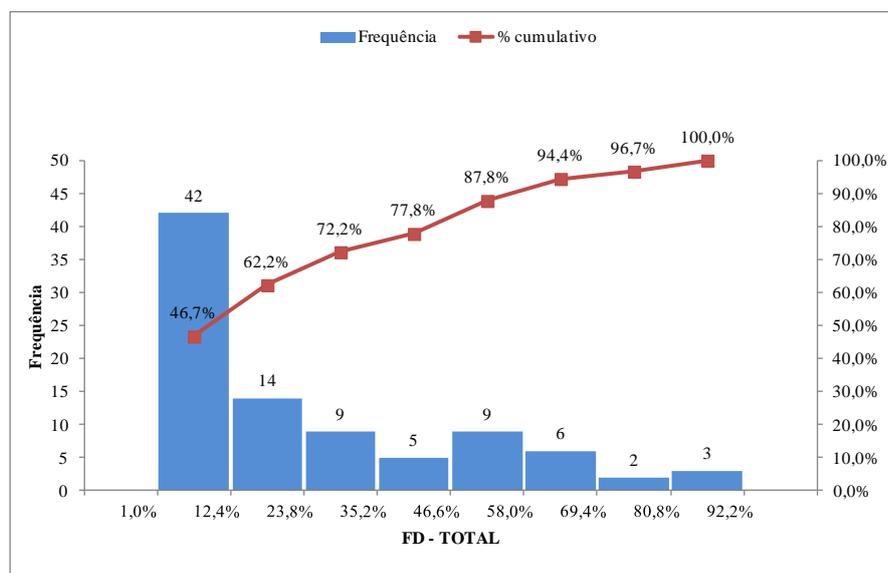
Figura 5.1 – Histograma de frequência e porcentagem acumulada do Fator de Danos Total das amostras de fachadas.

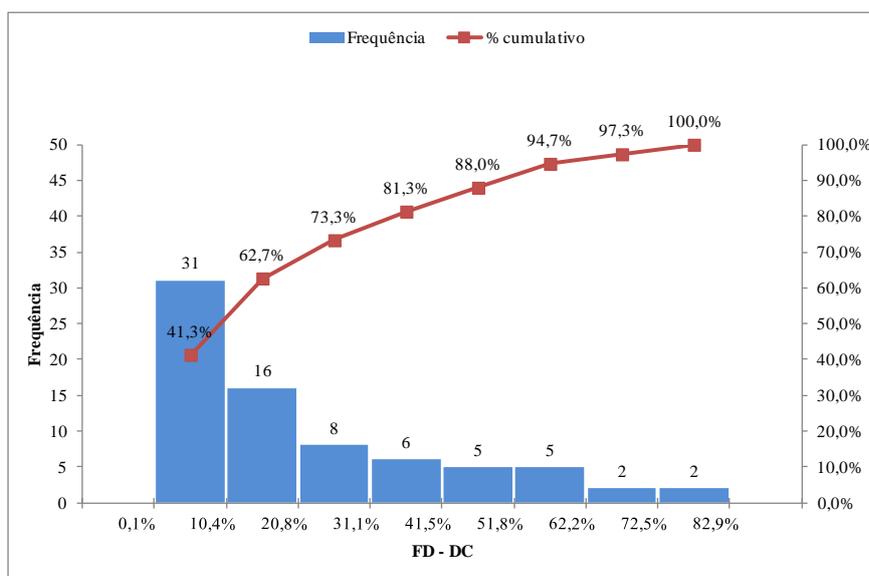
Figura 5.2 – Histograma de frequência e porcentagem acumulada do Fator de Danos de descolamento cerâmico em amostras de fachadas.

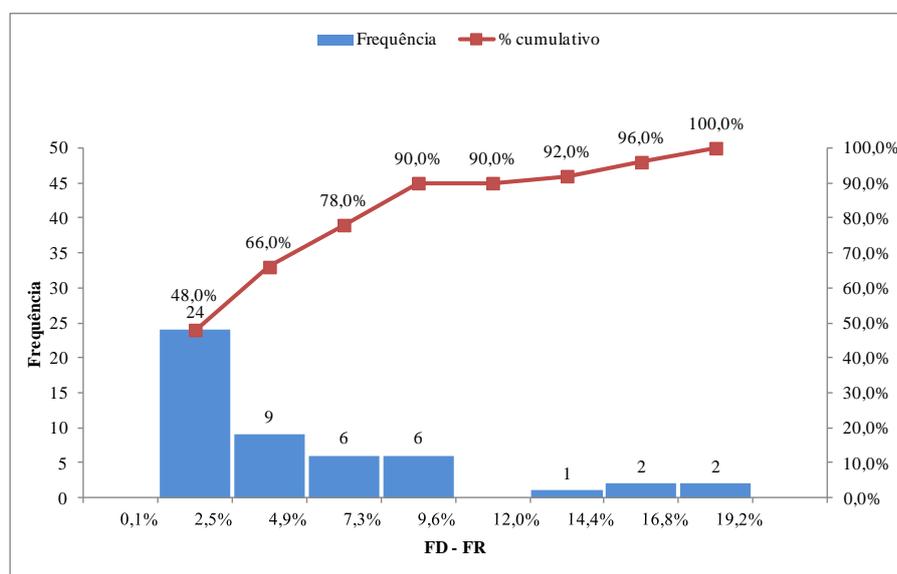
Figura 5.3 – Histograma de frequência e porcentagem acumulada do Fator de Danos de falha de rejunte em amostras de fachadas.

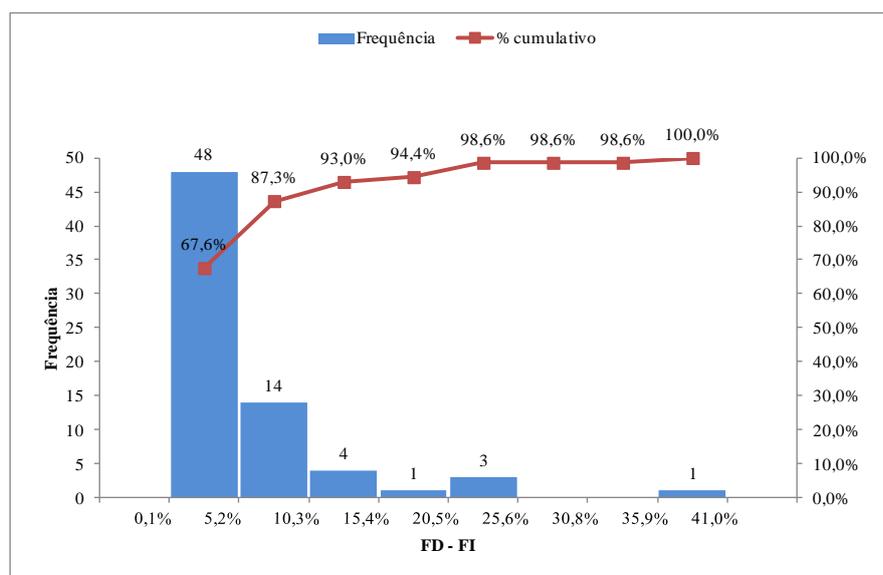
Figura 5.4 – Histograma de frequência e porcentagem acumulada do Fator de Danos de fissuras em amostras de fachadas.

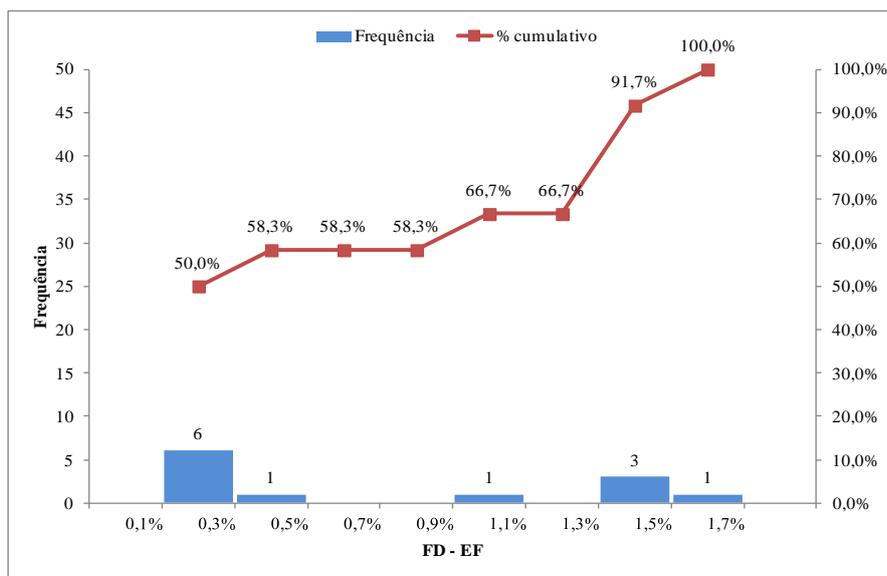
Figura 5.5 – Histograma de frequência e porcentagem acumulada do Fator de Danos de eflorescências em amostras de fachadas.

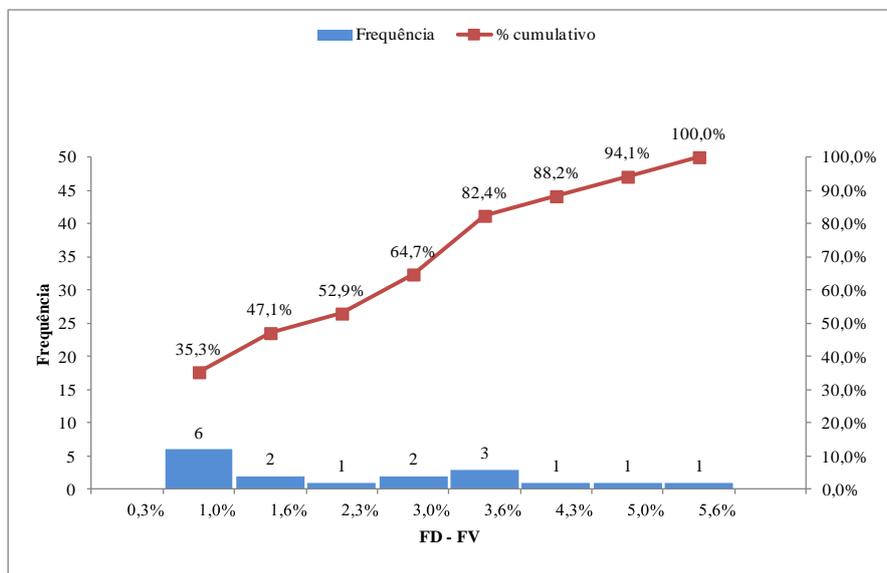
Figura 5.6 – Histograma de frequência e porcentagem acumulada do Fator de Danos de falha de vedação em amostras de fachadas.

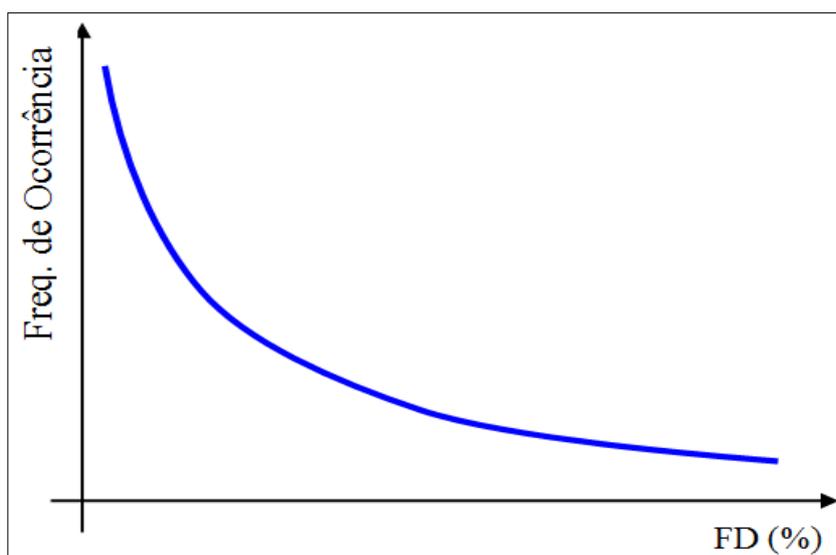
Figura 5.7 – Curva representativa do comportamento dos resultados dos Fatores de Danos.

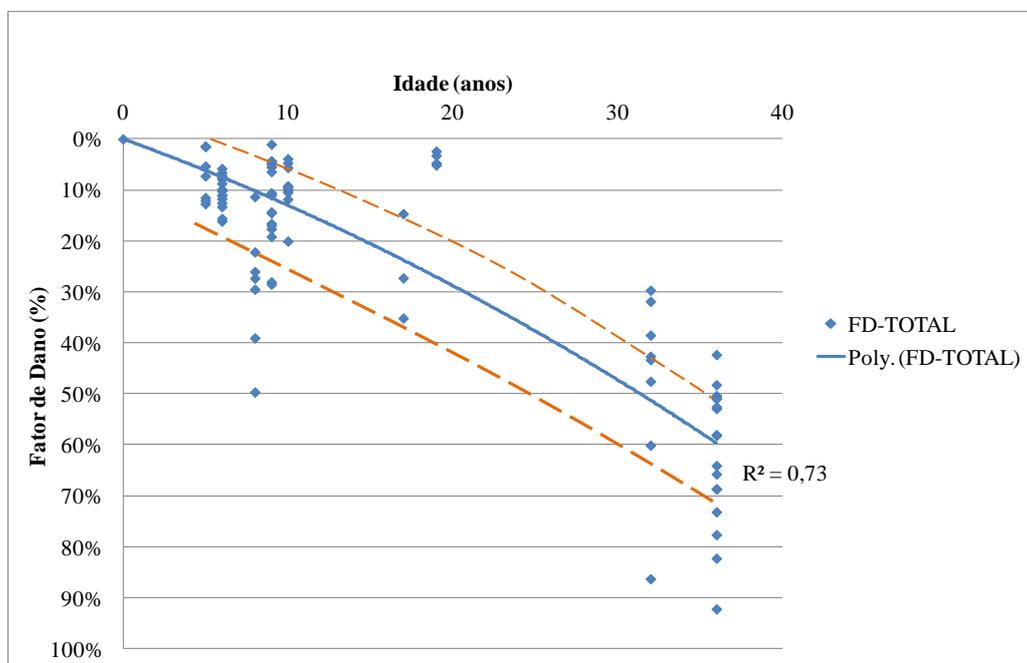
Figura 5.8 – Fator de Dano Total considerando todas as manifestações patológicas (descolamento cerâmico, falha de rejunte, fissuras, eflorescência e falha de vedação) em função da idade para 90 amostras de estudo.

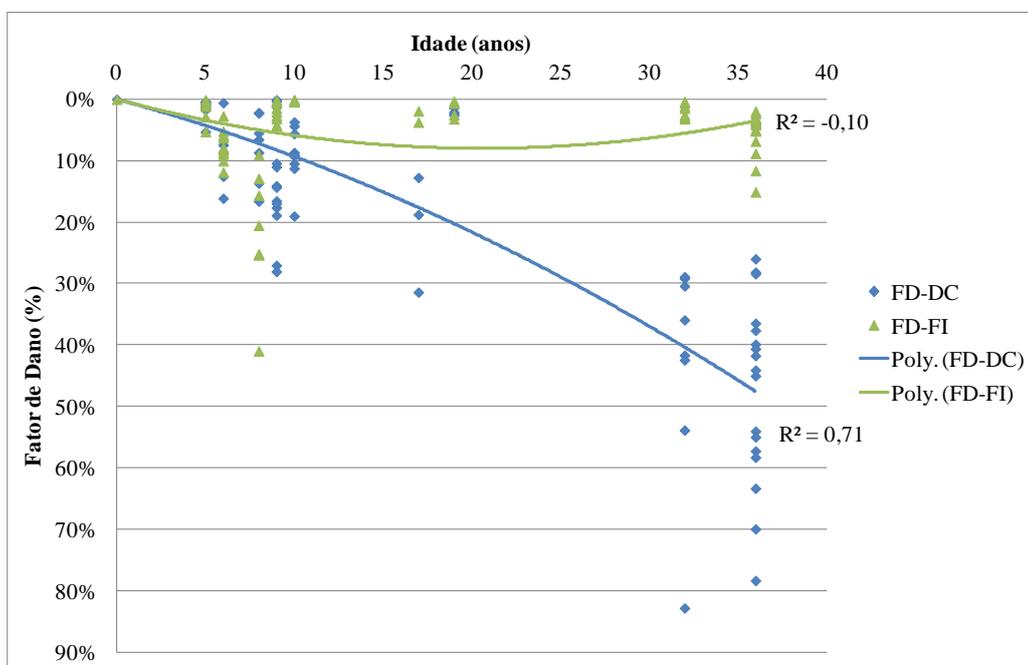
Figura 5.9 – Fator de Dano das manifestações patológicas de descolamento cerâmico e fissuras em função da idade das amostras de estudo.

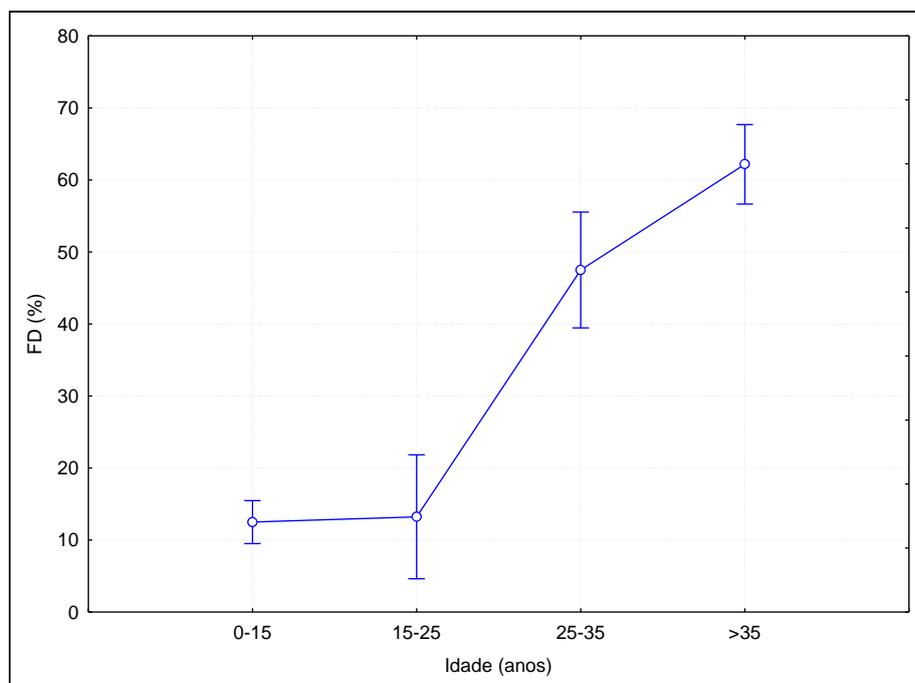
Figura 5.10 – Gráfico do valor médio e intervalo de confiança do FD em função de faixas de idade das amostras de fachadas.

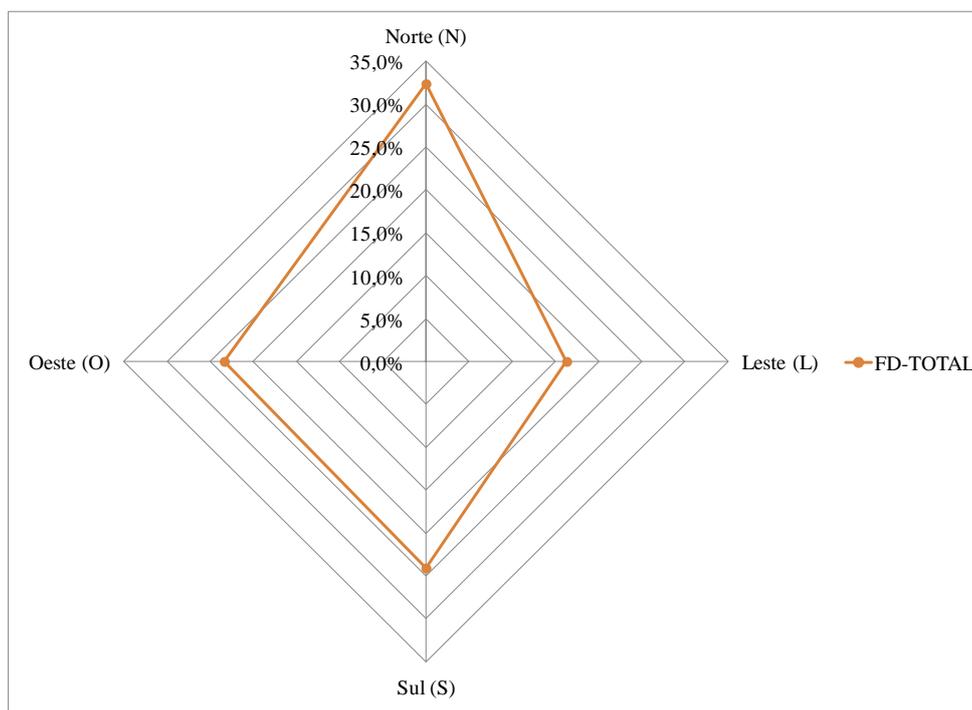
Figura 5.11 – Fator de Dano Total em função da orientação das amostras de estudo.

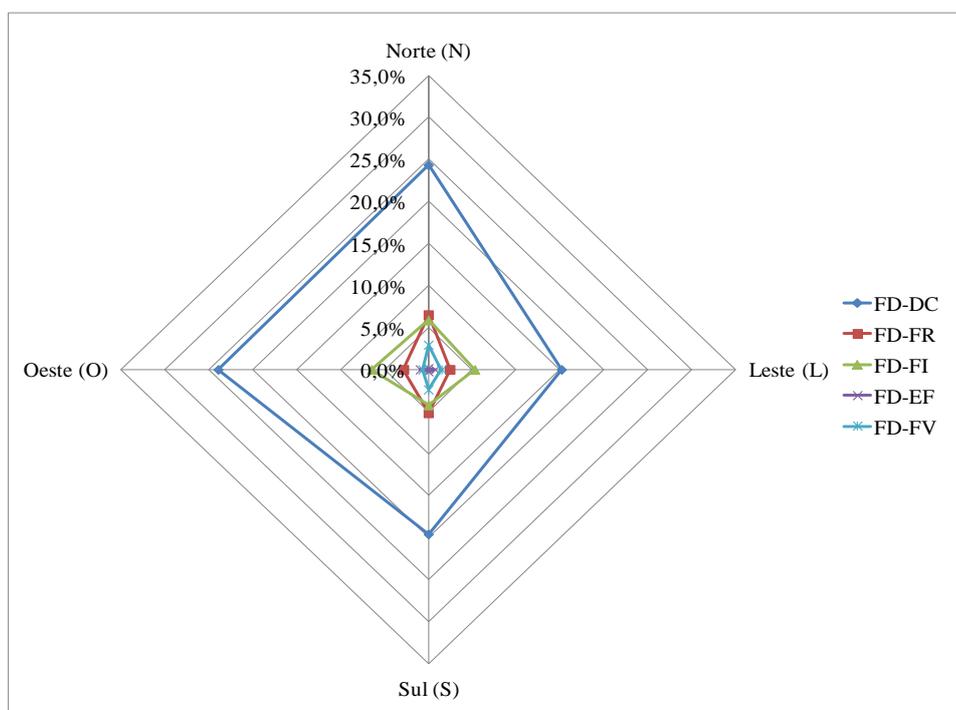
Figura 5.12 – Fator de Dano em função da orientação das amostras de estudo.

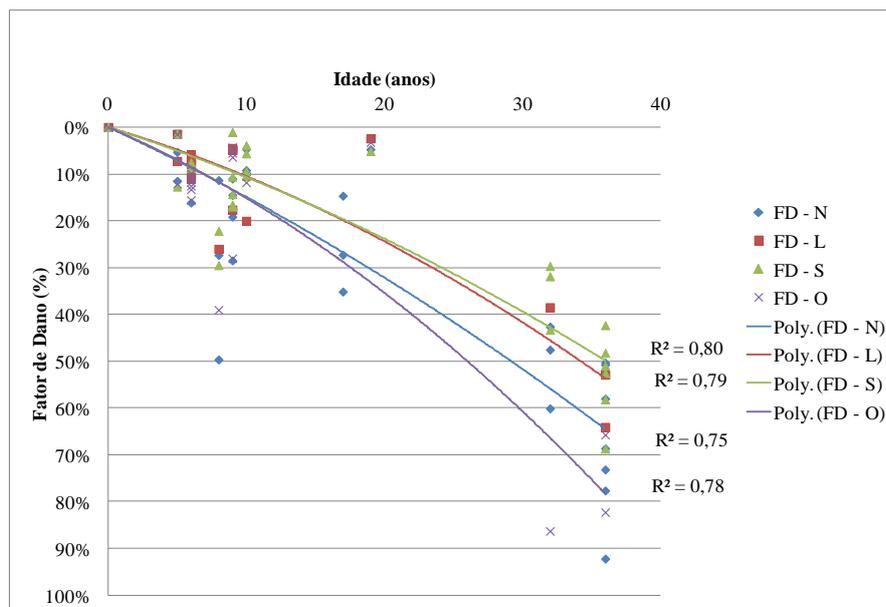
Figura 5.13 – Fator de Dano em função da orientação das amostras de estudo.

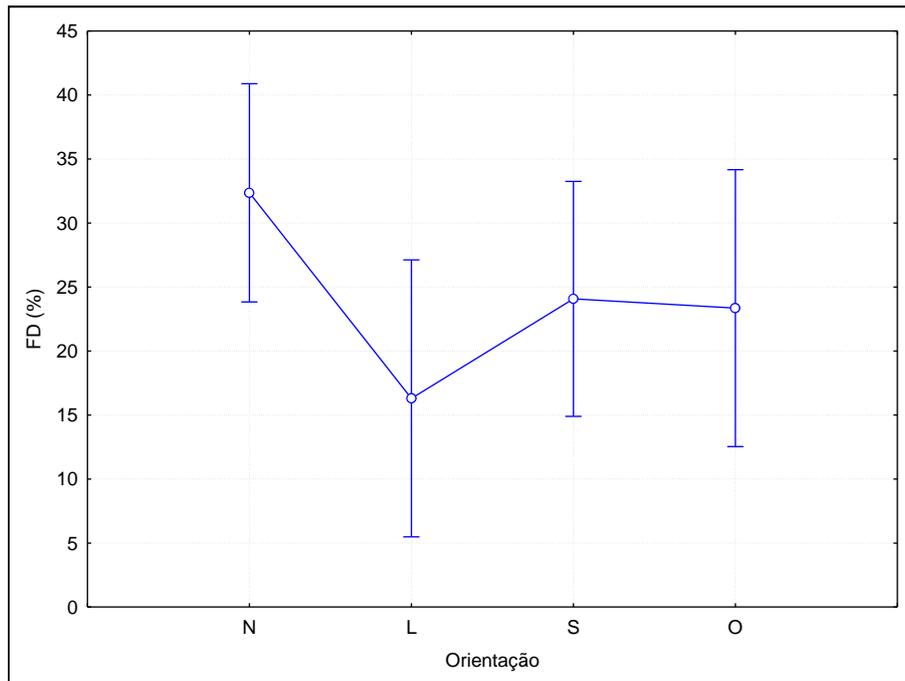
Figura 5.14 – Gráfico do valor médio e intervalo de confiança do FD em função da orientação das amostras de fachadas.

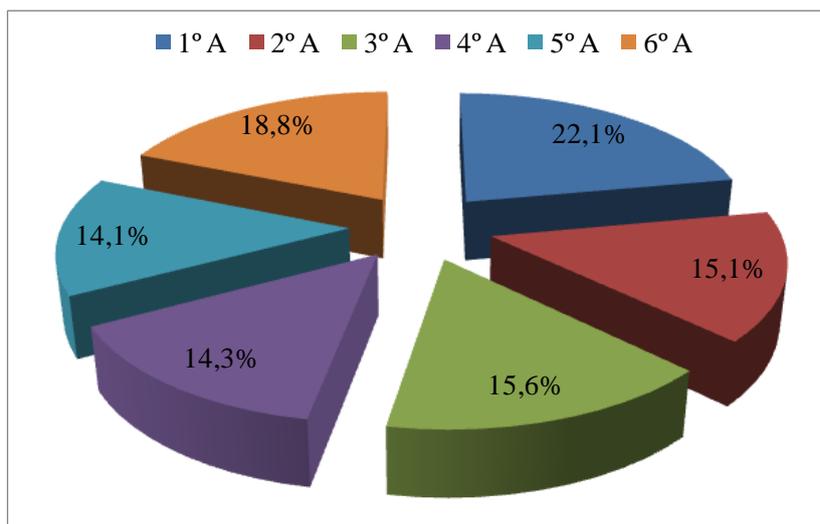
Figura 5.15 – Distribuição da porcentagem de ocorrência de danos nos andares das amostras de fachadas.

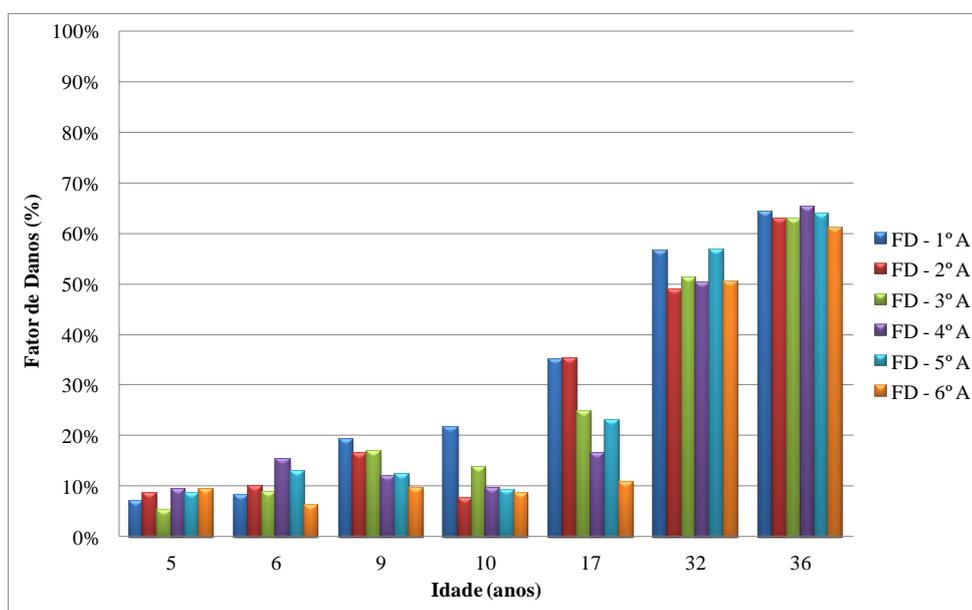
Figura 5.16 – Fator de Danos médio em função da idade e posição do andar das amostras de fachadas.

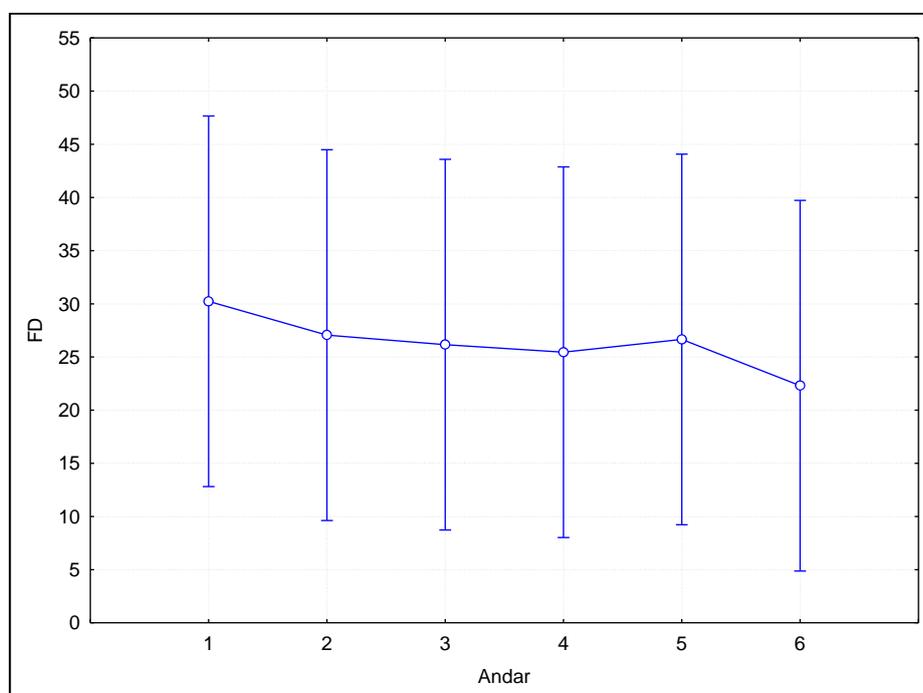
Figura 5.17 – Gráfico do valor médio e intervalo de confiança do FD em função do andar (altura) das amostras de fachadas.

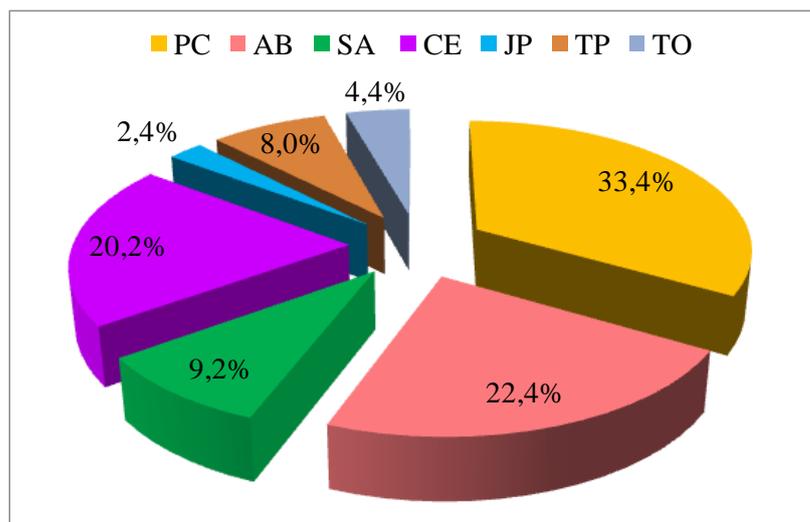
Figura 5.18 – Distribuição da porcentagem de ocorrência de danos em regiões das amostras de fachadas.

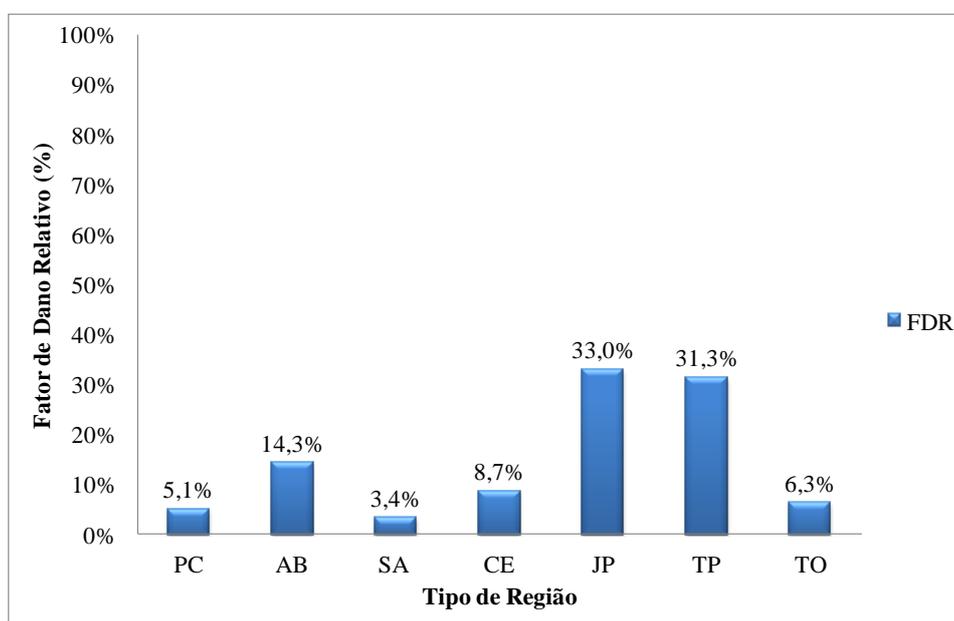
Figura 5.19 – Resultado dos fatores de danos relativos para todas as regiões (paredes contínuas-PC, aberturas-AB, sacadas-SA, cantos e extremidades-CE, juntas entre pavimentos-JP, transição entre pavimentos-TP e topo-TO) analisadas em amostras de fachadas.

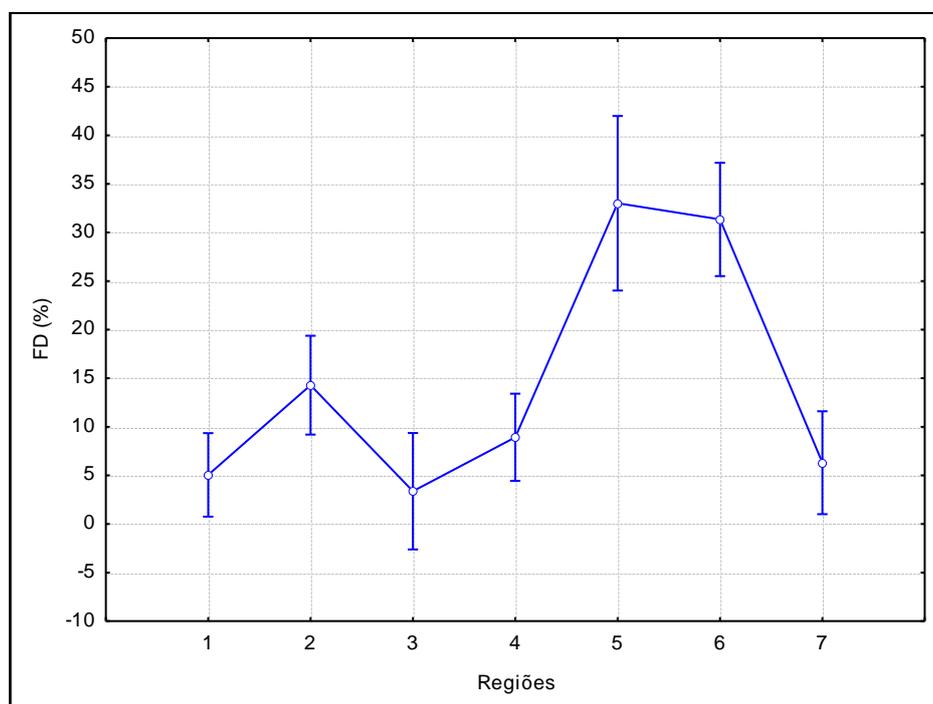
Figura 5.20 – Gráfico do valor médio e intervalo de confiança do FD em função da região de análise.
