**AVALIAÇÃO QUANTITATIVA DA DEGRADAÇÃO E VIDA
ÚTIL DE REVESTIMENTOS DE FACHADA – APLICAÇÃO
AO CASO DE BRASÍLIA/DF**

**TESE DE DOUTORADO EM ESTRUTURAS
E CONSTRUÇÃO CIVIL
DEPARTAMENTO DE ENGENHARIA CIVIL E AMBIENTAL**

**FACULDADE DE TECNOLOGIA
UNIVERSIDADE DE BRASÍLIA**

**PUBLICAÇÃO: E.TD - 006A/14
BRASÍLIA/DF: DEZEMBRO – 2014**

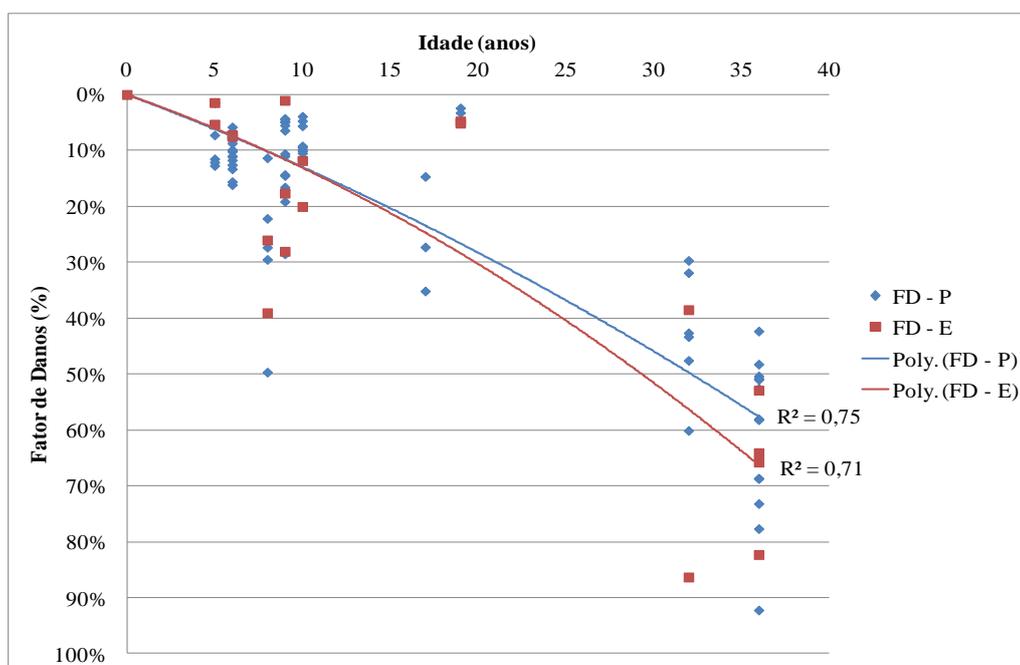
Figura 5.21 – Relação entre os fatores de danos em prumadas e empenas nas amostras de estudo.

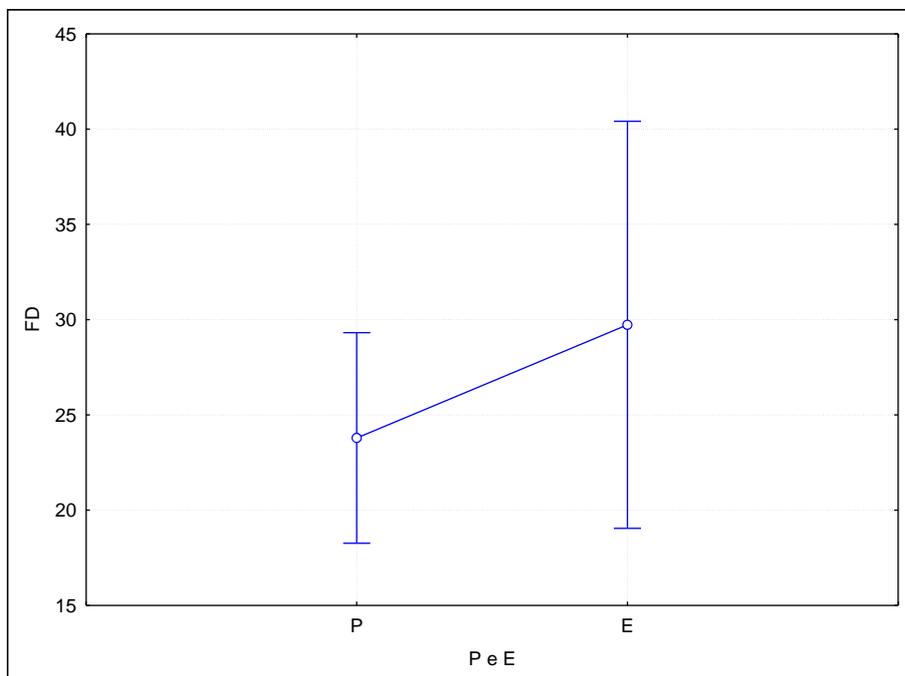
Figura 5.22 – Gráfico do valor médio e intervalo de confiança do FD em função das prumadas-empenas das amostras.

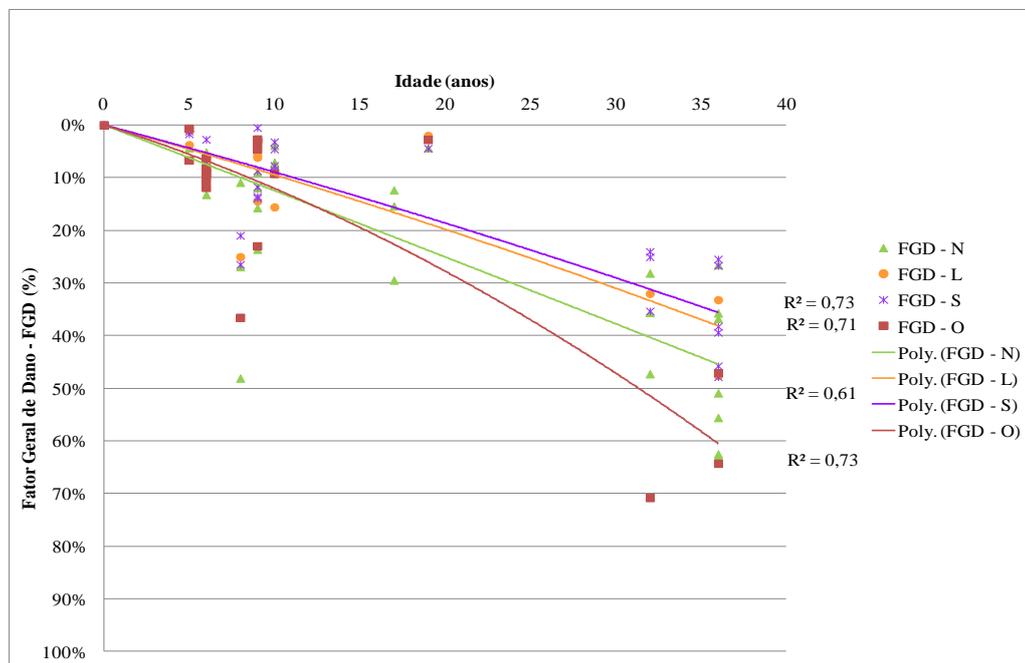
Figura 5.23 – Curvas de evolução da degradação em função da orientação para o Fator Geral de Danos (FGD).

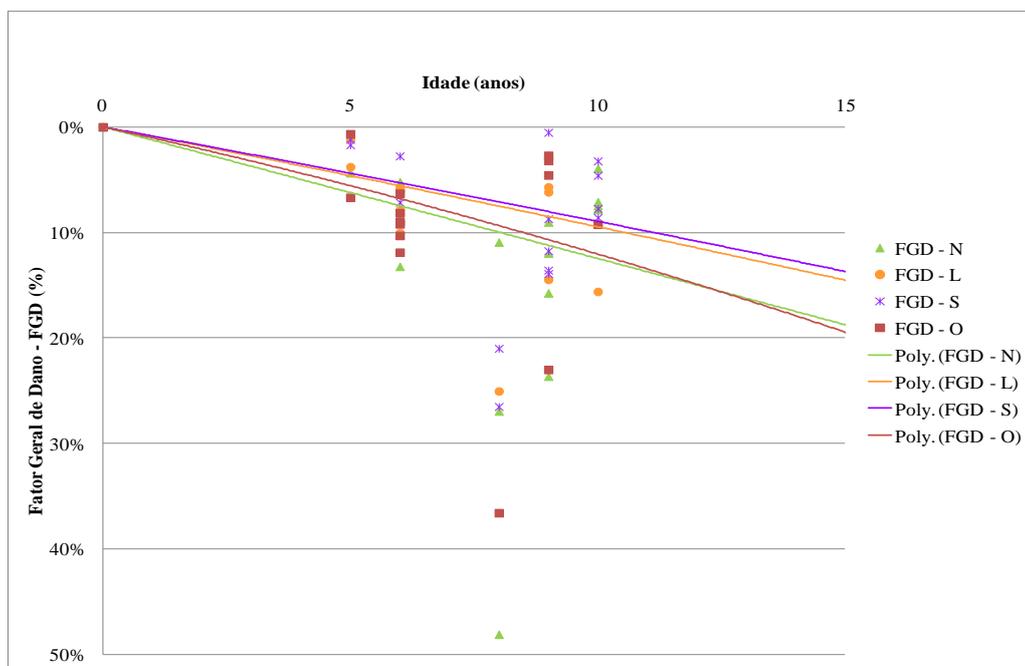
Figura 5.24 – Detalhe das curvas de evolução da degradação em função da orientação para o Fator Geral de Danos (FGD).

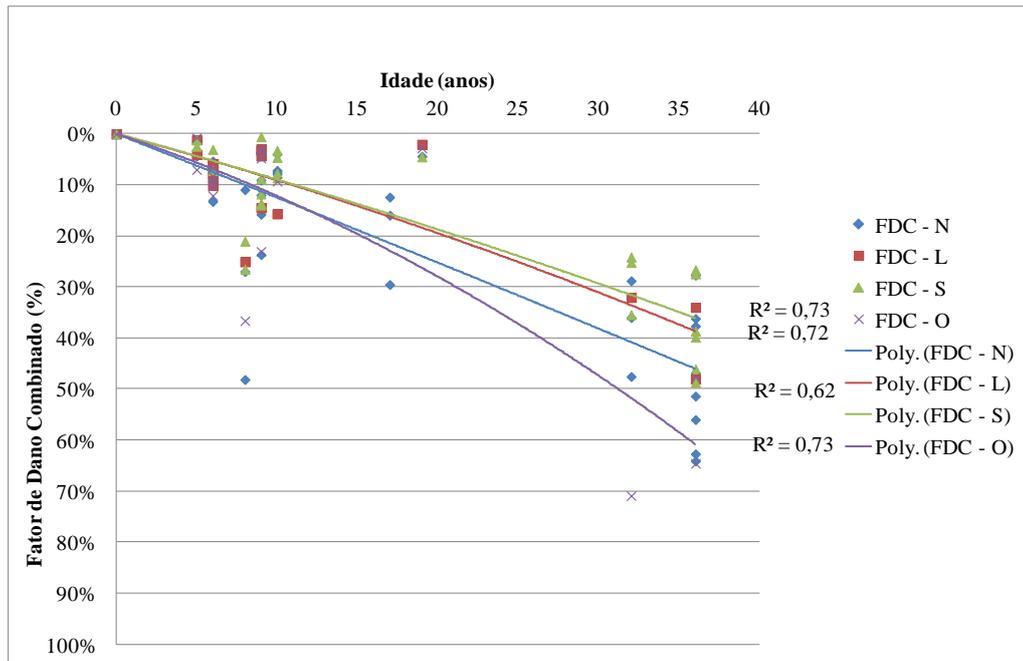
Figura 5.25 – Curvas de evolução da degradação em função da orientação para o Fator de Danos Combinado (FDC).

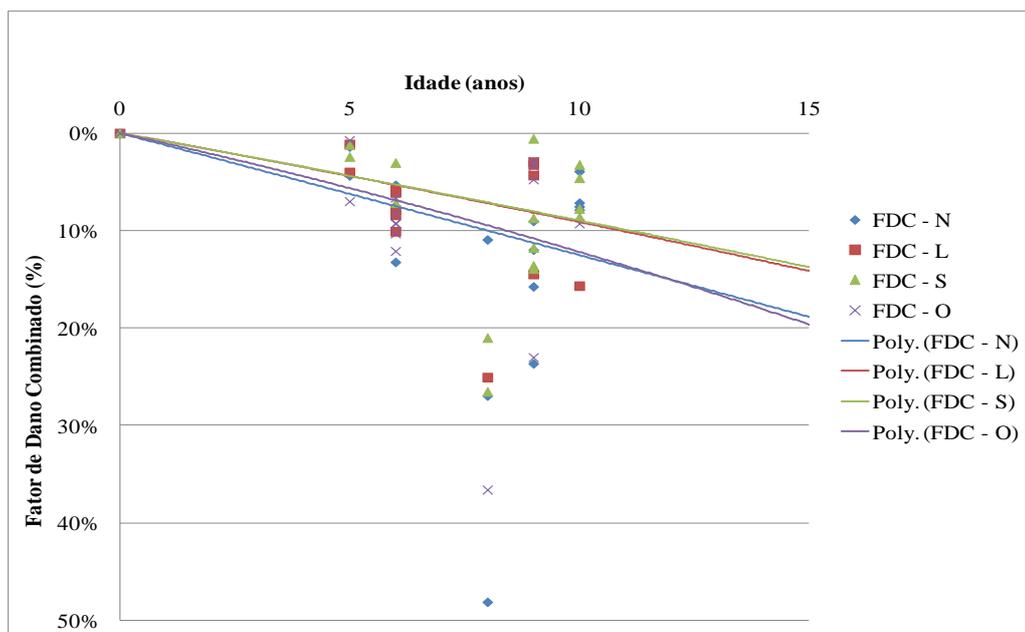
Figura 5.26 – Detalhe das curvas de evolução da degradação em função da orientação para o Fator de Danos Combinado (FDC).

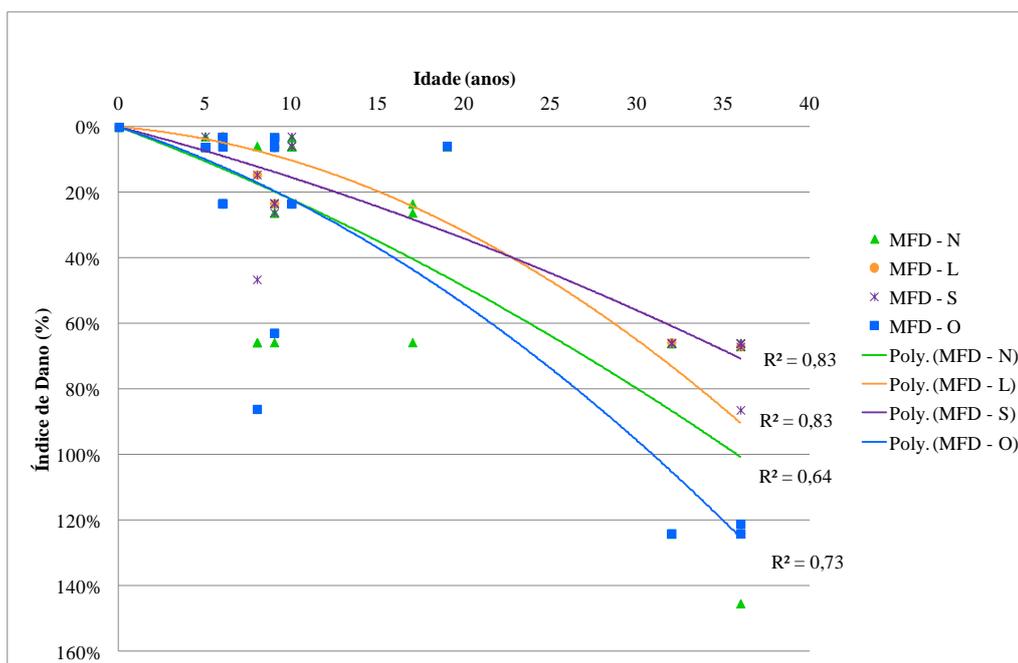
Figura 5.27 – Curvas de evolução da degradação em função da orientação para o Método Fatorial de Danos (MFD).

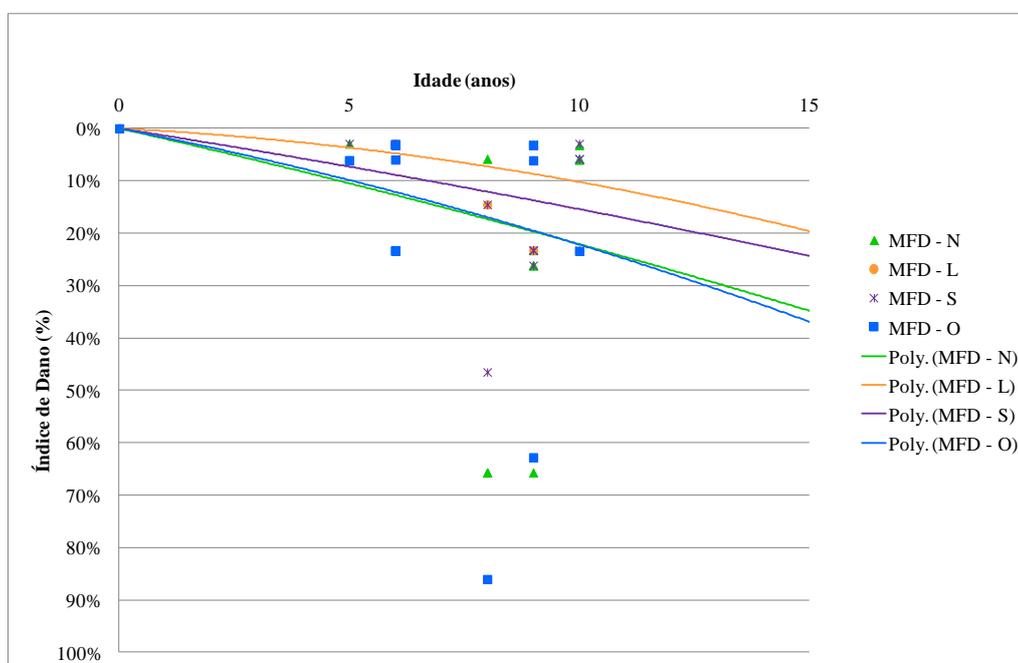
Figura 5.28 – Curvas de evolução da degradação em função da orientação para o Método Fatorial de Danos (MFD).

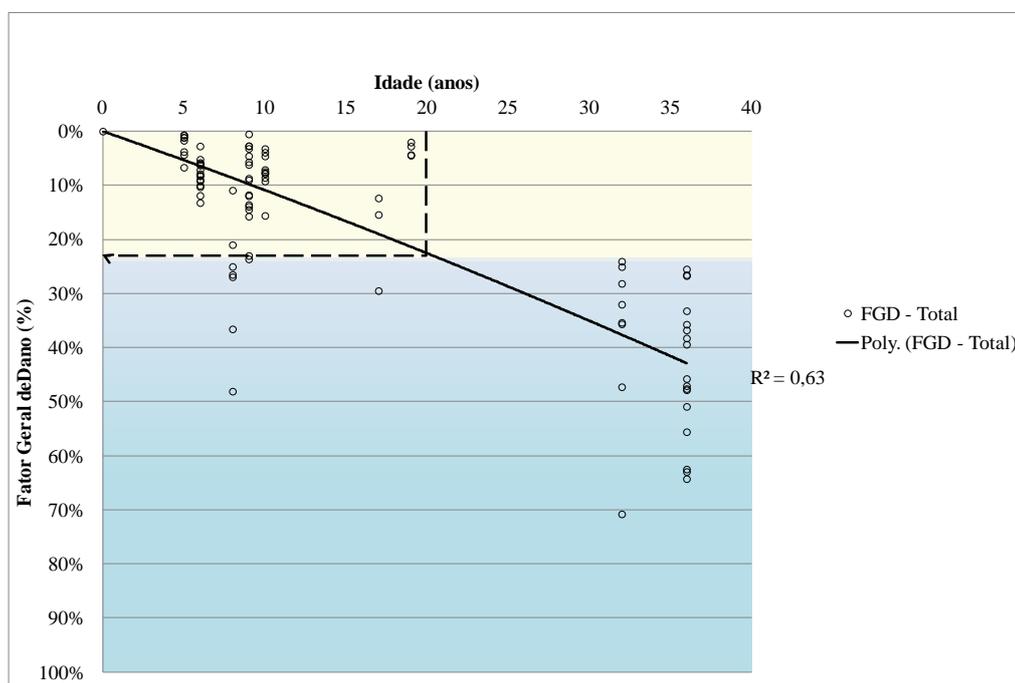
Figura 5.29 – Curvas de evolução da degradação para estimativa da vida útil mínima utilizando o Fator Geral de Danos (FGD).

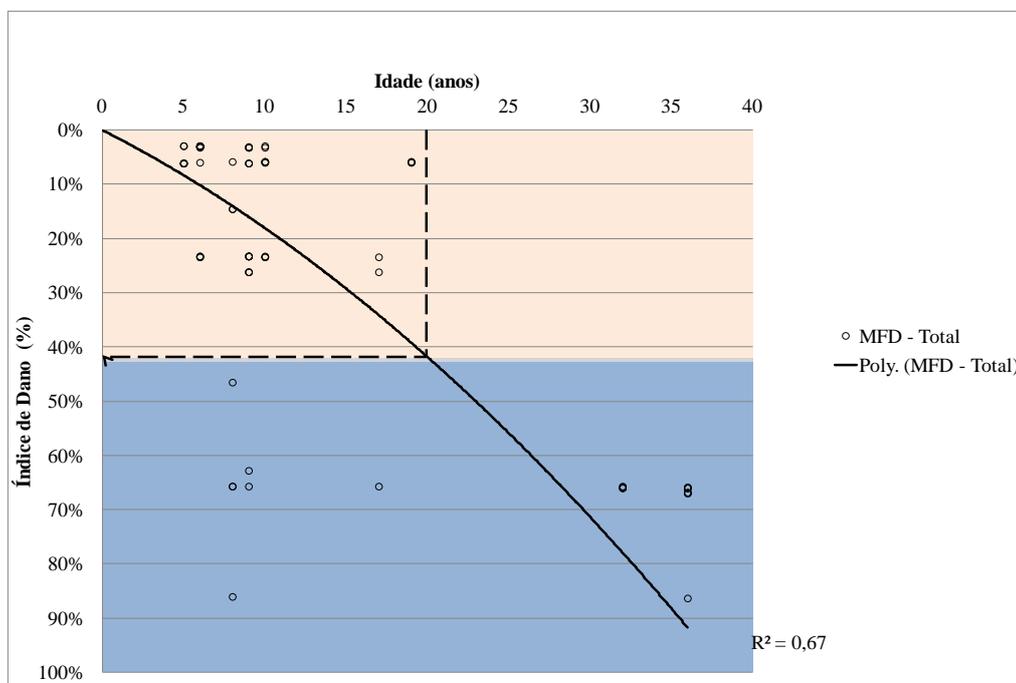
Figura 5.30 – Curvas de evolução da degradação para estimativa da vida útil mínima utilizando o Método Fatorial de Danos (MFD).

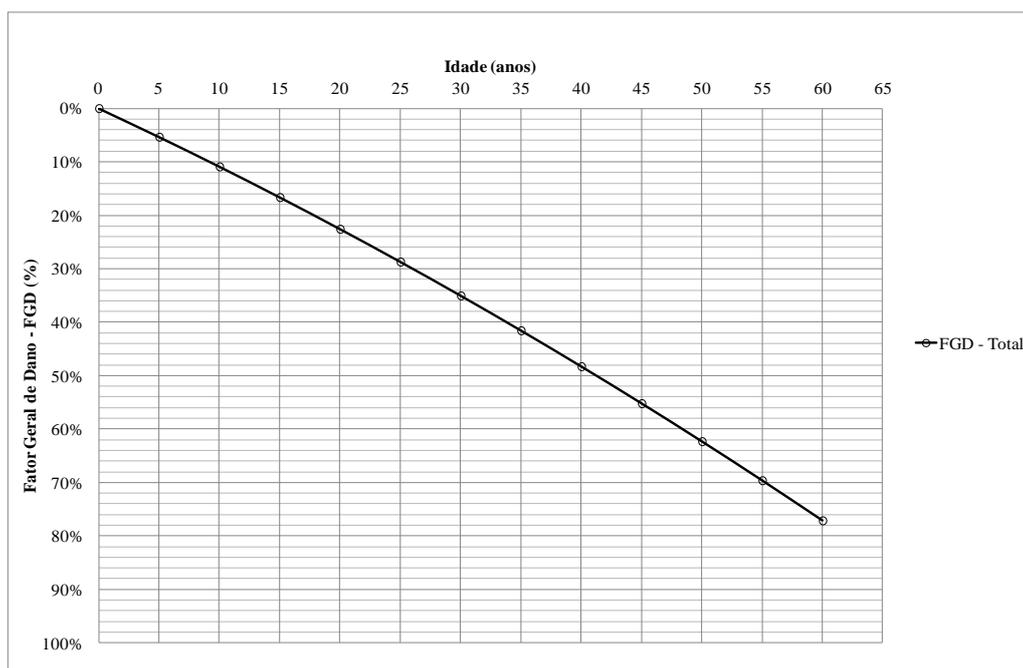
Figura 5.31 – Curvas para acompanhamento da evolução da degradação das fachadas utilizando o Fator Geral de Danos (FGD).

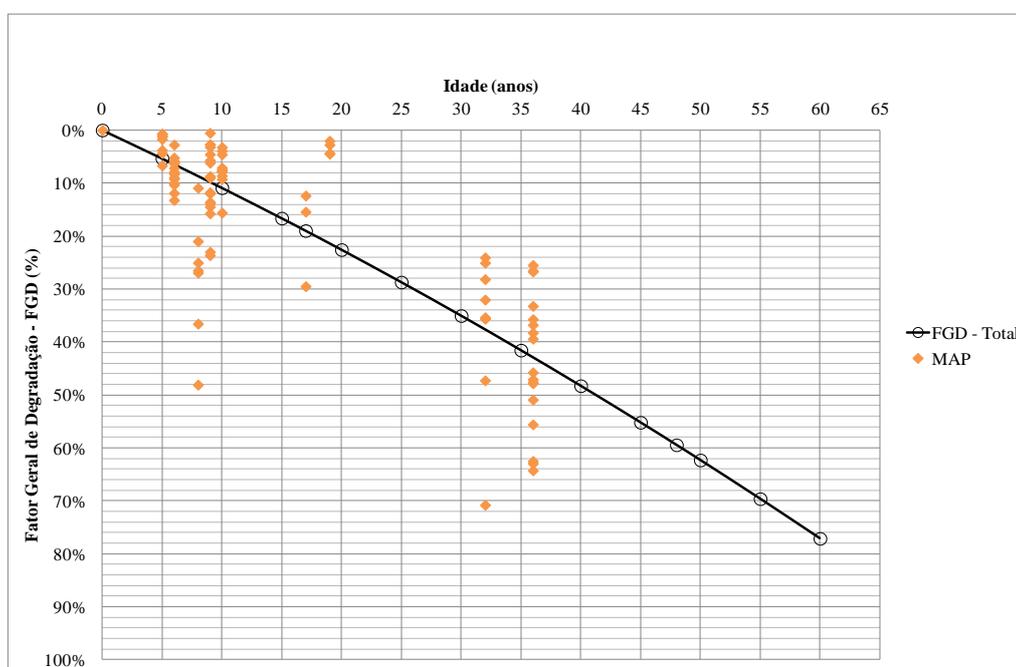
Figura 5.33 – Exemplo de utilização prática do modelo de cálculo de degradação (MAP) nas curvas para acompanhamento da evolução da degradação das fachadas utilizando o Fator Geral de Danos Total (FGD-Total).

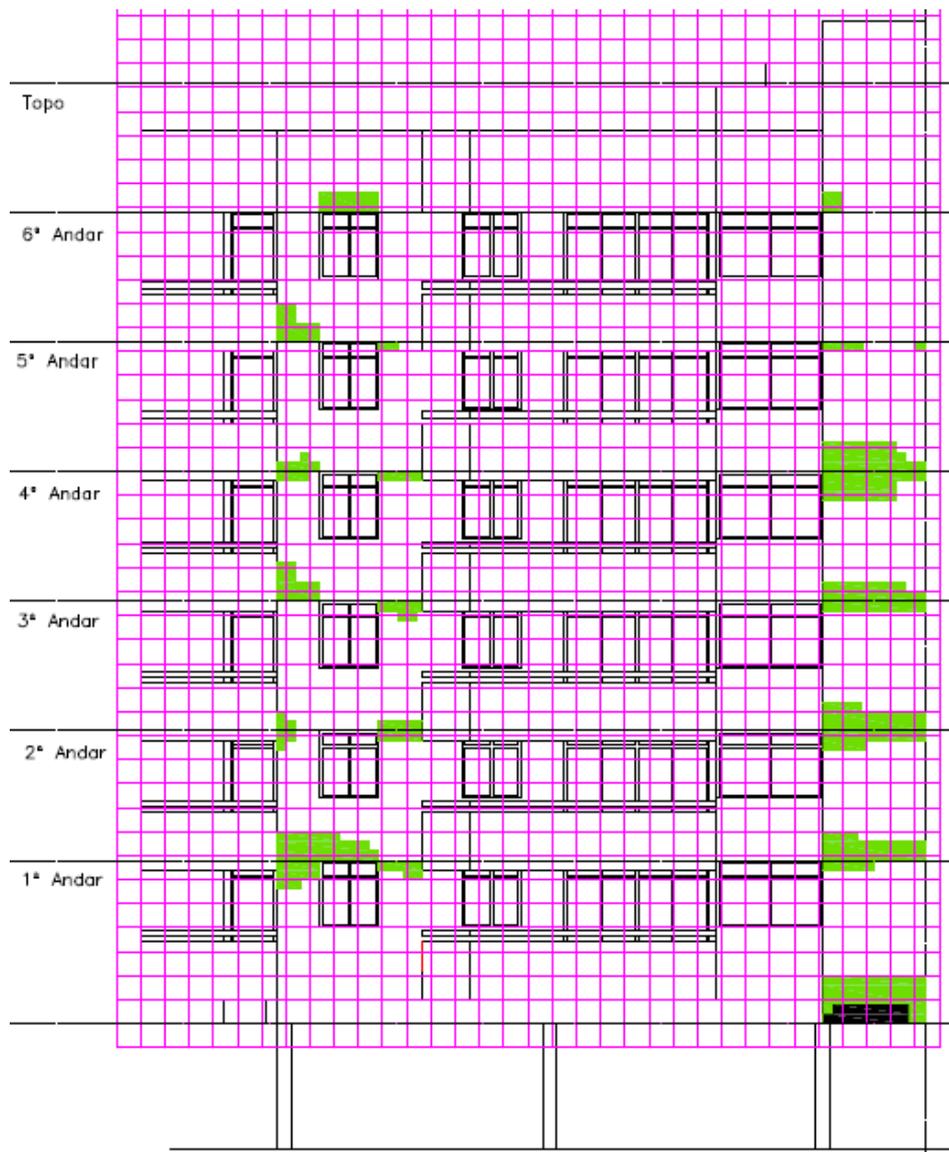
Figura C-1 – Sobreposição de malha em mapeamento da amostra ER-003 (Prumada 1A – Sul).

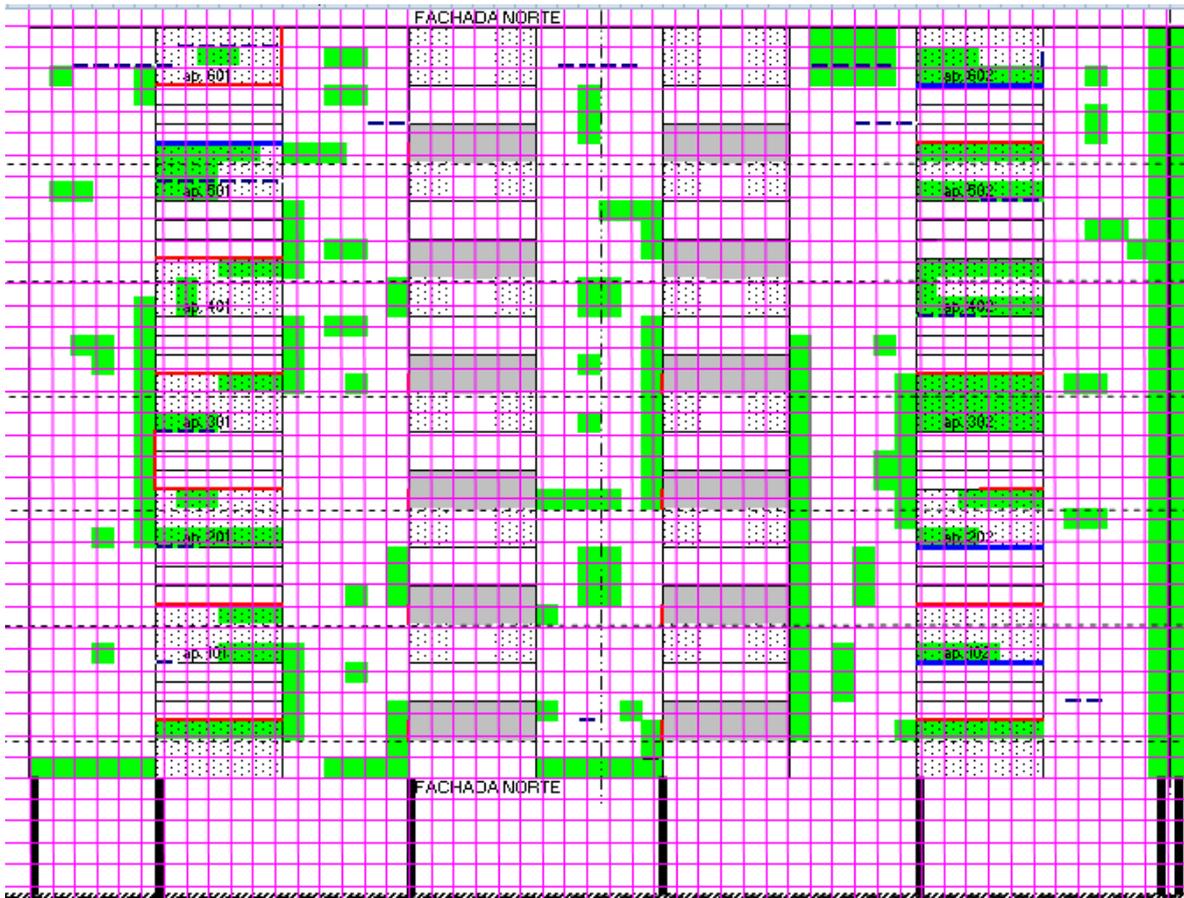
Figura C-2 – Sobreposição de malha em mapeamento da amostra ER-010 (Prumada 1A – Norte).
