**AVALIAÇÃO EXPERIMENTAL E NUMÉRICA DE RADIERS
ESTAQUEADOS COM ESTACAS DEFEITUOSAS EM SOLO
TROPICAL DO BRASIL**

TESE DE DOUTORADO

PUBLICAÇÃO: G.TD - 088/2013

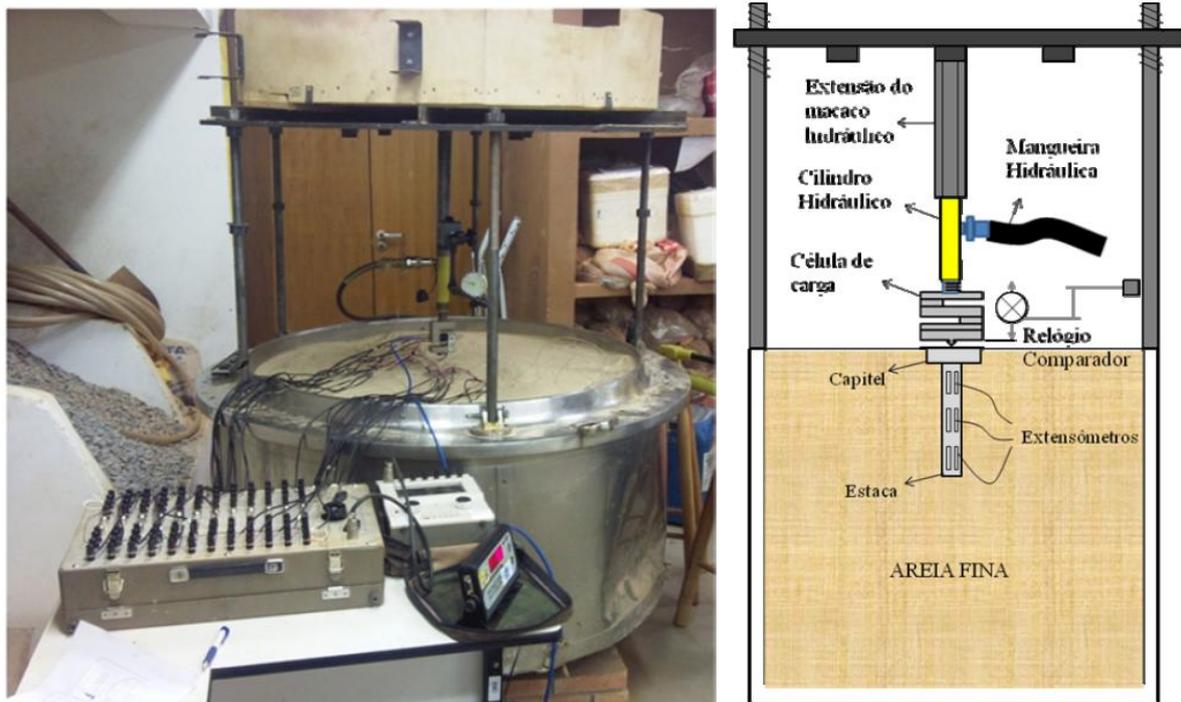
Figura 2.84 – Esquema de disposição dos equipamentos e desenho esquemático dos dispositivos utilizados nas provas de carga (Tavares, 2012).

Tavares (2012) e Cordeiro (2013), o último com tese em andamento, realizaram uma série de ensaios em escala reduzida na UnB (Figura 2.84). Os autores avaliaram o comportamento de um sistema de fundação em radier estaqueado com e sem a presença de estacas defeituosas instrumentadas, assentado em areia e submetido a carregamentos verticais. Foram testados rádiers com 4, 9 e 16 estacas de alumínio revestida com areia, cujos espaçamentos verticais variaram entre 3 e 9 vezes o diâmetro das estacas. As estacas utilizadas medem 232mm e 12,8mm de comprimento e diâmetro respectivamente. A Figura 2.85 apresenta a curva carga *versus* recalque obtida para o caso em que foi ensaiado um radier sobre 4 estacas. Nesta é possível observar a considerável contribuição do radier na capacidade de carga da fundação.

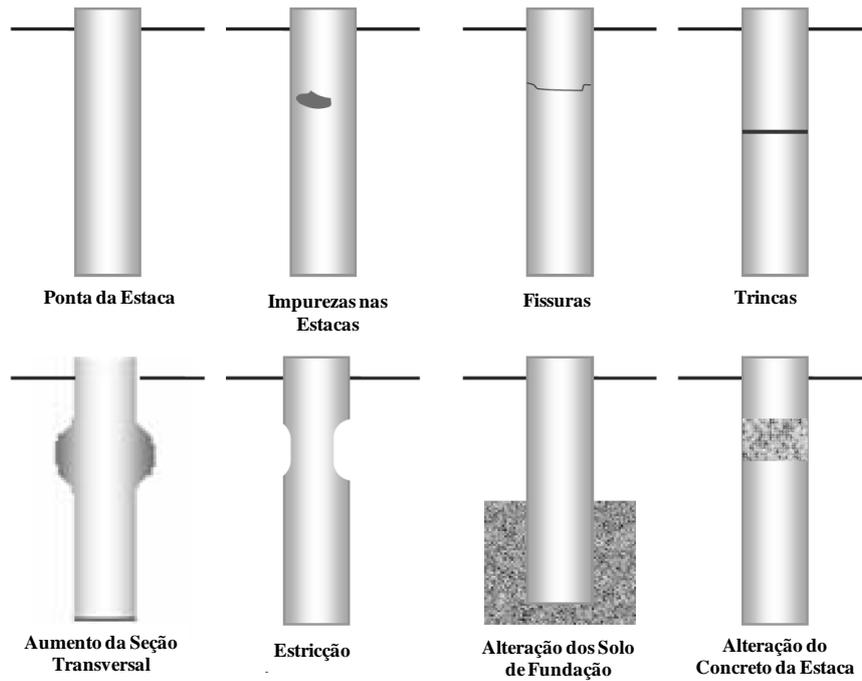
Figura 2.87 – Principais anomalias detectáveis pelo ensaio de P.I.T.

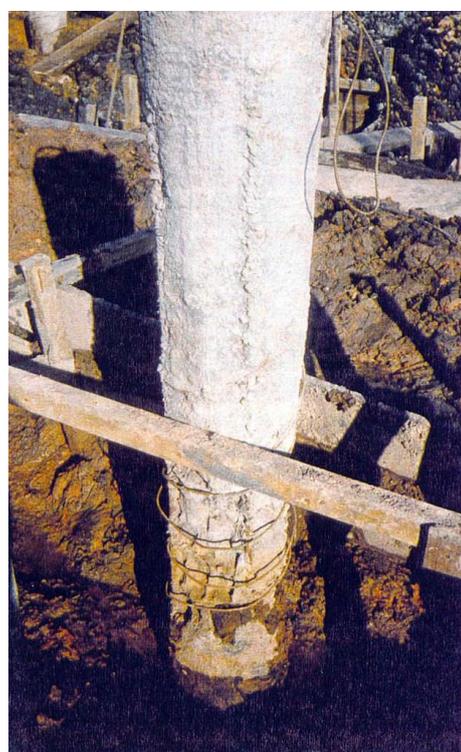
Figura 2.106 – Estaca com dano severo (ruptura) no fuste.

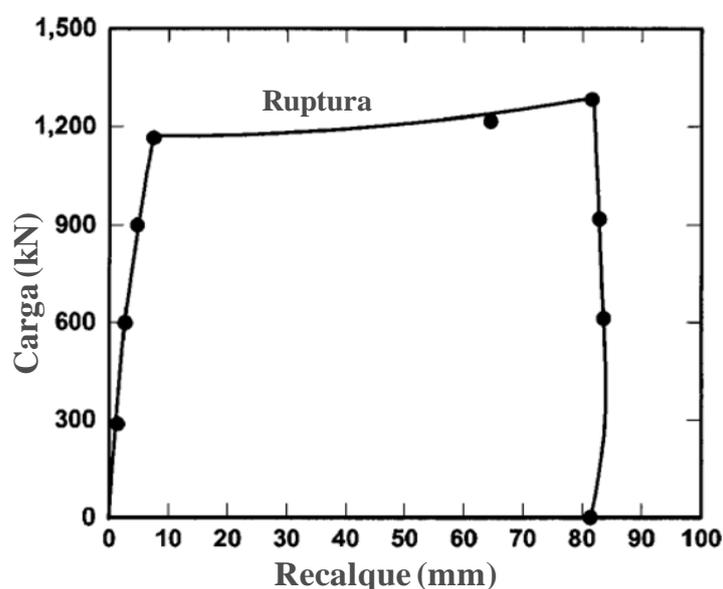
Figura 2.107 – Prova de carga na estaca apresentando ruptura estrutural (Abdrabbo, 1997).

Poulos (2005) apresenta uma curva carga *versus* recalque de uma estaca com defeito estrutural publicada por Abdrabbo (1997), onde após a mobilização do defeito o incremento de recalque foi significativo, semelhante a uma curva carga *versus* recalque de uma estaca isolada fundada em solo colapsível com inundação durante o carregamento (Figura 2.107).

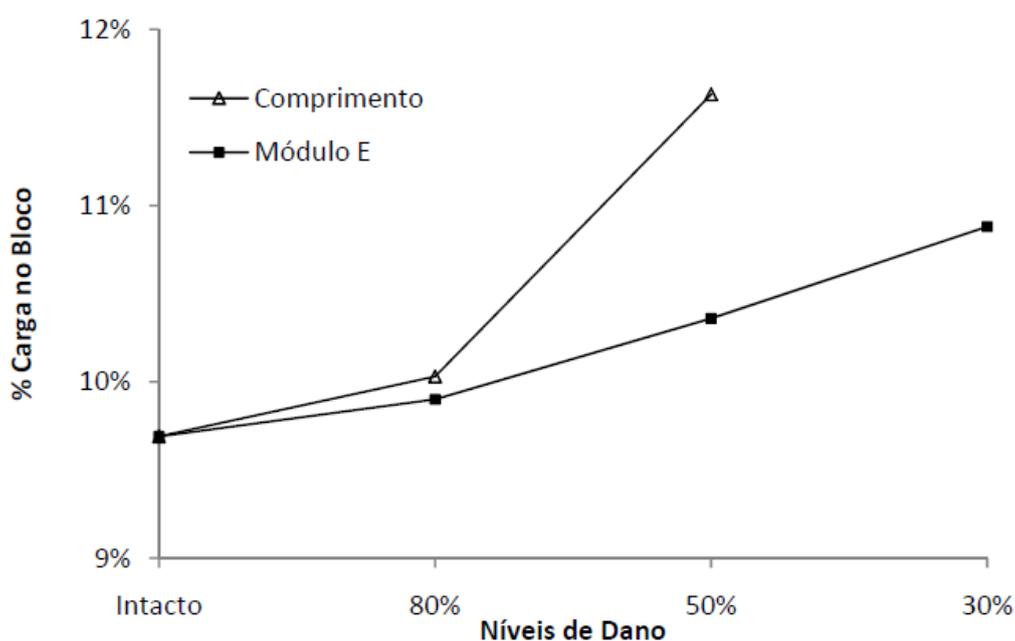
Figura 2.112 – Porcentagem de carga no radier para o grupo com 4 estacas (Cordeiro, 2007).

De acordo com os resultados obtidos, o autor verificou que a variação do comprimento das estacas exerce mais influência sobre seu fator de segurança do que a variação do módulo de elasticidade. Ao considerar esses resultados, nota-se que o dano na estaca, pode causar alívio de tensões em algumas estacas do grupo, o que resulta em acréscimo do fator de segurança, mas também podem ocorrer situações em que o dano em uma determinada estaca sobrecarrega outra, reduzindo assim o seu fator de segurança e consequentemente o fator de segurança do grupo. Além disso, foi possível observar, conforme apresentado na Figura 2.112, que de acordo com o nível do dano na estaca, a contribuição do radier tende a ser maior.

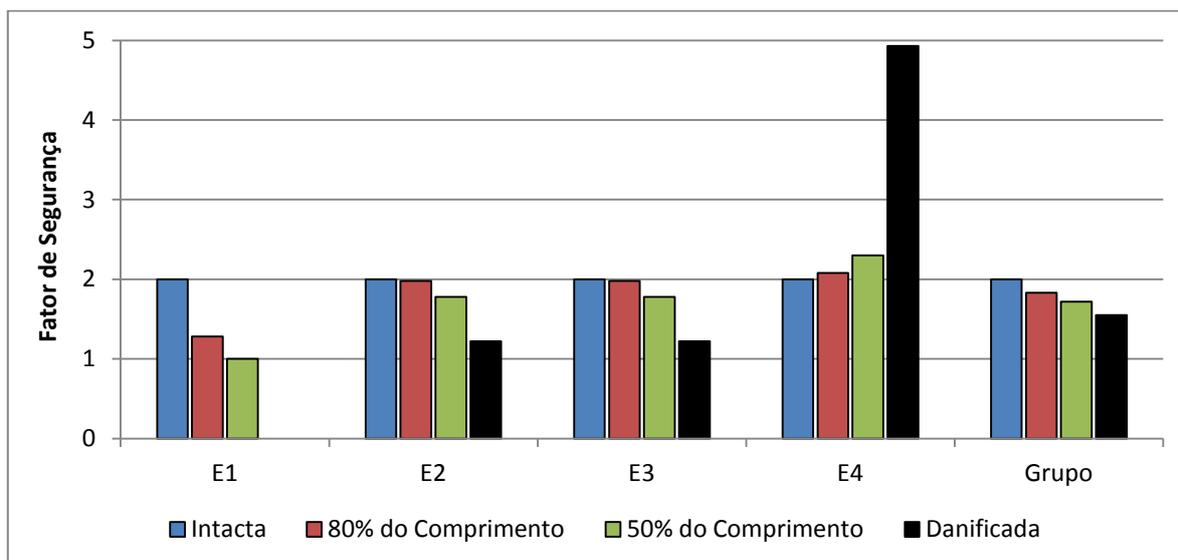
Figura 2.113 – Evolução dos fatores de segurança em um radier sobre 4 estacas sujeito à estacas mais curtas que o previsto (Modificado de Cordeiro, 2007).

Cordeiro (2007), Cunha *et al.* (2007) e Cunha *et al.* (2010) apresentaram evolução dos fatores de segurança por estaca e do grupo para cada nível e tipo de dano considerado de um radier sobre 3, 4 e 6 estacas. As Figuras 2.113 e 2.114 apresentam os resultados obtidos para um radier sobre 4 estacas. O dano foi instalado na estaca E1 e conforme esperado, o fator de segurança do grupo reduziu a medida que o nível do dano foi elevado. Observa-se também que a depender do nível do dano e da posição da estaca defeituosa, o fator de segurança de cada estaca pode aumentar ou diminuir, em função da redistribuição de cargas sobre essas estacas após a manifestação do defeito. Os autores ainda apresentaram resultados de análises numéricas dos referidos radiers estaqueados com estacas defeituosas com alternativas de

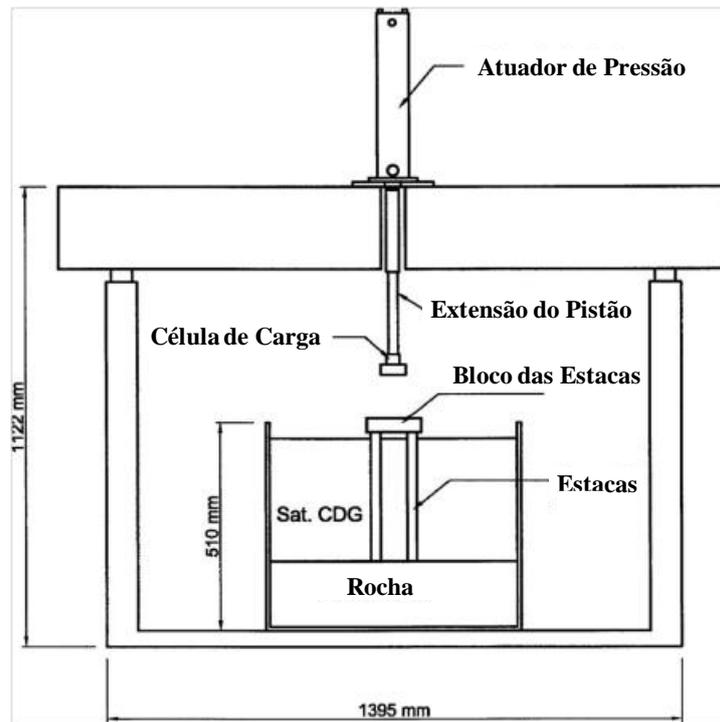
Figura 2.115 – Esquema das provas de carga realizadas na centrífuga (Zhang & Wong, 2007).

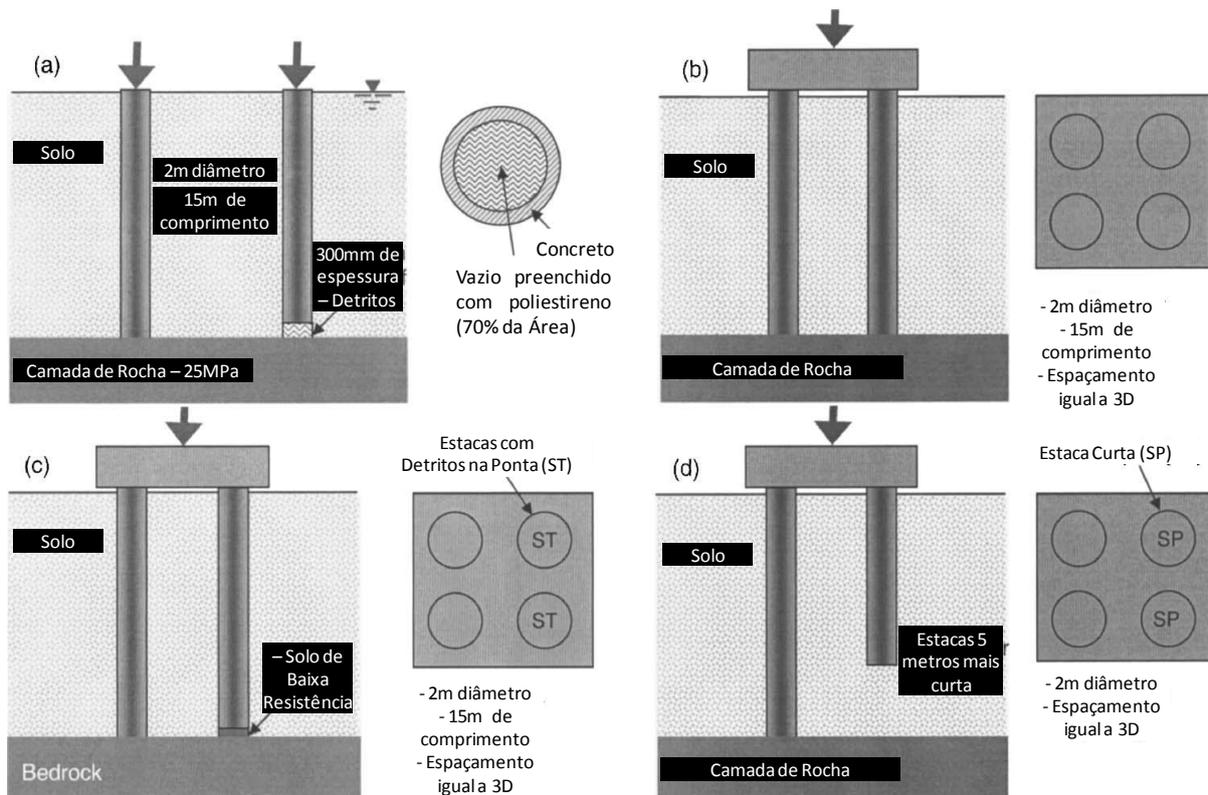
Figura 2.116 – Configurações dos ensaios realizados nas estacas isoladas e no grupo de estacas (Zhang & Wong, 2007).

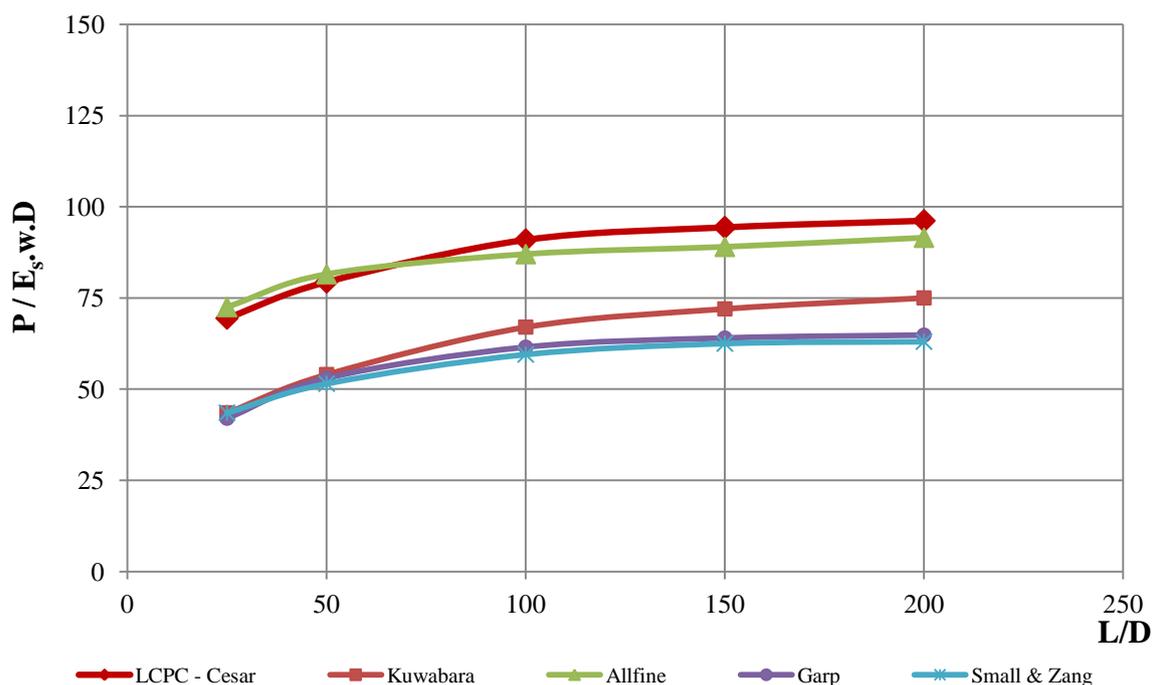
Figura 3.12 – Resultados obtidos para radier sobre 9 estacas para relação S/D igual a 10.

Quanto à distribuição de carga entre as estacas e o radier, observou-se que as estacas mais carregadas foram as estacas de periferia e a menos carregada foi a estaca central. Para o radier em que foi considerado o espaçamento relativo entre as estacas igual a 3, as estacas absorveram 97% do carregamento aplicado. Para o radier com espaçamento relativo entre as estacas igual a cinco, a porcentagem de carga absorvida pelas estacas foi de 86 % e por fim com o espaçamento relativo de 10 a porcentagem absorvida foi de 68%. Tais resultados corroboram com a ideia de que quanto maior o espaçamento relativo, mais as estacas funcionam como elementos redutores de recalque diferencial, deixando a função do incremento de capacidade de carga como secundária.

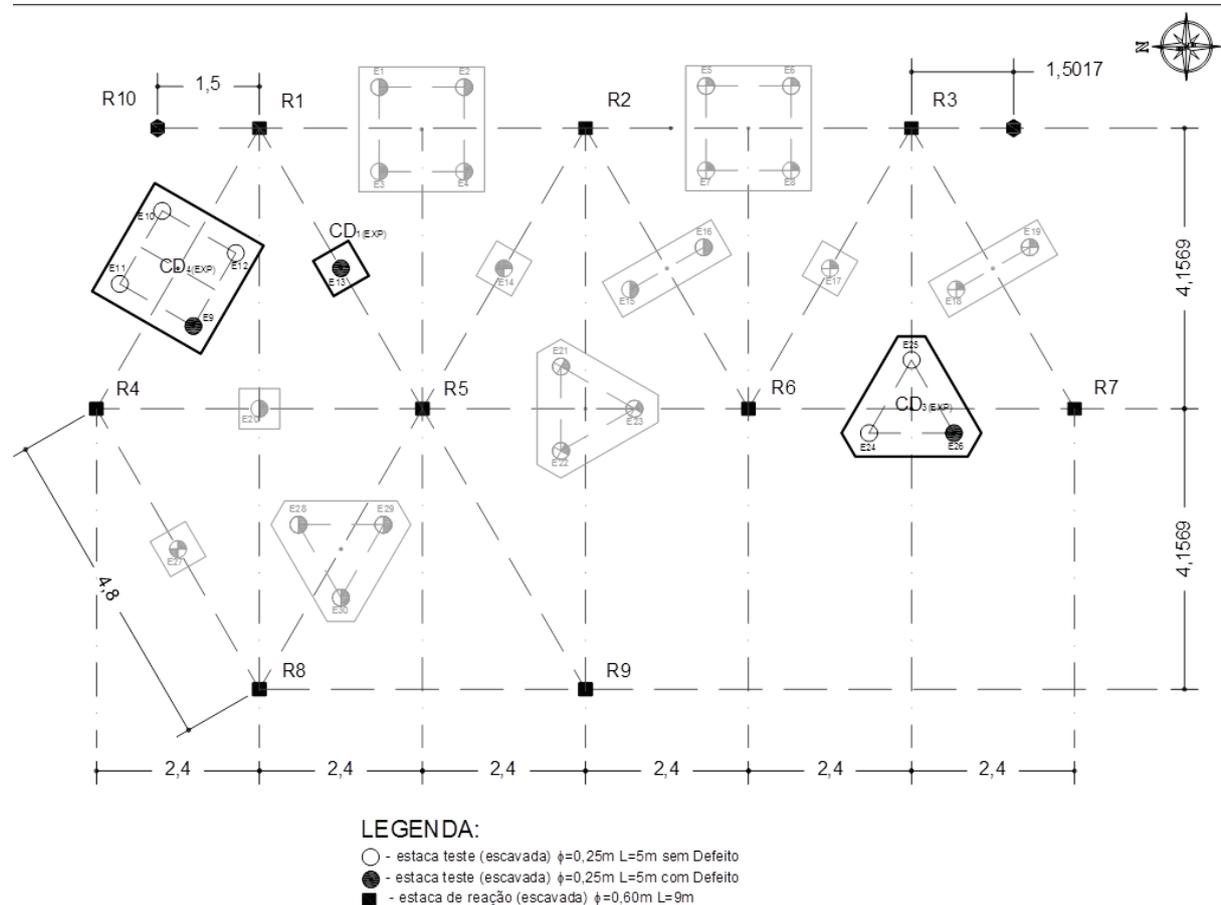
Figura 3.30 – Disposição dos radiers estaqueados (CD₁(EXP), CD₃(EXP) e CD₄(EXP)) em campo e as respectivas estacas de reação para auxílio na realização das provas de carga estáticas.

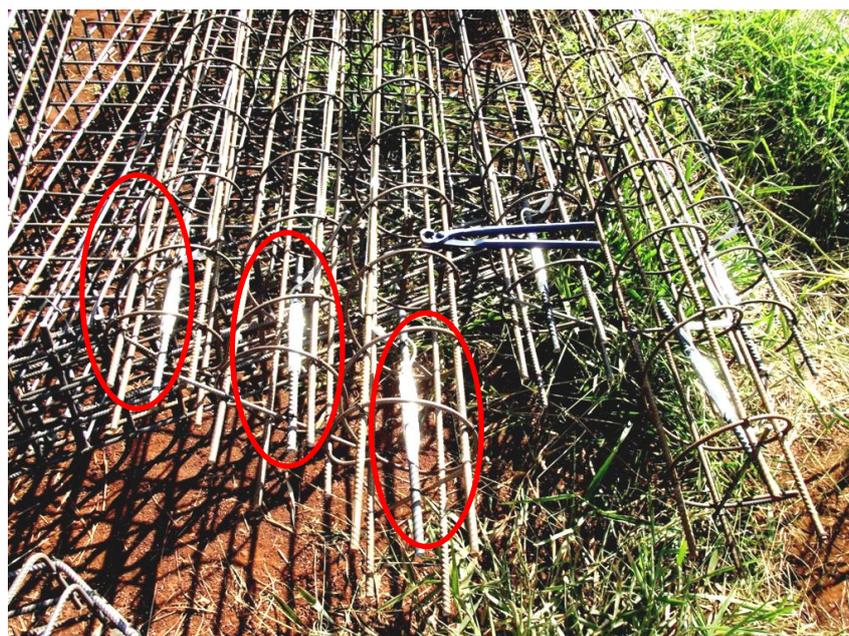
Figura 3.40 – Barras instrumentadas instaladas nas armaduras.

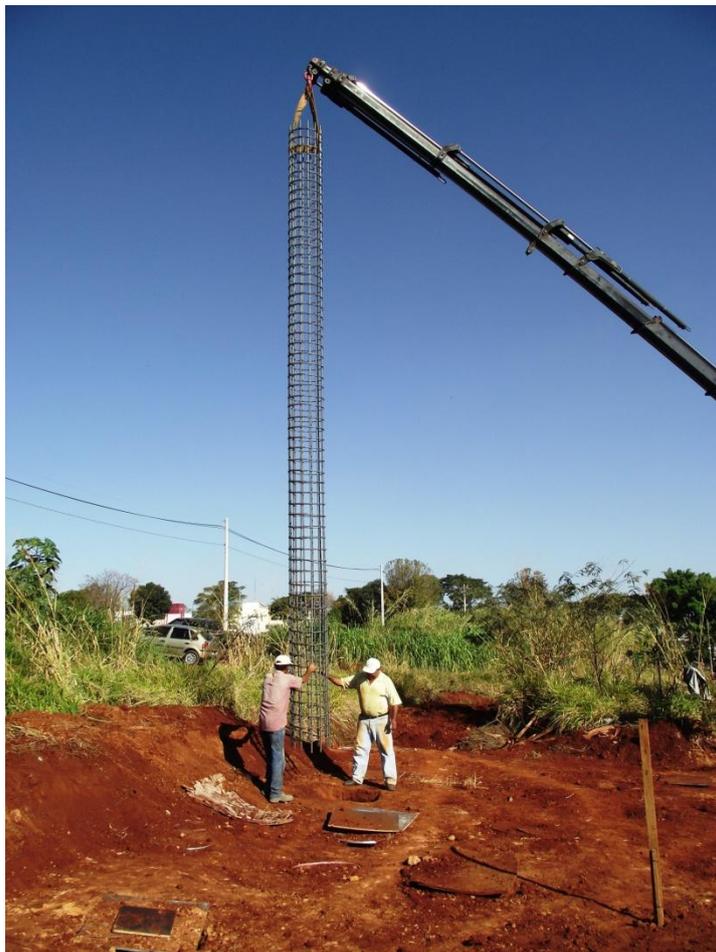
Figura 3.41 – Posicionamento da armadura longitudinal das estacas de reação.

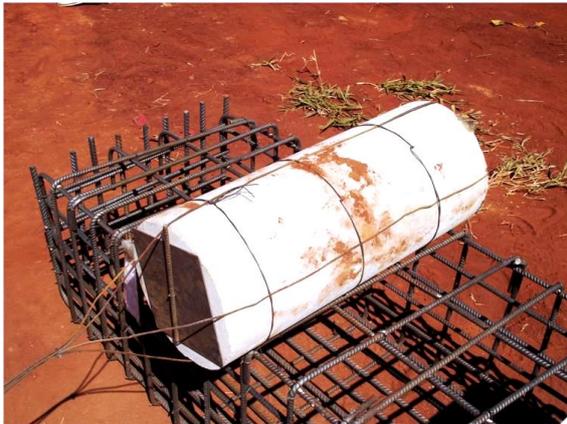
Figura 3.46 – Detalhe da vedação e amarração do defeito instalado nas estacas E9, E13 e E26.

Conforme previamente apresentado, o defeito foi simulado com a inserção de um cilindro oco entre as duas seções íntegras das estacas. Para evitar que o concreto do trecho inferior da estaca e o oriundo da concretagem do trecho superior penetrassem na região oca do defeito, a região vazada foi fechada com uma fina chapa de aço na parte inferior e na superior do defeito. Para garantir o adequado posicionamento do defeito e evitar movimentos bruscos que pudessem causar danos à instrumentação, o cilindro foi amarrado com arames que serviram para guiá-lo dentro da escavação até o seu contato com a região previamente concretada da estaca (Figura 3.46). As Figuras 3.47 e 3.48 mostram o momento da instalação do corpo de prova cilindro que representa o defeito nas estacas. A Figura 3.49 apresenta a estaca defeituosa após instalação da armadura e concretagem do trecho superior.

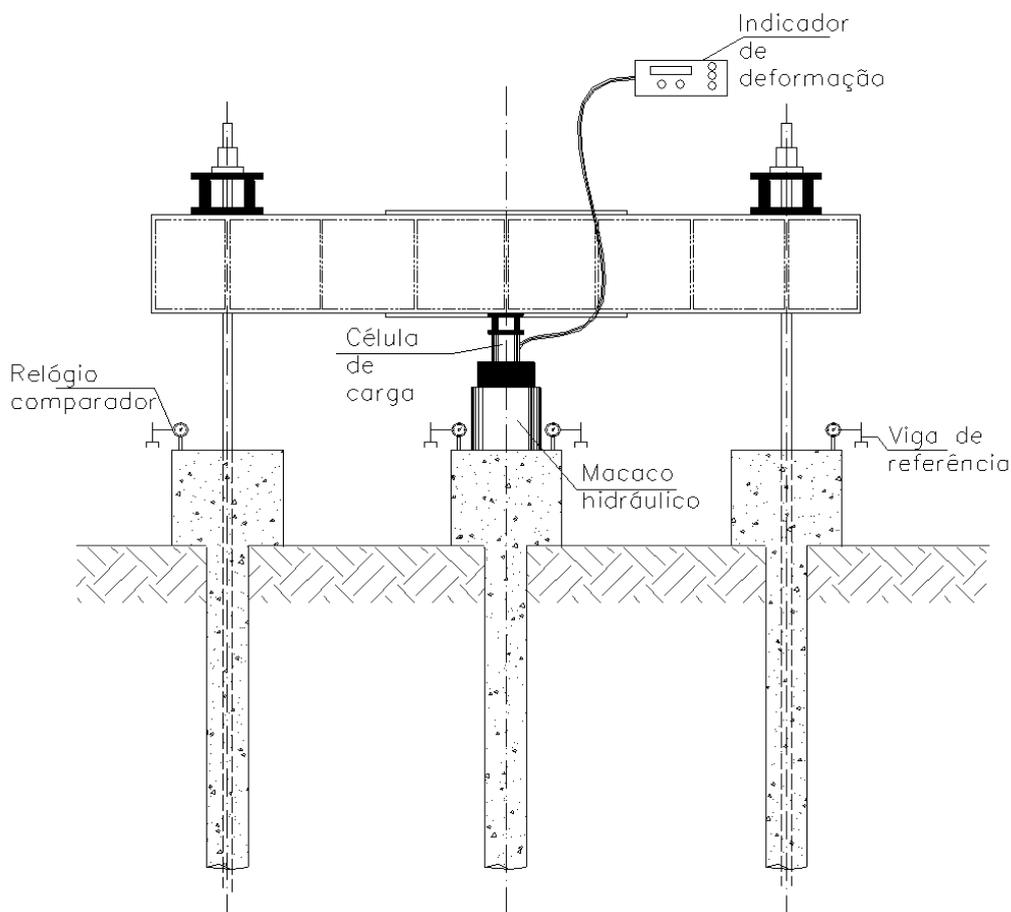
Figura 3.65 – Esquema das provas de carga realizadas nesta pesquisa (Albuquerque, 2001).

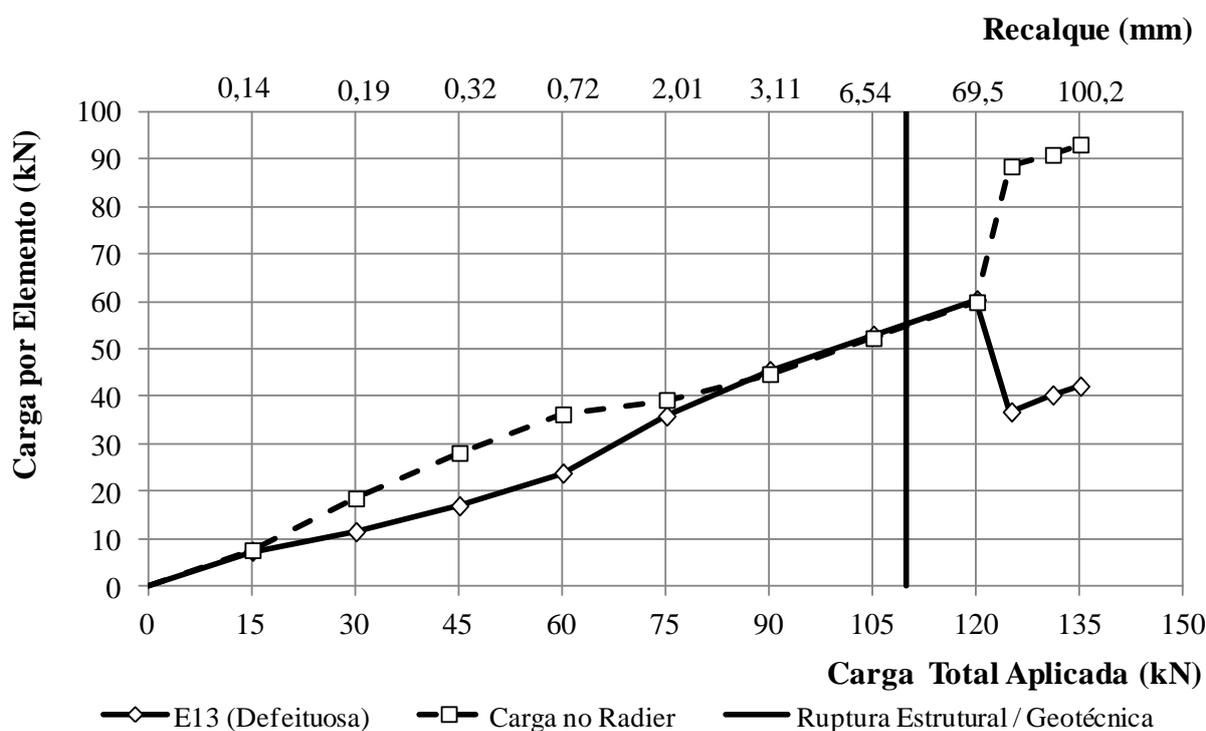
Figura 4.15 – Comparação das cargas absorvidas pelo radier e pela estaca defeituosa do radier $CD_{1(EXP)}$, antes e após a ruptura estrutural/geotécnica da estaca.

A Figura 4.15 apresenta a distribuição de cargas entre a estaca defeituosa e o radier obtida a experimentalmente. A ruptura geotécnica convencional da fundação ocorreu aos 110,0 kN, no mesmo instante em que houve a ruptura estrutural da estaca defeituosa. Após 120,0 kN de carga aplicada observa-se o radier passa a absorver cerca de 90,0 kN e a estaca, mesmo estruturalmente comprometida ainda foi capaz de suportar aproximadamente 40,0 kN. Após a manifestação do dano, ainda pode-se verificar, ao final do carregamento, uma tendência de aumento de carga absorvida pela estaca danificada.

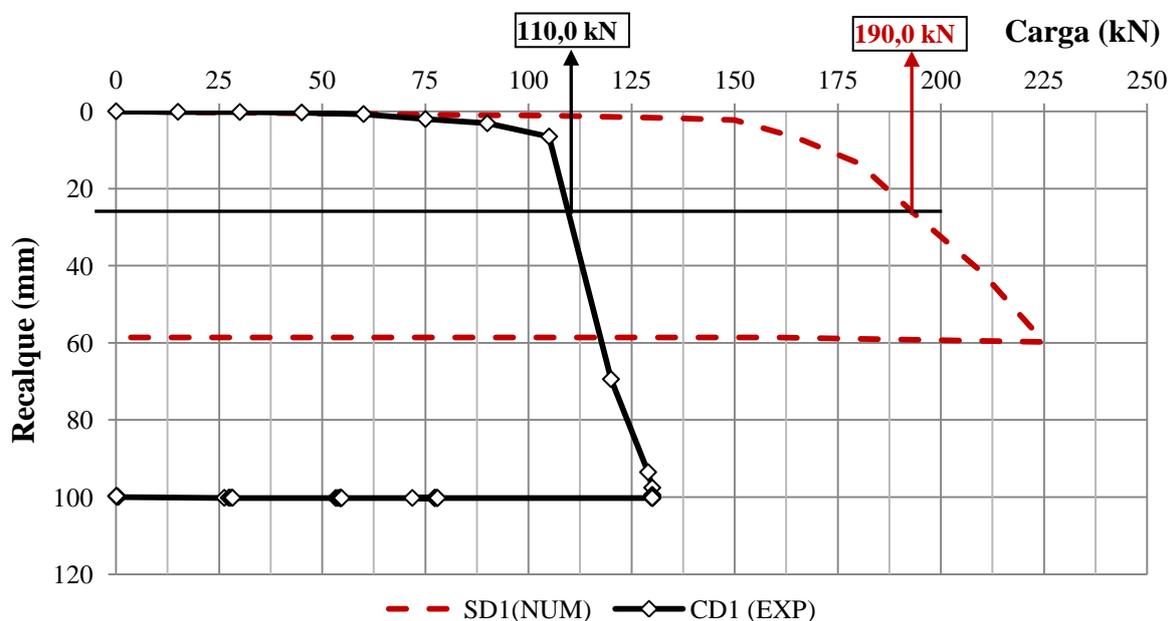
Figura 4.19 – Comparação entre as curvas carga *versus* recalque dos radiers para o radier sobre uma estaca íntegra e defeituosa, ($SD_{1(NUM)}$ e $CD_{1(EXP)}$) obtidas numérica e experimentalmente respectivamente.

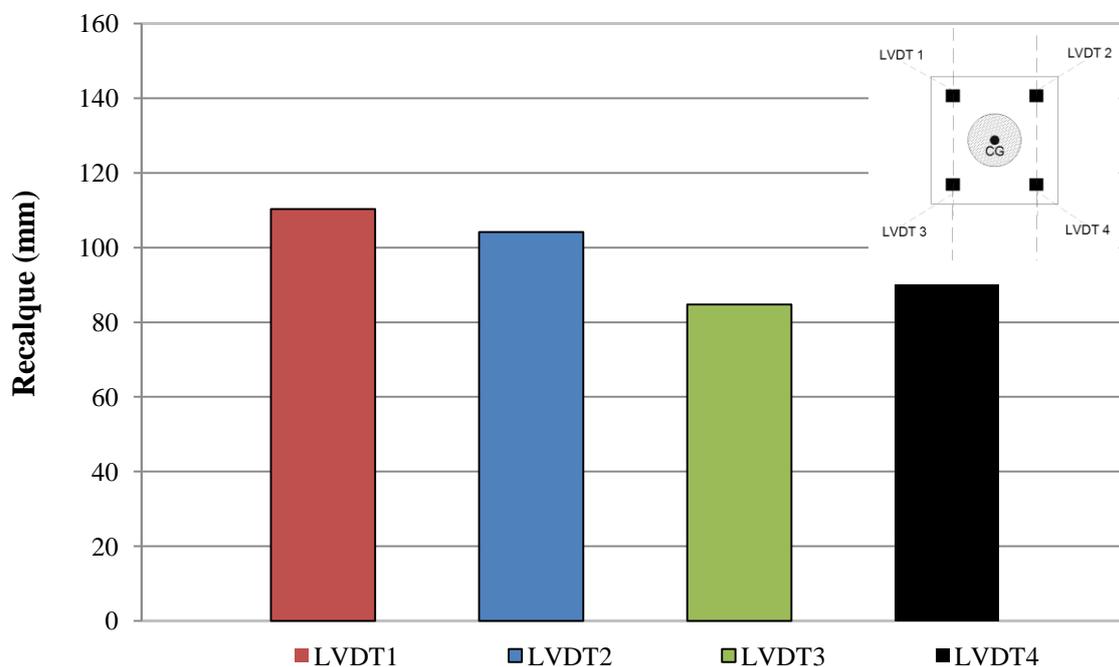
Figura 4.23 – Recalque registrado pelos LVDT's no topo do radier $CD_{1(EXP)}$.

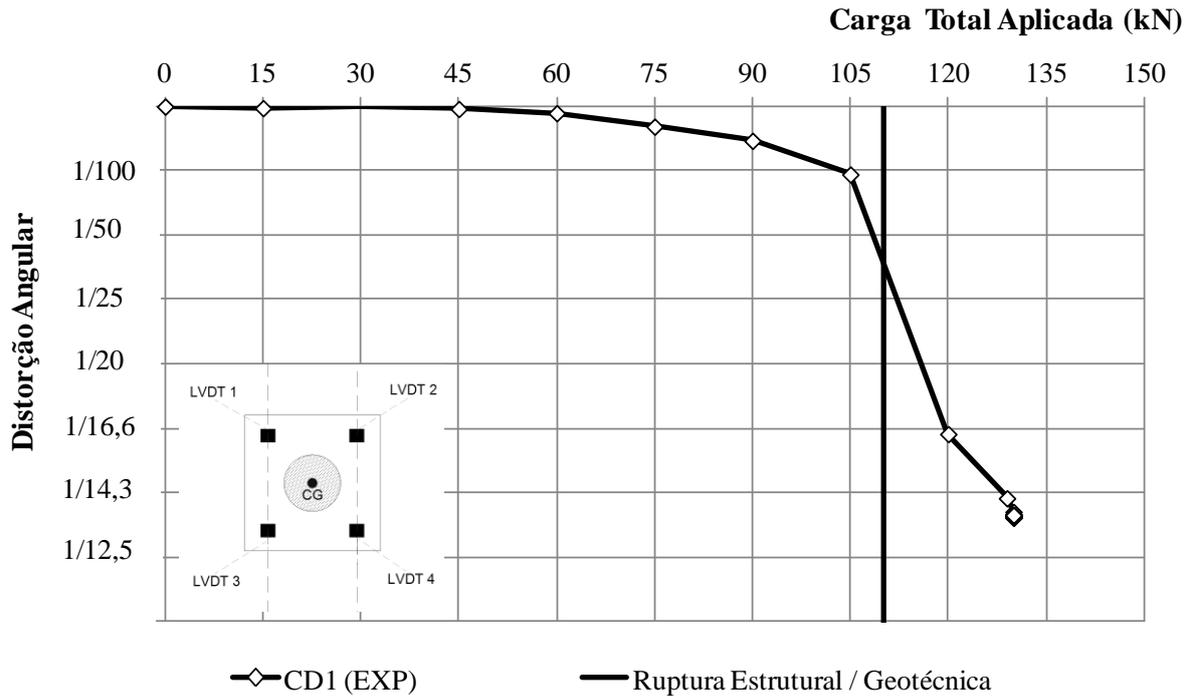
Figura 4.24 – Distorção angular do radier CD_{1(EXP)} ao longo de cada incremento de carregamento.

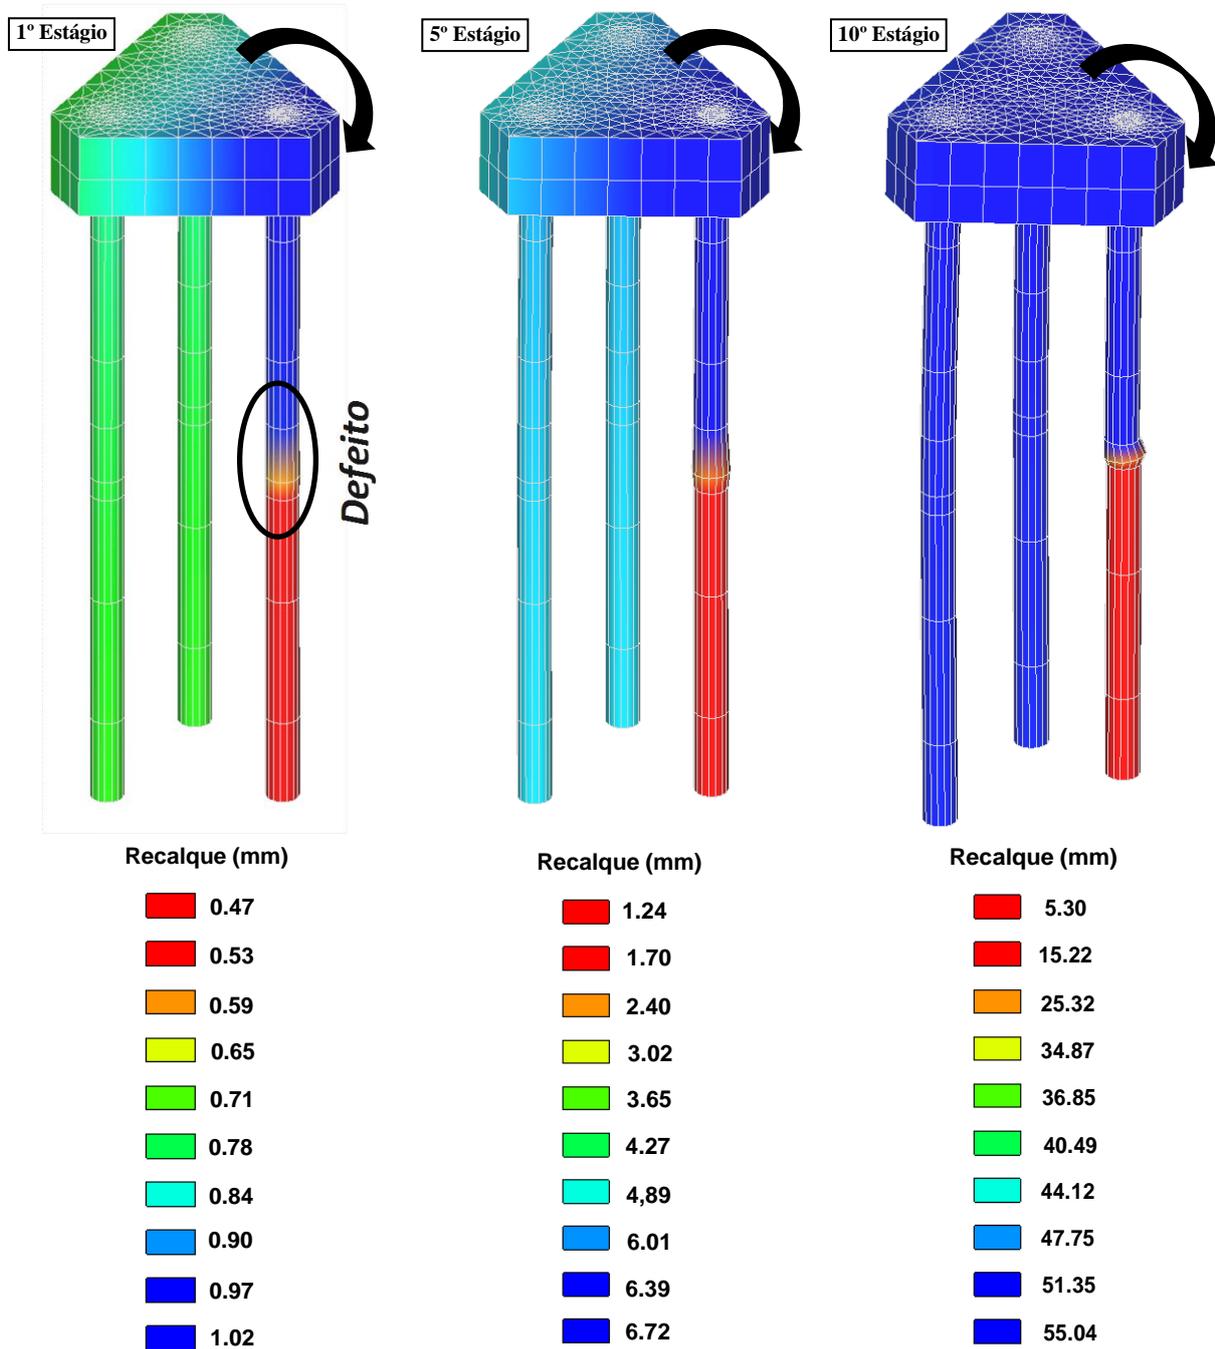
Figura 4.42 – Recalques obtidos numericamente para o 1º, 5º e 10º estágios de carregamento $CD_{3(NUM)}$.

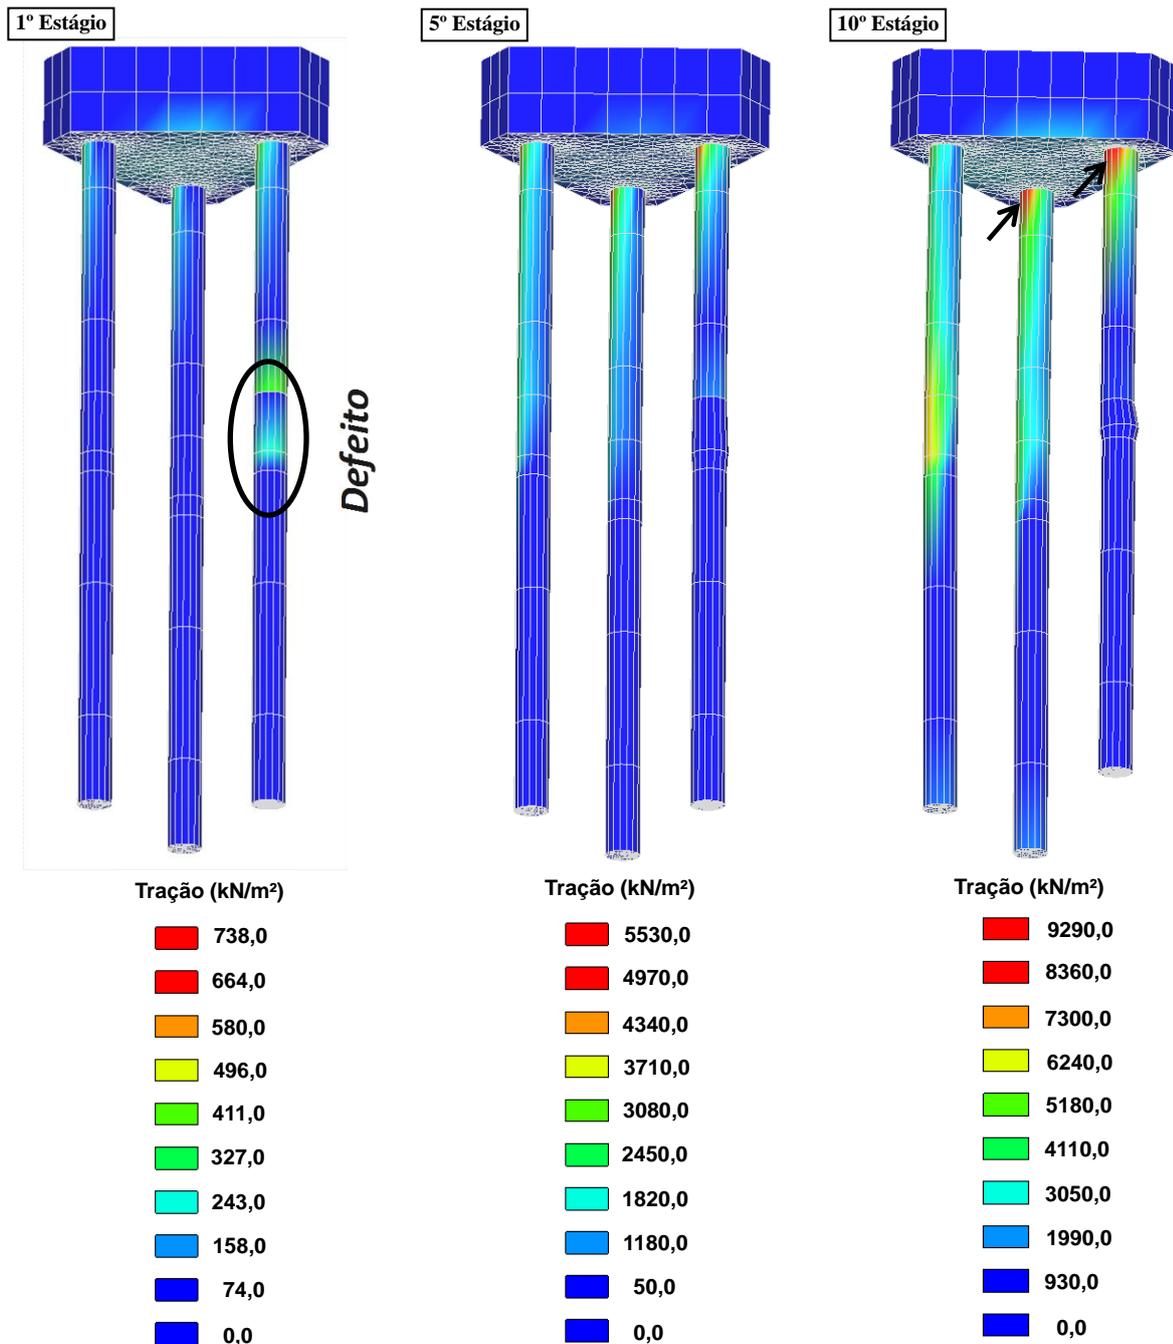
Figura 4.43 – Tensões de tração obtidas numericamente para o radier CD_{3(NUM)} no 1º, 5º e 10º estágios de carregamento.

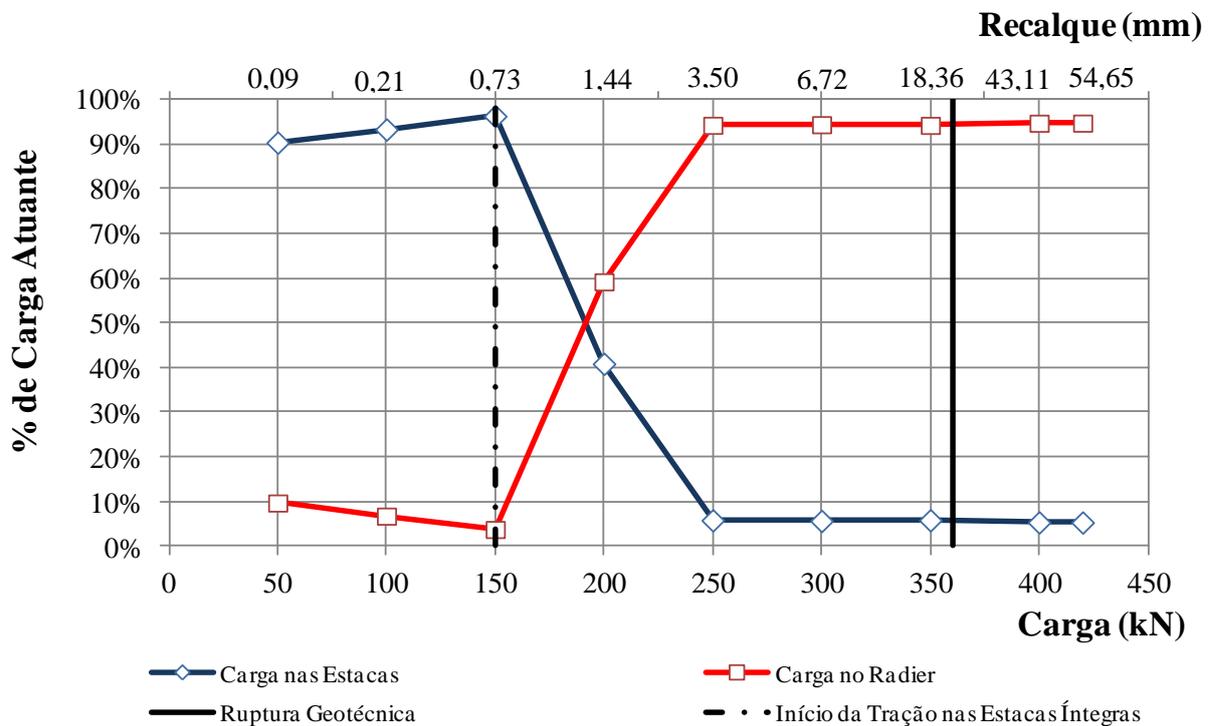
Figura 4.48 – Distribuição de cargas entre o radier e as estacas no radier estaqueado CD₃(EXP).

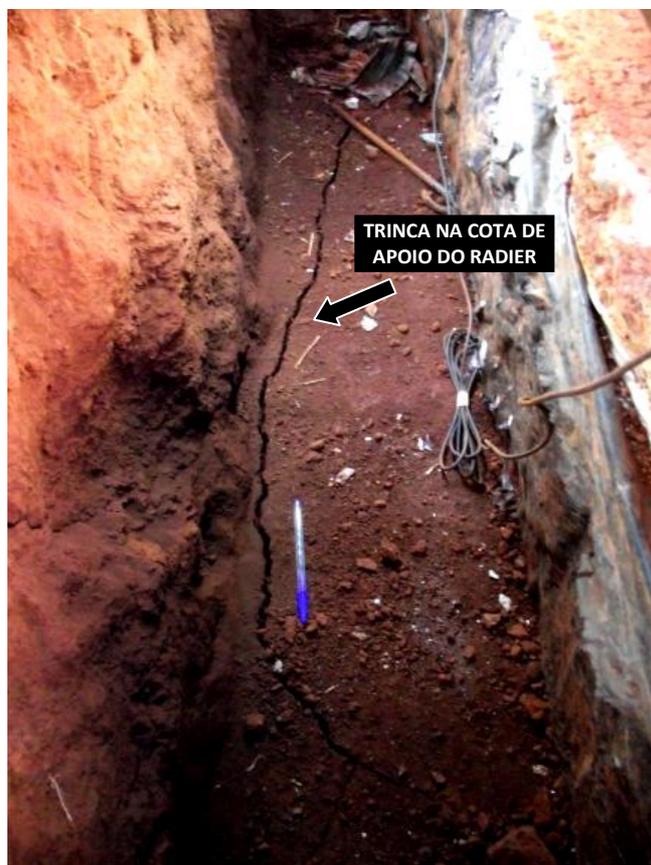
Figura 4.50 – Trinca na cota de apoio do radier após a ruptura geotécnica da fundação.

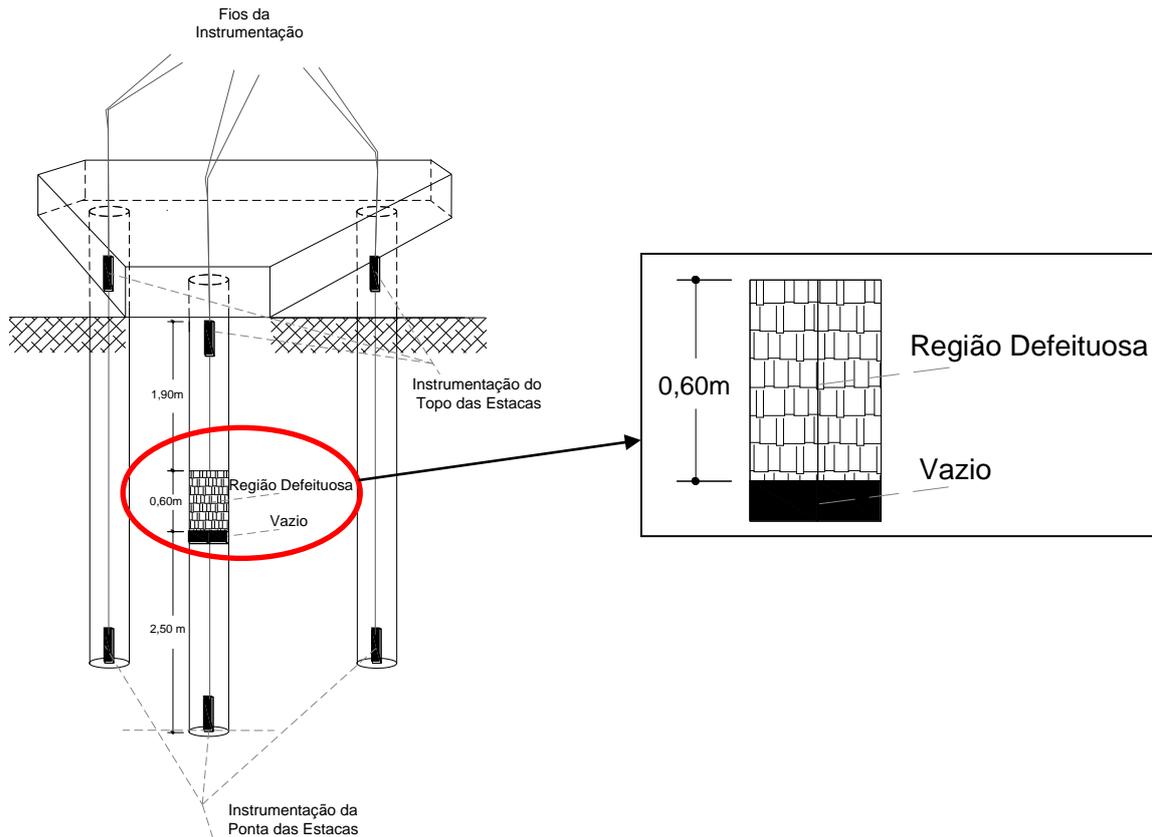
Figura 4.51 – Detalhe do posicionamento do defeito no radier estaqueado CD₃(EXP).

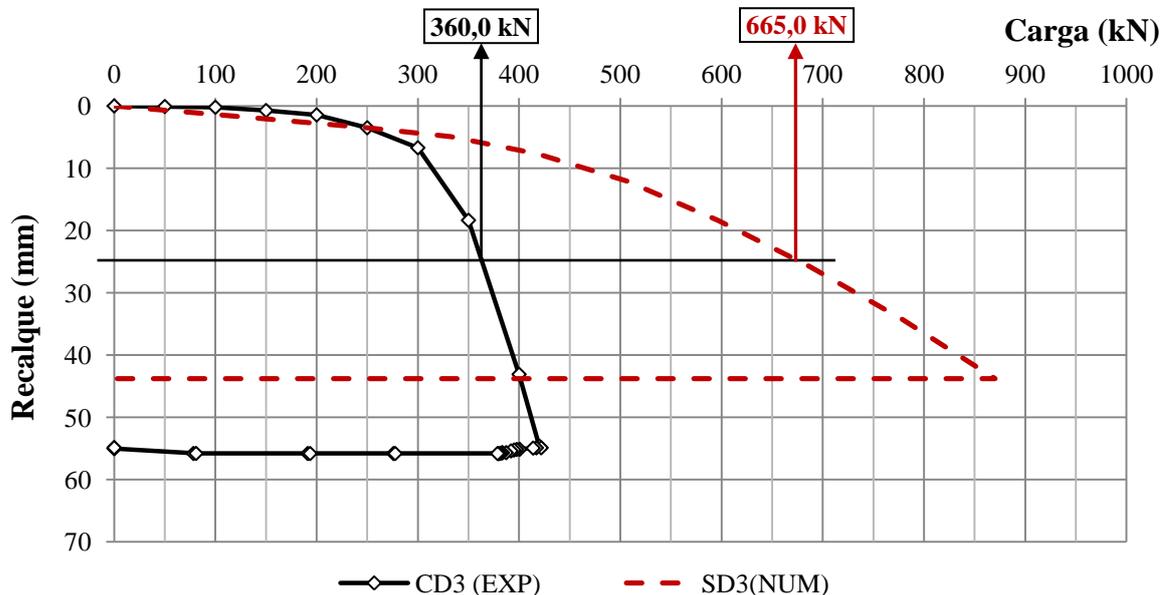
Figura 4.53 – Comparação entre as curvas carga *versus* recalque dos radiers CD_3 e $SD_3(\text{NUM})$ obtidas experimental e obtida e numericamente respectivamente.

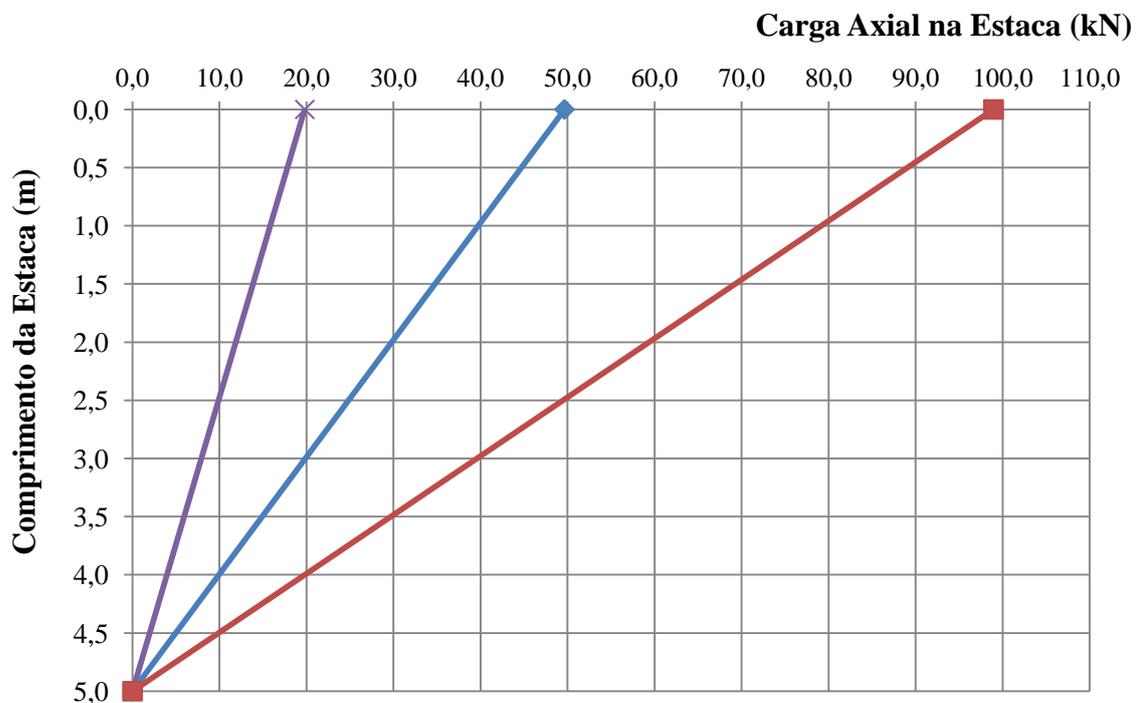
Figura 4.62 – Transferência de carga na estaca E24 do radier estaqueado $CD_{3(EXP)}$.

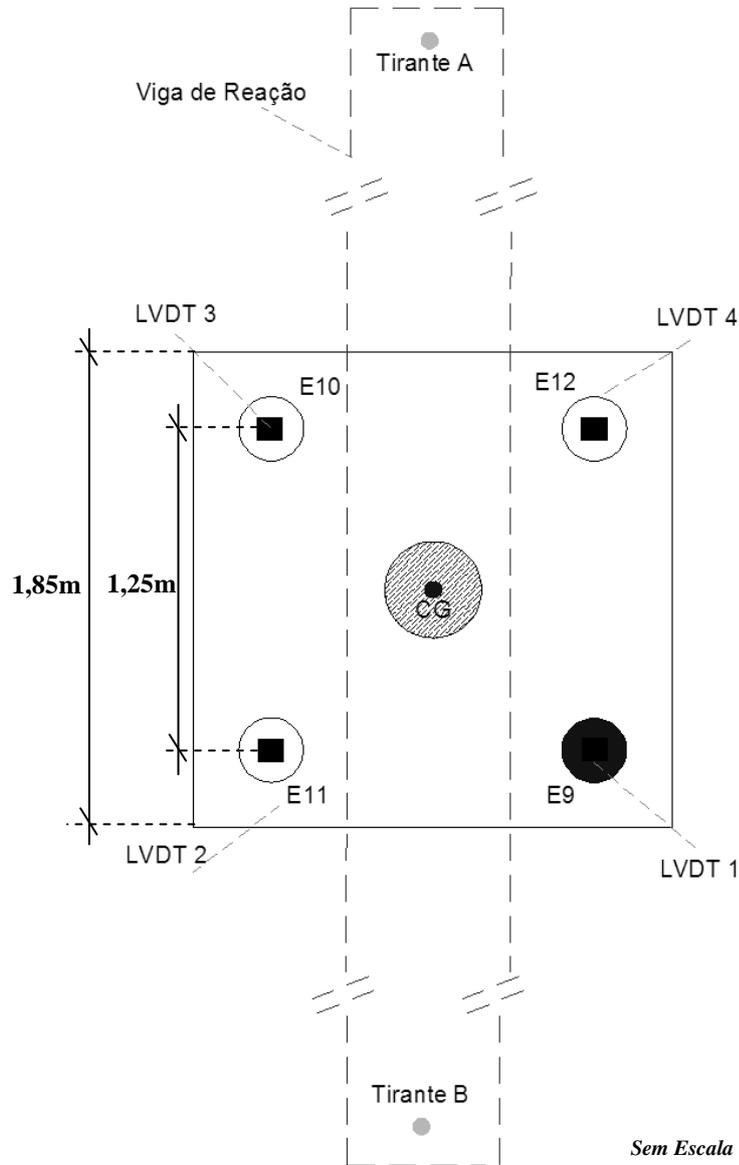
Figura 4.81 – Vista em Planta da Prova de Carga realizada no radier $CD_{4(EXP)}$.
