**AVALIAÇÃO EXPERIMENTAL E NUMÉRICA DE RADIERS
ESTAQUEADOS COM ESTACAS DEFEITUOSAS EM SOLO
TROPICAL DO BRASIL**

TESE DE DOUTORADO

PUBLICAÇÃO: G.TD - 088/2013

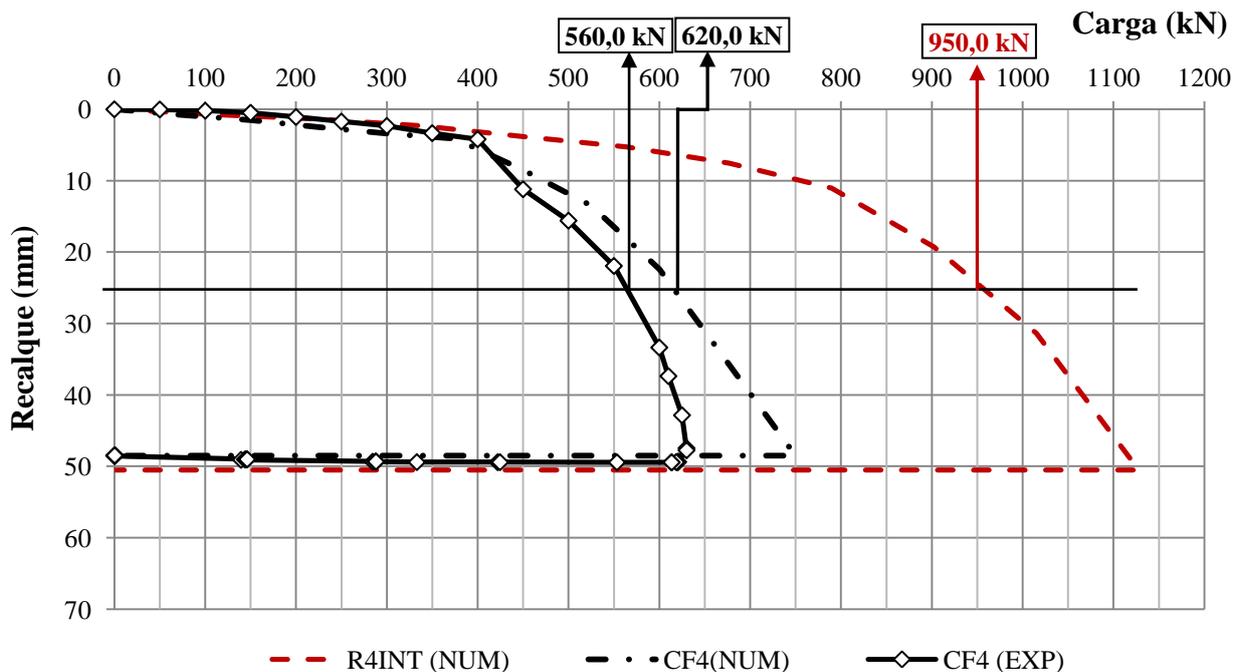
Figura 4.84 – Curvas carga versus recalque do radier assentado sobre 4 estacas com e sem a presença de estaca defeituosa (SD_{4(NUM)}, CD_{4(NUM)}, CD_{4(EXP)}), obtidas experimental e numericamente.

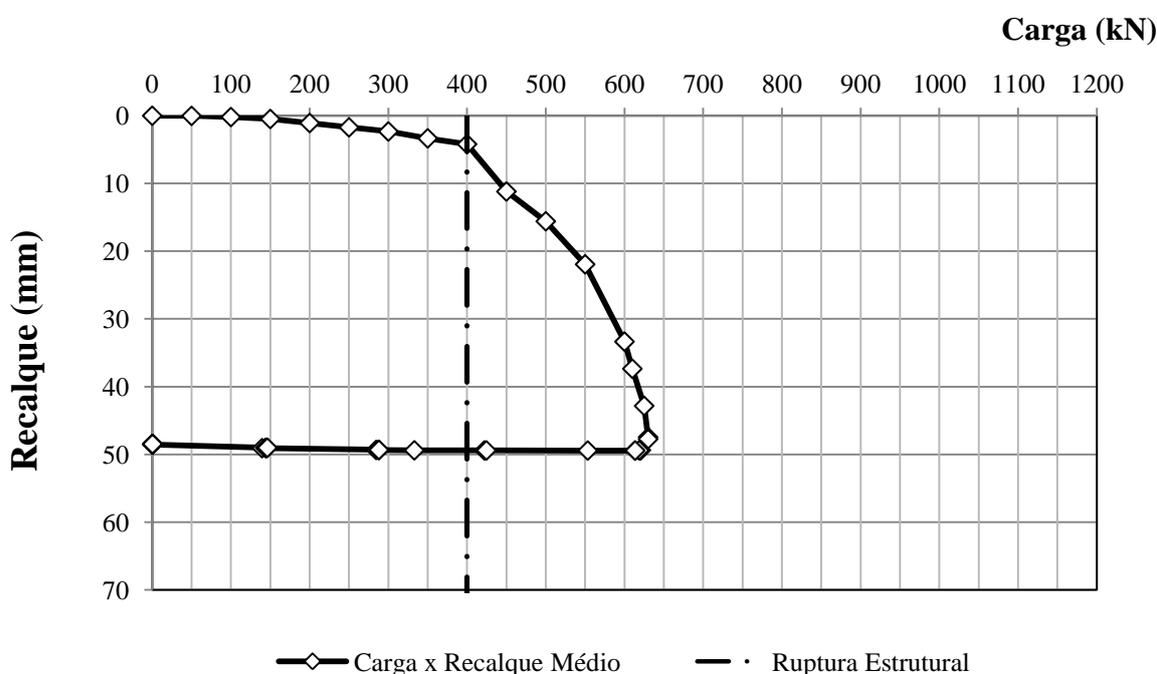
Figura 4.88 – Curva carga *versus* recalque do radier $CD_{4(EXP)}$ obtidas experimentalmente com a indicação da carga de ruptura estrutural da estaca defeituosa.

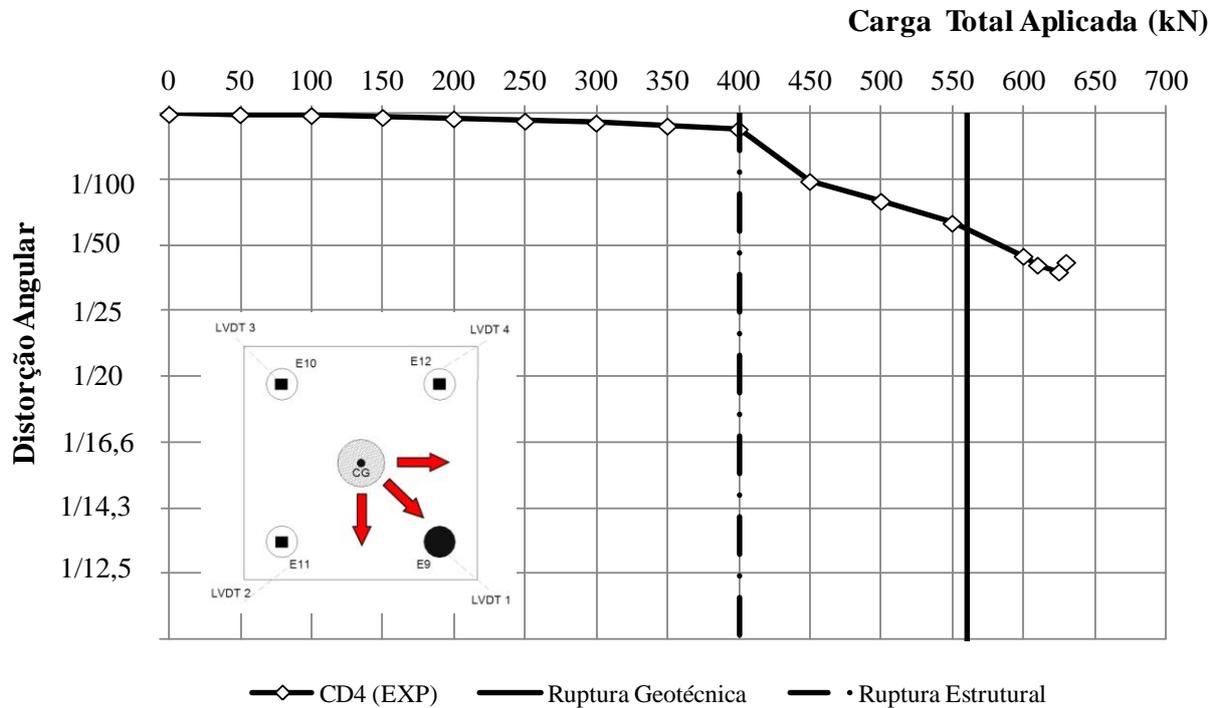
Figura 4.96 – Distorção angular do radier CD₄(EXP) para cada incremento de carregamento.

de distorção angular foram suficientemente elevados para enquadrar a fundação em uma condição que pode levar a estrutura a um dano que pode comprometer sua estabilidade.

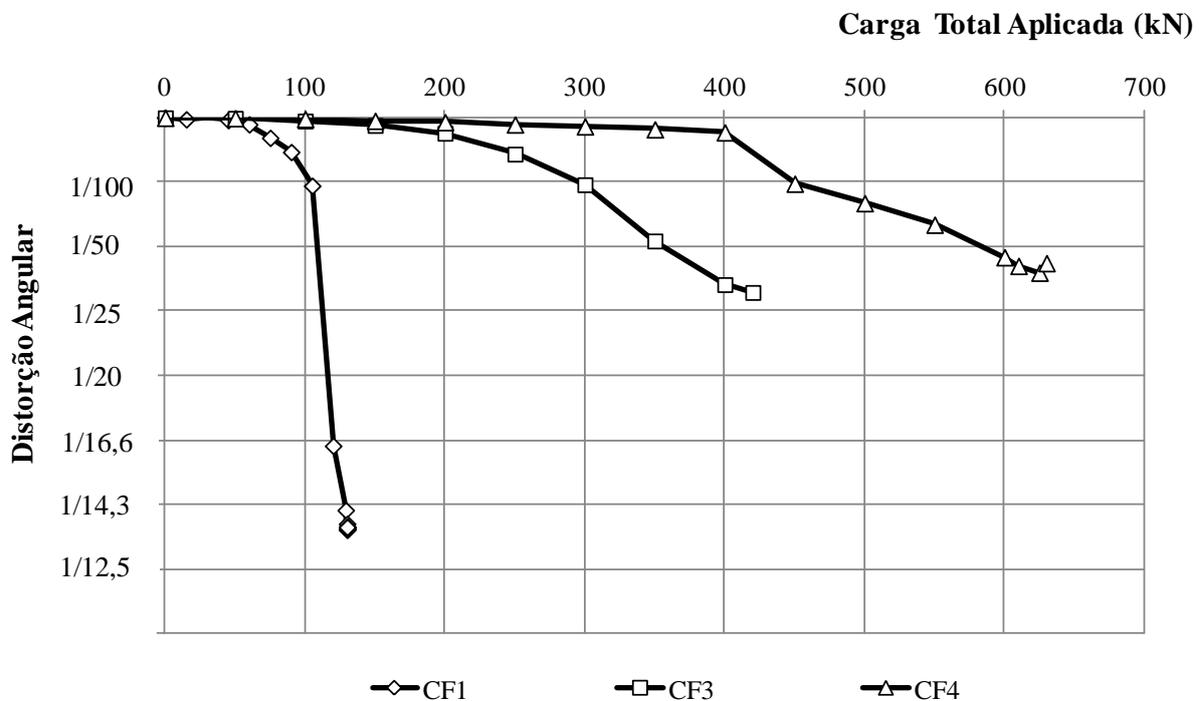
Figura 4.97 – Comparação da distorção angular dos rádieres CD₁(EXP), CD₃(EXP), CD₄(EXP) para cada incremento de carga.

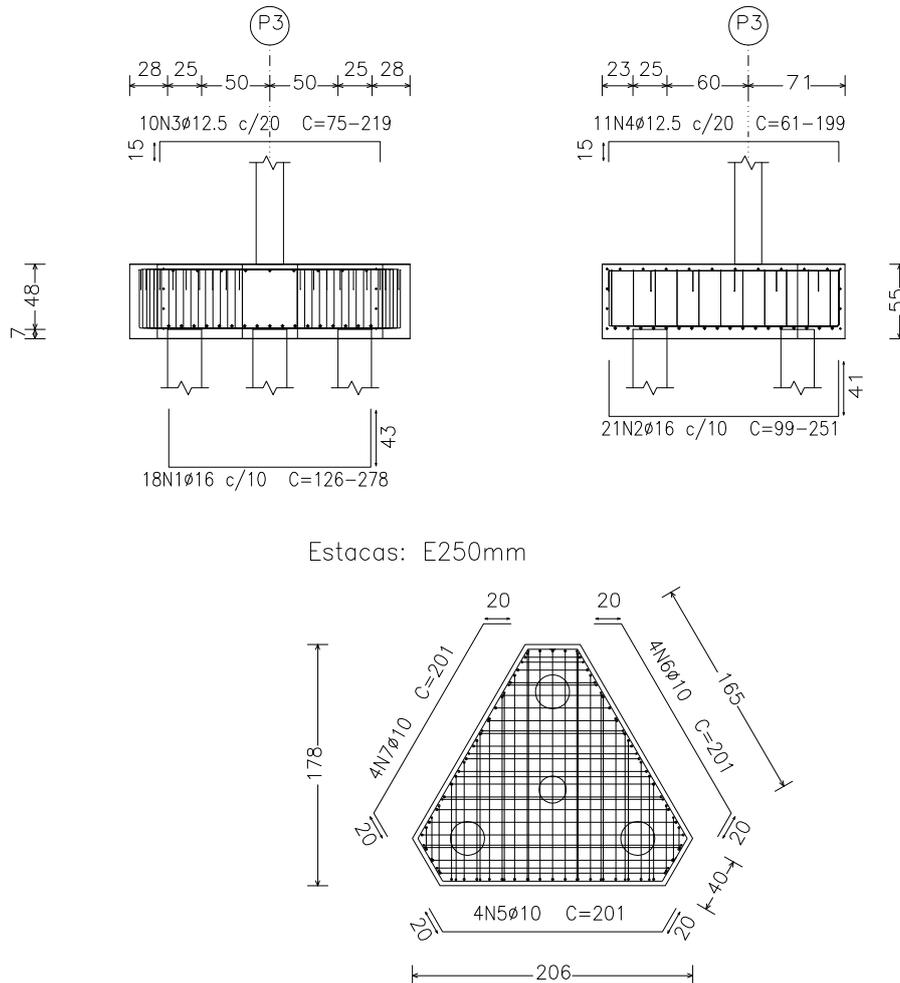
RADIER CF₃

Figura B.4 - - Detalhamento da armadura do radier CD₃.
