**AVALIAÇÃO EXPERIMENTAL DE MUROS REFORÇADOS
EXECUTADOS COM RESÍDUOS DE CONSTRUÇÃO E
DEMOLIÇÃO RECICLADOS (RCD-R) E SOLO FINO**

TESE DE DOUTORADO EM GEOTECNIA

PUBLICAÇÃO: G.TD-069/11

BRASÍLIA/DF: JUNHO/2011

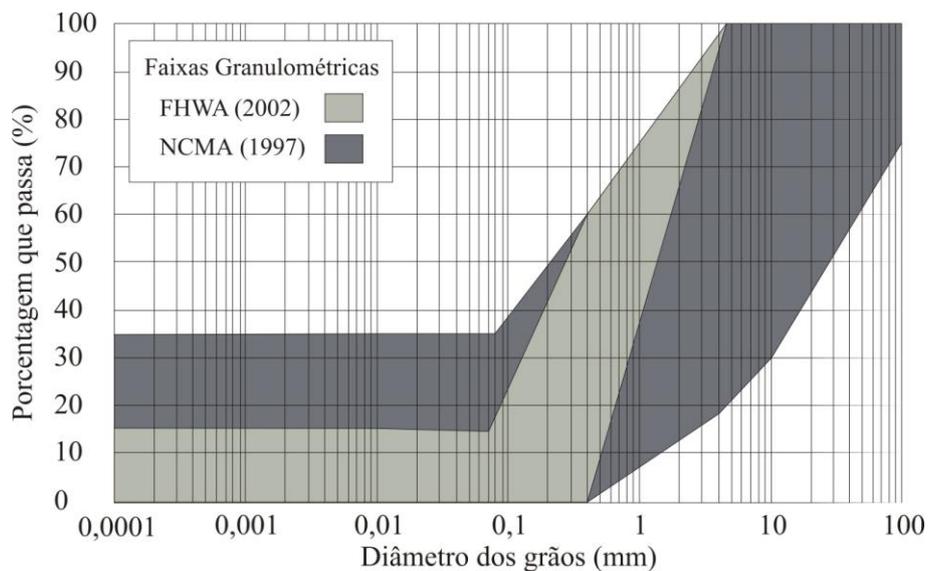
Figura 2.8. Faixas granulométricas recomendadas pela FHWA (2002) e NCMA (1997).

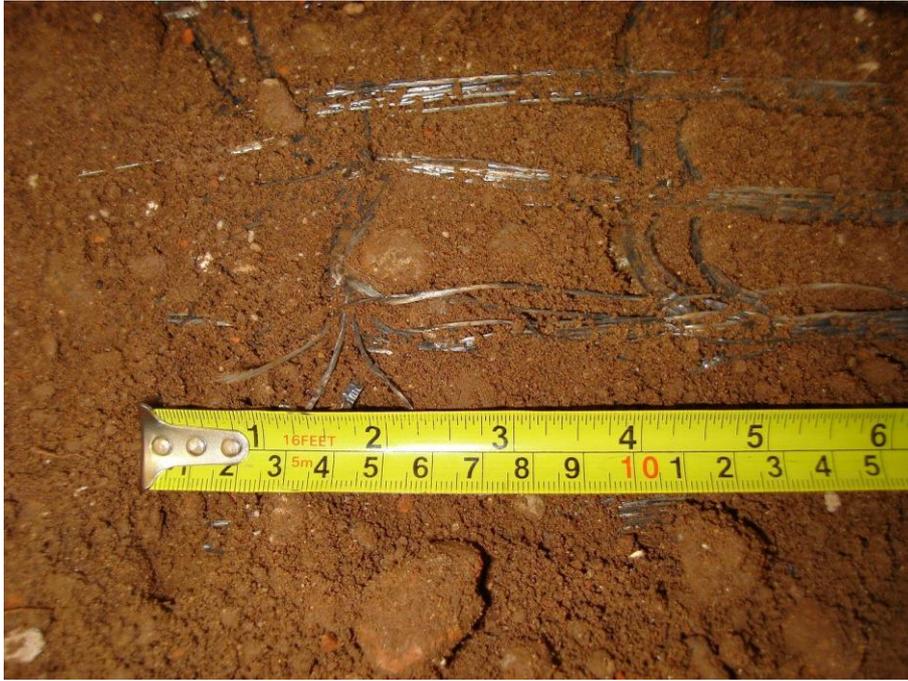
Figura 2.10 Ancoramento de membro transversal de geogrelha após o ensaio de arrancamento com RCD-R (Santos, 2007).

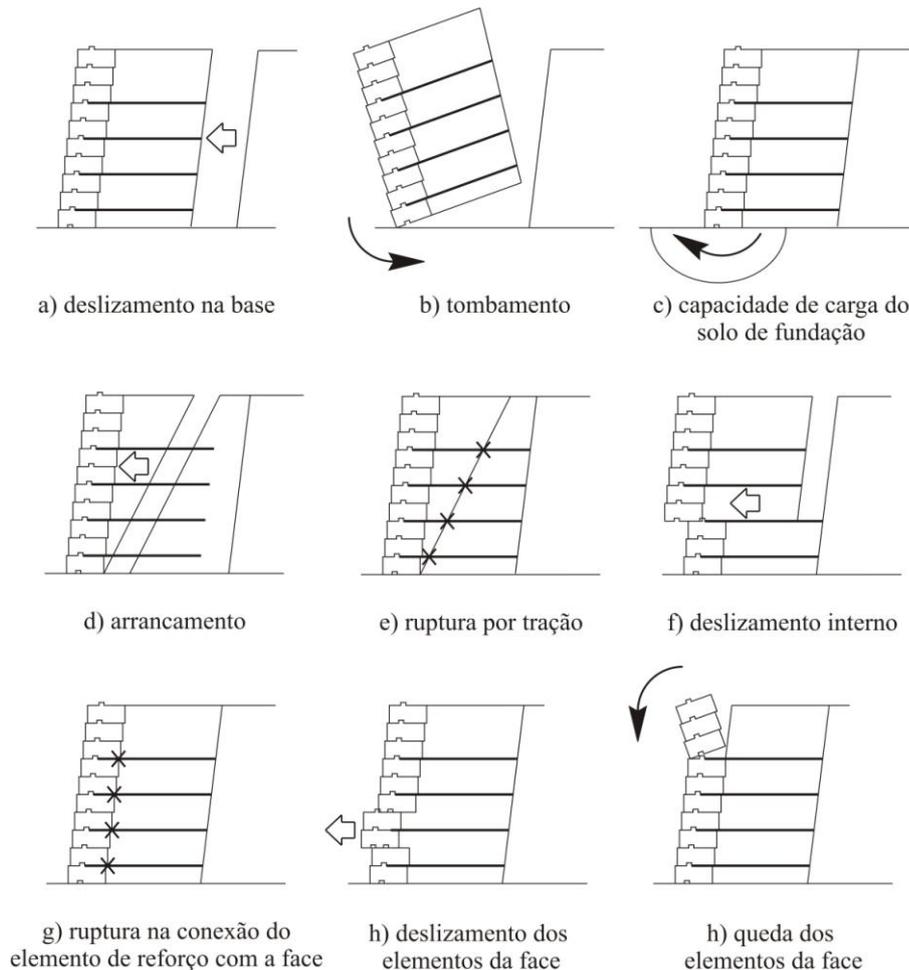
Figura 2.12. Modos de ruptura de muros de solo reforçado com face de blocos: externo (linha superior); interno (linha do meio); na face (linha inferior) (Bathurst & Simac, 1994).

O estudo da estabilidade interna inclui o dimensionamento dos elementos de reforço contra: i) o arrancamento, ii) a ruptura por tração, e iii) deslizamento interno. A análise de estabilidade da face envolve o cálculo de fatores de segurança contra: i) a ruptura na conexão do elemento de reforço com os elementos da face, ii) deslizamento dos elementos da face, e iii) queda dos elementos da face.

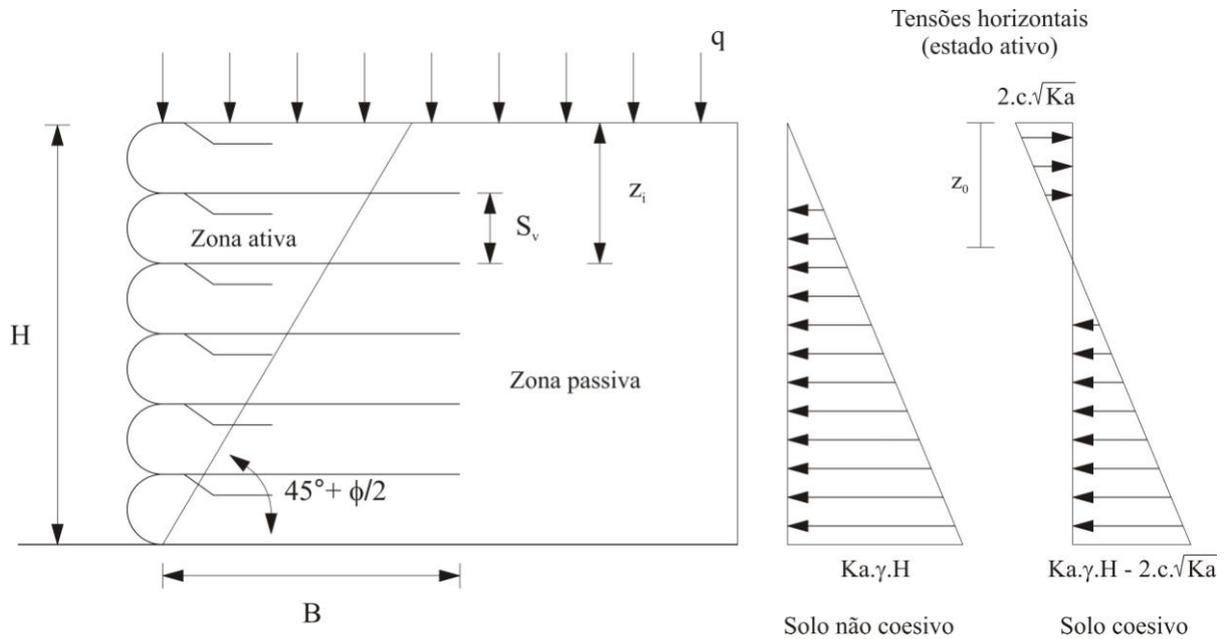
Figura 2.13. Definição das zonas ativa e passiva no maciço reforçado.

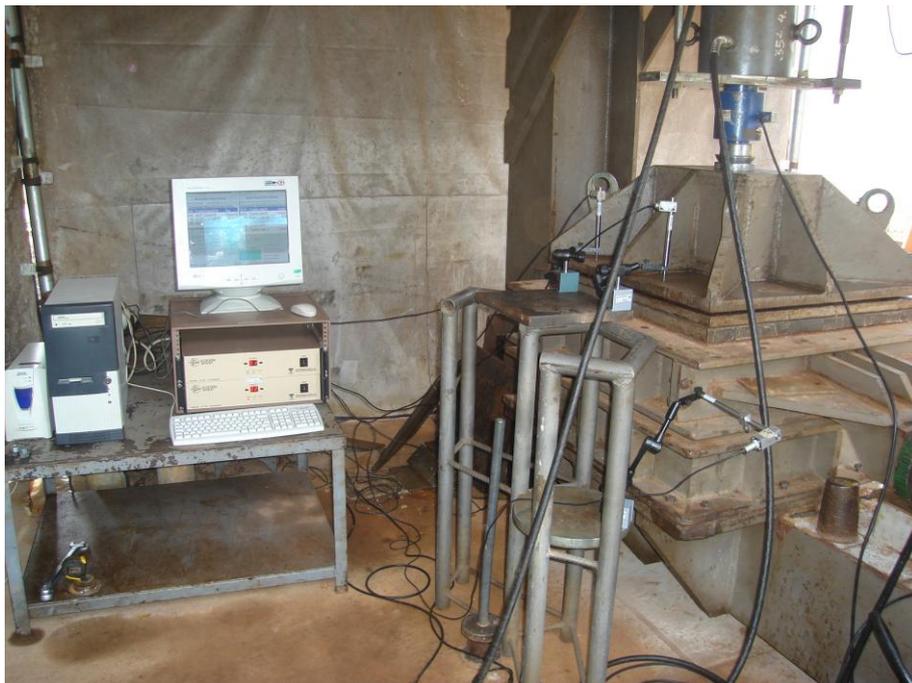
Figura 3.4. Ensaio de cisalhamento direto de grandes dimensões com RCD-R.

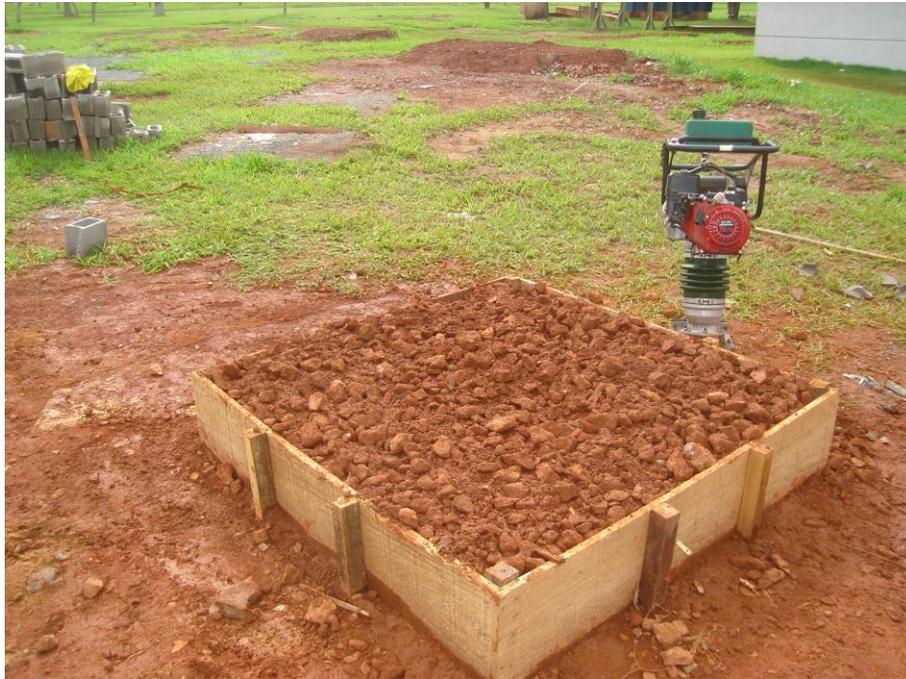
Figura 3.6. Caixa utilizada na reprodução do dano mecânico.

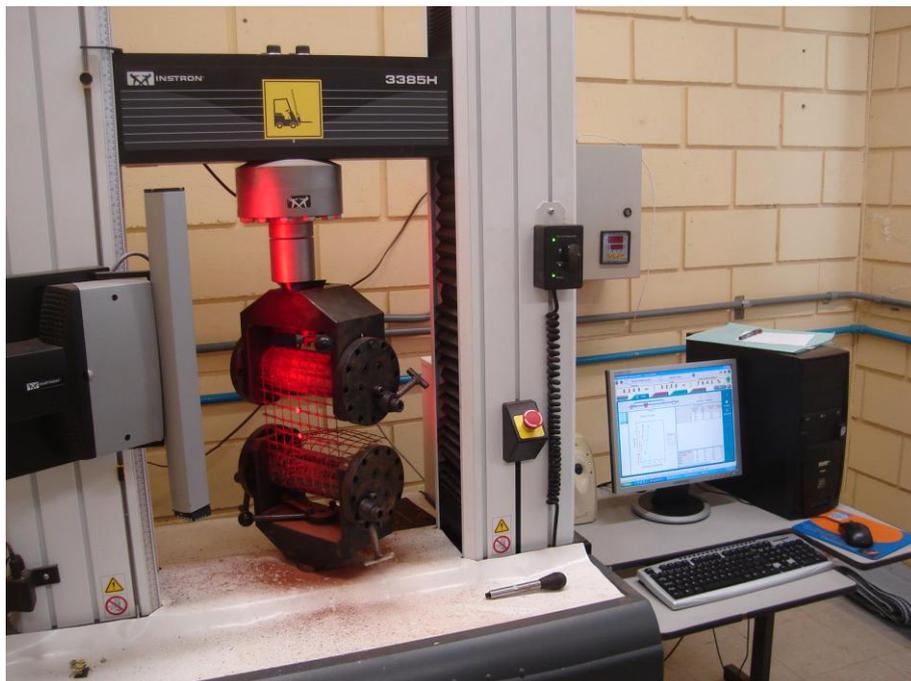
Figura 3.8. Ensaio de resistência à tração de geogrelha – Lab. de Geossintéticos (EESC-USP).

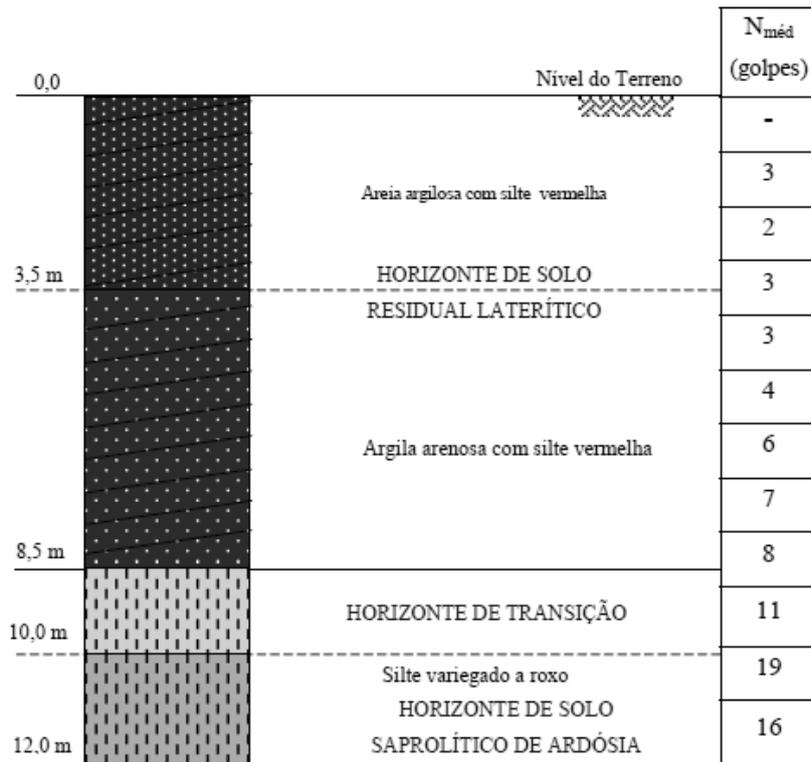
Figura 3.11. Perfil geotécnico típico do subsolo do CEFECG (Mota, 2003).

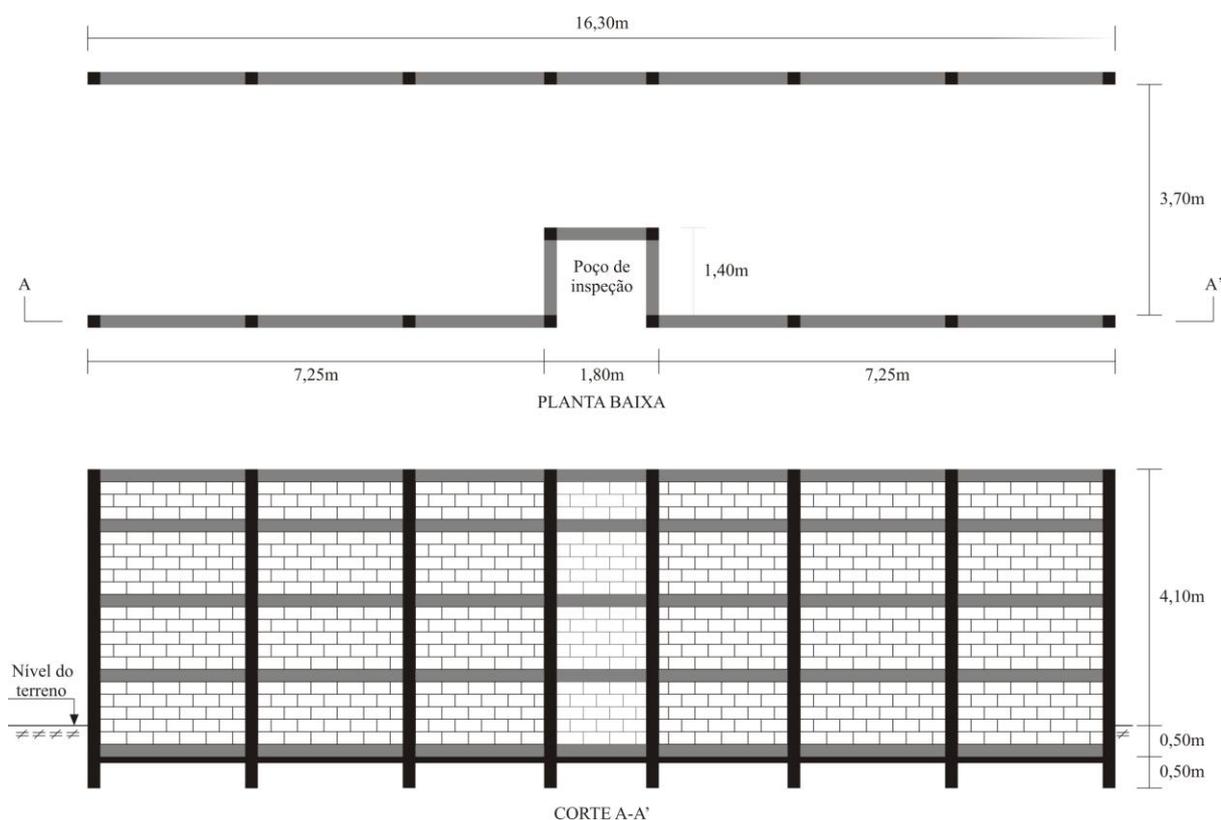
Figura 3.12. Instalação para ensaios de estruturas experimentais de solo reforçado.

A IESR do PPG-UnB foi dimensionada e construída de forma a possibilitar a construção simultânea de 2 (dois) muros em escala real, correspondendo a um volume total de aproximadamente 215m³ de material de aterro. Um poço de inspeção foi reservado para a acomodação de equipamento para a leitura dos instrumentos instalados nas estruturas de solo reforçado. A Figura 3.12 apresenta as dimensões da IESR.

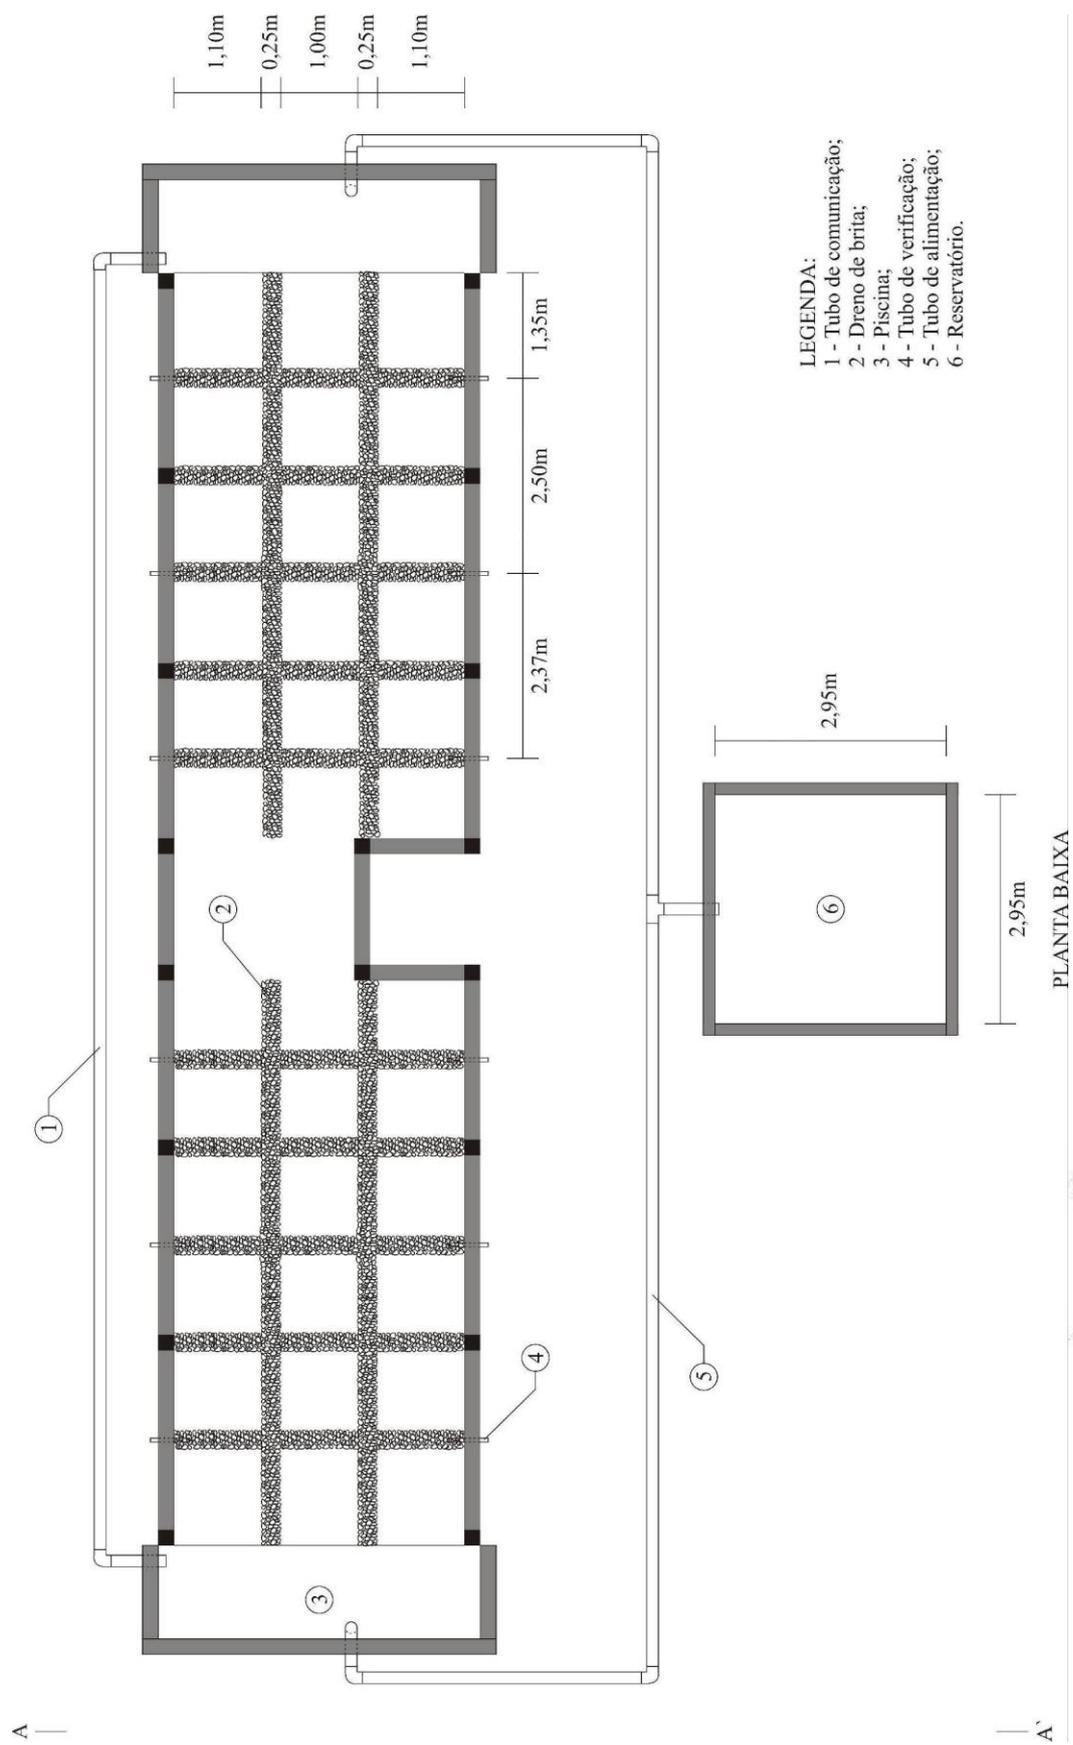
Figura 3.16. Sistema de inundação da fundação

Um reservatório com a capacidade de armazenamento de 5200 litros foi construído equidistante às piscinas com o objetivo de garantir uma uniformidade na distribuição da água durante o processo de inundação. Com a intenção de realizar o abastecimento das piscinas por gravidade, o reservatório foi construído tendo a cota do fundo acima da cota da saída dos tudos de abastecimento das piscinas. As Figuras 3.16 e 3.17 apresentam uma visão em planta e em corte do sistema de inundação, respectivamente.

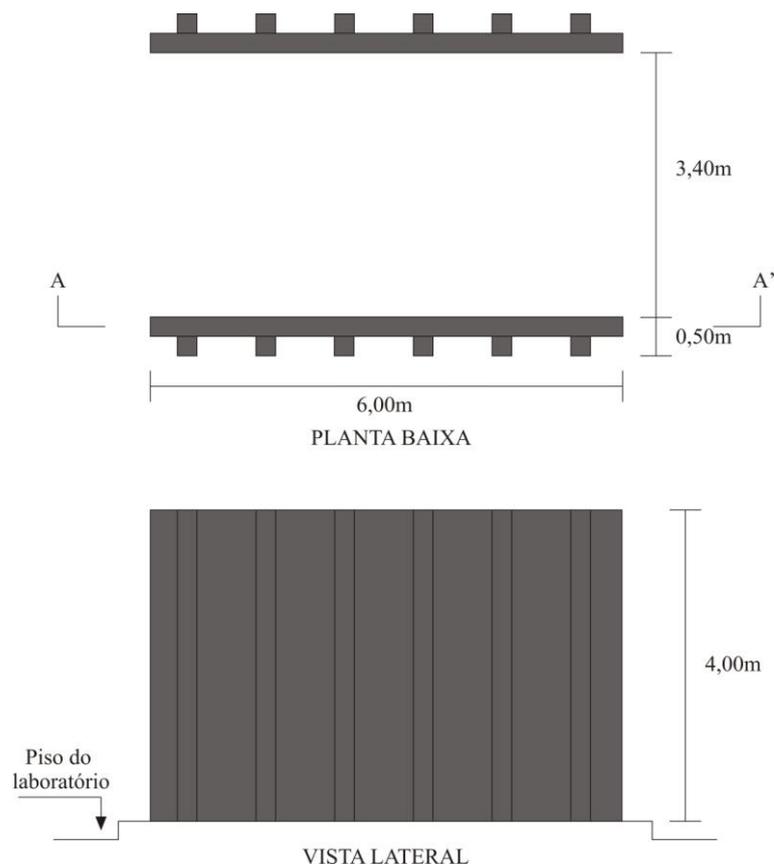
Figura 3.21. Instalação para ensaios de muros de contenção da RMCC.

O carregamento aplicado às estruturas construídas na IEMC-RMCC é realizado com uso de bolsas de ar comprimido – 1,18 m x 3,60 m – usualmente empregadas para a proteção de cargas em contêineres. O sistema para aplicação de sobrecargas permite a aplicação de até 130 kPa de sobrecarga. A parte traseira do aterro é contida por uma série de vigas de concreto; cada viga apresenta uma seção transversal de 300 mm x 150 mm.

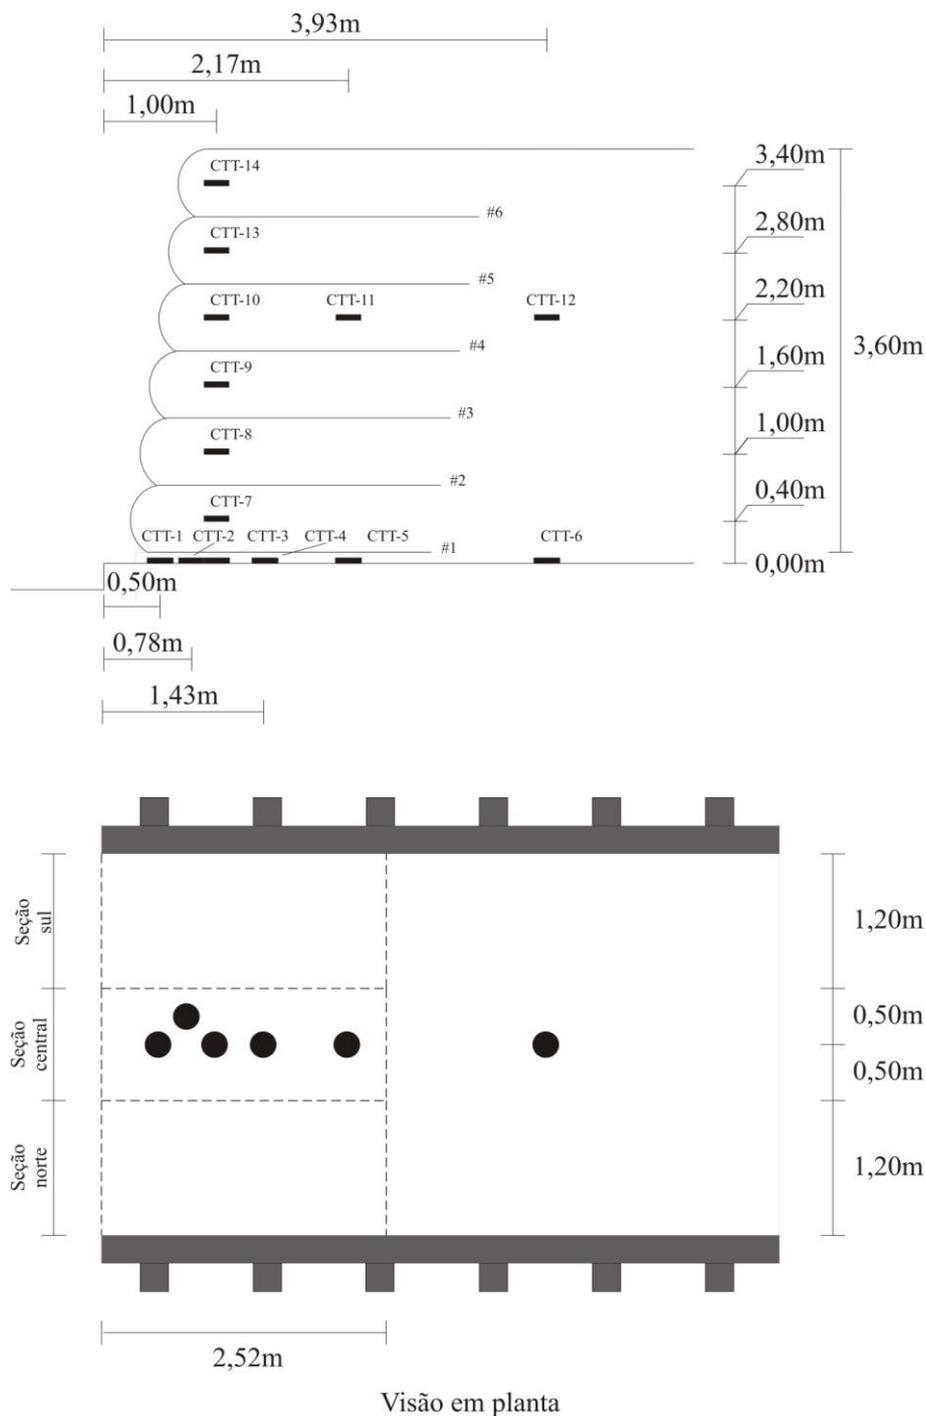
Figura 3.28. Distribuição das CTT no maciço reforçado (Muro 3).

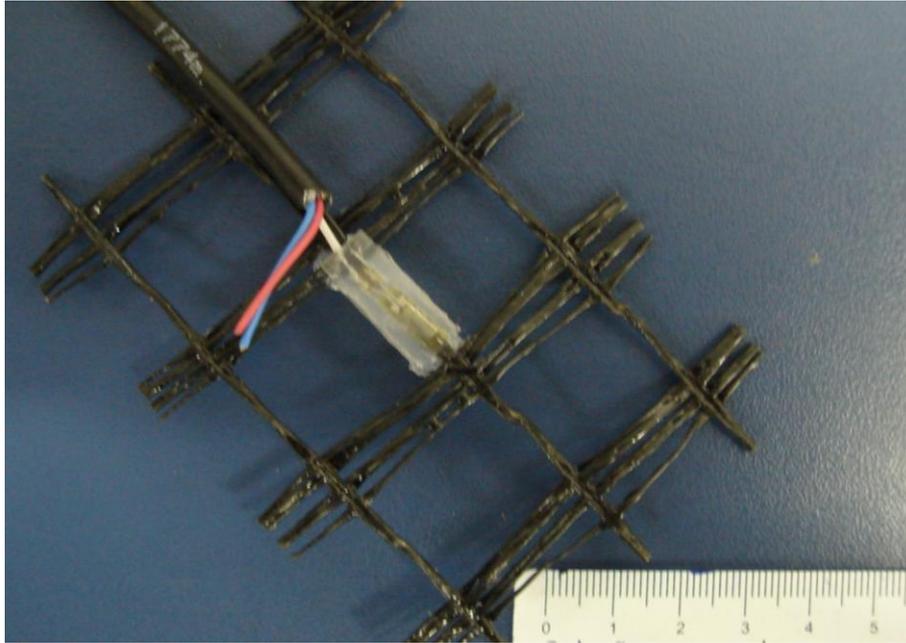
Figura 3.30. Ponto instrumentado com extensômetro elétrico (Muro 1).

Diante da presença significativa de partículas de grandes dimensões no RCD-R, a instalação das camadas instrumentadas de geogrelha foi realizada de forma a garantir que a região circunvizinha aos pares de extensômetros elétricos fosse preenchida com um material isento de partículas capazes de causar danos mecânicos à instrumentação. Para isso, o RCD-R passante na peneira com abertura de malha igual a 2 mm foi utilizado para compor os “berços” dos pontos instrumentados.

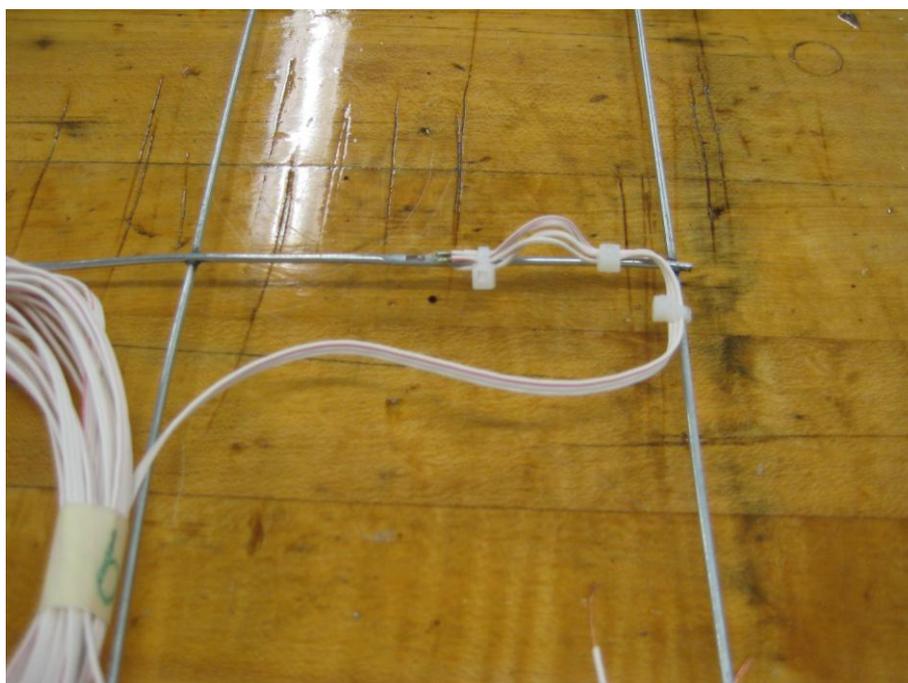
Figura 3.33. Ponto instrumentado com extensômetro elétrico (Muro 3).

Um total de 188 extensômetros elétricos foram utilizados para a instrumentação das 6 camadas de grelha metálica. Em cada ponto instrumentado (Figura 3.33) foram instalados 2 extensômetros elétricos – um na face superior do reforço, e outro na face inferior. A distribuição dos extensômetros elétricos é apresentada na Tabela 3.10.

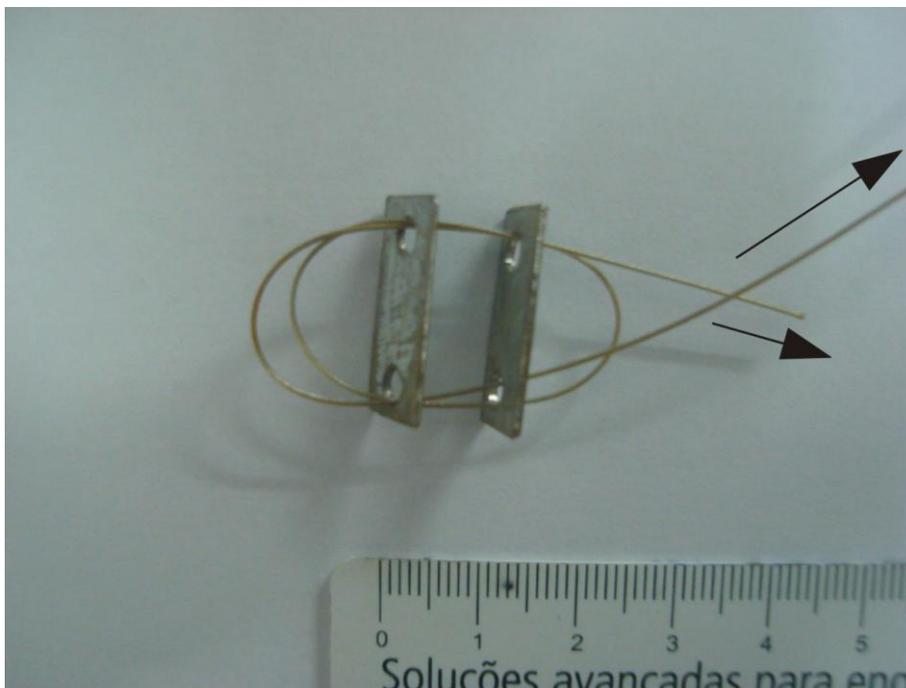
Figura 3.35. Arranjo empregado na instalação dos cabos de aço e placas para a fixação de extensômetros mecânicos.

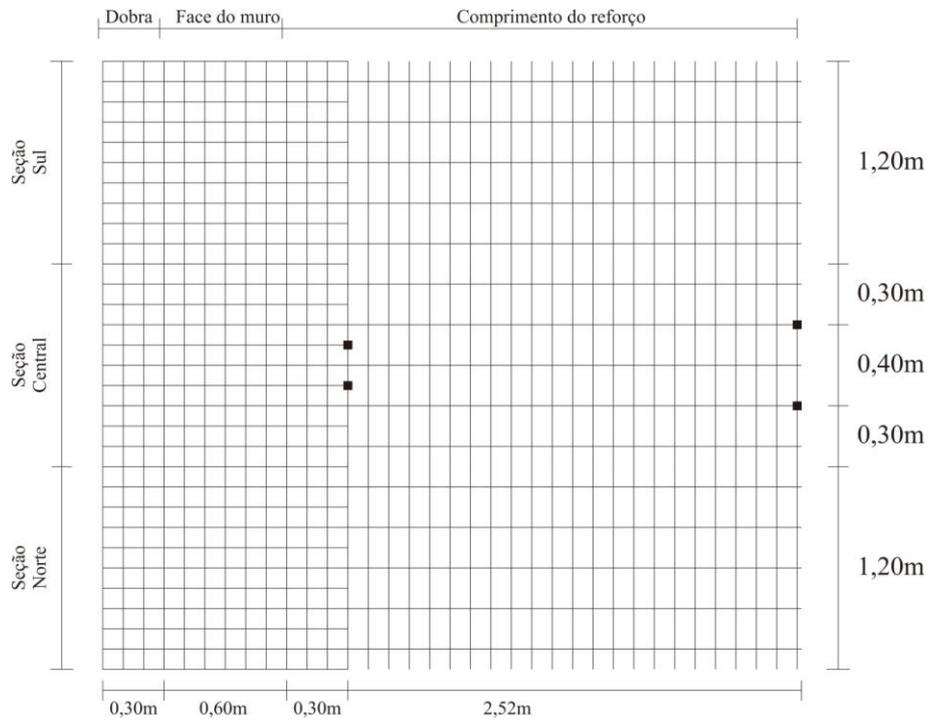
Figura 3.37. Pontos de fixação dos extensômetros mecânicos do Muro 3 (vista em planta).

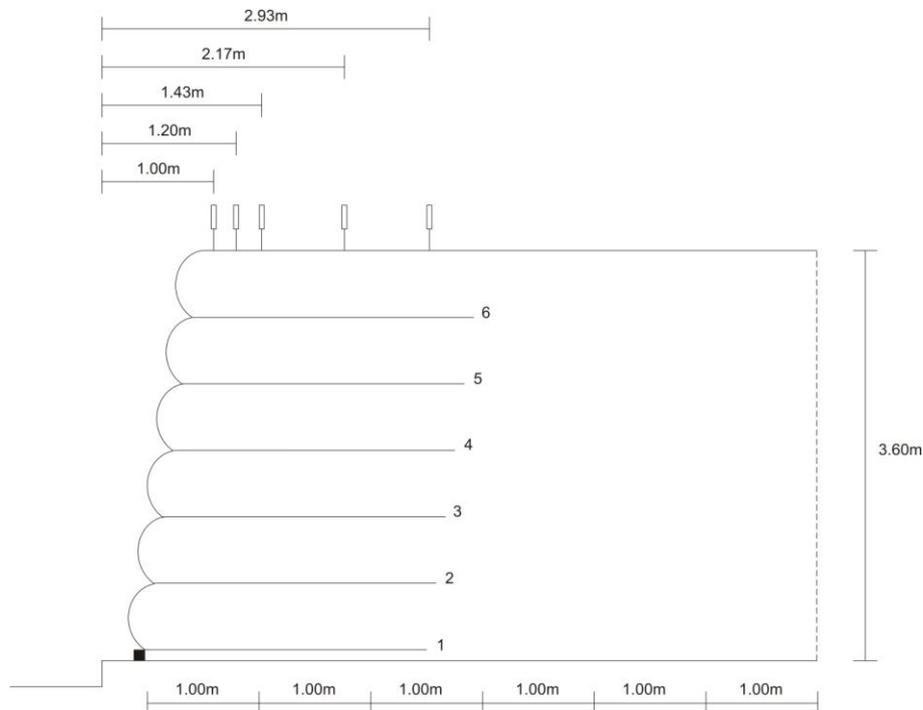
Figura 3.42. Localização dos transdutores de deslocamento utilizados na superfície do aterro do Muro 3.

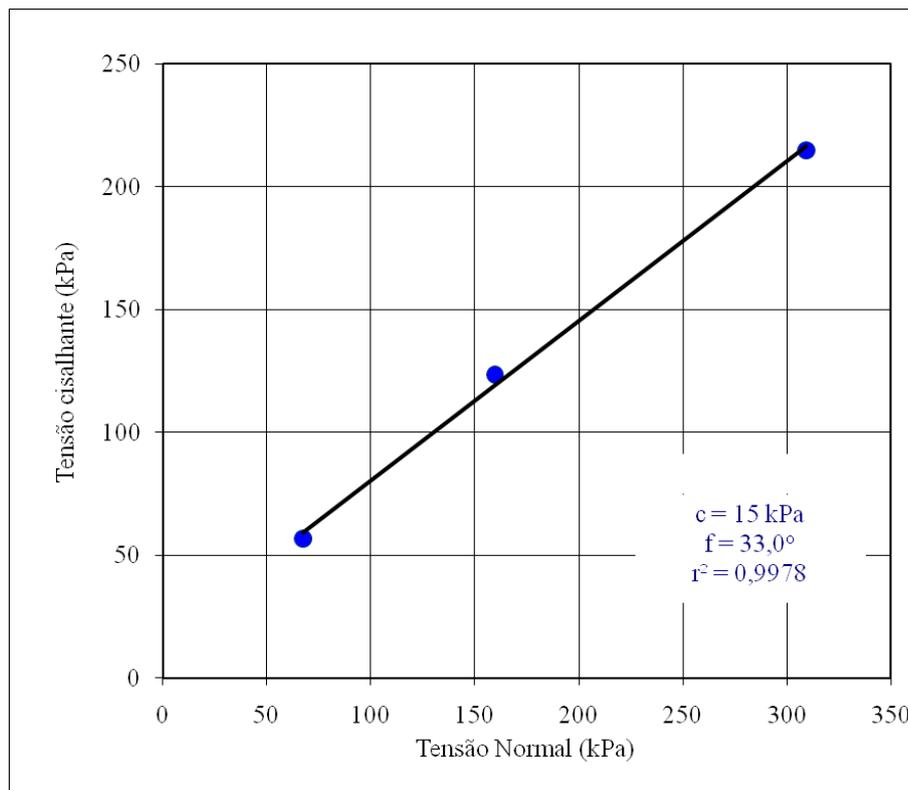
Figura 4.17. Envoltória de resistência do RCD-R 01.

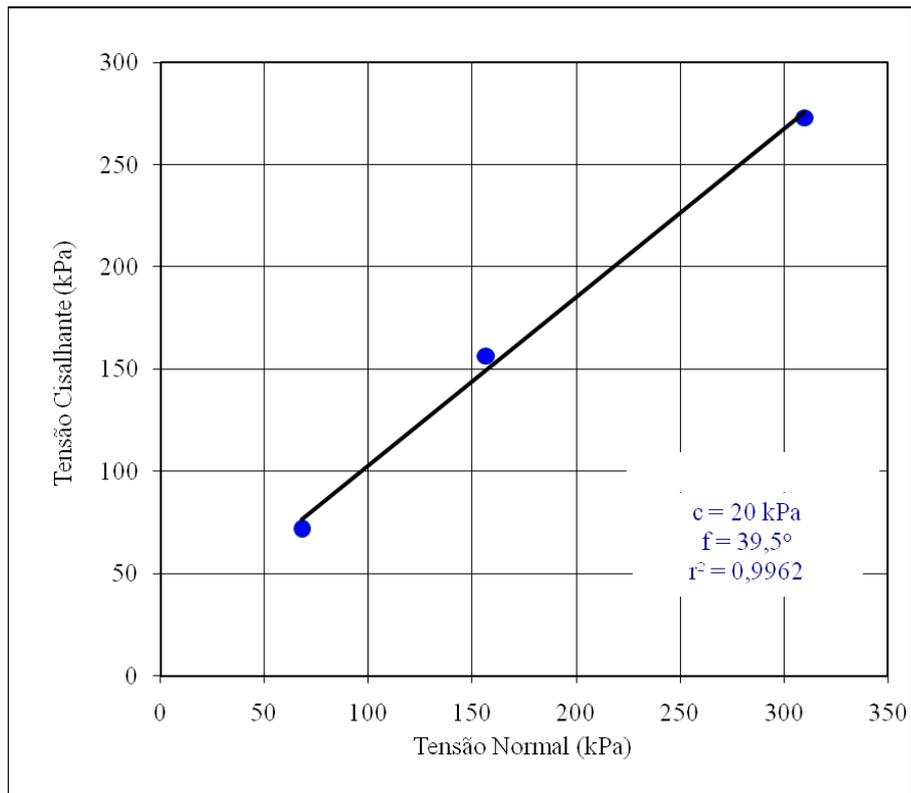
Figura 4.18. Envoltória de resistência do RCD-R 02.

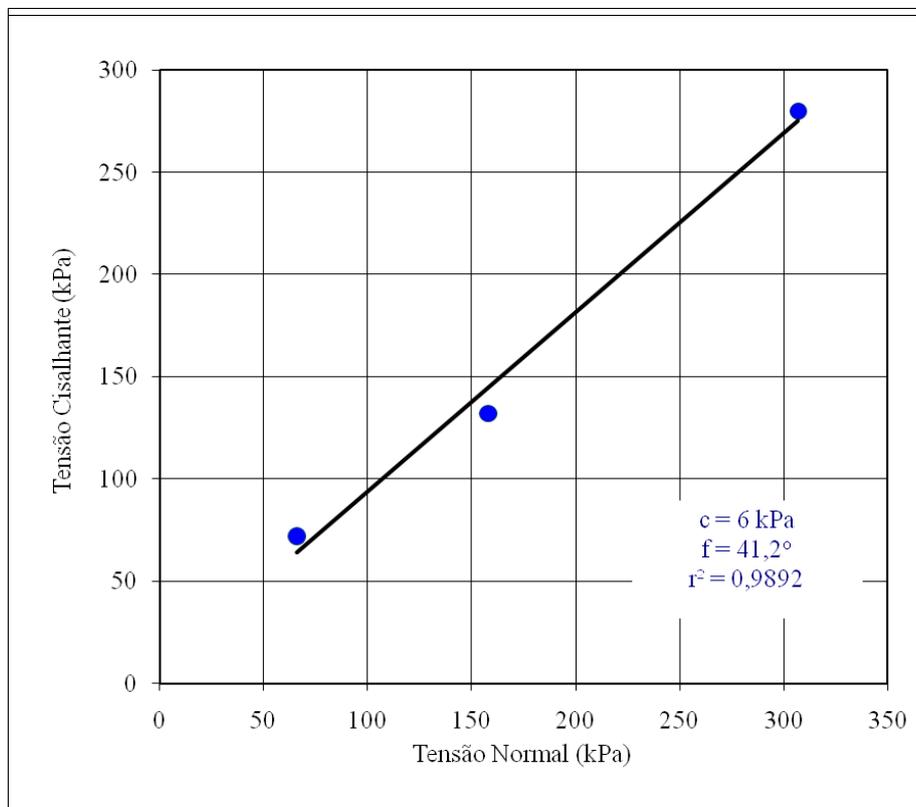
Figura 4.19. Envoltória de resistência do RCD-R 03.

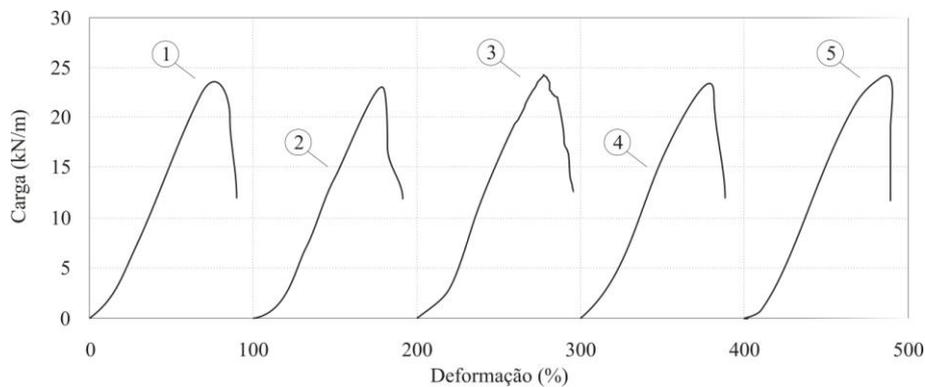
Figura 4.20. Curvas carga versus deformação das amostras de geotêxtil virgens.

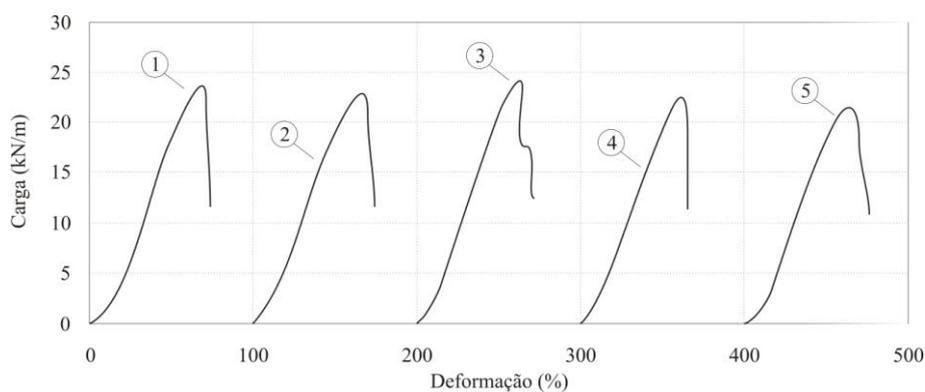
Figura 4.21. Curvas carga versus deformação das amostras de geotêxtil submetidas a danos mecânicos com rolo.

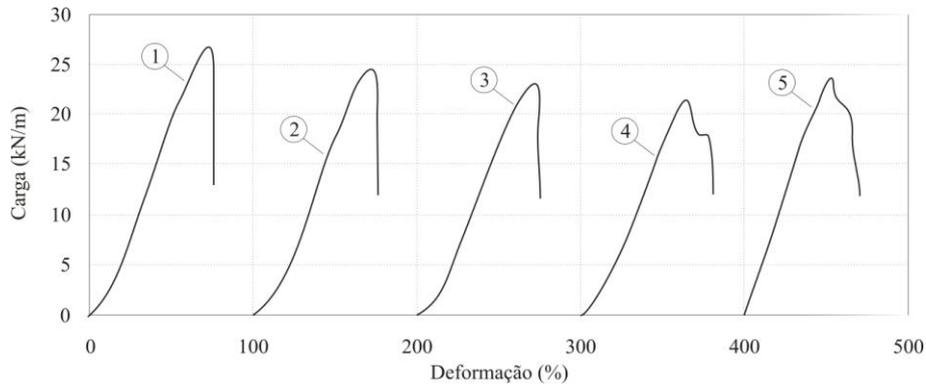
Figura 4.22. Curvas carga versus deformação das amostras de geotêxtil submetidas a danos mecânicos com compactador tipo sapo.

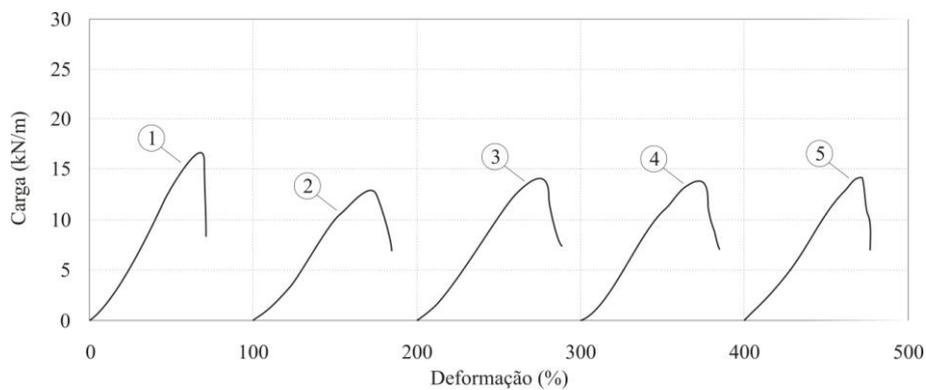
Figura 4.23. Curvas carga versus deformação das amostras de geotêxtil exumadas – submetidas a danos mecânicos com rolo e enterradas por 15 meses.

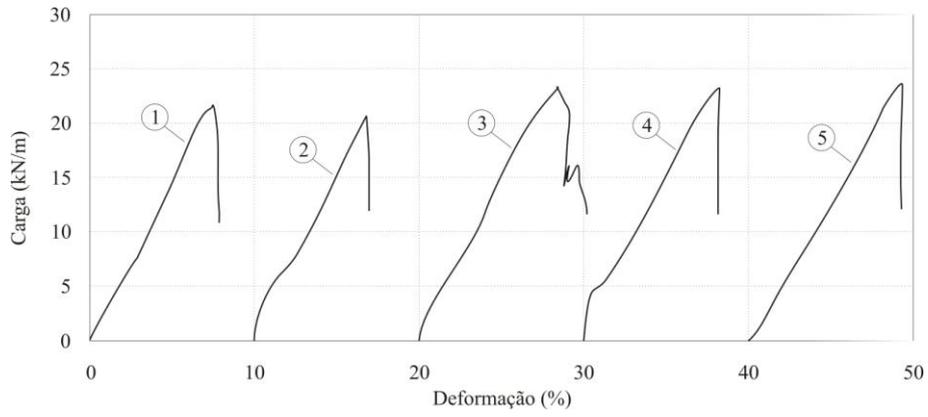
Figura 4.24. Curvas carga versus deformação das amostras de geogrelha virgens.

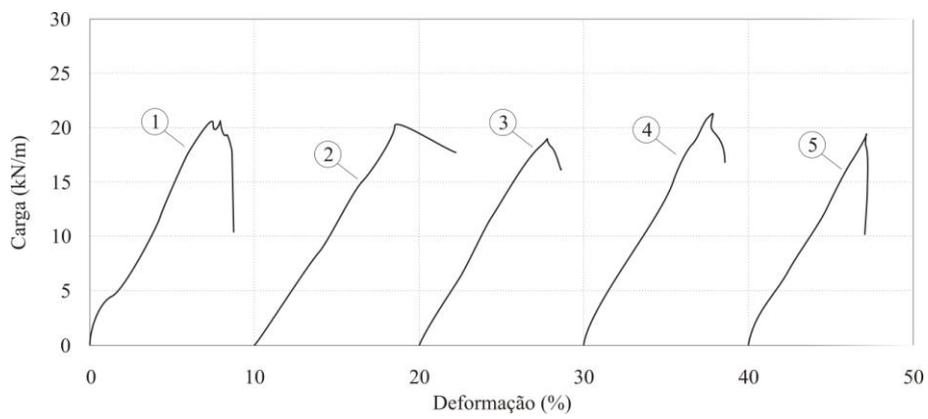
Figura 4.25. Curvas carga versus deformação das amostras de geogrelha submetidas a danos mecânicos com rolo.

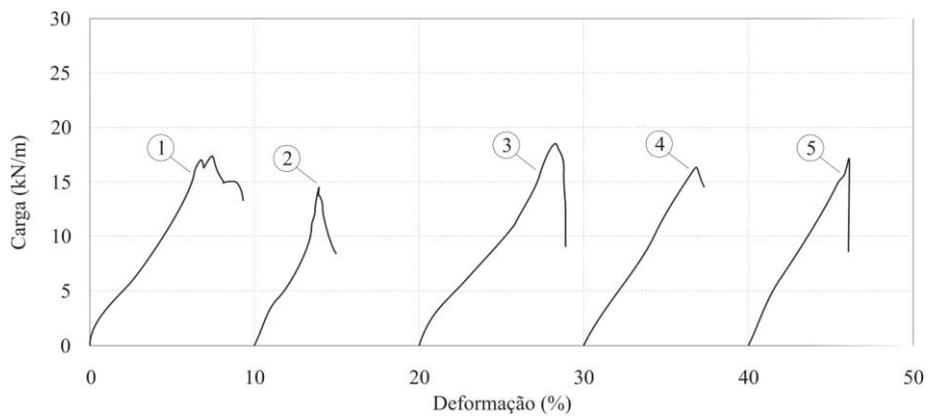
Figura 4.26. Curvas carga versus deformação das amostras de geogrelha submetidas a danos mecânicos com compactador tipo sapo.

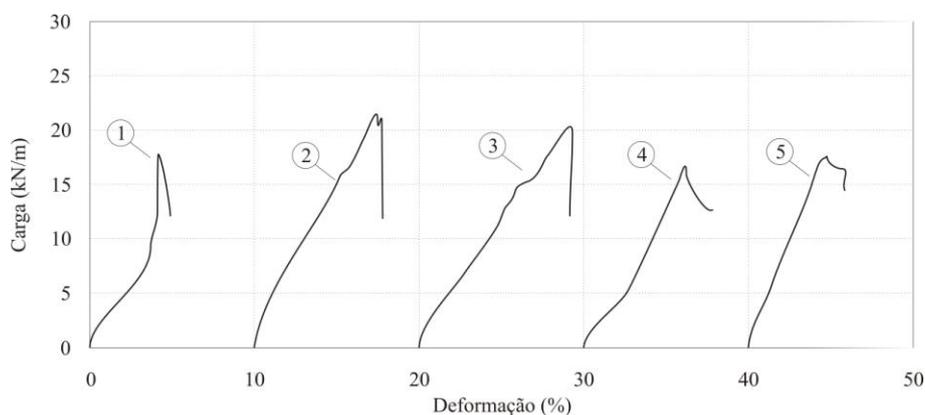
Figura 4.27. Curvas carga versus deformação das amostras de geogrelha exumadas – submetidas a danos mecânicos com rolo e enterradas por 15 meses.

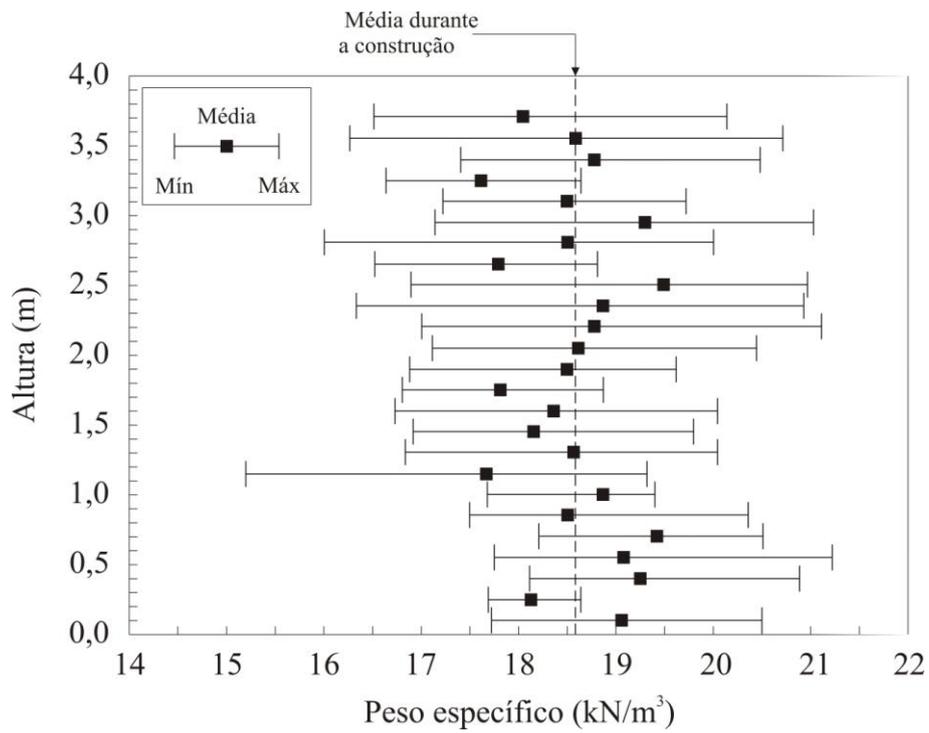
Figura 4.30. Peso específico do silte arenoso durante a construção do Muro 3.

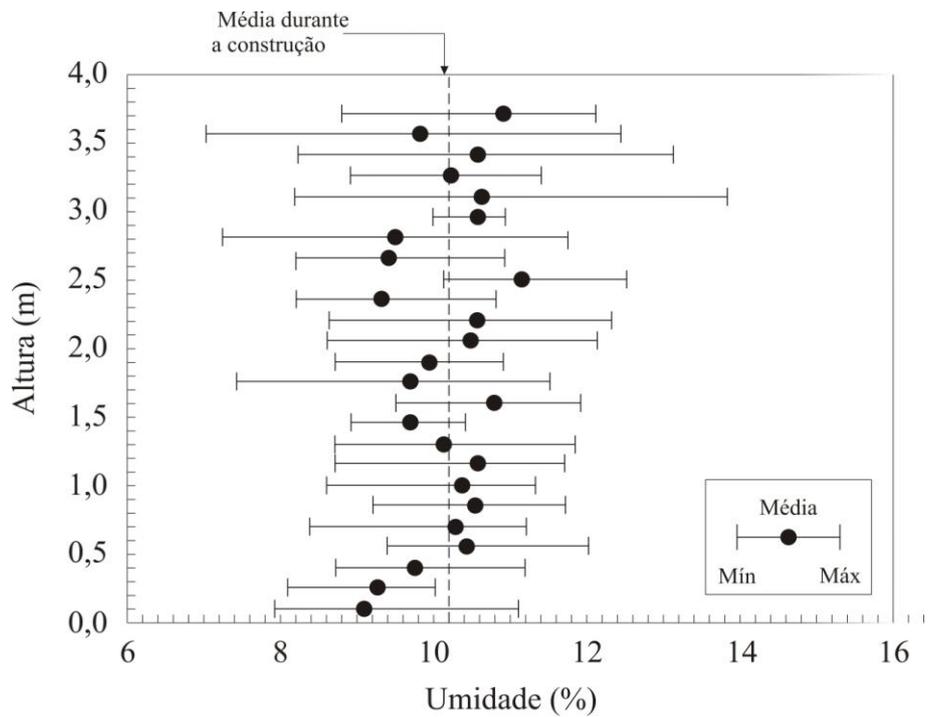
Figura 4.31. Umidade do silte arenoso durante a construção do Muro 3.

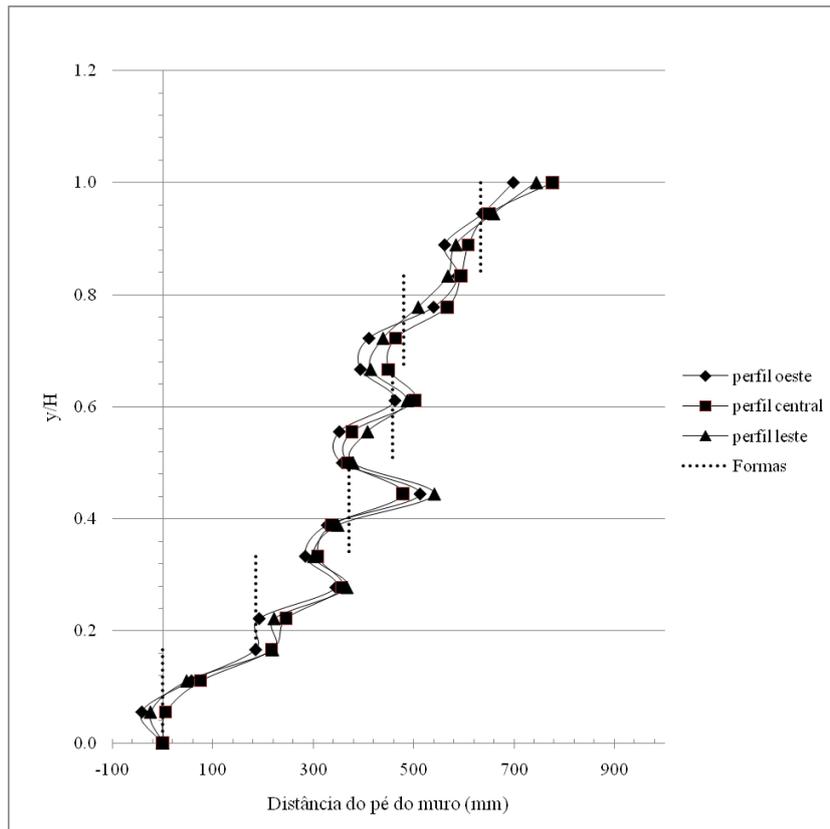
Figura 5.1. Perfil da face do Muro 1 (logo após o término da construção).

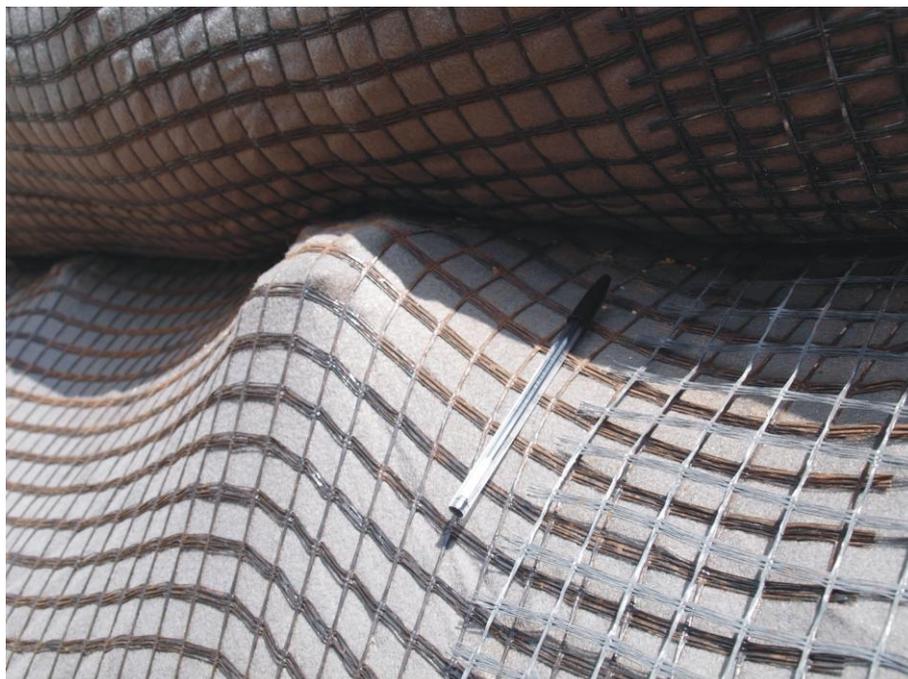
Figura 5.2. Irregularidade na face do Muro 1.
