**AVALIAÇÃO EXPERIMENTAL DE MUROS REFORÇADOS
EXECUTADOS COM RESÍDUOS DE CONSTRUÇÃO E
DEMOLIÇÃO RECICLADOS (RCD-R) E SOLO FINO**

TESE DE DOUTORADO EM GEOTECNIA

PUBLICAÇÃO: G.TD-069/11

BRASÍLIA/DF: JUNHO/2011

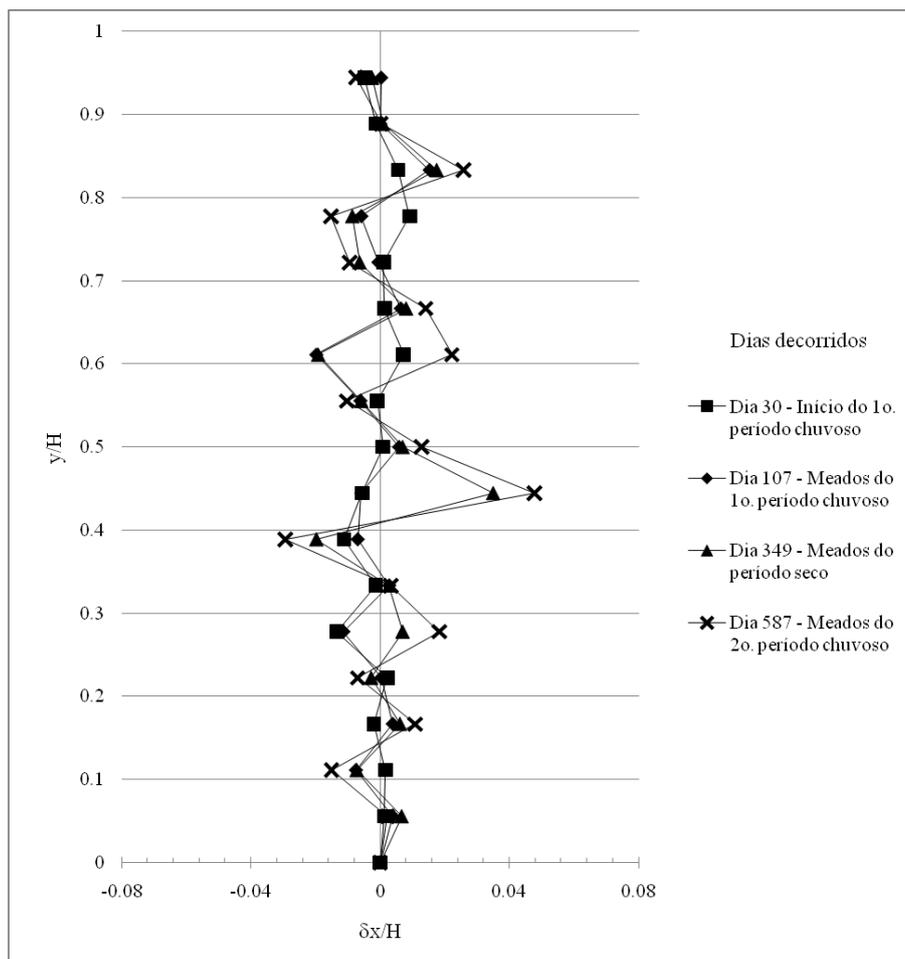
Figura 5.3. Deslocamentos horizontais da face na Seção Oeste (Muro 1).

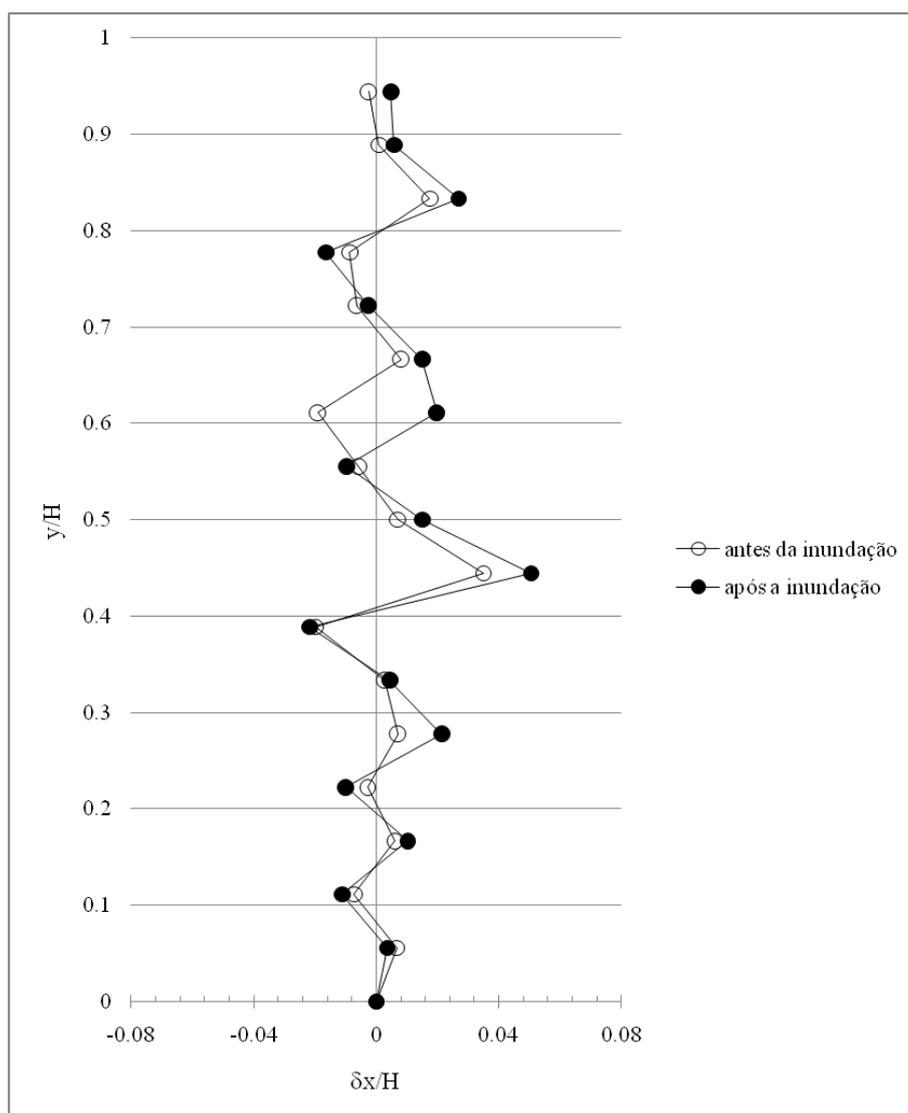
Figura 5.4. Efeito da inundação da base do muro nos deslocamentos horizontais da face na Seção Oeste (Muro 1).

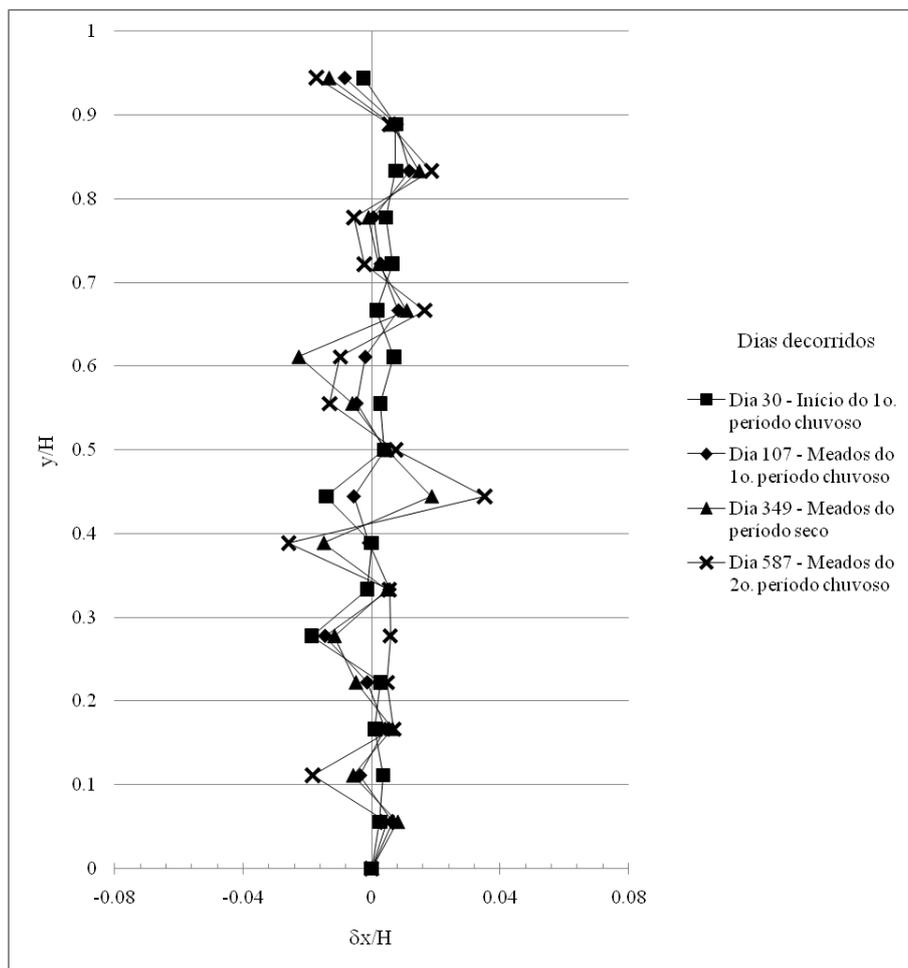
Figura 5.5. Deslocamentos horizontais da face na Seção Central (Muro 1).

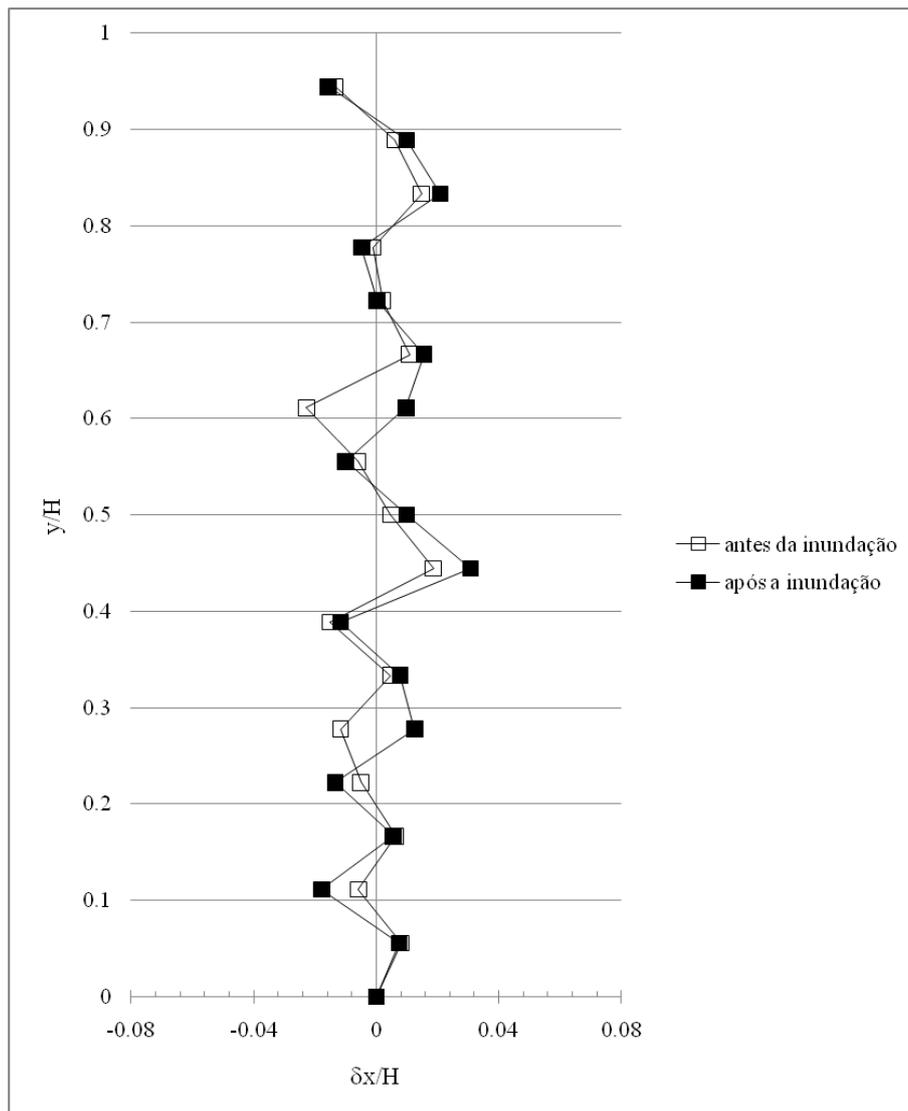
Figura 5.6. Efeito da inundação da base do muro nos deslocamentos horizontais da face da Seção Central (Muro 1).

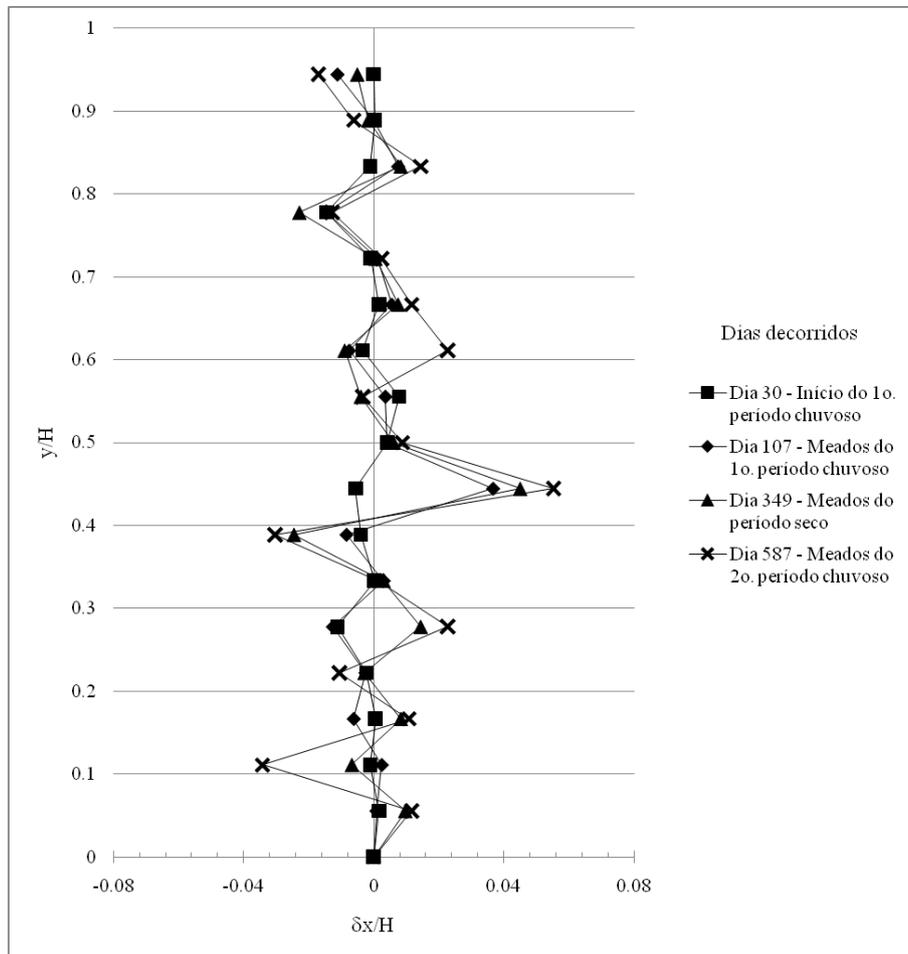
Figura 5.7. Deslocamentos horizontais da face na Seção Leste (Muro 1).

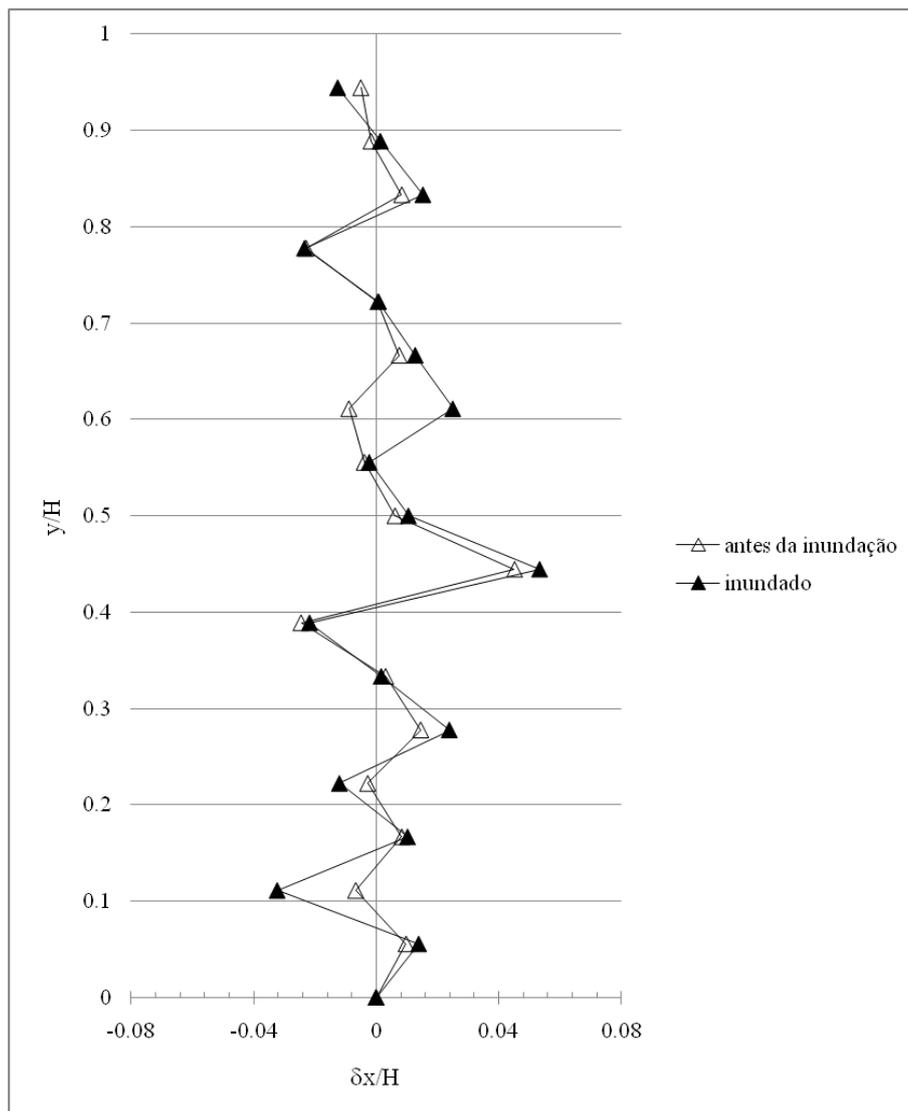
Figura 5.8. Efeito da inundação da base do muro nos deslocamentos horizontais da face na Seção Leste (Muro 1).

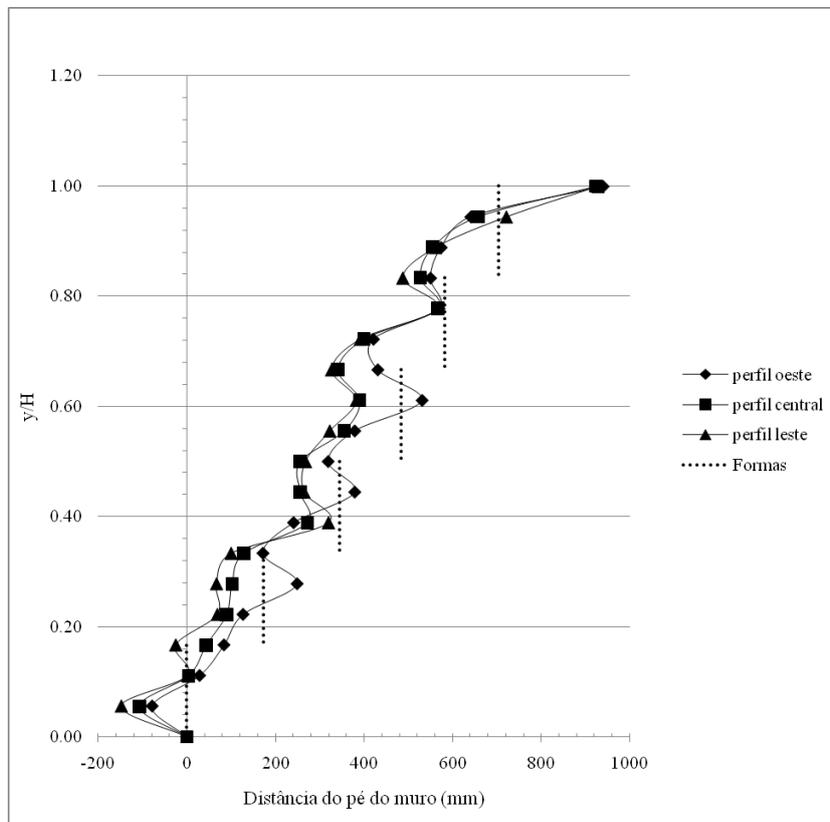
Figura 5.39. Perfil da face do Muro 2 (logo após o término da construção).

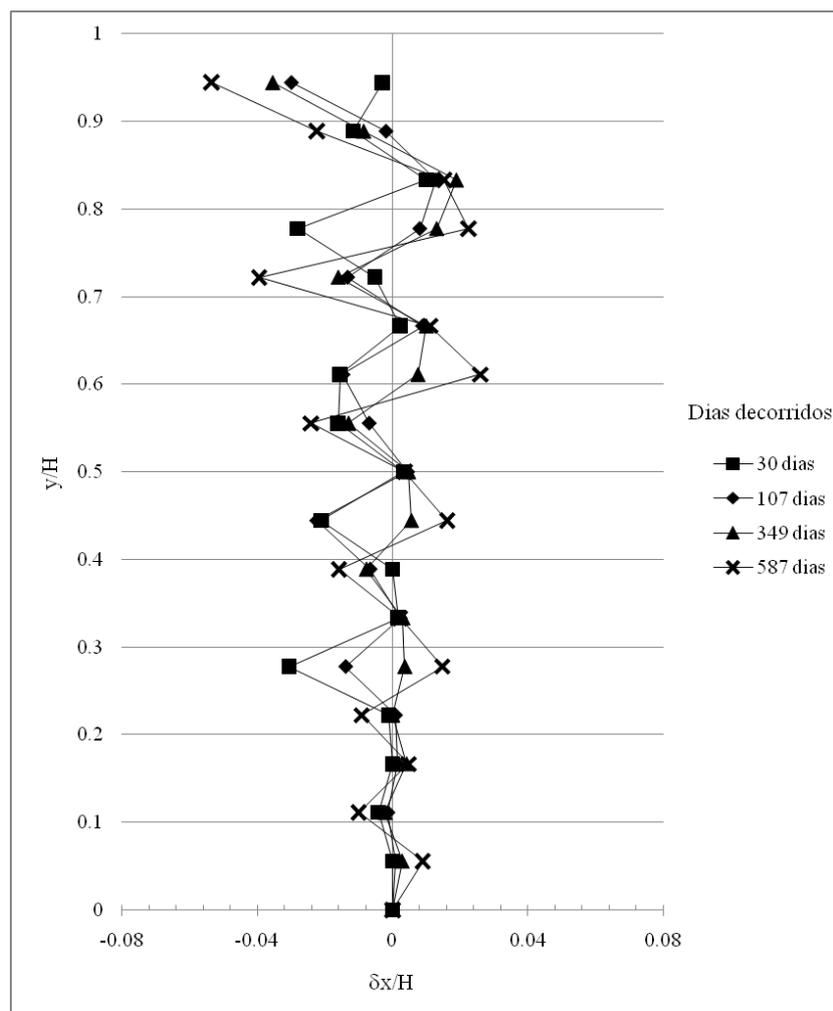
Figura 5.40. Deslocamentos horizontais da face na Seção Oeste (Muro 2).

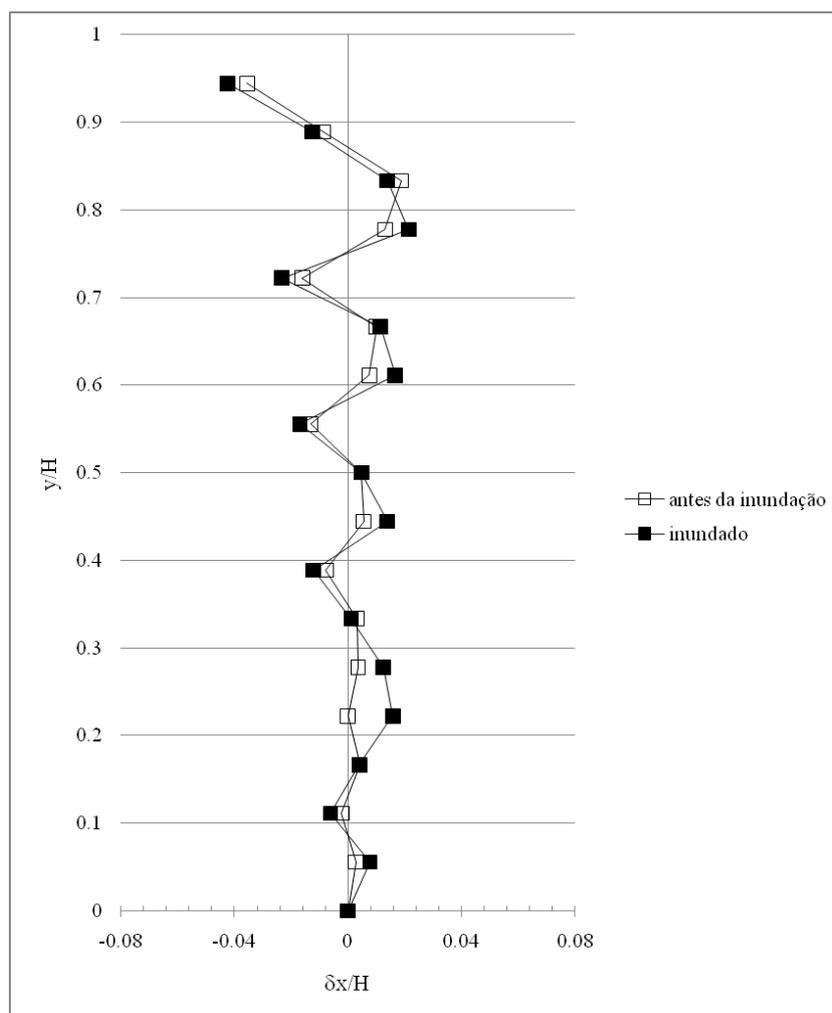
Figura 5.41. Efeito da inundação da base do muro nos deslocamentos horizontais da face da Seção Oeste (Muro 2).

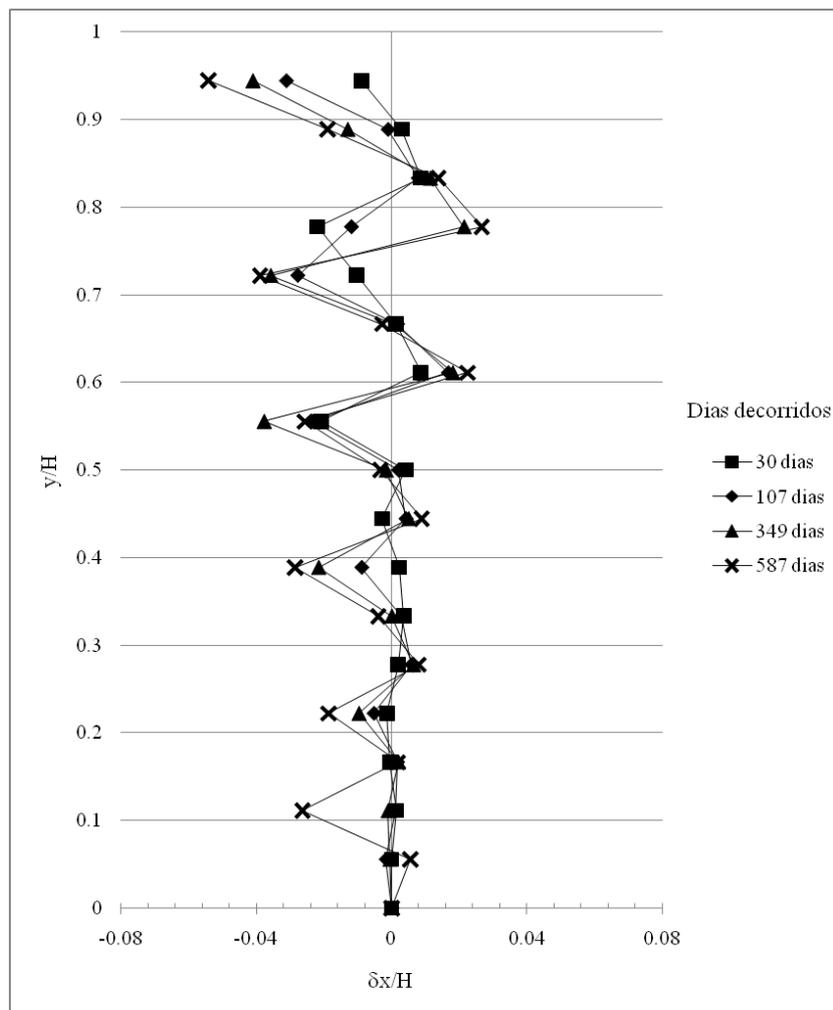
Figura 5.42. Deslocamentos horizontais da face na Seção Central (Muro 2).

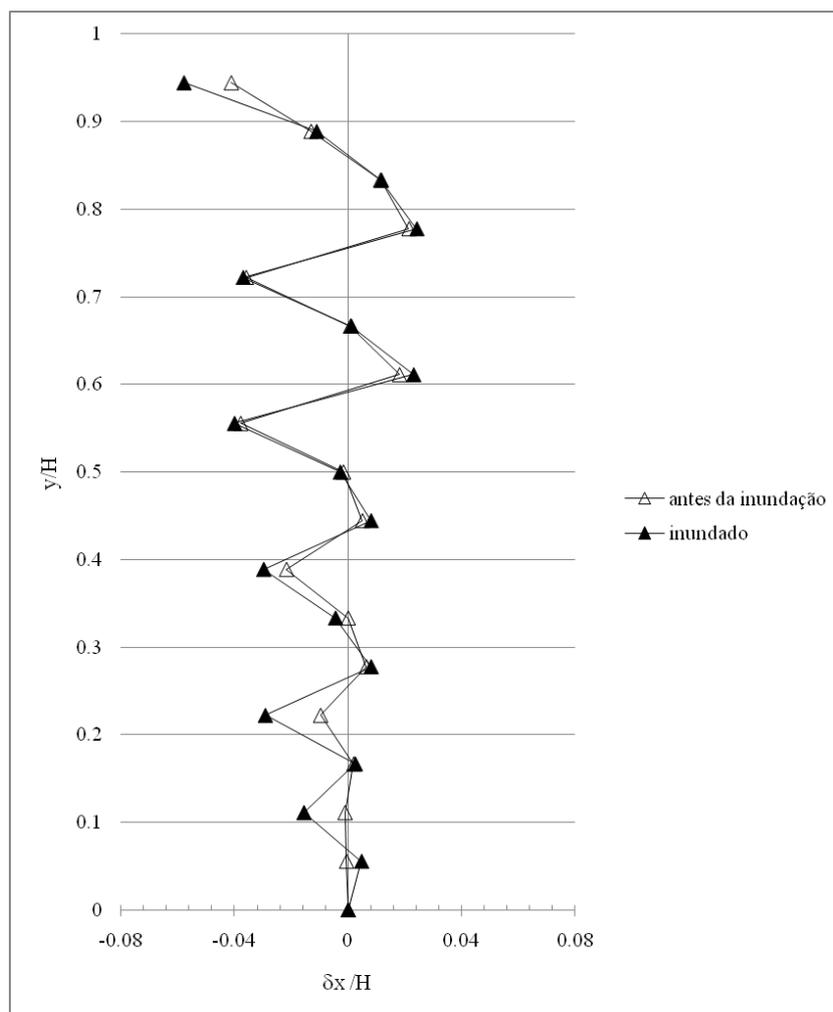
Figura 5.43. Efeito da inundação da base do muro nos deslocamentos horizontais da face da Seção Central (Muro 2).

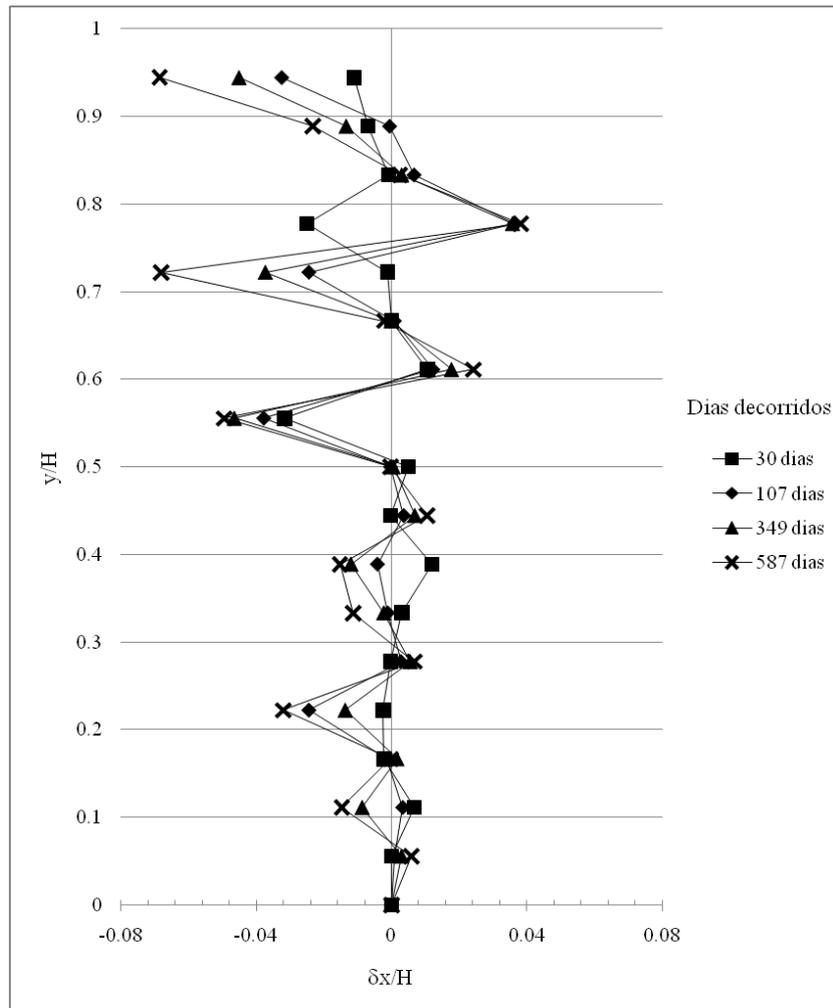
Figura 5.44. Deslocamentos horizontais da face na Seção Leste (Muro 2).

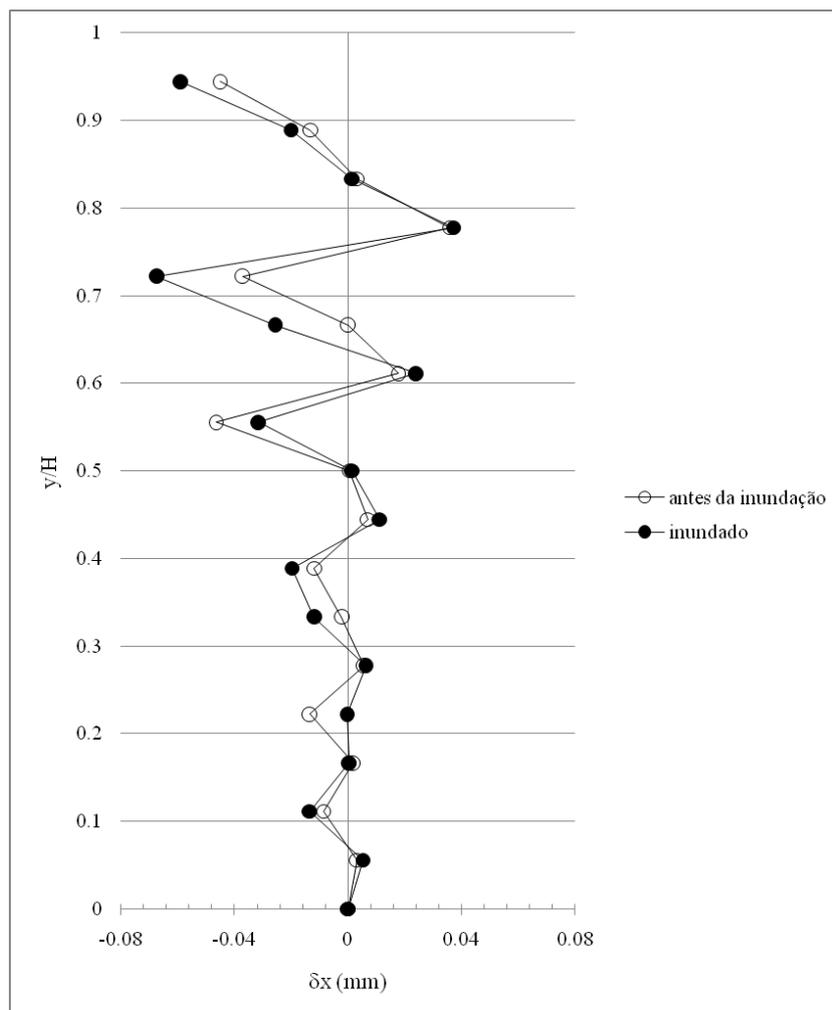
Figura 5.45. Efeito da inundação da base do muro nos deslocamentos horizontais da face da Seção Leste (Muro 2).

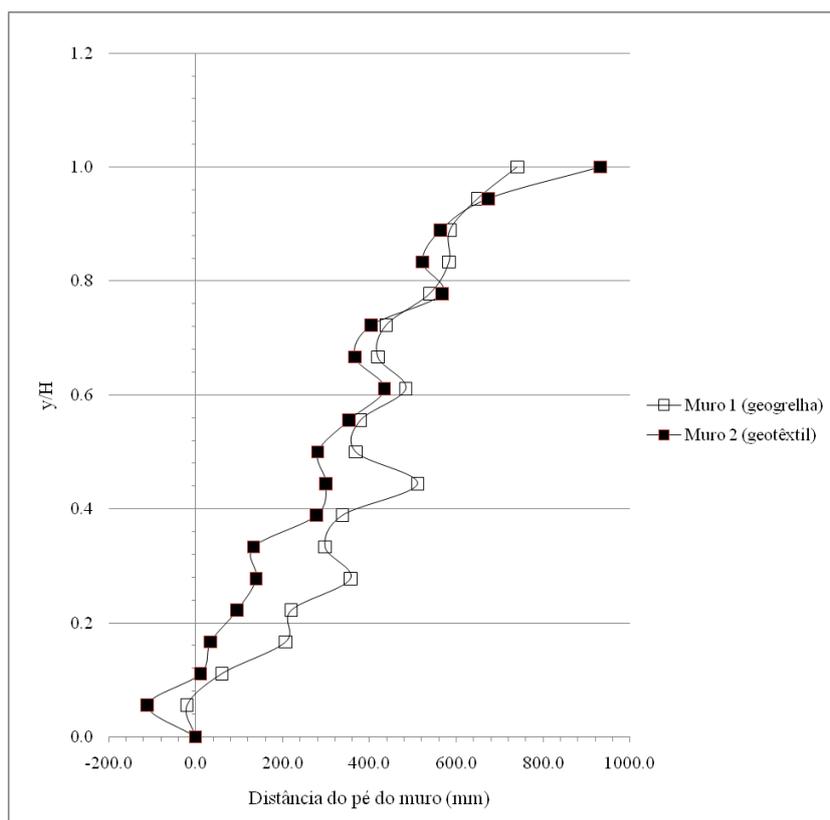
Figura 5.70. Perfis dos Muros 1 e 2 logo após o término da construção.

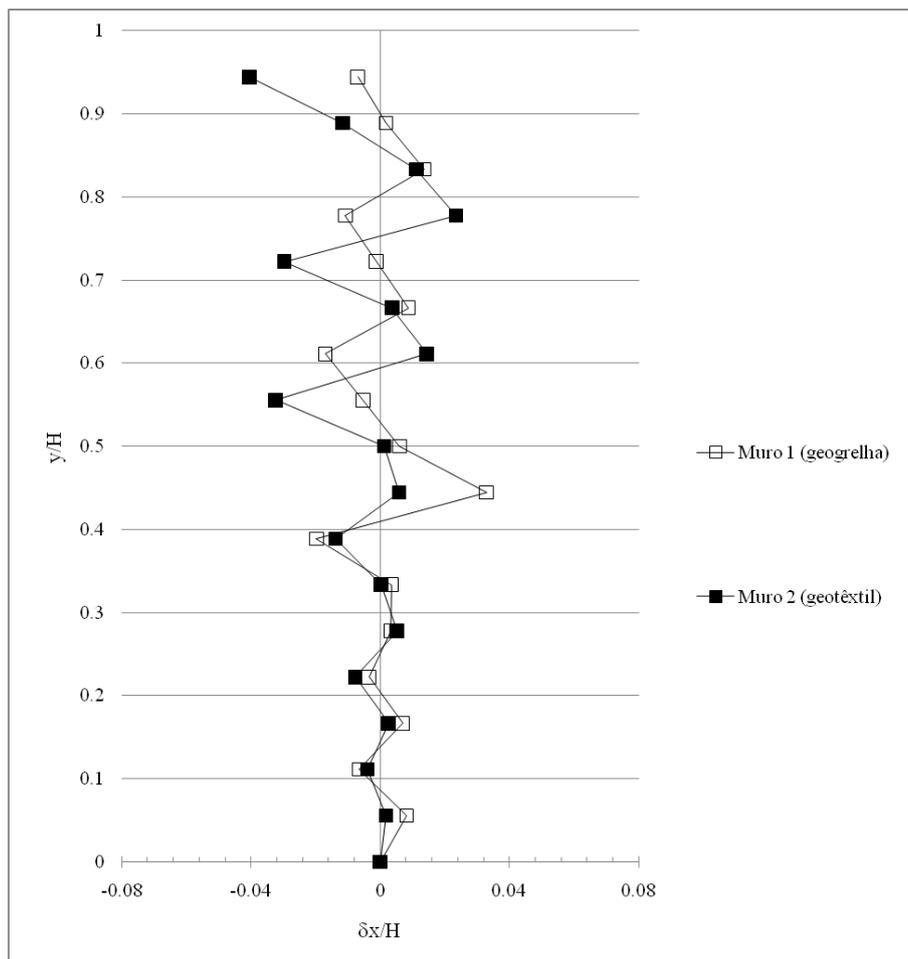
Figura 5.75. Deslocamentos horizontais das faces dos Muros 1 e 2 após o 1º período chuvoso.

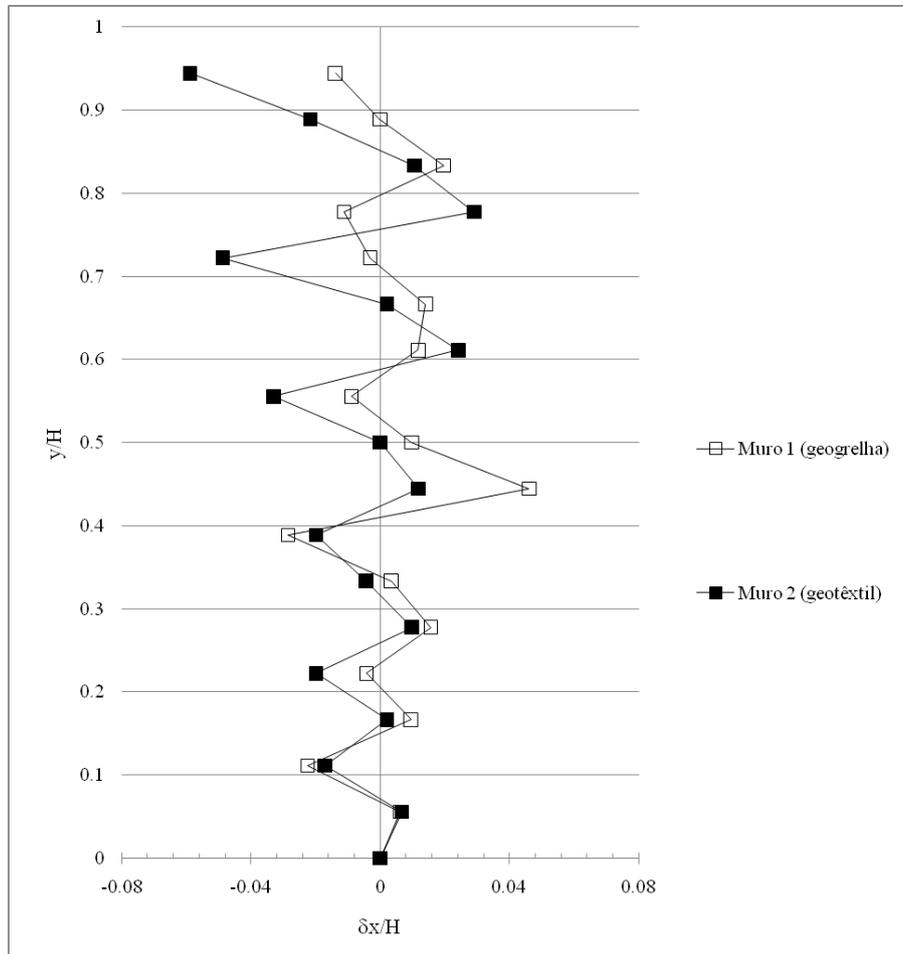
Figura 5.82. Deslocamentos horizontais das faces dos Muros 1 e 2 no dia 587 (última leitura).

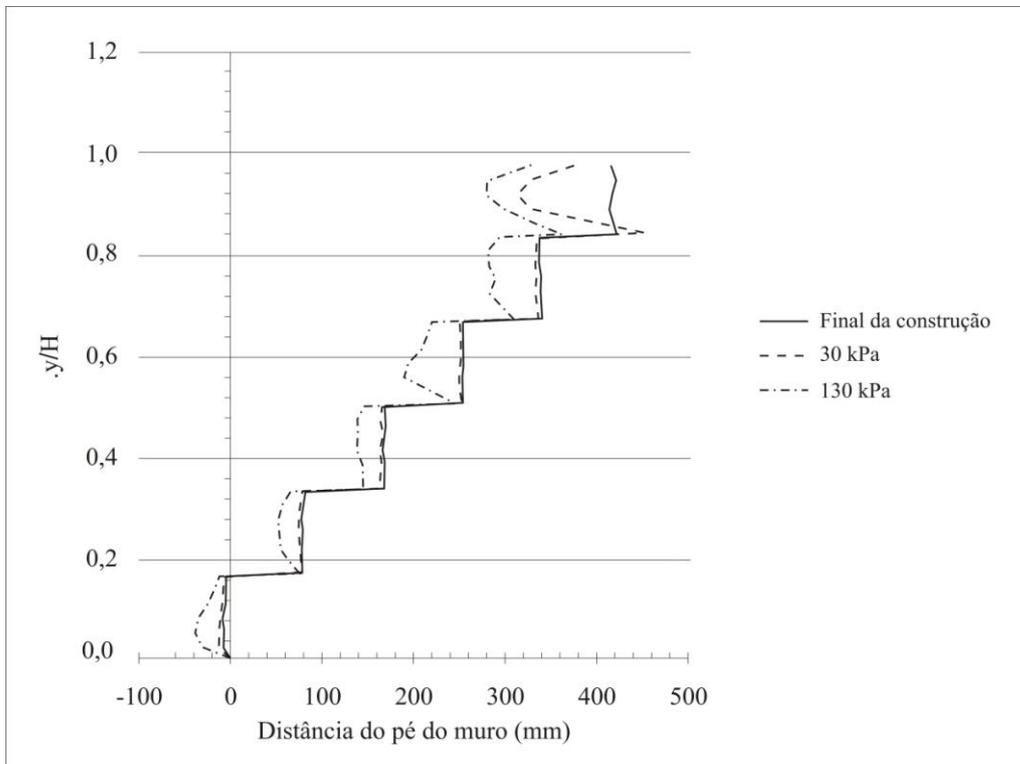
Figura 6.1. Perfil da face do Muro 3 (medidos com auxílio dos postes de referência).
