**AVALIAÇÃO DA ACESSIBILIDADE EM EDIFÍCIOS
PÚBLICOS EM FORTALEZA**

Dissertação apresentada ao Programa de Pós-Graduação da Faculdade de Arquitetura e Urbanismo da Universidade Federal de Brasília como requisito parcial de avaliação para a obtenção do título de Mestre, sob a orientação da Professora Doutora Chenia Rocha Figueiredo.

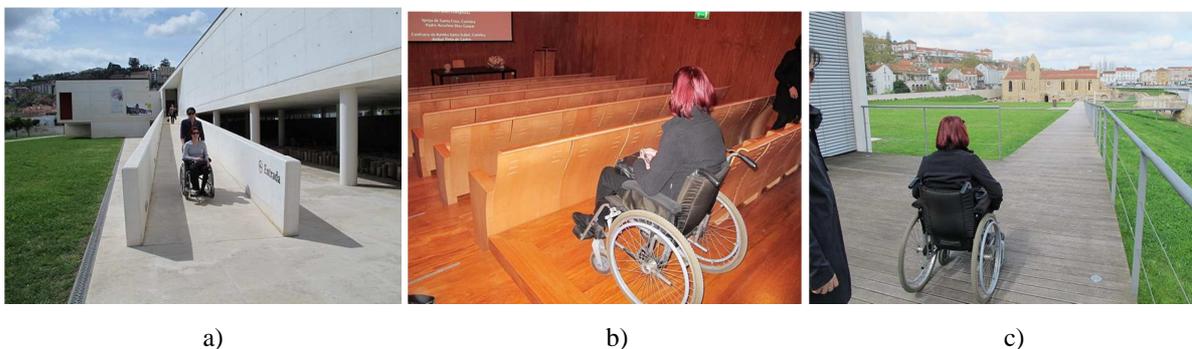
Conforme corroboram as ilustrações abaixo, podemos verificar que algumas das rampas não estão totalmente de acordo com a NBR9050. Em alguns casos, não há corrimão ou não existe o batedor da rampa para o cadeirante movimentar-se com segurança e autonomia. Apesar de nossas constatações, observamos que existe uma preocupação patente em atender às PDF e PMR, bem como a todo público, principalmente turistas, sem discriminação. Verificamos, ainda, a possibilidade de acesso em outros ambientes externos sem causar maiores dificuldades para as PDF e PMR.

Ilustração 6 – a) Fotografias de rampas de acesso na entrada; b) Local reservado à PDF; c) Rampa de acesso ao Mosteiro - Coimbra – Portugal

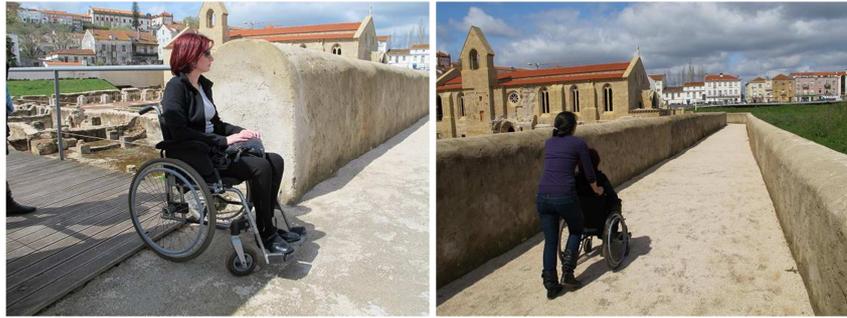
Ilustração 7 – a) Desnível superior à norma; b) Revestimento do piso em material pouco acessível
Coimbra-Portugal

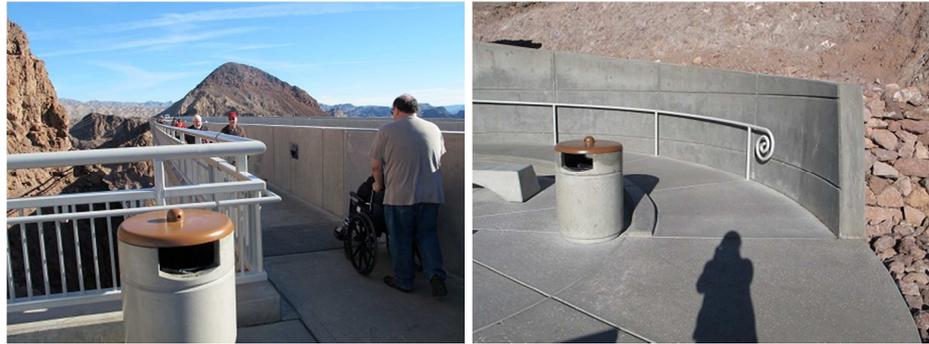
Ilustração 10 – a) Acesso através de rampas com espaço de circulação para dois cadeirantes, b) Equipamentos urbanos fora da faixa de circulação - Represa do Hoover Dam, Estados Unidos, na fronteira entre Arizona e Nevada

Na Represa do Hoover Dam, fronteira entre Arizona e Nevada, nos Estados Unidos, observamos os acessos adequados para turistas, sejam PDF ou PMR. Podemos observar idosos e “cadeirantes” visitando o local, devido ao acesso através de uma escada ou de uma extensa rampa com inclinação adequada que, apesar de sua extensão, possui patamares para descansos como recomenda a norma. As rampas e circulações possuem acessos livre de barreiras físicas e equipamentos urbanos, o que facilita o passeio dos pedestres. Estacionamento com vagas para PDF e idosos, com calçada rebaixada para facilitar o acesso e pisos antiderrapantes. Internamente, as circulações são amplas e facilitam a locomoção dos mesmos sem interferir na locomoção de outros visitantes. Nas rampas internas, existe corrimão apenas de um dos lados; já no corredor de acesso à Represa, temos o corrimão com batedor de um lado e parede do outro. A rampa de acesso principal não possui corrimão, mas seu percurso é seguro e sem maiores transtornos, isso porque sua largura é adequada.

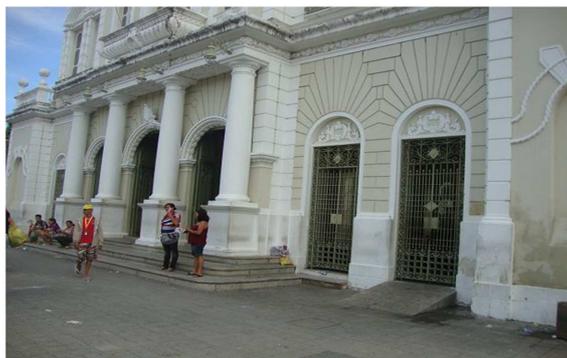
A NBR 9050:2004 estabelece que os pisos devem ter superfície regular, firme, estável e antiderrapante sob qualquer condição e que não provoque trepidação em dispositivos com rodas (cadeiras de rodas ou carrinhos de bebê). A circulação externa ao Theatro é ampla, com possibilidade de circulação livre de cadeirantes, o piso é um ladrilho hidráulico antiderrapante e está bem nivelado (Ilustração 17).

Ilustração 17 – Circulação externa do Theatro José de Alencar

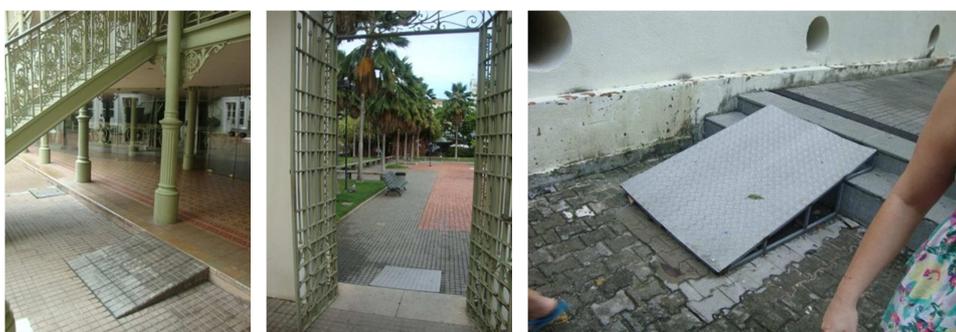
A edificação possui algumas rampas ao longo das rotas de acesso aos diversos espaços, como a sala de espetáculo, o auditório, ao pátio central, ao jardim, a lanchonete. A PDF consegue acesso a todos os ambientes do pavimento térreo através de rampas cujas larguras são iguais ou superiores ao recomendado pela norma (Ilustração 18). No entanto, o acesso é limitado, em alguns locais do Theatro, devido às inclinações das mesmas, que são superiores a 8,33% e não possuem corrimão nem guia de balizamento.

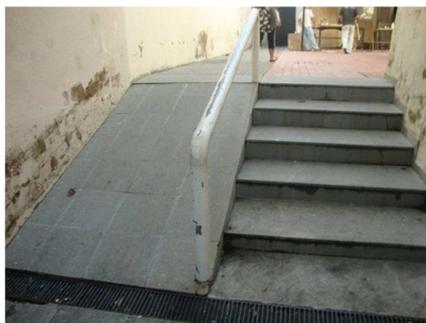
Ilustração 19 - Rampa de acesso ao porão – espetáculos pequenos

A única rampa do Theatro, que possui corrimão (Ilustração 19) em apenas um lado, não se encontra com as dimensões de acordo com o recomendável, nem em relação à altura, bem como em relação à seção do corrimão, que é superior ao máximo permitido de 4,5 cm. O corrimão deve ser prolongado 30 cm no início e no término da rampa, o que não observamos nesse caso.

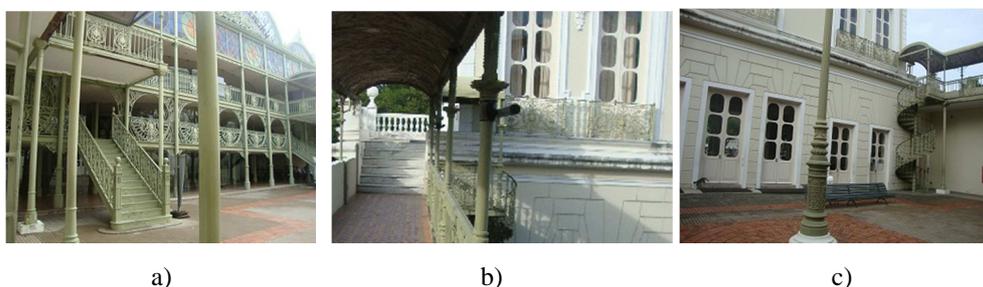
A PDF ou PMR consegue ter acesso às áreas de visitação pública no térreo por meio de rampas, as quais, por não possuírem a inclinação permitida pela norma, nem corrimão, oferecem acesso limitado devido a não atender aos padrões da NBR 9050:2004. Contudo, não há nenhum tipo de acesso aos camarotes e ao *foyer* do Theatro localizados no piso superior. O Theatro não possui rampa, plataforma elevatória ou elevador que permitam o acesso. Como a fachada do Theatro não passou por nenhuma adequação e o edifício é tombado pelo IPHAN, torna-se difícil solucionar esse problema (Ilustração 21).

Ilustração 21 – Escadas de acesso ao segundo pavimento do Theatro José de Alencar: a) Escada metálica tipo caracol; b) Escada metálica de acesso aos camarotes; c) Escada de acesso ao *foyer*

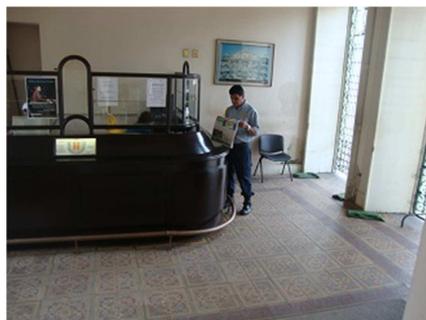
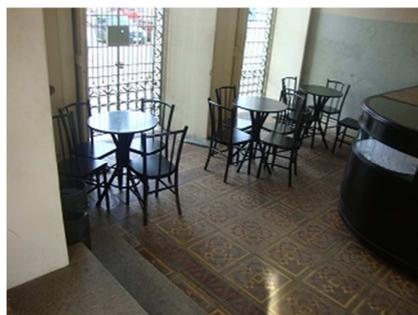
Ilustração 22 – Theatro José de Alencar: a) Balcão de atendimento e bilheteria; b) Lanchonete

Os balcões de atendimento não permitem acesso para a PD, pois o mobiliário original da época (altura elevada e com acabamento fechado até o piso) dificulta a aproximação dos cadeirantes à bilheteria, ao balcão de atendimento e à lanchonete (Ilustração 22).

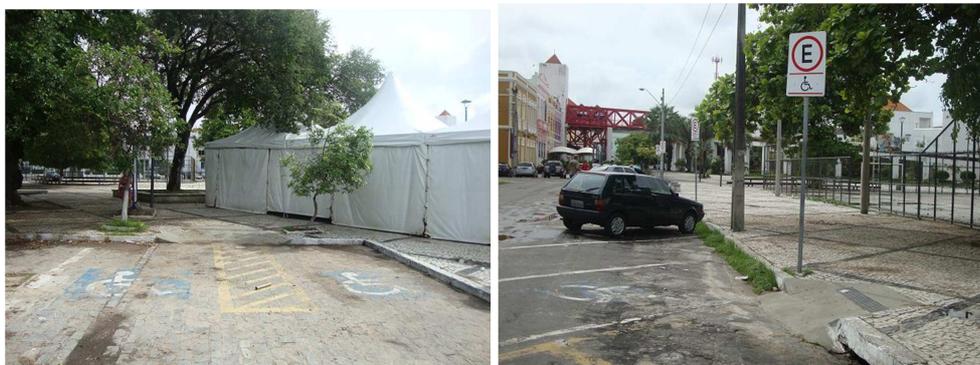
No Centro Cultural as vagas destinadas aos pessoas com deficiência física (Ilustração 24) possuem sinalização horizontal (embora estejam parcialmente apagadas devido à falta de manutenção); em sua maioria, possuem sinalização vertical; possuem espaço adicional de circulação ao lado da vaga (com, no mínimo, 1,20 m de largura); estão vinculadas à rota acessível que interliga os polos de atração - no caso do Dragão do Mar, existem rampas de

acesso às calçadas que dão acesso à Praça Verde (espaço de convivência destinado a atrações artísticas).

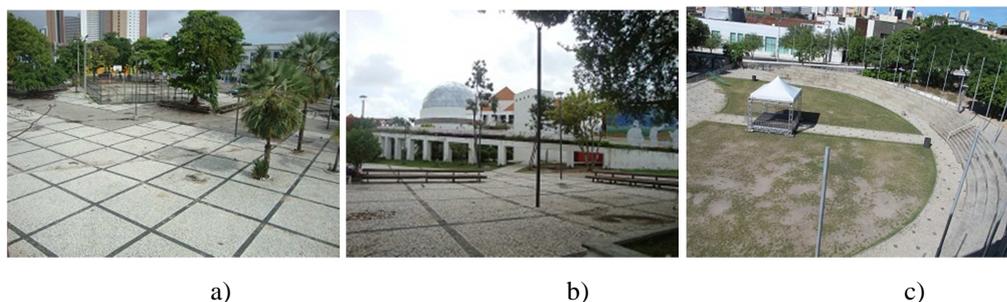
Quando a opção de piso for pela utilização da pedra portuguesa, a manutenção deve ser frequente, sendo admissível pedras com dimensões de 3 x 3 cm e altura variável de 4 a 6 cm, seguindo os devidos procedimentos de assentamento. A Ilustração 25 mostra as áreas externas do Centro Cultural Dragão do Mar:

Ilustração 25 – Área externa do Centro Cultural Dragão do Mar: a) Praça e quadra poliesportiva; b) Praça Almirante Saldanha; c) Praça Verde

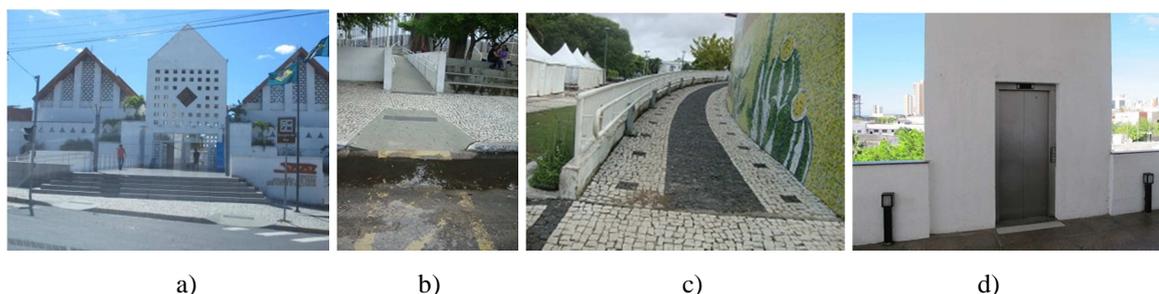
Existem vários acessos ao Centro Dragão do Mar de Arte e Cultura, por se tratar de um complexo com mais de 30.000 m² de área para vivenciar arte e cultura (Ilustração 26). O acesso a todos os blocos dá-se sempre através de rampas ou escadas e existe apenas um elevador em todo o complexo que fica no bloco 1 (ver Ilustração 14 no item 3.2.1.2).

Ilustração 26 – Acessos ao Dragão do Mar: a) Entrada principal pela Av. Monsenhor Tabosa (rampa e escada); b) Acesso pela Rua José Avelino à Praça Verde; c) Acesso através de rampa pela Av. Pessoa Anta; d) Elevador da edificação (circulação interna)

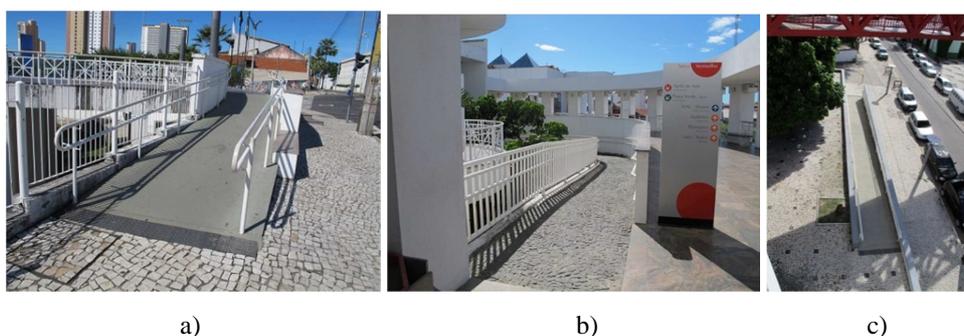
Ilustração 29 – Rampa do Centro Dragão do Mar: a) Entrada principal pela Av. Monsenhor Tabosa; b) Acesso do ateliê de arte até a Praça Verde c) Acesso ao anfiteatro e à Praça Verde pela Rua José Avelino

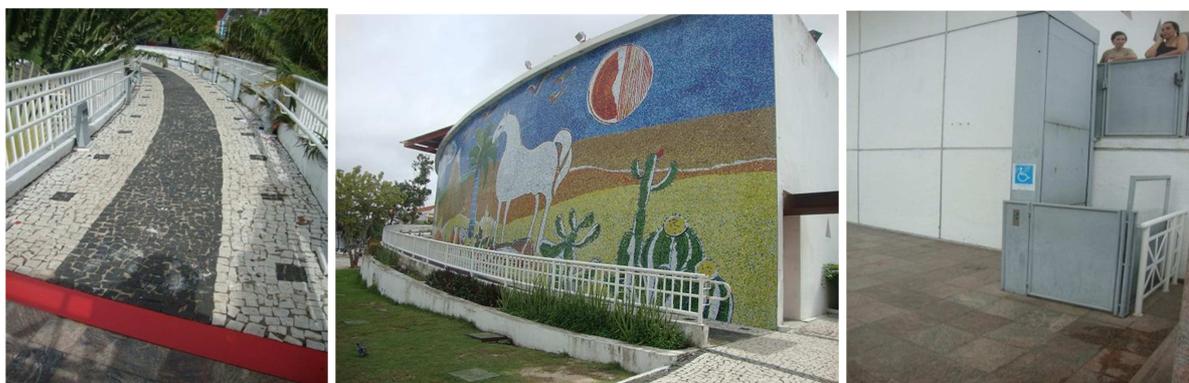
No planetário, vimos que a inclinação da rampa lateral deveria ser de 8,33%, mas, no local, observamos que a rampa apresenta uma inclinação superior ao permitido pela norma, com ausência dos patamares. Isso pode se justificar pelo fato de a obra ter sido entregue em 1999 e a norma ter sido revisada em 2004. Para o acesso à bilheteria e à administração do

planetário, que fica em outro pavimento, há uma plataforma elevatória de percurso vertical do primeiro para o segundo pavimento, como podemos verificar na Ilustração 30(c):

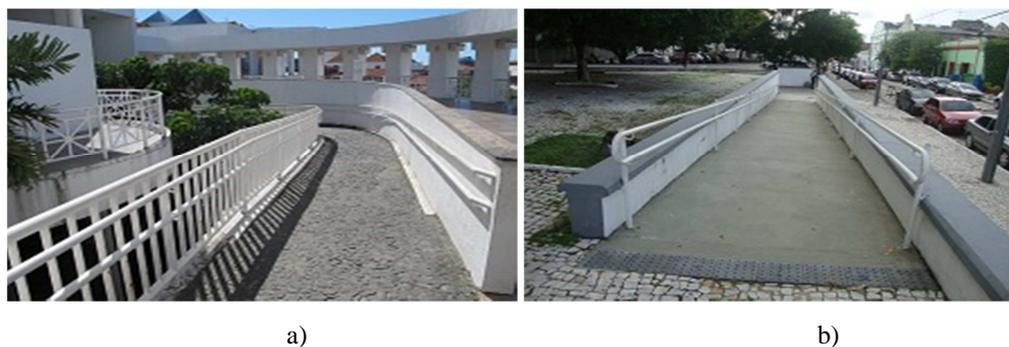
Ilustração 31 – a) Corrimão da rampa de acesso ao memorial; b) Corrimão de acesso à Praça Verde

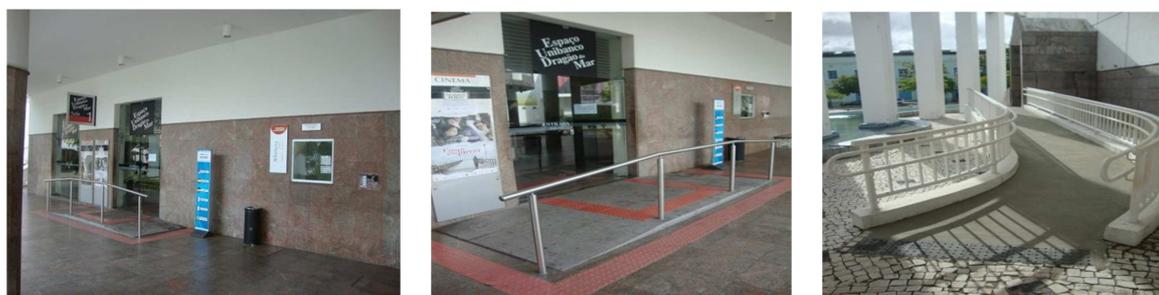
Ilustração 33 - a) Espaço Unibanco no Centro Cultural; b) Entrada principal através de rampa; c) Rampa lateral do Espaço Unibanco que funciona como acesso às PDF

O Espaço Unibanco é uma sala para apresentações teatrais que funciona no interior do complexo. Sua entrada principal possui rampas de acesso com corrimão na altura adequada embora em apenas um dos lados, o que atende parcialmente a esse requisito da norma; contornando a rampa, existe piso tátil de alerta (Ilustração 33). Depois do *hall* da sala

principal, o acesso aos demais espaços ocorre somente por escadas, o que obriga a PDF ou PMR a utilizar a rampa de saída externa (lateral) para ter acesso ao local. Dentro do espaço interno do teatro (*hall* principal) existem dois sanitários, mas nenhum atende à PDF ou PMR devido à existência de degraus na entrada, impedindo o acesso para todas as pessoas com alguma restrição ou limitação física.

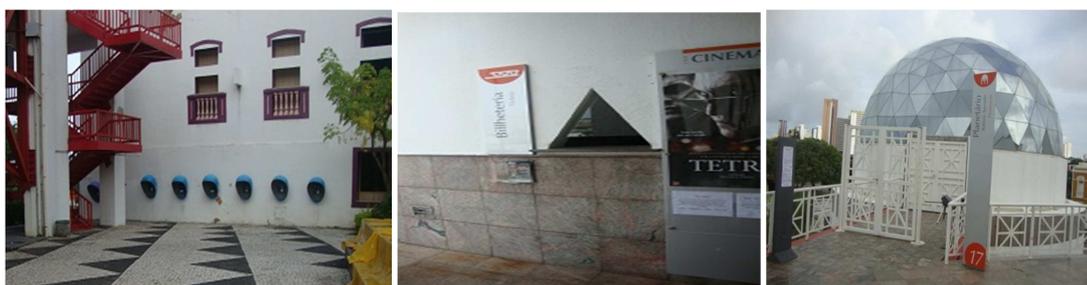
A Ilustração 35(a) mostra que existe telefone público acessível, com altura adequada para atender às PDF. Apesar de a altura atender à norma, o telefone deveria estar localizado em um local de acesso mais fácil e rápido, e não próximo à escada. A bilheteria do planetário possui altura superior ao alcance recomendável; não possui acesso frontal, apenas lateral. O balcão de informação da entrada pela Av. Monsenhor Tabosa possui altura superior ao recomendável, mas, por ter fechamento superior em vidro, facilita a visualização da PDF que utiliza cadeira de rodas.

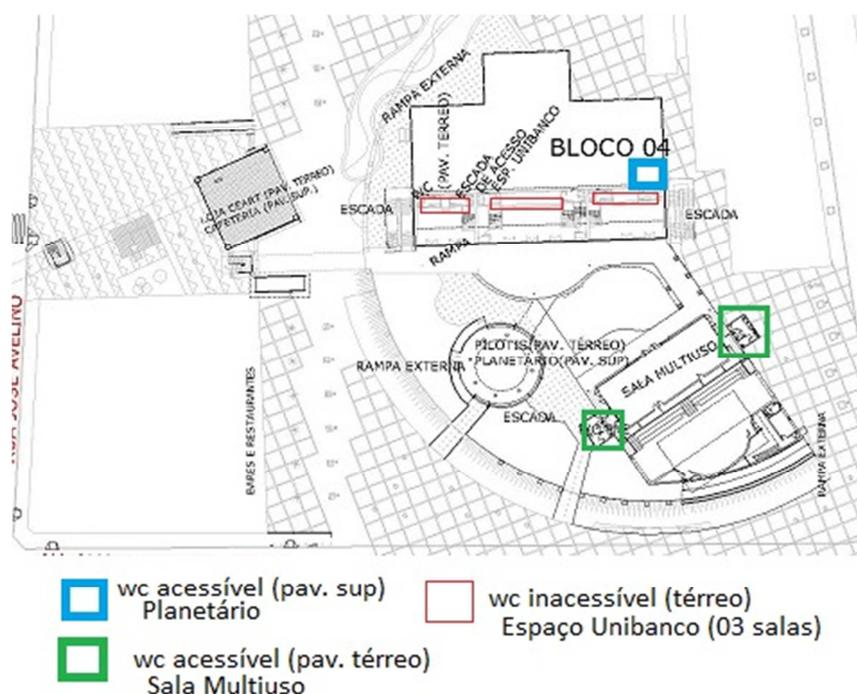
Ilustração 36 – Planta baixa do bloco 04 com marcação dos sanitários existentes.

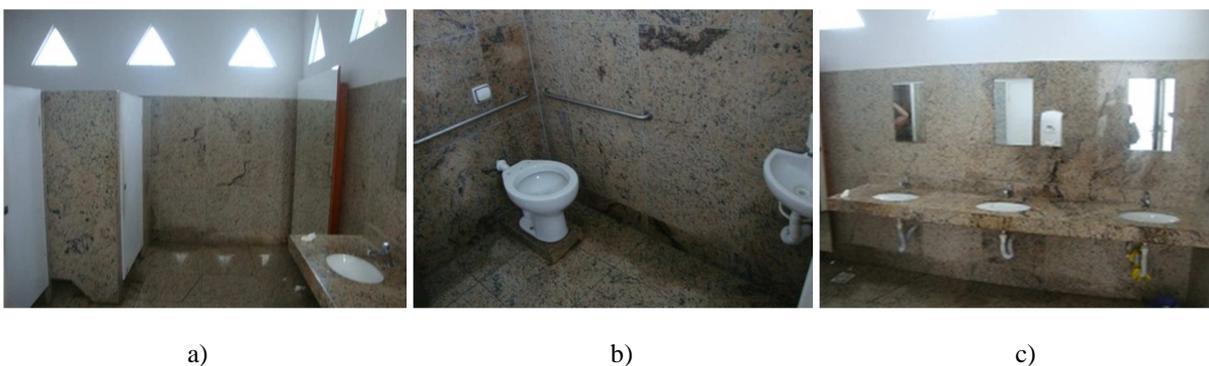
Ilustração 37 - Banheiro feminino no pavimento térreo do Centro Cultural: a) Espelho adequado para pessoas com cadeira de rodas; b) Sanitário com lavatório; c) Bancada do lavatório do banheiro

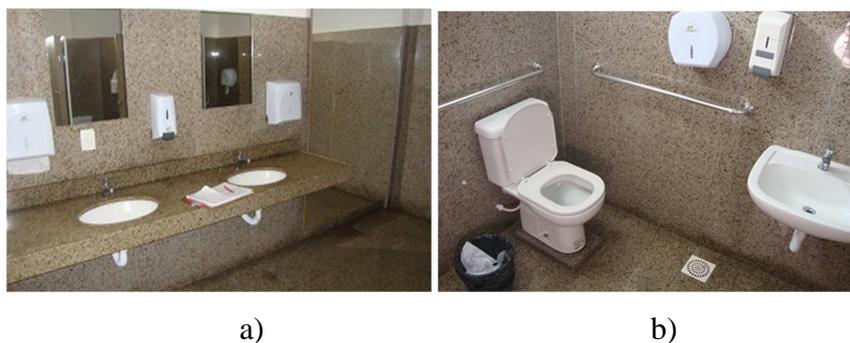
Ilustração 38 – Sanitário próximo ao planetário; a) Bancada e espelho acessíveis; b) *Box* sanitário acessível

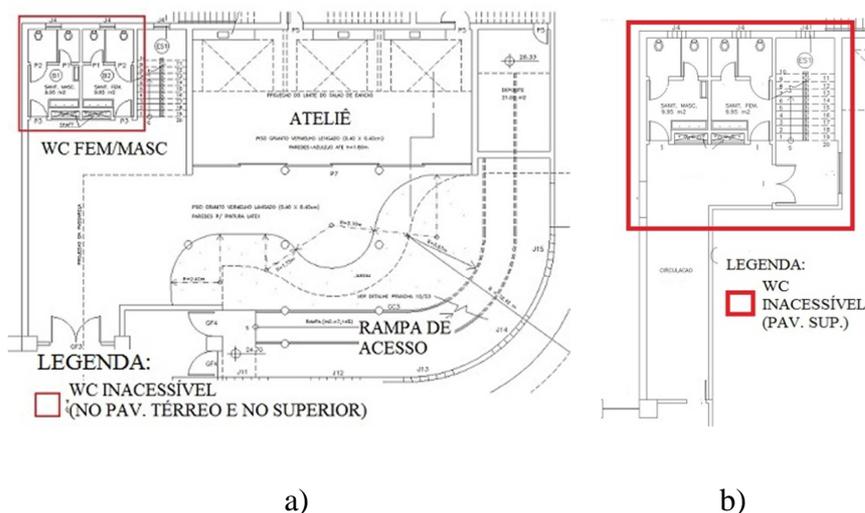
Ilustração 39 – Planta baixa do Centro Dragão do Mar de Arte e Cultura, bloco 01 – sanitário masculino e feminino: a) Pavimento térreo próximo ao ateliê; b) Pavimento superior próximo ao museu e à sala de exposição.

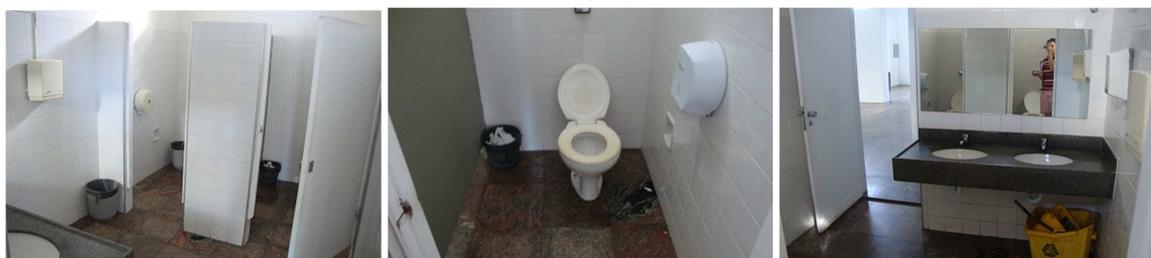
Ilustração 40 – Banheiro do bloco 01: a) *Boxes* dos sanitários; b) *Box* sanitário “acessível” internamente; c) bancada lavatório

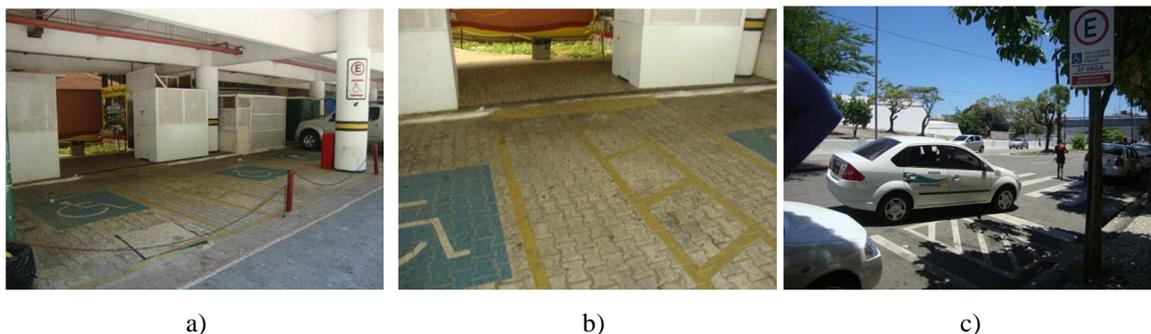
Ilustração 42 - Vagas de estacionamento de veículo no Mercado Central: a) Duas vagas para pessoas com deficiência física e uma para idoso; b) Área livre para circulação do cadeirante; c) Vaga em frente ao Mercado ocupada por um taxista

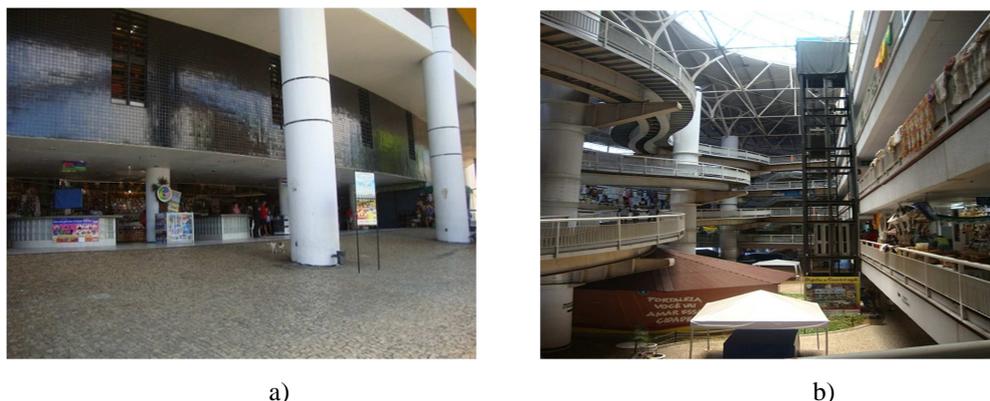
Ilustração 43 – Mercado Central de Fortaleza: a) Entrada do Mercado Central pela Av. Alberto Nepomuceno; b) Rampa central da edificação

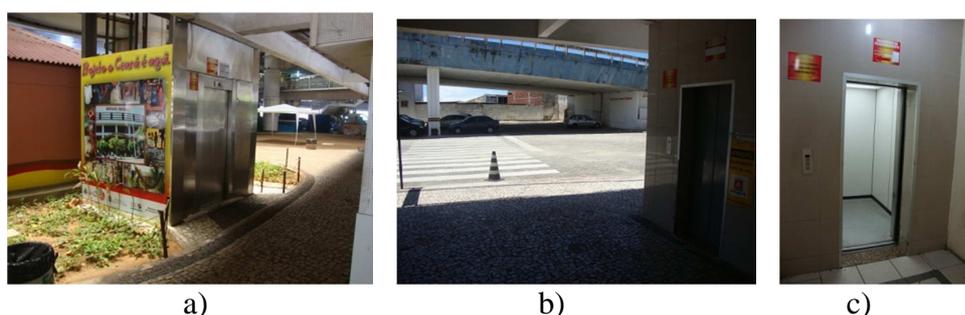
Ilustração 44 – Mercado Central: a) Elevador panorâmico central; b) Elevador lateral; c) Elevador lateral usado para serviço.

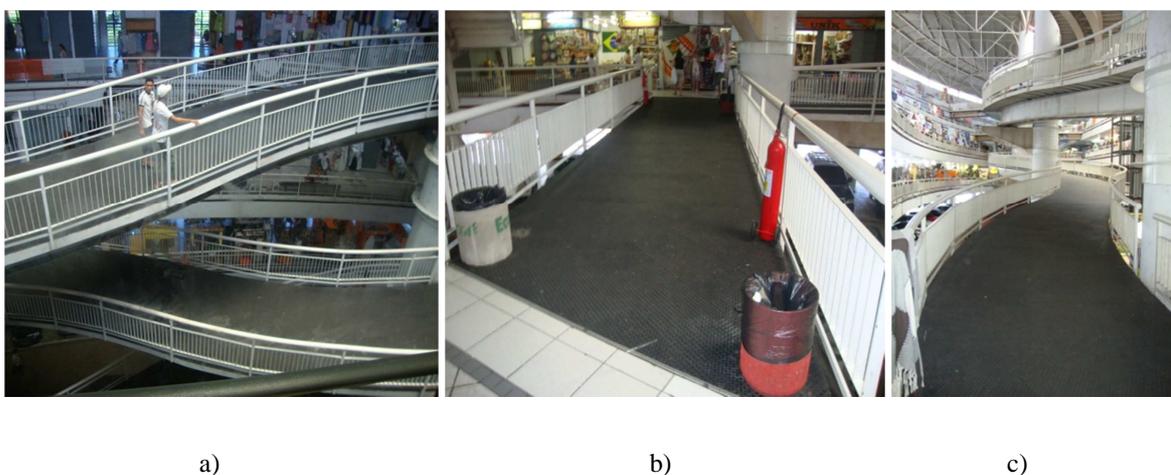
Ilustração 45 - Mercado Central: a) Rampas de acesso aos pavimentos; b) Passarela de conexão dos pavimentos; c) Vista frontal das rampas de acesso aos pavimentos

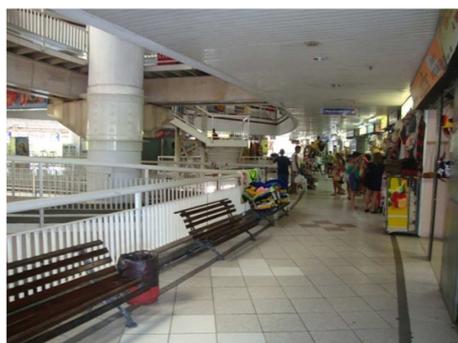
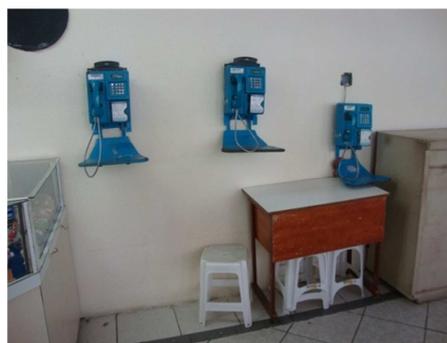
Ilustração 46 – a) Área de circulação interna do Mercado Central; b) Local reservado para os telefones públicos

Nos locais reservados para a instalação do telefone público e do bebedouro existem, porém, as barreiras físicas que dificultam o uso dos equipamentos - Ilustração 46 (b).

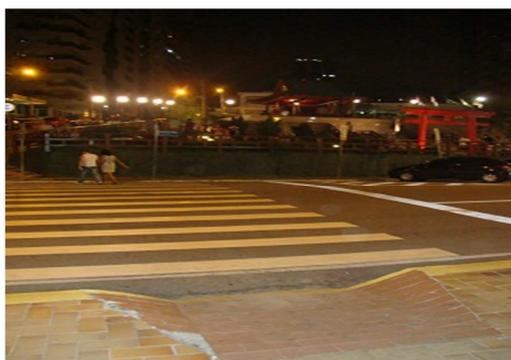
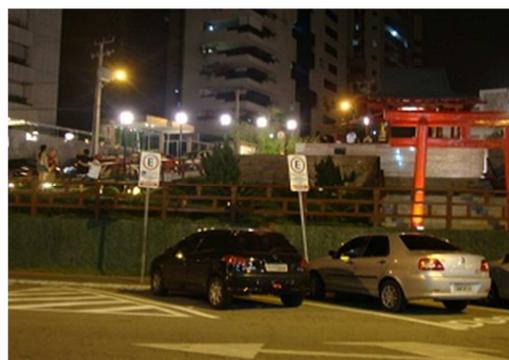
Ilustração 49 – a) Acesso do calçadão da Av. Beira Mar ao Jardim Japonês; b) Vagas de estacionamento de veículos para PDF e idoso no Jardim Japonês.

O Jardim Japonês não possui estacionamento privativo. Na esquina do Jardim Japonês, há vagas na área pública, das quais uma é para PDF e está próxima à faixa de pedestre com área livre de transferência, embora seja distante da entrada do jardim japonês (Ilustração 49).

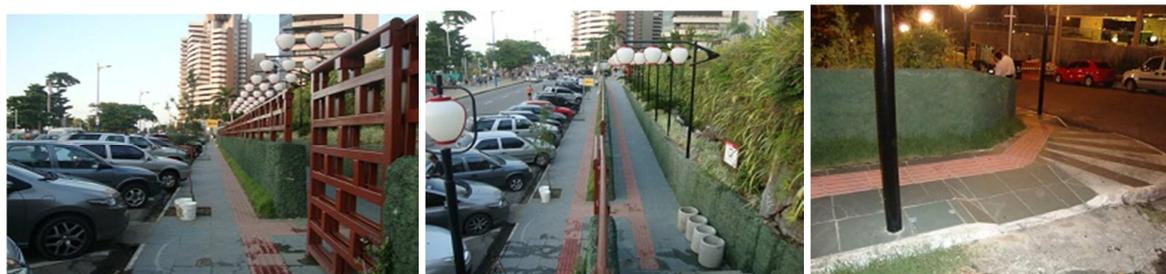
A calçada de circulação externa *Não Atende* todo o entorno do Jardim Japonês. Apesar de sua largura estar de acordo com o mínimo recomendável pela norma, a calçada lateral ao Jardim possui inclinação muito acentuada que acompanha a declividade do terreno, dificultando o acesso ao estacionamento na rua posterior ao espaço. A calçada possui revestimento em ardósia cor verde com acabamento antiderrapante. Devido à inclinação acentuada do terreno, impossibilita o acesso seguro dos visitantes. Esse piso não é muito aconselhado para calçada, pois, quando aplicada em áreas externas ou molhadas, a ardósia também se torna escorregadia, embora seja muito utilizada para pisos de residências devido ao seu baixo custo e facilidade de obtenção no mercado (Ilustração 50).

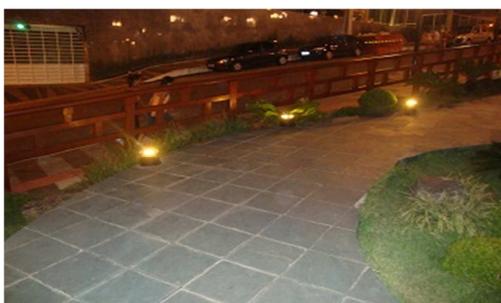
Em alguns pontos das rampas não há nenhuma proteção física, como corrimão, por exemplo, o que *Não Atende* à questão do passeio com segurança e autonomia para crianças ou pessoas com algum tipo de deficiência física ou mobilidade reduzida (Ilustração 52).

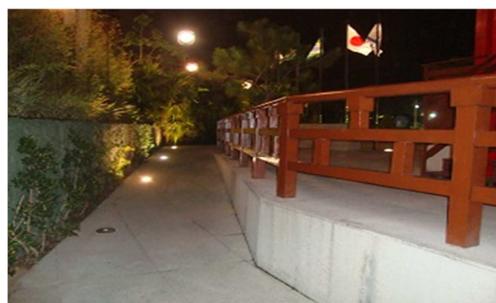
Ilustração 52 - a) Rampa interna sem corrimão de apoio; b) Rampa de acesso ao Jardim Japonês

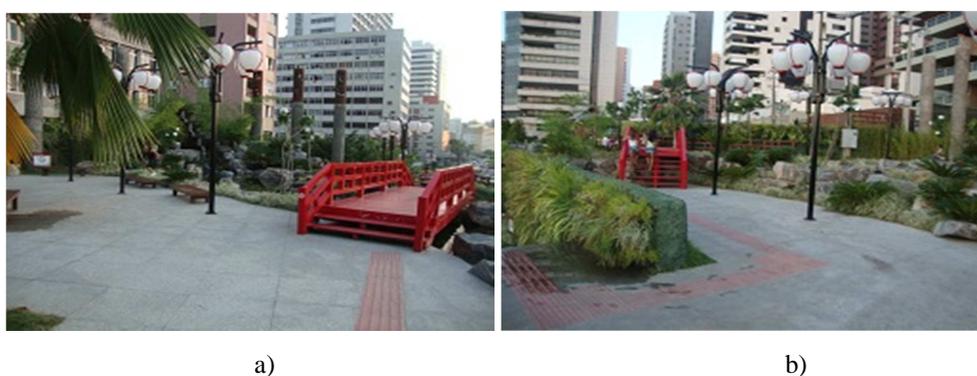
Existe um único trecho do espaço, com cerca de 60 m², a que a PDF não tem acesso devido a um degrau existente na entrada da ponte (Ilustração 55). Em conversa com o arquiteto responsável, ele informou que foi previsto na concepção do projeto um acesso da rampa à ponte. O projeto foi licitado, mas, por questões financeiras, o órgão responsável solicitou a retirada da rampa. Em vez dela, foi construída uma ponte com degraus, o que deixou o acesso limitado.

Ilustração 55 – Jardim Japonês: a) Vista de um lado da ponte e da área de convivência; b) Vista do outro lado da ponte e da escada de acesso ao espaço

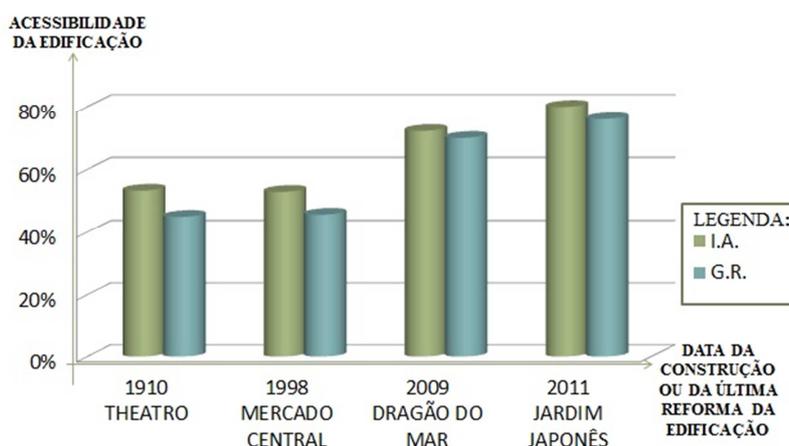
A Ilustração 59 apresenta um gráfico comparativo em percentual entre o Índice de Acessibilidade e a acessibilidade segundo o Grau de Relevância *versus* o ano de construção das edificações avaliadas.

Ilustração 59 - Representação gráfica do Índice de Acessibilidade (I.A.) e o Grau de Relevância (G.R.) das edificações analisadas

Podemos observar que as edificações estudadas, quanto mais antigas, menos acessível estão. Essa questão pode ser resolvida com reformas e intervenções arquitetônicas com objetivo de promover a acessibilidade para todos, ou seja, a inclusão social, como foi feita, em parte, no Centro Cultural Dragão do Mar em sua última reforma, finalizada em 2010.

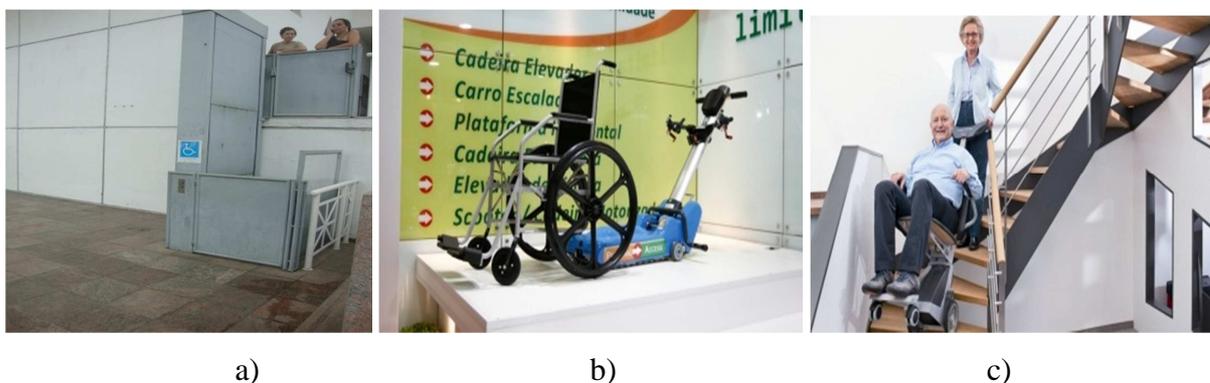
Atualmente, no mercado especializado, existem várias opções para promover a acessibilidade dos estabelecimentos com pavimentos superiores que não possuem acesso através de elevador, como: plataforma elevatória, carro escalador de escadas, cadeira escaladora, cadeiras elevadoras de escada seja curva ou reta. As cadeiras escaladoras são uma boa opção para atender PMR, pois são facilmente adaptadas a qualquer tipo de escada. Quando não se tem espaço para instalar uma plataforma elevatória ou não há recurso financeiro, uma boa opção é o carro escalador de escada que se encaixa na cadeira do usuário para subir ao pavimento superior, conforme podemos observar na Ilustração 60.

Ilustração 60 - a) Plataforma elevatória; b) Carro escalador de escadas; c) Cadeira escaladora

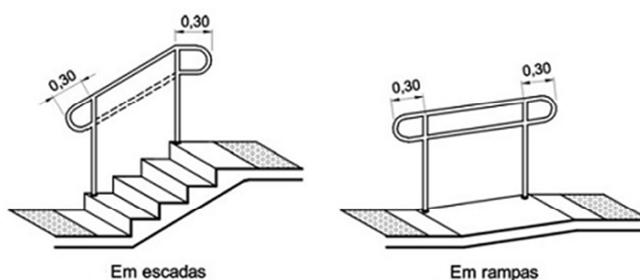
- Altura do corrimão deve ser de 92 cm do piso;
- Para rampas e opcionalmente para escadas, os corrimãos laterais devem possuir duas alturas: 92 cm e 70 cm do piso.

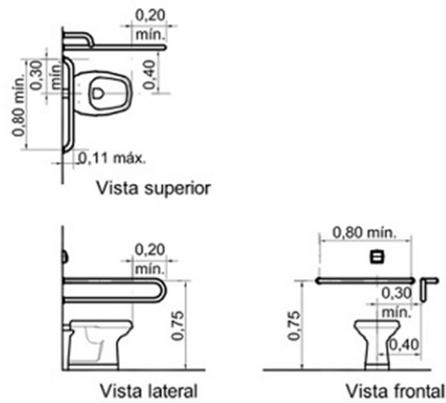
- No caso de bacias com caixa acoplada, deve-se garantir a instalação da barra na parede do fundo, de forma a se evitar que a caixa seja utilizada como apoio. A distância mínima entre a face inferior da barra e a tampa da caixa acoplada deve ser de 0,15 m, como mostra a figura abaixo.
