# PROPOSTA PARA REPRESENTAÇÃO GRÁFICA DE MAPAS DE DANOS EM FACHADAS MODERNISTAS DE CONCRETO ARMADO APARENTE

2018

DISSERTAÇÃO DE MESTRADO

**UNIVERSIDADE DE BRASÍLIA  
FACULDADE DE ARQUITETURA E URBANISMO  
PROGRAMA DE PÓS-GRADUAÇÃO EM ARQUITETURA E URBANISMO**

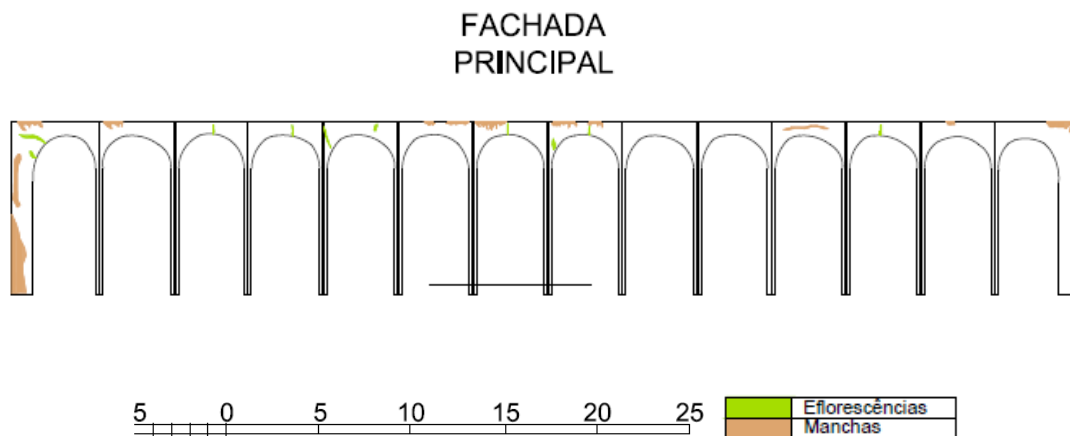
**Figura 1.2** - Mapa de Danos proposto por Córdoba (2012) para o Palácio Itamaraty.  
Fonte: CORDOBA, 2012.

Para melhor compreender as afirmativas anteriores, observam-se as Figuras 1.2 e 1.3.

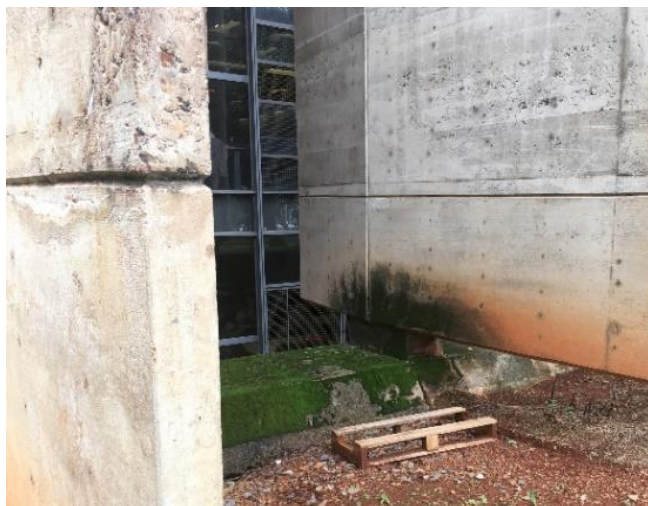
**Figura 2.4** - Registro fotográfico de um tipo de ataque biológico, realizado na fachada do edifício da Biblioteca Central da Universidade de Brasília, em Brasília/DF. Fonte: AUTORA, 2018.

concreto é muito poroso), o surgimento de vegetações nas aberturas das fissuras ou em regiões de destacamento de substrato. Observa-se na Figura 2.4, um exemplo desta tipologia de manifestação patológica.

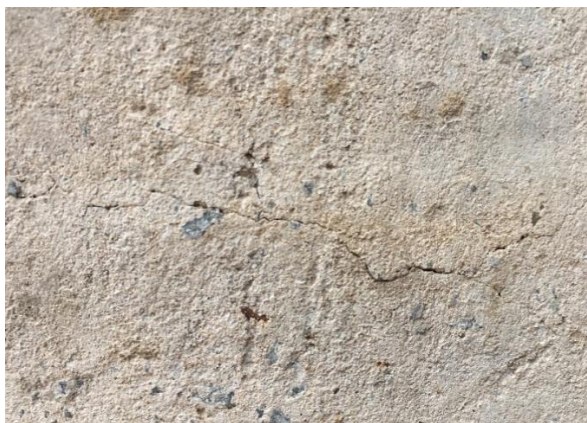
**Figura 2.5** - Registro fotográfico de uma fissura, realizado em uma das fachadas do Anexo do Palácio Itamaraty, em Brasília/DF. Fonte: AUTORA, 2018.

As fissuras são oriundas das tensões geradas pela atuação de sobrecargas ou das movimentações entre os materiais, componentes ou da obra em sua totalidade e se enquadram como um dos problemas patológicos que merecem uma importância particular, pois seu surgimento pode ser indicativo de algum risco à segurança, comprometendo a durabilidade e/ou estanqueidade da obra e ainda podendo provocar um efeito psicológico negativo no usuário da edificação. Considera-se como causa de fissuras, em ordem de importância: a deformabilidade das estruturas, movimentações térmicas, recalques diferenciados das fundações e as movimentações higroscópicas (THOMAZ, 1989). A Figura 2.5 ilustra este tipo de manifestação patológica.

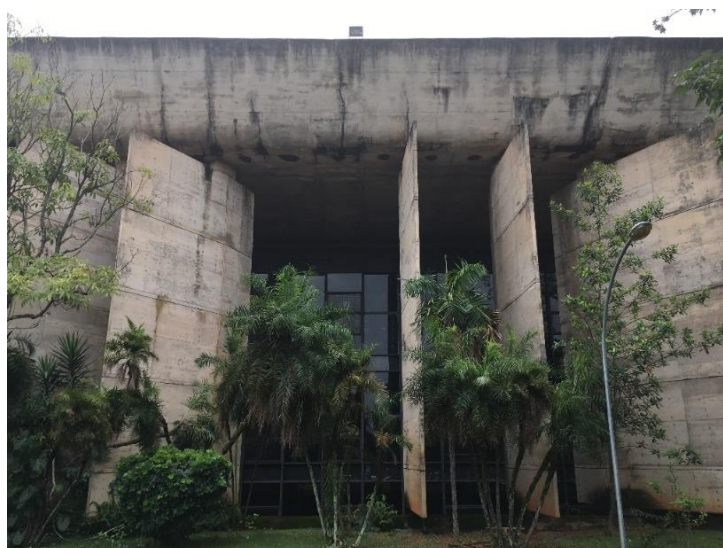
**Figura 2.12** - Registro fotográfico de manifestações patológicas da tipologia mancha, realizado na fachada do edifício da Biblioteca Central da Universidade de Brasília, em Brasília/DF.

Considera-se uma manifestação patológica do tipo mancha quando visualmente é notada uma alteração cromática ou de brilho em zonas circunscritas do revestimento e que contrasta com as regiões vizinhas (HENRIQUES *et al.*, 2004; FLORES-COLEN, 2009). As manchas comprometem a qualidade visual da superfície da fachada. Inicialmente começam a aparecer sujidade ou escorrimentos, posteriormente as áreas começam a escurecer, podendo ter sinais de umidade e inclusive com colonização biológica (GASPAR, 2009). Observa-se na Figura 2.12, um exemplo da manifestação patológica do tipo mancha.

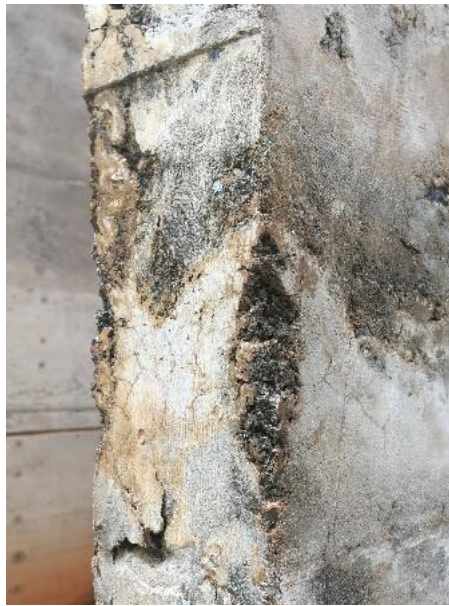
**Figura 2.13** - Registro fotográfico da manifestação patológica perda de seção, realizado na fachada do edifício da Biblioteca Central da Universidade de Brasília, em Brasília/DF. Fonte: AUTORA, 2018.

Na presente pesquisa, considera-se como perda de seção toda e qualquer perda visível de massa do concreto aparente, conforme pode ser observado na Figura 2.13 a seguir. A perda de seção pode ocorrer entre dois concretos de idades diferentes (na interface de encontro entre as duas concretagens) ou entre as barras de aço das armaduras e o concreto. No caso da perda de seção entre dois concretos de idades diferentes, as possíveis causas deste fenômeno podem ser: a superfície de encontro está suja; houve um espaço de tempo grande entre as duas concretagens; não houve o devido preparo da junta de concretagem quando do surgimento de fissuras. Outros exemplos de causa para a perda de seção entre as barras de aço das armaduras e o concreto são: a expansão do aço devido à sua corrosão, o assentamento plástico do concreto, a dilatação ou retração excessiva das armaduras (principalmente devido a incêndios) e a aplicação de preparados inibidores de corrosão nas barras de aço (SOUZA; RIPPER, 2009).

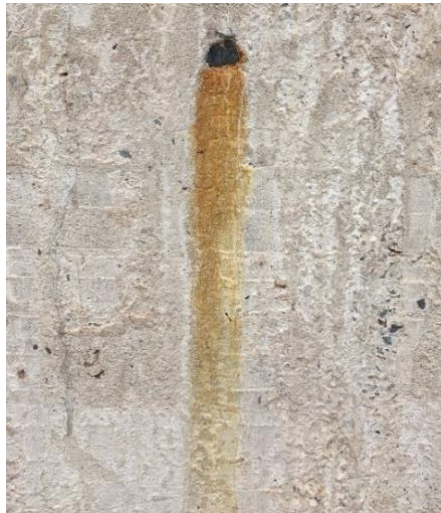
**Figura 2.14** - Registro fotográfico de uma mancha de corrosão, realizado em uma das fachadas do Anexo do Palácio Itamaraty, em Brasília/DF. Fonte: AUTORA, 2018.

A corrosão é o processo de deterioração dos materiais pela ação química ou eletroquímica do meio, estando ou não associado a esforços mecânicos. Este fenômeno pode reduzir a resistência mecânica e valor estético dos materiais atingidos (ANDRADE, 1992). A Figura 2.14 ilustra este tipo de manifestação patológica.

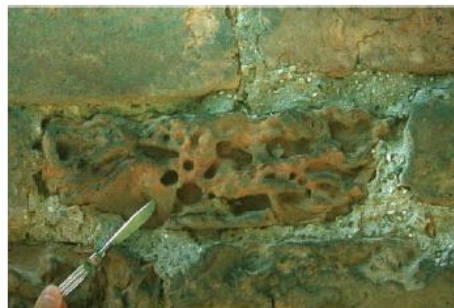
Figura 3.3 - Registro fotográfico e descrição do dano. Fonte: UNI 11182:2006.

Enquanto a NORMAL 1/88 recomendava o registro fotográfico, a descrição, denominação da manifestação patológica e a sua simbologia gráfica, a UNI 11182:2006 não contempla a representação gráfica por meio de símbolos, ou seja, estabelece a fotografia como a única forma de registro visual. Ao ser analisada a norma italiana UNI 11182:2006, verifica-se que são trazidas definições e descrições minuciosas para cada alteração e/ou degradação e em seguida, um registro fotográfico ilustrando o fenômeno de maneira a esclarecê-lo e representá-lo, como demonstrado na Figura 3.3.

Ao observar o registro fotográfico da Figura 3.3 e a simbologia adotada pela NORMAL 1/88, exemplificada na Figura 3.6, percebe-se certa compatibilidade visual entre todas as representações, com clara semelhança visual entre o que é apresentado na fotografia e a sua representação simbólica gráfica. Nota-se, portanto, uma preocupação em representar o fenômeno pelo efeito visual que ele provoca.

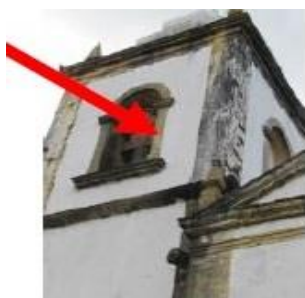
**Figura 4.6** - Registro fotográfico, feito por Teles (2016), de prováveis eflorescências provenientes da alta porosidade da pedra calcária.  
Fonte: TELES *et al.*, 2016.

O mapa de danos produzido e modificado por Teles *et al.* (2016) para a Igreja dos Santos Cosme e Damião em Pernambuco (Brasil) pode ser observado na Figura 4.8. Para o M06 foi utilizado como registro gráfico: linhas, texturas formadas por símbolos, linhas e cores sólidas ou com efeito gradiente, representadas no desenho gráfico da edificação. Como documentação complementar, foi realizado um levantamento fotográfico pontual de algumas manifestações patológicas. Algumas fotografias feitas por Teles (2016) podem ser observadas na Figura 4.6 e na Figura 4.7.

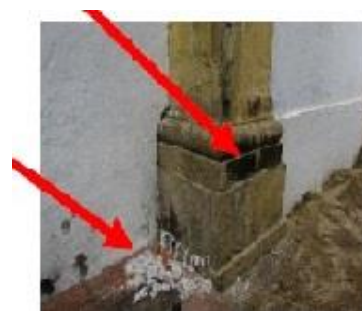
**Figura 4.7** - Registro fotográfico, feito por Teles (2016), de danos causados por velas acesas.  
Fonte: TELES *et al.*, 2016.

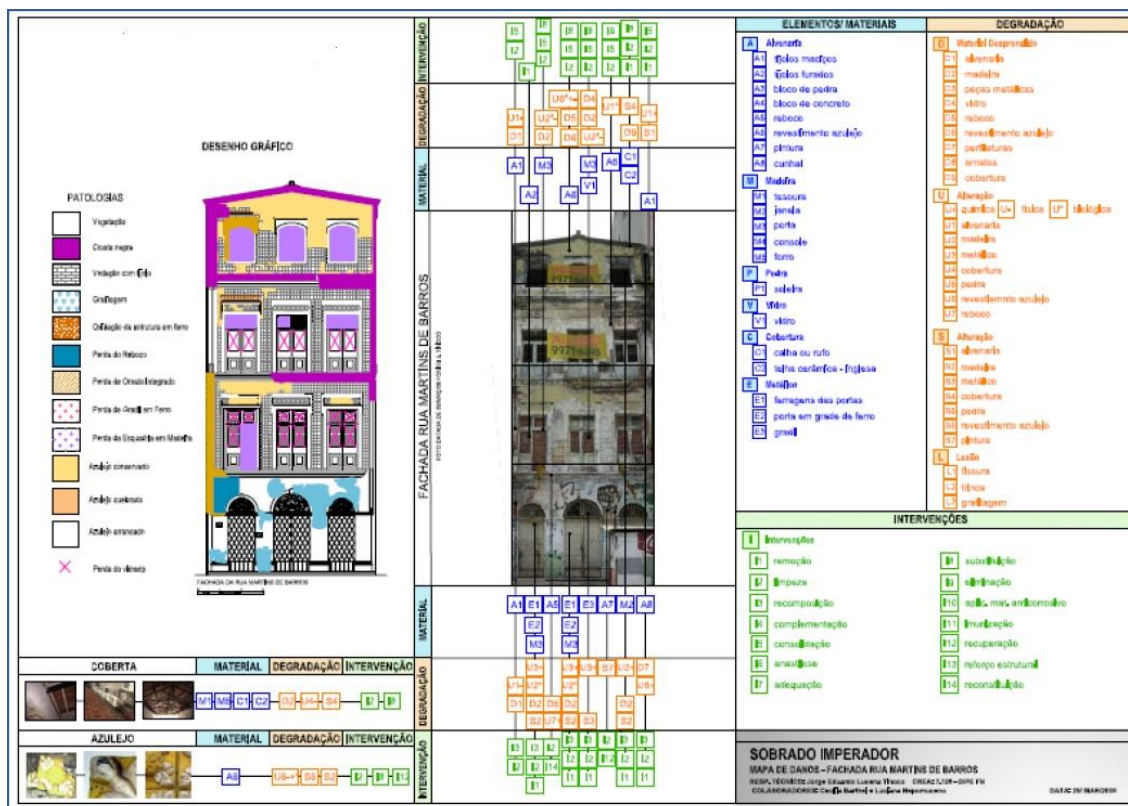
Figura 4.9 - Mapa de danos elaborado por Tinoco (2009). Fonte: TINOCO, 2009.

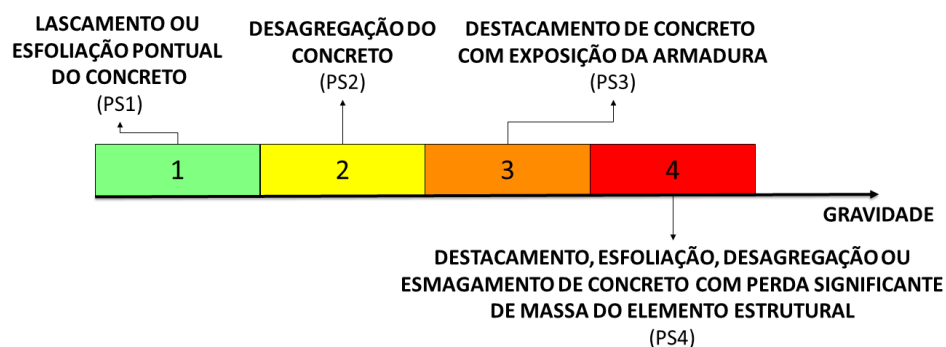
**Figura 5.4** - Régua graduada de gravidade para perda de seção.

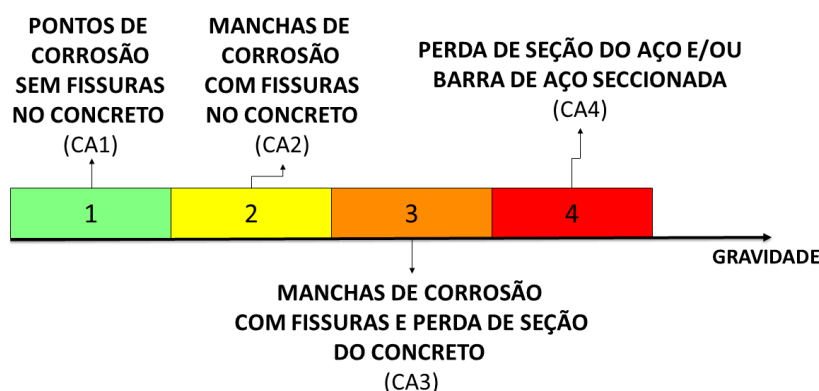
**Figura 5.5** - Régua graduada de gravidade para corrosão de armadura.

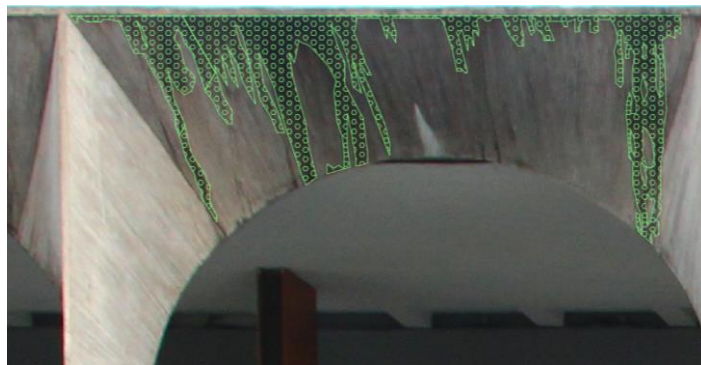
**Figura 5.6** – Imagem ilustrando o desenho gráfico para o registro de uma manifestação patológica.  
Fonte: AUTORA, 2018.

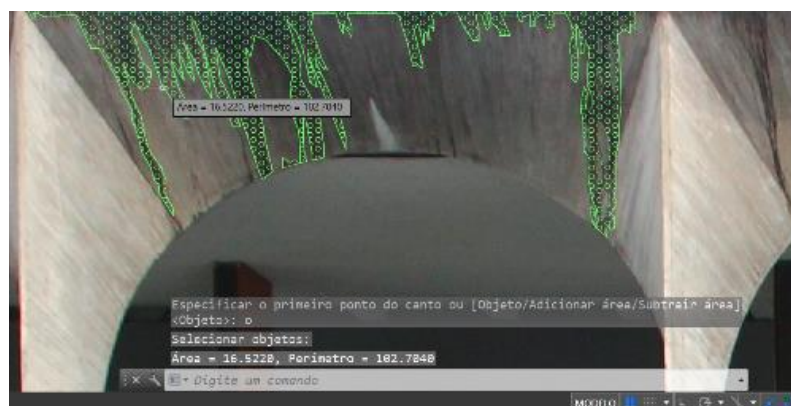
**Figura 5.8** – Imagem ilustrativa exemplificando as informações mensuráveis a serem extraídas do software. Fonte: AUTORA, 2018.

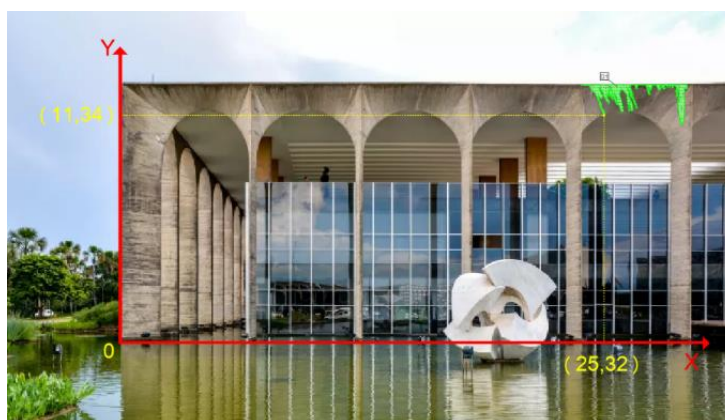
**Figura 5.9** - Imagem ilustrativa para o registro dos dados mensuráveis. Fonte: AUTORA, 2018.

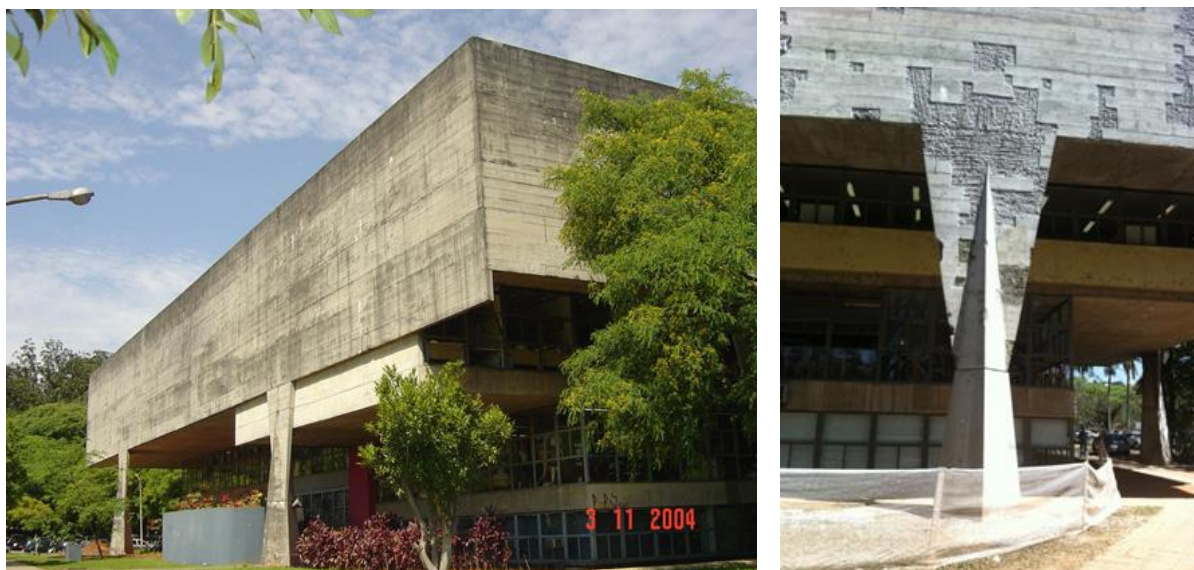
**Figura 6.3** – a) Levantamento fotográfico da fachada Sudeste realizado por Simões. Fonte: SIMÕES, 2004; CONSERVA FAU, 2017; b) Registro fotográfico do trabalho de remoção do concreto com perda de massa. Fonte: OLIVEIRA, 2014; EQUIPE CONSERVA FAU, 2017.

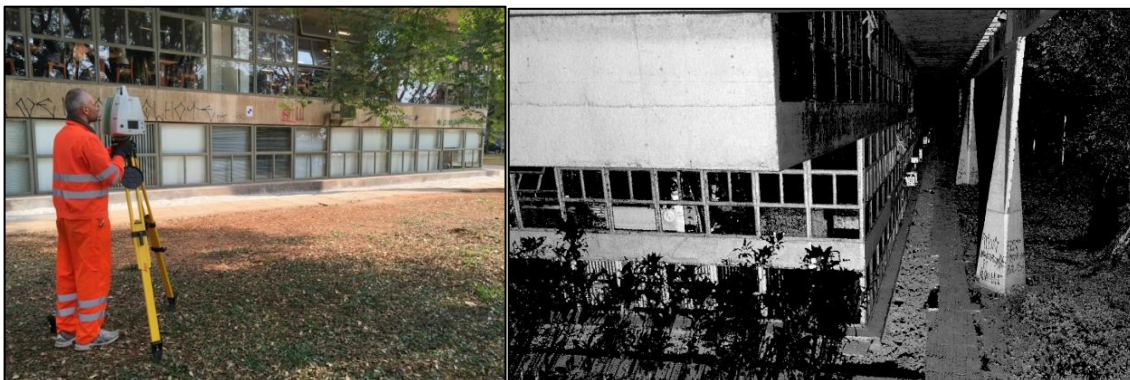
**Figura 6.4** -a) técnico da Universidade de Ferrara, Guido Galvani, realizando o escaneamento; b) nuvem de pontos gerada a partir do levantamento realizado pela equipe técnica da Universidade de Ferrara. Fonte: EQUIPE CONSERVA FAU, 2016.

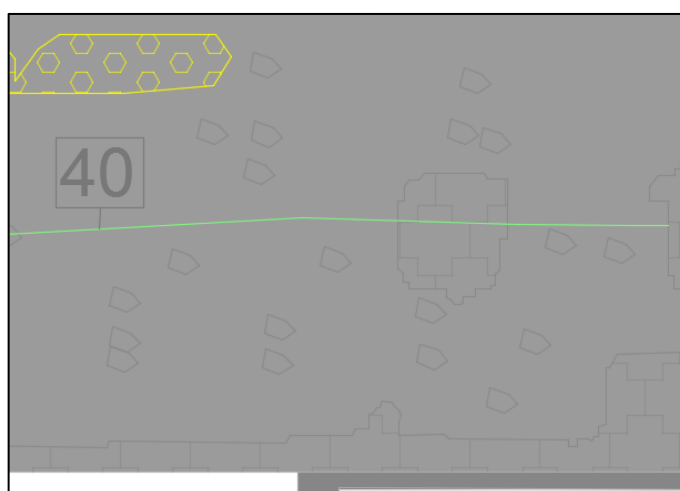
**Figura 6.10** -Visualização em detalhe (detalhe B). Fonte: AUTORA, 2018.

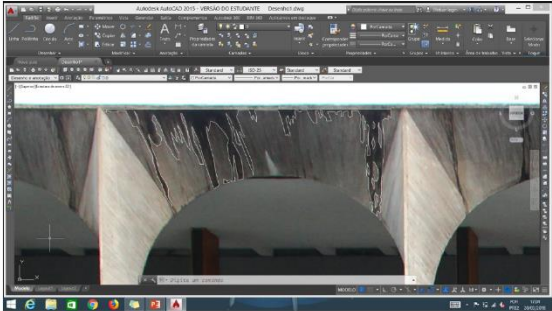
Figura 6 – Contorno da região de abrangência da mancha. Fonte: AUTORA, 2018.
