**DIRETRIZES PARA A CONSERVAÇÃO PATRIMONIAL A  
PARTIR DA AVALIAÇÃO DE DEPRECIÇÃO DO  
AMBIENTE CONSTRUÍDO**

**DISSERTAÇÃO DE MESTRADO EM ARQUITETURA E  
URBANISMO  
DEPARTAMENTO DE TECNOLOGIA EM ARQUITETURA E  
URBANISMO**

**UNIVERSIDADE DE BRASÍLIA**

**BRASÍLIA/DF, 15 de fevereiro de 2019**

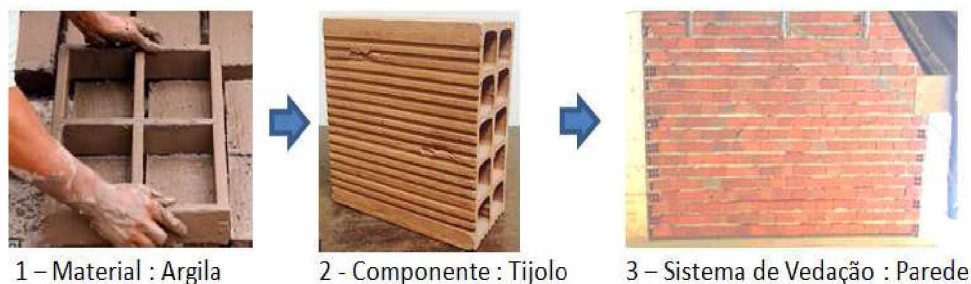
Segundo a ABNT NBR 15575-1:2013, sistema é a parte funcional do edifício – um conjunto de elementos e componentes destinados a cumprir a macro função que a define. Por exemplo, a Figura 3 apresenta a hierarquia entre o material argila como base do componente tijolo que, por sua vez, produz o sistema parede.

Figura 3 – Conceito de Sistema de acordo com a ABNT NBR 15575-1:2013  
Fonte: Arquivo pessoal

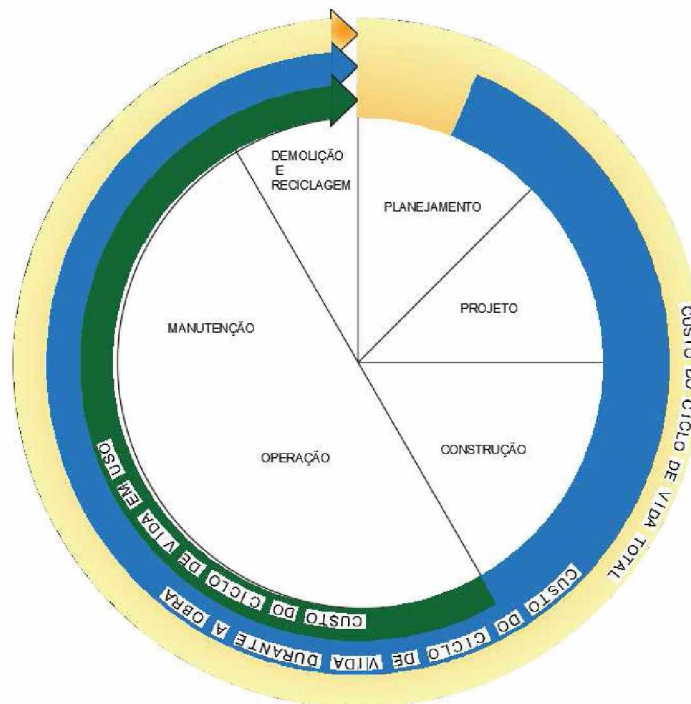
de demolição com reciclagem dos resíduos gerados. O diagrama da Figura 4 representa este ciclo de vida do imóvel.

Figura 4 - Custo do ciclo de vida de um imóvel  
 Fonte: Adaptado da ISO 15686-5:2017

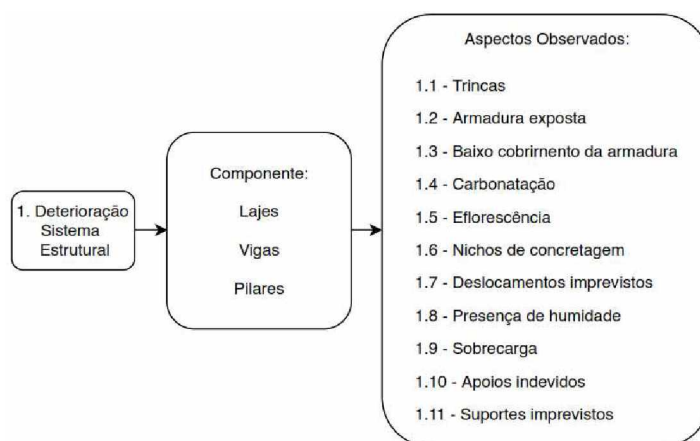
A Figura 6 apresenta os itens que podem ser considerados como falhas, segundo coletânea Ripper (1998) e Grandisdki (2012).

Figura 6 – Deterioração de Sistemas Estruturais

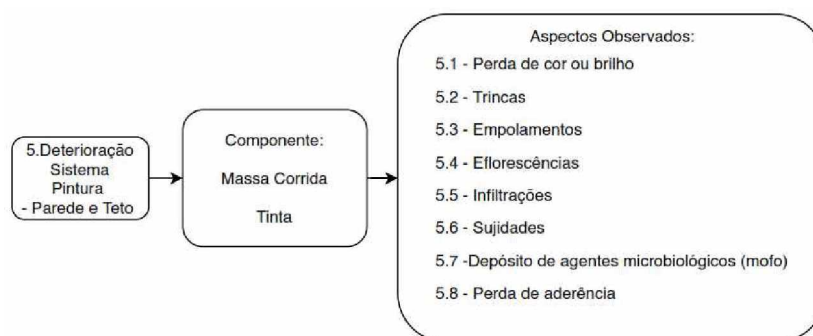
A Figura 10 apresenta as considerações de danos aos sistemas de pintura segundo Neto (2008).

Figura 10 – Deterioração de Sistemas de Pintura

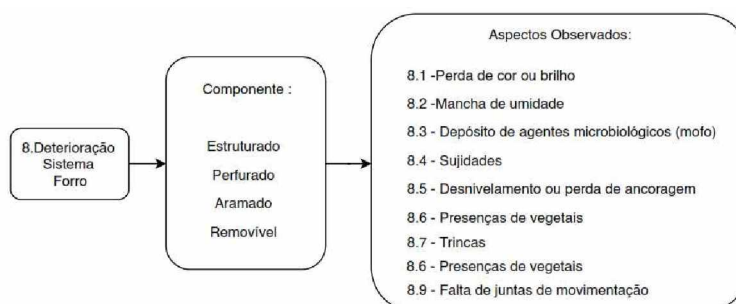
Com grande variedade de materiais envolvidos em sua instalação, a presença de juntas de movimentação é fundamental conforme orientação do manual da SEAP (2017), sendo consideradas falhas no sistema do forro ocorrências apresentadas na Figura 13.

Figura 13 – Deterioração no Sistemas de Forro

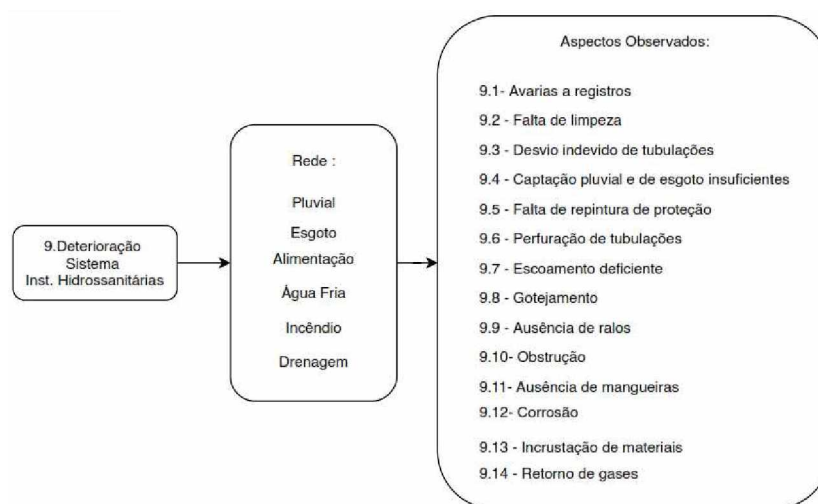
Conforme Carvalho Júnior (2013), 75% das patologias da construção em São Paulo são provenientes direta ou indiretamente de instalações hidráulicas prediais. Considera-se sistema hidrossanitário o conjunto tubulações e equipamentos que fazem parte das redes pluvial, esgoto, água fria, alimentação, incêndio e drenagem. São consideradas falhas as ocorrências indicadas na Figura 14.

Figura 14 – Deterioração no Sistemas Hidrossanitário

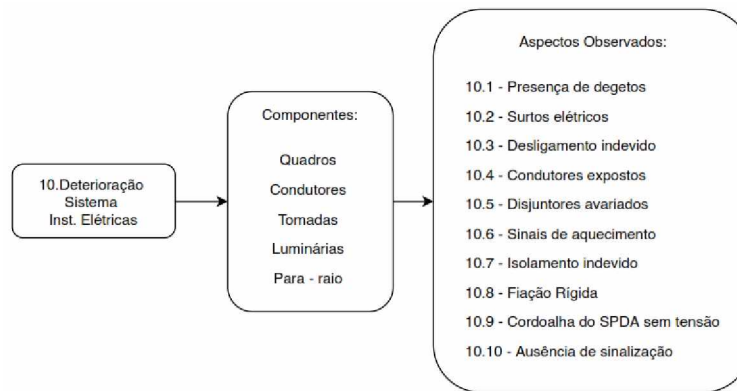
Albadó (2013), descreve, como referência, danos ou perda de desempenho ocorrências apresentadas na Figura 15.

Figura 15 – Deterioração no Sistemas Elétrico

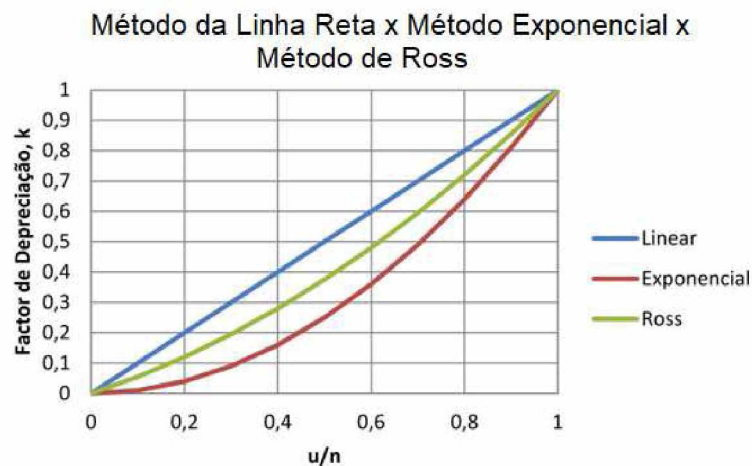
Pimenta (2011) apresenta de forma gráfica que o método de Ross para o cálculo da depreciação insere-se entre os métodos de Exponencial e o método da Linha Reta, como pode ser visto na Figura 21.

Figura 21 – Representação Gráfica comparativa do Método de Ross x Exponencial x Linha Reta

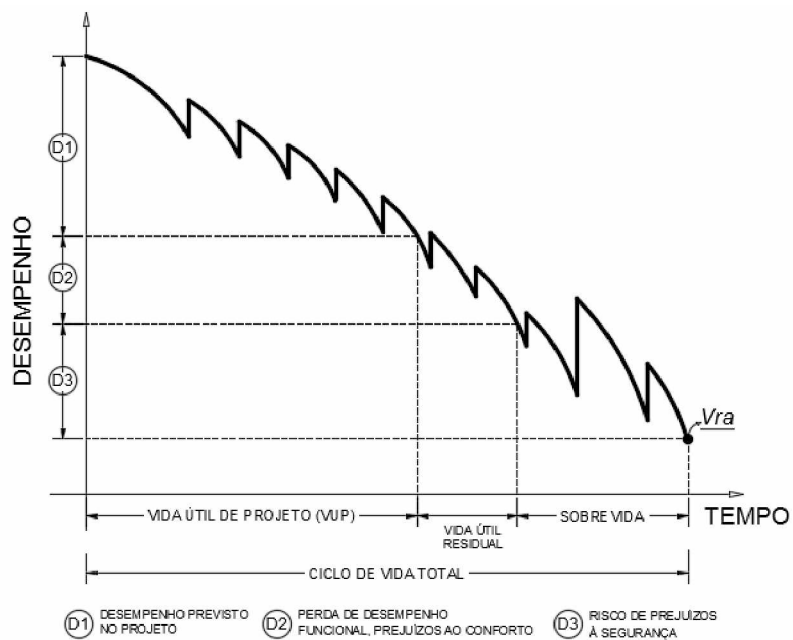
Segundo Radegaz (2013), quando o imóvel não cumpre mais a sua função ou não pode ser ocupado, resta ao investidor o valor residual arbitrado ( $V_r$ ), fixado em 20%. Este índice é reservado ao valor do terreno, após a edificação entrar em ruína. O gráfico pode ser visto na Figura 22.

Figura 22 – Curva de Desempenho x Tempo, análise do  $Vra$   
 Fonte: Adaptado da ABNT NBR 15575-1:2013

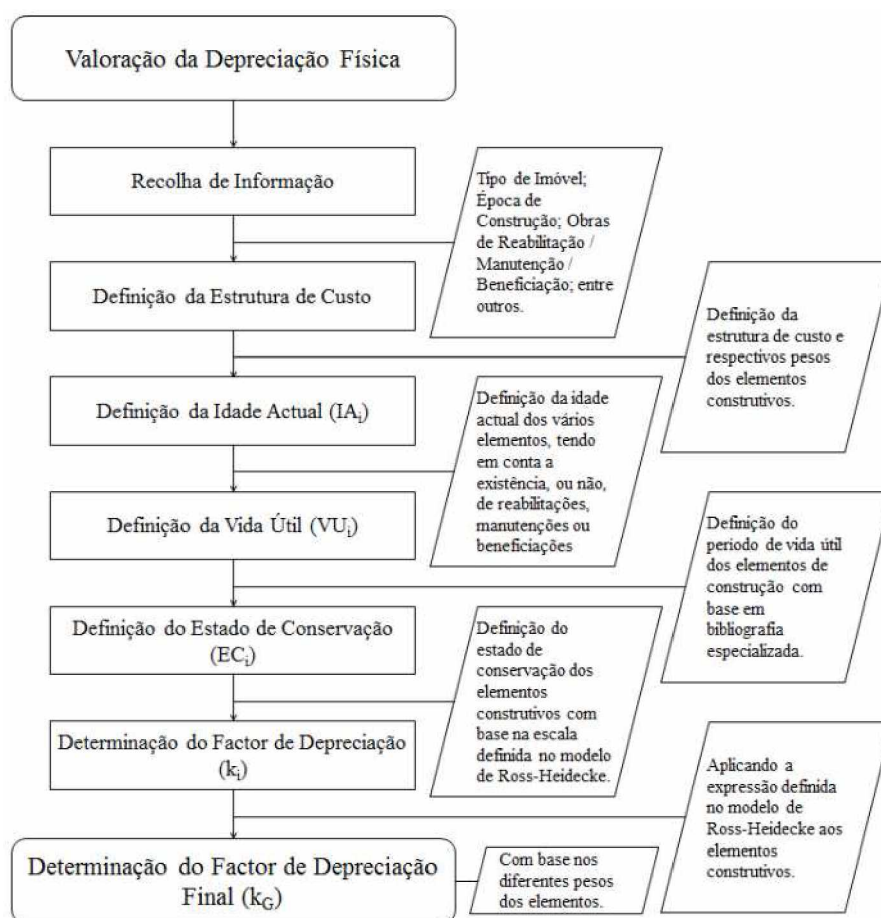
Para auxiliar no procedimento de cálculo do coeficiente de depreciação global, Pimenta (2011) propõe o fluxograma apresentado Figura 23.

Figura 24 – Fluxograma para cálculo da depreciação global – método de Ross-Heidecke modificado

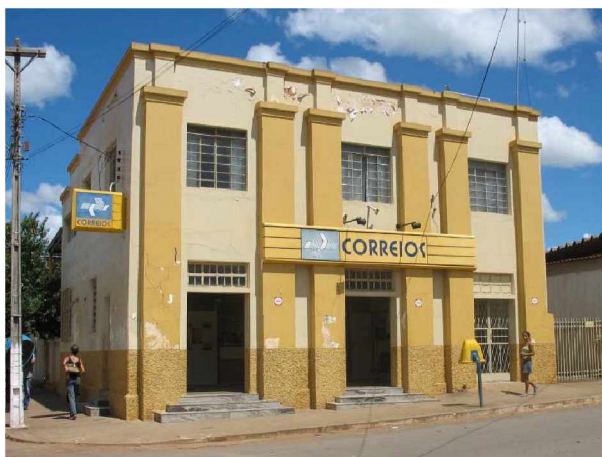
Figura 28 - AC Corinto /MG  
Fonte: Arquivo pessoal

Atualmente, as unidades das agências de correios (AC) correspondem a 80% de todos os ativos imobiliários dos Correios e possuem áreas edificadas menores que 300 m<sup>2</sup>, conforme relatórios internos da própria empresa. Algumas dessas agências não apresentam bom estado de conservação como pode ser observado na Figura 28.

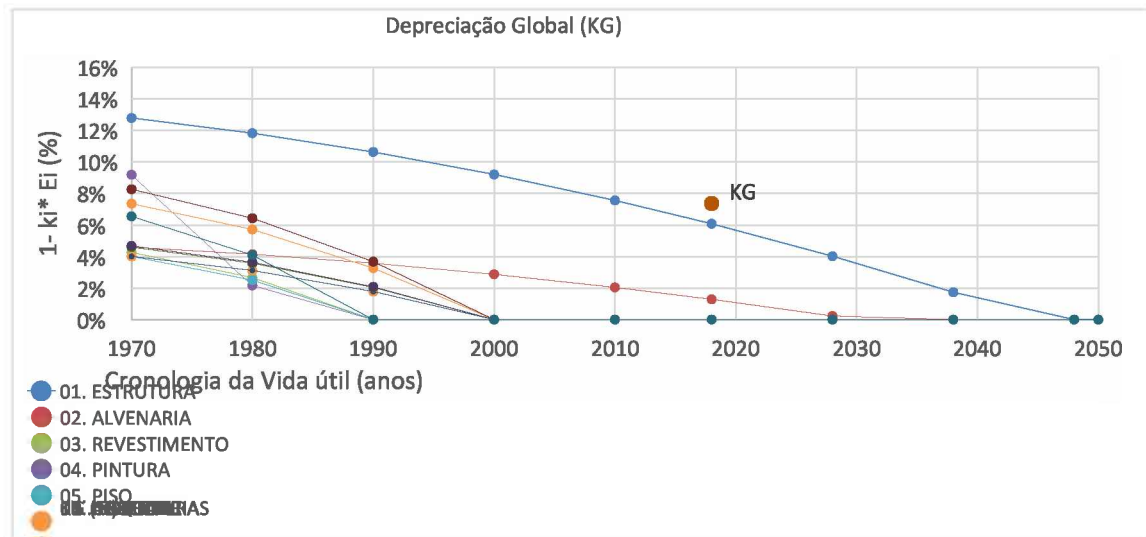
O valor final do coeficiente de depreciação global ( $K_G$ ) dos sistemas analisados, apresentado na Equação (11), será o somatório do produto do coeficiente de depreciação do sistema ( $k_i$ ) multiplicado pela Estrutura de Custo ( $E_i$ ), retirado na estrutura de custo da obra, conforme Tabela 9. O efeito da multiplicação da Estrutura de Custo ( $E_i$ ) aumenta a atenção dos gestores com relação ao estado de conservação ( $C$ ) de sistemas. A Figura 30 pode representar graficamente este efeito.

Figura 30 – Gráfico do Método de Ross-Heidecke modificado – Coeficiente de depreciação global ( $K_G$ )  
 FONTE: Adaptado de Pimenta (2011)

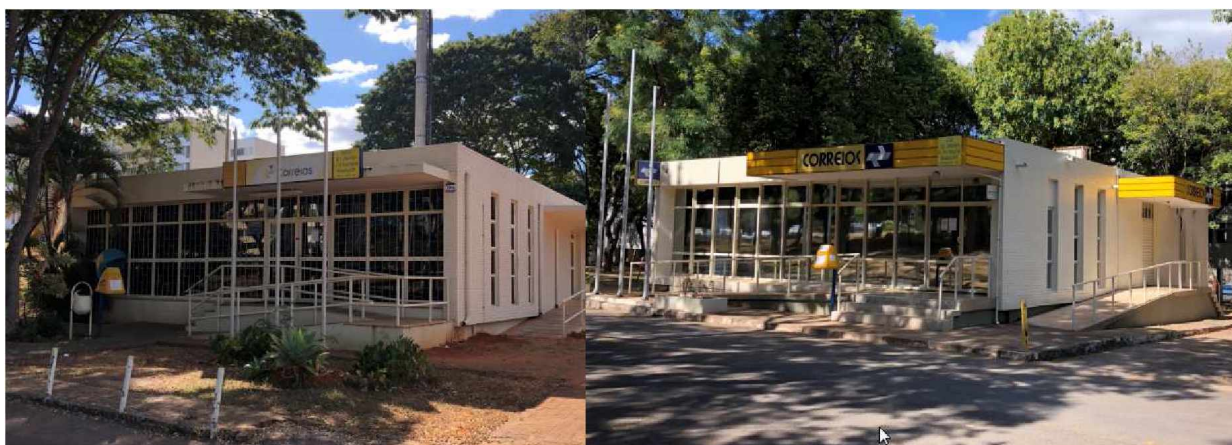
Figura 33 – Imóvel comercial 1 e 2 – fachadas  
Fonte: Arquivo pessoal

Os dois primeiros imóveis da amostra foram construídos na mesma fase de expansão do serviço postal, na década de 70, com características da arquitetura modernista, conforme pode ser visto na Figura 33.

Verificando os registros de manutenção, obtêm-se as informações de que os três imóveis possuem reparos pontuais, com restabelecimento parcial da vida útil dos sistemas. A última grande intervenção ocorreu no biênio 2014 e 2015, com troca de pintura e reforma das esquadrias.

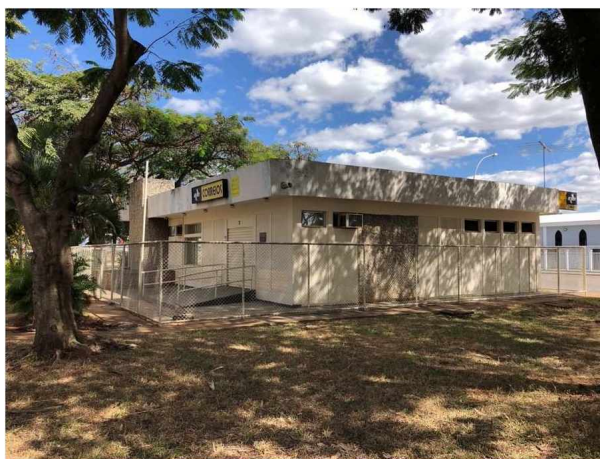
Figura 34 – Imóvel comercial 3 – fachadas  
Fonte: Arquivo pessoal

O Imóvel 3, construído em na década de 80, manteve a mesma planta baixa para atender atividade comercial, mas as fachadas foram modificadas, reduzindo a área envidraçada. Percebe-se que até o artifício das platibandas e telhados foram mantidos.

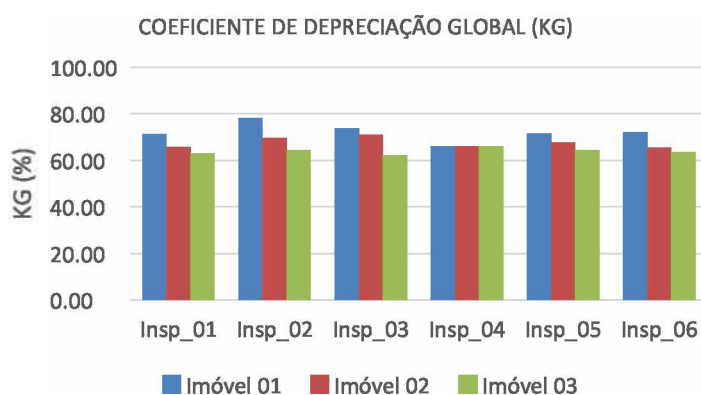
O gráfico da Figura 35 apresenta o valor do coeficiente de depreciação global ( $K_G$ ) calculado, segundo o estado de conservação (Ci) cadastrado durante a inspeção.

Figura 35 – Grupo 1 - Coeficiente de depreciação global  $K_G$

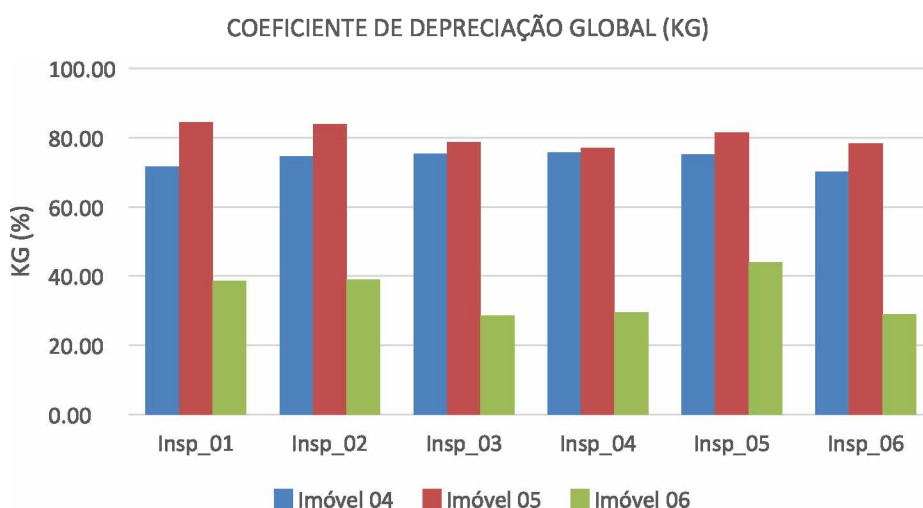
O gráfico da Figura 37 apresenta o valor do coeficiente de depreciação global ( $K_G$ ) calculado, segundo o estado de conservação ( $C_i$ ) cadastrado durante a inspeção.

Figura 37 – Grupo 2 - Coeficiente de depreciação global  $K_G$

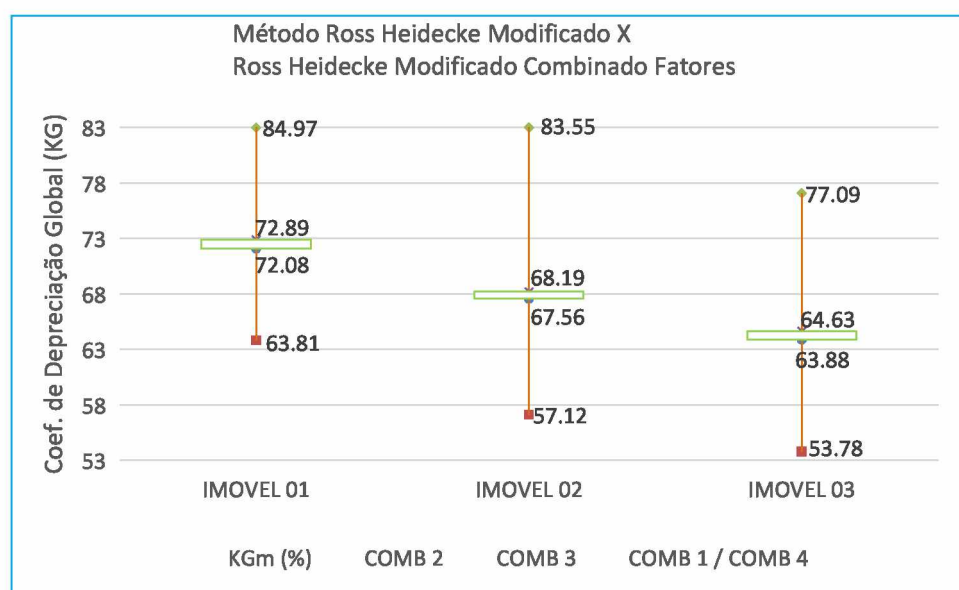
A Figura 38 apresenta os gráficos comparativos de  $K_{GM}$  com os pontos limítrofes calculados na aplicação do método e respectivas combinações propostas.

Figura 38 – Coeficiente de depreciação global  
Método Ross Heidecke Modificado Combinado com Fatores

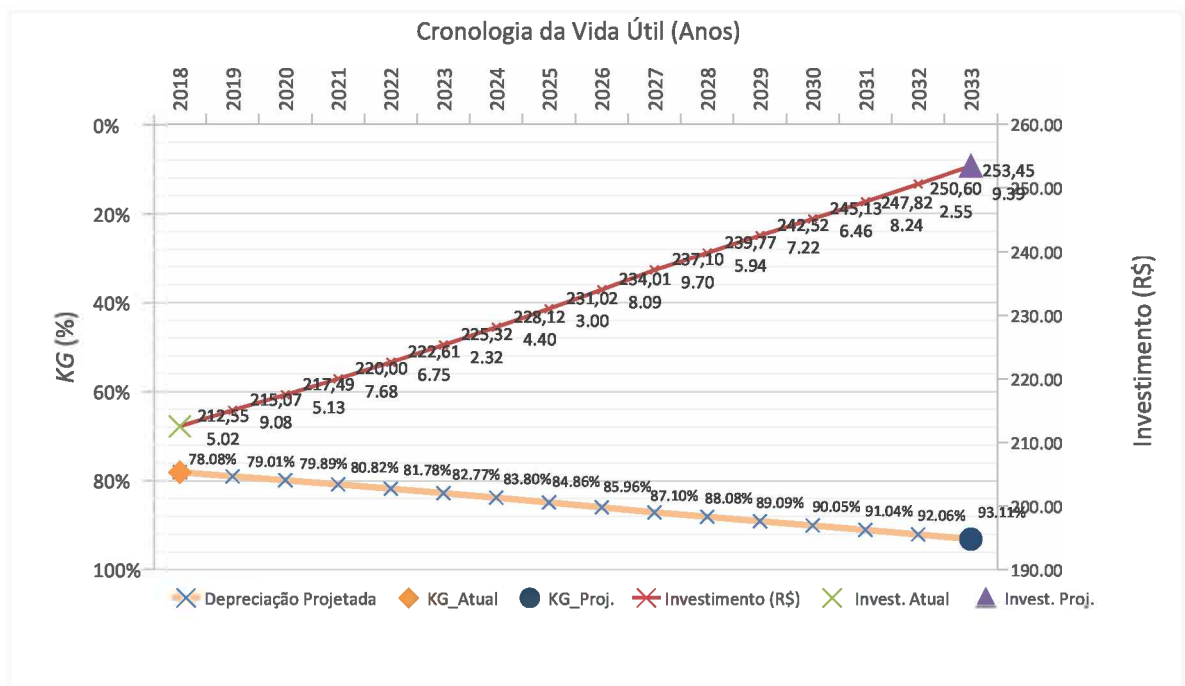
A Figura 40 apresenta o gráfico da depreciação global e a projeção do investimento para recuperar o imóvel 1 no decorrer dos anos.

Figura 40 – Depreciação Global do imóvel 1 e Investimento previsto durante o ciclo de vida

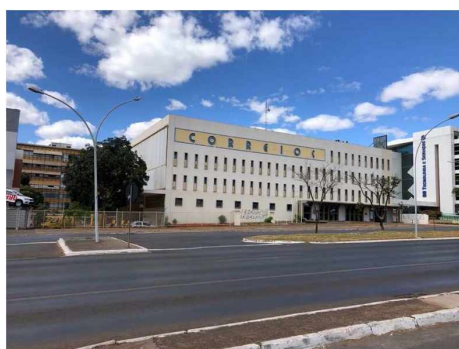
Figura 47 – Imóvel comercial 4 – Fachada e área de produção  
Fonte: Arquivo pessoal

O imóvel possui três pisos destinados à coleta de carga e triagem, com acesso por duas vias: uma arterial e outra coletora. Ele é situado em região com trânsito intenso. A fachada pode ser vista na Figura 47.

Em 2015, o imóvel sofreu as seguintes obras de reabilitação: reconstrução do sistema hidráulico, incluindo acabamentos dos banheiros; reforma da cobertura com troca das telhas de cimento amianto, da estrutura do telhado e da impermeabilização da área.

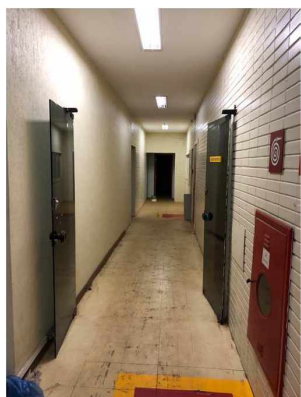
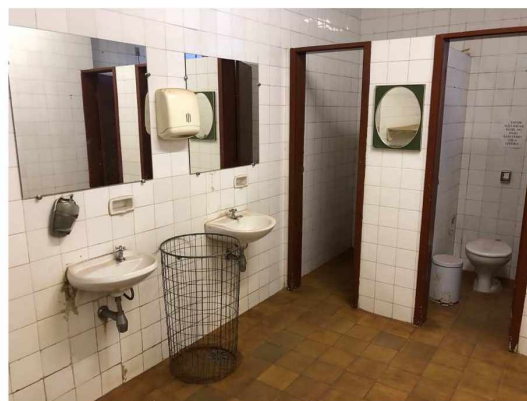
Figura 50 – Imóvel comercial 5 – Acesso interno e banheiros  
Fonte: Arquivo pessoal

Internamente, o edifício possui somente divisórias em painéis de madeira, sem valor agregado. Por isso, a reconstrução da fachada será considerada como reabilitação do sistema de alvenaria.

Atualmente o prédio encontra-se com baixa ocupação, e apenas o pavimento térreo está ocupado com atividade comercial. A parte administrativa foi transferida para outro local, pois os sistemas de instalações elétricas e hidrossanitárias necessitam de reforma.
