**GERENCIAMENTO DA QUALIDADE NO PROCESSO DE MONITORAMENTO DE  
OBRAS PÚBLICAS: UMA PROPOSTA METODOLÓGICA PARA AS OBRAS DO  
FUNDO NACIONAL DE DESENVOLVIMENTO DA EDUCAÇÃO – FNDE**

**DISSERTAÇÃO DE MESTRADO EM ESTRUTURAS E CONSTRUÇÃO CIVIL  
DEPARTAMENTO DE ENGENHARIA CIVIL E AMBIENTAL**

**FACULDADE DE TECNOLOGIA  
UNIVERSIDADE DE BRASÍLIA**

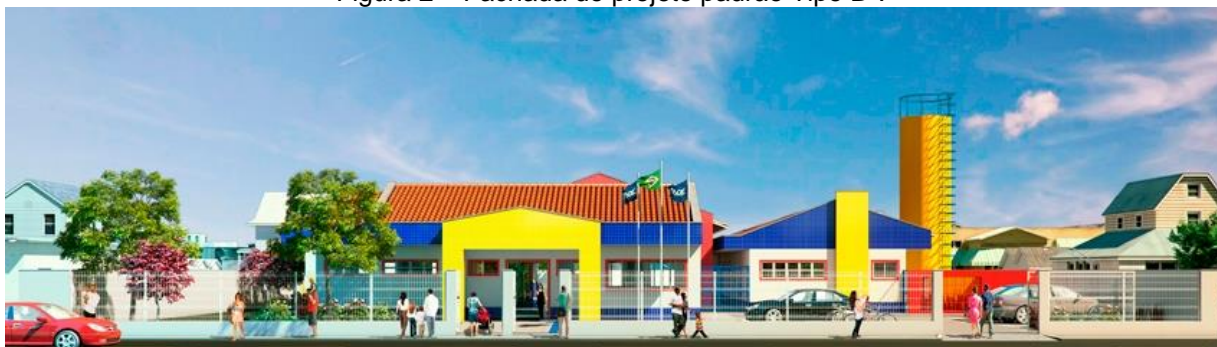
Figura 2 – Fachada do projeto padrão Tipo B<sup>3</sup>.

Na Figura 2 e Figura 3 pode ser observada a imagem ilustrativa da fachada do projeto padrão Tipo B e Tipo C, respectivamente, disponibilizado pelo FNDE.

<sup>3</sup> Os projetos padrão desenvolvidos para atender ao programa Proinfância receberam a nomenclatura de Tipo B e Tipo C. O projeto Tipo B possui área construída de 991,05m<sup>2</sup> com capacidade de atendimento para 224 alunos. O projeto Tipo C possui área construída de 668,30m<sup>2</sup> com capacidade de atendimento para 120 alunos.

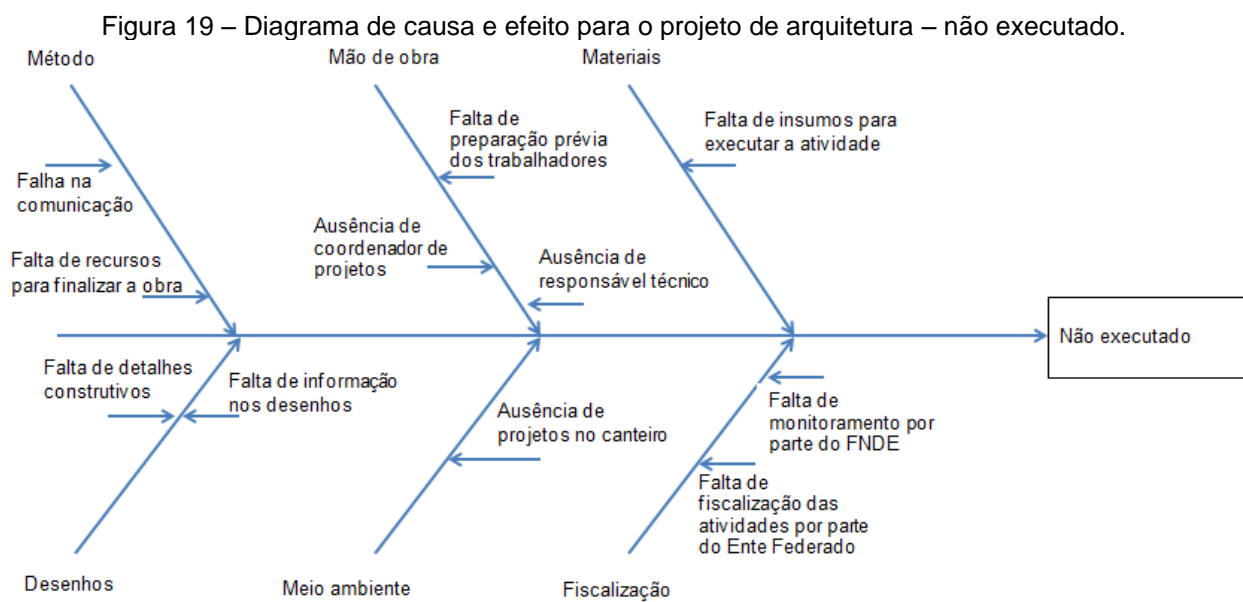
Para a identificação das possíveis causas geradoras dos efeitos *não executado* e *executado em desconformidade*, procedeu-se a elaboração do diagrama de causa e efeito, juntamente com a equipe técnica do FNDE e com o auxílio da ferramenta da qualidade *brainstorming*, para todas as disciplinas de projeto da Tabela 2. Segundo Possarle (2014), *brainstorming*, em português, “tempestade de ideias”, é uma técnica de grupo para gerar ideias originais em um ambiente tranquilo, descontraído e confiável.

Com a finalização da construção do diagrama, observou-se que as causas foram similares nas diferentes disciplinas de projeto. Por isso, optou-se por incorporar nesta pesquisa apenas o diagrama de causas e efeito da disciplina de arquitetura que corresponde a 60,68% das ocorrências registradas. Este diagrama pode ser observado na Figura 19 para o efeito de *não executado* e na Figura 20 para o efeito de *executado em desconformidade*. Para melhor visualização, os diagramas poderão ser consultados no Anexo E.

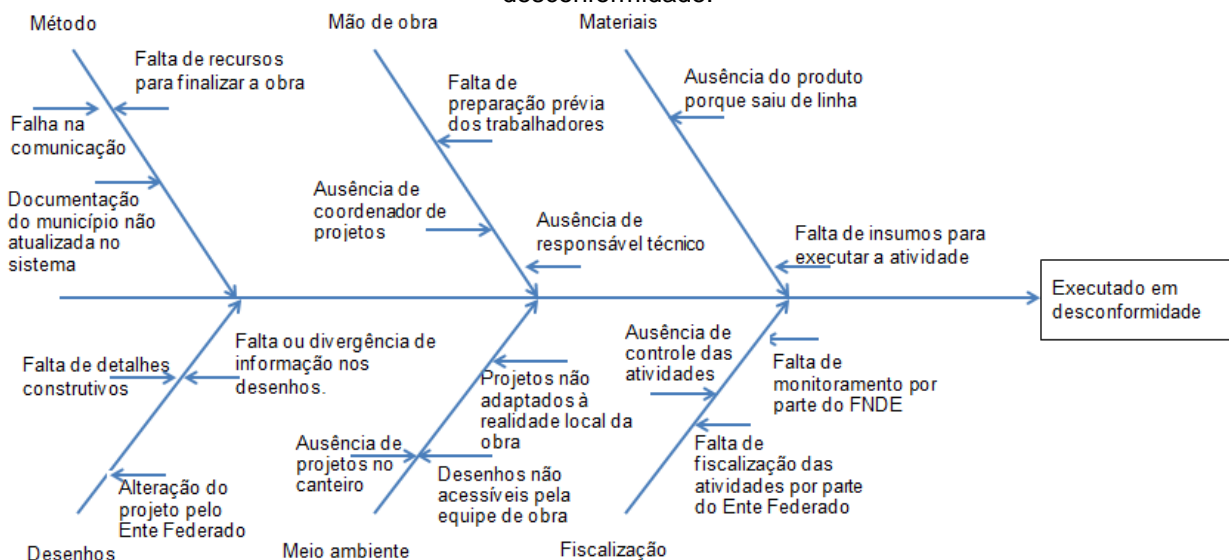
Figura 20 – Diagrama de causa e efeito para o projeto de arquitetura – executado em desconformidade.

Em outra análise, observa-se que todas as causas apontadas no efeito *não executado* estão contidas no efeito *executados em desconformidade*. Com isso, para obtenção das causas-raiz optou-se por unir tais informações.

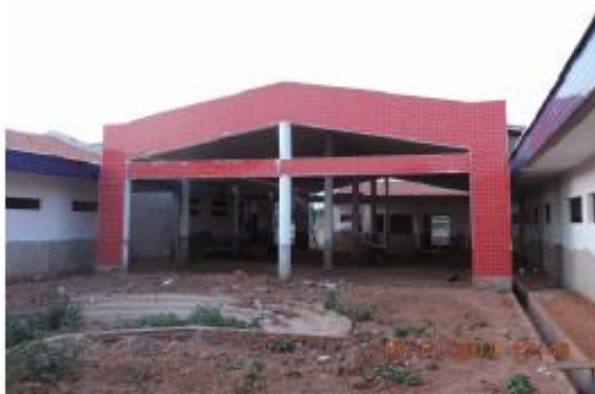
Foto da Questão - 4.1 - Os pilares / pilares vazados / parede estrutural executados estão de acordo com o projeto e especificações? (dimensão / ferragem)  
Resp.: Não

Alteração das dimensões

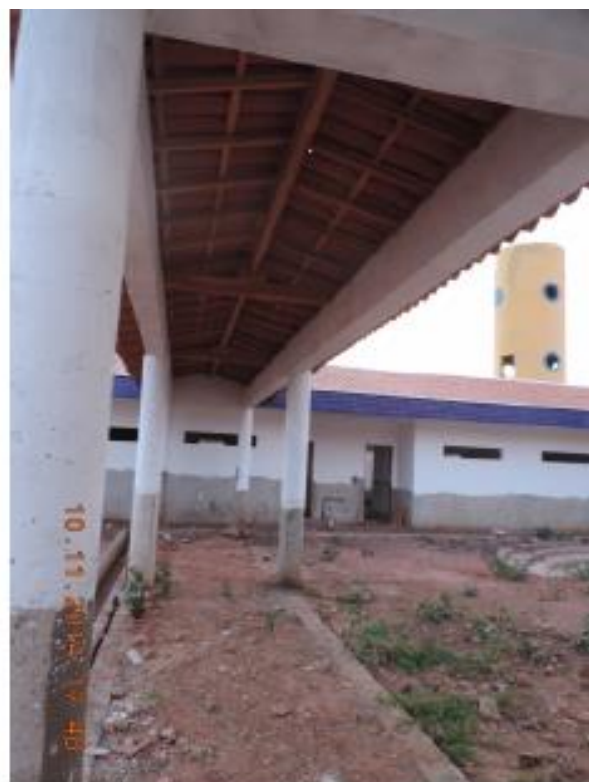
Tipo de Risco Observado:- Deverá ser apresentado projeto compatível com a execução. - Solicitar projeto estrutural que assegure a solidez do empreendimento.

Foto da Subquestão - Alteração do sistema estrutural

- Alteração das dimensões
- Alteração da armadura
- Alteração do sistema estrutural

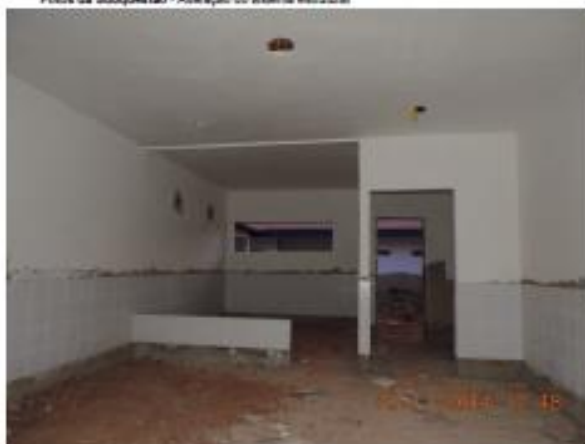
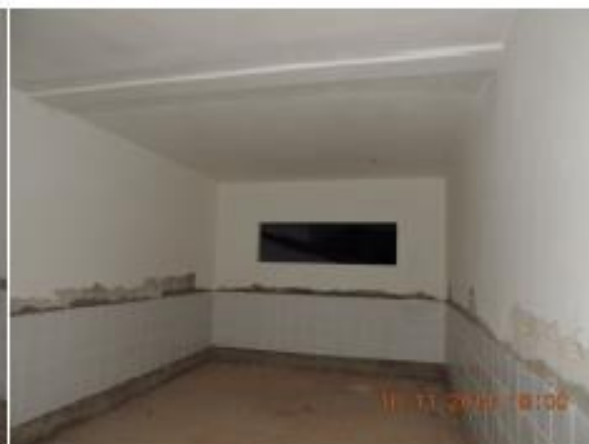
Tipo de Risco Observado: Deverá ser apresentado projeto compatível com a execução. - Solicitar projeto estrutural que assegure a solidez do empreendimento.

Fotos da Subquestão - Alteração do sistema estrutural

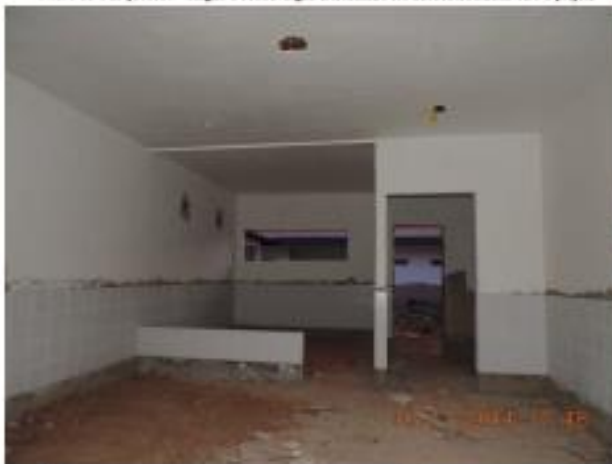
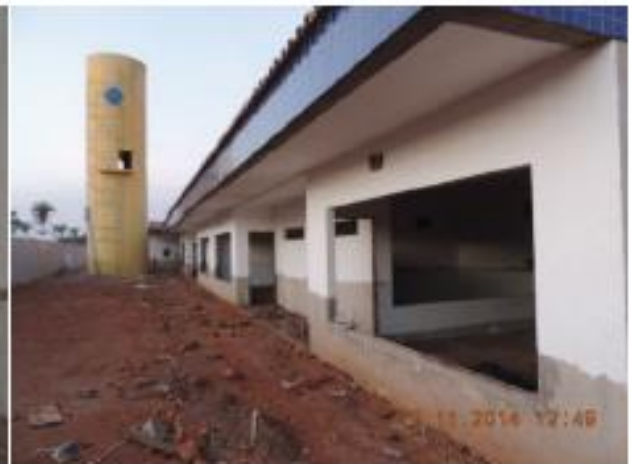
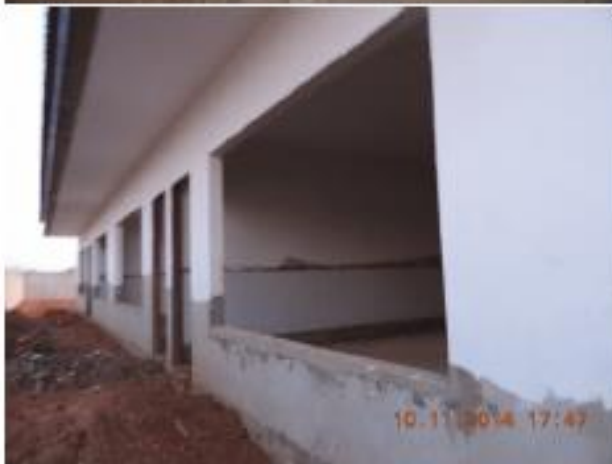
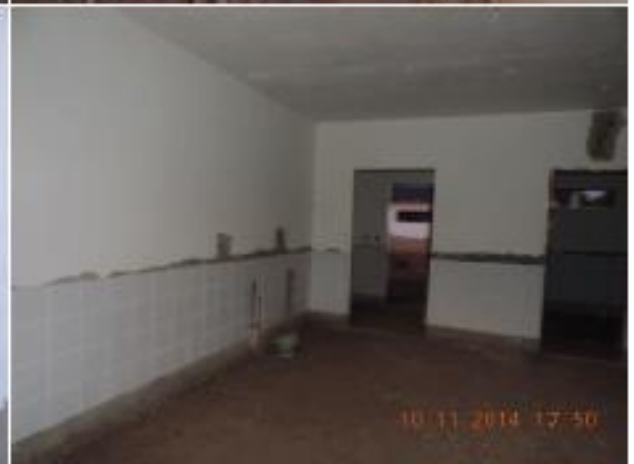
- Não foi executado resalto na verga contínua em lateral dos blocos pedagógicos. - Executado fechamento com alvenaria sobre o vito de acesso da creche I, II e III, local especificado aberto até a laje.

Fotos da Subquestão - Vergas e contravergas executadas em desconformidade com o projeto
