**UNIVERSIDADE DE BRASÍLIA  
FACULDADE DE TECNOLOGIA  
DEPARTAMENTO DE ENGENHARIA CIVIL E AMBIENTAL**

**IMPACTO DOS FATORES DE DEGRADAÇÃO SOBRE A VIDA ÚTIL  
DE FACHADAS DE EDIFÍCIOS**

**TESE DE DOUTORADO EM ESTRUTURAS E CONSTRUÇÃO CIVIL**

**BRASÍLIA/DF, DEZEMBRO – 2019**

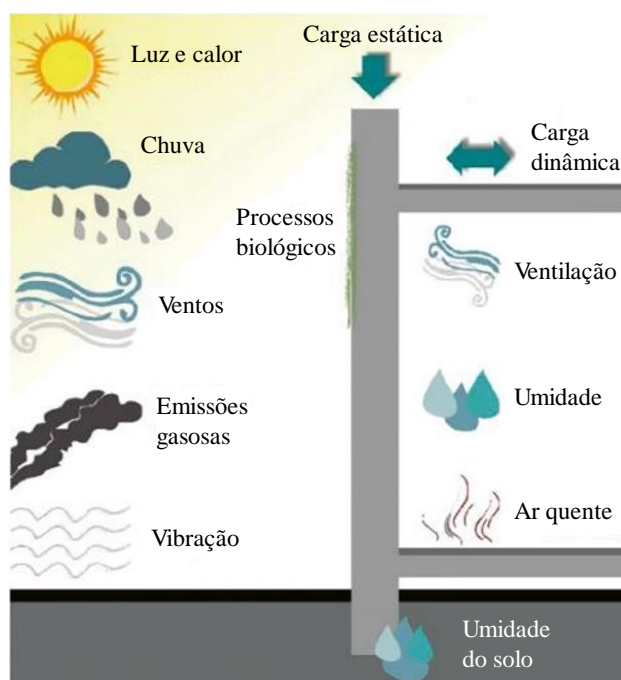
Figura 2. 2 – Solicitações em sistema de vedação vertical (Kazmierczak *et al.*, 2016)

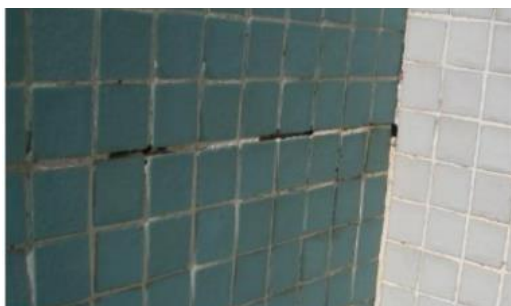
Dentre as diversas anomalias comuns em sistemas de revestimento cerâmico, destaca-se a falha nas juntas, eflorescência, fissuração e descolamento cerâmico (Bauer *et al.*, 2014). A falha nas juntas é caracterizada por lacunas no rejunte entre as cerâmicas (Figura 2.7). Essas ocorrem devido a incapacidade do rejunte não estar apto a absorver deformações, assim provocando aberturas que permitem o ingresso de umidade no sistema de revestimento e conseqüentemente não cumprir sua função de estanqueidade.

Figura 2. 7 – Falha nas juntas em sistema de revestimento cerâmico (Bauer, 2010).

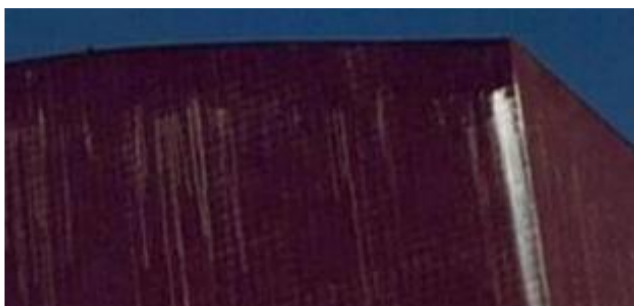
O surgimento de eflorescência ocorre quando há a coexistência de três condições: presença de umidade, presença sais solúveis nos materiais e condições ambientais que permitem o fluxo de água (Joffily e Oliveira, 2013; Flores-Colen *et al.*, 2004). Existe uma grande dificuldade na eliminação das condições relacionadas aos sais presentes nos materiais e a condições ambientais que permitem o fluxo de água. Portanto, a melhor forma de evitar o surgimento de eflorescência é evitar o ingresso de umidade no sistema (Gonçalves, 2007).

Figura 2. 8 – Eflorescência em sistema de revestimento cerâmico (Bauer, 2010).

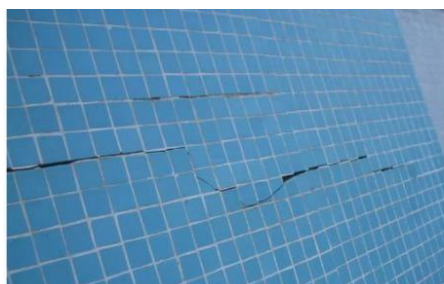
A fissuração geralmente ocorre devido a deformações induzidas, diretamente ou indiretamente, por esforços de tração (Fiorito, 2010; Uchôa, 2015). Essas são caracterizadas por pequenas descontinuidades no sistema de revestimento (Figura 2.9). Muitas vezes as fissuras são causadas pela variação dimensional do sistema de revestimento quando esses são submetidos aos agentes climáticos (Cincotto, 1985; Bordalo *et al.*, 2010). O surgimento de fissuras no revestimento permite o ingresso de umidade no sistema podendo acarretar em outras anomalias, tais como manchas, eflorescências, falha nas juntas e até mesmo descolamento cerâmico (Chagas, 2009). A ocorrência de fissuras no sistema de revestimento pode comprometer o desempenho quanto a estanqueidade (Santos, 2017).

Figura 2. 9 – Fissuras em sistema de revestimento cerâmico (Bauer, 2010).

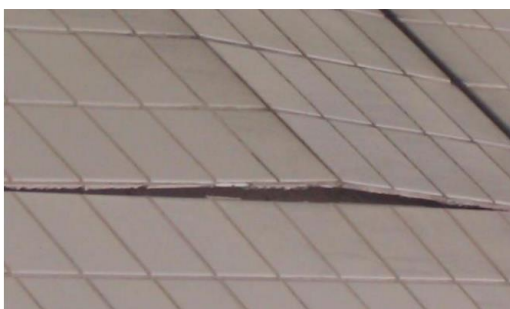
As anomalias classificadas como descolamento cerâmico consiste na falha de aderência do revestimento ao substrato. A perda de aderência do revestimento ao substrato pode ocorrer em diferentes interfaces das camadas do sistema de vedação. Geralmente nas inspeções visuais de fachadas, o descolamento cerâmico é identificado através de empolamentos do revestimento (Figura 2.10) ou até mesmo pela ausência de cerâmicas. O descolamento cerâmico, caracterizado pelas falhas ou rupturas na interface, geralmente ocorrem devido a incompatibilidade das propriedades de resistência dos materiais constituintes do sistema de revestimento, isto é, esforços que excedem a capacidade de aderência entre as camadas (Bordalo *et al.*, 2010; Gaspar e de Brito, 2008). Outras causas que permitem o desenvolvimento do descolamento cerâmico estão relacionadas à movimentação excessiva do edifício, à expansão das cerâmicas, devido à expansão por umidade e/ou dilatação térmica, ao erro na especificação e execução de argamassa colante e até mesmo pela falta de manutenção (Chagas, 2009; Flores-Colen *et al.*, 2010).

Figura 2. 10 – Descolamento cerâmico em sistema de revestimento cerâmico (Bauer, 2010). Os descolamentos cerâmicos podem ocorrer de forma pontual ou generalizada. Conforme Santos (2017), quando essa ocorre de forma pontual tem como sua principal causa a presença de fissuras, umidade, vegetação e microrganismos. Porém, quando essa ocorre de forma generalizada, a sua causa está relacionada a materiais inadequados e/ou execução incorreta, tais como a presença de materiais pulverulentos na superfície de contato, falha no preenchimento de argamassa colante, onde há lacunas ou espessura inadequada, e a fixação das peças cerâmicas após o vencimento do tempo de abertura da argamassa colante. Quando

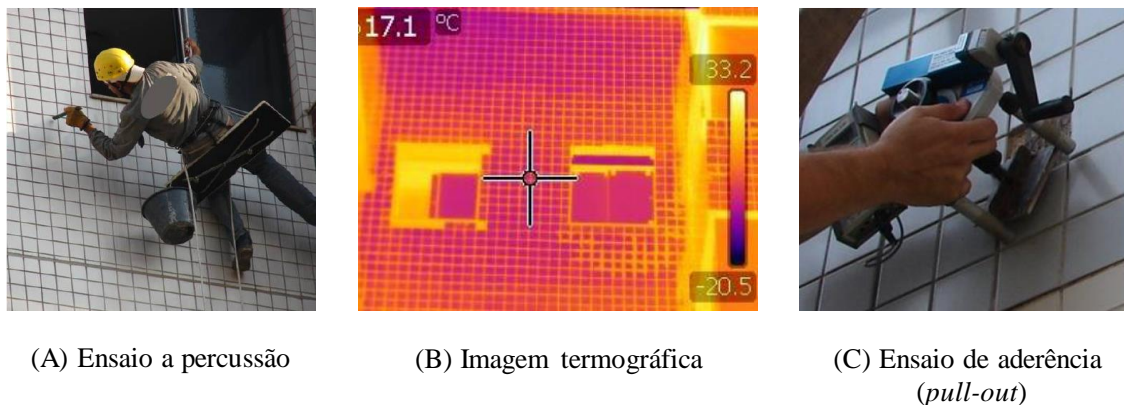
visual e fotográfica. Algumas características comportamentais e propriedades do revestimento que auxiliem no entendimento do mecanismo de surgimento das anomalias podem ser obtidas pela realização de ensaios. A Figura 2.12 ilustra alguns ensaios que podem ser realizados in loco na inspeção visual.

(A) Ensaio a percussão

(B) Imagem termográfica

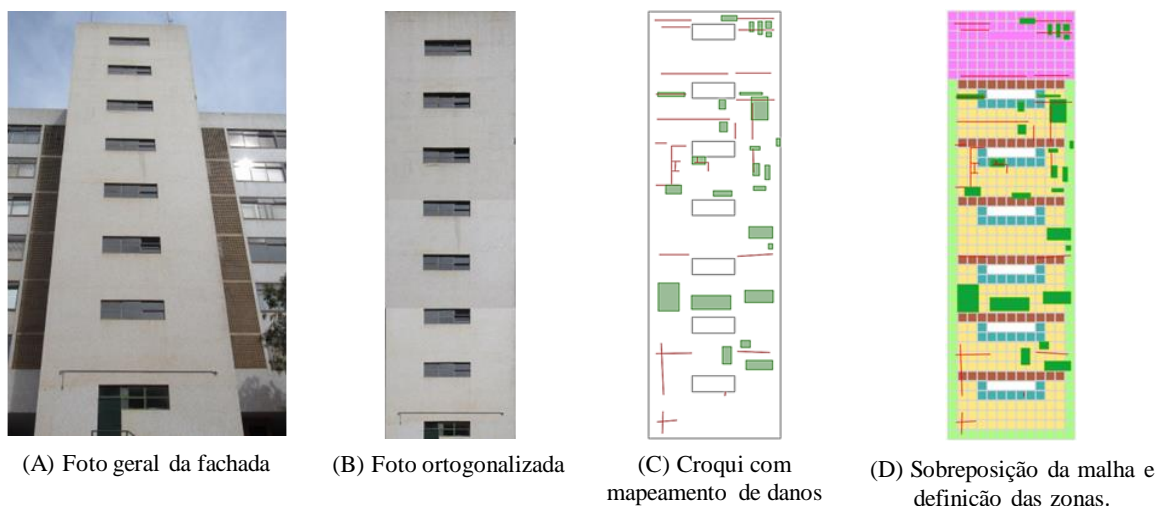
comportamento dos sistemas de revestimento de fachadas, quando submetidos a diferentes condições de exposição, são verificados por meio de indicadores de degradação. Ao final da aplicação do MMD é tido como resultado a quantificação da degradação por meio dos indicadores de degradação. Após a aplicação desta metodologia, é possível estabelecer hipóteses capazes de descrever os mecanismos específicos responsáveis pela origem e desenvolvimento das anomalias nas fachadas, bem como diagnosticar a condição de degradação existente em fachadas (Piazzarollo, 2019).

Figura 2. 15 – Procedimentos para mapeamento de danos.

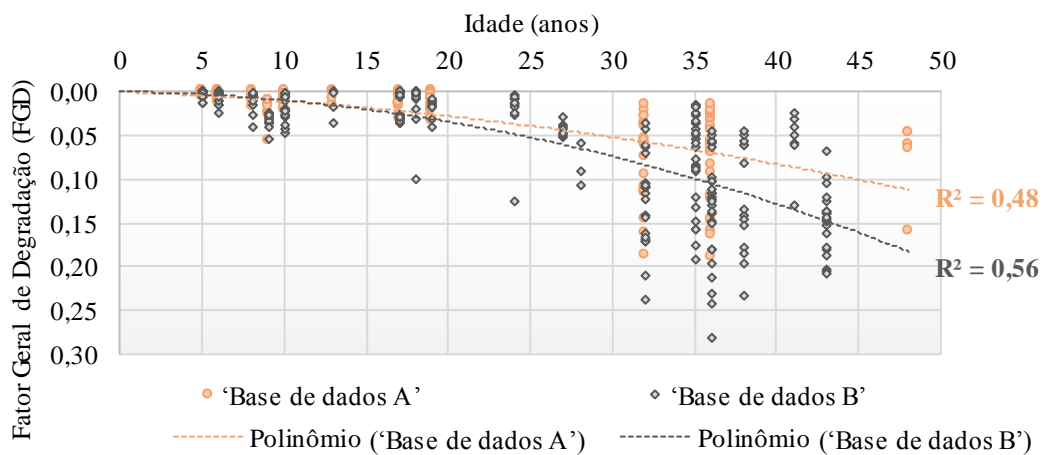
Figura 3. 5 – Evolução da degradação ao longo do tempo dos edifícios no Distrito Federal.
