**ALÉM DAS NORMAS TÉCNICAS: ACESSIBILIDADE EM AUDITÓRIOS SOB A
ÓTICA DA ERGONOMIA**

Dissertação apresentada ao Programa de Pós-Graduação da Faculdade de Arquitetura e Urbanismo da Universidade de Brasília, como requisito parcial para a obtenção do grau de Mestre.

Como recorte para o estudo empírico, elegeu-se o auditório do Edifício Sede do Conselho da Justiça Federal - CJF, em Brasília, Distrito Federal. Em estudo realizado anteriormente neste espaço, foram identificadas situações em que há dificuldades do uso pelas PMRs, em especial os cadeirantes, pois nem sempre o bem-estar e a proteção desses usuários apresentam-se plenamente garantidos pelas normas.

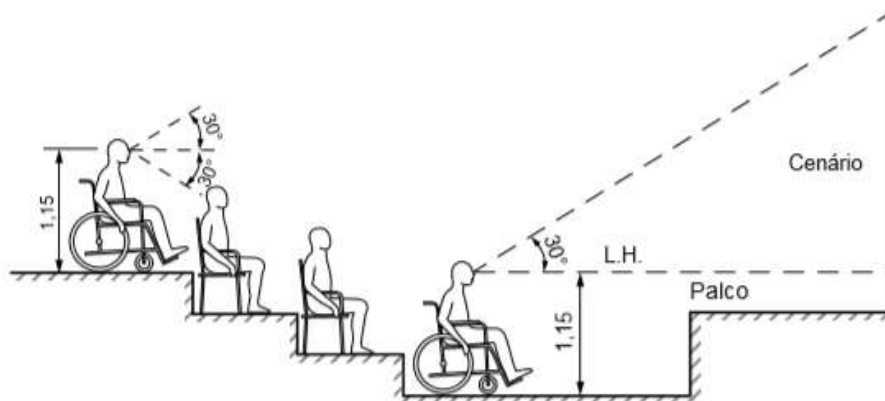
Figura 20 – Ângulo visual dos espaços para PCR em auditórios – Vista lateral
Fonte: ABNT 9050/2015

- **Auditórios:** devem possuir espaços reservados para pessoa com deficiência ou PMRs junto às áreas destinadas ao público, atendendo às condições a seguir: a) estar localizados em uma rota acessível, vinculada à uma rota de fuga (“trajeto contínuo, devidamente protegido, constituído por portas, corredores, antecâmaras, passagens externas, balcões, vestíbulos, escadas, rampas ou outros dispositivos de saída ou combinações destes, a ser percorrido pelo usuário, em caso de sinistro de qualquer ponto da edificação, até atingir uma área segura” – ABNT 9050/2015); b) estar distribuídos pelo espaço em diferentes setores e com as mesmas condições de conforto, serviços, segurança, boa visibilidade e acústica; c) ter garantido no mínimo um assento companheiro ao lado de cada espaço reservado para PCD; d) estar instalados em locais com piso plano horizontal; e) ser identificados em mapa de assentos próximos à entrada do local, em site de divulgação, nas cadeiras para PMR, PO, pessoa com deficiência visual – PDV e no piso reservado para PCR; f) a localização dos espaços para PCR e dos assentos para PMR deve ser calculada de forma a garantir a visualização da atividade que ocorrem no palco, como representado nas Figuras 20 e 21; g) os espaços para PCR e os espaços para PMR podem estar agrupados, quando for impraticável distribuí-los pelo espaço; h) o módulo de referência- MR para acomodação da PCR deve ser sinalizado, conforme a Figura 22;

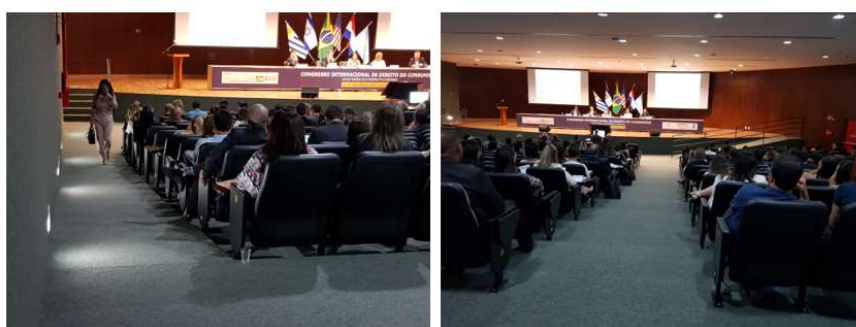
Figura 34 – Circulações da plateia e palco do auditório
Fonte: Autora

A parte mais baixa, próxima ao palco, é provida de uma rampa e uma escada, que dão acesso ao palco, além de conter as portas corta-fogo que dão acesso à escada de emergência. Neste estudo foram consideradas as escadas apenas no quesito espaço para cadeirantes em rota de fuga.

- **Rampa da plateia:** localiza-se na rota acessível e na rota de fuga; possui inclinação igual à 12%, e largura igual a 1,20 m. Não há corrimão instalado na altura de 0,70 m, como versa o item 10.4.1 da NBR 9050/2015, fixado de um só lado e não possui patamar intermediário. Também não há indicação da localização da rampa em nenhum local, como em mapa na entrada, nem sinalização nas paredes.

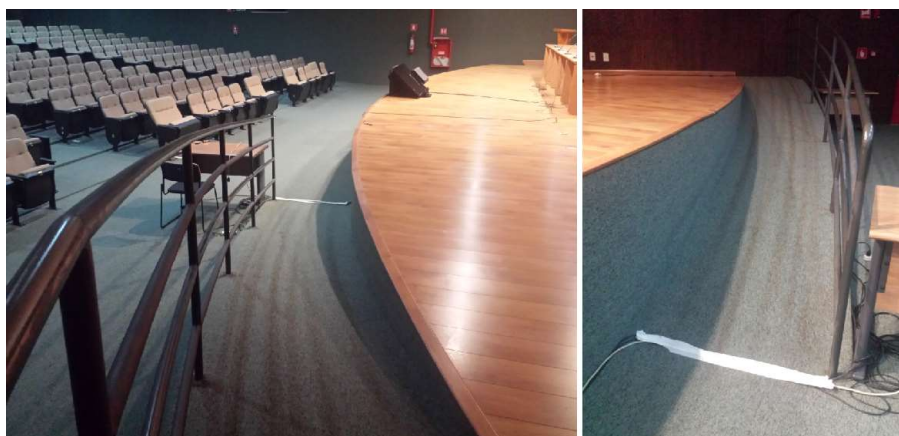
- **Rampa do palco:** possui largura igual a 90 cm, atendendo ao item 10.4.3 e a inclinação é maior que 10%. Possui guarda-corpo com altura igual a 111 cm e portanto, superior ao indicado nas normas de acessibilidade, instalado de um só lado, sem corrimão acessível, cuja função é oferecer apoio à mão de quem sobe ou desce (Figura 35). Não há guia de balizamento, nem sinalização informativa. A parte superior possui um patamar. Não há iluminação de balizamento.

Figura 35 – Rampa do palco
Fonte: autora

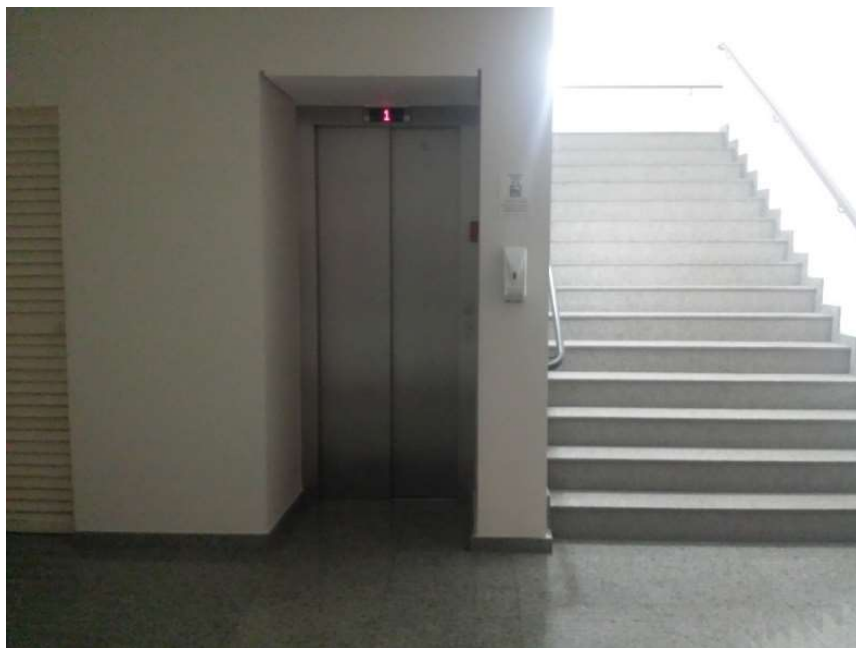
- **Elevador:** há um elevador interligando os pavimentos térreo ao 1º subsolo e ao 1º pavimento (Figura 36). Na parte externa do equipamento as informações visuais instaladas nas paredes encontram-se parcialmente acima da área indicada na ABNT 9050/2015. Há um desnível entre o piso da parte externa e a cabine do elevador, quando parada.

Figura 36 -Vista do elevador de acesso ao auditório
Fonte: Secretaria de Gestão de Obras – SGO do CJF

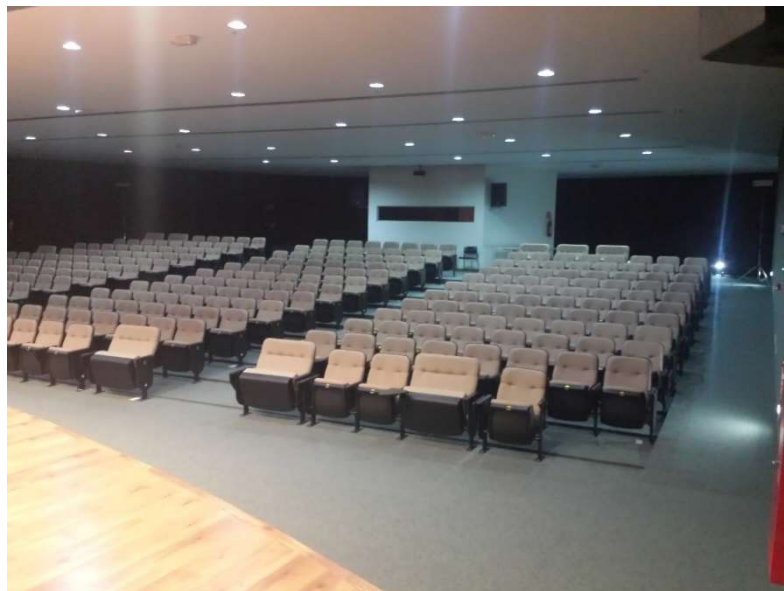
Figura 37 – Vista do Auditório CJF
Fonte: Secretaria de Gestão de Obras – SGO do CJF

Dos 307 lugares da plateia (Figura 37), 04 (1,30%) são reservados para cadeirantes e 12 poltronas são destinadas aos obesos. Em análise do projeto de arquitetura foi constatado que 04 espaços ao fundo da área da plateia estavam previstos, conforme visto na planta baixa de arquitetura apresentada na Figura 38.

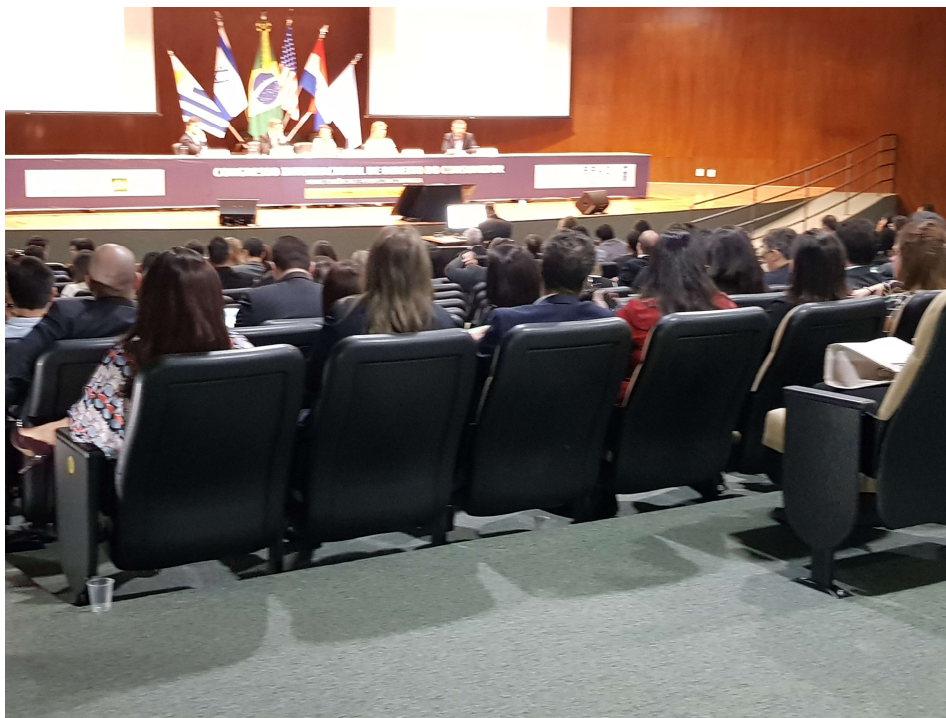
Os espaços reservados: a) estão localizados em uma rota acessível vinculada a uma rota de fuga; b) estão distribuídos pelo recinto, em diferentes setores e com as mesmas condições de serviços, conforto, segurança, boa visibilidade e acústica; c) há um espaço reservado para PCR assento companheiro ao lado, na situação contruída; d) no projeto de arquitetura, constam mais 04 espaços destinados aos cadeirantes junto à plateia, porém não sinalizados e, portanto difíceis de serem identificados em situação real; e) estão instalados em local de piso plano horizontal; f) não são identificados em mapa de assentos localizados junto ao balcão de informações, halls e *sites* de divulgação; g) não são identificados no piso os espaços reservados para P.C.R (ver Figura 39);

Figura 39 – Vista de espaços reservados aos cadeirantes

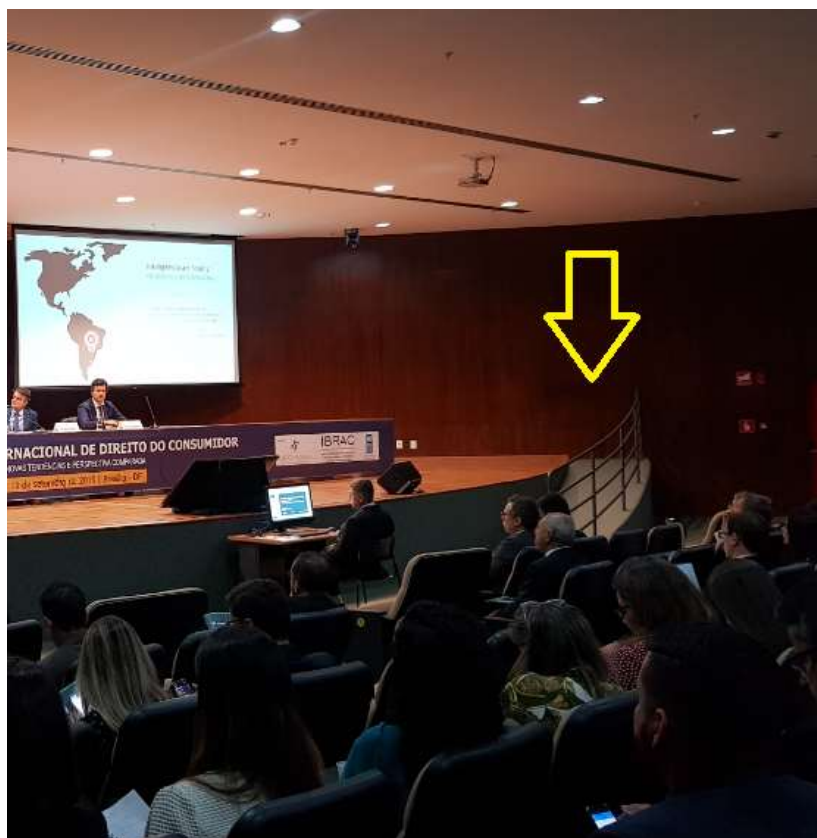
Figura 40 – Vista do palco e rampa - Auditório CJF
Fonte: Secretaria de Gestão de Obras – SGO do CJF

O palco encontra-se a 89 cm do piso mais baixo da plateia, com altura dentro dos padrões normativos em relação aos espaços reservados aos cadeirantes. Possui ligação com a plateia por meio de rampa (Figura 40) e escada.

Apresenta fiação sobreposta ao piso causando desníveis maiores que 5 mm. A iluminação do palco possui níveis de iluminância, de acordo com a ABNT NBR 5413: entre 300 e 750 lux, medidos a 1,00 m do piso e da plateia. As mesas disponíveis no palco são acessíveis e estão garantidas áreas de circulação adjacentes que permitem giro de 180° à P.C.R. O púlpito não permite o uso por pessoas de baixa estatura ou em cadeira de rodas e não é auto ajustável. Existem dois telões dispostos simetricamente nas laterais das paredes do palco em locais e em dimensões acessíveis.

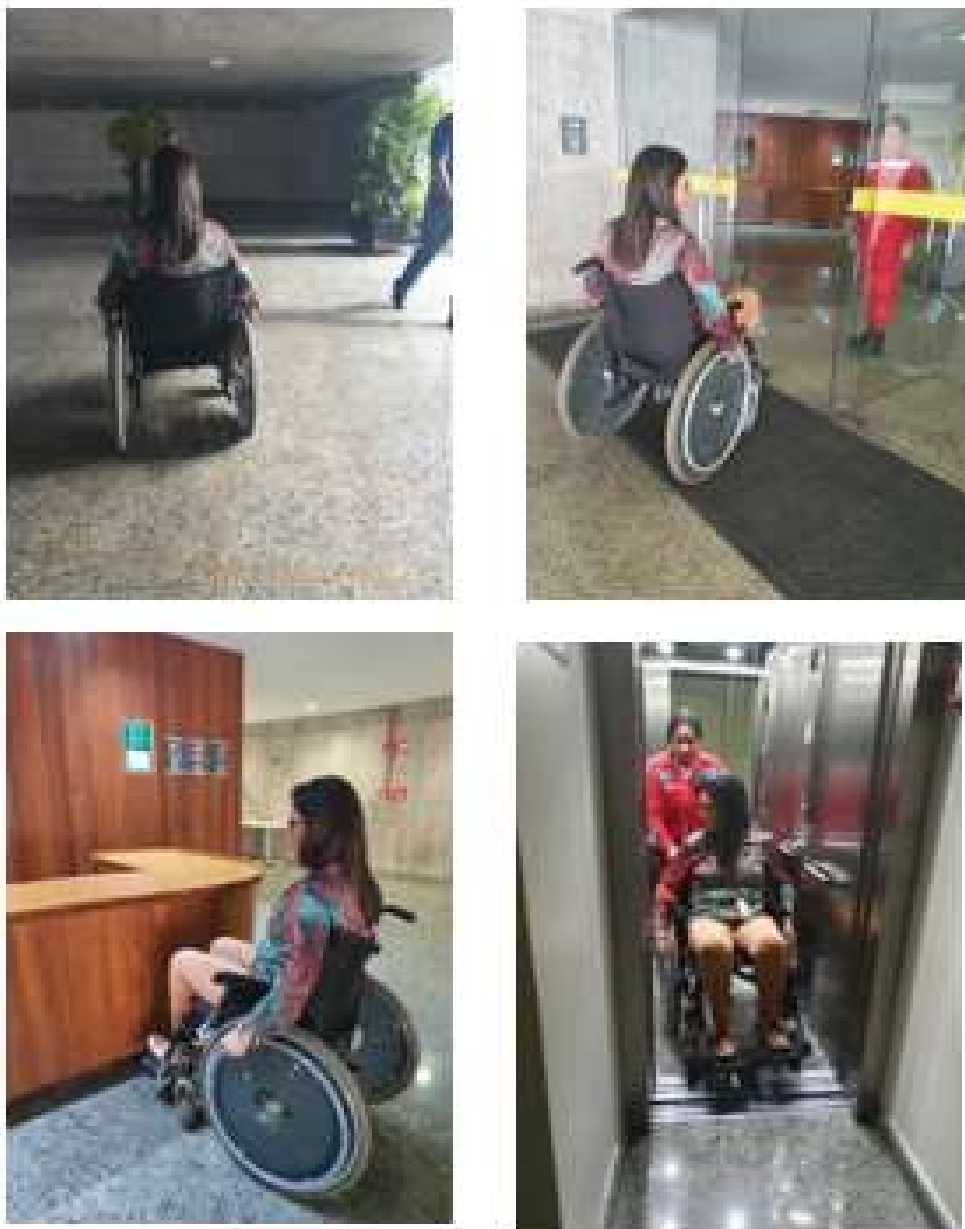
Figura 42 – Locais de circulação e acesso - Pavimento térreo auditório
Fonte: autora

Iniciou-se o percurso na área de circulação externa, no pavimento térreo da edificação. Acessou-se a recepção e foyer através da única entrada nesse piso, passando pela área de catracas, sem impedimentos. O balcão de recepções não permite o acesso do cadeirante ao tampo (Figura 42).

As informações instaladas nas paredes estão em altura que causam ligeiro desconforto ao pescoço. Para acessar o elevador, a brigadista precisou empurrar a cadeira de rodas, devido ao desnível entre o piso do hall do elevador e a cabine que dificultava a transposição das áreas. Essa condição não permitiu autonomia do cadeirante para o acesso e saída do elevador. O equipamento possui altura dos botões e informações visuais disponíveis em altura visível e acessível.

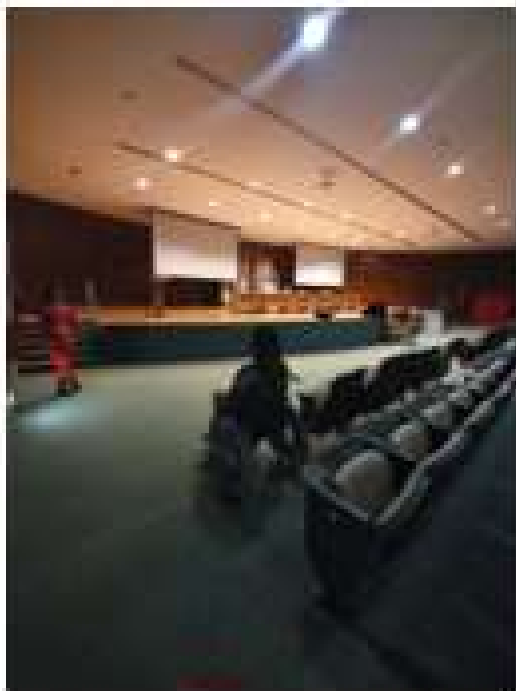
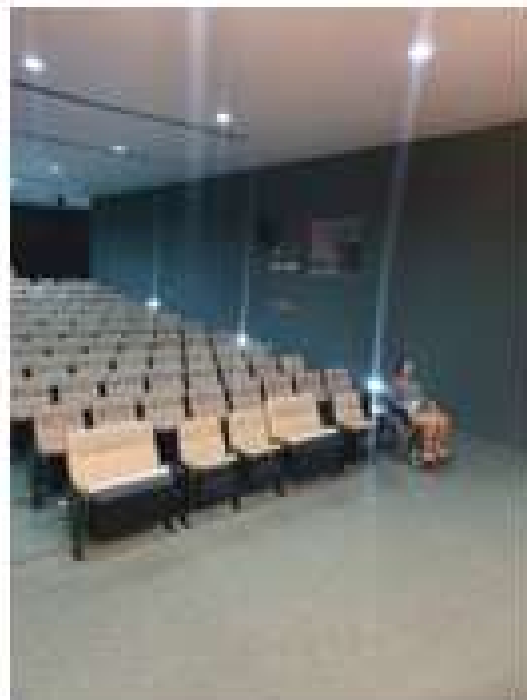
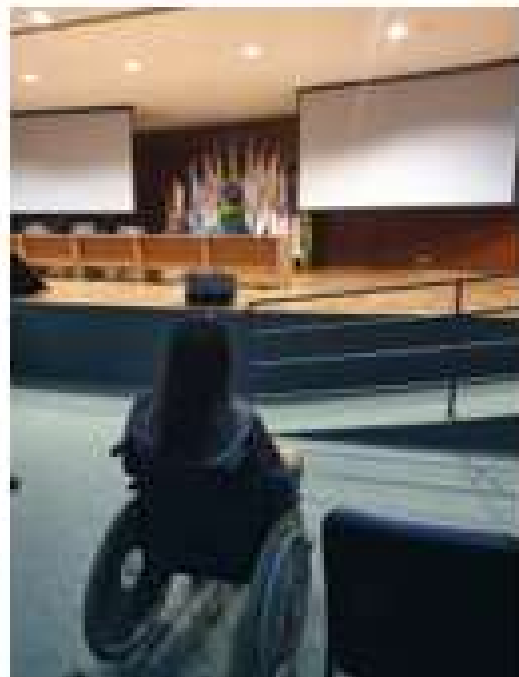
Os locais destinados às PCRs encontram-se na rota acessível e rota de fuga (Figura 44). A escada de emergência, que compõem a rota de fuga, permite o acesso e espera por cadeirantes, em caso de sinistros, porém não apresenta sinalização identificando e instruindo sobre tal espaço. Não há sinalização de alerta nos pisos, podendo causar confusão para a identificação dos desníveis.

Figura 44 – Opções de locais para PCR na primeira fileira do auditório – Vistas
Fonte: autora

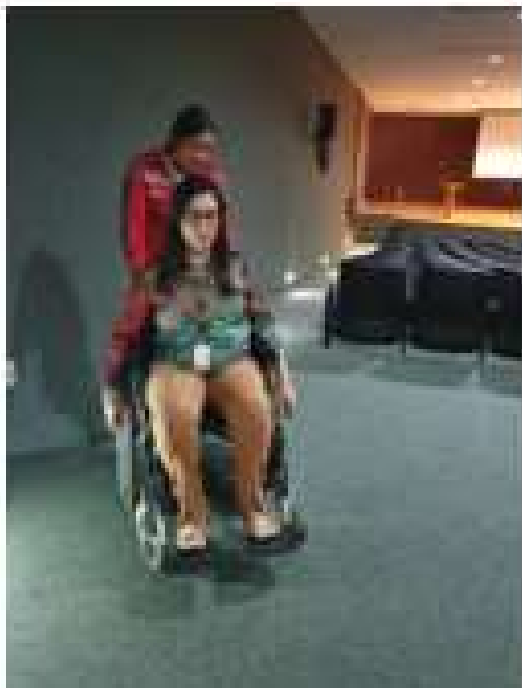
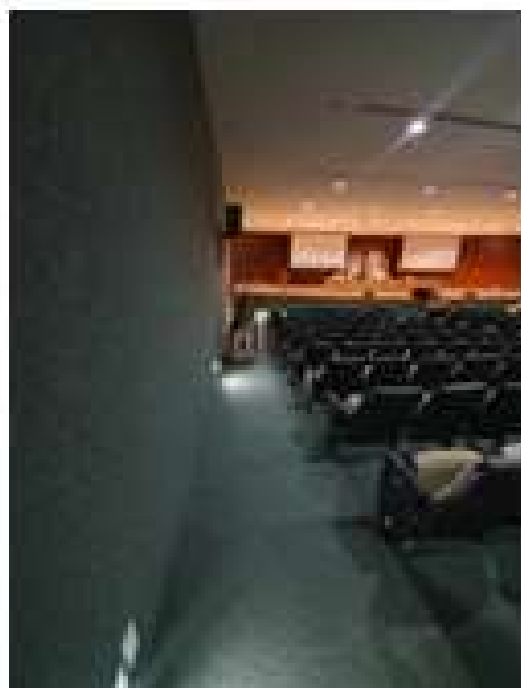
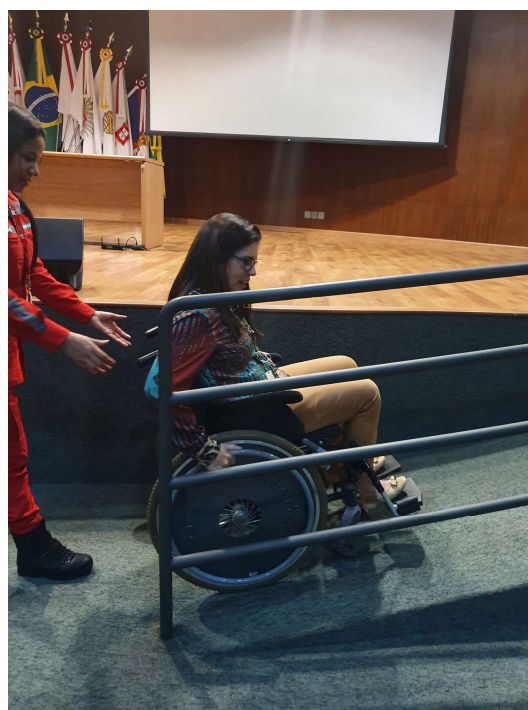
só pode ser feito com a cadeirante virada de costas para o palco, pois há risco de descontrole da cadeira (Figura 45).

Figura 45 – Rampas do auditório
Fonte: Autora

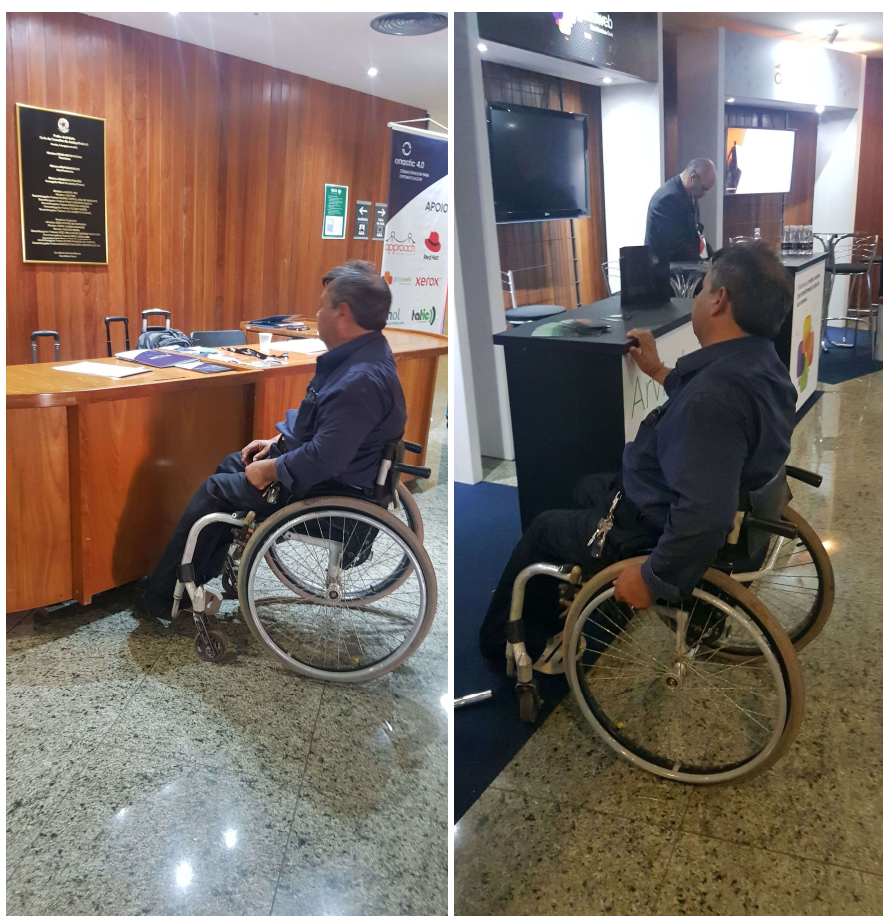
Figura 46 – Uso do balcão de atendimento e de balcão de feira de eventos por cadeirante – Pavimento térreo
Fonte: autora

Na entrada do auditório, o cadeirante foi conduzido pelo brigadista a entrar pela passagem sem catracas e não ocorreram situações desfavoráveis ao visitante nesse momento. Em seguida, foi ao balcão de atendimento onde se verificou que o acesso ao tampo não é possível pela frente (Figura 46), apenas lateralmente. Testou a acessibilidade em uma mesa de apoio e em balcões instalados para o evento e disse que a mesa (Figura 47) é um bom exemplo de mobiliário com tampo acessível.

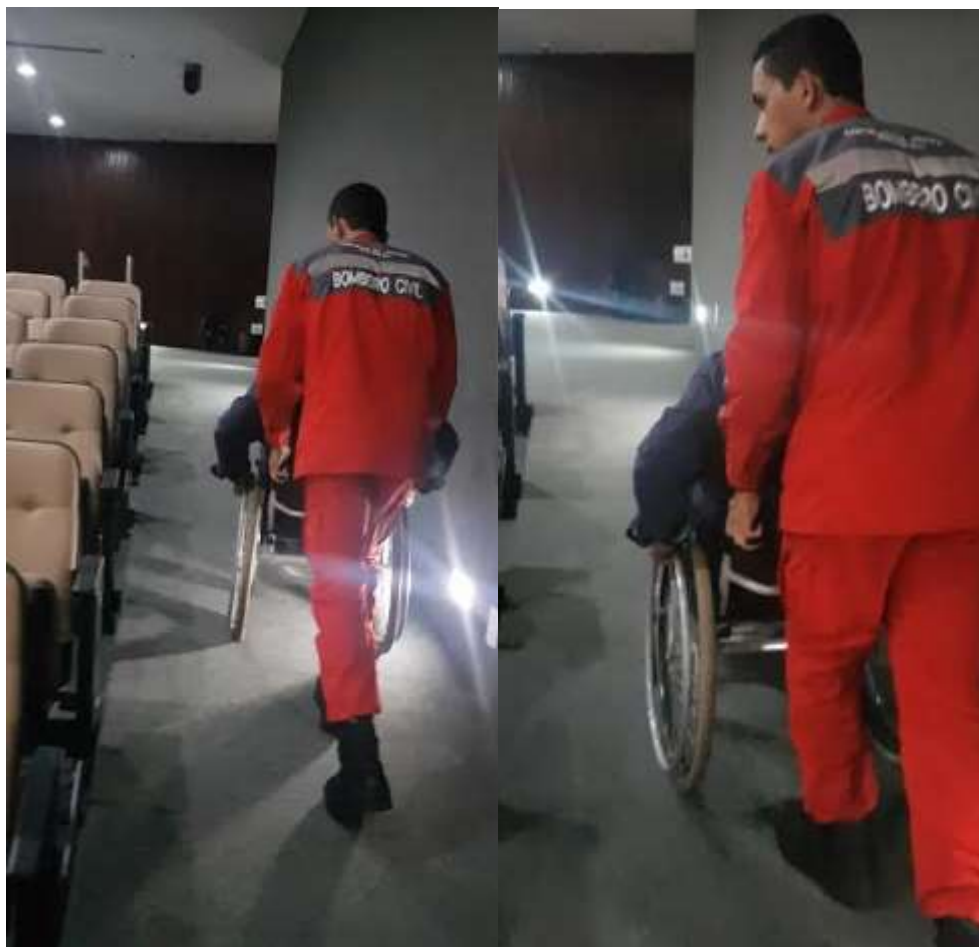
Figura 48 – Rampa da plateia - subida
Fonte: autora

Ao descer a rampa, observou que é muito inclinada e perigosa, principalmente para pessoas que não tem domínio nos braços. Sentiu muita dificuldade para se locomover nesse trecho, porém conseguiu terminar o percurso. Na subida necessitou de ajuda (Figura 48).

Avistou outros locais para cadeirantes e disse que as posições permitem visualizar bem o palco e seus elementos. Tentou acessar a rampa do palco, mas não conseguiu sozinho: foi conduzido pelo brigadista com dificuldade causada pela grande inclinação. Sugeriu a instalação de plataforma de elevação mecanizada. No palco, acessou as mesas de palestrantes e não encontrou dificuldades para tal. Questionou sobre outras possibilidades de circulação. Sugeriu que as posições das cadeiras de rodas sejam junto às fileiras, primeira e última (Figura 49) e não acha necessário lugares do centro da plateia, pois considerou o auditório entre pequeno e médio porte.

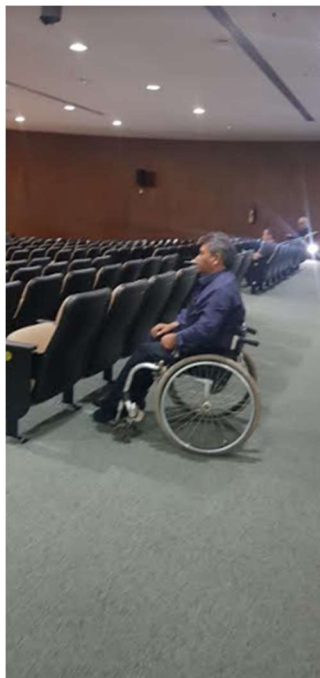
Figura 49 – Sugestão de espaço reservado para cadeirantes
Fonte: Autora

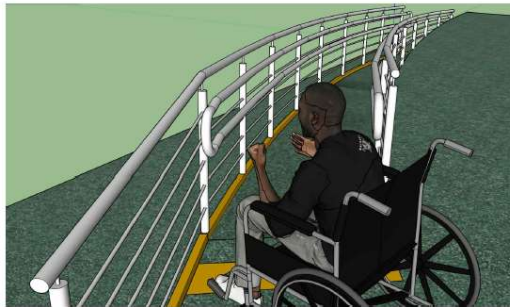
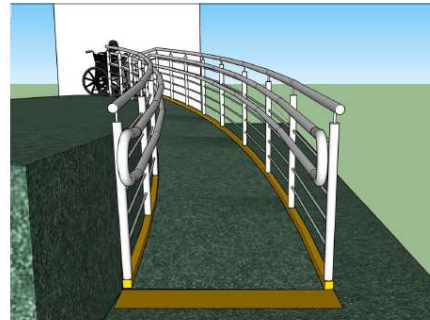
PERSPECTIVA CENA 1

Figura 50 – Projeto de reforma da rampa do palco – Auditório CJF – Exemplo
Fonte: Autora

Faz-se salutar se atentar para condições mais inclusivas no acesso ao palco, como rampas com inclinações mais suaves e rotas de fugas plenamente acessíveis, por exemplo. Como diretriz, poderia ser modificada a inclinação da rampa do palco para igual ou inferior a 10%, conforme a indicação da Norma. Porém, contrariando o que diz a Norma, a largura poderia ser maior que 90 cm, visando o conforto dos cadeirantes. De igual modo, em desacordo com a normatização ditada pela ABNT 9050/2015, poderia conter guarda-corpos e corrimãos

instalados dos dois lados para auxiliar a locomoção dos usuários, promovendo segurança dos usuários. Ver Figura 50.
