**PRESERVAÇÃO PATRIMONIAL X QUALIDADE DE VIDA:
AVALIAÇÃO PÓS-OCUPAÇÃO NO PROGRAMA MONUMENTA.
CENTRO HISTÓRICO DE NATIVIDADE - TOCANTINS**

Dissertação apresentada como requisito para obtenção do título de Mestre em Arquitetura e Urbanismo pelo Programa de Pós-Graduação da Faculdade de Arquitetura e Urbanismo da Universidade de Brasília dentro do Mestrado Interinstitucional UnB/UFT na área de concentração Teoria, História e Crítica da Arquitetura.

Dissertação (Mestrado) – Faculdade de Arquitetura e Urbanismo, Mestrado Interinstitucional entre a Universidade de Brasília e a Universidade – Federal do Tocantins. Programa de Pesquisa e Pós-Graduação em Arquitetura e Urbanismo, 2009.

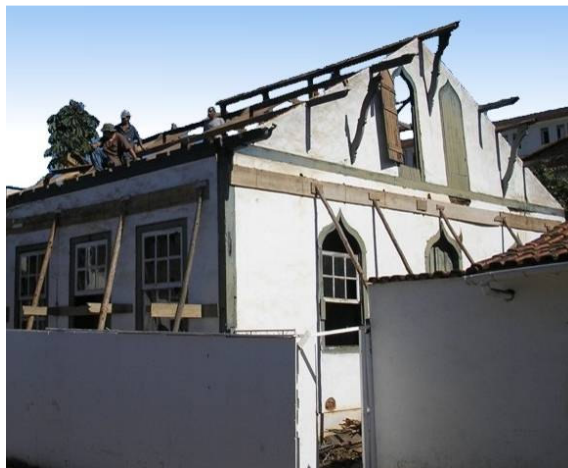
Figura 1 – Mostra uma edificação em que a fachada e a cobertura estão em recuperação.

Segundo este Regulamento, independente da renda do interessado ou de seu representante, podem ser financiadas obras referentes à recuperação de fachadas e coberturas (Figura 1); incluindo, sempre que necessário, a demolição de acréscimos que tenham descaracterizado a edificação; a estabilização ou consolidação estrutural da edificação, quando necessário (Figura 2); e o embutimento da fiação elétrica em condutos, bem como adequação dos respectivos quadros de distribuição e medição, segundo os padrões de segurança exigidos pela legislação e normas aplicáveis.

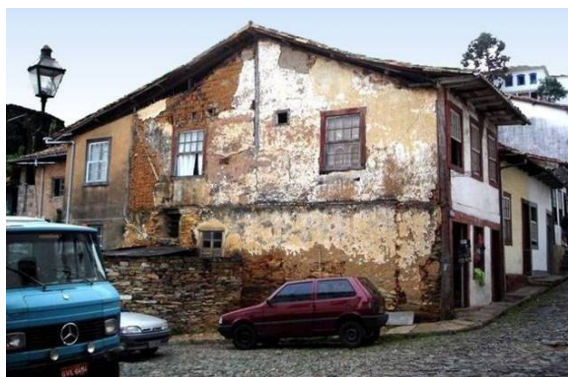
Figura 2 – Mostra uma edificação que necessita estabilização e consolidação de sua estrutura

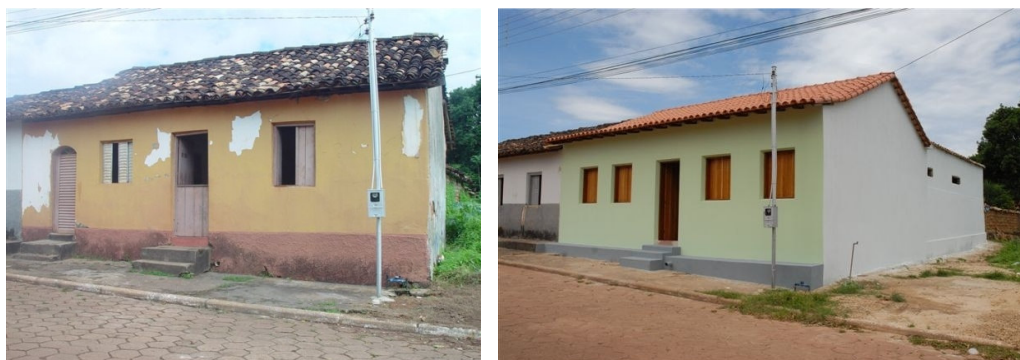
Figura 18 – Edificação antes da intervenção e a Figura 19 – Edificação depois da intervenção

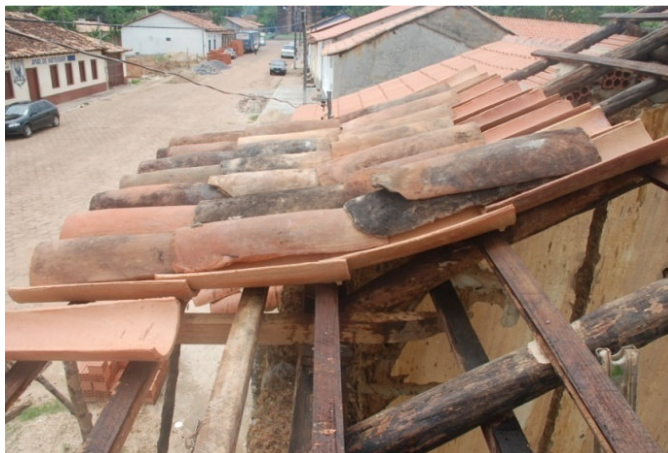
Figura 20 – Cobertura com telha antiga como capa e a nova como canal.

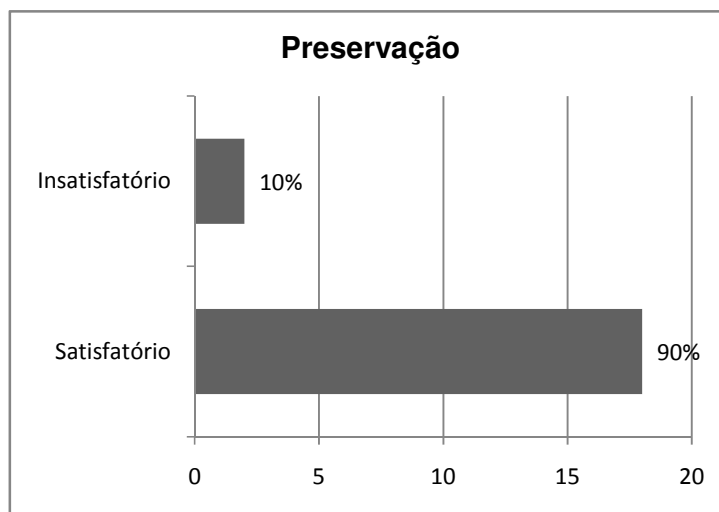
Gráfico 13 – Nível de preservação

Dentro dos critérios usados antes da intervenção foi verificado que 19 edificações estavam com o nível de preservação P-2, ou seja, haviam perdido parte das características coloniais, porém passíveis de serem recuperadas; e somente uma edificação era P-1, está relacionada com a preservação das características coloniais. Após as intervenções do programa que 17 edificações conseguiram recuperar as características coloniais, uma estava bem preservada e em duas o programa não recuperou as características coloniais.

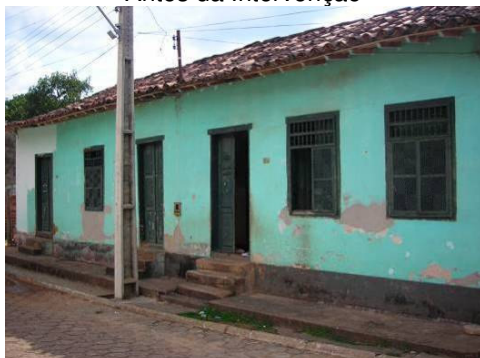
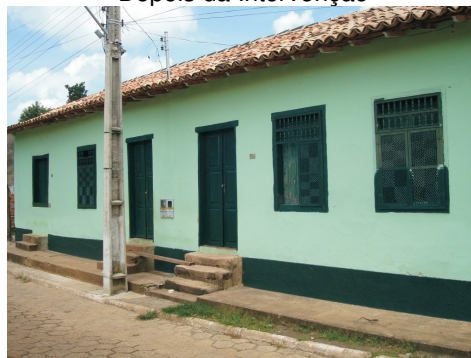
em janela. O telhado era composto por uma estrutura em madeira formada por caibros roliços, vigotas e ripas, devido o grau de deteriorização das peças e a proibição do IBAMA de utilizar madeira roliça nas obras o madeiramento foi trocado por madeira serrada com o sistema de vigotas e ripões.

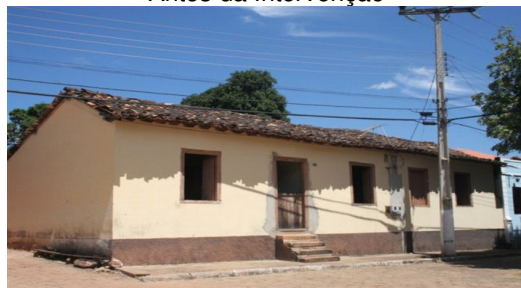
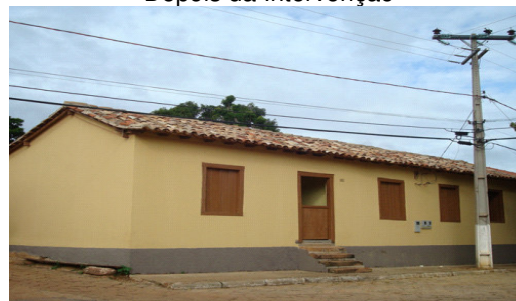
Obs: A edificação tinha trincas, o piso era de mezaneta em bom estado, necessitando apenas de limpeza, o maior problema estava na cobertura que tinham várias peças sem resistência. As paredes com trincas foram consolidadas, o piso de mezaneta foi trocado por cerâmica contemporânea. A edificação não teve intervenção (retirada ou construção) em suas paredes ou vão a reforma foi toda no telhado, fachada e piso.

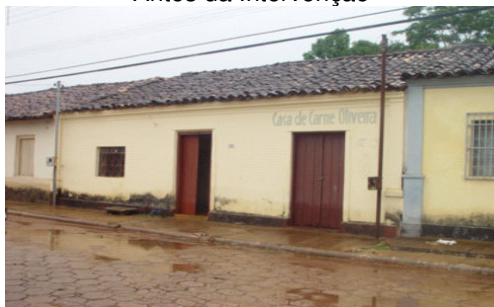
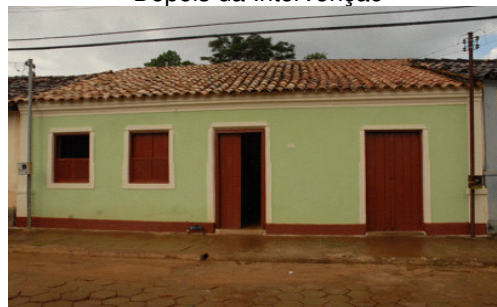
Obs: A edificação se encontrava em estado regular de conservação, pois sofreu algumas intervenções com o passar do tempo, principalmente na fachada. O telhado era composto por uma estrutura em madeira formada por caibros roliços, vigotas e ripas. Devido o grau de deteriorização das peças o madeiramento foi trocado por madeira serrada com o sistema de vigotas e ripões. A edificação não teve muitas alterações em sua planta, apenas dois

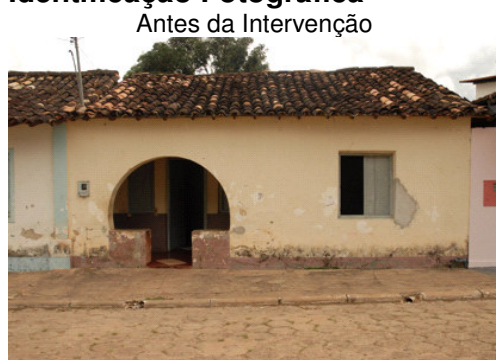
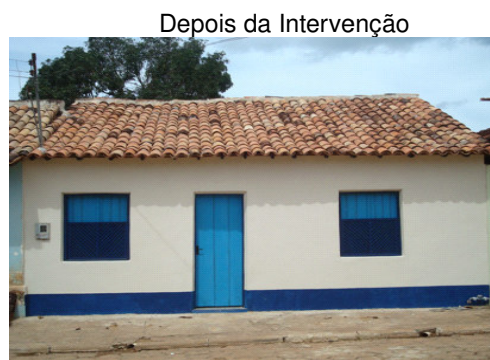
Obs: A edificação se encontrava em estado regular de conservação. A fachada teve uma grande intervenção, foi retirada a varanda para aumentar a sala e tentar recuperar a fachada antiga, porém não houve o retorno de outra janela que era existente à esquerda da edificação. Havia várias trincas na alvenaria e algumas peças do telhado estavam

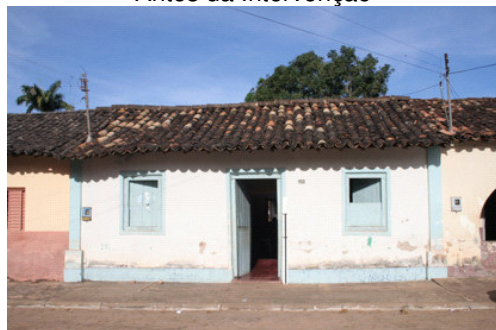
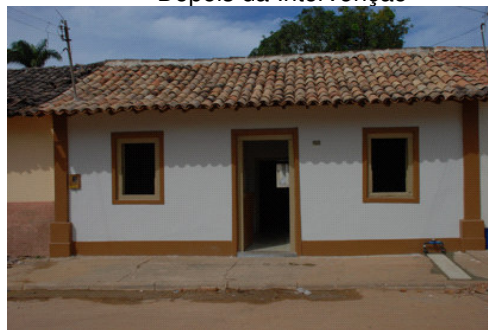
Identificação Fotográfica

Antes da Intervenção

Depois da Intervenção

Obs: A edificação se encontrava em estado regular de conservação. Na fachada foram tratadas as fissuras, a estrutura do telhado teve todo o madeiramento trocado por madeira serrada, perdendo-se o madeiramento roliço. A cobertura foi executada com telhas antigas limpas e tratada como capa e as novas como canal.

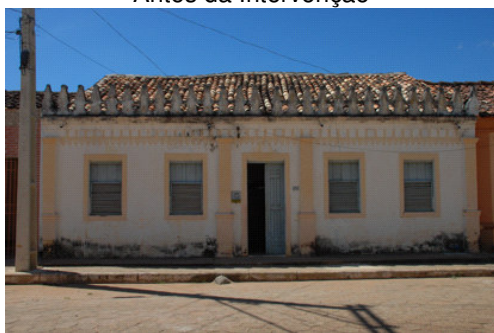
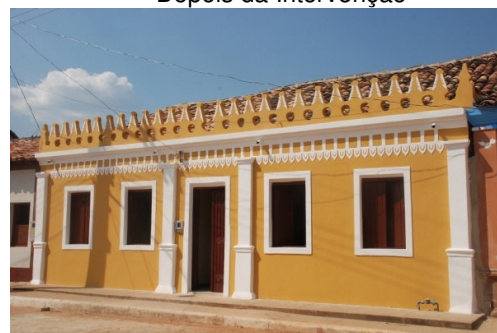
Identificação Fotográfica

Antes da Intervenção

Depois da Intervenção

Obs: A edificação se encontrava em regular estado de conservação. O imóvel possui adornos que foram colocados na década de 1970, onde várias edificações receberam platibanda. A fachada estava cheia de trincas e vários adornos estavam quebrados, o telhado estava em péssimo estado de conservação, o madeiramento tinha peças serradas e roliças. Na última reforma feita na edificação parte do reboco foi trocado por reboco com
