**PUNÇÃO EM LAJES LISAS COM DIFERENTES TIPOS DE ANCORAGEM
PARA A ARMADURA DE CISALHAMENTO**

**DISSERTAÇÃO DE MESTRADO EM ESTRUTURAS E CONSTRUÇÃO CIVIL
DEPARTAMENTO DE ENGENHARIA CIVIL E AMBIENTAL**

**FACULDADE DE TECNOLOGIA
UNIVERSIDADE DE BRASÍLIA**

PUBLICAÇÃO: E.DM – 01A/21
BRASÍLIA/DF: FEVEREIRO - 2021

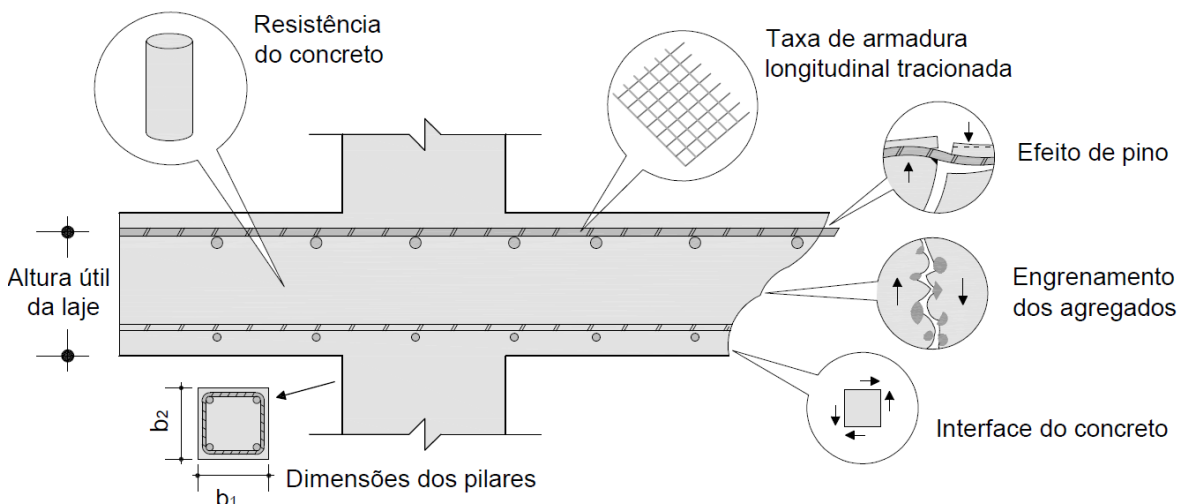
Os principais parâmetros de resistência estão ilustrados esquematicamente na Figura 2.2.

Figura 2.2 – Mecanismos que exercem influência na resistência à punção

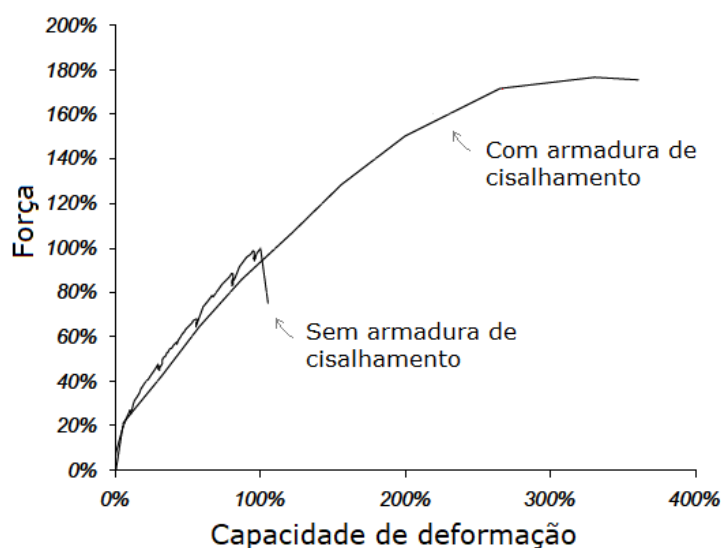
Conforme Ruiz e Muttoni (2010), uma comparação entre duas lajes, uma utilizando armadura de cisalhamento e outra não, revela que a capacidade de deformação e a resistência da laje são significativamente melhores quando se utiliza a armadura, podendo ser alcançada uma resistência quase duas vezes superior. A comparação encontra-se na Figura 2.6.

Figura 2.6 – Relação de carga e deformação entre duas lajes (Ruiz e Muttoni, 2010)

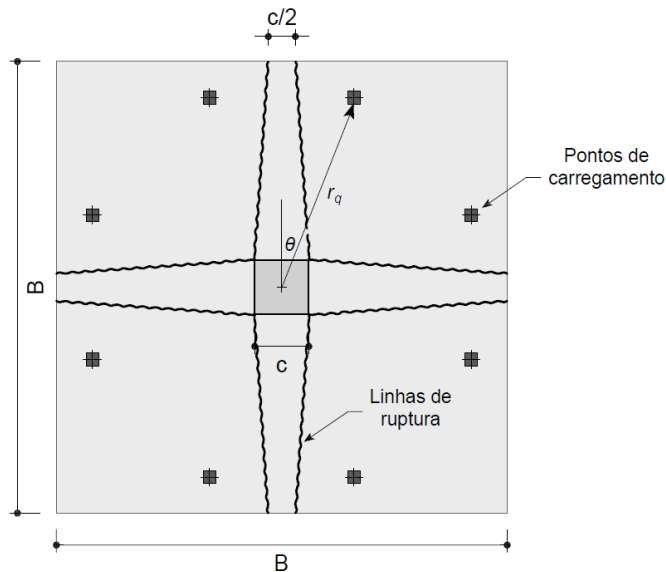
A Figura 2.33 ilustra o mecanismo de ruptura da laje estudada.

Figura 2.33 – Linhas de ruptura com o mecanismo considerado para a laje

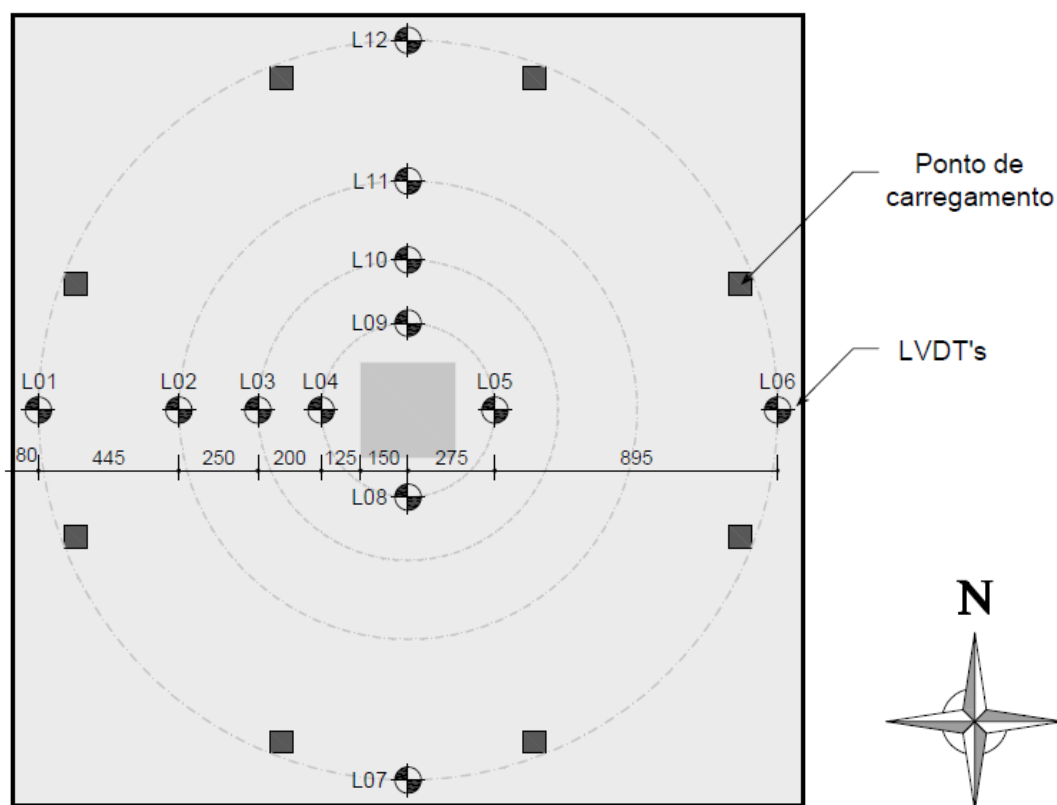
Os LVDT's foram posicionados antes do início do ensaio em 12 pontos na parte superior da laje, sendo numerados sequencialmente de 1 a 6 na direção Leste – Oeste, e de 7 a 12 na direção Norte – Sul, conforme ilustrado na Figura 3.21.

Figura 3.21 – Disposição dos LVDT's sobre a laje (unidades em mm)

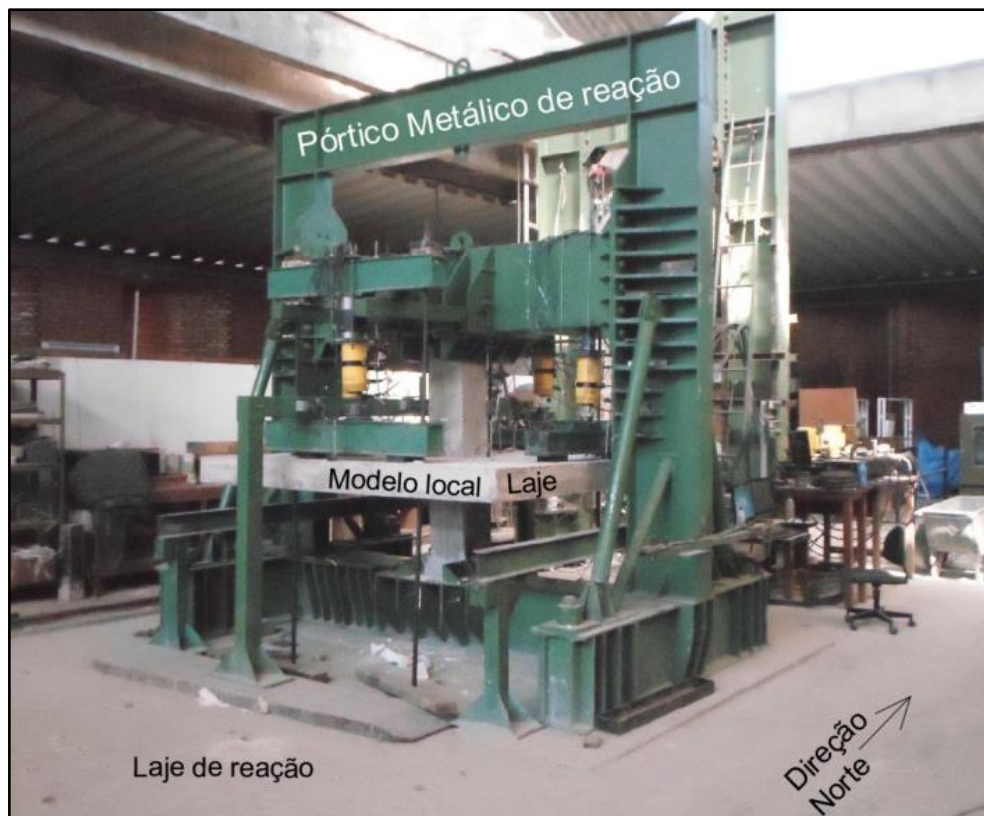
As Figuras 3.31 e 3.32 mostram o pórtico metálico utilizado no sistema de ensaio.

Figura 3.31 - Vista do pórtico metálico de reação

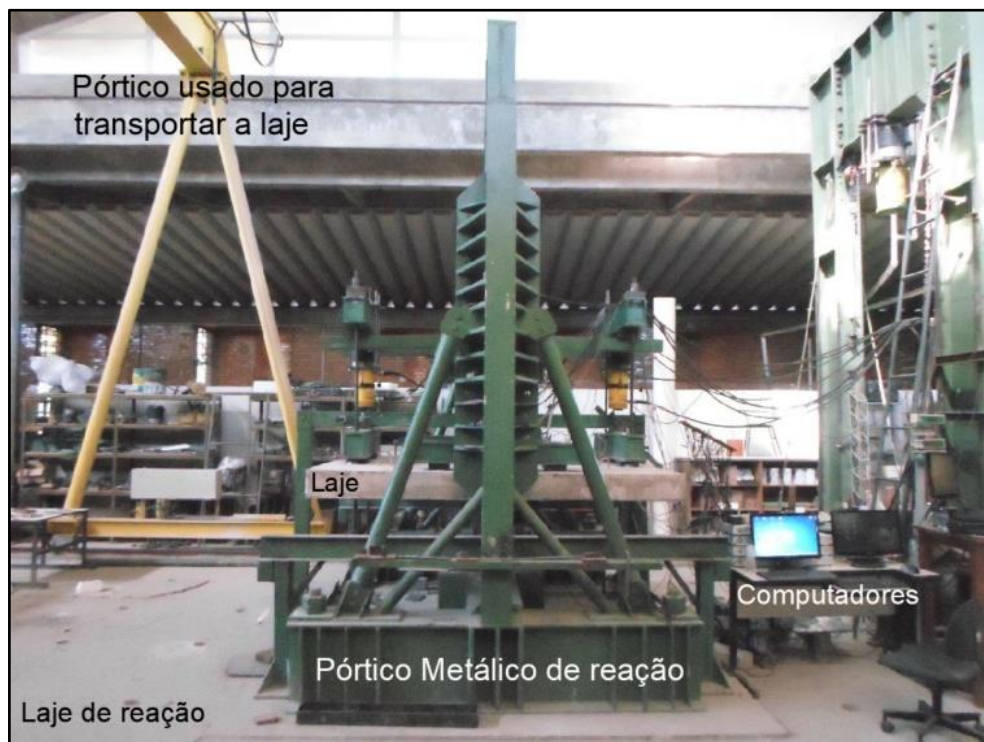
Figura 3.32 - Vista lateral do pórtico de reação

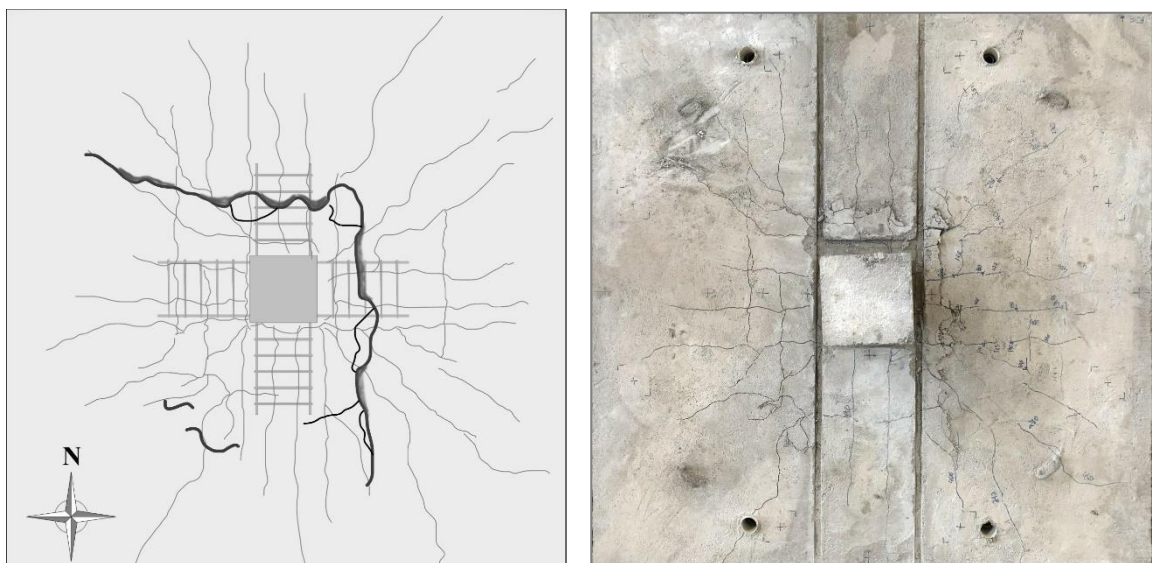
O mapa de fissuração da laje FA-05, que possuía estribos ancorados conforme as normas, está ilustrado na Figura 4.2.

Figura 4.2 – Mapa de fissuração da laje FA-05

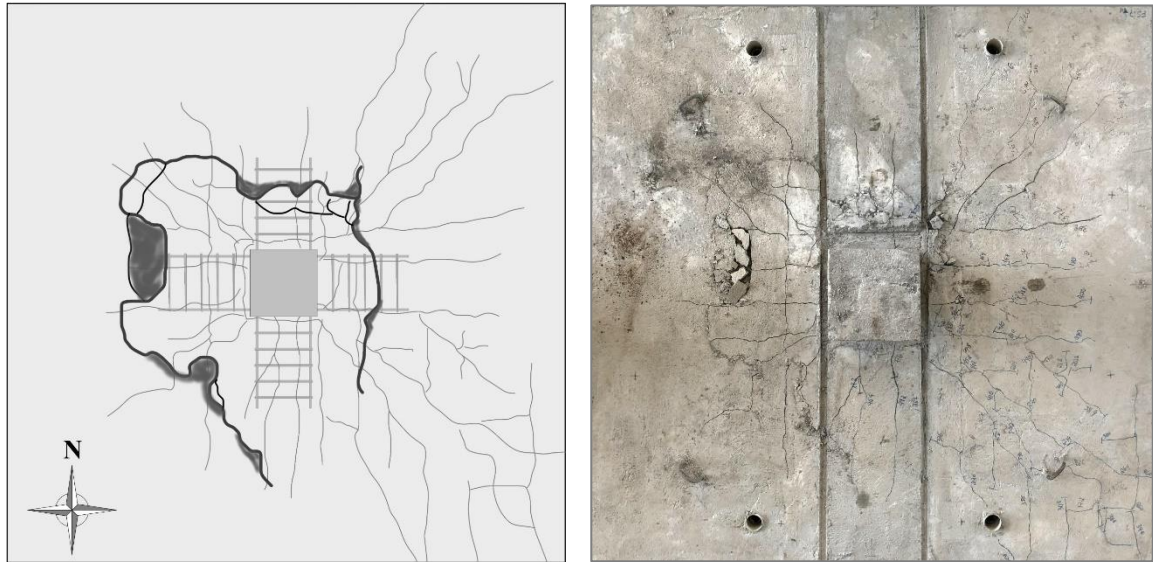
O mapa de fissuração da laje CA-05, que possuía estribos ancorados apenas na região comprimida, envolvendo as armaduras longitudinais na região inferior da laje, está representado na Figura 4.3.

Figura 4.3 – Mapa de fissuração da laje CA-05

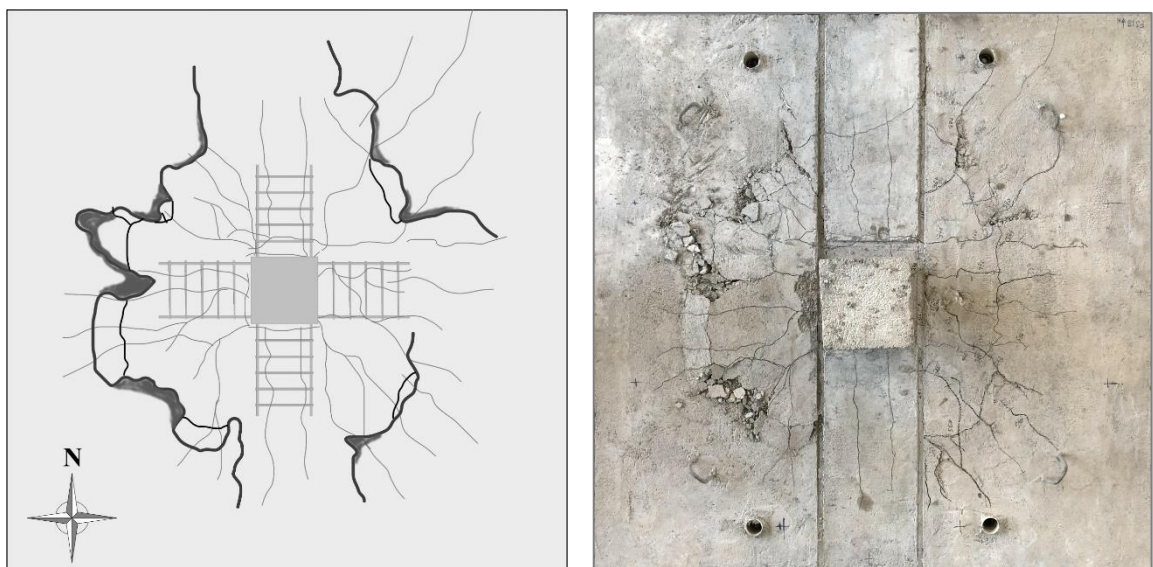
O mapa de fissuração da laje TA-05, com estribos envolvendo apenas nas armaduras de flexão tracionadas na região superior da laje, está ilustrado na Figura 4.4 junto com a sua representação esquemática.

Figura 4.4 – Mapa de fissuração da laje TA-05

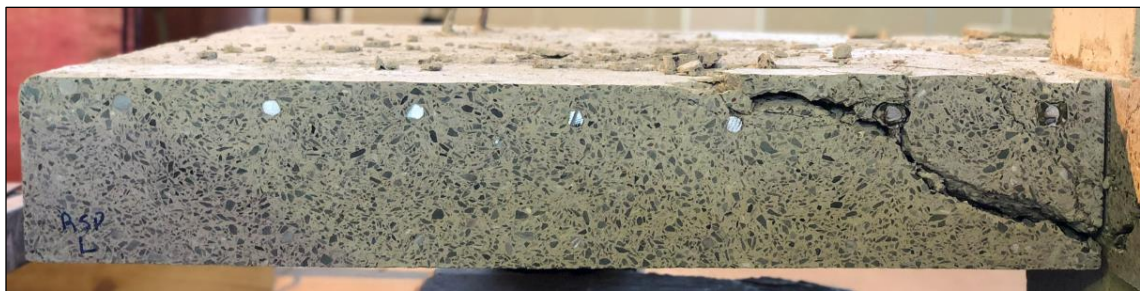
Na Figura 4.8 é apresentada a superfície de ruptura da laje de referência – RS que não possuía armadura de cisalhamento.

a) Seção transversal na direção Leste da laje RS
