Diagnóstico

5.3 Diagnóstico das condições de acessibilidade

Diagnóstico da acessibilidade no Centro Histórico de São Luís

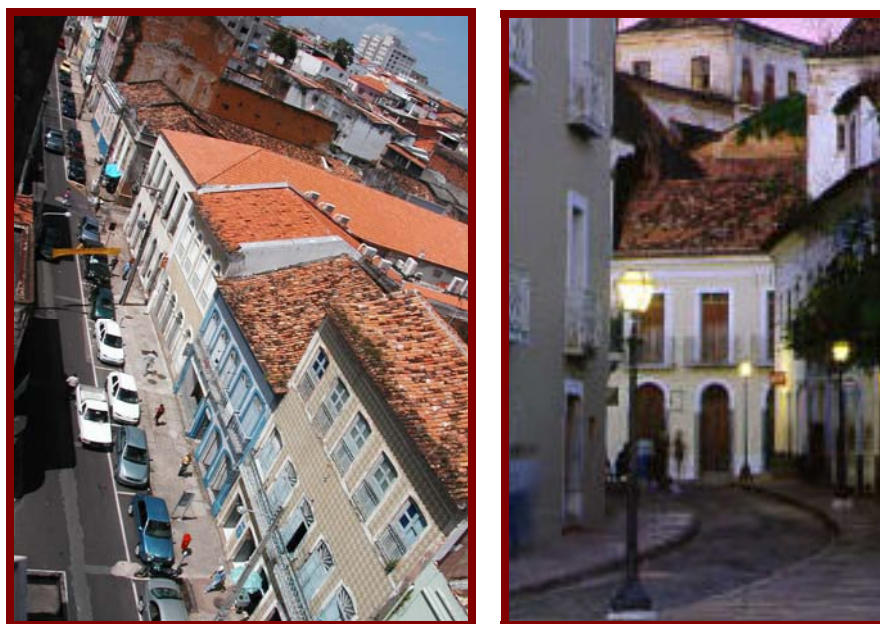
Figuras 29 e 30: Alinhamento das edificações e largura da via pública
Fonte: acervo do autor

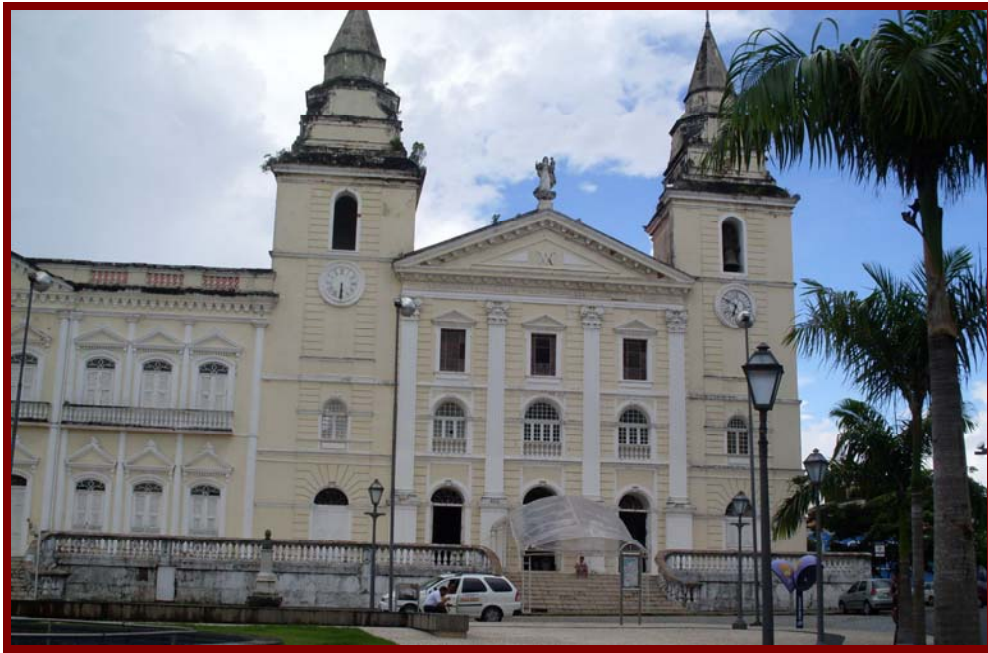
Em relação às edificações religiosas, geralmente implantadas sobre sítios urbanos elevados, a solução encontrada foi a de construir escadarias para o seu acesso. Em outras construções de significativa importância, porém de menor grandeza, como por exemplo oficiais ou residenciais de famílias mais abastadas, pode-se dizer que as escadas eram utilizadas também como forma de conferir ainda mais imponência à edificação.

Figura 33: Escadaria de acesso à igreja da Sé
Fonte: acervo do autor

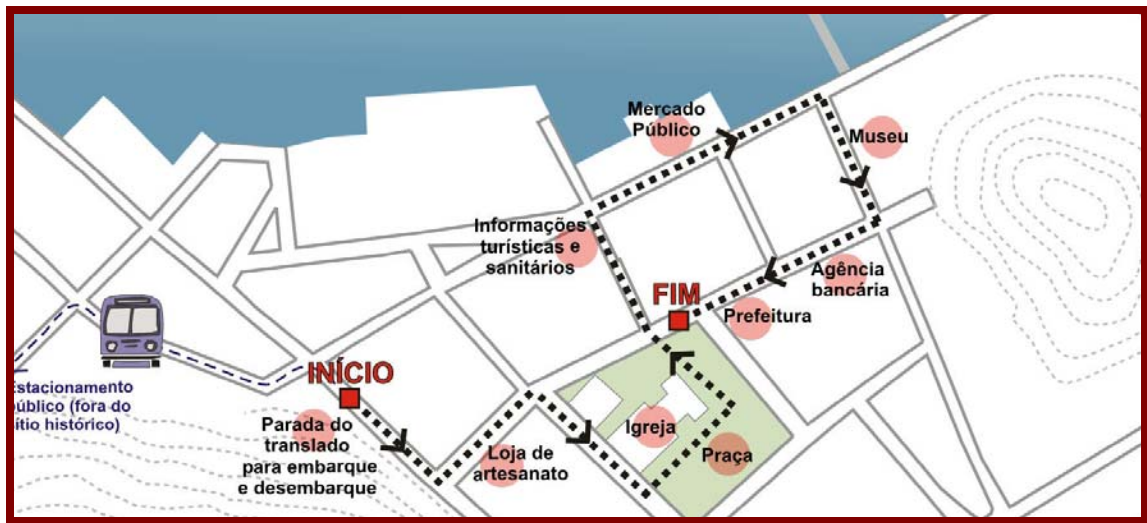
Figuras 37: Exemplo fictício de rota acessível dentro do sítio histórico.
Fonte: Gerente, 2005.

- Criação de pelo menos uma rota acessível partindo de estacionamento ou local de parada de transporte coletivo e chegando até a entrada da edificação.

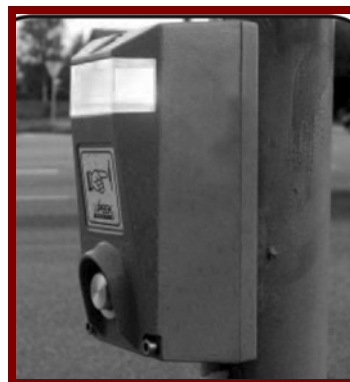
Figura 38: Sinal sonoro e visual que pode ser acionado com o cotovelo.
Fonte: Gerente, 2005.

- Recomenda-se a eliminação do tráfego em certas vias ou áreas do sítio, melhorando o fluxo de pedestres e auxiliando na manutenção da estabilidade das edificações históricas.
- O tempo dos semáforos deve ser determinado de acordo com a largura da via, devendo considerar em especial as pessoas com restrição de mobilidade. Recomenda-se a instalação de semáforo com dispositivo sonoro, para atendimento aos portadores de deficiência visual, que devem ter autonomia para acioná-lo. O sinal sonoro deve ter entre 50 a 60 dBA, ser intermitente e não estridente.

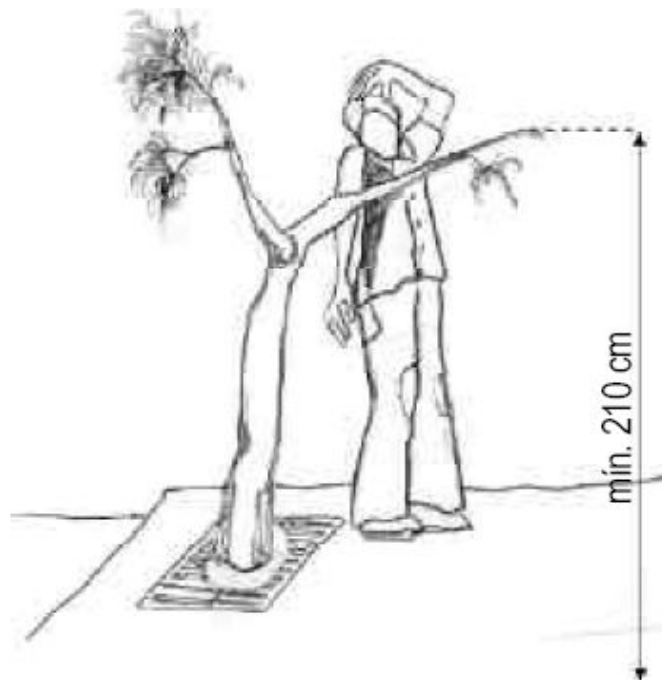
Figura 41: Altura mínima livre de interferências.
Fonte: Chile Diseño Accesible, 2002.

- Devem ter superfície regular, firme, contínua e antiderrapante sob qualquer condição. Ocasional rugosidade da superfície não pode provocar vibrações em cadeira de rodas, carrinhos de bebê e outros equipamentos de locomoção.
- Inclinação longitudinal deve acompanhar o perfil da via, não possuindo inclinações superiores a 8,33% (1:12), se possível deve ter inclinação de 5% (1:20), diminuindo assim o esforço físico dos usuários.
- Inclinação transversal da superfície ideal de 1%, suficiente para escoamento de água, não ultrapassando 3%.
- A altura mínima livre de interferências, tais como vegetação, postes de iluminação, marquises, faixas, placas de identificação, toldos e luminosos, é de 2,10 m.

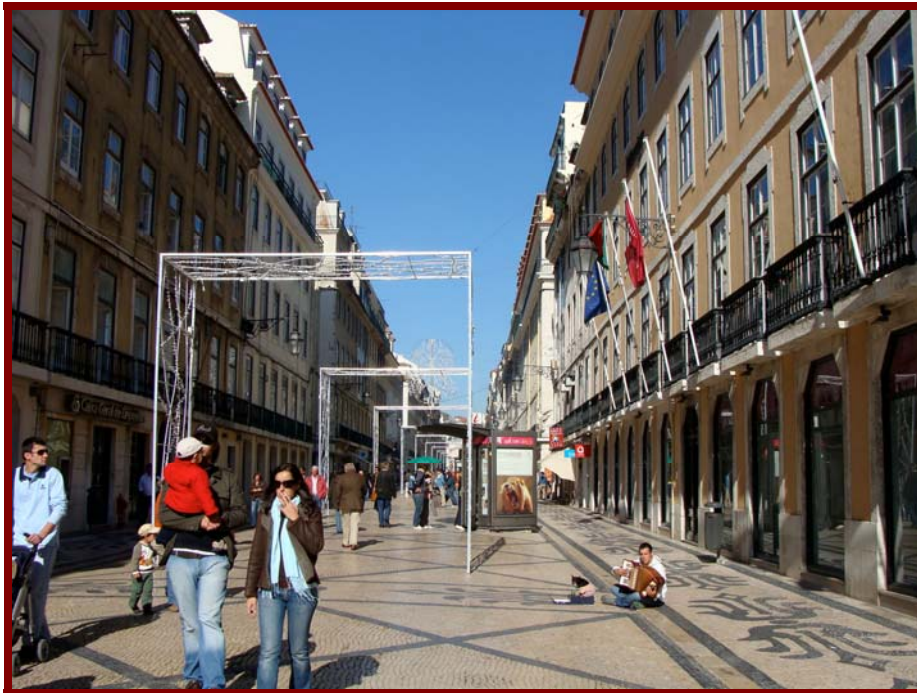
Figura 46: Exemplo de passeio integrado à via de tráfego em Lisboa, Portugal.
Fonte: Andrey Schlee.

- No caso de passeios com largura menor que a recomendada deve-se:
 - a. Diminuir a largura da via de tráfego de veículos, permitindo o alargamento dos passeios;
 - b. Nivelar a via de tráfego e os passeios, integrando-as e permitindo uma circulação segura dos pedestres.

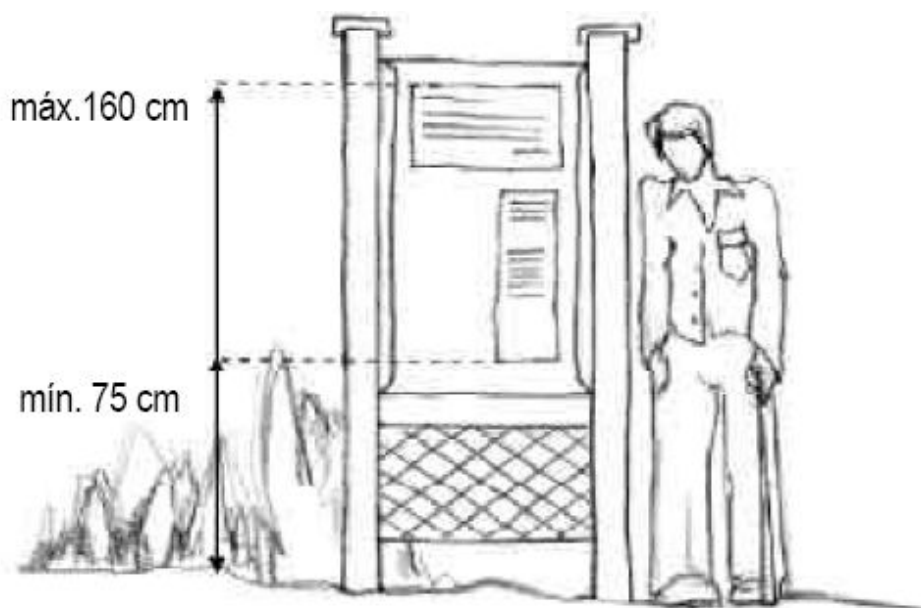
Figura 54: Dimensão totens informativos.
Fonte: Chile Diseño Accesible, 2002.

- Totens informativos: devem ser colocados a uma altura que possa ser vista sem bloquear o caminho das pessoas.

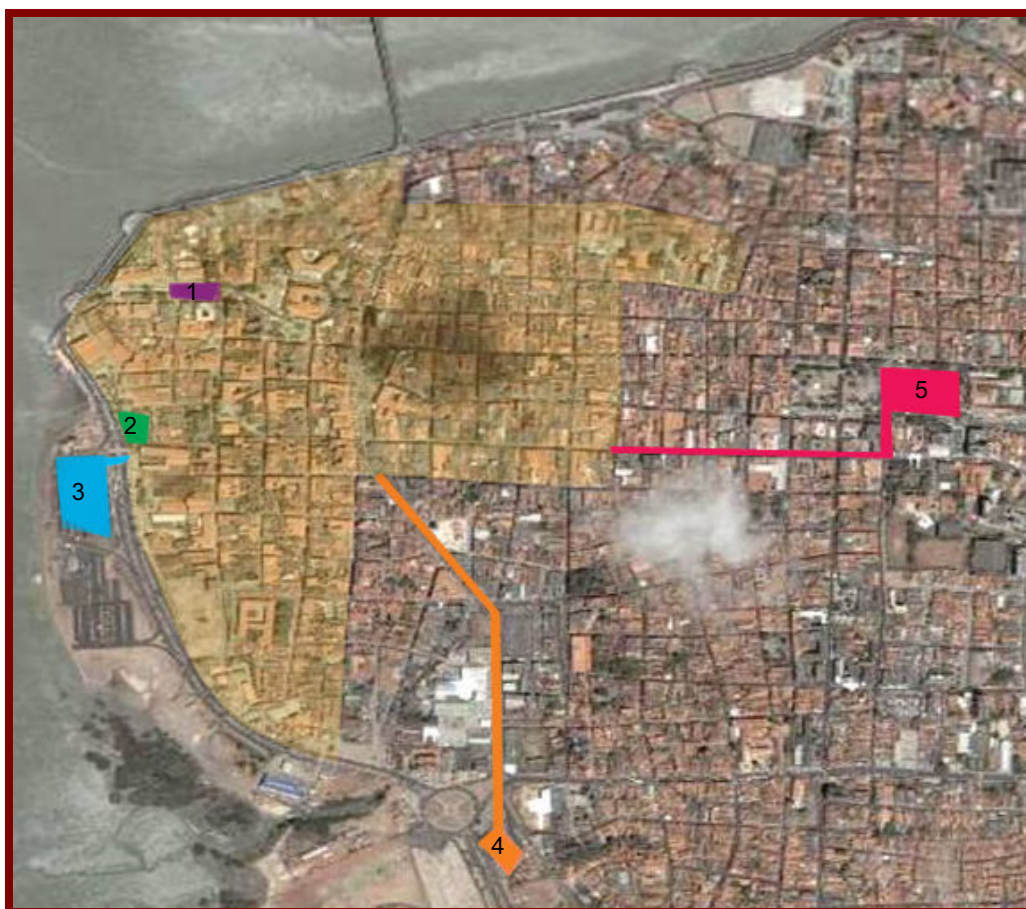
Figura 56: Sugestões de novas rotas de acesso (pontos de partida).
Fonte: acervo do autor.

Os pontos sugeridos se localizam dentro da área de proteção estadual. Destaca-se em amarelo a área de proteção mundial, que engloba o roteiro de visita percorrido. Em roxo (1) observa-se o estacionamento localizado na Avenida Dom Pedro II – início do roteiro de visita – que fica próximo à locais de atração turística.

O primeiro ponto a ser considerado é o local de início do percurso. Com o intuito de permitir que o maior número de pessoas tenha acesso ao patrimônio e ao mesmo tempo reduzir o fluxo de veículos dentro do sítio, sugere-se que as rotas acessíveis tenham início em estacionamentos e pontos de parada de ônibus. Na figura abaixo serão apresentadas sugestões de pontos de partida com vista a possibilitar maior variedade de acesso.
