Valor de antiguidade em edifícios brasileiros do século XX

Universidade de Brasília

Tese de doutorado apresentada ao Programa de Pós-Graduação em Arquitetura e Urbanismo da Universidade de Brasília como parte dos requisitos para obtenção do título de Doutor em Arquitetura e Urbanismo.

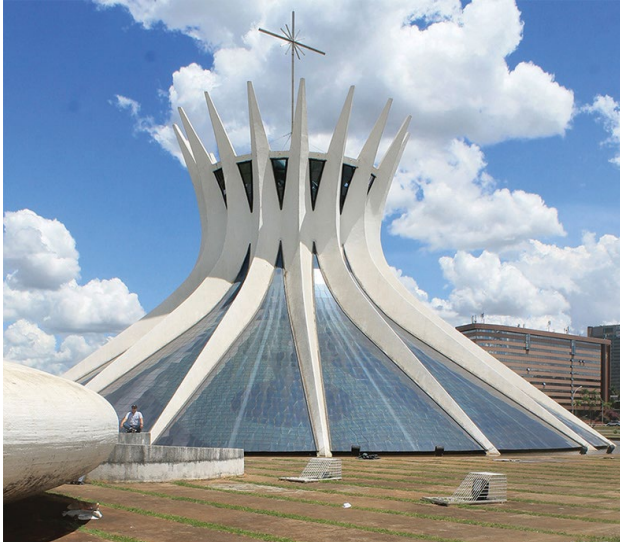
Figura i.1. Catedral de Brasília. Vista geral, 2022. Vidros substituídos, novos e reflexivos.

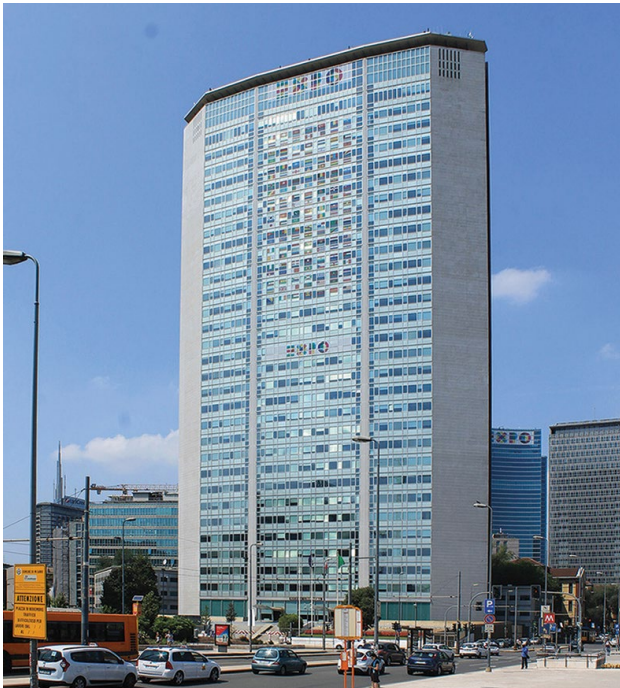
Figura i.2. Edifício Pirelli, Milão. Vista geral, 2014. Vidros e painéis de fechamento substituídos, novos e reflexivos.

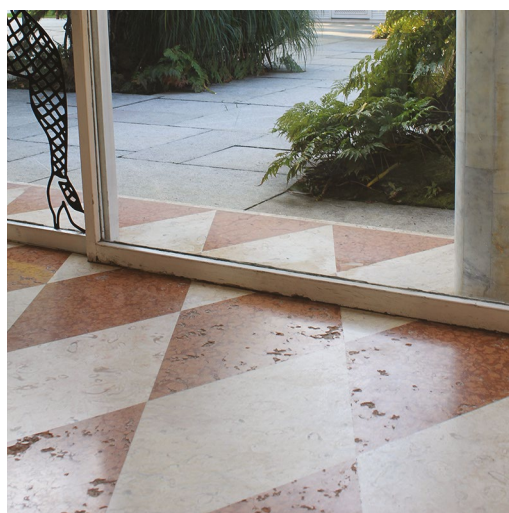
Figura 5.5. Piso da galeria do pátio. Observar desgaste do mármore rosso Verona.

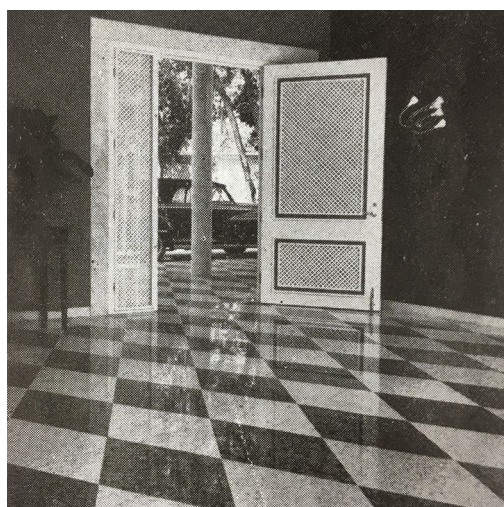
Figura 5.6. Piso do vestíbulo, 1951. Observar polimento.¹²

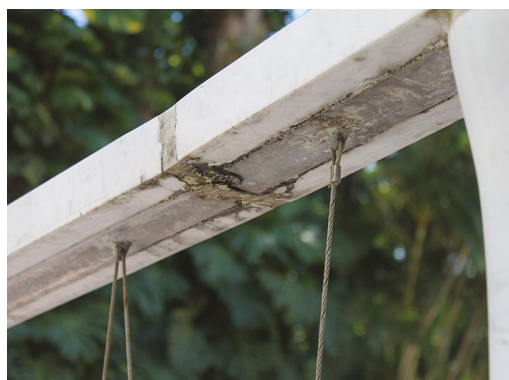
Figura 5.7. Guarda-corpo do terraço, peça partida.

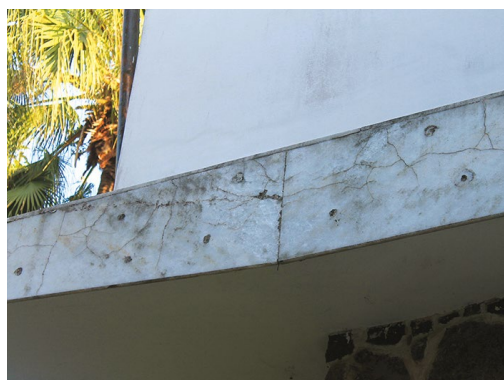
Figura 5.8. Revestimento de laje em mármore de Carrara. Marcas dos parafusos usados para fixação das peças.

revestimento de lajes e peças maciças da balaustrada), com o mesmo material (mármore de Carrara) e condições de exposição similares exemplificam essas variações. Nas lajes, é necessário desempenho mais alto, em função dos riscos associados à altura de instalação.³⁰ Como visto, a intervenção realizada para garantir a segurança afetou o valor de antiguidade do revestimento direta e indiretamente, ao denotar uma manutenção problemática e ao interferir negativamente na percepção do edifício.

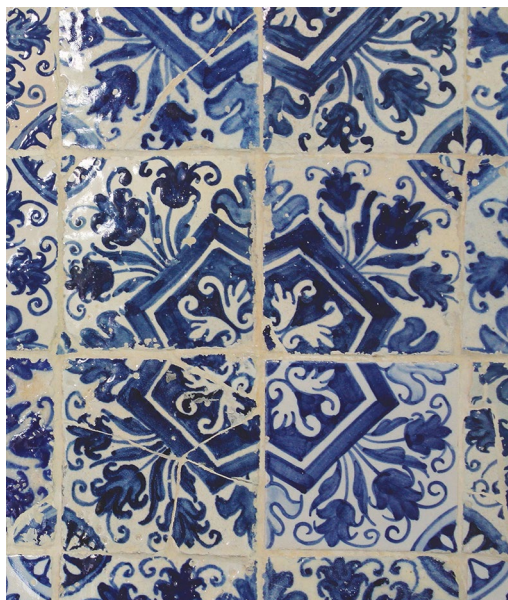
Figura 5.9. Sala íntima, detalhe dos azulejos do século XVIII, com fissuras e pequenas lacunas.

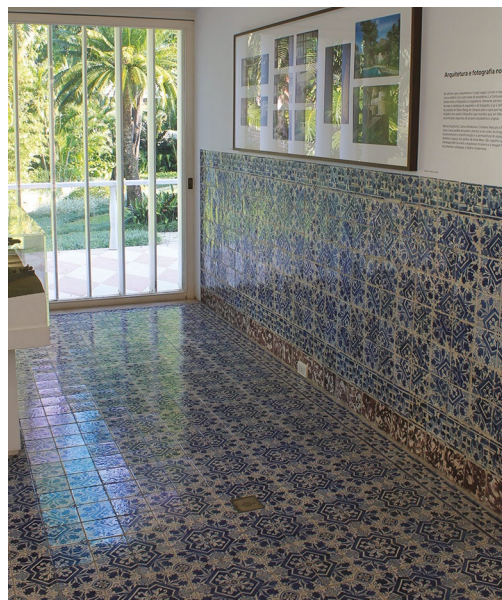
Figura 5.10. Sala íntima, vista geral. Espacialidade resultante da continuidade piso-parede.

Na sala íntima, as paredes são revestidas até meia altura com azulejos portugueses do século XVIII, enquanto o piso é revestido com réplicas das mesmas peças.¹³ As arestas vivas das peças das paredes, seu vidro irregular, suas fissuras e pequenas lacunas indicam efetivo reaproveitamento de material vindo de outro país e de outro século – apontando para o papel do envelhecimento na percepção de veracidade das referências históricas.¹⁴

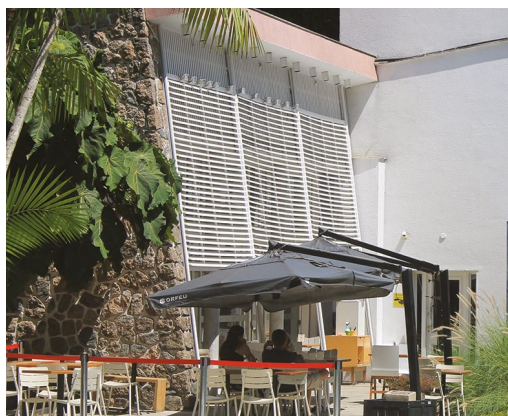
Figura 5.11. Esquadrias da sala de jantar. Observar discreta flexão dos brises horizontais.

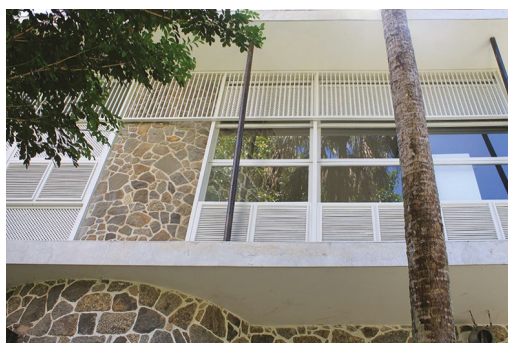
Figura 5.13. Alvenaria de pedra, fachada sudeste. Volume da escada, juntas limpas e pintadas.

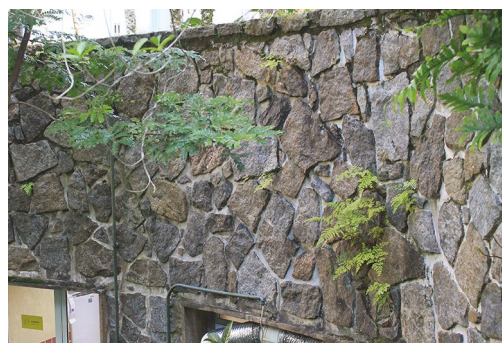
Figura 5.14. Alvenaria de pedra, embasamento da piscina. Juntas com crescimento de vegetação.

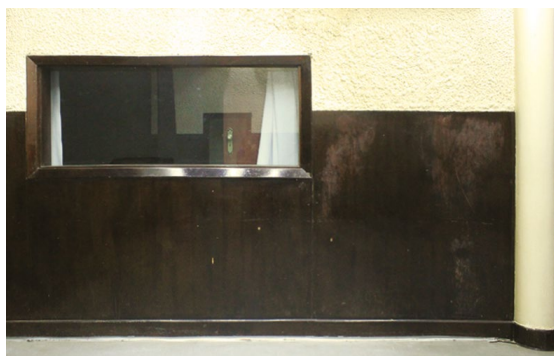
Figura 5.19. Rádio Difusora de Caruaru. Lambris do palco. Alterações cromáticas relacionadas à colonização biológica, sem maior interferência na percepção do espaço e com possibilidade de conservação de longo prazo.

degradação relevantes em curso).²⁷ A avaliação positiva em todos os critérios permite considerar que os lambris em questão têm valor de antiguidade muito relevante. Avaliações em nível mais baixo, mesmo em um único critério, indicam dificuldades ao reconhecimento do valor de antiguidade. Por exemplo, as esquadrias internas do mesmo edifício também são de madeira discretamente envelhecida, sem problemas de conservação relevantes e sem interferência negativa no valor artístico da obra. Contudo, por sua pouca capacidade evocativa, seu valor de antiguidade foi considerado pouco relevante.

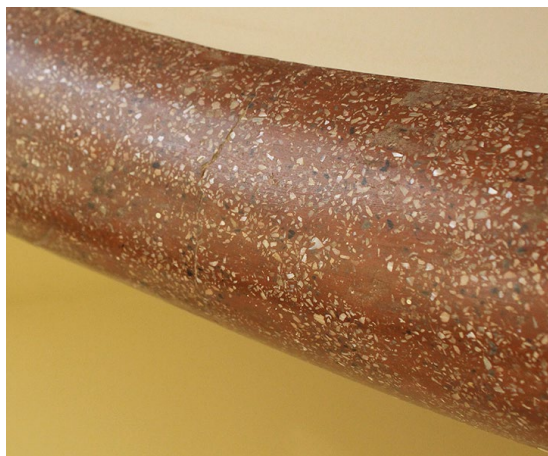
Figura 5.20. Granilite. Material moderno com alta durabilidade, que frequentemente apresenta valor de antiguidade relevante. Estação Ferroviária de Goiânia. Corrimão da escada da torre.

Nesses edifícios, o granilite apresenta fissuras e alterações cromáticas pontuais com grande frequência – os mesmos danos mais frequentes referidos pela bibliografia.¹¹⁴ Em todos os casos, segue

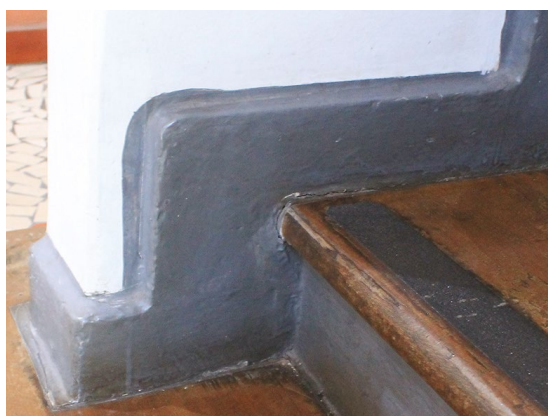
Figura 5.21. Argamassa pintada. Material tradicional frágil, que pode acumular valor de antiguidade pela repetição de manutenções. Museu Professor Zoroastro Artiaga, em Goiânia. Rodapé da escada.

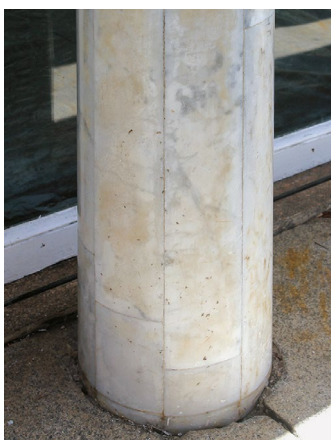
Figura 5.22. Instituto Moreira Salles. Revestimento de pilar em mármore de Carrara. Observar amarelecimento.

Nas colunas, o menor nível de desempenho requerido evitou a intervenção e os problemas dela decorrentes – assim, com a mesma função, a mesma fixação por argamassa e o mesmo amarelecimento heterogêneo, seu revestimento apresenta valor de antiguidade mais intenso. A balaustrada tem todas as suas faces livres, com maior aeração e sem contato com a argamassa de assentamento. Em compensação, sofre os esforços próprios de sua função. Assim, não sofreu o amarelecimento do revestimento, e sim rupturas decorrentes de flexão (no guarda corpo) e flambagem (nos balaústres). Mais uma vez, o desempenho esperado afeta o valor de antiguidade: a fragilidade expressa na ruptura perturba a leitura de um elemento de que se espera resistência.

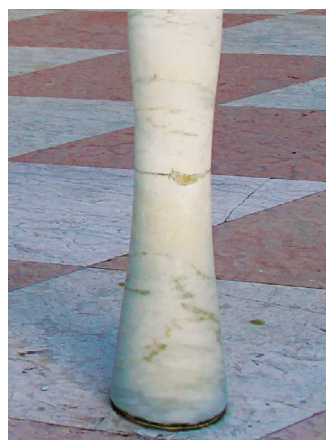
Figura 5.23. Instituto Moreira Salles. Balaústre em mármore de Carrara. Observar fratura da peça.

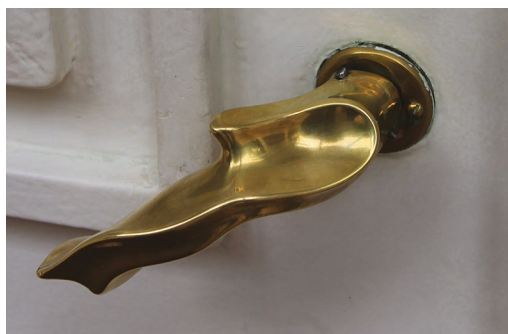
Figura 5.24. Instituto Moreira Salles. Maçaneta em latão. Observar ausência de marcas do tempo.

Essa evocação da continuidade da presença humana nos objetos, por meio do envelhecimento associado ao uso e ao toque, que se soma às condições de exposição ao ambiente, aparece de forma recorrente nos edifícios estudados. Voltando ao Instituto Moreira Salles, a comparação entre as diferentes ferragens em latão é esclarecedora. As célebres maçanetas moldadas a partir da mão do proprietário encontram-se cuidadosamente polidas; outras peças também longamente manipuladas pelas pessoas, como ferrolhos e alavancas, apresentam envelhecimento visível – aparência similar à das dobradiças. Enquanto as maçanetas instigam a imaginação pelo que têm de inusitado e por sua ligação formal com o proprietário, e as dobradiças falam genericamente da passagem do tempo em virtude de seu envelhecimento, é nos ferrolhos e alavancas, tocados simultaneamente pelo tempo e pelas pessoas, que a imaginação do uso encontra eco na evidência visual – viabilizando uma experiência mais intensa. Raciocínio análogo se aplica às pastilhas cerâmicas cor de rosa de alguns detalhes do revestimento: elas conjugam integridade física e envelhecimento superficial, participando da impressão de uma casa antiga e bem cuidada; contudo, não tendo passado pelo uso intenso dos pisos e esquadrias, não têm sua força evocativa.

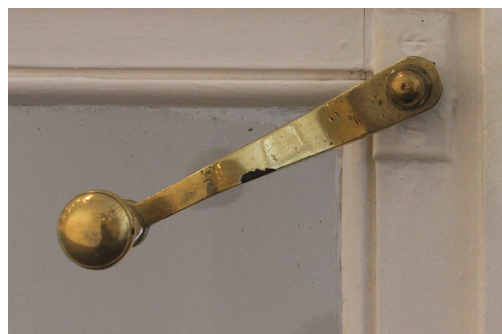
Figura 5.25. Instituto Moreira Salles. Alavanca das esquadrias. Observar arranhões e oxidação pontual.

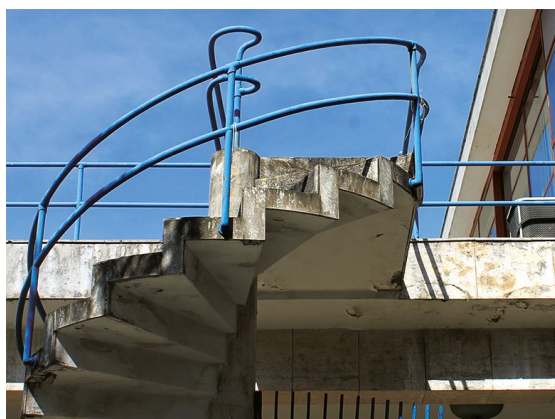
Figura 5.28. Sede do Instituto Histórico-Cultural da Aeronáutica (Incaer), no Rio de Janeiro. Antiga Estação de hidroaviões. O mármore em placas delgadas do exterior encontra-se intensamente alterado, com lacunas, deslocamento, alterações superficiais e colonização biológica.

No universo de pesquisa, mármore e calcários aparecem em fachadas apenas na Estação de Hidroaviões (travertino romano), no Cassino da Pampulha (travertino romano), no Instituto Moreira Salles (Carrara), no Cine São Luiz (bege Bahia) e no Edifício Principal do Palácio do Congresso Nacional (branco nacional), com estados de conservação que variam entre ótimo e crítico. Nos espaços internos das treze edificações analisadas que apresentam o material, somente há patologia sistêmica na nave da Catedral de Brasília, relacionada a uma movimentação de solo sem implicação estrutural;⁴⁸ nas demais, a resistência tem sido suficiente para garantir o uso continuado por décadas, com danos e substituições pontuais, que não impedem o acúmulo de variadas marcas do tempo.

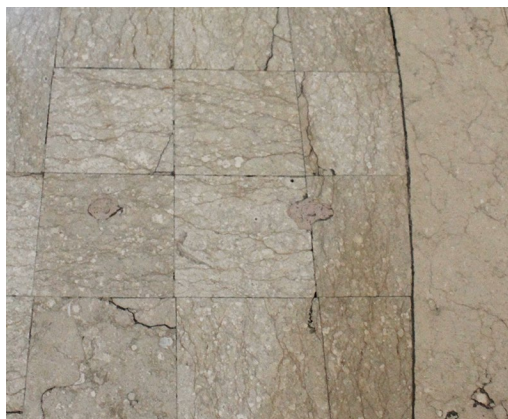
Figura 5.30. Sede do Fluminense Clube, Rio de Janeiro. Mármore em placas delgadas da escadaria. Fissuras, lacunas e sujidades que remetem ao uso continuado.

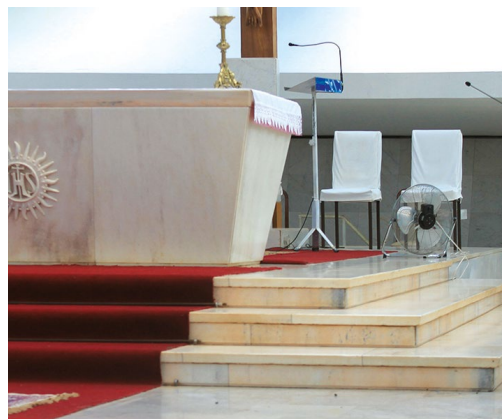
Figura 5.31. Catedral de Brasília. Mármore em placas, no piso do presbitério, com alterações cromáticas que remetem a seu uso continuado.

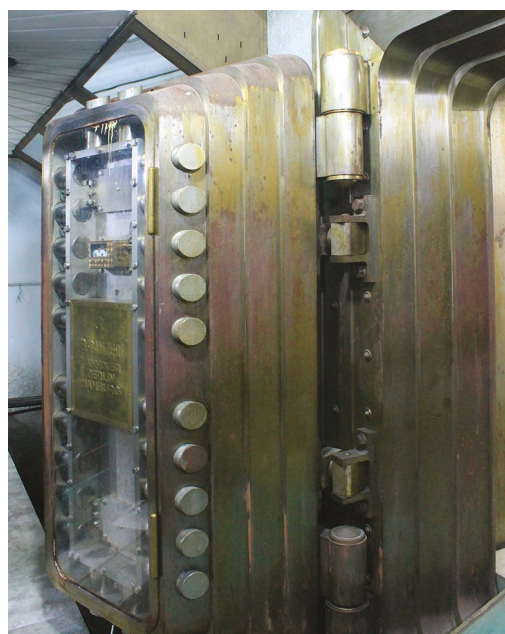
Figura 5.33. Secretaria Estadual de Esportes de São Paulo. Cofre forte com porta em aço inoxidável.

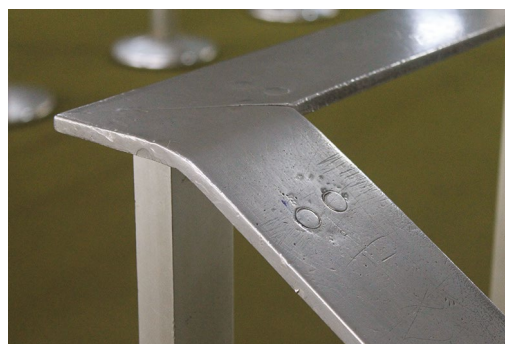
Figura 5.35. Palácio do Congresso. Guarda corpo da escadaria do Salão verde, em aço inoxidável, com marcas associadas à execução e ao uso continuado.

Ambas as ligas se degradam por reações químicas superficiais (que geram alterações cromáticas e mesmo uma pátina verde, no caso do latão) e por ações mecânicas, que geram arranhões e deformações. Sua resistência faz com que, a despeito desses processos, os elementos arquitetônicos mantenham a integridade de sua forma e de sua superfície,⁵⁴ como observamos no bar do Instituto Histórico-Cultural da Aeronáutica, nos cofres do antigo Banco de São Paulo, no revestimento dos pilares e guarda-corpos do Cassino da Pampulha e nas vitrines do Cine São Luiz, todos em aço inoxidável. O mesmo fenômeno é visível nos detalhes dourados do elevador do Palácio das Esmeraldas e, especialmente, na profusão

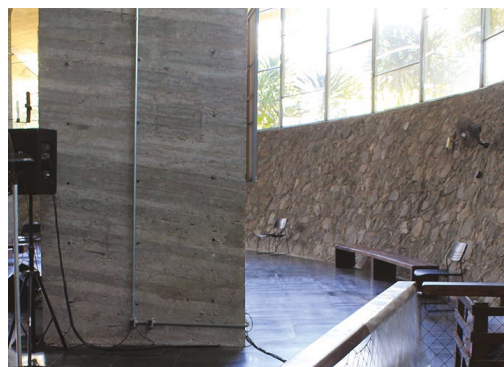
Figura 5.41. Nave. À esquerda, pilar-pétala. À direita, parede e caixilhos perimetrais.

O volume construído maior e mais visível integra nave e capela-mor e é definido por módulos estruturais pilar-laje, em concreto aparente, chamados pelo arquiteto de *pétalas*, dispostos em arranjo helicoidal: as peças descrevem uma espiral em planta baixa e cada uma delas eleva-se 50cm em relação à anterior. Por meio de túneis no subsolo, o volume principal integra-se a outros dois, semienterrados. Um deles contém batistério e Capela do Santíssimo Sacramento; o outro, sacristia e atividades de apoio.⁵⁸

O teto da nave/capela-mor é definido pela sucessão de superfícies suavemente curvas das faces internas das *pétalas*, num arranjo que termina por evocar as abóbadas de arestas das igrejas românicas e góticas:⁵⁹ “Esses capitéis somam-se visualmente criando um contorno semelhante ao de arcadas

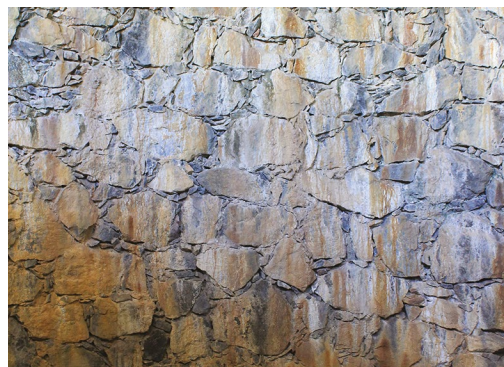
Figura 5.43. Capela do Santíssimo Sacramento. Alvenaria de pedra com manchas em tons de cinza e ocre.

Os edifícios com elementos em concreto aparente analisados retomam diversos aspectos do tema. Na Igreja da Ascensão do Senhor, as numerosas alterações cromáticas em tons de cinza e ocre interferem negativamente na apreensão da matéria construída e da espacialidade do prédio, por seu excessivo contraste em relação à cor e à textura de fundo. Além disso, denotam processos potencialmente graves de infiltração de água através do concreto e de oxidação das armaduras, que implicam intervenções profundas e a inviabilidade da manutenção da aparência atual. Pela interferência na apreciação do edifício e pelos riscos à sua integridade, não reconhecemos valor de antiguidade a preservar nessa situação.

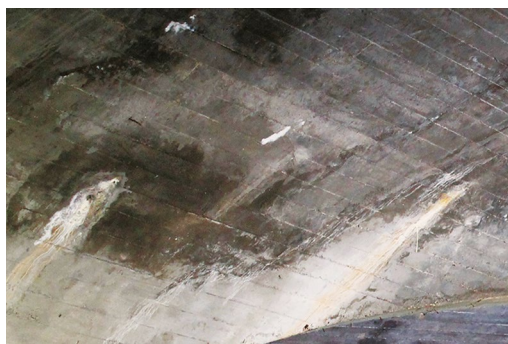
Figura 5.46. Igreja de Ascensão do Senhor. Concreções, marcas de umidade ativa e manchas de oxidação, indicando múltiplos mecanismos de degradação simultâneos.

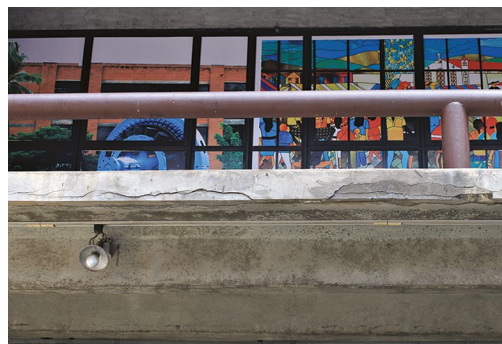
Figura 5.47. Sede da Companhia Hidrelétrica do São Francisco (Chesf), em Salvador. Fissuras ao longo das armaduras, possíveis indícios de degradação avançada.

Ainda na sede da Chesf, lajes e pilares apresentam alterações cromáticas difusas e pouco intensas, que não indicam fluxos de umidade relevantes. Denotam a passagem do tempo sem danos estéticos e físicos relevantes, configurando algum valor de antiguidade. Por sua vez, no Edifício Principal do Palácio do Congresso Nacional, a parede que separa a área inaugurada em 1960 e a expansão de 1970–1971

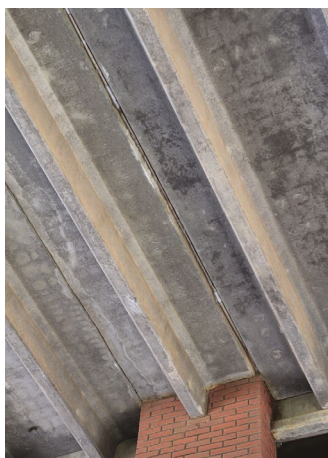
Figura 5.48. Chesf. Concreto íntegro, marcado pelo tempo.

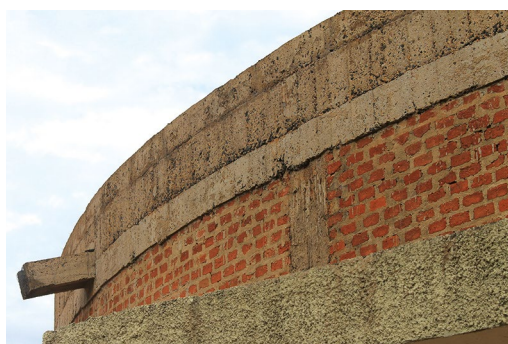
Figura 5.50. Igreja do Divino Espírito Santo, em Uberlândia. Concreto recentemente limpo, com marcas de execução e difícil identificação de alterações no tempo.

Outra dificuldade identificada é que o concreto aparente tende a ser heterogêneo já a partir de sua execução. Marcas das peças e superfícies das fôrmas, agregados de diferentes tamanhos, mais ou menos expostos, pequenos vazios, emendas entre diferentes fases de concretagem e escorrimentos são alguns dos muitos fatores que, de forma intencional ou fortuita, geram uma superfície expressiva, evocativa do trabalho da construção. Ao mesmo tempo, tornam difícil identificar as específicas marcas da passagem do tempo sobre ela – como observamos, por exemplo, na Igreja do Divino Espírito Santo, em Uberlândia,⁸⁶ e no edifício conhecido como Rainha da Sucata, em Belo Horizonte.

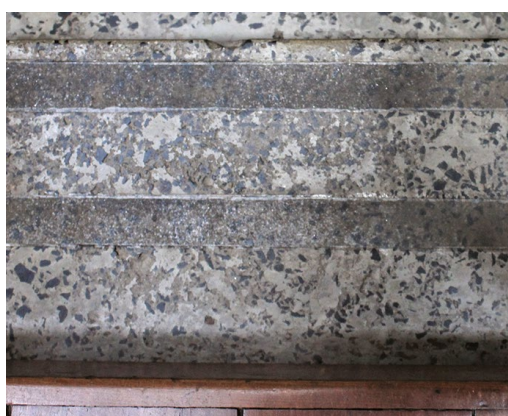
Figura 5.52. Sociedade Harmonia de Tênis. Degraus em concreto aparente, com agregado exposto, e padrão de desgaste com numerosas pequenas lacunas, associado ao uso.

cobertura plana em concreto aparente – material protagonista que também aparece nos pilares, guarda-corpos, volumes isolados e nas escadas entre os diversos níveis de piso. Na estrutura principal, a expressividade do material resulta de sua heterogeneidade, com as variações relacionadas à execução citadas no parágrafo anterior e também outras, como pequenas fissuras, manchas de escorrimento de água e reparos irregulares. Desse conjunto, as alterações mais claramente relacionadas à passagem do tempo, os reparos, são aquelas que, por sua forma e sua cor, interferem negativamente na apreensão da arquitetura – efeito minimizado por sua distribuição limitada no edifício e pelo bom estado de conservação da estrutura.⁸⁸ De forma geral, a variedade impressa nas superfícies corresponde a um valor de antiguidade inespecífico e mais associado à permanência no tempo do que à mudança.

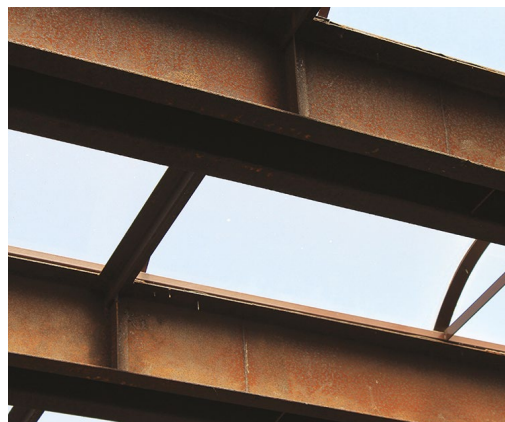
Figura 5.55. Sede da Chesf, vigas em aço corten, visíveis no pátio interno.

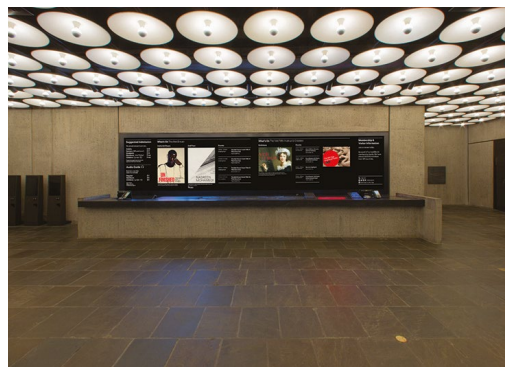
Figura 5.57. Met Breuer (antigo Whitney Museum, Nova Iorque). Concreto projetado para envelhecer.⁹⁵

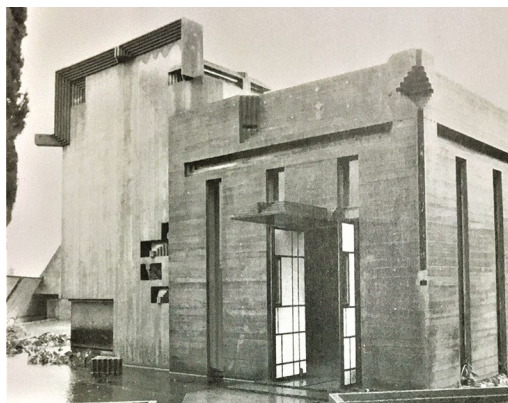
Figura 5.58. Mausoléu Brion. Concreto projetado para envelhecer.⁹⁶

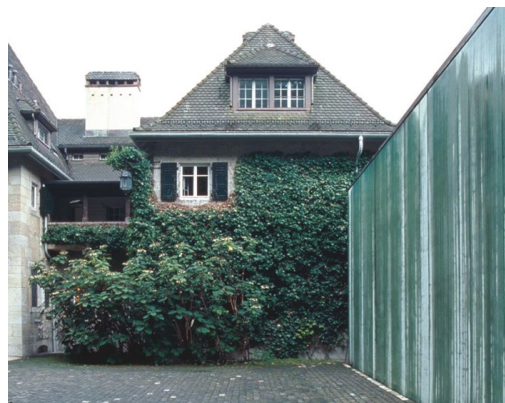
Figura 5.59. Galeria Oskar Reinhart, Winterthur. Superfície projetada para ser alterada pelos agentes atmosféricos.⁹⁷

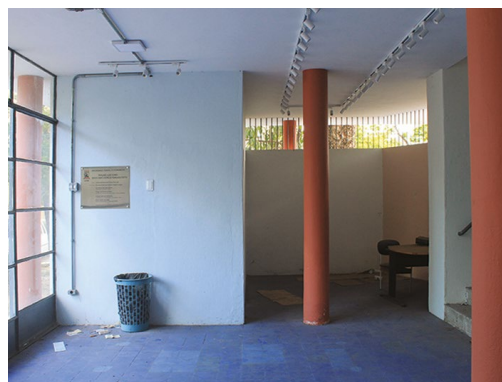
Figura 5.61. Pavilhão Luiz Nunes. Planta livre e esquemas cromáticos ousados.

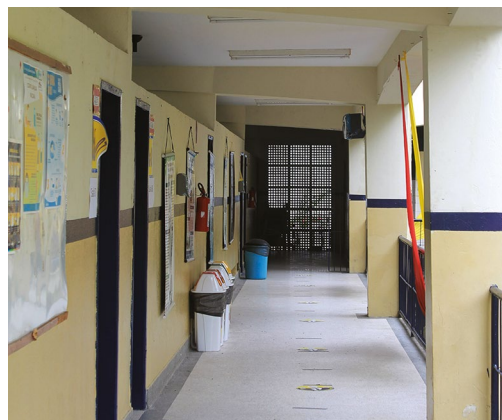
Figura 5.63. Escola Alberto Torres. Observar solução estrutural e de vedações.

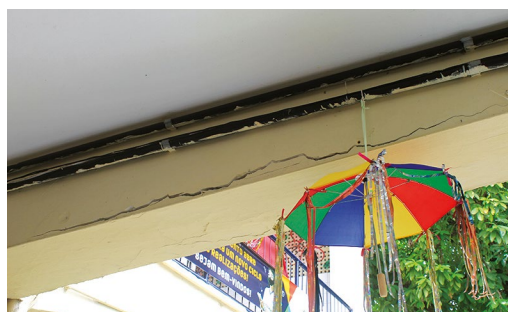
Figura 5.64. Escola Alberto Torres. Viga com fissuras indicativas de oxidação e expansão da armação metálica.

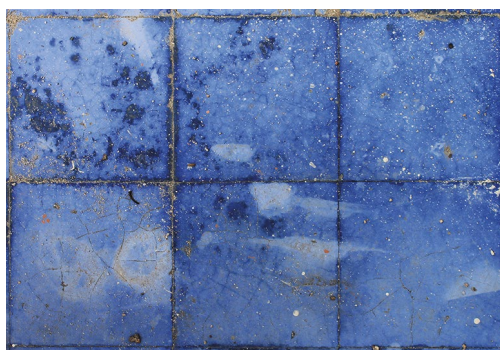
Figura 5.69. Pavilhão Luiz Nunes, Recife. Ladrilhos hidráulicos. Marcas do tempo sobre material íntegro.

do aço pintado e dos ladrilhos hidráulicos. Trata-se de um envelhecimento que afirma simultaneamente a permanência dos objetos antigos e sua distância temporal em relação a nós. Ambas se justapõem à novidade permanente pretendida em projeto, constituindo-lhe efetivo contraponto – uma forma de enriquecimento diferente da consonância que identificamos na Chesf e na Igreja de Ascensão do Senhor.

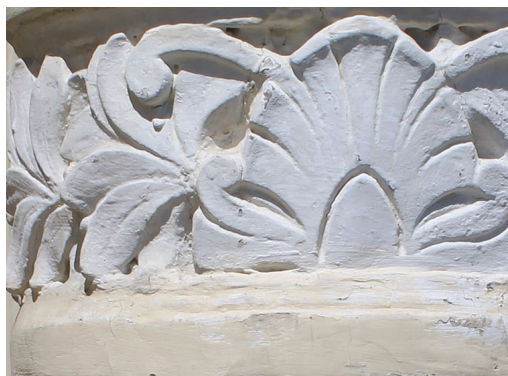
Figura 5.70. Museu da Imagem e do Som (MIS), no Rio de Janeiro. Pintura mineral sobre ornamentos em argamassa. Criação de textura pelas repinturas.

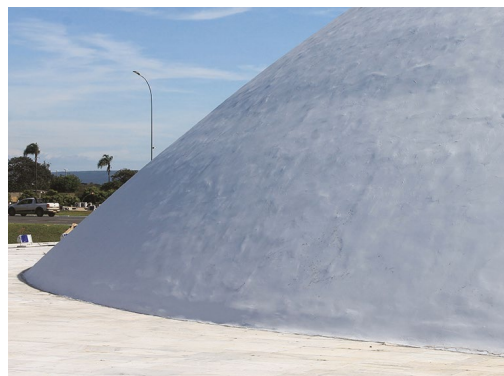
Figura 5.71. Cúpula do plenário do Senado, Palácio do Congresso Nacional. Textura resultante das sucessivas repinturas sobre a estrutura em concreto.

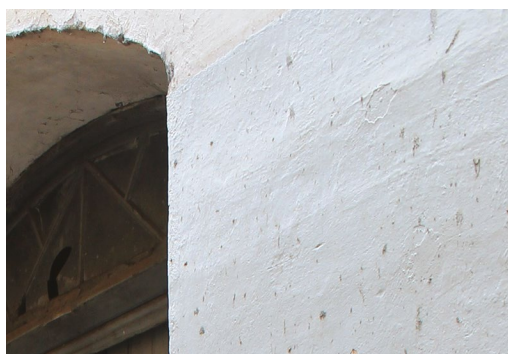
Figura 5.72. Cantina de vinhos, em Serafina Corrêa. Textura resultante das múltiplas repinturas.

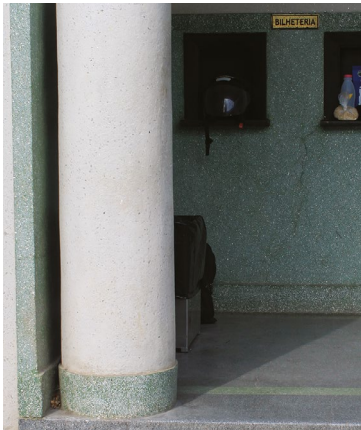
Figura 5.74. Rádio Difusora de Caruaru. Diferentes cores e texturas dos revestimentos em granilite conformam o átrio de acesso. Criação de textura pelas repinturas.

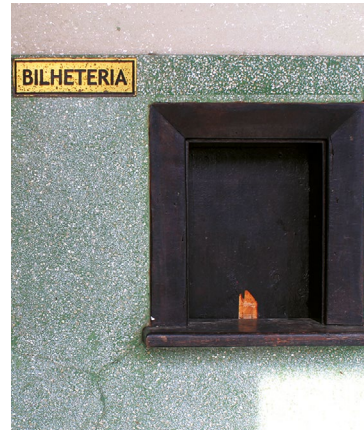
Figura 5.75. Rádio Difusora de Caruaru. Granilite com partículas de mica, em diálogo com o revestimento em pó de pedra. O envelhecimento deste material, junto à bilheteria, reforça as evocações do uso.

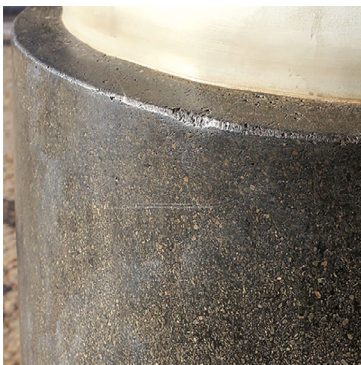
Figura 5.76. Teatro Goiânia. Acesso. Revestimento íntegro, com pequenas lacunas e arranhões.

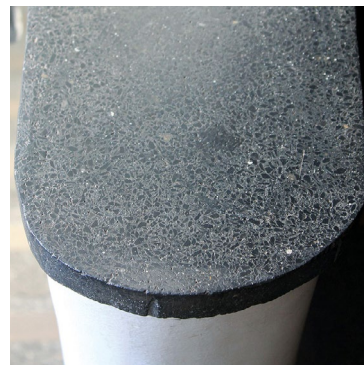
Figura 5.77. Teatro Goiânia. Corrimão interno. Revestimento íntegro, com pequenas lacunas e arranhões, evocando seu uso continuado.

desempenhando adequadamente sua função, sem fragmentação nem desagregação, após cinco, sete ou mesmo nove décadas de uso. A capacidade de associar envelhecimento superficial e manutenção do desempenho é propícia à emergência do valor de antiguidade – o que é reforçado por seu frequente uso como piso, parapeito ou corrimão, elementos que evocam o uso humano continuado.

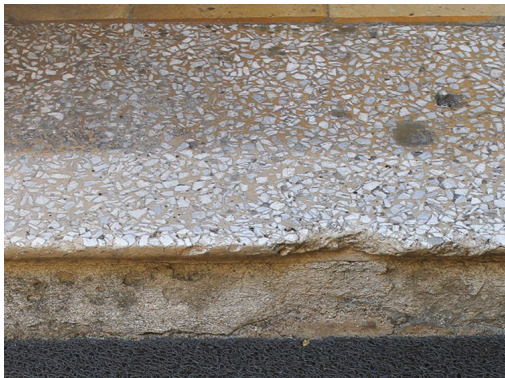
Figura 5.78. Palacete Argentina, em Porto Alegre. Degrau em granilite exposto aos agentes atmosféricos. Lacunas de médio porte.

A depender de suas condições de exposição – em áreas externas ou em contato direto com a água – a matriz cimentícia do granilite sofre abrasão mais intensa que o agregado rochoso, de forma que o material adquire uma aspereza que torna mais expressivo seu envelhecimento, como nos exemplos do Palacete Argentina, da Casa da Rua Santa Cruz e do Museu Pedro Ludovico, em Goiânia.

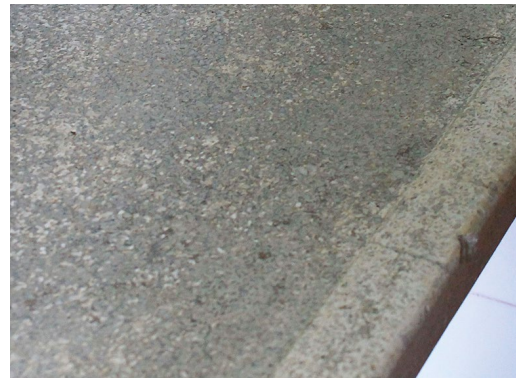
Figura 5.79. Casa da Rua Santa Cruz, em São Paulo. Bancada da cozinha, em granilite exposto à umidade. Abrasão da matriz cimentícia e textura áspera.

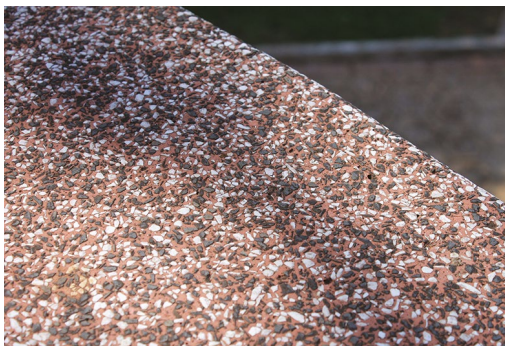
Figura 5.80. Museu Pedro Ludovico, em Goiânia. Guarda-corpo exposto aos agentes atmosféricos. Abrasão da matriz cimentícia e textura áspera.

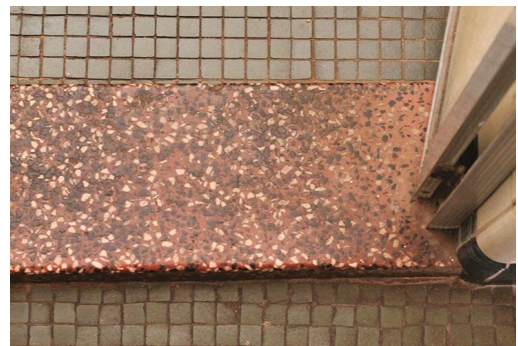
Figura 5.81. Museu Pedro Ludovico. Soleira de banheiro. Diferentes graus de exposição geraram abrasão da matriz cimentícia na parte esquerda da peça.

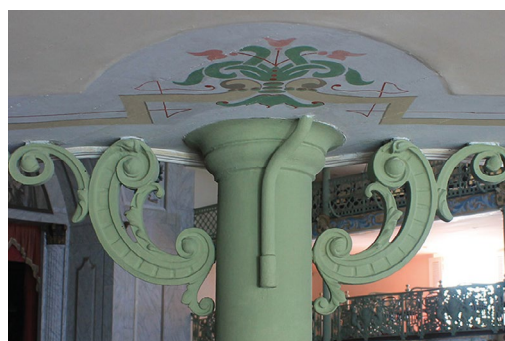
Figura 5.85. Tubulação remanescente da iluminação a acetileno.

Europa da segunda metade do século XIX, como parte do interesse nos jardins como novos e insólitos espaço de lazer.¹²³ O tipo integra edifício e entorno, apesar da interferência externa sobre as condições de som e de luminosidade dos espetáculos. O resultado é uma espacialidade pouco usual, tanto em relação ao *teatro à italiana*, como às salas de espetáculos do século XX. A espacialidade incomum e o aspecto formal e decorativo datado fazem com que o Teatro José de Alencar seja imediatamente percebido como *de outra época*. Pela diferença em relação aos padrões atuais, ou pela perda do uso, alguns elementos físicos também marcam a distância entre o tempo atual e os tempos pelos quais o edifício passou – por exemplo, as cadeiras móveis, nas frisas, camarotes e torrinhas, e as tubulações da iluminação a acetileno remanescentes na plateia.

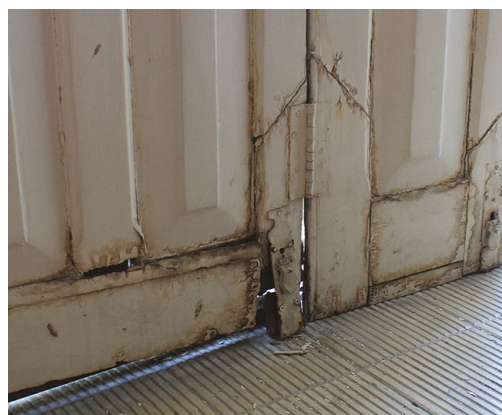
Figura 5.87. Esquadrias da fachada lateral. Marcas de substituição parcial e de degradação, que requer novas substituições parciais.

Para um olhar atento, a madeira maciça e pintada das esquadrias externas narra três episódios sucessivos do edifício. Os cortes diagonais nas partes inferiores das portas indicam sua degradação pelo contato com a água pluvial, seguida de uma criteriosa substituição parcial; por sua vez, o desgaste na pintura e no substrato nos trechos substituídos mostra que segue ativo o mecanismo de degradação que se buscara contornar.

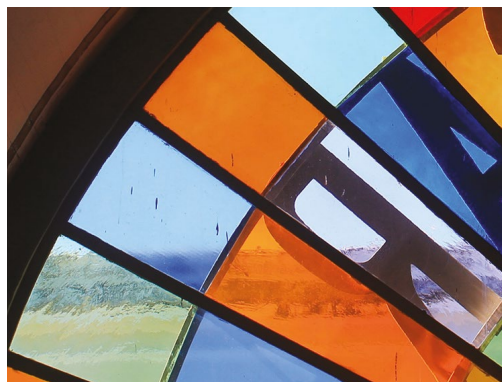
Figura 5.88. Mosaico de texturas nos vitrais, resultante do acúmulo de manutenções ao longo do tempo.

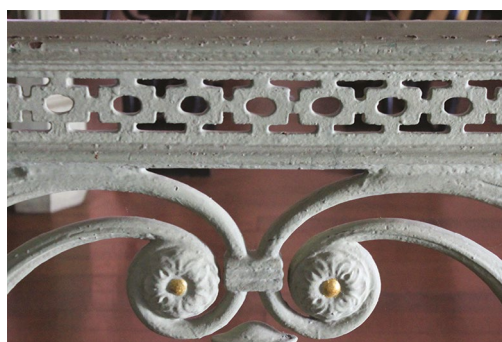
Figura 5.89. Textura adquirida pelo do acúmulo de repinturas nos guarda-corpos.

As diferentes formas de envelhecimento dos materiais têm efeito análogo. Nas peças em ferro, a acumulação de repinturas demonstra a acumulação de atos de manutenção, dotando de superfície e aparência únicas e humanizadas esses elementos originalmente produzidos em série, mecanicamente. De formas diversas, o estado atual das peças em madeira e dos vitrais também permite ler os danos e os cuidados que se têm somado no tempo.

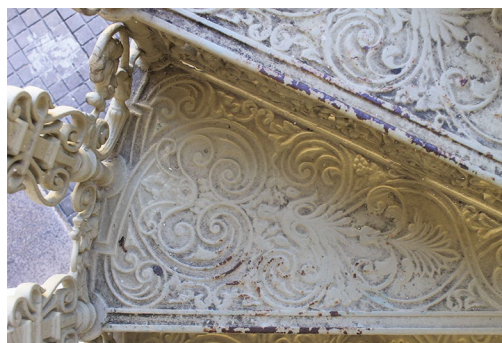
Figura 5.90. Suavização dos relevos, em função do acúmulo de repinturas nas escadas.

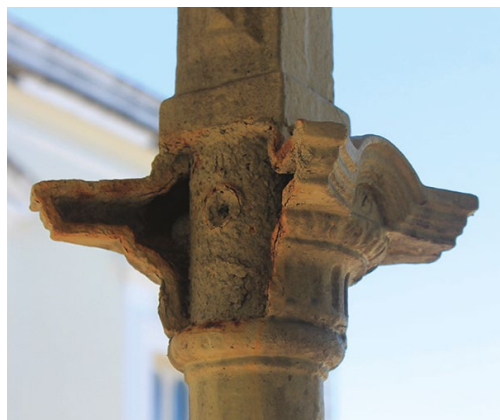
Figura 5.92. Lacuna resultante da perda de peça em aço.

Peças com pontos de oxidação irrompendo sob camadas de repintura indicam oxidação oculta em andamento, com danos maiores do que aqueles visíveis. Assim, apontam para questão candente: a necessidade de aprofundar os diagnósticos superficiais e visuais antes de efetivas decisões de conservação. Necessidades dessa natureza não implicam a necessidade de eliminar qualquer envelhecimento, mas, ao contrário, viabilizam um convívio seguro com alguns de seus processos.

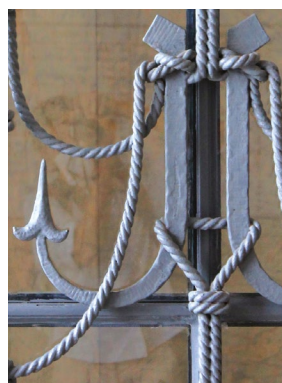
Figura 5.96. Centro Administrativo do Tribunal de Justiça do Rio de Janeiro (TJRJ), antigo entreposto de pesca. Textura resultante das sucessivas repinturas da esquadria de acesso.

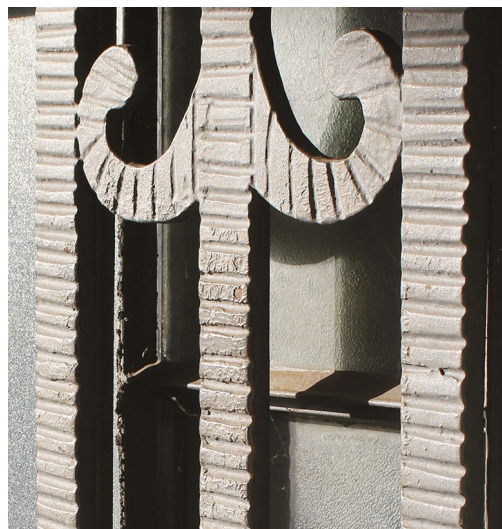
Figura 5.97. Teatro Goiânia. Textura resultante das sucessivas repinturas sobre barras de aço com seus próprios relevos.

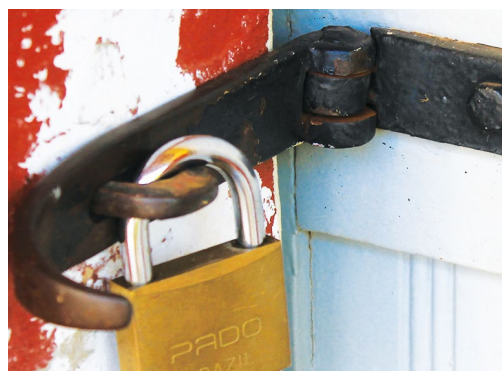
Figura 5.98. Casa da Cultura de Pires do Rio (antiga estação ferroviária). Textura resultante das sucessivas repinturas sobre as ferragens.

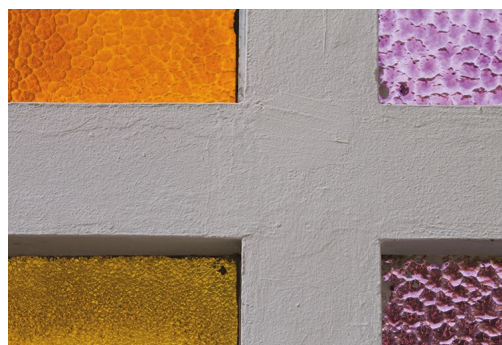
Figura 5.104. Santuário de N. S. de Fátima. Vitral. Observar variações de textura e cor resultantes de diferentes momentos de fornecimento.

No Santuário de N. S. de Fátima, em Recife, as substituições ao longo do tempo mudaram a textura e a coloração de numerosas peças que compõem os vitrais da Igreja, tornando ininteligível sua paginação. A bibliografia consultada não dá informações sobre a disposição original, indicando uma possível perda irreparável de informação. Mesmo assim, não foi afetado o caráter de calma contemplação próprio do espaço, em grande parte devido aos vitrais. Seguindo essa linha de entendimento, somente são danos ao edifício as poucas peças de vidro transparente introduzidas na composição, visto que elas rompem o sentido contemplativo identificado. Aí estaria o limite para a heterogeneidade dos painéis – e para a aceitabilidade de seu valor de antiguidade.

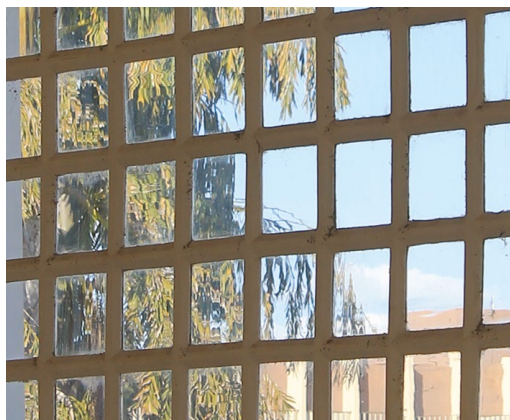
Figura 5.105. Estação Ferroviária de Goiânia. Variações de textura entre vidros irregulares e vidros perfeitamente planos, correspondentes a diferentes momentos de fornecimento.

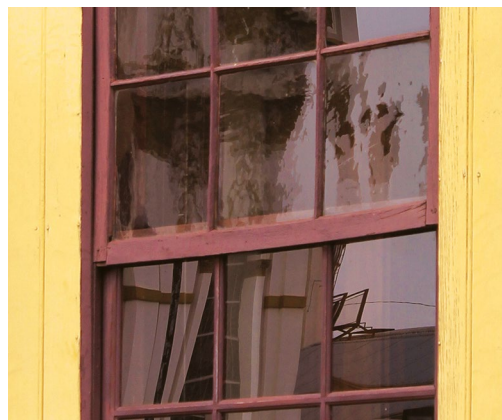
Figura 5.106. Casa da Neni. Variação de textura entre vidros irregulares, mais antigos, e vidros perfeitamente planos, substituídos posteriormente.

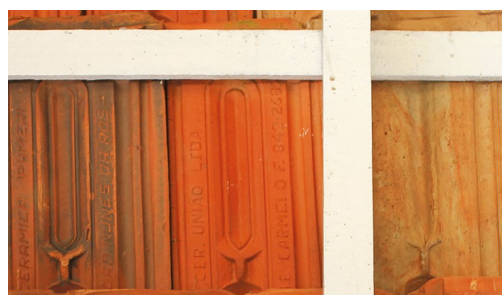
Figura 5.108. Casa da Cultura de Pires do Rio. Variações na coloração, textura e fabricante do telhamento, associadas a três momentos de fornecimento.

Por fim, ressalte-se que os mosaicos de fornecimento de vidros e espelhos se repetem em outros produtos industriais. Por exemplo, as telhas da Casa da Cultura de Pires do Rio e os azulejos da Estação Ferroviária de Goiânia abrem diante do observador, mesmo na ausência de dados históricos precisos, um panorama das intervenções sofridas no tempo.

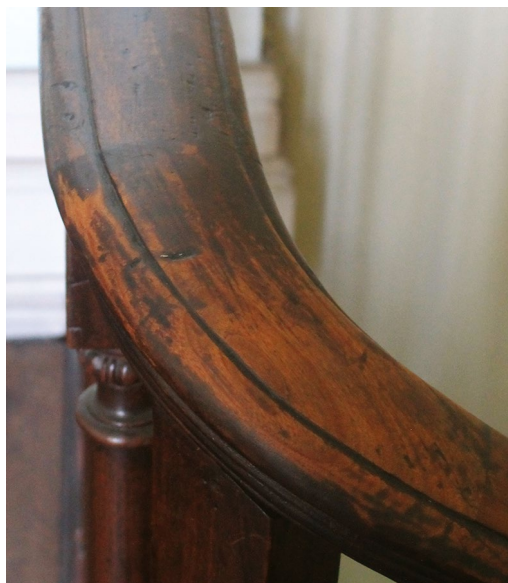
Figura 5.109. MIS-RJ. Guarda-corpo da escada remanescente, com arranhões, lacunas e alterações cromáticas associadas ao uso.

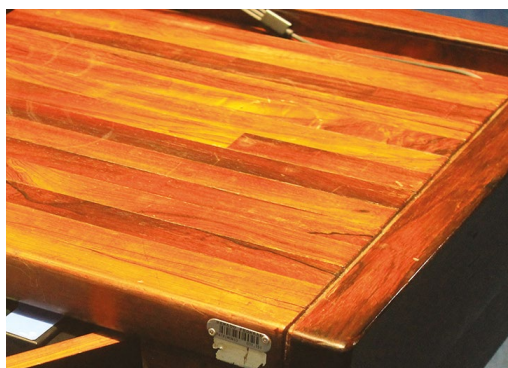
Figura 5.111. Palácio do Congresso Nacional. Bancada no plenário do Senado. Arranhões e alterações cromáticas associadas ao uso.

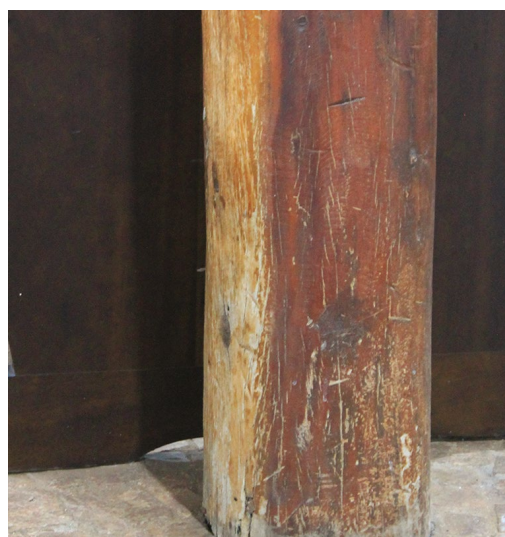
Figura 5.112. Igreja do Divino Espírito Santo. Pilar da nave. Arranhões associados ao uso e alteração cromáticas na base resultante da limpeza.

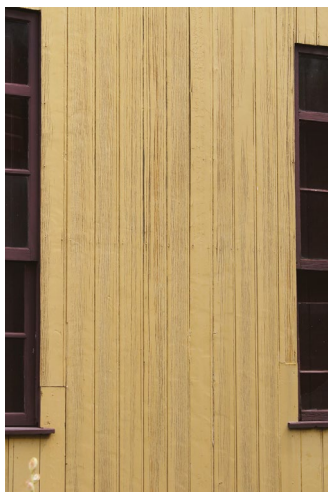
Figura 5.113. Casa da Neni. Textura da madeira da fachada, visível apesar das repinturas.

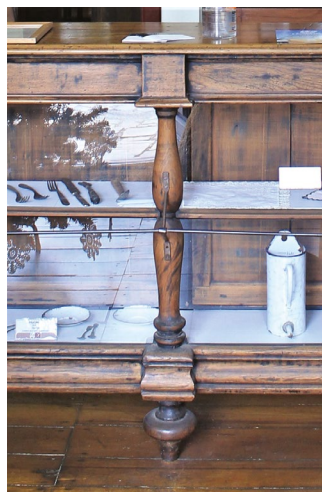
Figura 5.114. Casa da Neni. Alterações cromáticas e pequenas lacunas do balcão e do tabuado, resultantes do uso continuado e dos reparos realizados.

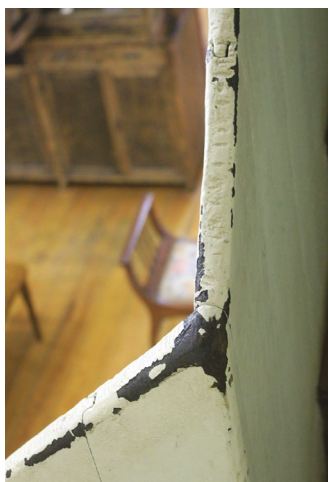
Figura 5.115. Casa da Neni. Desgaste da pintura do guarda-corpo das escadas, resultante do uso continuado.

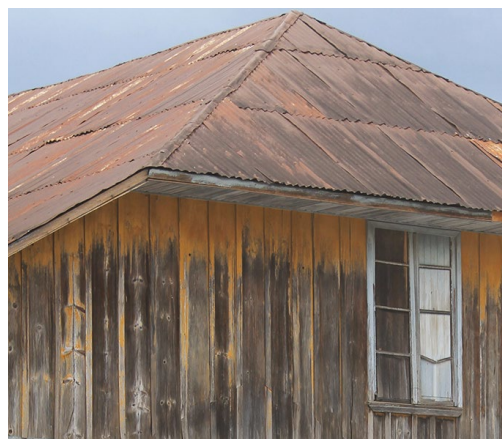
Figura 5.116. Cantina de vinhos. Fachada em tabuado de madeira, com perda parcial de pintura e alterações cromáticas resultantes da exposição aos agentes atmosféricos.

variedade de formas de envelhecimento que não foi inviabilizada por sua história de contínua manutenção. Também na Serra Gaúcha, a Cantina de vinho, em Serafina Corrêa, apresenta uma diversidade de materiais correspondente às suas diversas fases construtivas. Dentre eles, as paredes fechadas com tabuado de madeira perderam a maior parte da pintura que já tiveram e exibem, hoje, uma variação de tons de cinza que, entre outras evocações, acentua a percepção da perda de seu uso inicial – tema que exploraremos no próximo capítulo.

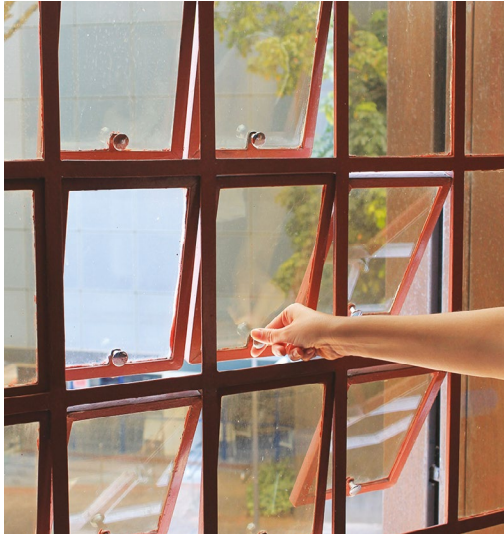
Figura 6.8. Esquadrias de aço do volume que contém as escadarias. Rótulas ou janelas *maxim air* em miniatura.

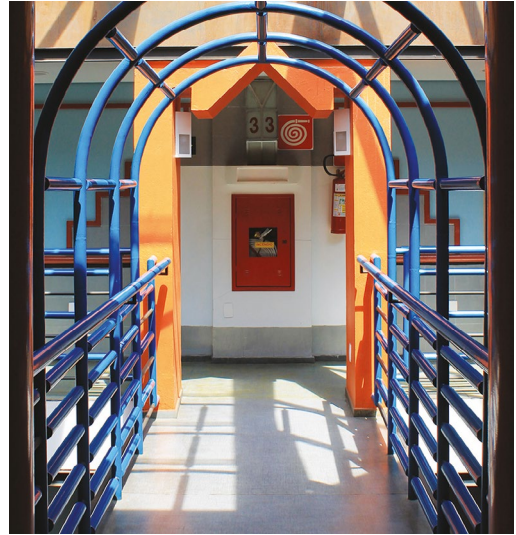
Figura 6.9. Passarela no átrio central. Estrutura decorativa em tubos de aço. Escala incomum para uma abóbada.

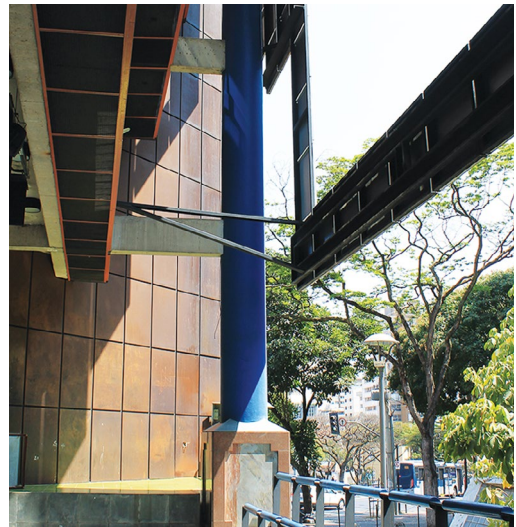
Figura 6.11. Fachada leste, dupla, vista de baixo. A camada externa se apoia na camada interna por meio de hastes de aço.

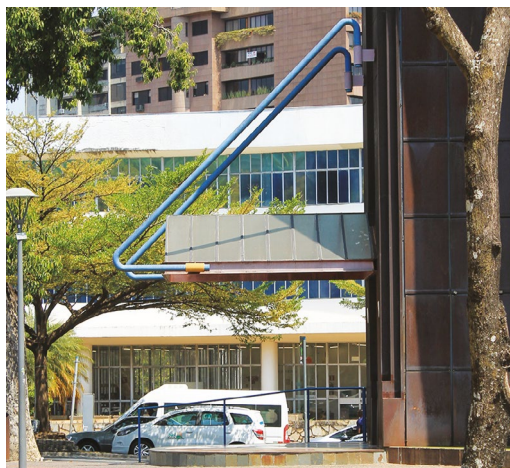
Figura 6.13. Marquise sobre o acesso, com estrutura metálica e fechamento em vidro.

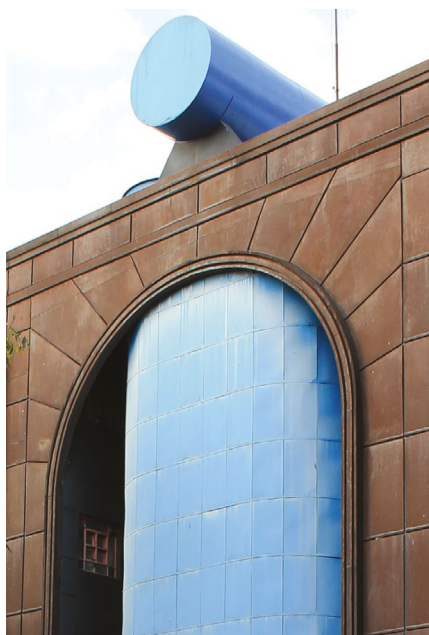
Figura 6.15. Marcação de rusticação no revestimento em chapas de aço na fachada sudoeste.

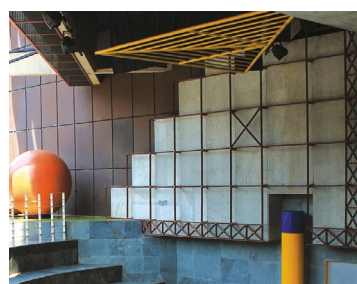
Figura 6.22. Ao alto, elementos acessórios em tubos de aço no teatro de arena da Rainha da Sucata.

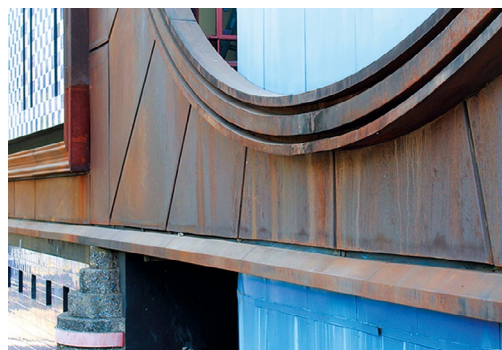
Figura 6.30. Chapas de aço patinável na fachada sudoeste, com diversas alterações cromáticas.

alterações cromáticas têm alguma heterogeneidade, e sua oxidação avançou a ponto de necessitar de reintegrações pontuais, exprimindo claramente a passagem de mais de trinta anos desde a inauguração do edifício.⁵⁷ Outras combinações de materiais, com envelhecimento visível, porém não crítico, contribuem para o efeito. No exterior, é o caso do concreto aparente, dos revestimentos em ardósia e das placas cerâmicas, todos no exterior, com suas pequenas fissuras, pequenas lacunas e sujidade esparsa. As numerosas superfícies de reboco e aço pintados são especialmente expressivas, pois suas repinturas superpostas implicam em irregularidades que também expressam a passagem do tempo, e levam sua percepção para o interior do prédio.⁵⁸

57 A liga utilizada, SAC-41, parece ser menos resistente que o aço *corten* – possível explicação para a necessidade das próteses que foram incorporadas ao material. Cf. MAIA; VASCONCELLOS; PODESTÁ, **3 arquitetos. 1980–1985**, p. 151.

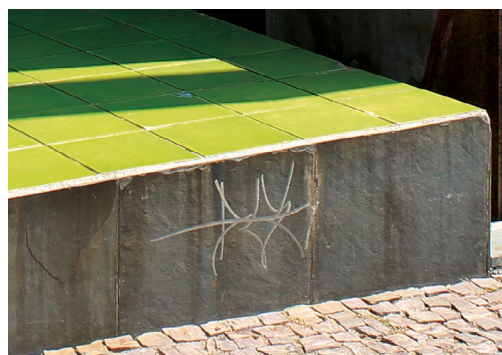
Figura 6.31. Revestimentos em ardósia e cerâmica na fachada leste, mostrando pequenas lacunas.
