Valor de antiguidade em edifícios brasileiros do século XX

Universidade de Brasília

Tese de doutorado apresentada ao Programa de Pós-Graduação em Arquitetura e Urbanismo da Universidade de Brasília como parte dos requisitos para obtenção do título de Doutor em Arquitetura e Urbanismo.

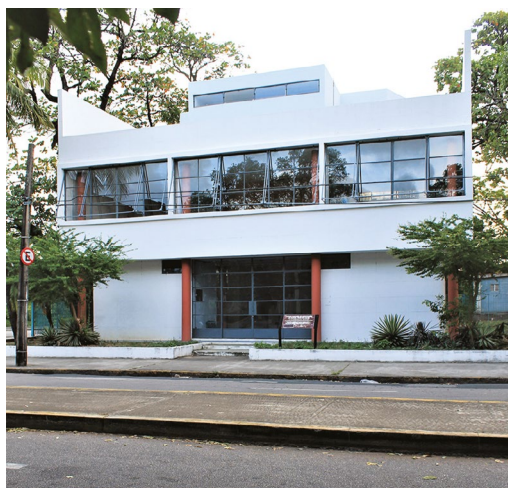
Figura 6.38. Antigo Pavilhão de Verificação de Óbitos (Recife). Tentativa de pilotis, janela em fita, teto plano. Elementos e organização próprios de uma época.

Mesmo na ausência dessa complexidade, o claro pertencimento a uma época – o caráter evidentemente *datado* – pode se impor. Por exemplo, no Pavilhão de Verificação de Óbitos (1937), em Recife, as formas da tentativa de pilotis, da cobertura-terraço e dos cobogós o vinculam à primeira metade do século. O mesmo acontece com a Sociedade Harmonia de Tênis (1970), em São Paulo, onde os bancos corridos de concreto, as divisórias de cobre, o mobiliário de alguns ambientes e a fonte utilizada nos letreiros da sinalização a associam às décadas de 1970 e 1980.⁷⁵ A Sociedade Harmonia reitera o que

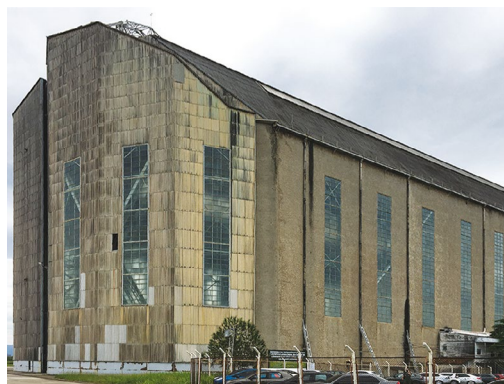
Figura 6.47. Vista do Hangar de Santa Cruz a partir do sudeste, permitindo observar o volume construído, sua superfície e sua fenestração.

O hangar de Santa Cruz tem cerca de 270 metros de comprimento, 58 metros de largura e 58 metros de altura, e se localiza numa planície sem edifícios com altura comparável a ele – apenas a silhueta dos morros da Serra da Calçada, à distância.⁹³ Assim, um efeito de monumentalidade advém da escala do volume e de sua relação com a paisagem. A uma distância menor, a monumentalidade se confirma: a forma construída, sua superfície e sua fenestração fazem lembrar uma catedral sem torres.

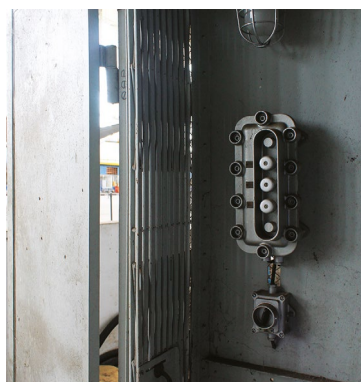
Figura 6.51. Elevador de passageiros e de carga, com seus elementos de fechamento, controle e iluminação iniciais.

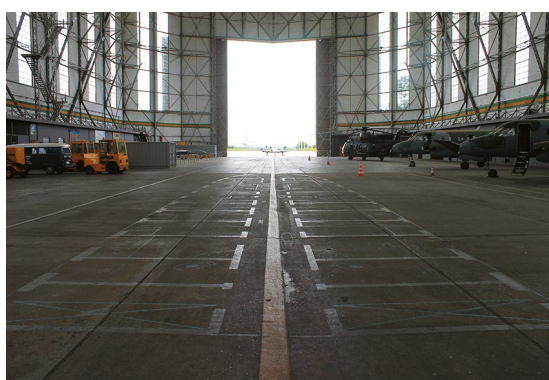
Figura 6.53. Interior do hangar. Pintura no piso, reproduzindo, em tamanho natural, o *layout* interno da cabine do *Graf Zeppelin*.

A evocação do uso do hangar pelos dirigíveis é potencializada pela pintura do *layout* interno da cabine do *Graf Zeppelin*, em escala real, presente no piso. Realizado por volta de 2016 pela equipe da Base Aérea,¹⁰⁰ o dispositivo materializa a antiga aeronave; permite entender seu espaço interno, com dormitórios, refeitório, banheiros etc., assim como perceber quão pequena era a cabine em relação ao todo (refletido no próprio edifício).

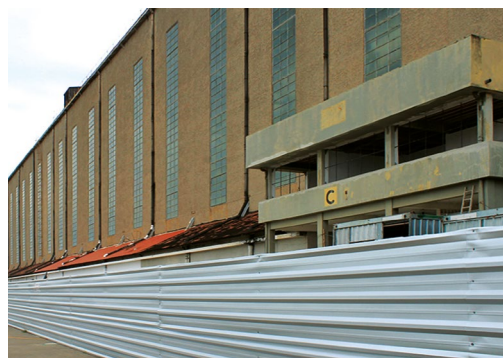
Figura 6.59. Volumes adossados ao exterior do hangar, construídos em diferentes momentos.

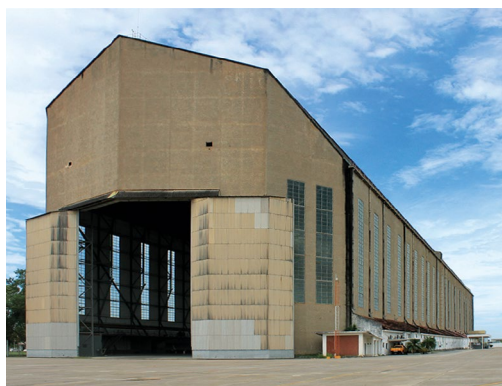
Figura 6.60. Fachada norte, com substituição parcial do fechamento em telhas de fibrocimento.¹⁰⁴

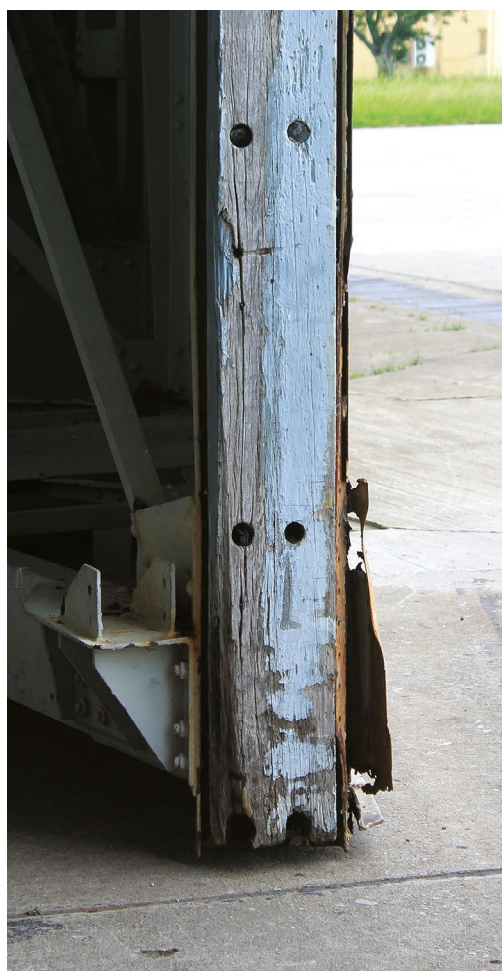
Figura 6.61. Batedor de uma das portas colossais. Perda de pintura, lacunas e abertura de fibras. Peça diretamente associada ao uso dos dirigíveis.

O aço reaparece, em folhas, no fechamento da parte inferior das portas colossais, que apresenta corrosão, lacunas, rupturas e deformações expressivas, num processo que, sem manutenção adequada, comprometerá sua existência e o funcionamento dessas estruturas.

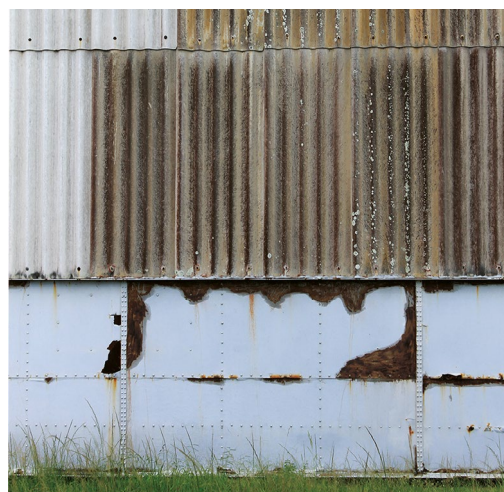
Figura 6.62. Detalhe da porta sul. A pátina das telhas antigas contrasta com a superfície lisa das novas peças.

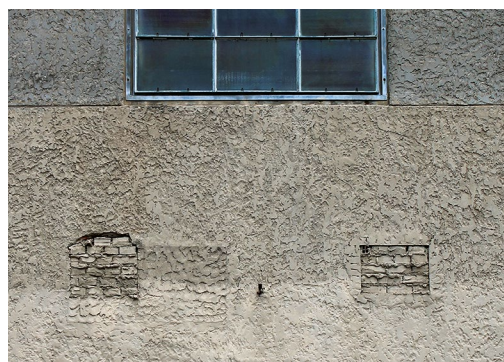
Figura 6.63. Detalhe da fachada leste. Revestimento da década de 1930, com lacunas, tentativas de recomposição e diferentes repinturas.

As paredes externas, com seu acabamento texturizado pigmentado, foram descritas no recebimento da obra como “emboçadas e rebocadas rusticamente com cimento e areia, em cor clara.”¹¹⁵ Esse material tem resistido satisfatoriamente: as intervenções observadas são motivadas majoritariamente por alterações arquitetônicas, e não por desgaste. A coloração das repinturas e substituições parciais, mais visíveis na porção inferior das fachadas, é compatível com a do substrato e, assim, não compromete a leitura do edifício como volume único. Além da colonização biológica associada aos beirais e calhas, o revestimento apresenta um padrão reticulado de alterações cromáticas associadas à modulação da estrutura do edifício, entrelaçando construção e envelhecimento.

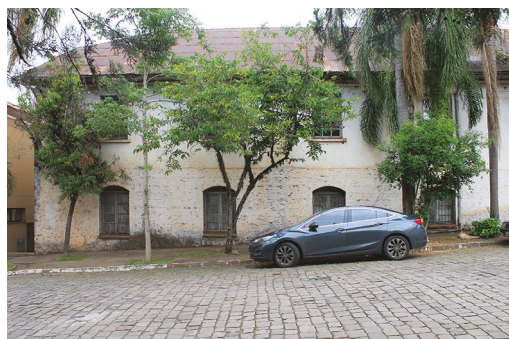
Figura 6.64. Cantina de vinho (Serafina Corrêa). Implantação em desnível.

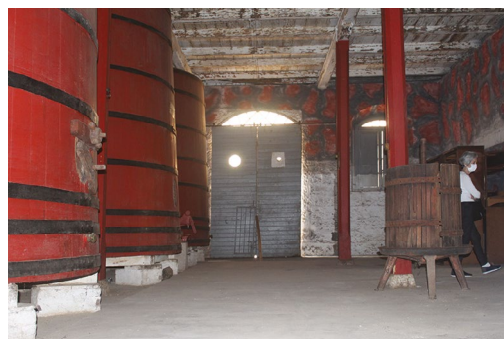
Figura 6.65. Cantina de vinho (Serafina Corrêa). Interior com pipas e demais peças do processo produtivo.

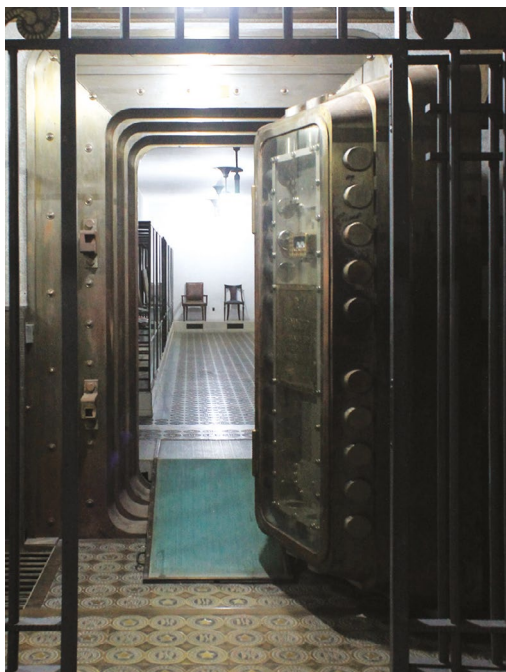
Figura 6.70. Antigo Banco de São Paulo. Reminiscências do uso. Cofre, com portas blindadas e gradis.

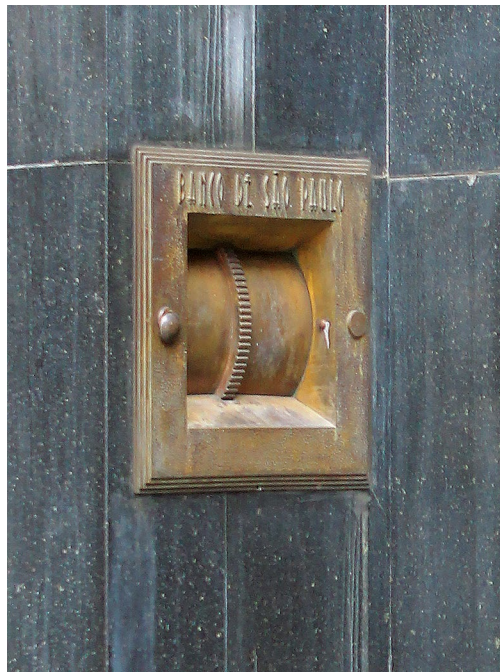
Figura 6.71. Antigo Banco de São Paulo. Reminiscências do uso. Dispositivo para depósitos noturnos, instalado na fachada.

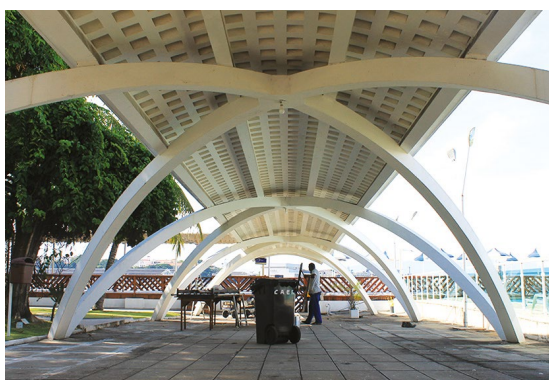
Figura 6.77. Passadiço de embarque, com estrutura em concreto armado.

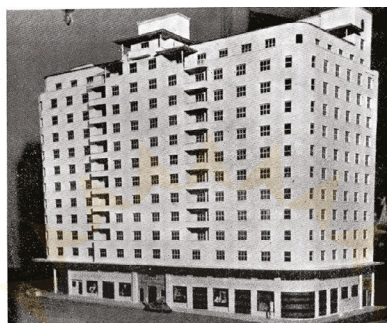
Figura 6.82. 1950. Maquete e planta baixa do pavimento térreo do Edifício Duarte Coelho, mostrando o Cine São Luiz.¹⁴⁰

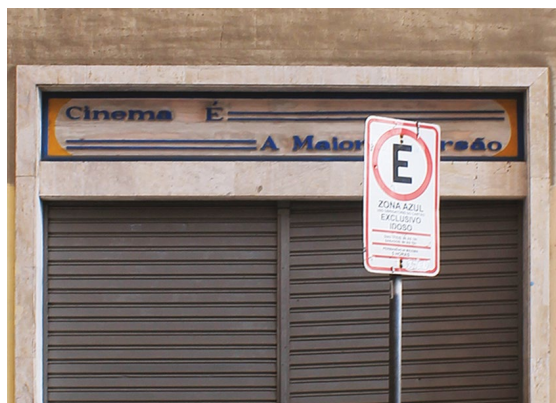
Figura 6.90. Letreiros na fachada lateral, esculpidos em madeira. Cinema é a maior diversão.

A obsolescência do Cine São Luiz também é formal. A exposição de *design* antiquado começa no exterior, com o letreiro principal, vitrines e letreiros laterais, gradis das janelas superiores, luminárias do terraço e portas de acesso; continua nos *foyers* térreo e superior, com a forma das sancas, do lambri e da urna para os ingressos; atinge o ápice na sala de espetáculos, com os motivos vegetais estilizados,

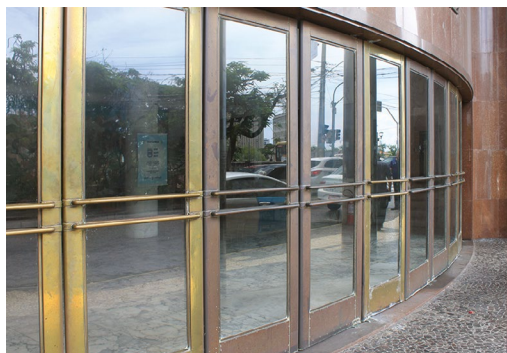
Figura 6.94. Portas de acesso, com diferentes graus de envelhecimento.

e envelhecido) é especialmente significativo em um conjunto de elementos de latão dourado que simultaneamente apresentam pátina expressiva e se relacionam diretamente ao uso *cinema*: detalhes da bilheteria, portas de acesso, urna dos ingressos e guarda-corpo que protege a pintura

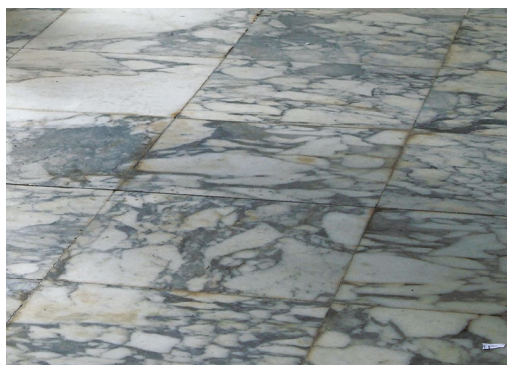
Figura 6.96. Mármore do piso do foyer térreo, com alterações cromáticas.

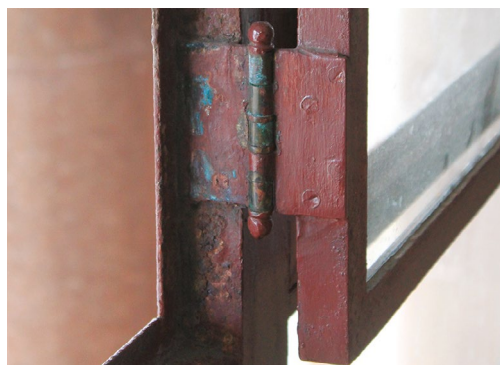
Figura 6.97. Esquadrias de aço do foyer superior, com oxidação e superfície repintada irregular.

Esquadrias e gradis do primeiro pavimento, em aço pintado, apresentam oxidação visível e a textura irregular própria da repintura sobre metal oxidado. O estado precário, devido à susceptibilidade do material à salinidade do ambiente, pode ser manejado com ações de manutenção intensiva, que tendem a incluir substituições parciais – situação em que o valor de antiguidade é de mais difícil preservação.

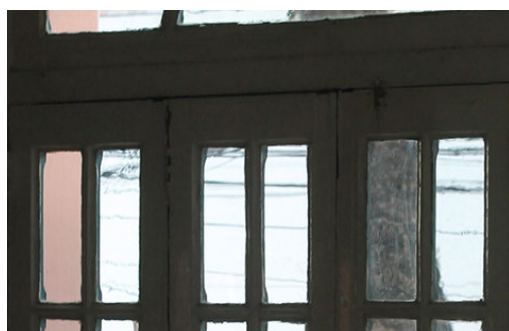
Figura 6.100. Esquadria do térreo, com vidros de superfície irregular. Material ultrapassado.

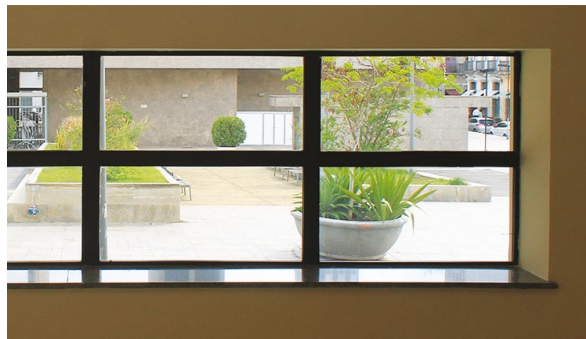
Figura 6.107. Centro Administrativo do TJRJ. Esquadrias laterais, vistas do interior. Perfis comuns de alumínio, com dimensões maiores do que os perfis em aço anteriormente existentes.

No Brasil, desde 2014 os edifícios de propriedade federal devem passar por análise e melhoria de desempenho energético quando reformados,¹⁷⁷ mas não observamos, nos casos analisados, consequências relevantes dessa exigência. Embora não motivada pela legislação federal, a substituição das antigas esquadrias de aço do antigo Entrepósito Federal de Pesca¹⁷⁸ por esquadrias de padrão comercial, em alumínio, exemplifica o potencial impacto negativo dessas intervenções.

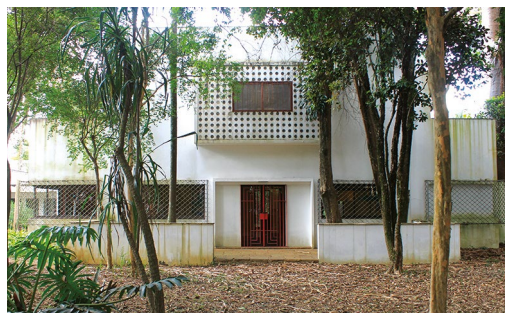
Figura 7.8. Situação atual. Fachada sul. Abertura de grandes dimensões, com esquadria e blocos de vidro, substitui janelas do pavimento superior.

Nas grandes aberturas, na troca da cerâmica pelo líoz, na transformação da varanda despojada em terraço formal, a casa ganhou refinamento. No detalhamento das esquadrias, o enriquecimento foi disciplinar: o volume translúcido da porta de acesso dá-lhe um volume e um caráter próprio que um simples plano não conseguiria; nos quartos, o jogo entre portas e janelas, entre vidros e venezianas, entre folhas fixas, de correr e de tombar, permite uma multiplicidade de arranjos em cada cômodo, conforme as condições desejadas para cada momento; na sala de música, a esquadria curva é guarnecida por único pano de gradis móveis, retráteis, numa solução complexa que garante a limpeza da forma final. A facilidade na operação das ferragens internas, a beleza da madeira das peças, a esbeltez das marquises de cada abertura e o cuidado em fazer as folhas correrem dentro das paredes, minimizando sua interferência nas fachadas e nos interiores, complementam a demonstração do domínio sobre projeto e construção.

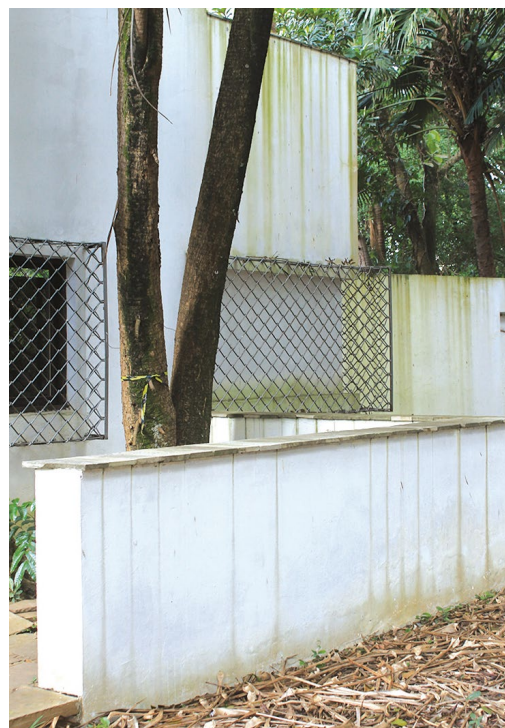
Figura 7.9. Situação atual. Fachada sul. Janela sudeste, fechada na reforma de 1934-35. O arquiteto manteve a simetria existente, usando um baixo-relevo e um gradil semelhante aos demais.

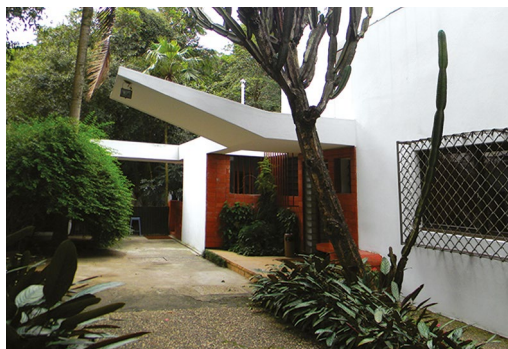
Figura 7.10. Fachada oeste (trecho). Marquise inserida na reforma de 1934–35. Ao fundo, passagem coberta para edículas.

A entrada oeste, transformada em acesso principal, ganhou uma marquise que também lembra a Villa Stein-De Monzie, com mais leveza do que esta, por prescindir dos tirantes. O novo piso, o banco e o canteiro criados transformaram essa chegada num recinto externo convidativo, com sombra, assento, dimensões próximas ao corpo humano e lajotas cerâmicas convidativas ao toque. A esquadria de entrada, com seu volume lateral em vidro translúcido e aletas de aço, enriquece o conjunto e gera expectativa quanto ao ingresso no interior. Poucos metros adiante, na mesma fachada, o acesso de serviços recebeu os mesmos materiais e um detalhamento igualmente cuidadoso. Constitui, assim, uma pausa entre a cozinha e as edículas, às quais a casa passou a se ligar por meio de uma passagem coberta.

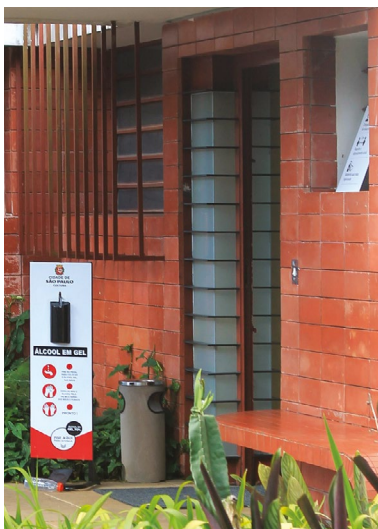
Figura 7.14. Esquadria de acesso. Volume de vidro translúcido, protegido por barras de aço.

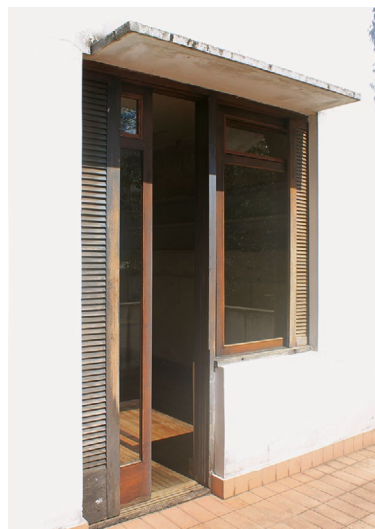
Figura 7.15. Esquadria do quarto sudoeste. Combinação de marquise, porta e janela, folhas de correr e de tomar, venezianas e vidro.

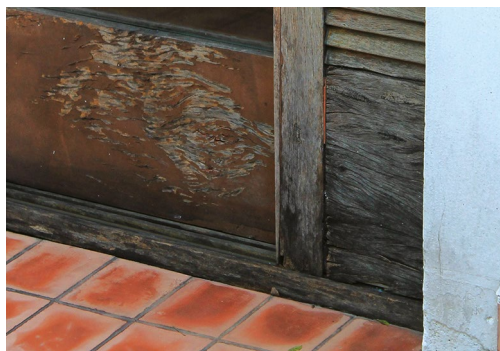
Figura 7.18. Esquadrias de madeira do quarto sudeste. Perda de tratamento superficial, abertura das fibras e desgaste em algumas peças.

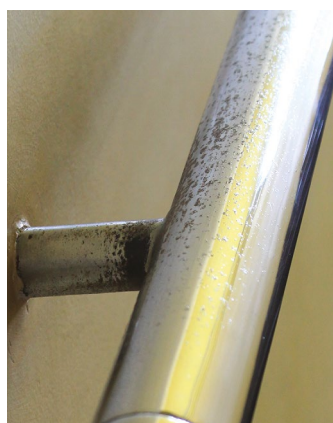
Figura 7.19. Corrimão da escada. Aço cromado. Pontos de oxidação e perda da camada superficial.

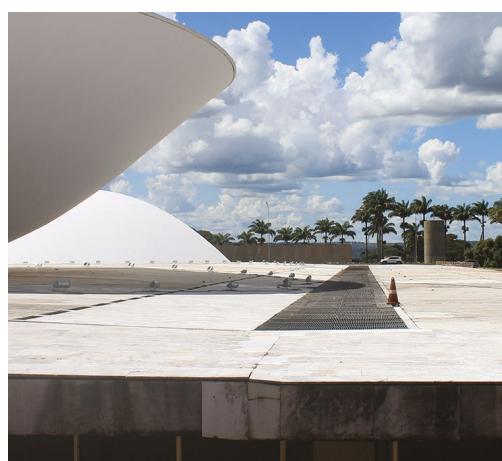
Figura 7.32. À esquerda, trecho inicial, com cobertura mais inclinada. Ao centro, grelha sobre o jardim. À direita, ampliação de 1968. Na borda da plataforma, a emenda entre os corpos é mais visível.

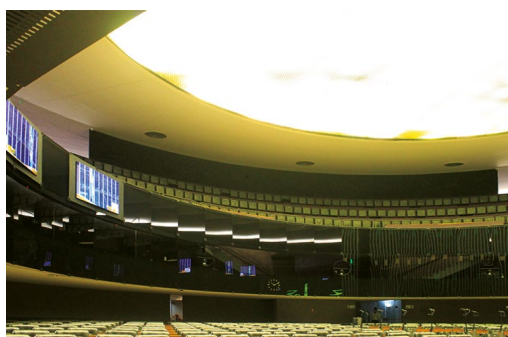
Figura 7.36. Plenário da Câmara. Situação atual, decorrente da reforma de 1971-1972 e de modificações posteriores.

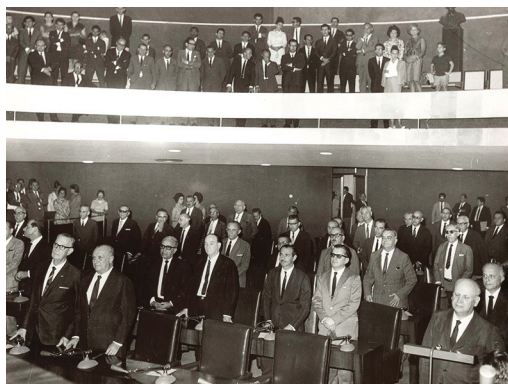
Figura 7.38. Aspecto do Plenário do Senado até 1971. Perímetro opaco no nível inferior, guarda-corpo da tribuna de público vertical, revestido com mármore branco.⁸⁴

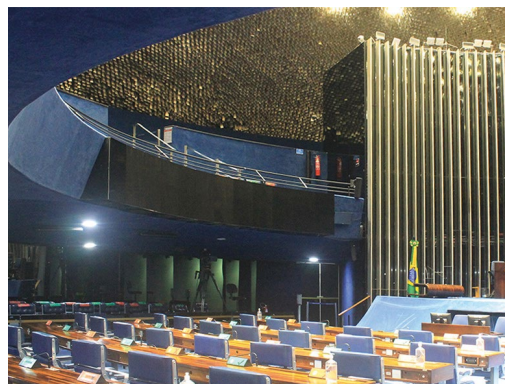
Figura 7.39. Aspecto atual. Revestido de espelhos fumê no nível inferior, guarda-corpo da tribuna de público inclinado, revestido por carpete azul.

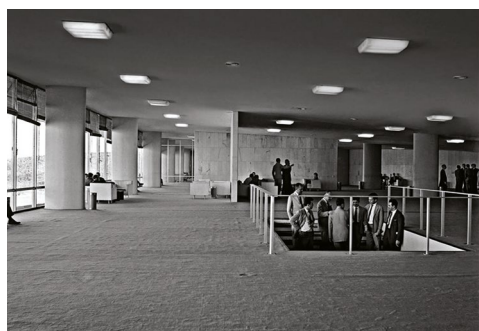
Figura 7.44. *Hall* principal da Câmara dos Deputados, aspecto geral em 1961. Septos em mármore e painéis artísticos ausentes.⁹⁴

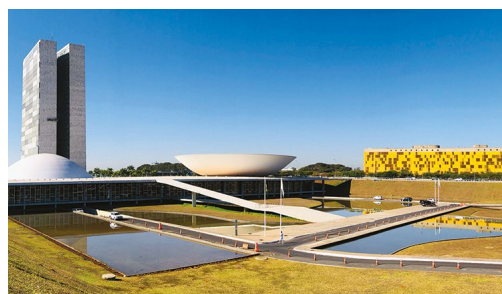
Figura 7.59. Paisagismo a oeste do Palácio do Congresso. Situação atual, decorrente da implantação dos espelhos d'água em 1999.¹²¹

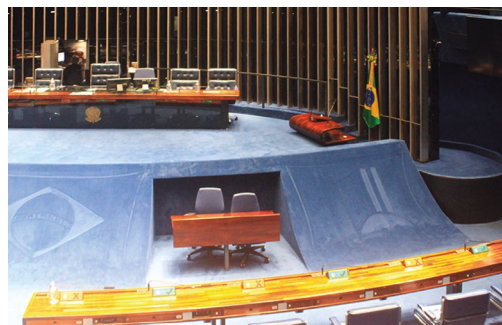
Figura 7.64. Plenário do Senado Federal. À direita, patamar da rampa de acesso à Mesa Diretora e tribuna.

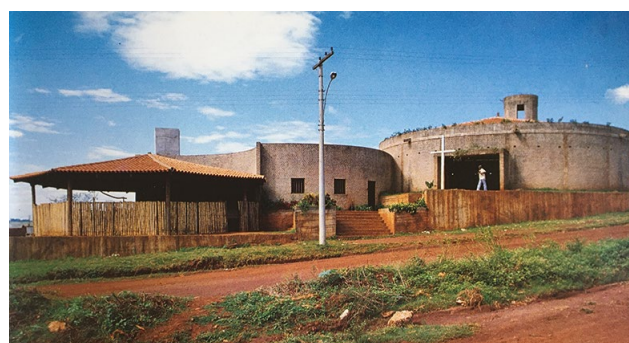
Figura 7.67. Vista geral, a partir do norte, em 1982. Da esquerda para a direita: barracão, claustro e nave.¹³⁸

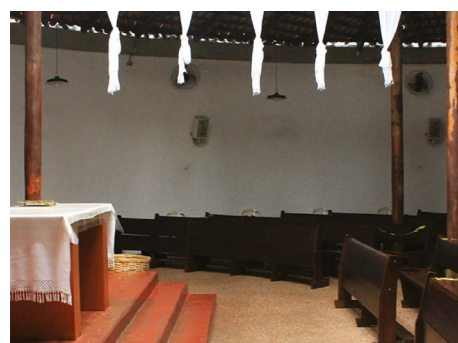
Figura 7.68. Altar mor, 2021. Nave com superfícies rebocadas e pintadas de branco.¹³⁹

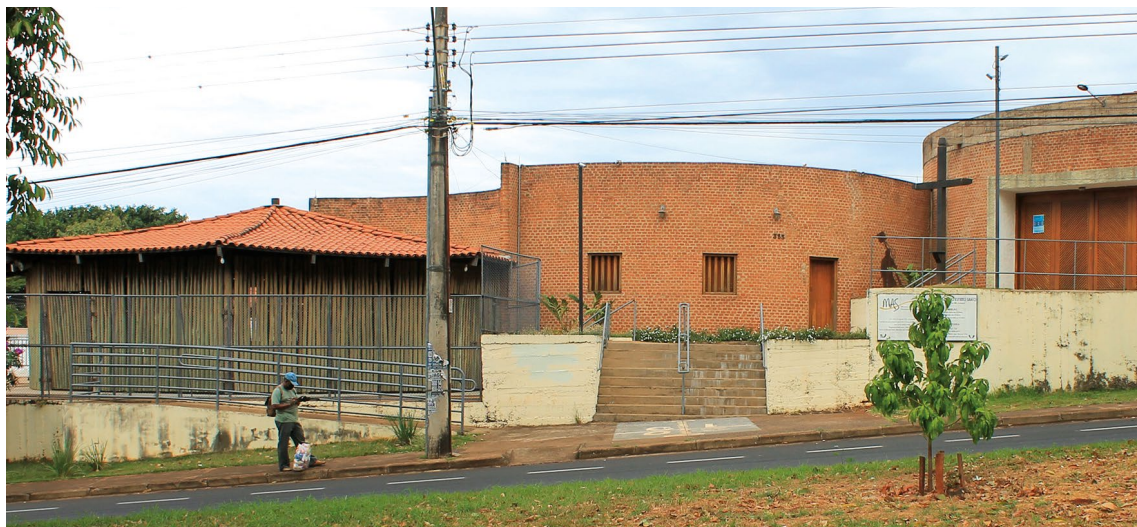
Figura 7.69. Vista a partir do norte, 2021. Observar instalação de rampas e guarda-corpos.

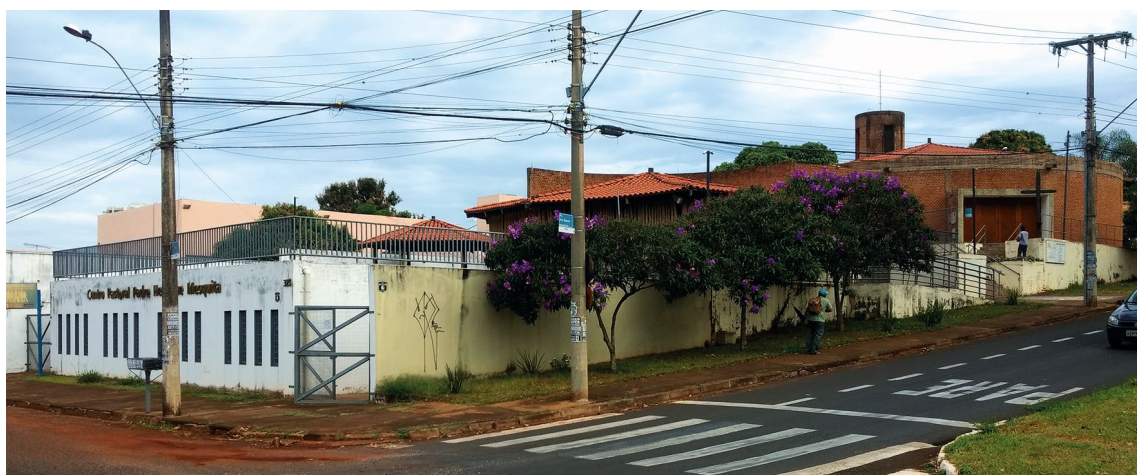
Figura 7.70. Vista geral a partir do nordeste, 2021. À esquerda, volume construído para o Centro Pastoral (2008–2014).

O novo volume para a casa paroquial (também referido como centro pastoral) foi resolvido com o prolongamento do piso no nível do barracão, aproveitando o desnível do lote. A implantação, semienterrada, diminui o impacto visual sobre o conjunto. Contudo, a partir do leste, onde a via pública tem cota inferior ao lote, o acréscimo se apresenta como um novo protagonista, retangular, junto aos demais volumes, cilíndricos. Assim como na ampliação do Congresso Nacional, o impacto negativo sobre a arquitetura existente foi justificado pelo valor de uso a ele associado: “mesmo que tenha um volume grande, que pese naquela relação [...] o patrimônio histórico para a gente tem que funcionar.”¹³⁹

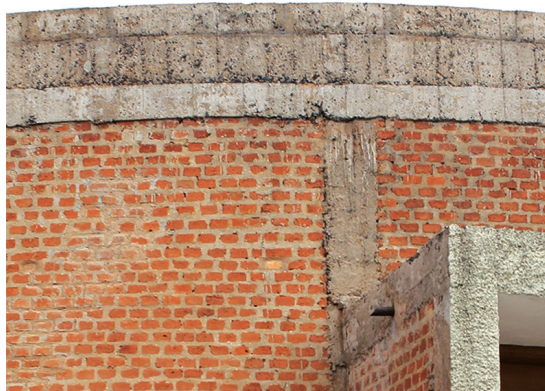
Figura 7.71. Detalhe do volume da nave (2021), depois da recuperação da alvenaria de tijolos e limpeza desse material e do concreto aparente.

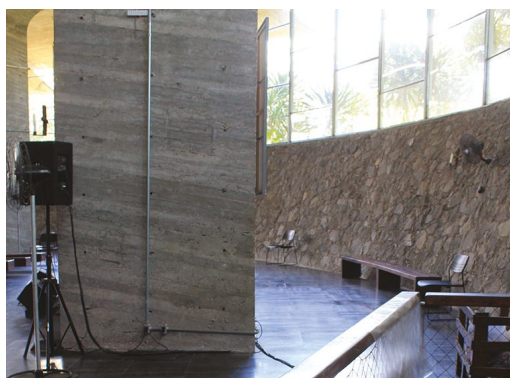
Figura 7.73. Alterações na nave. Tubulação para instalações elétricas, caixas de som e ventiladores.

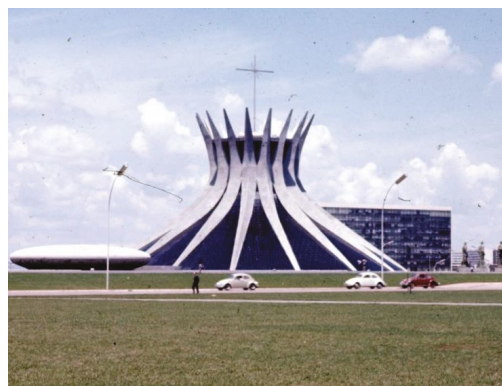
Figura 7.81. Catedral e batistério, com concreto aparente e vidros lisos, c. 1970.¹⁵⁹

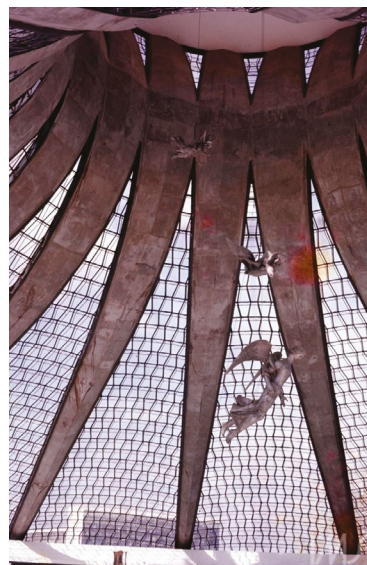
Figura 7.82. Interior da Catedral, com concreto aparente e vidros lisos, c. 1970.¹⁶²

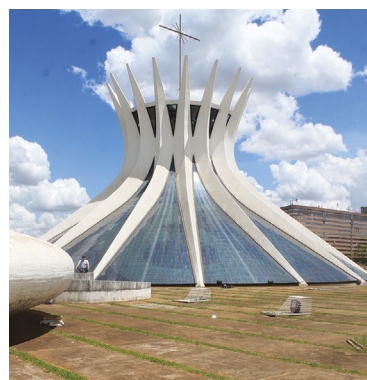
Figura 7.83. Exterior, em vista atual, com estrutura pintada de branco, vitrais coloridos e vidros externos reflexivos.

Observa-se, enfim, que tanto como o Palácio do Congresso Nacional, a Catedral de Brasília é reconhecida e valorizada pelo público em sua forma alterada, com uma imagem que se afasta decisivamente de seu projeto e do seu estado inaugural, e resulta de sucessivas configurações que se mostraram provisórias. Por sua vez, a importância decisiva dos vitrais de Marianne Peretti na espacialidade interna – maior do que nas costumeiras colaborações entre o arquiteto e diversos artistas brasileiros – reitera e intensifica a leitura da obra como “resultado de diversas contribuições, mais do que a síntese daquilo que se encontra desenhado em fontes documentais.”¹⁶¹

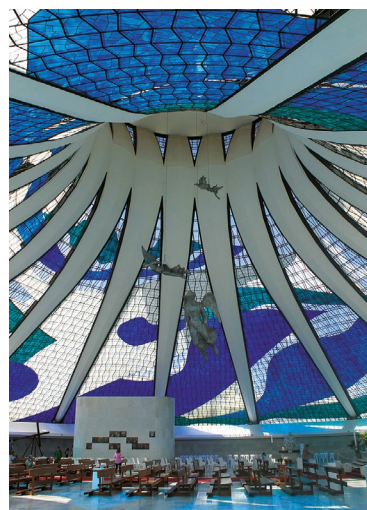
Figura 7.84. Interior, em vista atual, com estrutura pintada de branco e vitrais coloridos, reproduzidos nas obras de 2009–2012.

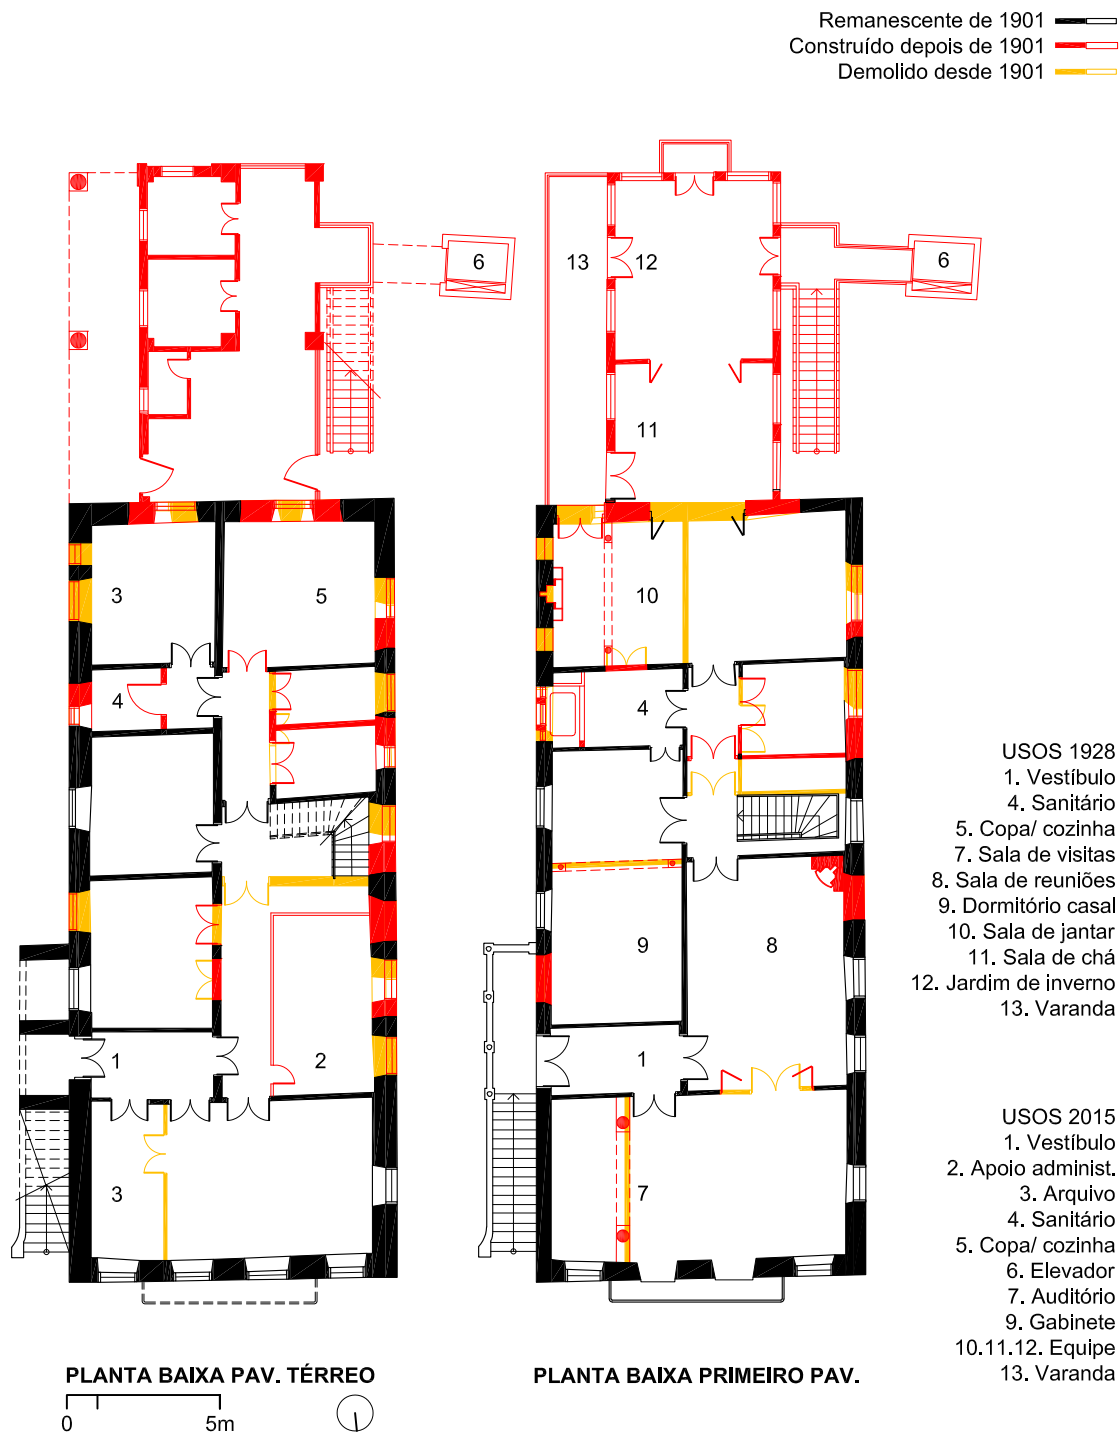
Figura 7.89. Planta-síntese das transformações sofridas pelo Palacete Argentina de 1901 até o presente, indicando os usos de 1928 e 2015. É possível observar as transformações de 1928 e aquelas posteriores a 1984, com a implantação da sede local do Iphan. O desenho resulta da sobreposição dos registros de 1901, 1928, 1984 e 2015. ¹⁷⁵

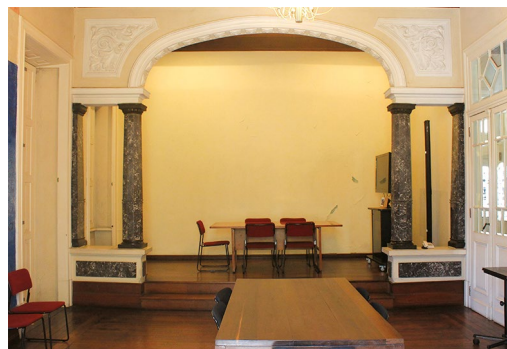
Figura 7.90. Sala de visitas. Desnível, arco em asa de cesto e colunas de mármore, inseridos na reforma de 1928.

de jantar e o banheiro.¹⁷⁴ Assim, conseguiu-se dotar cada cômodo de caráter arquitetônico próprio: a sala de visitas com dois níveis de piso, o banheiro com grandes janelas criadas para receber os vitrais, o dormitório do casal com dois ambientes delimitados pelo arco, a sala de jantar com a composição entre aquecedor, janelas e vitral, e o jardim de inverno quase totalmente envidraçado.

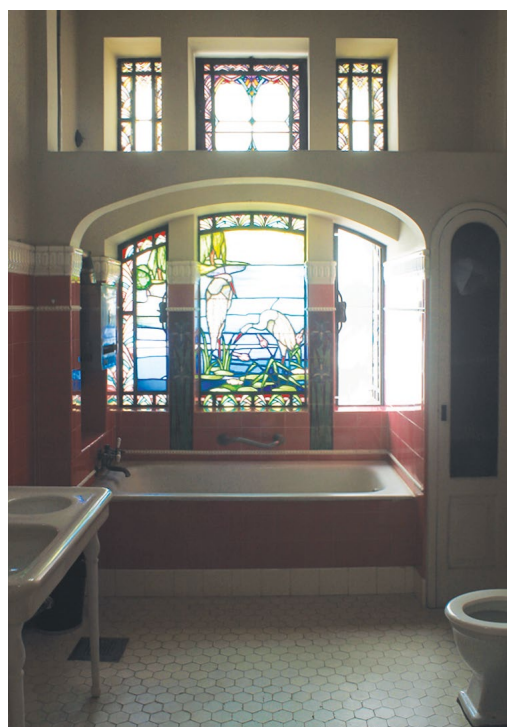
Figura 7.91. Banheiro. Aspecto resultante da reforma de 1928.

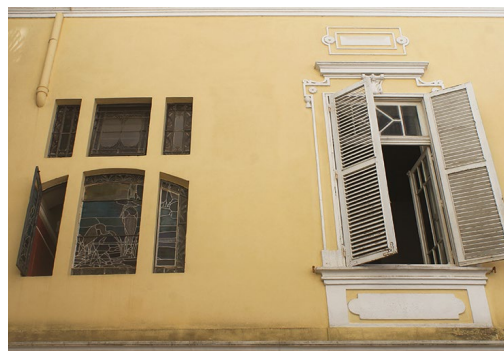
Figura 7.93. Fachada leste. Contraste formal entre aberturas de 1901 (direita) e de 1928 (esquerda).

Observando a fachada leste a partir do recuo lateral do lote, é mais visível a justaposição entre as partes remanescentes de 1901 e as transformações de 1928. O volume novo se diferencia do antigo, adjacente, pela largura, pela forma do telhado e pelos beirais à mostra. Forma-se, assim, uma construção dupla, composição de dois volumes. No trecho mais antigo da fachada, as novas janelas criadas para os vitrais do banheiro e da sala de jantar têm formas, disposição e uma ausência de modenatura que as fazem contrastar diretamente com as janelas vizinhas – retangulares, emolduradas e regularmente espaçadas. As dissonâncias formais entre os dois volumes e entre as janelas do volume antigo tornam visível que houve transformações, mesmo na ausência de conhecimento prévio – e daí emerge o relevante valor de antiguidade associado às alterações do Palacete Argentina.

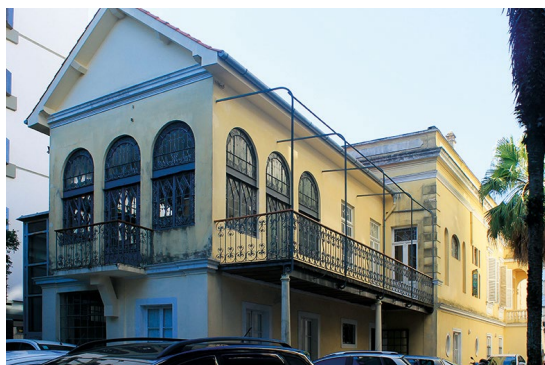
Figura 7.94. Novo volume construído em 1928.

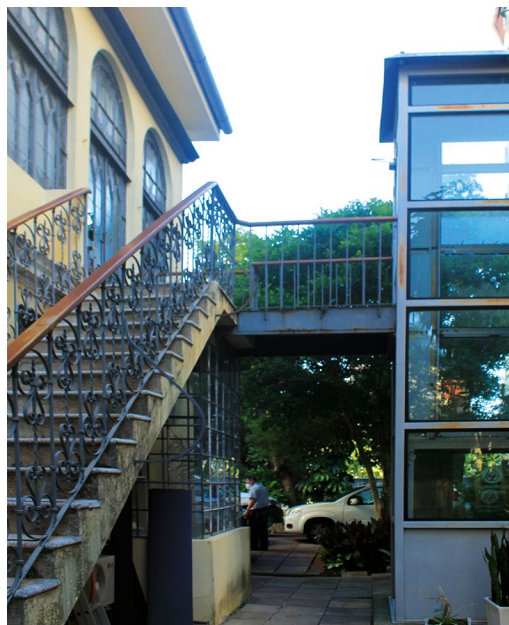
Figura 7.97. À direita, plataforma para acessibilidade (2007–2008), ligada ao patamar da escada de 1928. Sob a escada, envidraçamento dos vãos do pavimento inferior (1993–2003).

Dentre as intervenções realizadas, destacamos duas, ambas localizadas no volume aos fundos do palacete: a inserção de fechamentos em aço e vidro no pavimento térreo, em momento indefinido entre 1993 e 2003,¹⁸⁹ com vistas à utilização da área para cursos e oficinas; e a instalação de uma plataforma elevatória para acessibilidade, em 2007–2008.

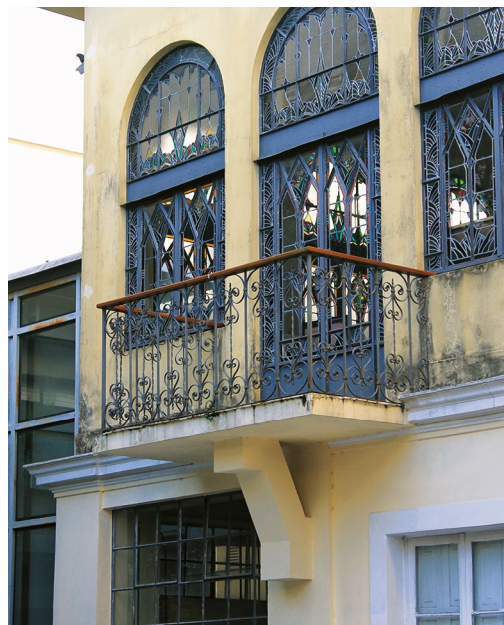
Figura 7.98. Relação entre três planos de metal e vidro: jardim de inverno (acima, 1928), volume para acessibilidade (à esquerda, 2007–2008) e envidraçamento do pavimento inferior (abaixo, 1993–2003).

Os panos de fechamento no térreo se diferenciam dos existentes no primeiro pavimento por sua forma e seus vidros lisos, incolores. No caso da plataforma, materiais, cores e tecnologia se afastam daqueles presentes no edifício, mas o volume permanece hierarquicamente subordinado aos demais, por suas dimensões, localização e integração de níveis e fluxos. Ambas as intervenções se afirmam como adições diferenciadas do restante do edifício, sem se oporem nem competirem com ele; ao contrário, estabelecem diálogos conceituais e formais com a estrutura dos vitrais. Enquanto visíveis estratificações sobre a construção existente, marcam seu novo tempo enquanto repartição pública e constituem, assim, um novo conjunto de alterações com valor de antiguidade.

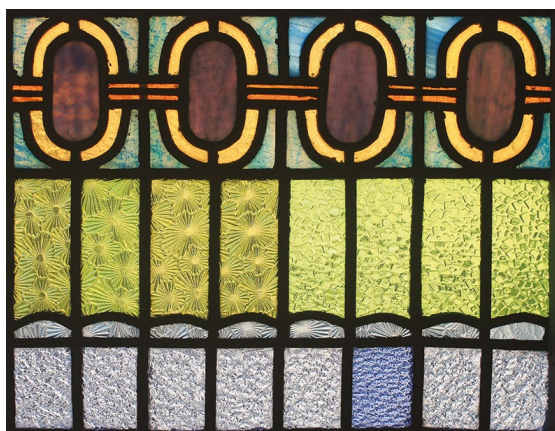
Figura 7.99. Vitrais da sala de visitas. Acúmulo de transformações por meio da manutenção.

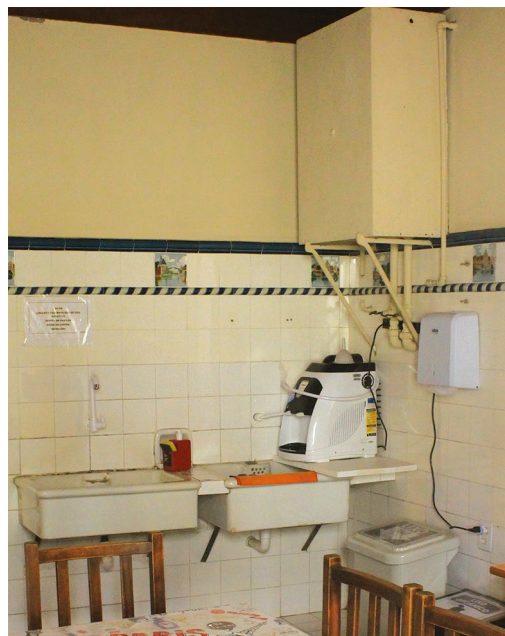
Figura 7.100. Cozinha. Observar cubas, azulejos e caixa d'água remanescentes do uso enquanto residência.

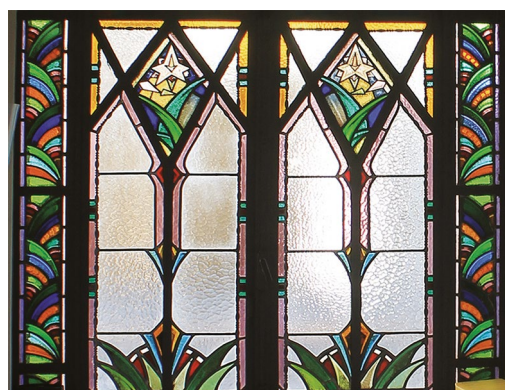
Figura 7.101. Vitrais do jardim de inverno, com motivos *art déco*.

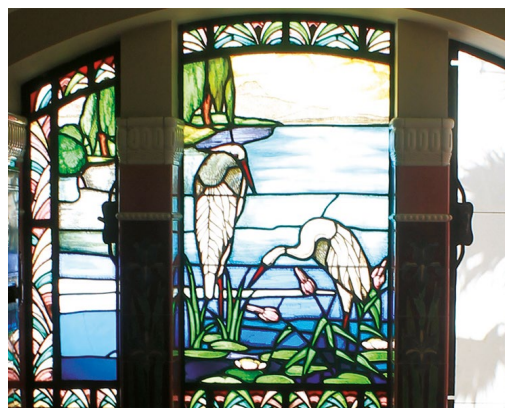
Figura 7.102. Vitrais do banheiro, com os mesmos motivos *art déco* na moldura e motivos figurativos *art nouveau* nos painéis principais.

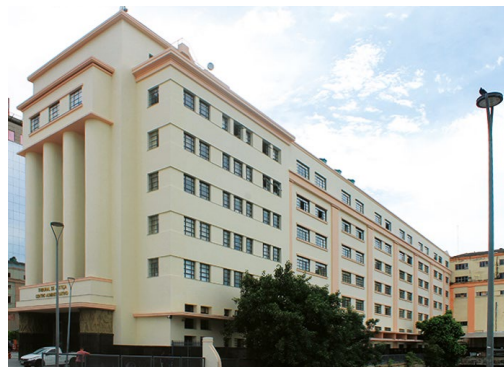
Figura 7.104. Centro Administrativo do Tribunal de Justiça do Rio de Janeiro, 2020. Observar adição um pavimento no centro do edifício.

do Instituto Moreira Salles, como em alterações puramente utilitárias, como nas coberturas do Hotel Central e do Centro Administrativo do TJRJ; pode-se reconhecer valor mesmo em situações em que também houve perdas inegáveis, como no Teatro Goiânia. Em meio à dificuldade de identificar limites para esses processos, podemos indicar, como aspectos cruciais, a escala de cada intervenção, a intensidade dos contrastes criados e a escala das perdas envolvidas.

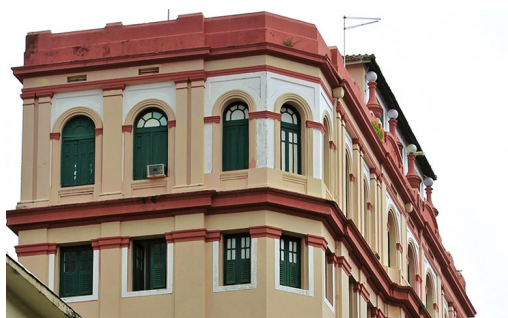
Figura 7.105. Hotel Central (Recife), coroaamento. No alto, à direita, volume adicionado ao terraço da cobertura.

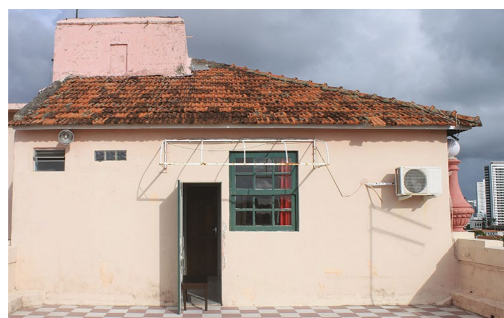
Figura 7.106. Volume adicionado à cobertura do Hotel Central. À direita, observar interferência com elemento decorativo da platibanda.

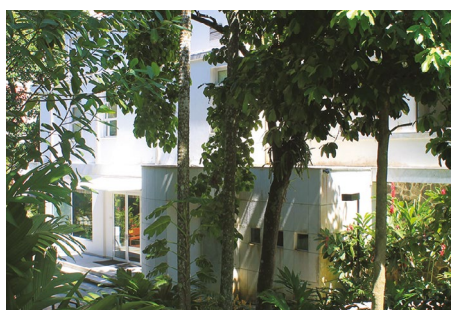
Figura 7.107. Vista da fachada nordeste, com o acréscimo do auditório no pavimento inferior (1995–1999).

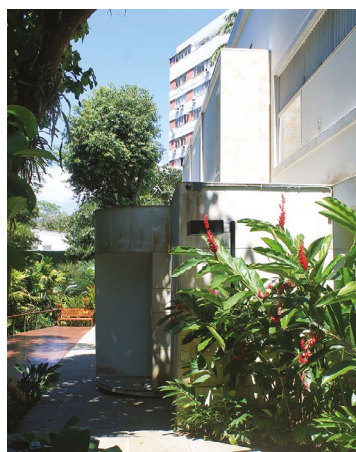
Figura 7.108. Auditório do IMS-RJ, volumes anexados ao pavimento inferior do edifício (1995–1999).

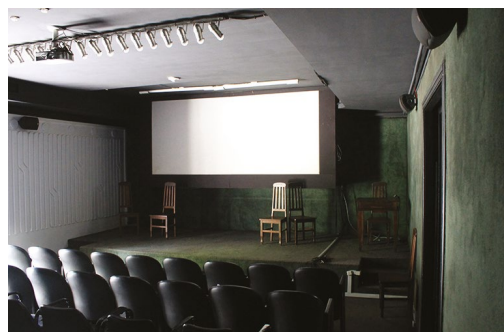
Figura 7.110. Museu da Imagem e do Som, auditório. Aspecto adquirido na reforma de 1989–1991.

No Museu da Imagem e do Som do Rio de Janeiro, a contradição resultante das alterações é mais marcante. A instituição já funcionava no antigo pavilhão da Exposição do Centenário da Independência desde 1965, quando sofreu um incêndio de médias proporções em 1981. Depois de uma recuperação parcial que se estendeu até 1983, o edifício foi tombado em 1989 e sofreu restauração mais ampla entre 1989 e 1991, com projeto arquitetônico de Glauco Campello.²⁰⁵ Enquanto no exterior e no pavimento superior, que tinham características mais visíveis do antigo pavilhão, houve esforço de recuperação e recomposição parcial dos elementos que o caracterizavam, no pavimento inferior se consolidaram os usos específicos do Museu (auditório, sala de cinema, estúdios etc), com formas e materiais contemporâneos. O contraste estabelecido marca os diferentes usos do edifício no tempo e faz visível a passagem do tempo; é suavizado, apenas, pelo fato de que os espaços não são vistos simultaneamente.

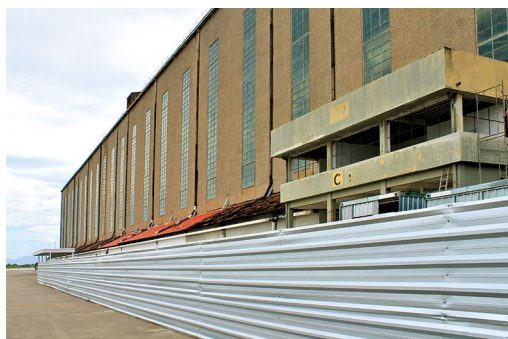
Figura 7.113. Hangar de Santa Cruz, Rio de Janeiro. Observar impacto da nova adição à fachada norte do edifício, com dois pavimentos.

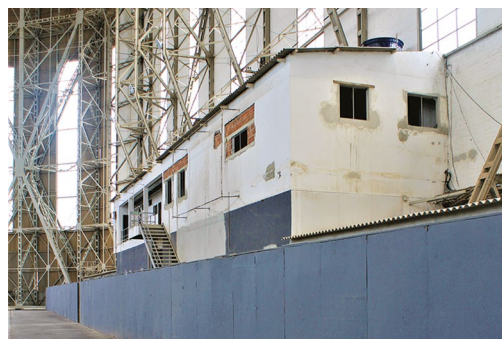
Figura 7.114. Observar impacto da nova adição no interior, com dois pavimentos.

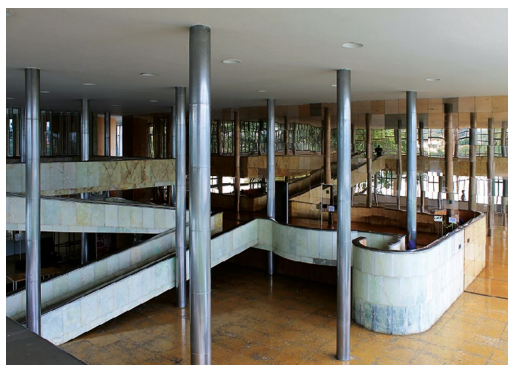
Figura 8.20. Salão inferior e galeria. Independência entre apoios, pisos e divisões internas.

pelos fechamentos e pisos dispostos livremente em meio à malha estrutural regular – ora dentro, ora fora, ora retos, ora curvos. Entre os fechamentos externos, destaca-se o contraste entre as paredes e topos de lajes perimetrais, que definem a projeção construída, revestidos em granito, conotando solidez; e elementos mais recuados, de forma efetivamente livre, revestidos com azulejos decorados, reafirmando seu papel de simples divisória. Segundo a interpretação de Danilo Macedo, trata-se da apropriação de uma imagem construtiva tradicional brasileira – pedras definindo empenas cegas e cercaduras dos vãos, com alvenaria rebocada ou revestida de azulejos nos panos de fechamento. A nova construção em concreto armado retoma materiais tradicionais e recria a lógica da combinação entre eles – um código formal e tectônico que desde o Ministério da Educação e Saúde definia certa produção brasileira.⁶⁶

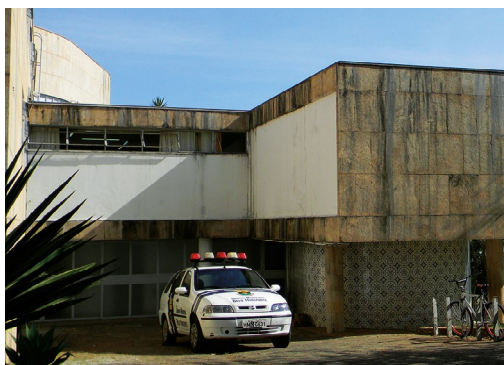
Figura 8.21. Volumes de serviço. Caixa rígida e lajes revestidas em pedra, em relação com fechamentos em azulejos e alvenaria pintada de branco.

dimensões, destinada à recepção e salões de jogos (atuais espaços de exposições do Museu); um volume prismático, com projeção horizontal ovoide, correspondente ao bar e restaurante (atuais salão multiuso, café e auditório); e um volume em T, articulado à caixa, para os espaços de serviço. Cada um dos volumes se organiza de forma complexa. Na caixa principal, a frente parcialmente opaca anuncia o espaço interior; no volume de serviços, o espaço vazado dos pilotis abrigava pequenos sólidos de forma livre; já no volume curvo, de elevação mais simples, a complexidade aparece na articulação com a caixa principal, de que trataremos adiante.

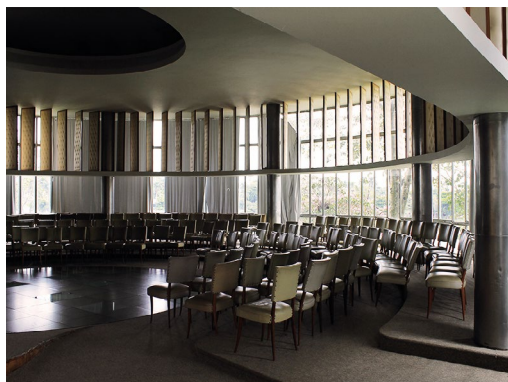
Figura 8.23. Interior do restaurante/auditório. Papel dos rebatedores acústicos na definição do espaço.

Outros elementos construídos expressam outras habilidades. Por exemplo, os rebatedores acústicos do restaurante têm justificativa espacial, ao criarem um anel ritmado de arremate superior do espaço, à maneira de uma galeria superior ou uma linha de frisas – fortalecendo a centralidade do espaço de dança, que de outra forma estaria mais próximo de um auditório. Outro exemplo está na interpenetração e na continuidade entre interior e exterior, conseguidas com a profusão de fechamentos transparentes e principalmente com o mínimo uso de desníveis, combinado com as áreas de transição da marquise e do pórtico lateral.

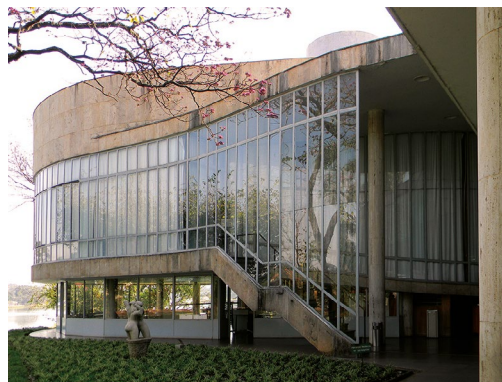
Figura 8.24. Pórtico, com laje e pano de vidro que se fundem ao volume do bar/restaurante.

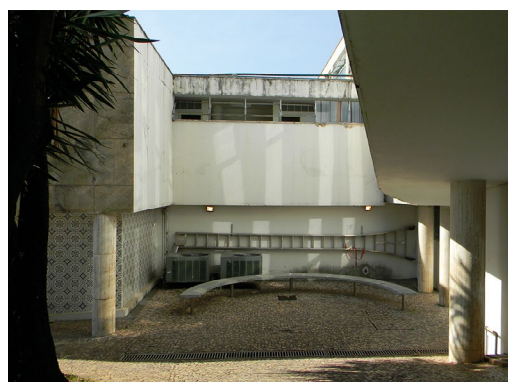
Figura 8.36. 1995–1996. Demolição de volume anexo, para recriação de área descoberta.

A “harmonização tipológica” consistiu na eliminação do telhado sobreposto à laje impermeabilizada,¹³⁸ de coletores pluviais externos, de uma escada externa e de um volume construído no pavimento térreo.

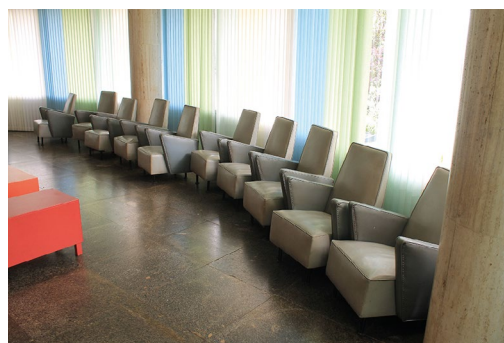
Figura 8.41. Espaço multiuso. Observar pilares externos, em mármore travertino, incorporados ao interior.
