Valor de antiguidade em edifícios brasileiros do século XX

Universidade de Brasília

Tese de doutorado apresentada ao Programa de Pós-Graduação em Arquitetura e Urbanismo da Universidade de Brasília como parte dos requisitos para obtenção do título de Doutor em Arquitetura e Urbanismo.

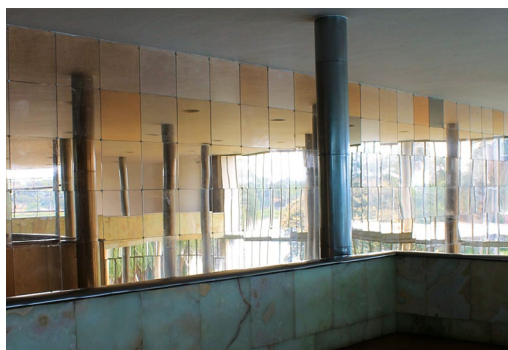
Figura 8.42. Parede de espelhos rosados/bronze. Variações no fornecimento ao longo das ações de manutenção.

Em conjunto, as fichas evidenciam a forma extensa e variada como o valor de antiguidade se apresenta no edifício do Museu de Arte da Pampulha. Na maioria delas, as evocações da passagem do tempo são intensas e mediadas pela presença humana. Por exemplo, os espelhos rosados da galeria, oxidados e com amplas variações de aparência e de fornecimento, resultantes de sua trajetória de envelhecimento e manutenção, remetem à presença refletida dos visitantes do cassino e do museu. Já o mármore travertino dos pilares externos, com suas alterações cromáticas, tem evocações humanas menos intensas, por ter menos interações com as pessoas.

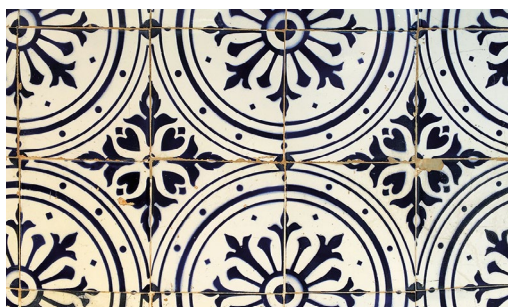
Figura 8.48. Azulejos decorados dos paramentos externos.

Essas associações não são unívocas. Memórias e conhecimentos individuais encontram ecos diferentes nos espaços, detalhes e no raro mobiliário remanescente do museu, podendo fazer emergir cada um dos passados explorados nas seções anteriores. Por exemplo, os azulejos decorados dos paramentos externos podem evocar, para diferentes observadores, o antigo Cassino, as casas da Belo Horizonte moderna ou, mesmo, o Brasil do século XIX.

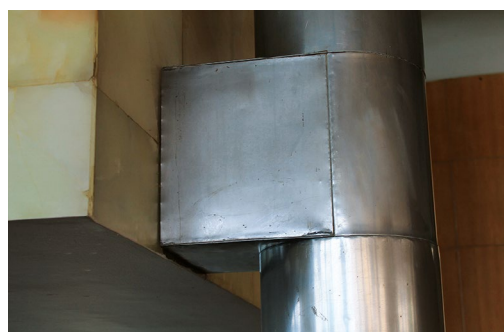
Figura 8.51. Pilar da galeria e console de sustentação do mezanino. Marcas do acabamento e fixação das folhas de aço inoxidável.

A resistência do aço inoxidável o torna exemplo de material que acumula pátina e, com ela, valor de antiguidade, sem que isso implique em degradação progressiva ou necessidade de manutenção. Assim, as peças requerem apenas limpeza cotidiana para garantir a permanência da matéria instalada e do relevante valor de antiguidade reconhecido. Requerem, ainda, reconhecimento de seu valor, para que não sejam objeto de substituição em virtude de sua aparência antiga.

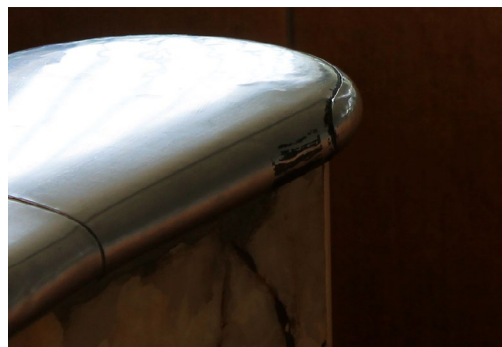
Figura 8.53. Peitoril da escada da tribuna. Encaixes entre as folhas de aço inoxidável.

A mesma matéria que evoca a continuidade entre as gerações por meio de seu envelhecimento pode ter marcas que expressam mais diretamente o *trabalho humano*. Se o acabamento perfeito pressupõe uma mão invisível, em determinadas imperfeições se apresenta o registro visível da mão do artesão, narrando seu trabalho nas marcas de corte no tabuado do palco, ou nas dobras e encaixes das folhas de aço inoxidável que revestem os parapeitos das áreas de público.¹⁵⁰

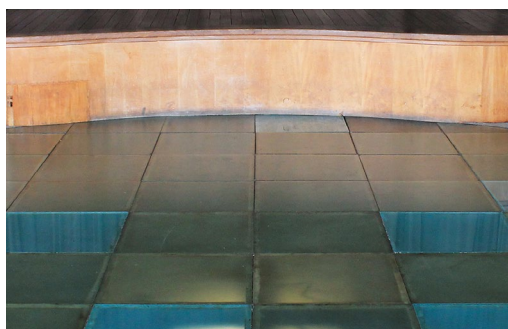
Figura 8.56. Placas de vidro do auditório. Variações no fornecimento ao longo das ações de manutenção.

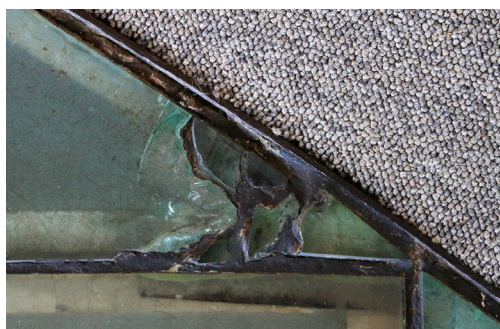
Figura 8.57. Placas de vidro do auditório. Detalhe.

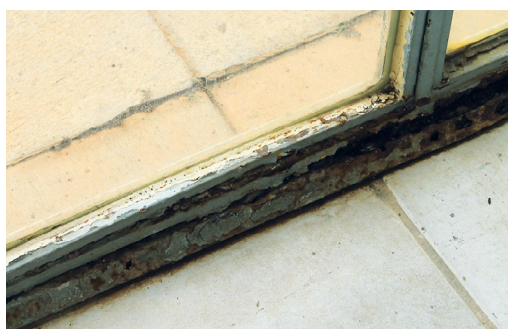
Figura 8.58. Caixilhos em aço. Situação de degradação.

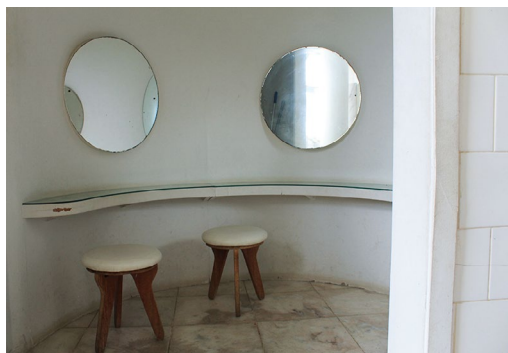
Figura 8.60. Sanitário para o público feminino. Toucador mantido na reforma de 1995–1996.

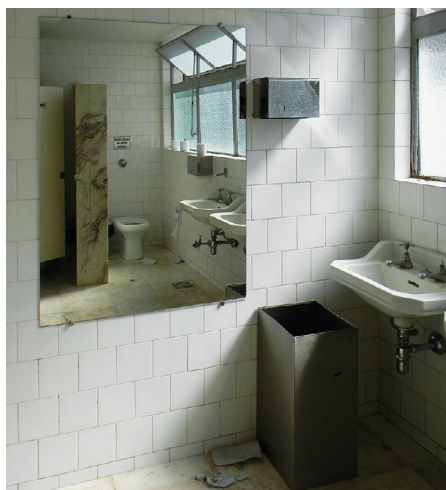
Figura 8.61. Sanitários para o público masculino. Louças e metais mantidos na reforma de 1995–1996.

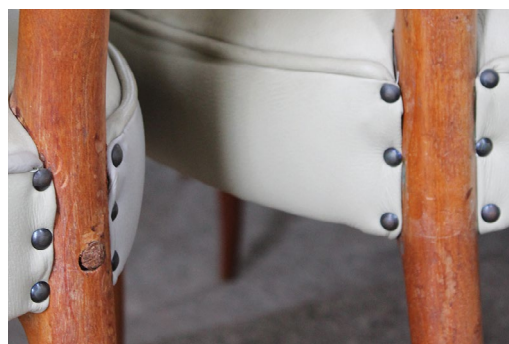
Figura 8.65. Cadeiras remanescentes. Observar arranhões, alterações cromáticas e marcas de reparos na estrutura em madeira.

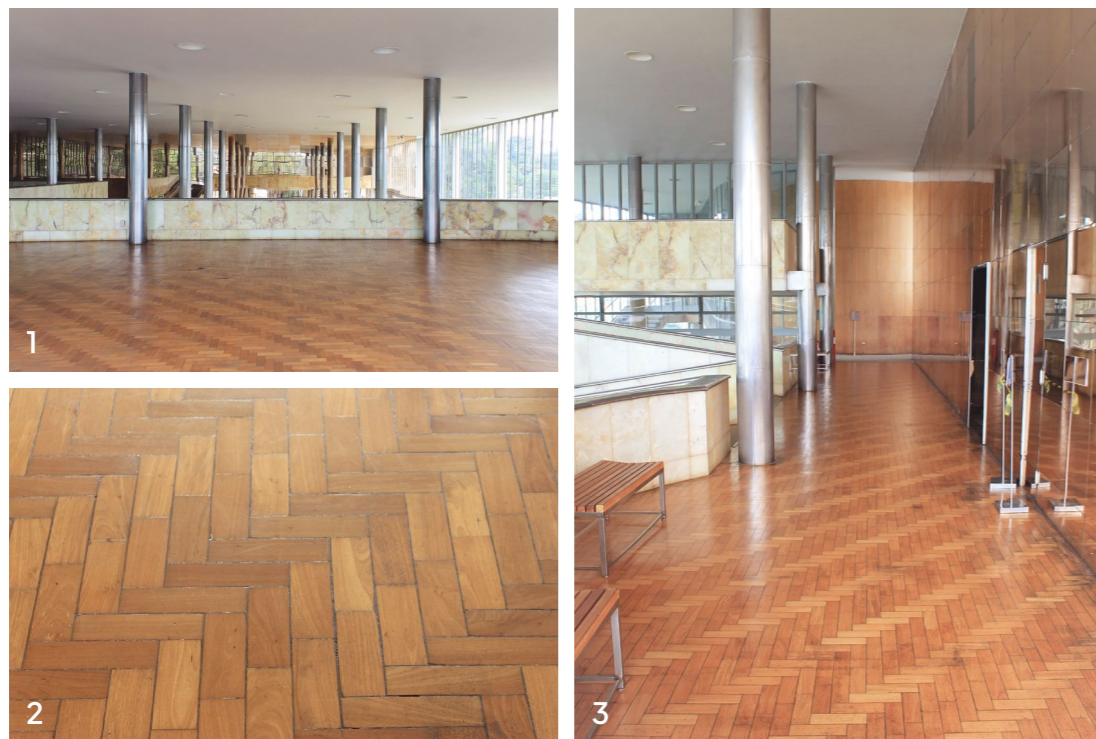
1. Aspecto geral do piso em tacos no salão superior.
2. Aspecto geral do piso em tacos na galeria, 2020.
3. Tacos de madeira do piso da galeria. Observar sujidades, lacunas e arranhões em peças isoladas.

Nas áreas nobres, predominam tacos da construção (1942), como se conclui dos baixos quantitativos de reparos das obras levantadas. Houve perdas esparsas, com completamentos e reassentamento de peças reaproveitadas, em 1984 e 1995-1996. Houve também perdas em áreas específicas do salão superior, em virtude de infiltração de água das esquadrias.

Eliminação em cômodos de apoio, restauração nas áreas principais: recuperação e substituição de peças degradadas, refixação, acabamento e recomposição de pequenos trechos danificados (GRZYBOWSKI; PERILO, 1994)

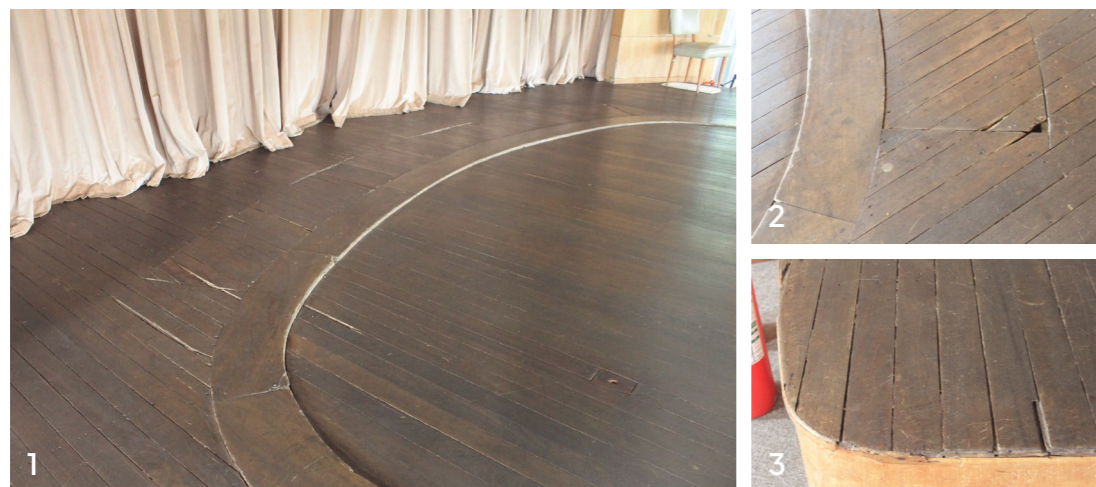
1. Aspecto geral do tabuado do palco do auditório.
2. Piso em tabuado do palco e orquestra. Observar sujidades, arranhões, lacunas, marcas de pregos e marca de corte excessivo, referida no texto (à direita).
3. Piso em tabuado do palco e orquestra. Observar sujidades, arranhões, lacunas, marcas de pregos e ausência do acabamento frontal (que ainda existe, na lateral, à esquerda).

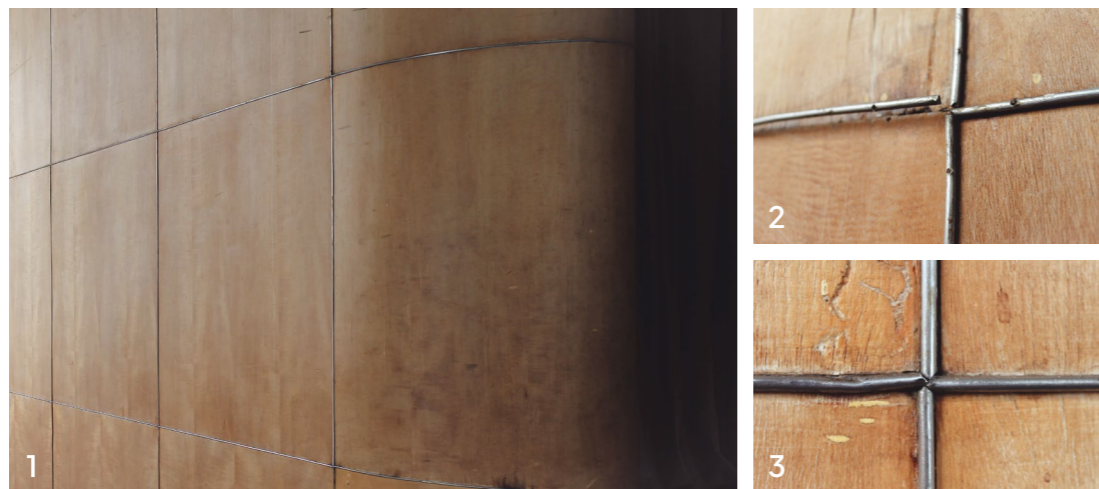
1. Lateral da caixa cênica, mostrando o acabamento em fios de aço inoxidável.
2. Fios de aço inoxidável. Observar fixação por pregos e peça desprendida.
3. Fios de aço inoxidável. Observar encaixe com chanfros duplos, evitando sobreposições.

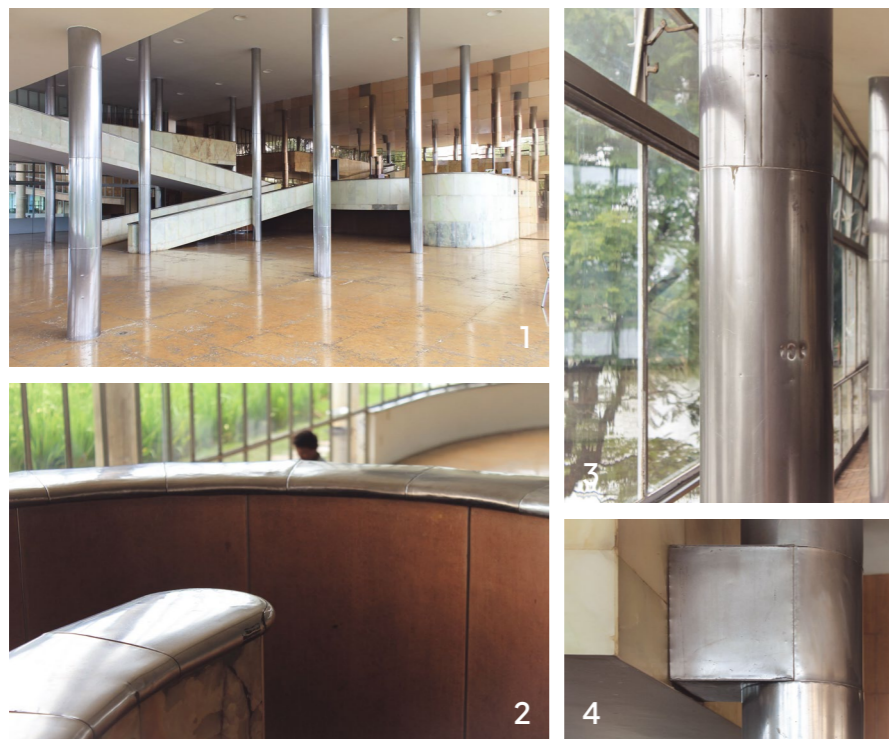
1. Aspecto geral do salão inferior, mostrando importância do revestimento dos pilares para a apreensão do espaço.
2. Parapeitos da escada da galeria, mostrando encaixe entre as folhas de aço inoxidável (em primeiro plano).
3. Pilar do salão superior. Observar arranhões e deformações do revestimento em folhas de aço inoxidável.
4. Pilar da galeria e console de sustentação do mezanino (salão superior), mostrando marcas do acabamento e fixação das folhas de aço inoxidável.

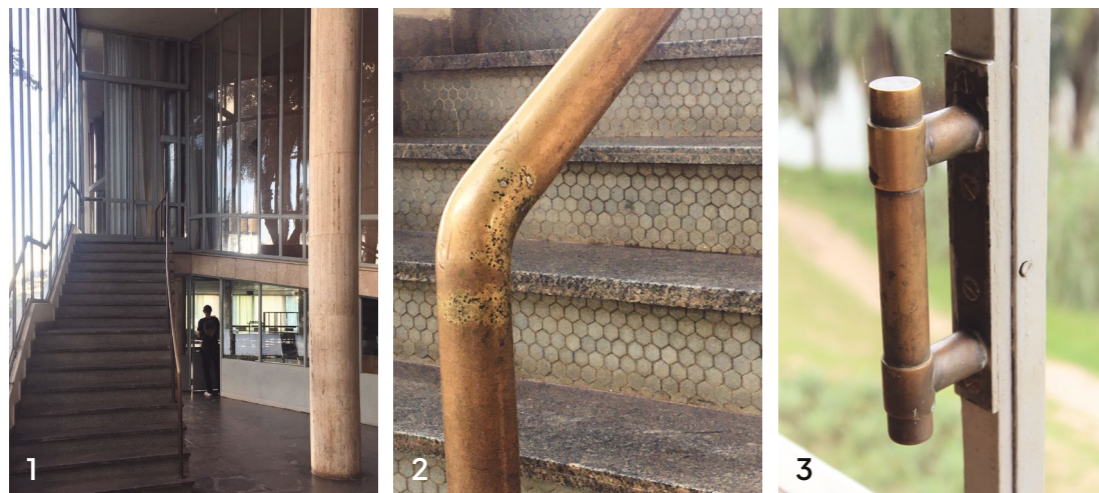
1. Aspecto geral do pórtico entre salão inferior e café, mostrando a escada externa e seu corrimão.
2. Corrimão da escada externa. Observar alterações cromáticas do latão na área de dobra e solda.
3. Puxador de folha de correr no salão superior. Observar alterações cromáticas na empunhadura.

A resistência do latão o torna exemplo de tipo de material que acumula pátina e, com ela, valor de antiguidade, sem que isso implique em degradação progressiva ou necessidade de manutenção. Assim, as peças requerem apenas limpeza cotidiana para seguir com seu perfeito funcionamento. Requerem, mais que isso, reconhecimento de seu valor, para que não venham a ser trocadas porque parecem velhas.

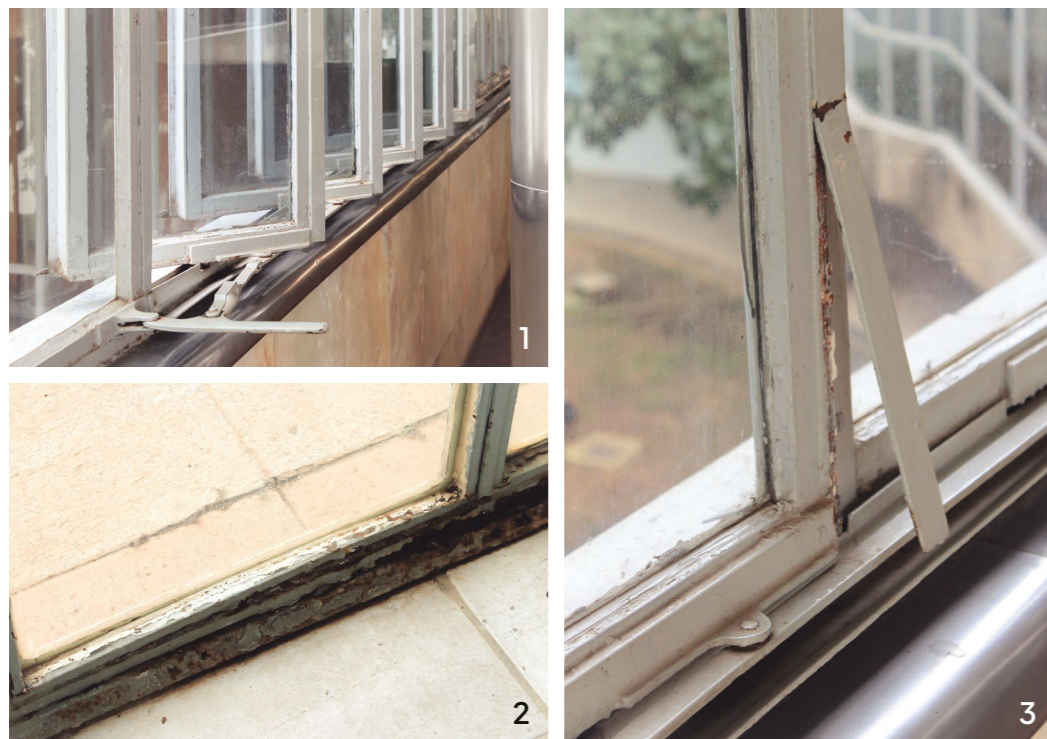
1. Pano de vidro do salão superior. Caixilhos estreitos, 50cm de largura.
2. Pano de vidro do salão superior. Observar ruptura e deformação de perfil.
3. Pano de vidro do salão inferior. Observar oxidação e deformação de baguetes e perfis inferiores.

No caso do aço das esquadrias, tal tensão traz uma carga mais negativa do que para a maioria dos outros materiais analisados, visto que se trata de uma degradação progressiva, que não tem sido possível controlar adequadamente, o que é evidente mesmo para quem desconhece a história do edifício, por meio da oxidação visível e do desfazimento de alguns dos perfis das áreas mais críticas – as bases das esquadrias, tanto no térreo como no pavimento superior.

As infiltrações devidas à falha das esquadrias do salão superior levam, por sua vez, à degradação do revestimento em alabastro, instalado imediatamente abaixo delas. Já foram propostas mudanças no detalhamento dessas esquadrias específicas. Provavelmente, é a robustez dos perfis que tem viabilizado a continuidade da existência dos caixilhos, apesar da grave degradação que enfrentam.

Considerando o interesse na preservação do prédio como um todo e destes elementos especificamente, não é possível prescindir de intervenções de maior monta – seja a continuidade da substituição dos perfis que perdem por completo sua integridade, seja a eventual inserção de novos elementos que melhorem a estanqueidade do sistema – mesmo com perda do valor de antiguidade. É igualmente importante, mais do que para outros elementos, a adoção de uma manutenção cotidiana, que consiga retardar os processos de degradação inerentes ao sistema em questão, e que não tem sido adotada. Em síntese, há meios técnicos para garantir uma permanência apenas parcial da matéria instalada e de seu valor de antiguidade.

Restauração geral das esquadrias externas; substituição, ampliação e novo fornecimento de esquadrias externas no bloco de serviços. (GRZYBOWSKI; PERILO, 1994)

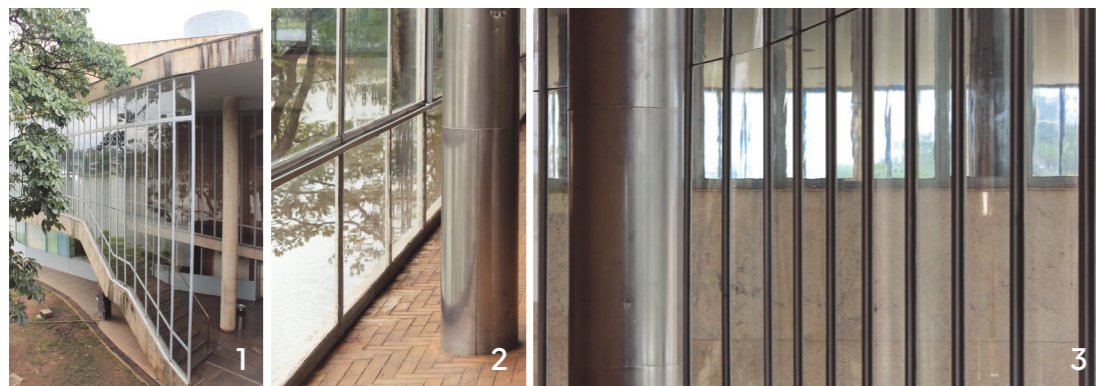
1. Pórtico que liga o salão inferior ao café. Aspecto geral, mostrando a importância dos vidros no edifício.
2. Vidraças do salão superior. Comparar vidros antigos, com imagens deformadas, e vidros novos, sem deformação.
3. Vidraças das rampas do auditório, mostrando deformação das imagens, devida à irregularidade dos vidros antigos.

Substituição de peças quebradas (GRZYBOWSKI; PERILO, 1994)

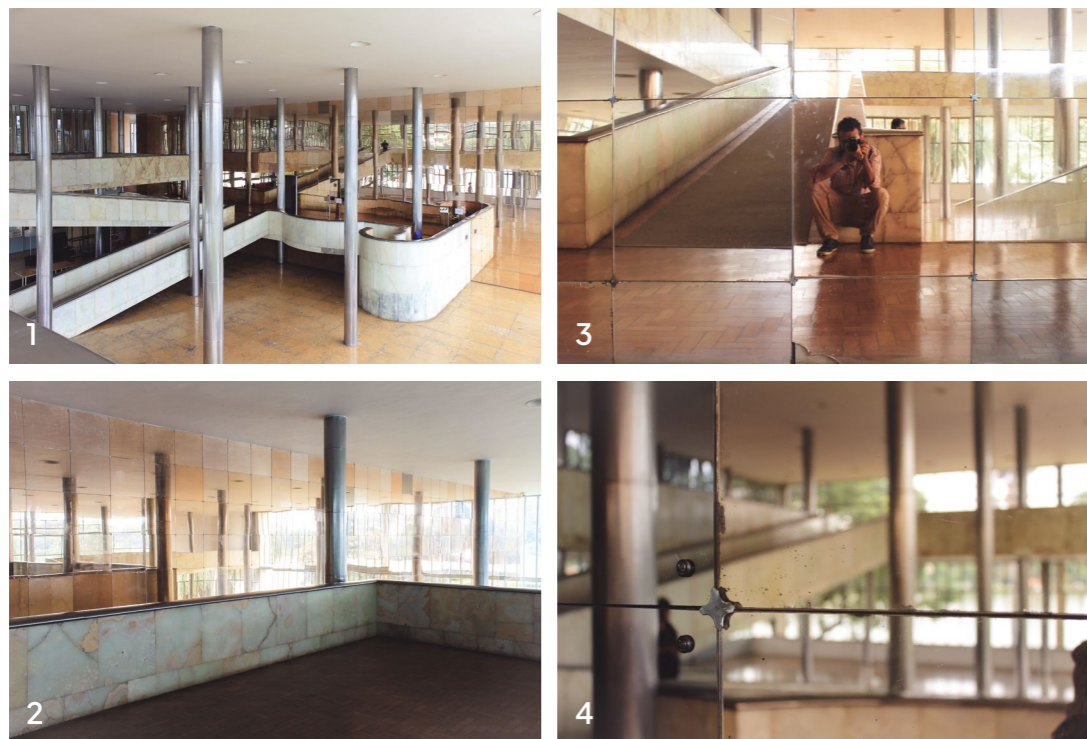
1. Aspecto geral do salão inferior e galeria, mostrando a importância da parede de espelhos bronze.
2. Parte superior da galeria, mostrando a variação cromática dos espelhos fornecidos em diferentes momentos.
3. Espelhos bronze. Detalhe mostrando peças partidas e garras de fixação em aço inoxidável.
4. Espelhos bronze. Detalhe mostrando oxidação da camada espelhada, garra de fixação em aço inoxidável e fixação suplementar com parafusos e arruelas.

Predominam peças da construção (1942), como se conclui da documentação e da comparação do tom predominante com os tons das peças substituídas. No reespelhamento de 1995-1996, foram mantidos os vidros coloridos, enquanto a camada espelhada foi refeita.

As substituições são esparsas, e estão documentadas para os anos de 1958-59 e 1984. Pressupomos que também houve peças substituídas em 1995-1996, embora tal serviço não fosse previsto.

Além das medidas de contenção da degradação (combate a infiltrações na cobertura e nas instalações hidrosanitárias; procedimentos cuidadosos de limpeza), cabe às ações de manutenção futuras reconhecer o valor das transformações ocorridas no tempo, limitando as substituições aos casos em que efetivamente há perda de valor do espaço, como estilhaçamentos ou perda excessiva da lâmina espelhada. Em síntese, há meios técnicos simples para garantir a permanência da matéria instalada e do relevante valor de antiguidade reconhecido.

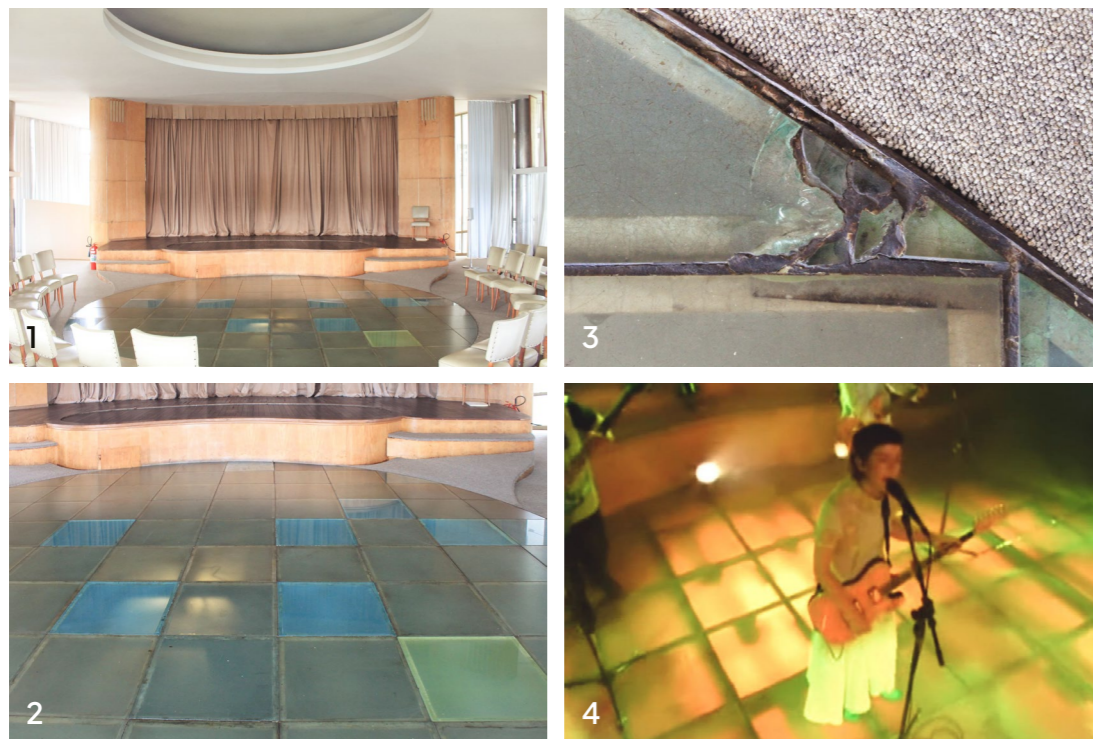
1. Aspecto geral do auditório, mostrando a importância do piso de vidro para a sua percepção.
2. Piso de vidro do auditório. Observar variação cromática das peças fornecidas em diferentes momentos.
3. Piso de vidro do auditório. Observar peça estilhaçada, precariamente recomposta.
4. Pato Fu MTV ao vivo. Piso iluminado como protagonista da cenografia.

As numerosas fraturas, fissuras, arranhões e sujidades denotam a permanência da matéria e a passagem do tempo que a transformou. Visíveis a maior distância e mais determinantes da percepção geral do piso e do espaço, as peças com variação de coloração e acabamento em relação à maioria denotam outra face da passagem do tempo: os esforços de manutenção que levaram a substituições pontuais em pelo menos duas ocasiões, correspondente a duas colorações diferentes da principal. As peças com trechos estilhaçados causam, simultaneamente, uma tensão negativa diante da passagem do tempo, dados os riscos da fragmentação progressiva e de acidentes.

Além das medidas de contenção da degradação (essencialmente procedimentos cuidadosos na limpeza e na movimentação do mobiliário), cabe às ações de manutenção futuras reconhecer o valor das transformações ocorridas no tempo, limitando as substituições aos casos de estilhaçamento, em que efetivamente há perda de valor do espaço. Em síntese, há meios técnicos simples para garantir a permanência da matéria instalada e do relevante valor de antiguidade reconhecido.

Projeto de 1994 previa retirada, limpeza, reinstalação. Realizado, com substituições pontuais. (GRZYBOWSKI; PERILO, 1994; LINS e CARVALHO, 2020)

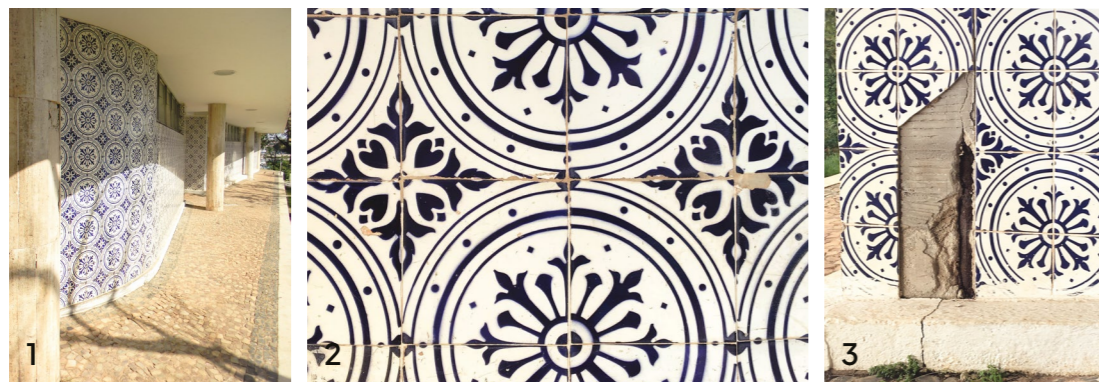
1. Aspecto geral dos volumes de serviço (pavimento térreo), mostrando a importância dos azulejos decorados para a sua percepção.
2. Azulejos nos volumes de serviço (pavimento térreo). Observar perdas pontuais na camada vitrificada, junto às extremidades das peças.
3. Azulejos nos volumes de serviço (pavimento térreo). Observar lacuna causada por perda de peças inteiras.

Visíveis à distância, as lacunas causadas pela perda de peças inteiras do revestimento de azulejos decorados denotam mais a degradação do prédio ao longo do tempo do que a ambiguidade entre permanência e transformação. O caráter negativo desses danos relaciona-se a seu caráter progressivo e seu grau de interferência na apreensão do prédio, severamente mais intenso do que outras alterações analisadas.

Visíveis apenas a um olhar atento, as numerosas lacunas pontuais na camada vitrificada das peças íntegras denotam a permanência da matéria e a passagem do tempo que a transformou. Talvez por se tratar de material fortemente associado a edificações antigas, tais danos parecem normais, esperados, e, mais do que ao prédio em questão, remetem à longa tradição da azulejaria. Reforçam, potencialmente, o sentido de inserção da arquitetura em uma tradição.

Além das medidas paliativas da degradação (retirada e acondicionamento das peças soltas, para futura reinstalação), as superfícies azulejadas podem continuar a ser mantidas segundo o procedimento aplicado nas intervenções anteriores: limitação da inserção de réplicas aos trechos com peças perdidas, preservando sem intervenção aquelas desgastadas. Em síntese, há meios técnicos simples para garantir a permanência da matéria instalada e do relevante valor de antiguidade reconhecido.

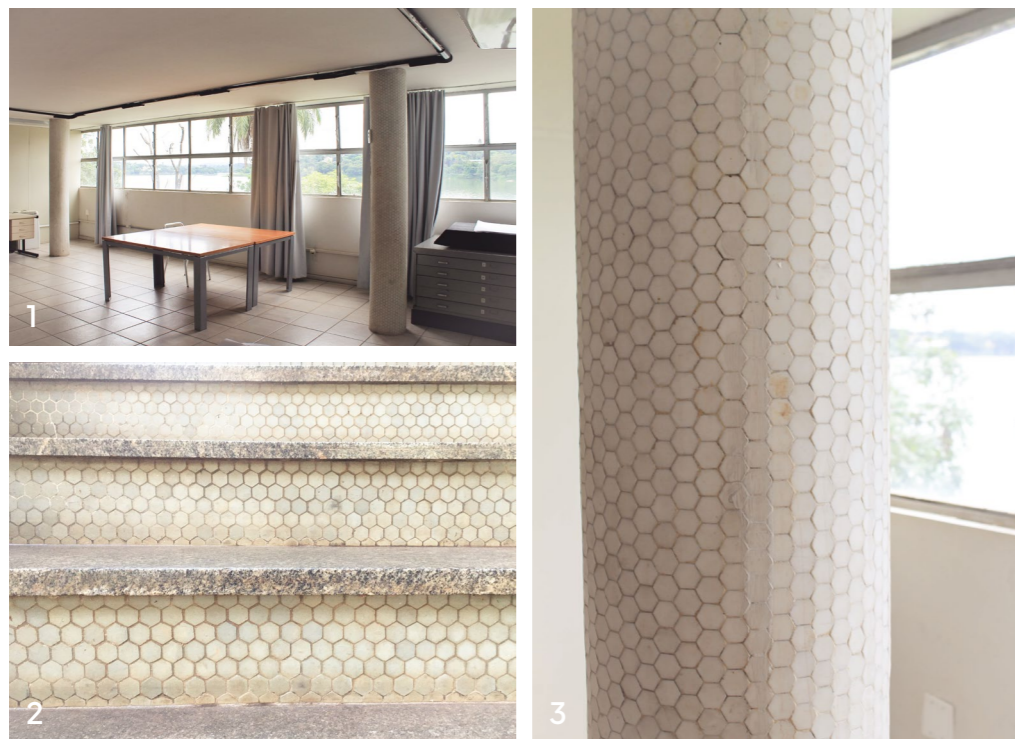
1. Aspecto geral de uma das salas da administração, mostrando os pilares revestidos em pastilhas hexagonais.
2. Espelhos dos degraus da escada externa, revestidos com pastilhas hexagonais do mesmo tipo daquelas dos pilares.
3. Pilar com pastilhas hexagonais, observar suaves sujidades e mínima variação de coloração dos rejuntas.

Projeto previa eliminação das pastilhas nos espaços de serviço. Perda foi evitada no licenciamento junto ao Iepha. (GRZYBOWSKI; PERILO, 1994; IEPHA, 1995)

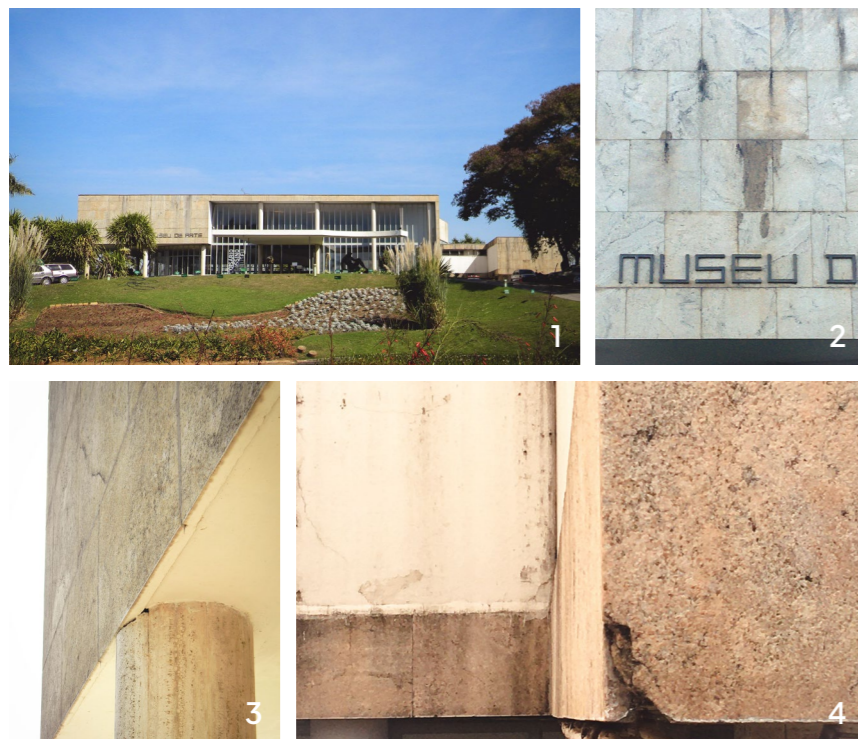
1. Fachada principal do edifício, mostrando a importância do revestimento de granito juparaná para a sua percepção.
2. Detalhe do granito juparaná na fachada (acima do pilar em mármore travertino). Observar superfície íntegra e arestas vivas.
3. Fachada principal do edifício. Infiltração de água por trás das placas de revestimento e colonização biológica.
4. Detalhe do granito juparaná na fachada. Observar lacuna no vértice.

As numerosas manchas de umidade, por vezes vinda de dentro para fora, e a consequente colonização biológica são as principais alterações das superfícies externas em granito, e, visto que são recentes e seguem em progresso, denotam mais a degradação atual do museu do que a permanência da matéria diante da passagem do tempo. Este revestimento já apresentou desprendimentos e áreas com placas perdidas, mas atualmente se encontra completo, com pequenas fraturas e lacunas em raras placas.

Predominam peças da construção (1942), como se conclui dos baixos quantitativos das obras pesquisadas.

Houve algumas perdas esparsas. Houve perda concentrada, com complementos e reassentamento de peças reaproveitadas, em 1984 (volume principal, fachada sudoeste, próximo ao vértice sul) e 1995-1996 (trechos de fachada ao redor do pequeno pátio aberto).

A gravidade das infiltrações pelo verso das peças – que tendem a levar ao desprendimento destas – traz a necessidade da eliminação desse processo, com consequente diminuição das manchas das fachadas. O contraste apontado no parágrafo anterior tende a continuar existindo em relação às manchas de umidade resultantes da chuva e do escoamento dos beirais, sem prejuízo ao valor de antiguidade. Em síntese, há meios técnicos especializados que devem ser mobilizados para garantir a permanência da matéria instalada e dos efeitos análogos ao valor de antiguidade por ela despertados.

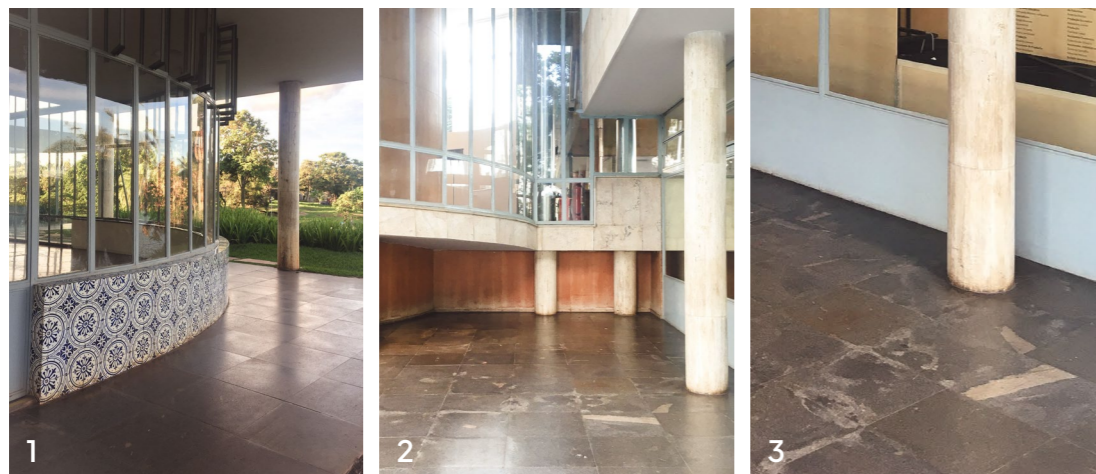
1. Piso em granito na varanda, aspecto geral.
2. Piso em granito no pórtico que liga o salão inferior ao café, aspecto geral.
3. Piso em granito no pórtico. Observar desgaste superficial e alterações cromáticas.

No salão multiuso e em sua área de acesso, as manchas numerosas e difusas, de origem não identificada, são mais evidentes do que o desgaste geral e as fissuras isoladas identificadas – estas manchas prejudicam o aspecto mais do que contribuem para o sentimento do valor de antiguidade.

Dada a resistência de seu material, o piso da varanda requer apenas limpeza cotidiana para garantir a permanência da matéria instalada e do discreto valor de antiguidade reconhecido. Por sua vez, o piso do salão multiuso e de seu acesso, que talvez apresente processo de degradação em andamento, requer diagnóstico que embase ações visando à preservação de sua materialidade, como atributo de outros valores.

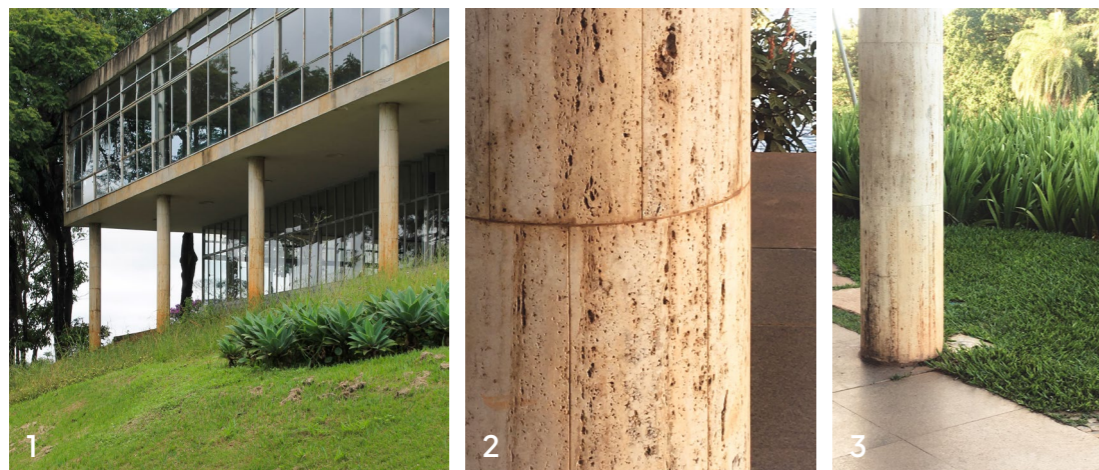
1. Aspecto geral da fachada sudeste, incluindo os pilares revestidos em mármore travertino.
2. Pilar da fachada sudeste. Observar alteração cromática no trecho inferior do revestimento, indicando absorção de pigmento do solo.
3. Pilar da fachada sudeste. Observar porosidade, alteração cromática e corte curvo das placas.

Reassentamento de duas placas desprendidas, sem fornecimento. (GRZYBOWSKI; PERILO, 1994)

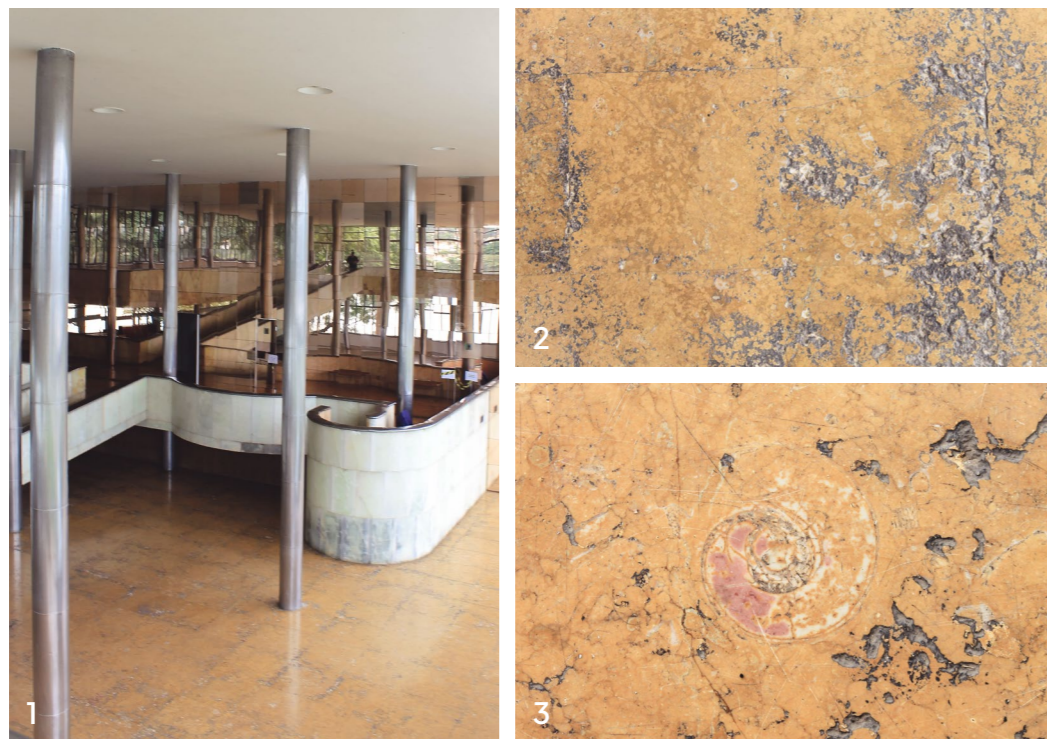
1. Vista geral do salão inferior e galeria, mostrando a importância do piso em calcário amarelo para a sua percepção.
2. Piso do salão inferior, em calcário amarelo. Observar desgaste intenso, com acúmulo de sujeira.
3. Piso do salão inferior, em calcário amarelo. Observar fóssil de concha na rocha.

O intenso desgaste, a sujeira difusa, as fissuras e desnivelamentos esparsos denotam a permanência da matéria e a passagem do tempo que a transformou. Sendo o piso instalado no salão de chegada ao Museu e ao antigo Cassino, as marcas do tempo evocam diretamente o animado trânsito de pessoas nos diferentes momentos da história do edifício. O requinte associado ao raro calcário amarelo português, traz à mente especialmente o caráter de luxo do uso inicial.

Além das medidas de contenção da degradação (essencialmente procedimentos cuidadosos na limpeza e na movimentação do mobiliário), em algum momento será necessário promover o preenchimento dos desgastes do piso com algum tipo de resina – procedimento a ser realizado com a necessária precaução de especificação, testagem e execução. Em síntese, há meios técnicos especializados para garantir a permanência da matéria instalada e do relevante valor de antiguidade reconhecido.

Projeto previa tratamento com ceras. Parecer do IEPHA solicitou limpeza e nivelamento com resina. A esclarecer procedimento efetivamente executado. (GRZYBOWSKI; PERILO, 1994; IEPHA, 1995)

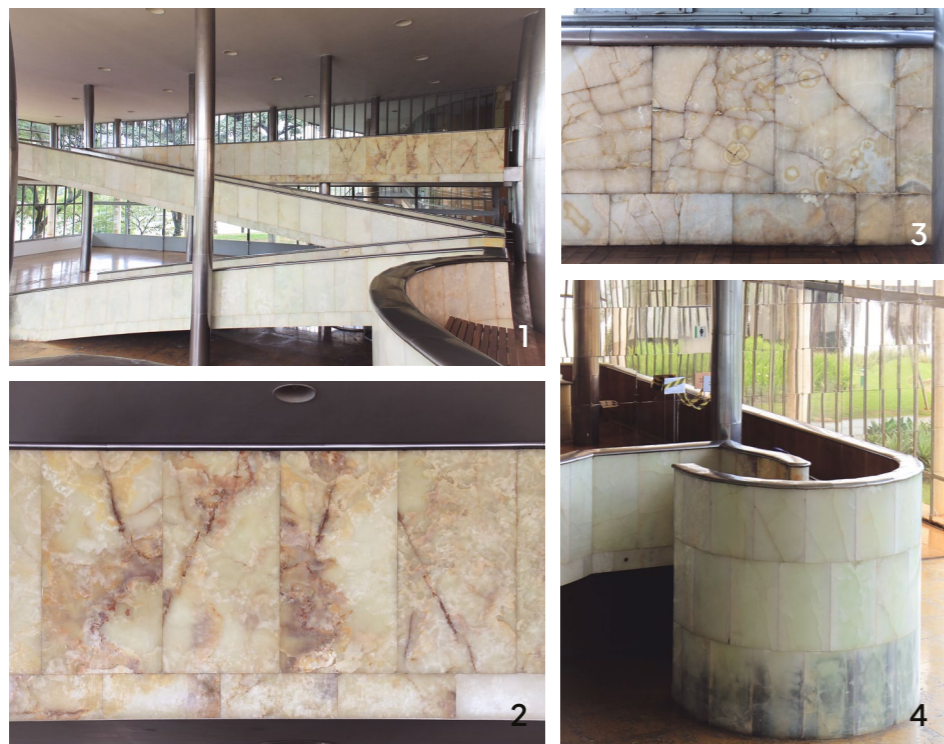
1. Vista geral das rampas e salão superior, mostrando a importância do revestimento em alabastro dos parapeitos para a sua percepção.
2. Alabastro (parapeito do salão superior). Observar alteração cromática da rocha, que adquiriu tons de ocre.
3. Alabastro (parapeito do salão superior). Observar fragmentação e perda de translucidez das peças.
4. Alabastro (parapeito da escada da galeria). Observar alteração cromática para cinza, de origem não esclarecida.

Diagnóstico indicava bom estado geral, e alguns trechos com fissuras, trincas, desprendimento, perdas e desgaste em virtude da umidade. (GRZYBOWSKI; PERILO, 1994)

As inúmeras fissuras e alterações cromáticas do alabastro das circulações de público, mais concentradas em determinados trechos do que em outros, denotam a permanência da matéria e a passagem do tempo que a transformou. Nos trechos das placas fragmentadas, recompostas e reinstaladas, são visíveis os esforços de manutenção, mesmo na ausência de informação precisa. Nos trechos com alterações cromáticas ou de translucidez perdida, emerge a dúvida – o que aconteceu aqui?

A contenção da degradação requer não somente o controle dos procedimentos de limpeza cotidiana, mas a resolução das infiltrações pelo pano de vidro do salão superior – problema crônico do edifício. Eventuais ações de manutenção que queiram mitigar os danos mais graves existentes devem ser concebidas com cautela, dada a fragilidade em que se encontra o material. Em síntese, há meios técnicos especializados para buscar a permanência da matéria instalada e do relevante valor de antiguidade reconhecido; contudo, não se tem previsibilidade total dos resultados que se efetivamente se pode alcançar (seja quanto à estanqueidade do pano de vidro, seja quanto ao envelhecimento das intervenções).
