Concilium Journal

ZANCHETTA, Fábio *et al.* Estimation of intervention costs on urban pavements depending on the data acquisition method. **Concilium**, [S. l.], v. 23, n. 7, 2023. DOI: <https://doi.org/10.53660/CLM-1231-23E27A>. Disponível em: <https://clium.org/index.php/edicoes/article/view/1231>. Acesso em: 23 nov. 2023.

Estimation of intervention costs on urban pavements depending on the data acquisition method

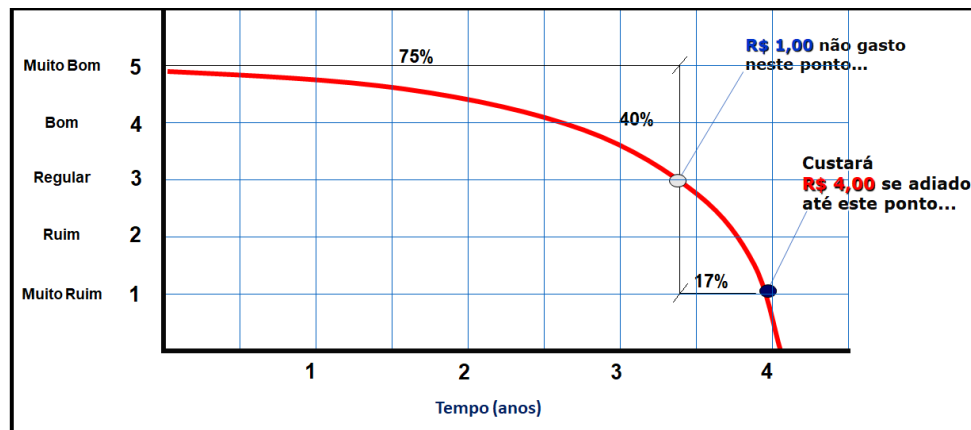
Figura 1 - Desempenho do pavimento e custos de M&R

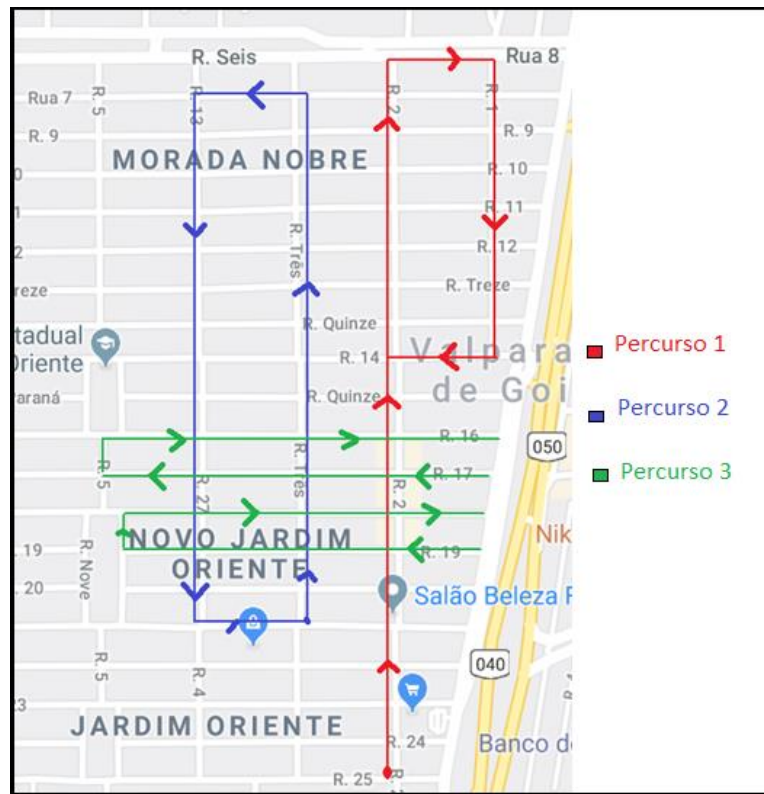
Foram selecionados 78 segmentos de pista para a avaliação em campo pelos dois métodos. As avaliações ocorreram nos bairros Morada Nobre, Novo Jardim Oriente e Jardim Oriente, conforme a Figura 3. Vale destacar que os resultados das avaliações em campo têm como origem a pesquisa de Pedroza (2019), integrante deste grupo de pesquisa em gerência de pavimentos.

Figura 3 - Segmentos de pista avaliados
