**INDICADOR DE VULNERABILIDADE PARA  
GESTÃO DA CONSERVAÇÃO DE EDIFÍCIOS  
DE VALOR CULTURAL:  
UM ESTUDO APLICADO EM MUSEUS  
MODERNISTAS**

Dissertação de Mestrado

UNIVERSIDADE DE BRASÍLIA

FACULDADE DE ARQUITETURA E URBANISMO

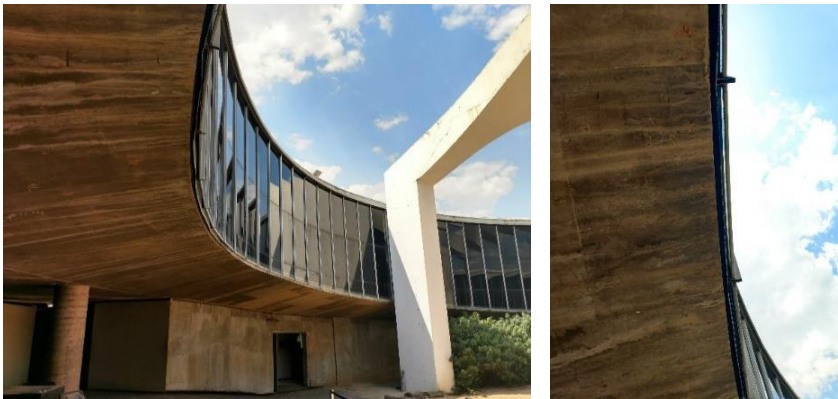
**Figura 12: Eflorescências nas interfaces entre o sistema de concreto armado e o sistema de fachada cortina.**

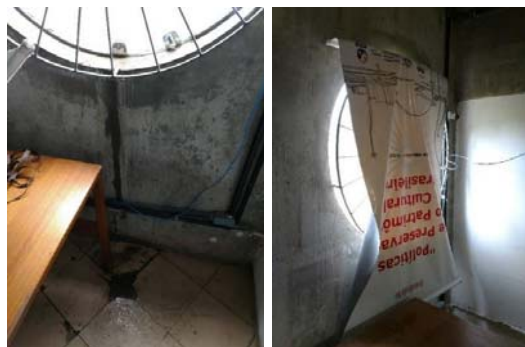
**Figura 16: Janelas do MPI. a) Entrada de água pela esquadria do depósito do MPI e danos ao concreto e ao piso. b) Grades na esquadria para minimizar problemas de segurança e banner sendo utilizado para reduzir a luminosidade e diminuir a visibilidade do espaço interno pelo exterior do edifício.**

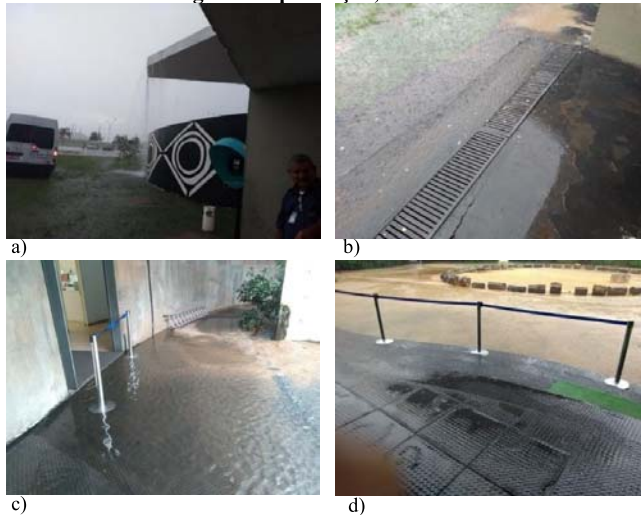
**Figura 17: Problemas de drenagem e implantação, relacionados também à chuva dirigida.**

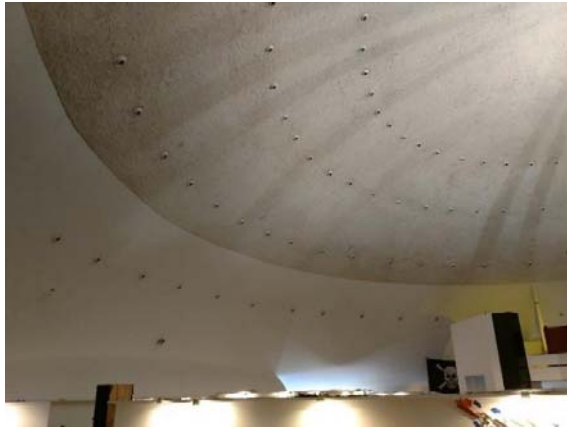
A base da cúpula (parte interior) recebeu revestimento com placas de gesso pintadas com tinta branca. A parte superior da cúpula recebeu revestimento acústico. A parte exterior da cúpula foi impermeabilizada e pintada na cor branca.

**Figura 21: Parte da cúpula do MuN**

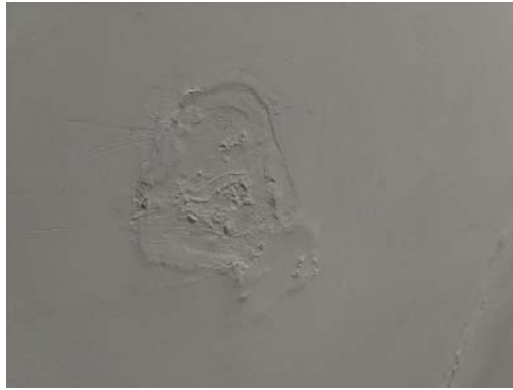
**Figura 27:** situação da pintura pelos efeitos da umidade excessiva próximo à base da cúpula, no andar

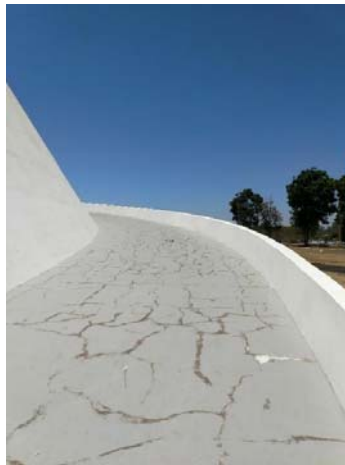
**Figura 28:** Fisuras no piso ao longo da rampa lateral do MuN

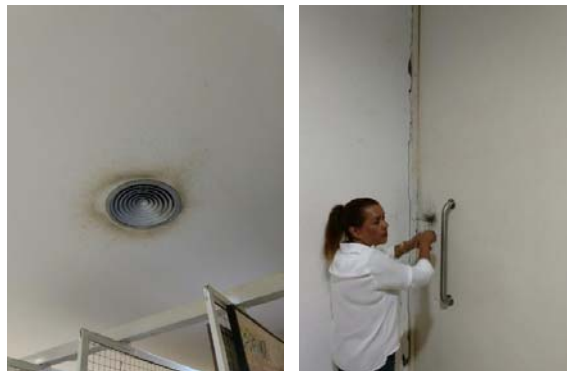
**Figura 29:** manifestações patológicas na reserva técnica principal. a) manchas encontradas nas saídas de ar condicionado. b) fissuras na interfaces da porta com o fechamento vertical da reserva técnica.

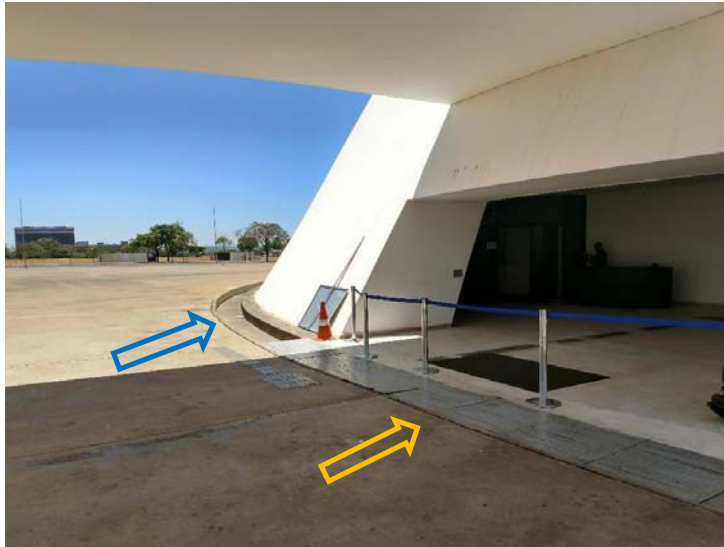
**Figura 30: Entrada principal do piso térreo do MuN. A seta amarela mostra a direção de entrada da água da chuva e as grelhas metálicas. A seta azul mostra a vala criada ao redor da extensão da base da cúpula para drenagem de águas pluviais.**
