**UM ESTUDO EXPERIMENTAL SOBRE A INFLUÊNCIA DA
TEMPERATURA NO COMPORTAMENTO DA RESISTÊNCIA À
FADIGA DE CABOS CONDUTORES DE ENERGIA
FABRICADOS COM A LIGA AL 1350**

**UNIVERSIDADE DE BRASÍLIA
FACULDADE DE TECNOLOGIA
DEPARTAMENTO DE ENGENHARIA MECÂNICA**

TESE DE DOUTORADO EM CIÊNCIAS MECÂNICAS

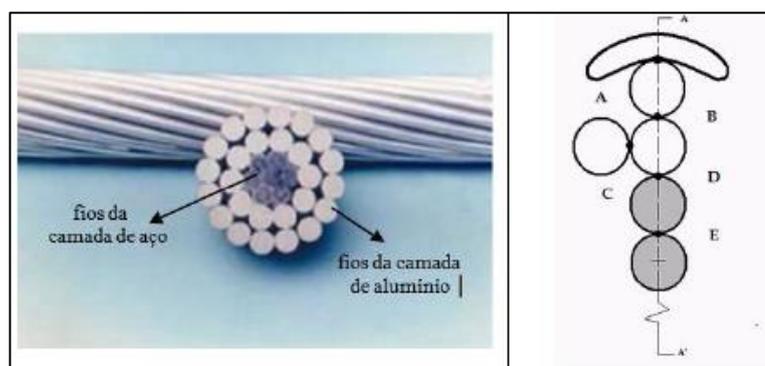
Figura 2-2 – Foto de um cabo condutor ACSR em corte a) e as regiões de contato b), (Fadel, 2010) Adaptado

mais externa do cabo. Tem se na figura 2.2, que a trinca de *fretting* pode ter origem em algum dos pontos de contato, o que gera a conseqüente falha do cabo.

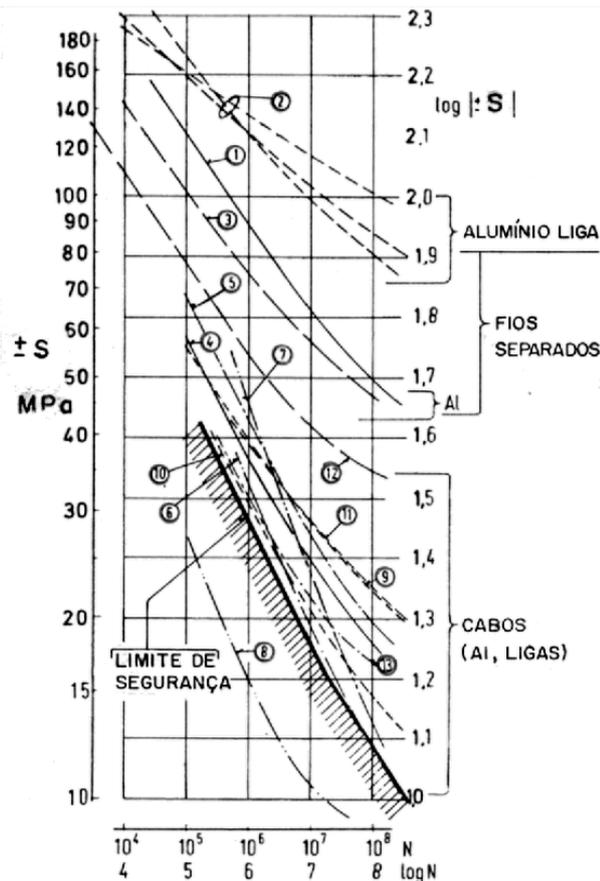
Figura 2-4 – Curva CSBL, demais curvas compiladas pela CIGRE (Cigre, 1985) modificado.

A metodologia que utiliza a abordagem do dano cumulativo, proposta pela CIGRE (1985), foi definida a partir de uma curva estabelecida pelo Comitê de Estudos de Linhas Aéreas (SC 22), intitulada *Cigre's Safe Border Line* (CSBL). Esta curva foi obtida a partir de vários resultados de ensaios de fadiga realizados em diversos laboratórios do mundo, utilizando: fios de alumínio, fios de liga de alumínio, cabos de alumínio e de ligas de alumínio. A partir das curvas desses ensaios, a CSBL é uma curva que foi calculada para ficar abaixo dos resultados obtidos nos ensaios supracitados, representando uma estimativa conservadora da vida útil dos cabos e/ou fios. A Figura 2.4 ilustra a curva *Safe Border Line*, bem como as demais curvas compiladas pela CIGRE. À direita, as curvas superiores se referem a fios separados (Al liga e Al puro) e as curvas inferiores se referem aos cabos de alumínio liga de alumínio puro.

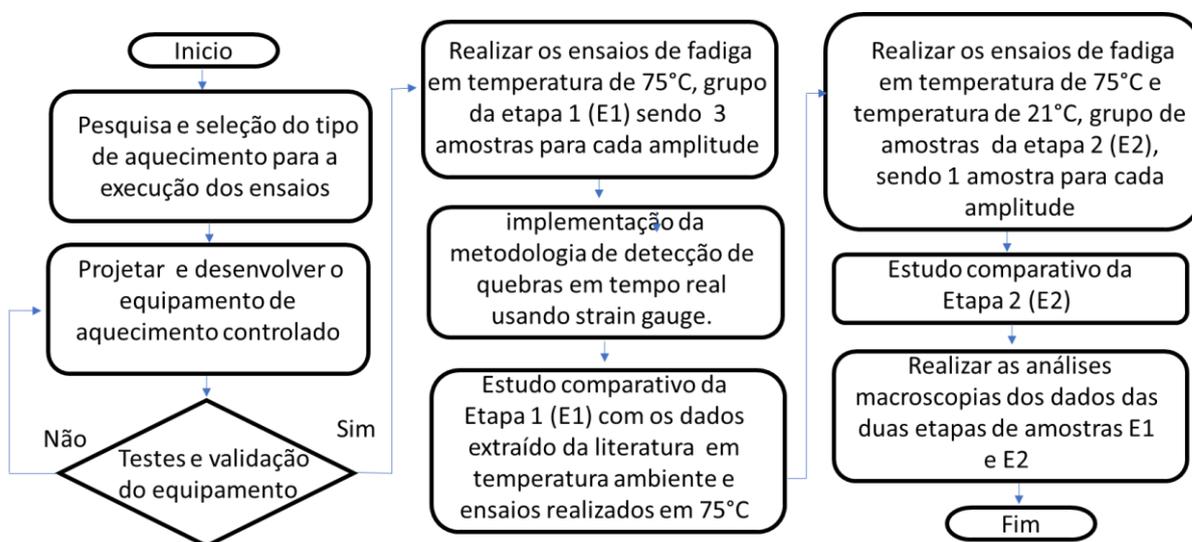
Figura 3-1 Fluxograma dos procedimentos experimentais realizados nesta tese

A fim de facilitar o entendimento, a figura 3.1 apresenta todos os procedimentos experimentais realizados nesta tese, ficando evidente a realização de duas etapas de ensaios, sendo que a etapa E2, foi realizada para a consolidação dos resultados, haja vista, que os resultados da E1, foram dados da literatura, com ensaios realizados com outro lote de amostras.

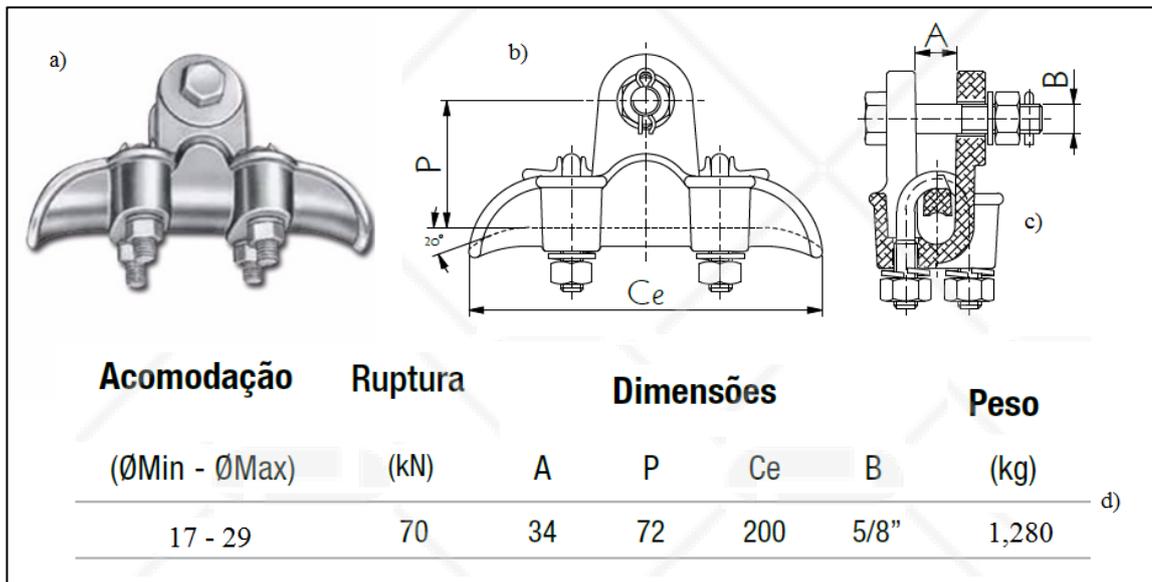
Figura 3-3 – Especificações técnicas do grampo de suspensão monoarticulado (Forjasul, 2017) modificado

Os grampos de suspensão são utilizados para conectar os condutores nas torres de suspensão. Os grampos utilizados nos ensaios são fabricados pela Forjasul, do tipo monoarticulado com diâmetro mínimo de 17 *mm* e máximo de 29 *mm*, carga de ruptura de 70 *kN* e peso total de 1,280 *kg*. São peças resistentes à corrosão, com elevada resistência mecânica, e que não apresentam propriedades magnéticas.

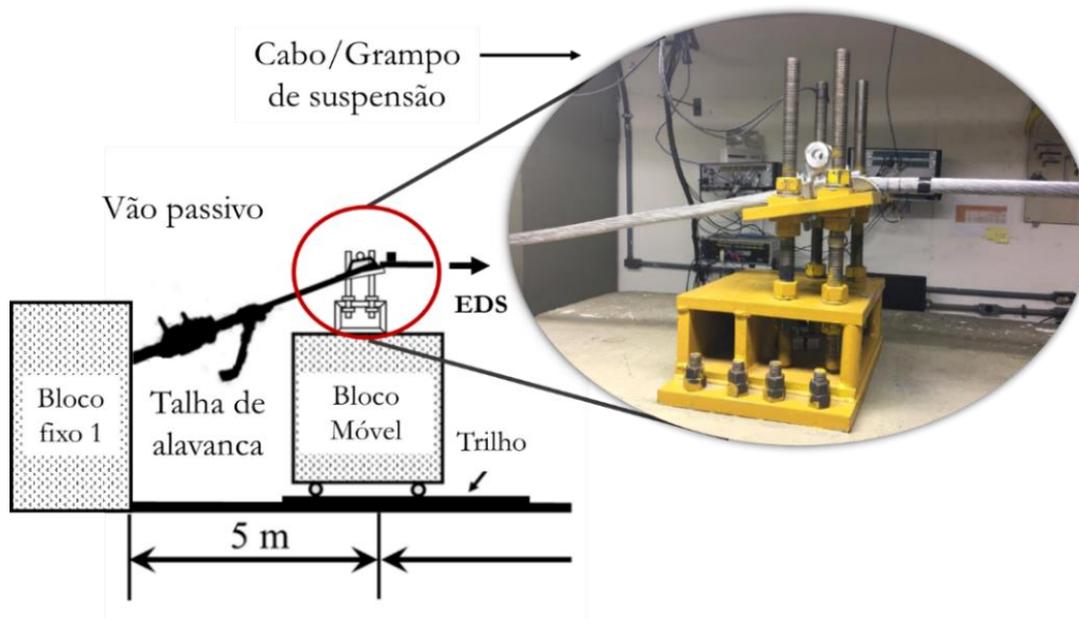
Figura 3-4 – Detalhe do local onde será acoplado o sistema de aquecimento

montado a cabine aberta de aquecimento. Na figura 3.4 também é apresentado parte do desenho esquemático da bancada de ensaio que está em operação no laboratório GFFM da universidade de Brasília, a bancada completa foi anteriormente descrita no capítulo 2 desta tese.

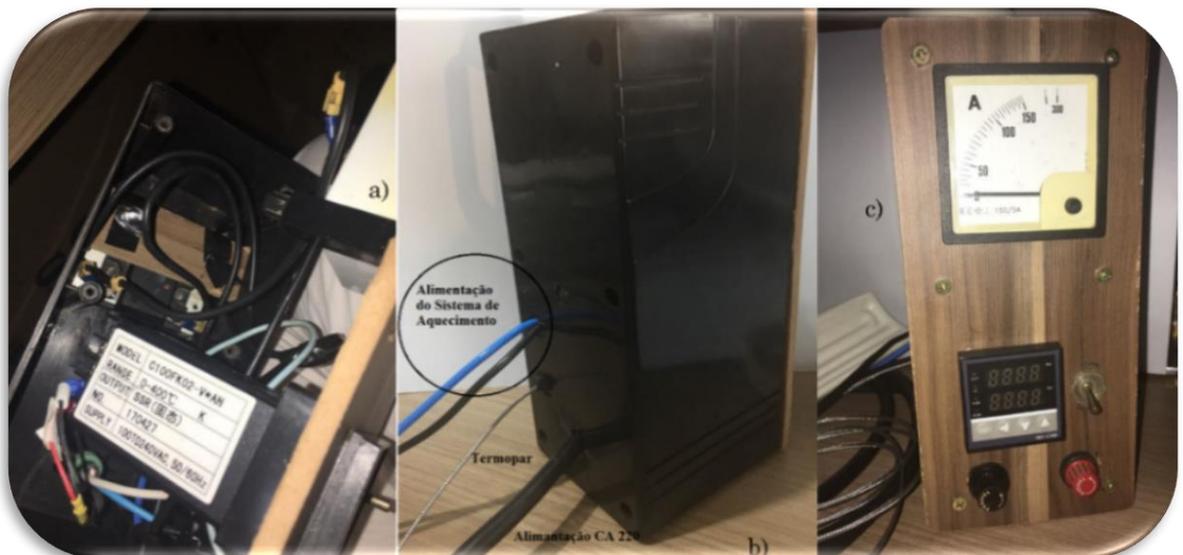
Figura 3-13 - foto do controlador, a) visão interna, b) visão das saídas, e c) visão frontal

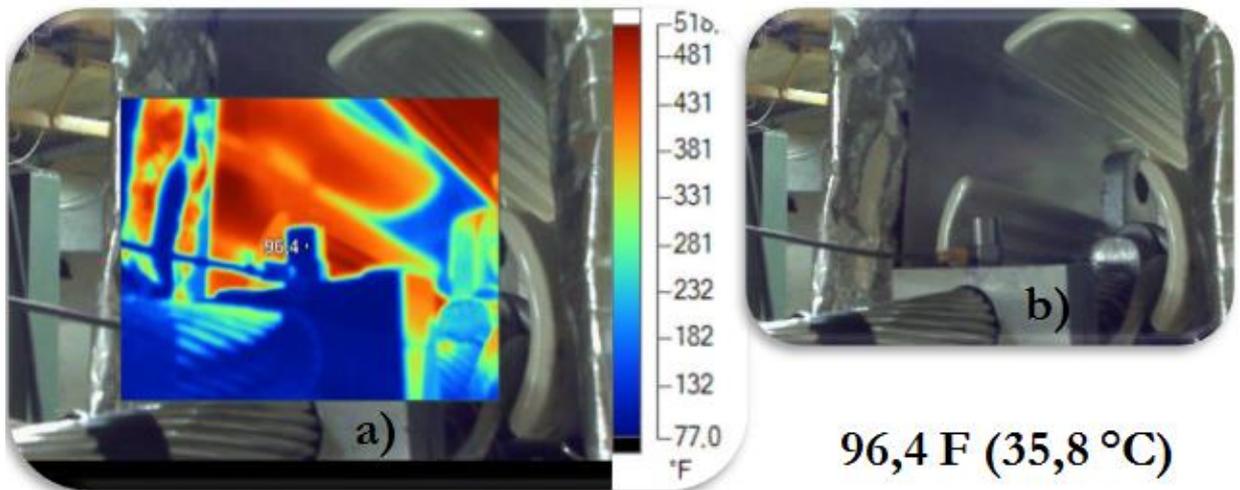
Figura 3-21 – Pontos de aferição de temperatura no Acelerômetro (Acc)

estável durante os sete ensaios monitorados. Na foto apresenta a temperatura infravermelha e figura 3.21 b) ao lado apresenta imagem do acelerômetro em luz visível.

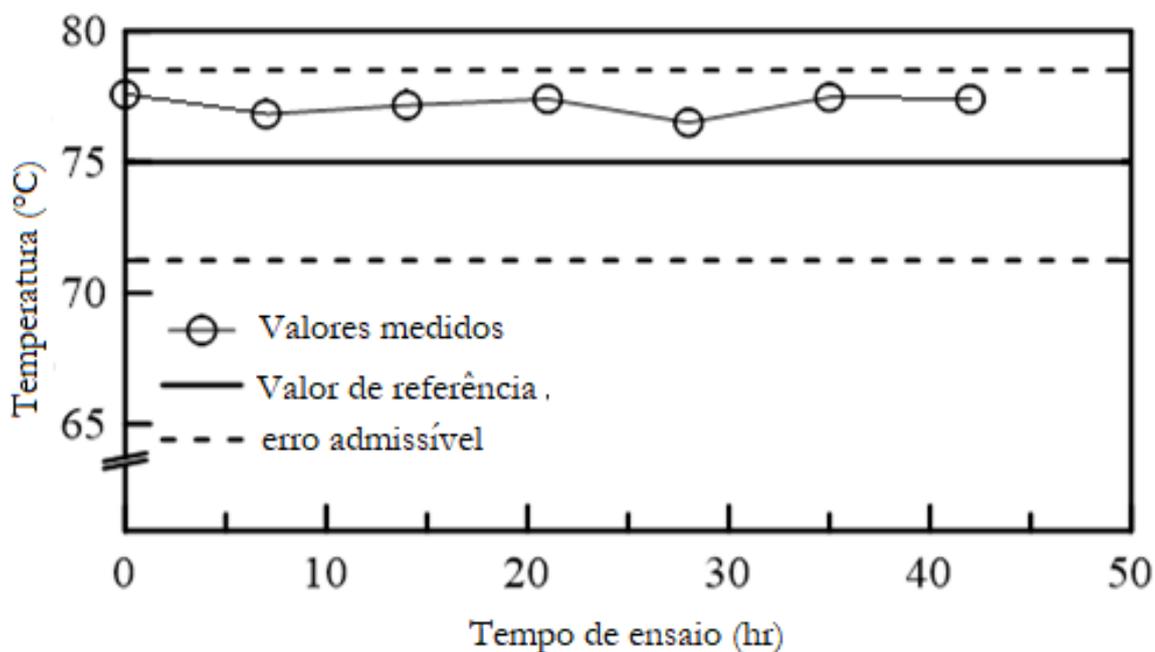
Figura 3-23 – Comportamento das temperaturas no UPC

o comportamento típico das temperaturas registradas durante os testes, na figura 3.2 apresenta o comportamento da média das temperaturas medidas na região UPC, para melhor compreensão dos resultados foi plotado na escala de Graus Celsius ($^{\circ}\text{C}$).

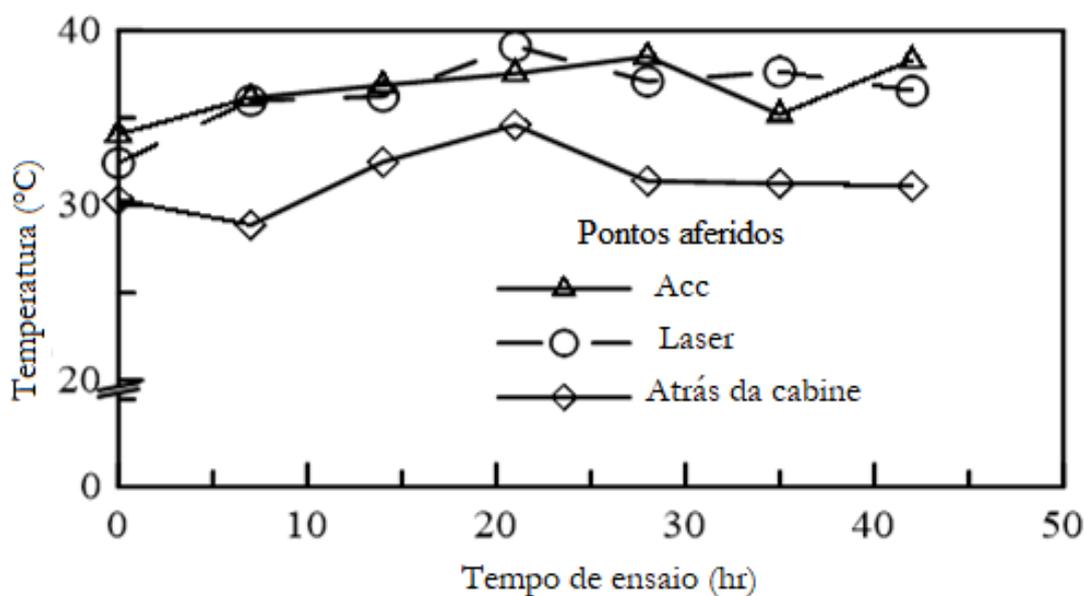
Figura 3-24 – Comportamento da temperatura nos pontos de aferição

Além disso, na figura 3.24 são apresentados os comportamentos das médias das temperaturas aferidas no acelerômetro (marcas triangulares), no laser (marcas circulares) e na região atrás da cabine (losangos). Da análise destes resultados pode ser garantido que os sensores estão trabalhando dentro da faixa de temperatura recomendada pelos fabricantes (acelerômetros $<120^{\circ}\text{C}$, laser $<45^{\circ}\text{C}$ e strain gauge $<100^{\circ}\text{C}$).

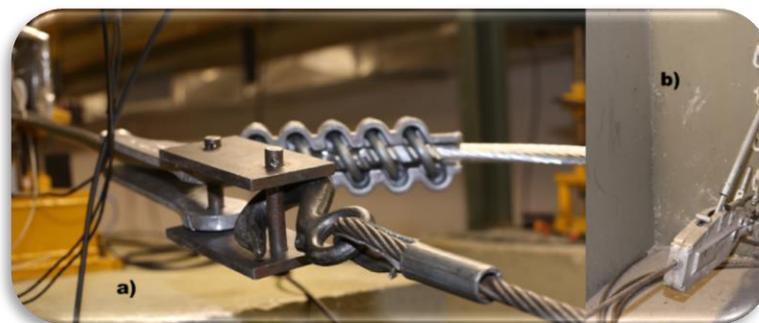
Figura 3-25 – Conjunto de ancoragem do cabo em uma extremidade

- i) O CE é retirado da bobina e colocado sobre as polias a fim de evitar a formação de trincas e defeitos superficiais oriundos do contato do cabo, principalmente, com objetos cortantes e metálicos. É necessário destacar a importância de evitar torções e dobramentos do cabo tomando como referência o raio da bobina como o mínimo valor a ser respeitado.
- ii) O cabo deve ser fixado nas duas extremidades. De um lado é fixado no grampo de ancoragem passante no final do vão passivo, figura 3.25 a), e presa ao bloco fixo de concreto com uma talha manual, figura 3.25 b). O cabo de ensaio é tracionado utilizando a talha de alavanca, que permanecerá em repouso durante um período, a fim de acomodações de todos os fios. Esse procedimento é realizado para que a tensão aplicada seja uniforme em todos os fios do cabo.

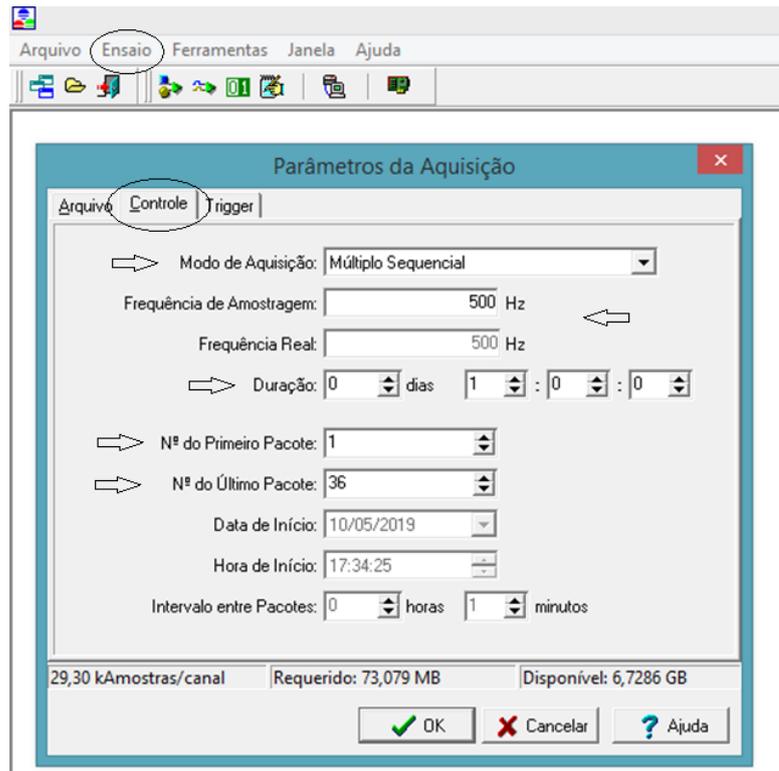
Figura 3-33 – Configuração do modo de aquisição para os ensaios de até 36 horas.

Para configurar a gravação contínua, as etapas de configuração estão sendo indicadas pelas setas e estão circuladas. Na aba ensaio, opção parâmetros, escolher a configuração de controle, conforme exemplificado na figura 3.33. Optou-se pela taxa de gravação de 500Hz para a aquisição dos dados contínuos. Para configurar a gravação contínua, basta selecionar a opção “Modo de Aquisição: Múltiplo sequencial”. Configurando o tempo de gravação de cada pacote, optou-se por pacotes de uma hora. Deve-se observar, que a cada ensaio deve ser iniciado do pacote número 1, (opção: N° do primeiro pacote), e marcar o valor para o último pacote, neste ensaio foi de 36 pacotes. Vale salientar a importância de marcar sempre valores superiores de número de pacotes nesta opção, para não correr o risco de perder gravações de dados. Por exemplo, ensaio de 24 horas, marcar 36 pacotes, conforme exemplo (opção: N° do último pacote).

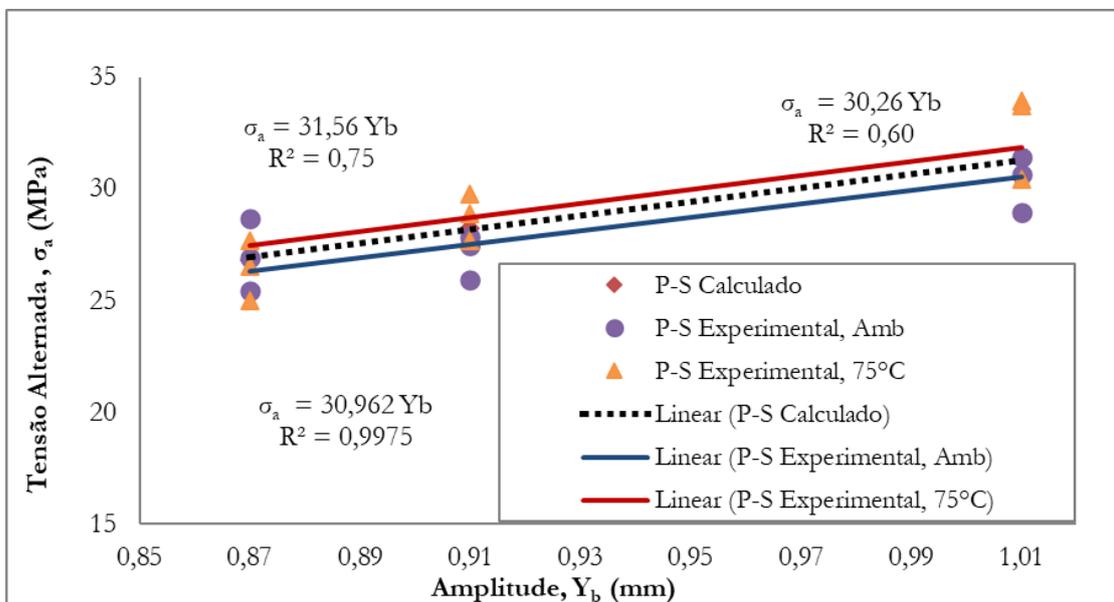
Figura 4-4 – Comparação entre valores experimental e calculado usando P-S, 75°C

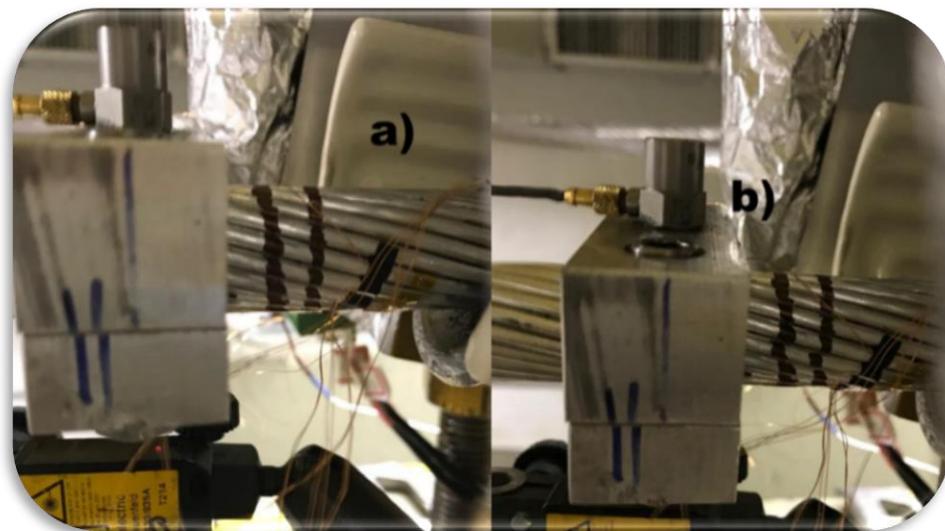
Figura 4-7 – Duas linhas feitas ao redor do CE entre o UPC e 89 mm , antes do teste de fadiga a), após identificação de quebra externa no fio b).

ao redor do CE entre o acelerômetro no ponto 89 mm , e o UPC. A figura 4.7 ilustra as duas linhas desenhadas ao do CE antes do teste de fadiga figura 4.7 a), e quando ocorre a quebra do fio externo, quando as linhas desenhadas se movem devido à carga de tração no condutor a figura 4.7 b), ilustra a ocorrência da quebra externa no fio. No final do teste de fadiga, a amostra foi retirada, e a quebra pode ser confirmada. Estas observações corroboram com a identificação das quebras externas pelo método de identificação com o uso de extensômetros. Sendo assim, os resultados dos ensaios apresentam se os valores experimentais para as curvas nas duas condições de temperatura. Os ensaios de fadiga sob o efeito da temperatura de 75°C com o cabo condutor CA 636 MCM foram realizados no segundo semestre de 2018.

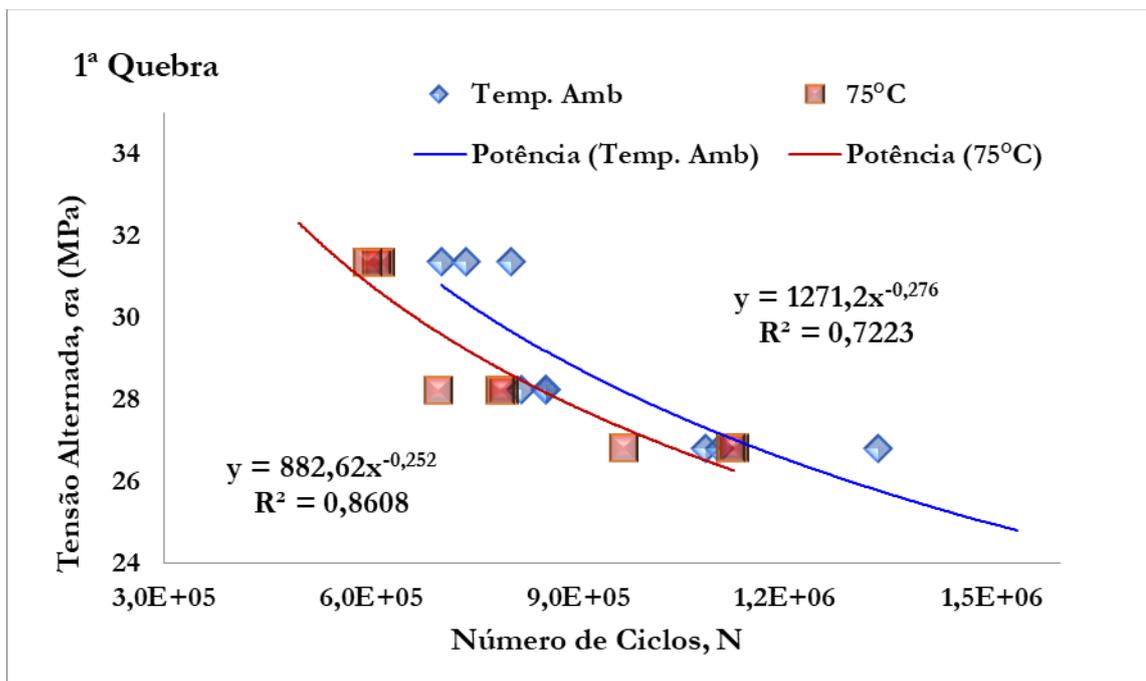
Figura 4-8 – Curva $S-N$, comparação para a primeira quebra, três pontos

Pode-se perceber que houve um deslocamento da curva $S-N$ dos ensaios em temperatura de 75°C , principalmente para a maior amplitude, entretanto para a amplitude de $0,87\text{ mm}$, os resultados foram menos expressivos. Portanto, para a determinação de uma curva de fadiga consistente é necessário fazer o controle da EDS, amplitude de deslocamento e do posicionamento dos sensores utilizados para medir o deslocamento do cabo. Caso alguns destes parâmetros não tenham um rigor necessário, a dispersão dos resultados pode ser alta.

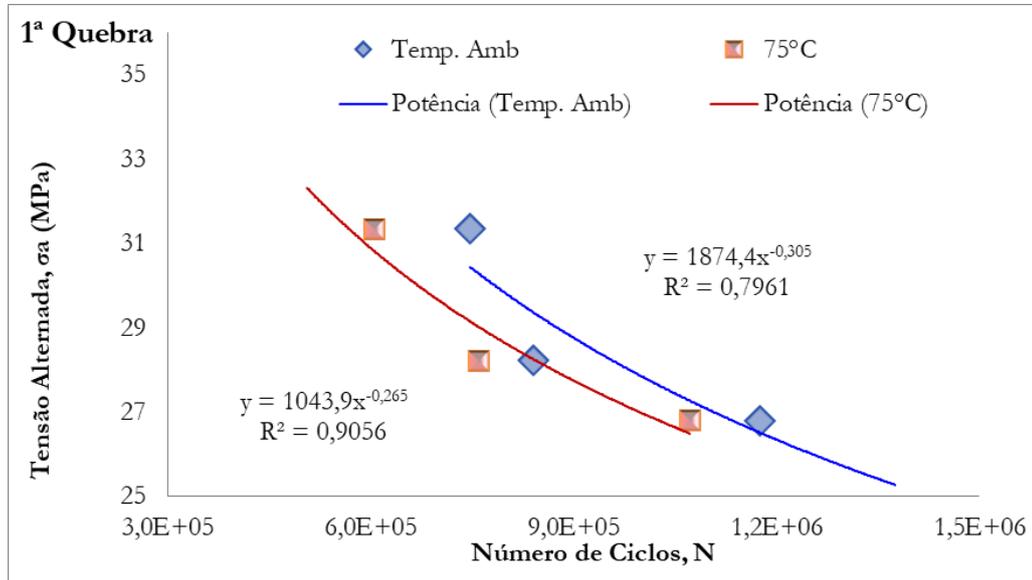
Figura 4-9 – Comparação nas curvas S – N, para a média para primeira quebra

aumento da temperatura, para os dados comparativos já publicados, apresenta uma redução de forma significativa à resistência em fadiga do cabo. Entretanto, nesta análise preliminar não é possível afirmar, que apenas a temperatura influenciou os resultados.

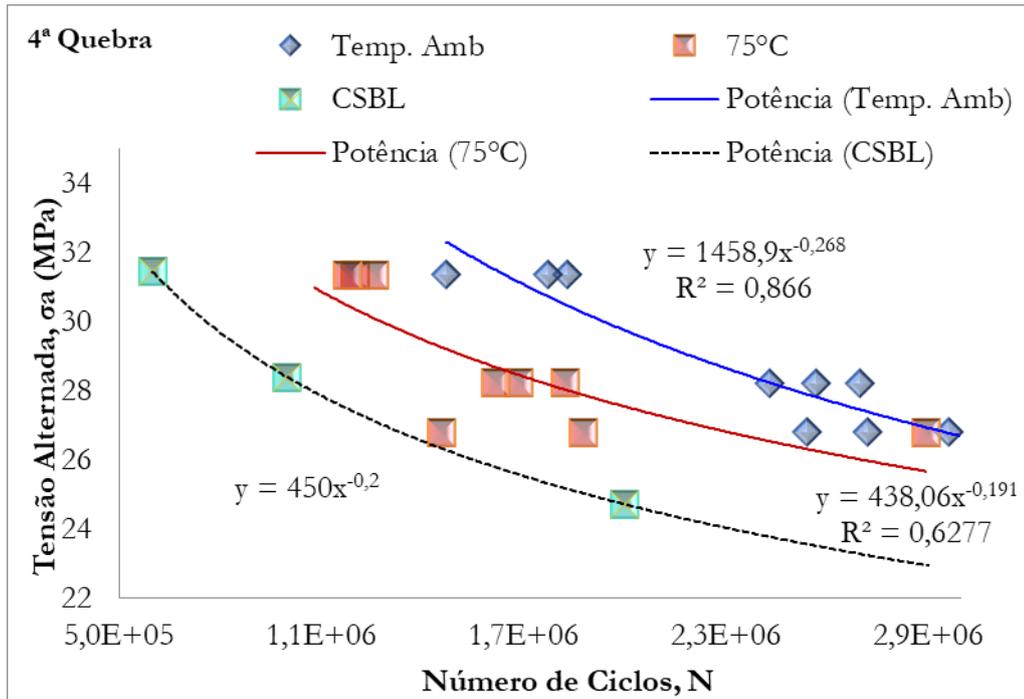
Figura 4-10 – Curva S-N das temperaturas ensaiadas, comparação com (CSBL) da CIGRE

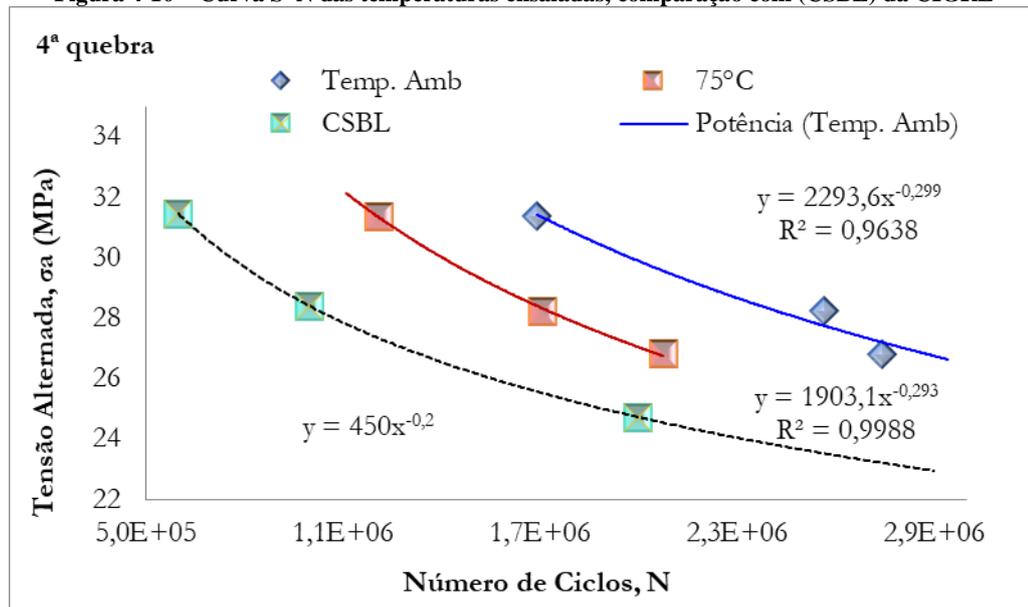
Figura 4-11 – Comparação da média para a Curva S-N, e comparação com a CSBL da CIGRE

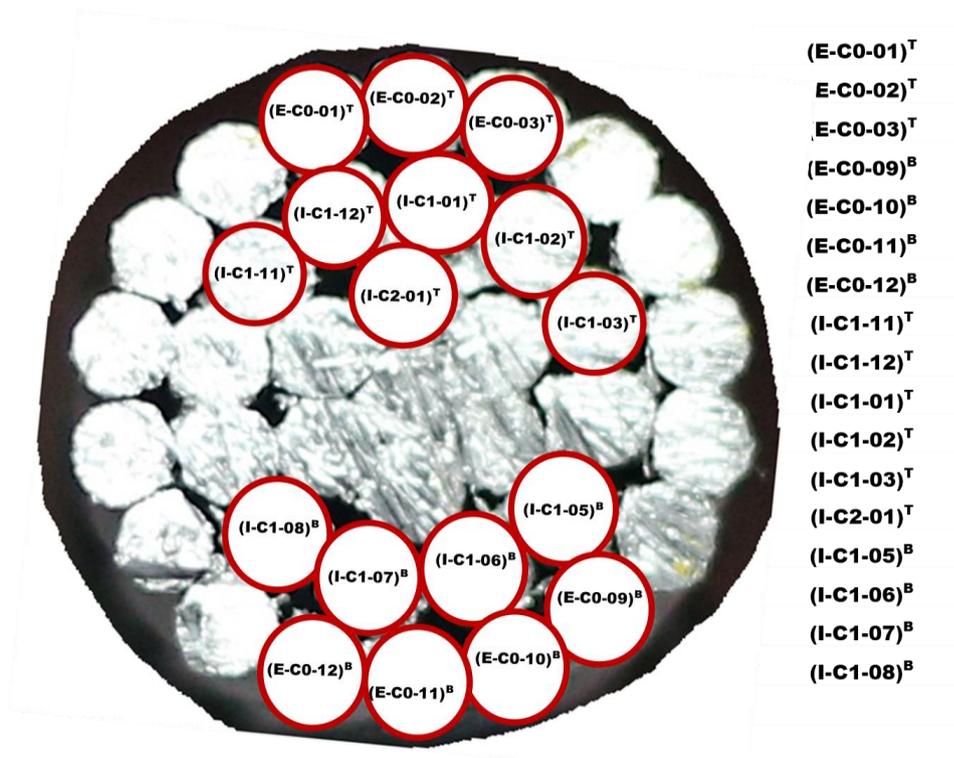
Figura 4-13 – Mapeamento dos fios no cabo de ensaio (CE)

Em todos os ensaios, pode se observar um comportamento padrão para as ocorrências das quebras dos fios, nesta seção será descrito quais fios quebraram com mais frequência para ambos os tipos de temperatura de ensaio. Nesta análise foi observado o grupo de fios que quebram, de todos os ensaios realizados neste trabalho. Estes fios estão demarcados nas áreas em vermelho na figura 4.13, os quais os fios do CE foram mapeados de acordo com a nomenclatura indicada, seguindo a mesma nomenclatura adotada no capítulo 3.0. As quebras na região demarcada também foram observadas nos ensaios realizados em temperatura ambiente.

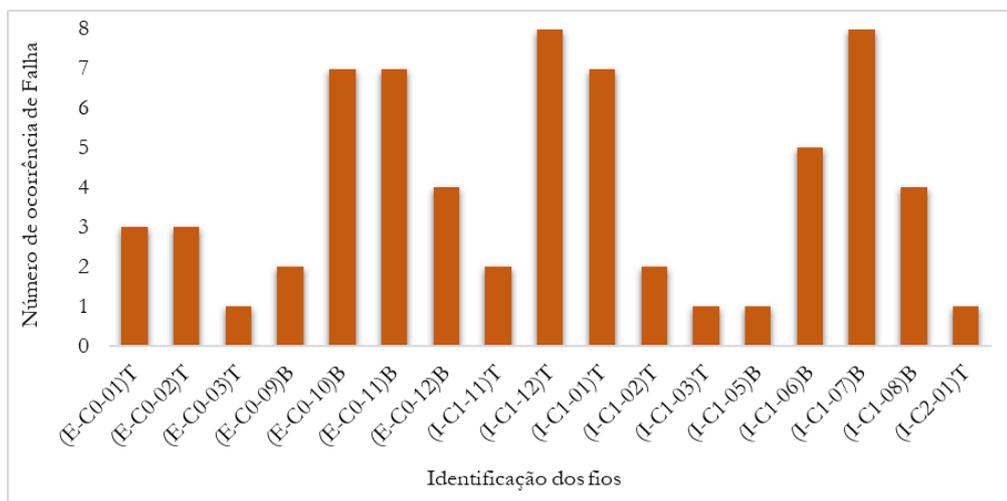
Figura 4-16 – Mapeamento dos fios que romperam nos 12 ensaios, 75°C

Para os ensaios realizados com temperatura de 75°C, o que se observou, é que o primeiro fio a se romper, na maioria dos ensaios foi na camada interna do CE, mas não se pode afirmar se elas ocorreram primeiro no topo ou na base do CE, mas há indícios de que, para menor amplitude, o fio rompa primeiro na base, enquanto para a maior amplitude, rompa na camada interna do topo primeiro. Entretanto, a sequência de quebras, para as três amplitudes na maioria dos ensaios foram muito parecidas. Está suposição pode ser observada na figura 4-17, que mostra as incidências das quebras dos fios para os ensaios da E1 realizados em temperatura de 75°C, separando as amplitudes, sendo três ensaios para cada amplitude.

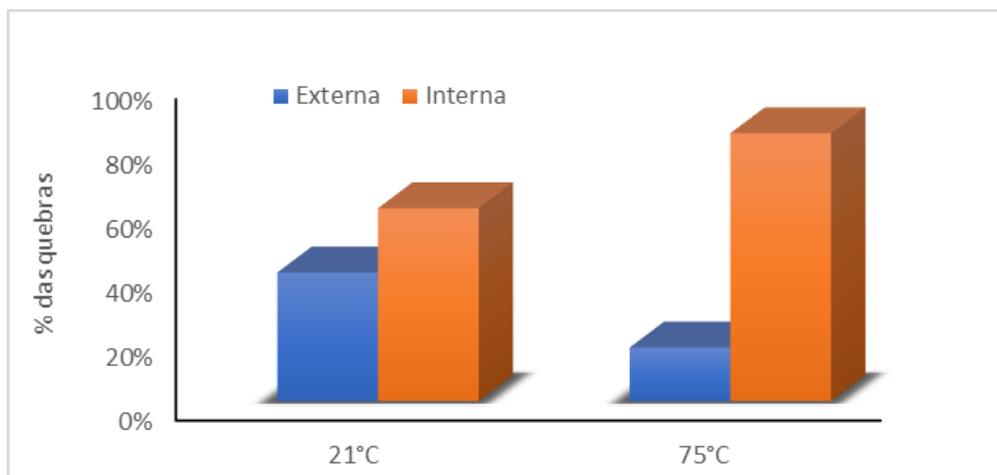
Figura 4-26 – Porcentagem das falhas por camada, para a análise da *E2*

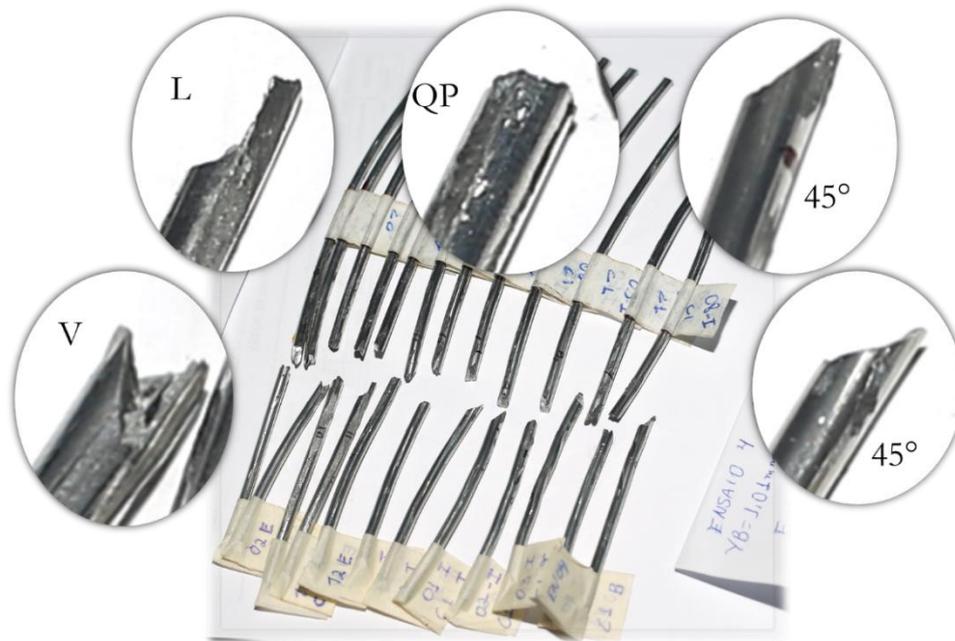
Figura 4-34 – Frequências das morfologias das falhas do EN-03_A2_3/3_75°C

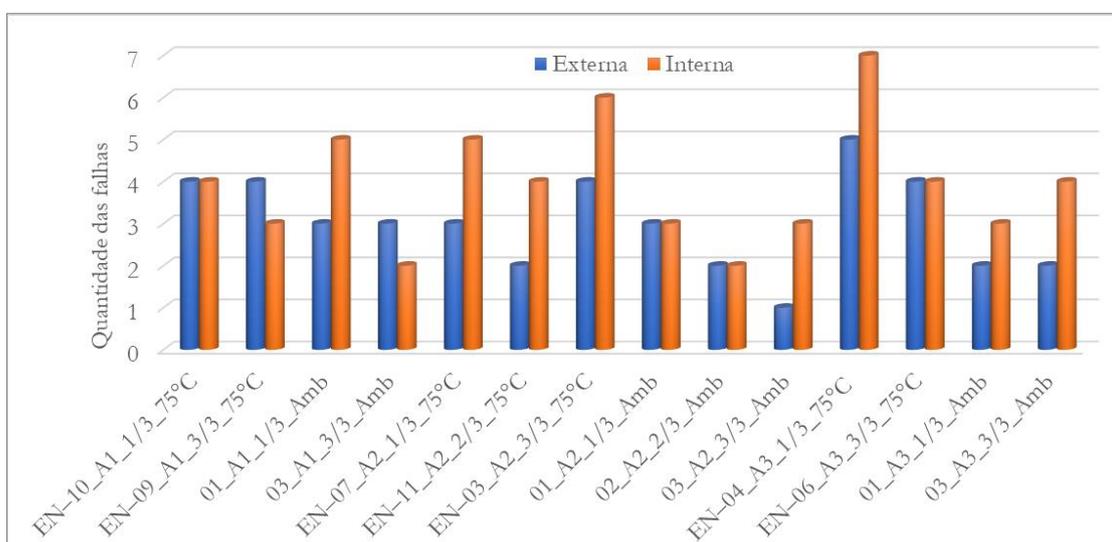
Figura 4-39 – Quantidade de falhas nas camadas em cada ensaio, temperaturas Amb e 75°C.

De uma forma genérica será mostrado a quantidade de quebras nos fios rompidos para cada ensaio nas duas condições ensaiadas, e apresentada a quantidade das falhas de acordo com a camada de ocorrência. Foi realizado um mapeamento para verificar se a temperatura influenciou nas ocorrências das quebras quanta a camada. Na figura 4-39 apresenta todas as quebras ocorridas nos ensaios analisados.

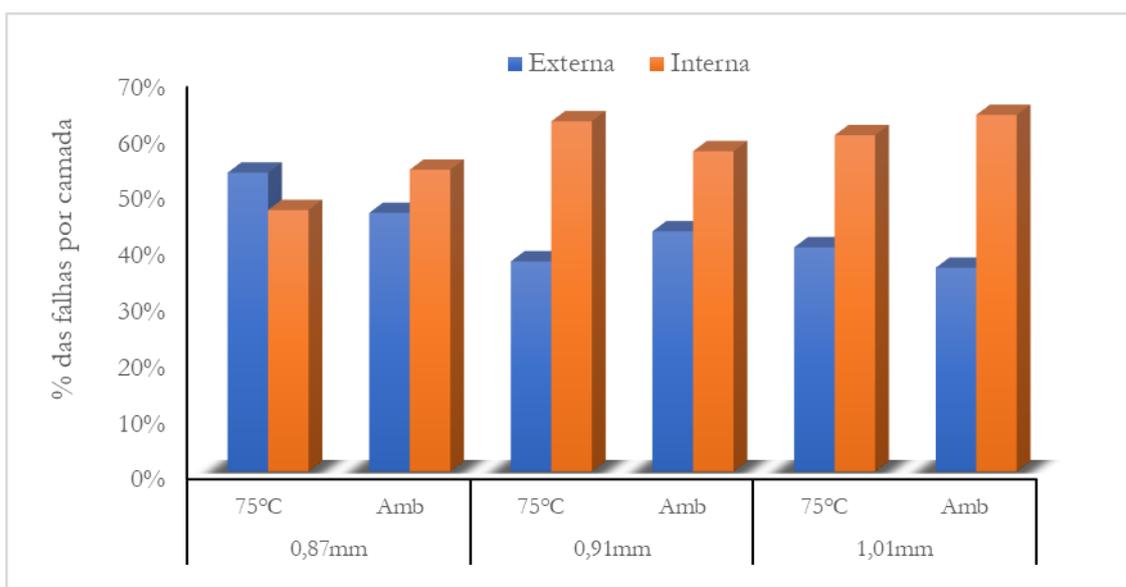
Figura 4-41 – Distribuição das falhas por camada para cada amplitude, nas temperaturas Amb e 75°C

Sendo assim, foi verificada a influência da tensão média e são apresentados os percentuais de todas as falhas ocorridas nas camadas externas e internas para cada amplitude ensaiada, considerando as duas temperaturas ensaiadas, a figura 4.41 confirma as ocorrências de quebras internas em quase todas as amplitudes, exceto para a amplitude de 0,87mm que apresentou um percentual oposto aos demais, apresentando 53% das quebras externas e 47% para as quebras internas, enquanto em temperatura ambiente manteve a tendência de maior quantidade de quebras internas. Nos níveis das amplitudes de 0,91 mm e 1,01 mm os percentuais de falhas internas foram predominantes e igualitários nas duas situações de ensaios.

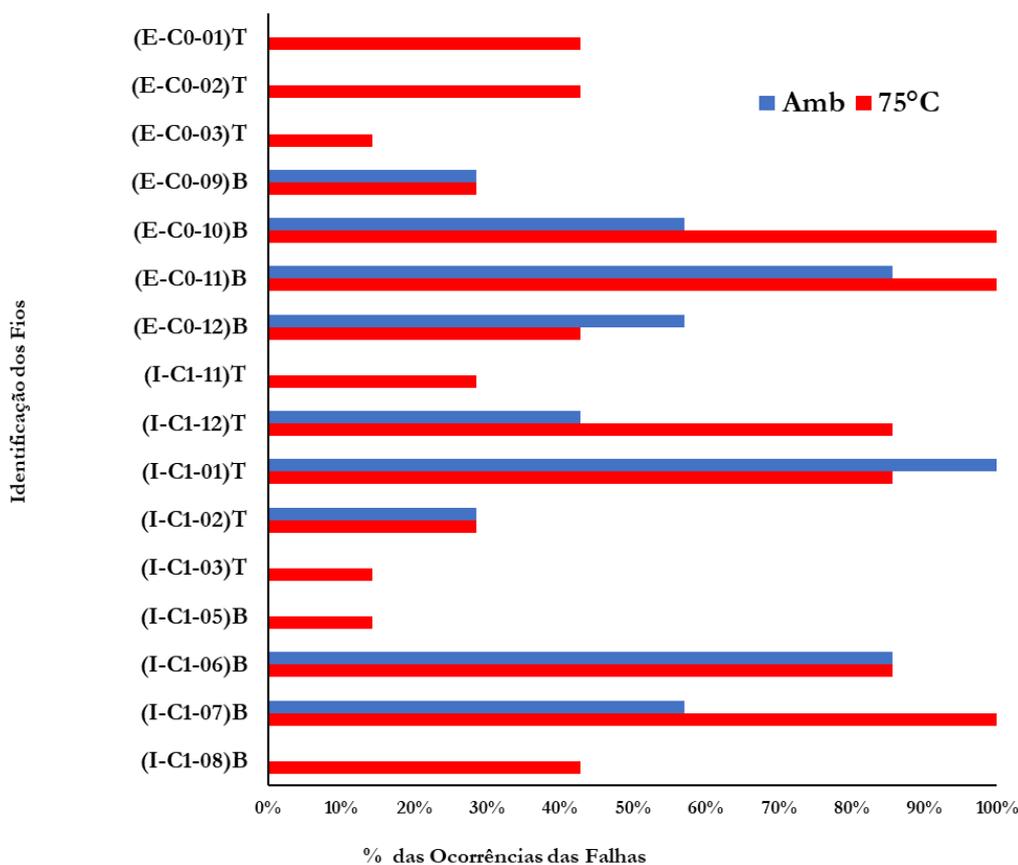
Figura 4-48 – Padrão de repetição de falhas os fios, em temperaturas Amb e 75°C

Foi repetida aqui a mesma análise realizada na seção 4.3.2 assim, as nomenclaturas estabelecidas foram mantidas, e o procedimento foi repetido para o conjunto de 14 amostras separadas para o comparativo. Para esta análise foi realizado o mapeamento para estabelecer padrão de ocorrência de quebras nos fios. Isto foi feito a fim de verificar se os mesmos fios rompidos nos ensaios em temperatura de 75°C, se repetiam para os ensaios em temperatura ambiente. Assim foi possível verificar os padrões de quebras dos fios, em ambas as temperaturas em uma população amostral maior. A figura 4.48, apresenta todos os fios que romperam para este conjunto de ensaios, foi realizado o mesmo comparativo entre os fios que quebraram em ambos os ensaios, e teve a repetições em vários ensaios nas duas condições ensaiadas. Pode-se perceber que não houve quebra dos fios de topo externo, para os ensaios realizados em temperatura ambiente. Uma provável explicação é o fato de que estes fios foram um dos últimos fios a se romperem nos ensaios em temperatura de 75°C, e foi observada após a quarta e quinta quebra, conforme memorial de ensaio.

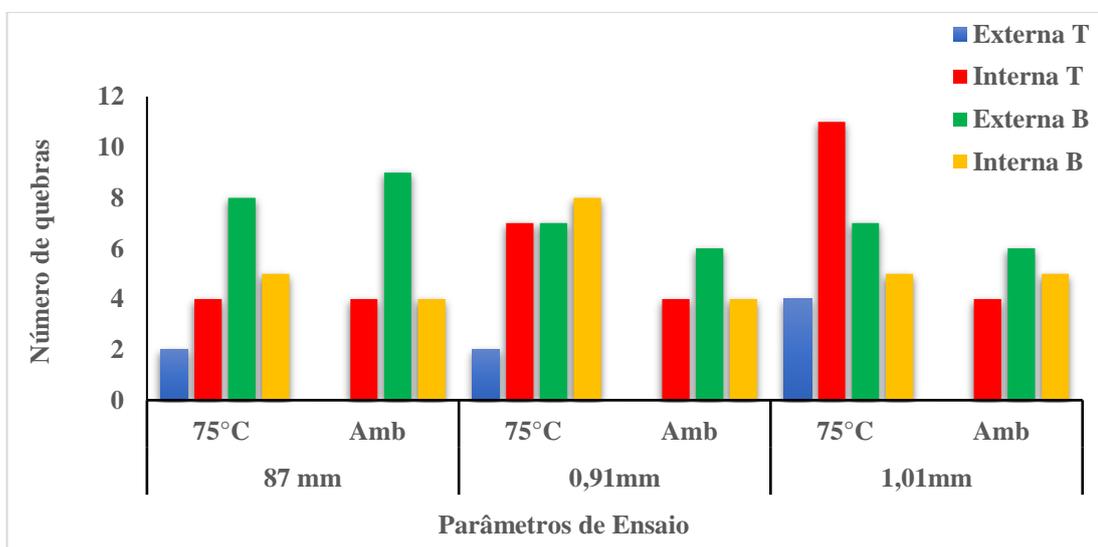
Figura 4-49 – Ocorrências de quebras T e B

A figura 4.49 apresenta os percentuais de cada fio interno que falhou, cabe ressaltar que, embora muitas quebras terem ocorridos na camada interna em ambas as temperaturas ensaiadas esta foi a segunda incidência de quebras. A predominância foi nos fios de base. Os fios que mais quebraram em ambos os ensaios foram os fios da base externas (E-C0-09)^B, (E-C0-10)^B, (E-C0-11)^B e (E-C0-12)^B justamente os fios que são colados os extensômetros durante os ensaios. Seguidamente a esta posição, as ocorrências das quebras internas dos fios de topo (I-C1-11)^T, (I-C1-12)^T, (I-C1-01)^T e (I-C1-02)^T, foram observados em menor porcentagem, as ocorrências dos fios de base interno e fio de topo externo. Este estudo foi somente uma prévia para estes mapeamentos, haja vista, que há necessidade de um estudo mais criterioso neste sentido, para um mapeamento com mais propriedade das falhas dos fios.

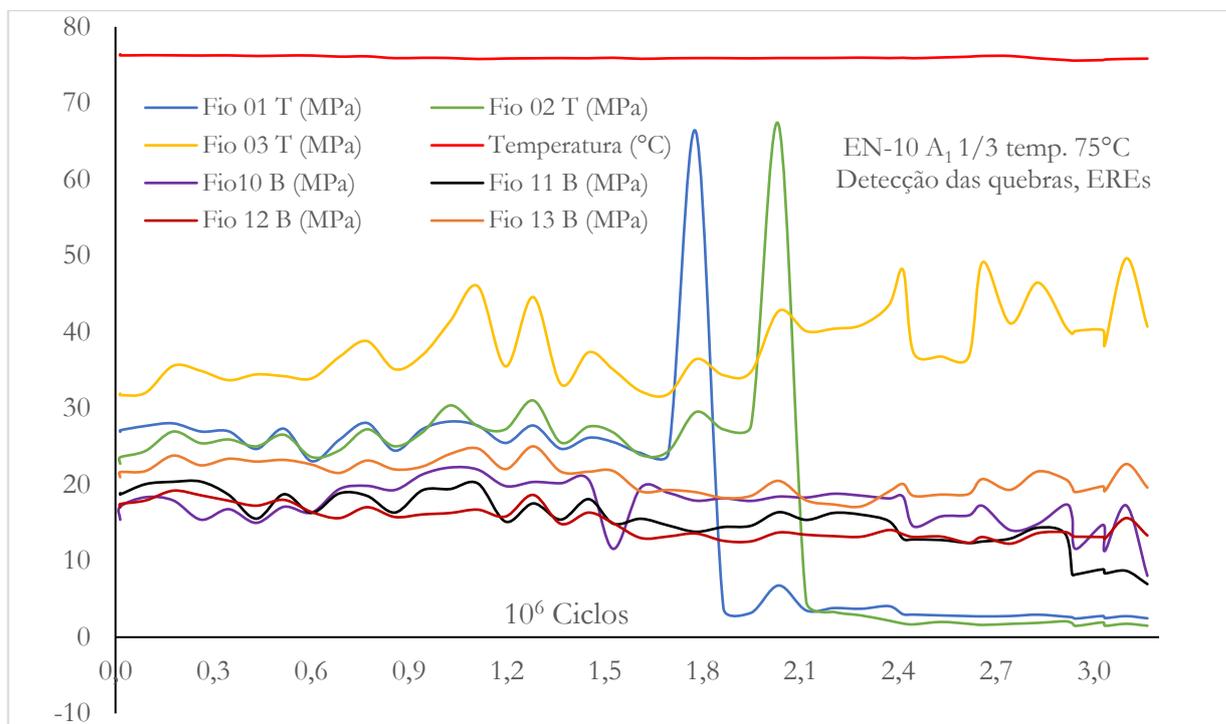
Figura C-1 – Detecção das quebras pela leitura dos extensômetros colados no CE.

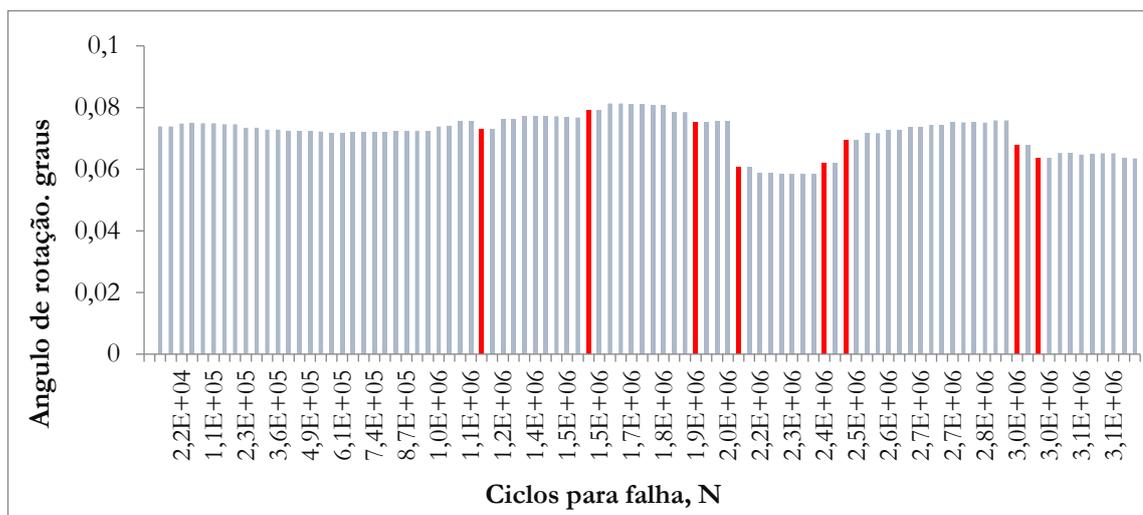
Figura C-1 – Detecção das quebras, sinais dos lasers

O gráfico foi gerado a partir dos dados captados pelos lasers, onde mostra a evolução das quebras captados a partir do ponto 89 mm e na régua de rotação do CE, a fim de corroborar com a identificação das quebras realizadas pela leitura dos sinais captados pelos extensômetros. Pode-se perceber que a figura C-2, mostra a evolução dos movimentos nos fios do CE em função do tempo, das deformações captadas pelos extensômetros. Cada quebra pode ser confirmando e sinalizadas pelo gráfico de detecção das quebras pelos extensômetros.

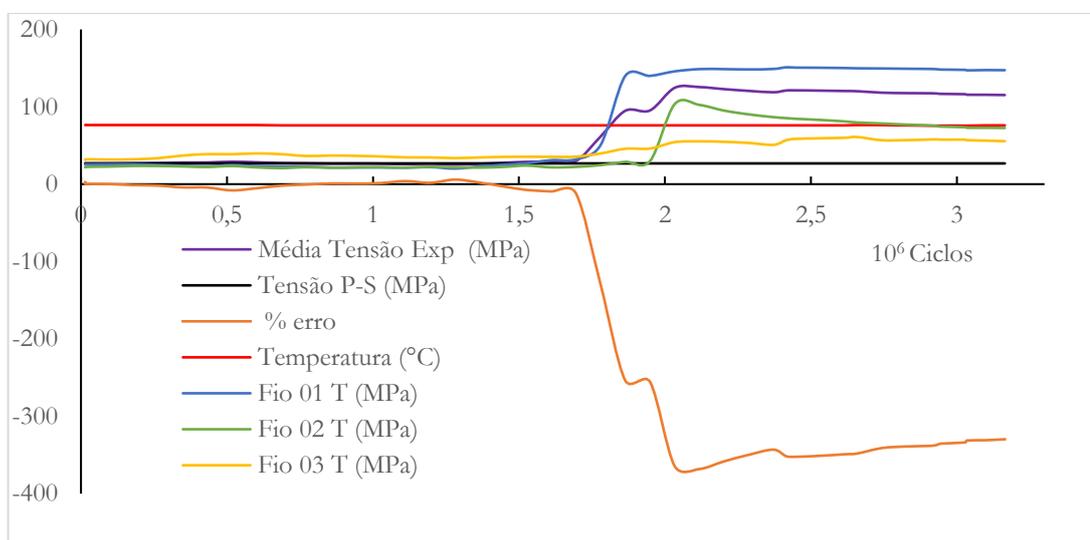
Figura C-2 – Tensão de P-S x Tensão experimental nos fios em função do tempo.

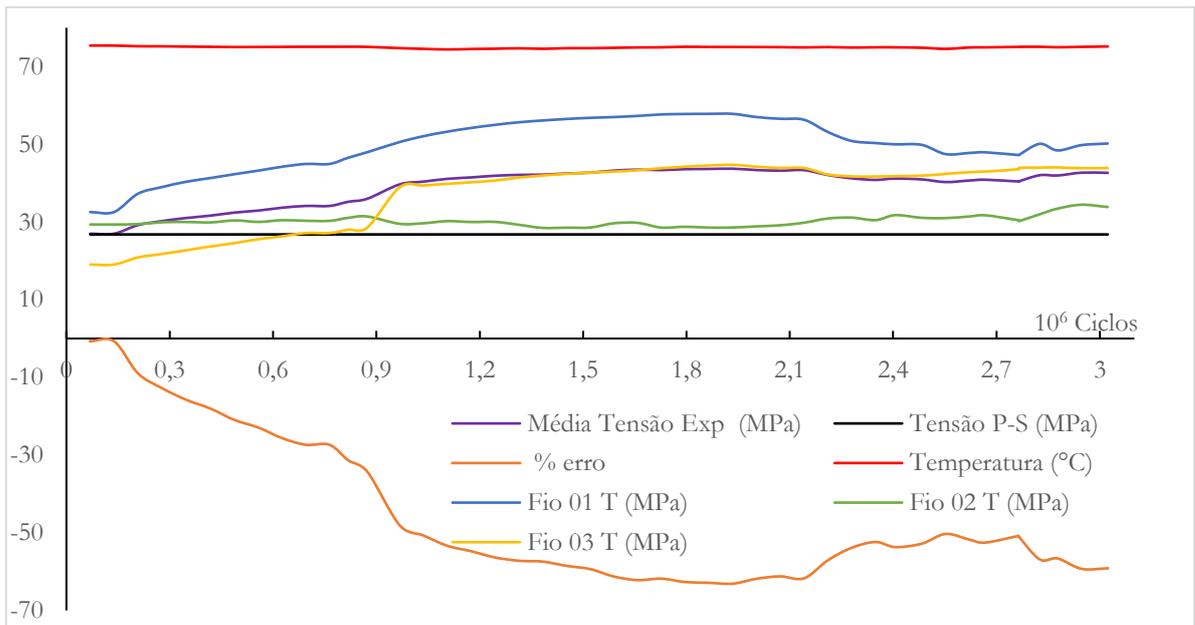
Figura C-4 – EN-02_A1 2/3_75°C. Tensão Experimental nos fios x P-S durante o Ensaio

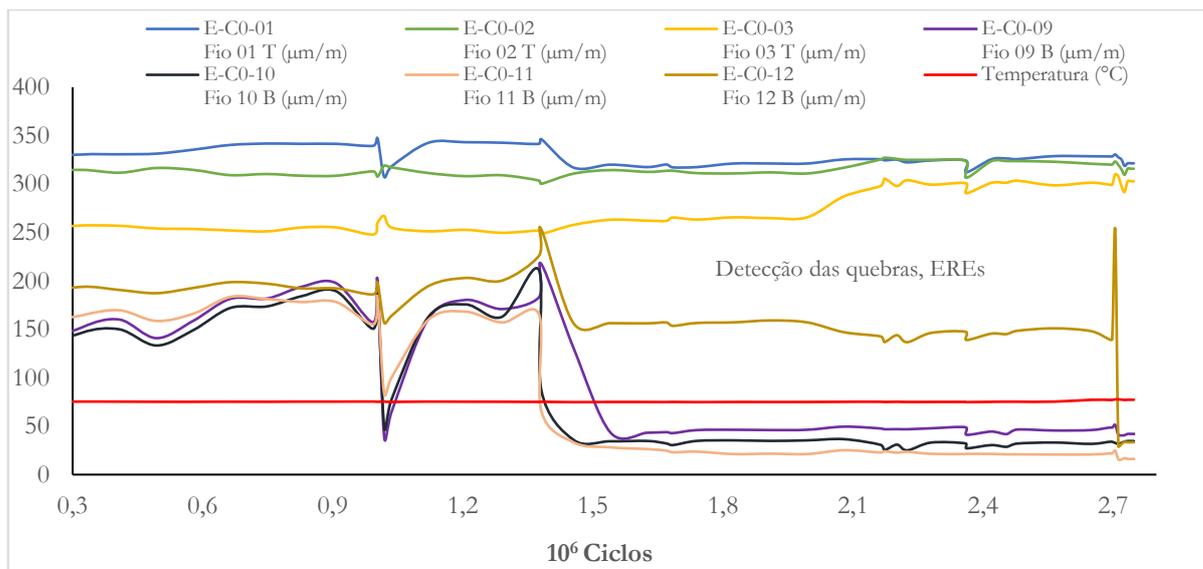
Figura C-4 – Detecção das quebras, sinais dos extensômetros colados nos fios externos. EN-09_A1_3/3_75°C
