**UM ESTUDO EXPERIMENTAL SOBRE A INFLUÊNCIA DA
TEMPERATURA NO COMPORTAMENTO DA RESISTÊNCIA À
FADIGA DE CABOS CONDUTORES DE ENERGIA
FABRICADOS COM A LIGA AL 1350**

**UNIVERSIDADE DE BRASÍLIA
FACULDADE DE TECNOLOGIA
DEPARTAMENTO DE ENGENHARIA MECÂNICA**

TESE DE DOUTORADO EM CIÊNCIAS MECÂNICAS

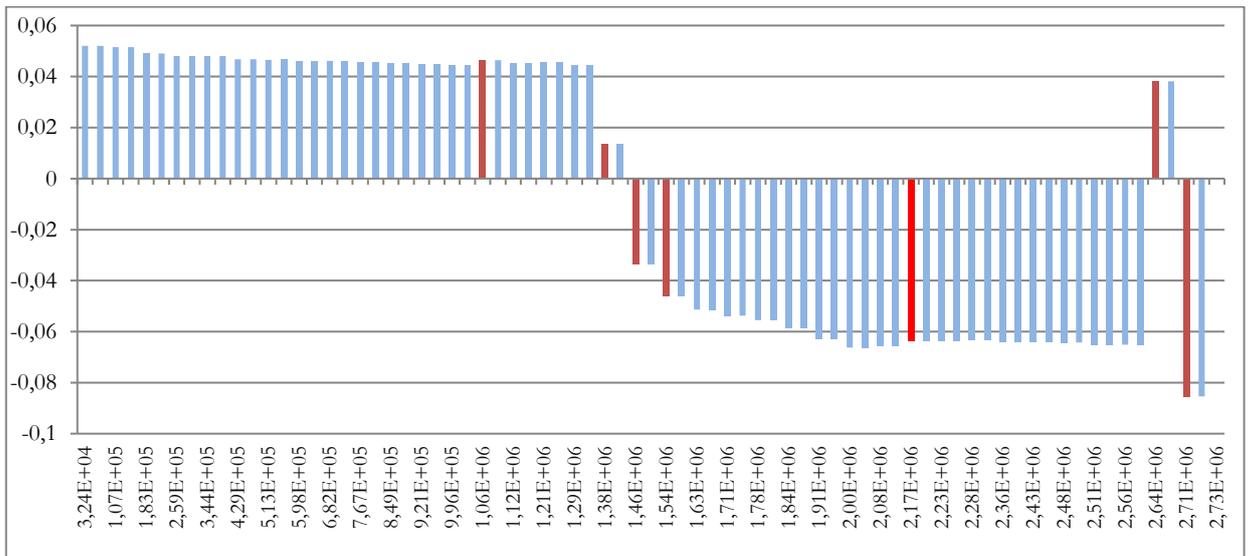
Figura C-5 – Detecção das quebras, sinais dos lasers

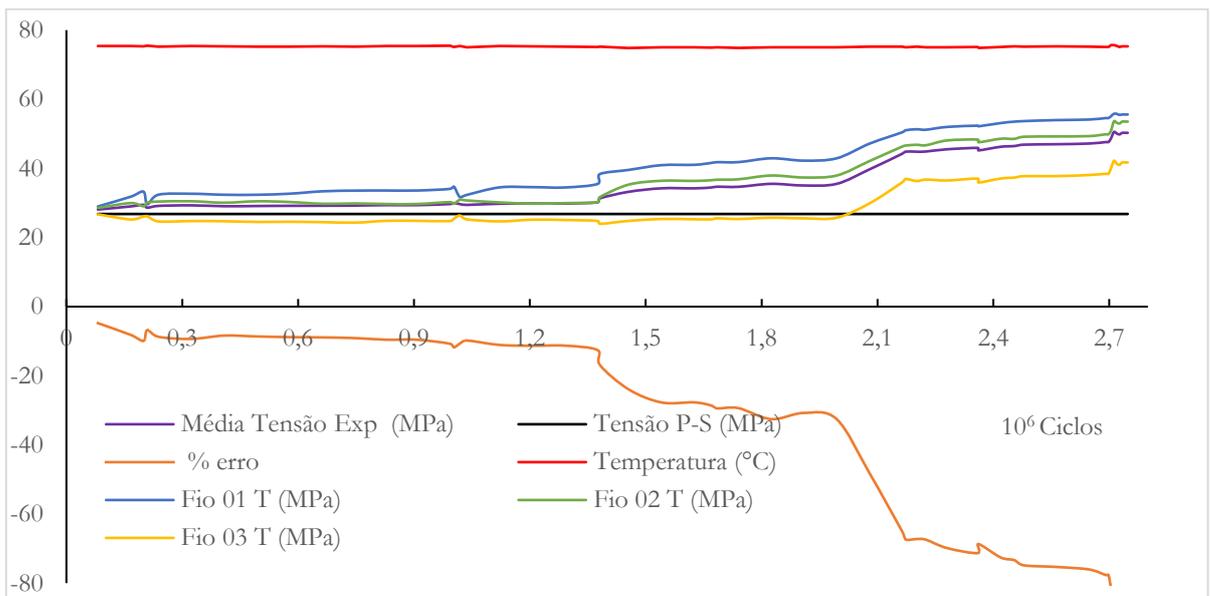
Figura C-6 – EN-09_A1_3/3_75°C, Tensão Experimental nos fios x P-S, durante o Ensaio

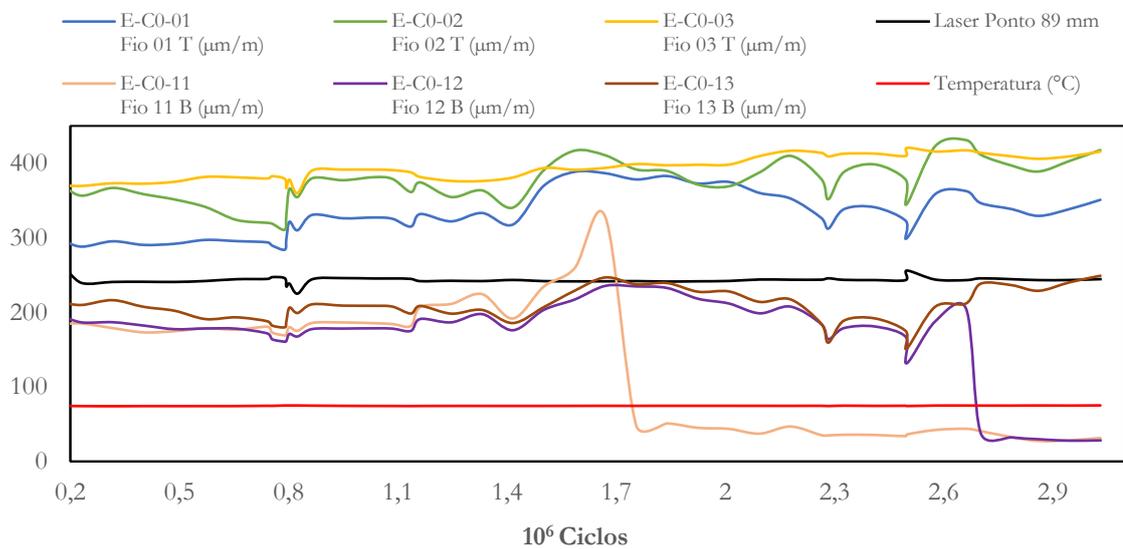
Figura C-10 – Detecção das quebras, EREs colados no CE, EN-07_A2_1/3_75°C.

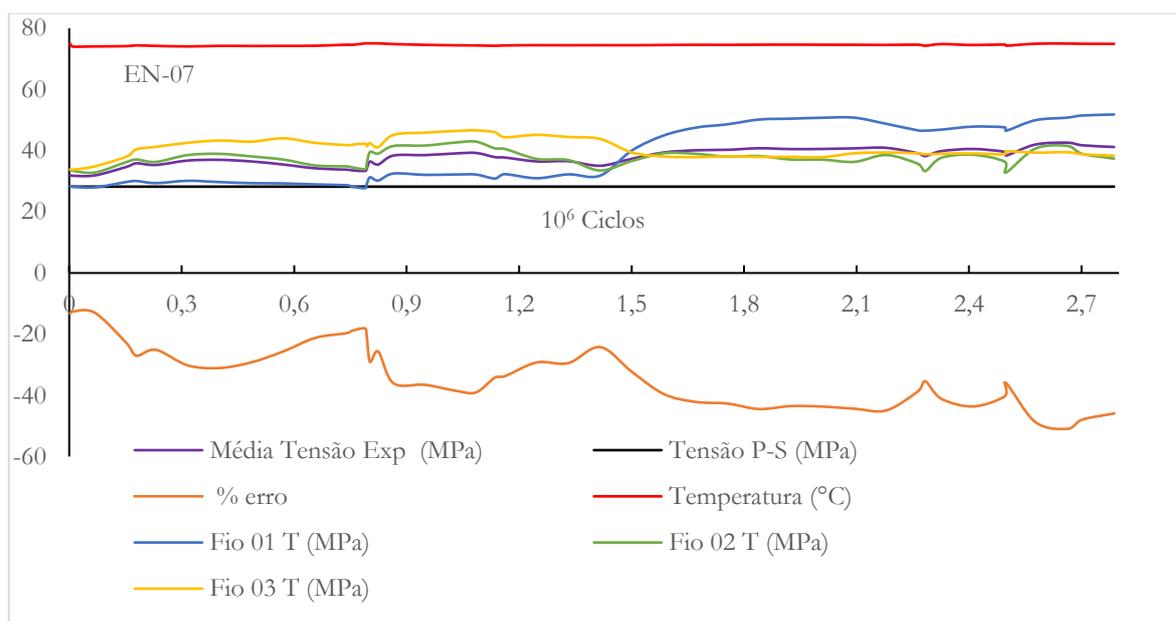
Figura C-11 – EN-07 A2 1/3 temp. 75°C. Tensão Experimental nos fios x P-S, durante o Ensaio

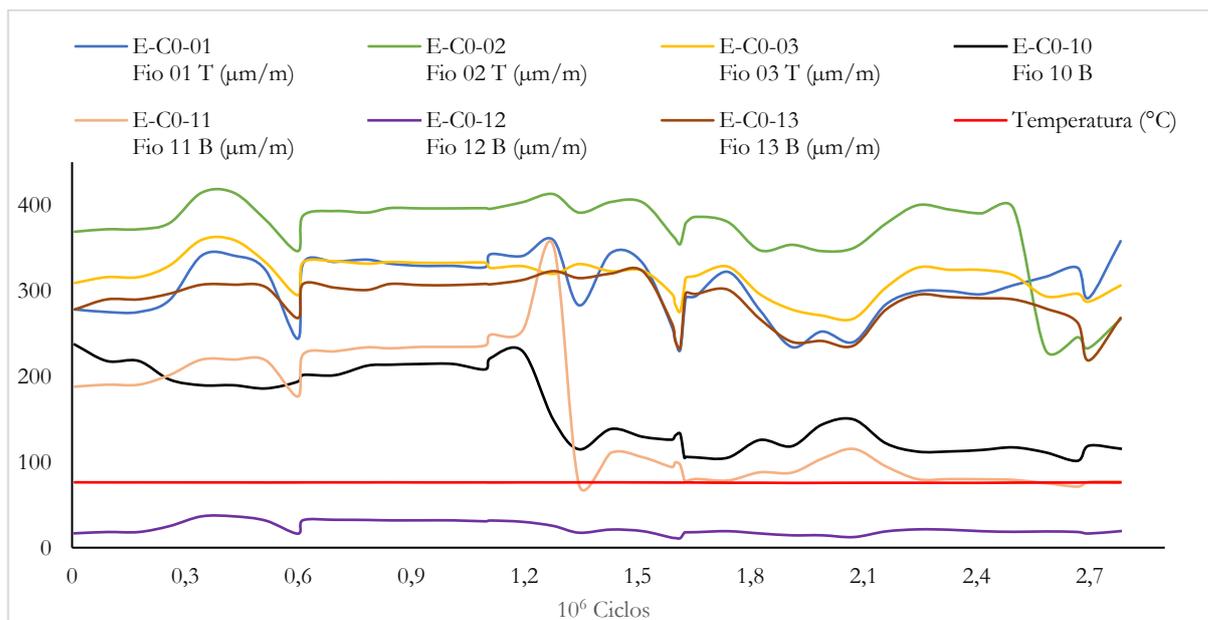
Figura C-12 – Detecção das quebras, EREs colados no CE, EN-11_A2_2/3_75°C

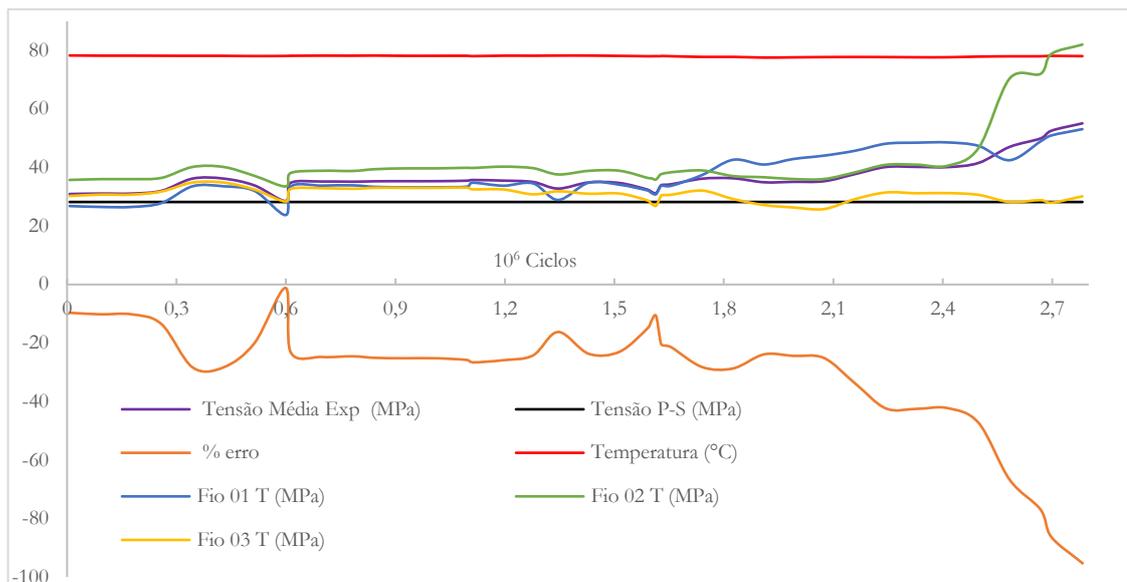
Figura C-14 – Tensão Experimental nos fios x P-S, durante o EN-11_A2_2/3_75°C.

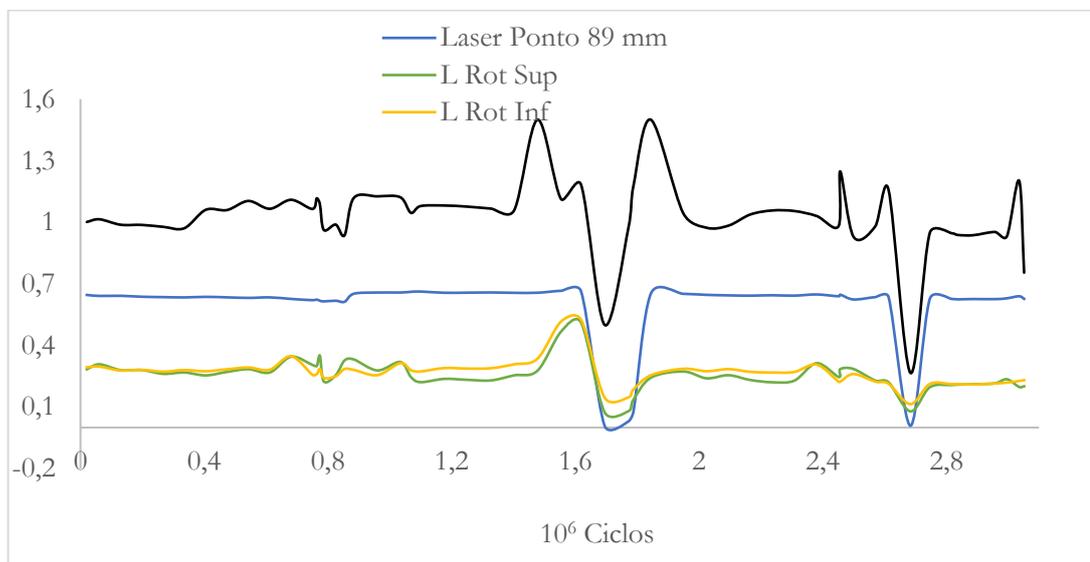
Figura C-16 – Detecção das quebras, a partir dos sinais captados pelos lasers EN-03_A2 3/3_75°C

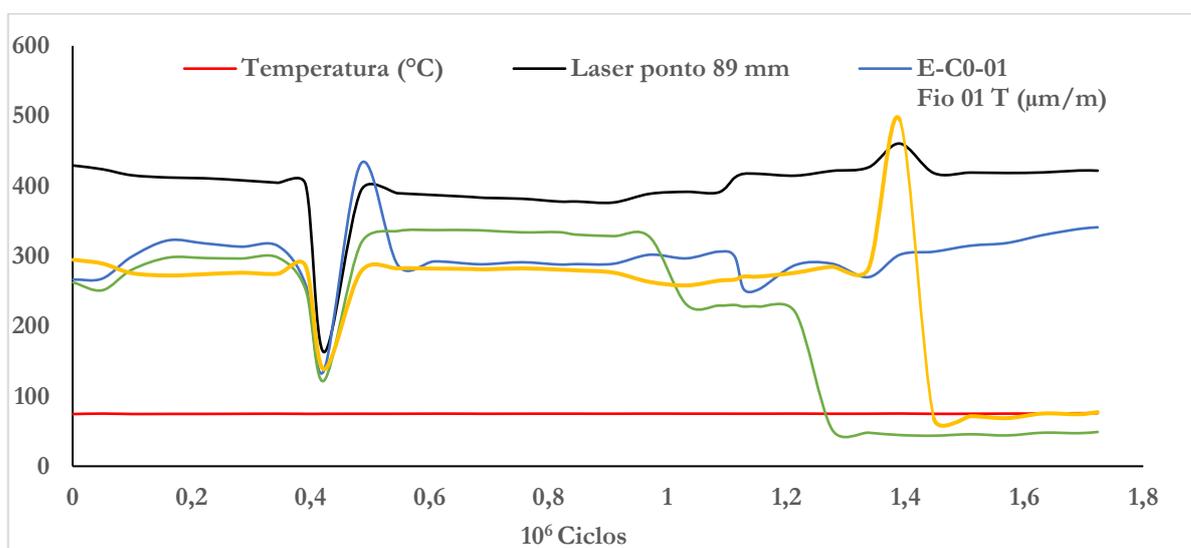
Figura C-18– Detecção das quebras, EREs colados no CE e laser no ponto 89mm, EN-04_A3_1/3_75°C.

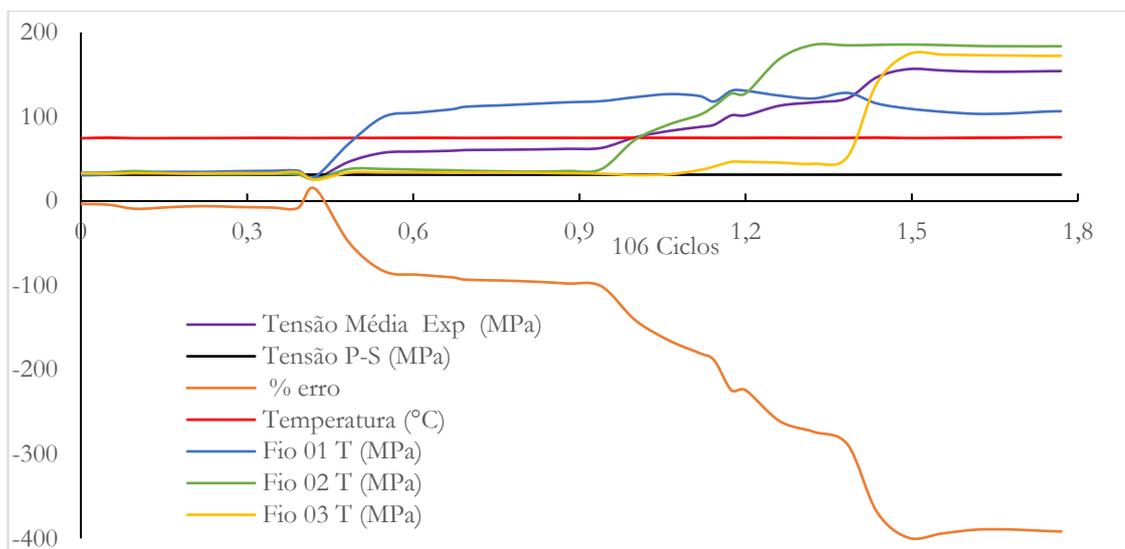
Figura C-20– EN-04_A3_1/3_75°C Tensão experimental nos fios x P-S durante o Ensaio

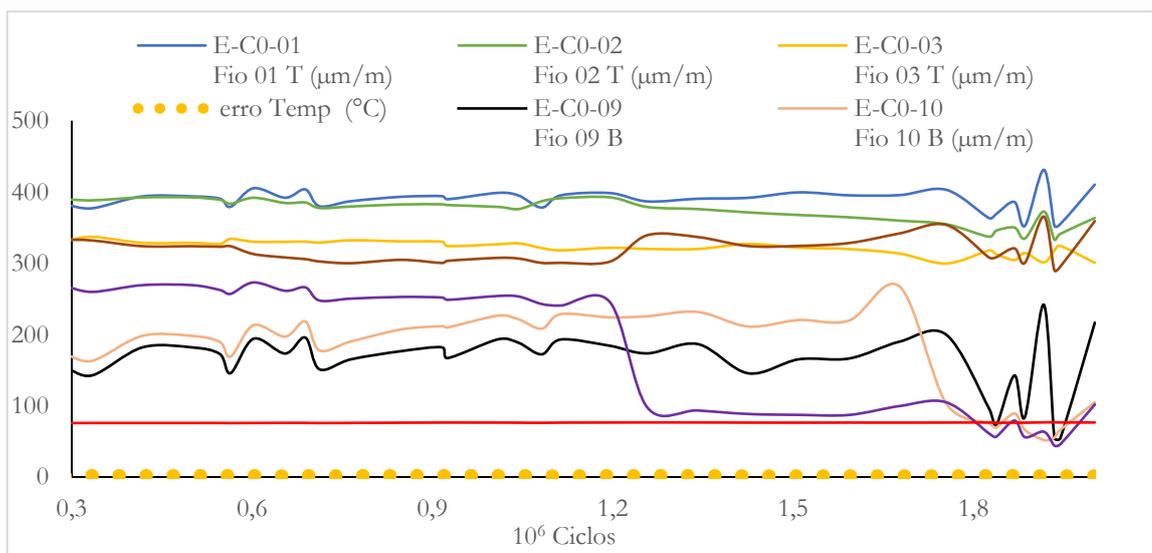
Figura C-21 – Detecção das quebras, EREs colados no CE, EN-08_A3 2/3 75°C

aferidas com o termovisor, durante a execução do ensaio corroboram com as temperaturas registrada pelo termopar. Embora os sinais captados (figura C-21) pelos extensômetros apresentaram ruídos, uma possível causa pode ser a troca do driver dos aquisitores e ajuste para o uso do software *AqDados* para registros dos sinais. Entretanto, não inviabilizou a identificação das quebras, que foram confirmadas pelos sinais do TFC. O quadro C-21 apresenta o resumo das quebras identificadas após os processamentos dos sinais. O quadro C-22 apresenta ordem das quebras e quantidade de ciclos de cada evento e o quadro C-23 apresenta os detalhes dos fios externos rompidos e a quantidade de ciclos.

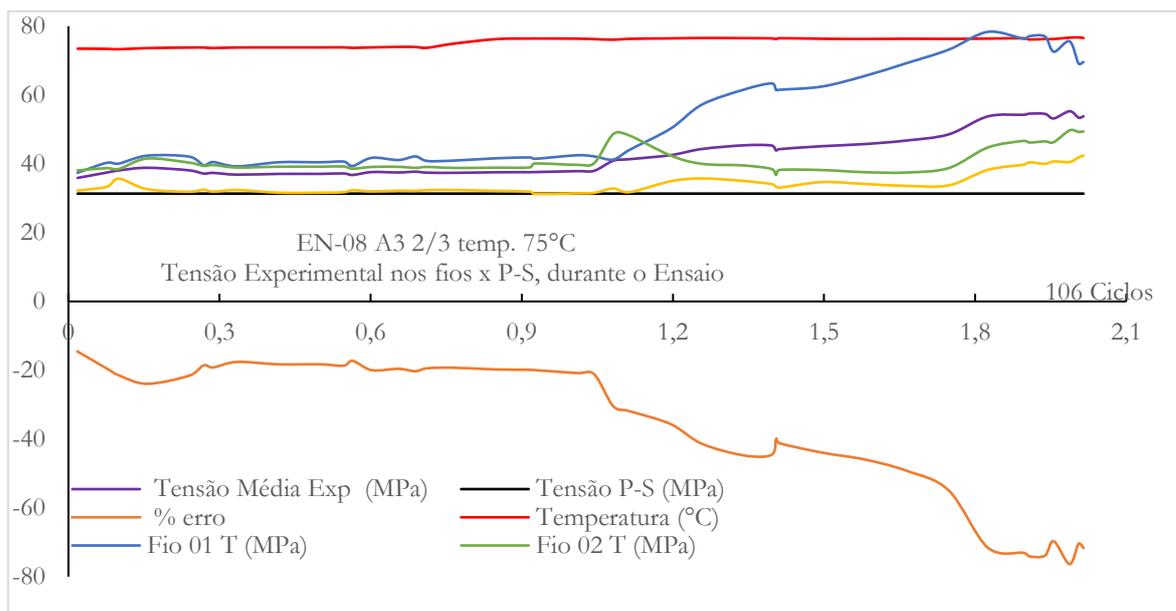
Figura C-23 – EN-08_A3_2/3_75°C . Tensão experimental nos fios x P-S durante o Ensaio

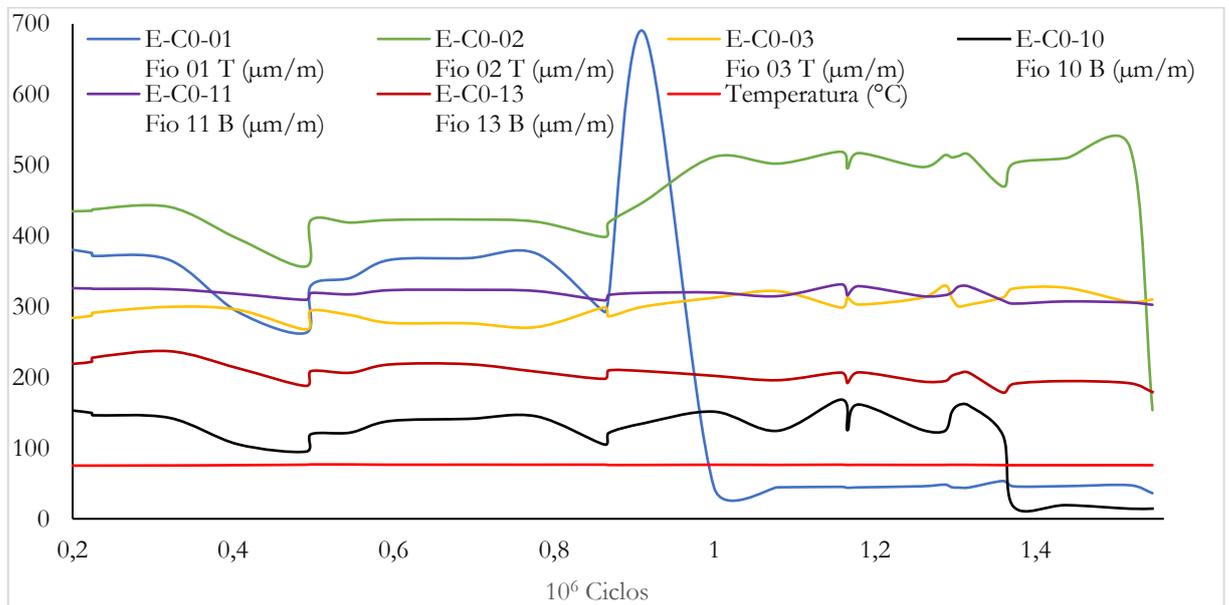
Figura C-25 – Detecção das quebras, EREs colados no CE, EN-06_A3_3/3_75°C

As temperaturas aferidas com o termovisor, conforme descrito no capítulo 3, corroboram com as temperaturas medidas com o termopar e coletadas com aquisitor de dados durante a execução do ensaio. A figura C-25 apresenta os sinais captados dos extensômetros e termopar onde todas as quebras foram identificadas e a quantidade de ciclos N correspondentes, o quadro C-24 apresenta o resumo dos fios rompidos. Neste ensaio fio 10, não havia extensômetro colado, entretanto pela inspeção visual, parece ter rompido próximo a quantidade de ciclos do fio 11. A ordem das quebras e a quantidade de ciclos das falhas aparecem nos quadro C-25 e o C-26 26 A foto da figura C-26 apresenta os sete fios que quebraram.

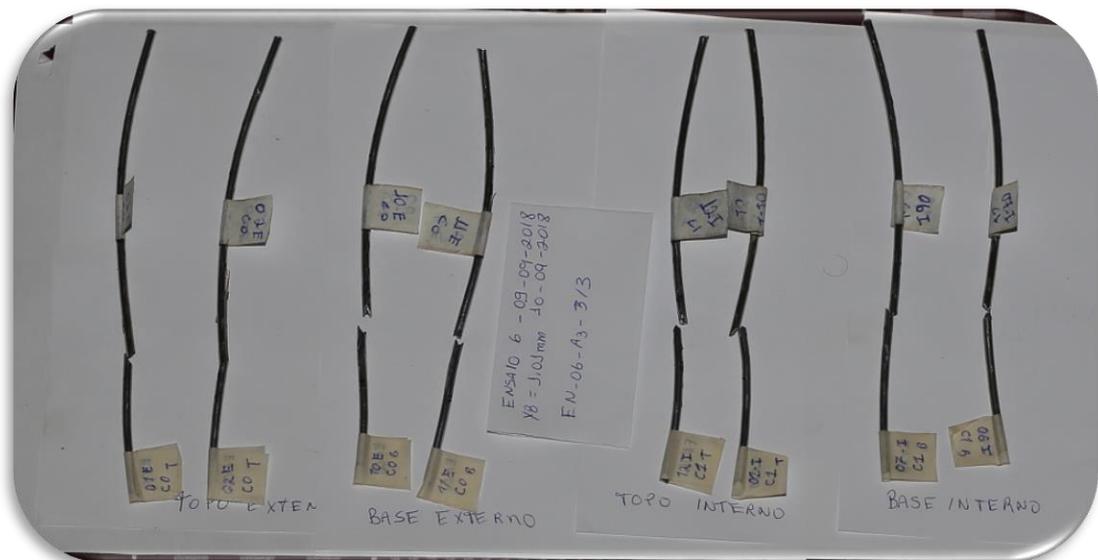
Figura C-26 – Foto dos sete fios que falharam no EN-06_A3_3/3_75°C

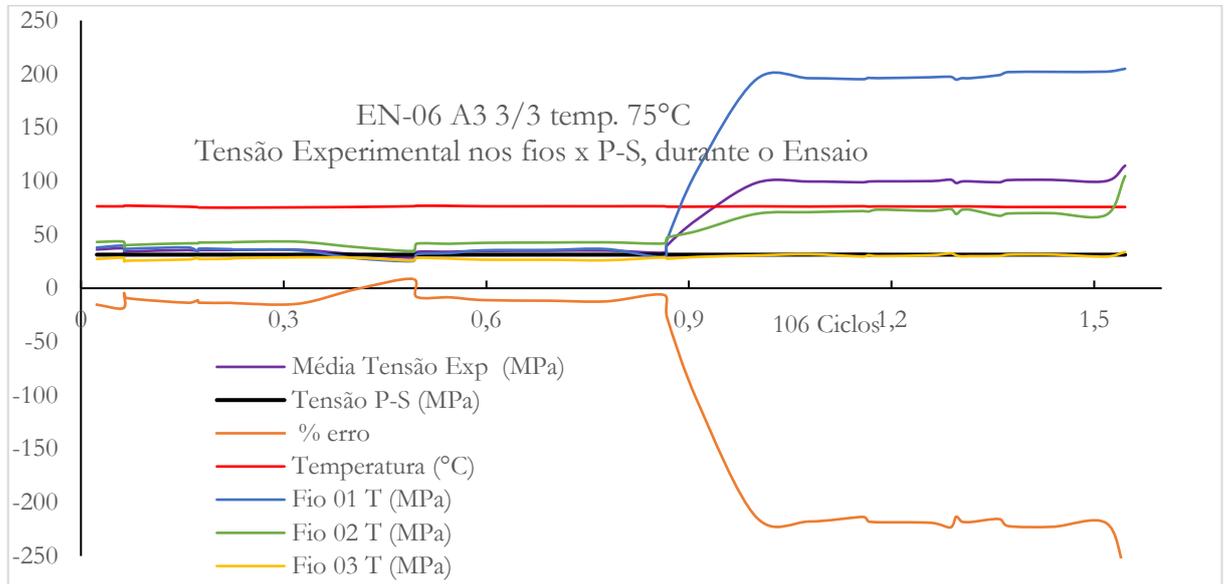
Figura C-27 – EN-06_A3_1/3_75°C Tensão experimental nos fios x P-S durante o Ensaio

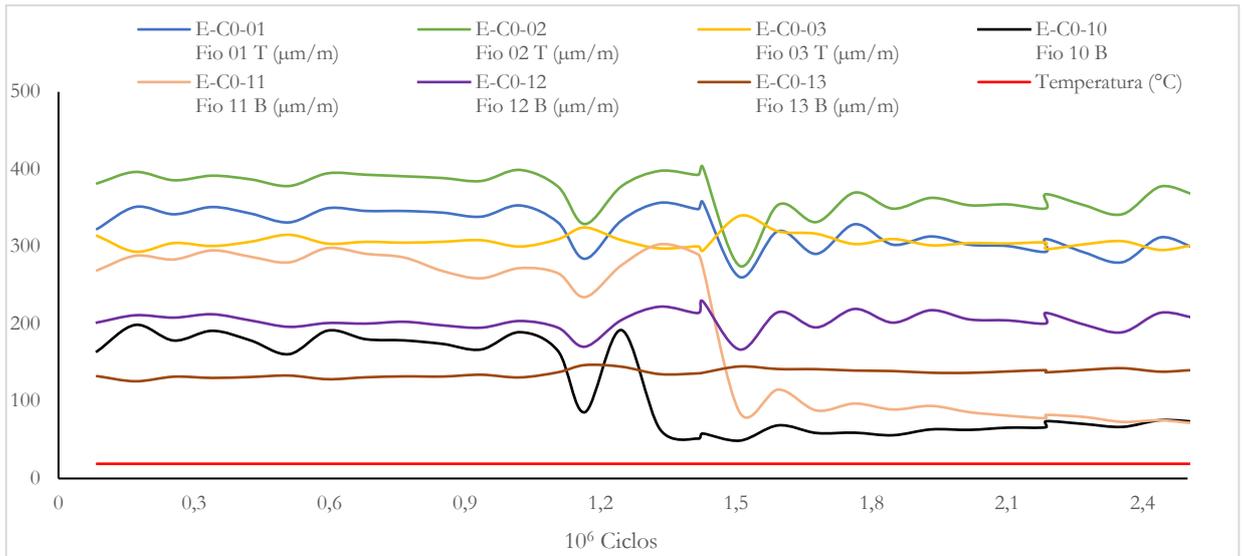
Figura C-28 – Detecção das quebras, EREs colados no EN-12_A1_3/3_21°C

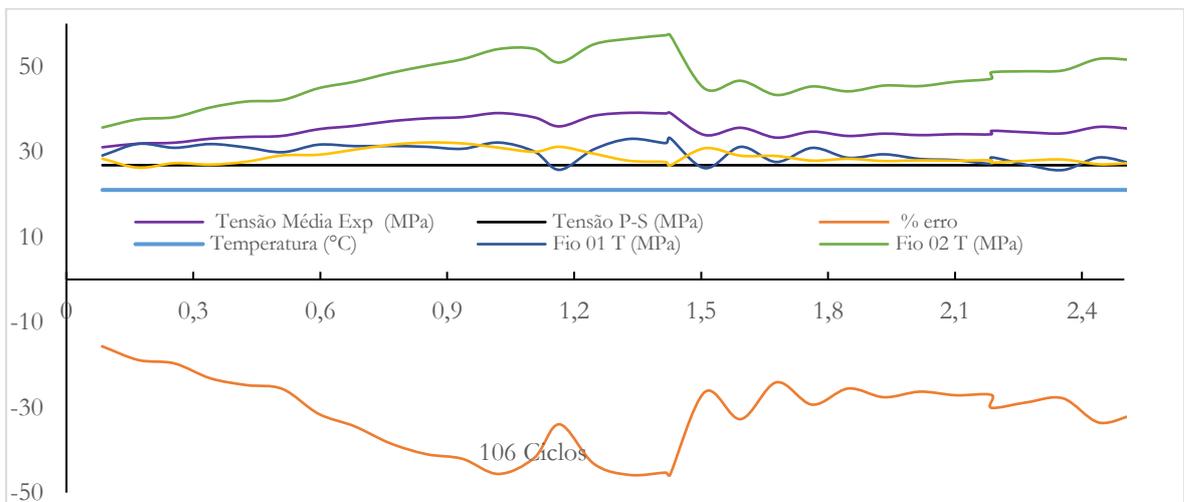
Figura C-29 – EN-12-A1-21°C. Tensão experimental nos fios x P-S durante o Ensaio

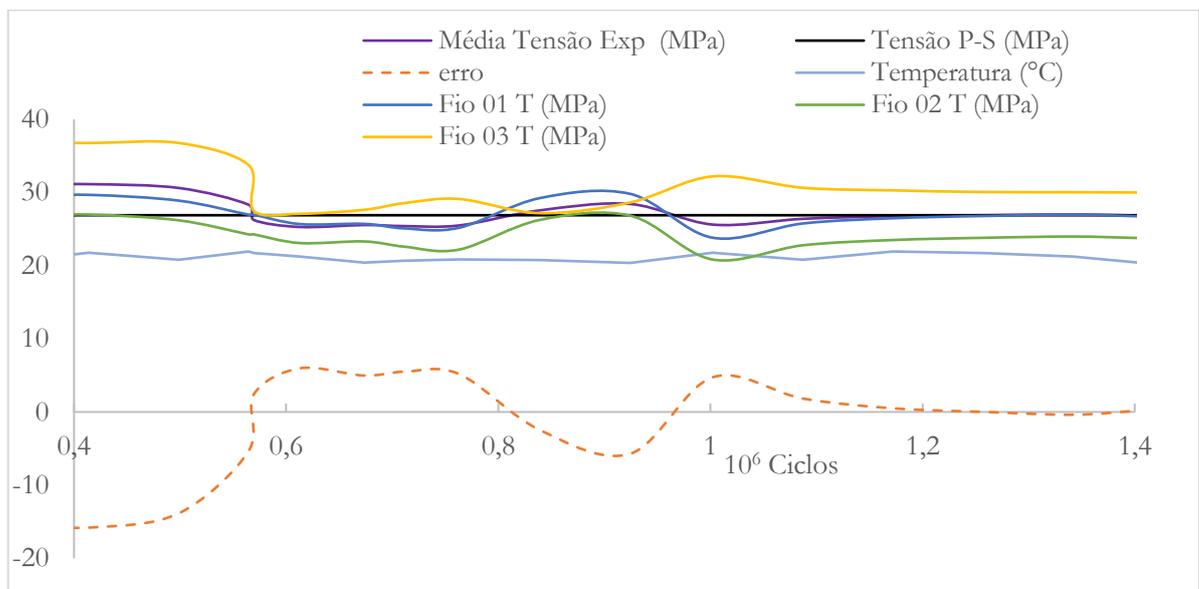
Figura C-30-EN-13-A1_1/3 21°C. Tensão experimental nos fios x P-S em função do tempo.

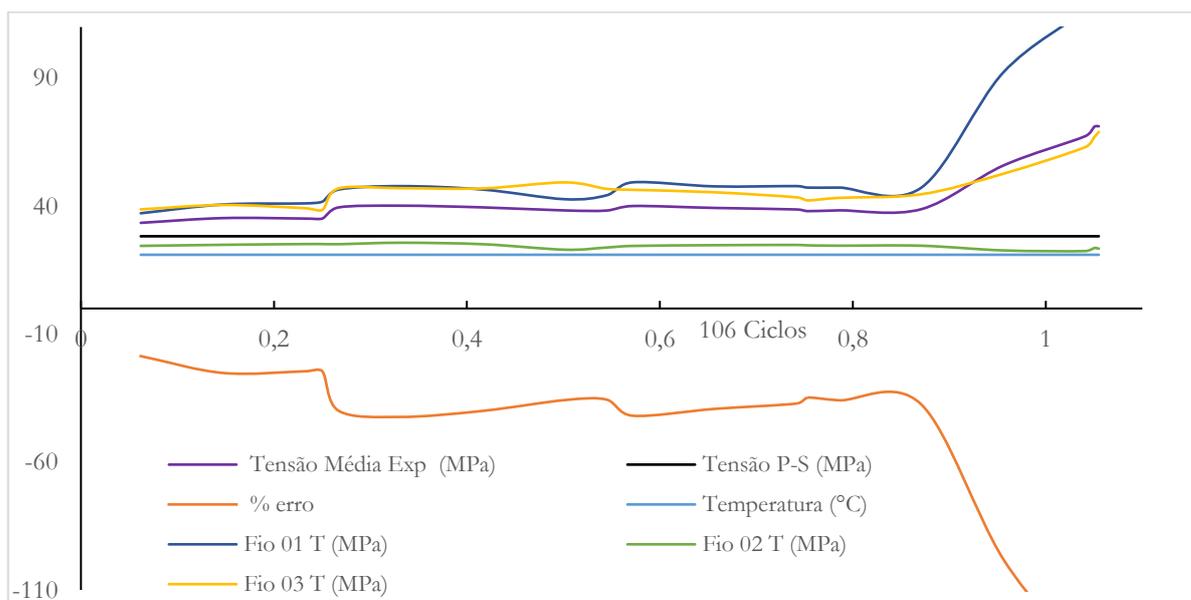
Figura C-31 – EN-14_A2_1/3_21°C. Tensão experimental nos fios x P-S durante o Ensaio

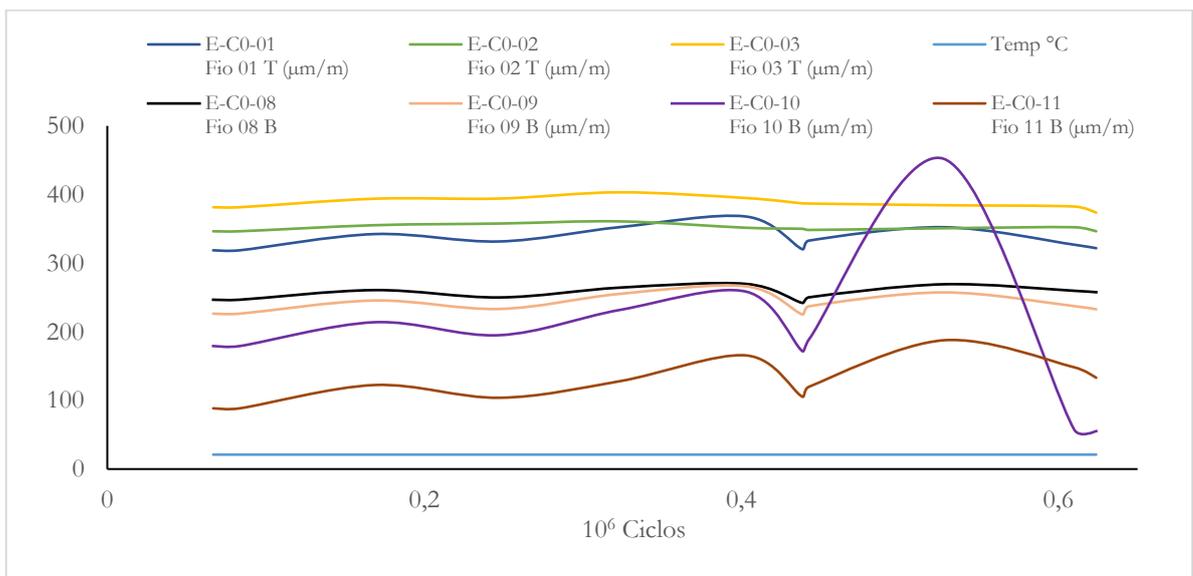
Figura C-32 – Detecção da quebra, EREs colados no CE, EN-15_A3_3/3_21°C

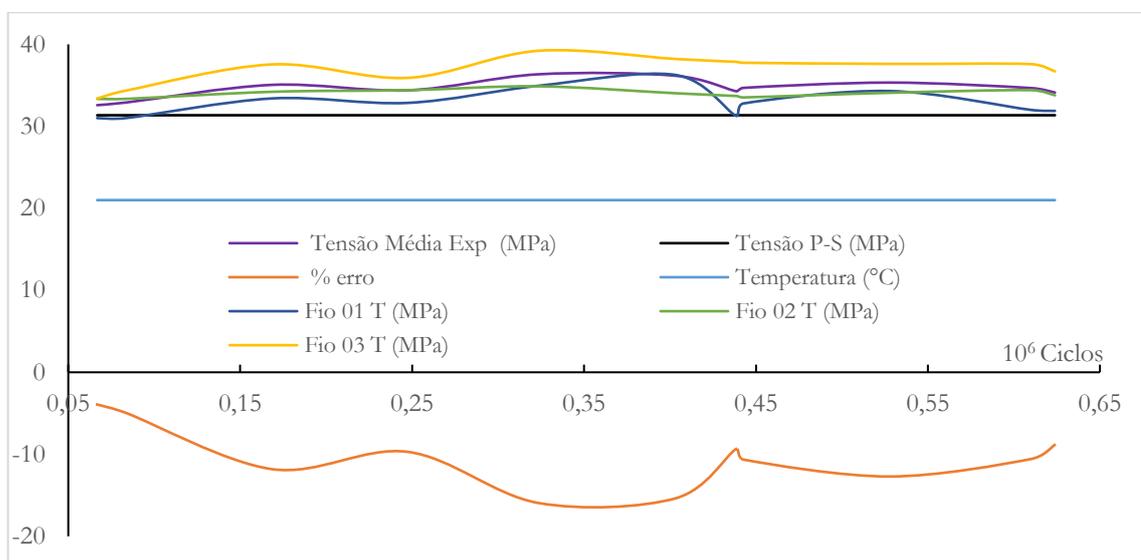
Figura C-33 – EN-15_A3_3/3_21°C. Tensão experimental nos fios x P-S durante o Ensaio

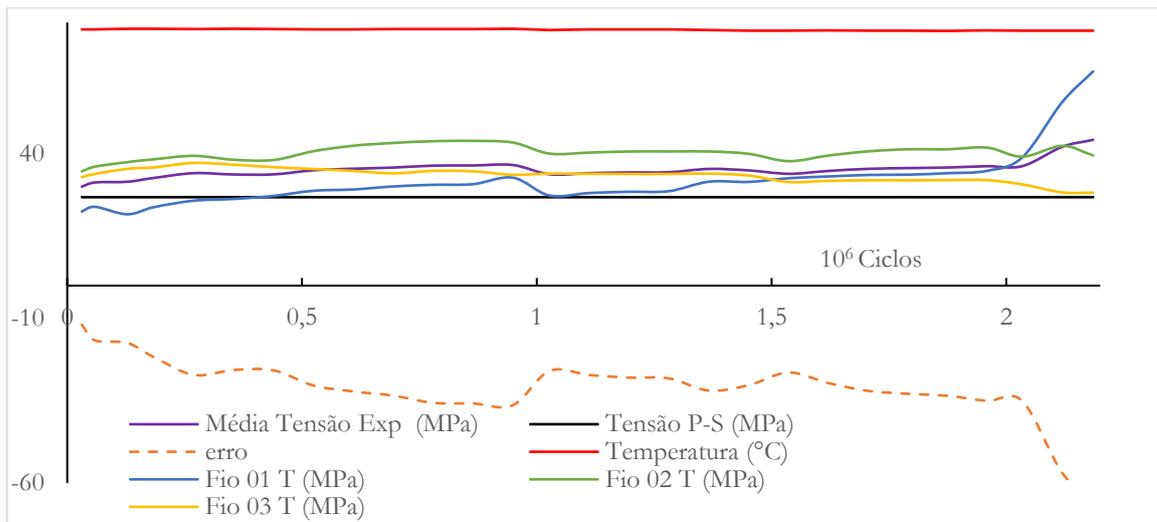
Figura C-35 – EN-16_A1_1/3_75°C. Tensão experimental nos fios x P-S durante o Ensaio

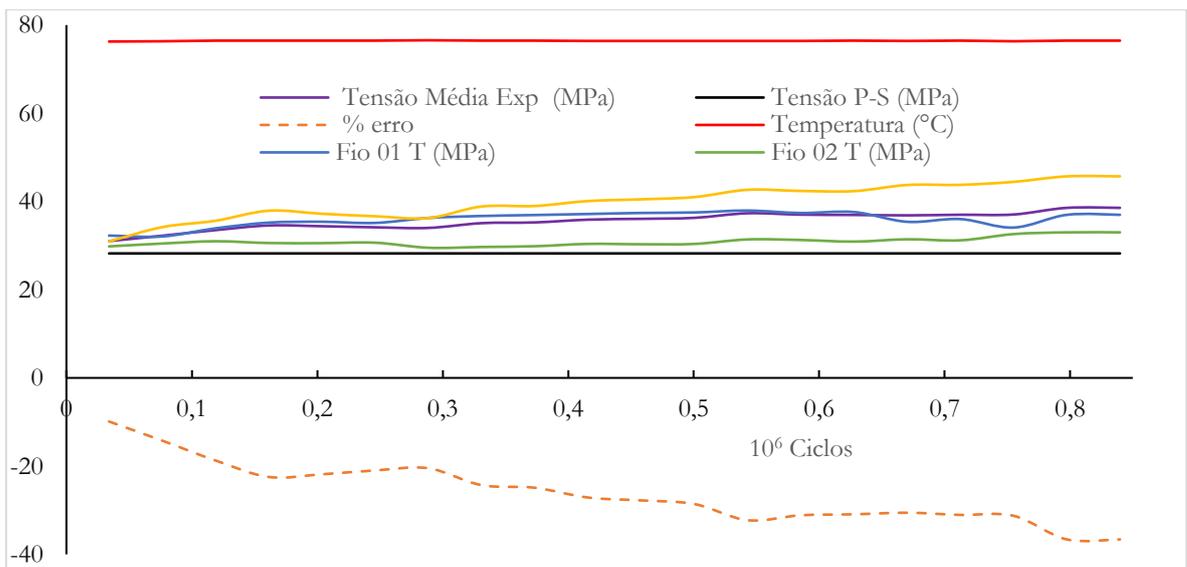
Figura C-37 – EN-18_A2_3/3_75°C. Tensão experimental nos fios x P-S durante o ensaio

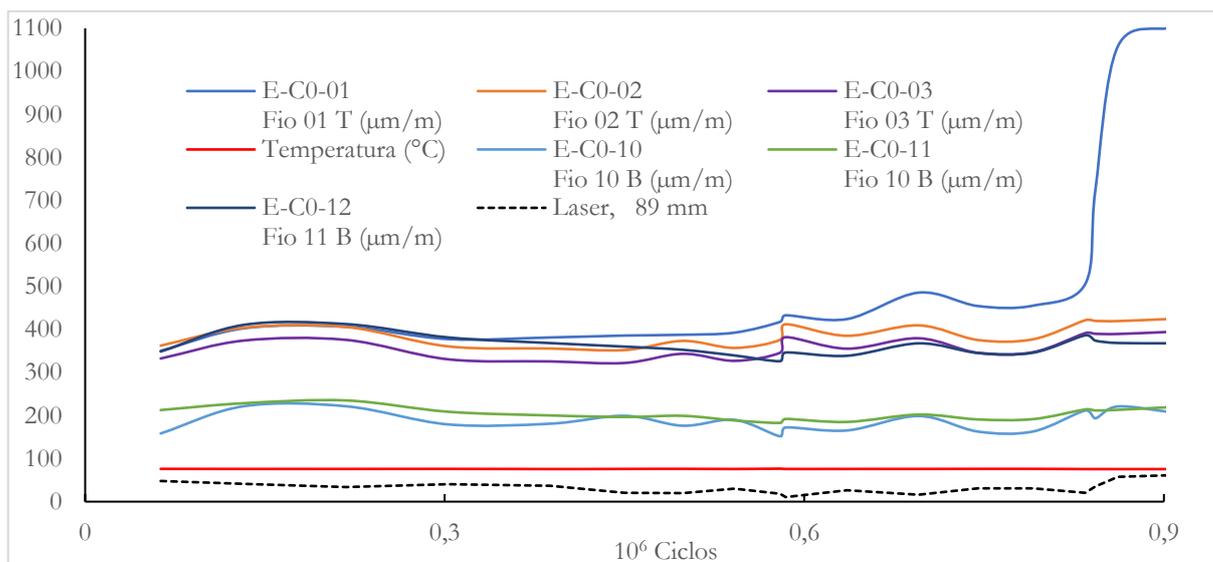
Figura C-38 – Detecção da quebra, EREs colados no CE, EN-05_A3_2/3_75°C

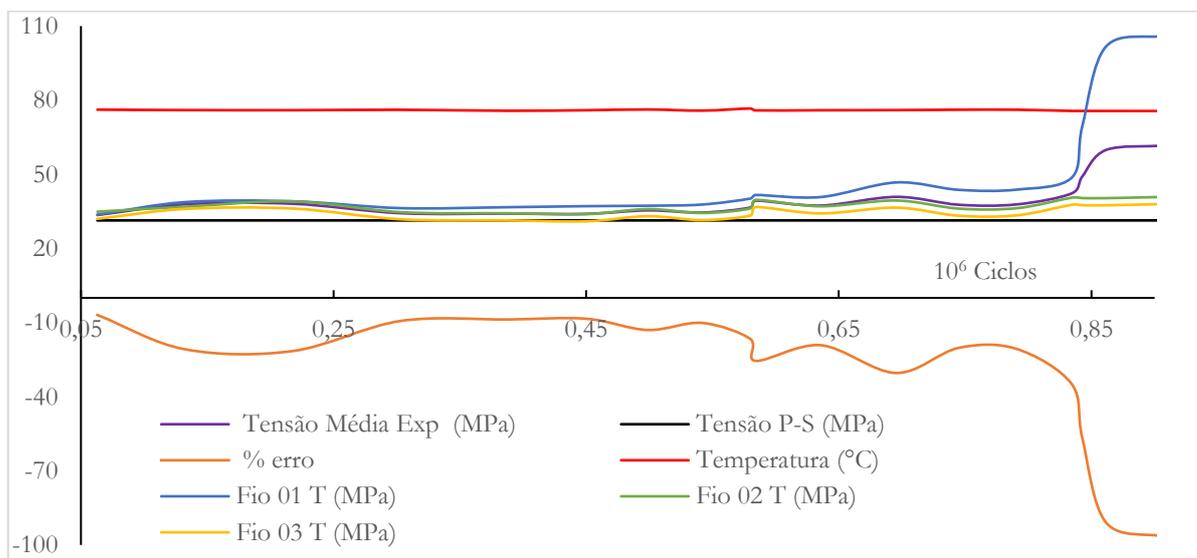
Figura C-39 – EN-05-A3-75°C. Tensão experimental nos fios x P-S durante o Ensaio

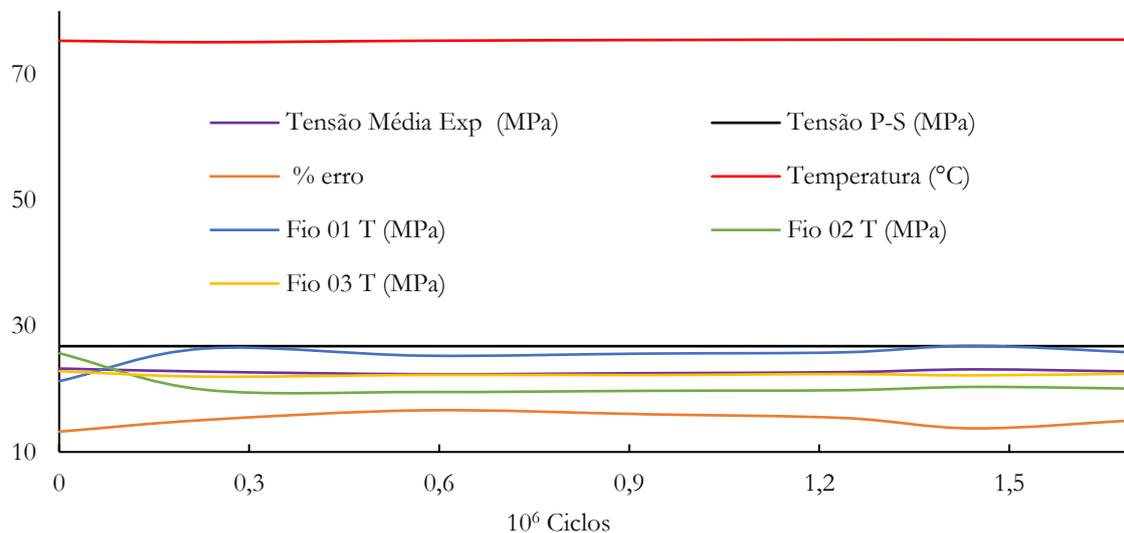
Figura C-40 – EN-01_A1_1/3_75°C. Tensão Experimental nos fios x P-S durante o Ensaio

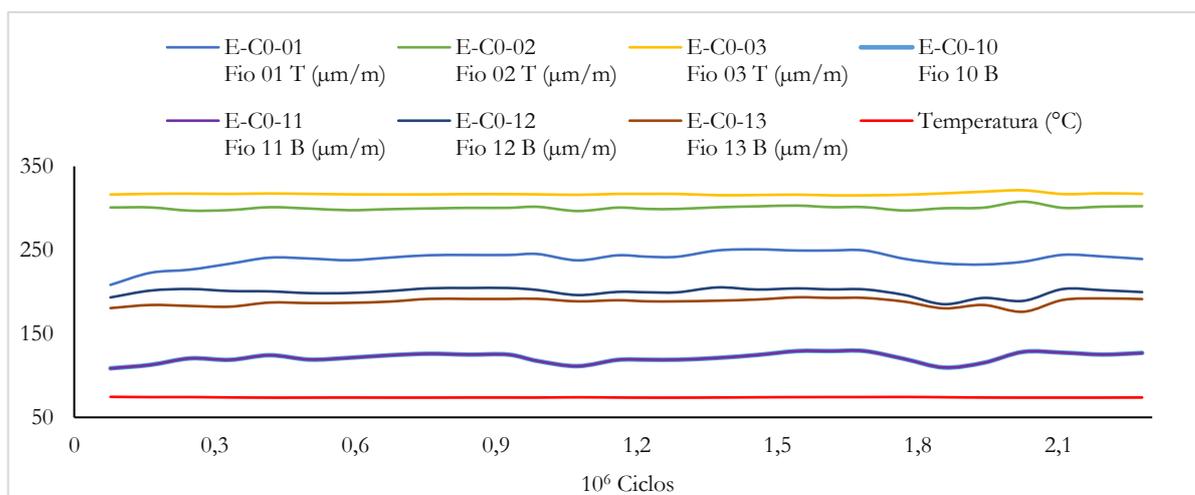
Figura C-41 – EN-17_A2_1/3_75°C. Sinal dos extensômetros.

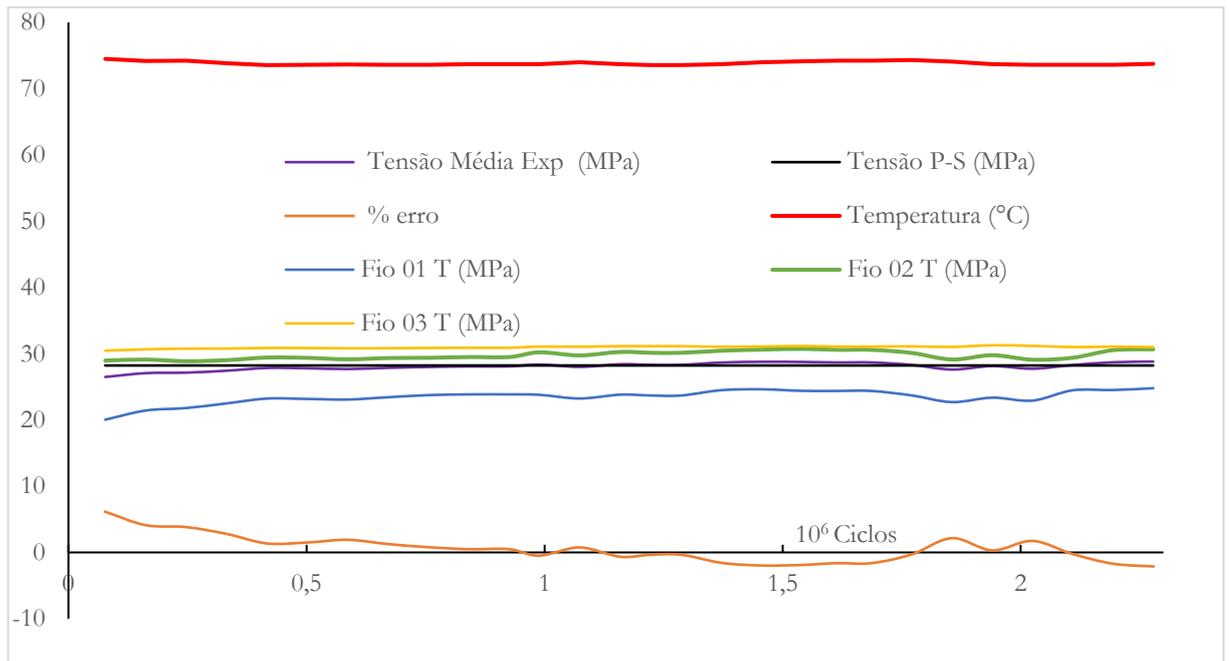
Figura C-42 – EN-17_A2_2/3_75°C. Tensão Experimental nos fios x P-S durante o Ensaio.

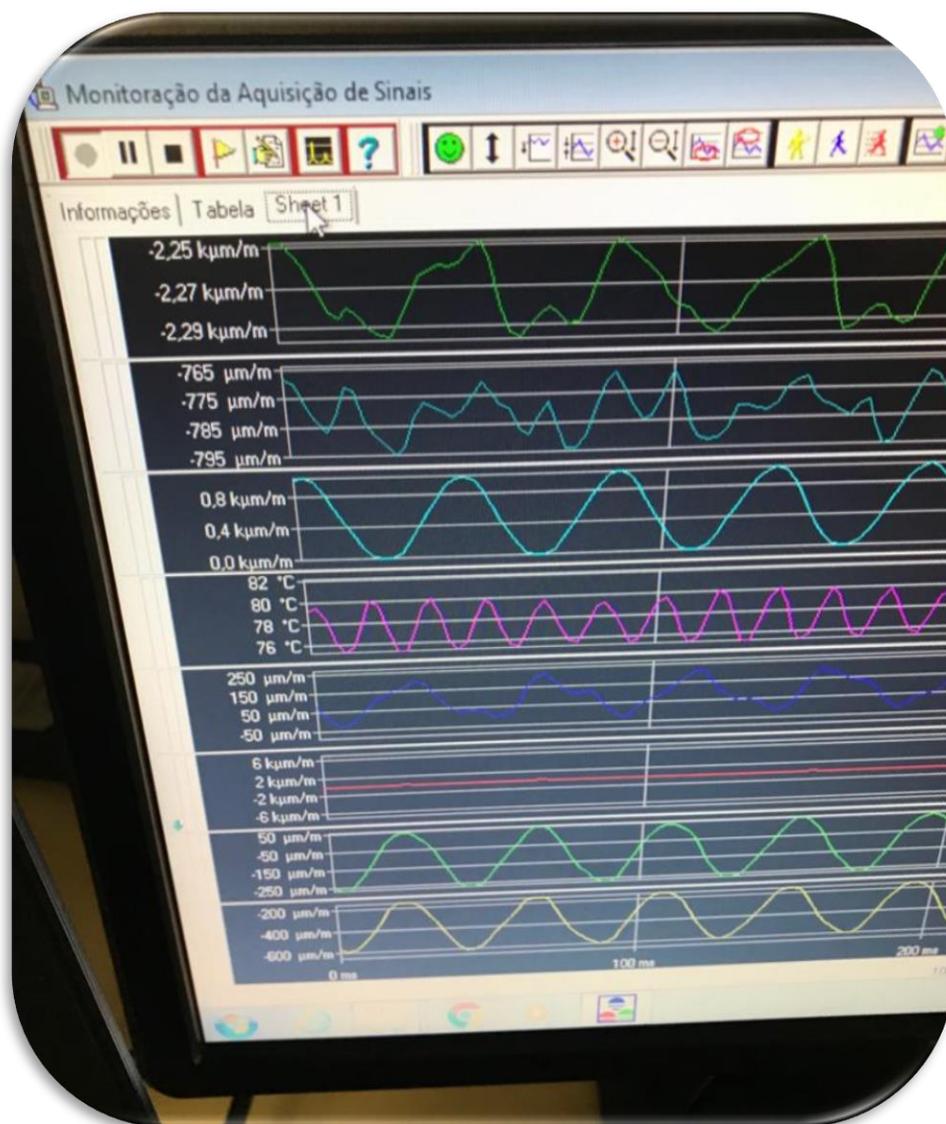
Figura D-1 – Indicação das três quebras externas, fio 01 topo, fio 02 topo e fio 11 base

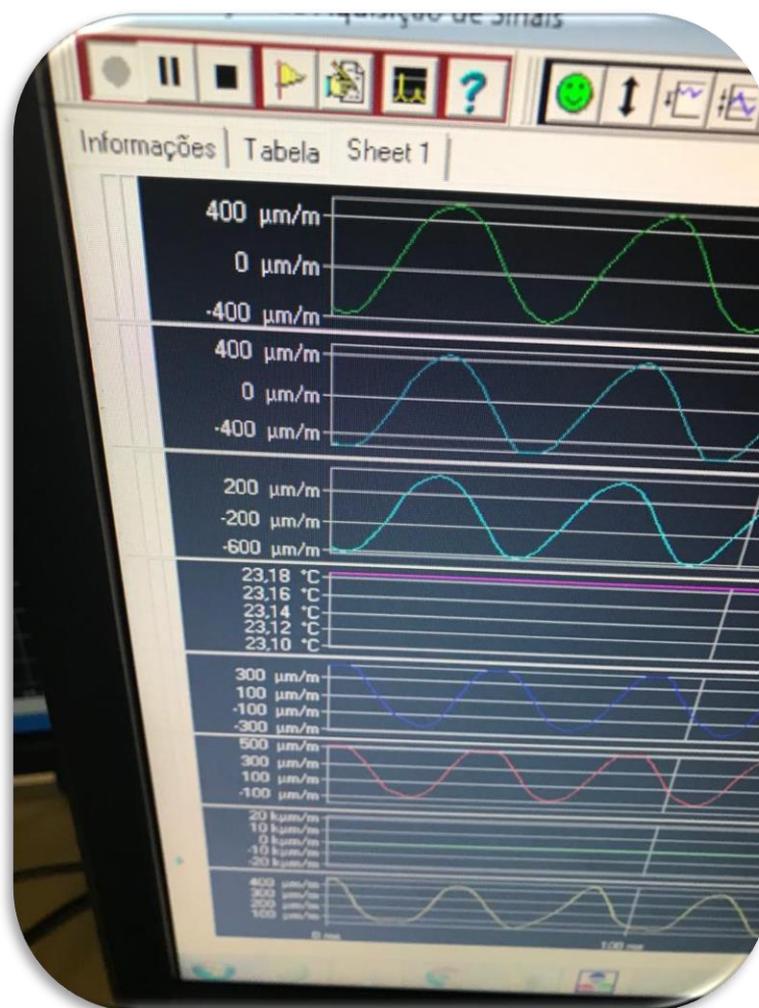
Figura D-3 – Tela de monitoração dos sinais dos extensômetros no início do ensaio

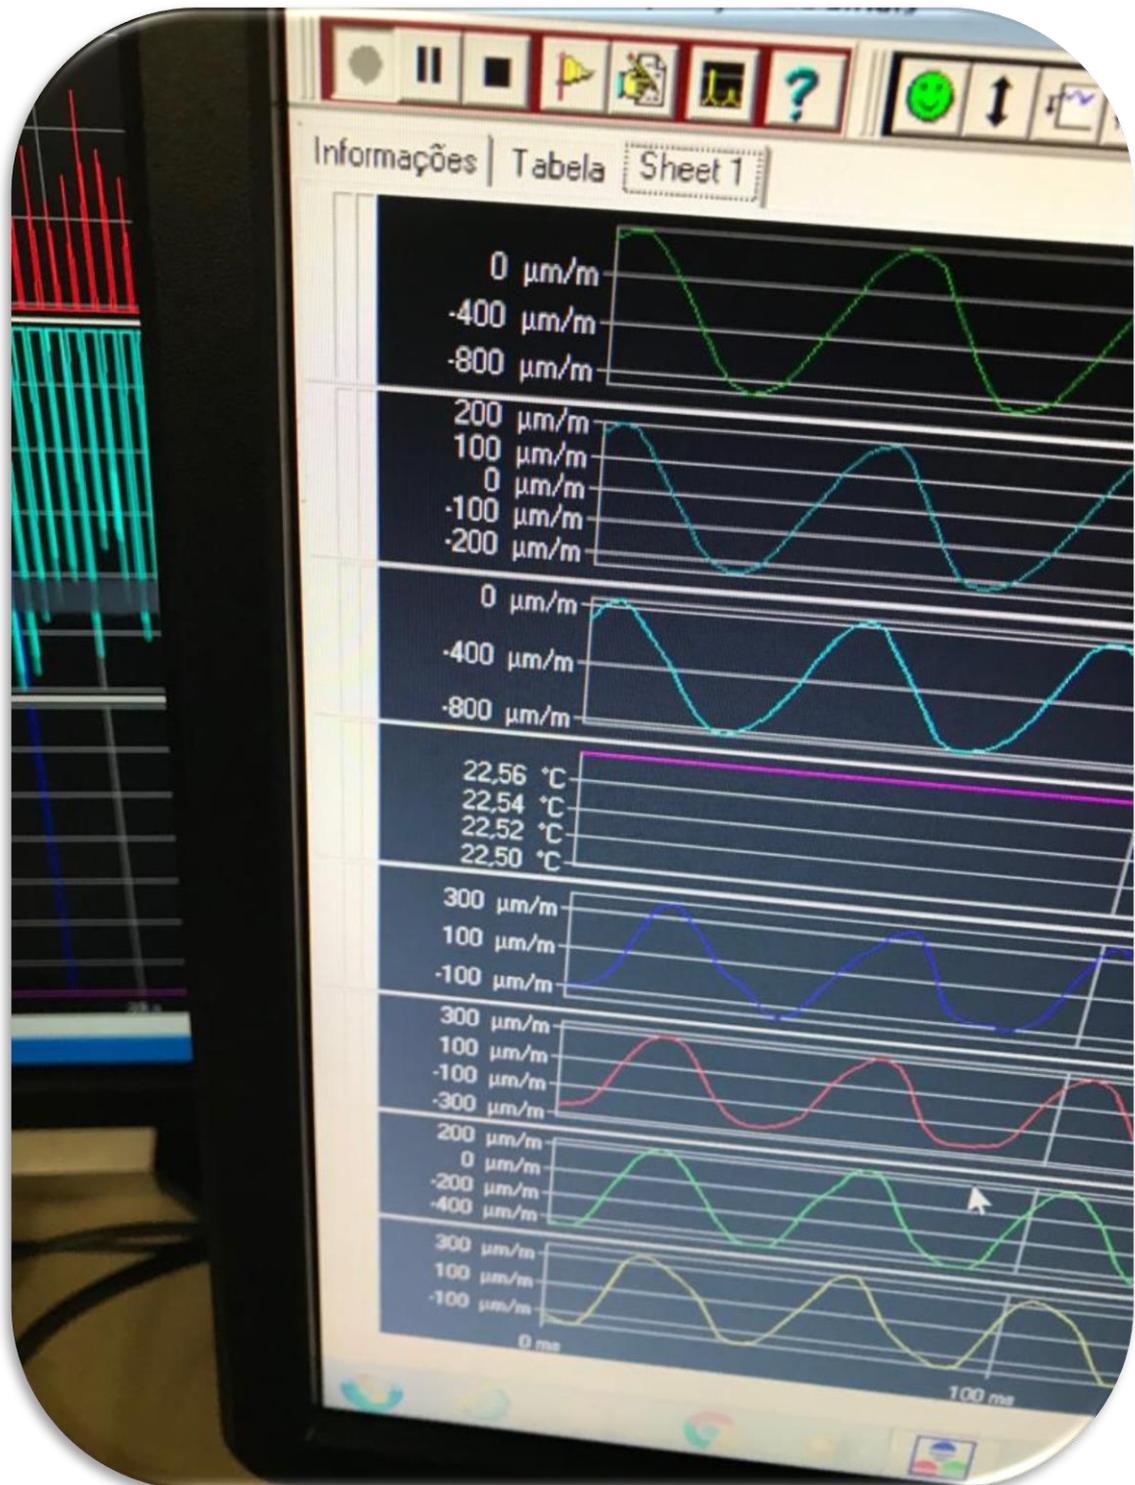
Figura D-4 – Tela de monitoração dos sinais dos extensômetros indicando as quebras internas do topo
