**UM ESTUDO EXPERIMENTAL SOBRE A INFLUÊNCIA DA
TEMPERATURA NO COMPORTAMENTO DA RESISTÊNCIA À
FADIGA DE CABOS CONDUTORES DE ENERGIA
FABRICADOS COM A LIGA AL 1350**

**UNIVERSIDADE DE BRASÍLIA
FACULDADE DE TECNOLOGIA
DEPARTAMENTO DE ENGENHARIA MECÂNICA**

TESE DE DOUTORADO EM CIÊNCIAS MECÂNICAS

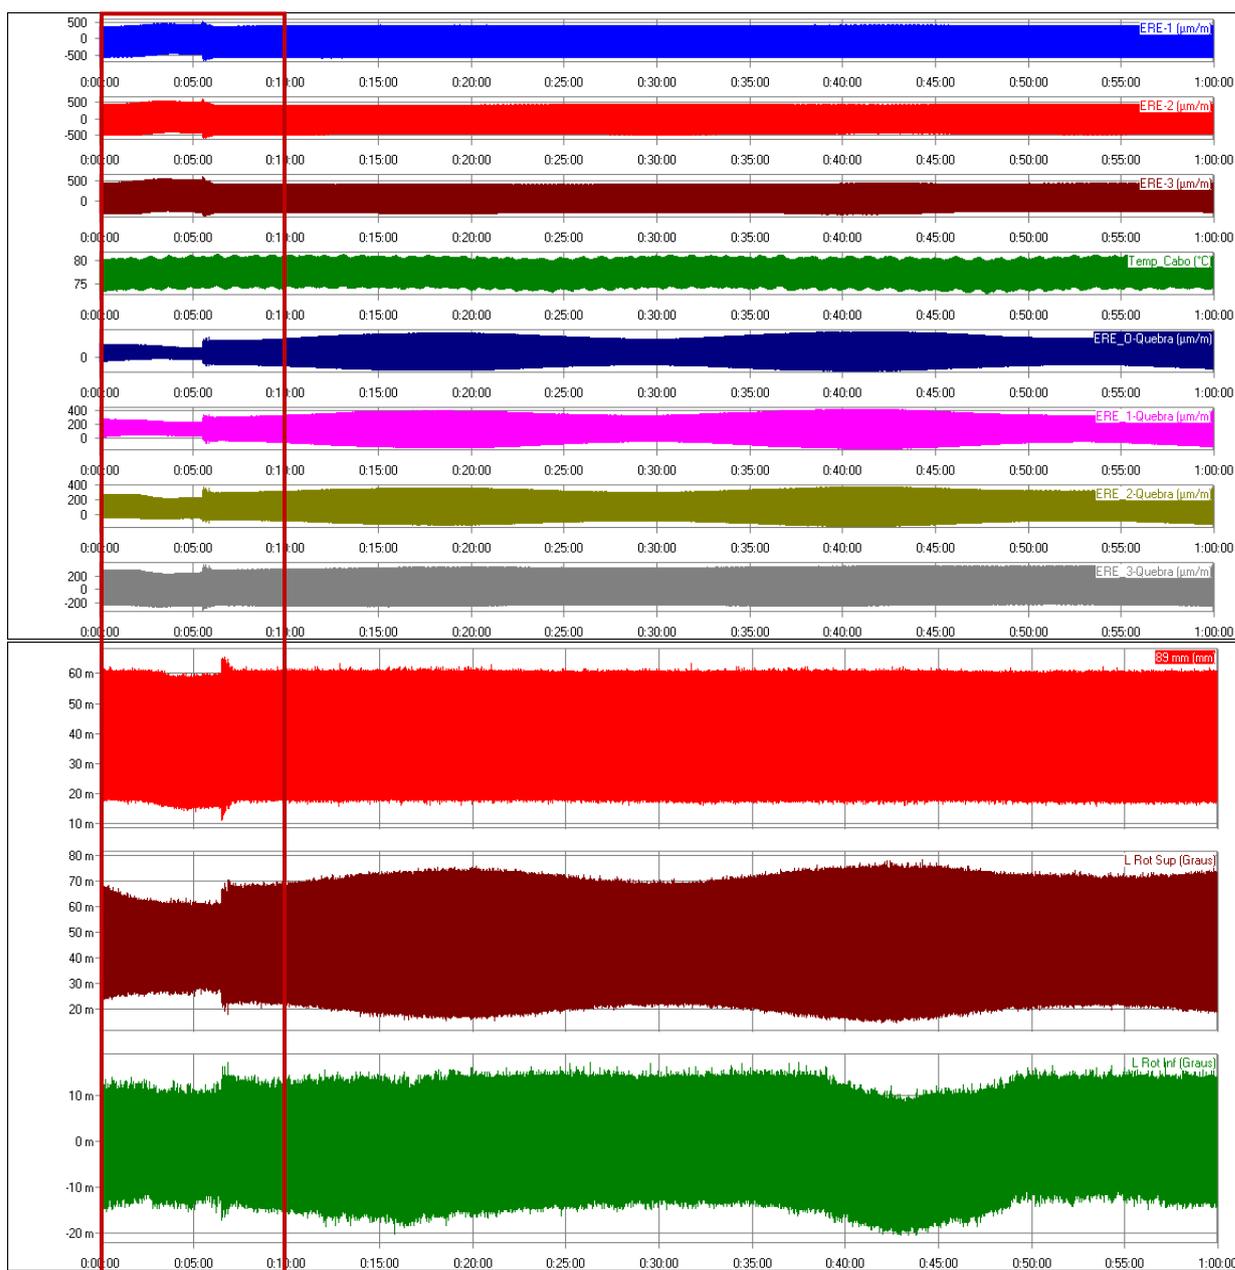
Figura E-1 - As 07:35 14, registro da 13^o hora de ensaio, primeira quebra interna, sinais dos extensômetros e lasers.

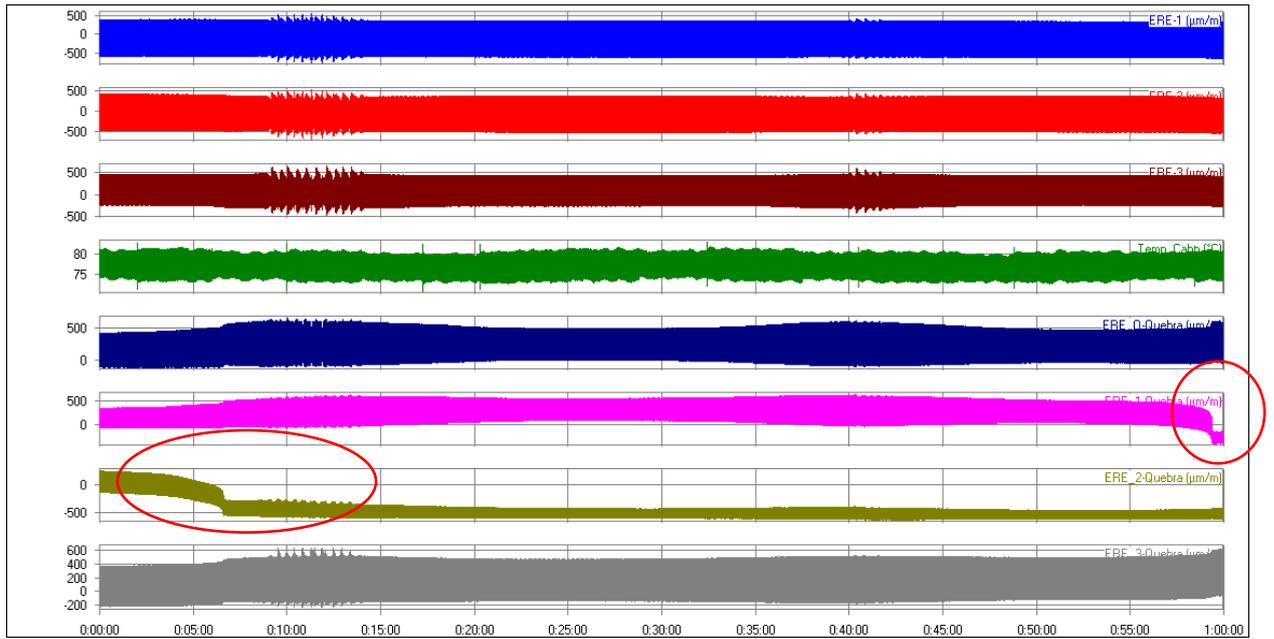
Figura E- 2 – Pacote 18, registro da 18^o hora de ensaio, quebras externas, fio 11, após fio 10. Sinais dos extensômetros.

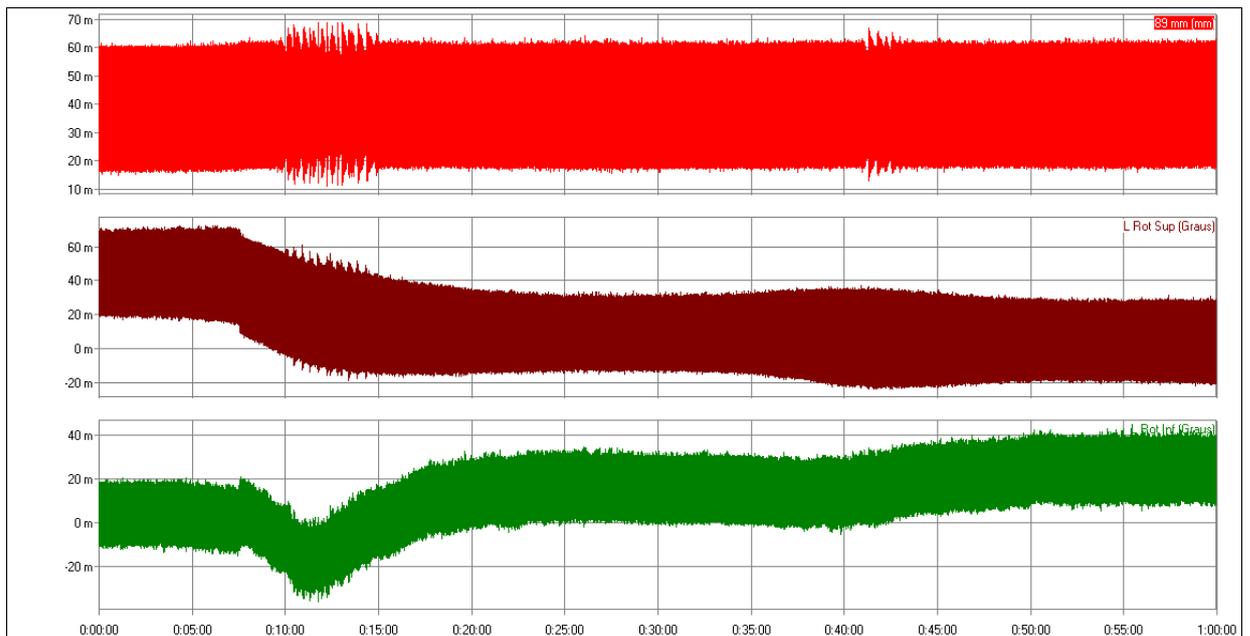
Figura E-3 – As 10:35 1, registro da 18^o hora de ensaio, sinais dos lasers

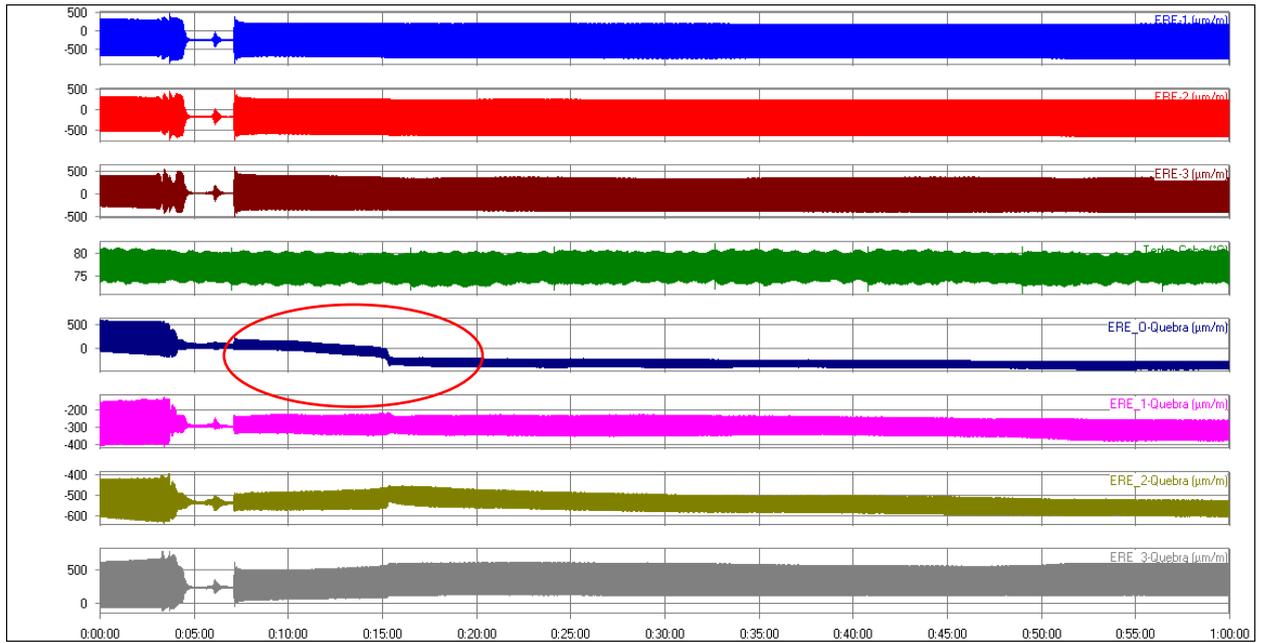
Figura E-4 – 19 Pacote 19, registro da 19^o hora de ensaio, quebra do fio 09 (ERE_0-Quebra Fio 09)

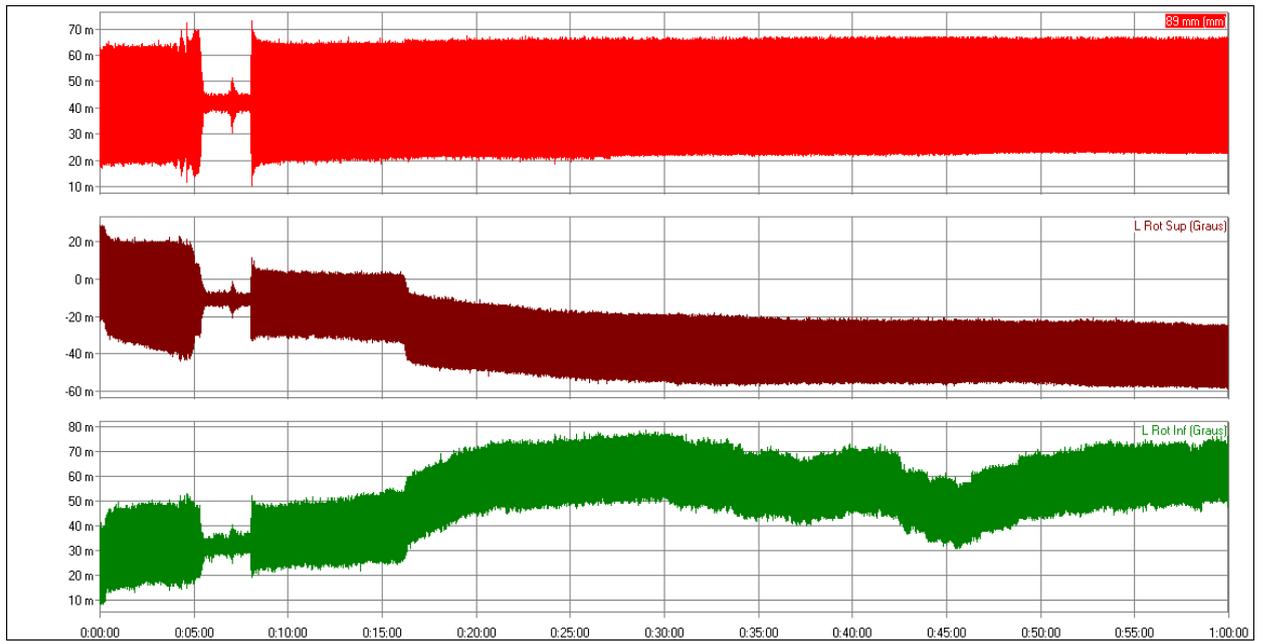
Figura E-5 – 11:35 registro da 18^o hora de ensaio, intervalo 18 às 19 horas, sinais dos lasers.

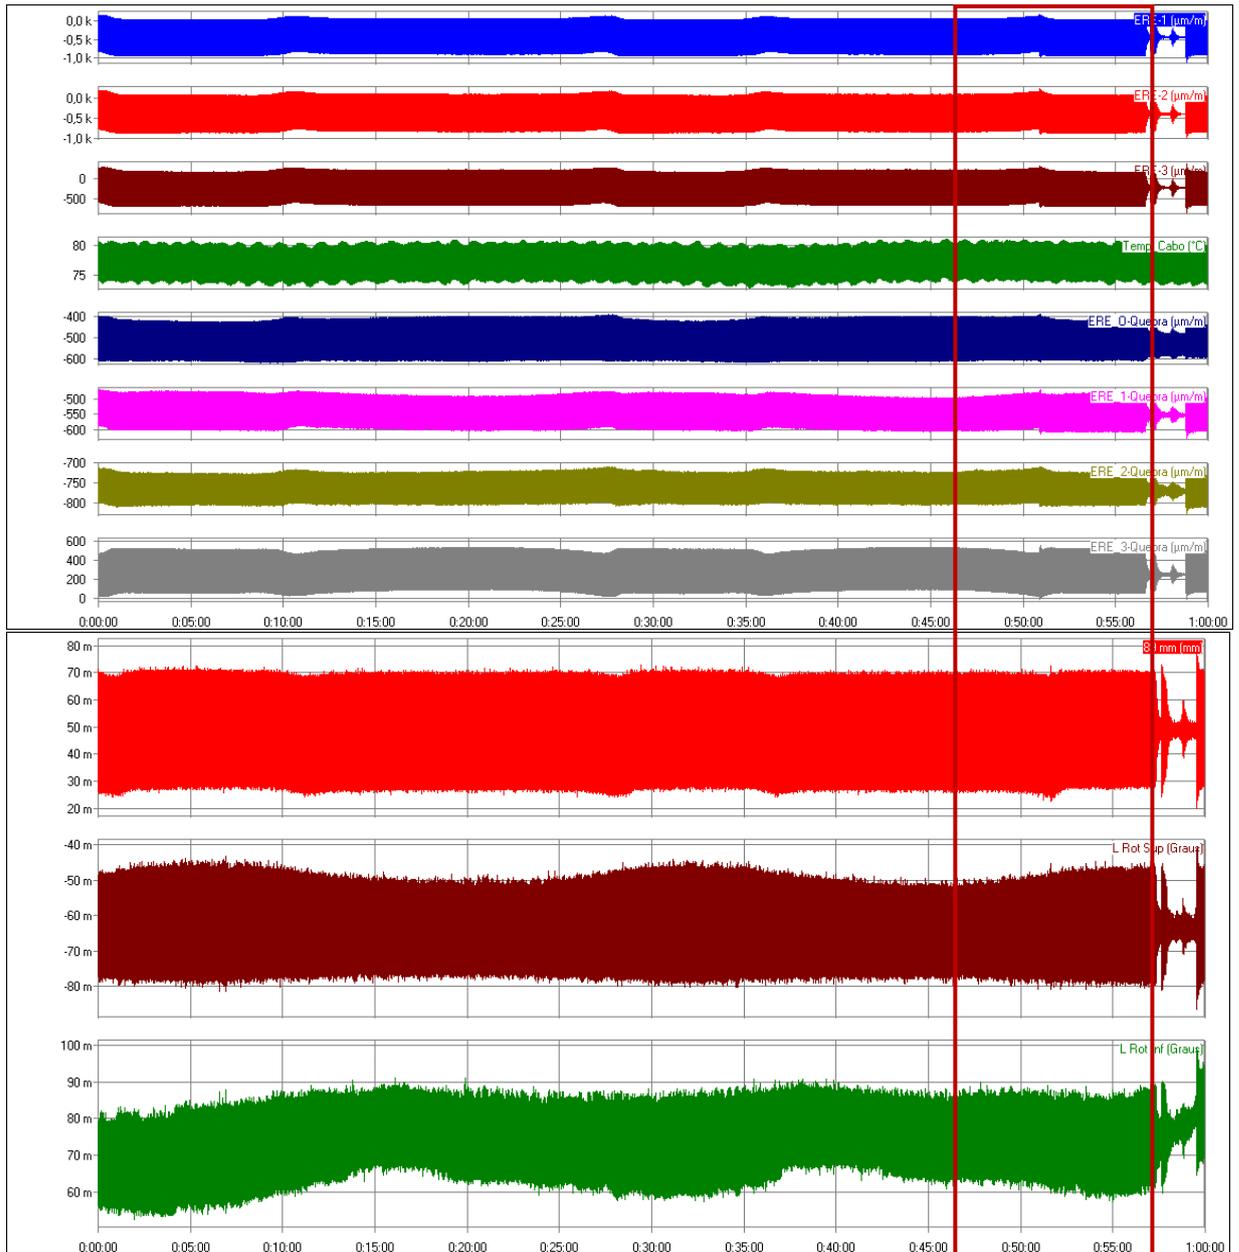
Figura E-6 – 23:35. Pacote 30, intervalo de 30 a 31 horas de ensaio, registro de quebra interna, aos 50 minutos da trigésima hora de ensaio. Registro de internas, registro da 30ª hora de ensaio, sinais dos extensômetros e lasers

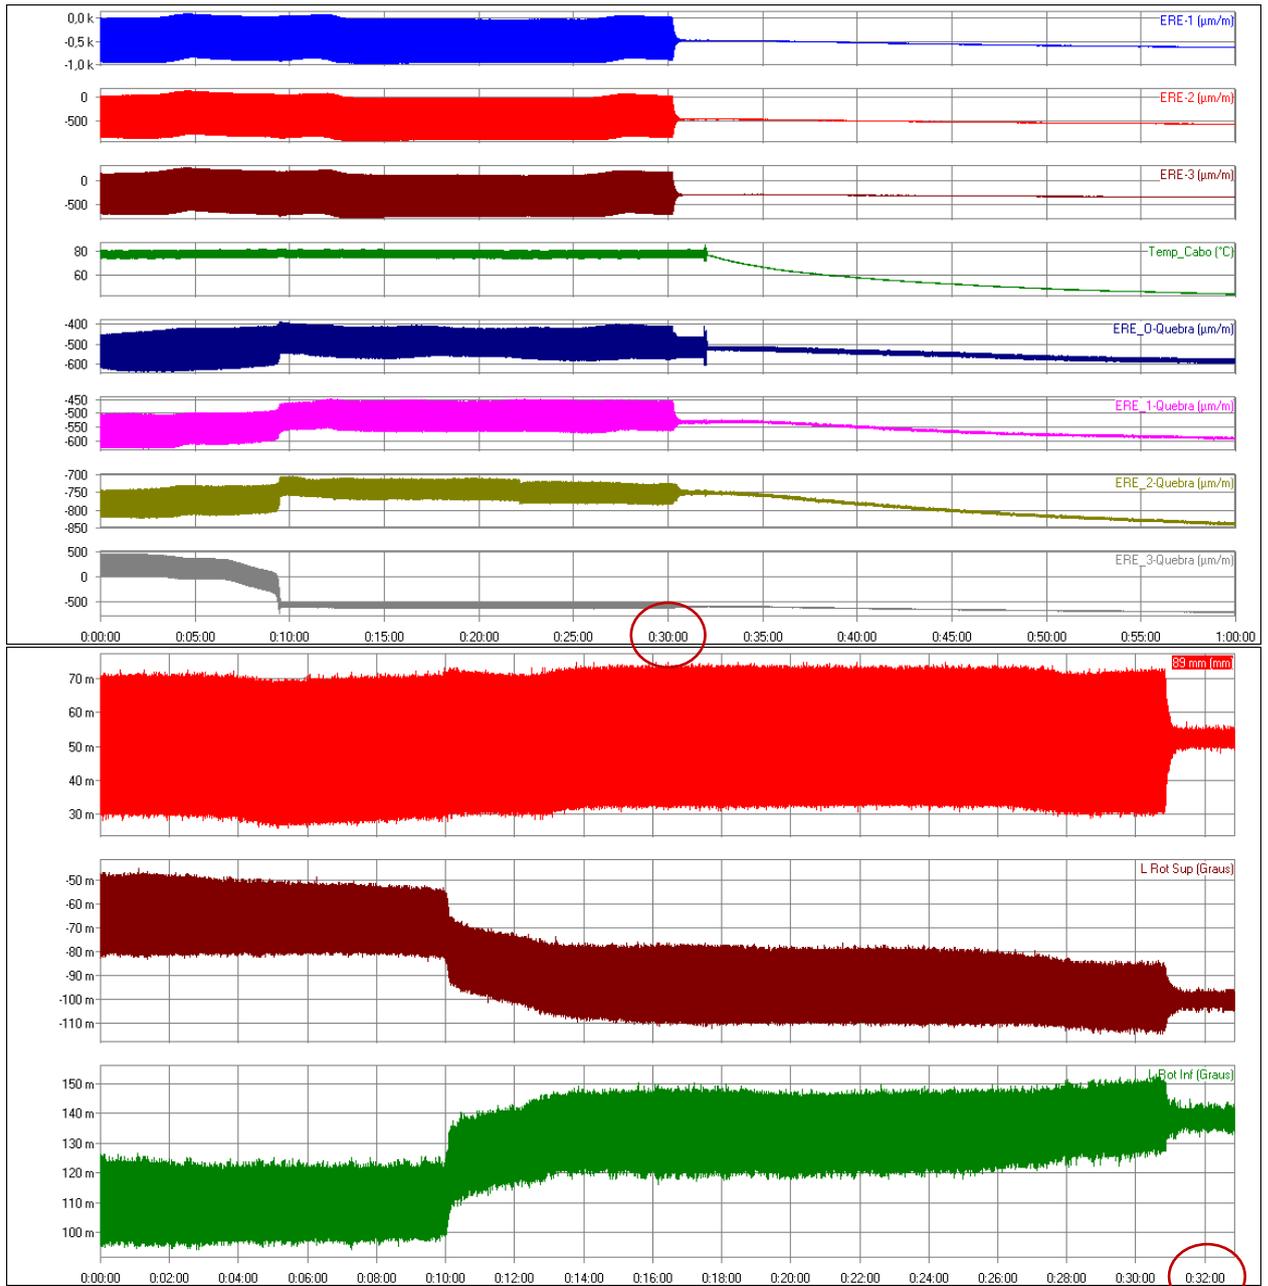
Figura E-7 – 05:35 Registro da quebra externa do fio 12, Pacote 37, intervalo da hora 37 a 38 horas de ensaio, sinais dos extensômetros e lasers. Em ambos os quadros de sinais o tempo de finalização foram iguais, conforme detalhes circulos.
