**ANÁLISE DO COMPORTAMENTO DE UM RADIER ESTAQUEADO  
COM BASE EM INSTRUMENTAÇÃO DE FUNDAÇÃO E PILARES**

**TESE DE DOUTORADO EM GEOTECNIA  
PUBLICAÇÃO: G.TD-181/2023**

**BRASÍLIA/DF: JANEIRO / 2023**

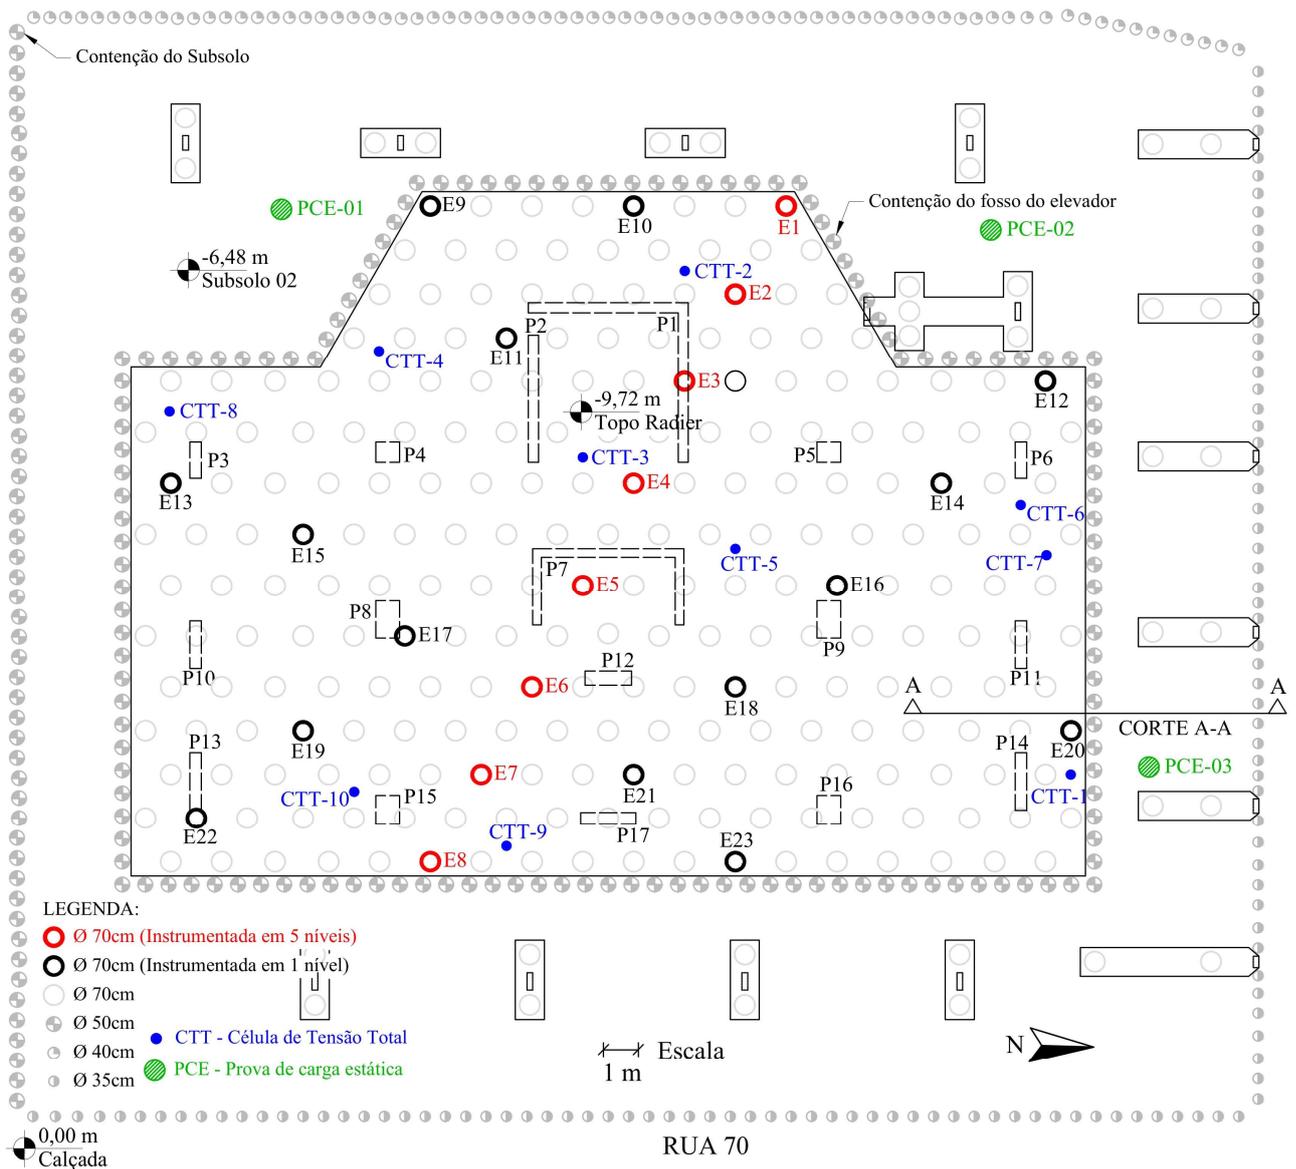
Figura 3.3. Planta geral da fundação da obra e localização do Corte A-A (lateral direita).

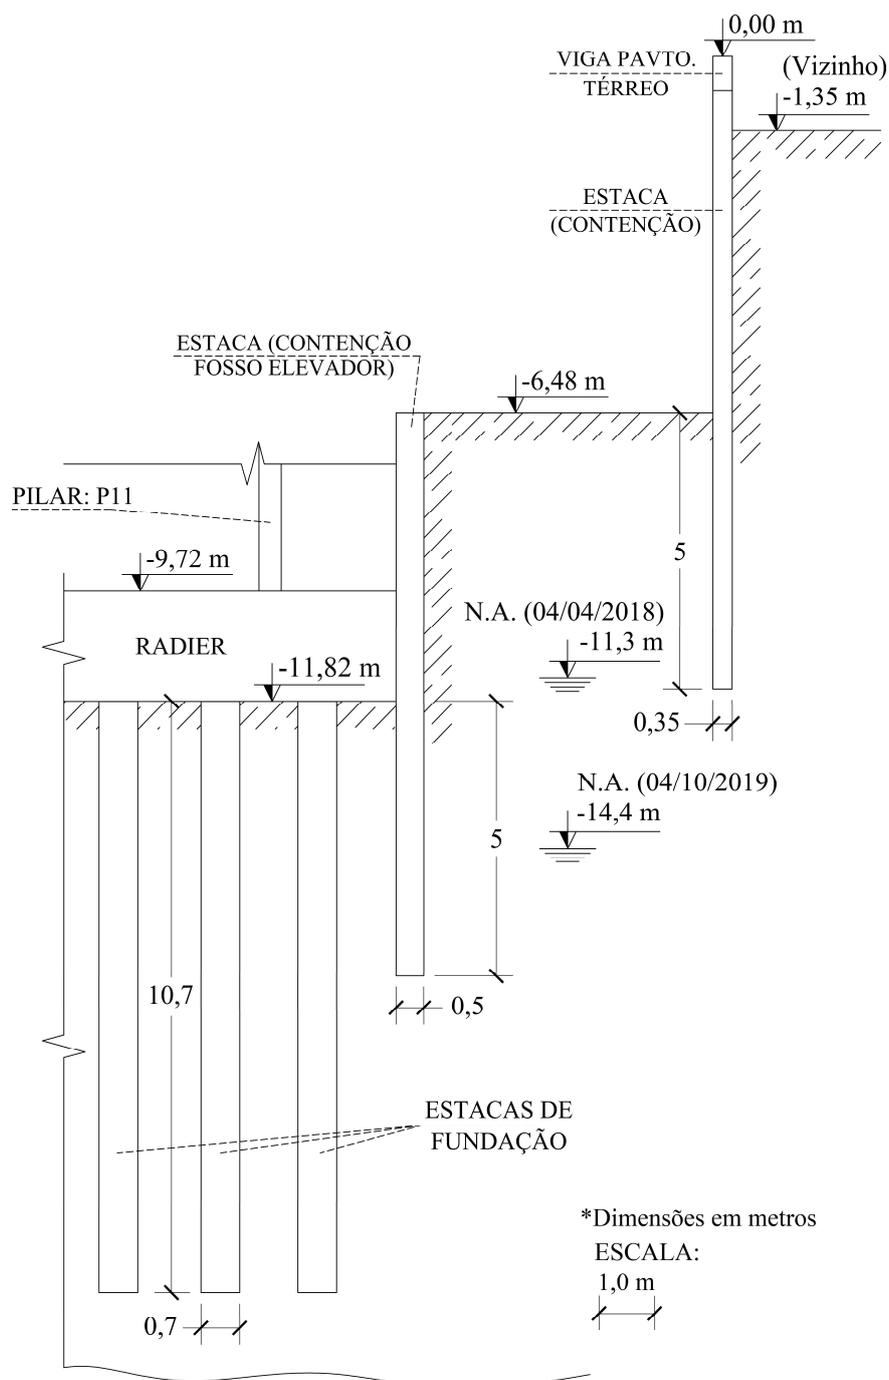
Figura 3.4. Geometria da fundação, das contenções e posição do nível d'água (N.A.), no Corte A-A.

Devido à existência de dois subsolos (6,48 m de escavação) e à profundidade necessária para o fosso dos elevadores (3,24 m de escavação adicional), o topo do radier estaqueado ficou no nível -9,72 m, com a cota de arrasamento das estacas no nível -11,72 m, 10 cm acima do fundo do radier (-11,82 m). Foram realizadas duas estruturas de contenção em estacas espaçadas, ambas do tipo hélice contínua monitorada, conforme mostra a Figura 3.4.

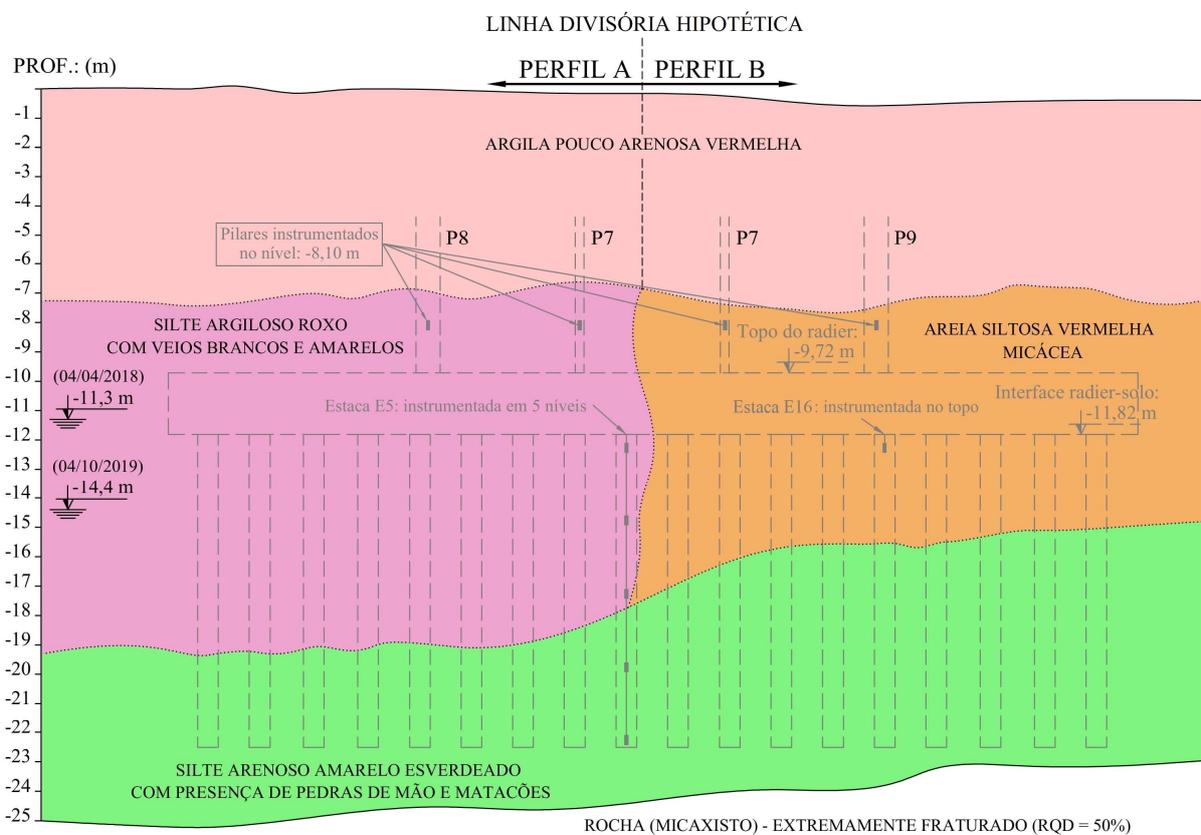
Figura 3.6. Perfil geotécnico representativo da obra, conforme corte B-B, com sobreposição da fundação do edifício (linha tracejada de cor cinza)

A interseção entre tais camadas divide o radier estaqueado em aproximadamente duas metades, conforme a linha divisória hipotética indicada nas Figuras 3.5 e 3.6, que foi estimada com base no acompanhamento da execução das estacas hélice contínua. Finalmente, uma camada de silte arenoso amarelo-esverdeado com presença de fragmentos de rocha entre 60 mm e 400 mm (pedras de mão – diâmetro entre 60 e 200 mm – e matacões – diâmetro entre 200 mm e 1 m – conforme a NBR 6502, ABNT 1995) se estende até a camada rochosa, de micaxisto, extremamente fraturado, entre 23 a 25 m de profundidade. Foram identificados os níveis d'água ao término da estação chuvosa (abril de 2018) e ao término da estação seca (outubro de 2019), que indicaram uma variação sazonal de 3,1 m no nível freático.

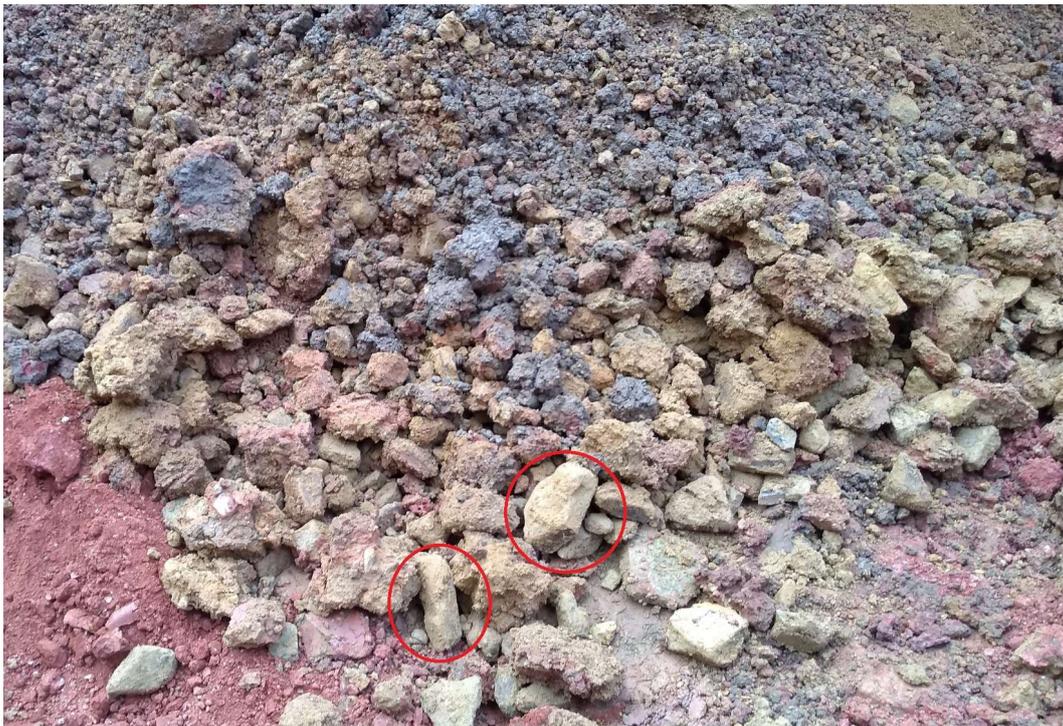
Figura 3.9. Presença de matacões e pedras de mão extraídos durante a perfuração das estacas (fragmentos circulado em vermelho com dimensões entre 20 e 30 cm).

1992; Uzielli, 2008; Kwak et al., 2010; Bernardes, 2021). A presença de fragmentos de rocha na camada de silte arenoso esverdeado (Figuras 3.9 e 3.10) pode ser relacionada aos elevados valores de coeficiente de variação (acima de 80%) verificados para os valores de  $N_{SPT}$  entre 17 e 20 m de profundidade.

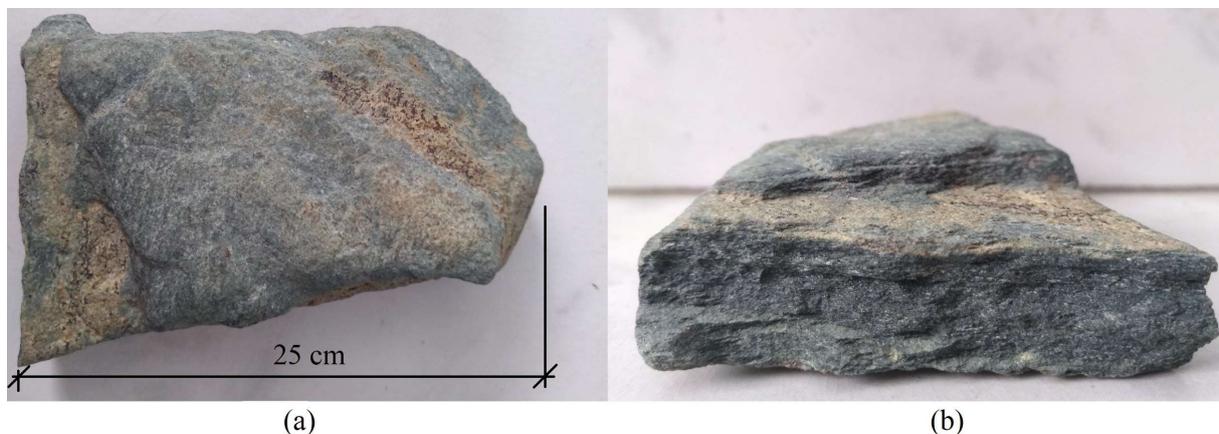
Figura 3.10. Fragmento de matacão de micaxisto extraído da Figura 3.9, vista superior (a) e corte (b).

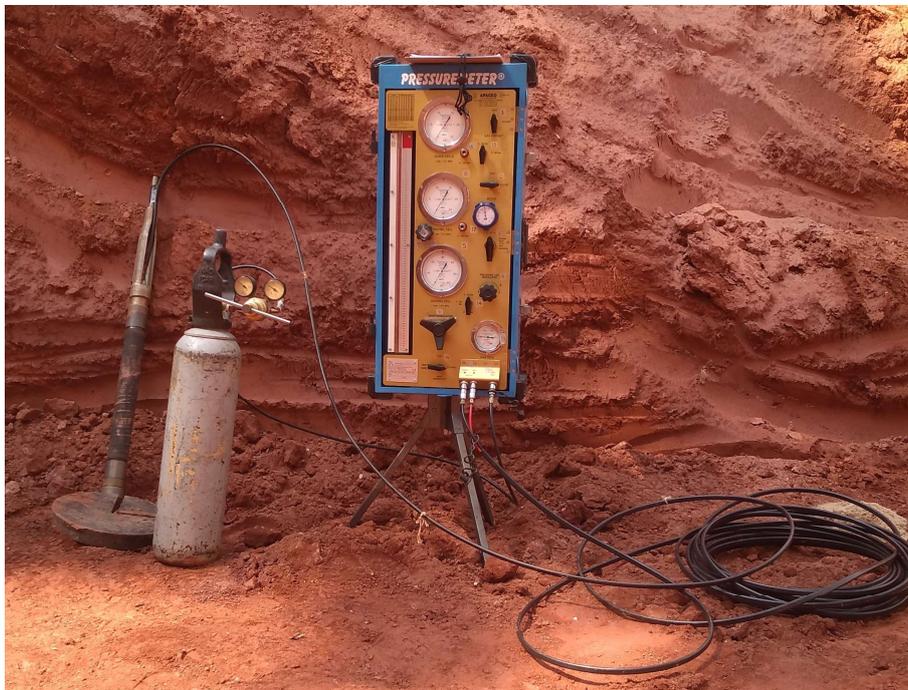
Figura 3.14. Pressiômetro utilizado nos ensaios conduzidos na obra.

Foi utilizado um pressiômetro tipo Ménard, fabricado pela empresa APAGEO (Figura 3.14). O equipamento utiliza um cilindro de nitrogênio pressurizado como fonte de pressão externa. Foi utilizada uma sonda com 60 mm de diâmetro, equipada com uma membrana expansível de borracha com 3 mm de espessura. Antes da realização dos ensaios a sonda pressiométrica foi calibrada pelos métodos de perda de volume e perda de pressão, seguindo o procedimento descrito em Machado (2020).

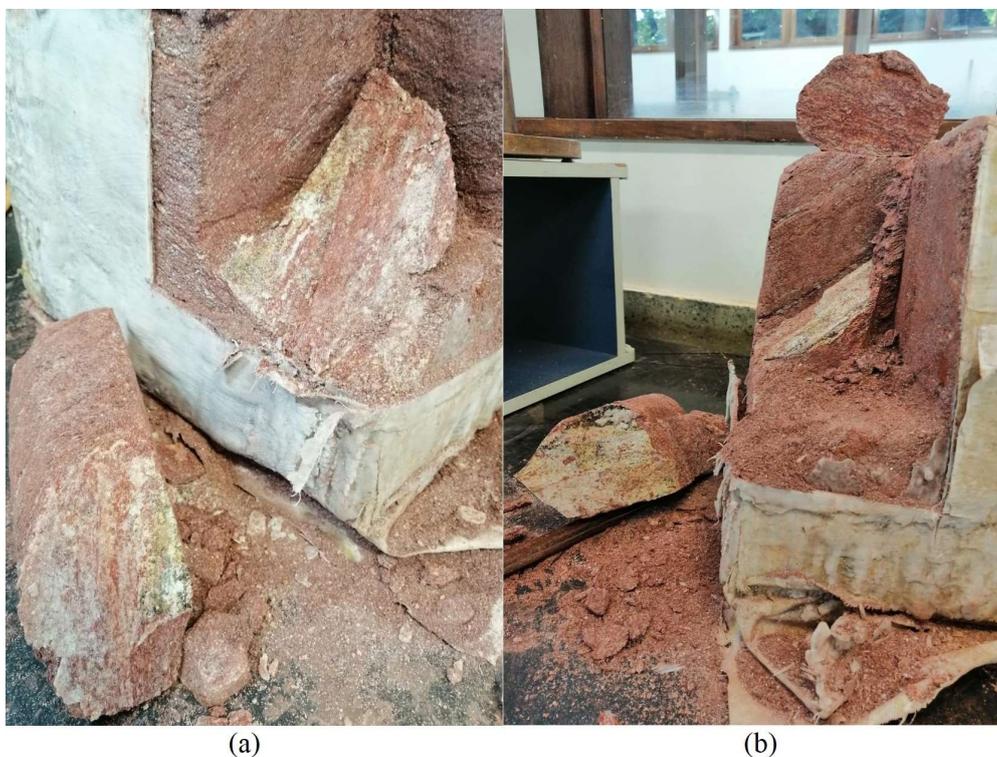
Figura 3.18. Tentativa malsucedida de moldagem de corpo de prova (a) com ruptura provocada por descontinuidade formada pela interposição de camada de quartzo friável (b).

No entanto, a elevada presença de descontinuidades verificada nos blocos de areia siltosa BLC-1 e BLC-4, tornou inviável a moldagem de corpos de prova indeformados dos referidos blocos. Apesar do acamamento do solo apresentar uma orientação dominante (Figura 3.17a), com inclinação variando entre  $30^\circ$  e  $45^\circ$  com a horizontal, a elevada presença de descontinuidades formadas pela interposição de camadas de quartzo friável provocou a quebra de sucessivos corpos de prova durante a moldagem, conforme mostram as Figuras 3.18a e 3.18b.

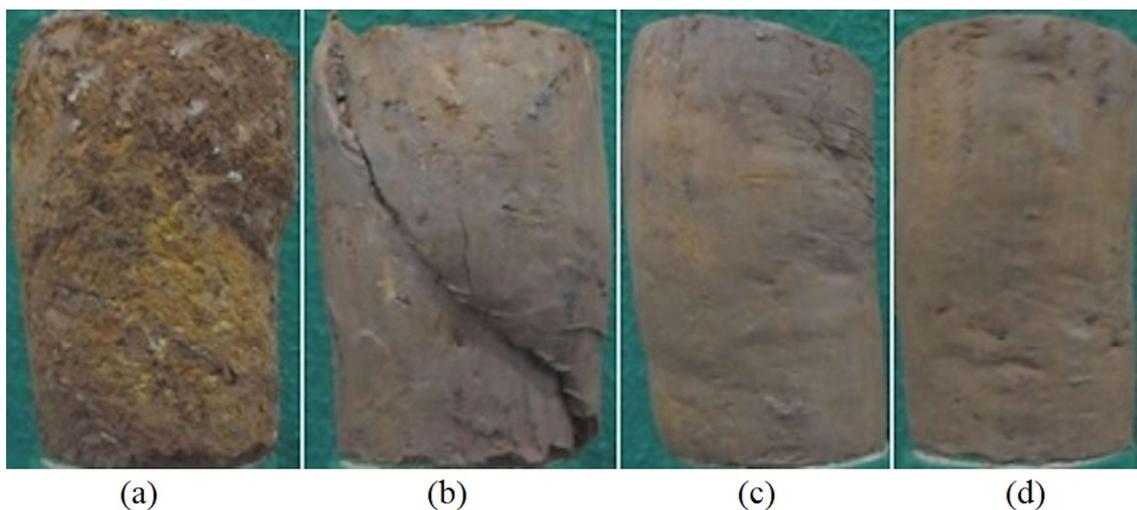
Figura 3.27. Corpos de prova do ensaio CD-3n após a ruptura, para valores de  $\sigma_3$  iguais a 50 kPa (a), 100 kPa (b), 200 kPa (c) e 400 kPa (d).

Diferentemente das amostras de areia siltosa, os ensaios em silte argiloso indicam um solo de elevada plasticidade e homogeneidade, sem apresentar uma orientação de ruptura pré-definida. As Figuras 3.27 e 3.28 confirmam o exposto, mostrando o estado dos corpos de prova dos ensaios CD-3n e CD-5s, respectivamente, após o término do ensaio.

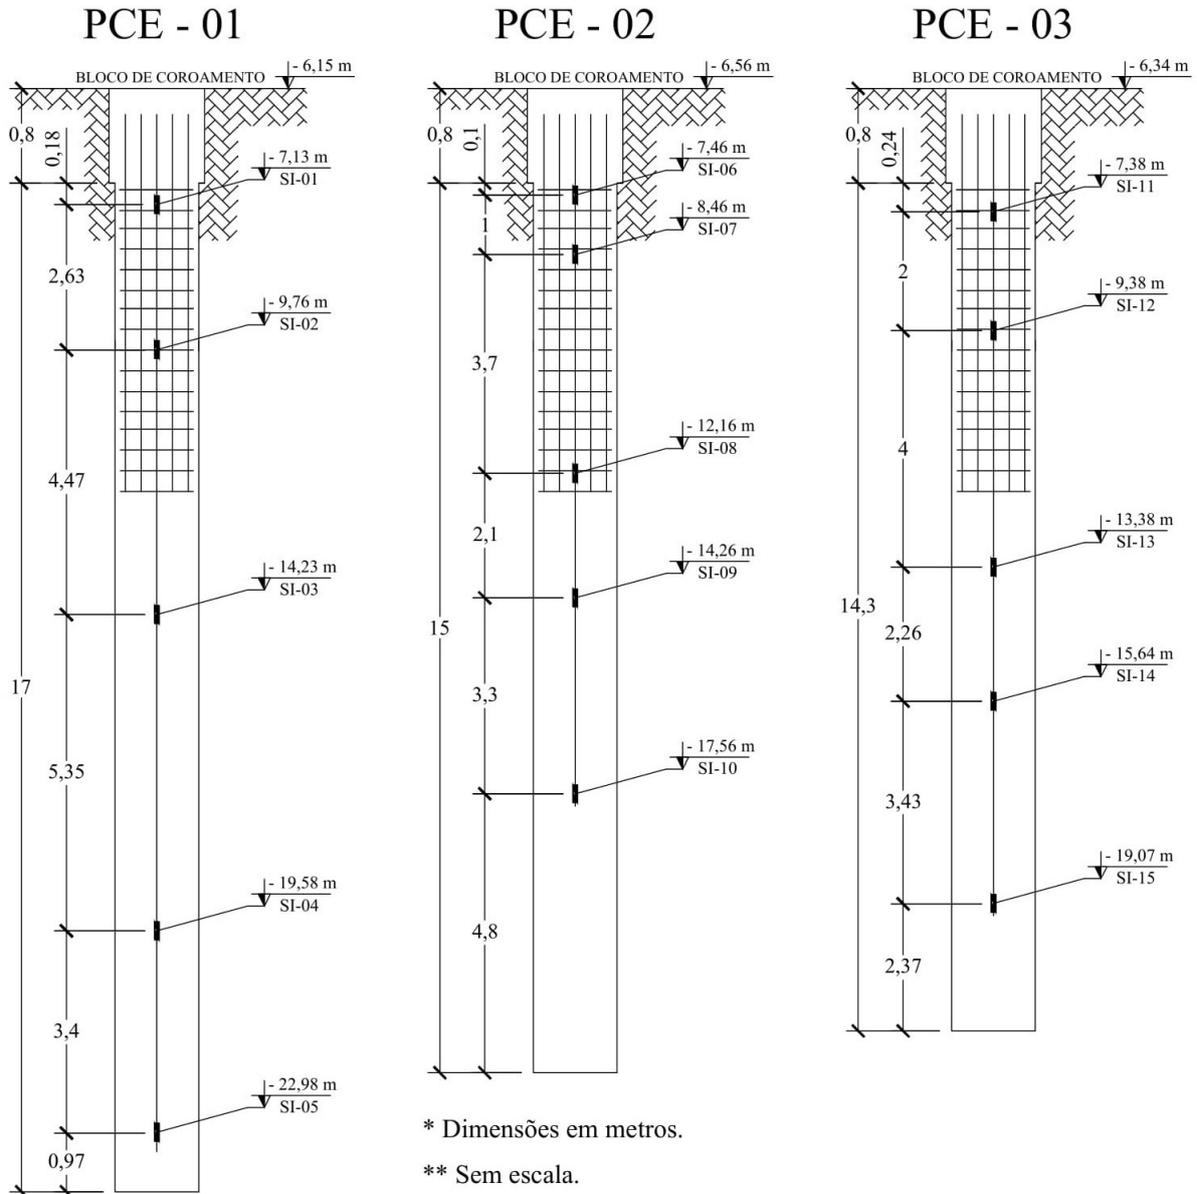
Figura 3.29. Geometria das estacas ensaiadas e posição dos sensores de imersão (SI-01 até SI-15).

com células de carga miniaturizadas, imersas no concreto, denominadas sensor de imersão (SI), conforme mostra a Figura 3.29.

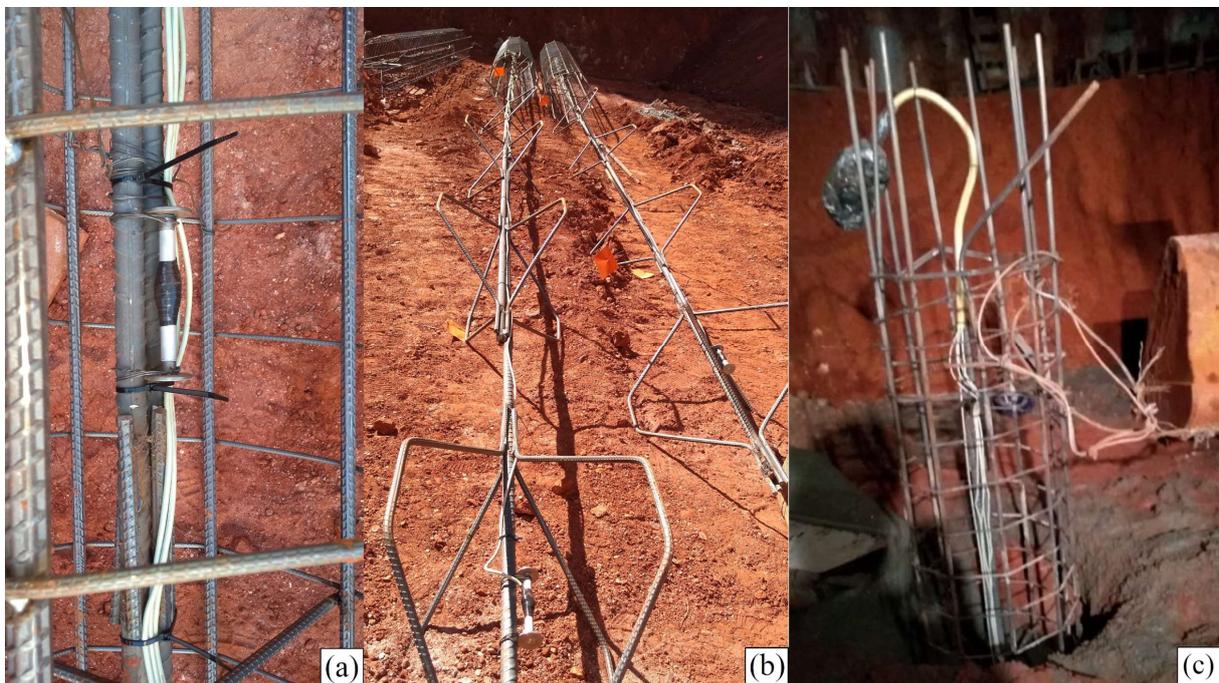
Figura 3.30. Detalhe do sensor de imersão preso à ferragem da estaca da prova de carga (a) ferragem das provas de carga (b) e detalhe para ferragem parcialmente inserida na estaca PCE-02 (c).

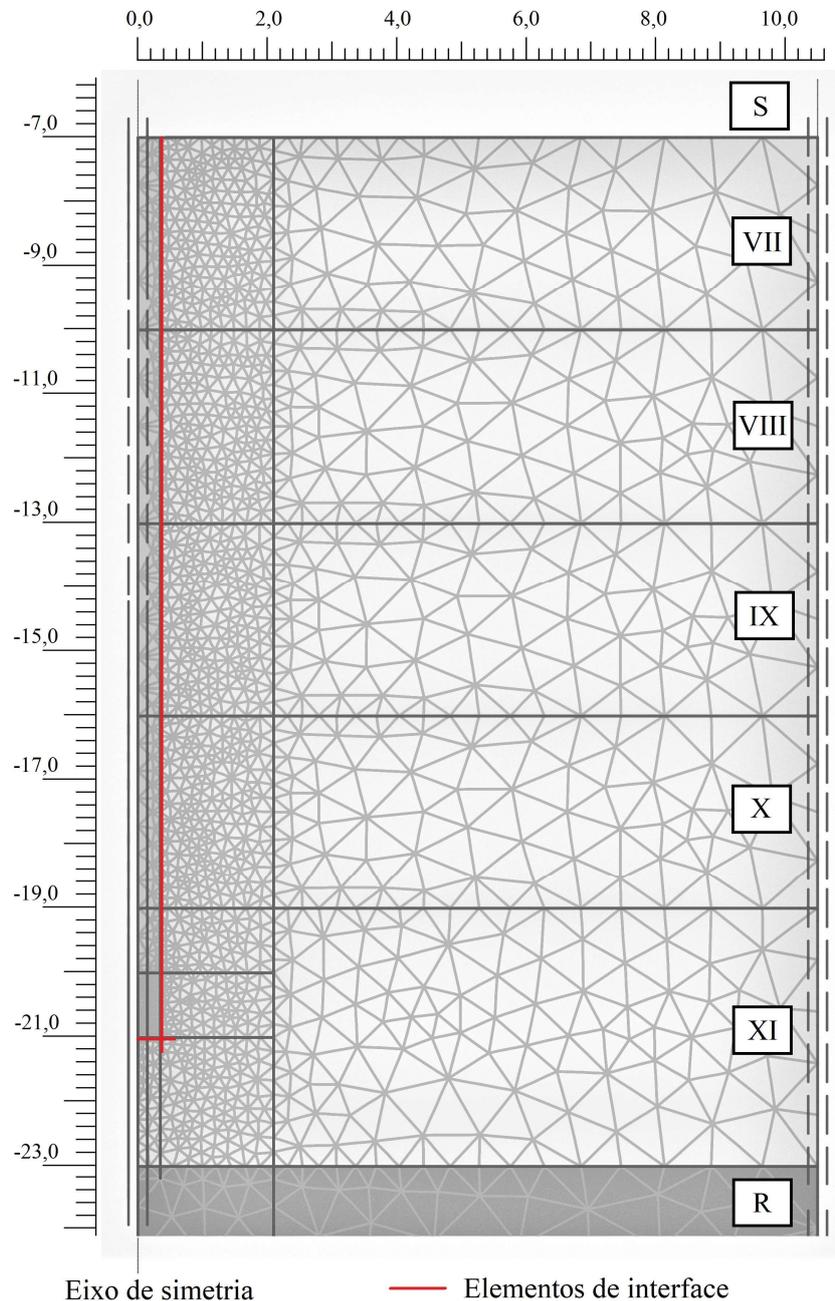
Figura 3.34. Malha de elementos finitos adotada nas simulações da PCE-03.

As simulações numéricas utilizaram elementos triangulares com 15 nós para representar o solo e as estacas. A malha utilizada para a PCE-03 está representada na Figura 3.34, na qual pode-se perceber uma elevada densidade de elementos na região da base da estaca e nas proximidades do fuste (em região delimitada por distância radial igual a  $3D$ ).

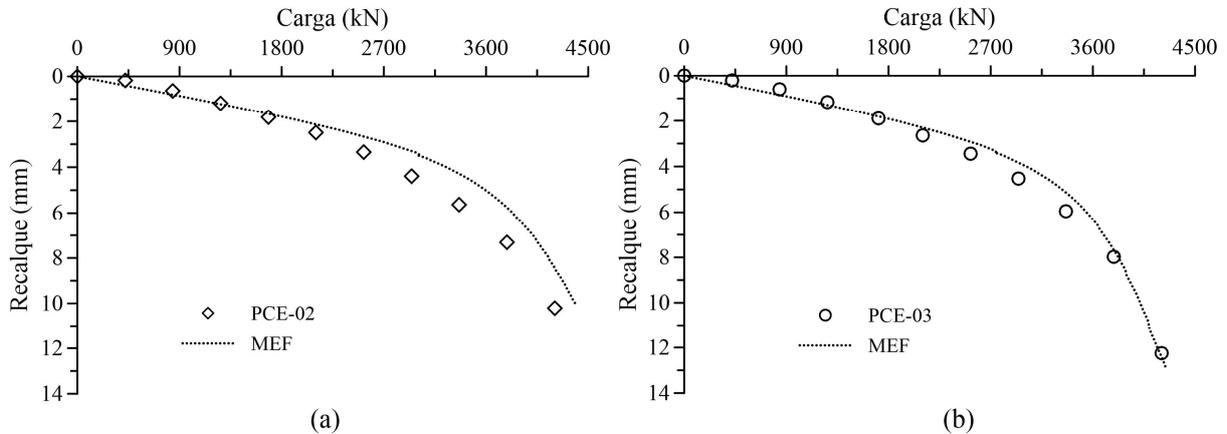
Figura 3.40. Curvas carga-recalque obtidas para os ensaios PCE-02 (a) e PCE-03 (b).

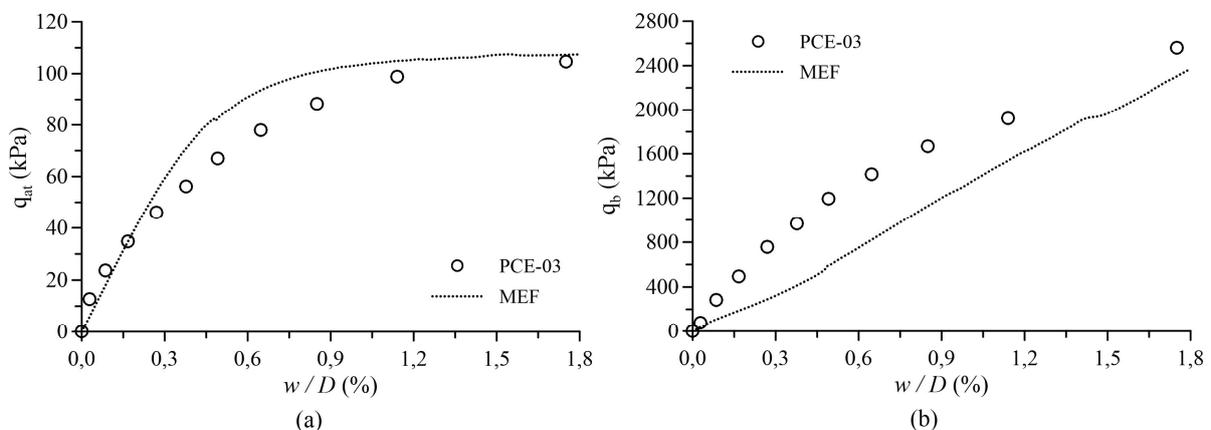
Figura 3.41. Tensão cisalhante média ao redor do fuste (a) e tensão de compressão média na base da estaca PCE-03 (b), conforme o recalque normalizado.

Com relação aos gráficos de  $q_{at}$  (Figura 3.41a) e  $q_b$  (Figura 3.41b) pode-se verificar boa concordância entre os resultados medidos e a simulação numérica. A Figura 3.41a indica uma forte tendência de esgotamento do atrito lateral da estaca para recalques normalizados maiores que 1,2%, o que também foi representado na simulação. A trajetória de tensões de um ponto na interface estaca-solo, a uma profundidade igual a metade do comprimento da estaca (Figura 3.42a), confirma esta observação, expondo a proximidade entre a trajetória de tensões do ponto e sua respectiva envoltória de ruptura.

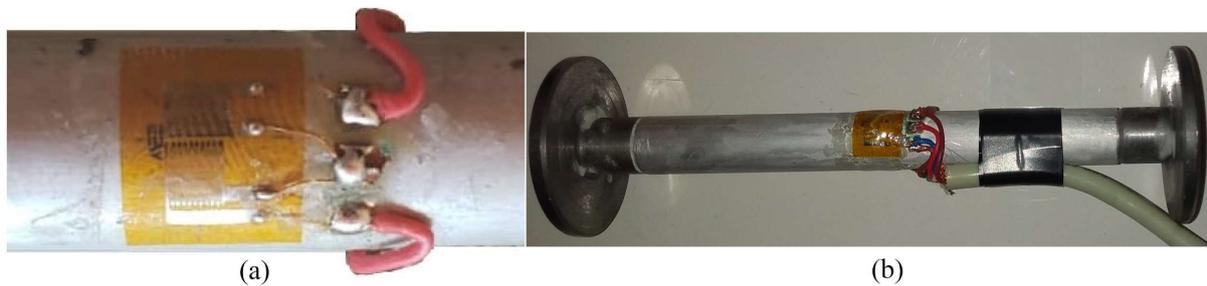
Figura 3.44. Detalhe das montagens dos circuitos primário (a) e secundário (b).

Os extensômetros e o circuito são montados sobre um cilindro de alumínio de 12,85 mm de diâmetro, que possui duas extremidades rosqueáveis, de 40 mm de diâmetro, confeccionadas em aço (Figura 3.44). O sensor funciona como uma célula de carga miniaturizada, que é imersa no elemento estrutural, com suas extremidades de aço sendo responsáveis pela transmissão dos esforços axiais à barra. Desta forma, considerando a condição de compatibilidade geométrica, o sensor é capaz de registrar as deformações do elemento de concreto armado.

3. Proteção inicial dos extensômetros, com aplicação de uma película de resina de silicone.
4. Montagem dos circuitos primário e secundário, respectivamente conforme as Figuras 3.44a e 3.44b, e montagem dos conectores para aquisição de dados.

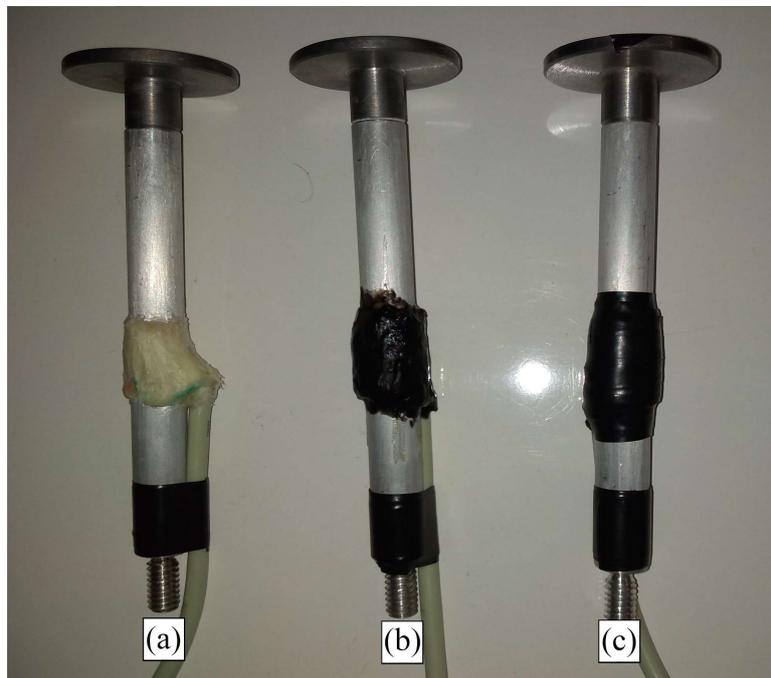
Figura 3.45. Aplicação de cera hidrofugante (a), borracha de silicone (b) e fita isolante (c).

5. Aplicação de camada impermeabilizante e protetora contra choques mecânicos, com utilização de cera hidrofugante (Figura 3.45a).
6. Cobertura da camada de cera com borracha de silicone (Figura 3.45b).

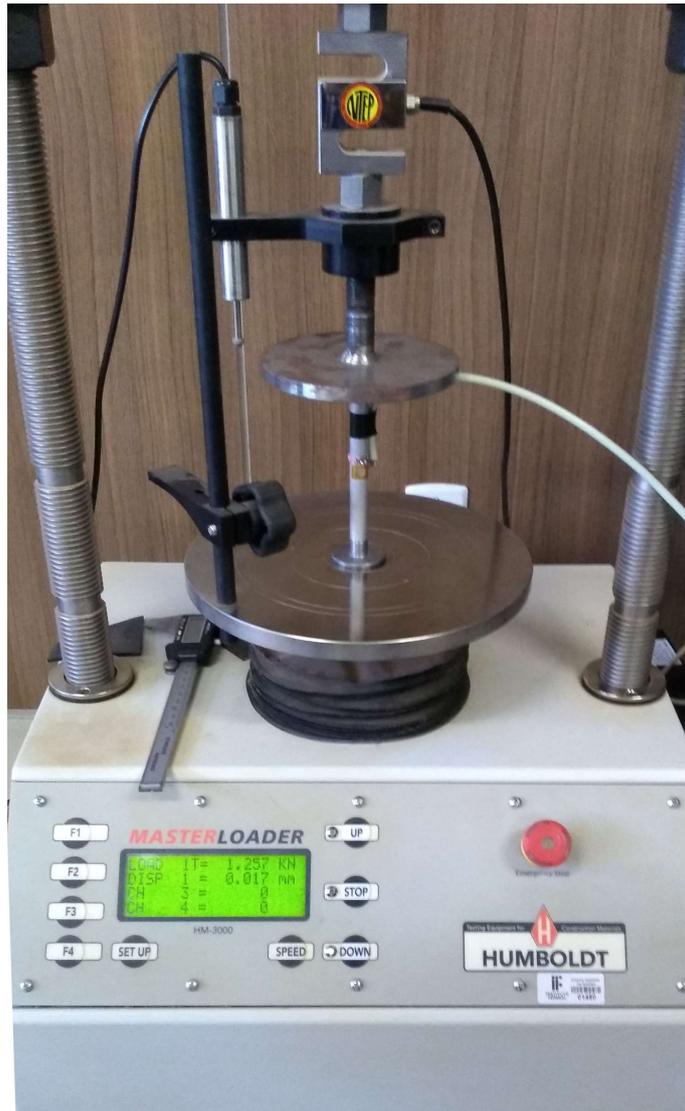
Figura 3.46. Sensor durante processo de calibração.

A calibração dos sensores de imersão foi feita em uma prensa da marca Humboldt (Figura 3.46). A calibração foi realizada com 3 patamares de carga e dois patamares de descarga, sendo o sensor submetido a uma tensão máxima de aproximadamente 70 MPa. Todos os sensores calibrados apresentaram comportamento linear elástico, sem sinais de histerese, o que é um indicativo da qualidade do processo de montagem. O procedimento de calibração foi repetido três vezes para cada instrumento, com todos os sensores apresentando boa precisão e acurácia. A Figura 3.47 apresenta um exemplo das calibrações do comportamento tensão-deformação (sensor número 56).

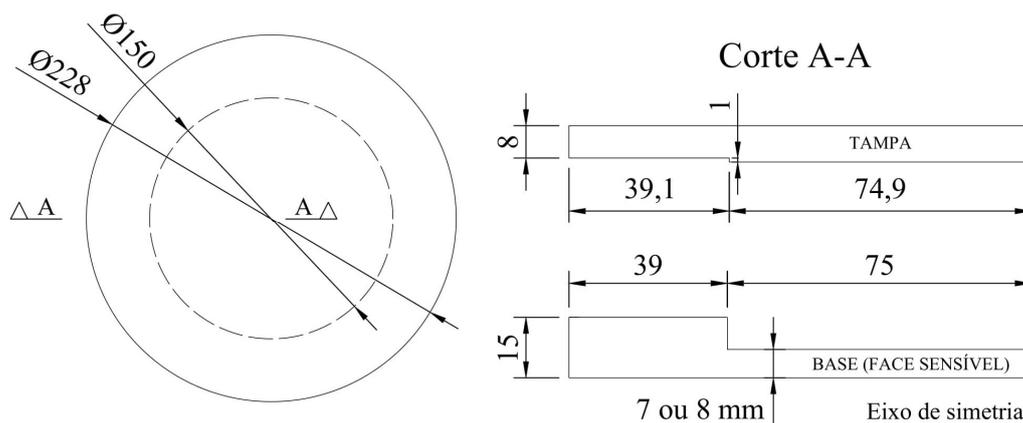
Figura 3.48. Geometria das células de tensão total (dimensões em mm).

O nível de tensão máximo da CTT foi definido a partir das tensões máximas no contato radier-solo previstas no projeto de fundação. Os deslocamentos no centro do diafragma foram verificados por meio de simulações numéricas axissimétricas em elementos finitos. A Figura 3.48 mostra a geometria das células de tensão total, ressaltando a utilização de um diafragma com espessura igual a 7 mm para 5 células de tensão (CTT-03, CTT-05, CTT-06, CTT-08 e CTT-10) e 8 mm para as demais (CTT-01, CTT-02, CTT-04, CTT-07 e CTT-09), conforme os níveis de tensão previstos em projeto.

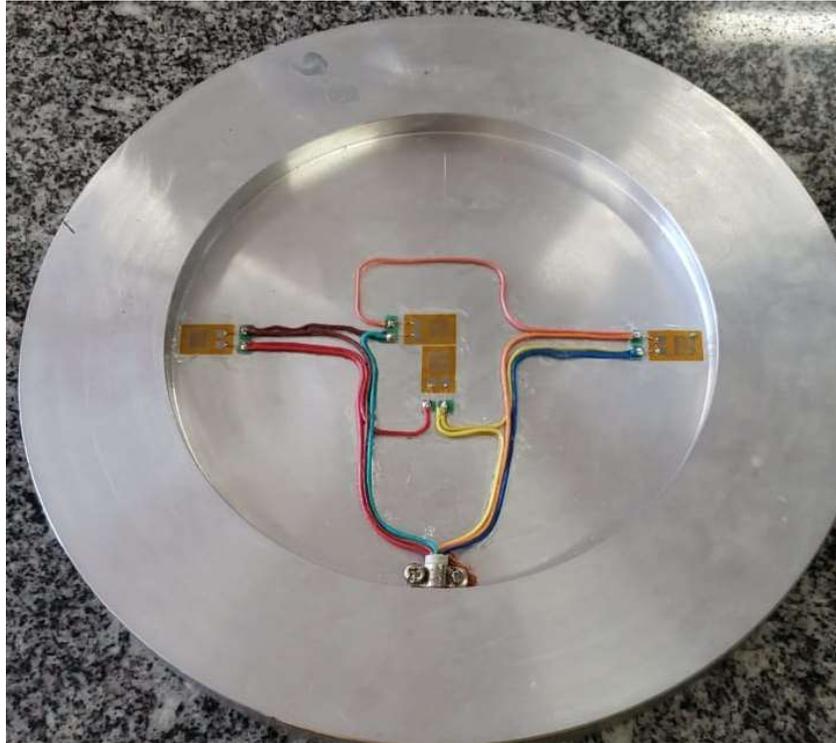
Figura 3.49. Colagem dos extensômetros e montagem do circuito em ponte completa.

A confecção das células foi feita de forma similar à dos sensores de imersão, com alterações apenas na disposição da colagem dos extensômetros no diafragma e, conseqüentemente, na montagem dos circuitos, conforme mostra a Figura 3.49. O circuito foi protegido com cera hidrofugante (Figura 3.50a) e revestido com camadas de borracha e resina de silicone (Figura 3.50b). A vedação das CTTs foi feita com adesivo à base de silicone de alta resistência.

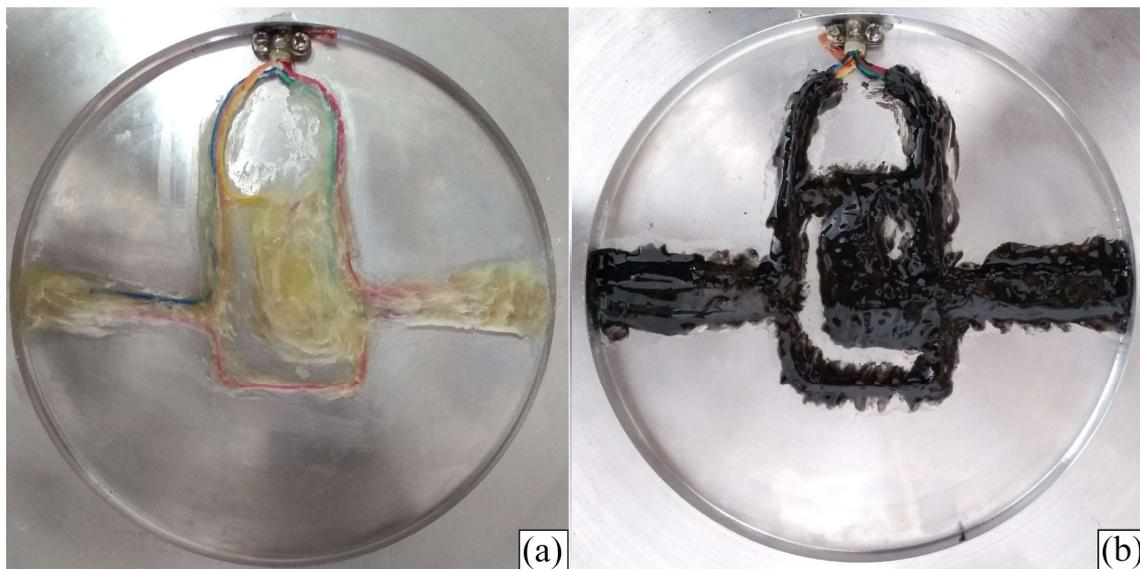
Figura 3.50. Aplicação da camada de cera hidrofugante (a) e das camadas de borracha e resina de silicone (b) sobre o circuito e os extensômetros.

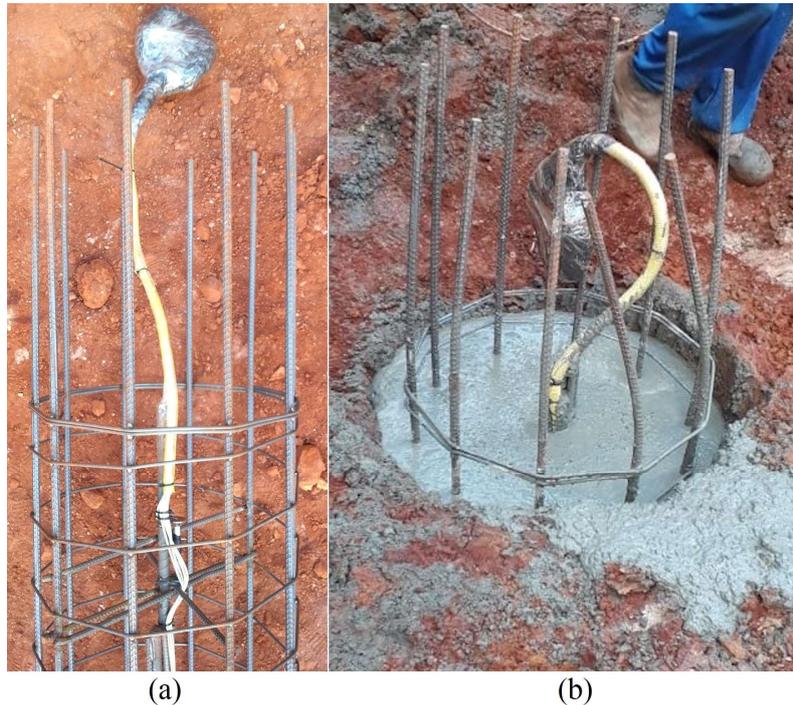
Figura 3.53. Sensor instalado na ferragem da estaca (a) e proteção plástica dos conectores e cabos, que fica imersa no concreto após a inserção completa da ferragem na estaca concretada (b).

A instalação dos sensores nas estacas se deu entre os meses de setembro e outubro de 2019. Os sensores de imersão foram presos com arame em uma barra de aço central, soldada à gaiola, de forma a garantir a verticalidade do sensor durante a inserção da ferragem (Figura 3.53a). A Figura 3.53b mostra a ferragem inserida em uma estaca após sua execução, evidenciando a proteção plástica efetuada para os cabos e conectores. Tal proteção foi essencial para evitar danos aos cabos durante a etapa de arrasamento das estacas.

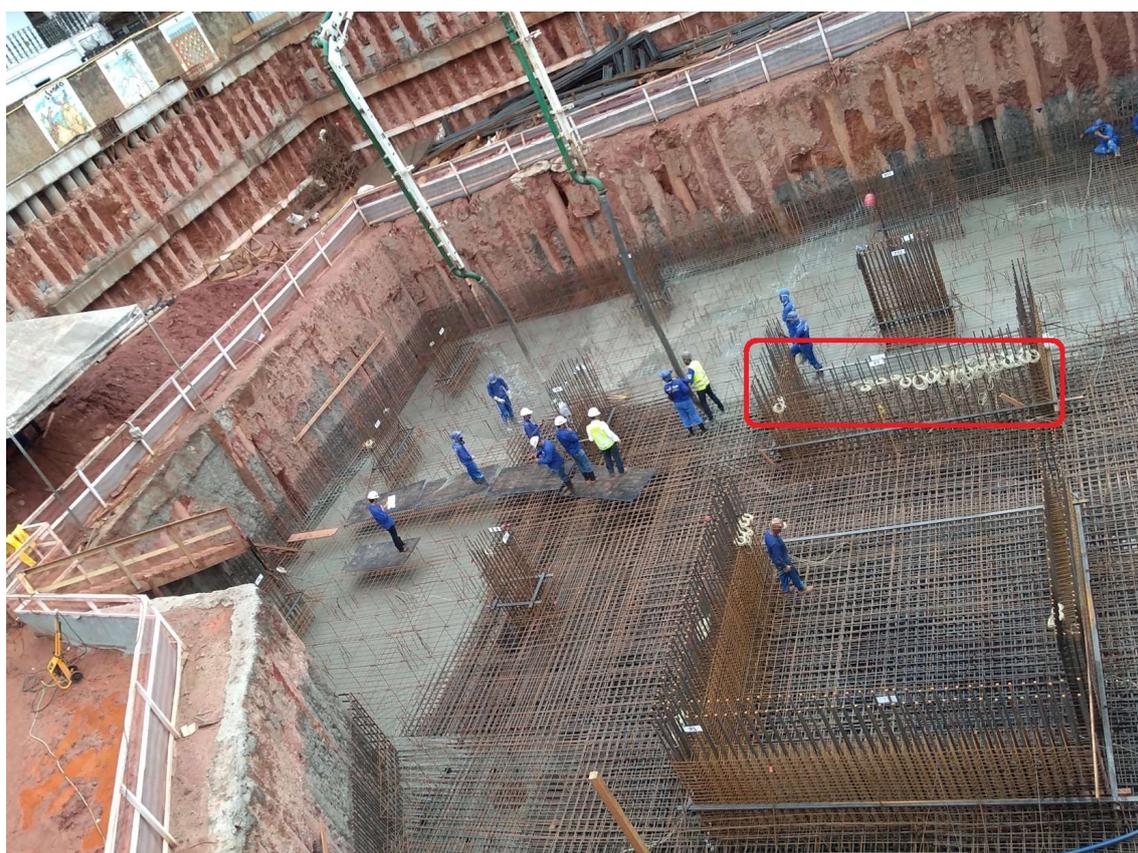
Figura 3.55. Cabos presos ao arranque dos pilares durante a concretagem do radier.

Após o arrasamento das estacas e a execução do lastro de concreto magro, todos os cabos referentes aos sensores de imersão das estacas e as CTTs foram protegidos com mangueira preta de polietileno, elevados e presos ao topo da ferragem de ancoragem das estacas no radier, conforme mostra a Figura 3.54a. Tal medida foi necessária para minimizar os danos aos cabos e conectores durante a montagem da armadura do radier. Após o término dessa etapa os cabos foram passados por dentro da ferragem do radier e presos aos arranques dos pilares, conforme mostram as Figuras 3.54b e 3.55. A Figura 3.54c mostra a saída dos cabos já após a concretagem do radier.

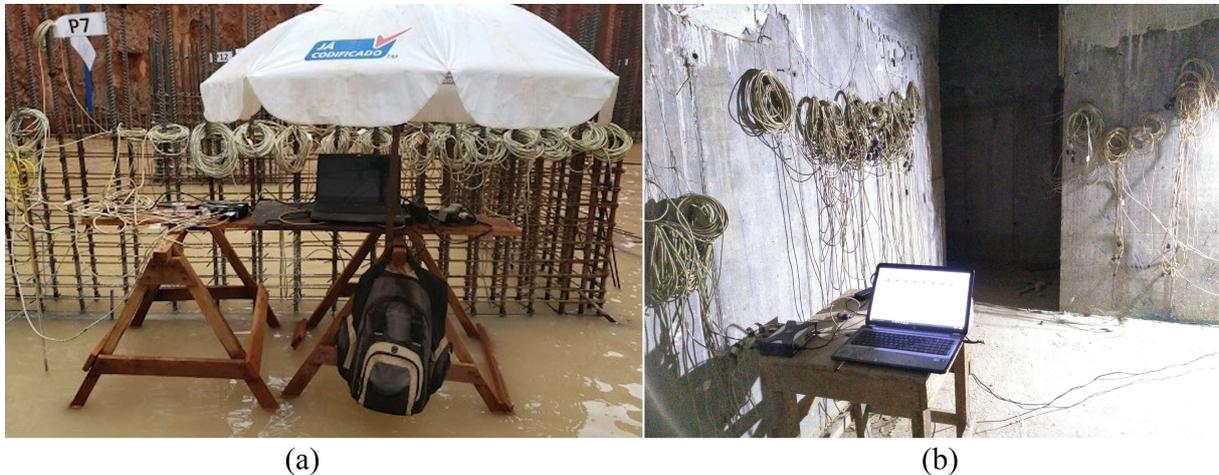
Figura 3.56. Leitura das deformações dos sensores instalados durante a cura do radier (a) e após a passagem dos cabos para o interior do fosso do elevador (b).

nas datas de 03/12/2019 e 10/12/2019, respectivamente. As Figuras 3.56a e 3.56b mostram a realização das leituras durante a cura do radier (após a primeira etapa de concretagem) e após o término da concretagem dos pilares, época a partir da qual todos os cabos foram transferidos para o fosso do elevador, que funcionou como uma central de monitoramento.

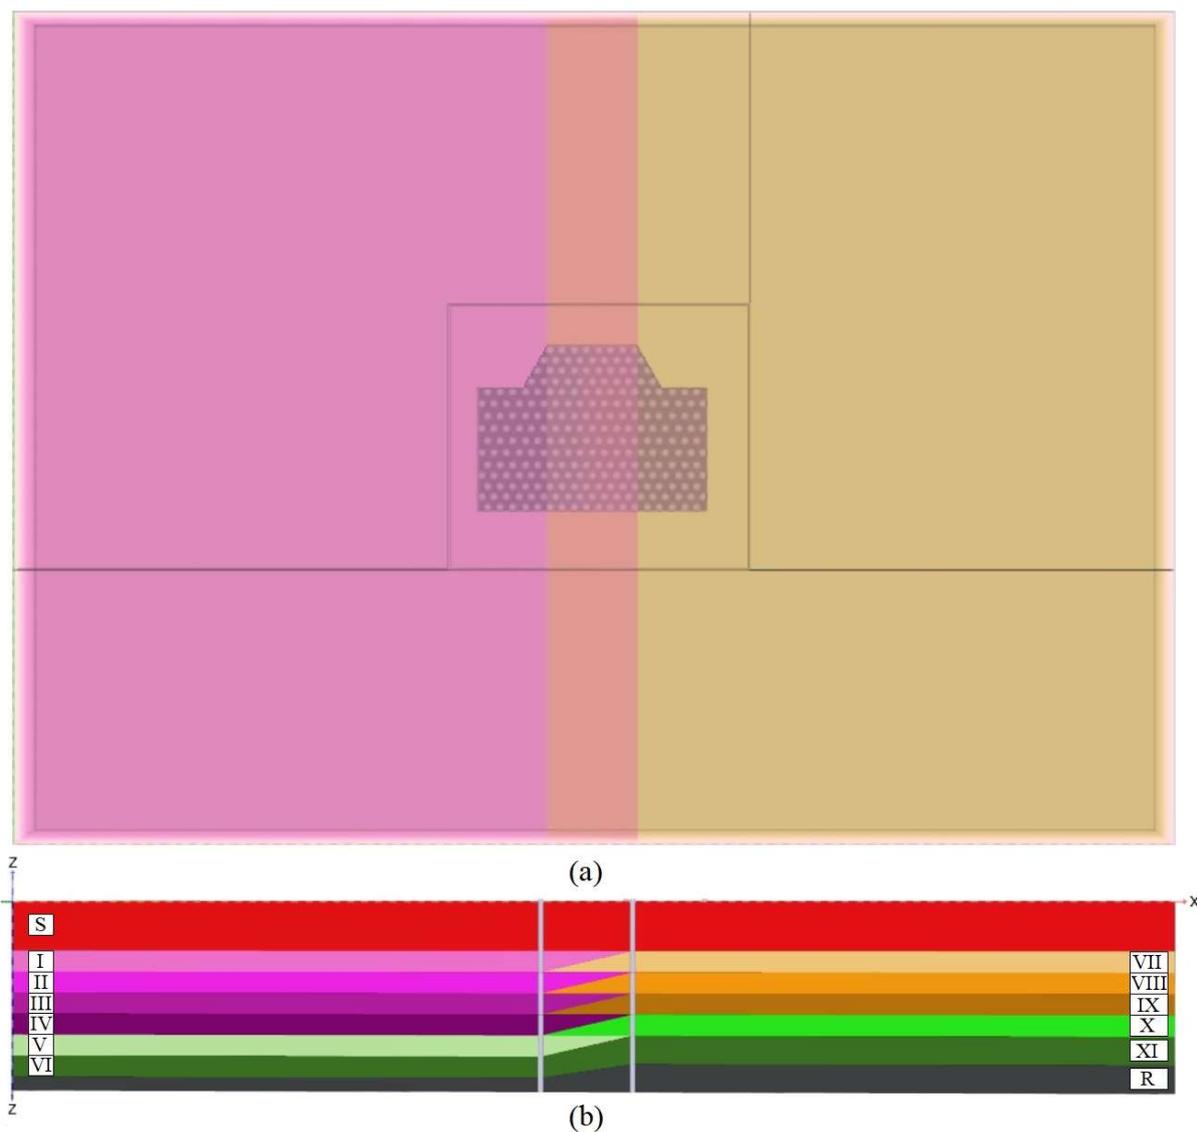
Figura 3.62. Vista em planta da geometria do modelo numérico (a) e perfil geotécnico adotado, com indicações das camadas, cujos parâmetros constam nas Tabelas 3.7, 3.8 e 3.9 (b).
