**ANÁLISE DO COMPORTAMENTO DE UM RADIER ESTAQUEADO  
COM BASE EM INSTRUMENTAÇÃO DE FUNDAÇÃO E PILARES**

**TESE DE DOUTORADO EM GEOTECNIA  
PUBLICAÇÃO: G.TD-181/2023**

**BRASÍLIA/DF: JANEIRO / 2023**

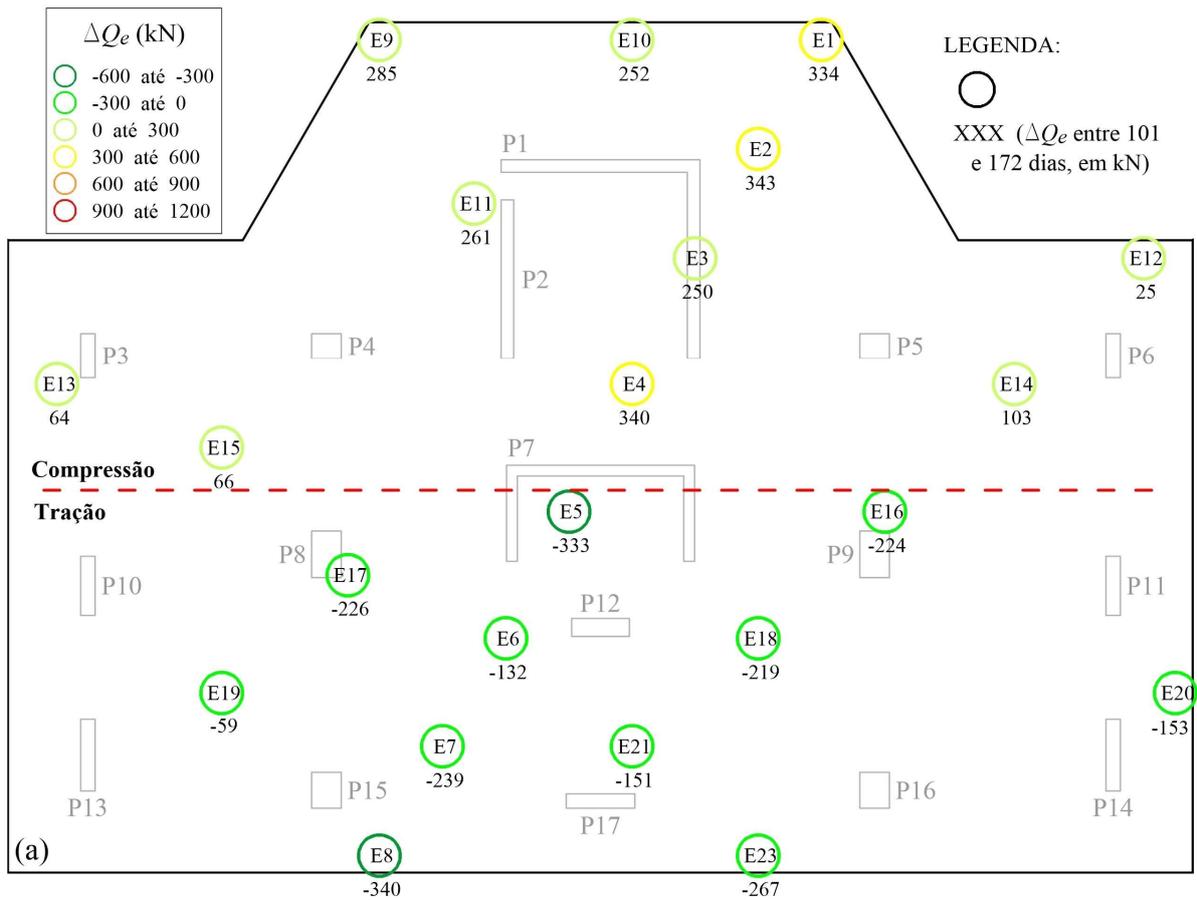
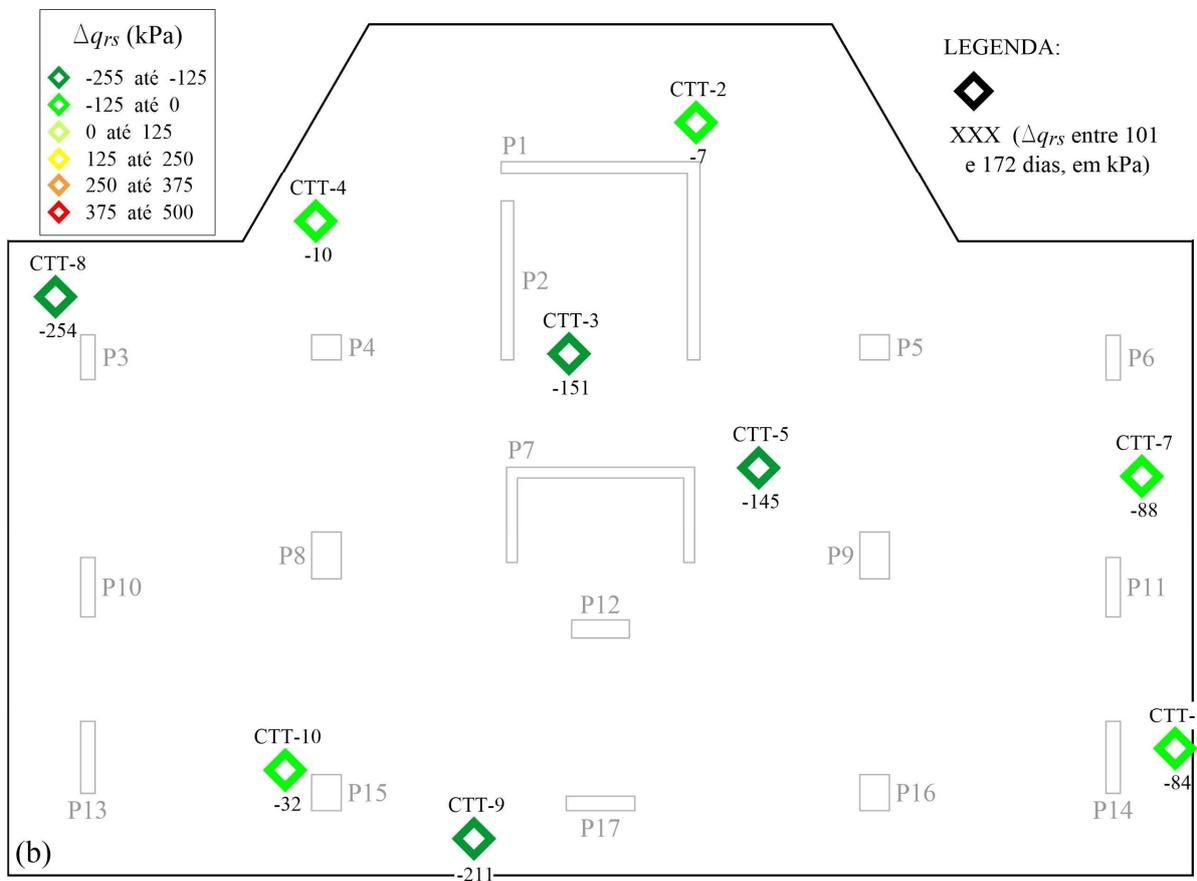
Figura 4.11. Variações de carga nas estacas (a) e de tensão nas CTTs (b), na Etapa 2.

Com relação às CTTs, a Figura 4.11b mostra a ocorrência de alívio de tensões variando entre -7 kPa (CTT-2) e -254 kPa (CTT-8), com valor médio de -144 kPa considerando todos instrumentos. Os resultados da CTT-6 se mostraram incompatíveis com os registrados pelas demais CTTs e por isso não foram considerados na análise de resultados da Etapa 2 em diante. Tais valores corroboram para a Hipótese 1, na qual o resfriamento do radier e sua subsequente contração térmica seria responsável por provocar uma redução na intensidade do contato entre o radier e o solo subjacente, o que é interpretado como alívio de tensões pelas CTTs.

Por outro lado, a hipótese que considera a expansão do solo deveria levar ao aumento de tensões na interface (positivo, de compressão), já que este fenômeno provocaria maior deslocamento no diafragma das CTTs. Assim, considerando a ocorrência de ambos os efeitos na fundação (Hipóteses 1 e 2), o comportamento das CTTs corrobora para que o efeito do alívio de tensões provocado pela contração térmica da fundação seja mais intenso que a expansão do solo.

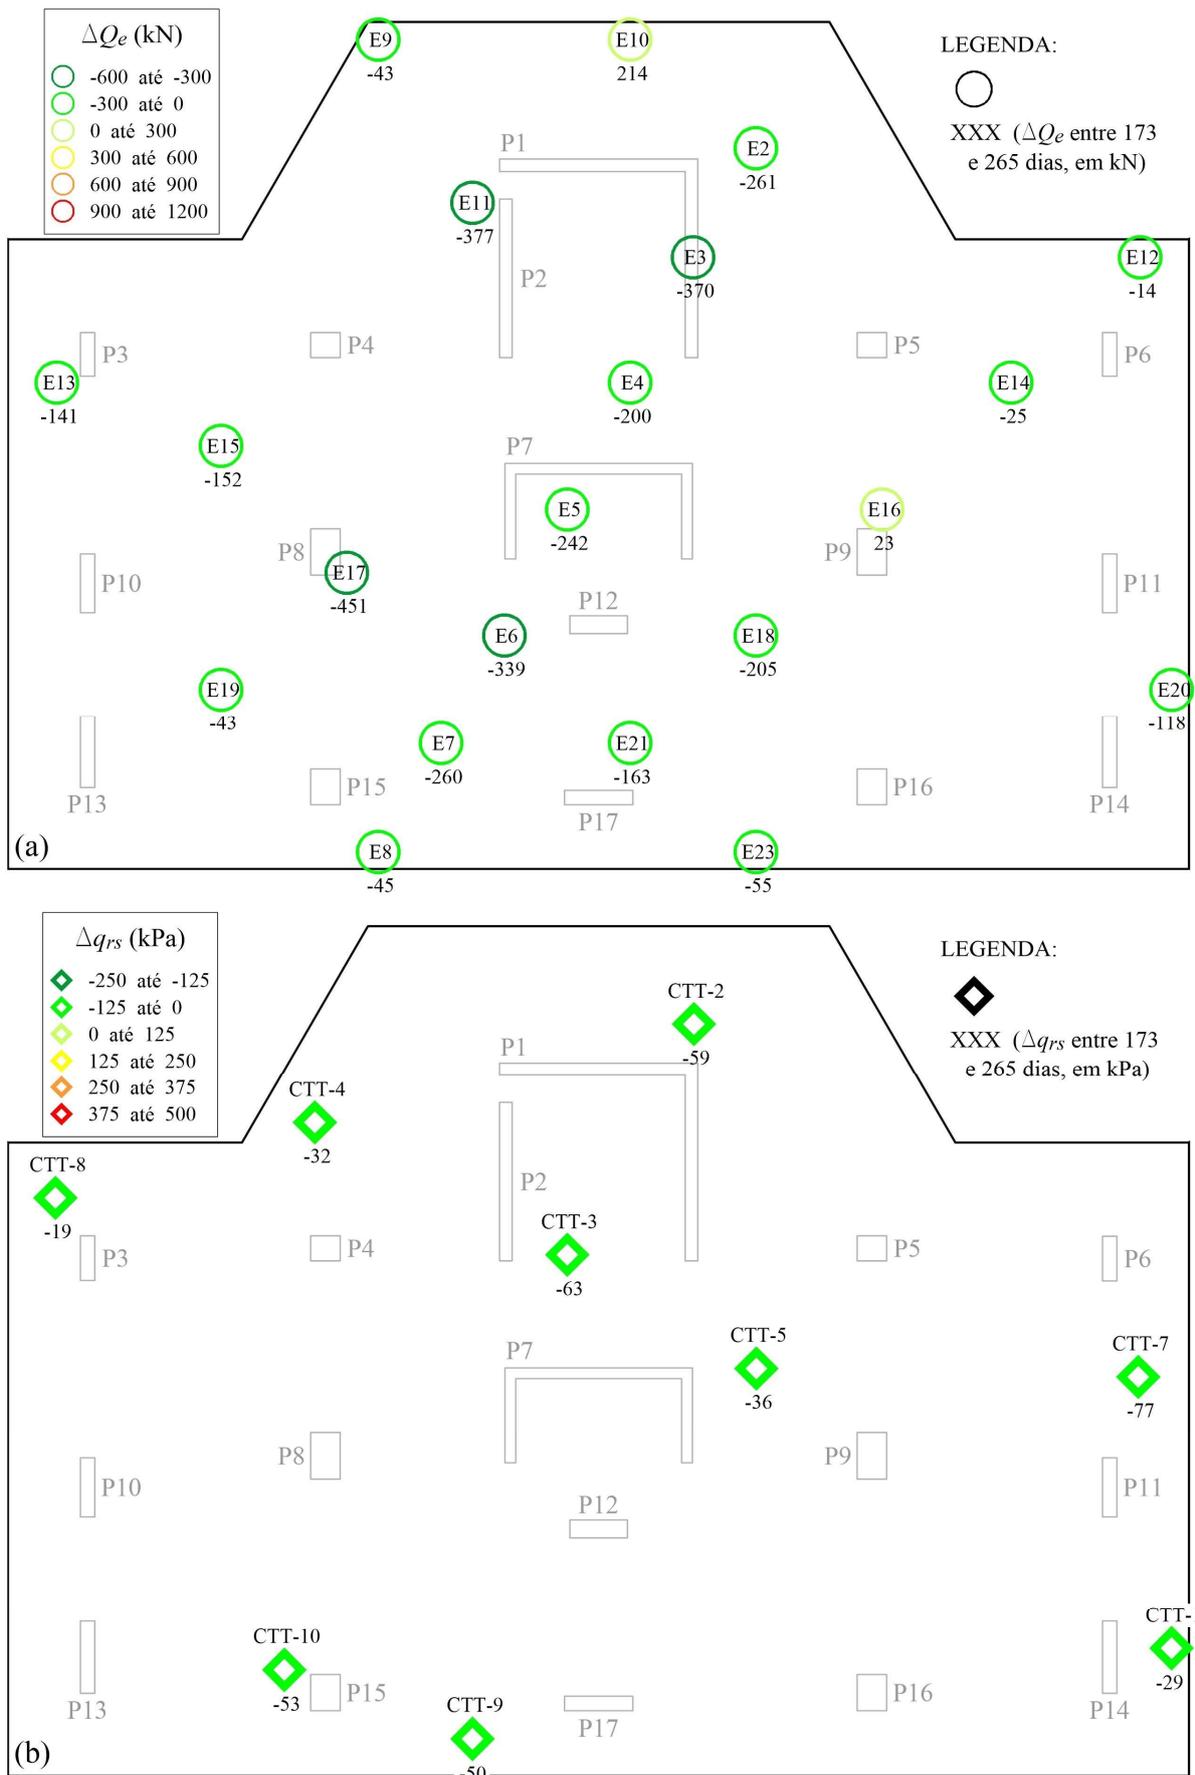
Figura 4.17. Variações de carga nas estacas (a) e de tensão nas CTTs (b), na Etapa 3.

Apesar da compatibilidade entre os resultados verificados para as estacas (Figura 4.17a) e os estudos de Price & Wardle (1986), os resultados das CTTs (Figura 4.17b) não corroboram

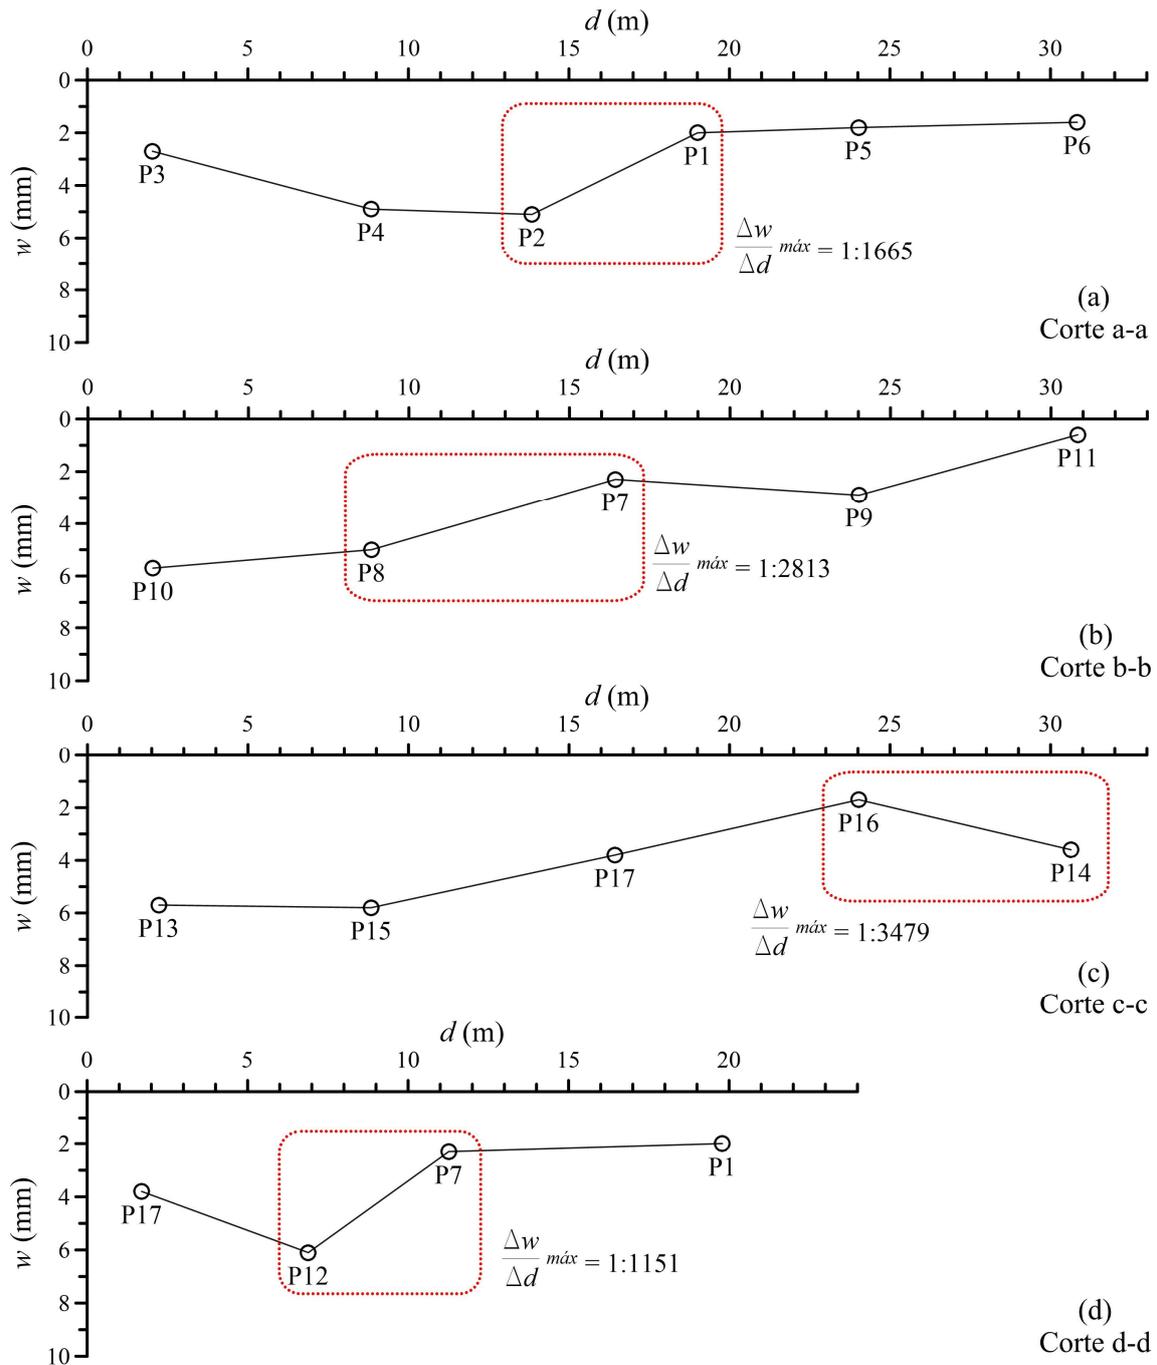
Figura 4.29. Recalques medidos ao final da Etapa 4 nos Cortes a-a (a), b-b (b), c-c (c) e d-d (d).

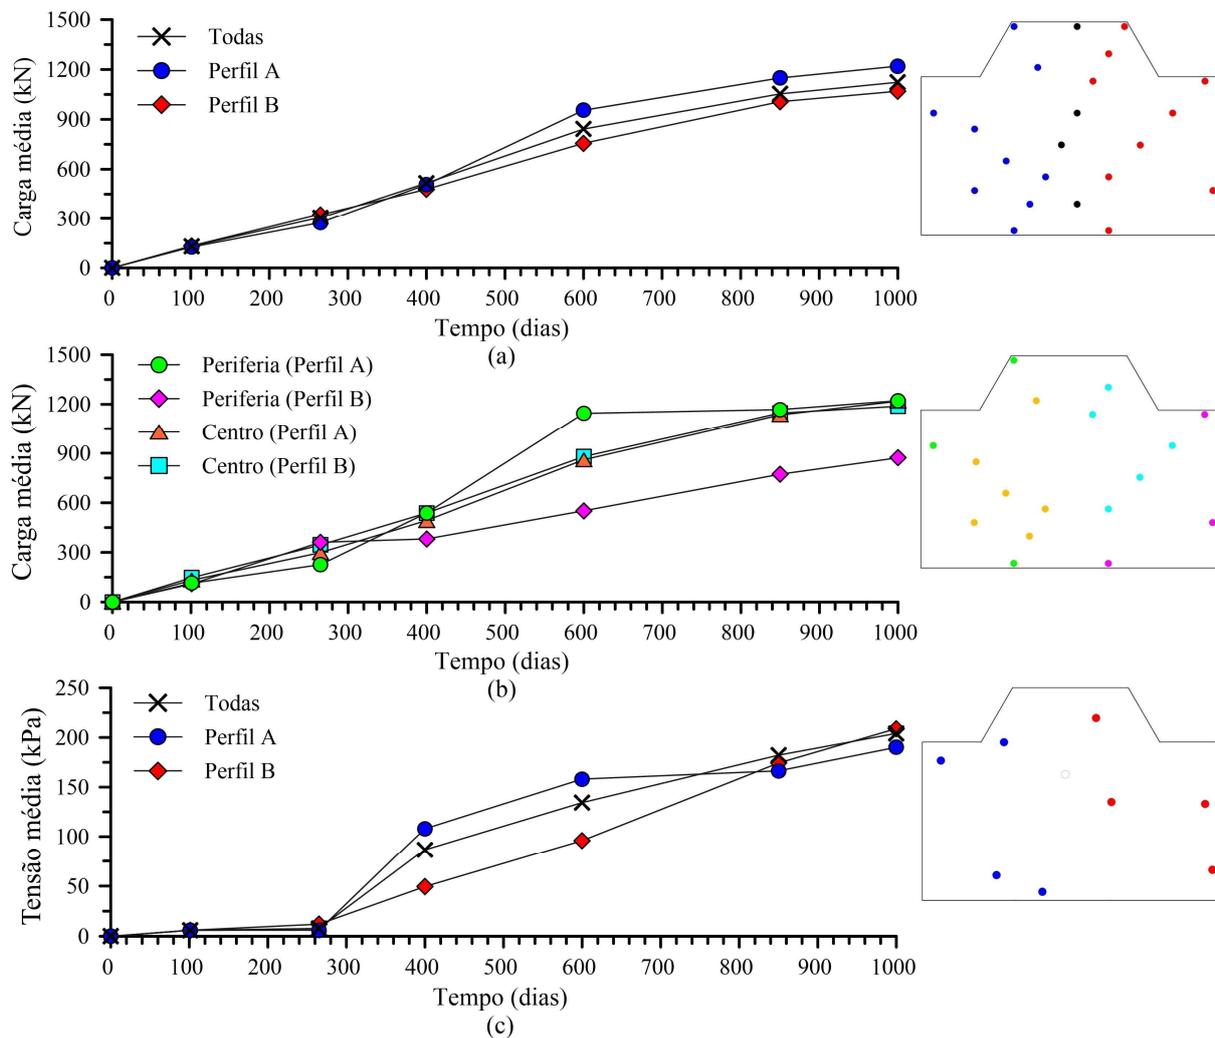
Figura 4.51. Carga média nas estacas posicionadas nos diferentes perfis de solo (a), diferentes posições do radier (b) e tensão média nas CTTs (c), durante o período instrumentado.

No entanto, a instrumentação sugere que o contato radier-solo absorve uma parcela de carga muito superior ao valor previsto pelas ferramentas numéricas utilizadas. Verifica-se também que a mobilização média das tensões no contato radier-solo se deu de forma aproximadamente linear entre 400 e 1000 dias. Considerando que o acréscimo de cargas externas no mesmo período (Figura 4.52a) também ocorreu de forma aproximadamente linear, pode-se afirmar que a parcela de carga absorvida pelo radier manteve-se aproximadamente constante ao longo do referido período. Este comportamento corrobora com as conclusões de Gebregziabher & Achmus (2020), obtidas por meio de análises 3D pelo MEF.

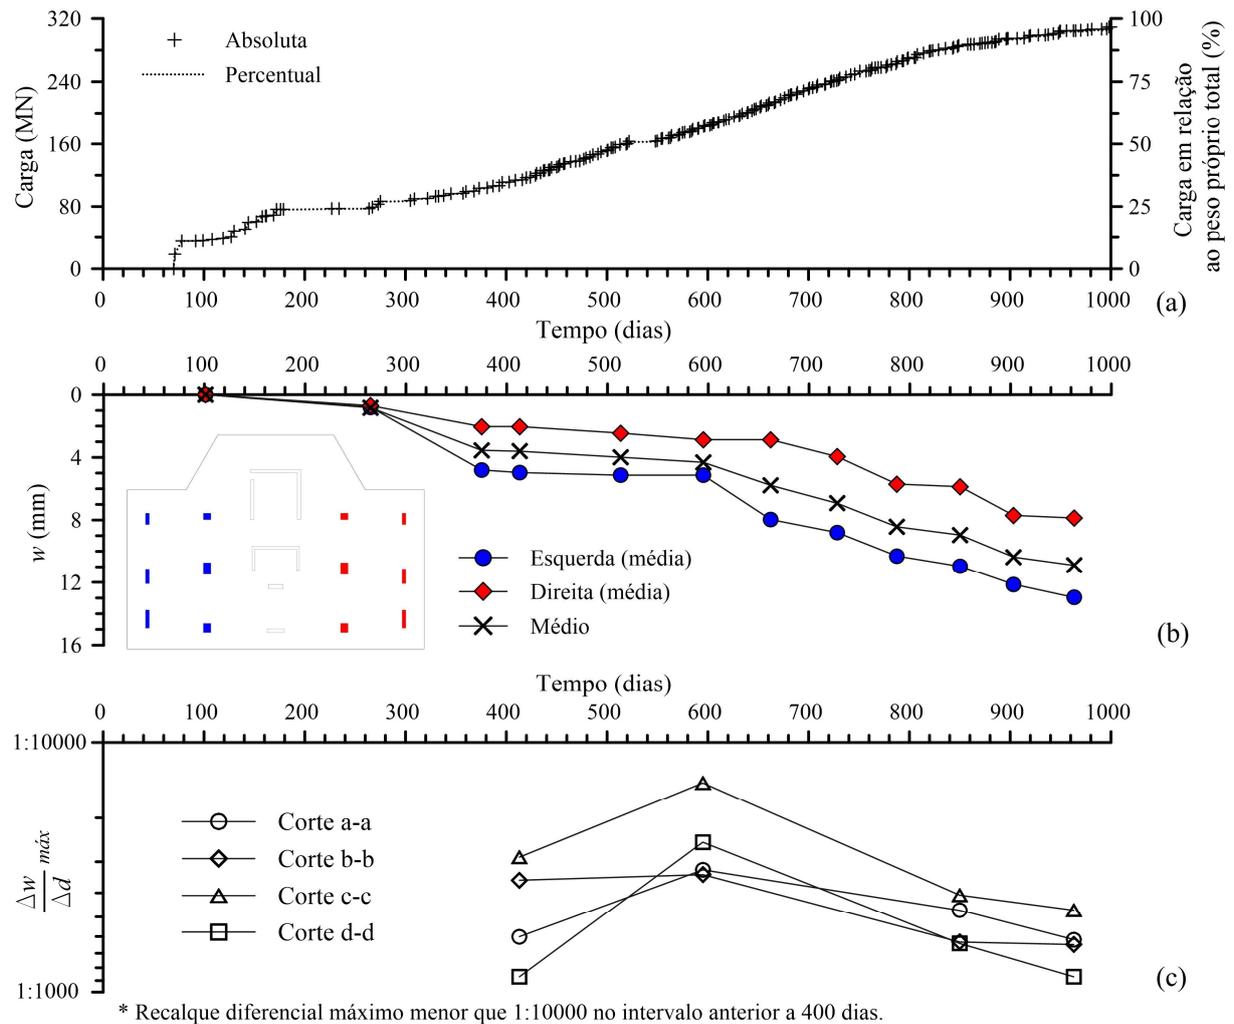
Figura 4.52. Evolução das cargas permanentes do edifício (a), recalque médio em diferentes posições do radier (b) e recalques diferenciais máximos do radier nos Cortes a-a até d-d (c).

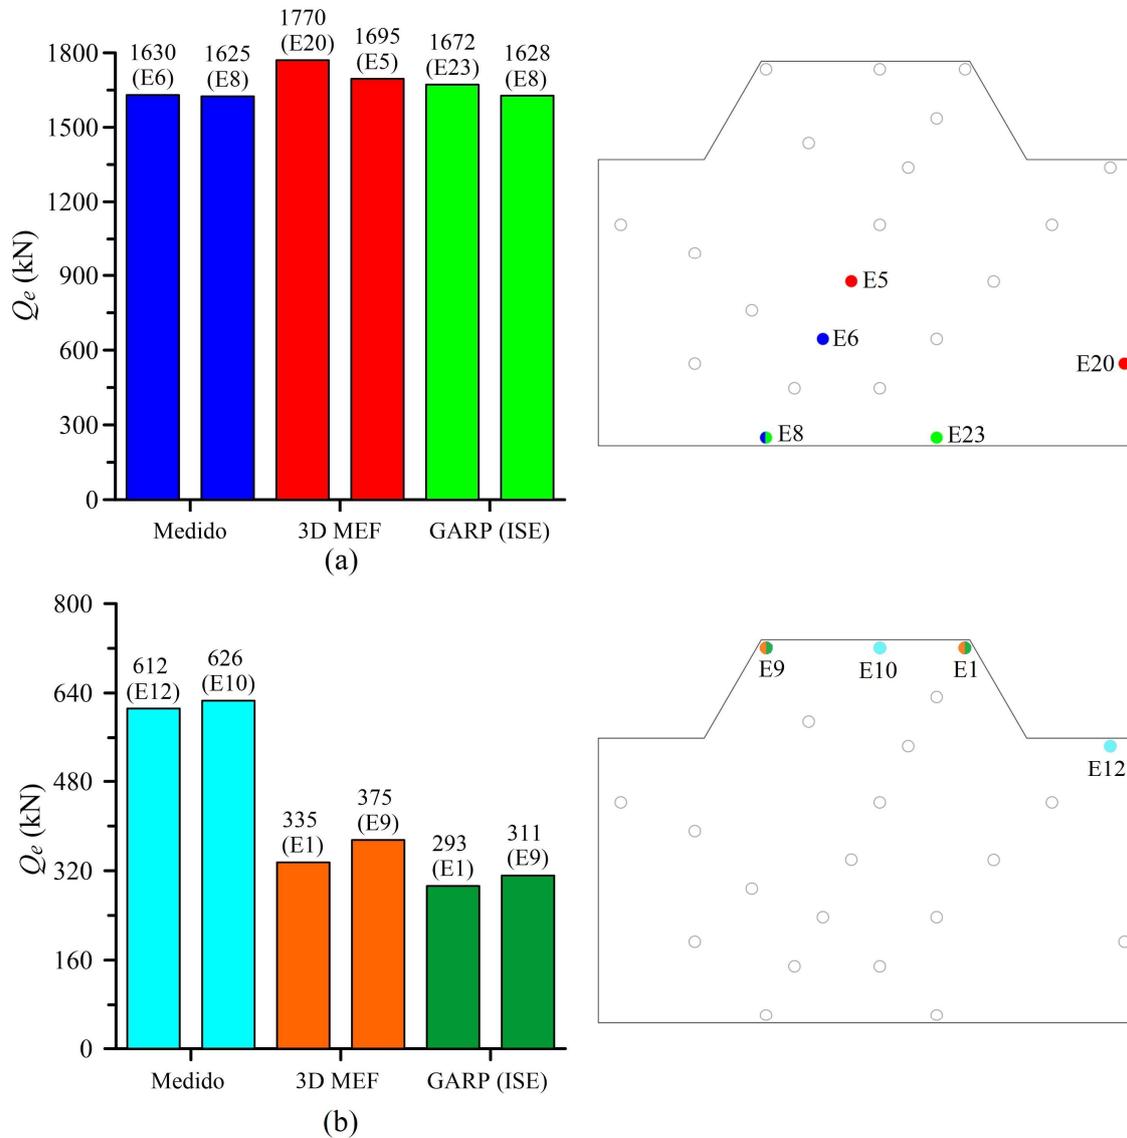
Figura 4.54. Magnitude e localização das duas estacas mais carregadas (a) e das duas estacas menos carregadas (b), segundo medições e previsões numéricas.

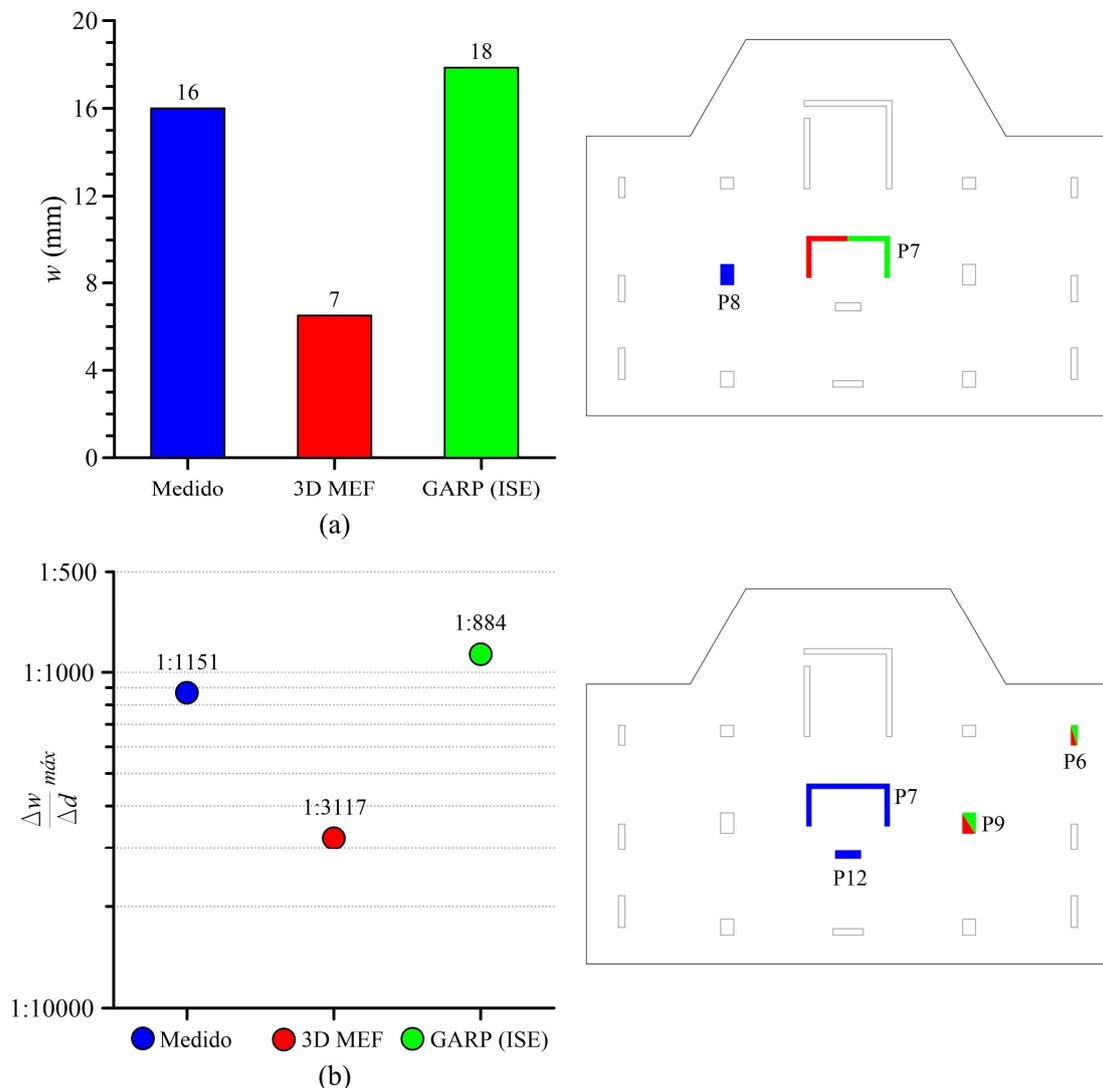
Figura 4.55. Magnitude e localização do recalque absoluto máximo (a) e do recalque diferencial máximo (b), segundo medições e previsões numéricas.
