**ESTUDO DA VARIABILIDADE DA DEGRADAÇÃO DE FACHADAS COM
REVESTIMENTO CERÂMICO ADERIDO – APLICAÇÃO AOS EDIFÍCIOS DE
BRASÍLIA**

DISSERTAÇÃO DE MESTRADO EM ESTRUTURAS E CONSTRUÇÃO CIVIL

UNIVERSIDADE DE BRASÍLIA

BRASÍLIA/DF: OUTUBRO – 2023
UNIVERSIDADE DE BRASÍLIA
FACULDADE DE TECNOLOGIA
DEPARTAMENTO DE ENGENHARIA CIVIL E AMBIENTAL

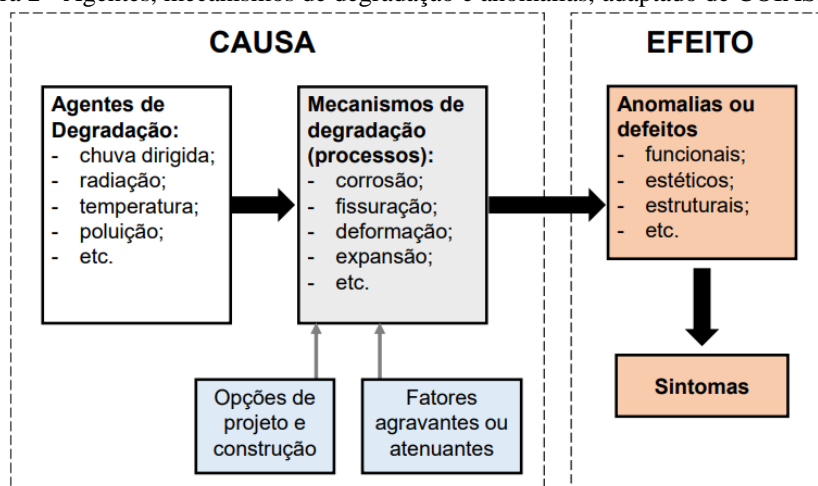
Figura 2 - Agentes, mecanismos de degradação e anomalias, adaptado de CÓIAS, 2009.

A relação de causa e efeito é direta: os agentes desencadeiam mecanismos de degradação que, por sua vez, resultam em anomalias ou danos visíveis nas fachadas (sintomas). A intensidade dos agentes depende das variações climáticas e os mecanismos dependem das características físicas, químicas, mecânicas e propriedades dos materiais, e do grau de exposição da fachada aos agentes. Desta forma, a localização geográfica e as condições de contorno do edifício, bem como o microclima se tornam fatores agravantes ou atenuantes da degradação.

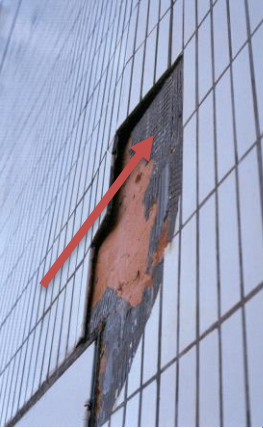
Grupo de anomalias	Exemplo	Descrição
Descolamento cerâmico

<p data-bbox="400 1951 663 1984">Fonte: SILVA (2014)</p>	Envolve todas as anomalias associadas com o desprendimento de peças cerâmicas de fachadas, independentemente da causa (estresse, tensão, deslocamento, falhas na execução, entre outras), e independentemente de como ela ocorre (na superfície, na base de argamassa, entre outras). Ele ocorre quando o revestimento cerâmico se separa da superfície de base, seja parcialmente ou completamente.

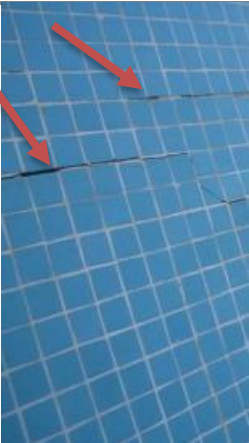
Grupo de anomalias	Exemplo	Descrição
Fissuração

<p data-bbox="405 723 651 757">Fonte: (SILVA, 2014)</p>	<p data-bbox="678 271 1402 723">A fissura é uma falha parcial, visível e mensurável através de uma superfície, no qual antecede a fratura. A fratura é a separação de um objeto de duas ou mais partes, que ocorre, geralmente, pelo desenvolvimento de uma fissura devido a concentração e repetição de tensões (BROEK, 1989; CALLISTER, 2016). Envolve todas as fissuras no revestimento cerâmico, independentemente de sua manifestação e origem, bem como da localização da fachada onde ocorre. Fissuras podem comprometer a integridade do revestimento e permitir a entrada de água e umidade, levando a danos adicionais.</p>
Falha nas juntas

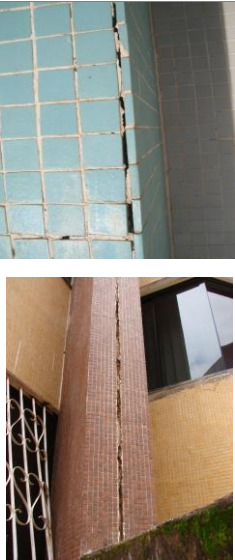
<p data-bbox="411 1344 651 1377">Fonte: (SILVA, 2014)</p>	<p data-bbox="678 981 1402 1137">Anomalias observadas em qualquer junta na fachada. Qualquer situação é computada, tais como: rachaduras e remoção do material de enchimento, falhas nos selantes, entre outros.</p>

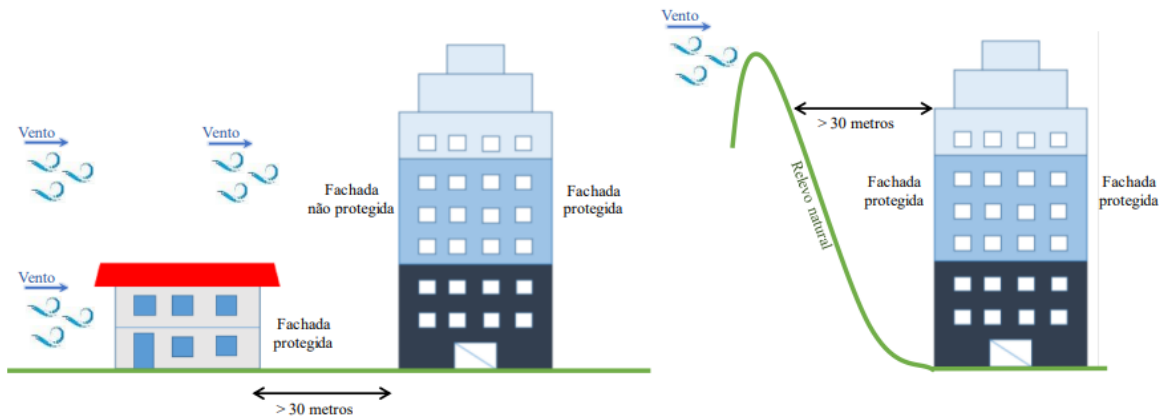
Figura 3 - Critério de classificação do grau de proteção (adaptado de DTU 20.1 de 2020) (Souza, 2019)

O conceito de fachada protegida e desprotegida não está relacionado à arquitetura e projeto do edifício. Para ser considerada protegida, a fachada deve atender simultaneamente as seguintes condições: apresentar paredes de até 28 m acima do nível do solo; fachadas opostas à direção de predominância anual dos ventos da chuva; fachadas protegidas por construções ou relevo natural localizado no máximo a 30 m de distância.

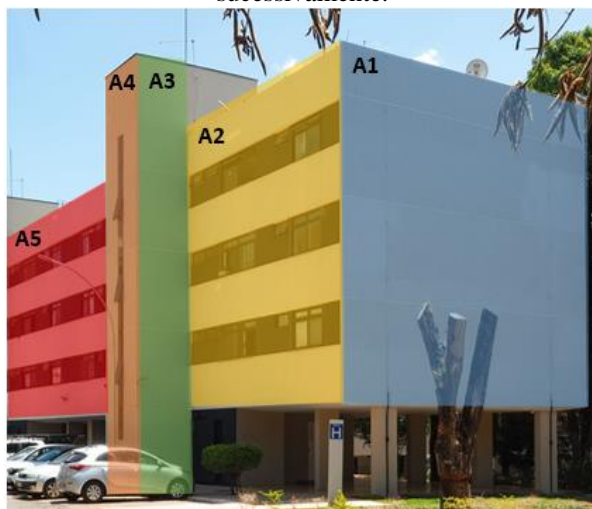
Figura 6 - Exemplo da definição de amostras de fachada, sendo A1 a Amostra 1, A2 a Amostra 2, e assim, sucessivamente.

O método MMD, possui uma particularidade da amostragem que é a divisão da fachada em amostras, como na Figura 6. Numa outra perspectiva, vários métodos quantificam a degradação de toda a fachada (GALBUSERA; DE BRITO; SILVA, 2014; MAGOS et al., 2016). Já no MMD, o uso de amostras permite investigações mais específicas como: avaliar e definir zonas preferenciais de degradação (PIAZZAROLLO, 2019), observar a variabilidade da degradação ao longo da fachada (RODRIGUES NETO; BAUER, 2022b), comparar diferentes comportamentos de elementos arquitetônicos (fachada contínua, empenas, sacadas e escadas)

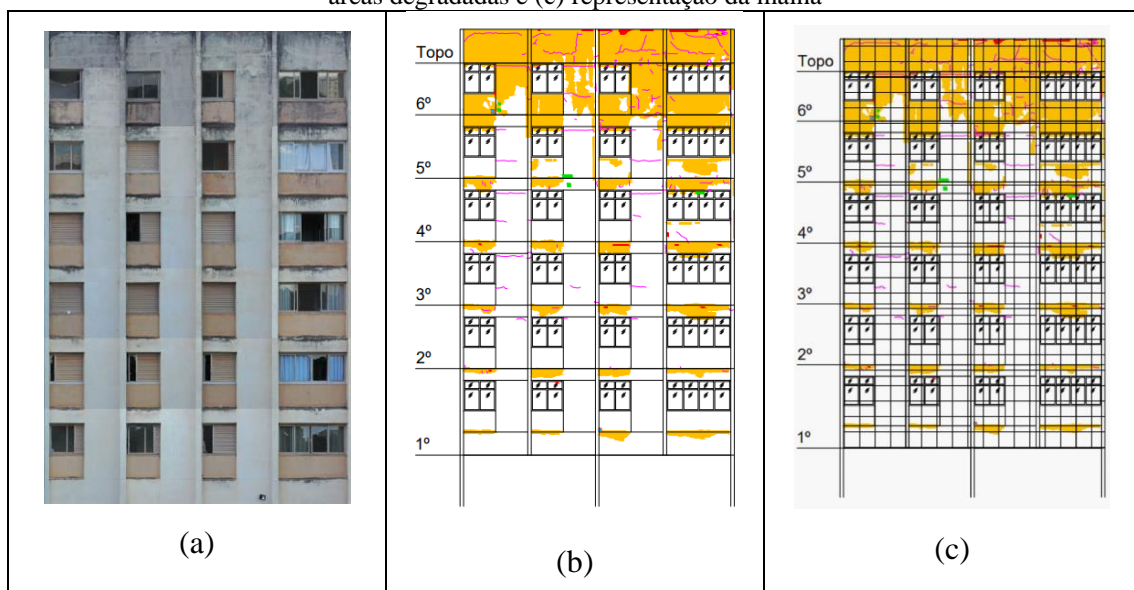
Figura 7 - Detalhes da definição da amostra: (a) obtenção da imagem digital e ortogonalização, (b) esboço de áreas degradadas e (c) representação da malha

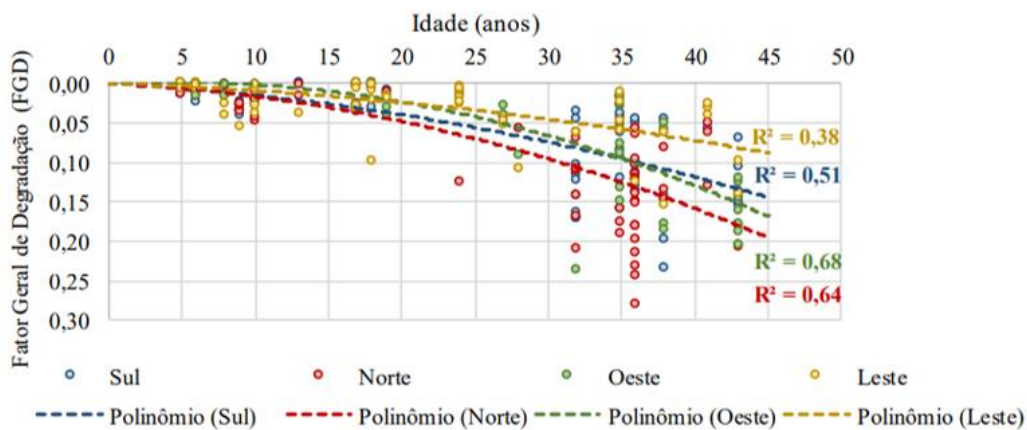
Figura 9 - Comportamento da degradação ao longo do tempo de edifícios em função da orientação cardinal (Souza, 2019)

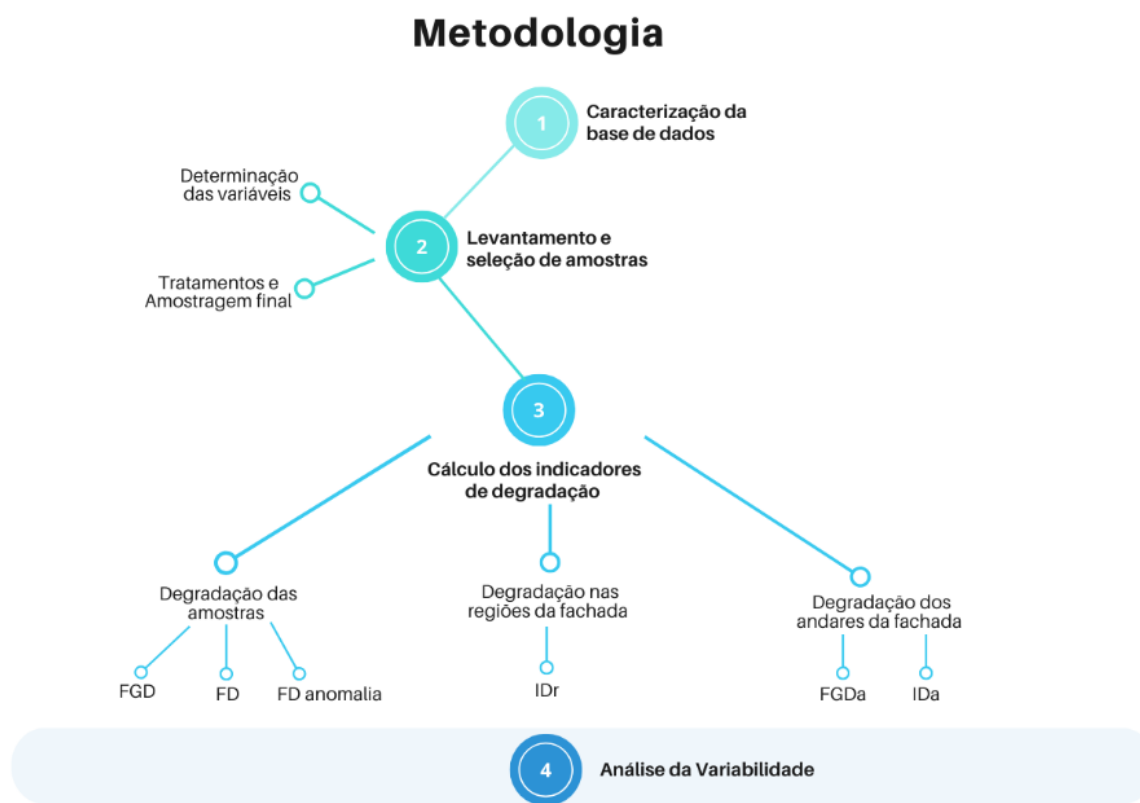
Figura 11 - Organograma da metodologia

Na etapa I, faz-se a caracterização da base de dados, informando as principais características dos seus edifícios constituintes. É realizada uma análise descritiva dos dados coletados para identificar padrões iniciais e tendências na variabilidade da degradação. Na II, a partir da base de dados do DMM *Project*, seleciona-se as edificações com base em alguns critérios, como número de andares, e faz-se o tratamento dos dados para compor a amostra de estudo. Essa inclui a obtenção de amostras de diferentes edifícios, que variam em idade, exposição, manutenção, materiais e níveis de execução. Na III inicia-se os cálculos dos indicadores de degradação como FD, FGD e FGDa, que permitem a quantificação da degradação das amostras, bem como nos andares e regiões das fachadas e dos indicadores normalizados IDa e IDr para análise da variação. A etapa IV abrange o estudo da variabilidade da degradação utilizando ferramentas estatísticas como Análise da Variância, teste t-student e medidas de dispersão. A análise dos dados é realizada em relação aos andares e à localização horizontal (região) das amostras nas fachadas (região central ou extremidades).

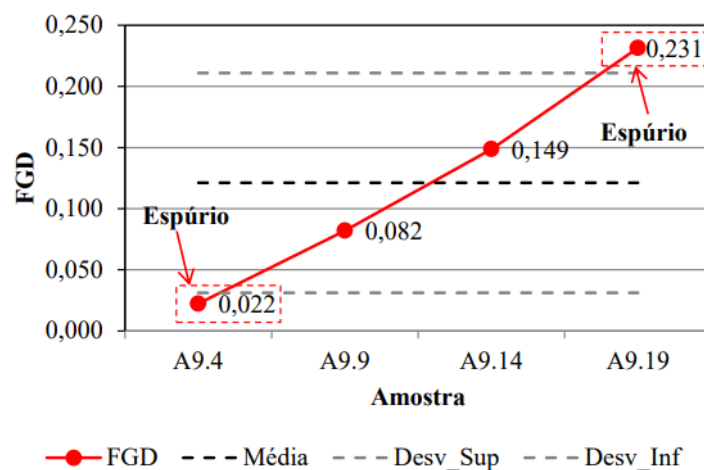
Figura 12 - Procedimento de eliminação de espúrios (PIAZZAROLLO, 2019)

O procedimento descrito é replicado para cada um dos edifícios e, somente após a eliminação dos espúrios, é estabelecido o conjunto de amostras que compõem o conjunto de dados desta pesquisa. A amostragem final utilizada na presente dissertação contempla, portanto, 174 amostras de fachadas, compreendendo um total de 28.113 m² de área de fachada. Na Figura 13 são apresentadas as distribuições dos números de amostras de acordo com as variáveis independentes desta pesquisa.

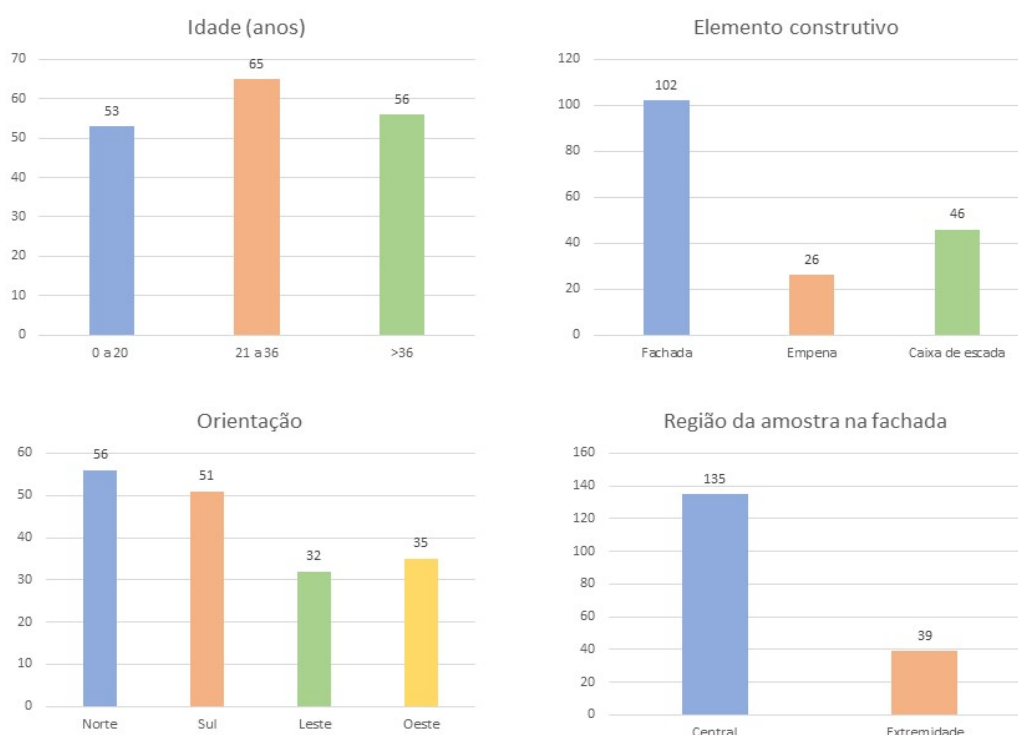
Figura 13 - Distribuição das amostras conforme variáveis de estudo

Conforme mostra a Figura 13, a distribuição das amostras entre os grupos de idades é quase homogênea. Considerando o tipo de elemento construtivo, a maior parte das amostras é do tipo fachada (102), o que tem relação, principalmente, com a horizontalidade dos edifícios de Brasília, mesma justificativa para a expressividade do número de amostras na região central das fachadas. O número de amostras é similar para as orientações Norte e Sul, e menor em Leste e Oeste.

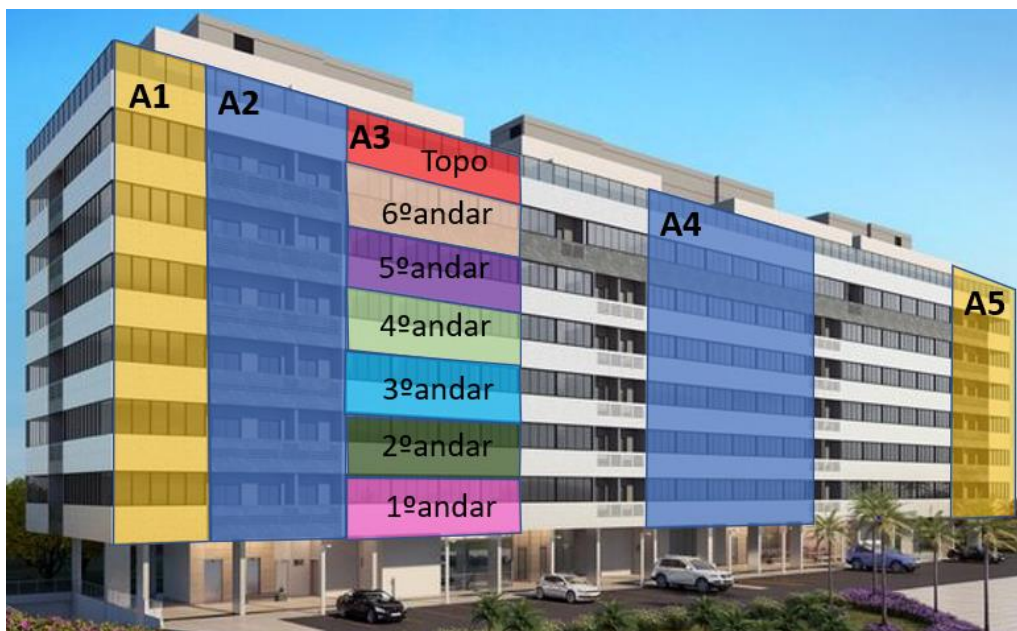
Figura 15 - Divisão da fachada em amostras e subdividida em andares e regiões

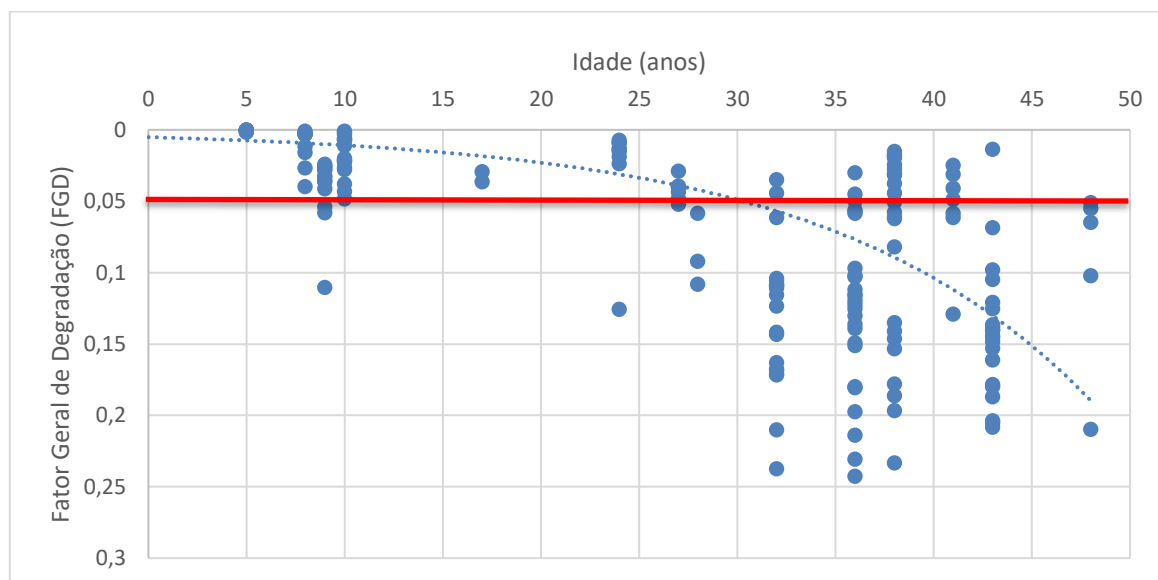
Figura 18 – Curva de degradação com os dados de FGD

A base de dados utilizada pertence ao DMM Project, sendo a mesma das pesquisas de (SOUZA, 2016, 2019; PIAZZAROLLO, 2019; ANDRADE, 2022), porém, há diferenças nas escolhas das amostras trabalhadas e nas investigações realizadas. Nesta pesquisa, a seleção da amostragem é realizada a partir dos critérios adotados, como a quantidade de andares (6 andares). A amostragem é composta por edifícios entre 5 e 48 anos, tendo edifícios compondo quase todas as idades, garantindo boa representatividade na investigação. A curva representa a caracterização e o comportamento da degradação no decorrer do tempo da amostra em estudo, sem a segmentação por nenhum outro fator, apenas relacionando com a idade. A tendência obtida é semelhante a original da base de dados (Figura 8), e o ajuste da curva é feito pelo tipo polinomial.

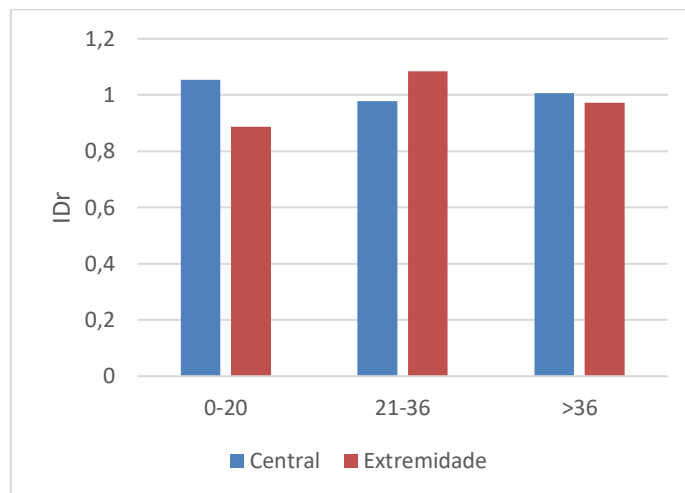
Figura 24 - Média dos IDr para cada grupo de idade

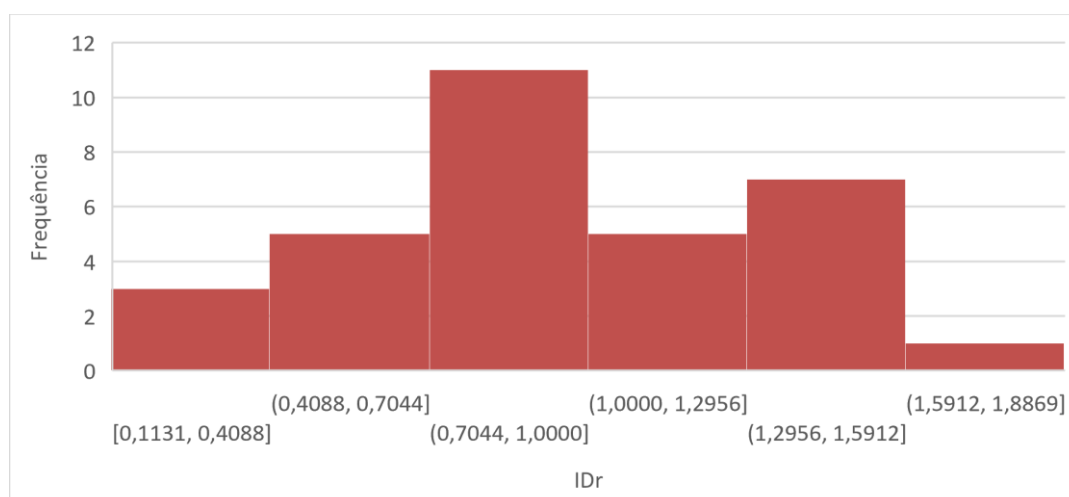
Figura 27 - Histograma do IDr para a região extremidade

O comportamento do IDr para a região extremidade é bem semelhante ao da região central, porém, o intervalo com o pico é mais evidenciado e está entre IDr 0,7044 e 1,0000, contendo cerca de 35% dos casos. É importante destacar que para todas as análises do IDr por histograma há esse comportamento simétrico.
