UNIVERSIDADE DE BRASÍLIA  
FACULDADE DE ARQUITETURA E URBANISMO  
DEPARTAMENTO DE TECNOLOGIA EM ARQUITETURA E  
URBANISMO

**CRITÉRIOS PARA CERTIFICAÇÃO E AVALIAÇÃO DE EDIFICAÇÕES:  
UMA ABORDAGEM INTEGRADA EM DEGRADAÇÃO E DESEMPENHO**

**TESE DE DOUTORADO EM ARQUITETURA E URBANISMO**

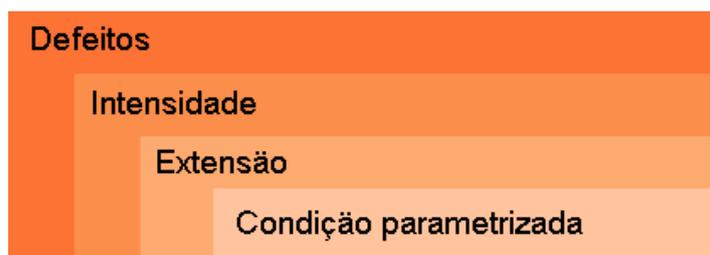
Figura 8 - Processo de avaliação. Fonte: adaptado em layout de Martinatti (2021).

Segundo a visão ampla e global proposta, a avaliação da condição decorre de análises da sequência das escolhas do tipo de defeito vistoriado (Tabela 1), a intensidade deste defeito (Tabela 2), a extensão do dano ocasionado (Tabela 3) e, por fim, a condição parametrizada por Martinatti (2021). Agrupadas essas variáveis, pode-se avaliar a condição do elemento ou sistema (Figura 8).

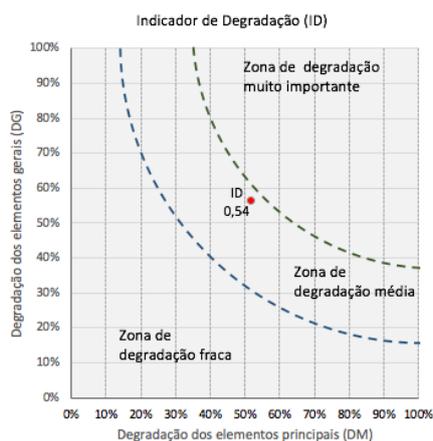
Figura 10 - Índice de Degradação - GADH. Fonte: adaptado em layout de Anah (2011).

Como exemplo, em análise hipotética, em um imóvel com valores de  $DM = 52\%$  e  $DG = 56\%$ , o indicador de degradação do imóvel (ID) calculado será 0,54 e, de forma gráfica, deve ser representado conforme a Figura 10:

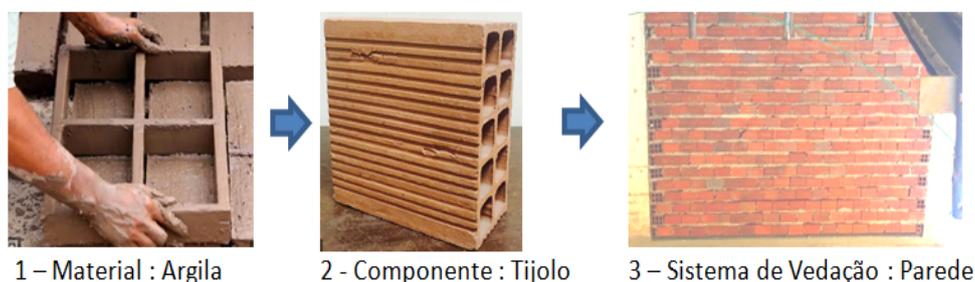
Figura 13 - Conceito de Sistema de acordo com a ABNT NBR 15575-1:2021.

Segundo a ABNT NBR 15575-1:2021, sistema é a parte funcional do edifício - um conjunto de elementos e componentes destinados a cumprir a macro função que a define. A Figura 13 apresenta a hierarquia entre o material argila como base do componente 'tijolo' que, por sua vez, produz o sistema 'parede'.

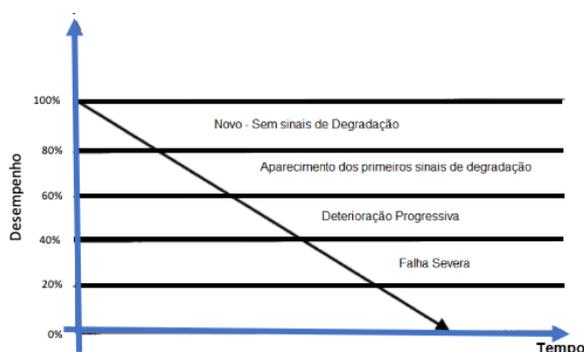
Figura 20 - Desempenho x Tempo processos de degradação. Fonte: Miranda e Calejo (2020).

Na visão sistêmica, onde os agentes de degradação estão presentes constantemente, afetando de forma direta ou indireta o desempenho do edifício e teoricamente, que há uma perda contínua ao longo dos anos, conforme a Figura 20.

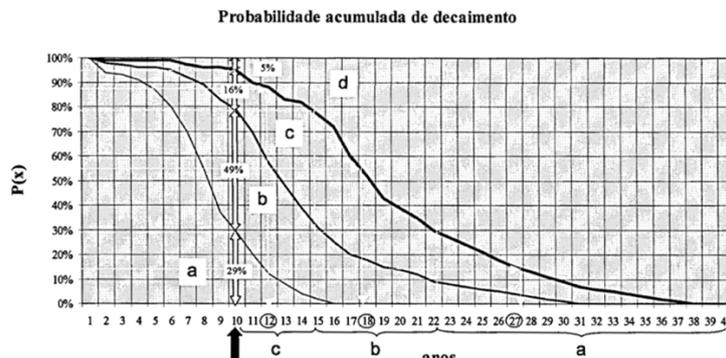
Figura 22 -Curva de densidade de probabilidade dos estados de degradação. Fonte: Calejo (2001).

global em uso. Após o cadastro e tratamento dos dados foi elaborado o gráfico da Figura 22. A nomenclatura das curvas adotadas pelo pesquisador estava aderente ao estado de conservação registrado nas fichas de controle e variavam: “a” elementos que não possuem reclamações, “b” elementos com pequenas falhas, “c” já houve reparos e “d” necessita substituição.

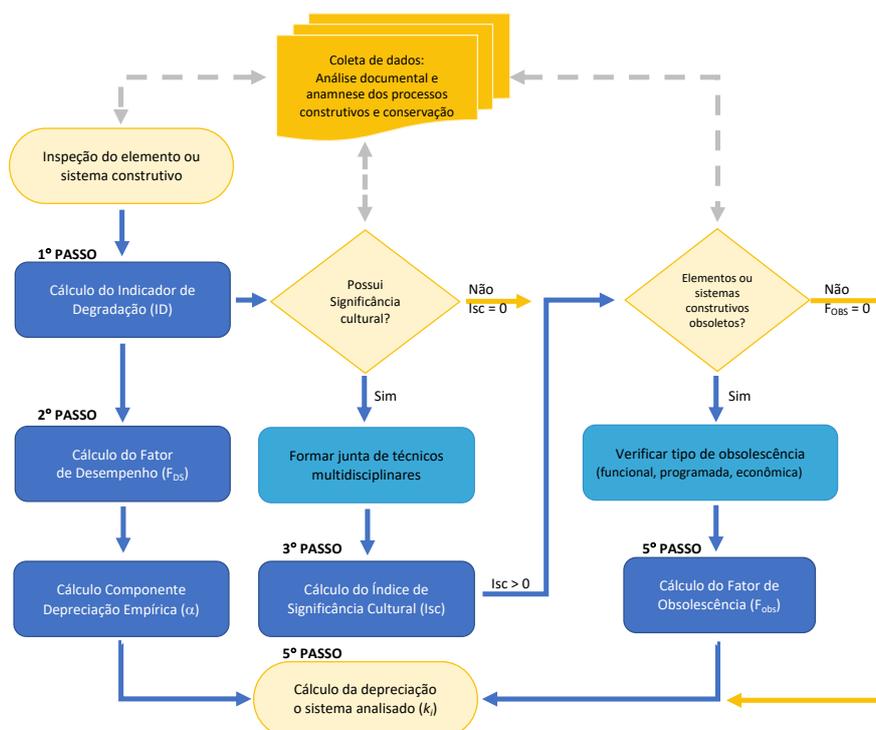
Figura 54 - Fluxograma de procedimentos para o cálculo da depreciação através do desempenho.

Os indicadores como vida útil, vida útil de projeto, idade do imóvel, idade aparente ou tempo de ocupação passam para função secundária na equação final, como será demonstrado ao longo deste capítulo. Se tem aparência, funciona e ainda está seguro, por que desvalorizar?

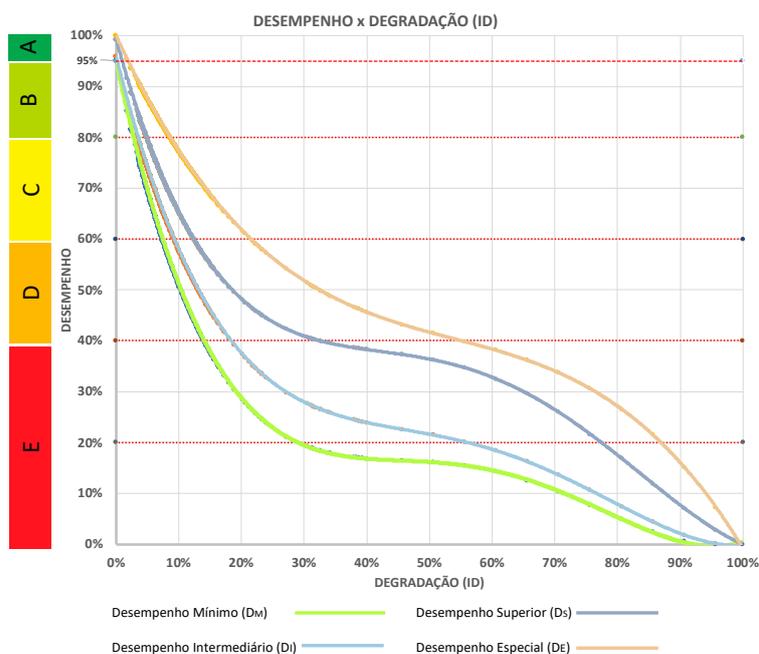
Figura 63 - Gráfico de Desempenho x Índice de Degradação.

A Figura 63 representa a variação da degradação, por meio de indicador de degradação (ID), e o desempenho esperado conforme elemento ou sistema inspecionado.

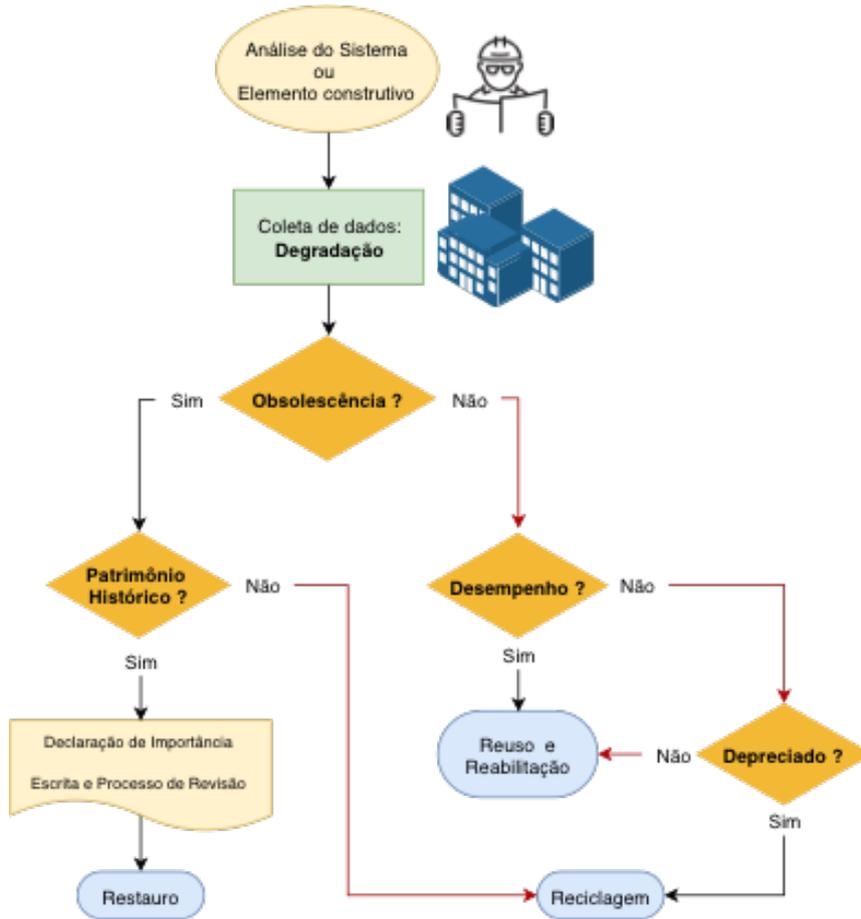
Figura 64 - Fluxograma de decisões ao gestor.

Como já descrito, o método de certificação e avaliação visa à preservação do patrimônio edificado e à sustentabilidade na indústria da construção, como pode ser visto no fluxograma da Figura 64.

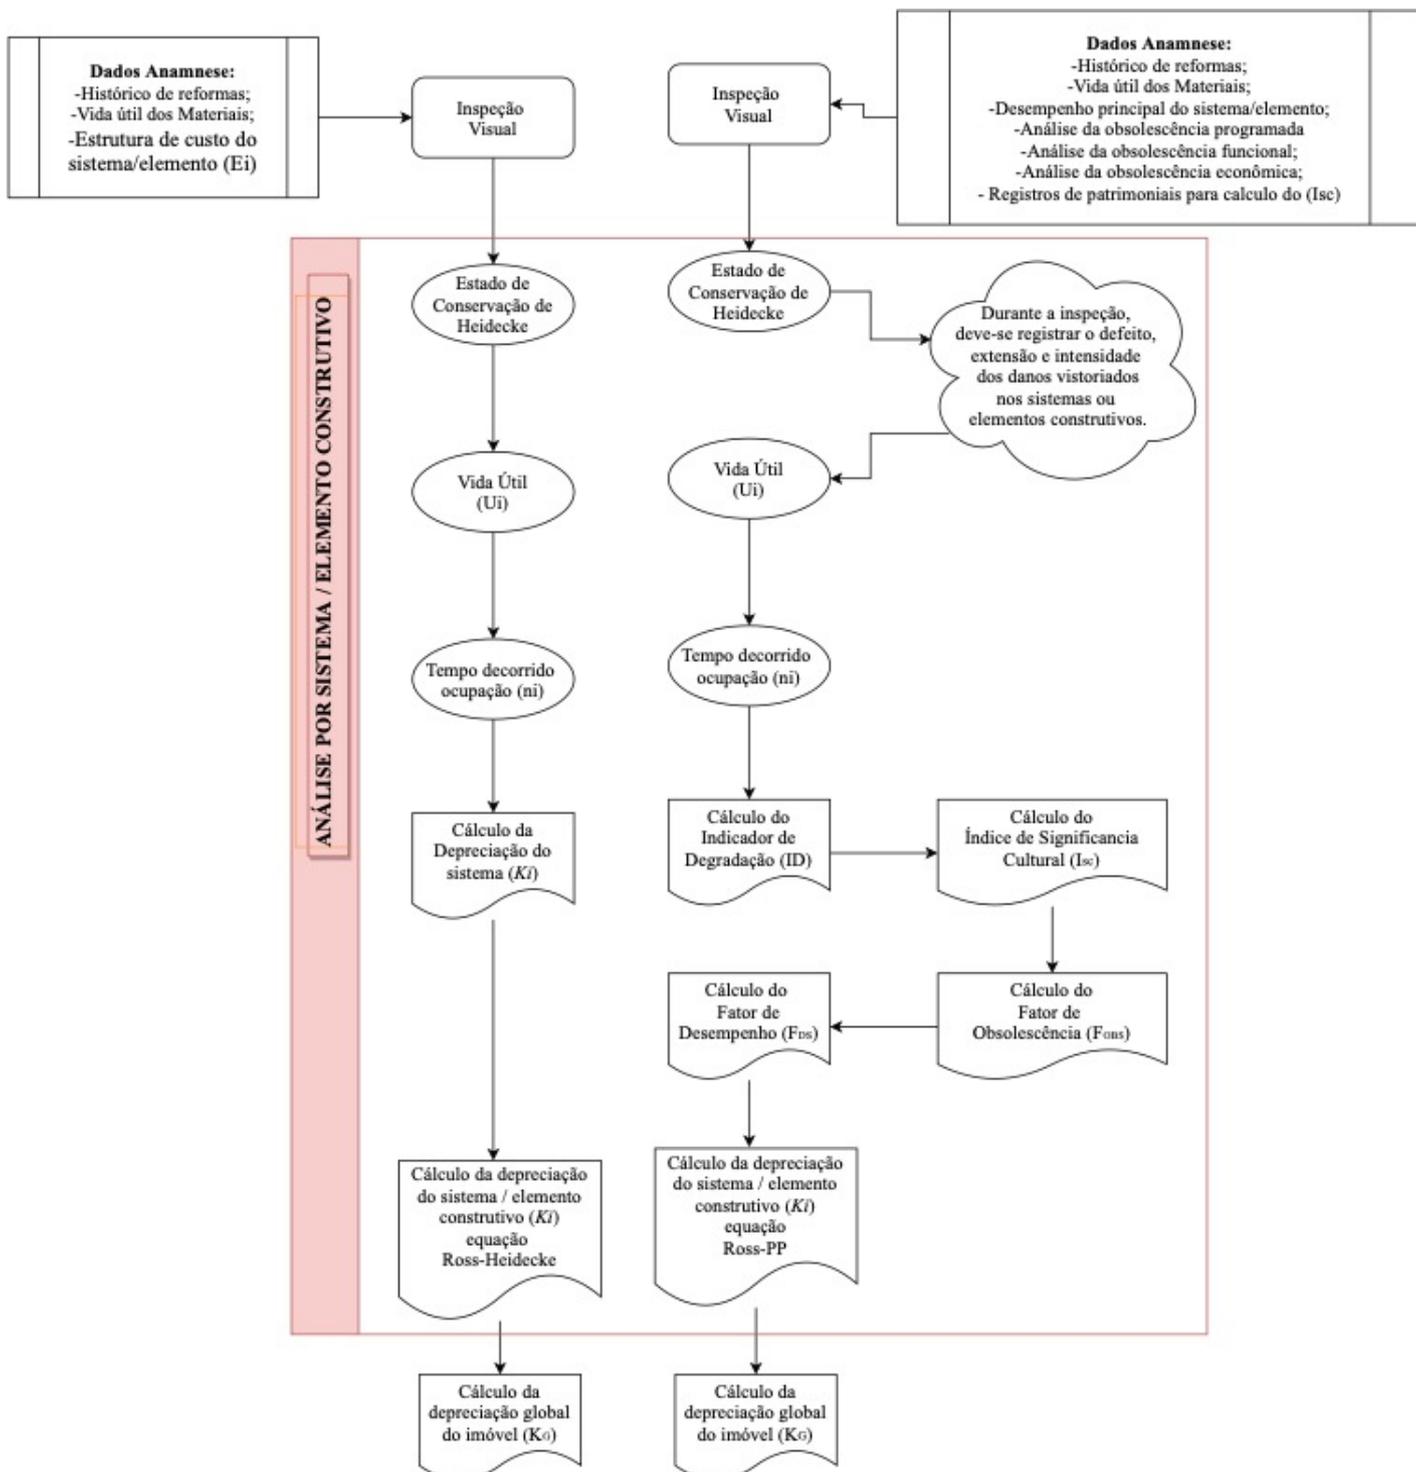
Figura 69 - Metodologia Ross-Heidecke x Ross-PP.

Nesta tese será aplicado o conjunto completo de equações a três amostras, demonstrando os modelos matemáticos e análises até a obtenção do coeficiente de depreciação. Em seguida, outros três empreendimentos com certificação serão apresentados, de acordo com a método da certificação e desempenho. A Figura 69 apresenta a fluxo para comparação dos dois métodos.

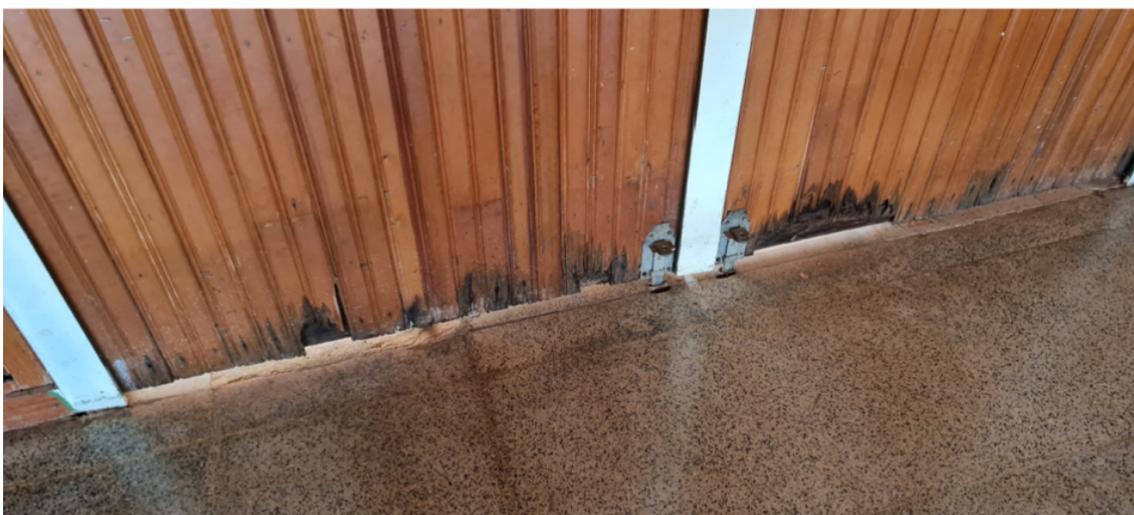
O sistema de vedação e estrutural possui danos significativos, como mostra a Figura 75, com perda de seção e riscos a sua estabilidade. O local do rodapé dessas áreas já está com seção danificada por causa da umidade.

Figura 74- Sistema de vedação - módulo histórico - Imóvel educacional.

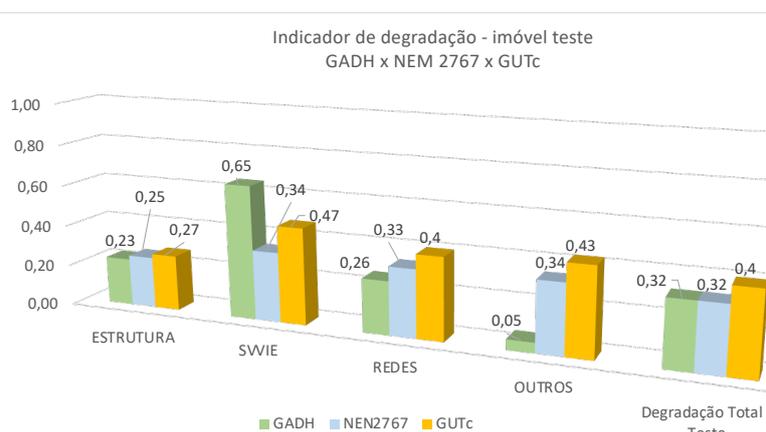
Figura 80 - Comparativo do indicador de degradação GADH x NEN 2767 x GUTc - Amostra teste.

memória de cálculo para o indicador de degradação. De forma gráfica, pode-se apresentar a comparação do indicador de degradação calculado na Figura 80.

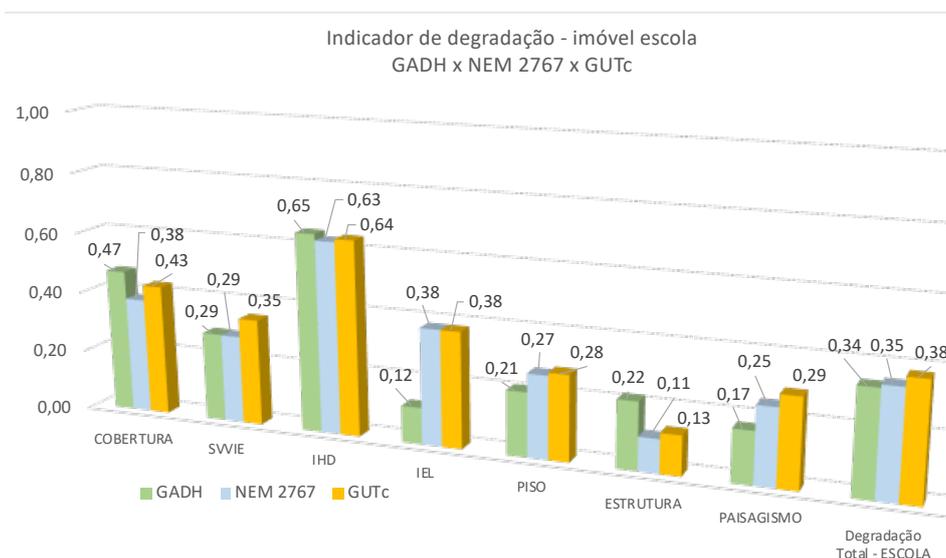
Figura 83 - Comparativo do indicador de degradação GADH x NEM 2767 x GUTc - escola.

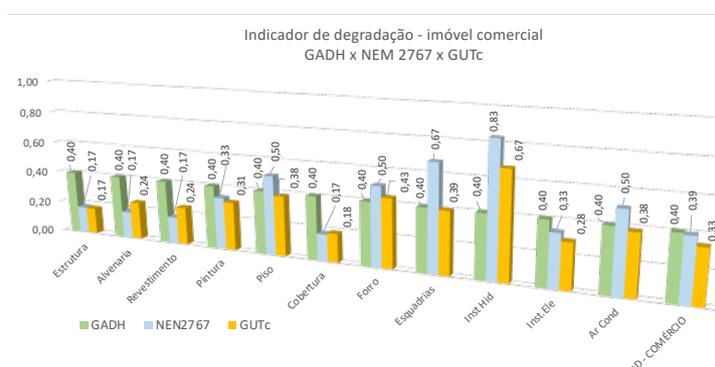
Figura 84 - Comparativo do indicador de degradação GADH x NEN 2767 x GUTc - imóvel comercial.

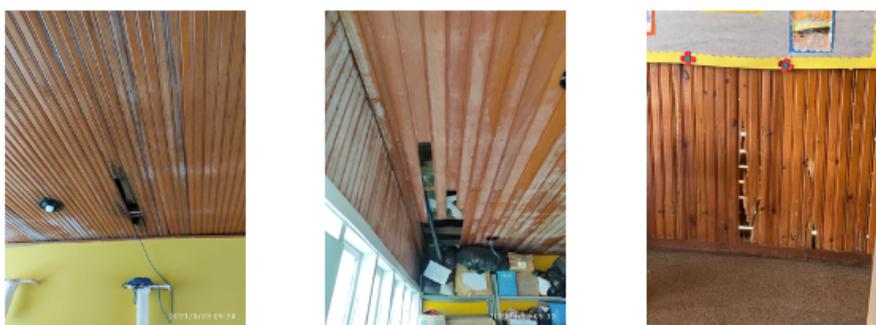
Figura 90 – Danos a sistema pluvial e drenagem – imóvel escolar.

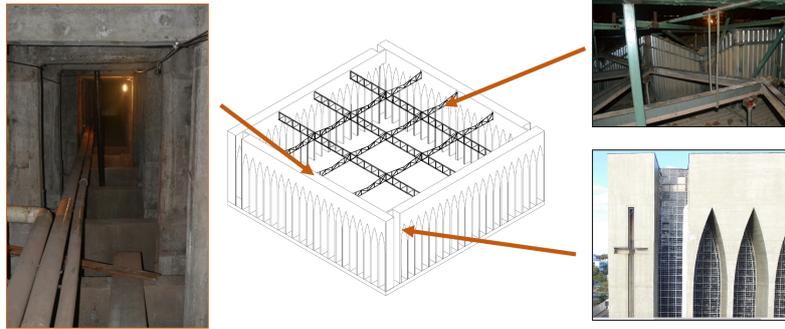
Figura 109. Modelo estrutural do SDB.

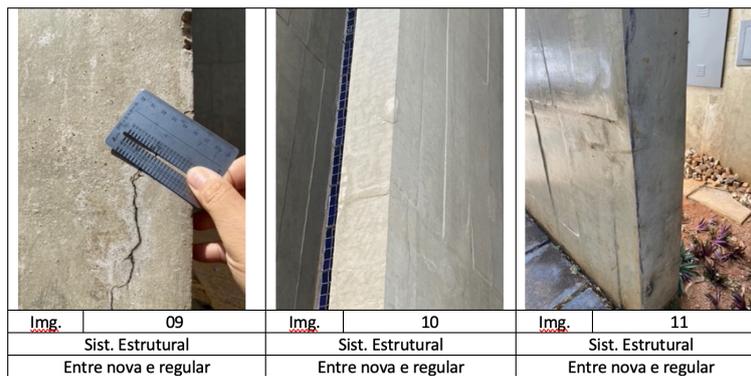
Figura 110 . Fissuras na base e corpo do pila da estrutura de concreto híbrida - Fachada Norte.

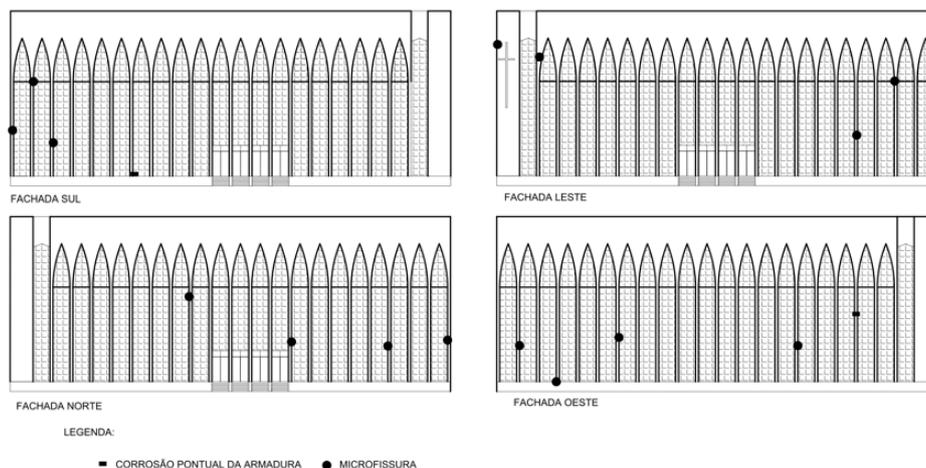
Figura 111. Mapa de danos - microfissuras e corrosão de armadura.

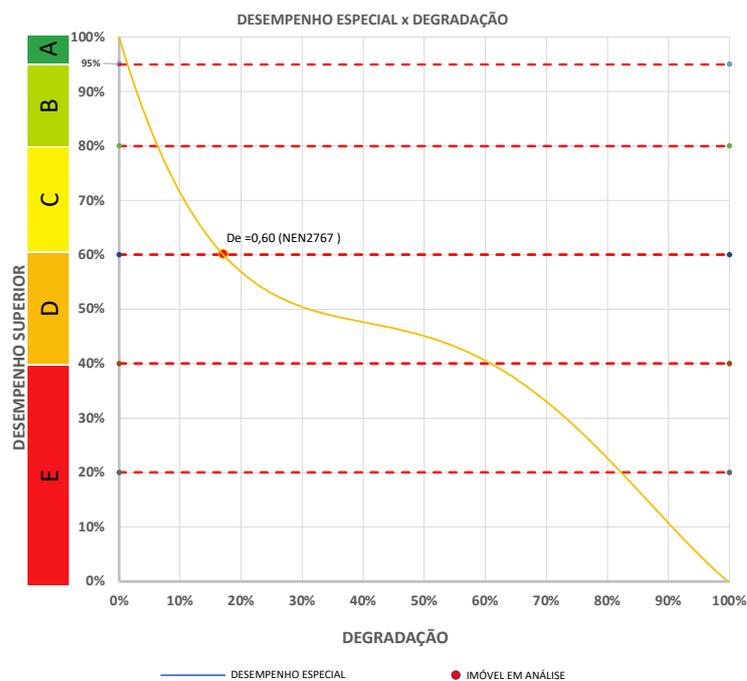
Figura 112 - Desempenho especial - Estrutura do SDB.

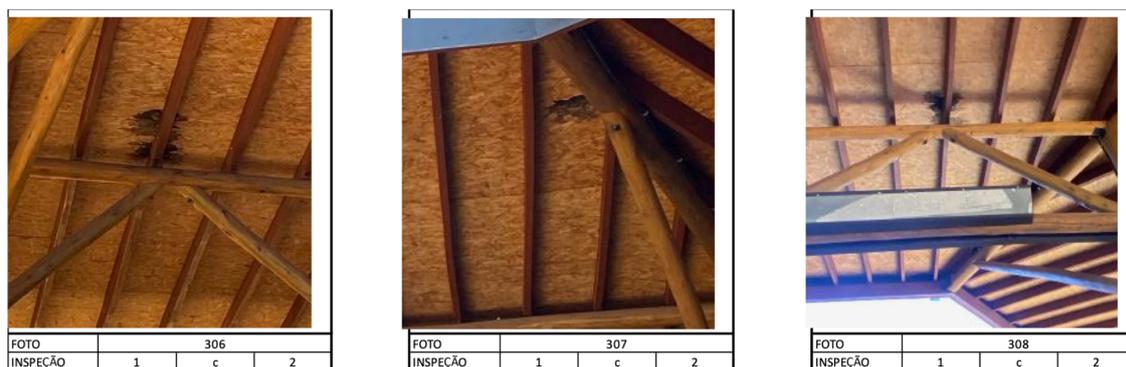
Figura 117 – Falhas na impermeabilização da cobertura.

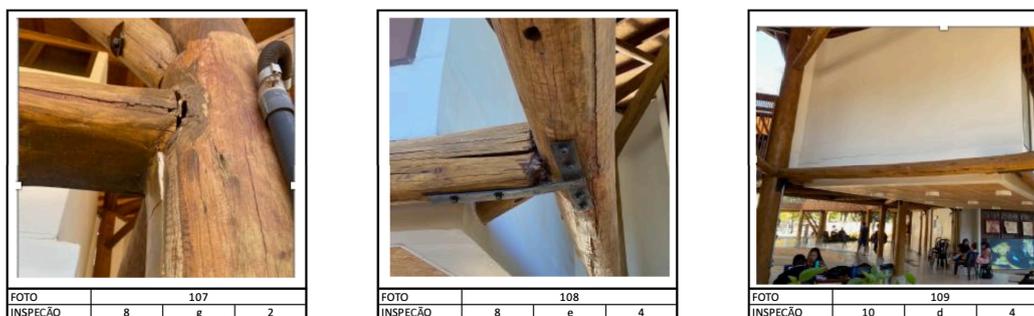
Figura 118 – Movimentação nas ligações metálicas.

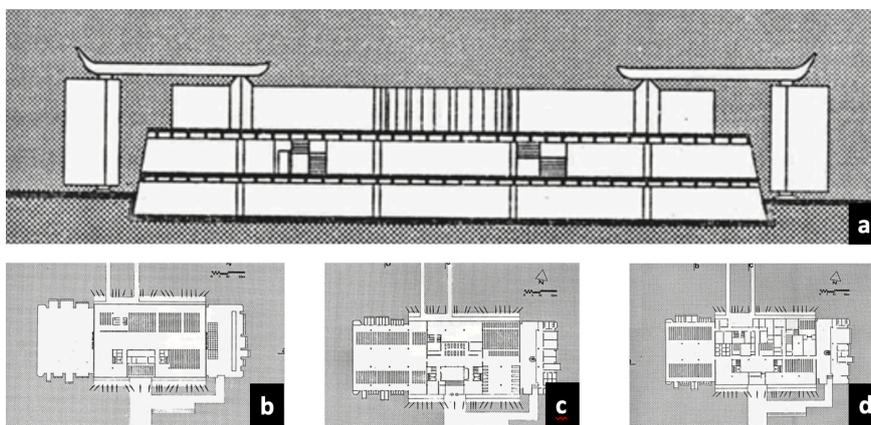
**Figura 123-** a) Corte esquemático; b) Superior; c) Térreo; d) Subsolo. Fonte: N. Cavalcanti N. (2015).

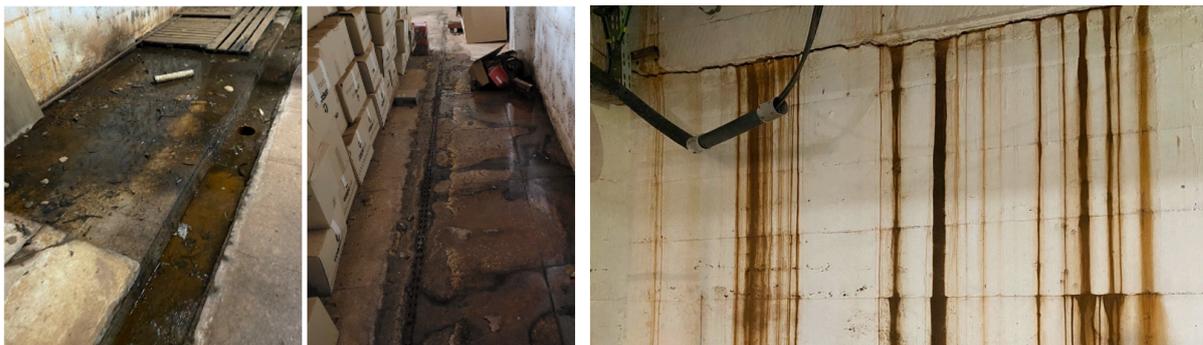
**Figura 124-** Danos no subsolo da BCE – falhas no sistema de drenagem. Fonte: LabRAC.

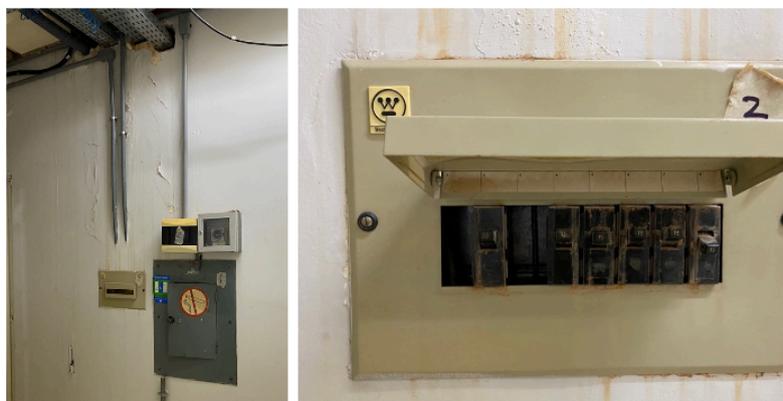
**Figura 126-** Danos aos sistemas revestimentos e elétrico. Fonte: LabRAC.

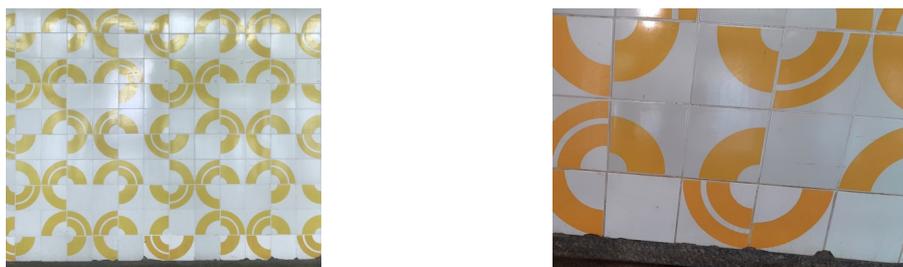
Figura 132 – Cerâmicas danificadas e alteração no painel artístico. Fonte: LabRAC.

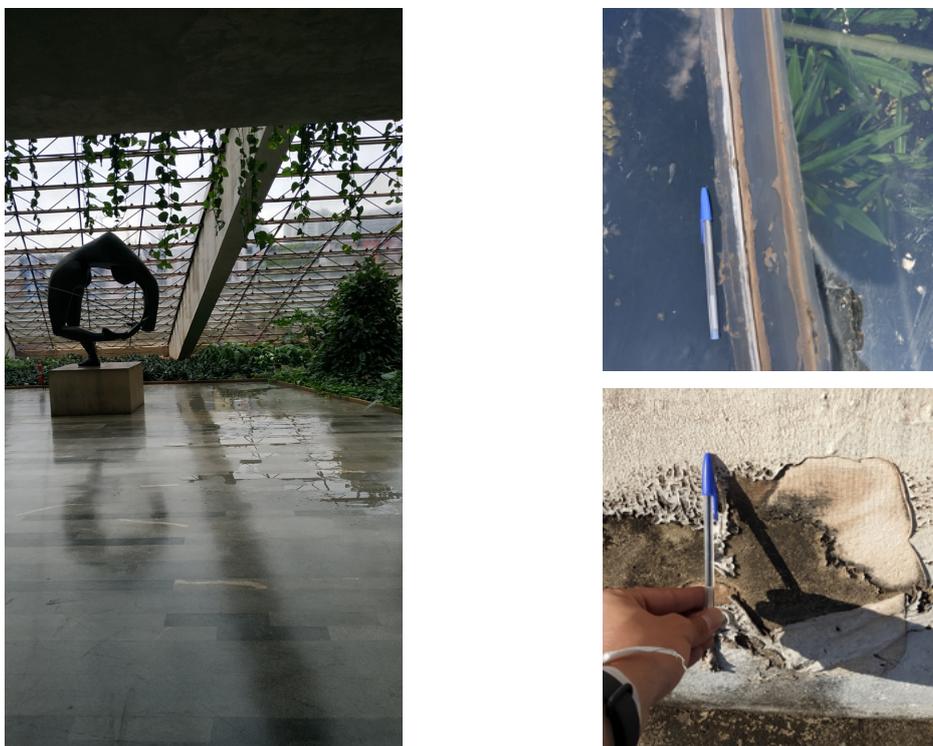
Figura 133 – Infiltrações e danos ao acervo cultural. Fonte: LabRAC.

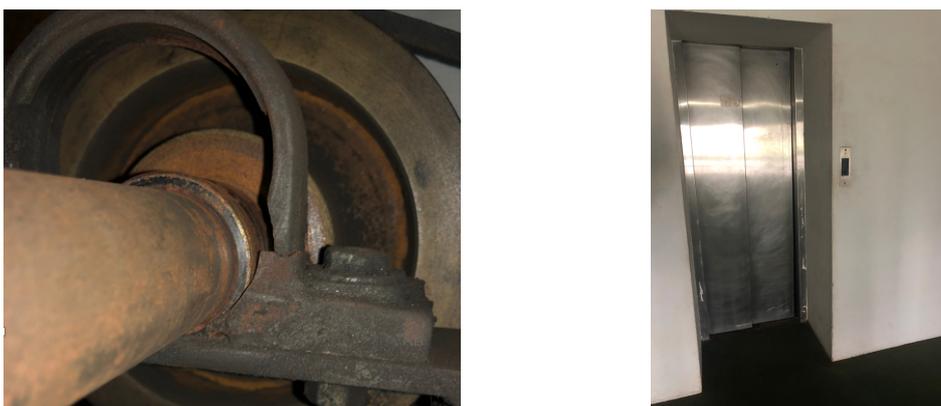
Figura 134 – Mancal do sistema de ar condicionado e elevador público. Fonte: LabRAC
