ÍNDICE PROBABILÍSTICO DA VULNERABILIDADE SÍSMICA DAS EDIFICAÇÕES COM SIGNIFICÂNCIA CULTURAL DE BRASÍLIA

**UNIVERSIDADE DE BRASÍLIA
FACULDADE DE ARQUITETURA E URBANISMO
PROGRAMA DE PÓS-GRADUAÇÃO – PPG-FAU**

DISSERTAÇÃO DE MESTRADO EM ARQUITETURA E URBANISMO

BRASÍLIA/DF,
2024

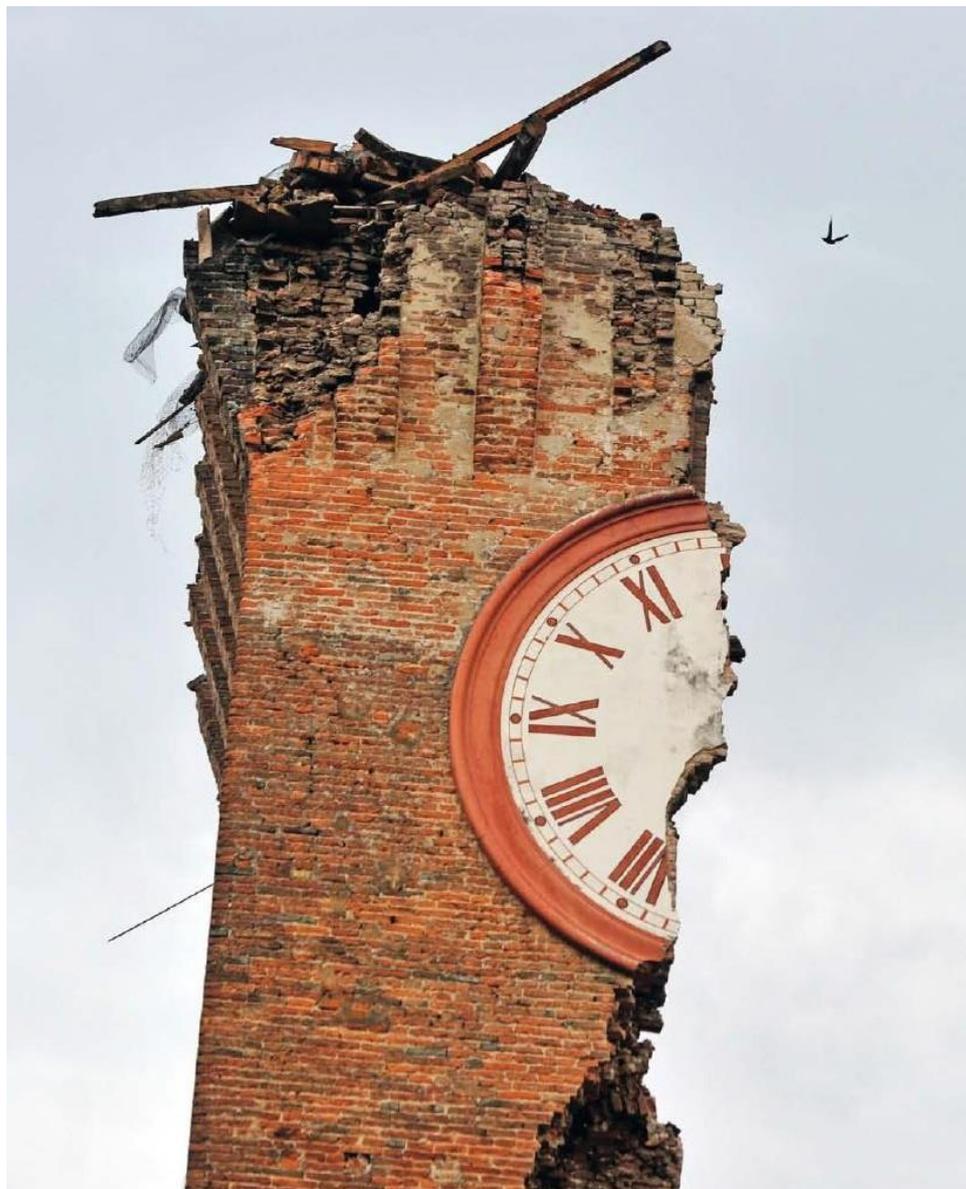
Figura 1. Torre do Relógio danificada por terremoto em Emilia Finale.
Fonte: Sandaker, 2019.

Com uma série de terremotos em maio de 2012, a região de Emilia Romagna, no norte da Itália, sofreu danos consideráveis. Milhares de edificações, inclusive, inúmeros monumentos históricos tiveram danos severos. A fotografia 1 mostra a torre do relógio danificada, em Finale Emilia.

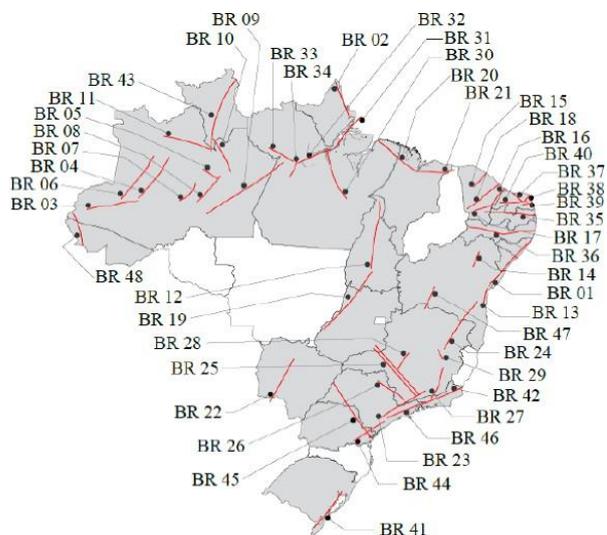
Figura 27. Mapa das principais falhas sísmicas brasileiras.
Fonte: Adaptado de Saadi et al. (2002)

No Brasil, estão catalogadas 48 falhas, que se estendem por 18.035 km, com maior concentração nas regiões Nordeste e Sudeste, seguidas pelas regiões Norte, Centro-Oeste e Sul. A Figura 27 representa a localização dessas falhas. Os registros históricos confirmam terremotos de magnitudes superiores a 5,0 – valor moderado que causa danos estruturais a edificações não sismo-resistentes. Isso foi registrado na Serra do Tombador, em Mato Grosso, em 1955, com a magnitude 6,6 graus; em João Câmara, no Rio Grande do Norte, em 1986, com 5,1 graus, causando o desabamento de casas e dez mil pessoas ficaram desabrigadas; e, em 2007, na divisa entre o Amazonas e o Acre, de magnitude 6,3 graus.

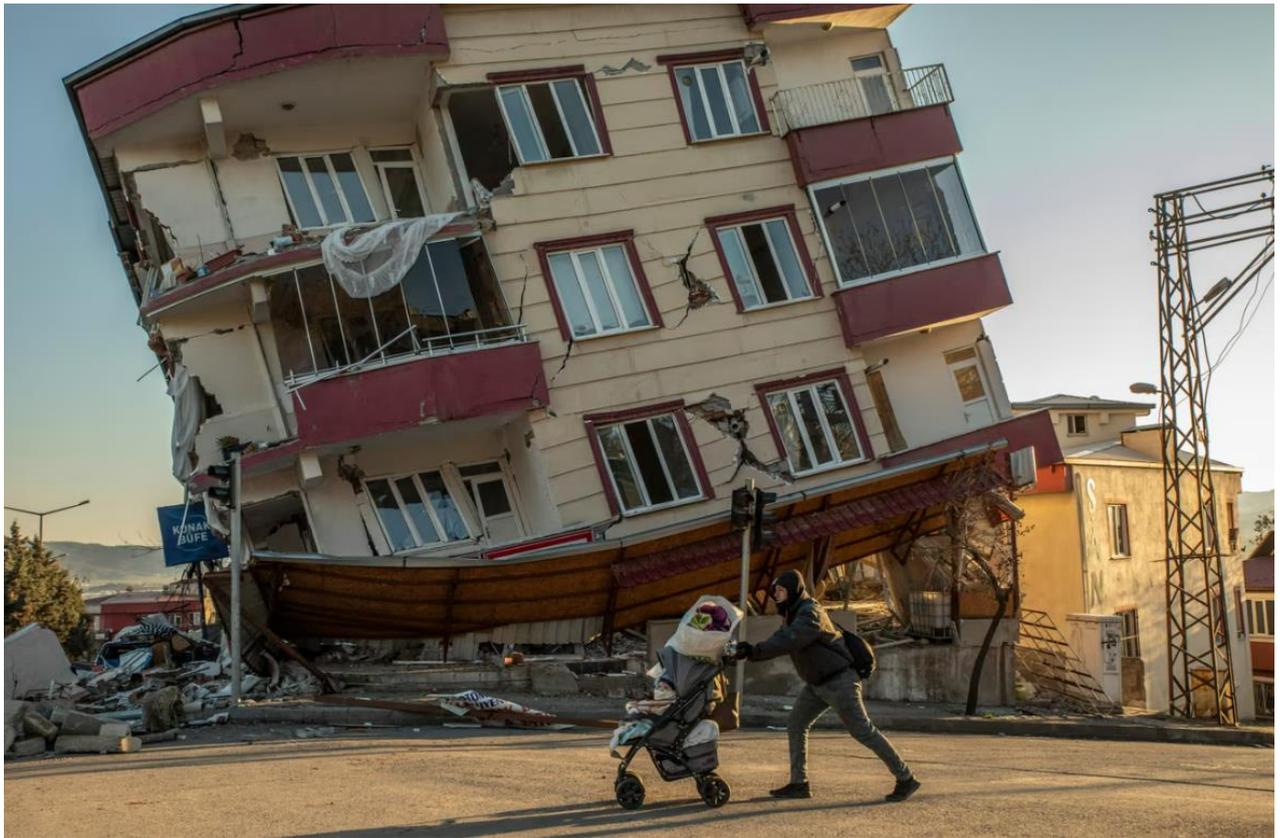
Figura 28. Caso de Soft Storey no terremoto da Turquia (2023). Fonte The Guardian.

Quando a rigidez é abruptamente reduzida em um pavimento ao longo da altura, deformações induzidas por terremotos tendem a se concentrar em um pavimento flexível ou frágil (*soft storey*) (Figura 28). Caso esse pavimento consista em pilares menos dúcteis, o dano conduz ao colapso do pavimento. Exemplos típicos de *soft storey* são edifícios residenciais de múltiplos pavimentos cujo primeiro pavimento é aberto (*pilotis*), seja para fins de garagens, estilo arquitetônico ou fins comerciais. É conhecido que os pilares do primeiro pavimento, durante o movimento do terremoto, devem resistir grandes esforços cisalhantes na base e isto implica em grandes deslocamentos concentrados naquele pavimento. Se os pilares não foram bem detalhados ou se as forças axiais são grandes, os pilares podem não seguir o grande deslocamento do pavimento sem falhar (FIB, BULLETIN 24).

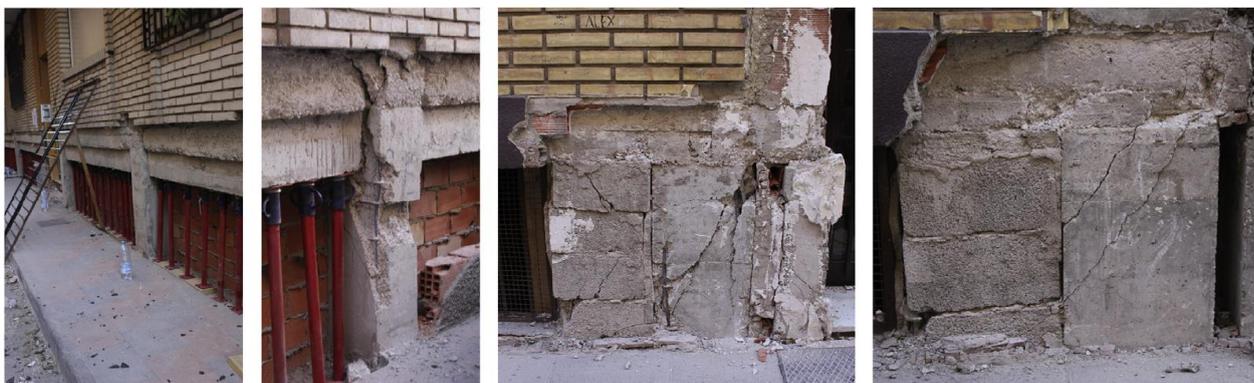
Figura 30. Mecanismo de pilar curto em edificações devido ao pavimento da garagem estar parcialmente enterrado. Fonte: Romão et al, 2011.

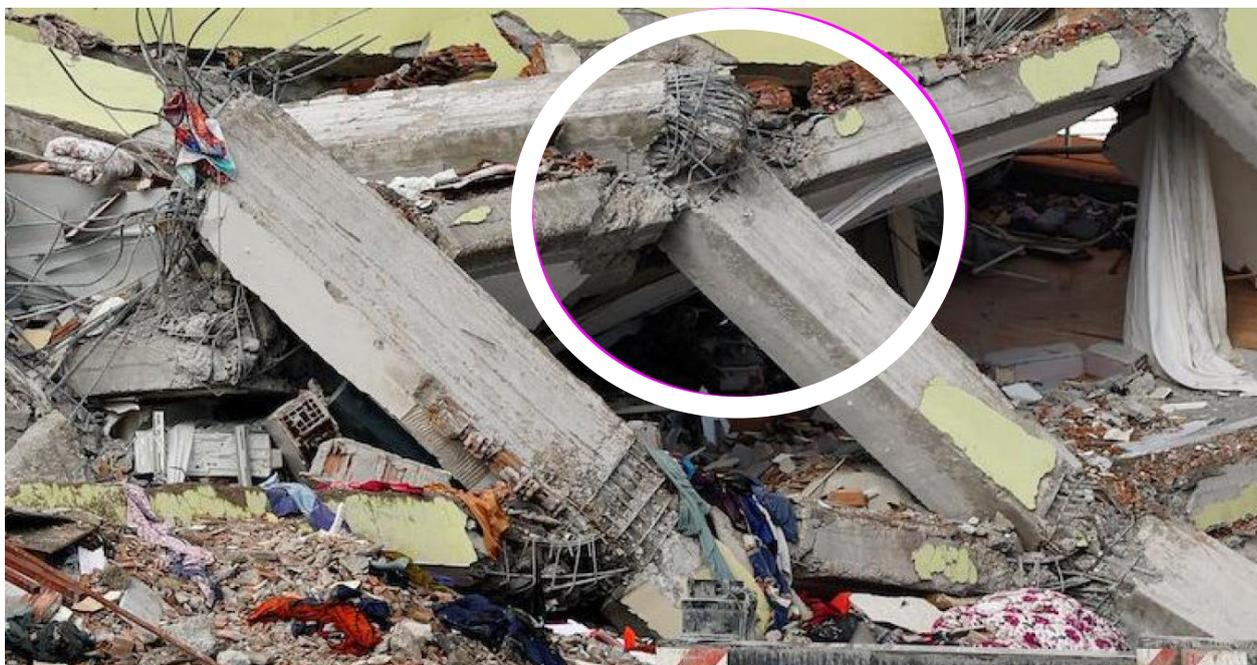
Figura 33. Insuficiência de armadura lateral na região de rótulas plásticas verificada em edifício colapsado no terremoto da Turquia (2023). Fonte: Suhaib Salem/Reuters, 2023.

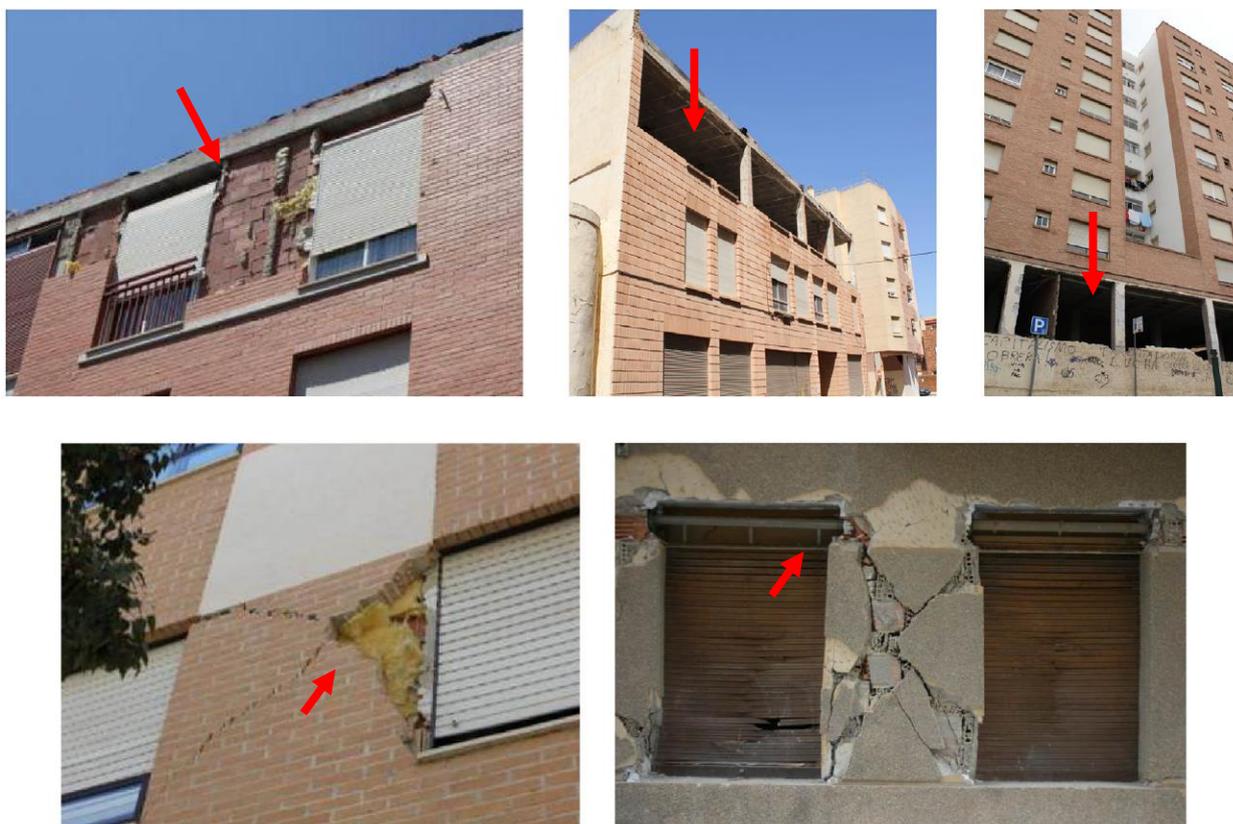
Figura 34. Mecanismo de falha fora do plano e no plano em painéis externos de alvenaria. . Fonte: Romão et al, 2011.

Por último, não menos importante, estão os danos observados em paredes externas de alvenaria como o mecanismo de falha fora do plano de painéis de alvenaria de vedação. Além de incorrer em perdas ao edifício, o potencial de risco a vida tal, tal como os parapeitos, não deve ser negligenciado. No terremoto de Lorca (2011), Romão et al (2011) notaram duas situações diferentes de colapso da alvenaria fora do plano: 1) o colapso fora do plano apenas na alvenaria externa devido a má conexão com o painel de alvenaria interna perpendicular e 2) mecanismo de falha da alvenaria de vedação com surgimento de fissuras diagonais na parede (Figura 34). O dano foi tanto induzido pela presença de aberturas no plano quanto no esmagamento dos cantos da alvenaria de vedação.

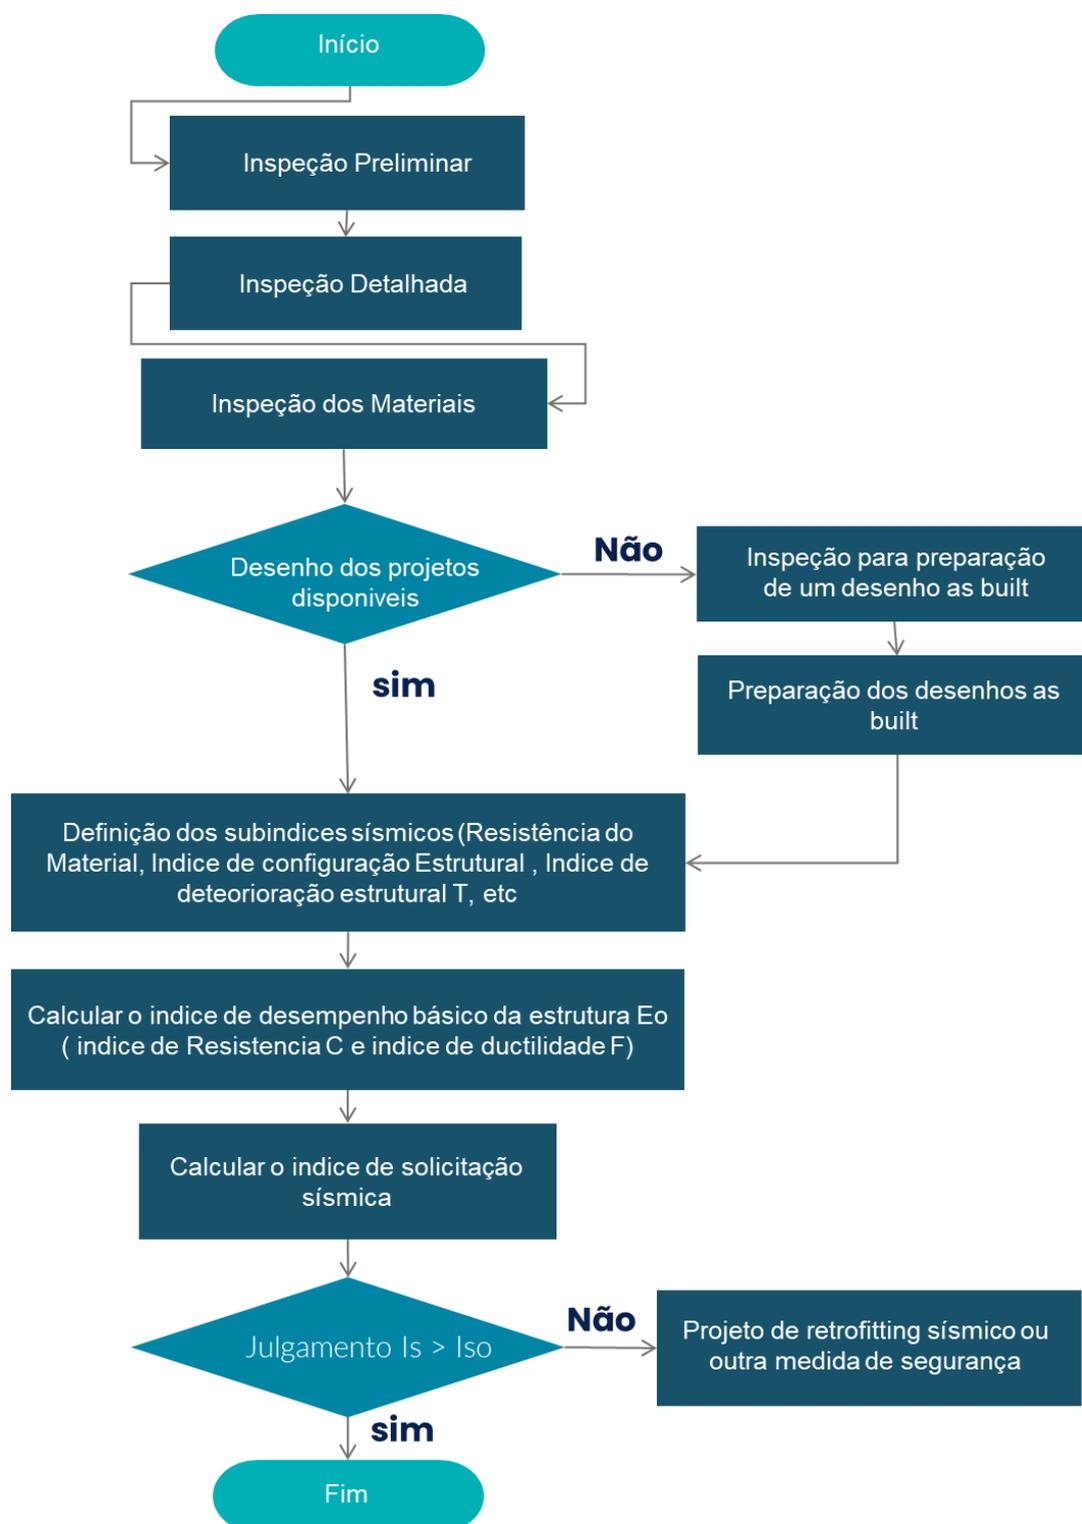
Figura 37. Fluxograma da investigação de diagnóstico sísmico de estruturas existentes. Fonte: Adaptado de Manual CNCRP, 2015.

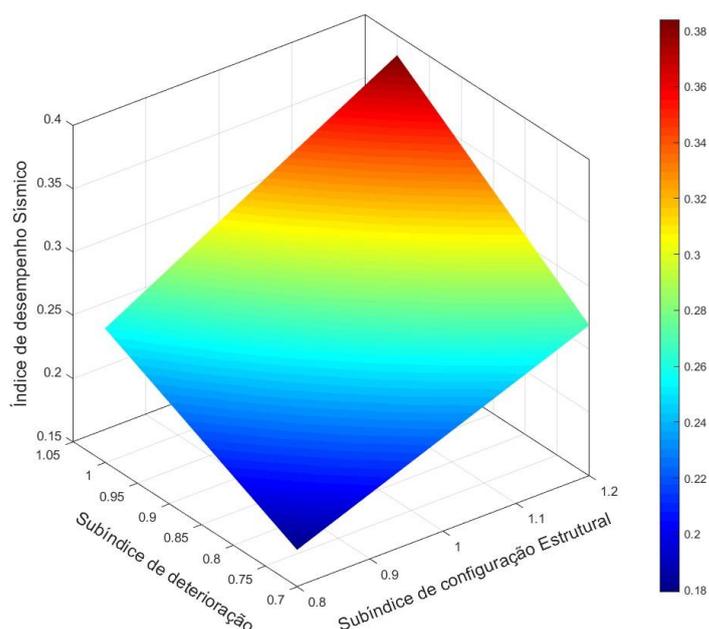
Figura 45. Superfície de desempenho sísmico. Fonte: Autoral.

estudioso defendeu ainda a utilização de superfícies para demonstrar o comportamento do índice de desempenho em função do fator de deterioração e configuração estrutural e, da mesmo modo, para o índice de sollicitação sísmica em função da zona sísmica e fator de importância da edificação.

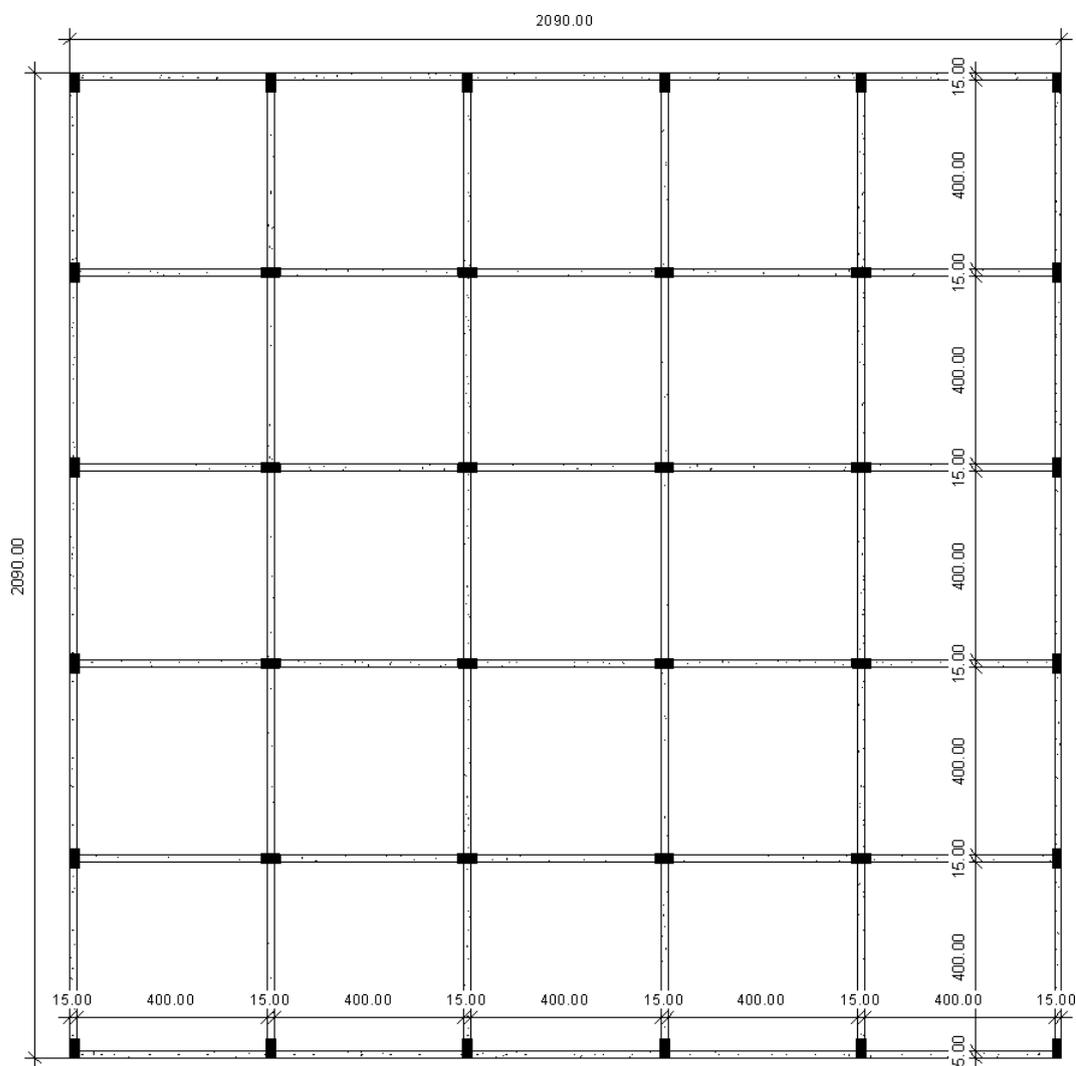
Figura 51. Planta de forma do nível +2,80 da Estrutura Modelo. Fonte: Adaptado de Miranda, 2013.

As estruturas modelos extraídas de Miranda (2013) foram tomadas como exemplo de aplicação da ferramenta. Os valores de entrada como área total dos pilares, peso acima da estrutura, quantidade de pavimentos, período fundamental e os subíndices de deterioração, desempenho estrutural e configuração estrutural são expostos na Tabela 11. A estrutura modelo I (Figura 51) possui resistência do concreto à compressão de 20 MPa. A altura entre pavimentos é de 2,80 m e os vãos livres de 4,00 m. Os pilares apresentam seção transversal de 15x25 cm², as vigas com seção de 15x40 cm² e as lajes maciças em concreto armado com espessura de 10 cm. Este modelo de estrutura contém um único pavimento em forma quadrada (20,90m x 20,90m) com área de 436,81 m² (figura 52). Conforme predefinido em literatura, o subíndice de deterioração $T_d = 0,9$ e o índice de importância da edificação $U = 1,5$ (uso essencial).

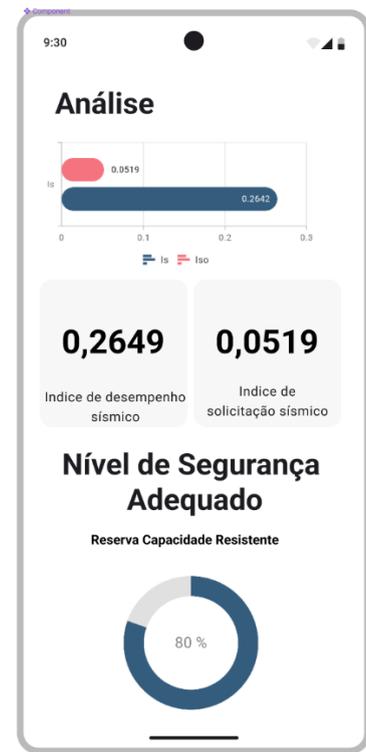
Figura 56. Telas do aplicativo Seismic - V: (a) Tela Principal, (b) Entrada de Dados do edifício, (c) Geometria das plantas, (d) Cálculo da Deterioração Estrutural, (e) Tela de Perigo Sísmico, (f) Saída dos Índices e gráficos comparativos. Fonte: Autoral.

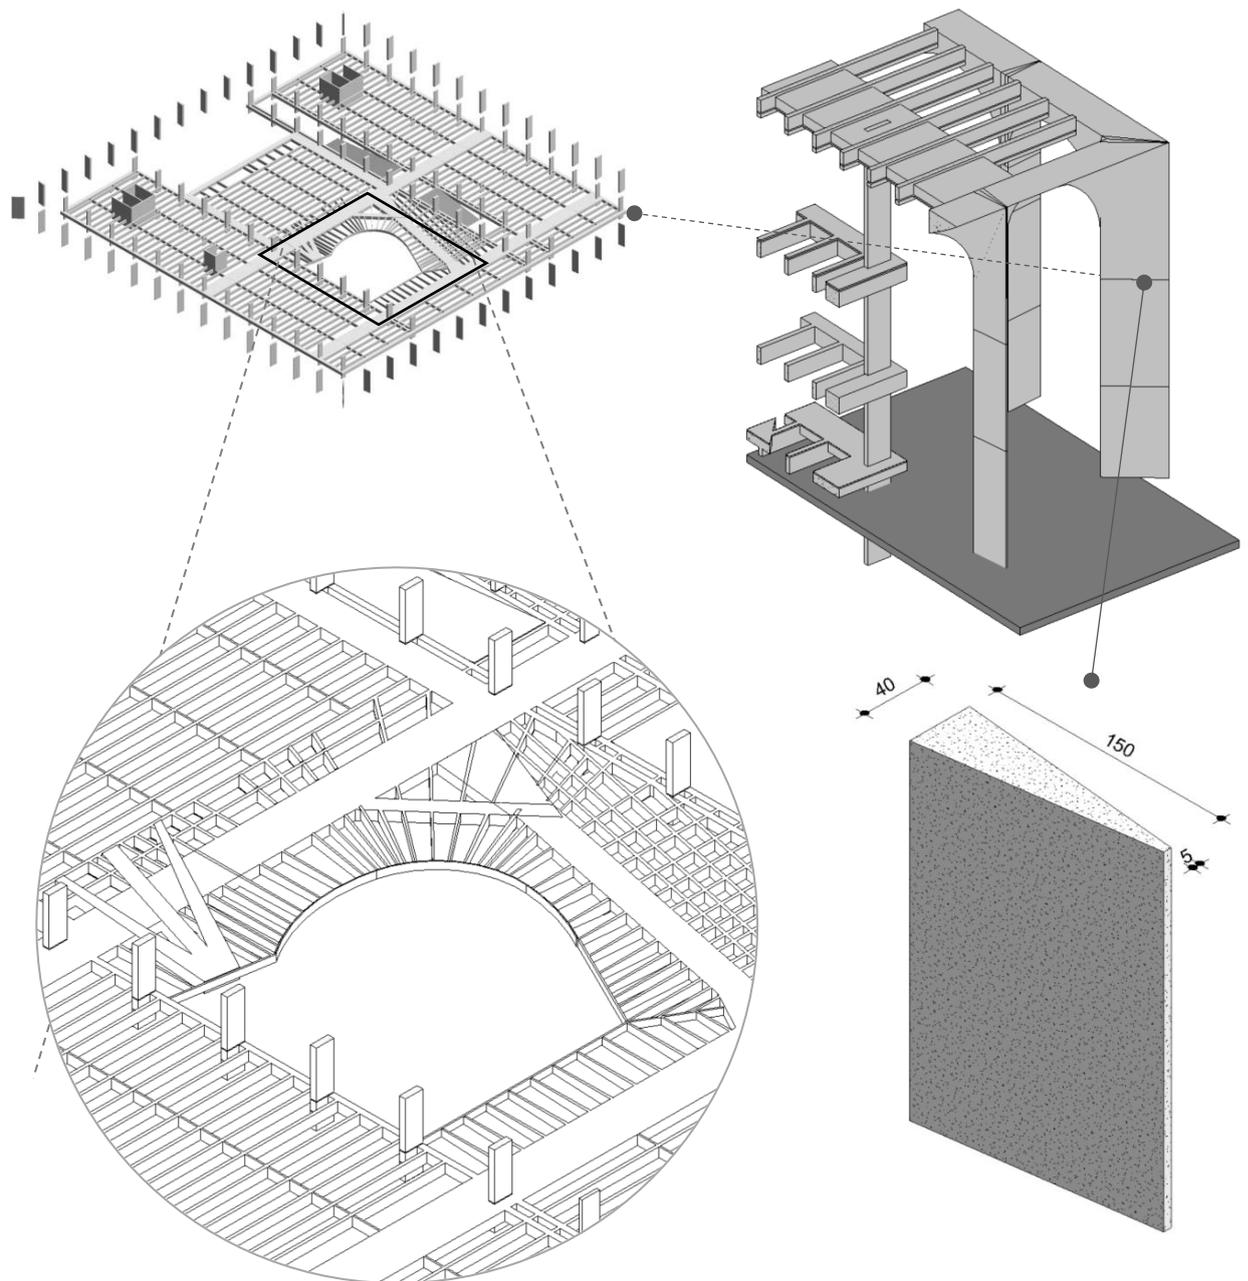
Figura 69. Detalhe do segundo plano de laje e pilar externo trapezoidal
Fonte: Autoral.

também são de seções variáveis e ramificam com as demais vigas do pavimento, inclusive, descarrega parte da carga da viga faixa adjacente de 300 x 70 cm. Os vãos das vigas ao longo dos pavimentos variam desde 6 metros, 18 metros, 30 metros e 36 metros.

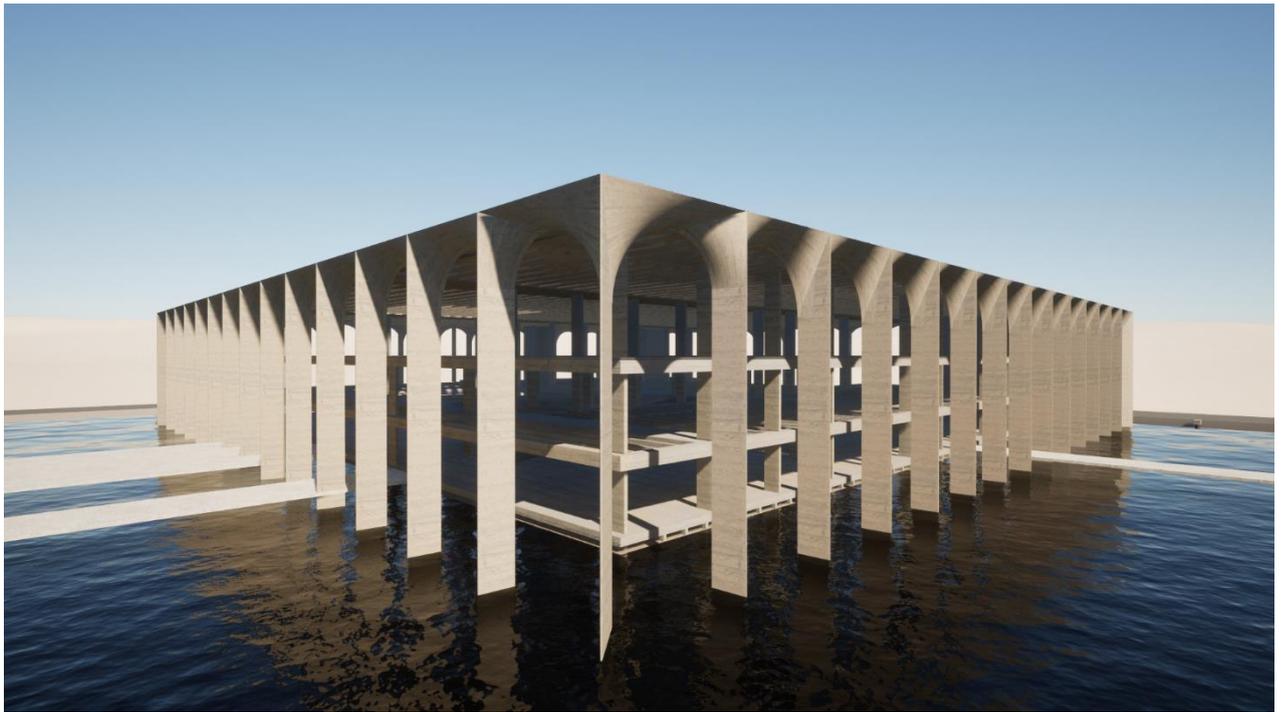
Figura 70. Modelagem tridimensional do sistema estrutural do Palácio do Itamaraty. Fonte: Autoral.

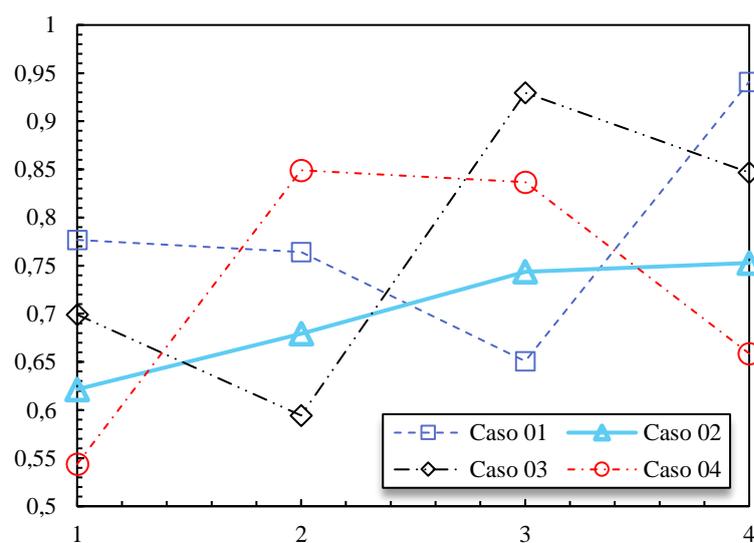
Figura 73. Índice de Desempenho Sísmico em função da deterioração estrutural

Em relação ao subíndice de deterioração T_D , o valor fixado 0,8 para toda a estrutura é justificado pela idade da edificação. A fim de traçar uma envoltória, um exercício de variação do subíndice de deterioração é desenvolvido na Figura 73. Para cada caso, estabeleceu-se um valor de $0,7 \leq T_D \leq 1,0$ por pavimento, de modo que o menor índice de desempenho não estivesse, necessariamente, associado ao primeiro pavimento da edificação. O caso 02, para fins de referência, retrata a estrutura na deterioração real (Tabela 23).

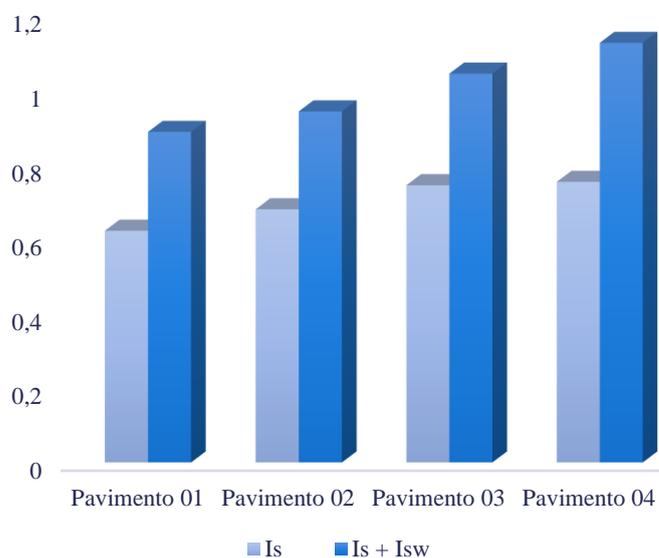
Figura 79. Comparação índices de desempenho sísmico sem e com a participação das paredes estruturais

O aumento no valor do índice de desempenho sísmico devido ao acréscimo no subíndice E_0 , favorece o comportamento sísmico da estrutura, afastando-o ainda mais do valor do índice de solicitação sísmica. De modo que incrementa a reserva de capacidade técnica da estrutura. O Gráfico 79 retrata o incremento proporcionado pelas paredes estruturais.

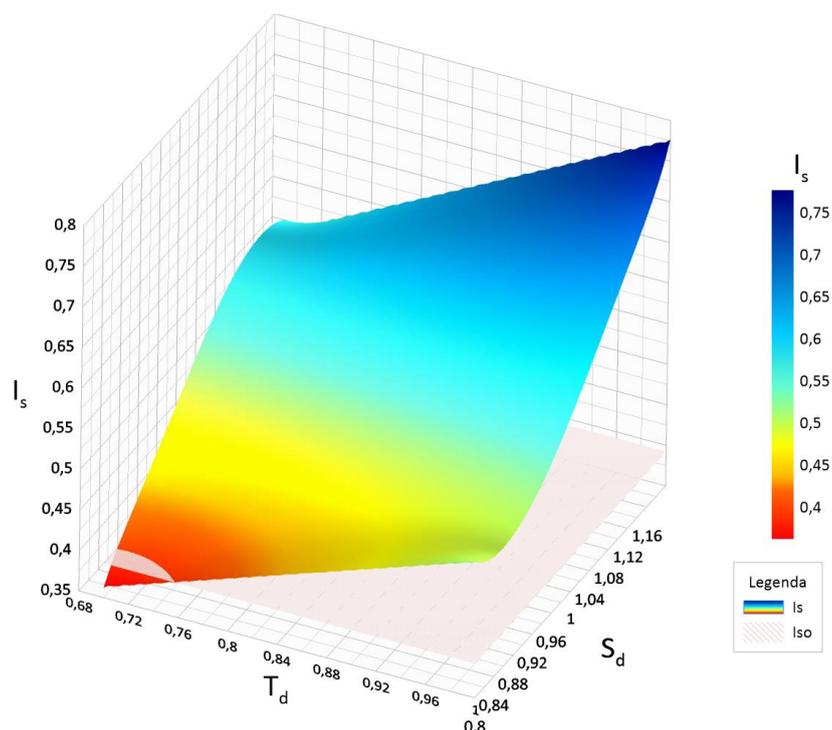
Figura 80. Superfície de desempenho sísmico da estrutura do Palácio do Itamaraty. Fonte: Autoral.

A fim de facilitar as análises, propôs-se também um plano de ruptura horizontal, onde $I_S \leq I_{S0}$ com $I_{S0} = 0,3922$, (Zona 4, Classe E, U = 1.5). Aprecia-se que a superfície de desempenho sísmico da Figura 80 é interceptada pelo plano de ruptura nos valores mais baixos de I_S , como consequência de uma alta deterioração estrutural ($T_D = 0,7$) e de configuração estrutural desfavorável.

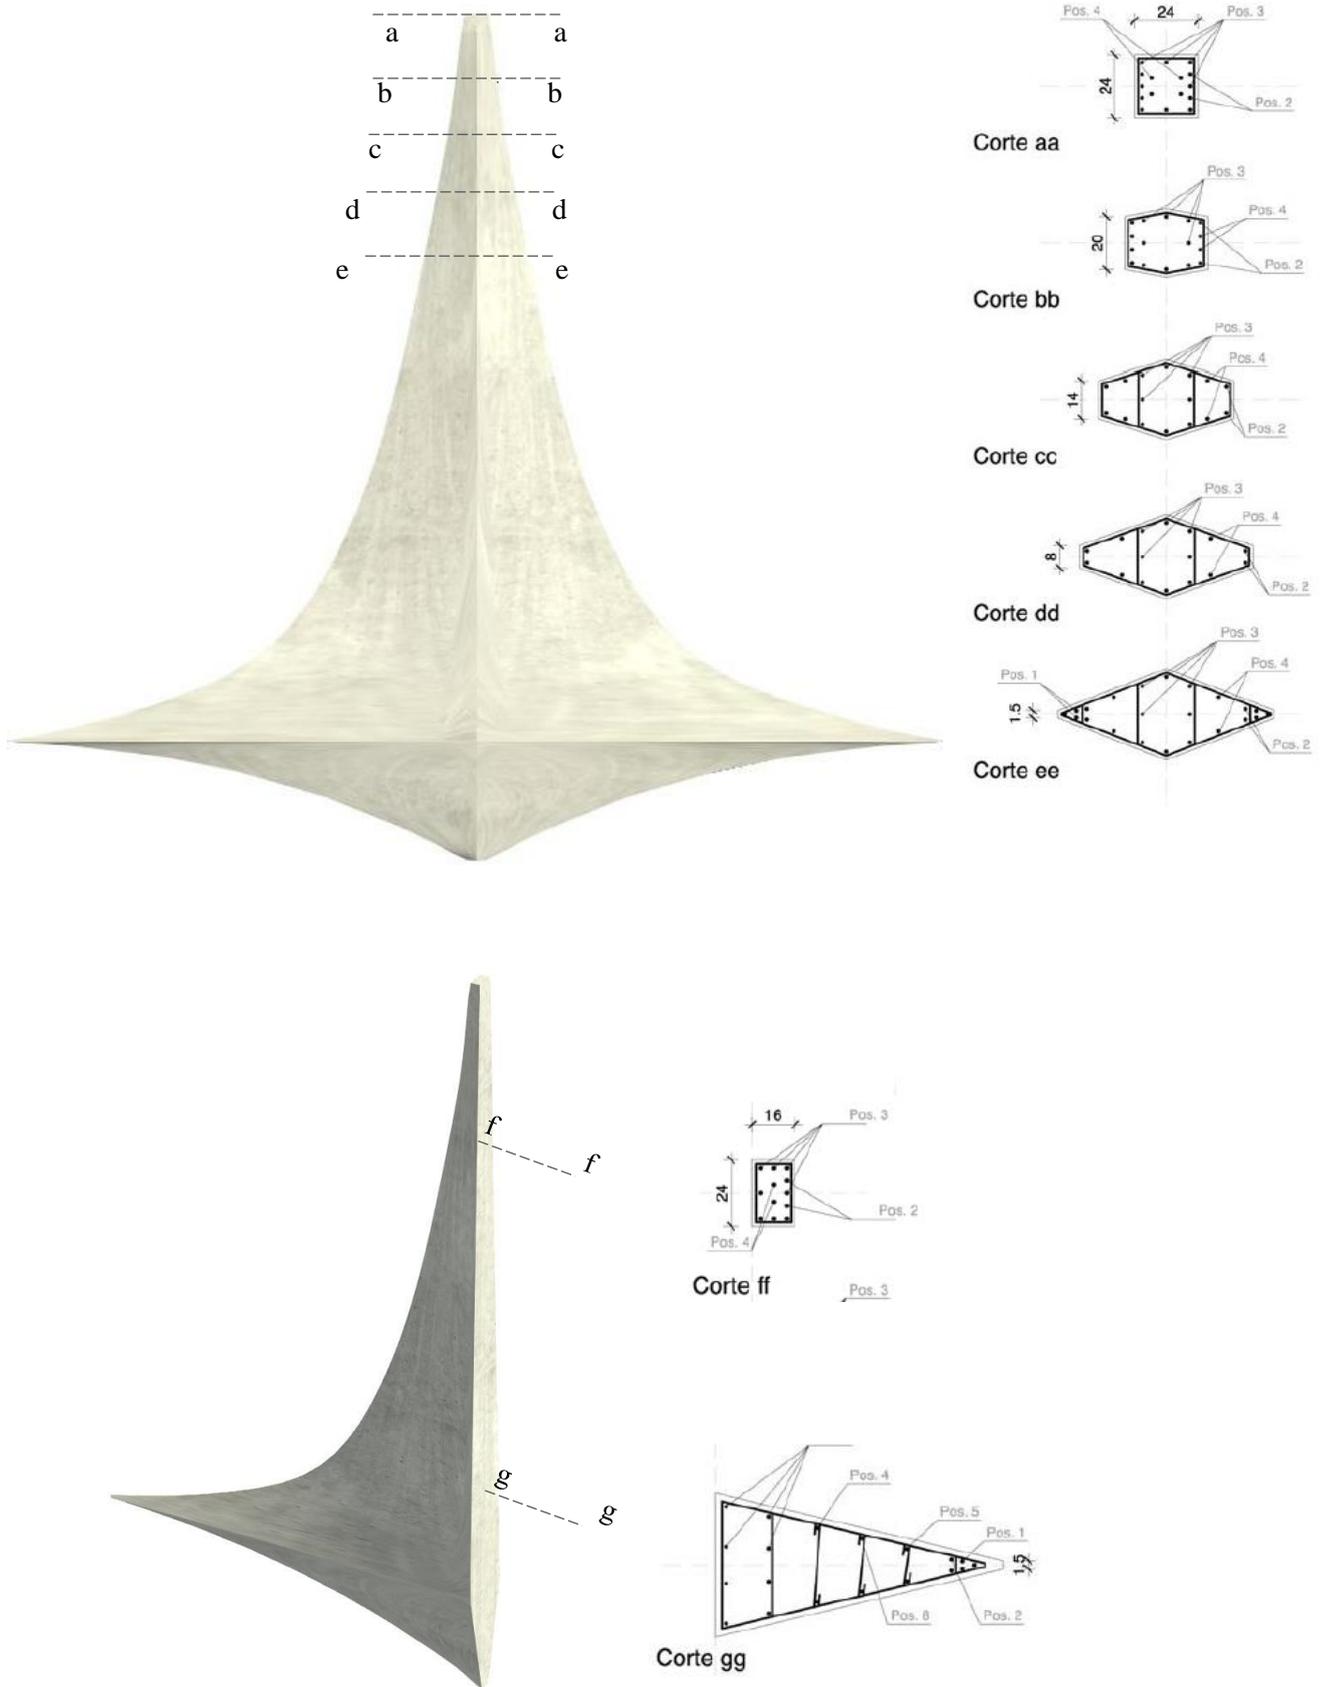
Figura 87. Detalhe da colunata externa e seção transversal.
 Fonte: Autoral.

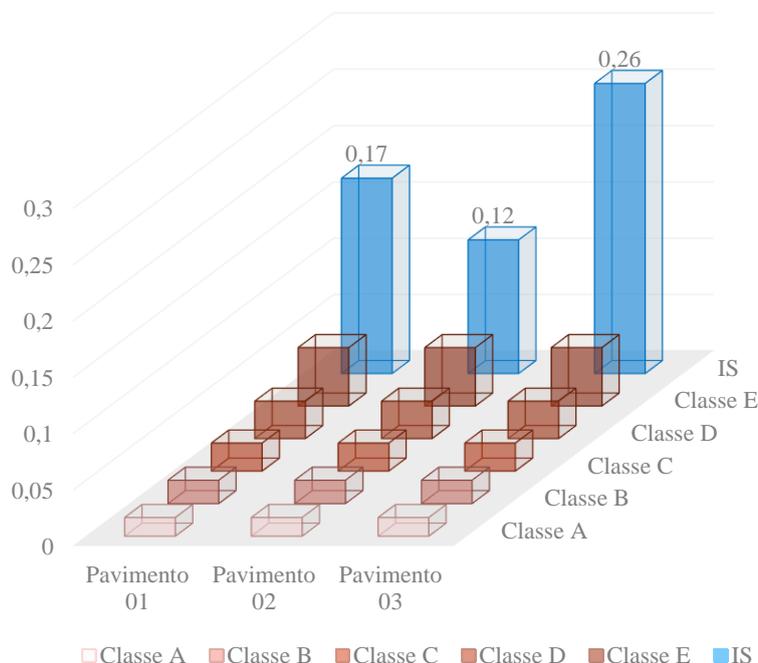
Figura 92. Gráfico comparativo da estrutura do Palácio da Alvorada em zona sísmica 0. Fonte: Autoral.

O exercício de adoção do índice de desempenho sísmico do último pavimento tem caráter meramente ilustrativo, comprovando que o pavimento com menor I_S comanda a performance de toda a estrutura nas classes e acelerações estudadas pelo Método de Hirosawa Adaptado.

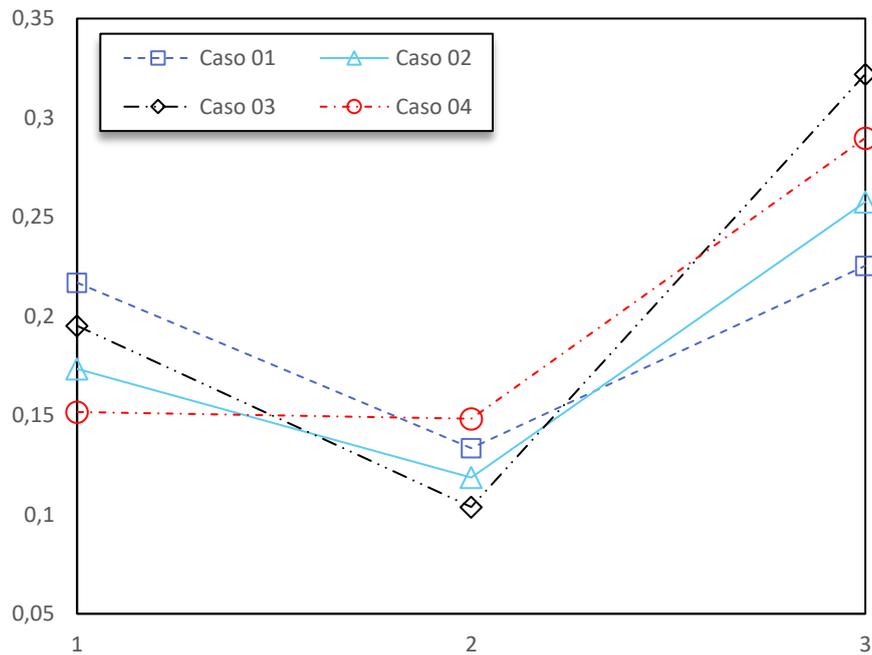
Figura 97. Índice de Desempenho Sísmico em função da deterioração estrutural

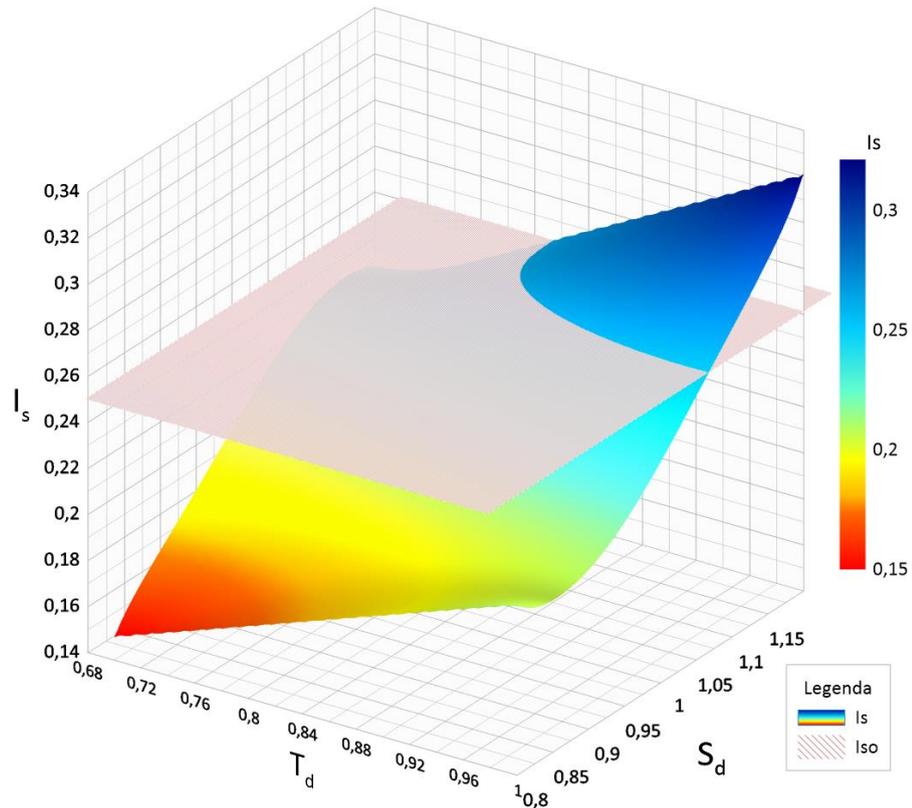
Figura 99. Superfície de desempenho sísmico da estrutura do Palácio da Alvorada. Fonte: Autoral.

A Figura 99 representa a superfície de desempenho sísmico do primeiro nível da estrutura do Palácio da Alvorada, correlacionando a configuração estrutural (eixo X), deterioração estrutural (eixo Y) e índice de desempenho sísmico (eixo Z). Manteve-se fixo o valor de desempenho básico estrutural do primeiro pavimento $E_0 = 0.2676$. O plano de ruptura horizontal proposto ($I_S \leq I_{S0}$) com $I_{S0} = 0,2676$, (Zona 4, Classe E, $U = 1,0$) corta a superfície de desempenho sísmico, quando a deterioração estrutural $T_D = 0,88$ e $S_D \approx 1,11$. Depreende-se desta superfície que a estrutura precisa apresentar níveis superiores a esses subíndices para que não desenvolva vulnerabilidade sísmica na Zona 4 e classe de terreno E.

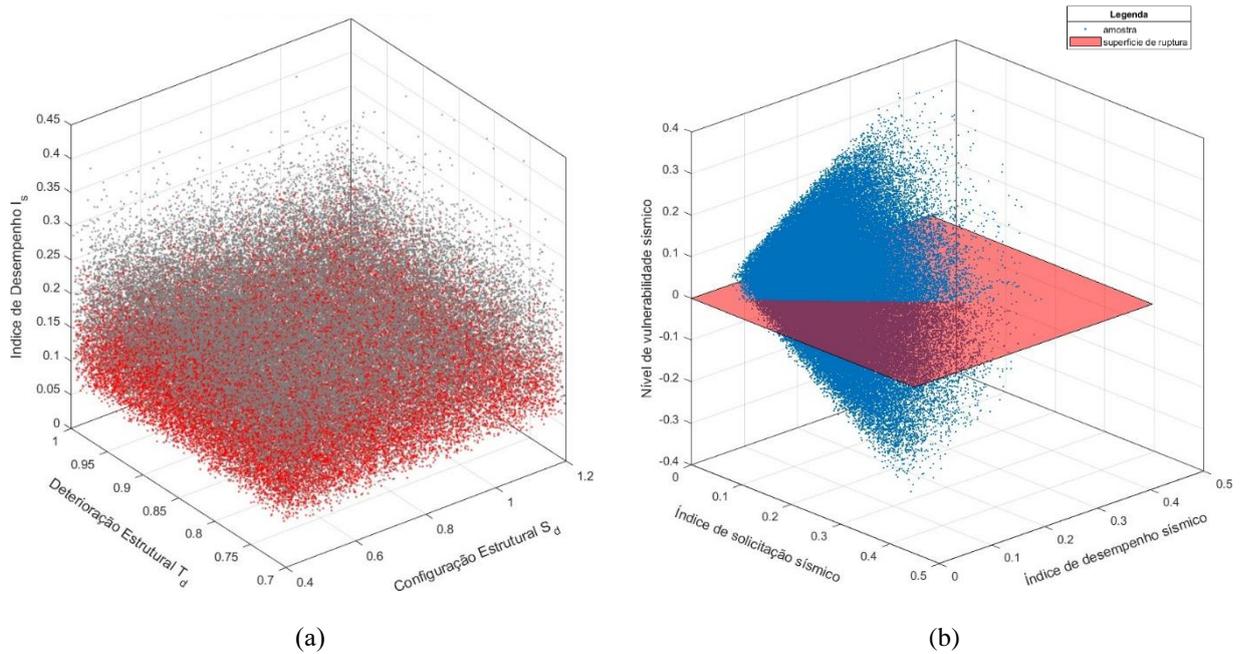
Figura 102. (a) Nuvem de poeira de pontos amostrados, (b) Poeira de pontos com plano de ruptura.

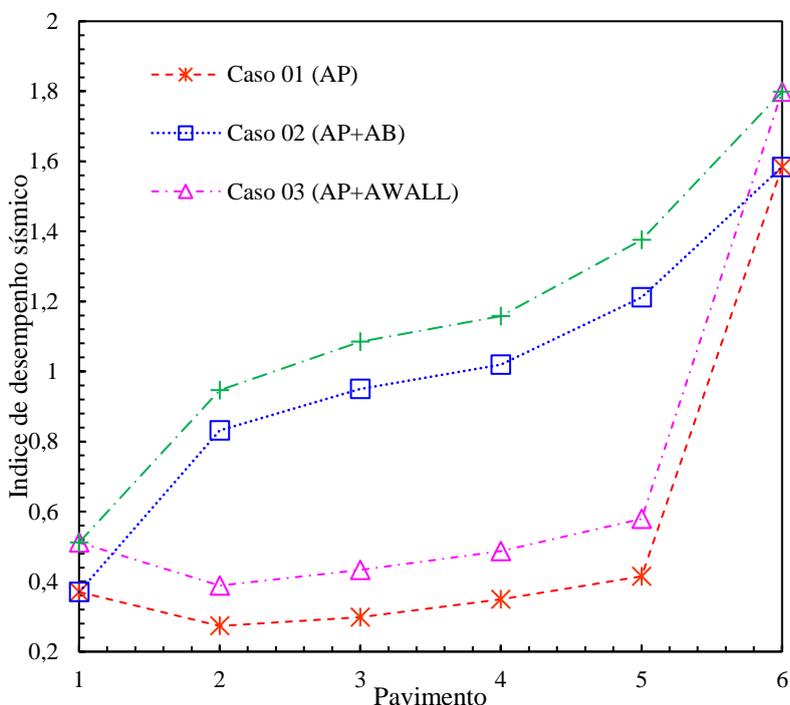
Figura 110. Índice de Desempenho Sísmico em função da deterioração estrutural

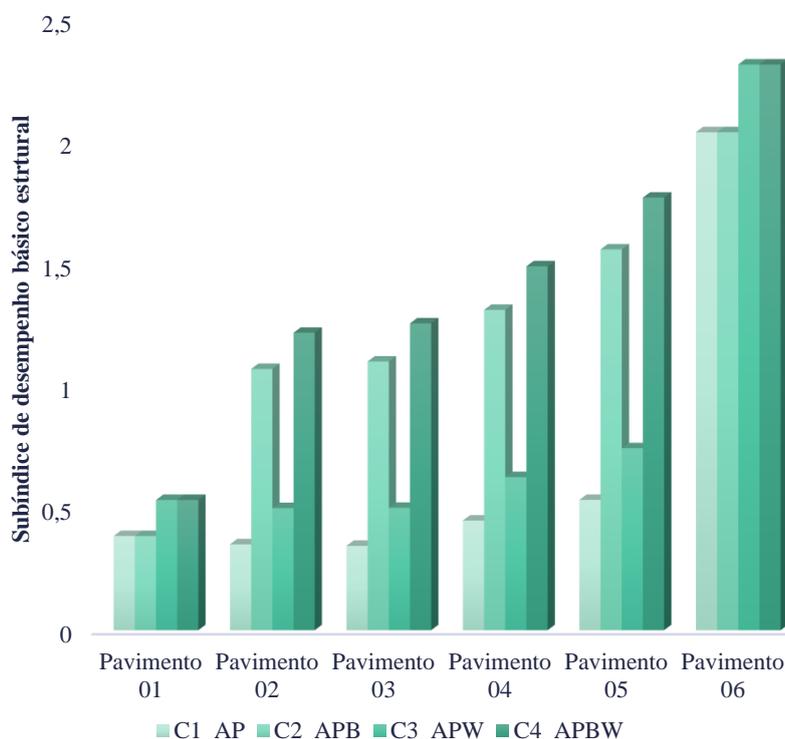
Figura 111. Comparação do subíndice de desempenho básico estrutural sem e com a participação das paredes estruturais

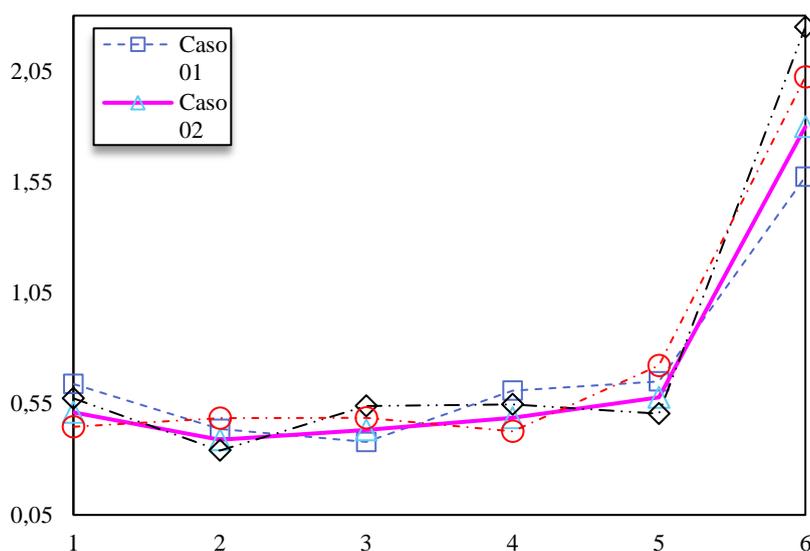
Figura 117. Índice de Desempenho Sísmico em função da deterioração estrutural

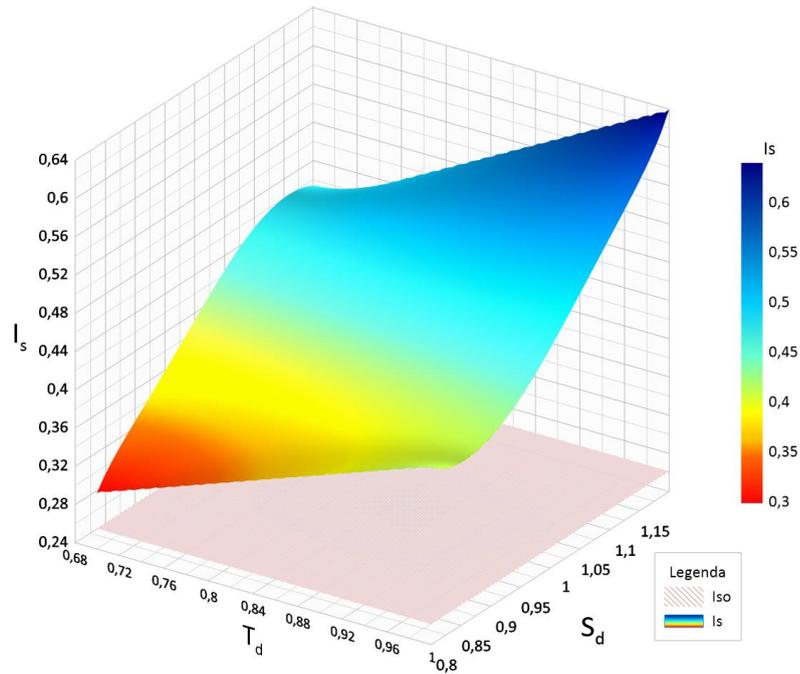
Figura 118. Superfície de desempenho sísmico da estrutura do Palácio da Justiça. Fonte: Autoral.

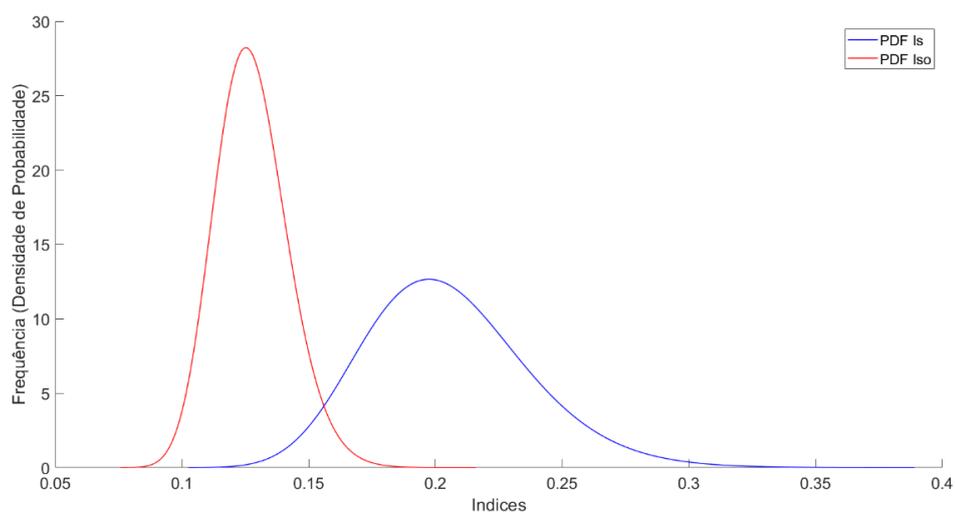
Figura 125. Distribuição Logarítmica de Resistencia (I_S) e Solicitação (I_{S0}) do Palácio da Justiça
