ÍNDICE PROBABILÍSTICO DA VULNERABILIDADE SÍSMICA DAS EDIFICAÇÕES COM SIGNIFICÂNCIA CULTURAL DE BRASÍLIA

**UNIVERSIDADE DE BRASÍLIA
FACULDADE DE ARQUITETURA E URBANISMO
PROGRAMA DE PÓS-GRADUAÇÃO – PPG-FAU**

DISSERTAÇÃO DE MESTRADO EM ARQUITETURA E URBANISMO

BRASÍLIA/DF,
2024

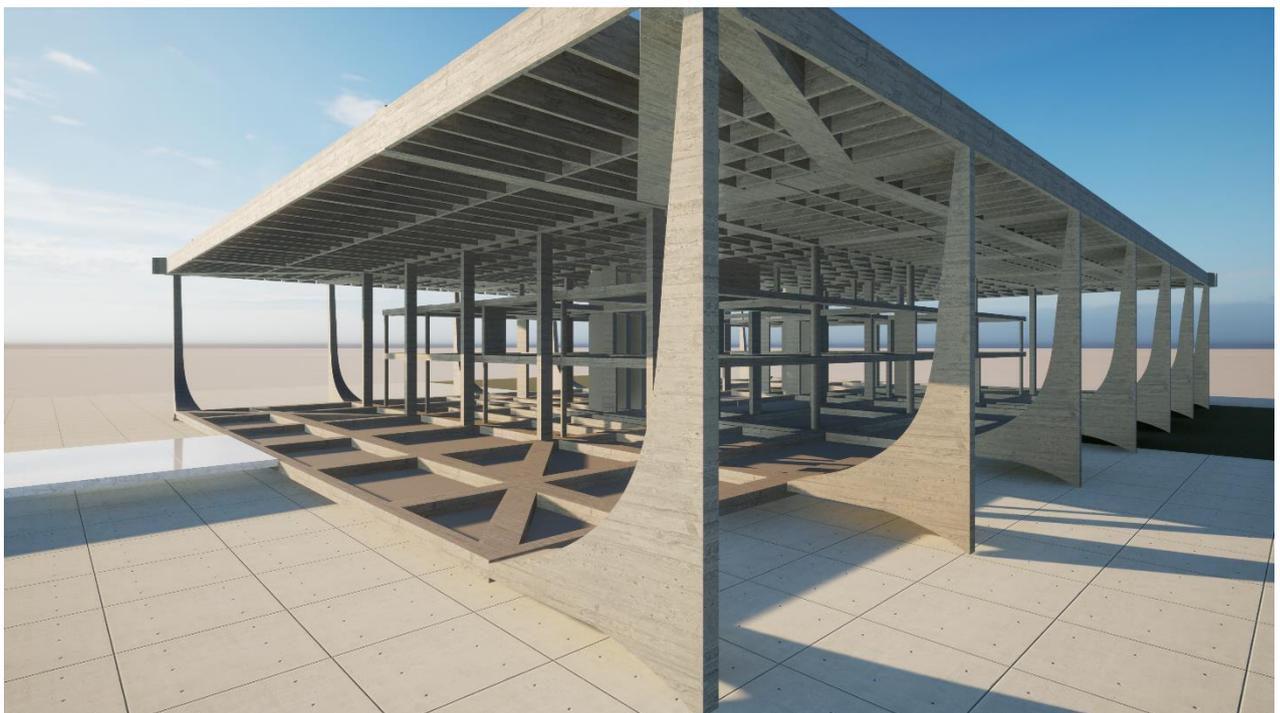
Figura 130. Detalhe da primeira laje do Palácio do Supremo Tribunal Federal. Fonte: Autoral.

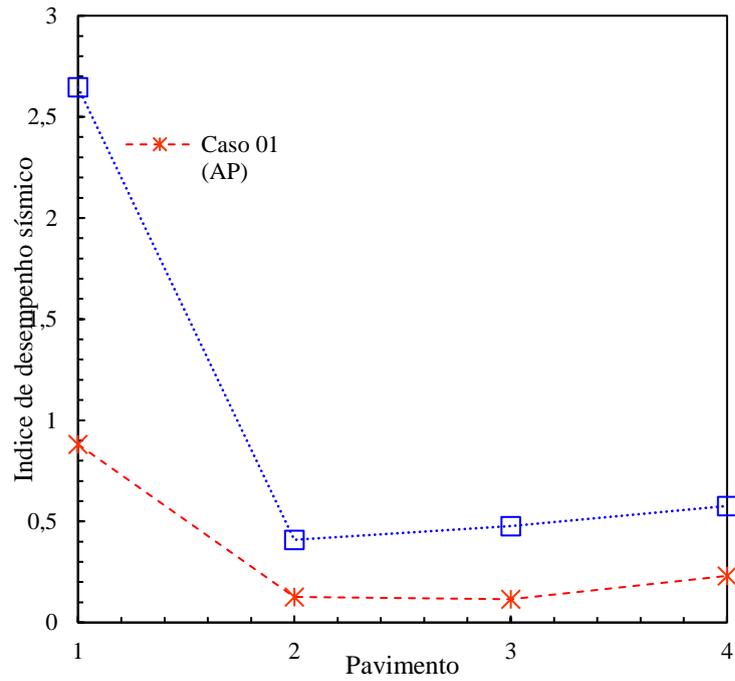
Figura 131. Índice de Desempenho Sísmico em função da deterioração estrutural

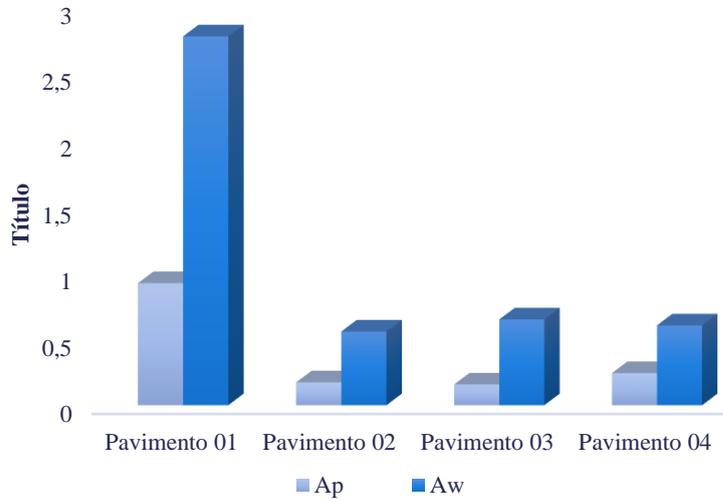
Figura 132. Comparação do subíndice de desempenho básico estrutural sem e com a participação das paredes estruturais

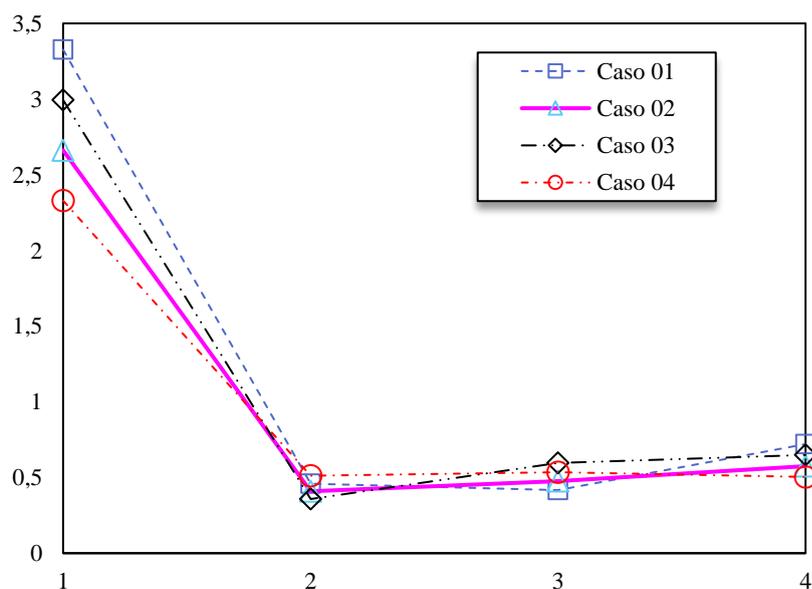
Figura 138. Índice de Desempenho Sísmico em função da deterioração estrutural

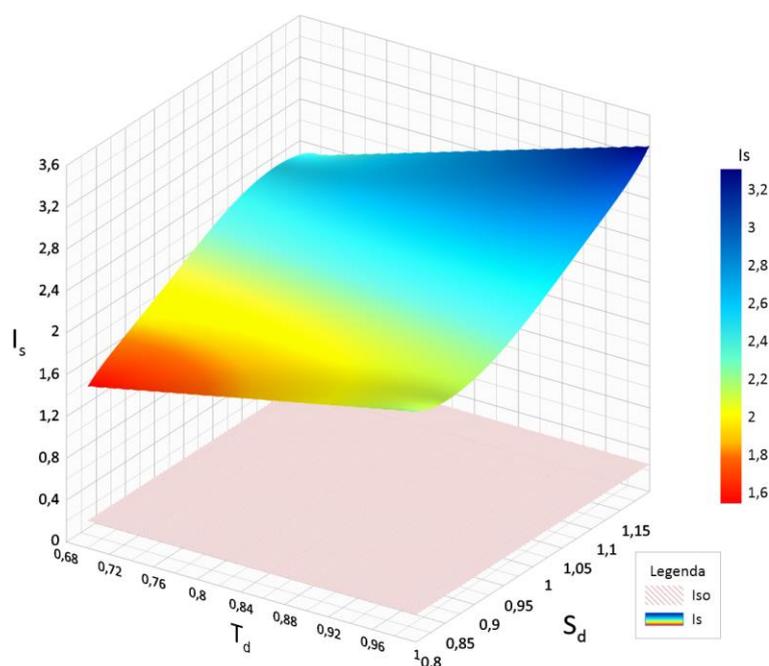
Figura 139. Superfície de desempenho sísmico da estrutura do Palácio do STF. Fonte: Autoral.

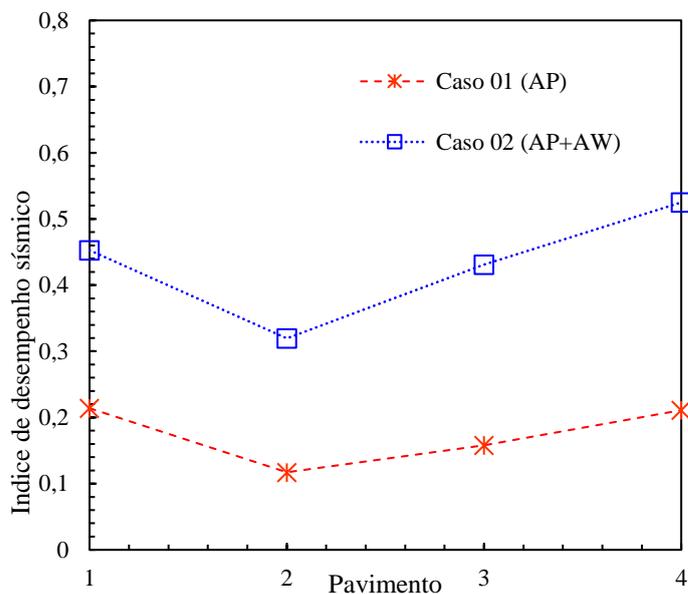
Figura 149. Índice de Desempenho Sísmico em função da deterioração estrutural

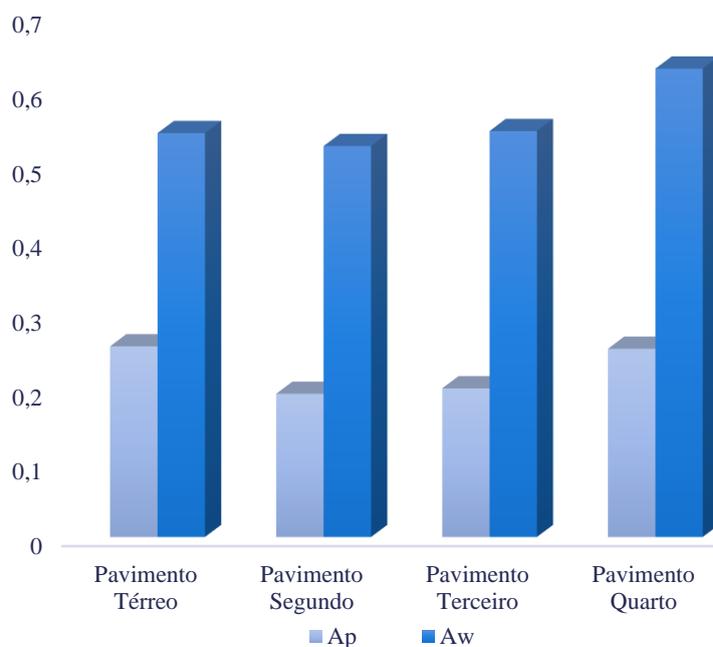
Figura 150. Comparação do subíndice de desempenho básico estrutural sem e com a participação das paredes estruturais

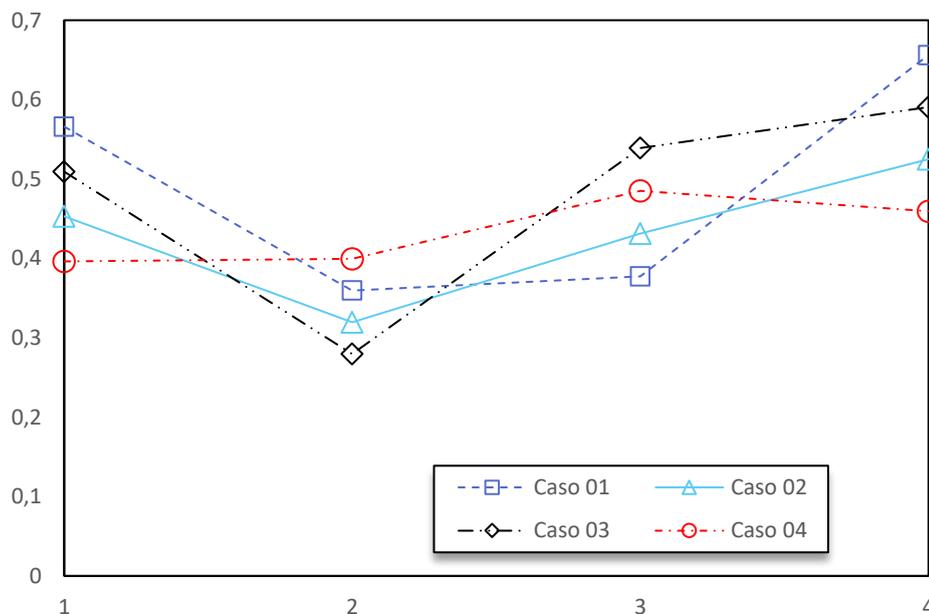
Figura 156. Índice de Desempenho Sísmico em função da deterioração estrutural

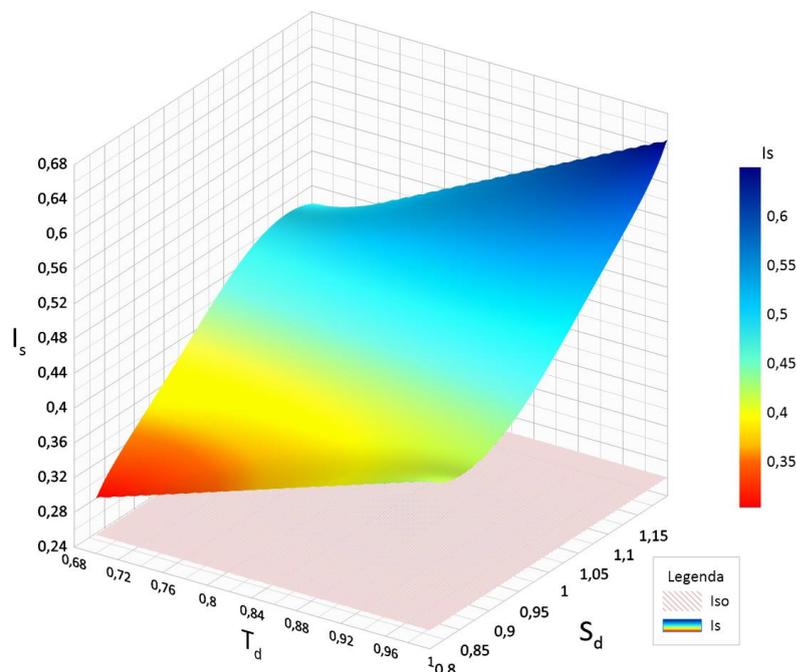
Figura 157. Superfície de desempenho sísmico da estrutura do Palácio do Planalto. Fonte: Autoral.

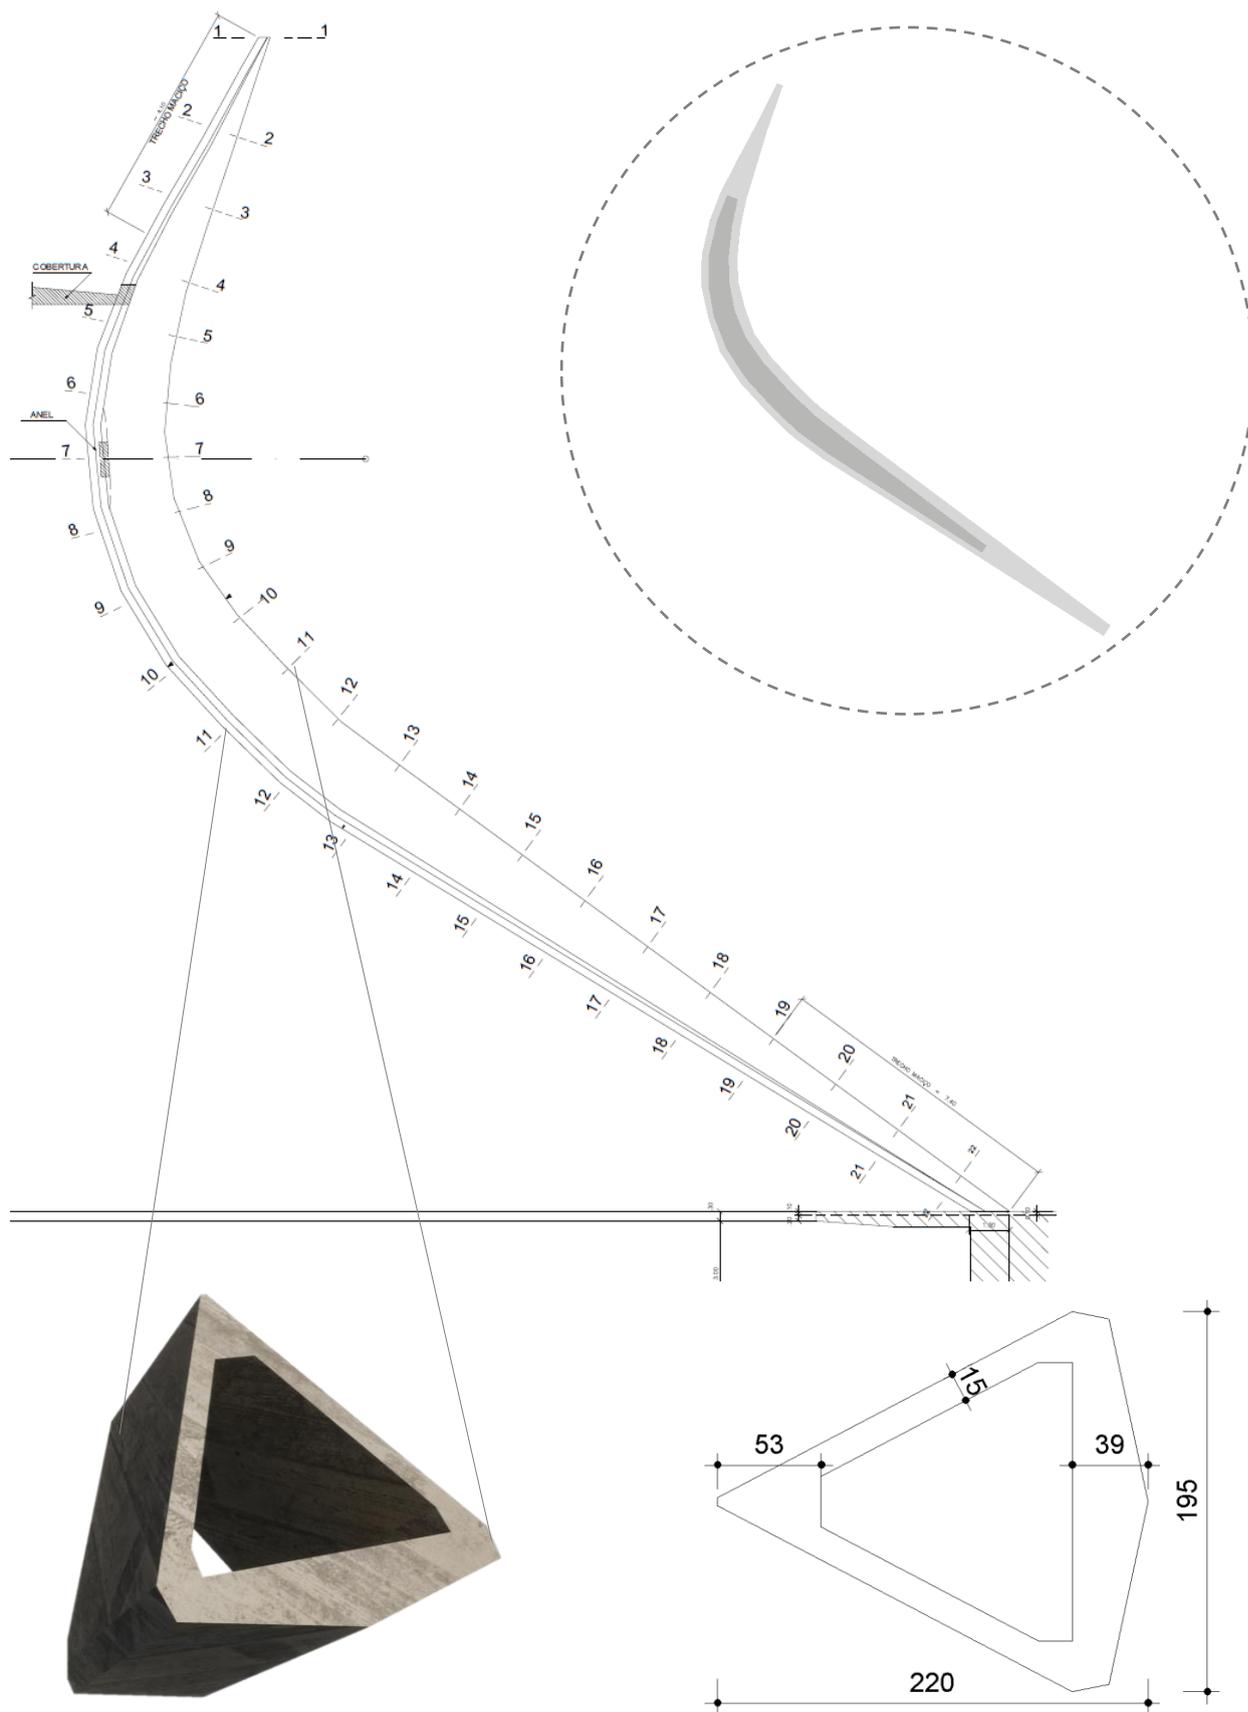
Figura 168. Detalhe do montante da catedral e seção transversal 11.

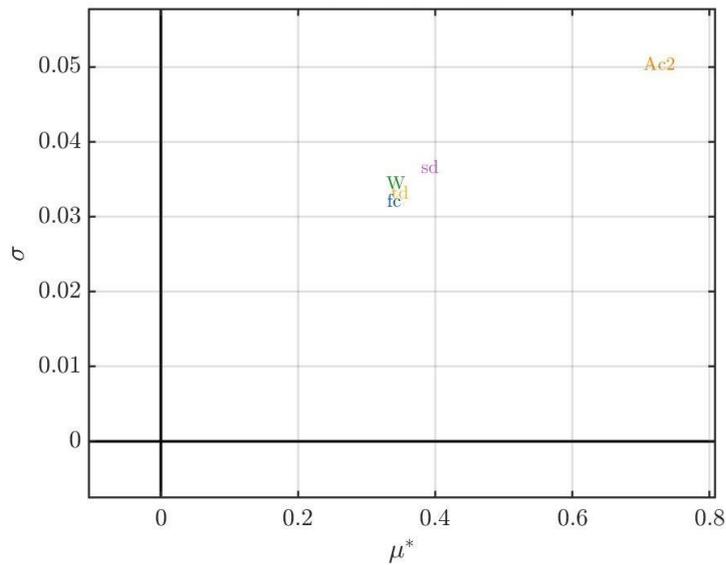
Figura 180. Efeitos elementares via análise de sensibilidade. Fonte: Autoral.

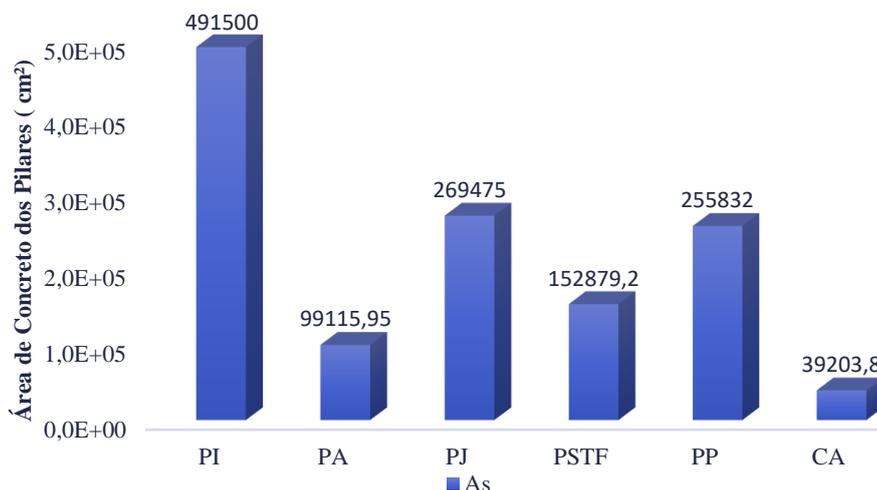
Figura 187. Área de concreto dos Pilares de cada Edificação
