**AVALIAÇÃO PEDO-GEOLÓGICA E GEOTÉCNICA EM ÁREA
CONTAMINADA: ESTUDO DE CASO NO LIXÃO DA
ESTRUTURAL, DF**

DISSERTAÇÃO DE MESTRADO N° 227

RICARDO AVELINO COSTA

Brasília, Julho de 2024.

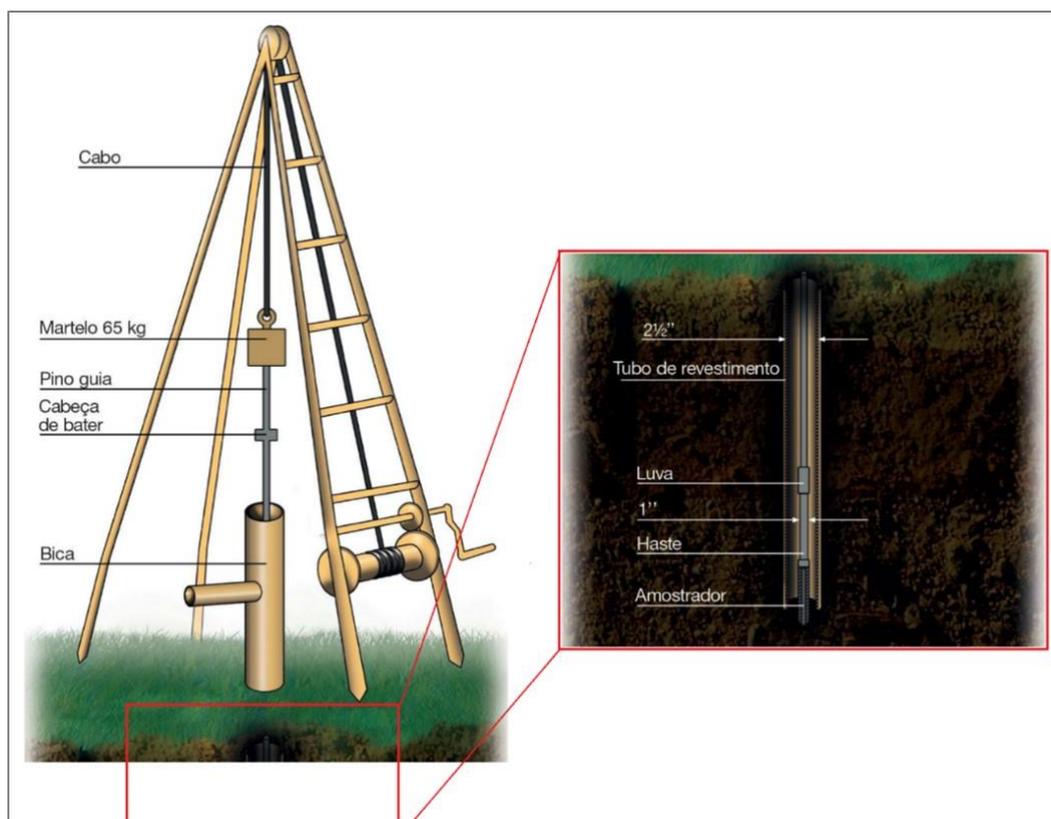
Figura 1.3 - Equipamento para ensaio de sondagem SPT manual (SCHNAID & ODEBRECHT, 2012).

O ensaio consiste na perfuração e cravação dinâmica no solo de um amostrador padrão utilizando um martelo padronizado (65 kg) e uma altura de queda livre padronizada (75 cm) (Figura 1.3). A cravação ocorre de metro em metro, podendo ser manual ou mecanizada. Os resultados são: a determinação do tipo de solo, nível do lençol freático e um índice de resistência. A apresentação dos resultados consiste no número de golpes (queda do peso) necessários para cravação de segmentos de 15 cm dos primeiros 45 cm do metro analisado. O índice de resistência à penetração (N_{SPT}) representado pela soma do número de golpes para a penetração dos últimos 30 cm, segundo e terceiro terço de penetração, para cada metro de profundidade.

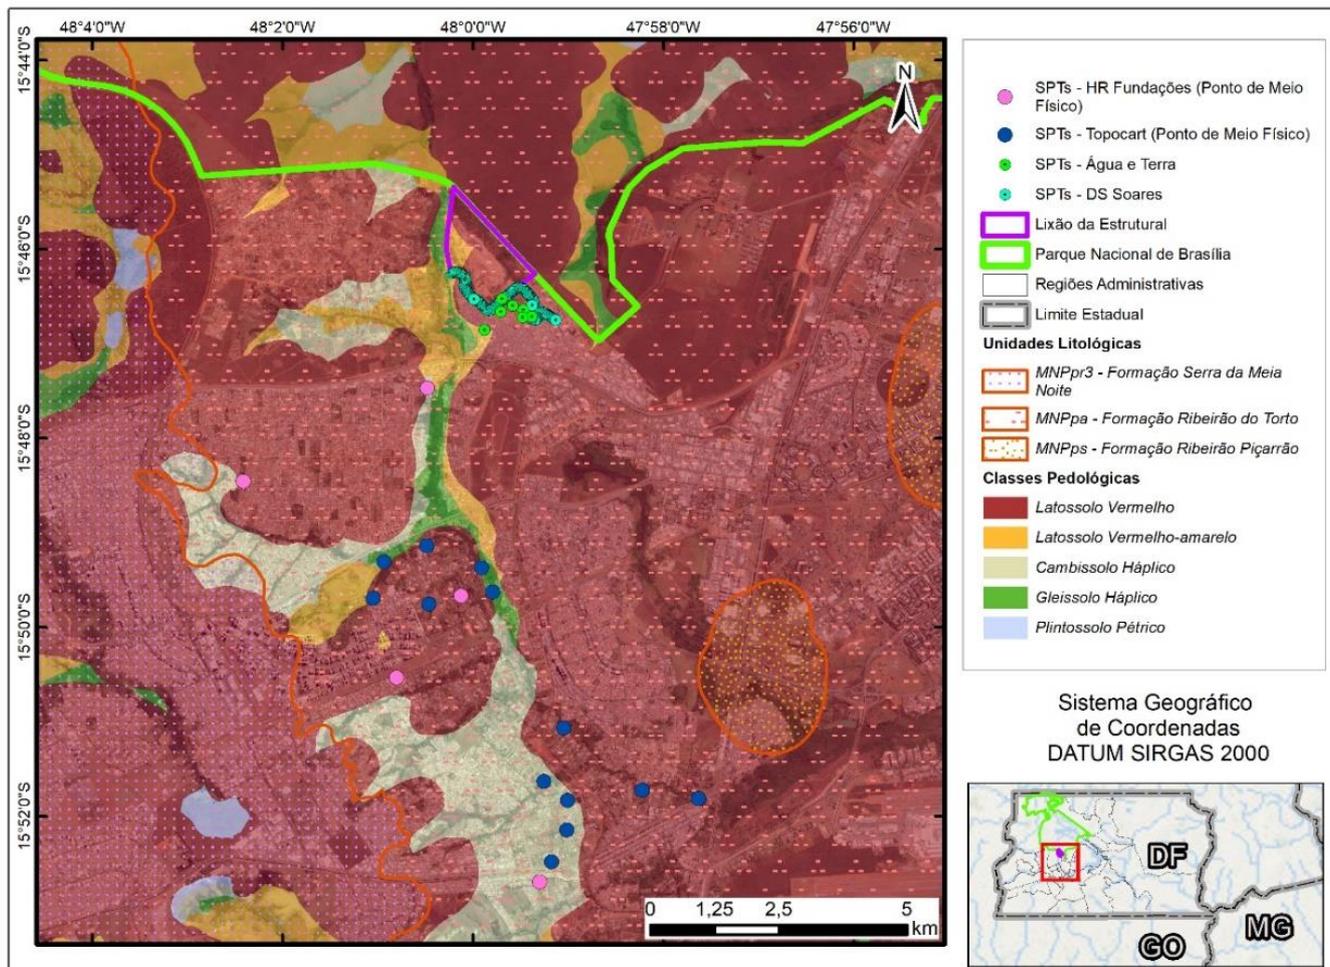
Figura 1.4 - Contexto geológico e pedológico da região de estudo, com a indicação dos locais visitados para a caracterização do meio físico. Fonte: CAMPOS *et al.* (2001) e Embrapa (1978).

Os locais foco de visita foram aqueles próximos a região do Lixão da Estrutural e com contextos pedo-geológicos similares ou de análise comparativa pertinente. A observação e descrição de aspectos geológicos, geomorfológicos e pedológicos abarcaram a sistematização de visita a cada um dos locais com logs de SPTs disponíveis (Figura 1.4).

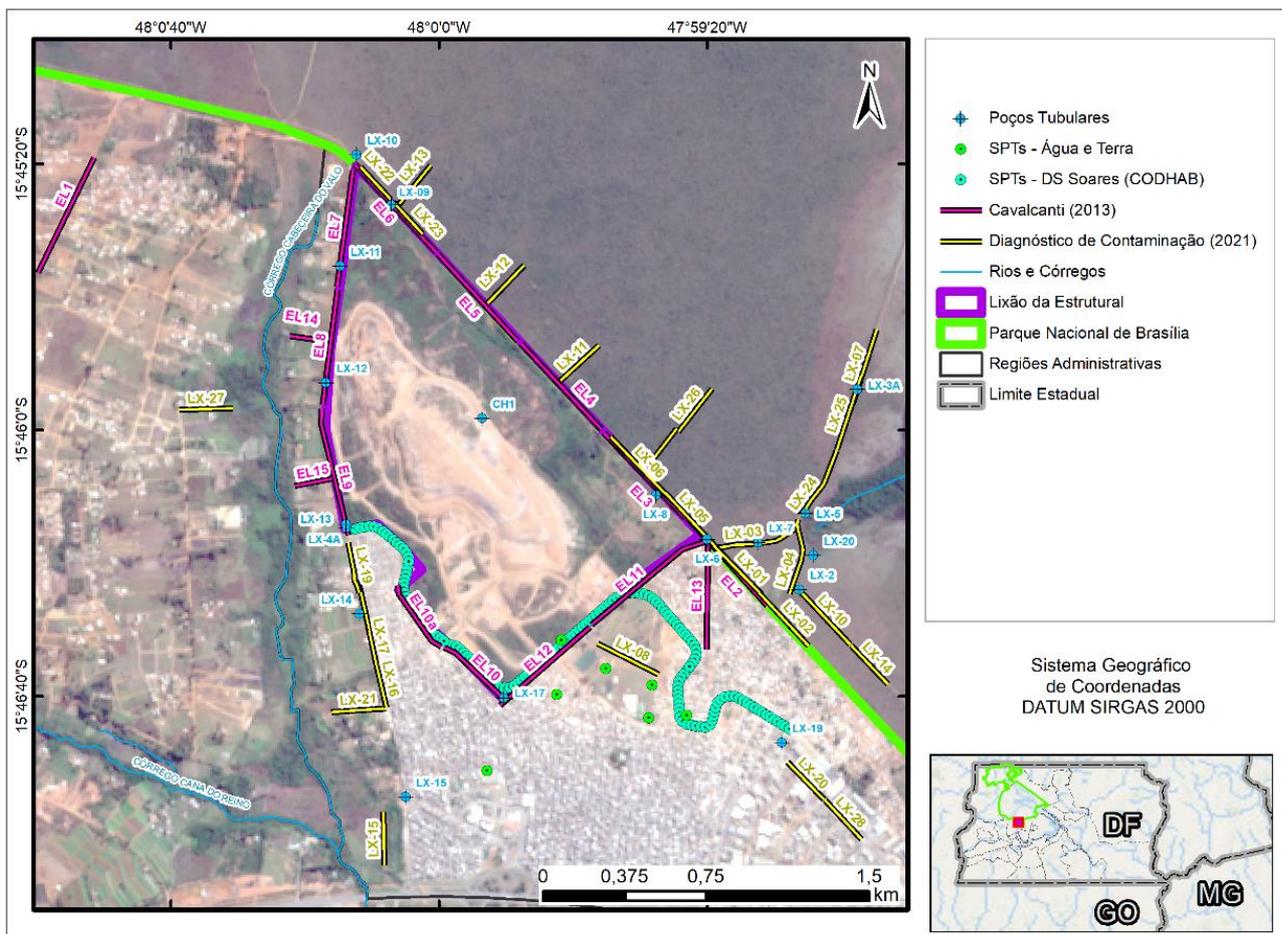
Figura 1.5 - Estudos geofísicos e sondagens SPT já realizados na região do Lixão da Estrutural.

Os estudos geofísicos já realizados na área tiveram integração total aos dados que foram obtidos no presente projeto, como os de Cavalcanti (2013) e SEMA DF (2021), que foram adquiridos nos mesmos locais da maior parte das sondagens SPT já realizadas pela CODHAB (Figura 1.5). Já os dados/parâmetros hidrogeológicos a serem integrados com os dados geotécnicos foram consultados no diagnóstico da SEMA DF (2021), que além de possuir dados geofísicos, apresentou dados e modelos hidrodinâmicos e hidroquímicos oriundos de medições em uma bateria de 26 poços de monitoramento.

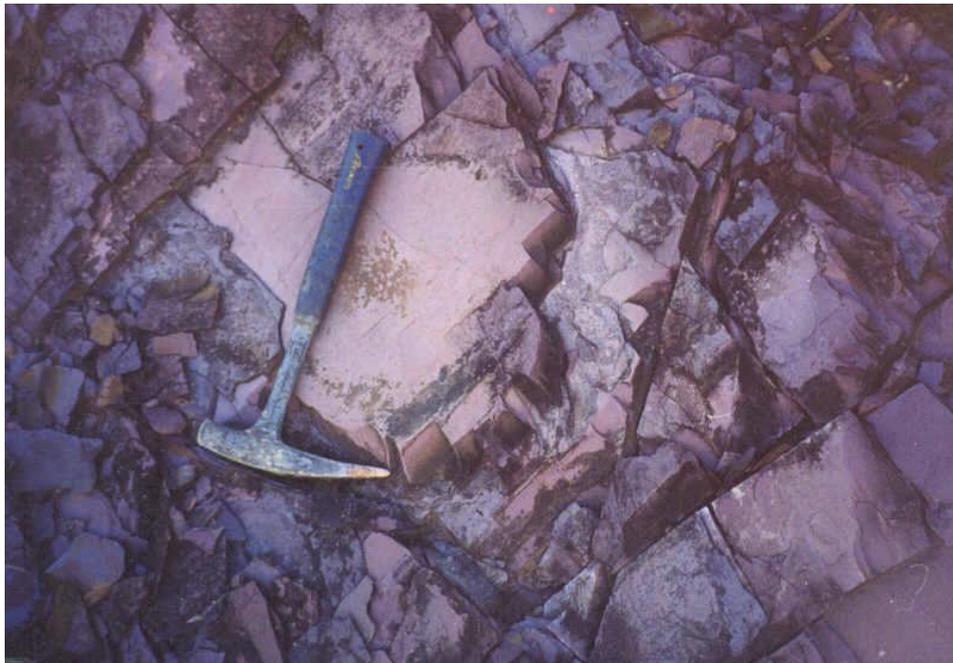
Figura 2.2 - Ardósia roxa com clivagem ardosiana penetrativa. Exposição nas proximidades da Barragem de Santa Maria.

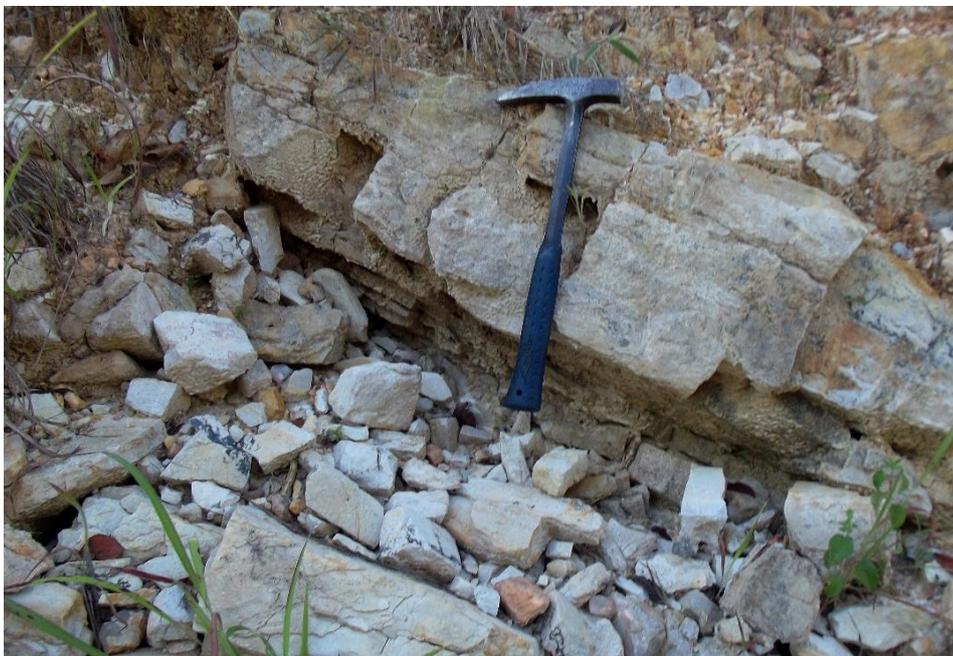
Figura 2.3 - Quartzito médio a grosso estratificado que representa a principal litofácies da Formação Ribeirão Piçarrão exposta no Distrito Federal.

A Formação Ribeirão Piçarrão, internamente apresenta uma maior heterogeneidade, sendo subdividida em cinco litofácies (CAMPOS *et al.*, 2013). O sublitotipo presente na região é representado por quartzitos médios a grossos intercalados por metassiltitos argilosos, que representam as fácies típicas do topo dessa unidade (Figura 2.3).

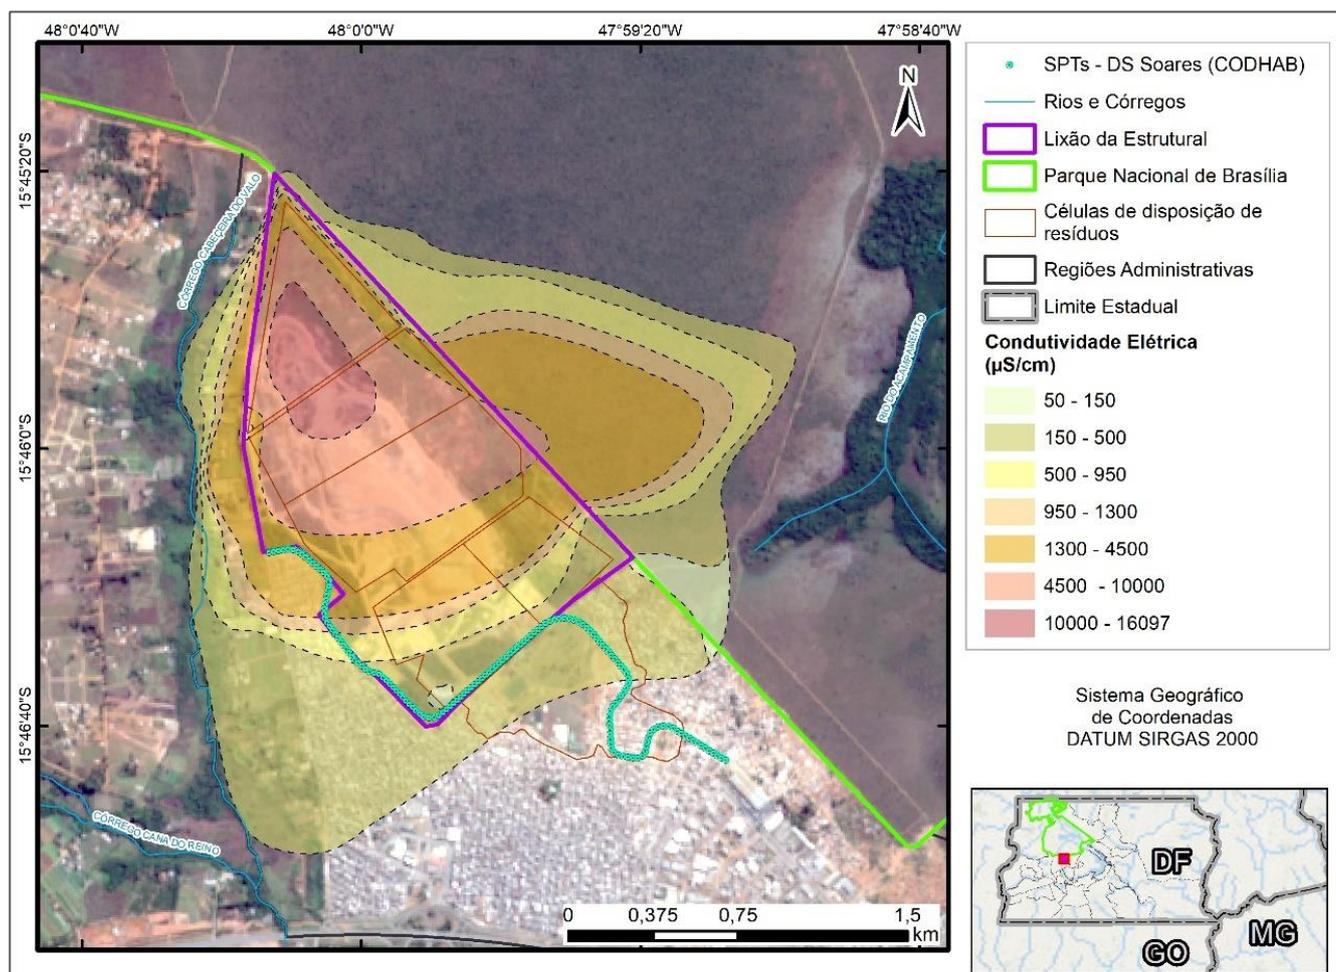
Figura 2.10 - Arranjo mais atual da pluma de contaminação (Fonte: Modificado de SEMA (2021)).

Representada na Figura 2.10, a pluma de contaminação é compartimentada em intervalos de concentração/conductividade elétrica, em que as áreas destacadas em tons de rosa são representantes da zona de produção e de concentração mais elevada, associadas aos aterros norte e intermediário, os mais recentes. As faixas nas cores bege representam a zona de distribuição, de concentração mais moderada. Já as faixas nos tons de amarelo e verde representam as zonas de mistura (com a recarga natural) e dispersão (SEMA, 2021).

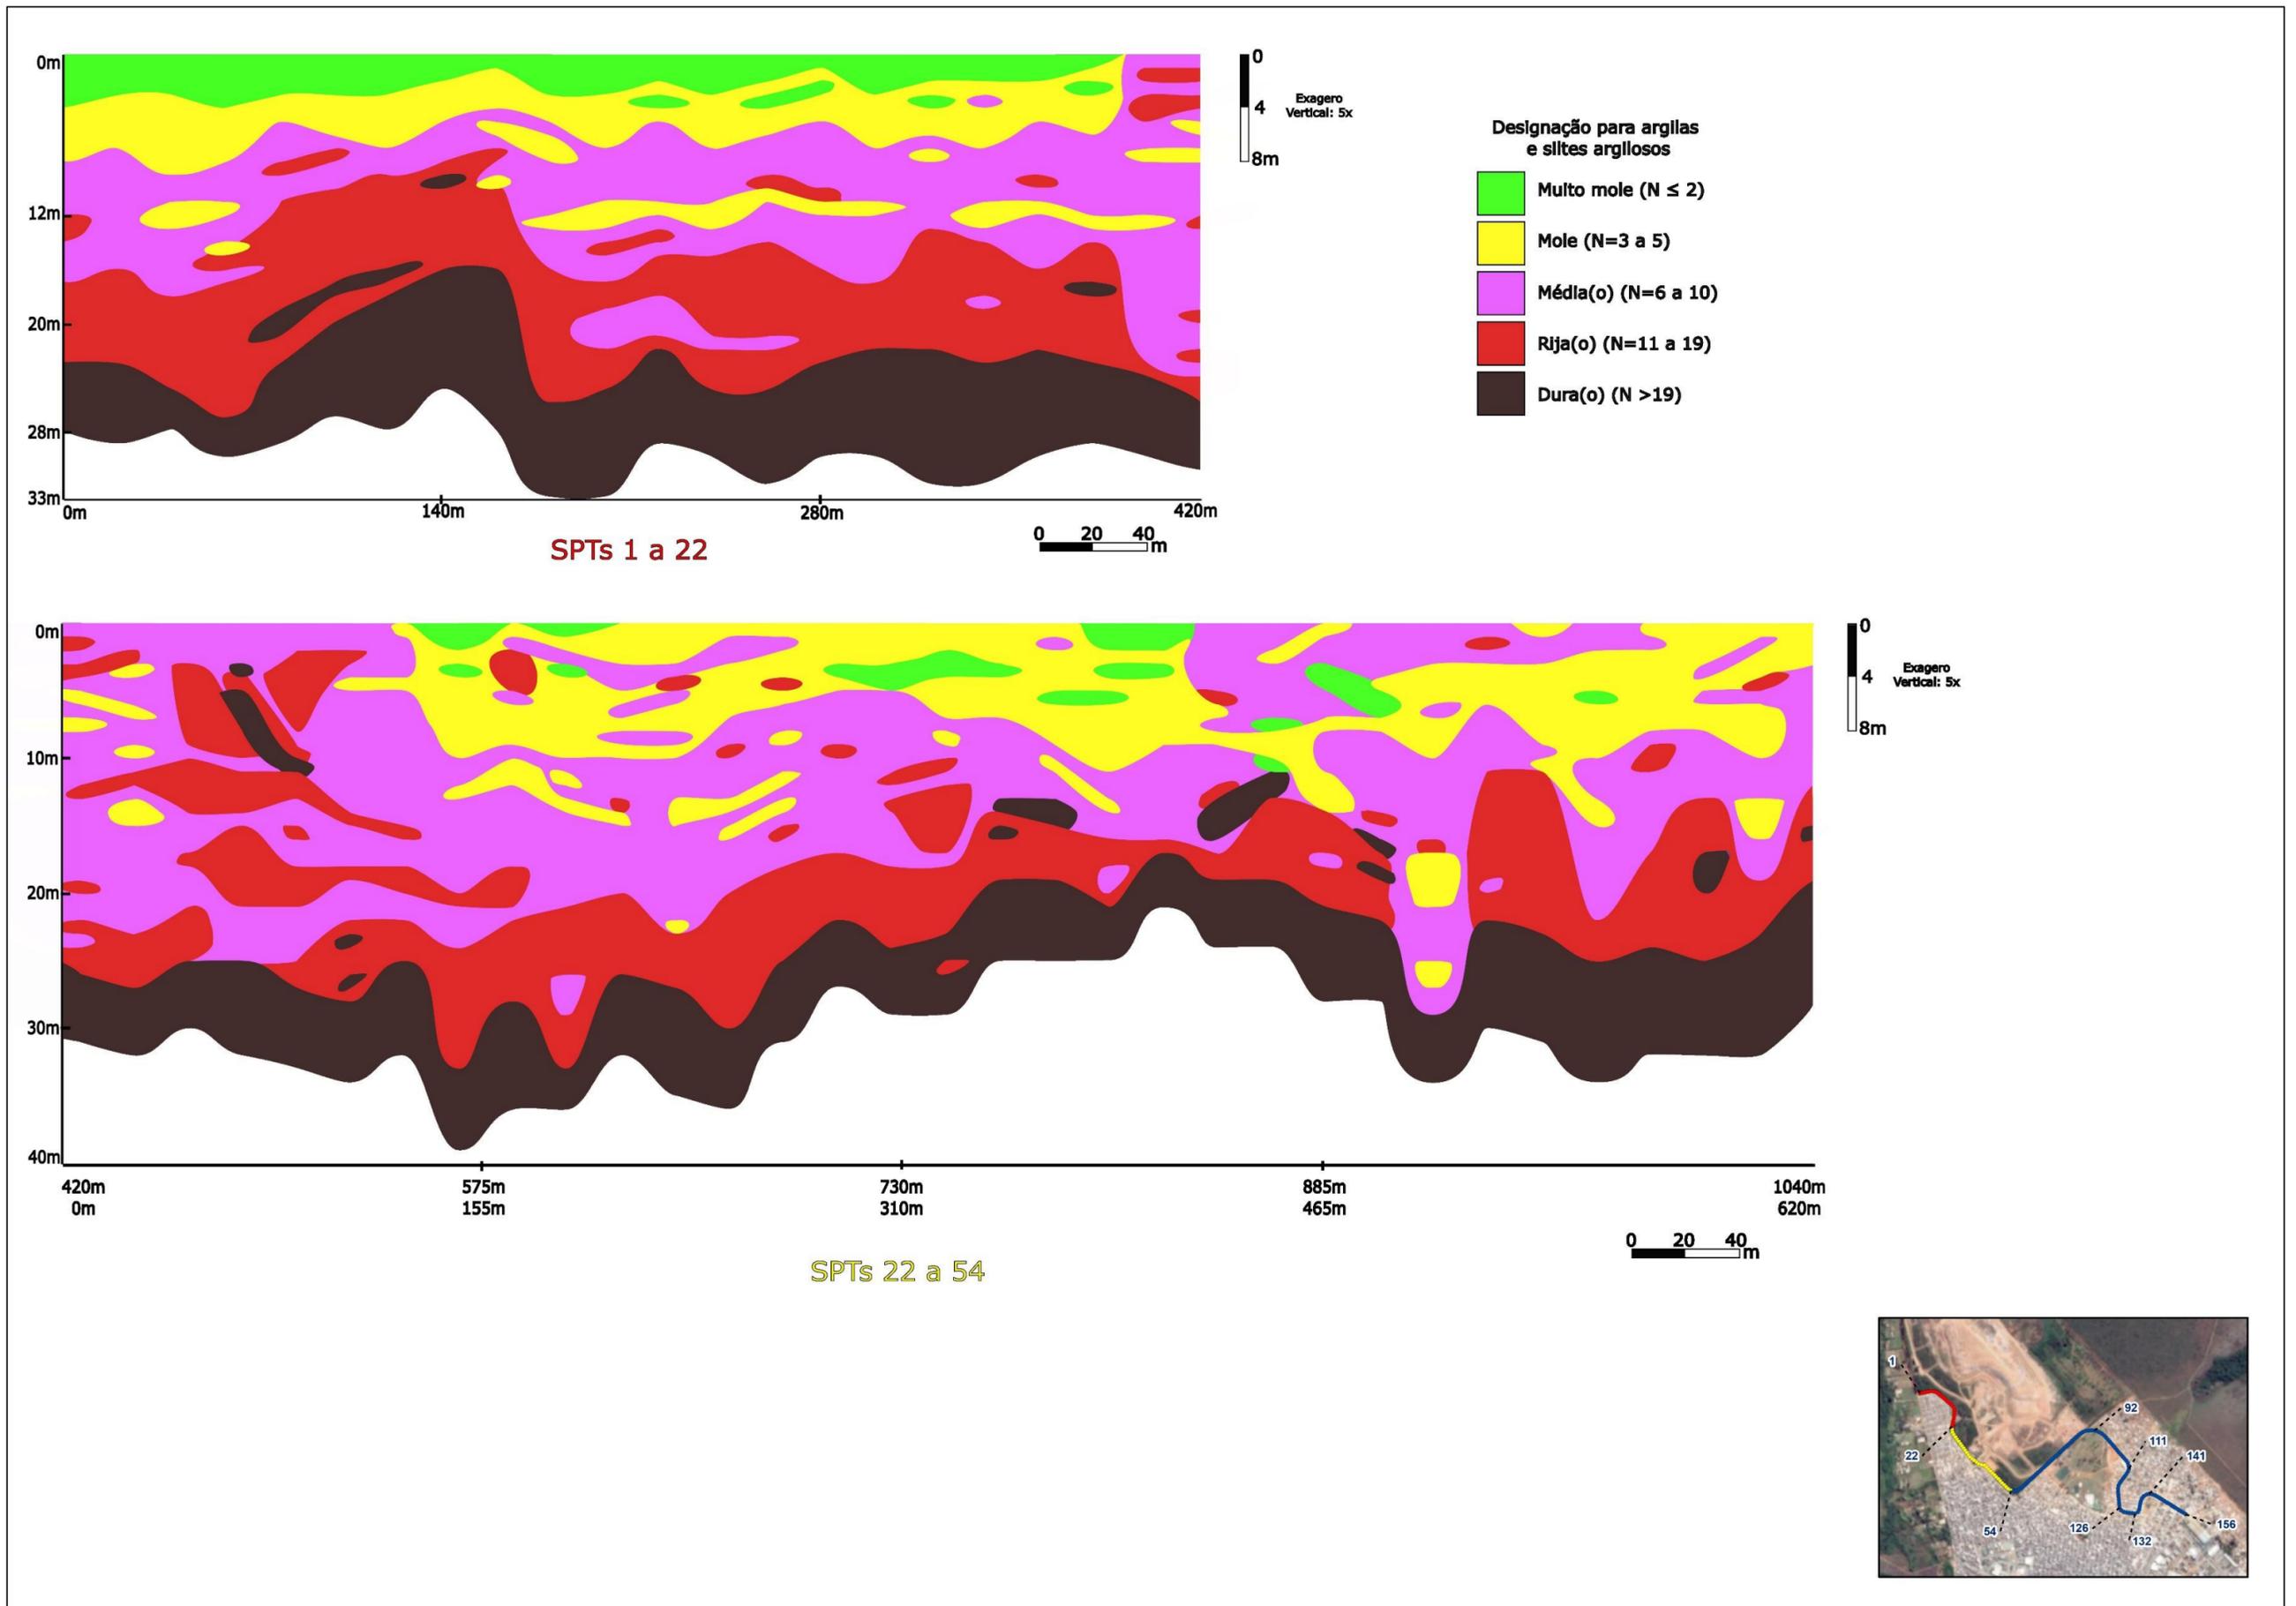
Figura 3.1 - Integração e interpretação geotécnica das seções SPTs 1 a 22 e SPTs 22 a 54.

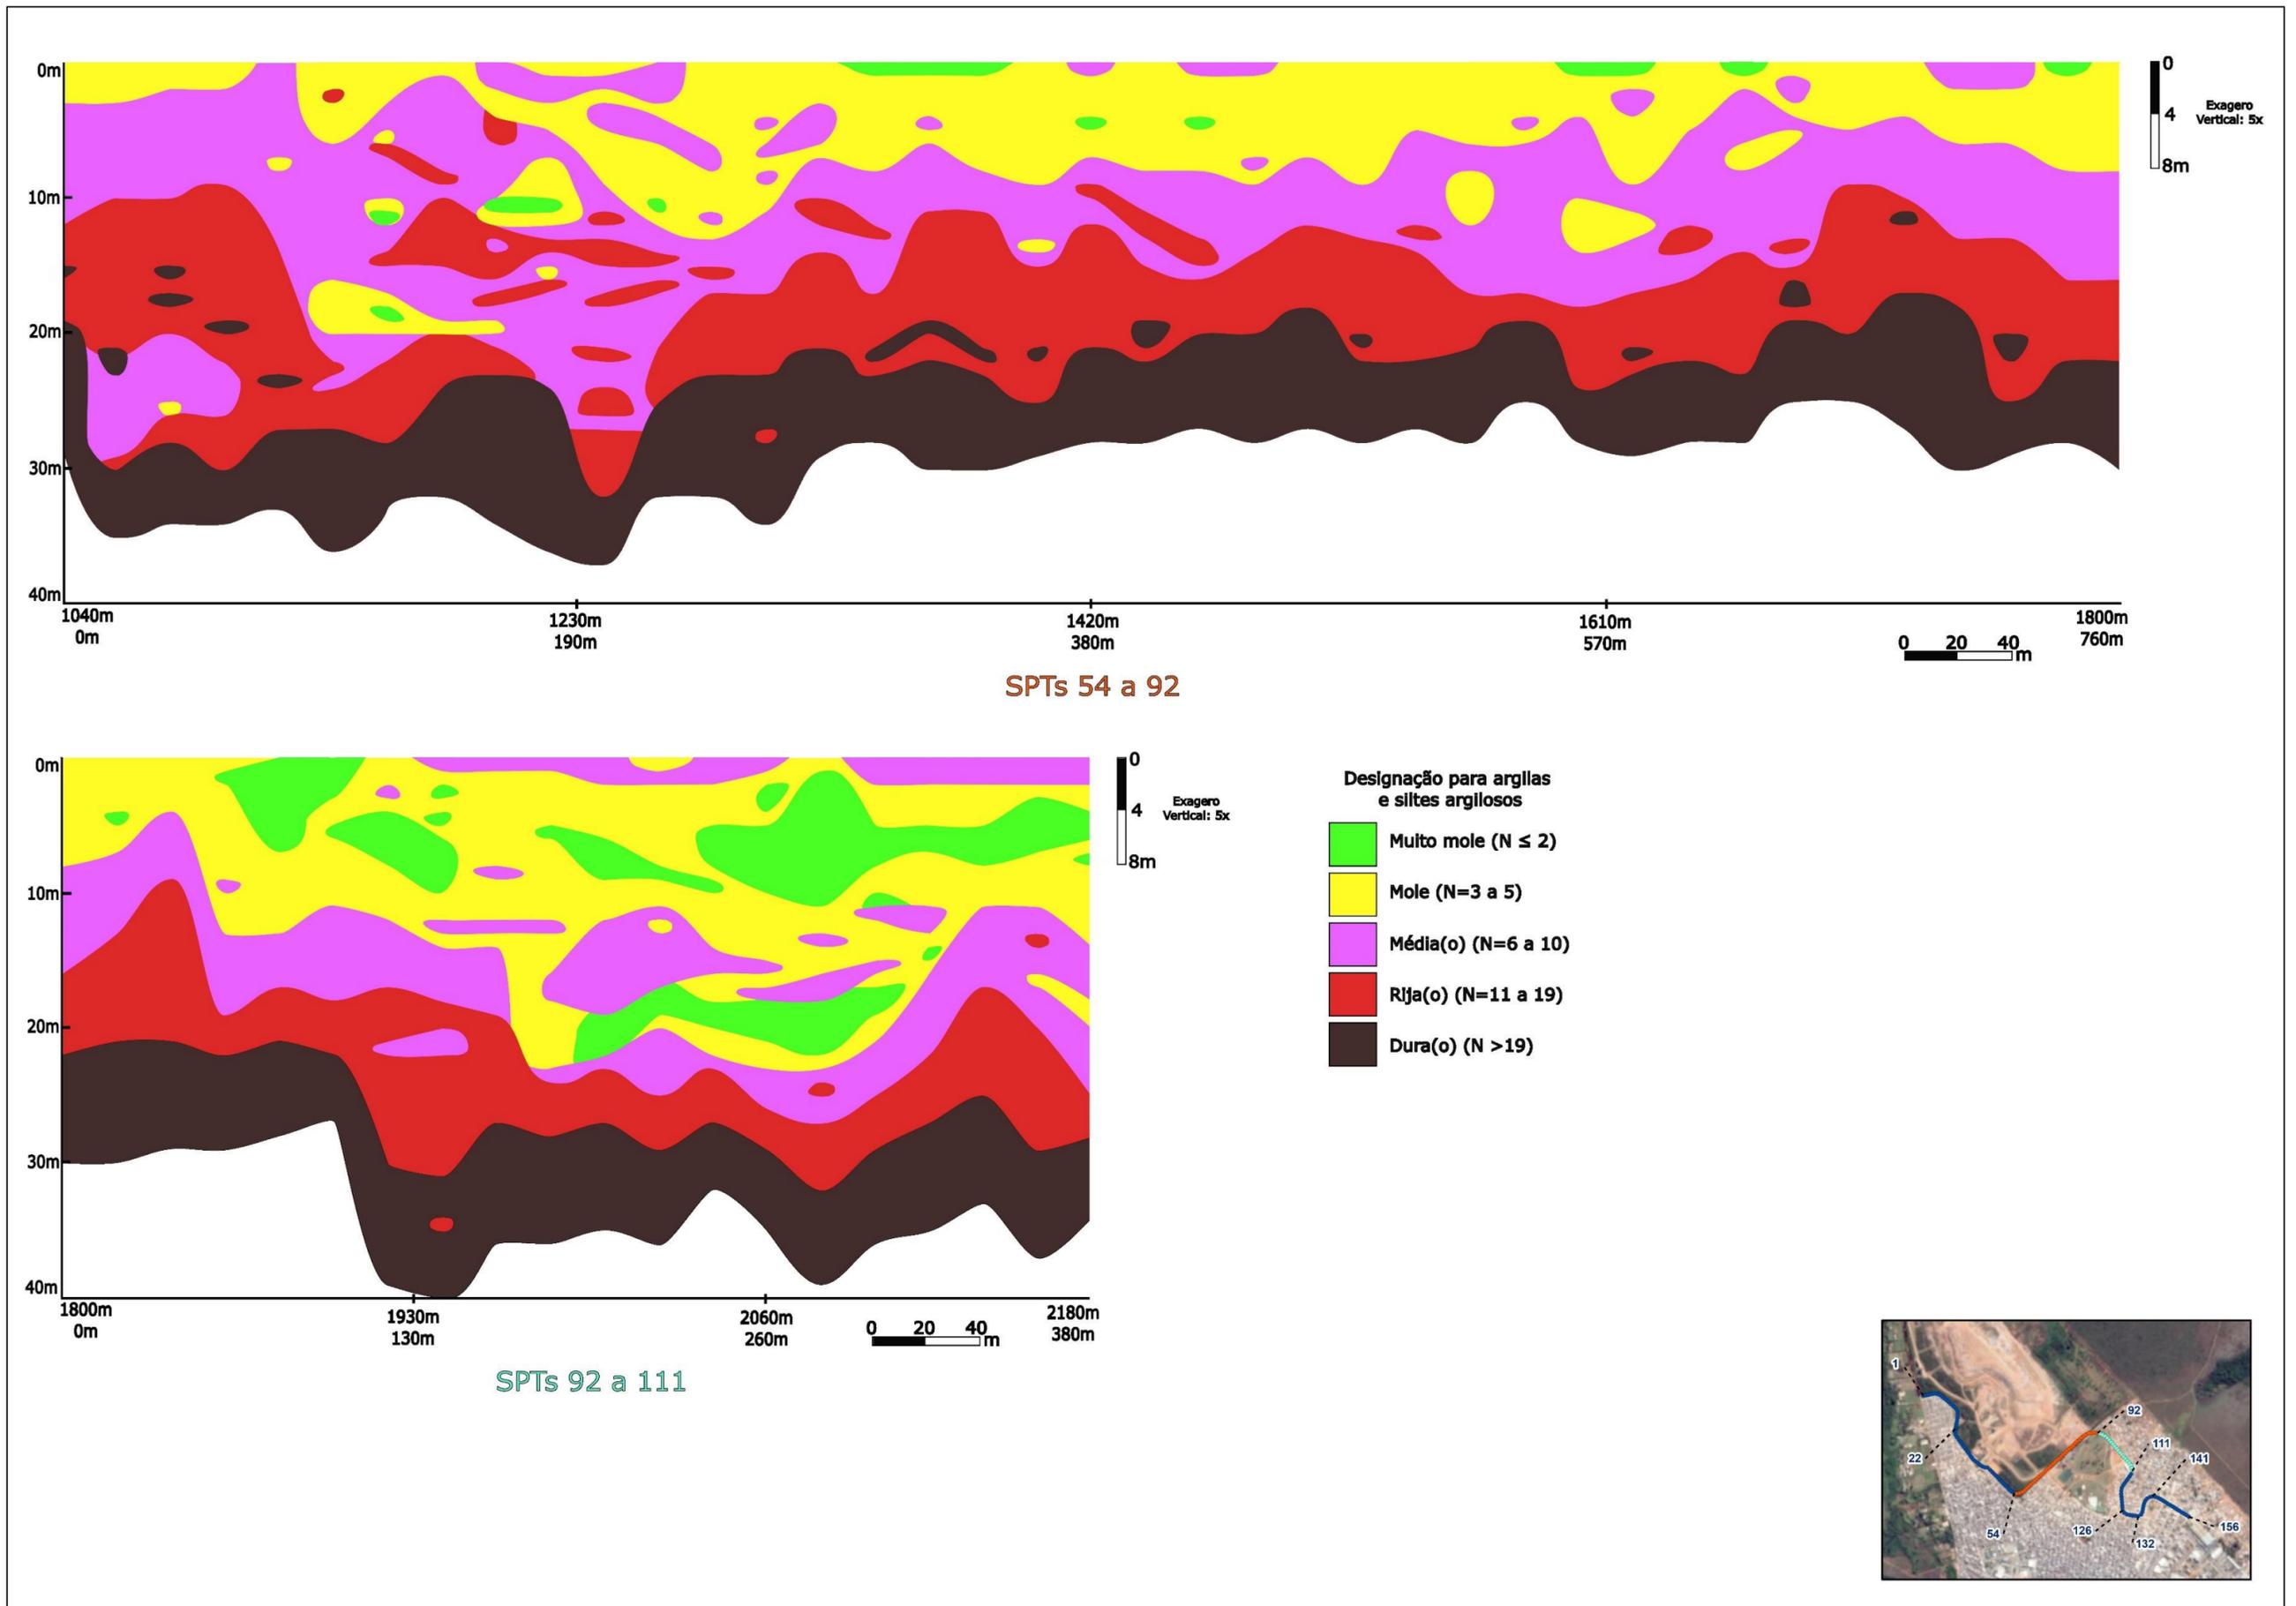
Figura 3.2 - Perfis N_{SPT} das seções SPTs 54 a 92 e SPTs 92 a 111.

Manifestando-se de maneira dispersa, mas com fragmentos bem desenvolvidos horizontalmente, a classe *Muito Mole* do quarto perfil (SPTs 92 a 111 - Figura 3.2) ocorre na superfície apenas em um trecho restrito, entre 1870 e 1910 metros. Já o fragmento *Mole* ocorre de maneira contínua, mas com variação de espessura e presença de pequenos fragmentos das outras designações.

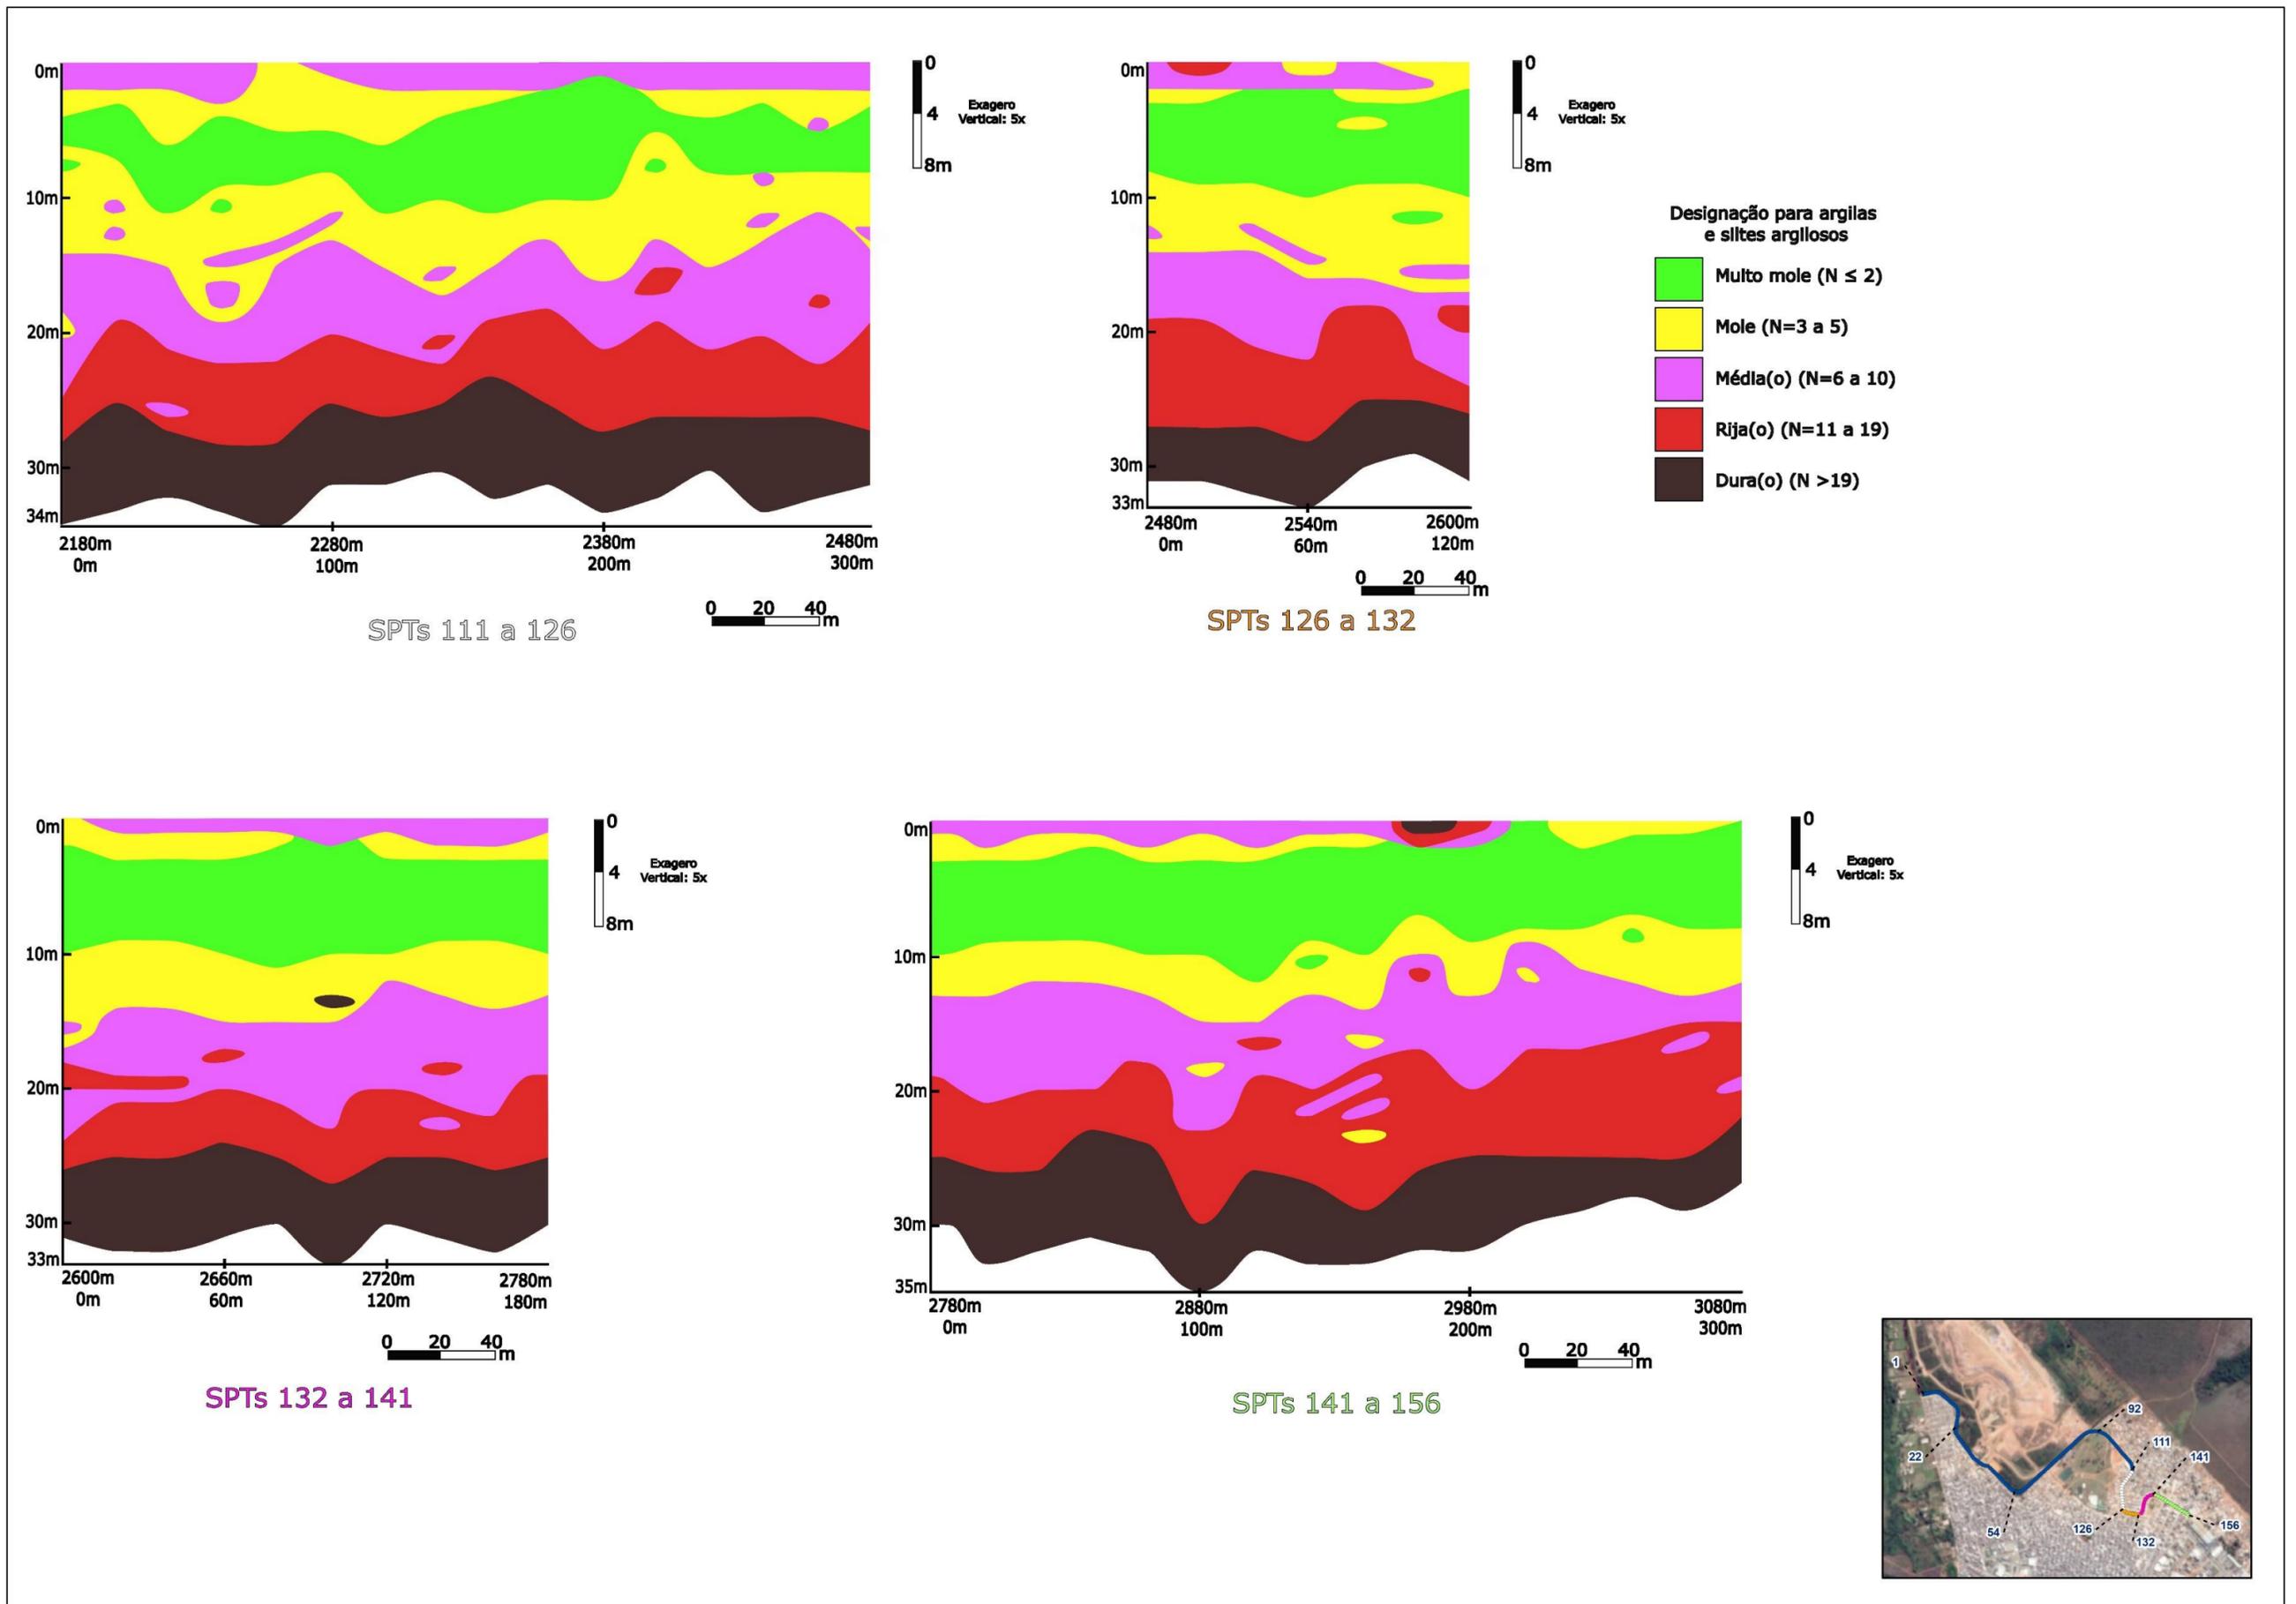
Figura 3.3 - Modelagem dos quatro últimos perfis segundo os valores de índice de resistência a penetração, N_{SPT} .

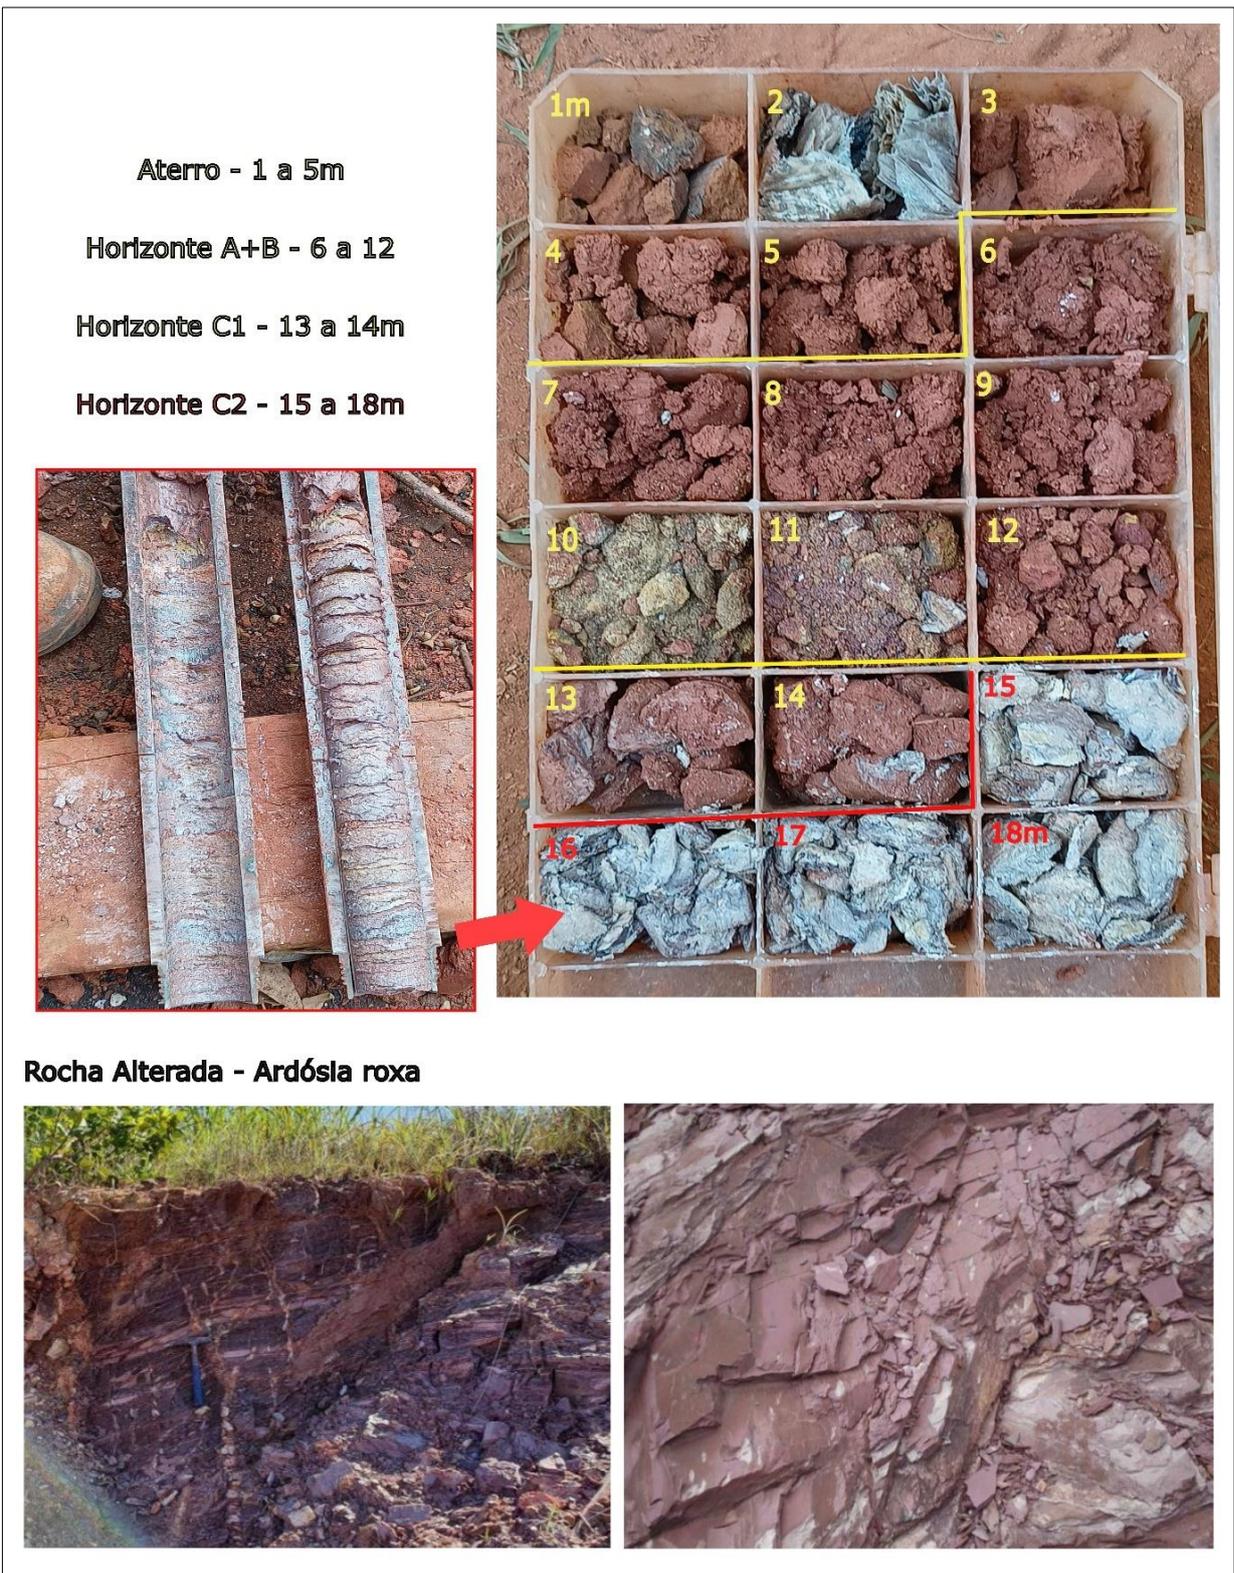
Figura 3.4 - Amostras do perfil de solo nas proximidades da região entre as SPTs 44 e 45 (Apêndice 2, SPT01-10572), com representantes de cada extrato, desde o aterro até o Horizonte C2. Adicionalmente, exemplares da rocha alterada, a ardósia roxa da Formação Ribeirão do Torto em diferentes lugares do Distrito Federal.
