**AVALIAÇÃO PEDO-GEOLÓGICA E GEOTÉCNICA EM ÁREA
CONTAMINADA: ESTUDO DE CASO NO LIXÃO DA
ESTRUTURAL, DF**

DISSERTAÇÃO DE MESTRADO N° 227

RICARDO AVELINO COSTA

Brasília, Julho de 2024.

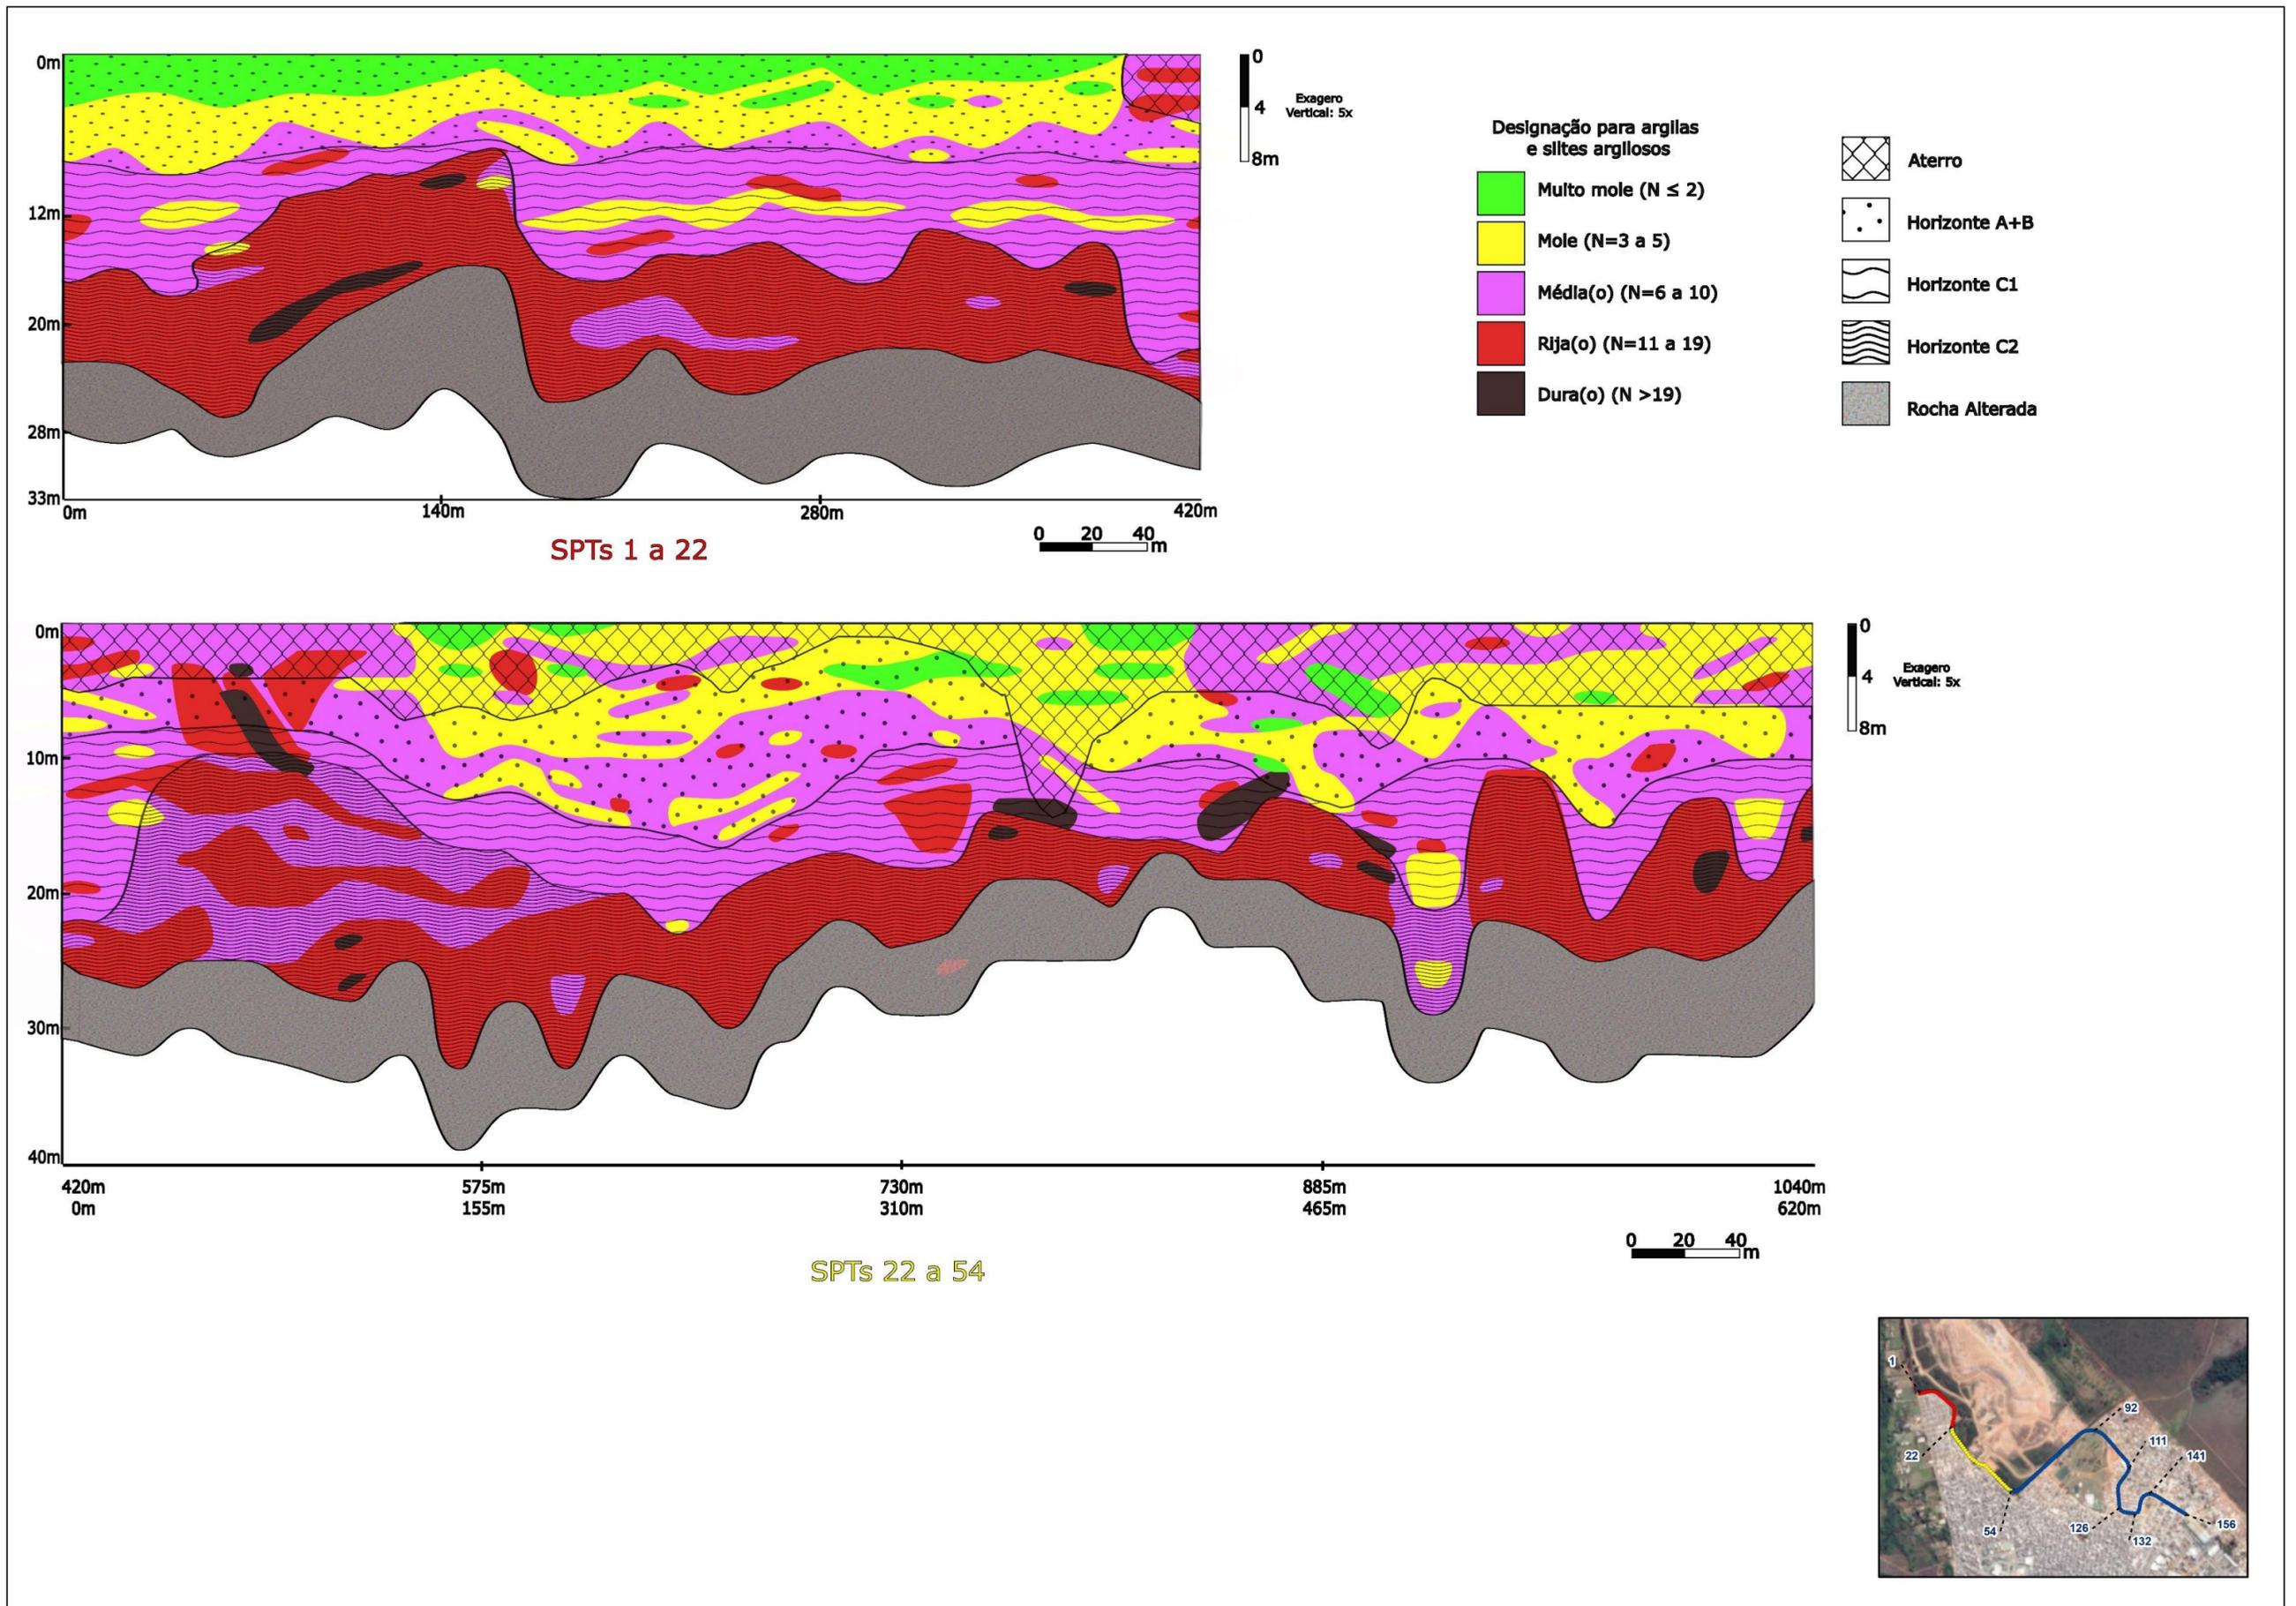
Figura 3.5 - Materiais geotécnicos das duas primeiras seções interpretados de acordo com os valores N_{SPT} e descrição táctil-visual.

Na superfície do primeiro trecho (SPTs 1 a 22 - Figura 3.5), dada a descrição dos materiais até por volta dos 8 metros de profundidade, interpretou-se como um horizonte de solo, incluindo os horizontes A e sucessão de Bw de um Latossolo. Segundo a descrição do material (Apêndice 1), há predominância de argila arenosa-siltosa, com cor variando de amarelada, a marrom e até rosa amarelada. Portanto, as maiores e mais contínuos horizontes de classes *Muito Mole* e *Mole* foram englobadas neste mesmo estrato, com algumas partes basais de designação *Média*, pelo padrão mais comum de linearidade e horizontalidade de um perfil regolítico de um solo enquadrado no grande grupo dos latossolos.

A segunda seção mostra uma distribuição de aterro heterogêneo por toda sua extensão, entre as SPTs 22 e 54 (Figura 3.5). Além de apresentar a espessura variada, entre 4 e 15 metros de profundidade, todas as designações são englobadas na região do aterro, de *Muito Mole a Dura*. Trata-se de um material descrito (Apêndice 1) como argila plástica pouco arenosa, com cor variegada e de compactação fofa variando até compactada. Dessa forma, provavelmente este aterro é constituído de materiais diversos, com resíduos domésticos, produtos de bota-fora, entulhos de obras, resíduos de varrição e podas etc.

Ainda com o padrão heterogêneo, os dados do Apêndice 1 exibem para o nível interpretado como horizonte C1 (SPTs 22 a 54 - Figura 3.5) quatro descrições distintas: argilas areno-siltosas de cores marrons avermelhadas, pouco plásticas, de designação *Mole* até *Rija*; argilas siltosas de cor vermelha, pouco plásticas, de designação *Mole* até *Média*; areia argilosa vermelha, pouco a medianamente compacta; areia silto-argilosa branca, medianamente compacta. Assim, o fato de incorporar regiões com classes classificadas como *Mole* até regiões consideradas da classe *Dura* corrobora a gama de descrições deste estrato.

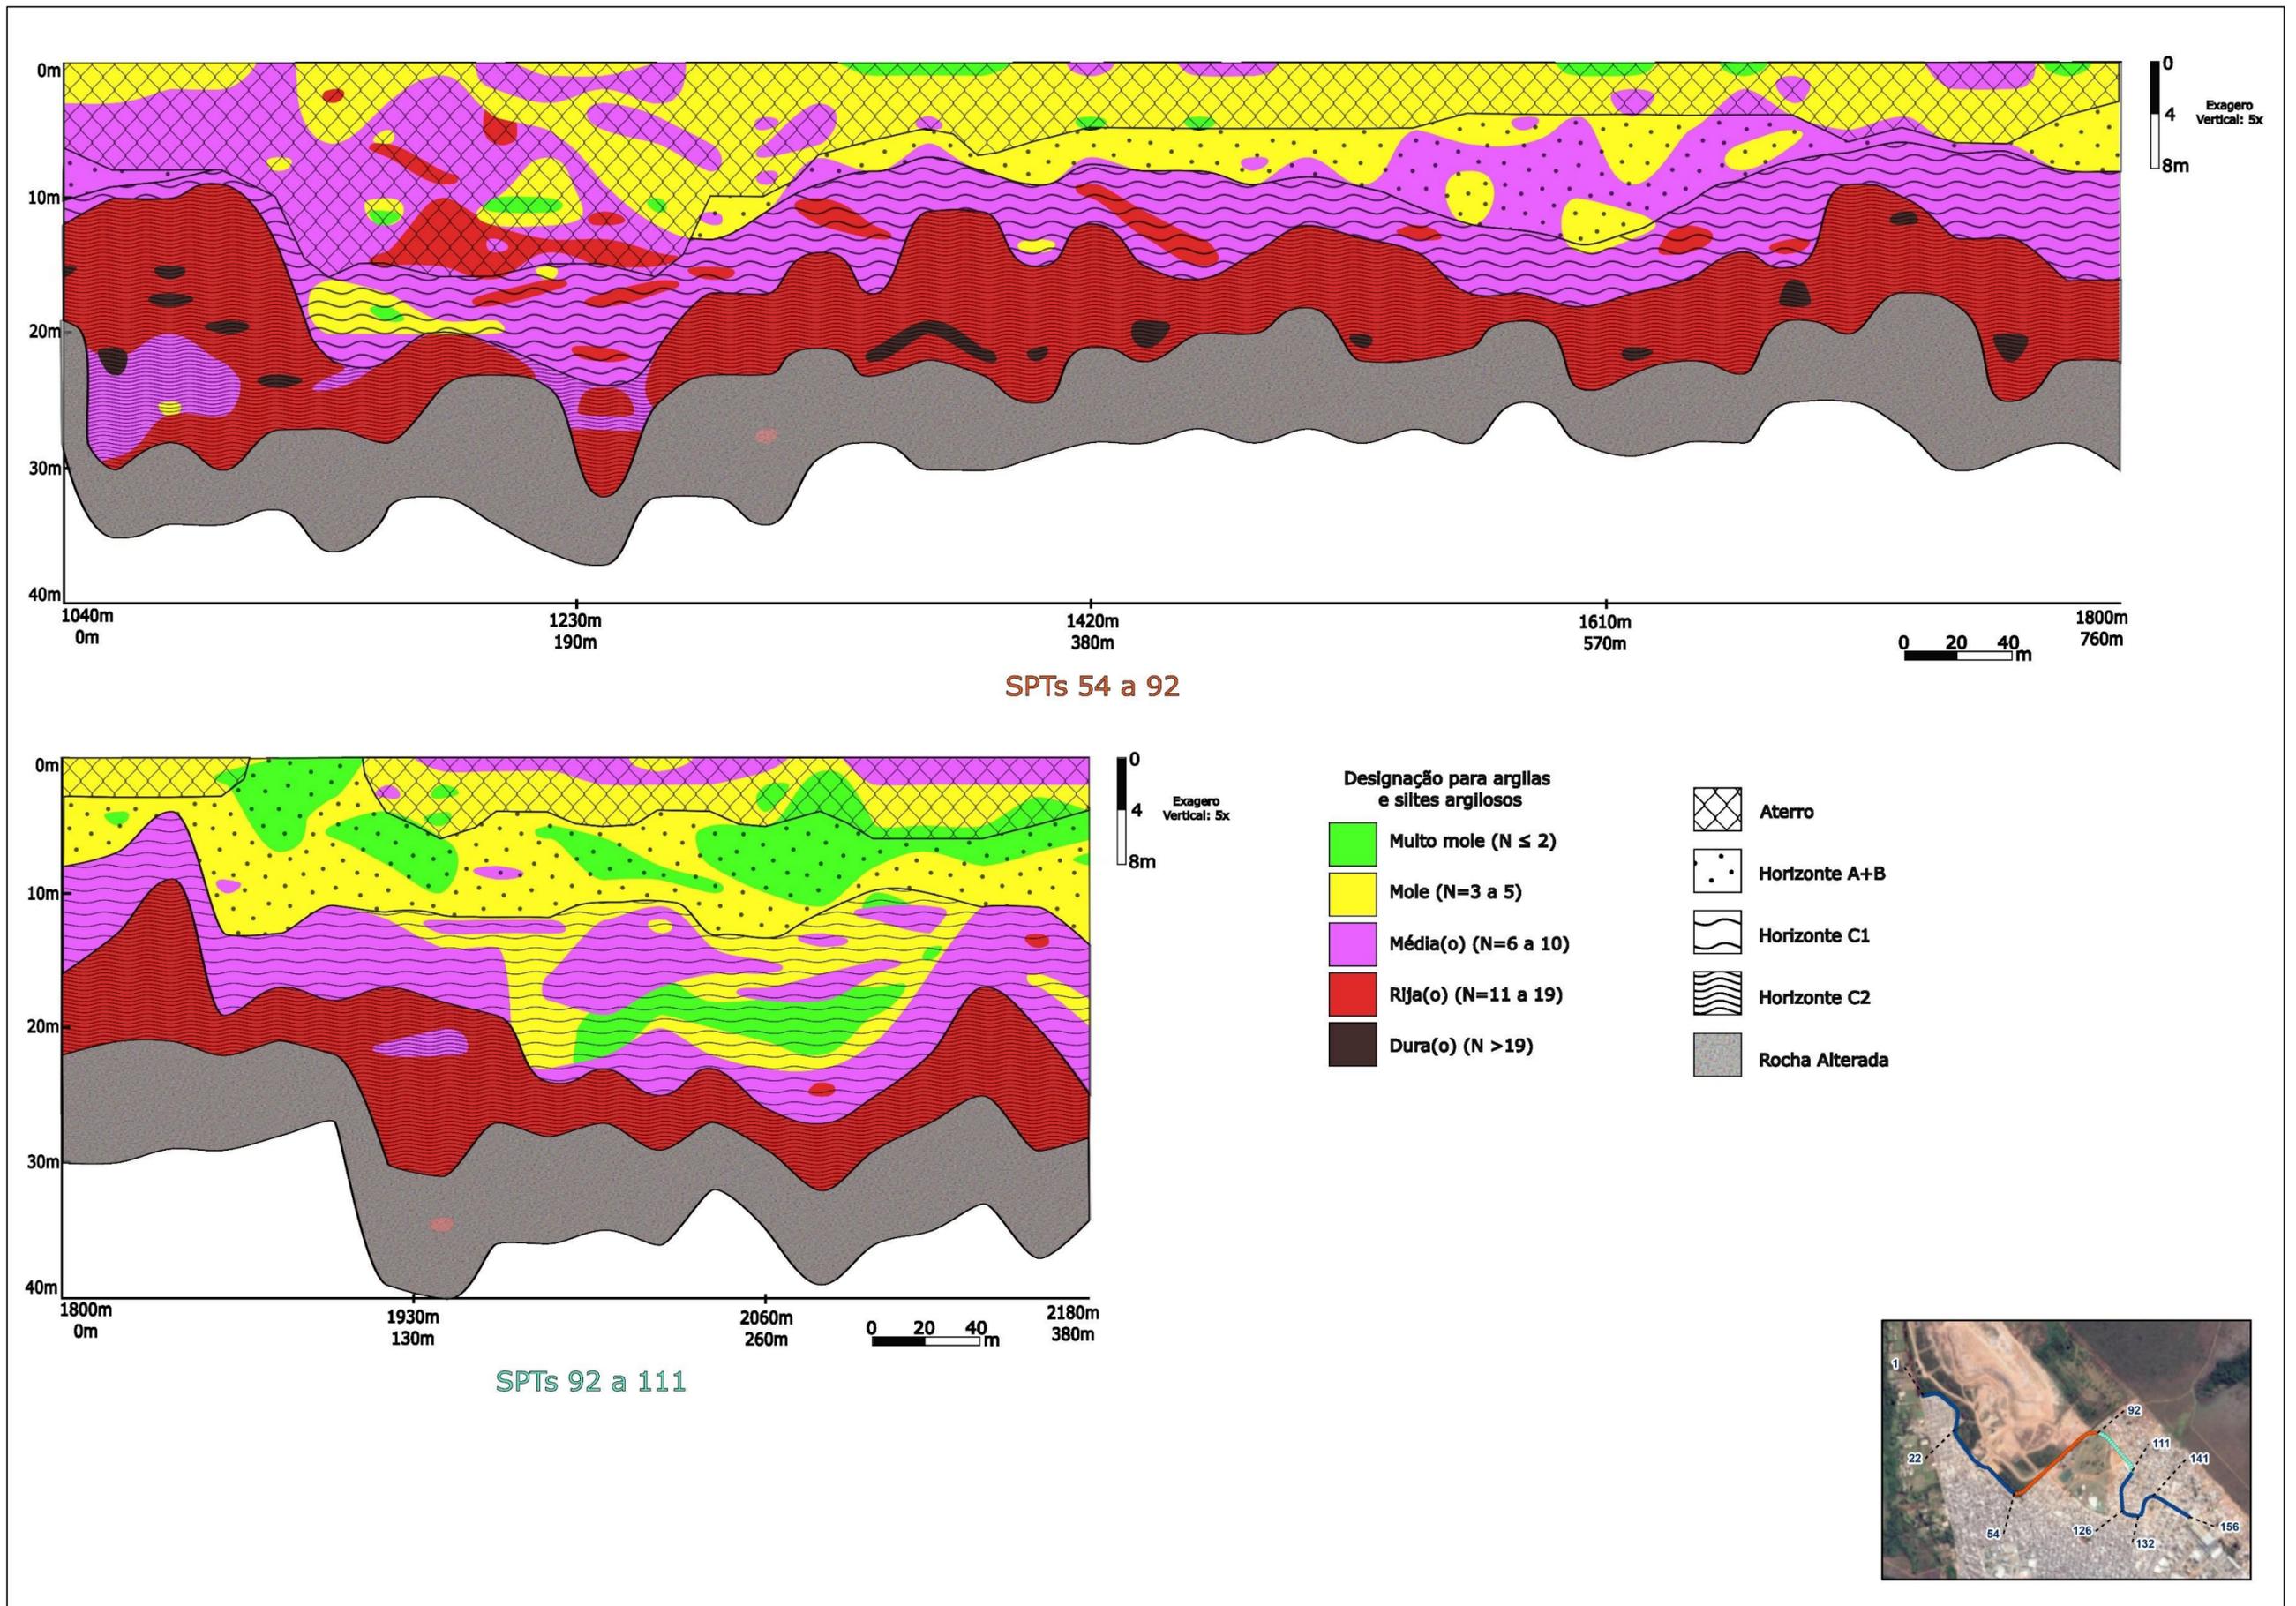
Figura 3.6 - Interpretação dos perfis 3 e 4 segundo integração dos materiais geotécnicos e índices SPT.

Em termos de classes de designação, há o predomínio da classe *Mole* e em menor proporção a *Muito Mole*, com alguns poucos locais de classe *Média*. Portanto, corroboram com a descrição táctil-visual moderadamente heterogênea. Quanto a espessura, ocorre variação de 1 metro até 14 metros, mas muito em função da presença do aterro. Vale o destaque para a variação abrupta de 10 metros de nível entre 1840 e 1860 metros do eixo horizontal (SPTs 92 a 111 - Figura 3.6).

As similaridades entre as descrições do último estrato do regolito, de material residual, corroboram com a interpretação para esse horizonte homogêneo denominado rocha alterada. A seguir, se encontram as descrições para esse horizonte por meio da análise tátil-visual, segundo dados do Apêndice 1: silte argiloso, *Rijo* cor variegada; silte arenoso, compacto a muito compacto, cor amarelo avermelhado; silte argiloso amarelo rosado, *Rijo a Duro*; silte argilo-pouco arenoso, *Rijo a Duro*, cor rosa amarelada. As variações abruptas de nível marcam as faixas entre 1900 e 1920 metros, e entre 1940 e 1960 metros do eixo horizontal do perfil. Sua espessura média de 8 metros é mantida mesmo com as variações anteriormente reportadas (SPTs 92 a 111 - Figura 3.6).

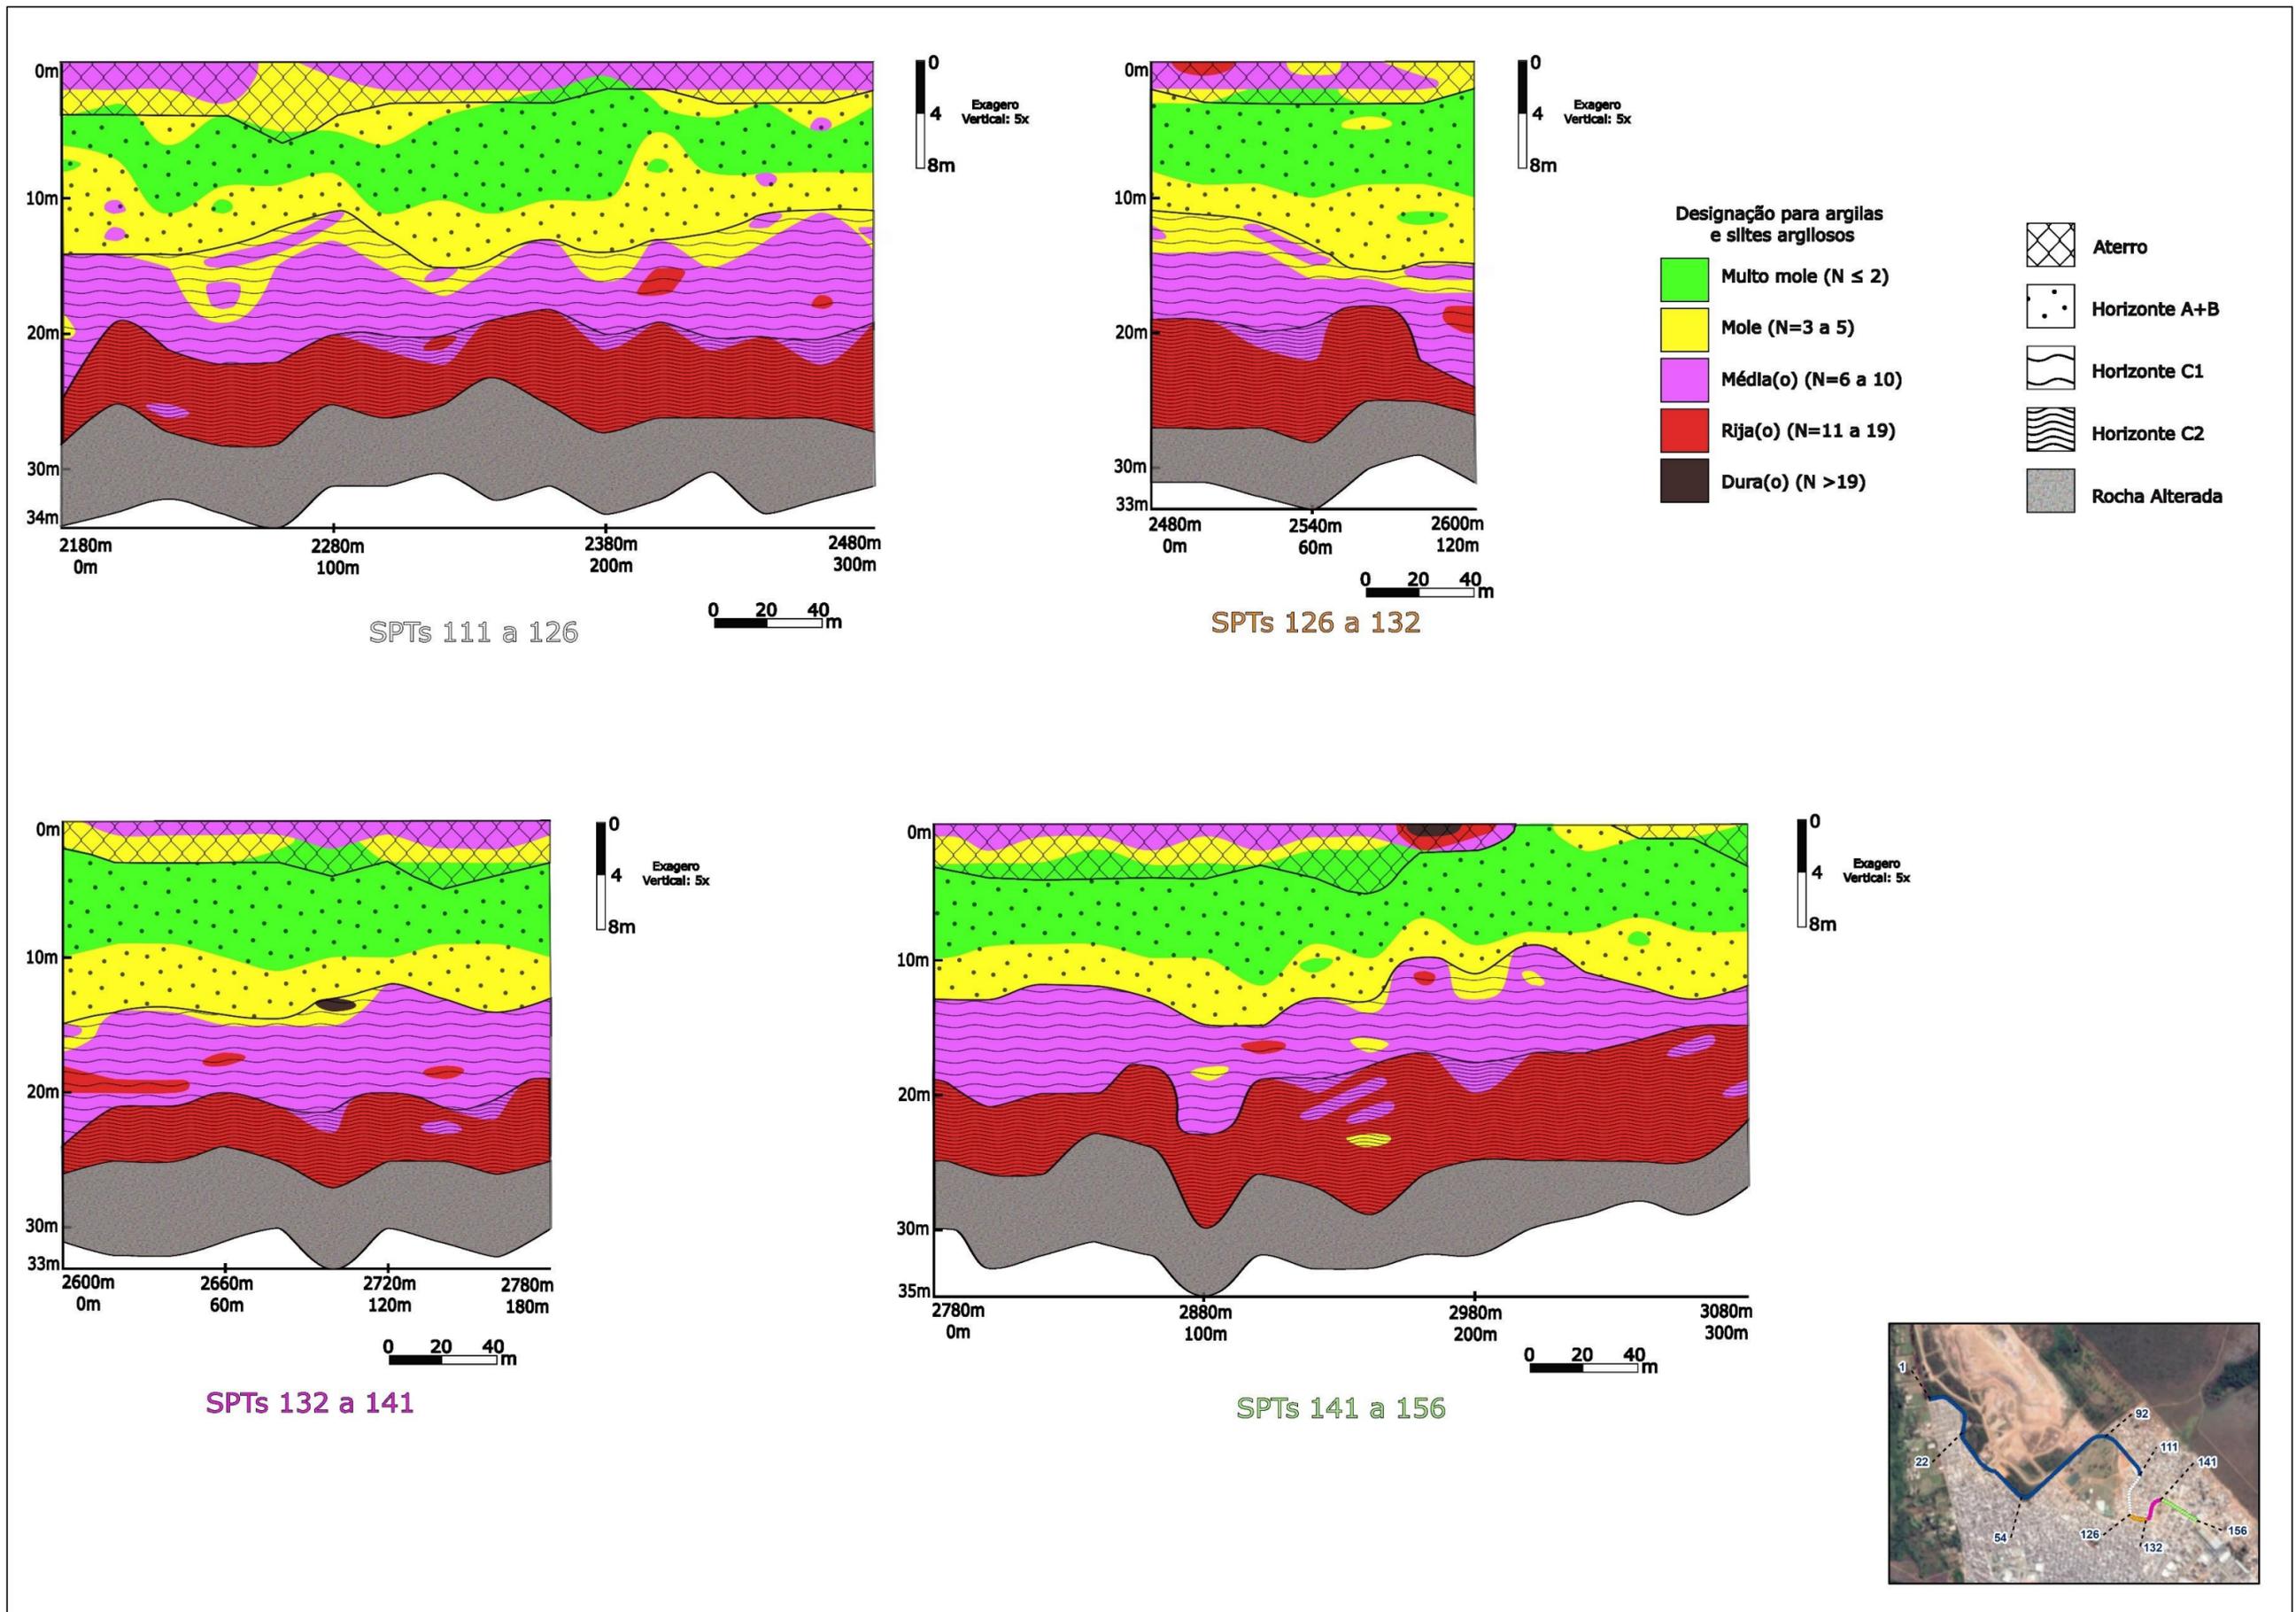
Figura 3.7 - Perfis de materiais geotécnicos para as quatro últimas seções, derivados do agrupamento dos índices de resistência a penetração (N_{SPT}) e as descrições físicas dos materiais.

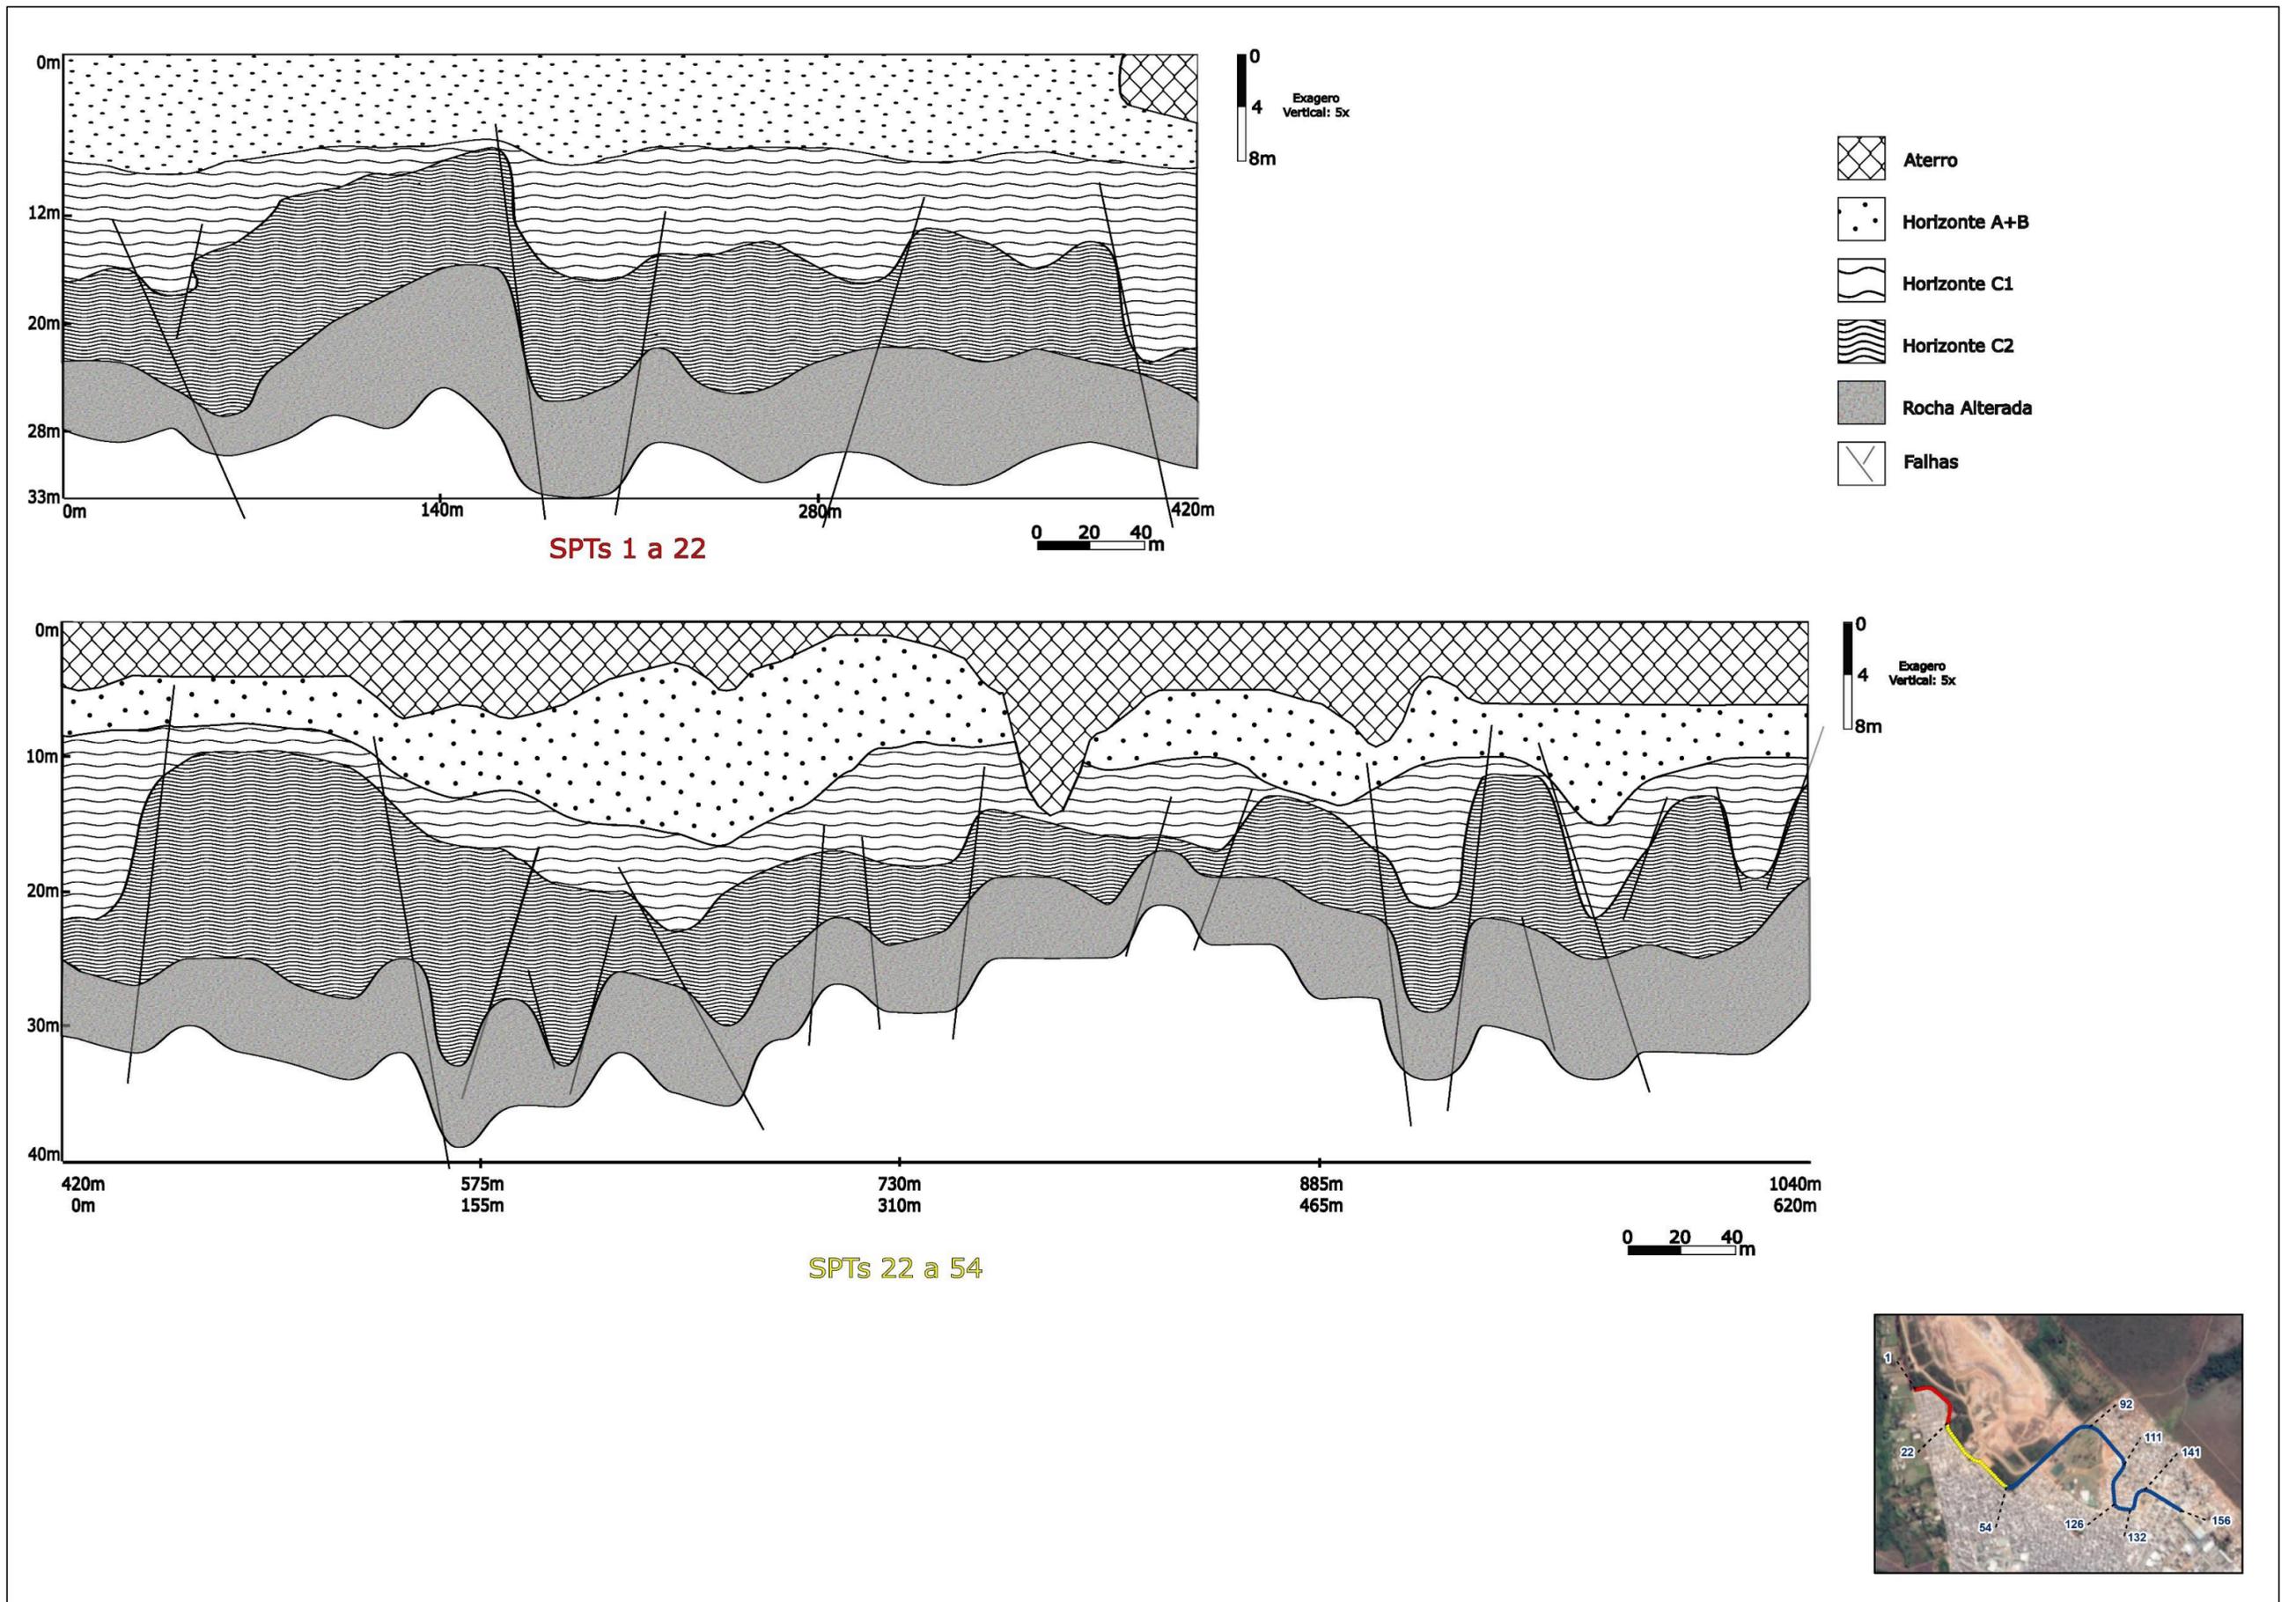
Figura 3.8 - Interpretação pedo-geológica para as duas primeiras seções.

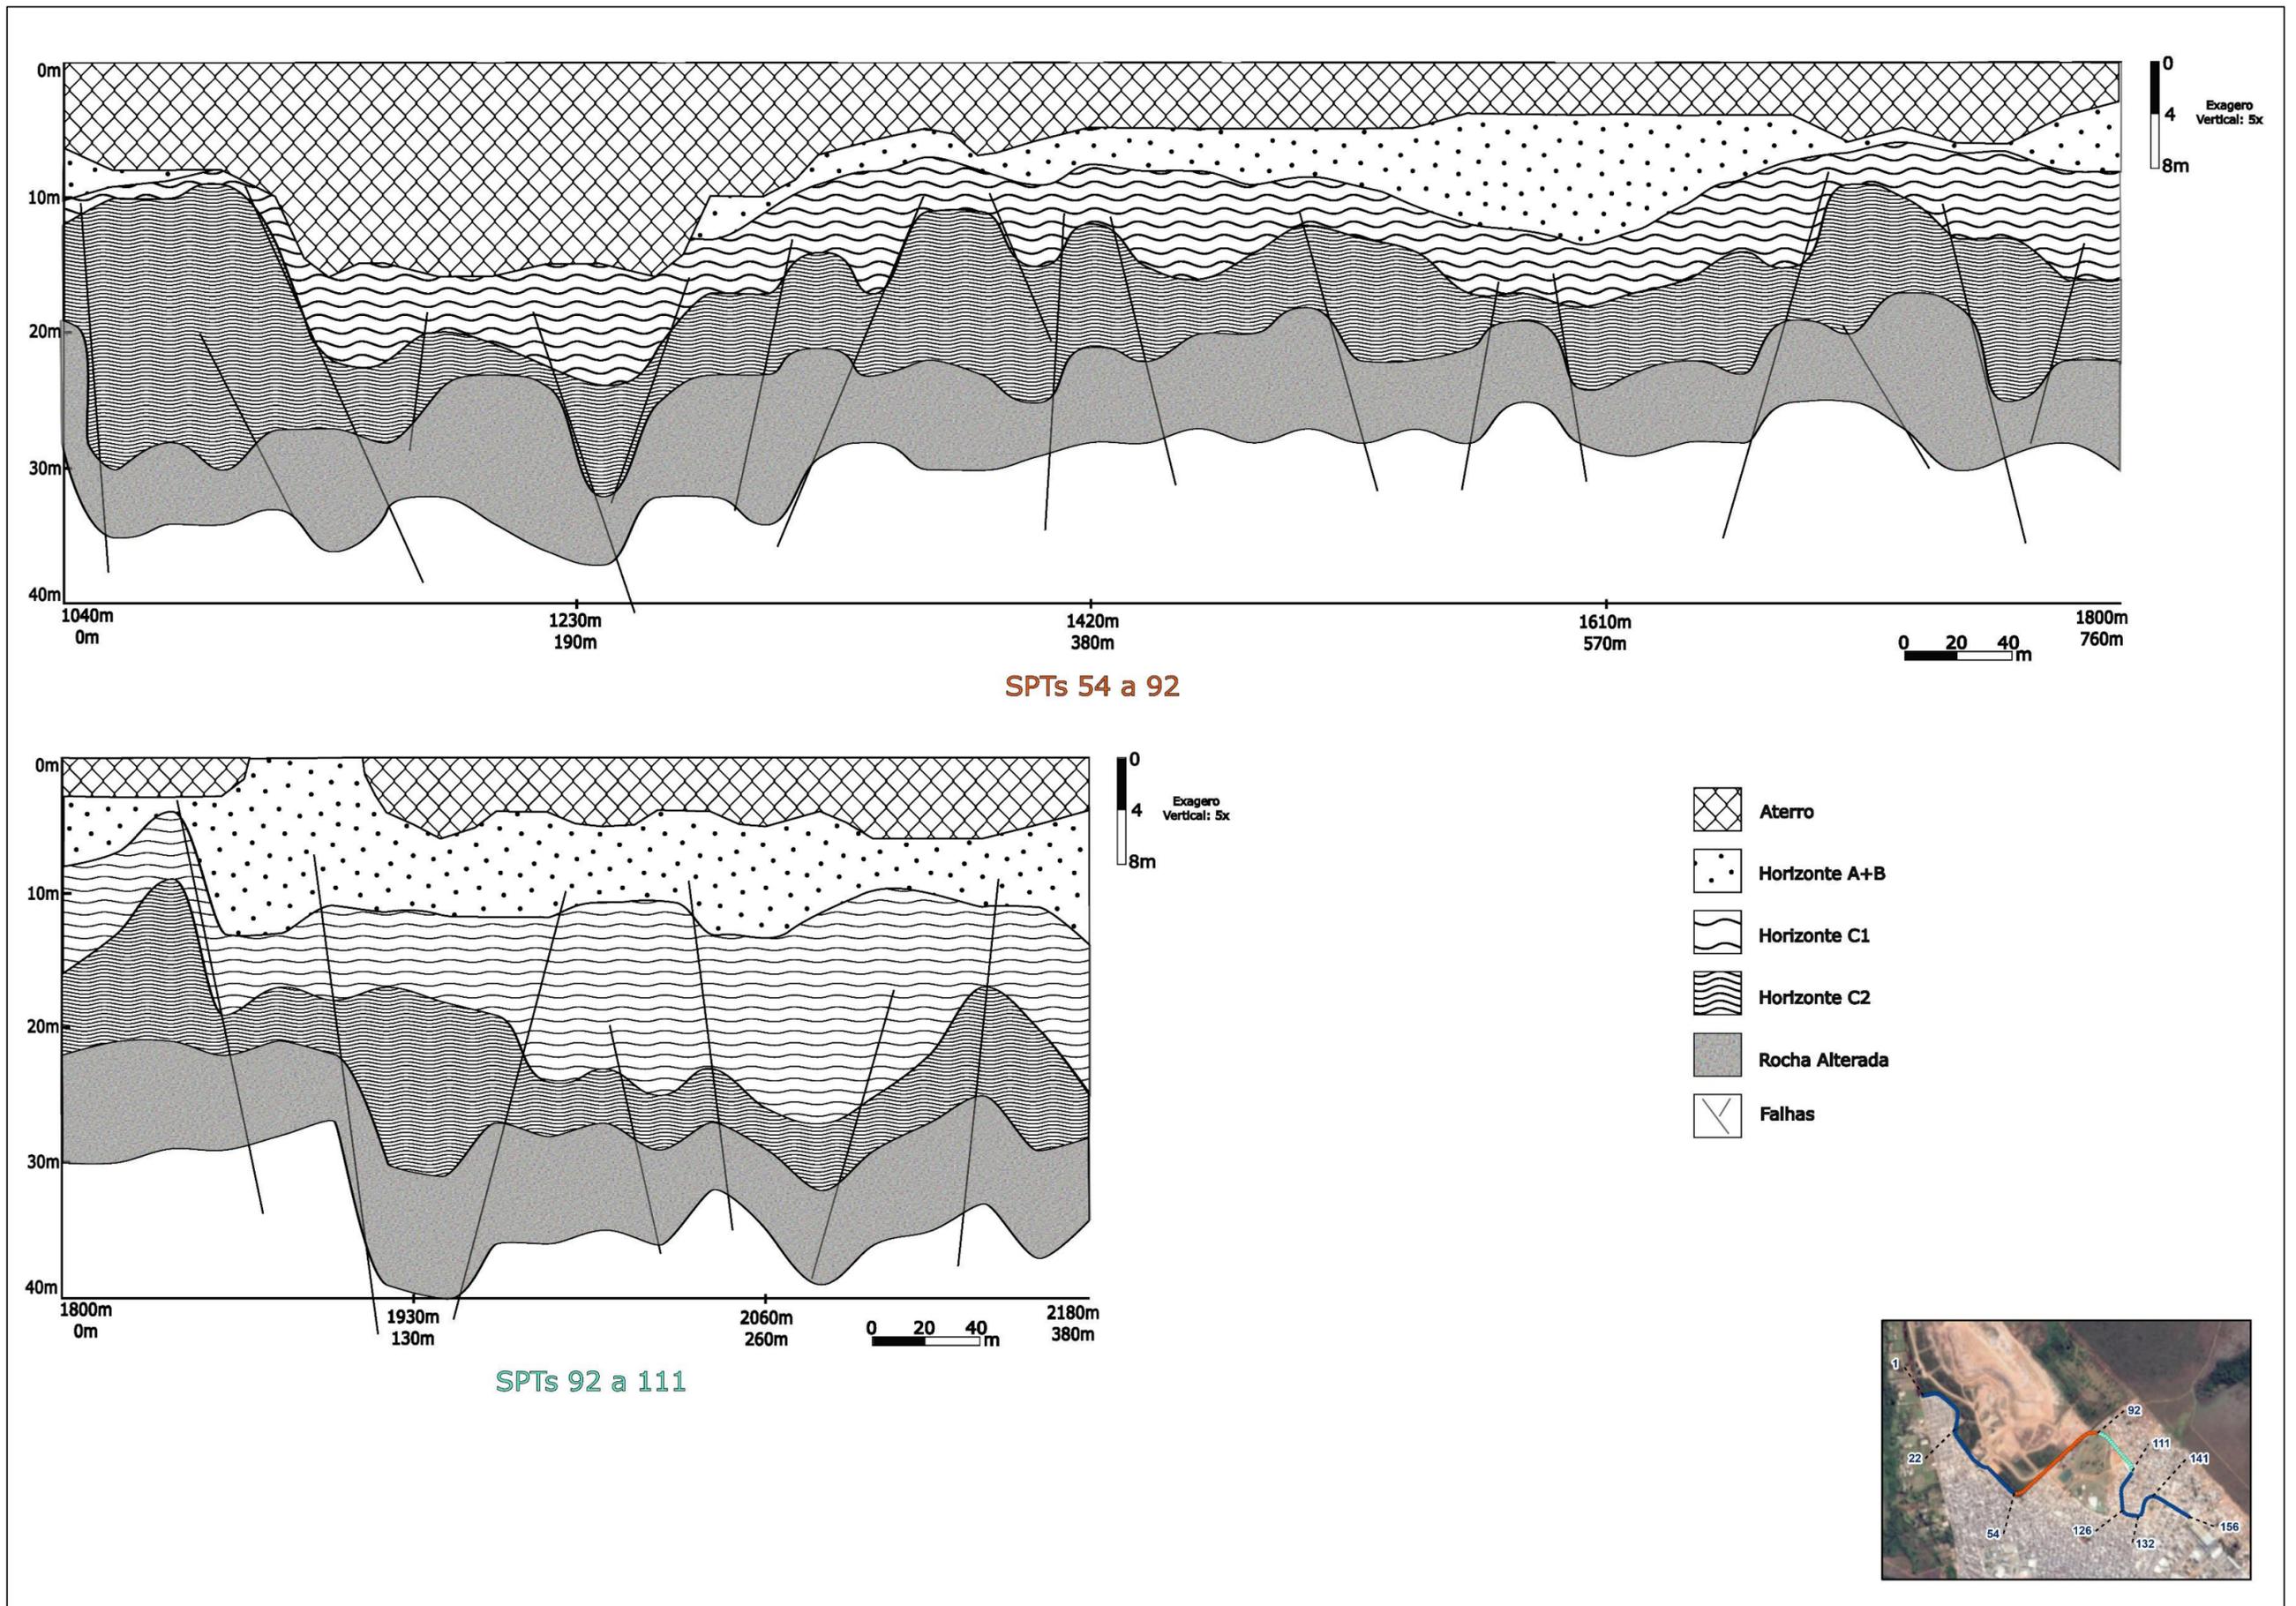
Figura 3.9 - Seções com informações geológicas (litologia e falhas normais) e pedológicas dos trechos de SPTs 54 a 92 e SPTs 92 a 111.
