**AVALIAÇÃO PEDO-GEOLÓGICA E GEOTÉCNICA EM ÁREA
CONTAMINADA: ESTUDO DE CASO NO LIXÃO DA
ESTRUTURAL, DF**

DISSERTAÇÃO DE MESTRADO N° 227

RICARDO AVELINO COSTA

Brasília, Julho de 2024.

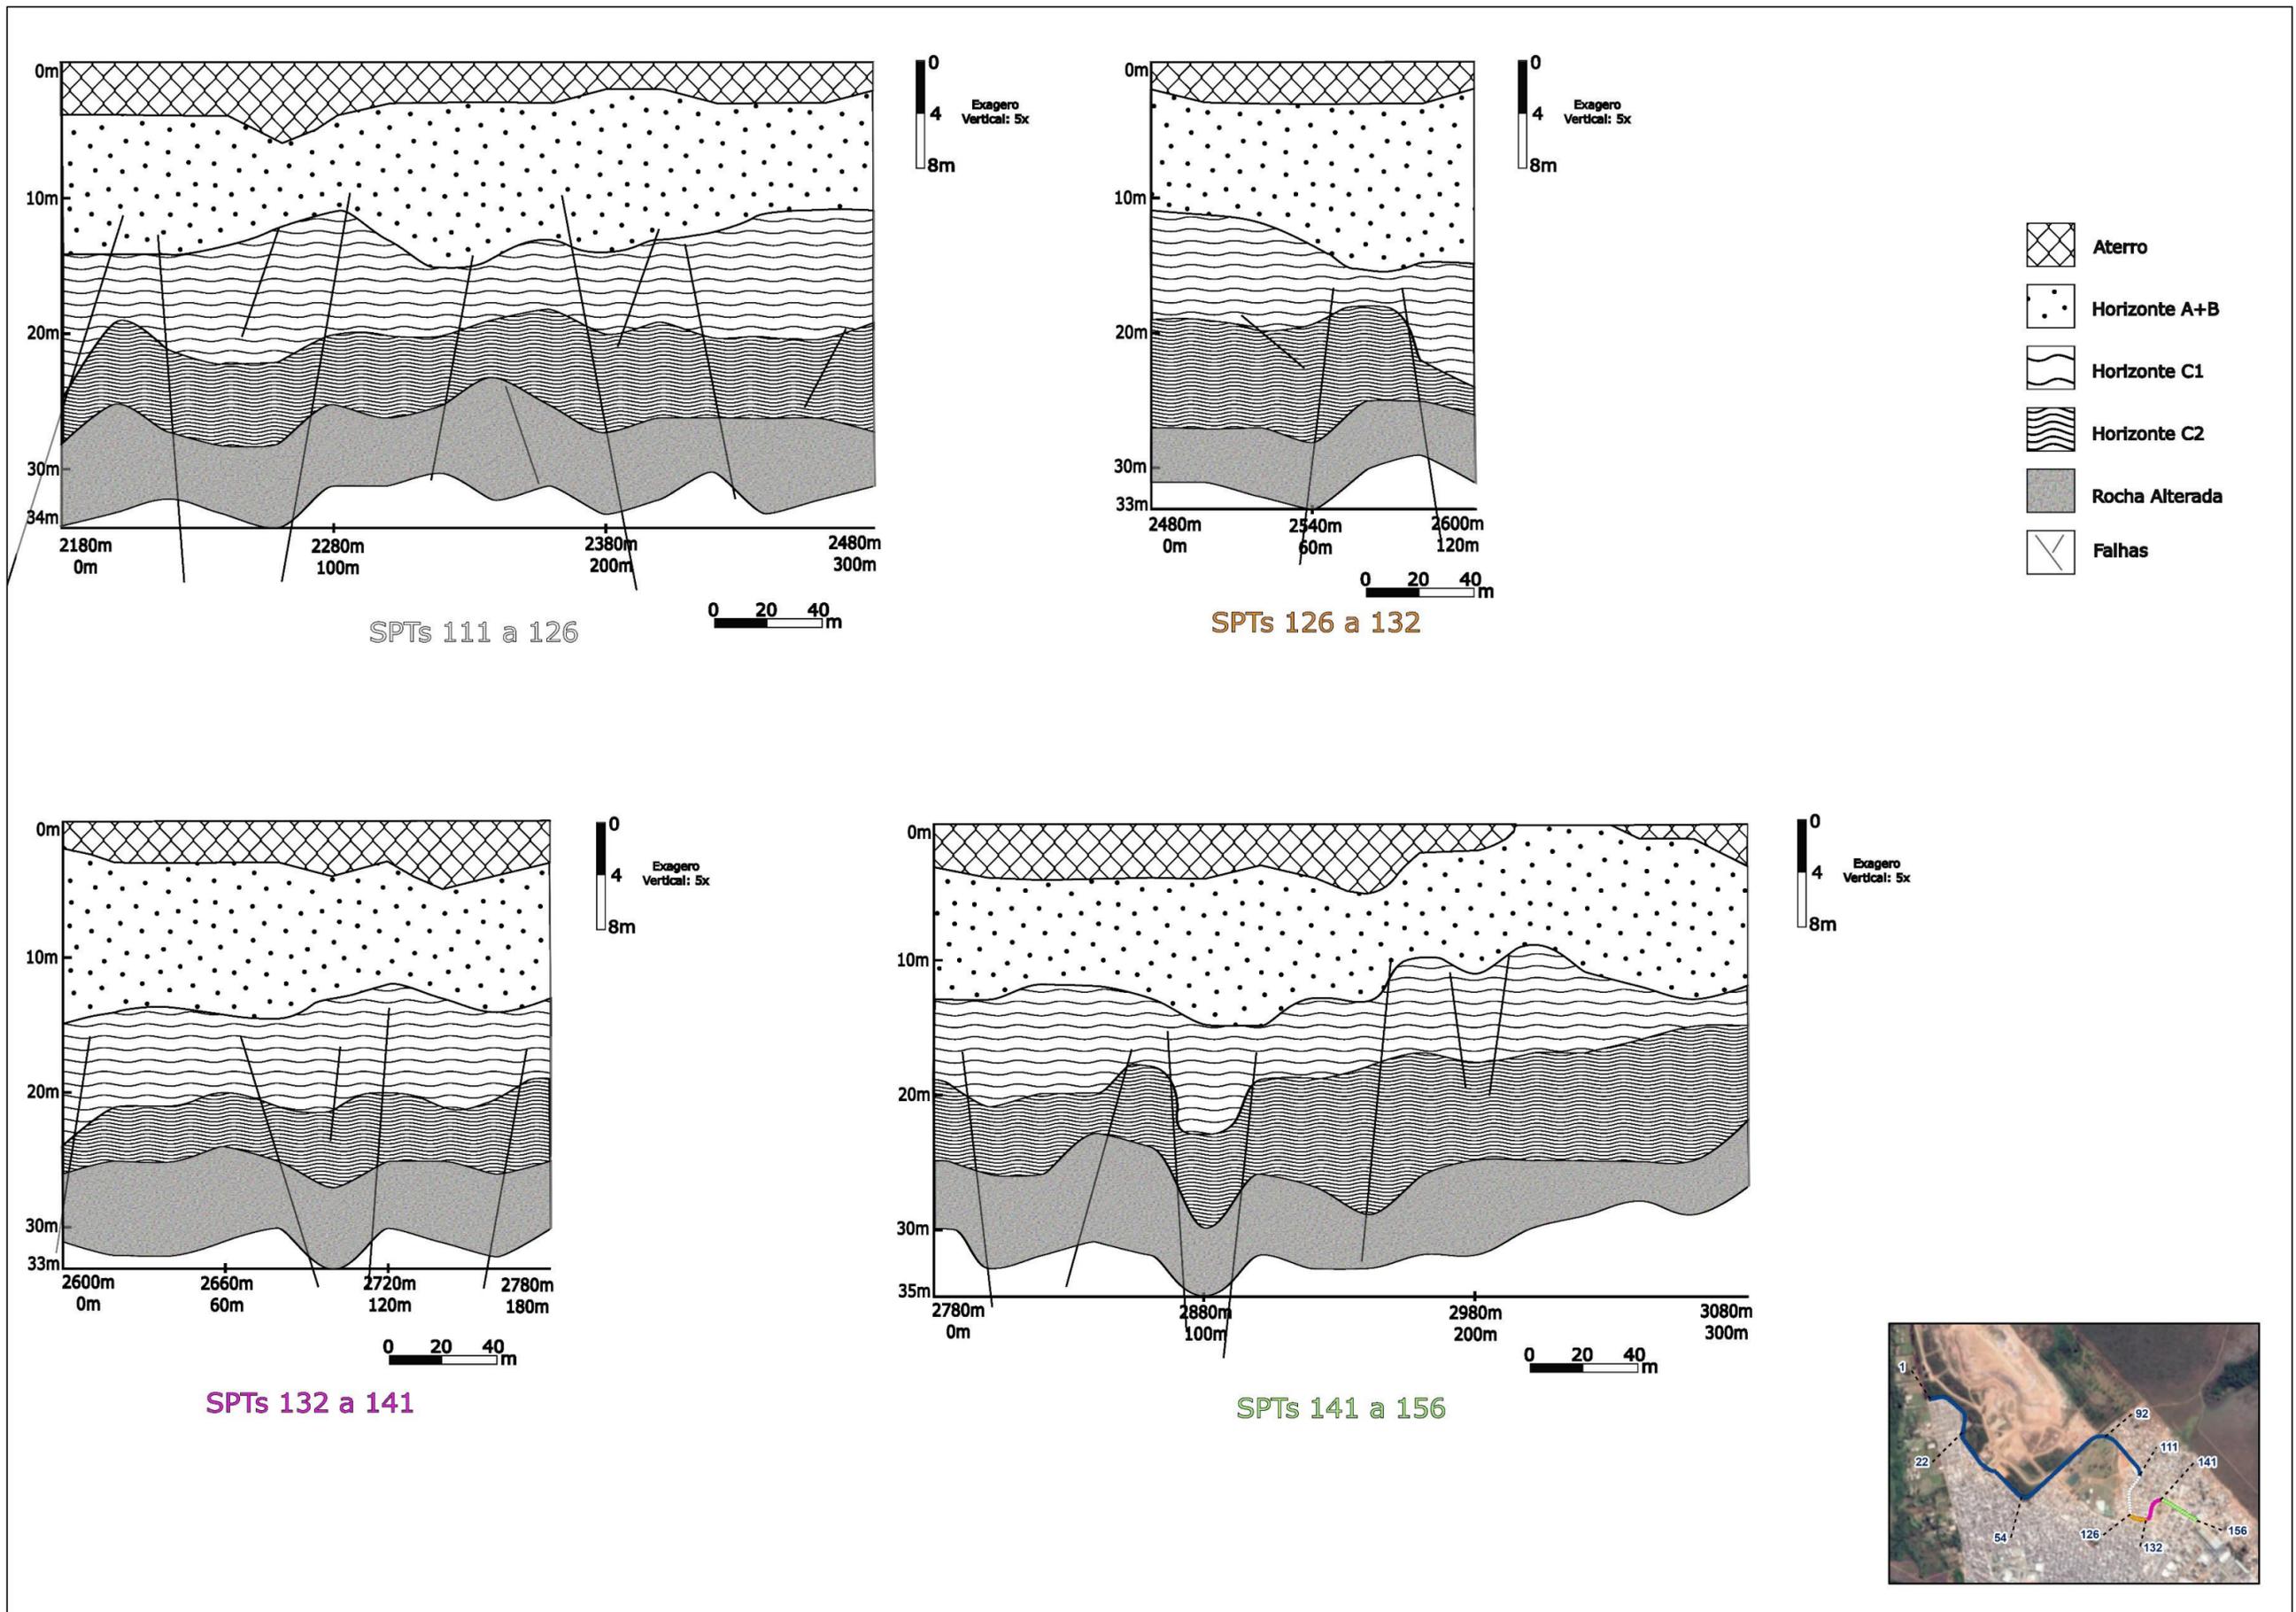
Figura 3.10 - Quatro últimos trechos apresentados segundo interpretação pedo-geológicas.

Dividindo a seção SPTs 132 a 141 (Figura 3.10) estão um horst e um graben. O horst ocorre entre 2600 e 2680 metros, sem deslocamento significativo, e o graben a partir de 2680 metros até 2720 metros, com uma falha interna secundária e leve assimetria. Um falhamento por volta dos 2760 metros ocasiona um abatimento pequeno, de 3 metros, que pode ser considerado um hemigraben.

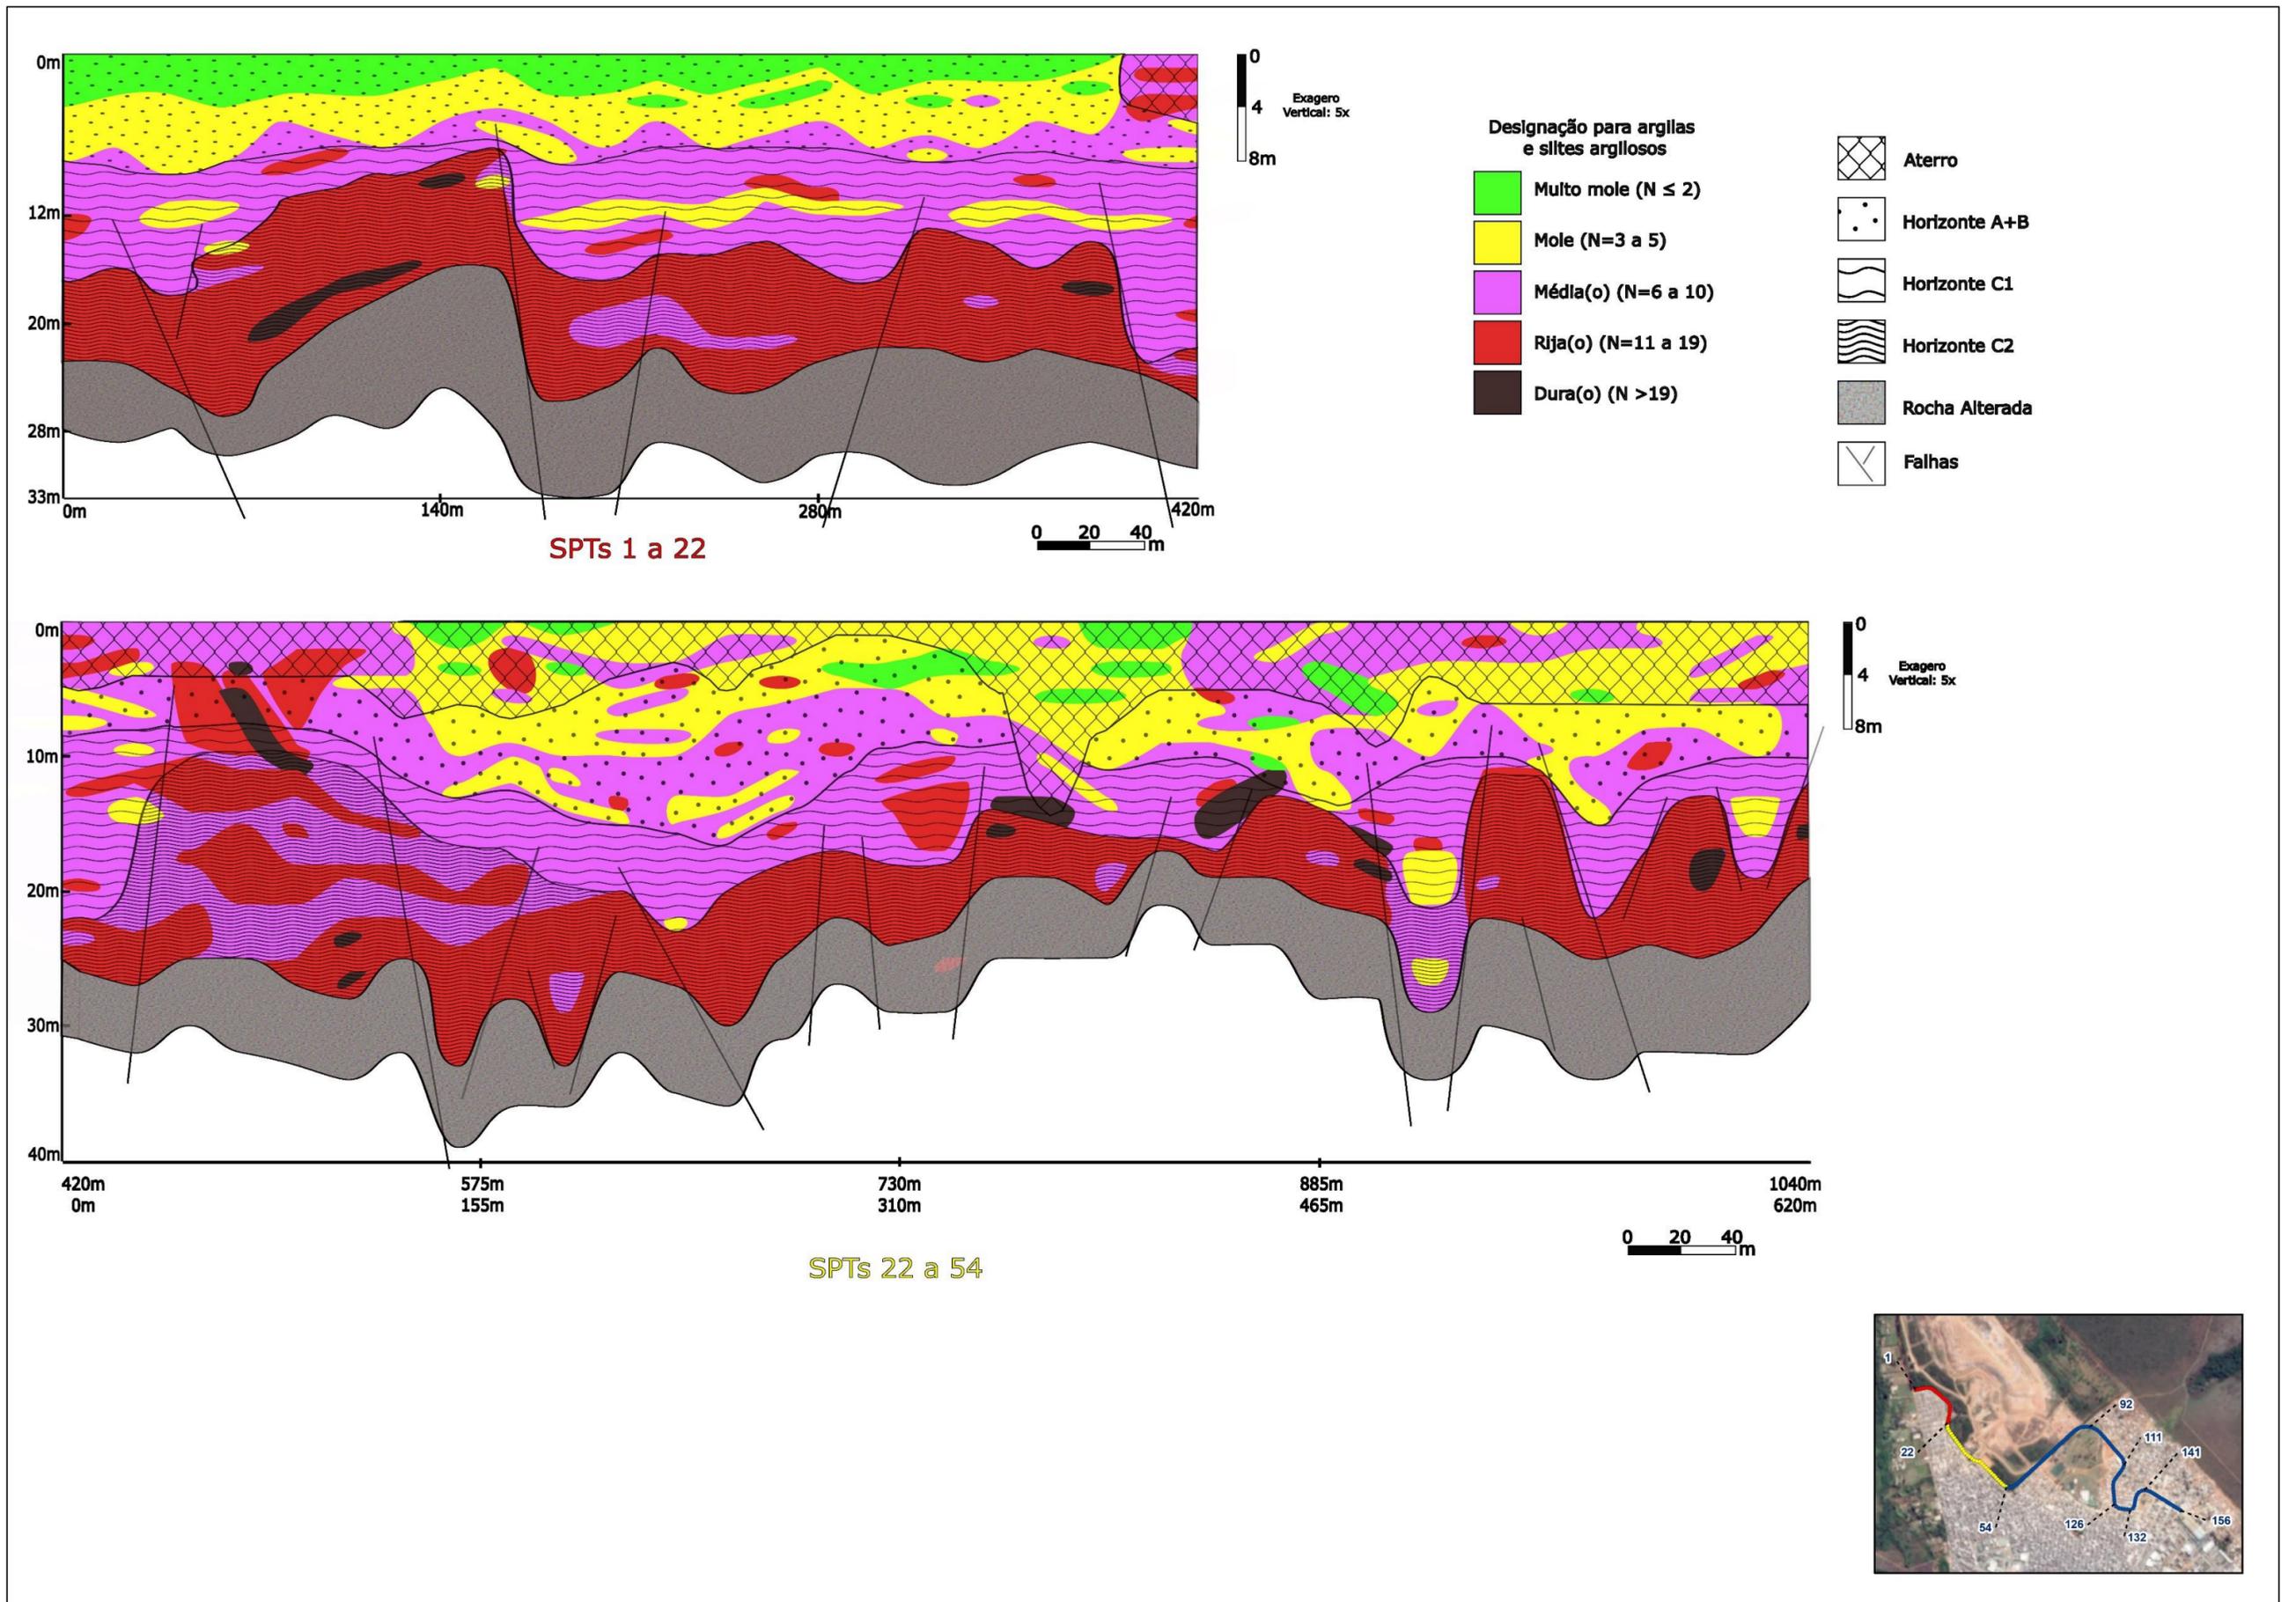
Figura 3.11 - Perfis integrados para os dois primeiros trechos.

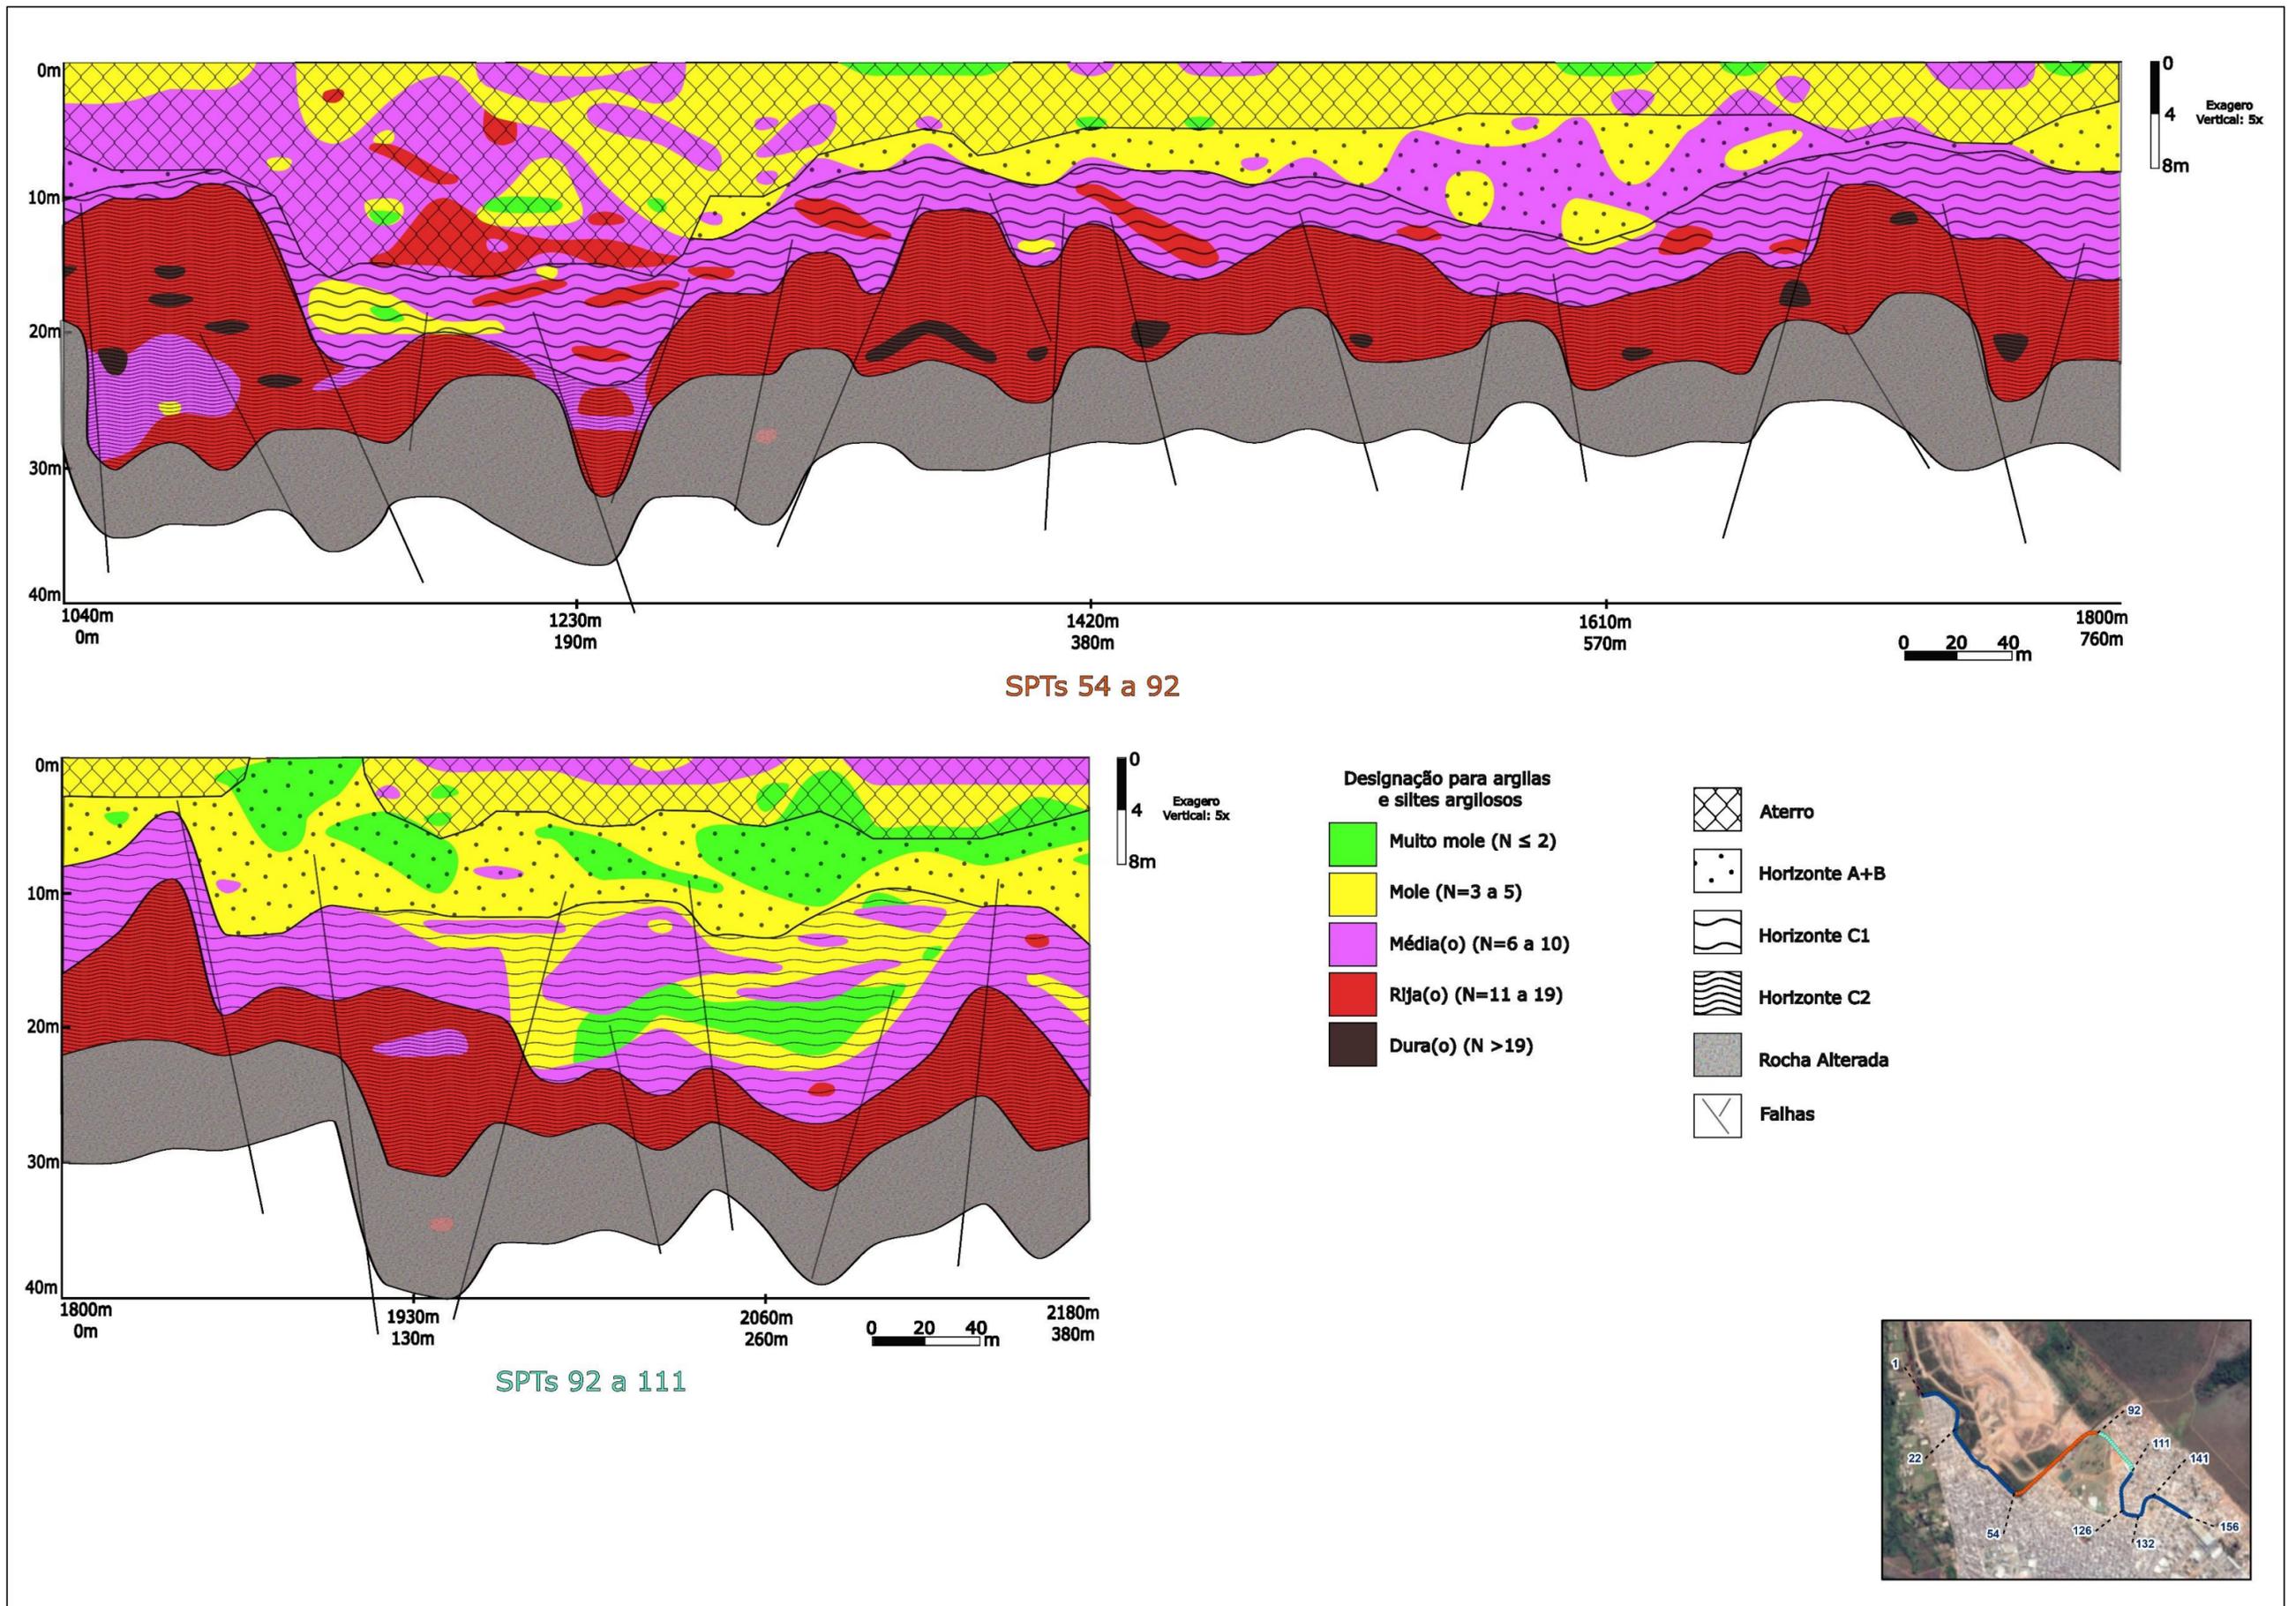
Figura 3.12 - Seções SPTs 54 a 92 e 92 a 111 reunindo todas as informações integradas e interpretadas: N_{SPT} , materiais geotécnicos e informações pedo-geológicas.

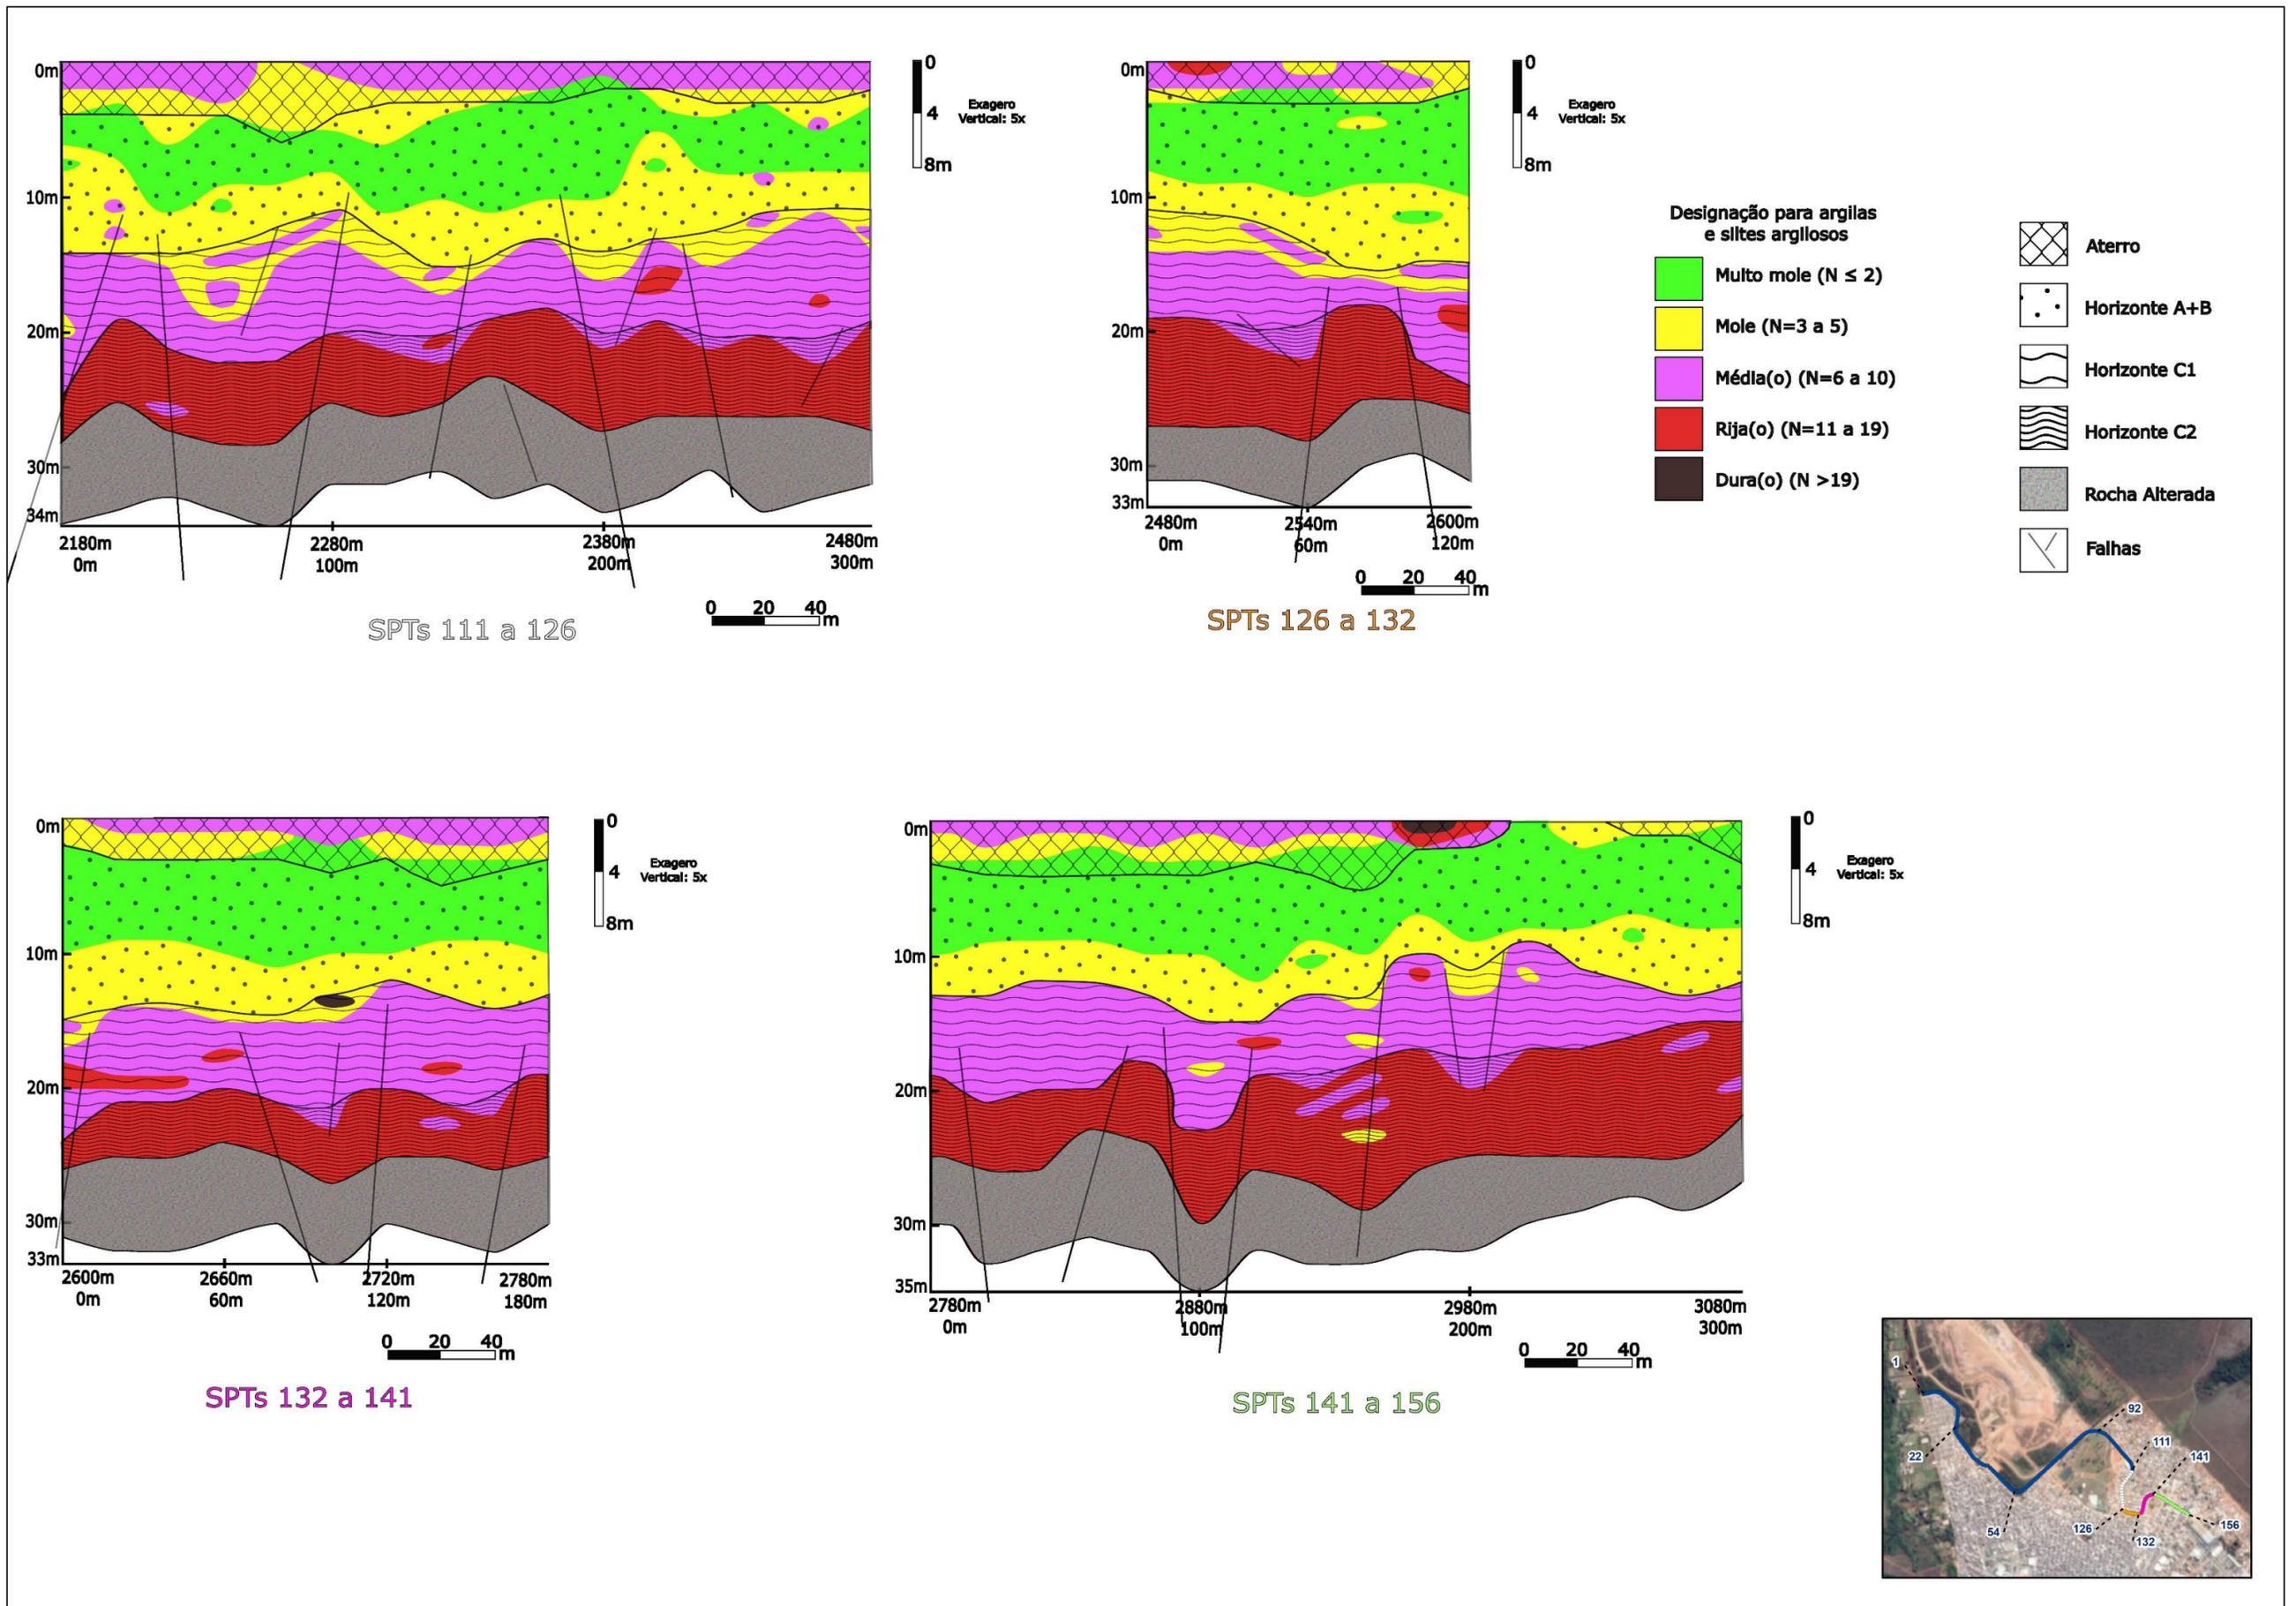
Figura 3. 13 - Quatro últimas seções completas, exibindo as informações pedológicas, geológicas e geotécnicas.

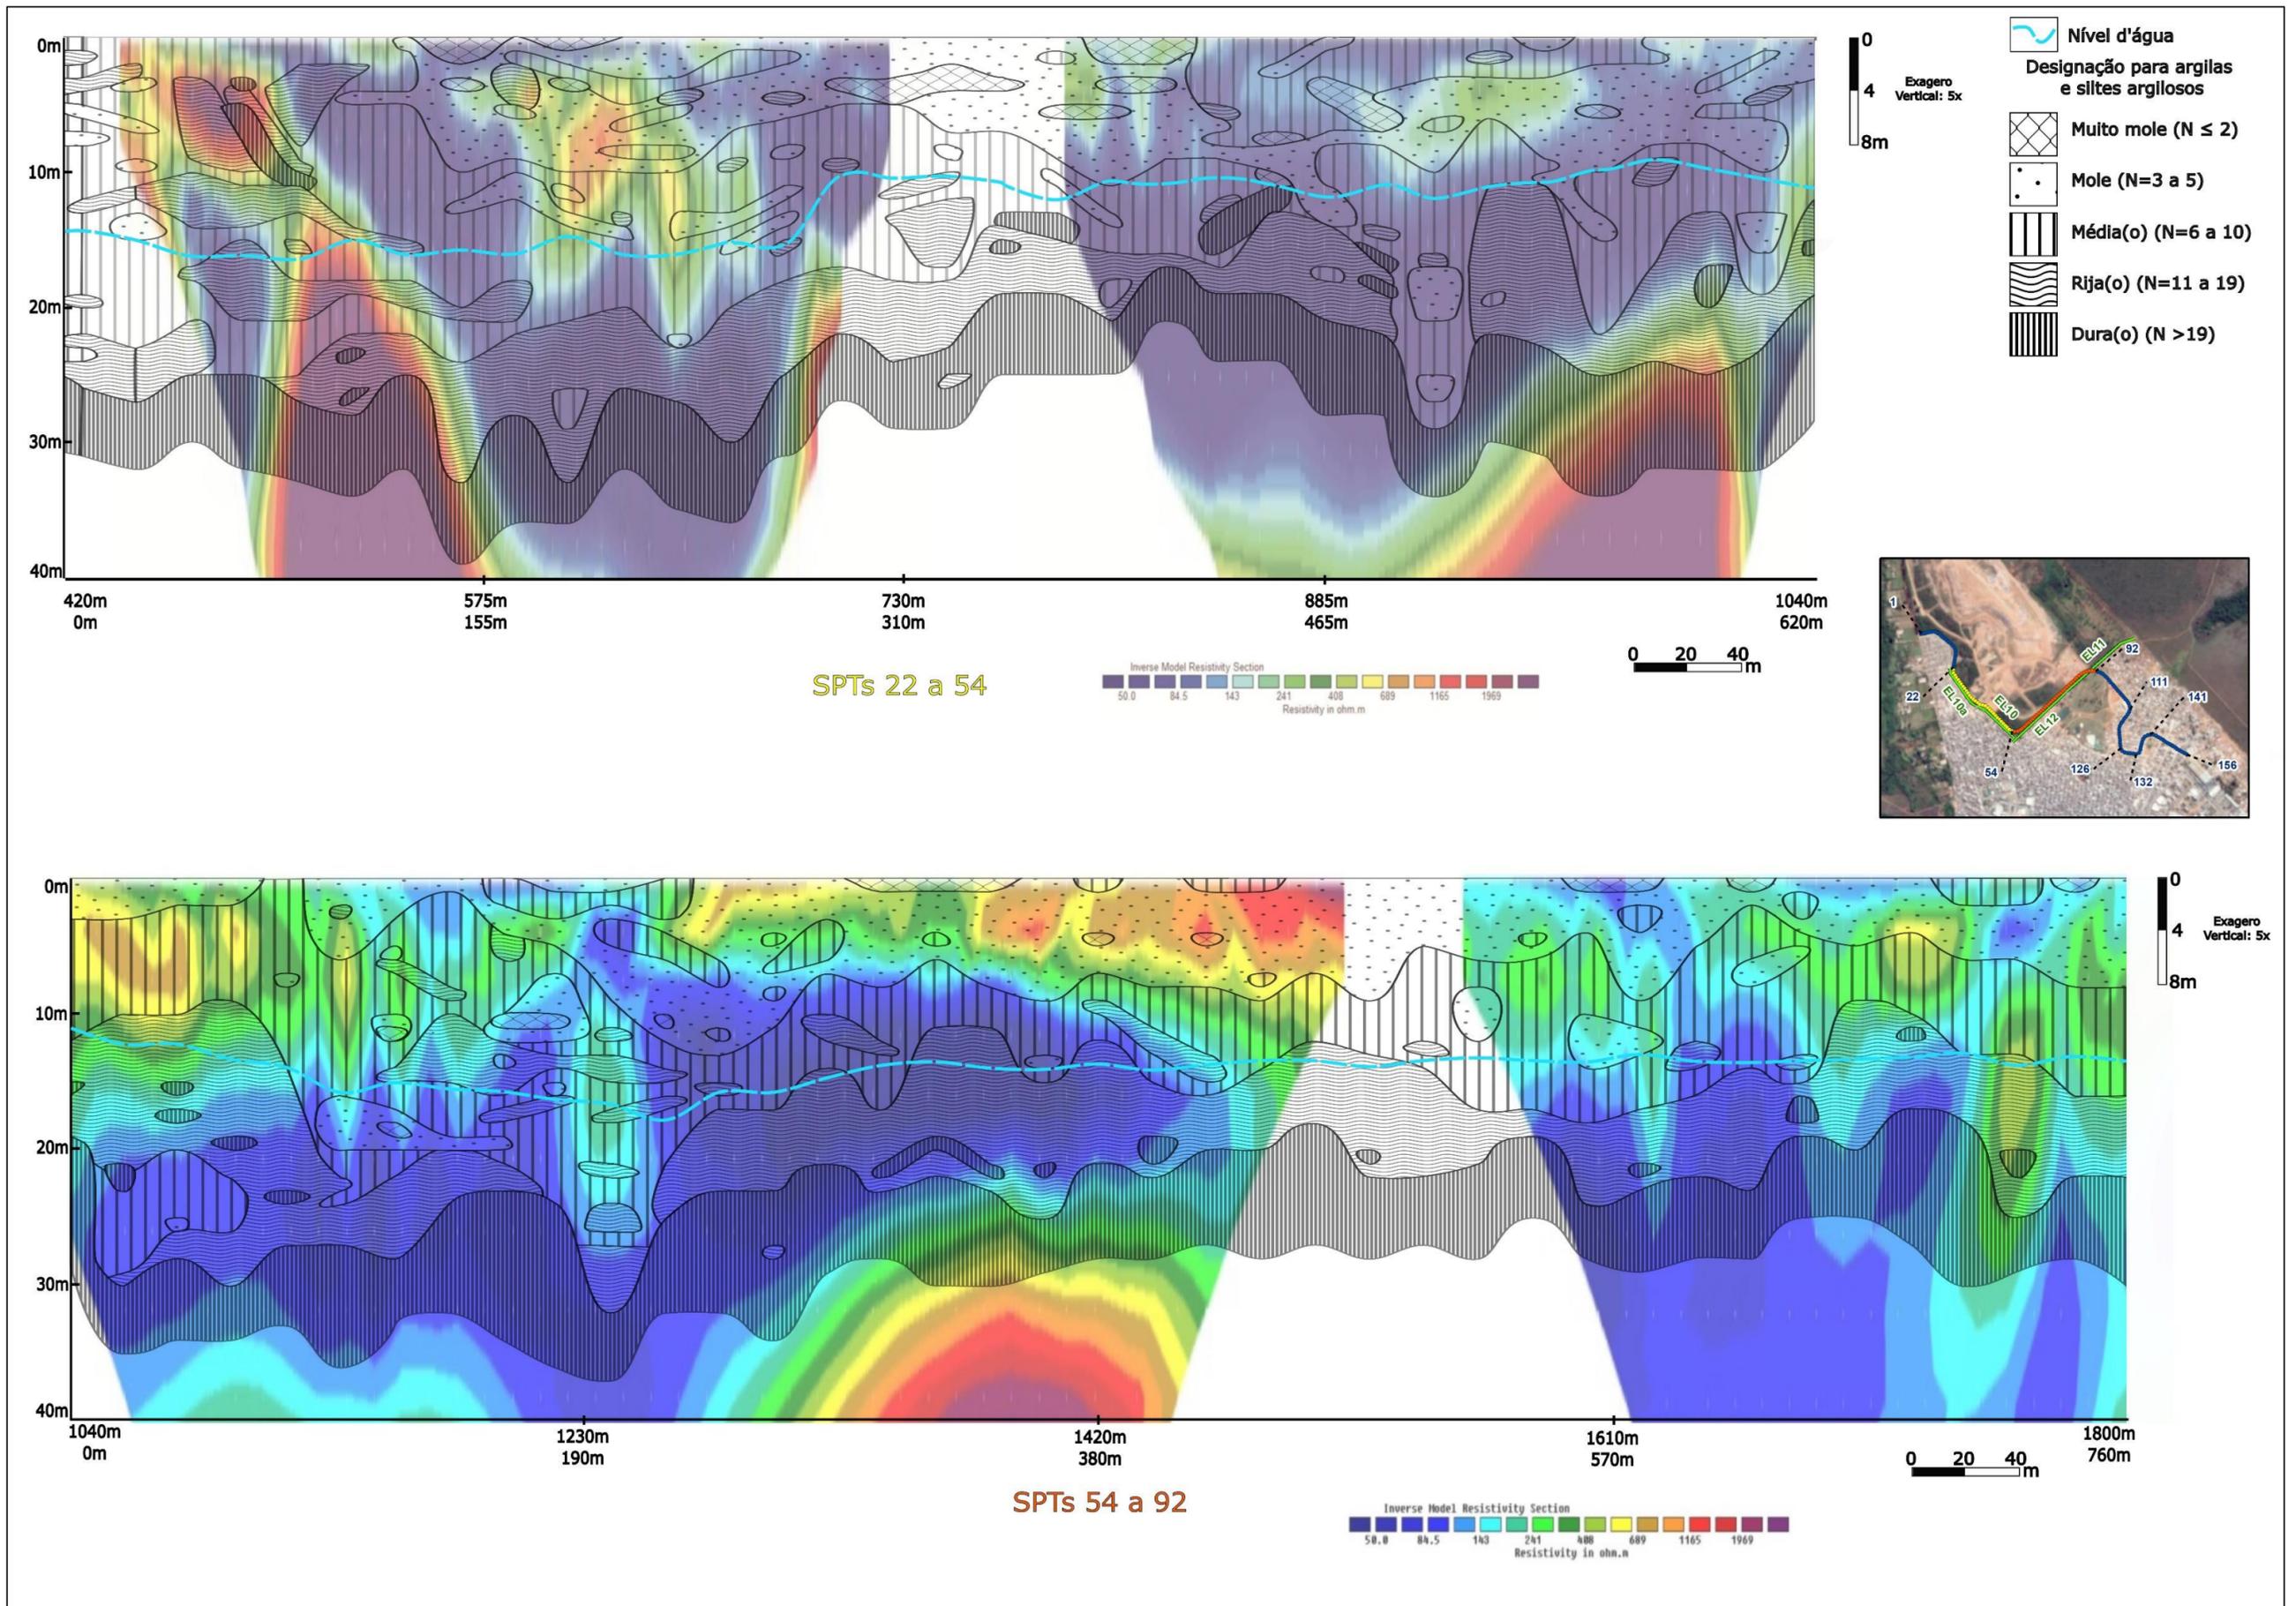
Figura 3.14 - Comparação de dois perfis N_{SPT} com os perfis de eletrorresistividade obtidos na mesma área.

- Perfil 22 a 54: entre 845 e 905 metros, nos horizontes basais;
- Perfil 54 a 92: entre 1040 e 1150 metros, horizonte C2; entre 1230 e 1270 metros, horizonte C1, C2 e de rocha alterada; entre 1610 e 1810 metros, de maneira geral; entre 1750 e 1780 metros, horizonte C2 e de rocha alterada.

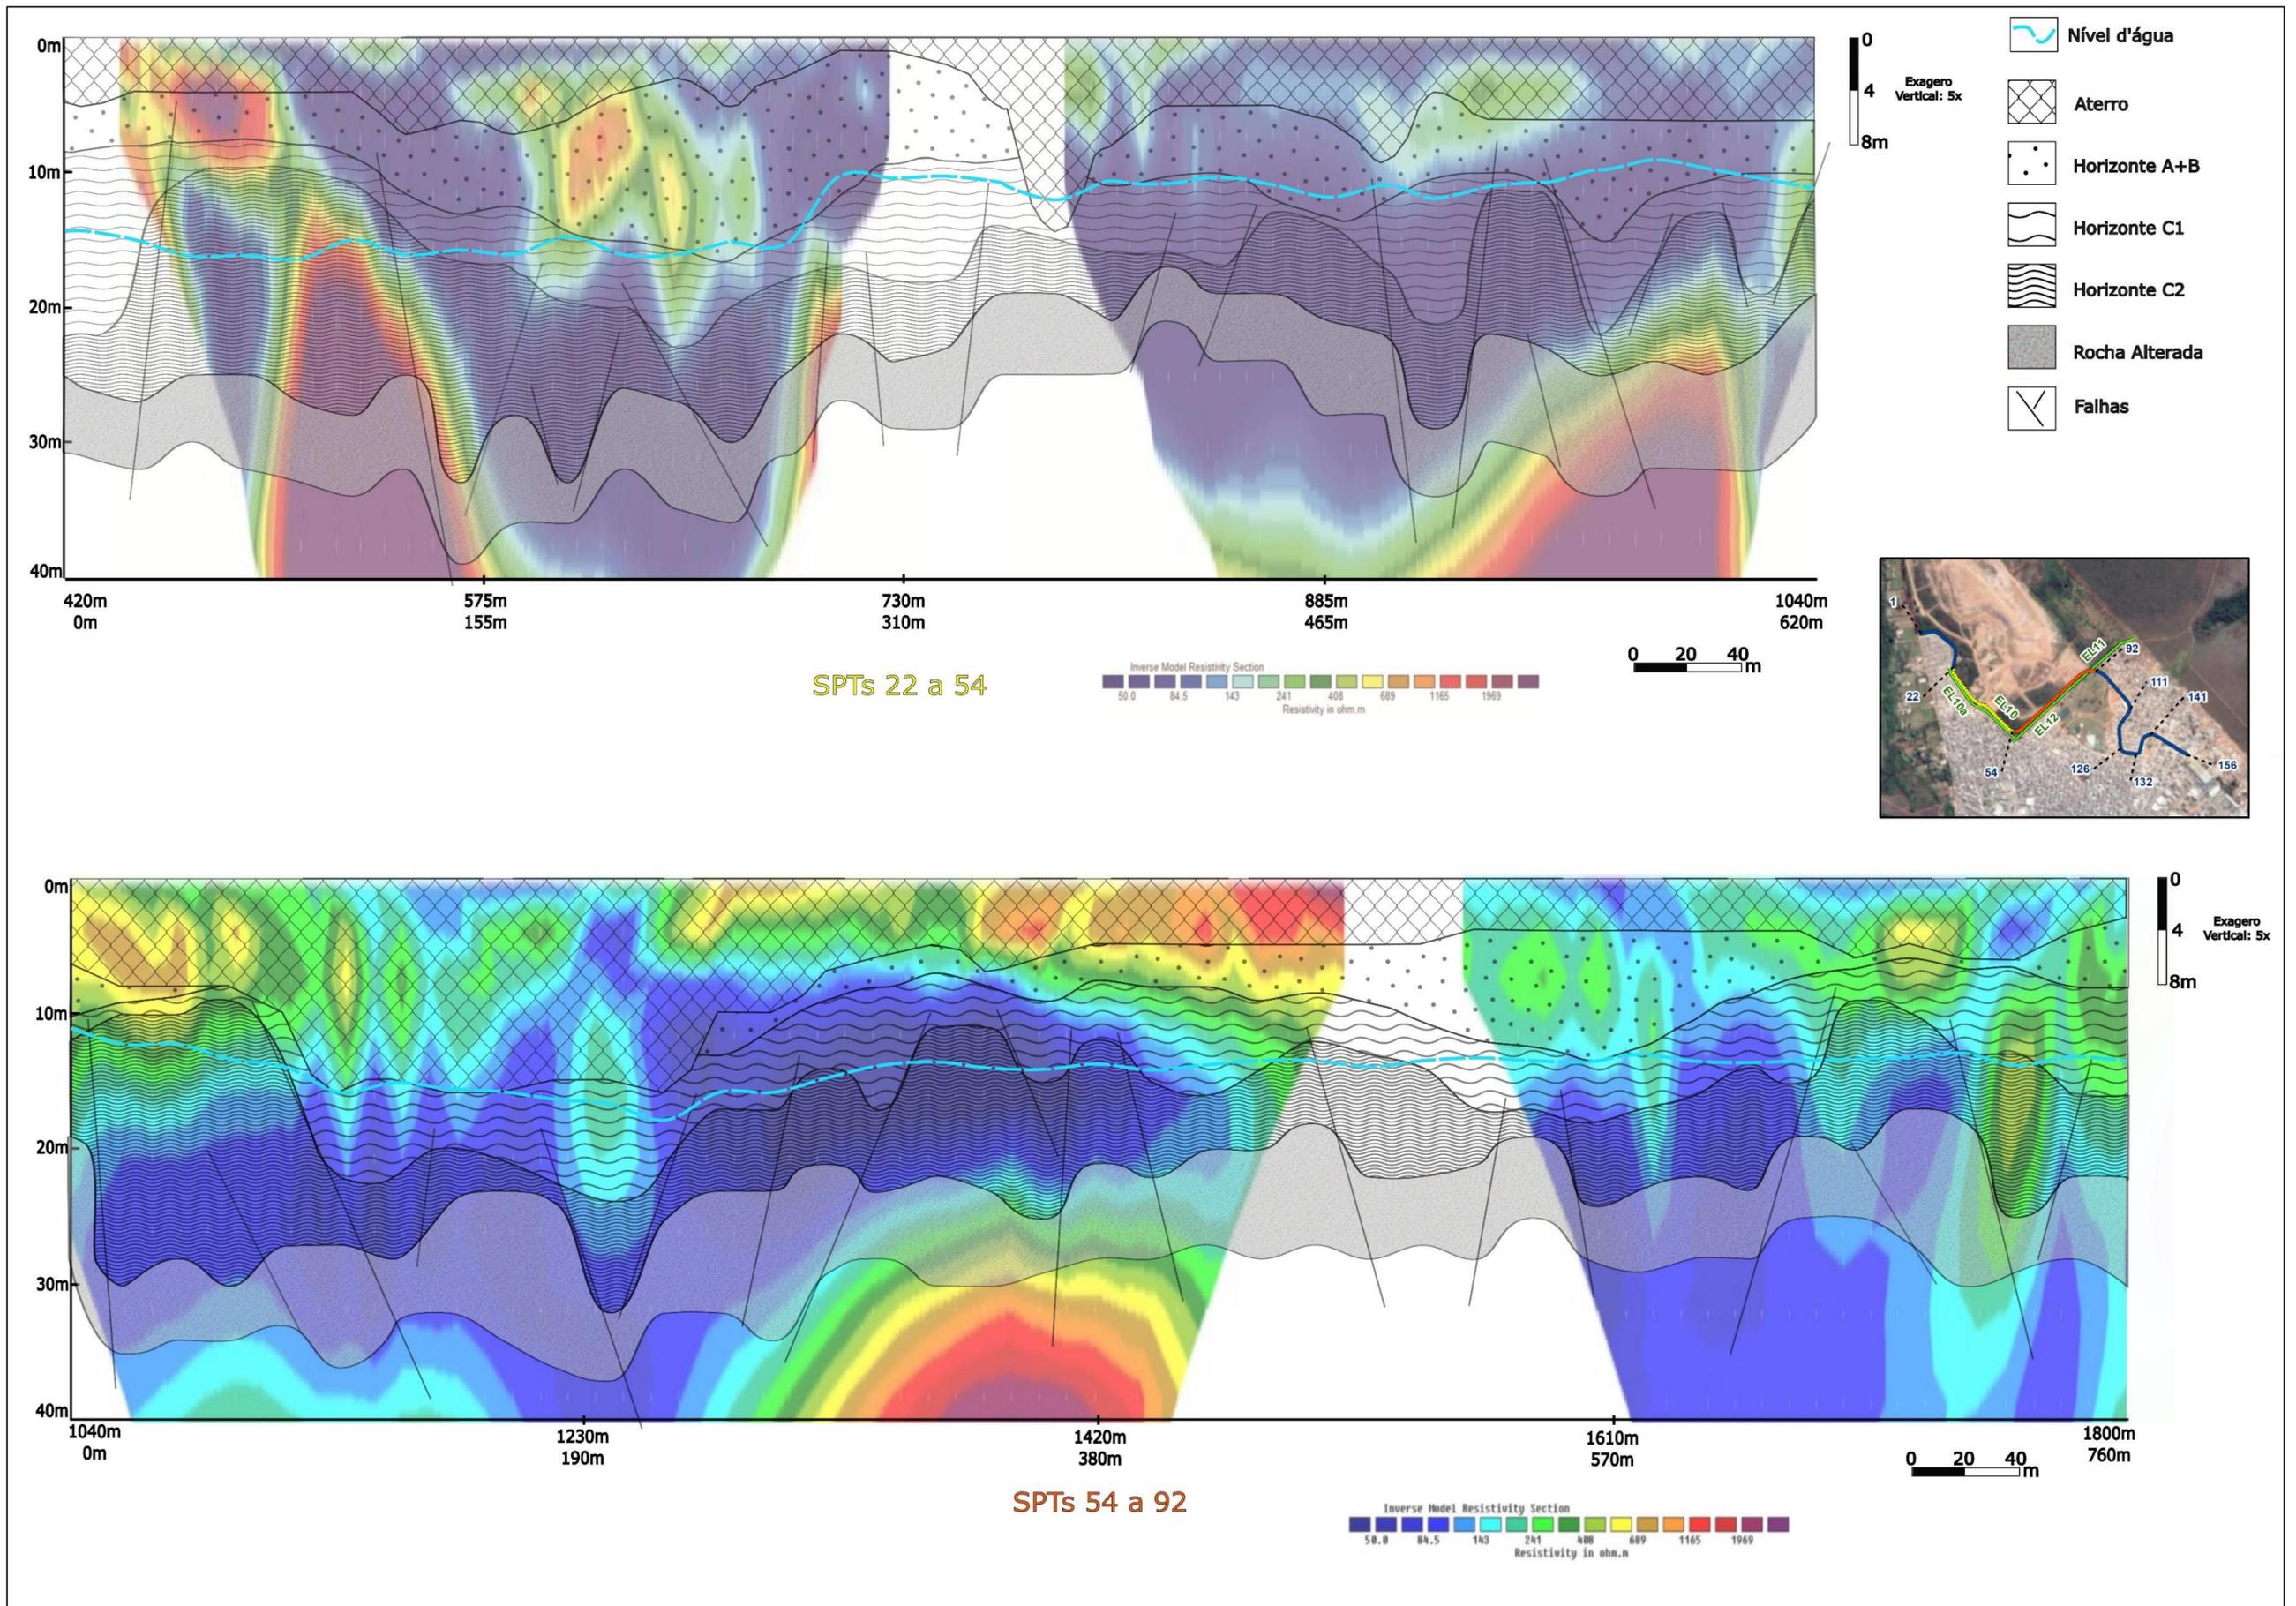
Figura 3.15 - Comparação da informação geofísica com a interpretação geológica.
